**DIRECCIÓN DE CONSERVACIÓN DE PATRIMONIO CULTURAL INMUEBLE
SUB DIRECCION DE ESTUDIOS Y PROYECTOS**

**ESTUDIO Y PROPUESTA ARQUEOLÓGICA DEL
TEMPLO (IGLESIA) DE CAIPE – ABANCAY -**

INFORME TÉCNICO

ESTUDIO ARQUEOLÓGICO Y PROPUESTA DE INTERVENCIÓN ARQUEOLÓGICA DEL TEMPLO¹ DE CAIPE.

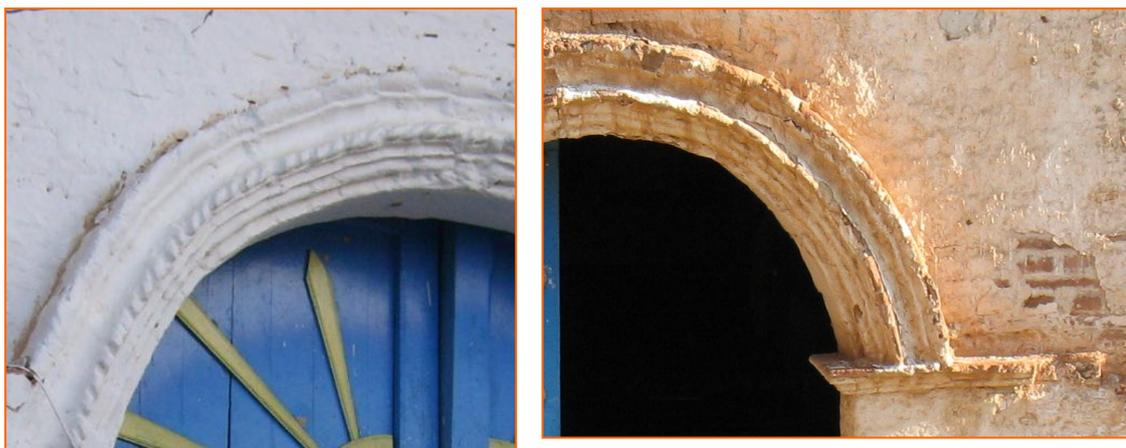
Ostenta dos **PORTADAS**, una lateral, orientada a la plaza principal del poblado, y la otra frontal orientada parcialmente al valle. Ambas están elaboradas en ladrillo pastelero, con arcos de medio punto, con cornisamento a la altura de la línea de arranque, asimismo denota los entrados en el arco, a manera de arquivoltas.

Izquierda: Portada lateral. Derecha: Portada frontal.

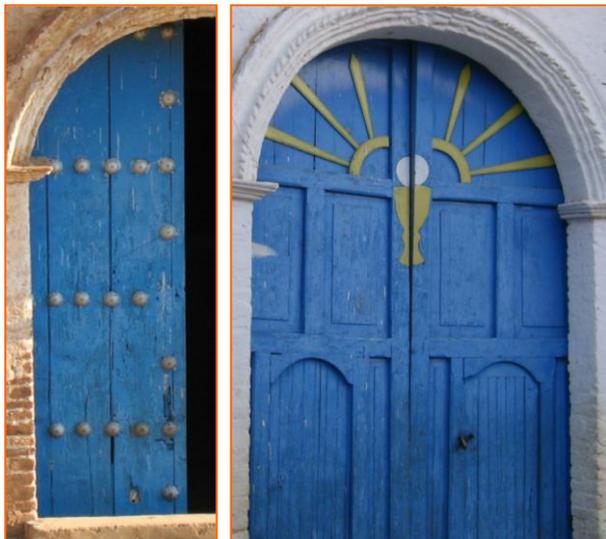
Derecha: puerta del acceso frontal, Izquierda: puerta del acceso lateral.

La puerta del acceso frontal conserva al parecer su originalidad por ser una puerta de madera con quicios y bulas metálicas, en cambio la puerta del acceso lateral al parecer ha sido cambiada con una nueva teniendo mas un estilo de las puertas del siglo XX.

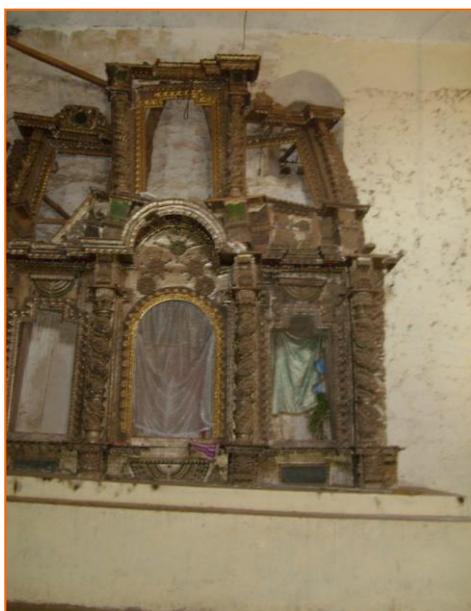
Retablo situado en el muro del Evangelio inmediatamente junto al soto coro.

A continuación del coro alto y soto coro hacia el muro del Evangelio se registra un altar decorado con retablo dorado muy exquisito de estilo barroco que al parecer habría sido adecuado para este espacio por cuanto tiene faltante un tercer cuerpo. Asimismo, este altar al parecer sería el altar dedicado a la Visitación de la Virgen a Santa Isabel.

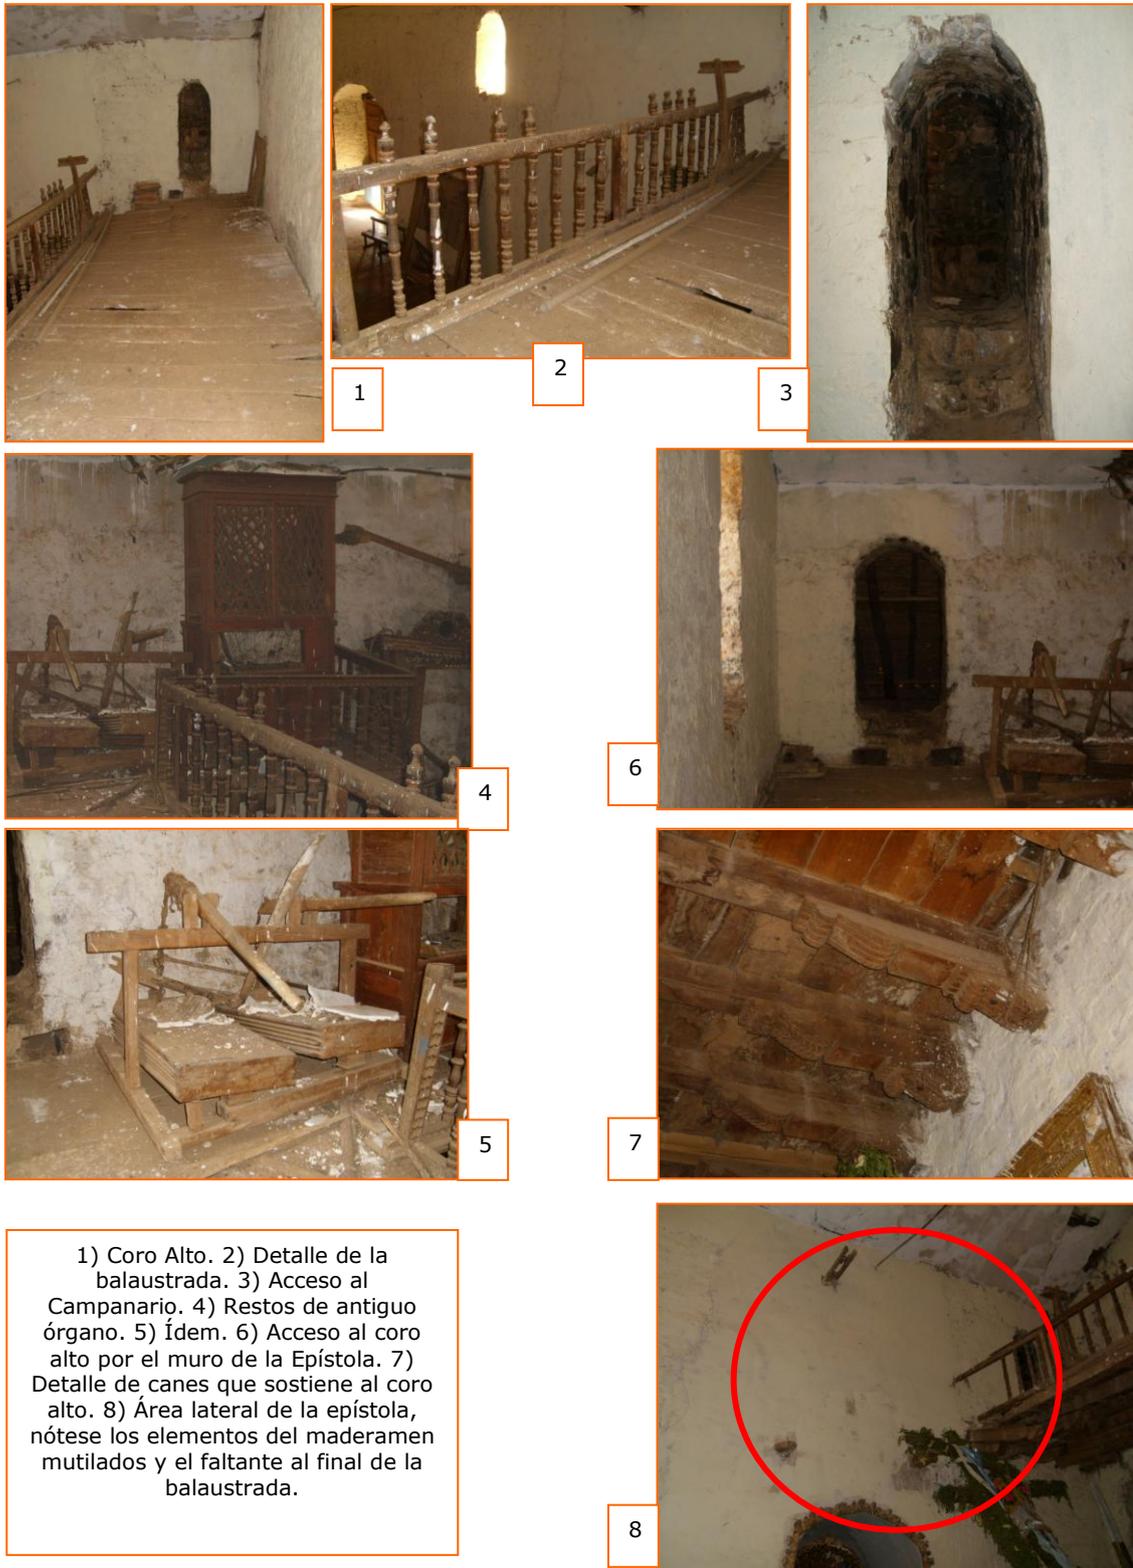
Al interior de la **NAVE** ingresando por el muro de pies, se accede al **SOTOCORO** y **CORO ALTO**, el coro alto debió tener la forma en "U" logrado en vigas de madera con contra piso y piso de madera, solo se observa ahora una extensión hacia el lado de la Epístola que da la forma de "L", la cual remata con una balaustrada torneada que rematan con una especie de pináculos por encima de la baranda. Debió ser bastante ornamentada por cuanto todavía considera el armazón del órgano que allí existía, se accede a éste mediante unas escalinatas ubicadas en el baptisterio, cuya puerta es en arco de medio punto no muy bien logrado. Seguidamente y en oposición existe otra puerta en arco de medio punto mas alargada que conduce al campanario mediante gradas.

1) Coro Alto. 2) Detalle de la balastrada. 3) Acceso al Campanario. 4) Restos de antiguo órgano. 5) Ídem. 6) Acceso al coro alto por el muro de la Epístola. 7) Detalle de canes que sostiene al coro alto. 8) Área lateral de la epístola, nótese los elementos del maderamen mutilados y el faltante al final de la balastrada.

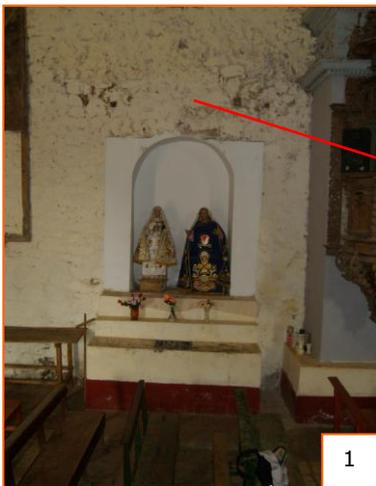
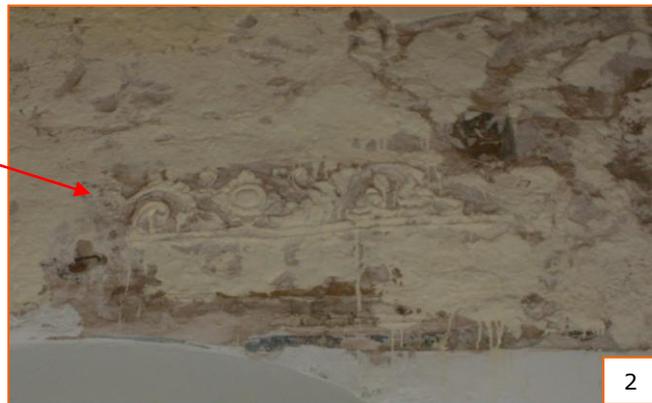
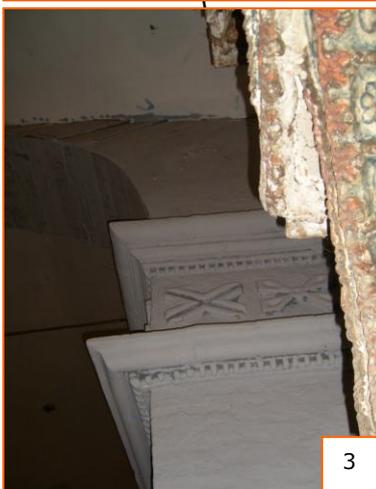
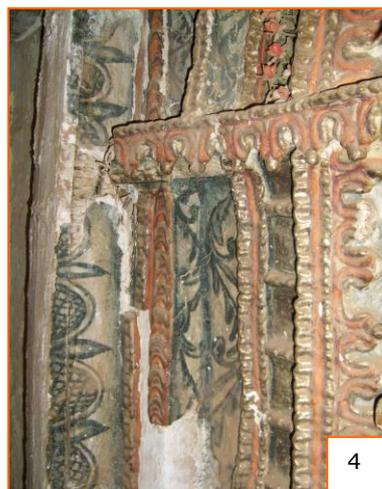
La nave habría sido toda revestida con base de encalado luego del cual habría sido decorada con pintura mural a partir de los sócalos y frisos, por cuanto se observa a nivel de friso junto al arco toral en el Presbiterio evidencias de pintura mural que evoca a periodos tempranos de la colonia.

Asimismo, se observa que hacia la parte alta de los muros el nuevo tratamiento de revestido y pintura contemporánea no ha sido integrado, habiendo pintado sobre los muros de piedra.

- 1) Muro Evangelio parte superior sin enlucido.
- 2) Detalle de pintura hacia la parte superior del muro.
- 3 y 4) Pintura mural en un retablo que evoca a finales del s. XVII, logrado en molduras.

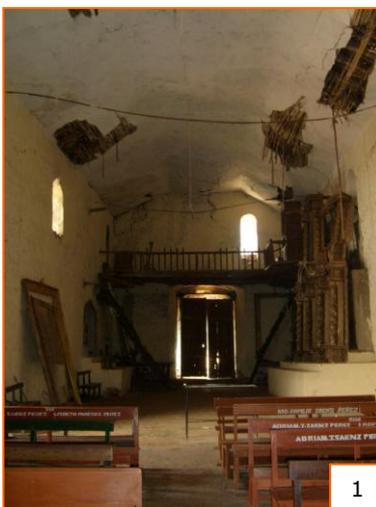
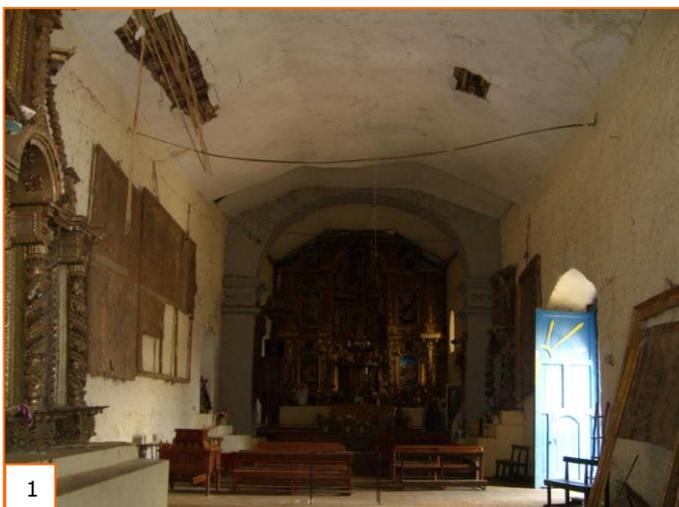
1) Nave y muro de pies. 2) Nave y arco toral y altar mayor.

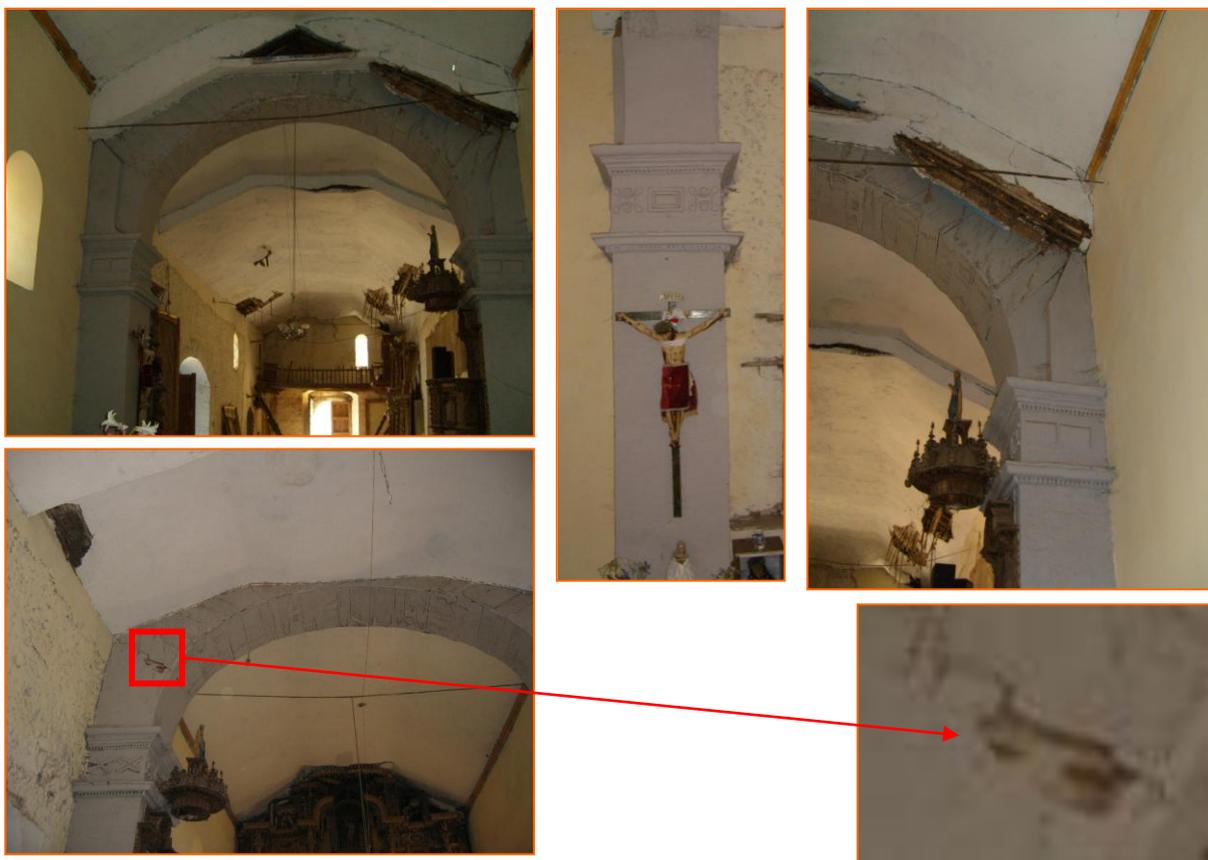
El **ARCO TORAL** corresponde a una estructura en base a pilastras de piedra con un enlucido de yeso que ahora muestra molduras, remata el arco con piedra de tamaño regular de cantera la cual ha sido recubierta con tablonces de madera. Esta estructura no corresponde al original el cual debió de tener otro tratamiento.

Arriba: Arco toral, centro detalle de la pilastra, derecha armazón de madera en la parte superior.
Abajo, detalle de piedra pequeña que sirvió para armar el arco.

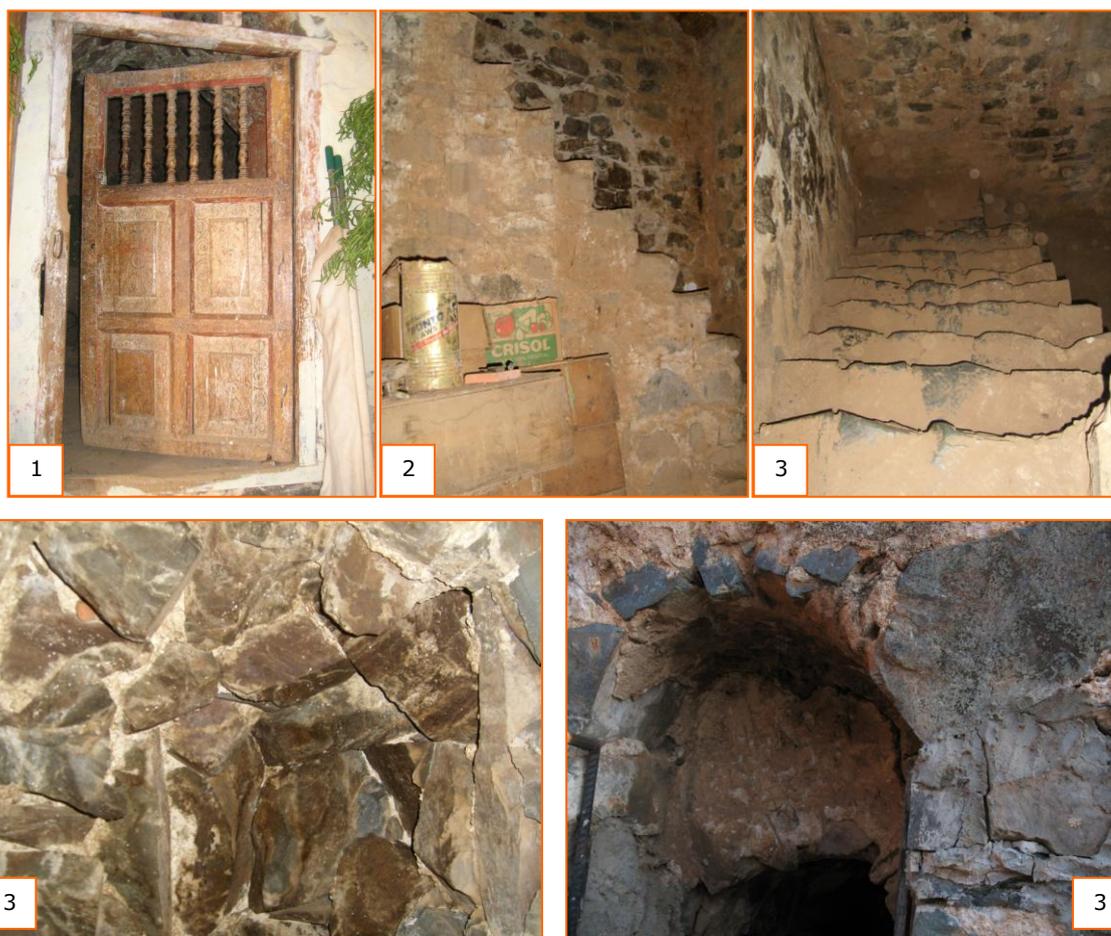
El **BAPTISTERIO**, ubicado al lado del Evangelio, siguiendo la tradición católica y corresponde a una estructura adosada al templo de dimensiones pequeñas y sirve también como acceso al coro alto y posteriormente al campanario. Su puerta tiene cancela lo que denota el periodo temprano de la construcción del templo.

Es por este ambiente que se conduce al campanario, atravesando el coro alto, por donde se accede mediante una puerta en arco angosta que conduce a unos escalones de piedra terminando en un abovedado rustico en falsa bóveda.

1) Puerta que accede al baptisterio. 2 y 3) Graderís que acceden al coro alto en Baptisterio.
 4) Remate de abovedado. 5) Puerta que conduce al campanario.

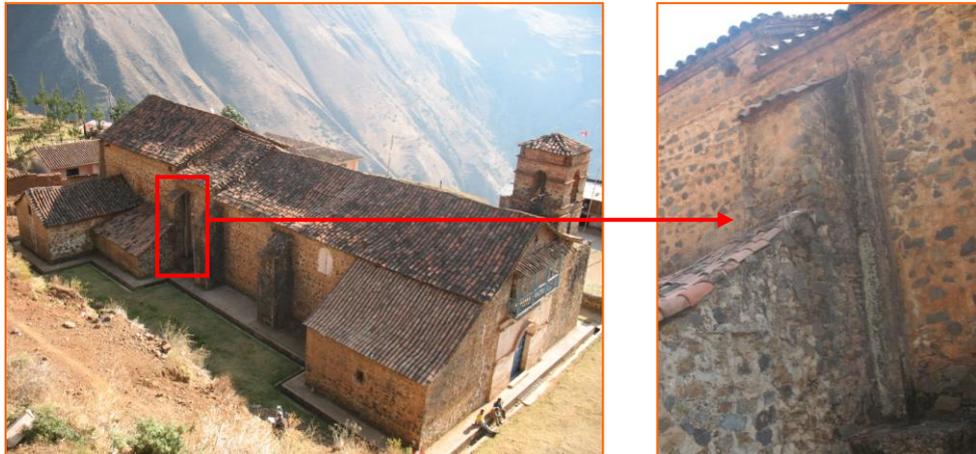
Seguidamente a la sacristía se tiene un ambiente que conduce el acceso al pulpito, esta tradición del uso de estos espacios es todavía tradición temprana en los patrones constructivos de templos católicos traídos de Europa, que podría estar apareciendo como una reminiscencia, sin embargo, la prospección arqueológica denota que al parecer este espacio habría sido añadido posteriormente, o al menos su cubierta así lo describe. Otro detalle para asumir este planteamiento es que este ambiente se adecua a un contrafuerte existente del cual su base sirve como muro, evidenciándose hacia la parte superior.

Continuidad del muro del ambiente de acceso al Pulpito, se adecua al contrafuerte.

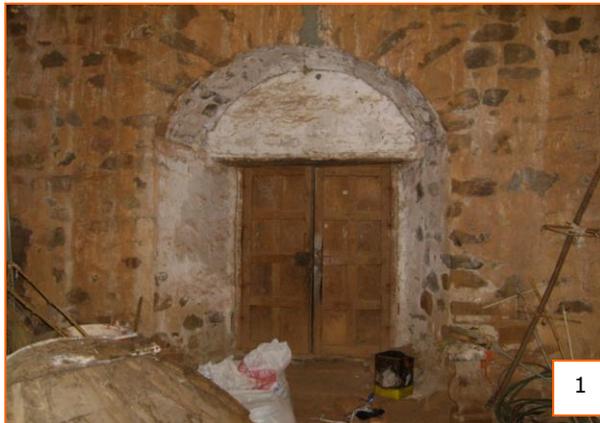
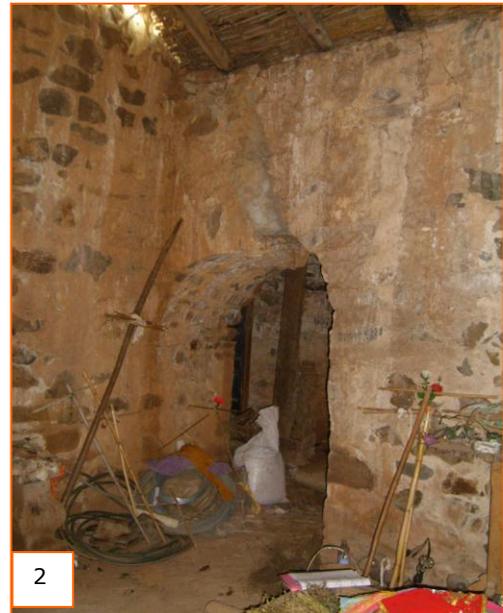
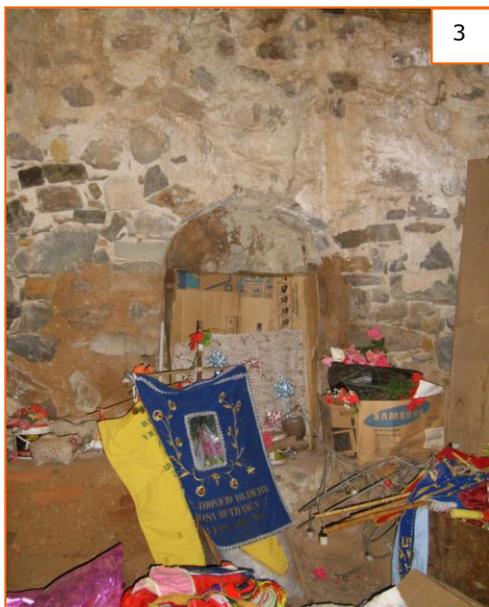
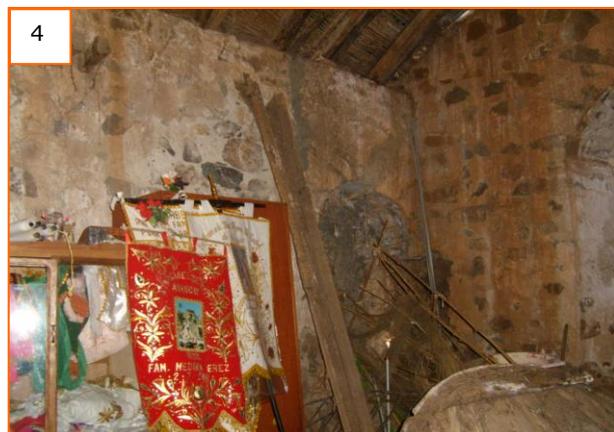
La **SACRISTÍA**, se ubica hacia el muro del Evangelio y se accede por el presbiterio mediante una puerta en arco pasando el arco toral, este ambiente corresponde a la misma época de fábrica del templo.

Area interna de la Sacristía. 1) Puerta que conduce al Presbiterio. 2) Puerta que conduce al acceso del pulpito. 3) alacena. 4) Muro Este.

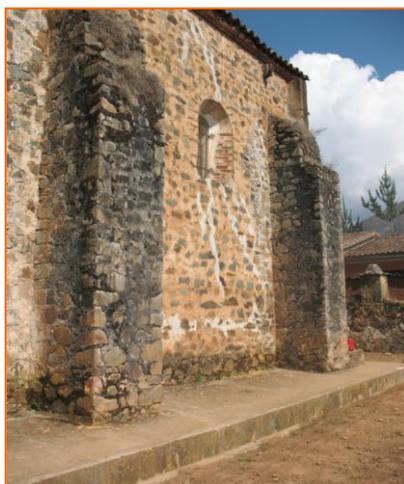
Es de resaltar que las sinuosidades han sido trabajadas de manera especial cuidando que estas estén bien definidas como se observa en la foto siguiente:

Detalle de la sinuosidad de los contrafuertes del Templo.

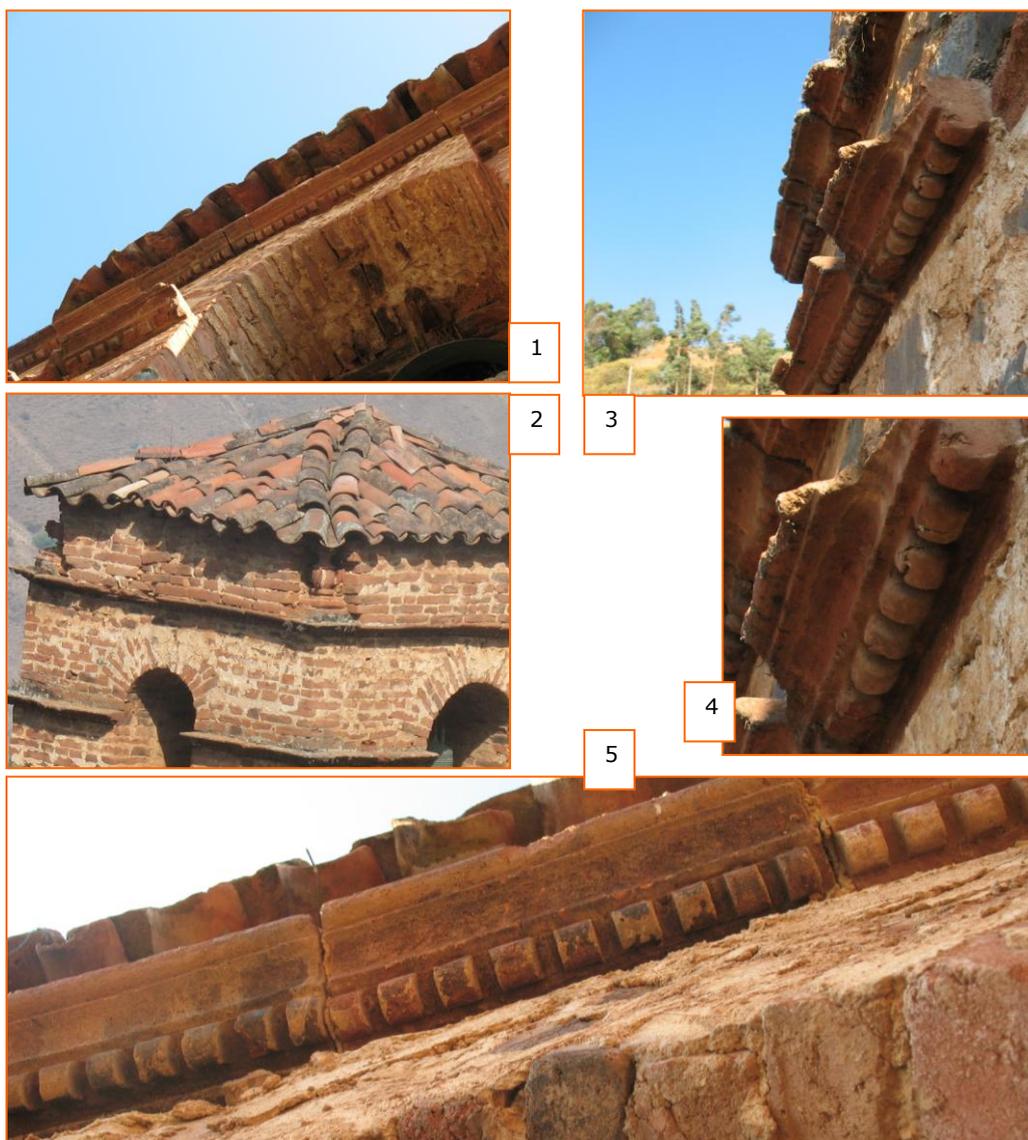
El **TECHO** es a dos aguas en estructura de par y nudillo, su cubierta de teja a tres tiempos, siendo la parte mas alta el sector del Presbiterio. No considera alero, mas bien lleva adarajas de ladrillo muy ornamentadas.

1) Adarajas en la Torre. 2) Adarajas y cornisas. 3) Adarajas y cornisas en muro lateral . 4) Detalle de cornisas. 5) Detalle de adarajas.

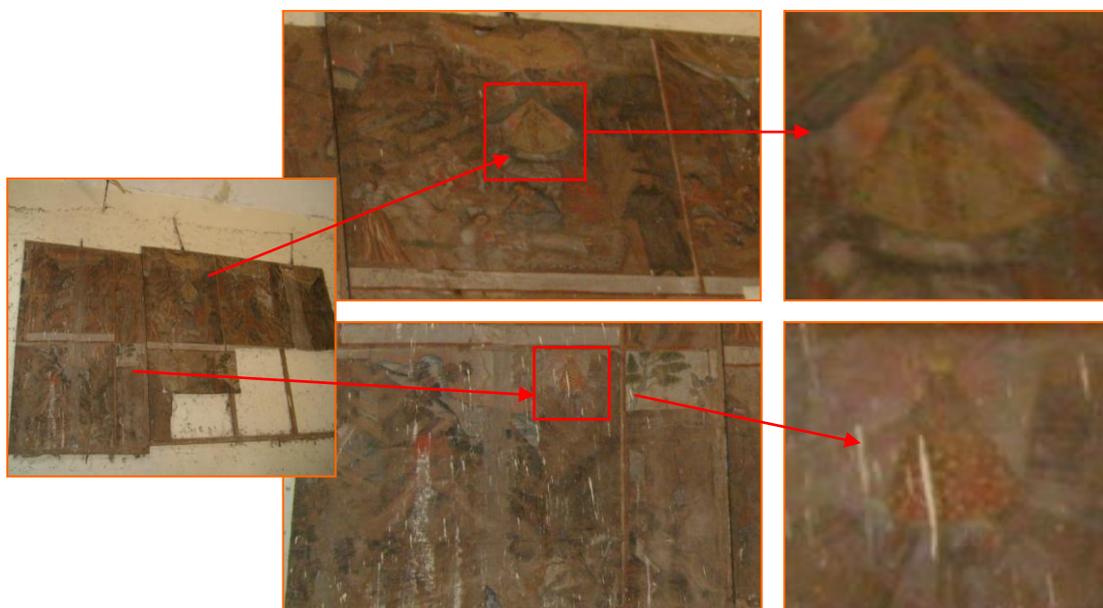
1) Retablo churrigueresco. 2) Imagen del Niño de Praga, ha perdido el mundo, pero la postura de la mano izquierda sugiere su existencia. 3) Imagen de la virgen dolorosa, dentro de un retablo con pinturas en sus paredes, s. XVII. 4 y 5) cancelas y balaustrada de estilo manierista.

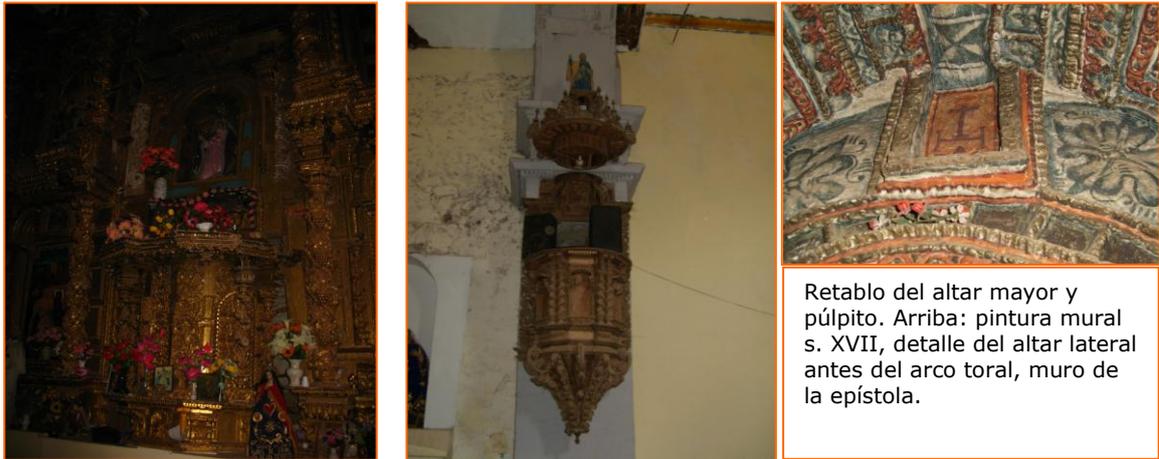
Retablo del altar mayor y púlpito. Arriba: pintura mural s. XVII, detalle del altar lateral antes del arco toral, muro de la epístola.

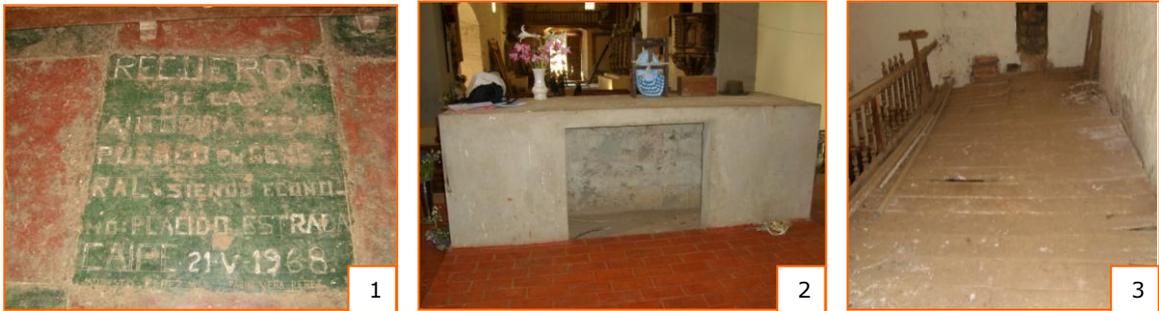
En cuanto a los **PISOS** interiores, han sido reemplazados por pisos de concreto en la década del 60 (área de la nave) y 80 (área del presbiterio) del siglo pasado, y el año pasado se ha restituido el piso del altar mayor con ladrillo pastelero. Al parecer el tratamiento de piso original pudo haber sido con ladrillo pastelero, por cuanto se han encontrado durante la realización del pozo de sondeo, restos de ladrillos pasteleros.

1) Inscripción que evoca la fecha de cambio de piso. 2) Detalle del piso del Presbiterio. 3) Piso en el coro alto.

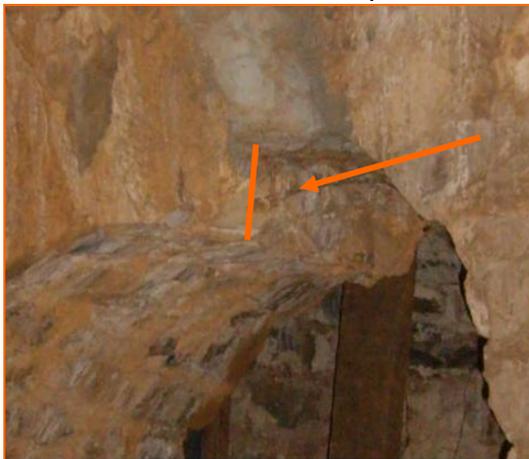
Sobre su **ESTADO DE CONSERVACIÓN** es de regular a malo, ha tenido fallas estructurales que han pretendido ser estabilizadas con dos columnas de concreto armado hace 20 años, las cuales no han cumplido su función, más al contrario han servido para dañar mas la estructura.

Desfase por desplazamiento de suelos?

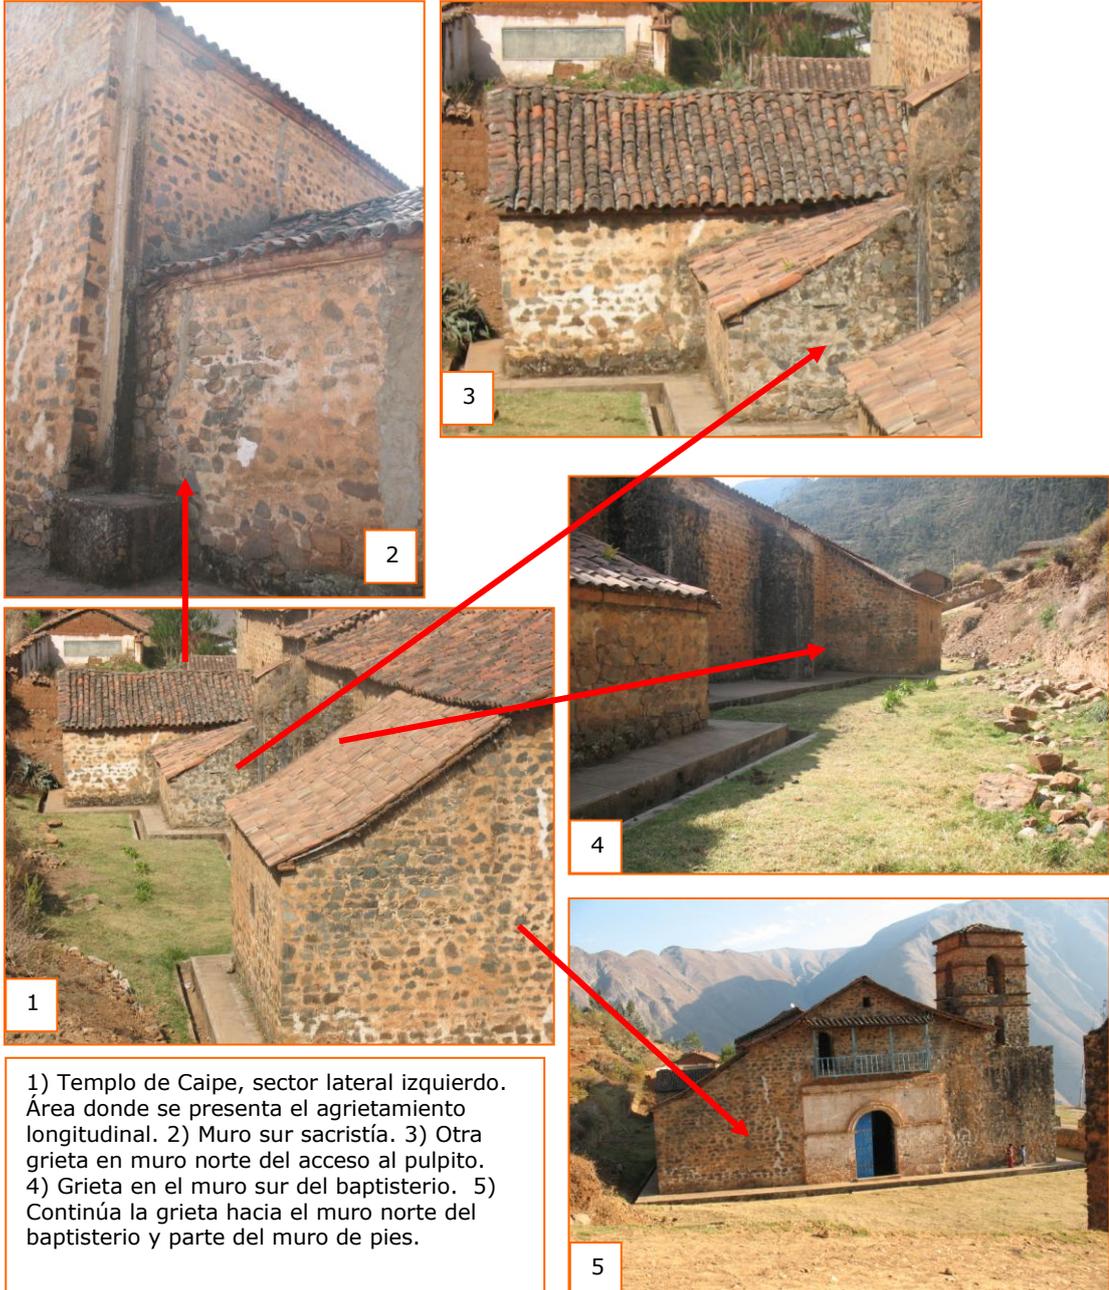
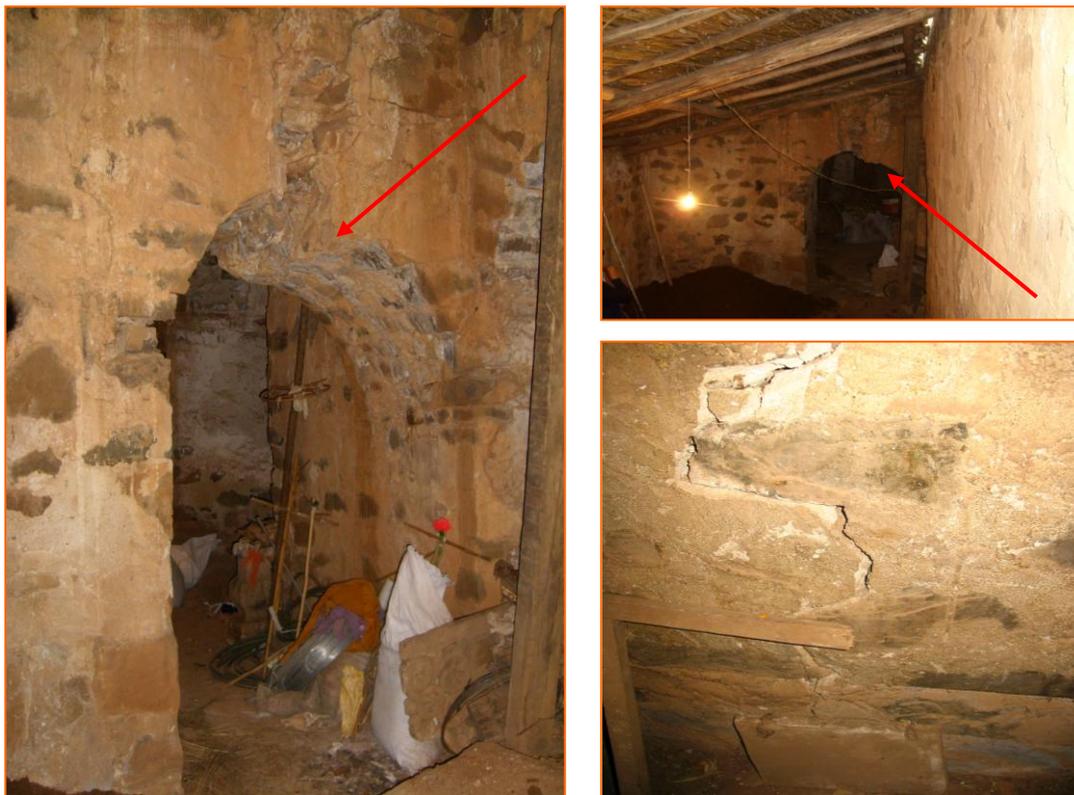
Se observa además que existe una grieta que atraviesa el edificio longitudinalmente hacia el muro del evangelio, formando un desfase que se aprecia desde la superficie. Esta falla es constante y en la misma dirección longitudinalmente desde el baptisterio hasta el muro sur de la sacristía.

Esto respondería a los movimientos geodinámicos sucedidos en el tiempo, por corresponder a terrenos poco estables como lo manifiestan las cartas geológicas del INGEMMET (1999).

Muestras del desfase en el muro a partir del agrietamiento longitudinal.

- La formación geológica de la zona corresponde al grupo Yura del Mesozoico Superior, asociado a formaciones eluvionicas, lo que corroboraría a la posibilidad de movimientos geodinámicos que se habrían manifestado en la estructura del templo logrando una fisura longitudinal.

- El estado de conservación es de regular a malo, manteniéndose en pie la estructura pero con agrietamientos longitudinales hacia el sector del muro del evangelio.

- 2 Existe una fisura o agrietamiento que recorre longitudinalmente el templo en el sector del muro del evangelio. Esto respondería a problemas de carácter geodinámico, considerando que el suelo donde se establece el Templo corresponde a suelos susceptibles a desplazamientos y/o deslizamientos, como se observó en los taludes adyacentes al templo, como también el material estratigráfico registrado en el pozo de sondeo.

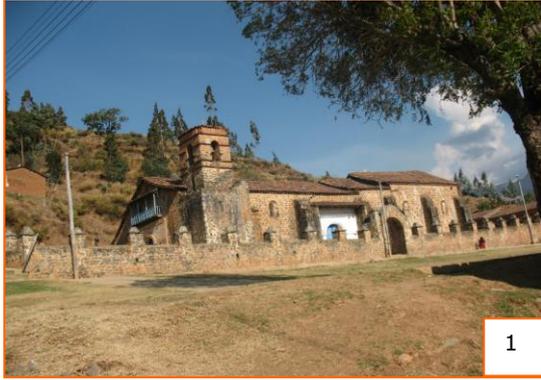
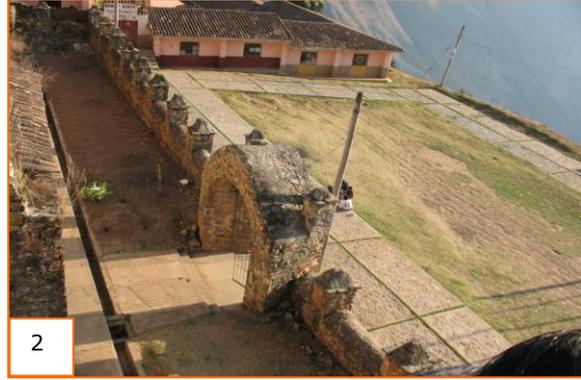
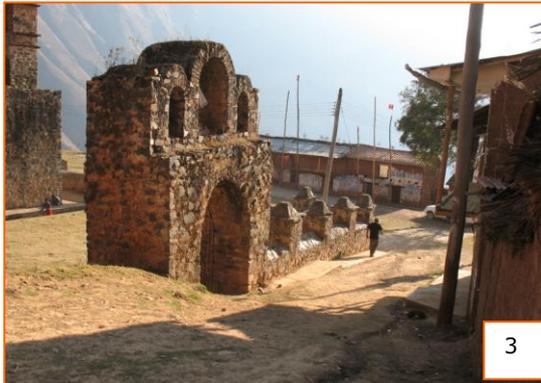
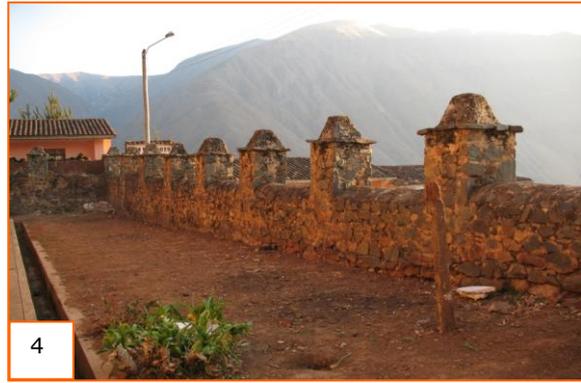
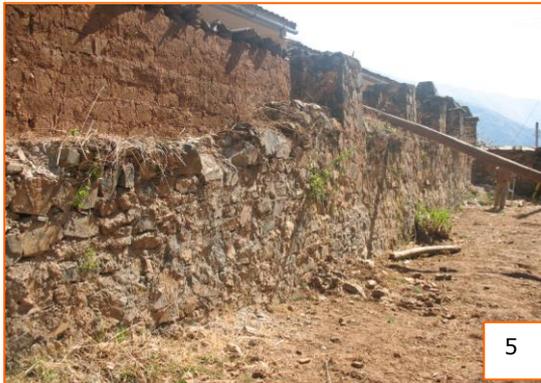
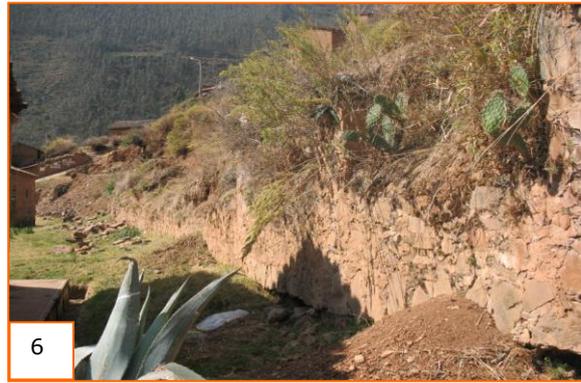
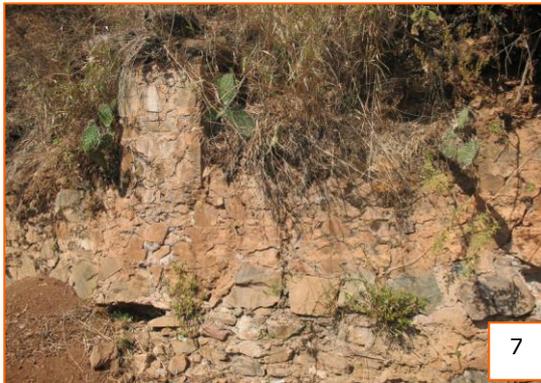
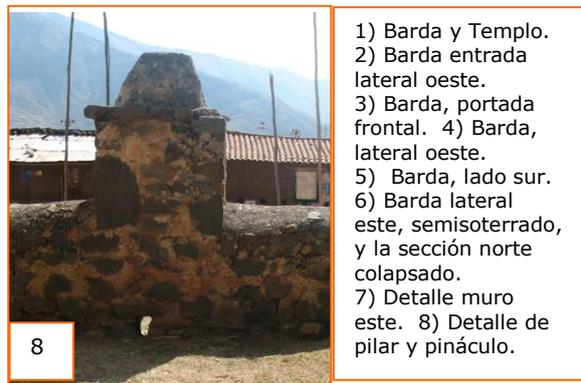
La **BARDA** corresponde a un muro perimétrico que encierra el espacio del Templo en forma rectangular con un muro de piedra con dos accesos con portada en arco de medio punto, uno que conduce al atrio frontal, y el otro al atrio lateral, de los cuales el del atrio frontal tiene mayor exquisitez, ostenta además de manera secuencial pilares que rematan en pináculos con cornisamentos a manera de podio almenado. A diferencia de otros Templos en la zona andina, esta barda encierra un espacio muy limitado como parte del templo, a pesar de haber tenido espacio para incluir como sucede en otros templos².

Hacia el lado este la barda se encuentra semi soterrada, la cual la parecer podría haber sido a manera de muro de contención, sin embargo, la existencia de los pilares y sus remates indicaría como una estructura de carácter perimétrico y no de contención.

- 1) Barda y Templo.
- 2) Barda entrada lateral oeste.
- 3) Barda, portada frontal.
- 4) Barda, lateral oeste.
- 5) Barda, lado sur.
- 6) Barda lateral este, semisoterrado, y la sección norte colapsado.
- 7) Detalle muro este.
- 8) Detalle de pilar y pináculo.

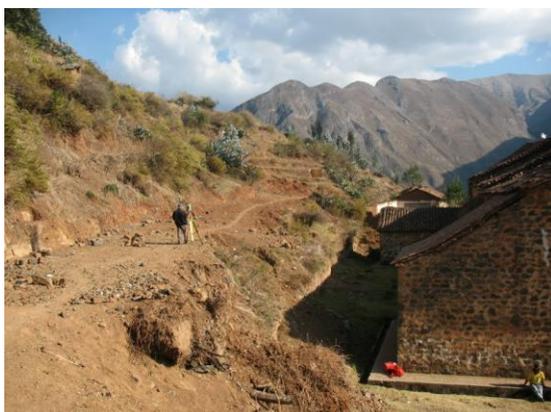
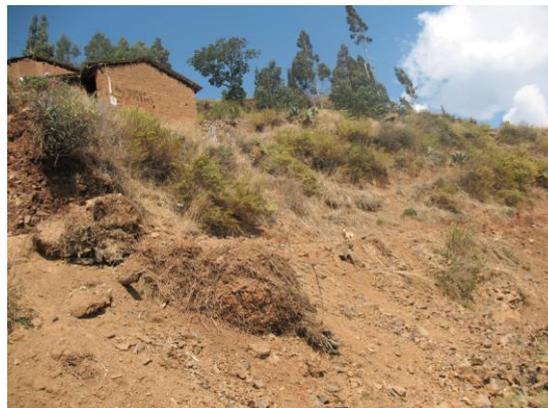
El actual poblado de Caipe está asentado sobre una plataforma natural de pendiente moderada, sobre la cual se ha construido el Templo, con una orientación de Norte a Sur, ocupando gran parte de esta pequeña plataforma. Hacia el lado Este del templo se tiene una pendiente bastante pronunciada, la cual corresponde a deslizamientos de suelos a partir de los eventos geodinámicos que en la zona se presenta. Dentro de la conciencia

colectiva de los pobladores se tiene el temor de posibles desplazamientos "huaycos" que de acuerdo a su memoria han sucedido anteriormente.

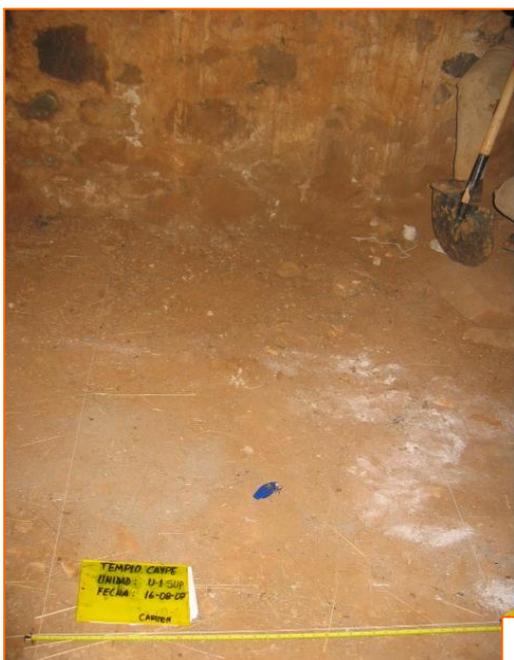
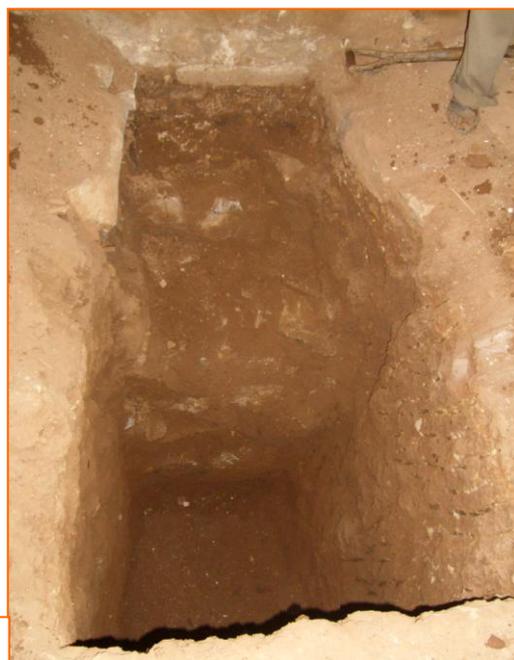
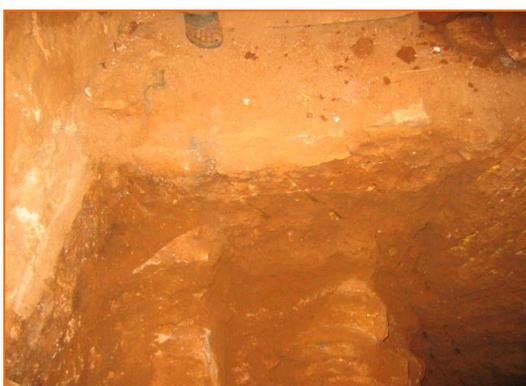
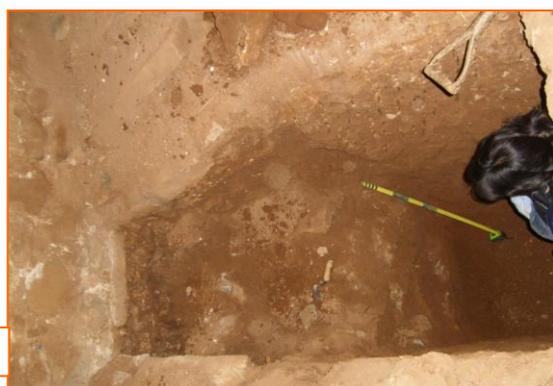
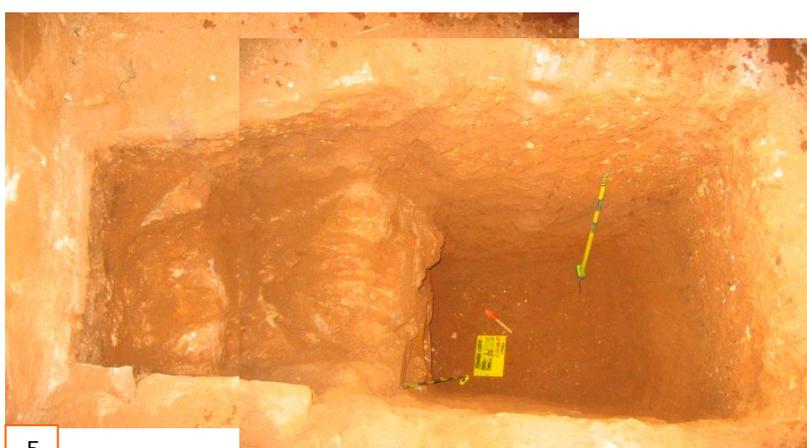
La primera corresponde a material de superficie compuesta por tierra y piedrecillas menudas de textura semi compacta, alcanza una potencia de 0.30 m promedio. En esta primera capa hacia el lado este y de manera inmediata se observa tres elementos líticos que corresponden al primer paso de las escalinatas que conduce al acceso del púlpito. Estos tres elementos estas sobrepuestos sobre el piso de tierra.

La **CAPA II**, de textura compacta compuesta por tierra arcillosa con material de piedras aristadas menudas que alcanza una potencia promedio de 0.37 m. esta segunda capa muestra hacia el lado norte y junto al muro del Evangelio se observa el ensanchamiento de sección de este muro en 0.34 m. consistiendo en piedras de la misma factura del muro, la cual se manifiesta al parecer a lo largo de todo el muro³. La capa presenta humedad en un 40%.

La **CAPA III**, de textura también semi compacta compuesta por tierra arcillosa y arena en poca proporción. Hacia el lado norte esta capa tiene una potencia mínima, por cuanto sigue intruyendo la capa anterior como muestra de la remoción de suelos que hubo para el establecimiento de la cimentación. Asimismo, en esta capa se observa la presencia de otro ensanche del muro en 0.38 m., manifestándose como una gradiente, este segundo ensanche se prolonga hasta el final del muro cuya profundidad alcanza a 1.20 m. en este sector.

De lo observado y registrado en este pozo se colige que la cimentación alcanza una altura de 1.48 m, a partir del cual se observa una sobre cimentación y el muro mismo que es todo en piedra, alcanzando una altura total de 7.60 m.

1) Pozo de sondeo, superficie. 2) Pozo de sondeo, capa III. 3) Ensanchamiento de sección de muro. 4) Profundidad de muro. 5) Pozo de sondeo, detalle de evidencia. 6) Pobladores que colaboraron con los trabajos de campo 7) Reunión con lo pobladores de la zona.

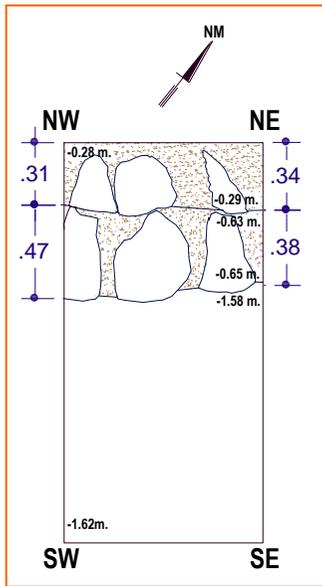
PLANO DE PLANTA – POZO DE SONDEO

Se ha efectuado un solo pozo de sondeo, que se ubicó adyacente al muro de la Epístola, en el acceso hacia el púlpito.

UBICACIÓN: Se ubica el pozo adyacente al muro de la Epístola en el área del depósito, área de acceso al púlpito.

ÁREA: Se ha efectuado en un área de 2.00 m² (Ver lámina 1), y una profundidad máxima de 1.60 m.

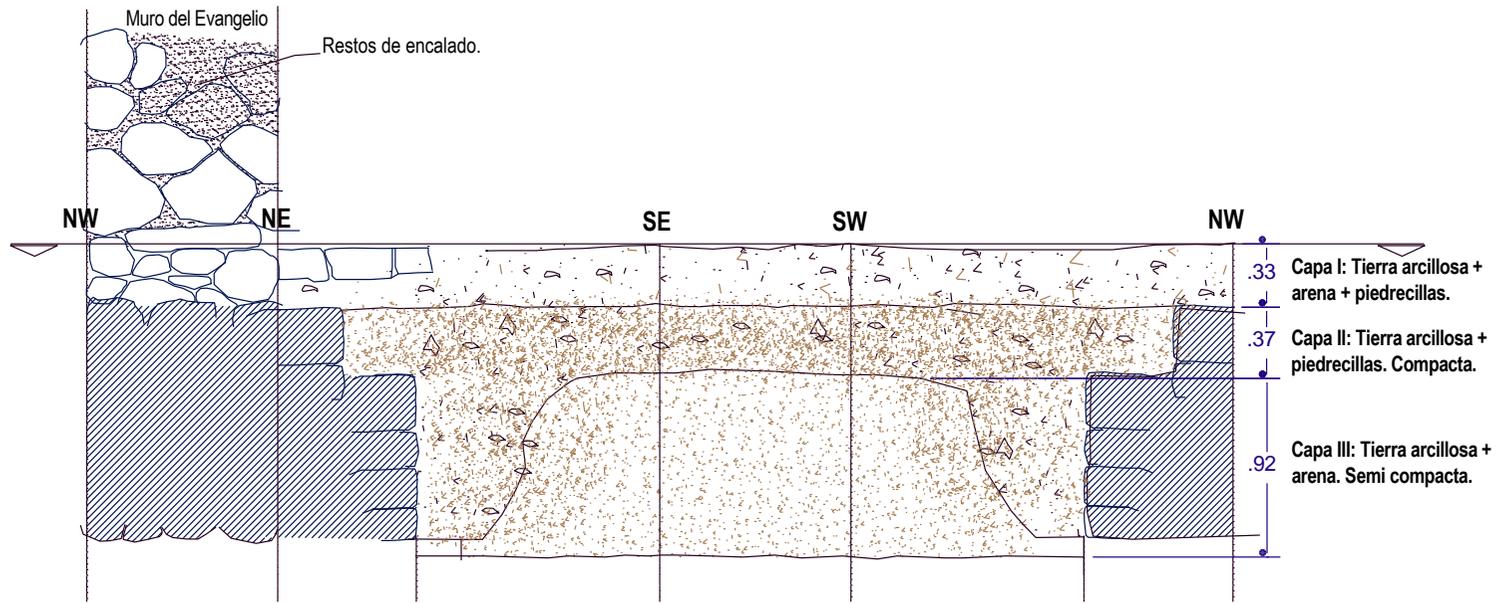
PERFIL ESTRATIGRÁFICO – POZO DE SONDEO

DESCRIPCIÓN: Se ha reconocido tres capas.

Hacia la base de esta capa, se registra humedad del suelo, mostrándose la tierra que la compone de manera grumosa. De acuerdo a la calificación que hizo el Ing. Civil esta tiene una proporción del 80% de humedad.

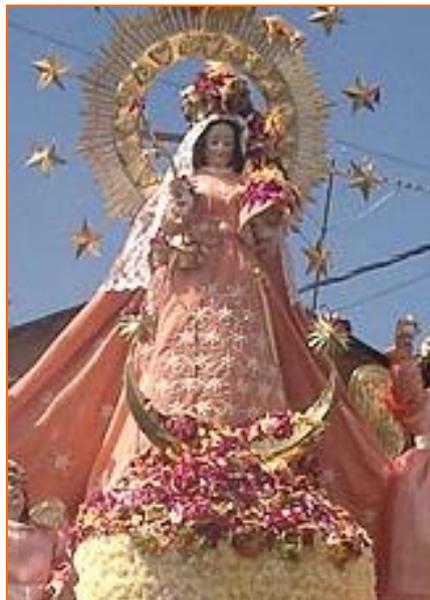
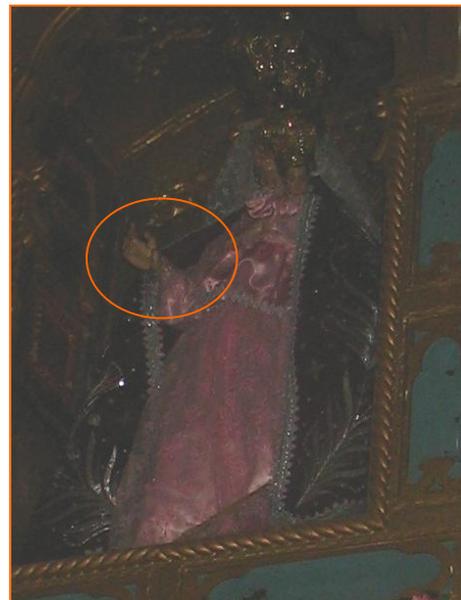
Ciertamente, en el altar principal se tiene a la Virgen de la Candelaria, es decir una imagen de la Virgen con el niño en el brazo izquierdo y la mano derecha con el ademán de agarrar un objeto al parecer la vela, pero que en la actualidad no tiene, o ha sido retirado, la gente del poblado la denomina Virgen de Santa Isabel.

Izquierda: Virgen de La Candelaria en Puno. Derecha: Virgen de Santa Isabel de Caipe. Nótese la mano en posición de agarrar algo.

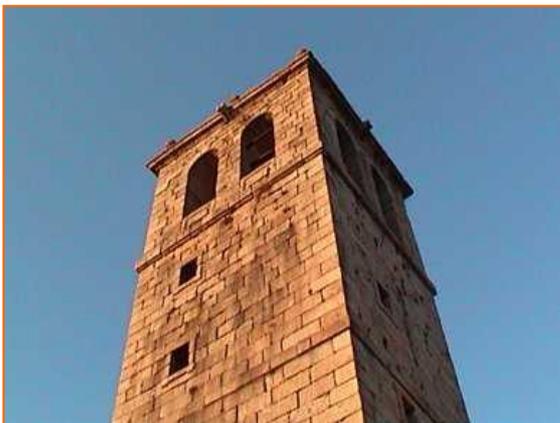
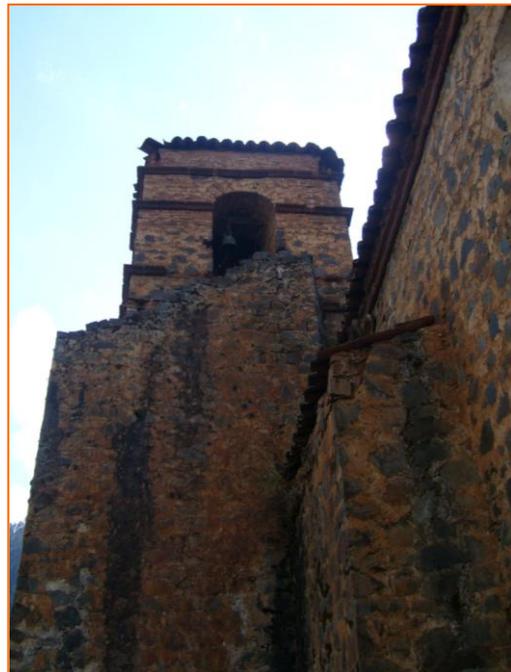
Izquierda: Torre de Murcia, España. Derecha: Torre de Caipe.

Es así por ejemplo que torres como la de Murcia⁵ podría haber servido de modelo en el Templo de Caipe, como se puede observar en las fotos anteriores.
