**DIRECCIÓN DE CONSERVACIÓN DE PATRIMONIO CULTURAL INMUEBLE
SUB DIRECCION DE ESTUDIOS Y PROYECTOS**

**ESTUDIO Y PROPUESTA ARQUEOLÓGICA DEL
TEMPLO (IGLESIA) DE CAIPE – ABANCAY -**

INFORME TÉCNICO

ESTUDIO ARQUEOLÓGICO Y PROPUESTA DE INTERVENCIÓN ARQUEOLÓGICA DEL TEMPLO¹ DE CAIPE.

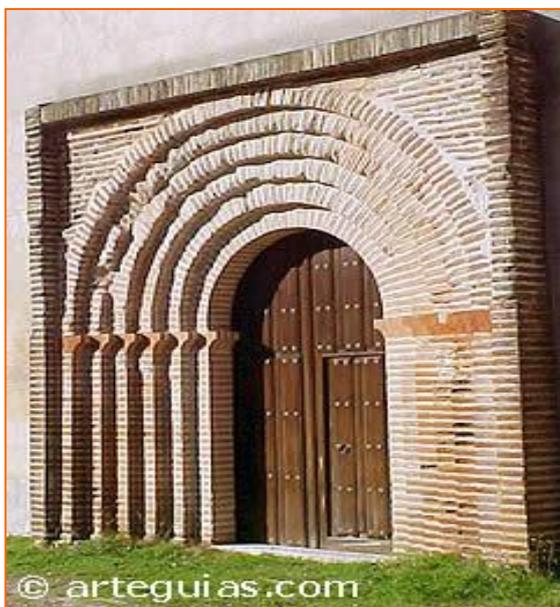
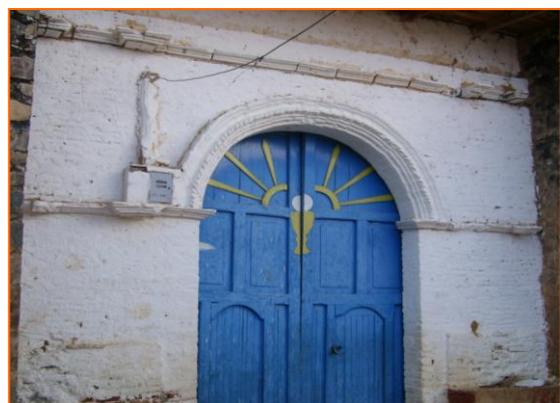
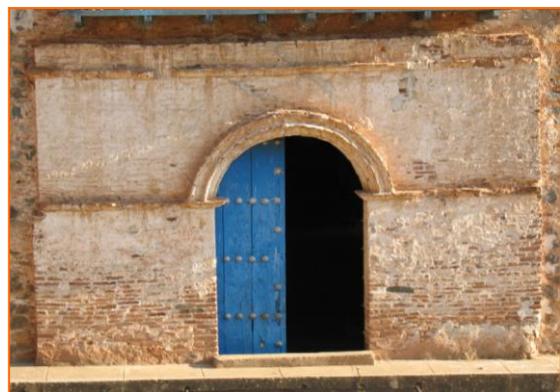
Esto corrobora los conceptos de reminiscencia del estilo practicado en este templo. Por otro lado el uso de ladrillos pasteleros en la arquitectura viene como tradición del estilo también mudéjar, que aparece también en el Templo de Caipe. Las **puertas** de la arquitectura mudéjar, también imitan el románico de piedra, aunque suelen ser más pequeñas, disponiendo de varias arquivoltas planas de ladrillo, con arcos semicirculares o algo apuntados, siempre apoyadas sobre ladrillos cortados en forma de nacela⁶. (wikipedia.com 2007). Las fotos siguientes denotan este uso, el primero en el estilo románico y el otro en el estilo mudéjar de España.

Arriba un ejemplo de portada mudéjar en un templo español (tierra de Pinares), derecha las portadas lateral y frontal del templo de Caipe, hechas en ladrillo con rasgos de esta tradición arquitectónica.

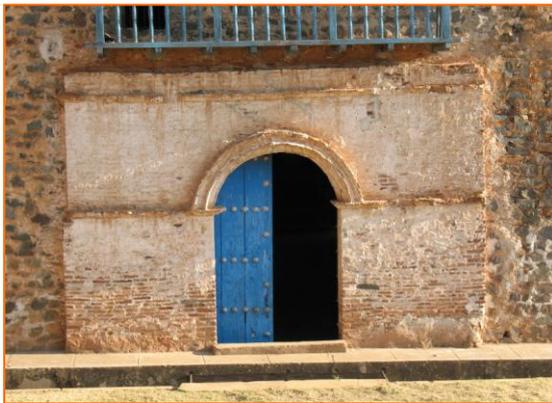
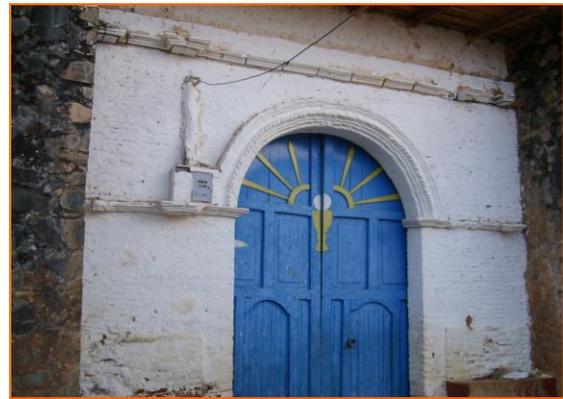
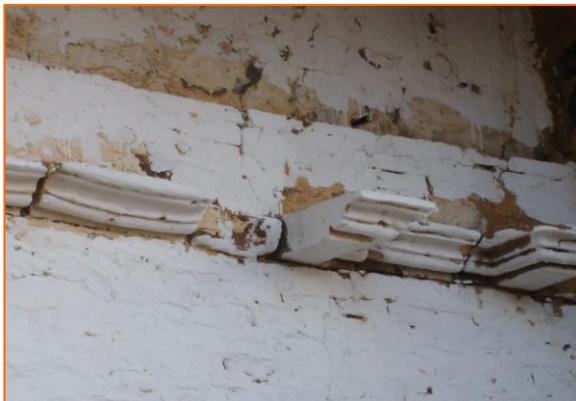
Pareciera que la portada ha sido rehecha, porque las molduras de la cornisa no están ordenadas. Esto podría responder al dato histórico de 1696, donde se menciona que se elaboró en esta fecha la fachada o portada, la portada lateral pudo haber sido re-elaborada en esta fecha. Siguiendo el patrón de la portada frontal.

Portada Frontal.

Portada lateral. Sigue el estilo de la portada frontal.

Cornisa que no siguen una secuencia. Portada lateral.
