**INFORME ANUAL DE PRELIQUIDACION -2007**

**OBRA: RESTAURACION Y PUESTA EN VALOR  
DEL C. A. KANAMARKA- ESPINAR**

**ARQLO: BERNARDO APARICIO LAUCATA**  
**COARPE No 040423**

**CUSCO - 2007**

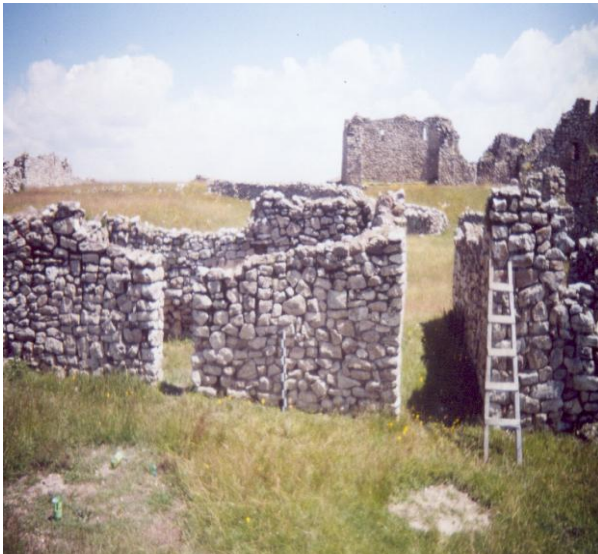
SE OBSERVA ANTES DE SU  
INTERVENCION EN EL SECTOR TINKUQ R

Los recintos de planta rectangulares R:01,R:02,R:03,R:04,R:05,R:06,R:07 se encuentran en el sector Tinkuq que corresponde parte alta en grave proceso de deterioro en peligro de colapsamiento de sus cabeceras de muros algunos desde la base, se encuentran por colapsarse y con desprendimiento de sus elementos líticos, que en algunos casos erosionados por intemperismo. De la misma forma mediante la prospección arqueológica

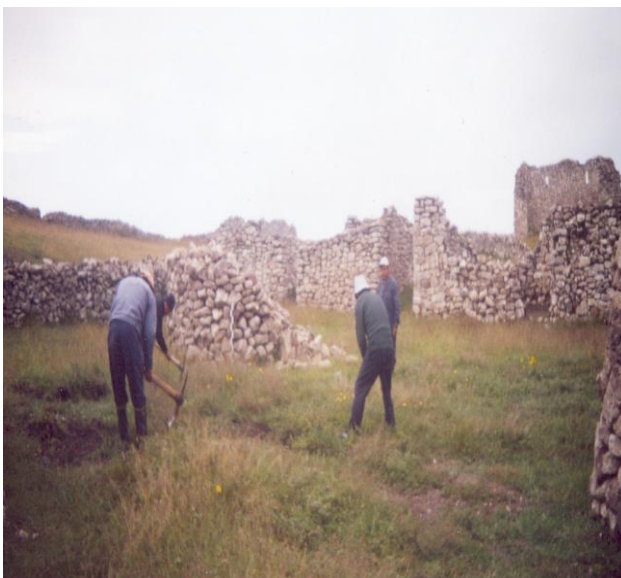
SE APRECIA EL PROCESO DE  
ELEMINACION DE MALEZA EN EL  
SECTOR TINKUQ

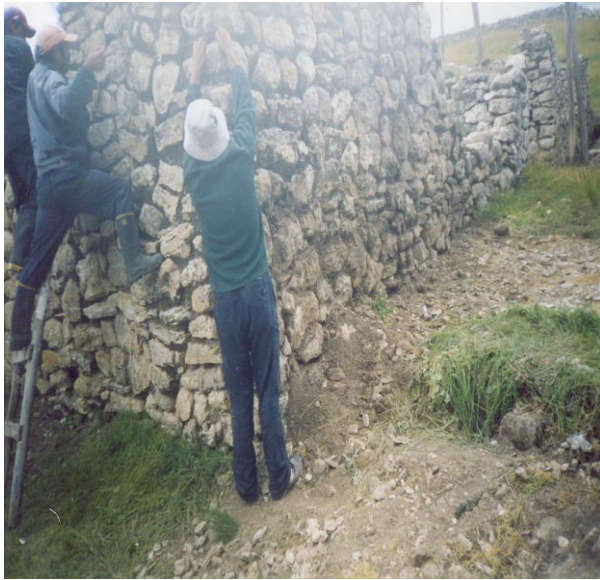
SE OBSERVA EL PROCESO DE TRABAJO  
RETICULADO DEL MURO.

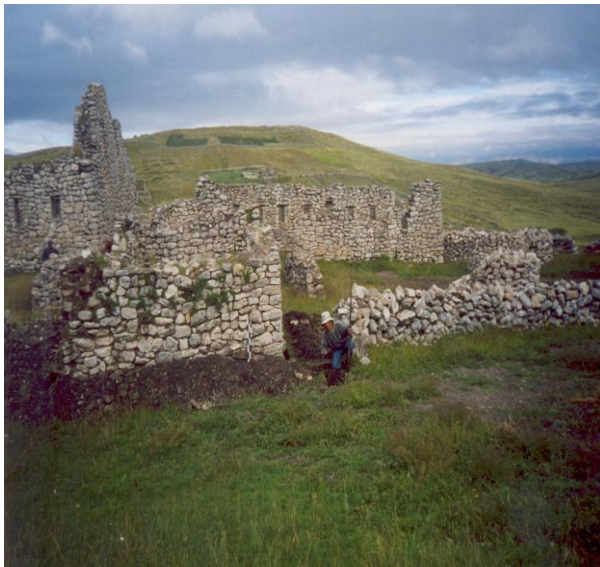
SE APRECIA EL PROCESO DE TRAJO DE  
DE EXCAVACION MASIVA EN EL SECTOR  
TINKUQ

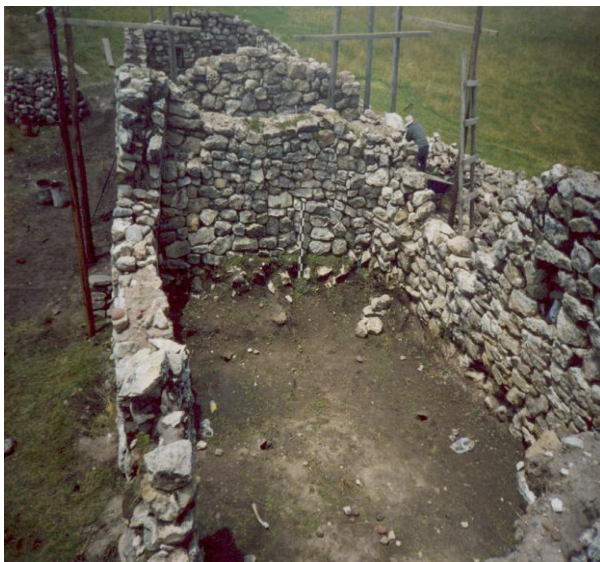
SE OBSERVA EL PROCESO COLOCADO  
DE BALIZAS EN LOS RECINTOS SECTOR  
TINKUQ .

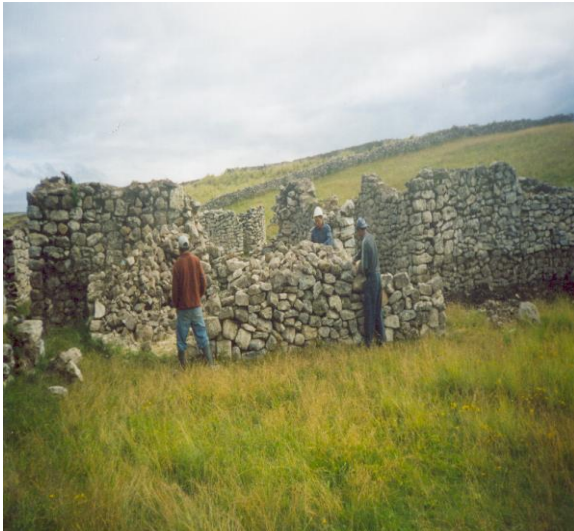
**SE OBSERVA EL PROCESO DE TRABAJO  
DE RECUPERACION DE ELEMENTOS  
LITICOS EN EL SECTOR TINKUQ**

Para la intervención se realizo la extracción y canteado de material lítico esto se ubicaron canteras en diferentes lugares se utilizaron estos elementos líticos, para la restitución de dinteles de hornacinas de los recintos, y también para restituir en los ángulos de los recintos con una diferenciaron de original en el sector Tinkuq y hileras de aparejo rustico se ejecuto.

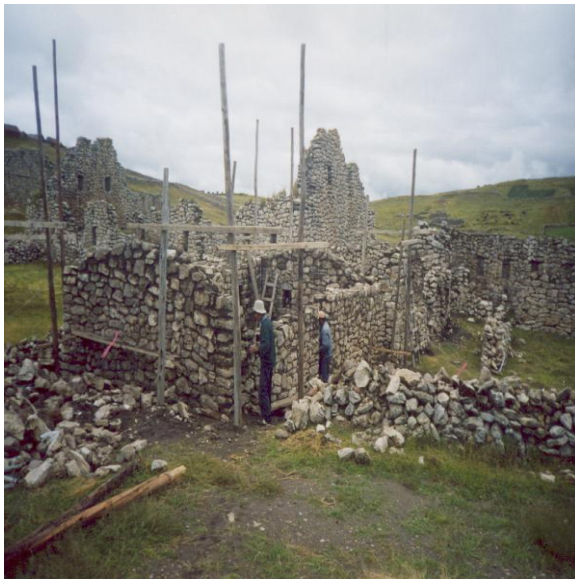
**SE APRECIA EL TRABAJO DE  
EMBOQUILLADO DE MURO CON MORTERO  
PREPARADO**

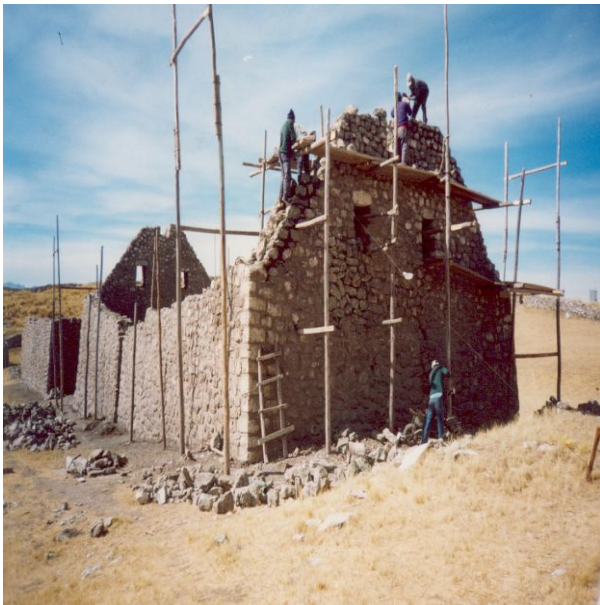
**SE OBSERVA EL PROCESO DE TRABAJO DE INTERVENCION EN EL SECTOR TINKUQ**

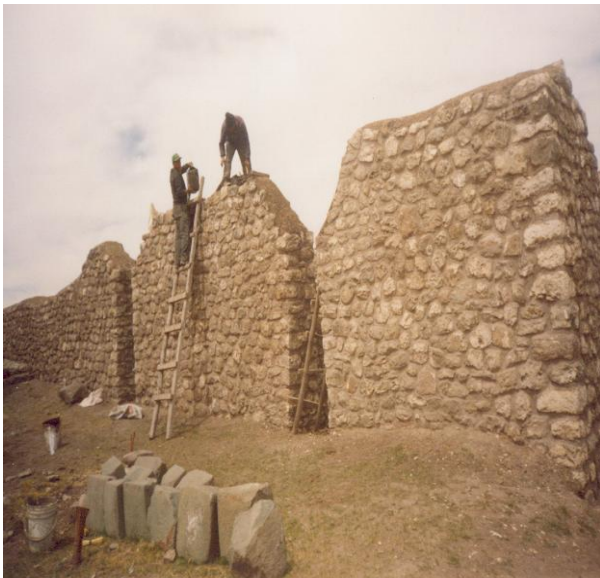
**SE OBSERVA EL PROCESO DE TRABAJO DE CUBERTINA DE PROTECCION EN LA CABECERA DE MURO CON MORTERO PREPARADO.**

Se desarrollo en las cabeceras de los muros restaurados de aparejo rustico en su ultima hilada y por encima de ella a manera de un lomo de camello de 0.50m de espesor los que se protegerán con mortero preparado de cal ,tierra, arcilla ,reforzado con un porcentaje de cemento para darle impermeabilidad en el sector Tinkuq ,se ejecuto en una longitud de:

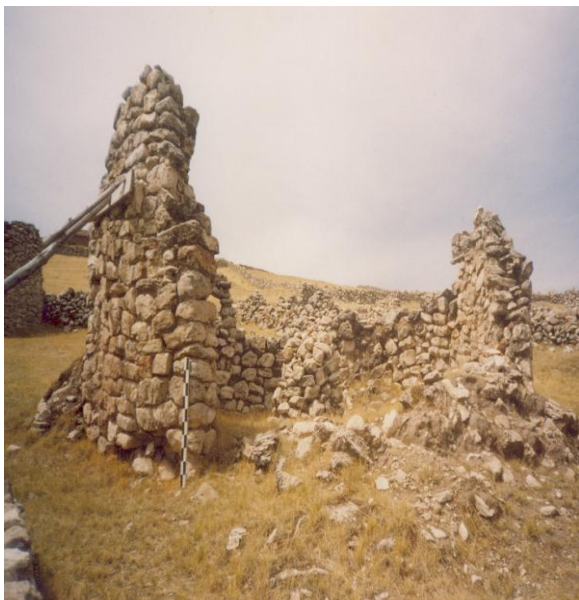
SEAPRECIA EL APUNTALAMIENTO  
DEL MURO EN EL SECTOR TINKUQ  
Y TUPAQ YUPANQUI.

Esta partida se ejecutó en muros en proceso de desplome o inestable que requieran una recomposición total o parcial (dependiendo de su estado de conservación: perdida de verticalidad original fisuras, grietas, etc. Para ello se siguió necesariamente los siguientes pasos:

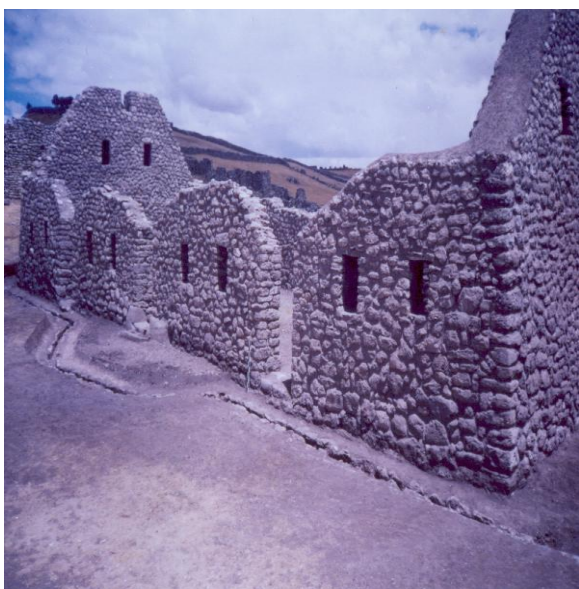
SE OBSERVA EL CANAL  
PREHISPANICO DESCUBIERTO  
EN EL SECTOR TINKUQ

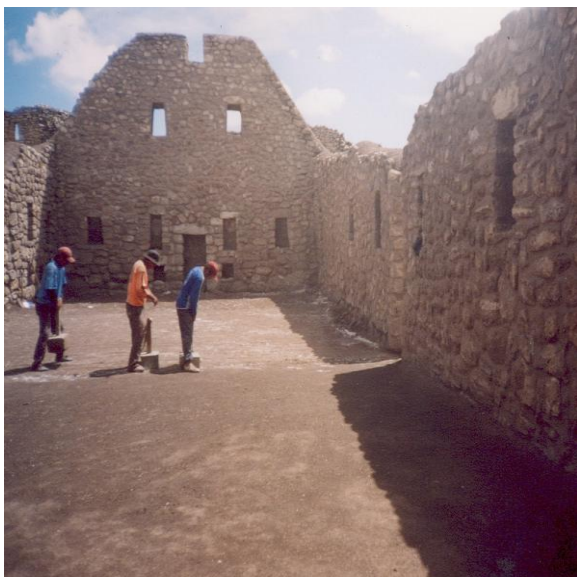
**SE OBSERVA EL TRATAMIENTO  
DE PISO EN EL INTERIOR DEL  
RECINTO CAL ,TIERRA,ARCILLA.**

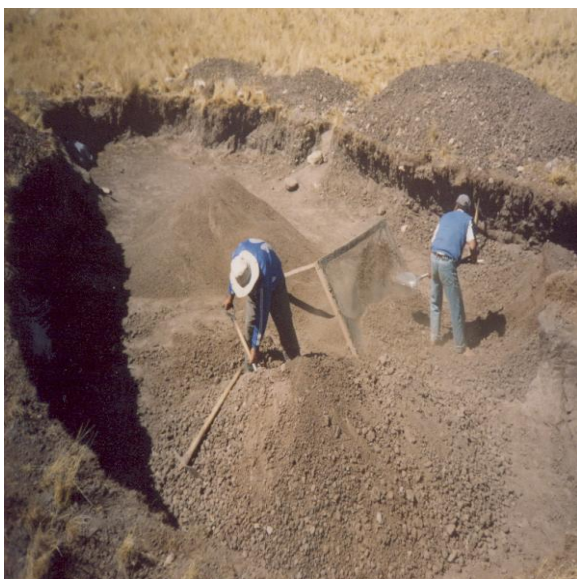
**SE APRECIA LA EXTRACCION DE  
TIERRA Y SARANDEO PARA EL  
MORTERO Y TRATAMIENTO  
DEL PISO.**

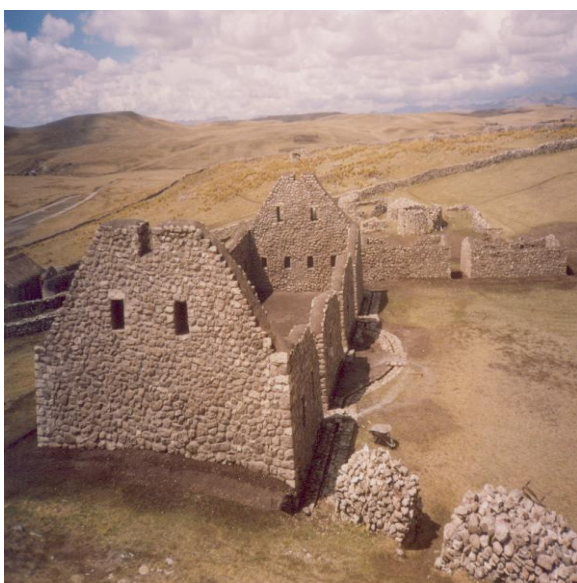
**VISTA PANORAMICA DEL  
MONUMENTO INTERVENIDO EN  
EL SECTOR TINKUQ.**
