"INFORME FINAL DEL PROYECTO DE INVESTIGACION ARQUEOLOGICA DEL CONJUNTO
ARQUEOLOGICO MACHUPITUMARKA-HUAYNAPITUMARKA"

DIRECCION DE CONSERVACION DEL PATRIMONIO CULTURAL INMUEBLE

CUSCO, DICIEMBRE 2007

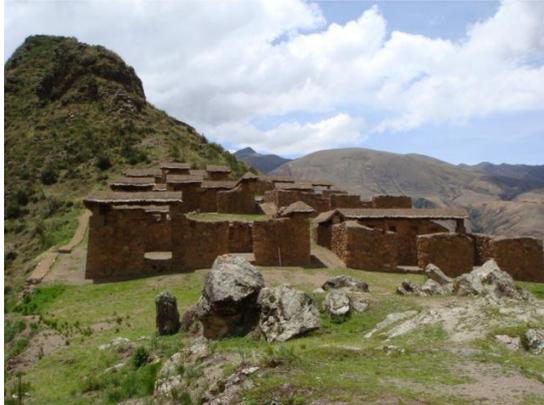
C.A. MACHUPITUMARKA, SECTOR I

SECTOR I.- Ubicado hacia el lado Sureste, conformado por seis recintos de plantas rectangulares (10.00mt. de largo por 7.00mt. de ancho), ubicados en tres hileras de forma horizontal y divididos por pasajes verticales en número de tres, los del extremo son de 3.00 mts, y la del medio es de 1.90 mts, estas servían para la libre circulación.

Las construcciones son de un solo nivel, edificados con dos tipos de materiales, con material lítico (Caliza), hasta la base de las hornacinas y rematados con material de adobe, con dos vanos de acceso orientados hacia el lado Noreste, que acceden a un patio de 13.00 mts de ancho, en las paredes interiores se aprecian hornacinas simétricamente distribuidos de formas trapezoidales con enlucido de arcilla como acabado final.

El material utilizado en la construcción es piedra caliza mezclada con esquisto de color gris y adobes, la cimentación y sobrecimiento hasta una altura de 2.10 mts construida con piedra, hacia arriba que corresponde al astial con adobe. Por la morfología de las edificaciones con dos vanos de acceso, inadecuados para ser utilizados como viviendas, complementado por su ubicación sobre la cuchilla del cerro donde existe fuerte ventilación, y con la ayuda de las excavaciones arqueológicas se llega a la conclusión de estas corresponden a qollqas o depósitos.

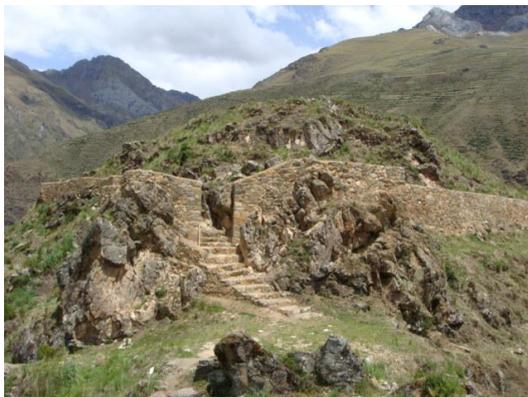
C.A.MACHUPITUMARKA, SECTOR II

SECTOR II.- Ubicado en la parte media ocupando una pequeña lomada con un vano de acceso y escalinatas ubicado hacia el lado Sur Este, se encuentra amurallados hacia los lados Este y Oeste, culminando en un espacio plano donde se ubica evidencias de un pequeño recinto circular, corresponde al parecer a un espacio ceremonial, y a la vez utilizado como punto de observación, puesto desde esta plataforma se tiene el dominio visual de la cuenca de Ausangate tanto al la parte superior e inferior, por cuya quebrada pasa el camino a este santuario.

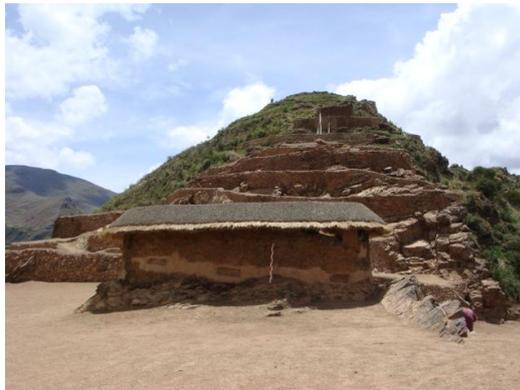
C.A. MACHUPITUMARKA, SECTOR III

TIPOS DE APAREJO.- La mayor parte de la construcción de los aparejos son de manufactura rustica, construida con material lítico de la zona (caliza), ligeramente canteados, en las jambas de los vanos de acceso y hornacinas. El material utilizado en la construcción es piedra esquisto gris y adobes desde el arranque del astial, en las construcciones Pre Inca el muro de adobe arranca desde el sobre cimientto.

SECTOR III.- Ubicado en la parte baja lado Noroeste, hacia la bajada se ubican dos pequeños recintos de plantas rectangulares (5.00mt. de largo por 3.00mt de ancho), de mampostería rustica de material caliza y hacia el hastial con materia de adobe, a partir de este nivel se aprecia muy claramente la construcción de muros de contención y sobre la plataforma de estos se observa la construcción de pequeños recintos de material de adobe, de forma rectangular con lados laterales ovaladas de de 5.00mt. de largo por 2.80mt. de ancho, estas construcciones en diferentes niveles según la topografía del terreno.

En un plano superior se emplazan dos recintos de plantas rectangulares, con vanos que dan hacia un patio central, en los paramentos interiores presentan hornacinas de forma trapezoidal simétricamente distribuidos y en los lados laterales próximo a los hastiales una ventana a cada lado, hacia el interior y al exterior de estos recintos presentan

pequeños paños de revoque y enlucido de arcilla, dada la morfología esta corresponden a estructuras habitacionales de la época Inca. Toda esta plataforma esta soportada por tres muros de contención en diferentes niveles.

A un nivel mas bajo se emplazan muros de contención de forma sinuosa según a la topografía del terreno y sobre la plataforma de estas se aprecian muy claramente recintos de forma rectangular con muros laterales ovalados (Recintos de forma rectangular con esquinas ochavadas), en forma individual, tienen cimentación de piedra y sobre ella se superpone muro de adobe, por las características tipológicas de construcción y la asociación de alfarería fragmentada evidenciada en las excavaciones arqueológicas corresponden a Intermedio Tardío (Killke). La parte baja de este Sector corresponde al periodo de intermedio tardío (Killke), esta afirmación se plasma de acuerdo a la morfología de la estructura y la asociación de pequeños fragmentos de cerámica.

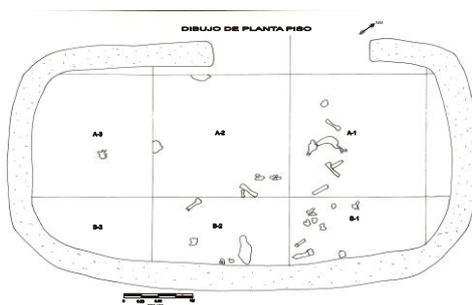
RECINTO SEMICIRCULAR N° 01

El Recinto se encuentra ubicado en el Sector III - Huaynapitumarka, plataforma 01, morfológicamente presenta planta irregular, mide 5.70mt. de Largo por 3.73mt. de ancho, presenta un vano de acceso hacia el lado este, las esquinas hacia el interior son ochavadas, muestra la mampostería de material de adobe con revoque de arcilla, se ha programado la excavación arqueológica en toda el área del interior del Recinto, esto con la finalidad de recuperar el piso original de ocupación, rescatar el material alfarero, se ha cuadrículado en Unidades Estructurales de 2.00m. x 2.00m.

SUPERFICIE.- La superficie de todo el área del recinto se encuentra cubierto de vegetación consistente en pequeños arbustos, pastos verdes, musgos, líquenes y otras plantas propios de la zona, en la parte media del recinto observamos la presencia de un montículo de tierra producto de las excavaciones clandestinas.

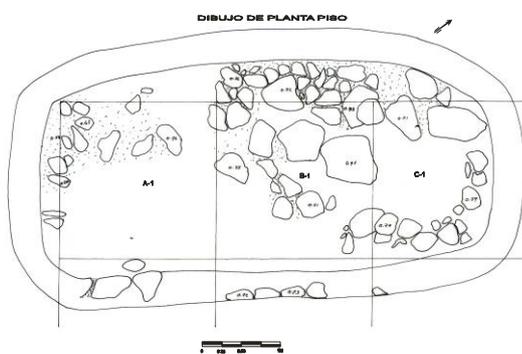
RECINTO SEMICIRCULAR N° 02

El Recinto se encuentra ubicado en el Sector III - Huaynapitumarka, plataforma 02, hacia el lado oeste, morfológicamente presenta planta irregular, mide 6.00mt. de Largo por 3.50mt. de ancho, parte del muro hacia el lado sur no existe, por lógica el vano de acceso sería hacia el lado sur, las esquinas hacia el interior son ochavadas, muestra la mampostería de material de adobe con revoque de arcilla, muy erosionado esto a causa del factor **Climatológica**, agua, temperatura y viento que producen el humedecimiento y colapsamiento de los paramentos de adobe, se ha programado la excavación arqueológica en toda el área del interior del Recinto, esto con la finalidad de recuperar el piso original de ocupación, rescatar el material alfarero, continuación de la base del muro hacia lado sur, se ha cuadrículado en Unidades Estructurales de 2.00m. x 2.00m.

SUPERFICIE.- La superficie de todo el área del recinto se encuentra cubierto de vegetación consistente en pequeños arbustos, pastos verdes, kikuyo verde y otras plantas propias de la zona, con una ligera inclinación del lado Oeste hacia el lado este.

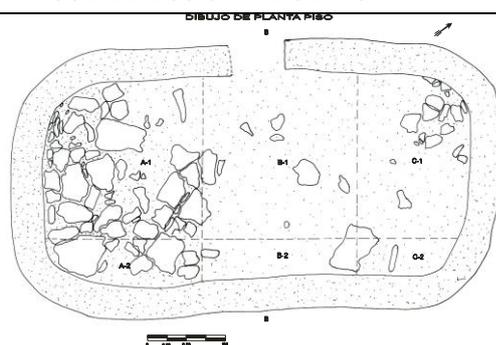
El Recinto N° 11, se encuentra ubicado en el Sector III - Huaynapitumarka, plataforma 10, morfológicamente presenta planta irregular, mide 6.00mt. de Largo por 3.50mt. de ancho, presenta un vano de acceso hacia el lado norte, las esquinas hacia el interior son ochavadas, muestra la mampostería de material de adobe con revoque de arcilla, se ha programado la excavación arqueológica en toda el área del interior del Recinto, esto con la finalidad de recuperar el piso original de ocupación, rescatar el material alfarero, se ha cuadrículado en Unidades Estructurales de 2.00m. x 2.00m.

SUPERFICIE.- La superficie de todo el área del recinto se encuentra cubierto de vegetación consistente en pequeños arbustos, pastos verdes, musgos, líquenes y otras plantas propios de la zona, la superficie es plana.

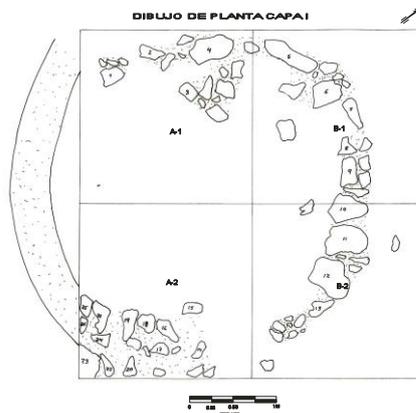
RECINTO CIRCULAR N° 01

El Recinto N° 01, se encuentra ubicado en el Sector III - Huaynapitumarka, plataforma 02, morfológicamente presenta planta circular, con un diámetro de 4.00mt. muestra la mampostería de material lítico unidos con mortero de barro, se ha programado la excavación arqueológica en toda el área del interior del Recinto, esto con la finalidad de recuperar el piso original de ocupación, rescatar el material alfarero y ubicar la continuidad del muro del recinto, se ha cuadrículado en Unidades Estructurales de 2.00m. x 2.00m.

SUPERFICIE.- La superficie de todo el área del recinto se encuentra cubierto de vegetación consistente en pastos verdes, musgos, líquenes y otras plantas propios de la zona, la superficie es plana.
