INFORME ANUAL DE PRELIQUIDACION DE OBRA
RESTAURACION PUESTA EN VALOR DEL PARQUE ARQUEOLÓGICO DE RAQCHI – 2007

INFORME ANUAL DE OBRA - PRELIQUIDACION DE RESTAURACIÓN Y PUESTA EN VALOR DEL PARQUE ARQUEOLOGICO DE RAQCHI SECTOR – URAPAMPA SUB. SECTOR URINSAYA - 2007

Restauración y puesta en Valor Parque Arqueológico de Raqchi
META N. 027

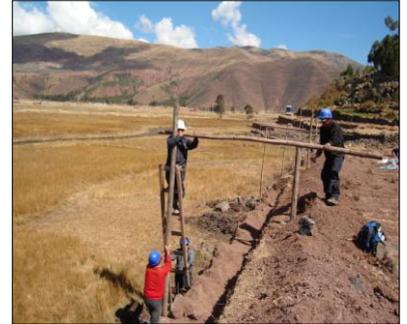
BALIZAS Y CRUCETAS DE ROLLIZO 6 METROS

Con la finalidad de controlar la inclinación de verticalidad del interior y exterior de las estructuras, del muro de contención y los recintos se utilizaron balizas continuas sobre la base de madera rolliza de eucalipto y alambre galvanizado que nos permitió, controlar de mejor manera durante la ejecución de trabajos de restauración y estas se colocaron siguiendo el diseño original de los muros, para este trabajo se utilizo rollizos de 5 pulgadas por 5 metros, clavos de 3, 5 y 6 pulgadas y alambre galvanizado numero 16. Habiéndose colocado 83 piezas en todo el proceso restaurativo de los muros de los andenes.

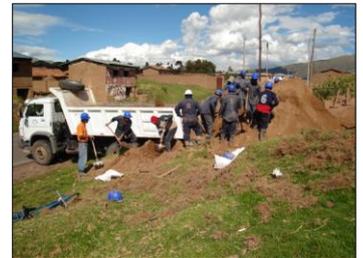
TRANSPORTE DE MATERIALES A OBRA

La partida corresponde al traslado de los materiales a la obra, que se requieren para la ejecución de obra como arcilla, cal, cemento piedra y otros, desde la ciudad del Cusco (almacén central de INC- Cusco) los cuales fueron trasladados en volquetes de la Institución hasta plaza de Raqchi, a almacén de obra. Durante la ejecución de la obra se traslado arcilla, cal, cemento, arena, piedras de cantera, herramientas y otros enseres un total de 192.00 M3, superando lo programado.

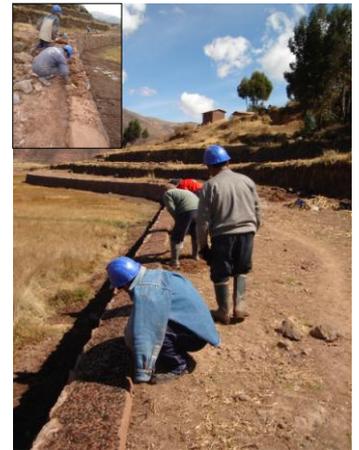
CUBERTINA DE PROTECCION EN CABECERA DE MUROS

Una vez concluida con los trabajos de restauración de las estructuras Del anden e intervenidos el sector se protegió las cabeceras de muro con un mortero especial (tierra de lugar, arcilla, arena y cal hidratada) reforzando la mezcla con una cantidad mínima de cemento para darle impermeabilidad, este tratamiento se hizo de una forma ligeramente cóncava para que discurra las aguas pluviales, con la utilización de herramientas como badilejo, baldes, palas, habiendo ejecutado en el presente año 350.00 metros cuadrados.

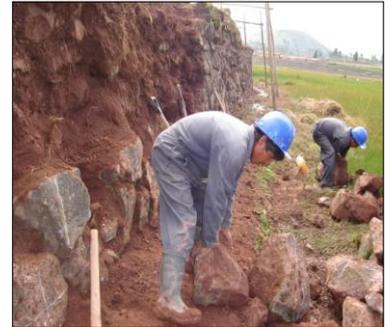
DESARMADO DE MURO (NO INCLUYE RETICULADO)

En esta partida del desarmado del muro, se realizó previo un registro (gráfico, fotográfico) reticulado y codificado procediendo al desarmado de los elementos líticos, los cuales se colocaron en el piso respetando su orden alfabético y numérico para luego volverlos a colocar con la ayuda del registro gráfico y fotográfico y puntos de guía, en este proceso se realizó las acciones necesarias para lograr su ubicación original, respetando mas que todo su autenticidad, en todo proceso de intervención del muros de andén se realizó en 350.00 metros cúbicos.

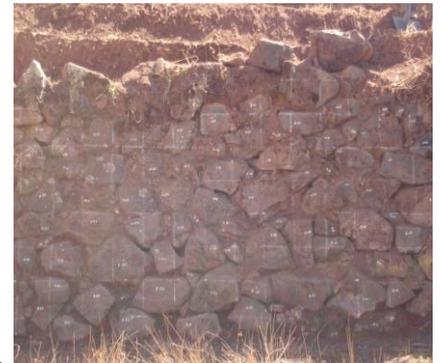
RETICULADO Y CODIFICADO (INCLUYE DIBUJO)

Los paramentos que fueron intervenidos con trabajos de restauración previamente fueron reticulados con cuadros de 25 cm. en forma matrizal, para dicho reticulado se utilizaron cordel Nro. 18 cal apagada y levigada, el sistema de reticulado se hizo con lienza, y nivel aéreo, plomada y wincha. Para el trazado del eje horizontal se partió de una cota fija arbitraria, así como un eje vertical mediante el uso de plomada con una retícula de 0.25 x 0.25 m. a continuación

se procedió a codificar cada uno de los elementos líticos confortantes de los paramentos usando el alfabeto latino en un orden secuencial ascendente o vertical de la base hacia la cima del muro (A,B,C....) igualmente se hizo uso de números de izquierda a derecha

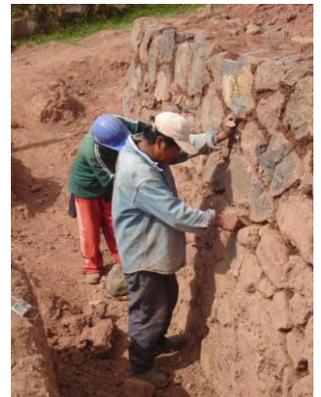
EMBOQUILLADOS CON MORTERO DE TIERRA, ARCILLA CAL (03 ETAPAS).

Durante las fases de trabajo de consolidación, recomposición y restitución en los muros de contención y de los andenes después de los mismos se procedió a emboquillar los paramentos en las juntas entre piedra y piedra, labor que se efectuó con mortero nuevo recomendado dos veces con los instrumentos manuales emboquilladores, habiendo alcanzado y superado la meta programada de 640.00 M2.

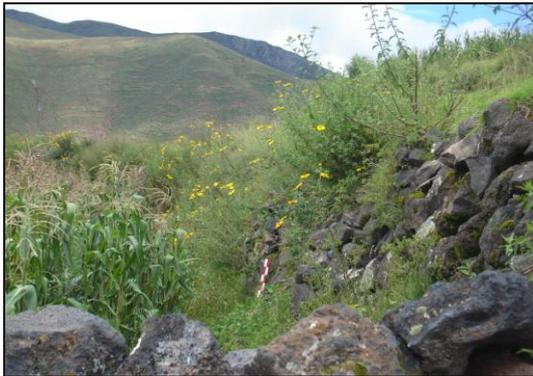
Foto N.01.- Estado de conservación.

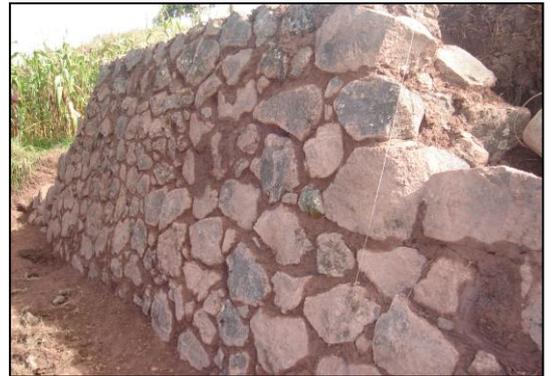
Foto N.02.- Después de su intervención

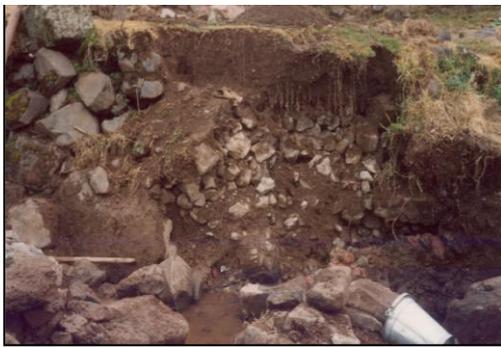
Foto N. 03.- Antes de los trabajos

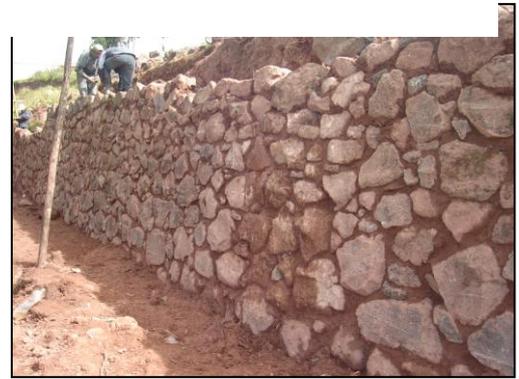
Foto N.04.- Después de los trabajos

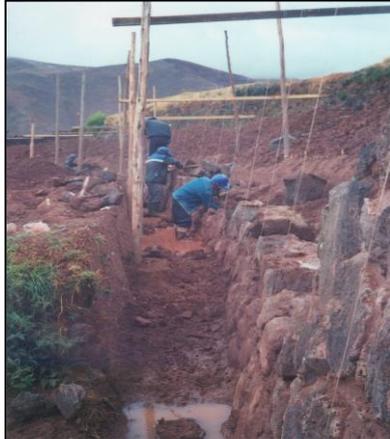
Foto N.07.- Trabajos en ejecución

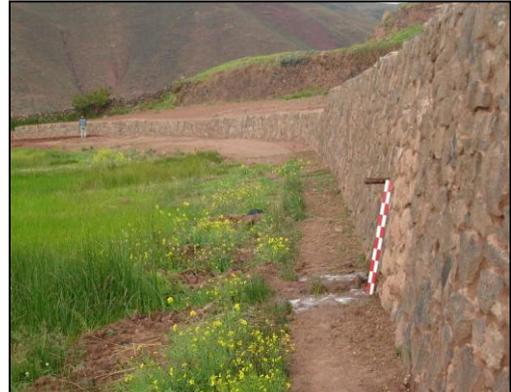
Foto N.08.- Después de la intervención

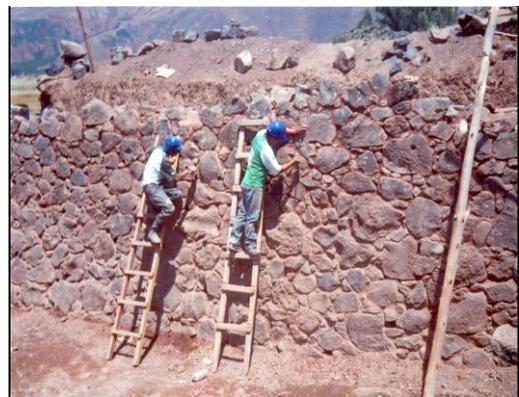
Foto N.-12 Emboquillado de juntas

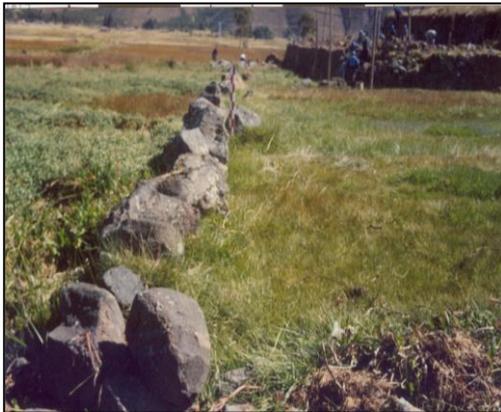
Foto N. 13.- Estado de Conservación

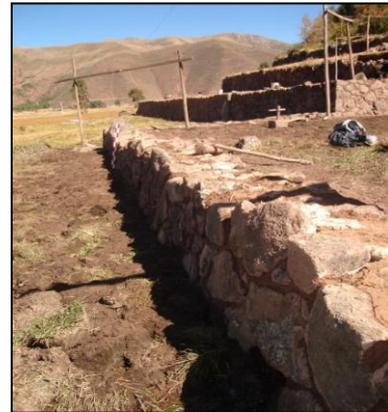
Foto N. 14.- Después de la Intervención

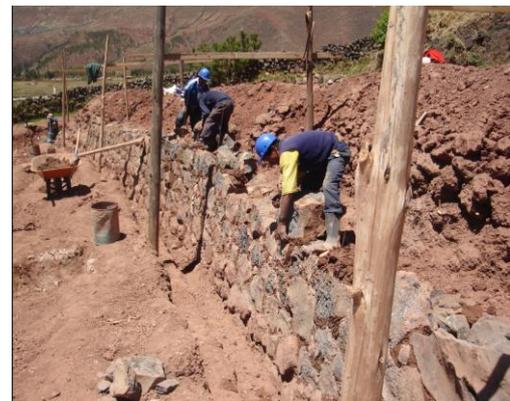
Foto N. 16.- trabajos de recomposición

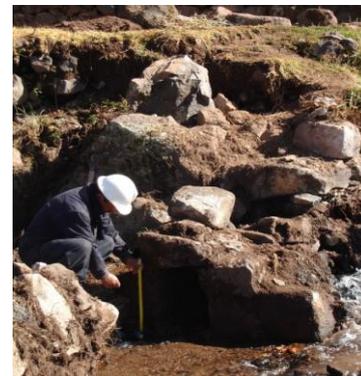
Foto N. 24.- Observándose el hallazgo del molino

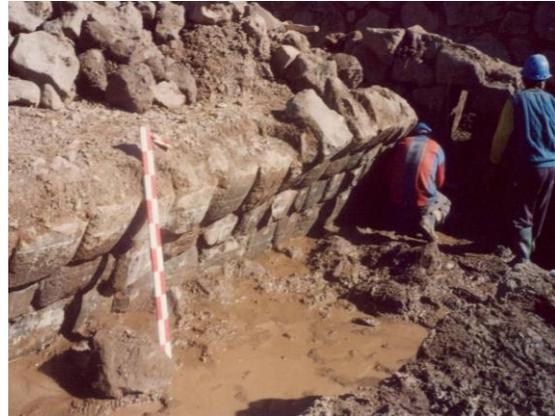
Foto N.26.- En pleno trabajo del molino

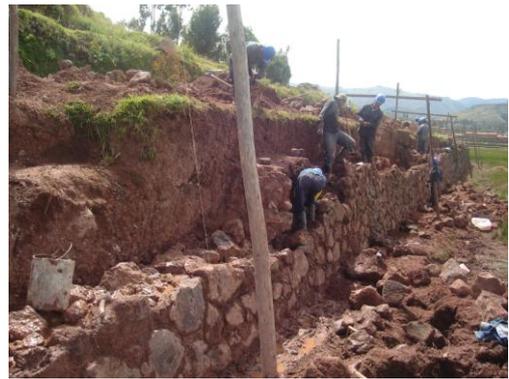
Foto N. 28.- Trabajo de recomposición

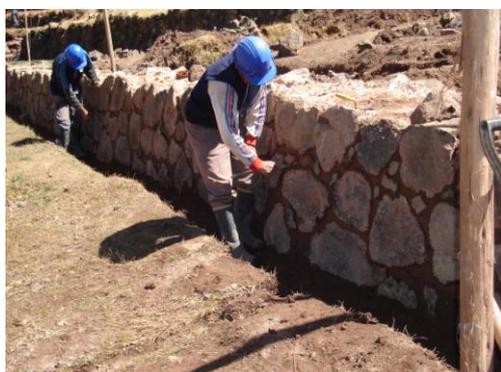
Foto N.29.- Trabajo de emboquillado

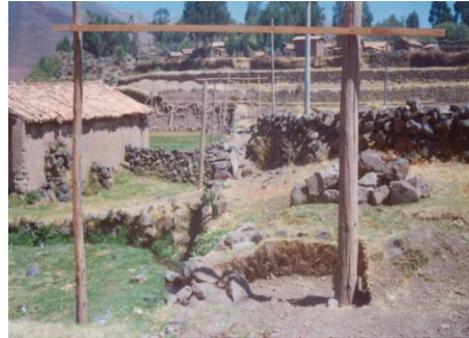
Foto N. 32.- Observándose el armado de
Balizas

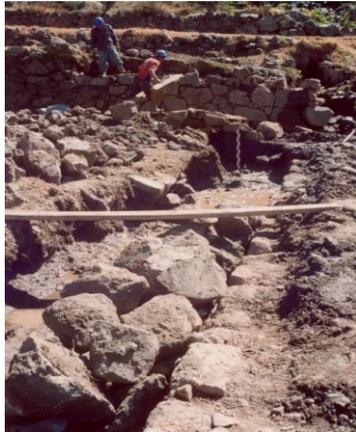
Foto N. 37.- Hallándose la estructura del molino

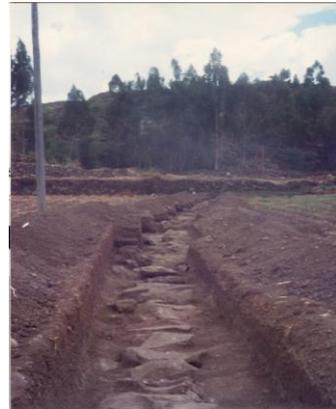
Foto N. 38.- Hallándose canal inka

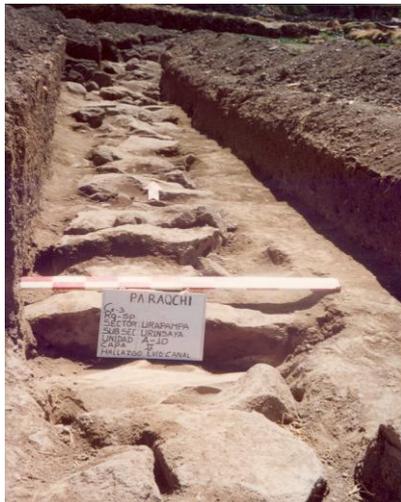
Foto N. 39.- observándose las tapas del canal

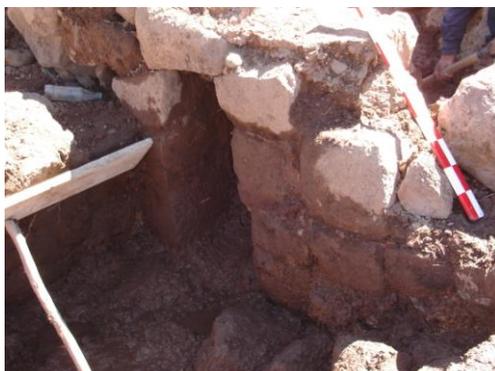
Foto N 41.- Canal de acceso de agua al molino

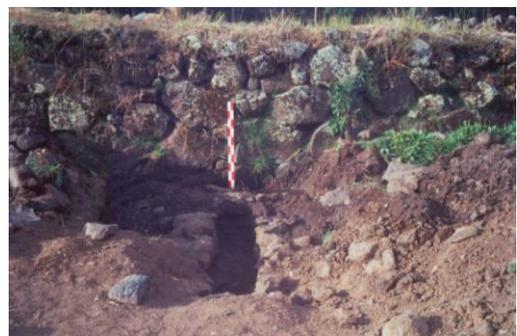
Foto N.42 En plena restauración del canal inka

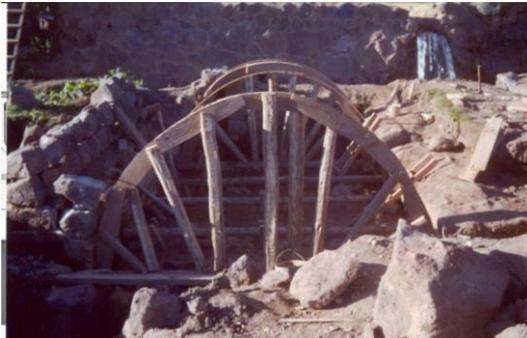
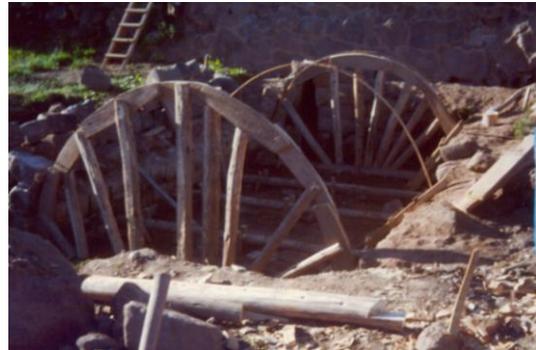
Foto N. 43.- 44.-Observando se el armado de la ciembra de la bóveda del molino de chullamallki

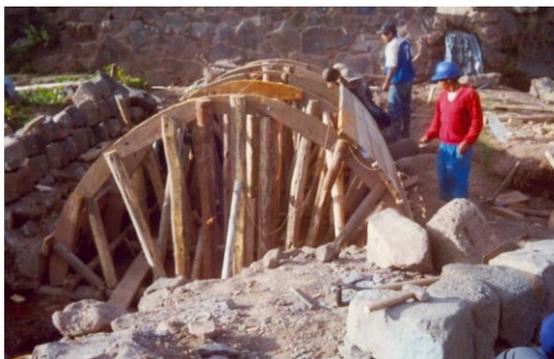
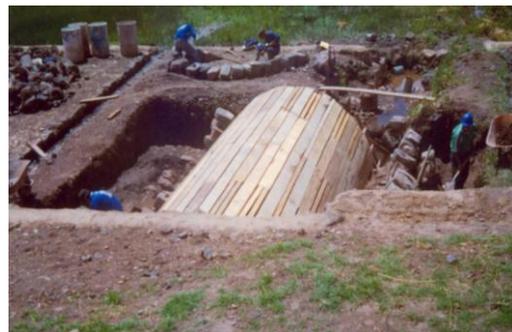
Foto N.45. 46.- Entablándose loa siembra del molino para su armado

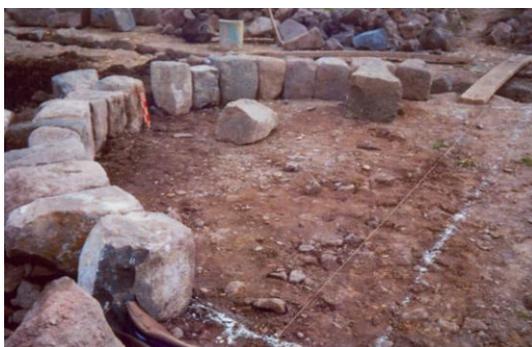
Foto N.47.- Se Observa el armado en seco

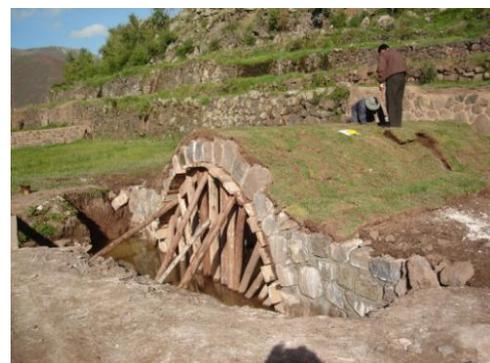
Foto N. 48.- Se observa la culminación
Del molino
