INSTITUTO NACIONAL DE CULTURA
DIRECCION REGIONAL DE CULTURA CUSCO

SUB DIRECCIÓN DE OBRAS

**OBRA: “RESTAURACIÓN Y PUESTA EN VALOR DEL
CONJUNTO ARQUEOLÓGICO MAUKALLAQTA - ESPINAR”**

CUSCO - 2007

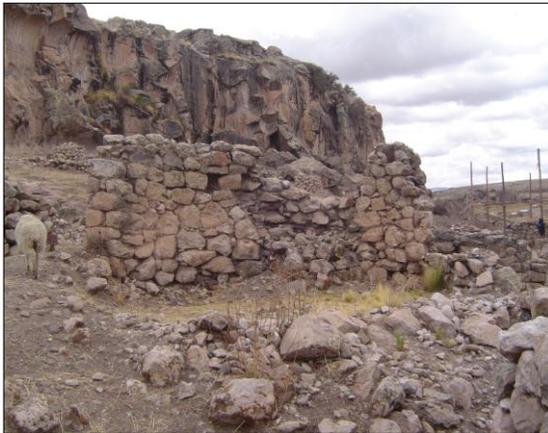
Recinto 08 antes de la intervención restaurativa

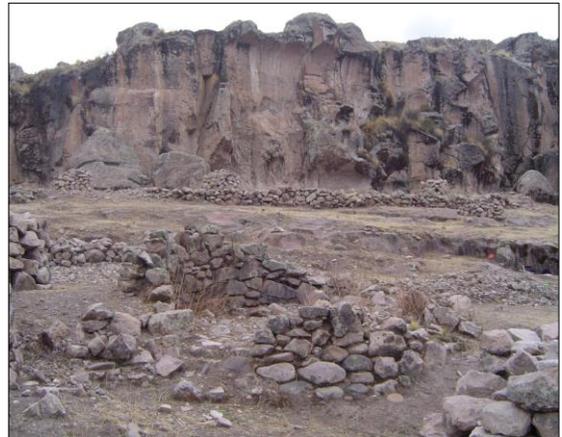
Recinto 08 antes de la intervención restaurativa

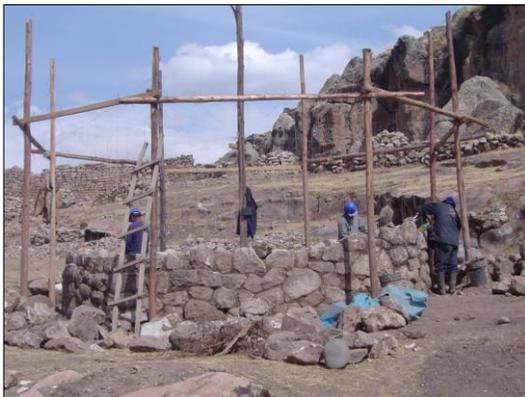
Recinto 08 proceso de intervención restaurativa

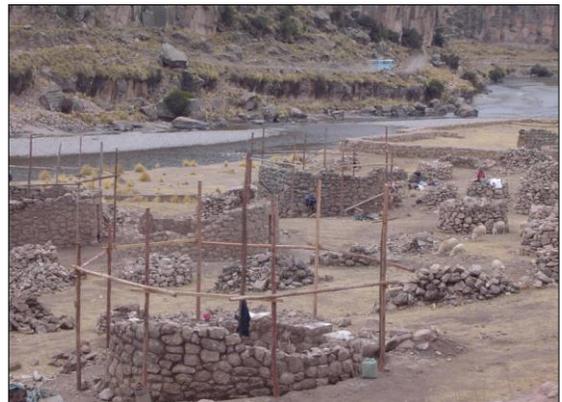
Restitución y recomposición de muro

Las estructuras que totalmente han perdido verticalidad original, muestran fisuras, grietas, etc, se han sometido a un proceso de consolidación estructural a partir de los cimientos, que permitirá su permanencia a través del tiempo, restituyendo su proceso primigenio tanto en verticalidad como en su estereotomía. El proceso, siendo de consolidación y estabilización tiende indudablemente a reforzar la estructura, debiéndose cumplir tres procesos importantes que son: anastilosis y registro, anastilosis y desarmado y finalmente anastilosis y armado. En esta partida se ha superado las metas previstas.

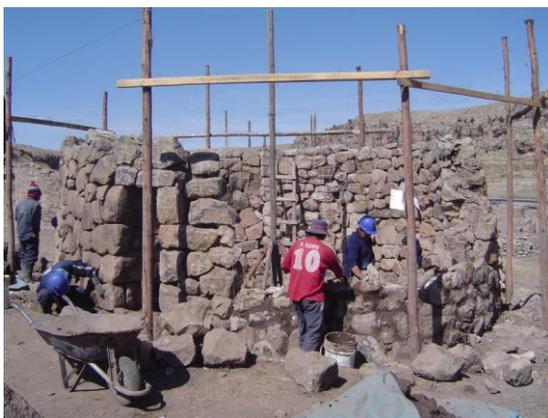
Recomposición de muro

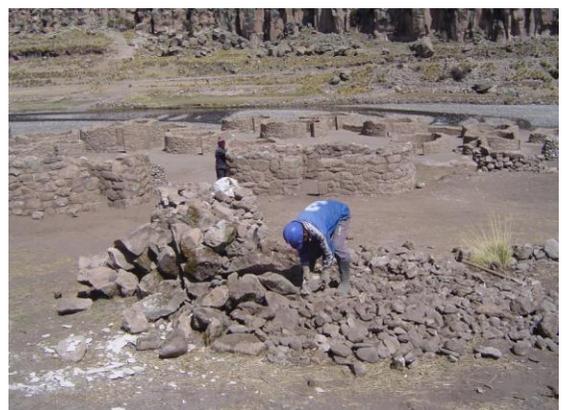
Recuperación de elementos líticos desmanados

Esta partida se ha ejecutado en los sectores IV Yuraqtorreyoq, II Plazapampa donde se ha programado la ejecución de los trabajos restaurativos. Se ha evidenciado alrededor y aledaño a estos, gran cantidad de material lítico diseminado producto del colapso de los muros, los que han sido recogidos de manera sistemática, cada elemento ha sido identificado y seleccionado de acuerdo a su tamaño y forma, definiendo finalmente la posible ubicación de los litos en el contexto estructural, análisis sustancial que ha servido para realizar los trabajos de restitución de los mismos a sus lugares primigenios. Esta labor lo realiza personal obrero capacitado y con amplia experiencia en trabajos restaurativos. En esta partida se ha ejecutado al 100% de lo programado

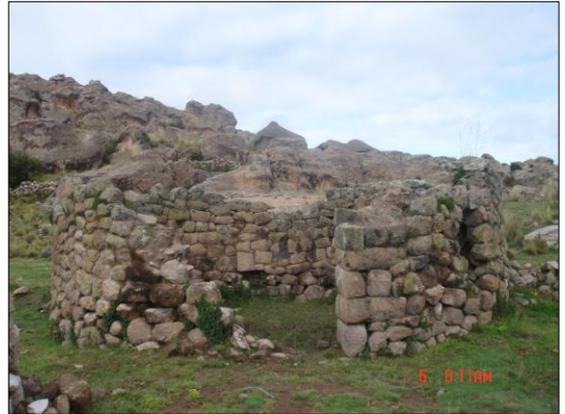
SECTOR IV - RECINTO 01 ANTES DE LA INTERVENCION RESTAURATIVA

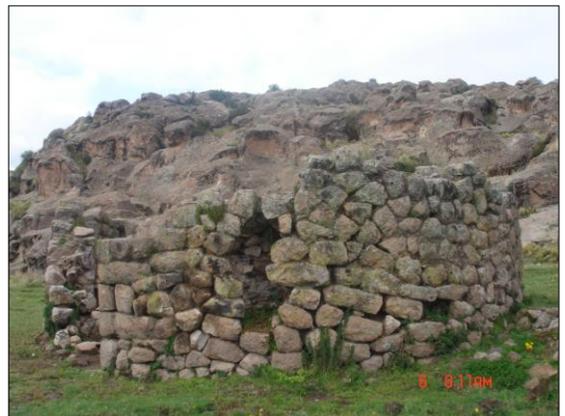
SECTOR IV - RECINTO 01 ESTADO ACTUAL PARTE NOR OESTE.

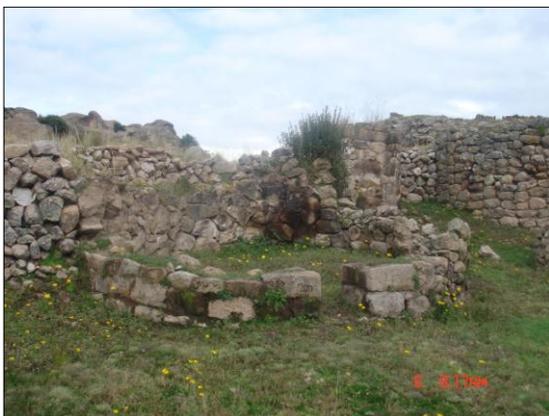
SECTOR IV - YURAQTORREYOQ - RECINTO 02 ANTES DE LA INTERVENCION RESTAURATIVA

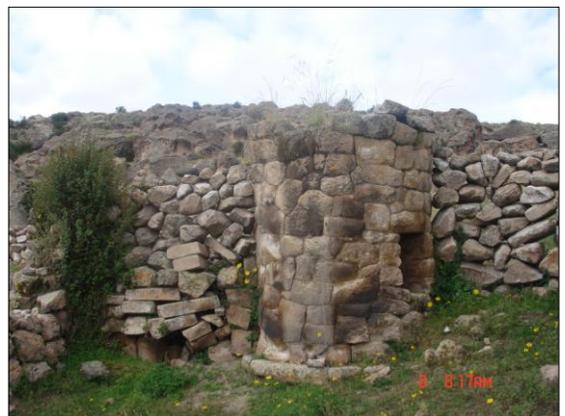
SECTOR IV YURAQTORREYOQ , CHULLPA MENOR, ANTES DE LA INTERVENCION

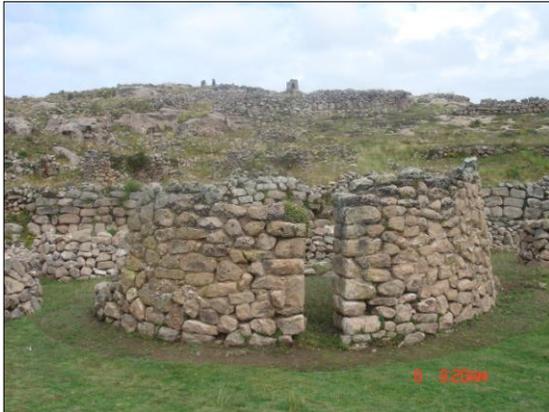
SECTOR IV – YURAQTORREYOQ RECINTO 09
ANTES DE SU INTERVENION RESTAURATIVA

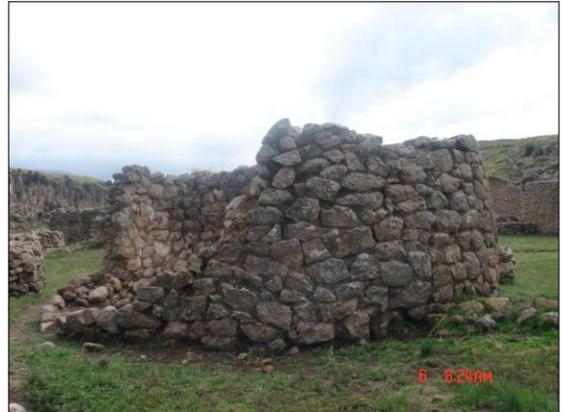
SECTOR IV YURAQ TORREYOQ RECINTO 07
PARTE POSTERIOR ANTES DE LA INTERVENCIO

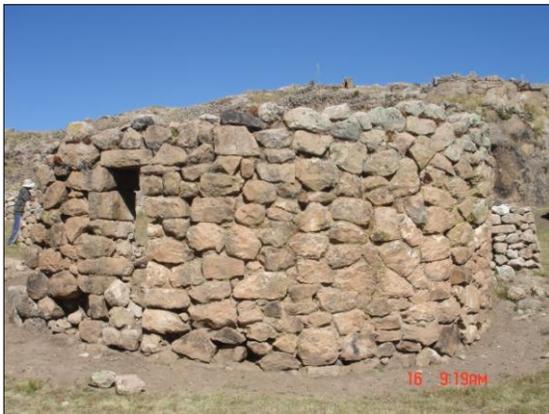
SECTOR IV – FRONTIS DEL RECINTO 08 ANTES
DE SU INTERVENION RESTAURATIVA

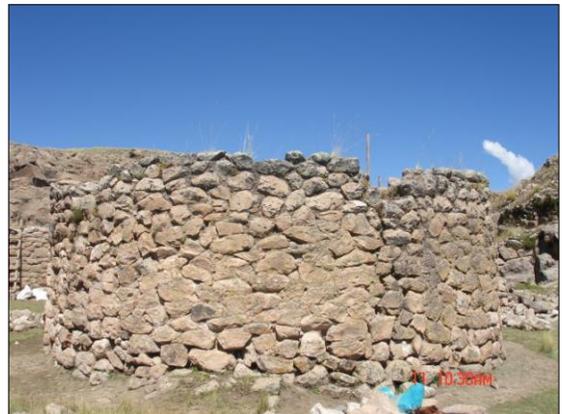
PARTE POSTERIOR DEL RECINTO 08 QUE
REQUIERE CONSOLIDACION ESTRUCTURAL

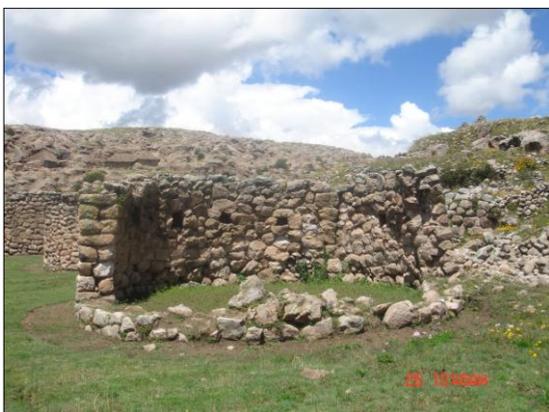
RECINTO 10 ANTES DE LA INTERVENION
RESTAURATIVA

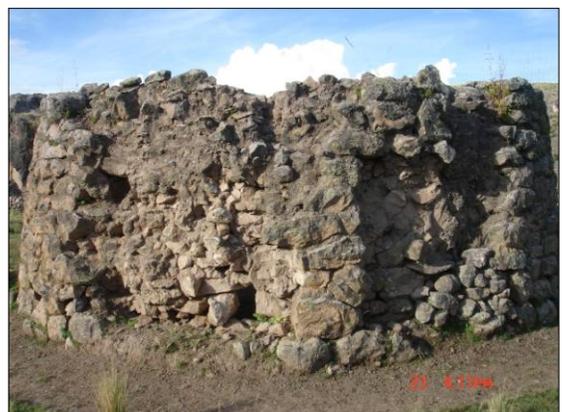
SECTOR IV YURAQTORREYOQ RECINTO 10
REQUIERE DE RESTITUCION DE MURO.

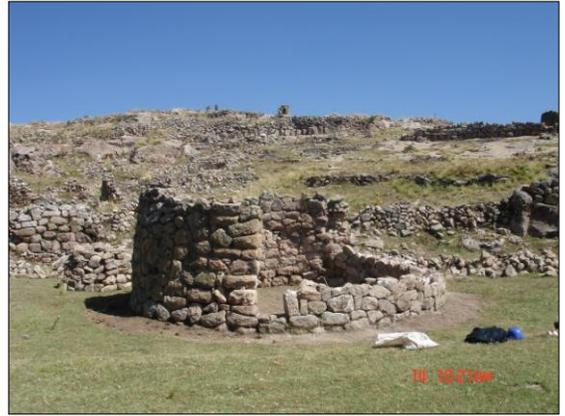
SECTOR IV YURAO TORREYOQ RECINTO 10 ANTES DE LA INTERVENCION RESTAURATIVA

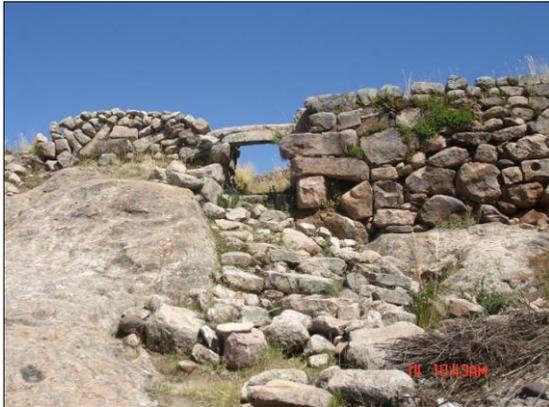
SECTOR IV – ESVCALINATA ANTES DE LA INTERVENCION RESTAURATIVA

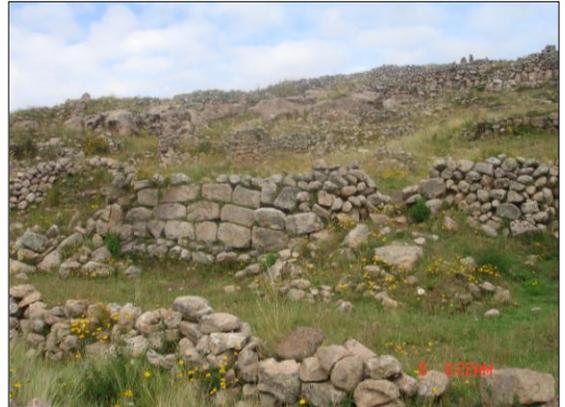
SECTOR IV – MURO DE CONTENCIÓN Y RETENCION ANTES DE LA INTERVENCION

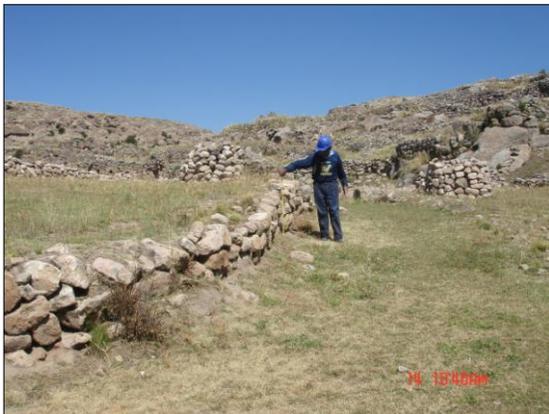
SECTOR IV – MURO DE CONTENCIÓN ANTES DE LA INTERVENCION RESTAURATIVA

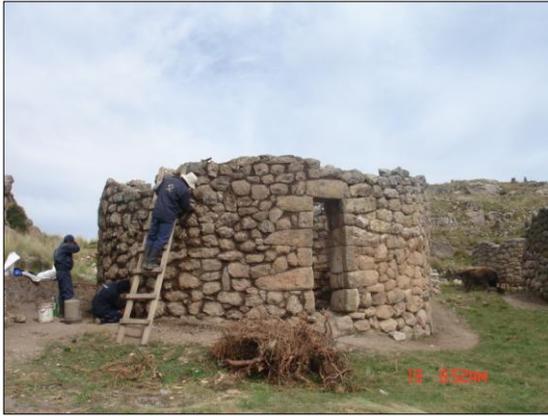
SECTOR IV – RECINTO 04 PROCESO DE CONSOLIDACION DE MUROS DE APAREJO

Esta partida esta referido a la restitución del mortero erosionado en las juntas de los paramentos, de los recintos 04, 05, 08 y 10 del sector IV Yuraqtorreyoq y sector II de Plaza pampa, para lo cual, primero se ha procedido con el retiro del mortero desgastado y pulverizado empleando alambre grueso que permita extraer el material, para luego lavar las juntas con agua a chorro, sobre cuyo espacio libre se ha restituido el mortero compuesto por arcilla, tierra, cal y mínimo porcentaje de cemento, aplicándose hasta en tres etapas, debidamente compactado para evitar agrietamientos. Durante este proceso algunos elemento que servían como cuñas fueron restituidos con elementos nuevos en sus lugares originales. Esta partida básicamente se ha ejecutado en la estructuras del muro tanto exterior e interior que aun conservan su originalidad, y se encuentran en buen estado de conservación.

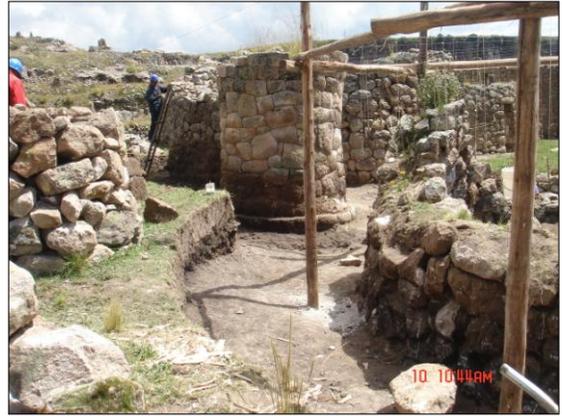
SECTOR IV PROCESO DE EXPLORACION DE CIMIENTOS PARTE POSTERIOR DEL RECINTO 03

La exploración de cimientos se ha ejecutado tanto al interior como al exterior de los recintos circulares, programados para su intervención restaurativa. Esta labor se ha realizado con la finalidad de determinar fallas estructurales a nivel de los cimientos. Para la exploración se ha aperturado

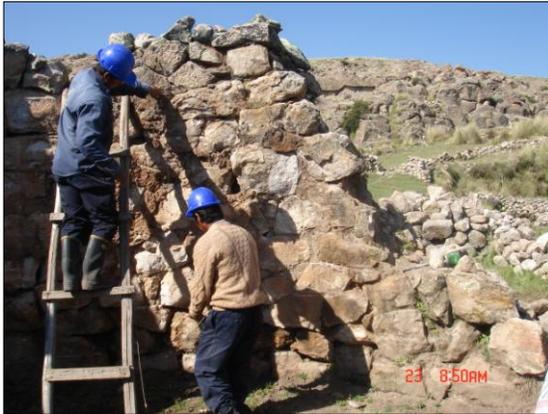
SECTOR IV – RETICULADO Y CODIFICADO DE PARAMENTO INTERIOR.

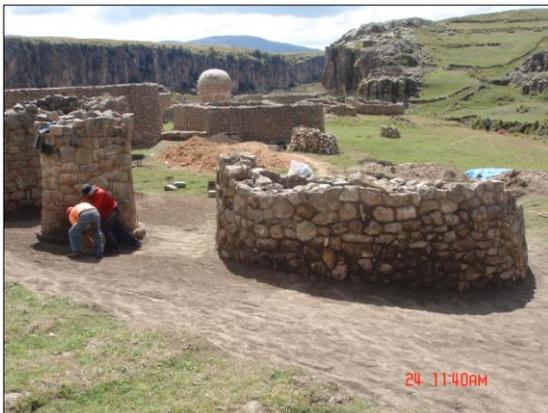
SECTOR IV – NIVELACION Y APISONADO DE PISOS DESPUES DE LA INTERVENCION RESTAURATIVA.

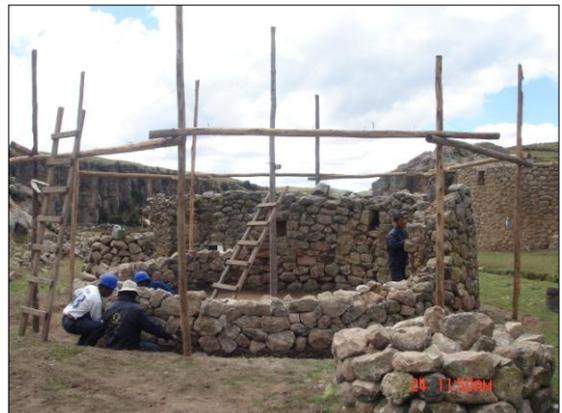
SECTOR IV – REGISTRO Y SACADO DE PUNTOS DE INCLINACION DEL PARAMENTO.

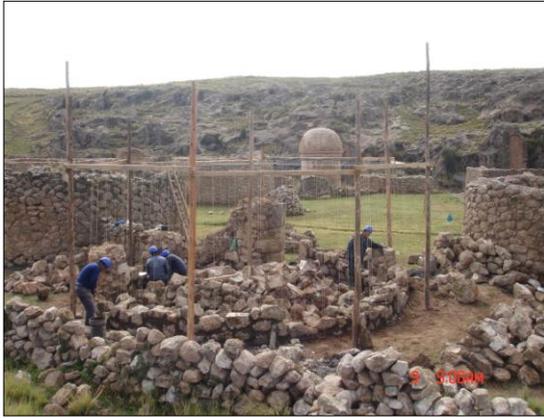
SECTOR IV – DESMONTADO Y CONSOLIDACION DE CIMIENTOS

Esta partida esta referido a la consolidación de cimientos, cuyas estructuras se encuentran en buen estado de conservación, faltando solamente los morteros de las juntas de los elementos líticos que fueron erosionados por efecto de la humedad, filtraciones de agua al interior del núcleo del muro, salinidad y otros factores. La consolidación se realizo retirando las raíces y mortero degradado, así mismo se ha reemplazado algunos elementos líticos deteriorados que servían como cuñas entre las juntas. En esta partida se ha ejecutado en los dos sectores IV YUraqtorreyoq y sector II Plazapampa, programado para su puesta en valor

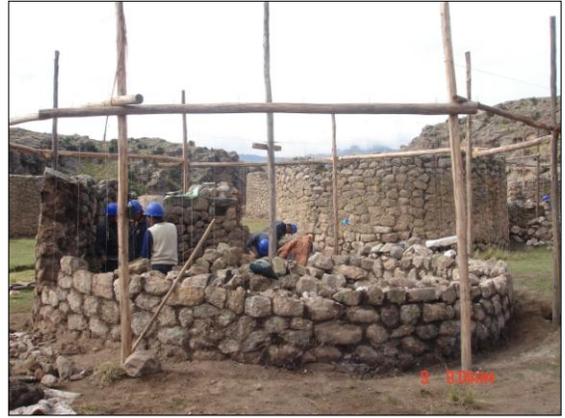
SECTOR IV R-8 TRABAJOS DE RECOMPOSICION DE MUROS Y EMBOQUILLADO

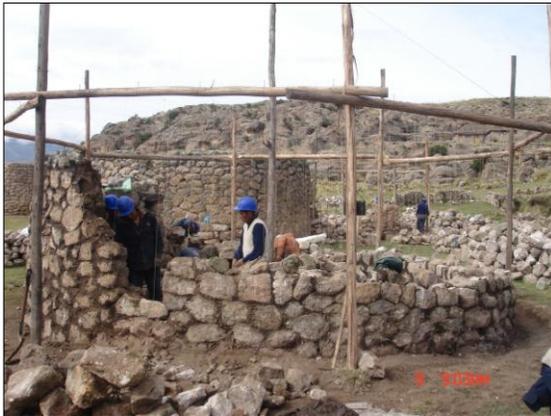
SECTOR IV – R-08 TRABAJOS DE RECOMPOSICION Y RESTITUCION DE MUROS

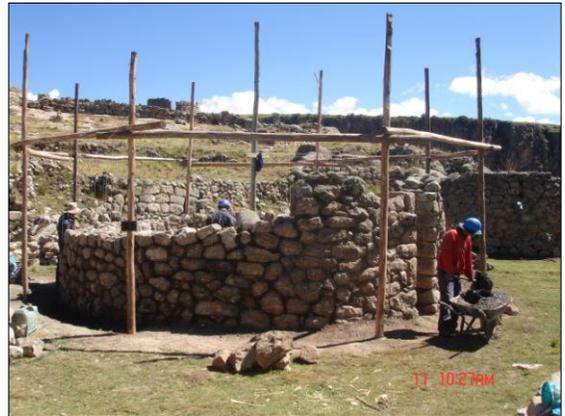
SECTOR IV – R-10 TRABAJOS DE RECOMPOSICION Y RESTITUCION DE MUROS Y CONSOLIDACION DEL VANO ORIGINAL

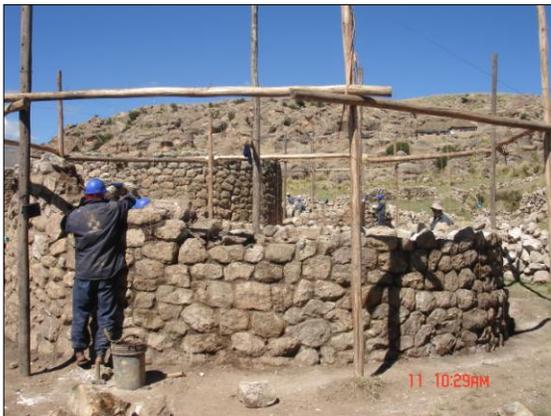
SECTOR IV – RESTITUCION DE MURO EN MINIMO PORCENTAJE

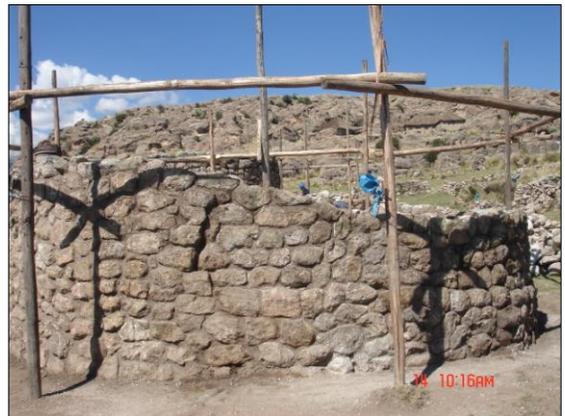
SECTOR IV NOTECE LA DIFERENCIA DE LA RESTITUCION DE MURO CON RETIRO DE 2.5CM.

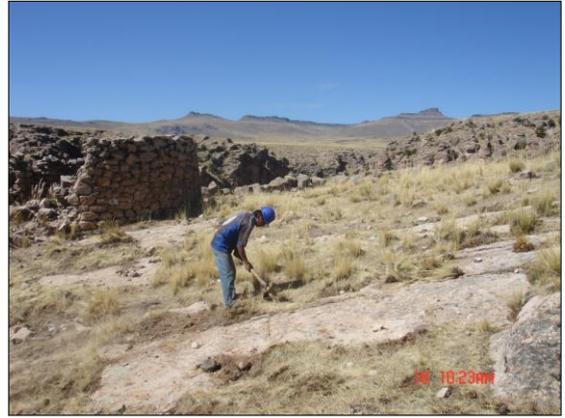
SECTOR IV –RECINTO 11 RESTITUCION DE MURO EN MINIMO PORCENTAJE

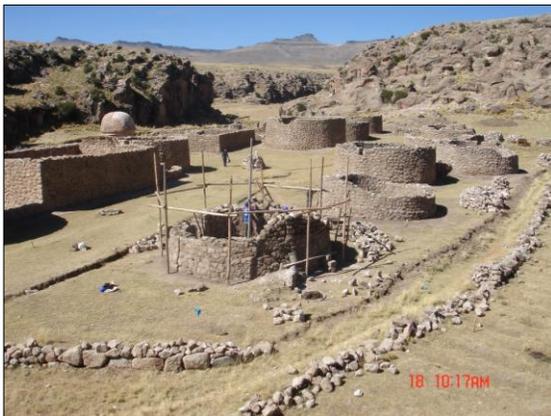
SECTOR IV – FRONTIS DEL RECINTO 10 DONDE SE CONSOLIDA EL VANO DE ACCESO

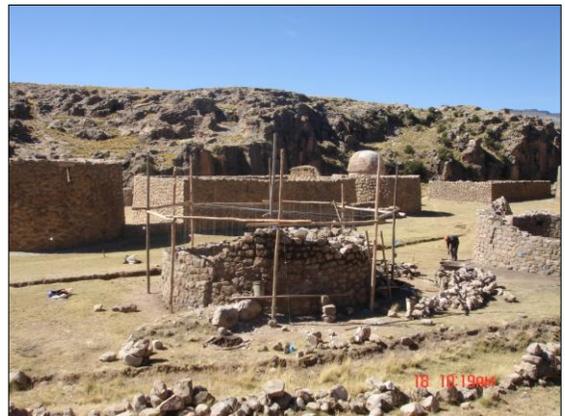
SECTOR IV – RECINTO 10 RESTITUCION DE MURO CON RETIRO DE 2PULGADAS

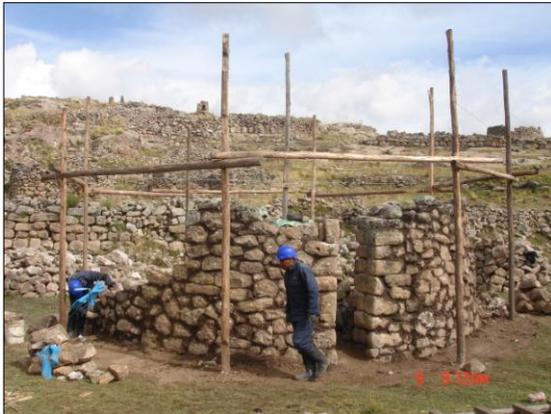
SECTOR I-B PUKARA QHEPA TRABAJOS DE RECOMPOSICION Y – RESTITUCION DE MURO

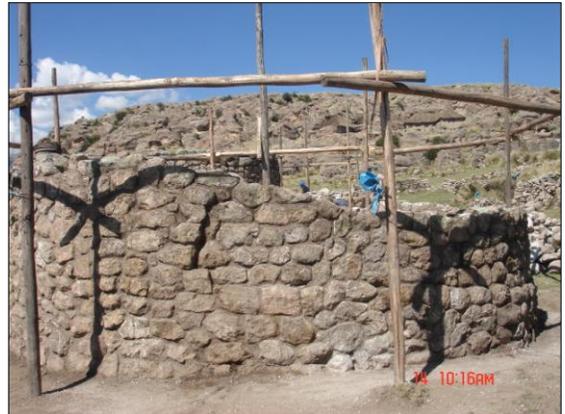
SECTOR I-B PUKARA QHEPA RECOMPOSICION DE MURO DE APAREJO RUSTICO

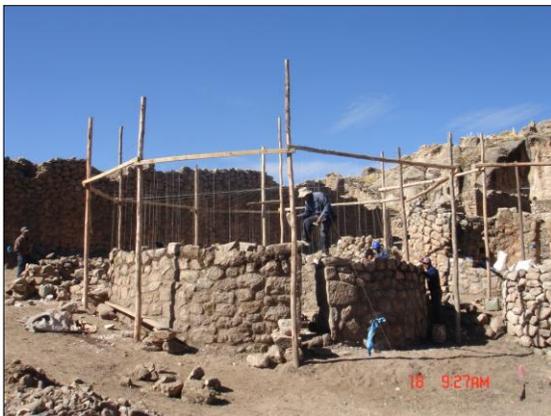
SECTOR IV – RECINTO 08 FINAL DE LOS TRABAJOS DE CONSOLIDACION ESTRUCTURAL

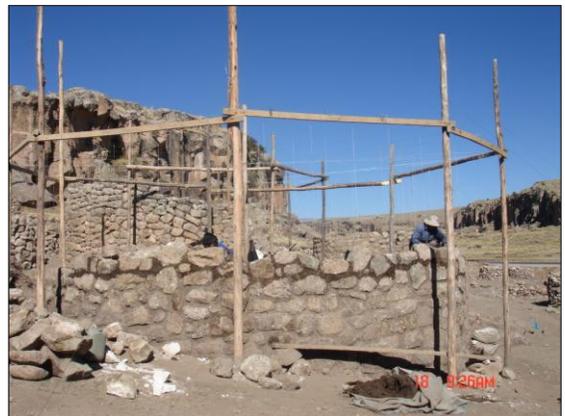
SECTOR IV – RECINTO 10 FINAL DE LOS TRABAJOS RESTAURATIVOS

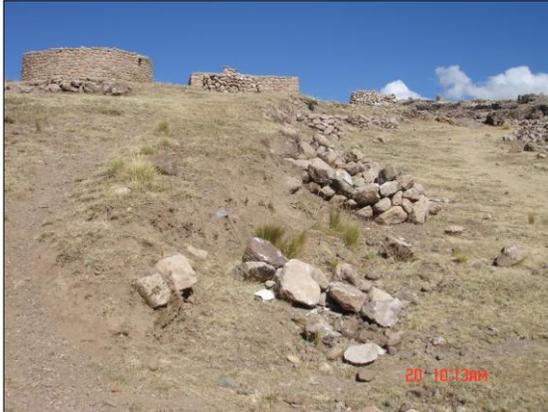
SECTOR IV YURAQTORREYOQ , CAMINO PREHISPANICO ANTES DE LA INTERVENCION RESTAURATIVA

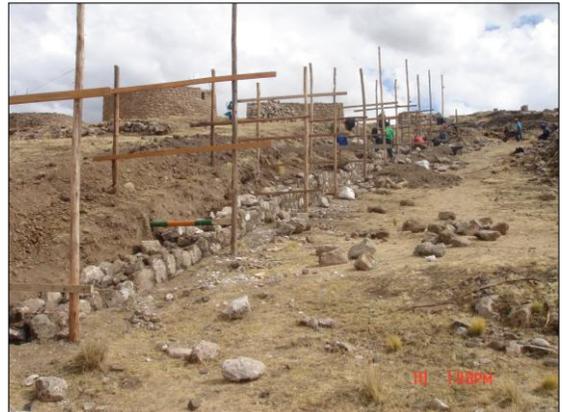
SECTOR IV YURAQTORREYOQ , CONSOLIDACION DE CIMENTOS Y RESTITUCION DE MURO DE CONTENCIÓN.

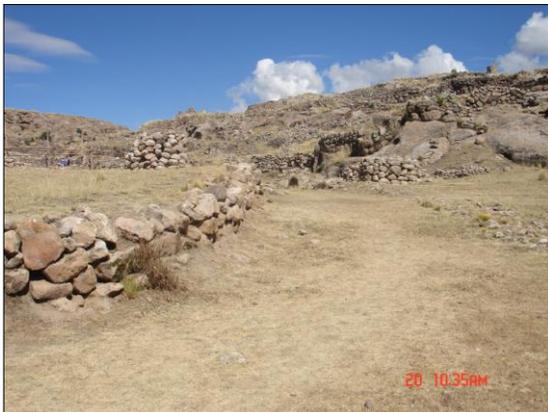
SECTOR IV YURAQTORREYOQ , MURO DE CONTENCIÓN DEL CAMINO PREHISPANICO ANTES DE LA INTERVENCION

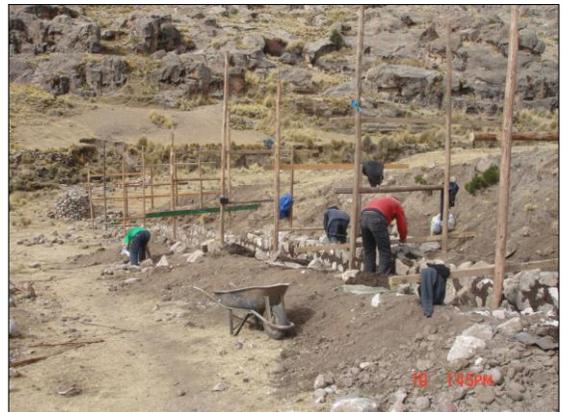
SECTOR IV YURAQTORREYOQ , RESTITUCION DE MURO DE CONTENCIÓN

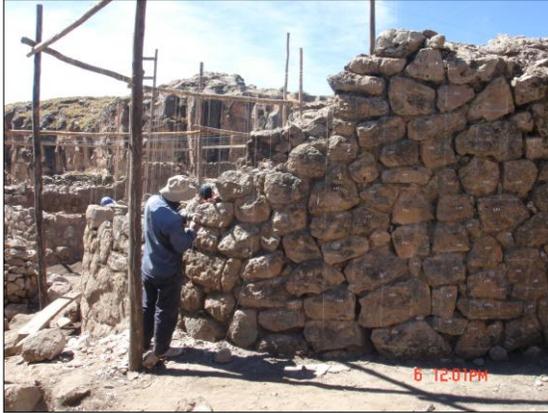
SECTOR I-A PUKARA QHEPA, RETICULADO Y CODIFICADO DE PARAMENTOS

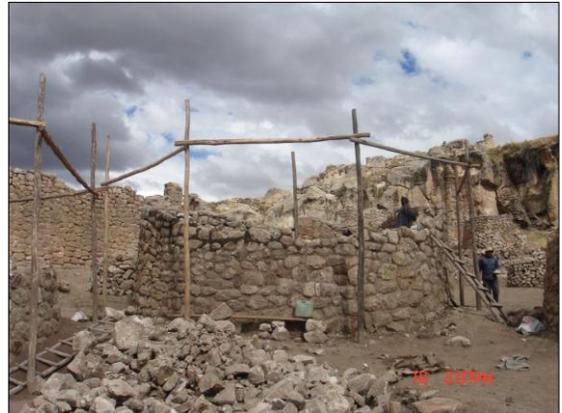
SECTOR I-A PUKARA QHEPA, RESTITUCION Y RECOMPOSICION DE MURO RECINTO 23

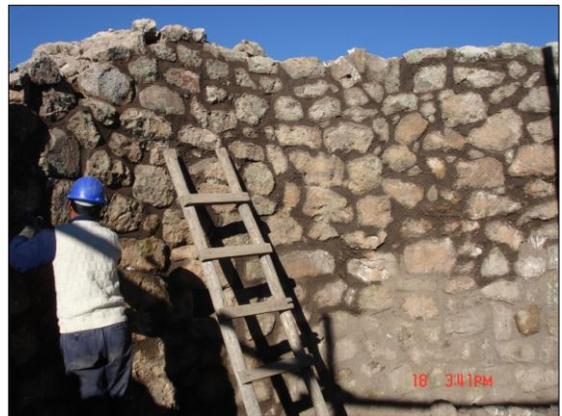
SECTOR I-A PUKARA QHEPA, CONSOLIDACION DEL PARAMENTO PARTE INTERIOR DEL RECINTO 23.

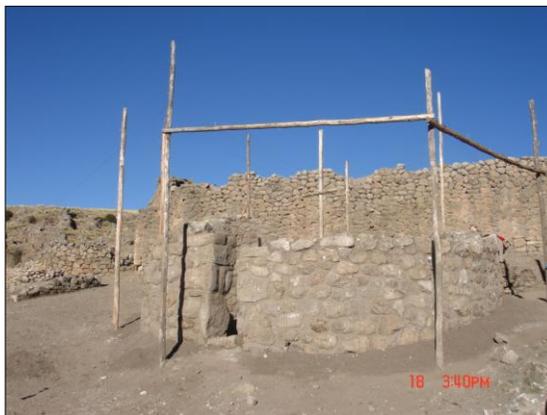
SECTOR I-A PUKARA QHEPA, CONCLUSION DE LOS TRABAJOS RESTAURATIVOS RECINTO 24

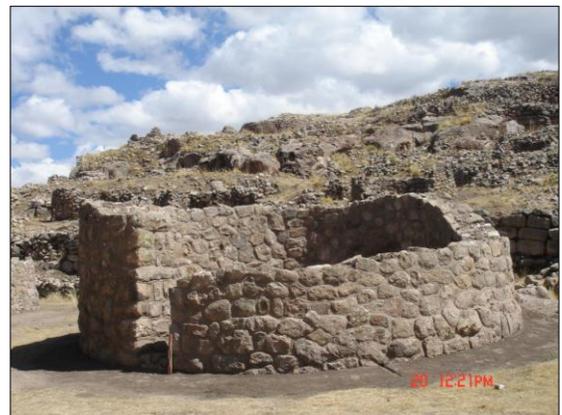
SECTOR IV YURAQ TORREYOQ FINAL DE LOS TRABAJOS RESTAURATIVOS DEL RECINTO 12
