## CATÁLOGO DE MONUMENTOS DE ARQUITECTURA CIVIL CUSQUEÑA DECLARADA COMO PATRIMONIO CULTURAL DE LA NACIÓN.

# COPLAN

Comisión de Implementación del Plan Maestro del  
Centro Histórico del Cusco

“CATÁLOGO DE MONUMENTOS DE  
ARQUITECTURA CIVIL CUSQUEÑA  
DECLARADA COMO PATRIMONIO CULTURAL  
DE LA NACIÓN”.

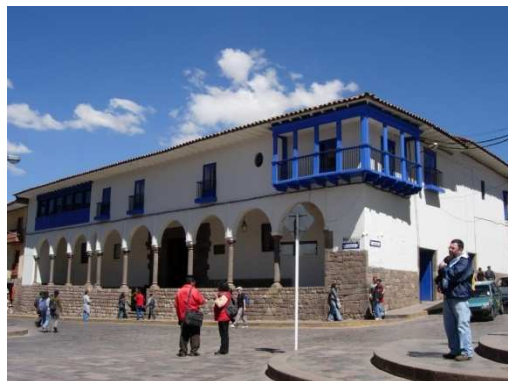
El Patio principal es configurado por cuatro crujías, la del lado noreste con galería lítica doble en proporción 8:12 (primer y segundo nivel) con antepecho lítico y piso de ladrillo pastelero en el segundo nivel donde además, se aprecian balcones sustentados sobre ménsulas y balastradas simples y dobles de madera en las crujías suroeste, sureste y noroeste.

La caja de escaleras de piedra está ubicada entre los dos ingresos y es "de cajón" de ida y vuelta.

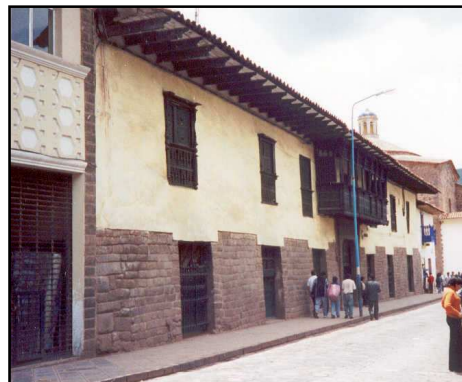
**DESCRIPCIÓN:** Exteriormente exhibe un paramento lítico conformante de la cancha Inka, que ha sido fracturado para posibilitar vanos de puerta; resalta en la ciudad, su balconería de fines del siglo XVII y comienzos del XVIII: *"Su estilo de profusa talla, cae dentro del cresco. El antepecho está compuesto por tres hiladas de casetones decorados con pastillas de fondos rehundidos que forman rosetones y tracerías de caprichosos y delicados enlaces, los montantes de los diversos cuerpos del balcón central van tallados con grande profusión de motivos churriguerescos: racimos, sierpes y quimeras delicadamente realizadas. Las ventanas menores están igualmente enmarcadas por balaustres y portañuelas talladas en el mismo estilo recargado del balcón principal"*<sup>(1)</sup>.

El ingreso principal, constituido por una portada labrada, nos lleva a través de un zaguán que tiene un arco de piedra como ingreso al patio principal que se encuentra rodeado por 03 galerías líticas de arcos carpaneles dobles de proporción 1:2 (primer y segundo nivel) sus lados suroeste, noroeste y noreste. En la crujía Suroeste apreciamos un corredor en voladizo sustentado sobre ménsulas en el segundo nivel; también, dos arcos de piedra uno de mampostería y otro labrado que dan acceso al segundo y tercer patio respectivamente, un vano de puerta a lo que fue la capilla de la casa (de planta rectangular, muy alargada y con una bóveda vaída a la altura del presbiterio).

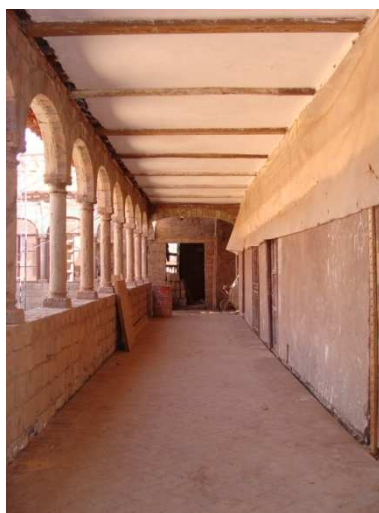
## 9.4 ARONES 395

**DESCRIPCIÓN:** Inmueble de dos niveles y dos patios. El ingreso principal, hacia calle Arones, está definido por pilastras de piedra de doble jamba de mampostería almohadillada y dintel de madera sobre el que descansa un arco adintelado lítico con cornisa y molduras simples. Esta portada enmarca el portón de dos hojas hechas en madera cedro natural de tabla cargada compuesta por tapajuntas en ambas caras y adornadas con bulas de estaño con motivos florales; presenta también, puerta postigo ubicada en la hoja derecha y el sistema de quicio para su abertura. Conjuntamente con el portón encontramos tres vanos de carpintería más sencilla flanqueados por pilastras de piedra y dintel de madera. En el segundo nivel se distribuyen equitativamente cuatro balcones de cajón siendo dos de ellos neoclásicos. La fachada de Nueva Alta presenta en el primer nivel cuatro vanos con carpintería de madera y rejas de hierro forjado de sección circular. En el segundo nivel se disponen tres balcones con antepecho de un cuerpo con pasamanos de madera y balaustera de hierro liso con bulbos de plomo.

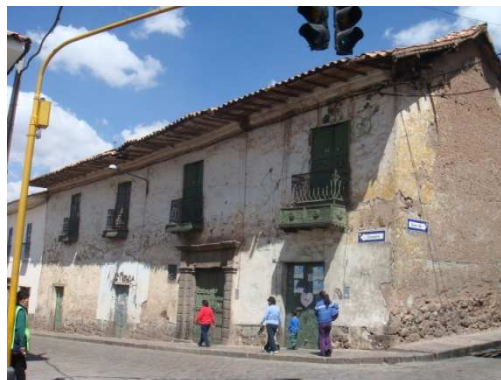
El zaguán de acceso presenta un arco de medio punto en adobe que descansa sobre dos pilastras de piedra adosadas al muro. El piso es de lajas de piedra y canto rodado. El patio principal está configurado por cuatro crujías; la del lado noroeste con galería doble en proporción 4:8 (primer y segundo nivel en ladrillo pastelero y piedra respectivamente. De la crujía suroeste quedan solo los muros del primer y segundo nivel de la fachada que dan hacia el patio principal, en el segundo nivel se desarrolla un corredor en volado sostenido sobre ménsulas de madera de doble anda y con molduras laterales. El corredor está formado por tres pies derechos de madera de fuste liso, forma rectangular y zapatas simples, unidos por un antepecho de un solo cuerpo con pasamanos de madera y balaustradas de hierro liso adornado con bulbos de plomo. La crujía sureste (a punto de colapsar) presenta galería doble con arcos de medio punto en piedra en proporción 4:6 (primer y segundo nivel) con antepecho de piedra pulida.

Las cinco primeras arcadas se encuentran cerradas con mamparas de madera y vidrio y la sexta ha sido tapiada con un muro de adobe.

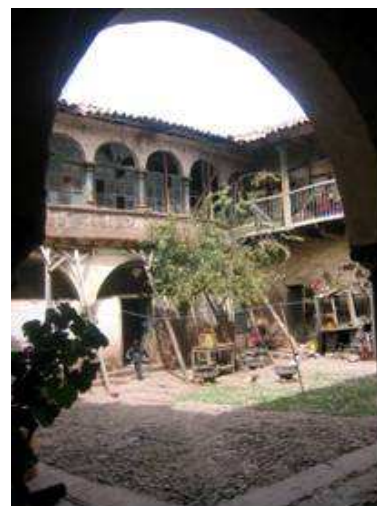
## 9.5 CASA VENERO

**DESCRIPCIÓN:** Inmueble de dos niveles, dos patios y un canchón. Presenta zaguán de ingreso, escalera "de cajón" de ida y vuelta. Exteriormente la fachada es asimétrica con portada lítica y puerta postigo, además presenta tres balcones de antepecho con balaustrada de metal art-nouveau.

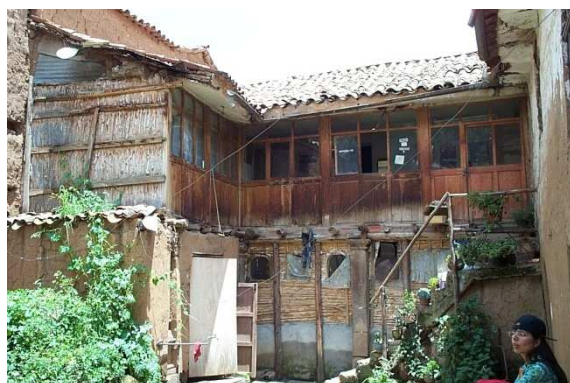
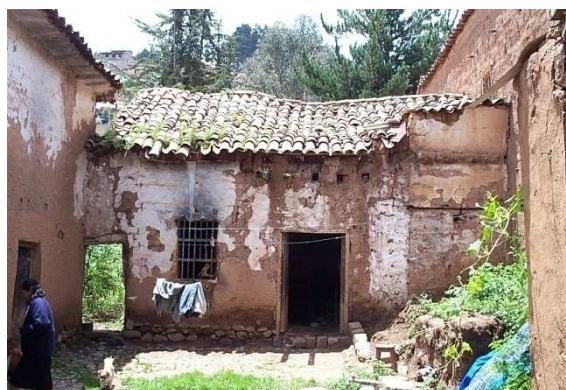
## 9.7 CARMEN ALTO 162

**DESCRIPCIÓN:** Importante monumento del artesanal barrio de San Blas. Presenta un patio, dos plantas y área baldía en la zona posterior del predio. El zaguán de ingreso se ubica hacia el costado derecho, existen galerías en los lados suroeste y noreste del patio. La caja de escalera es atípica, sobresaliente a la volumetría de las crujías, en dos tramos en "L". En el segundo nivel galería hacia la crujía de ingreso con arcos de ladrillos y antepecho lítico, corredores con columnas de capiteles y pedestales tipo Toscano, madera y fierro de factura republicana y pisos de ladrillo pastelero.

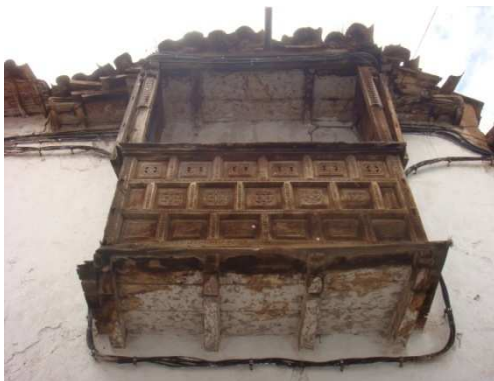
## 9.8 CARMEN ALTO 236

**DESCRIPCIÓN:** Casa menor de un patio y dos niveles con dos frentes, el principal hacia Carmen Alto con sencilla portada con dintel de madera y puerta postigo. Resalta el balcón de cajón de profusa talla sustentado sobre ménsulas y cubierto por tejeroz cuyo antepecho está compuesto por tres hiladas de casetones decorados y calados con exquisitos diseños. Es importante mencionar que hasta hace poco, este importante balcón presentaba portañuelas.

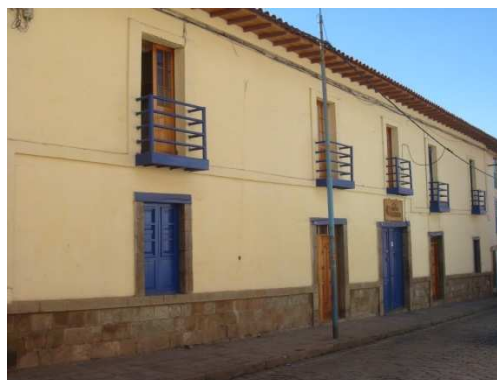
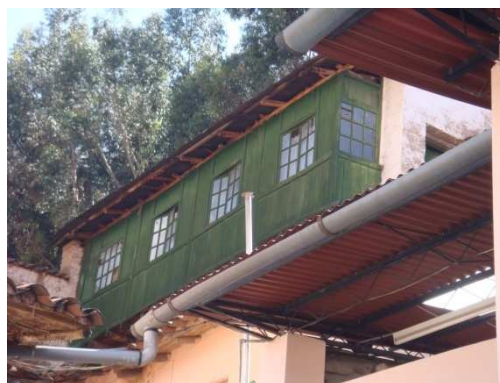
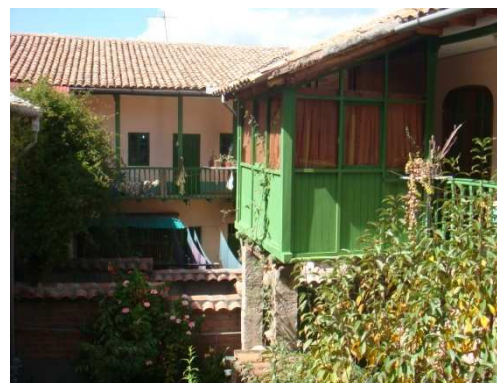
**DESCRIPCIÓN:** Inmueble de dos niveles y patios en cuatro desniveles o andenes. Frontis simétrico con contrazócalo de piedra, vanos de dintel de madera y jambas líticas. Acceso al primer desnivel es a través de escalera lítica tipo imperial.

El Patio principal es configurado por tres crujías, con balcones corridos sustentados por ménsulas todo en carpintería de madera de sencilla factura. Este monumento ha sido tipológicamente alterado pero es importante su integración a la topografía de marcada pendiente y el manejo de espacios abiertos que en principio tenía.

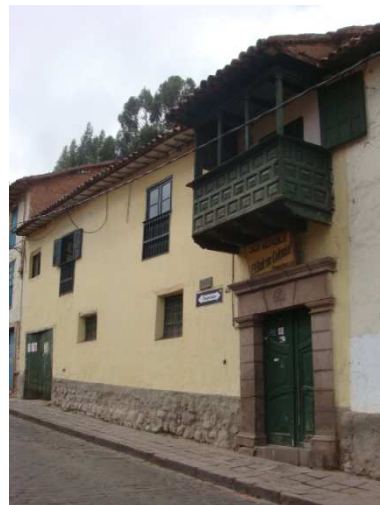
El Patio principal está configurado por tres crujías, la del lado sureste con arcos líticos en el primer nivel. El segundo nivel presenta corredores en los lados noroeste, suroeste y sureste con pies derechos, balastrada y antepecho de madera. Es loable la integración de este monumento a la topografía de marcada pendiente en la que se emplaza.

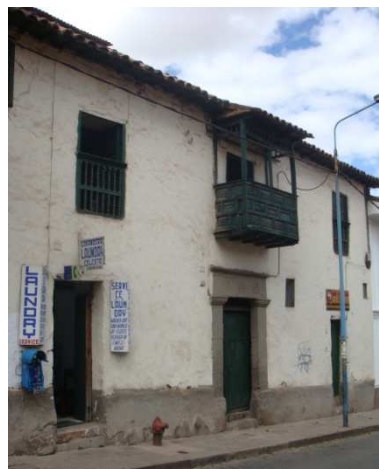
## 9.11 CASA NUÑEZ DEL PRADO

**DESCRIPCIÓN:** Inmueble de dos niveles y dos patios, presenta zaguán de ingreso central escalonado y escalera de un solo tramo. Exteriormente la fachada es simétrica con zaguán, portada lítica y puerta postigo centrales sobre los que se ubica un balcón de cajón de profusa talla sustentado sobre ménsulas y cubierto por tejeroz con antepecho compuesto por tres hiladas de casetones decorados con exquisitos diseños. Flanquean a la portada y el balcón central dos puertas secundarias y dos balconcillos con portañuelas y doble balaustrada manufacturadas en madera de fina talla.

El Patio principal está configurado por tres crujías de las que la de ingreso (suroeste) es la con valor patrimonial.

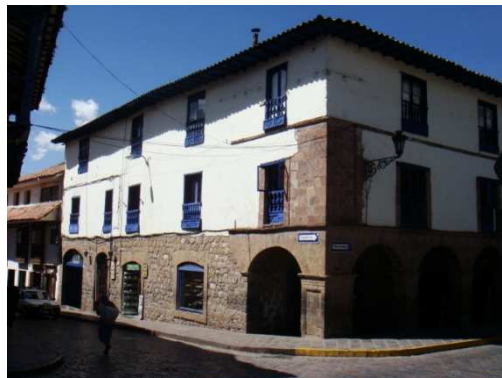
## 9.12 ESQUINA ESPADEROS Y REGOCIJO

**DESCRIPCIÓN:** Inmueble de un patio y tres niveles, presenta dos frontis y acceso por la calle Espaderos.

El Patio principal está configurado por tres crujías y la caja de escaleras, la crujía del lado suroeste presenta portales con arcos de medio punto líticos. Las crujías noreste, noroeste y sureste exhiben funcionalmente corredores en voladizo sustentado sobre ménsulas con balaustrada de madera.

Exteriormente es un volumen masivo y homogéneo con vanos de dintel en arco en el primer nivel y balconillos en el segundo y tercero, destaca el muro esquinero lítico del segundo nivel.

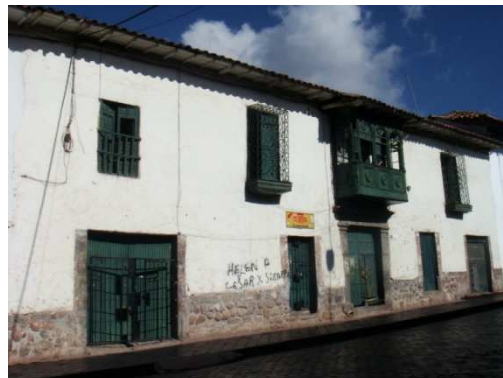
## 9.13 GRANADA 255-259

**DESCRIPCIÓN:** Inmueble de dos niveles y dos patios. Presenta zaguán de ingreso central, escaleras líticas en "U" de tres tramos. Exteriormente exhibe en el primer nivel, portada lítica y cuatro puertas secundarias con jambaje lítico y carpintería en madera y metal, contemporáneas. En el segundo nivel y sobre la portada tiene un balcón de comienzos de siglo XIX con influencia neoclásica, el cual está flanqueado por dos balcones con rejas tipo cancela. Se aprecia también, hacia la izquierda de la fachada, un balconcillo de doble balaustrada y profusa talla barroca en sus puertas.

El Patio principal con pileta central de planta octogonal, está configurado por cuatro crujías con arcos de medio punto en proporción 4:6 (primer y segundo nivel) con antepecho lítico en el segundo nivel, en las crujías noreste y suroeste; mientras que en la crujía noroeste, se aprecia un corredor en voladizo sustentado sobre ménsulas con doble balaustrada y pies derechos tallados. La estructura de la cubierta está hecha en el sistema de par y nudillo.

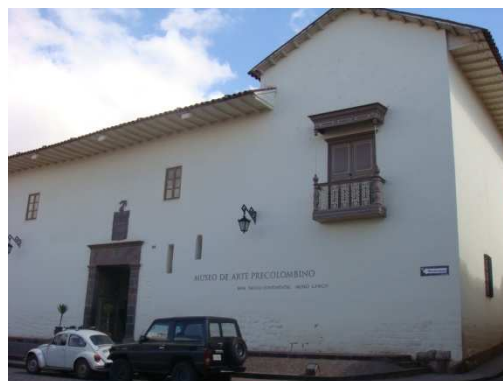
**DESCRIPCIÓN:** Inmueble de dos niveles y un patio, presenta zaguán de ingreso central y quebrado, escalera "de cajón" de ida y vuelta. Exteriormente la fachada es asimétrica con portada lítica, puerta postigo y emblema heráldico, además presenta dos balcones de antepecho con balaustrada de metal y un arco tapiado de doble jamba en ladrillo.

El patio mudéjar con pileta de planta octogonal, está configurado por cuatro crujías, la del lado noreste con galerías líticas de dos niveles, en las otras crujías corredores en voladizo sustentados sobre ménsulas con balaustrada de fierro fundido. La carpintería de la casa es de estilo neoclásico. Sobresale a la volumetría del inmueble la caja de escaleras.

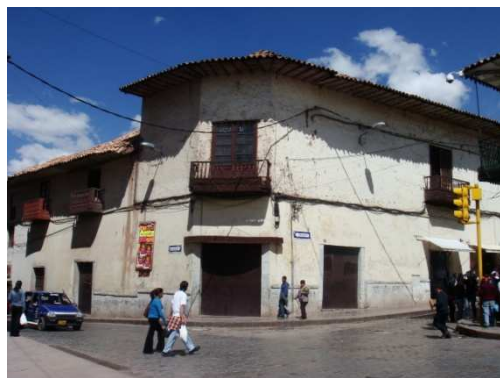
## 9.16 CASA DE ALONSO DEL TORO

**DESCRIPCIÓN:** Inmueble de dos niveles y tres patios. Presenta zaguán de ingreso hacia calle Marqués, escaleras atípicas de piedra y madera (la original se perdió). Exteriormente presenta portada de transición, puerta postigo, puertas secundarias y balcones republicanos de antepecho con balaustrada de madera y balconillos; es característico el ochavo esquinero que da hacia la plazoleta Espinar.

El Patio principal está configurado por cuatro crujías, la del lado noroeste con galería de arcos y dobles con antepecho lítico en el segundo nivel donde encontramos corredores en los lados noroeste, sureste y suroeste con ménsulas, pies derechos y balaustrada de madera profusamente tallada.

En la crujía suroeste del patio, podemos hallar importantes elementos como una cubierta de transición con clavos de piedra a la usanza prehispánica y una bella reja colonial de ventana.

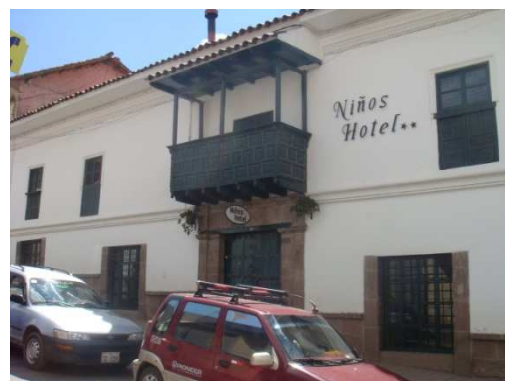
El Patio principal con pileta central está configurado por cuatro crujías, las de los lados suroeste y noreste con galerías de arcos en dos niveles en proporción 4:6 (primer y segundo nivel); las crujías noroeste y sureste exhiben corredores en voladizo sustentados sobre ménsulas. Las escaleras líticas son "de cajón" de ida y vuelta.

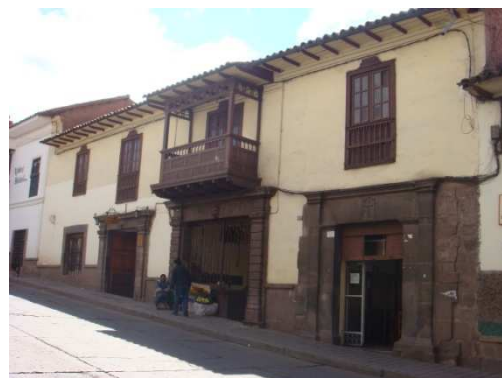
## 9.18 MÉLOC 422

**DESCRIPCIÓN:** Inmueble de dos niveles y un patio originalmente. Exteriormente presenta tres portadas líticas, la primera y segunda exhiben talla grutesca en el dintel y clave del arco adintelado respectivamente, la tercera portada presenta tallada una cruz al medio del dintel. Encima de la portada de ingreso se puede apreciar un balcón de cajón abierto de profusa talla sustentado sobre ménsulas y cubierto por tejeroz cuyo antepecho está compuesto por dos hiladas de casetones y celosías; lo acompañan, tres balconcillos de portañuelas, arquitrabe y doble balaustrada.

Interiormente esta casa ha sido subdividida y desvirtuada en su morfología siendo lo más rescatable la galería noreste arcos de ladrillo en el primer nivel y de piedra en el segundo.

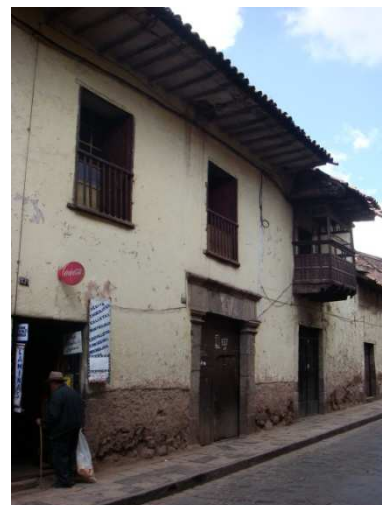
**DESCRIPCIÓN:** Inmueble de dos niveles, un patio y un canchón; presenta zaguán de ingreso lateral, escalera "de cajón" de ida y vuelta. Exteriormente la fachada es asimétrica con portada lítica de arco adintelado que lleva un icono religioso esculpido en la clave y puerta postigo; además, presenta dos balconcillos con balaustrada de madera, balcón de cajón de profusa talla sustentado sobre ménsulas y cubierto por tejeroz, el antepecho está compuesto por dos hiladas de casetones verticales con exquisitos diseños

El patio resalta por sus amplias dimensiones, está configurado por cuatro crujías, la del lado sureste con galería lítica de un nivel, y corredor con pie-derechos de talla barroca, en las crujías noroeste y suroeste corredores sustentados sobre columnas líticas, corredor noreste sustentado sobre ménsulas. La estructura de las cubiertas es de par y nudillo.

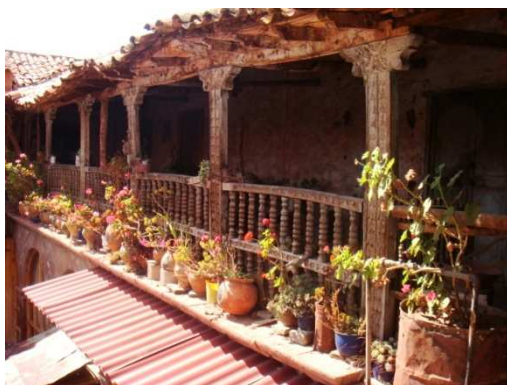
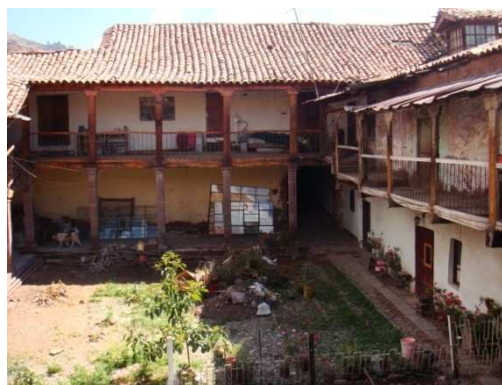
## 9.20 NUEVA BAJA 496

**DESCRIPCIÓN:** Inmueble de dos niveles y un patio. Exteriormente presenta portada lítica y puerta postigo; dos balcones profusamente tallados el primero de cajón abierto y el segundo de antepecho, sustentados sobre ménsulas y cubiertos por tejeroz cuyos antepechos están compuestos por tres hiladas de casetones calados en la última hilada. Hacia calle ceniza se aprecian dos ventanas verticales con rejas metálicas.

El Patio principal, empedrado con lajas regulares de piedra está configurado por dos crujías (sureste y suroeste) y las escaleras contemporáneas de madera en “ele”.

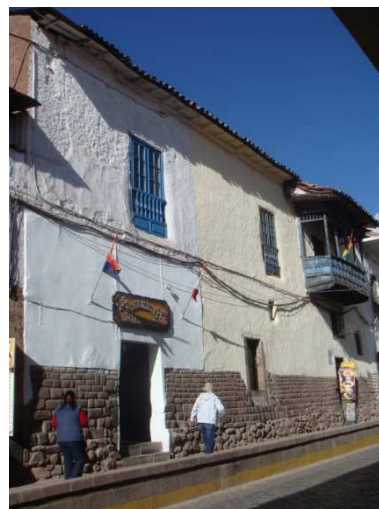
**DESCRIPCIÓN:** Inmueble de tres patios y dos niveles, está emplazado sobre estructuras prehispánicas de aparejo regular. Exteriormente presenta una portada lítica de transición con dintel monolítico; además, tres puertas secundarias y una ventana, vanos fenestrados en el muro prehispánico. El segundo nivel exhibe un balcón del siglo XVII, de antepecho (originalmente cerrado) de profusa talla sustentado sobre ménsulas y cubierto por tejaro, cuyo antepecho está compuesto por tres hiladas de casetones separados en cuatro calles verticales frontalmente; lo acompañan dos balconcillos republicanos con balaustrada de madera torneada y puertas con vidrios en la parte superior.

Mediante el zaguán lateral, se accede a la galería de la crujía de ingreso y al patio seco que está configurado por cuatro crujías de dos niveles correspondientes a distintos periodos constructivos: la del lado noroeste de factura contemporánea con escaleras abiertas de un solo tramo; la del lado noreste presenta muro de mampostería lítica, prehispánica, reutilizada en el primer nivel que sustenta la galería lítica de arcos de medio punto del segundo nivel, con antepecho de piedra emplazado sobre cornisa. La crujía sureste se encuentra a desnivel superior al patio y contiene la caja de escaleras en su lado derecho que es “en ce” o de tres tramos y presenta un arco de medio punto al arranque, presenta balcones en voladizo sustentados sobre ménsulas con pies derechos de exquisita talla al igual que las puertas barrocas en el segundo nivel. La crujía suroeste (de ingreso) tiene doble galería de arcos líticos de medio punto en proporción 1:1 (primer y segundo nivel) pero ha sido distorsionada en su lado derecho por elementos perturbadores como la escalera contemporánea.

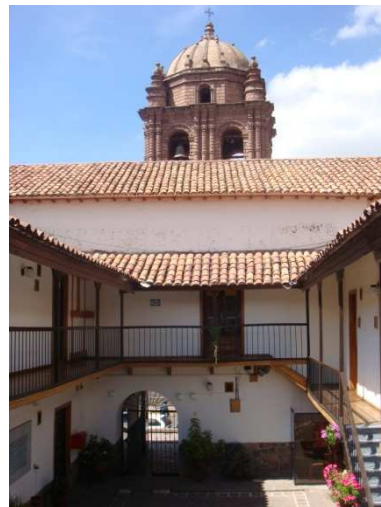
## 9.24 31 PLAZOLETA DE SANTO DOMINGO 263

**DESCRIPCIÓN:** Inmueble originalmente de dos niveles y un patio, presenta zaguán de ingreso con arco de adobe hacia el primer patio, escaleras abiertas y de un tramo. Exteriormente encontramos 01 portón principal y 03 puertas secundarias, siendo una de ellas la bocacalle de una vía inca, en el segundo nivel se aprecian tres balconillos de carpintería republicana con balaustrada de madera torneada.

Los dos primeros patios están configurados por cuatro crujías, el tercero por tres. Presenta corredores en voladizo sustentados sobre cartelas y balaustrada de fierro redondo.

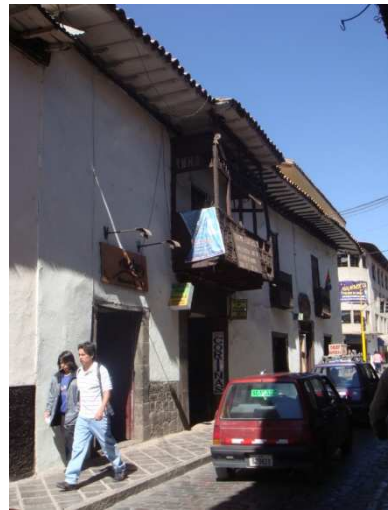
Mediante el zaguán delimitado por arco lítico de medio punto hacia la galería adintelada, se accede al patio que está configurado por cuatro crujías de dos niveles originalmente: la del lado noroeste (de ingreso) con galería adintelada que sustenta el balcón y cobija las escaleras imperiales que arrancan desde el patio mismo, con pasos curvos y concéntricos; la crujía sureste aún muestra parte de la galería de arcos líticos que debió tener la casa. La crujía noreste exhibe un balcón en voladizo sustentado sobre ménsulas con pies derechos y doble balaustrada de madera torneada.

La caja de escaleras está ubicada en la crujía este, es “en ele” o de dos tramos y tiene un arco de adobe al arranque. La estructura de la cubierta de este inmueble está hecha en el sistema de par y nudillo.

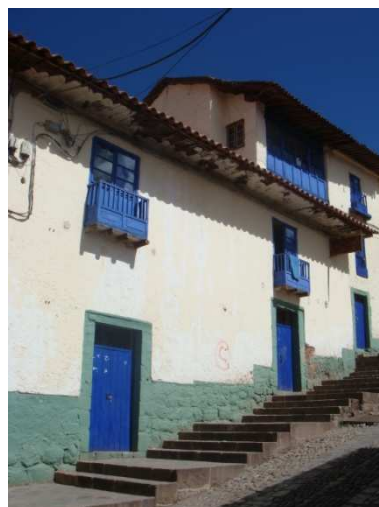
En el segundo nivel se aprecia parte de la galería en la crujía suroeste del primer patio y logias hacia el exterior en los lados sureste y suroeste de la casa. Precisamente en la logia del lado sureste se exhibe importante pintura mural. La estructura de la cubierta es de par y nudillo.

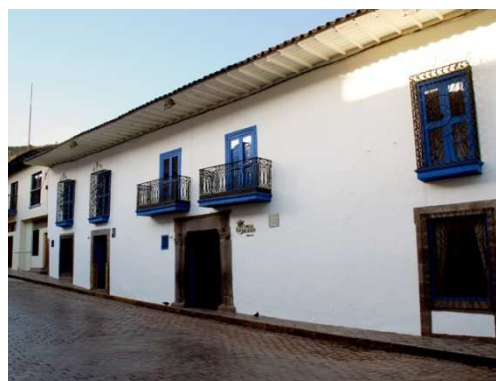
**DESCRIPCIÓN:** Inmueble de dos niveles y dos patios originalmente. Presenta zaguán de ingreso central, escaleras líticas “de cajón” de ida y vuelta. Exteriormente exhibe en el primer nivel, portada lítica y cuatro ventanas con jambaje lítico y rejas metálicas (una de estas ventanas ha sido convertida en puerta secundaria) en el segundo nivel sobre la portada dos balcones republicanos de antepecho con balaustrada metálica flanqueados por balcones con rejas tipo cajón.

El Patio principal está configurado por cuatro crujías con arcos de medio punto en proporción 5:7 (primer y segundo nivel) en el segundo nivel las galerías presentan antepecho lítico y piso de ladrillo pastelero.

Sobresale la pintura mural del siglo XIX en el salón principal, pintado con bodegones e imitaciones de mármol.

La estructura de la cubierta está hecha en el sistema de par y nudillo.

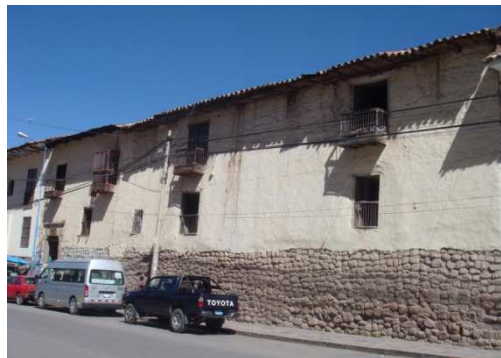
### 9.31 42 CASA OCHOA RAA

**DESCRIPCIÓN:** Inmueble de dos niveles y tres patios distribuidos en desniveles o andenes. Exteriormente presenta portada lítica con puerta postigo y puerta auxiliar atípica; también, balcones y balconcillos con balaustrada de metal.

El Patio principal originalmente empedrado, está configurado por cuatro crujías; las de los lados noroeste, noreste y sureste, presentan galerías dobles con arcos de medio punto en ladrillo pastelero sobre fustes líticos lisos y monolíticos de sección circular, en proporción 10:5 (primer y segundo nivel), en el segundo nivel las galerías presentan antepecho lítico. La crujía suroeste se encuentra en estado de emergencia.

La caja de escaleras de piedra está ubicada en la crujía sureste y es "de cajón" de ida y vuelta; en ella se cobija, en un nicho cuadrangular, dos cruces de madera; en esta misma crujía, en el segundo nivel del segundo patio, se aprecia una logia formada por tres arcos de medio punto.

La estructura de la cubierta de este inmueble está hecha en el sistema de par y nudillo.

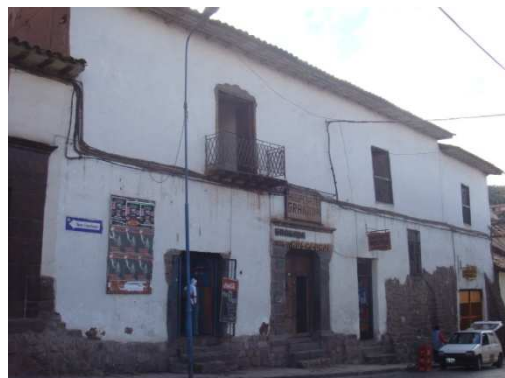
**DESCRIPCIÓN:** Inmueble de dos niveles y un patio. Exteriormente presenta portada lítica con puerta postigo con bulas grutescas y dos puertas auxiliares (una de ellas con jambaje lítico); también un balcón de antepecho y dos balconillos, los tres con balaustrada metálica y puertas de madera de sutil talla. Resaltan al lado derecho de la fachada un contrafuerte y un arco de descarga líticos concebidos con fines estructurales.

Se accede al primer patio por medio del zaguán que está enmarcado por un arco lítico de medio punto. El Patio empedrado con lajas regulares de piedra y jardinera, está configurado por cuatro crujías siendo la del sur oeste con galería de arcos líticos doble en proporción 1:2 (primer y segundo nivel) mientras que las de los lados sureste y noreste con corredores de balaustrada, pies derechos y ménsulas en madera profusamente tallada; pero, sustentados sobre añadidos pies derechos. La caja de escaleras lítica, está ubicada al lado izquierdo del zaguán y es de cajón de "ida y vuelta".

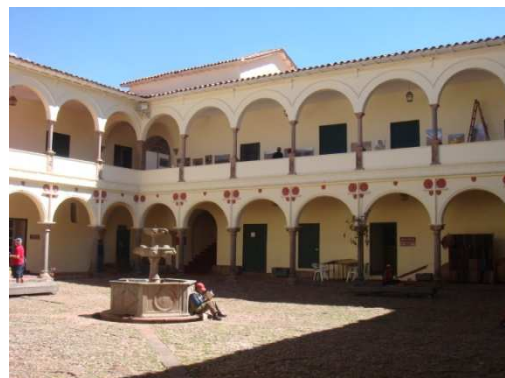
### 9.34 47 CASA DEL ALMIRANTE

**DESCRIPCIÓN:** Inmueble de dos niveles y dos patios. Exteriormente presenta portada plateresca lítica con puerta postigo y puerta auxiliar atípica; ajimez y arcos trilobulados. También, balcones y balconcillos.

En algunos salones del segundo nivel aún se pueden apreciar los artesonados originales. Es representativa de este inmueble la escultura hermafrodita ubicada en el ajimez de la esquina de las calles Ataúd y Córdova de Tucumán y que representa al Almirante Maldonado y Alderete hacia el exterior y a su esposa hacia el interior.

La estructura de la cubierta de este inmueble está hecha en el sistema de par y nudillo.

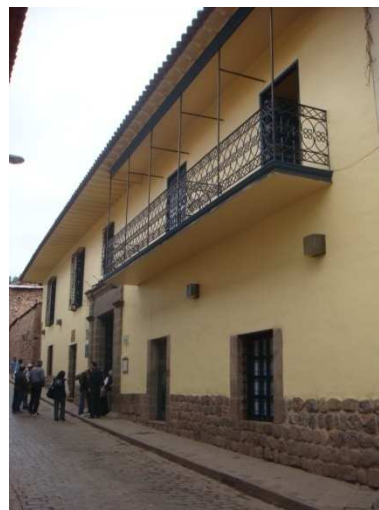
La caja de escaleras, lítica al igual que el arco que enmarca su arranque, está ubicada en la crujía noroeste, es "de cajón" de ida y vuelta y contiene importante pintura mural alusivo a San Antonio Abad, Santa Bárbara, San Cristóbal, San Agustín y San Jerónimo.

La estructura de la cubierta de este inmueble está hecha en el sistema de par y nudillo.

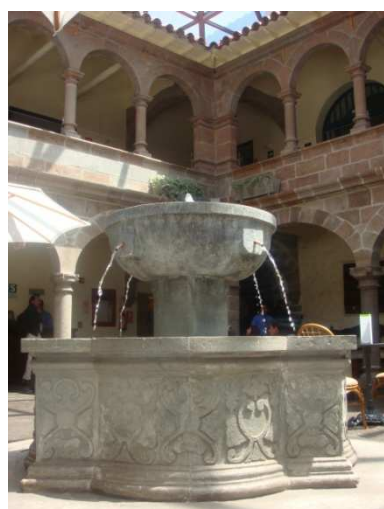
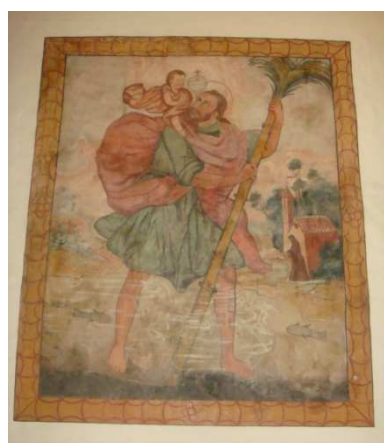
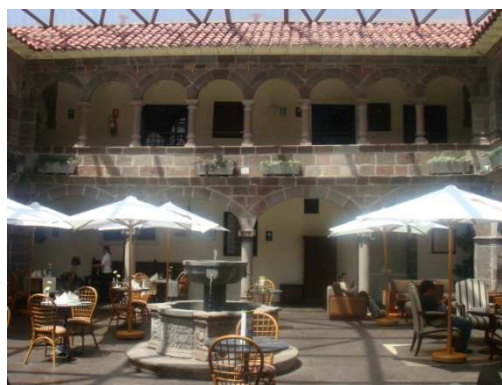
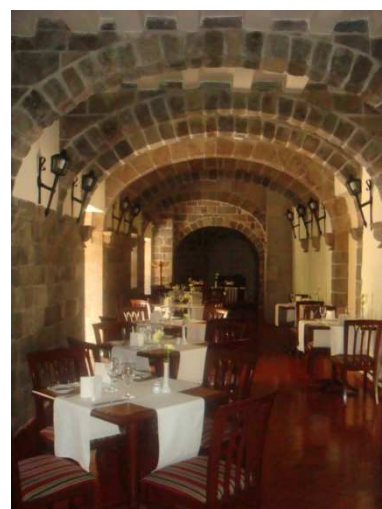
**DESCRIPCIÓN:** Inmueble de dos niveles y dos patios. Exteriormente presenta una portada renacentista en piedra, flanqueada por dos puertas secundarias y dos ventanas con jambaje lítico; también, contrazócalo de piedras reutilizadas y labradas. Componen al segundo nivel hacia el lado izquierdo, tres ventanas con reja tipo cancela, la última ubicada sobre la portada y dos puertas precedidas por el sobresaliente balcón corrido republicano con balaustrada metálica el cual fue trasladado más a la derecha en la última restauración a fin de evidenciar mejor la portada.

El patio principal originalmente con solado mudéjar y pileta cuadrilobulada (recientemente restituida), está configurado por cuatro crujías de galerías dobles, de arcos líticos en proporción 1:2 (primer y segundo nivel) con antepecho lítico en el segundo nivel.

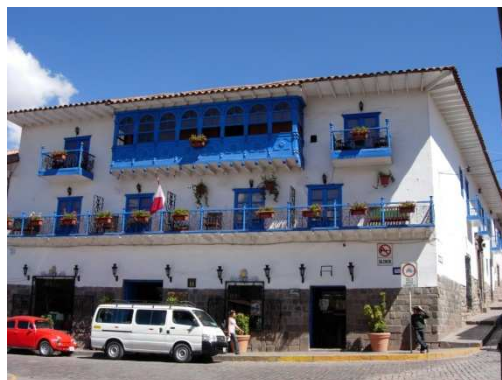
**DESCRIPCIÓN:** Inmueble de un patio y tres niveles. Exteriormente hacia la calle San Juan de Dios en el primer nivel, presenta una portada lítica con pilastras y cartelas grutescas que sujetan en dintel monolítico, rematado por cornisa que enmarca la puerta de talla rococó con puerta postigo. Además, tres puertas secundarias (una convertida en ventana) con jambaje lítico flanqueadas por mampostería de andén prehispánico; el segundo nivel exhibe tres balcones de siglo XIX con antepecho de metal.

Hacia calle Heladeros se observan cuatro vanos de puertas, dos de ellas convertidas a ventanas y dos con fina talla rococó, igualmente entre mampostería de andén prehispánico. En el segundo nivel y tercer nivel se aprecian dos extraordinarios balcones: corrido, abierto del siglo XIX que integra cuatro puertas a lo largo de toda esta fachada en el segundo nivel y corrido, cerrado, neoclásico; flanqueado por dos balcones de igual lenguaje a los de calle San Juan de Dios en el tercer nivel.

Mediante el zaguán ubicado hacia calle San Juan de Dios, delimitado por arco de adobe de medio punto hacia la galería adintelada, se accede al patio que está empedrado con lajas regulares de piedra y presenta una de pileta central de antepecho circular. Este patio, está configurado por cuatro crujías de dos niveles: la del lado norte con galería adintelada que sustenta el balcón. En las otras crujías encontramos balcones en voladizo sustentados sobre ménsulas con pies derechos rococós y exquisita balaustrada en metal.

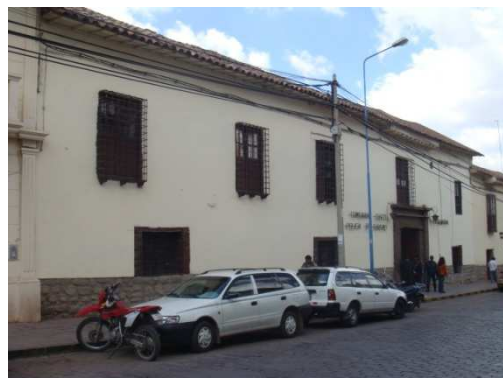
**DESCRIPCIÓN:** Inmueble de dos niveles y tres patios distribuidos en desniveles o andenes. Exteriormente presenta portada lítica con puerta postigo y puerta auxiliar atípica; también, balcones y balconillos con balaustrada de metal.

El Patio principal originalmente empedrado, está configurado por cuatro crujías; las de los lados noroeste, noreste y sureste, presentan galerías dobles con arcos de medio punto en ladrillo pastelero sobre fustes líticos lisos y monolíticos de sección circular, en proporción 10:5 (primer y segundo nivel), en el segundo nivel las galerías presentan antepecho lítico. La crujía suroeste se encuentra en estado de emergencia.

La caja de escaleras de piedra está ubicada en la crujía sureste y es "de cajón" de ida y vuelta; en ella se cobija, en un nicho cuadrangular, dos cruces de madera; en esta misma crujía, en el segundo nivel del segundo patio, se aprecia una logia formada por tres arcos de medio punto.

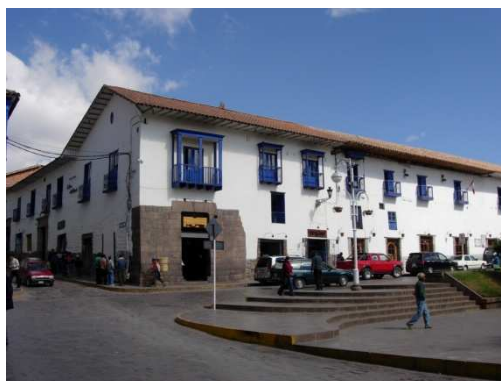
Hacia calle Heladeros, destaca al lado izquierdo la portada de transición con dintel monolítico y mampostería pre-hispánica reutilizada; además se cuentan diez puertas secundarias con jambaje lítico y dintel de madera, flanqueadas por contrazócalo lítico.

En el mezaninne del primer nivel apreciamos seis vanos con ventanas y balconillos de distinta época. En el segundo nivel se cuentan también, diez balcones de antepecho entre restituidos y originales.

Mediante el zaguán ubicado hacia calle Heladeros, delimitado por arco lítico de medio punto hacia la galería, se accede al patio que exhibe incomparable solado mudéjar de canto rodado aparejado de costilla que forma figuras geométricas y orgánicas también, jardín central con escultura y reja perimetral de principios de siglo XX. Este patio, está configurado por cuatro crujías de dos niveles, siendo las de los lados sureste (de ingreso) y noroeste con galería de 07 arcos líticos de medio punto que sostienen galerías adinteladas cerradas; las crujías suroeste y noreste exhiben corredores en voladizo sustentados sobre ménsulas con pies derechos y pasamanos de sencilla factura con balaustrada y bulbos de metal.

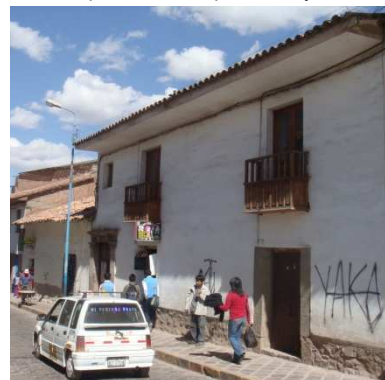
Mediante zaguán delimitado por arco lítico de medio punto hacia la galería, se accede al patio que está configurado por cuatro crujías de dos niveles la de ingreso con galería adintelada y la del frente (suroeste) con galería de arcos líticos de medio punto en medio de la cual se encuentra -para acceder a la antigua área baldía-, el chiflón que está delimitado por arcos de adobe en su comienzo y final.

El segundo nivel de este inmueble exhibe balcones de doble balastrada con pies derechos, pasamanos, canes, vigas soleras de exquisita talla. Lamentablemente la crujía sureste del inmueble, se ha perdido.
