MUNICIPALIDAD PROVINCIAL DE
CUSCO

CATASTRO Y CATALOGACION DE INMUEBLES

ETAPA PRELIMINAR: MANZANA PILOTO

SECTOR: 10
MANZANA: 044

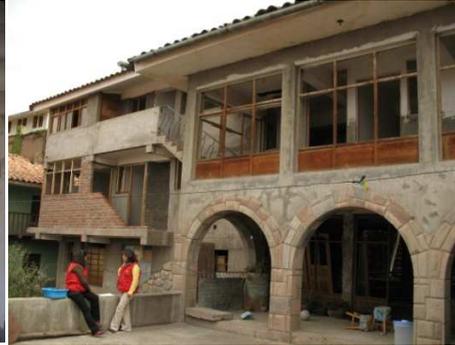
Edificaciones contemporáneas calificadas como neocoloniales 104405

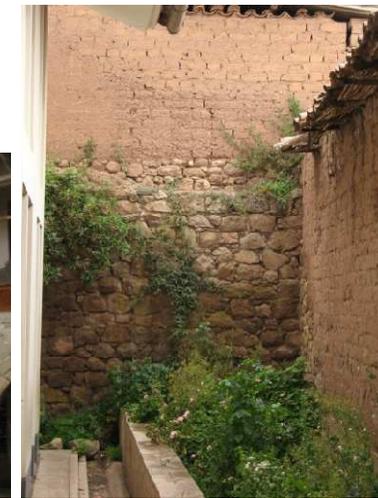
Anden lítico con piezas reutilizadas 104411

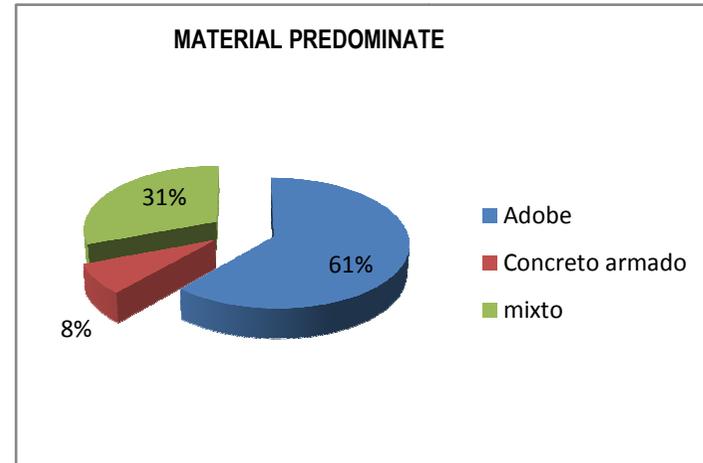
MATERIAL PREDOMINANTE

Los lotes 01, 03, 04, 06, 07, 08, 10 y 12 tienen en su edificación el uso del adobe como predominante, aunque se han registrado algunos bloques de material mixto en su configuración espacial los cuales en algunos casos son categorizados como perturbadores.

El lote 05 se registro con uso de material predominante de concreto armado pues este responde al bloque de mayor área, cabe nombrar que posee bloques de material adobe el cual representa bajo porcentaje dentro de la existencia de otros bloques.

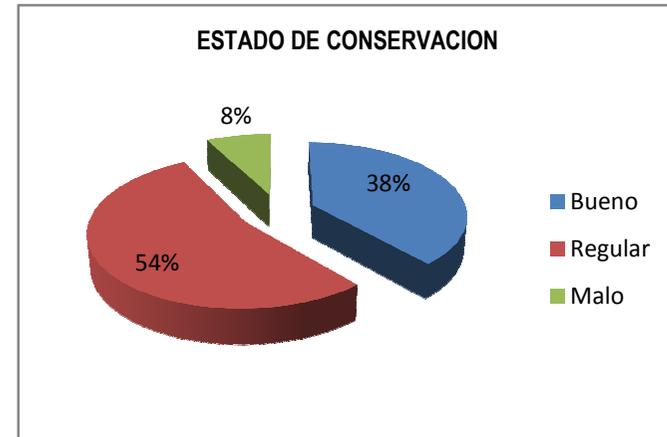
ESTADO DE CONSERVACION

El estado de conservación en términos generales referido a toda la manzana en análisis es regular, así podemos especificar que los lotes 01, 05, 09, 10, 11 responden a un estado de conservación bueno, los lotes 02, 03, 04, 06, 07, 08, 13 presentan características de deterioro bajas lo cual corresponde a un estado de conservación regular, y el lote 13 presenta condiciones considerables de humedad, asentamiento y bloques en desuso.

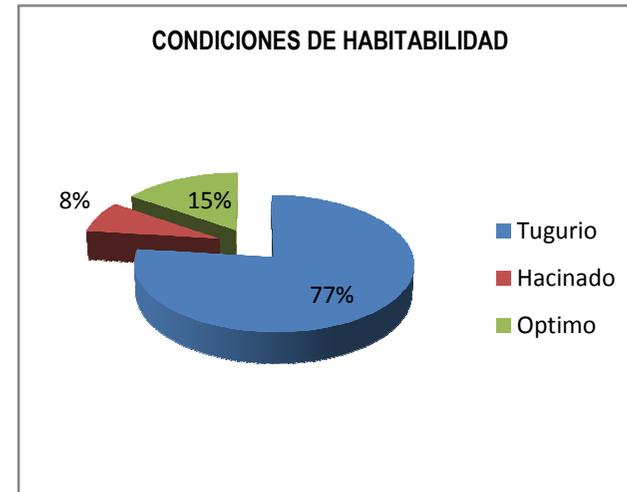
CONDICIONES DE HABITABILIDAD

El 46% de inmuebles se encuentran en condiciones de tugurio estos corresponden a los lotes con código 03, 04, 05, 06, 07, 08, 09, 10, 11 y 12 y un 8% en condiciones de hacinamiento el lote de estas características es el lote de código predial 02, y en estado de tugurio los lotes 03, 04, 05, 06, 07, 08, 09, 10, 11 y 12.

En general el estado de habitabilidad de la manzana no presenta extremos respecto a la caracterización de estos.

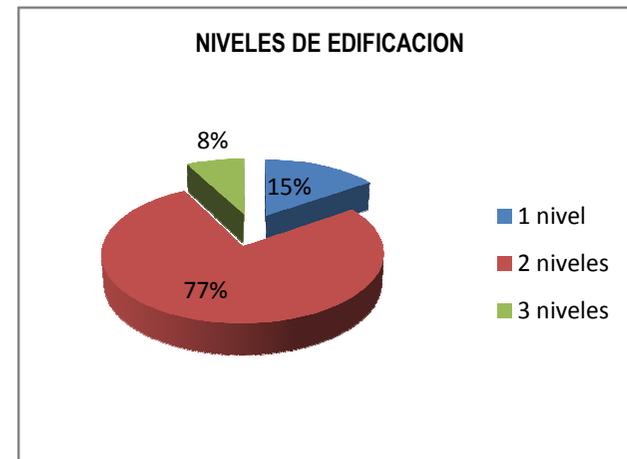
NIVELES DE EDIFICACION

El nivel de edificación predominante es el de dos niveles, en general se mantiene el perfil escalonado de las calles Arco Iris, Pumacurco, Ese y Concepcion, el lote 05 es la edificación de mayor contraste en relación a las alturas del entorno y la configuración de la manzana esta tienen 3 niveles y un bloque maciso el cual está en construcción.

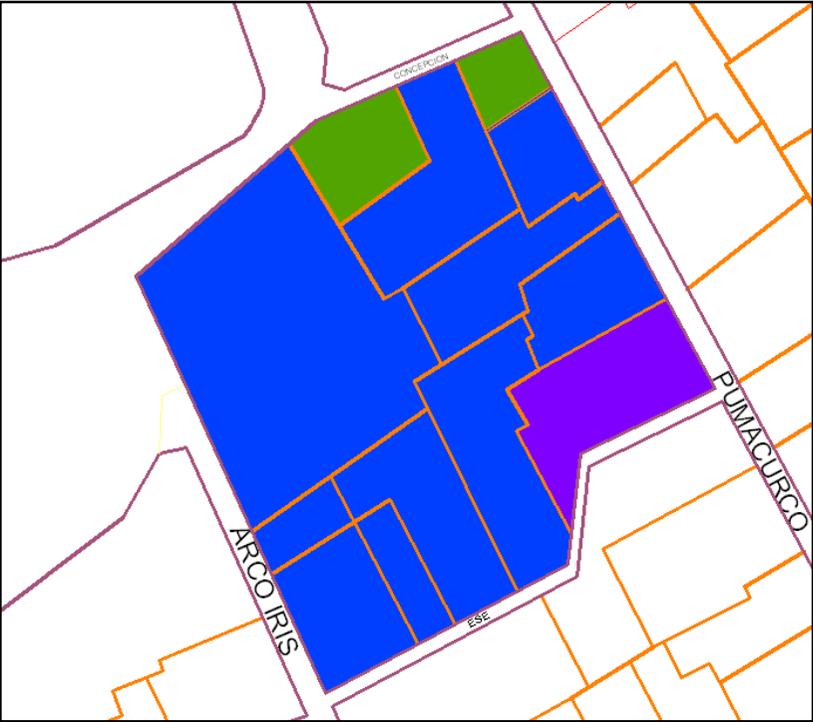
NIVELES DE EDIFICACION

- 1 nivel
- 2 niveles
- 3 niveles
- 4 niveles a más
- Sótano

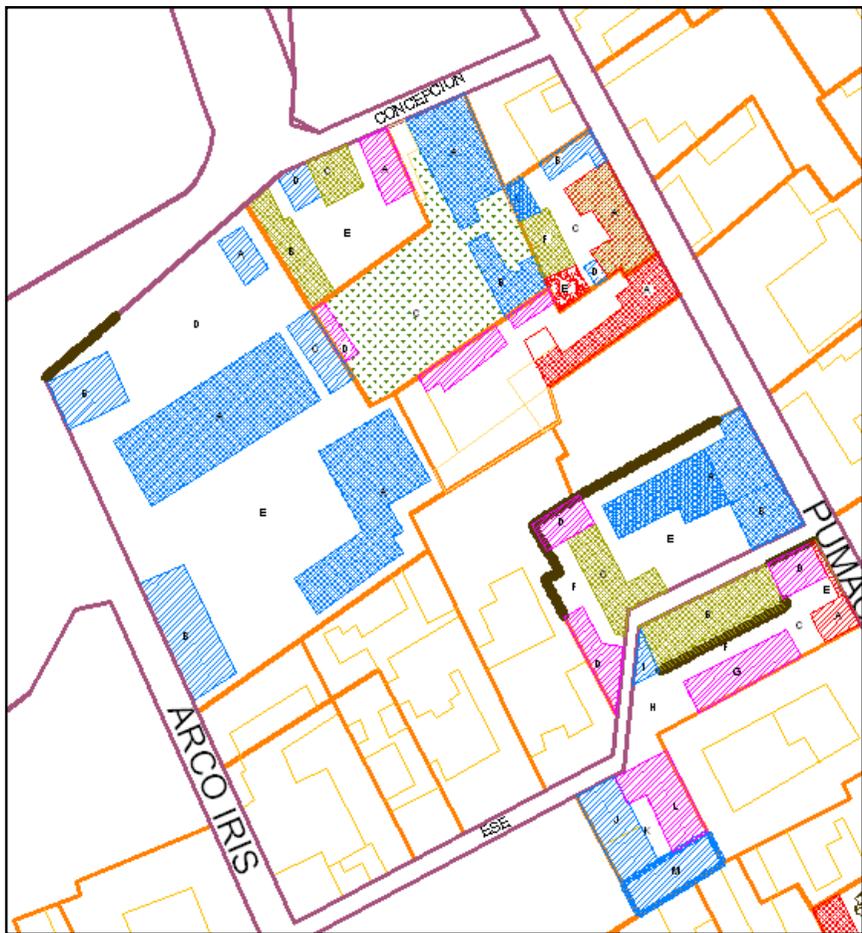
VALORACION ESTILISTICA Y CATALOGACION

- Colonial
- Republicano
- Contemporáneo
- Perturbador
- En construcción
- Inca reutilizado
