ASESORAMIENTO TECNICO EN INMUEBLES DEL CENTRO HISTORICO DEL CUSCO

Mantenimiento y conservación

Actividad programada en el Plan Anual del COPLAN para el año 2007

Comisión de Implementación del Plan Maestro
del Centro Histórico del Cusco

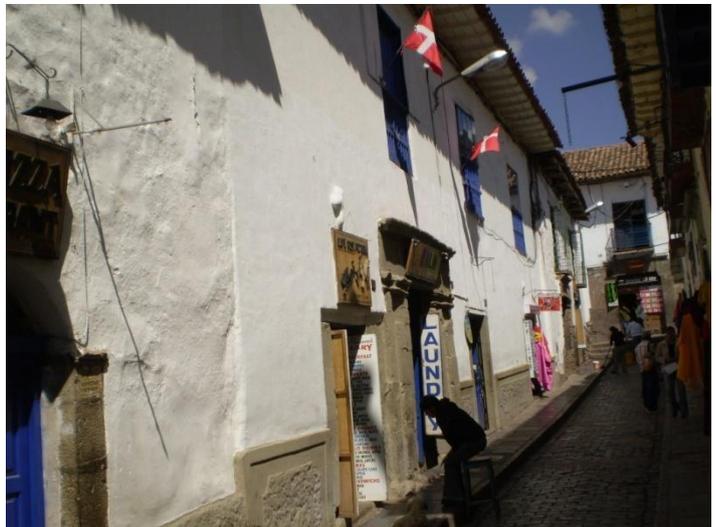
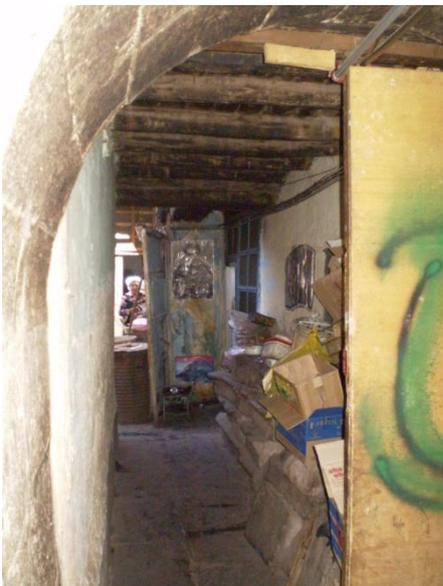
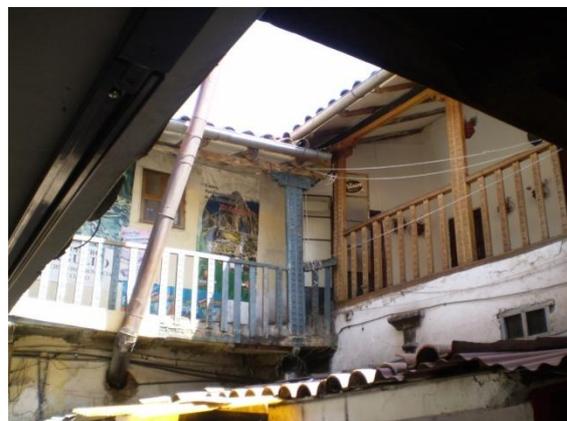
Registro Fotográfico Calle Procuradores

En la actualidad el inmueble genera una renta para el sustento de los propietarios, pero como se puede observar los ambientes originales han sido ocupados como es el caso del patio y las galerías siendo distorsionados por presión económica debido a la ubicación en pleno centro histórico.

El asesoramiento debe empezar por recuperar los espacios originales de la casa.

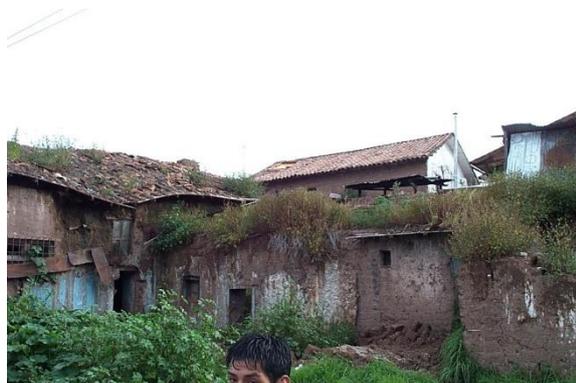
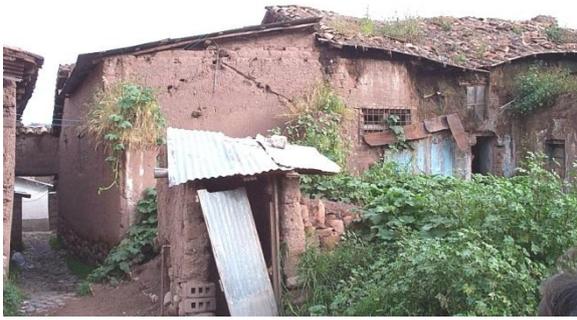
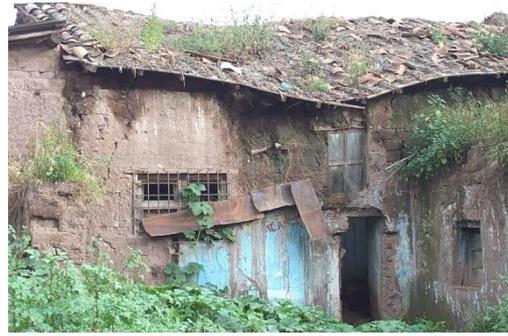
Este inmueble se encuentra en ruinas, sin embargo la crujía que se observa hacia la calle 7 Cuartones, sin embargo los propietarios actuales por los documentos presentados al INC., están desconociendo las características patrimoniales del inmueble.

El asesoramiento debe partir de principios claros de la normativa vigente, el proyecto deberá contemplar la restauración de la crujía exterior y adecuación con edificación nueva.

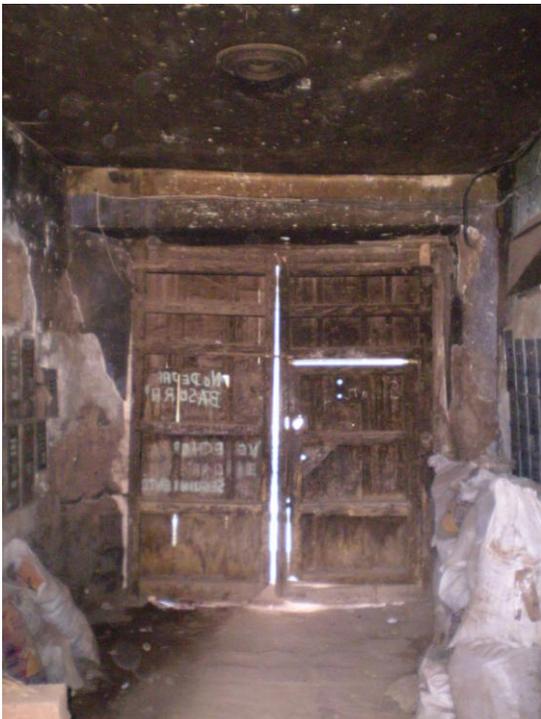
Zaguan de acceso visto desde el patio

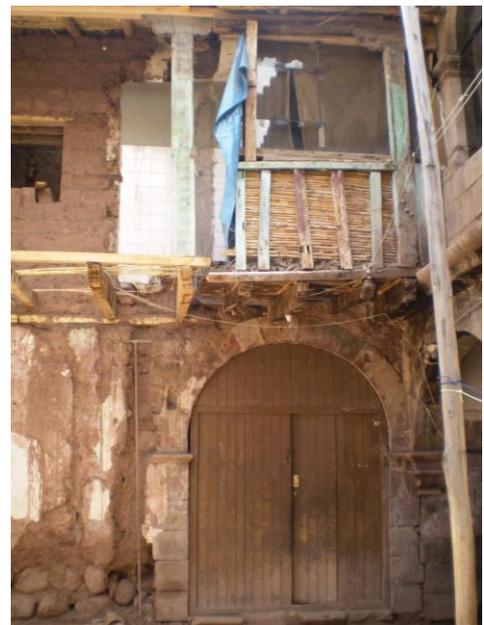
Puerta de acceso al segundo nivel

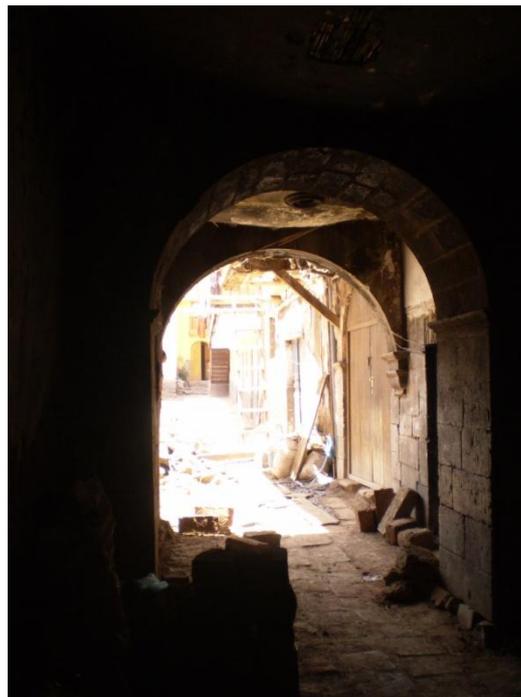
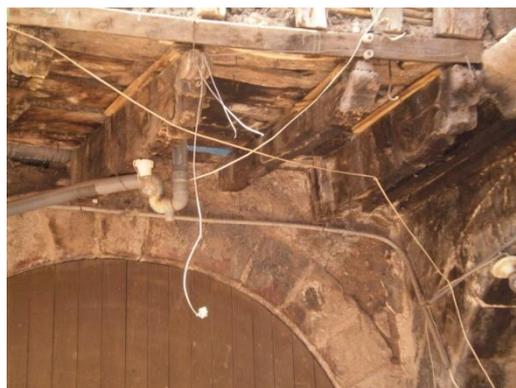
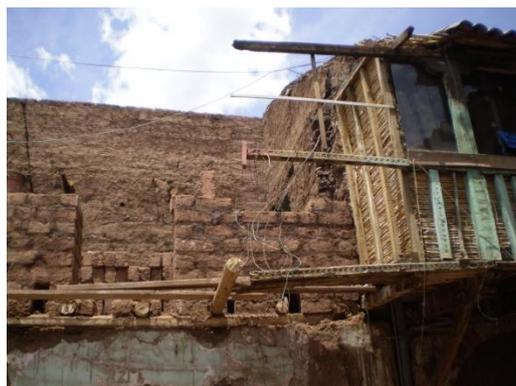
La fracción correspondiente al señor Suni tiene problemas estructurales, justamente por esas intervenciones que en su momento le afectaron desde los muros en primer nivel por “ganar espacio” debilitando toda la estructura muraria hasta el segundo nivel.

Por otra parte la cobertura del techo en segundo nivel ya muestra el maderamen en mal estado no solo por la fatiga de los materiales sino por el peso del cur cur, la torta de barro y finalmente las tejas cerámicas.

A todo esto se suma el intemperismo, las consecuencias de filtraciones de agua de lluvia y agua de filtraciones de instalaciones sanitarias antiguas y/o precarias, cuyos estragos se pueden claramente notar en el maderamen estructural del entrepiso, en la sección que corresponde a la galería.

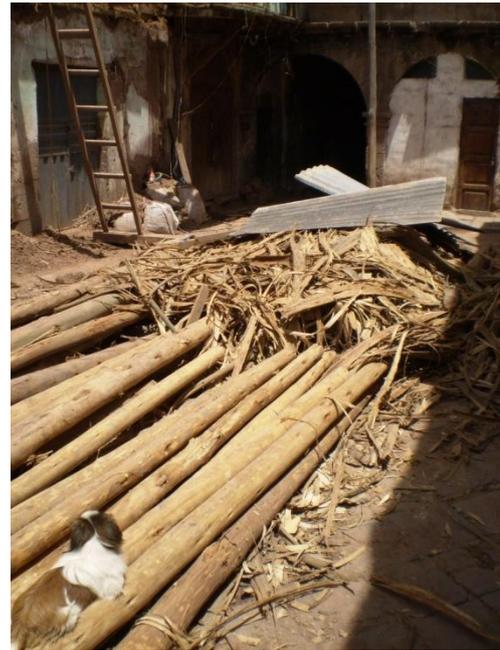
La selección del personal obrero es fundamental para que la intervención no sea improvisada o de mala calidad por la posible falta de experiencia, que para el caso de intervenciones de restauración puede llevar a malos resultados, en tal sentido el maestro de obra es una persona calificada de amplia experiencia y los obreros que lo acompañan de igual manera, por tanto la calidad de los resultados está garantizada.

El asesoramiento técnico en el caso es primordial, pues permite que se sigan los pasos tanto de exploraciones desde cimientos, sobrecimientos, muros y estructuras de madera.

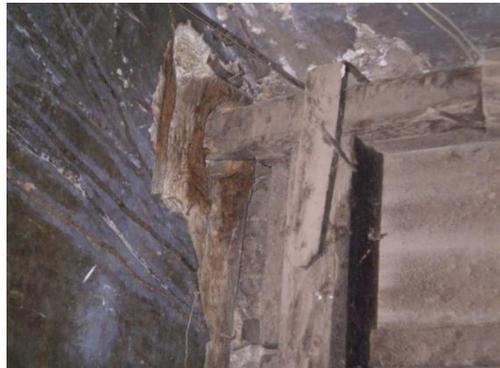
La realización del desmontaje, en el caso de los elementos de madera tallados se ha realizado con el cuidado necesario y reemplazado los elementos muy deteriorados que ya no prestan garantía y a todos se les sometió a tratamiento especializado para mayor y mejor resistencia.

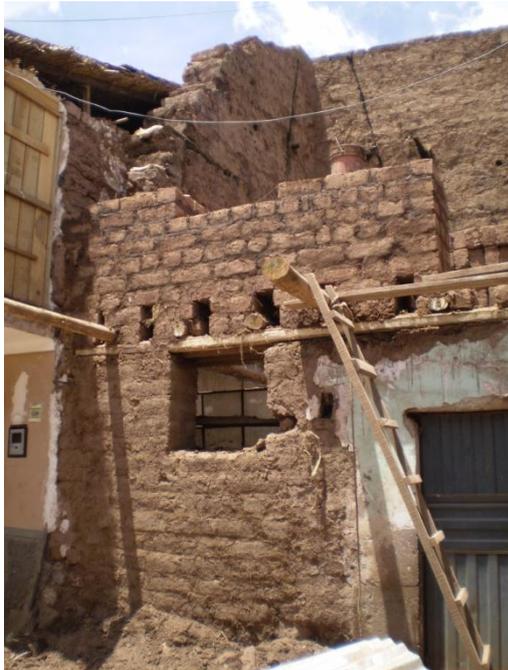
Se encontró que los muros de adobe localizados en la colindancia con el inmueble vecino tenían partes deterioradas de adobe, no existía la traba correcta de los elementos en el encuentro de muros.

El maderamen correspondiente a las vigas de entepiso se renovaron en su totalidad.

Por tal motivo se tomó la decisión de colocar llaves de amarre en las esquinas, para otorgarle mejor estabilidad estructural a los ambientes de primer y segundo nivel.

De igual manera se restituyó el muro que se observa en primer nivel, que por una mala intervención fue retirado desde la esquina para ganar espacio, con la restitución del muro hasta la esquina se refuerza desde abajo la estructura.

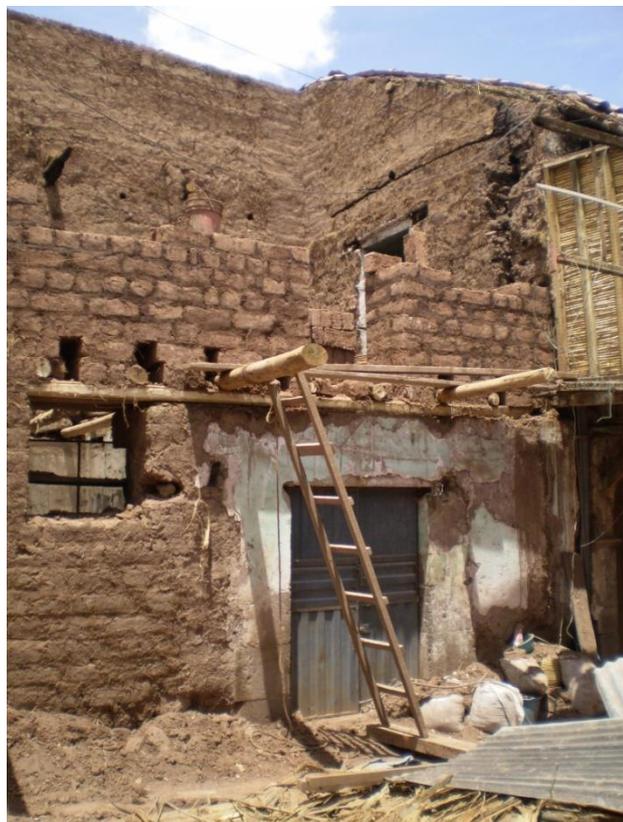
Vano restituido

En el primer nivel.

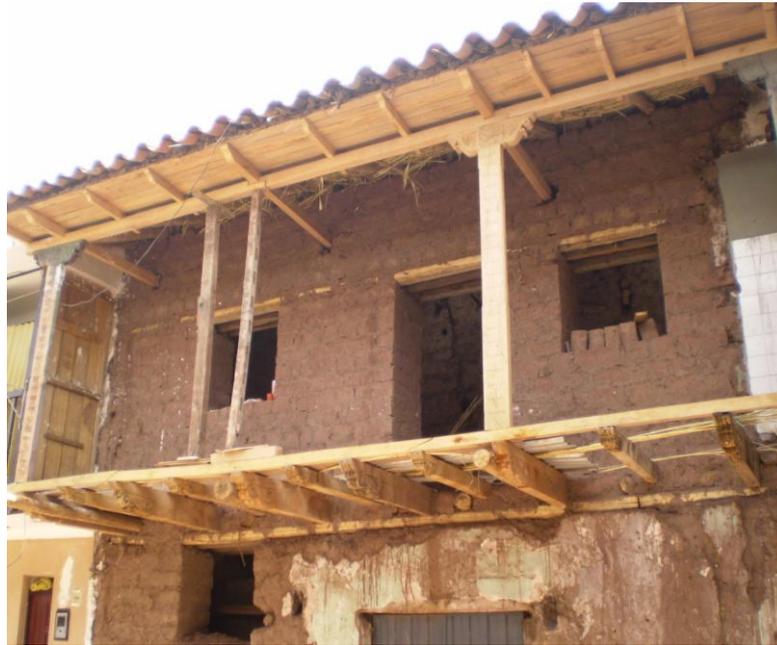
En el segundo nivel se observa la falta de traba de los

elementos de adobe.

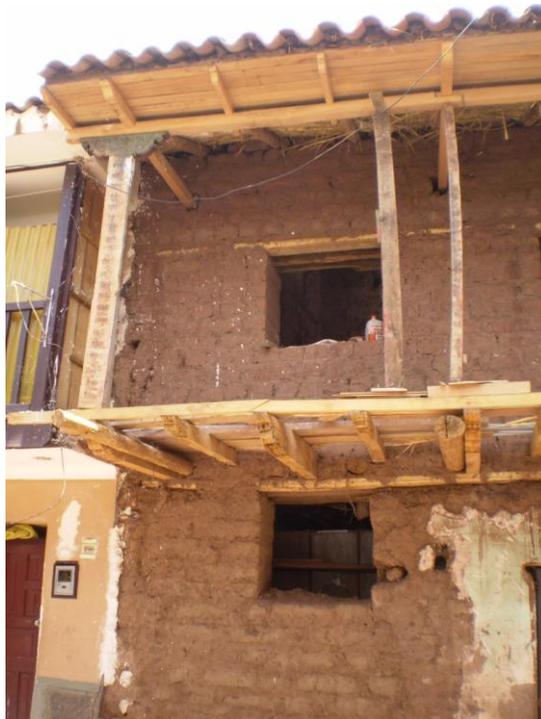
Vista del inmueble recuperado y la restitución tipológica de los elementos de la galería

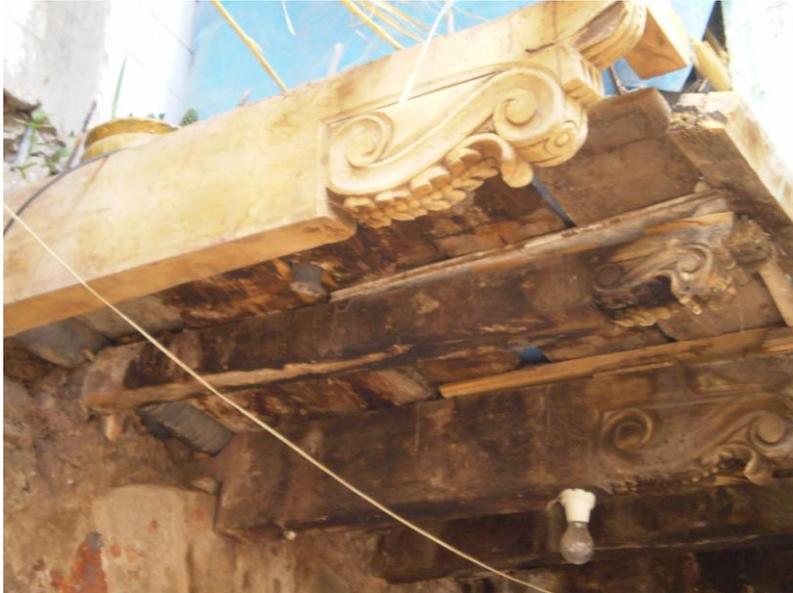
Restitución de vanos pequeños y vigas de collar en lugar de solo dinteles

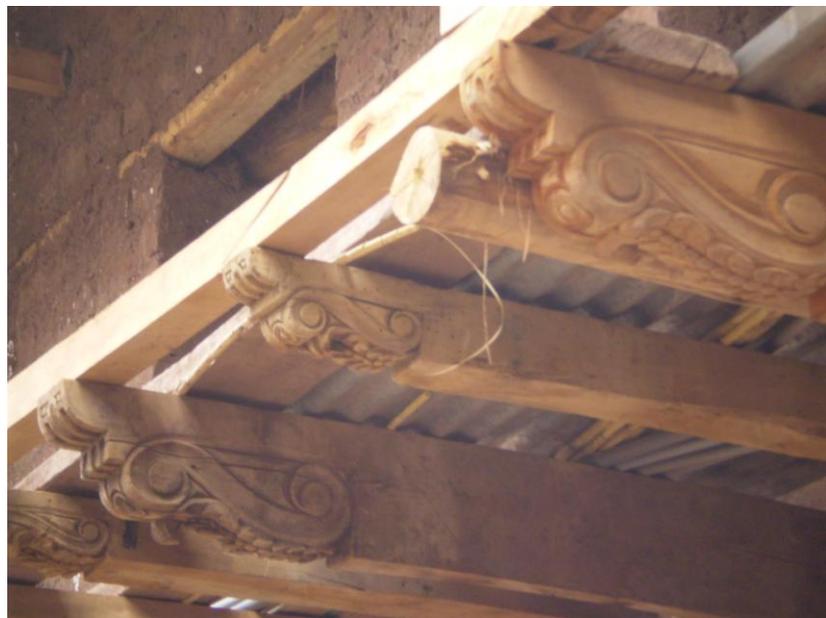
Canes originales tratados y restituidos en su lugar, así como elementos nuevos en reemplazo de los originales inservibles (vista

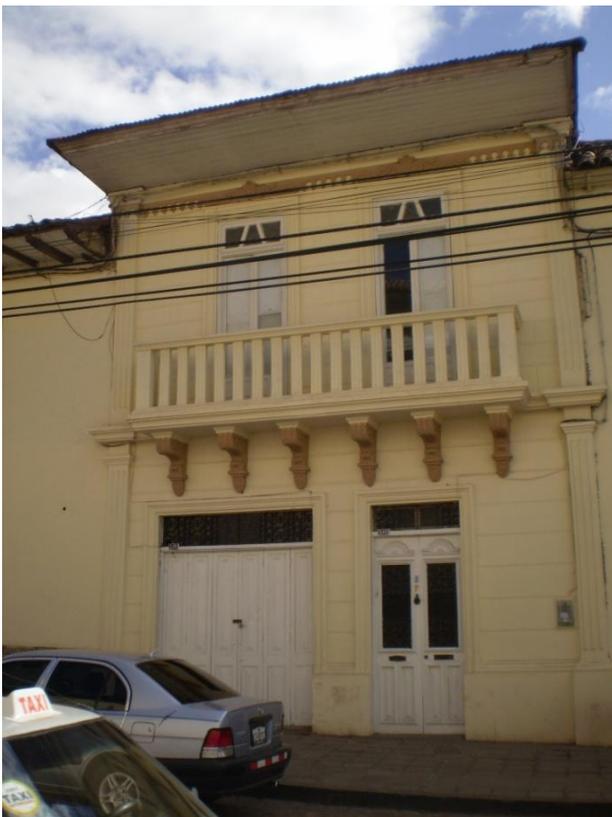
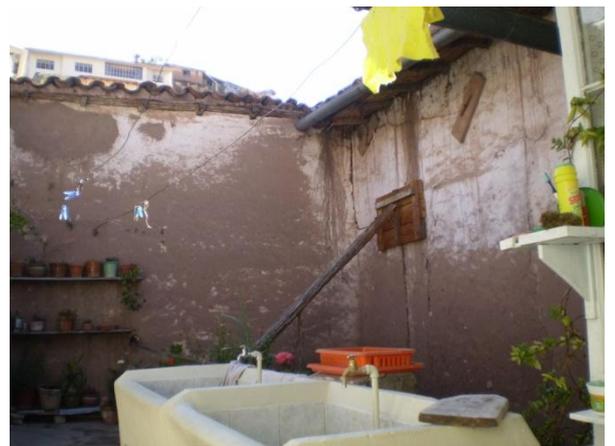
El propietario está preocupado por filtraciones de humedad en un muro de adobe, con el inmueble colindante en el lado orientado hacia el Este y Norte de su propiedad.

En ese caso se requiere observar en el inmueble vecino que es una comisaría de la PNP., a fin de buscar solución al problema.
