INFORME ANUAL DE LA OBRA RESTAURACION
EN VALOR DEL CONJUNTO ARQUEOLÓGICO DE MORAY – 2008

DIRECCION REGIONAL DE CULTURA CUSCO

**INFORME ANUAL DE PRE – LIQUIDACION DE
OBRA DE CONSERVACION Y RESTAURACION
PUESTA EN VALOR CONJUNTO
ARQUEOLOGICO DE MORAY.
SECTOR : SEMICIRCULAR “E” ÑUSTA
HISP’ANA MUYU (KHUCHI MUYU)**

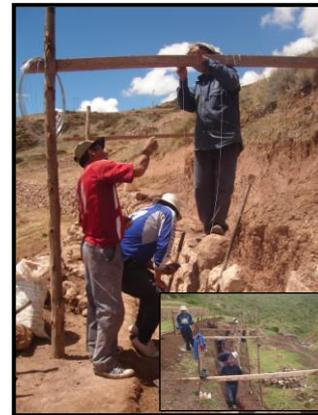
Descripción.- Dada la naturaleza circular de los muros de los andenes a intervenir (cóncavas convexas), se ase indispensable construir balizas de crucetas de rollizos de eucalipto y alambre galvanizado N° 16 clavos de 3 y lienza de N° 16 para poder fijar los puntos de referencia en plomada, escuadra y nivel a una distancia de 5 m. los cuales se construyeron el siguiendo el

diseño original de los muros, las crucetas o balizas se colocaron antes de desarmarse la estructuras a intervenirse a una altura suficiente por encima de las cabeceras de estas solo se corrieron tres niveles de alambre de N° 16 en forma horizontal, a las que se amarraron a determinadas distancias alambres de similares dimensiones lienzas, siguiendo la inclinación de los paramentos. Estos puntos permitieron la correcta colocación de los elementos líticos, con esa técnica se evito el alterar la inclinación original que tiene este paramento sexto, séptimo, octavo anden y tanto en los trabajos del sector de Ñusta Hisp'ana Muyu y en sector de muro de contención, y prosiguiendo con los trabajos sector anden semicircular segundo – E, anden semicircular - 14 avo -A

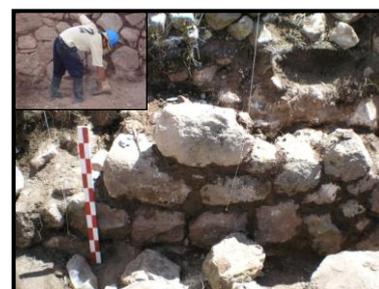
CONSOLIDACION DE MUROS DE APAREJO RUSTICO

Descripción.- Por el tiempo transcurido, el mortero original que en proporción servirá para unir las juntas de los elementos líticos arquitectónicos conformantes de los andenes del 6to al 7mo y 8vo del sector de los andenes Semicirculares y el 2do, así como Ñusta Hisp'pana Muyu (khuchi Muyu) y sector muro de

contención, están en un estado de grave deterioro, habiendo desaparecido casi en su totalidad poniendo por ende en proceso de colapso el muro entero (se aplicó generalmente en la base de los andenes). Se aplicó una mezcla preparada de cal, arcilla, tierra, en la siguiente proporción 01:03:0 en los espacios limpiados previamente de mortero intemperizado, antiguo y cansado. Esta mezcla no cubrió las piezas líticas arquitectónicas componentes del aparejo. Esta partida comprendió:

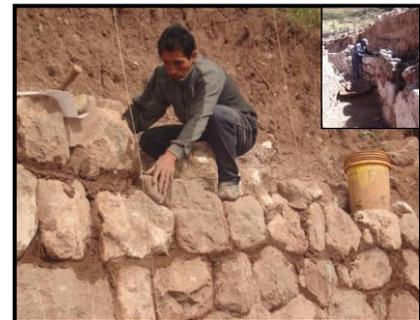
Descripción.- Muchos de los andenes integrantes del Sector de los andenes semicirculares denominados del 6to, 7mo. 8vo anden y 2do así como el sector Ñusta Hisp'ana, (khuchi Muyu) sector muro de contención "A" de Q'echuyoq Muyu, fueron intervenidos en su totalidad, es

decir desde la mampostería hasta el núcleo ya que han perdido plomadas de manera muy acentuada y se encontró apunto de colapsar. Este trabajo tuvo el fin de devolver y mantener la estabilidad general del muro a nivel de su sobre cimentación y muro propiamente dicho. Se ha calculado previo metraje la cantidad de 700.00m³ de precomposición de muro (ver plano). El registro fotográfico, grafico, con inclusión de levantamientos, cortes, secciones es necesario, va acompañado de un registro literal al detalle.

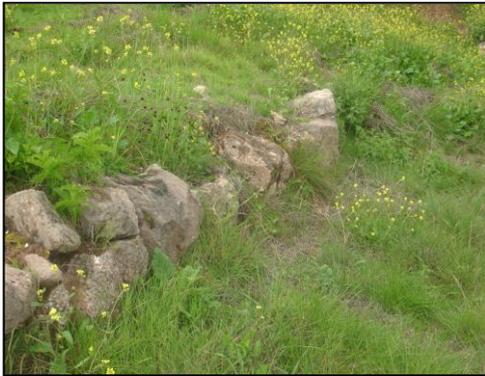
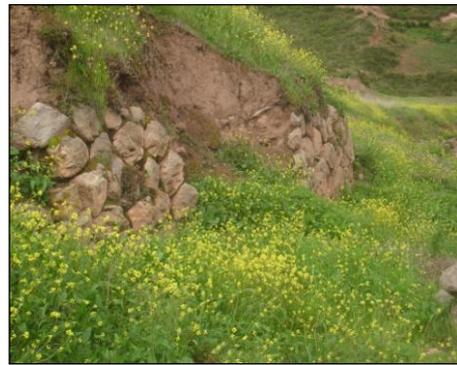
Fotos N° 01, 02 observando el estado que se encuentra el paramento con cantidad de vegetación

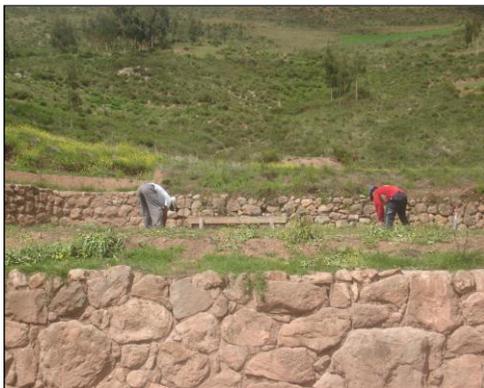
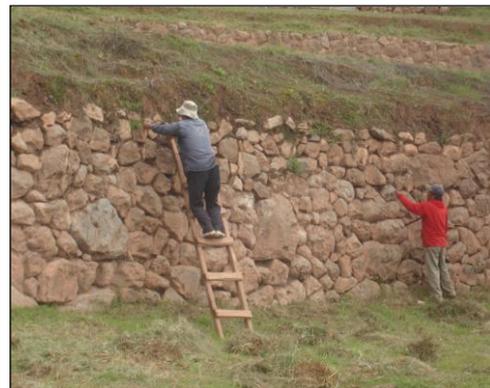
Fotos N° 03, 04 observando la partida eliminación de maleza y arbustos en paramento

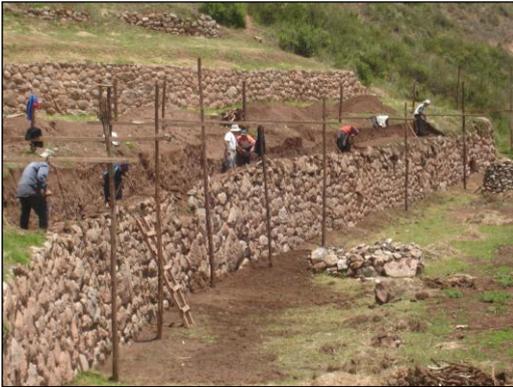
Foto N° 7 En estado se encuentra el muro a intervenirse la y cantidad de vegetación

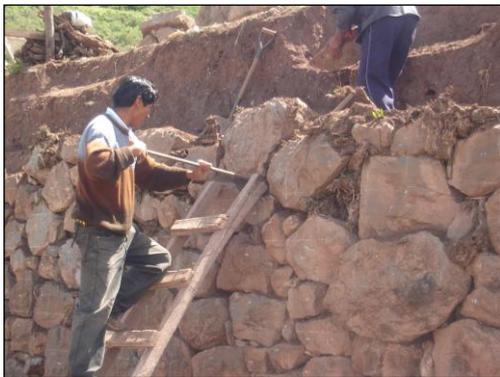
Fotos N° 09 10 los trabajos que se realiza mediante los trabajos de restauración como el desarmado de anden

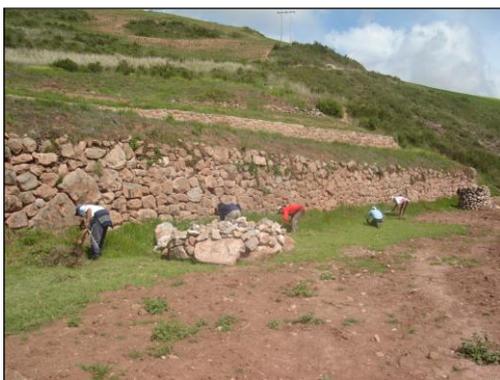
Foto N° 11 Observando Antes de su Intervención

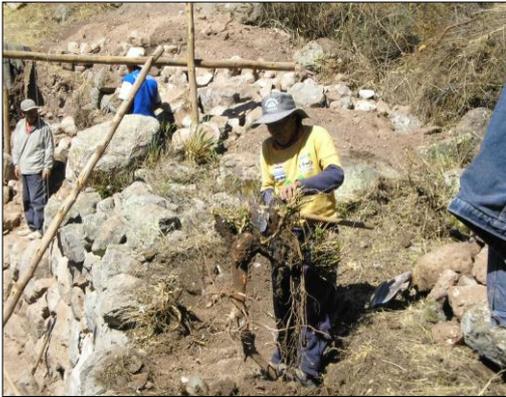
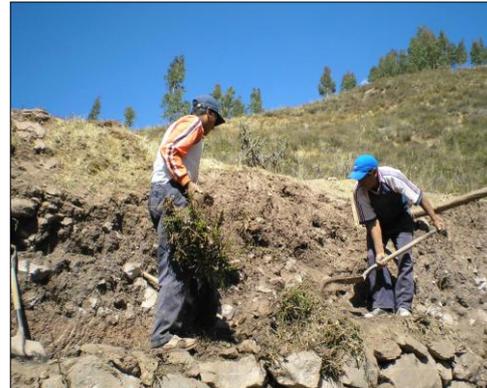
Fotos N° 13,14 Se realizan trabajos de la partida eliminación de Raíces regulares.

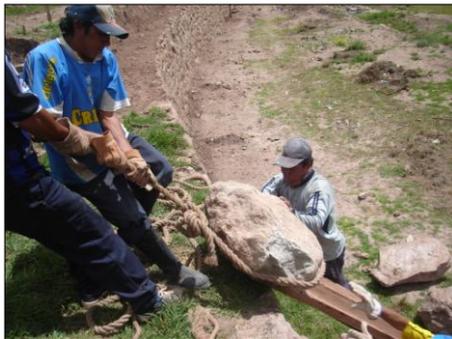
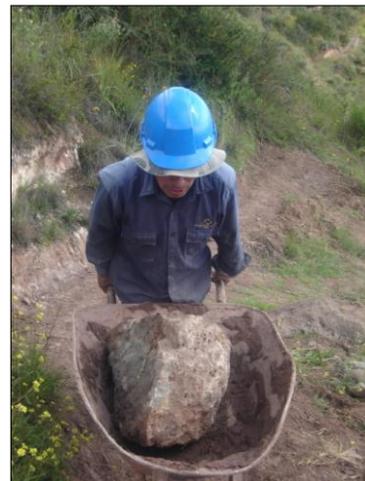
Fotos N° 15, 16 Trabajos realizados en los andenes de semicircular la partida de acarreo de material a obra.

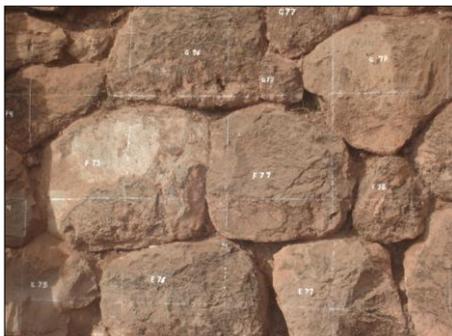
Foto N° 17 La partida de reticulado y codificado

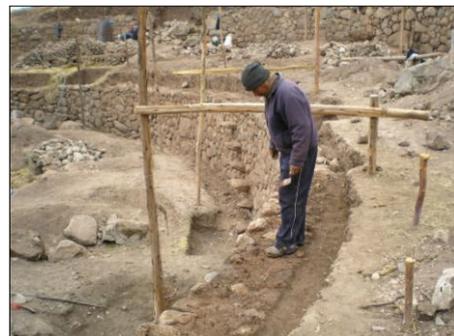
Fotos N° 18 trabajo culminado para hacer la cubertina

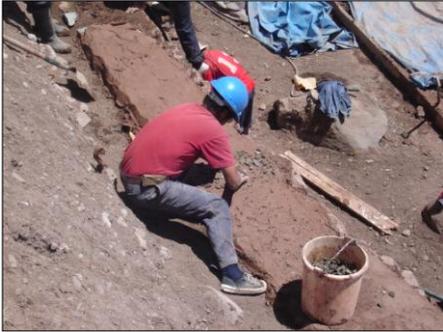
Foto Nº 19 Cubertina de protección en cabecera de muros

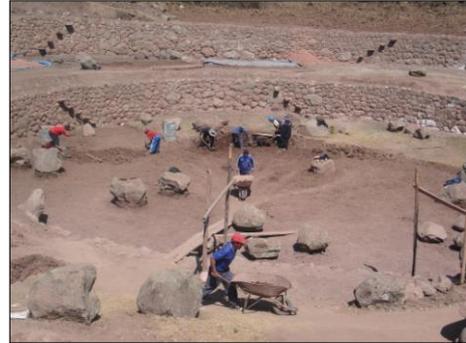
Foto Nº 20 Traslado eliminación del material excedente

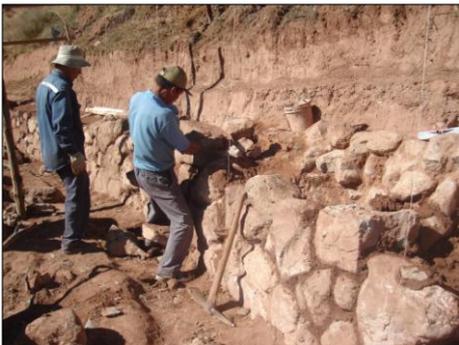
Foto Nº 21 Trabajos de restauración - Restitución con su propio material.

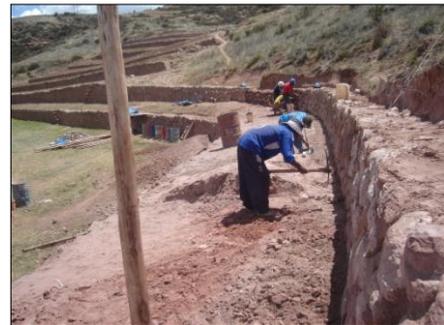
Foto Nº 22 Los trabajos de la partida Nivelación y apisonado manual.

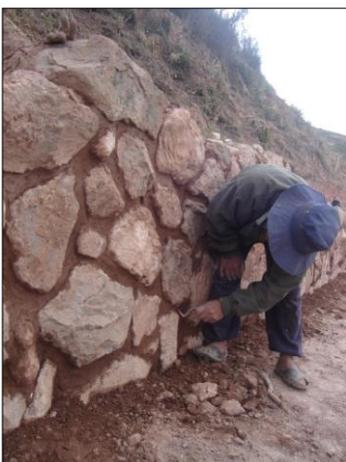
Foto Nº 23 trabajos de emboquillado 2do anden sur oeste del sector quechuyoc Muyu

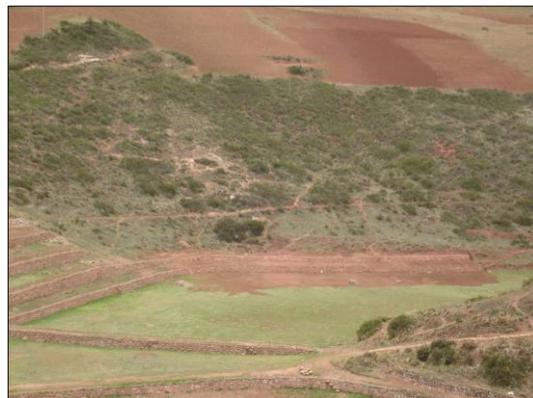
Foto Nº 24 trabajos culminación 2do anden sur oeste del sector Quechuyoc Muyu

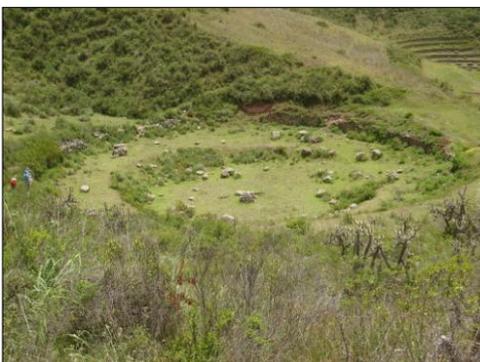
Foto N° 28 observando el estado que se encuentra el paramento con cantidad de vegetación Kuchi Muyo

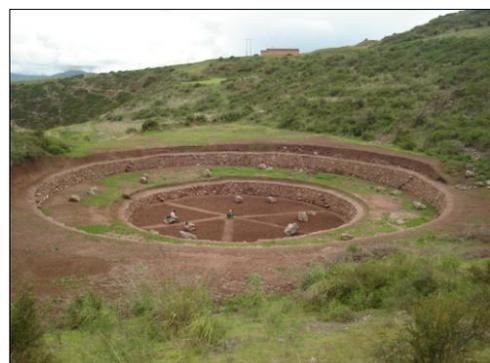
Foto N° 30 Después de la intervencion de sector de Ñusta Hispana (Kuchi Muyo)
