PRE LIQUIDACION INFORME ANUAL 2008

RESTAURACION Y PUESTA EN VALOR CONJUNTO ARQUEOLOGICO ROSASPATA - VILCABAMBA LA CONVENCION - CUSCO

ARQUITECTO: LUCAS IBARRA RAMOS
CAP N° 0845

CUSCO, DICIEMBRE 2008.

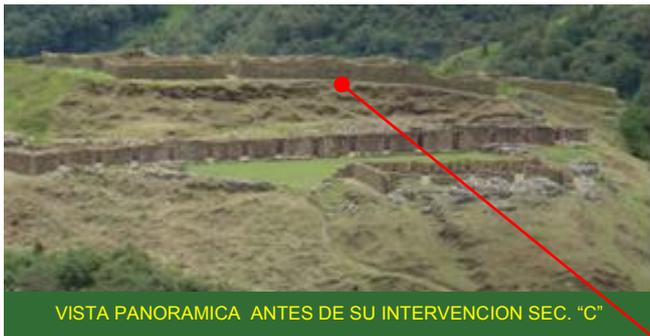
VISTA PANORAMICA ANTES DE SU INTERVENCION SEC. "C"

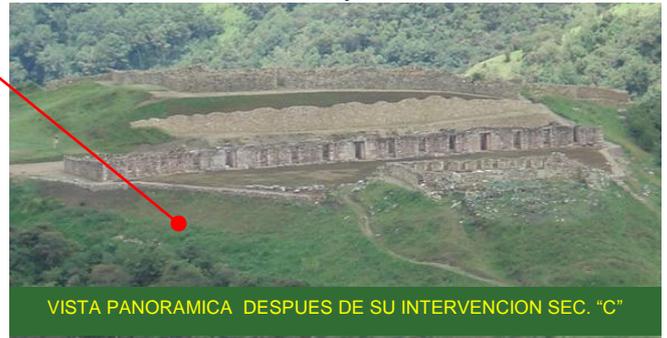
VISTA PANORAMICA DESPUES DE SU INTERVENCION SEC. "C"

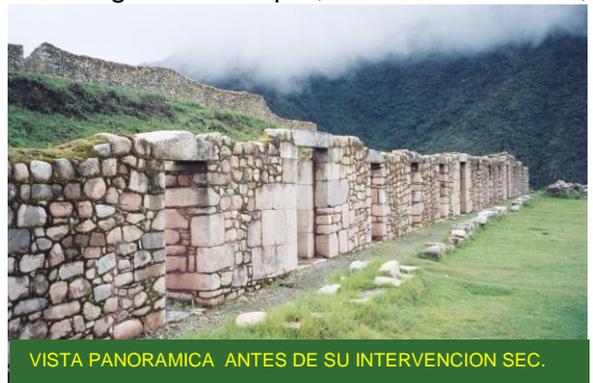
VISTA PANORAMICA ANTES DE SU INTERVENCION SEC.

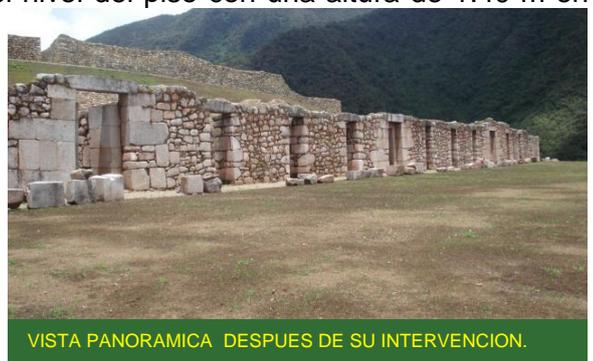
VISTA PANORAMICA DESPUES DE SU INTERVENCION.

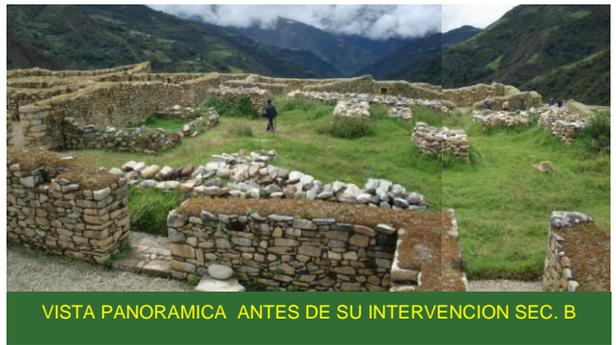
VISTA PANORAMICA ANTES DE SU INTERVENCION SEC. B

En el año 2006 se intervino los recintos R18, R19, R20 y el muro perimétrico.

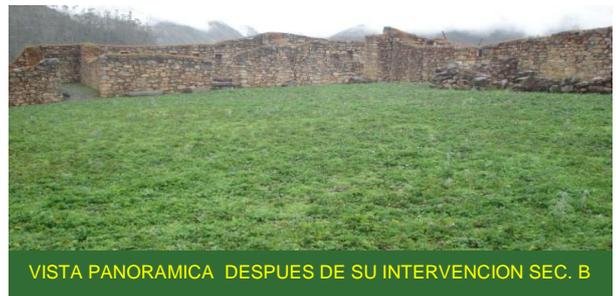
Notándose algunos detalles arquitectónicos como, vanos de acceso niveles de piso. Algunas hornacinas. La mampostería en estas estructuras es simple, con elementos líticos ligeramente trabajadas, medianas de roca granito, grano diorita, diorita, conglomerado, arenisca, lutita, limonita y pizarra unidos con morteros de arcilla amarilla. Presentando un gran número de piedras pequeñas dispuestos a manera de “cuñas”. Desde este sector se domina todo el valle.

VISTA PANORAMICA DESPUES DE SU INTERVENCION SEC. B

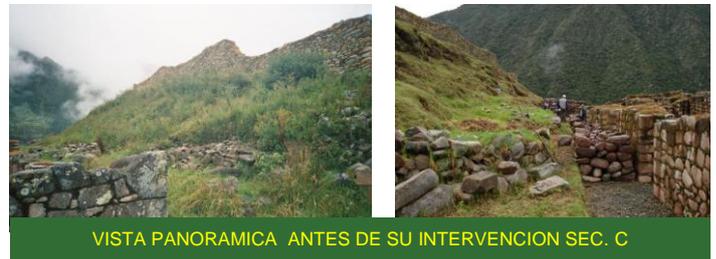
Considerado la zona en donde se observa un talud, en las que se notan pequeñas evidencias de muros posiblemente de contención las cuales están en mal estado de conservación, construidas con elemento lítico ligeramente trabajadas con mampostería simple, cubierta con exuberante vegetación además se observa gran cantidad de elementos líticos descontextualizados cubriendo las evidencias, las mismas serán reubicadas en espacios donde no impliquen descontextualización al CA. Este espacio posiblemente sirvió como articulación entre los sectores, A y B, sector Ceremonial y Sector de Canchas o Recintos respectivamente.

VISTA PANORAMICA ANTES DE SU INTERVENCION SEC. C

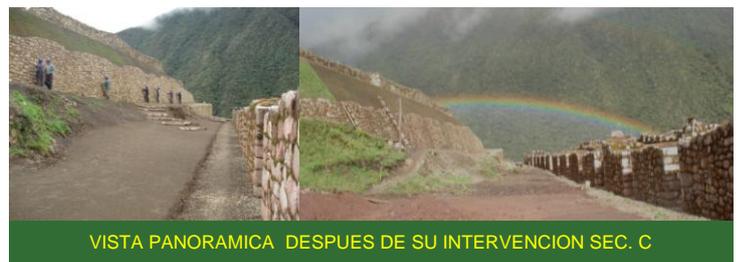
VISTA PANORAMICA DESPUES DE SU INTERVENCION SEC. C

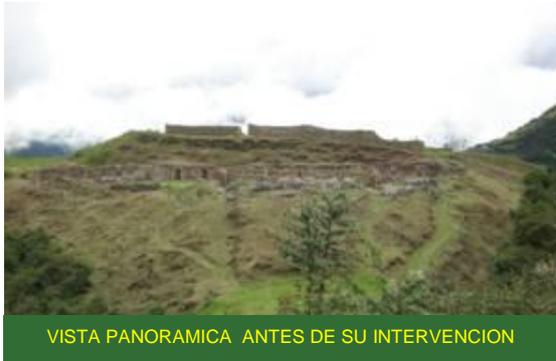
denomina sector "C", en ella se observa evidencias de muros de contención en mal estado de conservación, así mismo dicho muro esta cubierta por exuberante vegetación. Las áreas libres, por donde se desplazan los visitantes se encuentran en mal estado de conservación con elementos extraños que no permiten una articulación adecuada.

VISTA PANORAMICA ANTES DE SU INTERVENCION

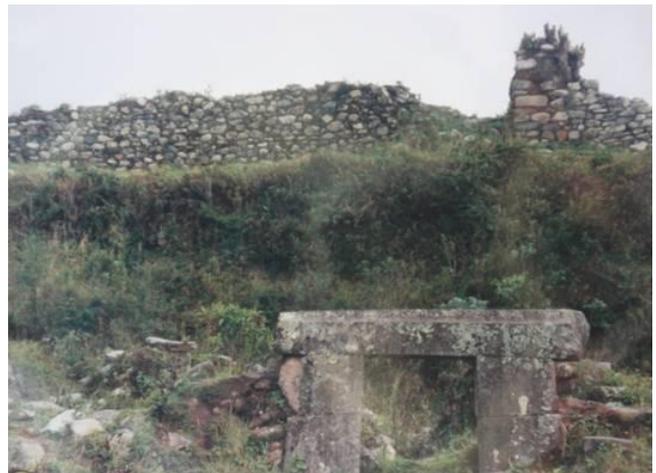
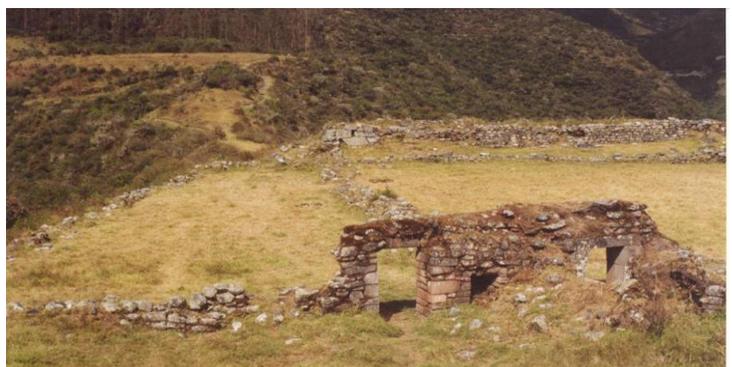
El paso del tiempo, a consecuencia de ello se observa la invasión de exuberante vegetación como arbórea, arbustiva, gramínea, se puede notar también deslizamiento de tierra, así como erosión de mortero.

Otras causas de deterioro del CA. Es provocado por la mala actitud de la mano del hombre, actuando directamente en el deterioro de las estructuras como por ejemplo, años atrás se dedicaban al pastoreo de ganado al interior y exterior de las estructuras, causando el desplazamiento de la mampostería de las estructuras y posterior colapsamiento de las mismas.

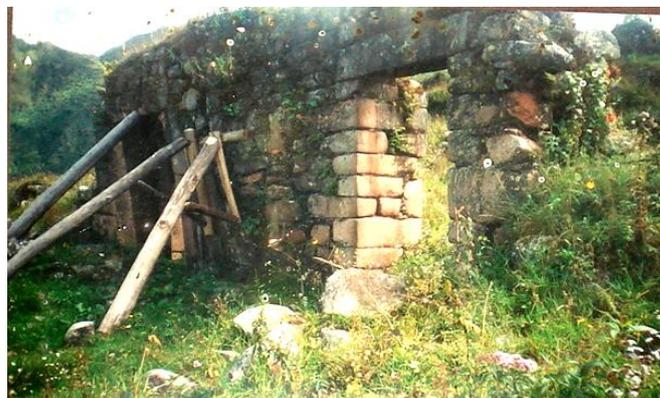
- Extracción de elementos líticos con fines constructivos
- Falta de mantenimiento periódico.
- El desconocimiento del valor cultural de los pobladores de la zona ocasiona la pérdida de los elementos líticos, desplazando del lugar de origen ocasionando gradualmente la desaparición de las estructuras de los recintos que conforman el Conjunto Arqueológico.

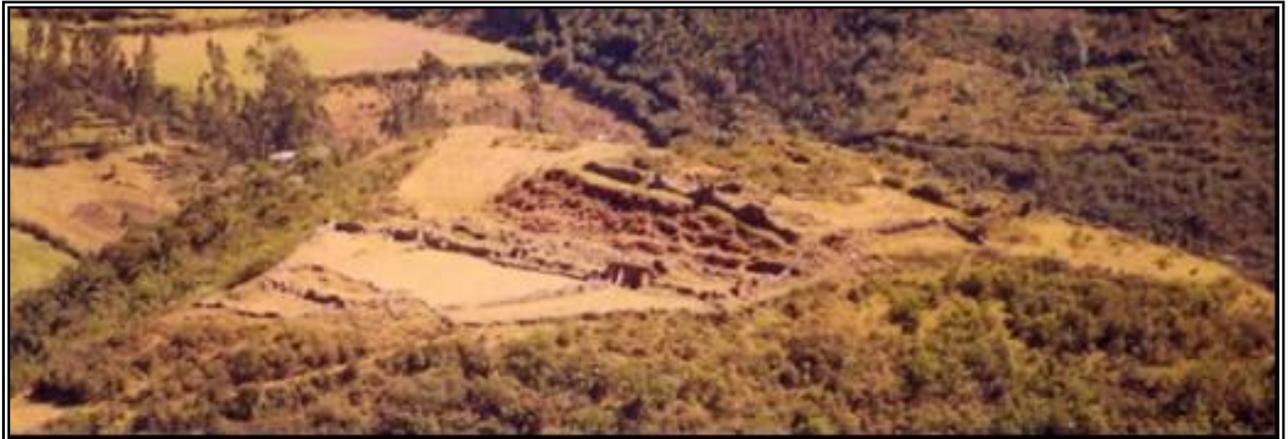
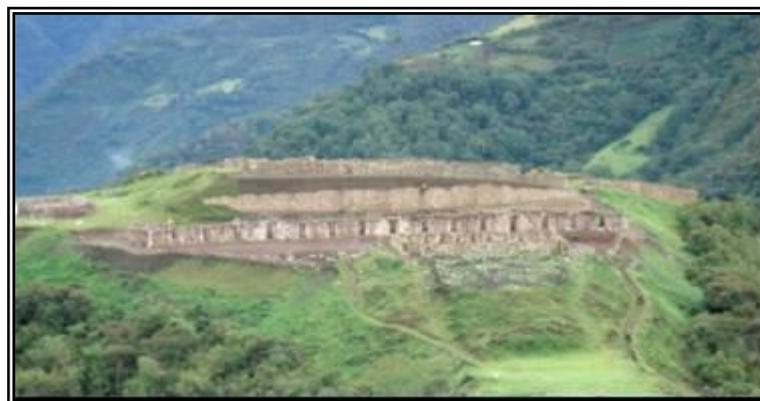
CONJUNTO ARQUEOLOGICO ROSASPATA ANTES DE Y DESPUES DE INTERVENCION
