INSTITUTO NACIONAL DE CULTURA CUSCO
DIRECCIÓN DE CONSERVACIÓN DEL PATRIMONIO CULTURAL INMUEBLE
SUB DIRECCIÓN DE OBRAS

INFORME ANUAL
PRE LIQUIDACION DE OBRA 2008

*OBRA: "RESTAURACIÓN Y PUESTA EN VALOR DEL
C.A. MACHUPITUMARKA"*

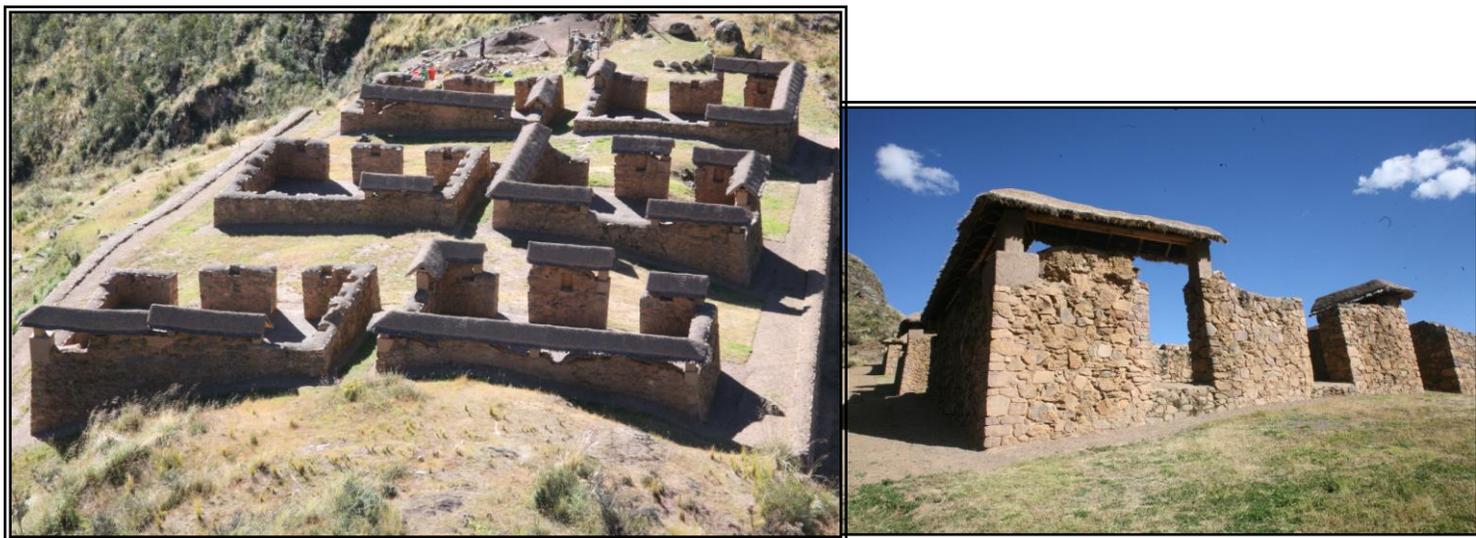
SECTOR I MACHUPITUMARKA

El material utilizado en la construcción es piedra y adobes, la cimentación y sobrecimiento hasta una altura de 2.10 mts construida con piedra, mas arriba que corresponde al hastial con adobe esto quiere decir las cubiertas eran a dos aguas. Por la morfología de las edificaciones con dos vanos de acceso, adecuados para ser utilizados como centro religioso y administrativo y control de la micro cuenca del Ausangate. Al pie de estos recintos se intervino los 04 muros de contención tal como se observa en los planos adjuntados a dicho expediente.

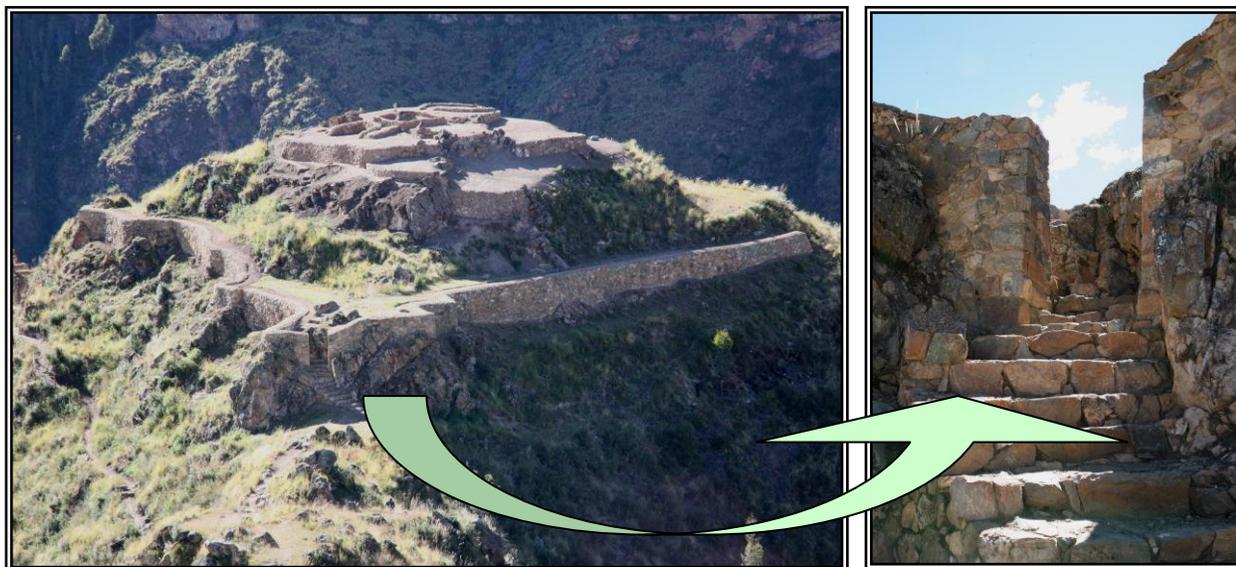
SECTOR II – MACHUPITUMARKA

SECTOR II. - Ubicado en la parte media ocupando un pequeño montículo que a sido apropiado para una construcción de muros de contención y amurallado, culminando en un espacio plano donde se ubica evidencias de un pequeño recinto, corresponde al

parecer a un espacio ceremonial y a la vez utilizado como punto de observación, puesto desde esta plataforma se tiene el dominio visual de la cuenca de Ausangate tanto al la parte superior e inferior por cuya quebrada pasa el camino a este santuario.

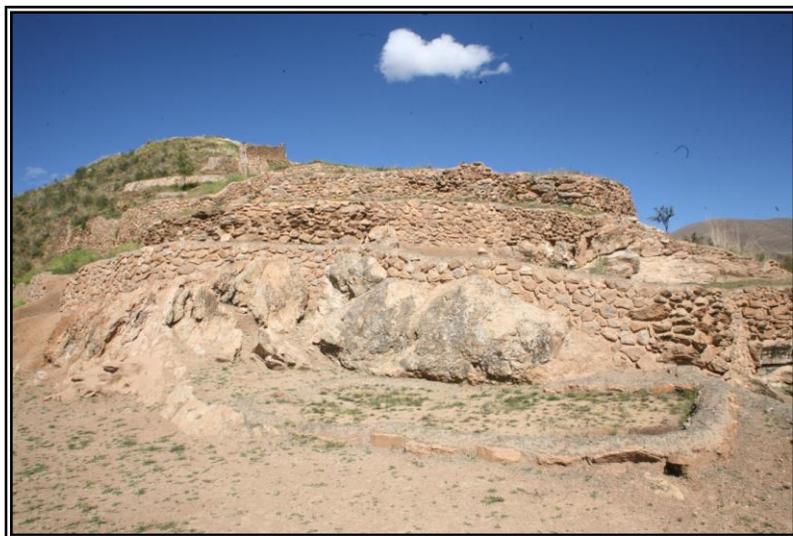
SECTOR III HUAYNAPITUMARKA

SECTOR III.- Ubicado en la parte baja lado Noroeste, conformado por pequeños recintos (Rectangulares y Ovalados) que se emplazan ocupando diferentes cotas o niveles, sobre muros de contención, con las siguientes características.

A un nivel mas bajo se emplazan recintos ovalados en forma individual, tienen cimentación de piedra y sobre ella se superpone muro de adobe, por las características tipológicas de construcción y la asociación de alfarería fragmentada disperso en el área estas corresponden a Intermedio Tardío (Killke)

TIPOS DE APAREJO.- La mayor parte de la construcción de los aparejos son de manufactura rustica, construida con material lítico de la zona (caliza), ligeramente canteados, en las jambas de los vanos de acceso y hornacinas. El material utilizado en la construcción es piedra esquisto gris y adobes.

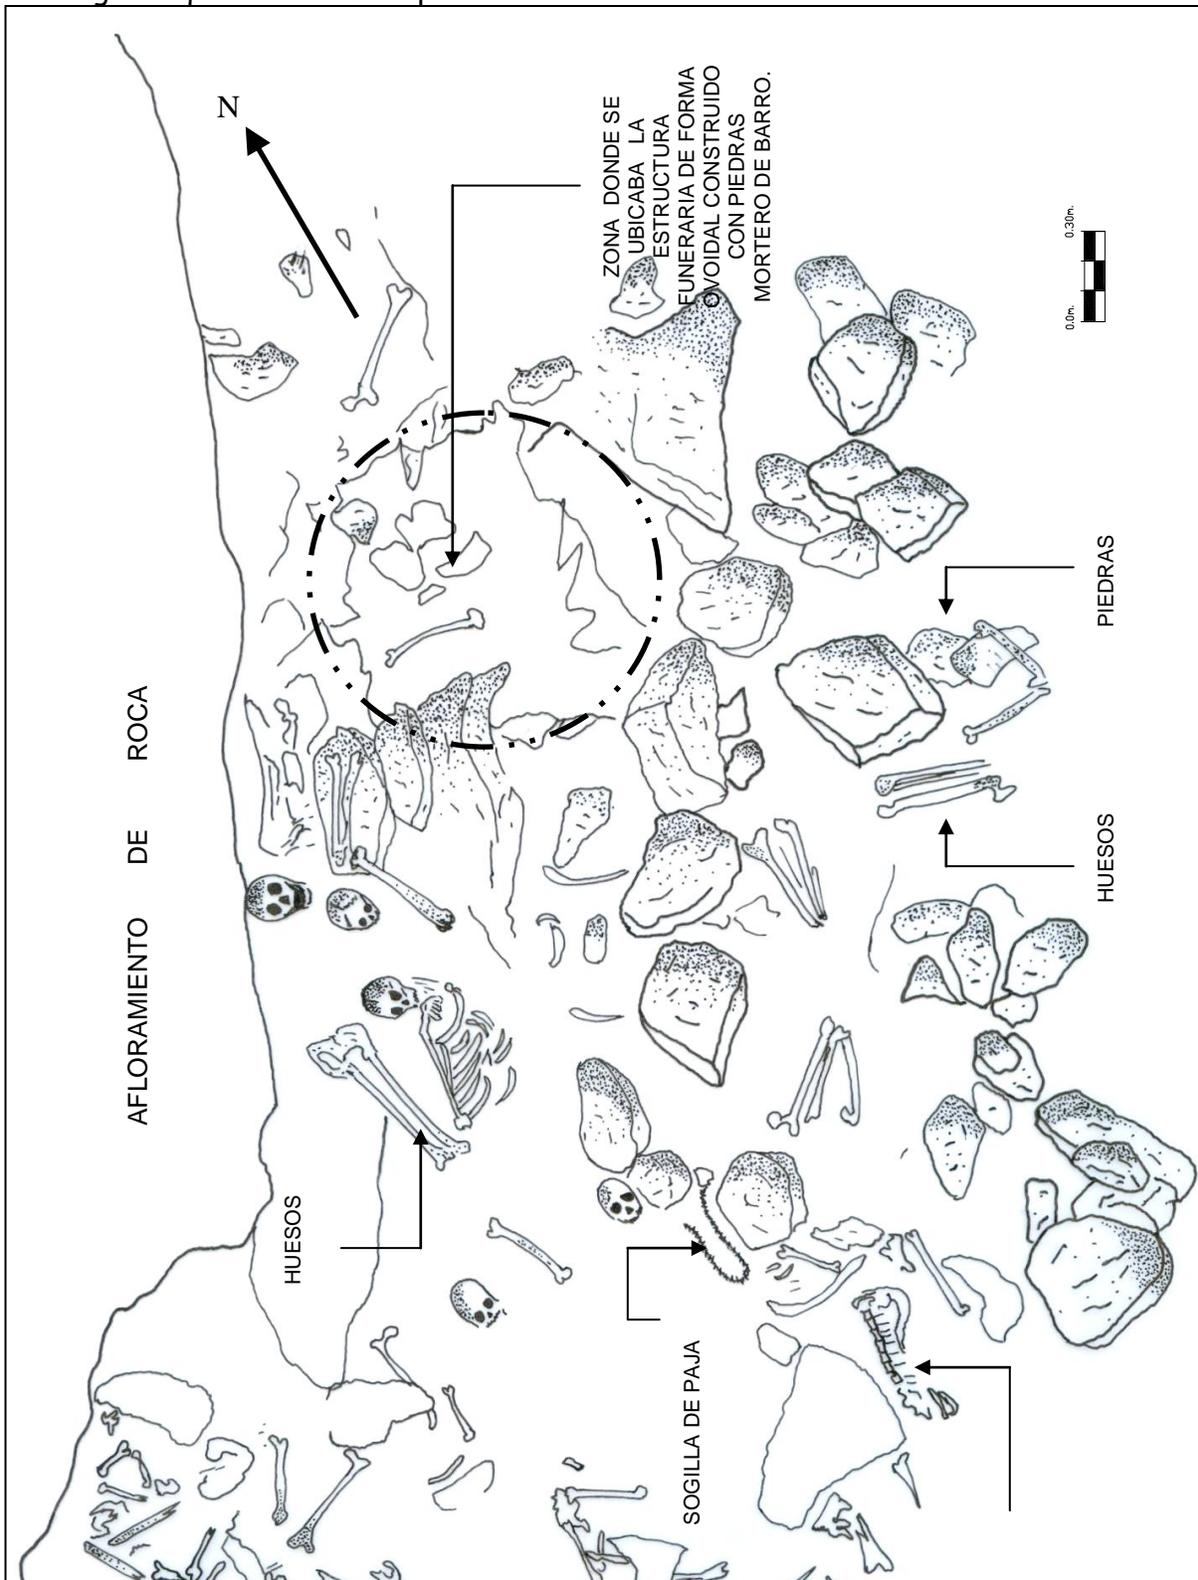
PLANO DE PLANTA UBICANDO LOS INDIVIDUOS DESMEMBRAOS PRODUCTO DEL HUAQUEO

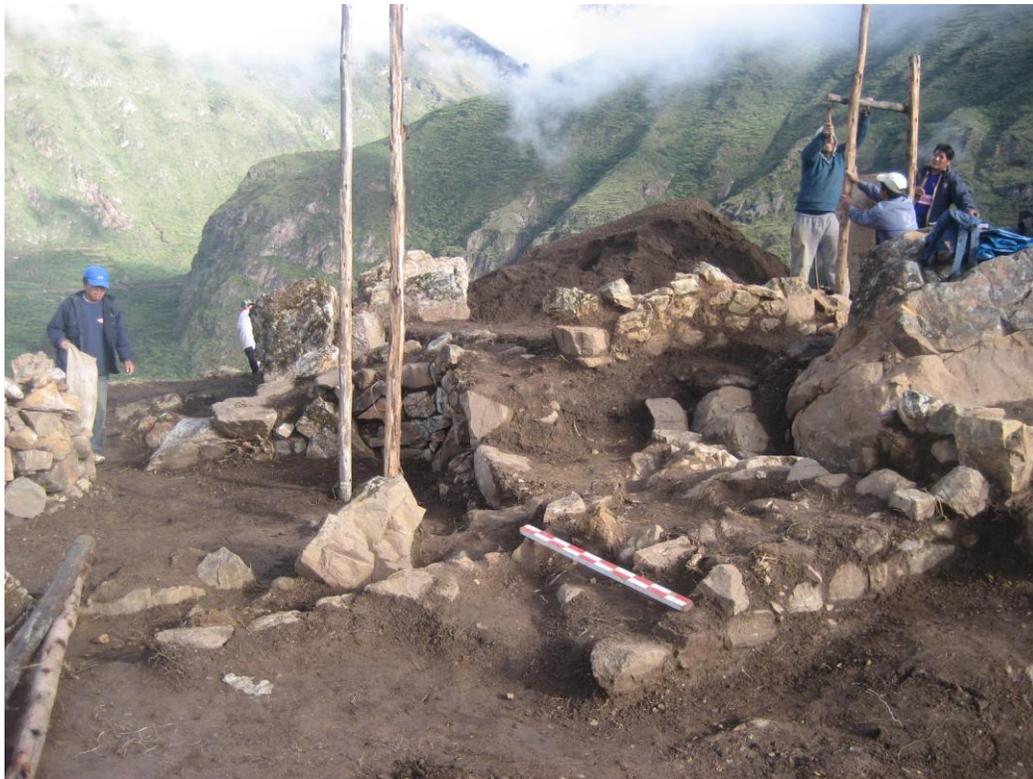
PROCESO DE INTERVENCION DENTRO DEL SECTOR II DE MACHUPITUMARKA

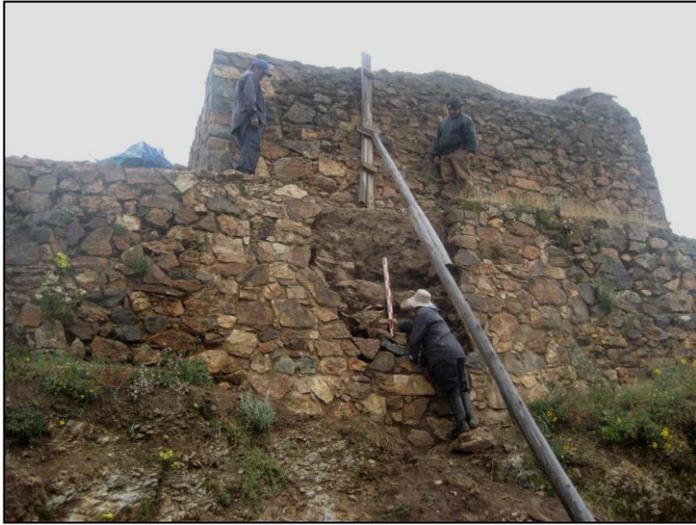
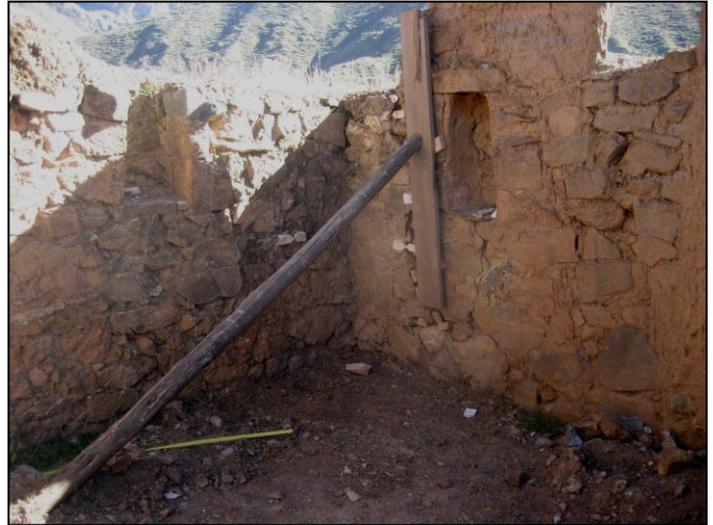
VISTA ANTES DE LA RESTAURACION, RECINTO INKA QUE SE ENCUENTRA EN PROCESO DE COLAPSAMIENTO

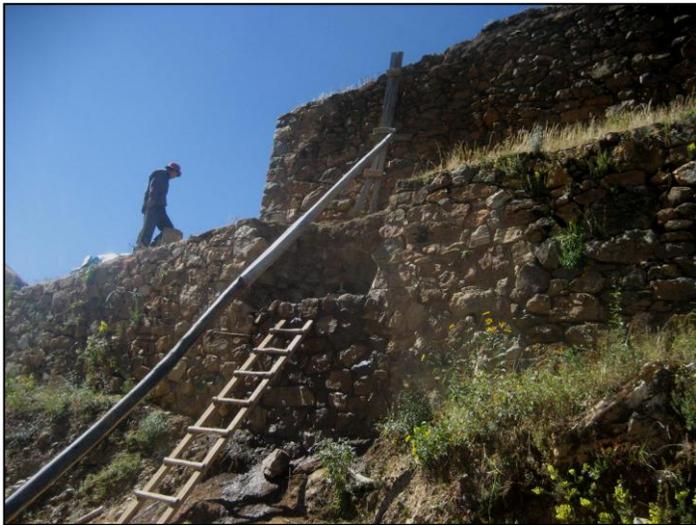
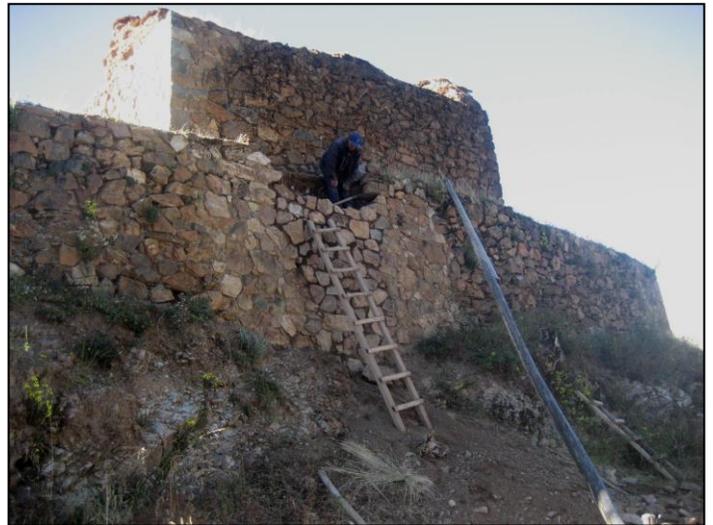
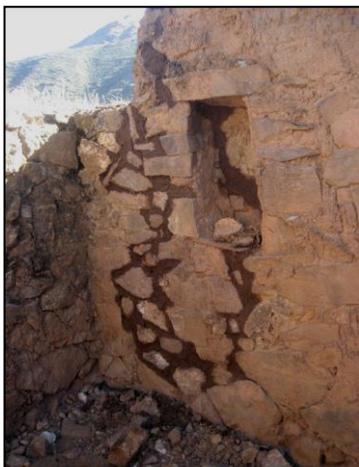
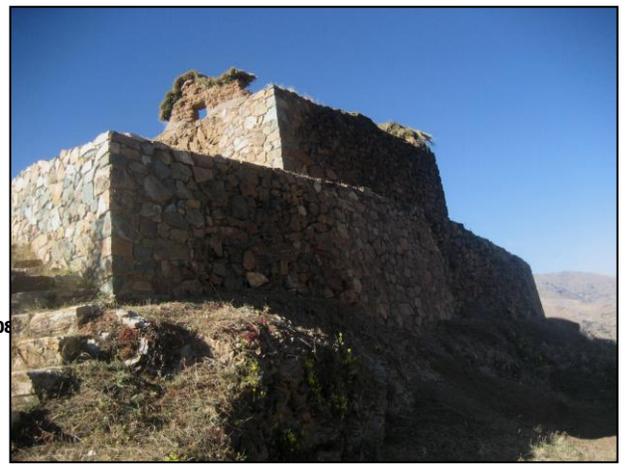
PROCESO DE RESTAURACION DEL RECINTO INKA DENTRO DEL SECTOR II. DE MACHUPITUMARKA.

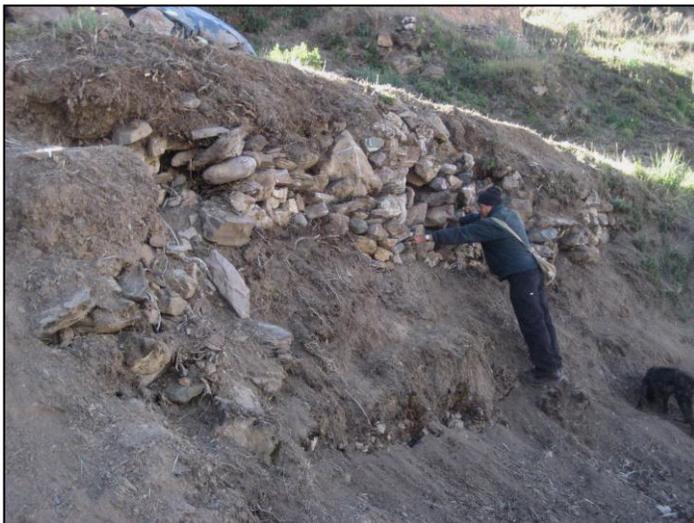
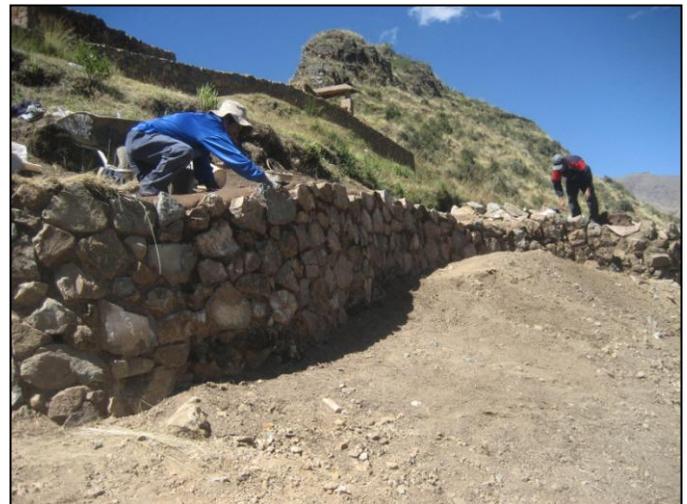
PROCESO DE RESTAURACION DENTRO DEL SECTOR I. DE MACHUPITUMARKA.

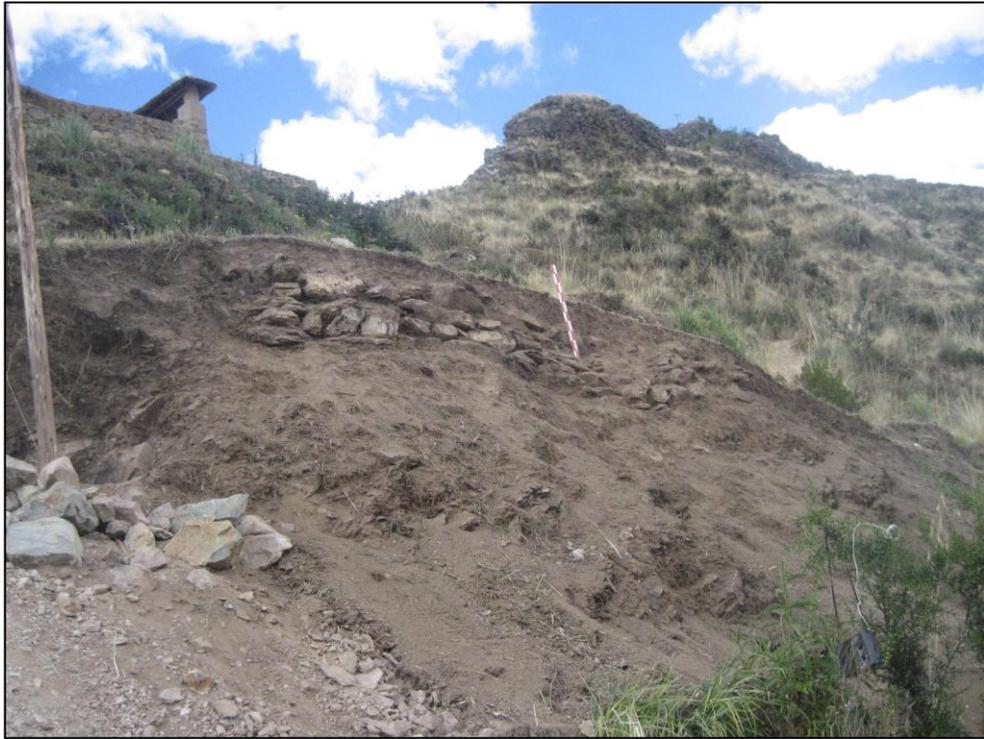
UBSERVESE ESTRUCTURAS A NIVEL DE CIMIENTO Y MURO ORIGINALES QUE SE ENCUENTRAN EN EL MURO DE CONTENSION ANDEN 03 DENTRO DEL SECTOR I.

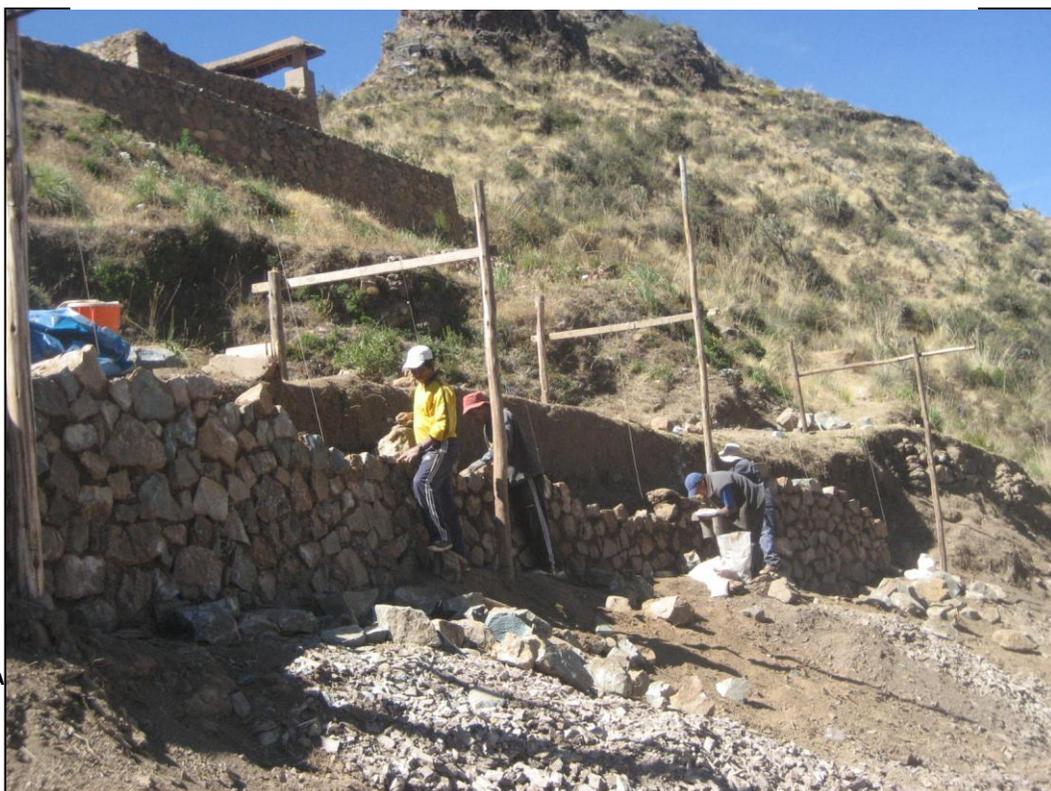
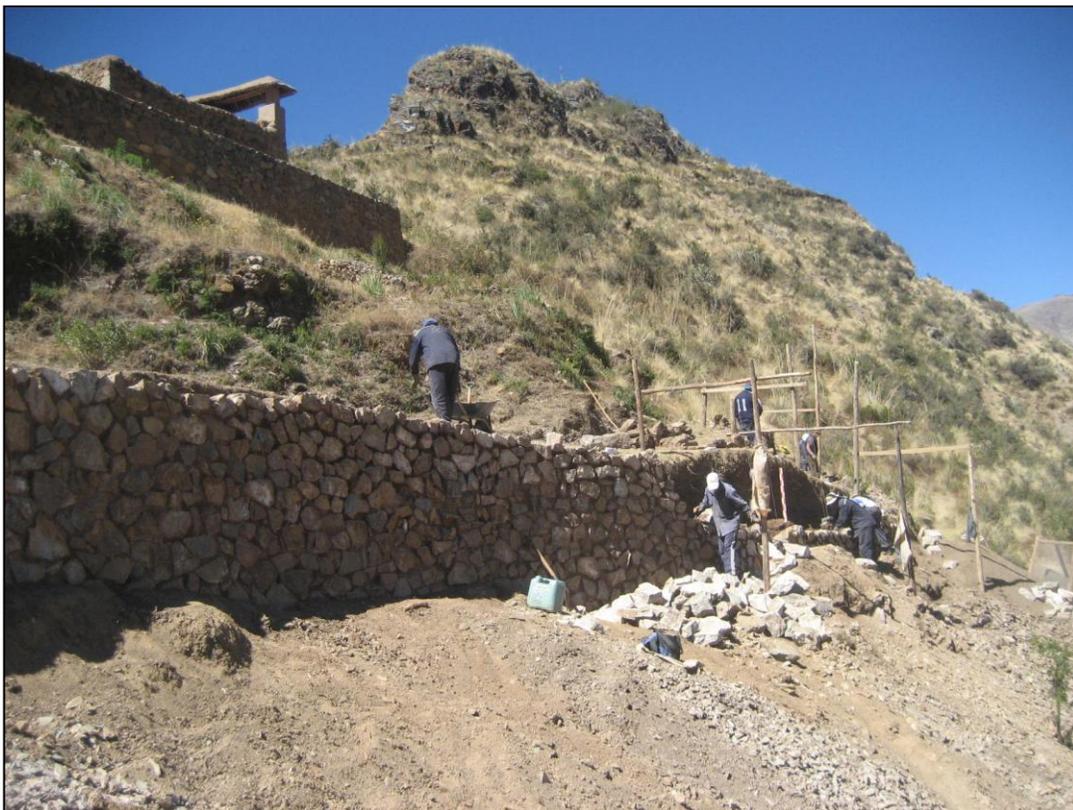
RESTITUCION Y RECOMPOSICION DE ESTRUCTURAS A NIVEL DE MURO DENTRO DEL
SECTOR I. ANDEN 03

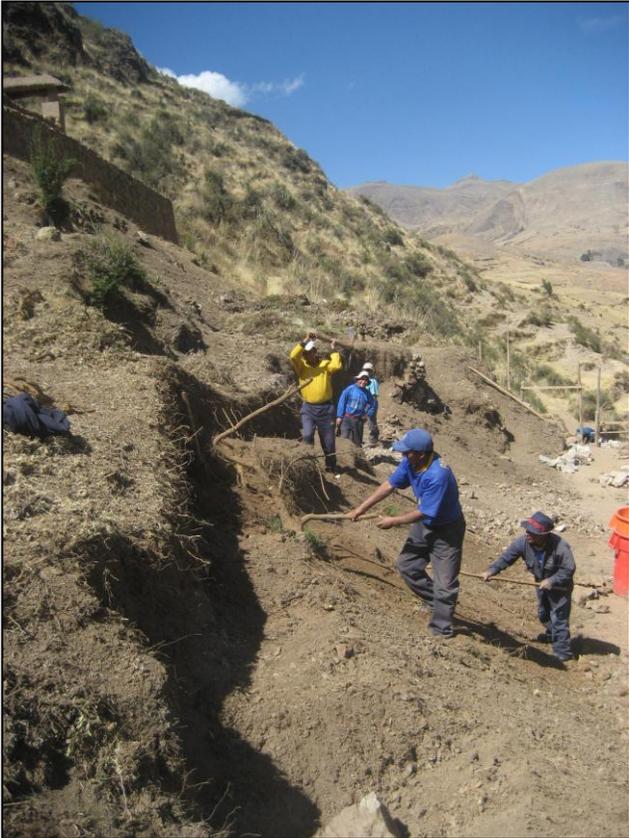
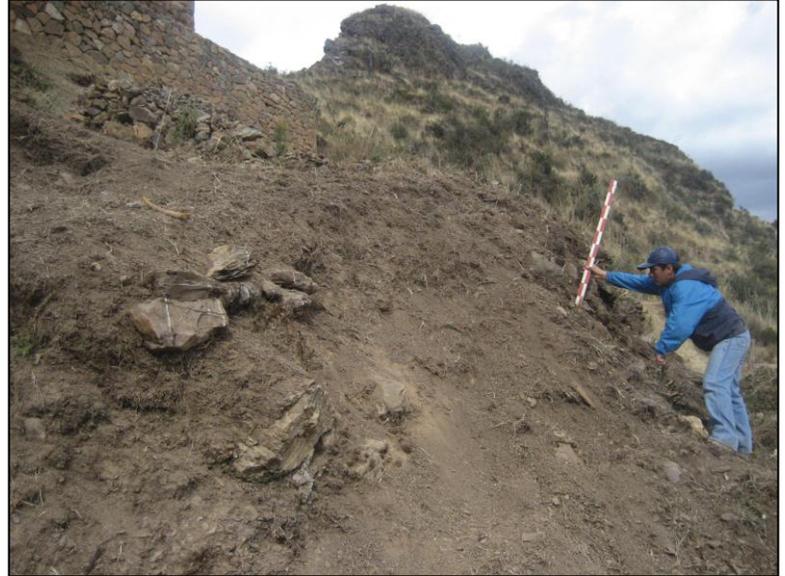
OBSERVESE EN CADA UNA DE LAS FOTOGRAFIAS DONDE EXISTE ALGUNOS FRAGMENTOS DE ESTRUCTURAS DE MURO ORIGINALES DENTRO DEL ANDEN 04 DEL SECTOR I. DE MACHUPITUMARCA.

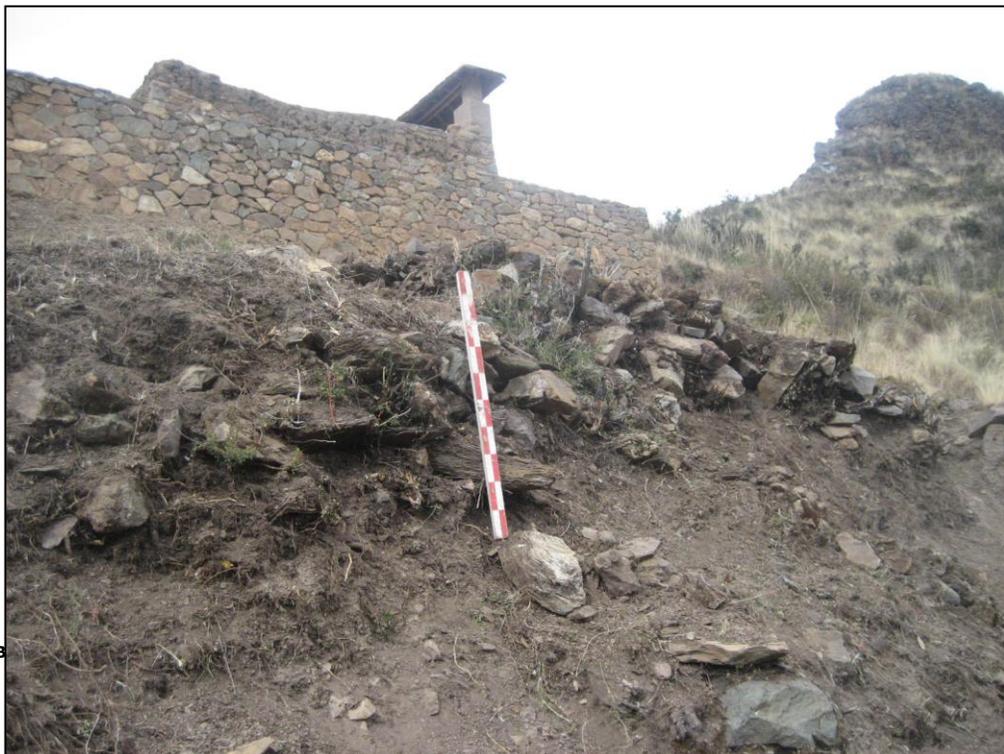
OBSERVES LA ALINEACION DE MURO ORIGINAL ESTRUCTURA A NIVEL DE MURO
DENTRO DEL SECTOR I. ANDEN 04

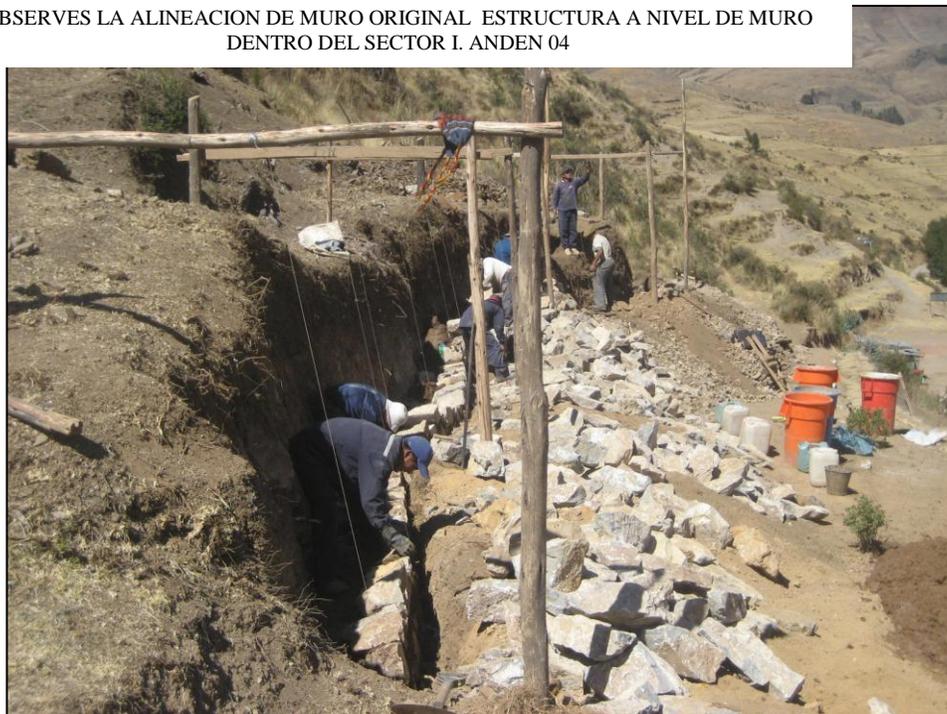
RESTITUCION DE MURO CON ELEMENTOS LITICOS NUEVOS, CORRESPONDIENTES AL
ANDEN 04 DENTRO DEL SECTOR I. DE MACHUPITUMARCA.

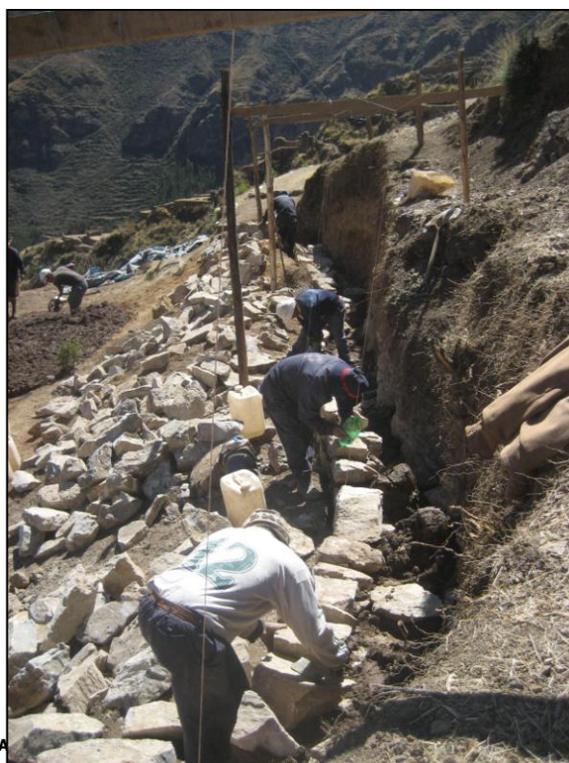
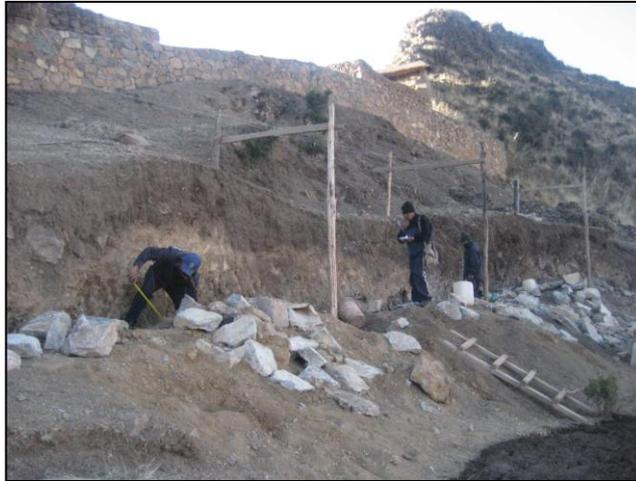
RESTITUCION DE MURO CON ELEMENTOS LITICOS NUEVOS, CORRESPONDIENTES AL ANDEN 04 DENTRO DEL SECTOR I. DE MACHUPITUMARCA.

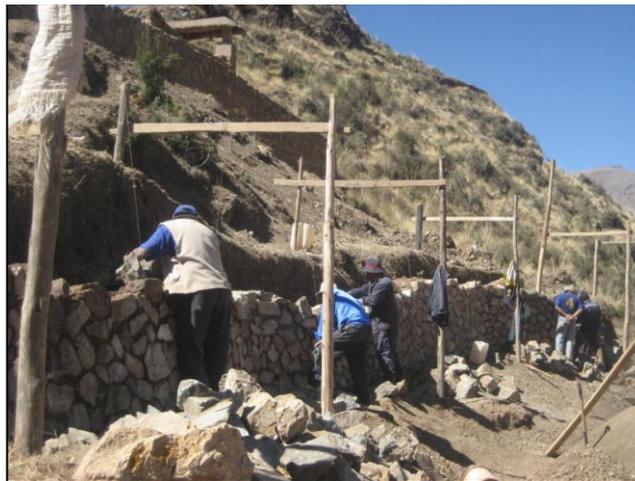
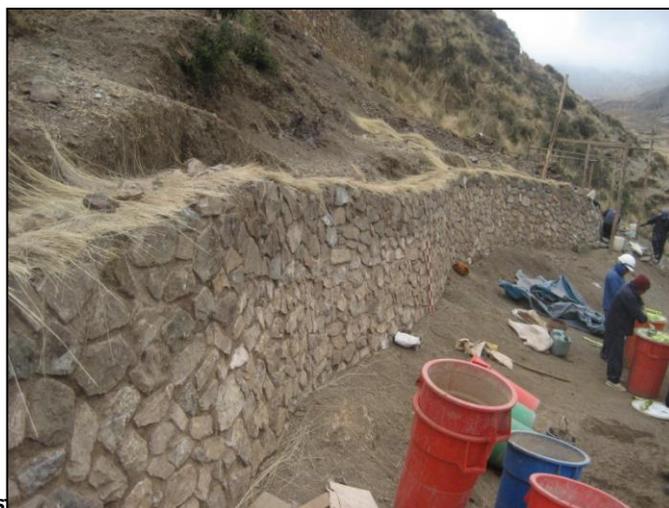
RESTITUCION DE MURO CON ELEMENTOS LITICOS NUEVOS, CORRESPONDIENTES AL
ANDEN 04 DENTRO DEL SECTOR I. DE MACHUPITUMARCA.

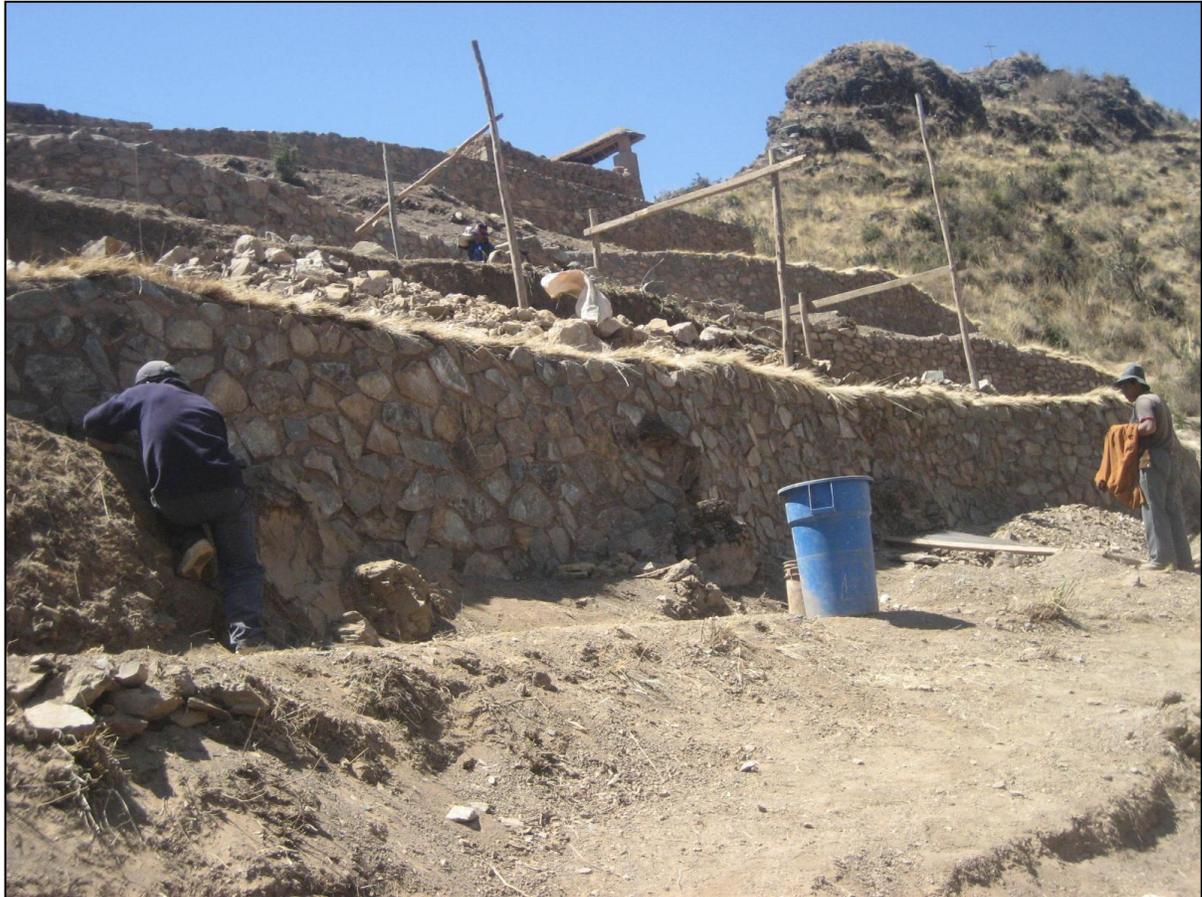
RESTITUCION DE MURO CON ELEMENTOS LITICOS NUEVOS, CORRESPONDIENTES AL
ANDEN 02 DENTRO DEL SECTOR I. DE MACHUPITUMARCA.

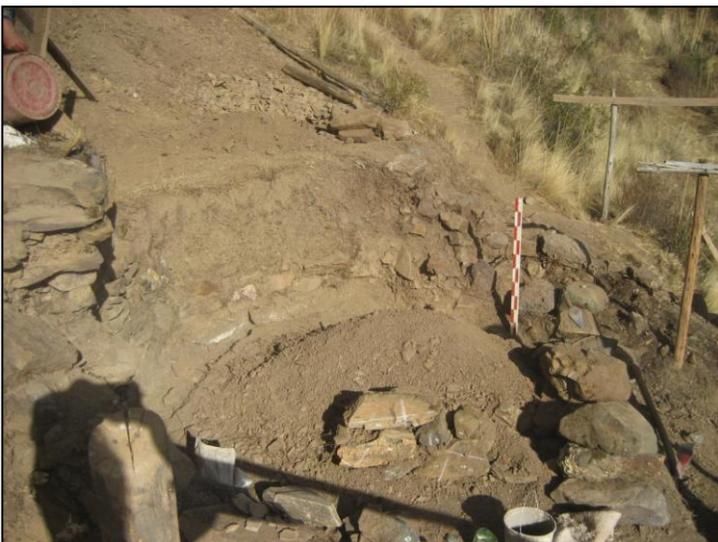
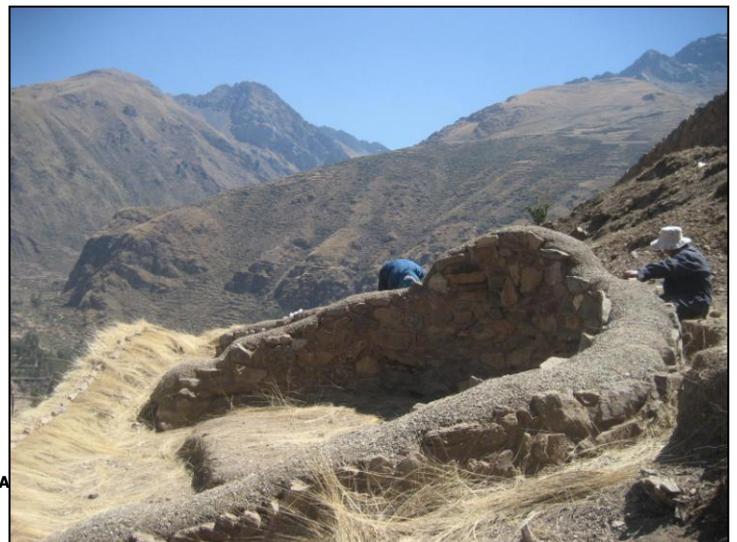
RESTITUCION DE MURO CON ELEMENTOS LITICOS NUEVOS, CORRESPONDIENTES AL
AS ESTRUCTURAS CIRCULARES DENTRO DEL SECTOR I. DE MACHUPUTUMARCA.

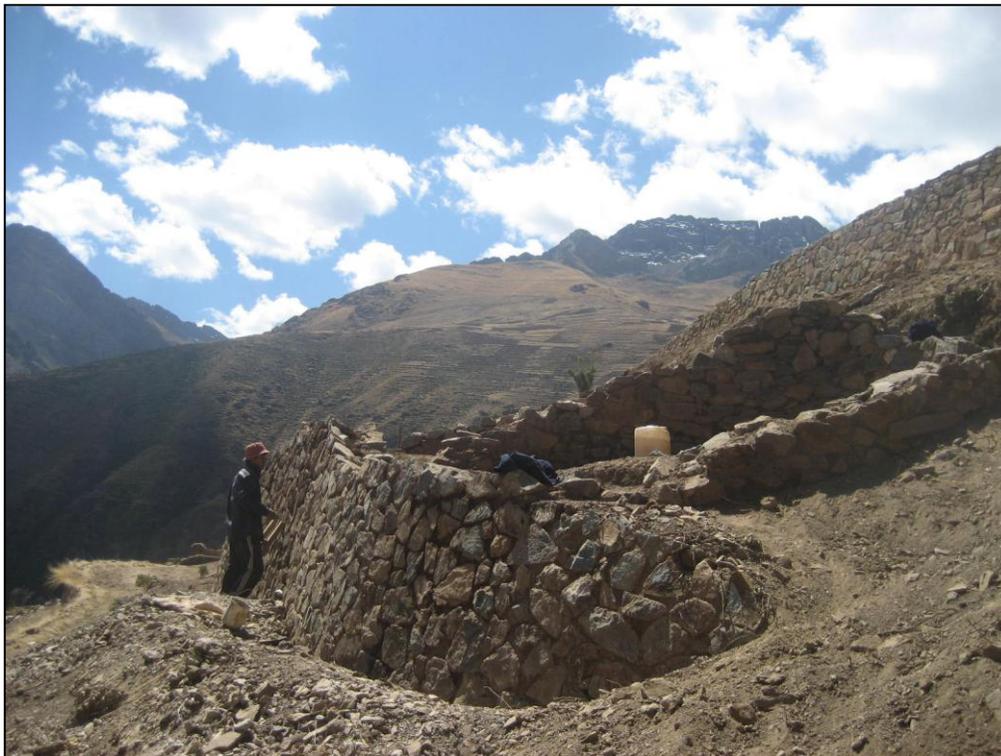
RESTITUCION DE MURO CON ELEMENTOS LITICOS NUEVOS, CORRESPONDIENTES AL
ANDEN 02 Y ESTRUCTURA CIRCULAR DENTRO DEL SECTOR I. DE MACHUPITUMARCA.

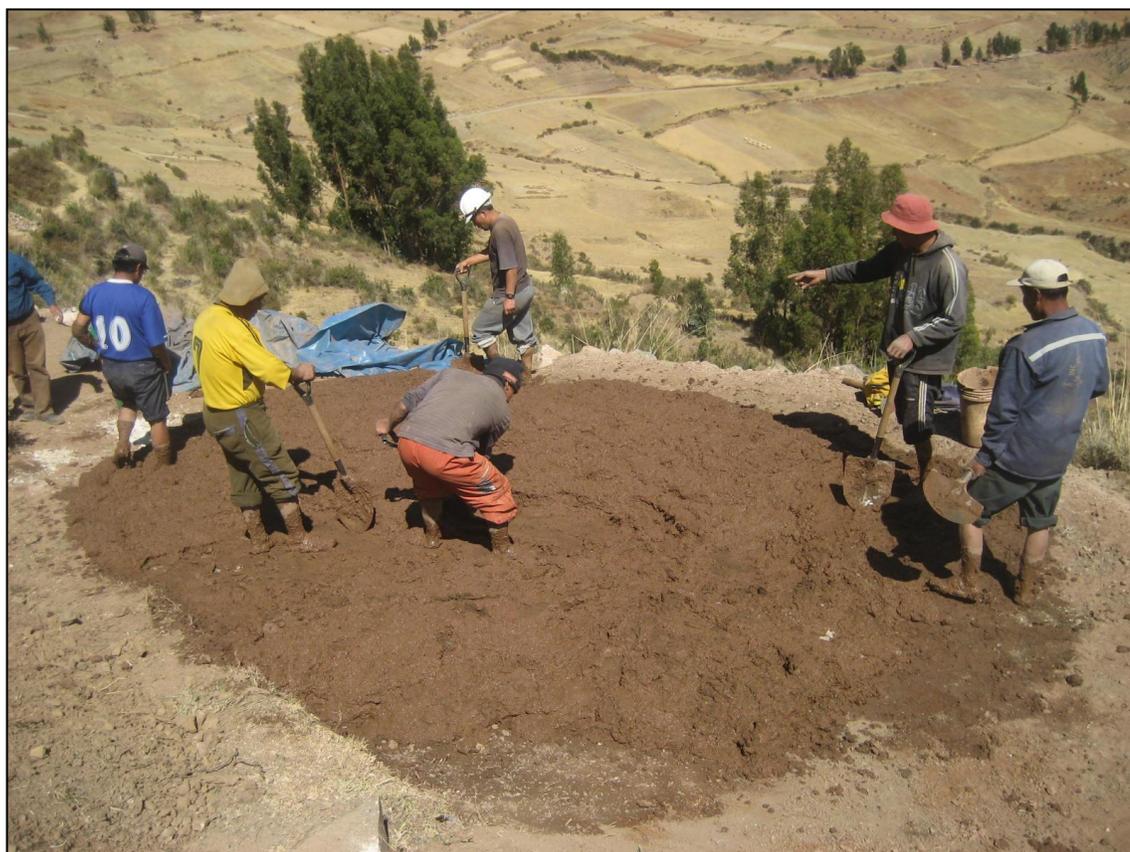
PREPARACION DE MORTERO PARA LA RESTITUCION DE MURO DEL ANDEN 02 DEL SECTOR I. DE MACHUPITUMARCA.

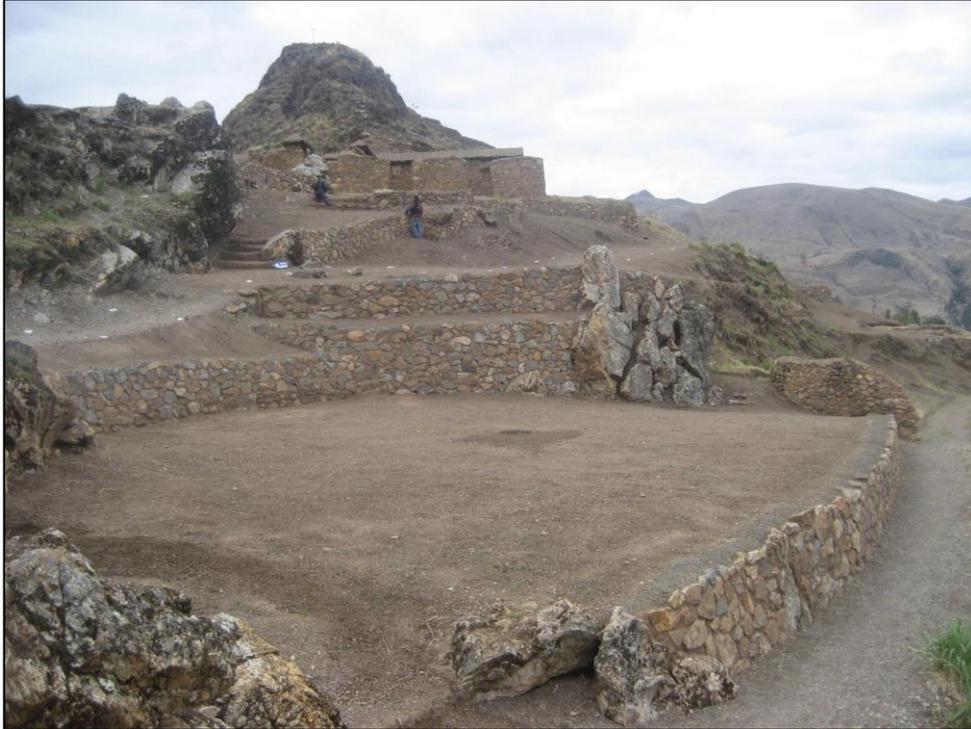
CONCLUSION DEL ANDENES 01-04 DESDE LA PARTE BAJA SECTOR I
LADO NORTE MACHUPITUMARKA

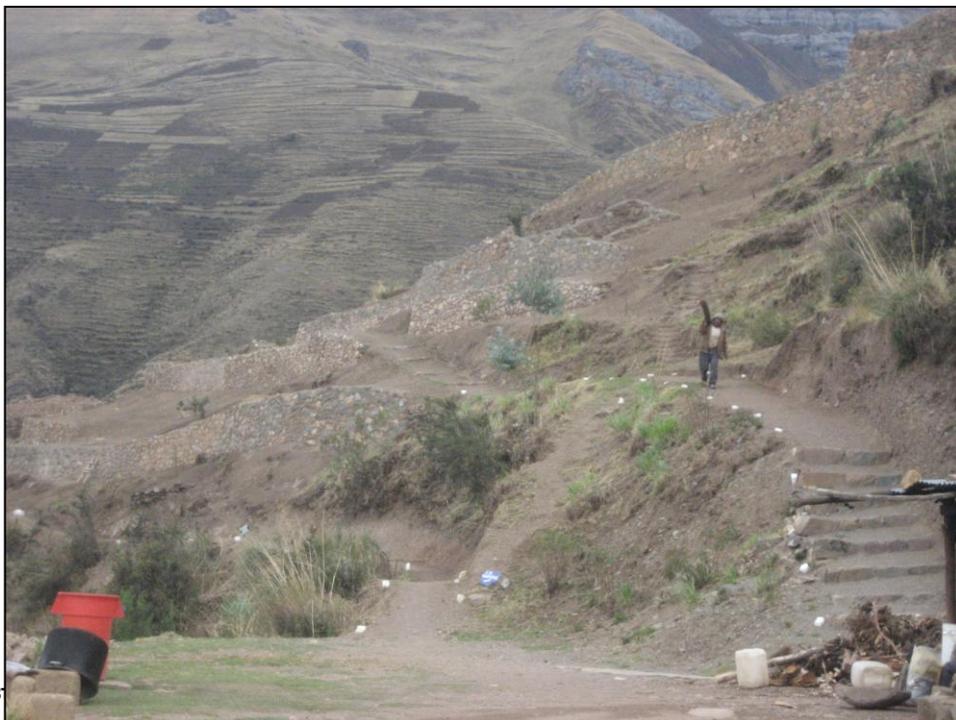
CONCLUSION DEL ANDEN 01-04 DESDE LA PARTE BAJA LADO SUR
DEL SECTOR I DE MACHUPITUMARKA

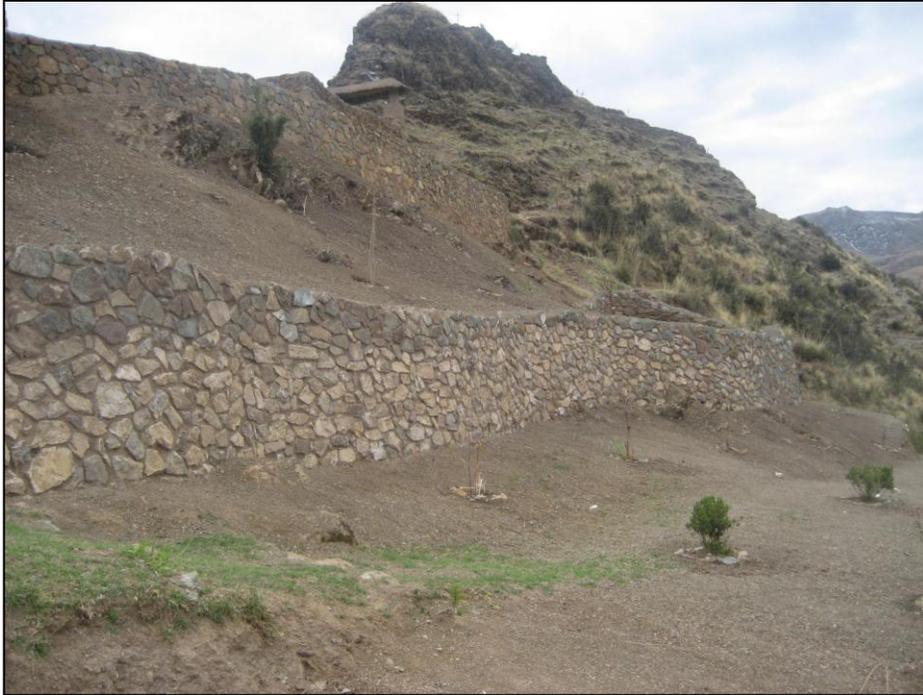
CONCLUSION DEL ANDEN 04 DEL SECTOR I MACHUPITUMARKA
