**INFORME ANUAL DE PRELIQUIDACION -2008**

**OBRA: RESTAURACION Y PUESTA EN VALOR  
DEL C. A. KANAMARKA- ESPINAR**

**ARQLO: BERNARDO APARICIO LAUCATA**  
**COARPE No 040423**

**CUSCO - 2008**

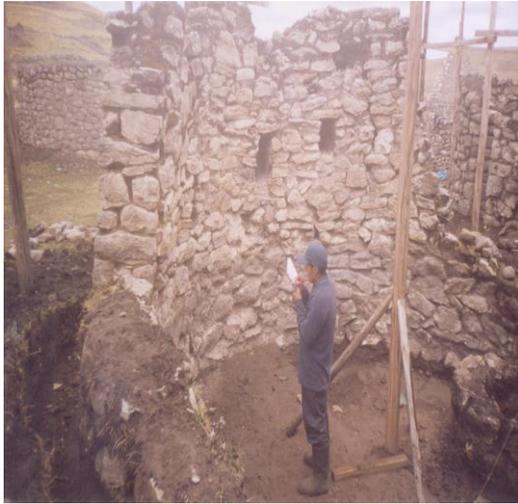
SE OBSERVA EL RETICULADO Y CODIFICADO DEL MURO MAS EL DIBUJO GRAFICO.

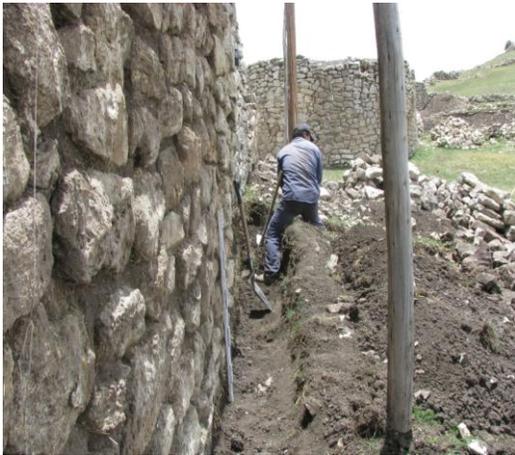
SE OBSERVA LA EXCAVACION EXTENSIVA EN EL EXTERIOR DEL RECINTO.

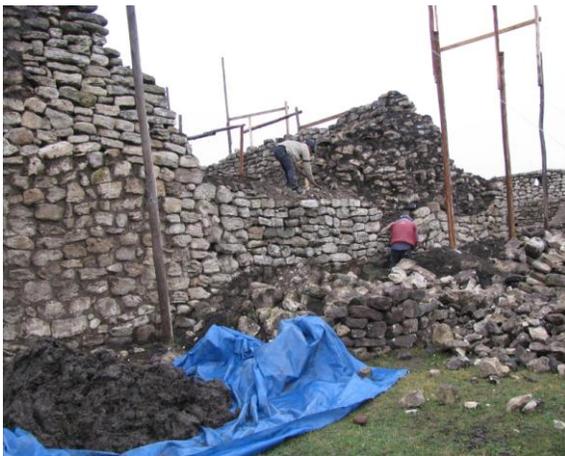
SE APRECIA EL PROCESO DE TRABAJO DE INTERVENCION SECTOR TUPAQ YUPANQUI.

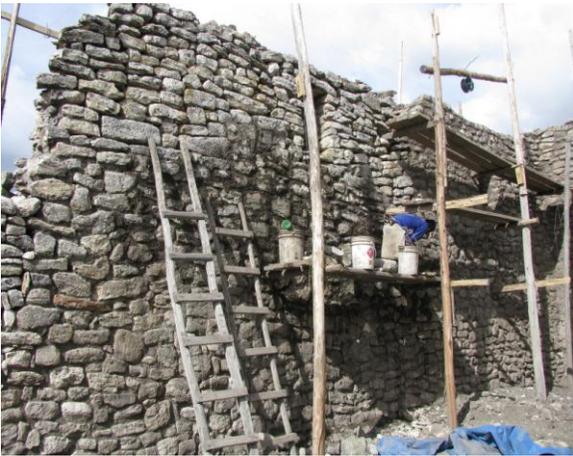
**SE OBSERVA EL PROCESO DE TRABAJO EMBOQUILLADO DEL MURO.**

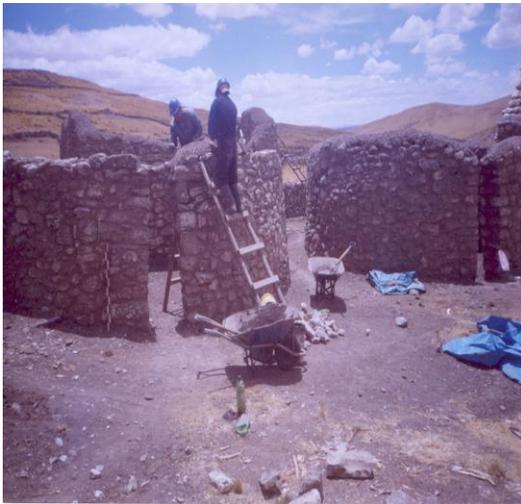
**SE APRECIA EL PROCESO DE TRAJO DE CUBERTINA DE PROTECCION EN LA CABERCERA DE LOS MUROS.**

Se desarrollo en las cabeceras de los muros restaurados de aparejo rustico en su ultima hilada y por encima de ella a manera de un lomo de camello de 0.50m de espesor los que se protegerán con mortero preparado de cal ,tierra, arcilla ,reforzado con un porcentaje de cemento para darle impermeabilidad en el sector Tinkuq ,se ejecuto en una longitud de:

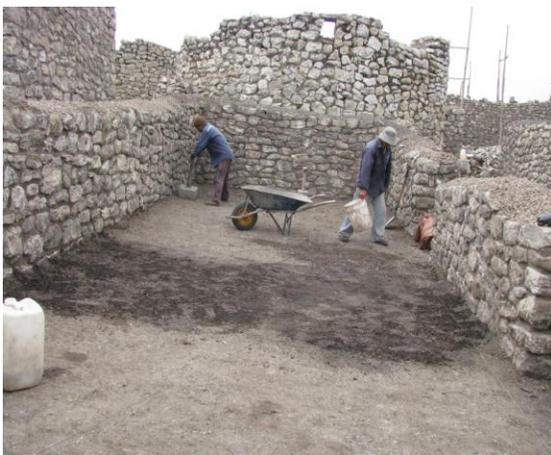
**SE OBSERVA EL PROCESO DE TRBAJO DE NIVELACION APISONADO Y TRATAMIENTO DE PISO.**

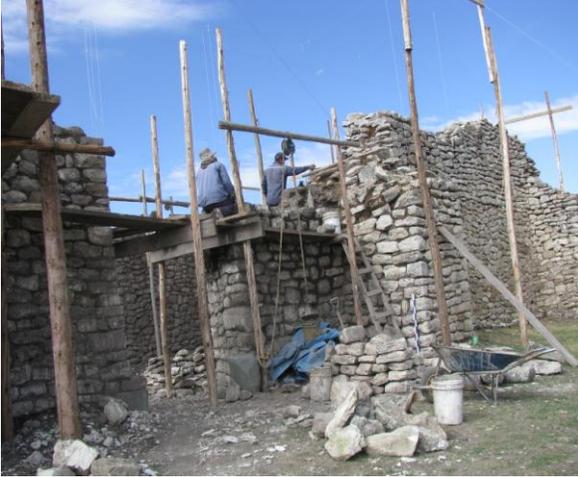
**SE NOTA EL TRABAJO DE RECOMPOSICION  
Y RESTITUCION DEL MURO COLONIAL.**

### **09.13.03.2 RESTITUCION DE MURO DE APAREJO RUSTICO**

### **09.13.03.3 RECOMPOSICION DE MUROS DE APAREJO RUSTICO**

Esta partida se ejecutó en muros en proceso de desplome o inestable que requieran una recomposición total o parcial (dependiendo de su estado de conservación: perdida de verticalidad original fisuras, grietas, etc. Para ello se siguió necesariamente los siguientes pasos:

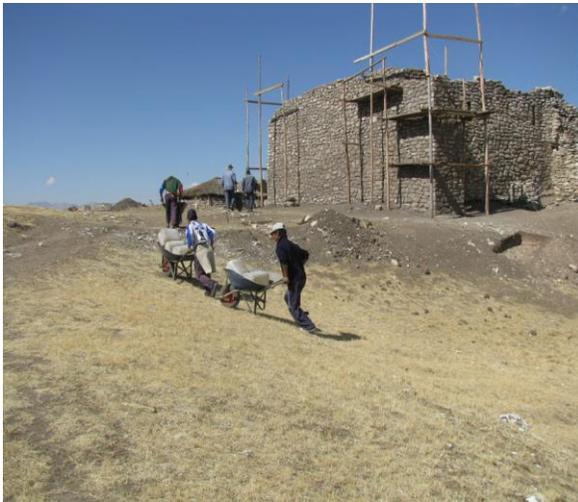
**SE APRECIA EL TRABAJO DE TRASLADO  
DE AGUA DEL RIACHUELO GENTIL MAYO.**

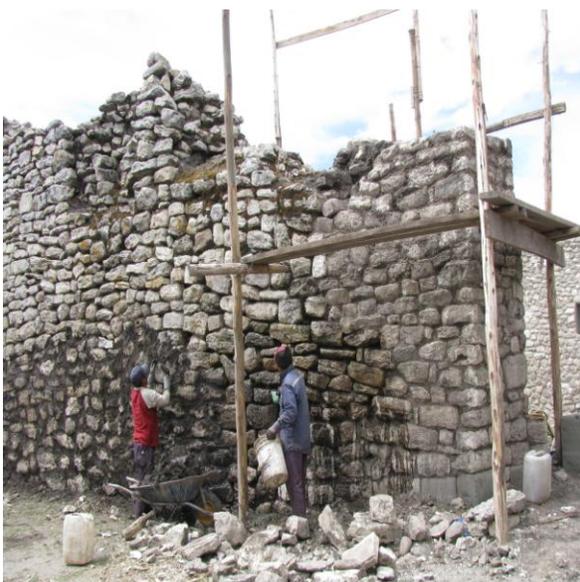
**SE OBSERVA EL PROCESO DE  
TRABAJO DE CONSOLIDACION DE  
PARAMENTO DEL MURO CON  
MORTERO PREPARADO.**

#### **09.13.03.1 CONSOLIDACION DE MUROS DE APAREJO RUSTICO**

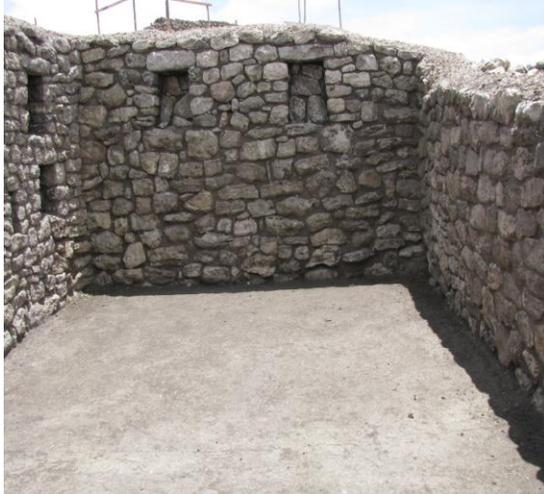
**SE OBSERVA EL ACABADO DEL  
RECINTO CUBERTINA Y  
APISONADO.**

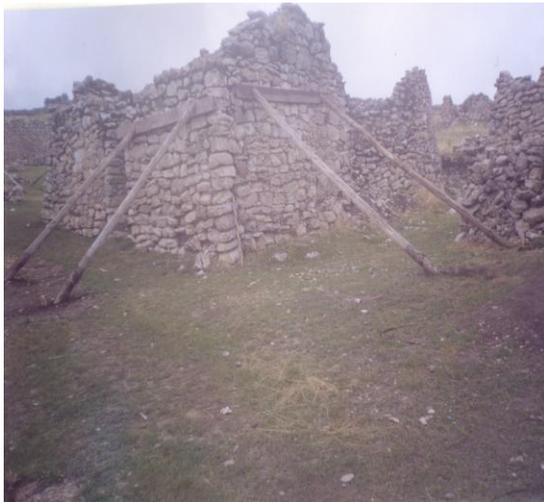
**SE OBSERVA APUNTALAMIENTO  
DEL MURO EN SECTOR TINHUQ.**
