INSTITUTO REGIONAL DE CULTURA CUSCO
DIRECCIÓN DE CONSERVACIÓN DEL PATRIMONIO CULTURAL INMUEBLE
SUB DIRECCIÓN DE OBRAS

INFORME ANUAL PRE-LIQUIDACIÓN DE OBRA - 2008

**OBRA: “RESTAURACIÓN Y PUESTA EN VALOR DE LA ZONA
ARQUEOLOGICA MOMUMENTAL DE PIKILLAQTA”**

CUSCO - 2008

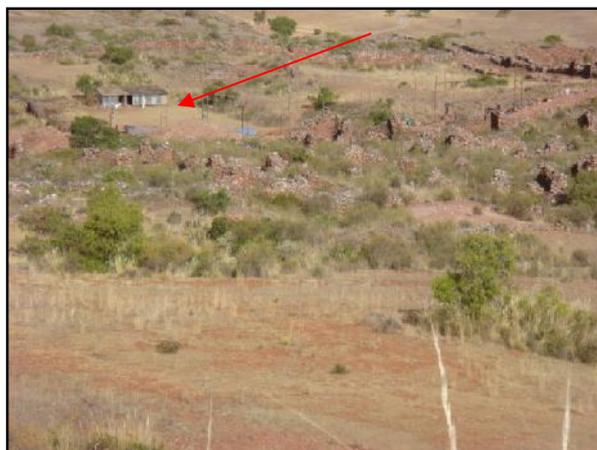
01.01.01.- CAMPAMENTO TEMPORAL DE OBRA.

Descripción.- Como actividad inicial, se anticipó la construcción de un campamento de obra que consistió en 02 ambientes temporales para la residencia, albergue de los obreros y cocina, además permitió el almacenamiento de materiales de trabajo (herramientas y otros).

Método de ejecución.- Esta Partida consistió en la construcción de los ambientes, en un área de 35 m² sin afectar a la Zona arqueológica, para lo cual fueron necesarios materiales de construcción como: calaminas, clavos para madera c/c 3", clavos para madera c/c 4", clavos para calamina.

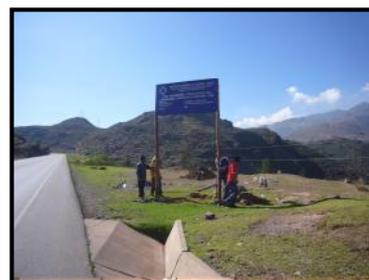
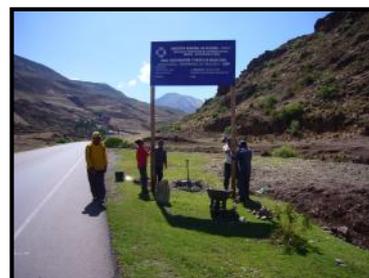
01.01.09.- CARTEL DE IDENTIFICACION DE LA OBRA, 1.20X2.40MT. (REPINTADO).

Descripción.- El cartel se ha repintado con pintura esmalte sintético, especificando en el texto; nombre de la Institución ejecutante con su respectivo logo, temporada de intervención; zona de trabajo, tipo de intervención, el monto de inversión, fuente de financiamiento y otros datos generales.

Método de ejecución.- Esta Partida se ejecuto utilizando brocha, thinner, pintura esmalte de color blanco, pintura esmalte de color azul ultramar y sobre la plancha metálica galvanizada según

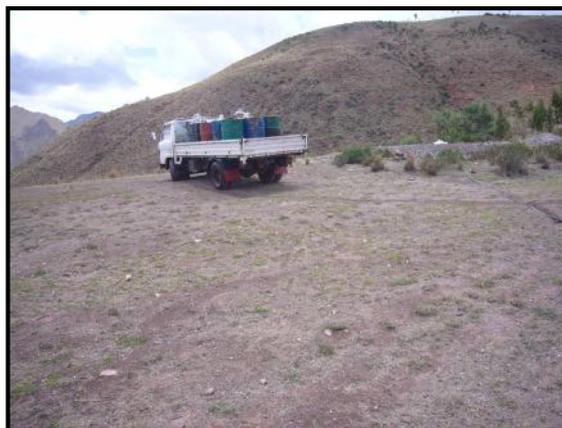
01.02.01.-TRASLADO DE AGUA DE LA LAGUNA DE HUACARPAY A OBRA, PARA LA RESTAURACIÓN TRASLADO EN CILINDROS MEDIANTE LA MODALIDAD DE SERVICIO POR TERCEROS.

Descripción.- Este requerimiento de agua es indispensable para cumplir con los trabajos de Restauración y Puesta en Valor de la Ciudadela pre inka de Pikillaqta, labor que fue transportado mediante la modalidad de servicios por terceros, en base a propuesta técnica presentada y aprobada por las instancias pertinentes de la Institución.

Método de ejecución.- En tal razón el traslado se realizó con el apoyo de una unidad motorizada particular de la Laguna de Huacarpay hacia los pozos de agua ubicados en la parte Noreste de la Zona Arqueológica Monumental de Pikillaqta (sector Lindiruyoq), de acuerdo a coordinaciones y en base a la propuesta técnica, el cilindro de agua puesto en obra tiene el costo de S/. 3.50 nuevos soles.

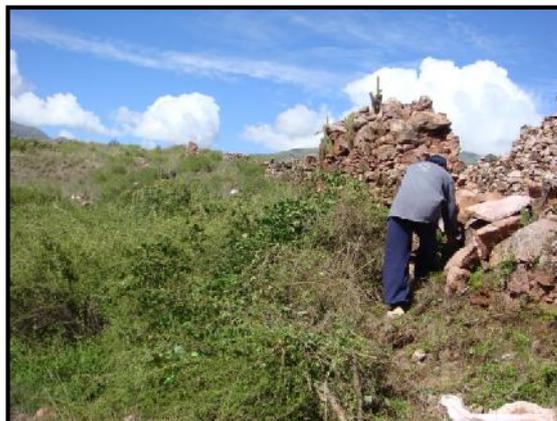
02.01.03.0.-ELIMINACIÓN DE MALEZA (Abundante presencia de espinos).

Descripción.- La Partida se realizo desde el inicio y paralelo a la labor restaurativa se ejecuto la eliminación de maleza (Abundante presencia de espinos), con la finalidad de poner en evidencia todo el contexto del área de trabajo, se elimino arbustos y maleza existente en el contexto de las Kanchas y Vías a intervenir, empleando para el efecto medios mecánicos, con la ayuda

Método de Ejecución.- El área de extracción de malezas y arbustos, se concentro en toda la sección de los muros que forman parte de la calle principal de acceso a los sectores II y III. El material cortado fue trasladado en forma inmediata a zonas sin compromiso visual.

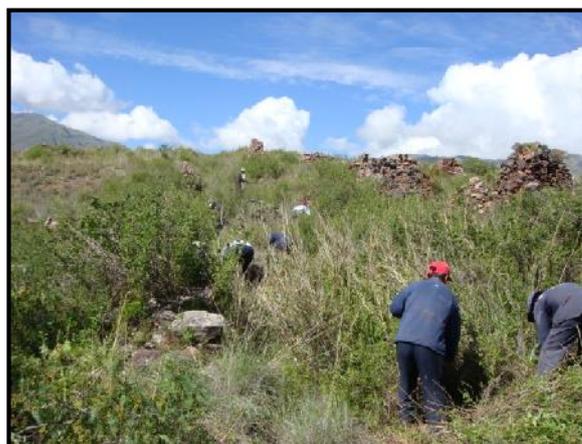
02.01.03.0.-ELIMINACIÓN DE MALEZA Y ARBUSTOS DE F.E.

Descripción.- La Partida se realizo desde el inicio y paralelo a la labor restaurativa se ejecuto la eliminación de maleza y arbustos de F.E., con la finalidad de poner en evidencia todo el contexto del área de trabajo, se elimino arbustos y maleza existente en el contexto de las Kanchas y Vías a intervenir, empleando para el efecto medios mecánicos, con la ayuda de segaderas y machetes.

Método de Ejecución.- El área de extracción de malezas y arbustos, se concentro en toda la sección de los muros que forman parte de la calle principal de acceso a los sectores II y III. El material cortado fue trasladado en forma inmediata a zonas sin compromiso visual.

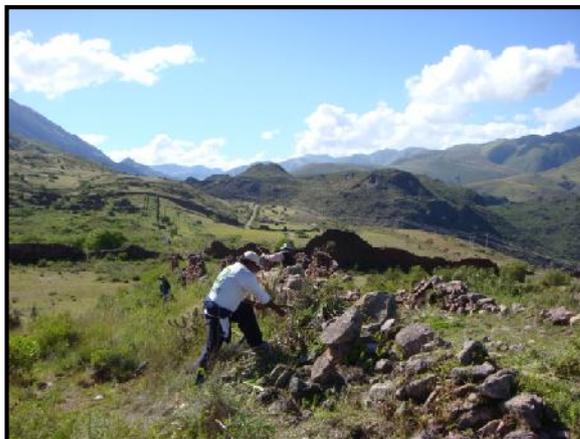
02.01.03.2.-ELIMINACIÓN DE MALEZA EN PARAMENTOS.

Descripción.- Esta labor se ejecuto con la finalidad de eliminar la vegetación de tipo arbustivo, especies espinosas que venían cubriendo los paramentos de muro ubicados en las dos secciones de muro lateral Sur y Norte que forman parte de la calle principal de acceso a Pikillaqta, principalmente las Vías 04, 05 y 06.

Método de ejecución.- Esta labor se ha efectuado mediante medios mecánicos como machetes y segaderas, con la finalidad de limpiar los paramentos de muro para fines de reticulado y codificado y posterior intervención física. Es necesario mencionar que antes del proceso de intervención estos paramentos se encontraban completamente cubiertos de arbustos y maleza, los que fueron retirados a fin de evitar su deterioro en el núcleo de muro.

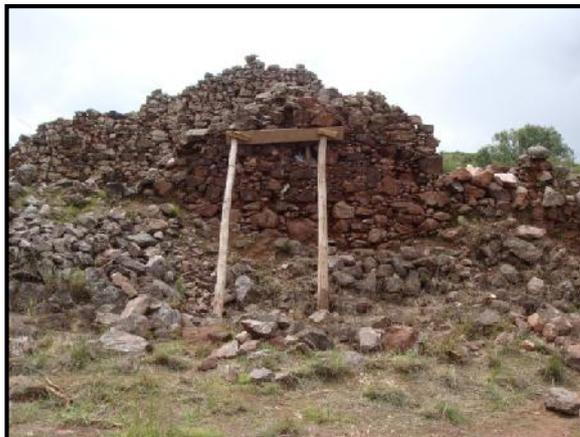
02.05.01.-APUNTALAMIENTO DE MUROS.

Descripción.- Esta Partida se desarrollo, en los muros que mostraban perdida de verticalidad y a punto de colapsar.

Método y ejecución.- Se aplico puntales de rollizo de eucalipto de 5"x 3 m. y de 5"x 4 m. y zapatas de madera corriente de 1 1/2"x8"x10.00

m, apoyando sobre los muros deteriorados, asegurando y dando rigidez a la zapata de madera, colocando además "tornapuntas" de madera corriente de 2" x 2" x 10.00 m. los que se emplazaron a 45° con relación a la superficie, esta estructura fue asegurada con tacos o estacas que contribuyan a la estabilidad en superficie, el mismo que evitará el colapso y perdida de sus elementos líticos originales.

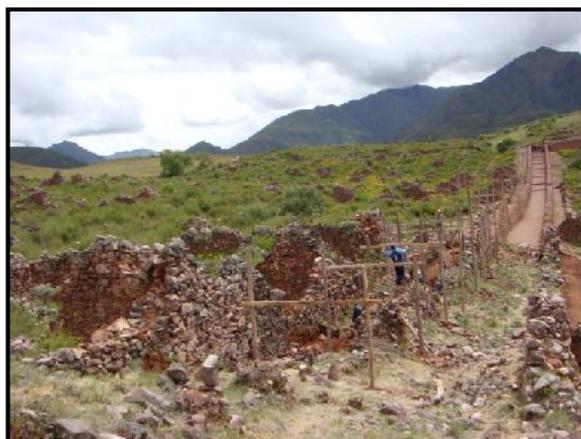
02.05.04.- BALIZAS, CRUCETAS DE ROLLIZOS.

Descripción.-Esta partida es indispensable para construir balizas de crucetas para lo cual se empleo rollizos de eucalipto, alambre galvanizado N°16, clavos de 3" y lienza N° 16 para poder fijar los puntos de referencia en plomada, escuadra y nivel a una distancia de 5.00 m, los cuales se construyeron siguiendo el diseño original de los muros.

Método de ejecución.-Las crucetas o balizas se colocaron antes de desarmarse las estructuras a intervenirse y a una altura suficiente, por encima de las cabeceras los muros, luego se ha corrido 3 niveles de alambre N° 16 en forma horizontal, a las que se amarraron a determinadas distancias alambre de similares dimensiones

lienzas, siguiendo la inclinación de los paramentos. Estos puntos permitieron la correcta colocación de los elementos líticos, con esta técnica se ha intervenido en forma adecuada durante la intervención restaurativa, manteniendo su inclinación original.

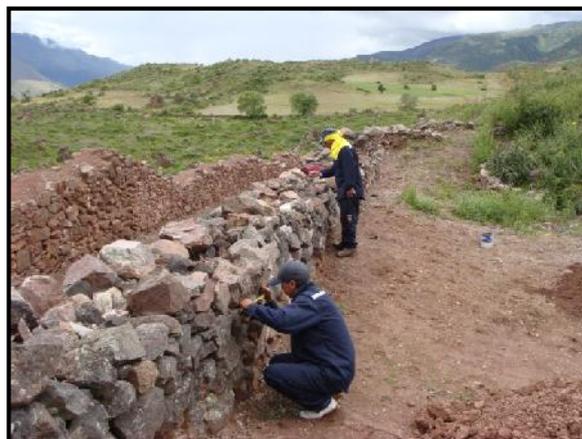
02.05.07.- RETICULADO Y CODIFICADO (INC. DIBUJO).

Descripción.- Partida que consiste en el registro de los elementos líticos que conforman un paramento, así como permitirá un registro minucioso de las características de las juntas y mampuestos, su ordenamiento y distribución en los determinados tramos a intervenir; este registro se iniciará en función a una línea base

horizontal (nivel 0.00) y a partir de ello líneas secuenciales paralelas y

transversales que diferirán en 0.25 m. cada una, luego se procede a la codificación de cada elemento lítico enumerando con códigos para su ubicación y posterior registro gráfico, logrando así registrar todos los elementos compositivos de un paramento.

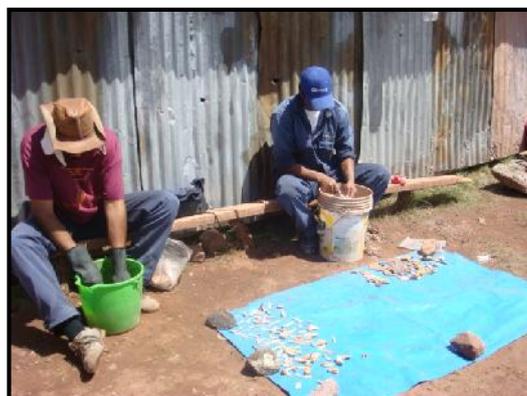
Descripción.- Esta actividad es parte de la investigación arqueológica durante el trabajo de campo y son preparados para la fase de la clasificación y análisis.

Método de ejecución.- Esta Partida se ejecuta con la ayuda de cepillo de dientes de cerda suave y agua para el lavado y para el marcado se utiliza tinta china negra y blanca y plumillas metálicas.

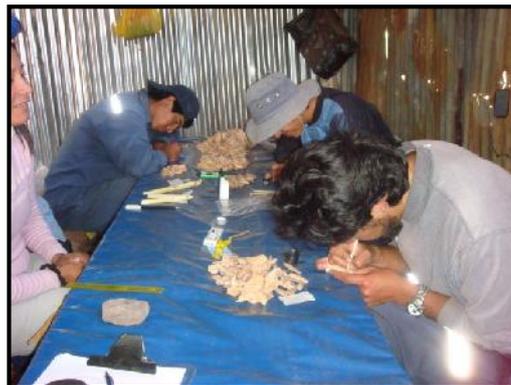
Descripción.- Esta actividad es parte de la investigación arqueológica durante el trabajo de campo, usando el metodo cuantitativo y cualitativo, identificando la morfología, tipología.

Método de ejecución.-Esta Partida se ejecuta con la ayuda de cuadros para la clasificacion.

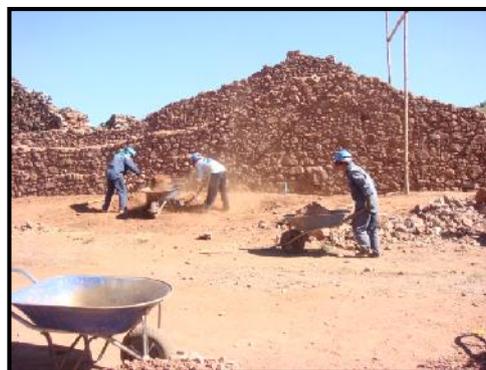
03.05.1.-ELIMINACION DE MATERIAL EXCEDENTE (EN BUGIES).

Descripción.- Durante los trabajos de restauración programados, se procede a la eliminación del material excedente fuera del contexto arqueológico dejando las áreas intervenidas libre de todo residuo conforme se concluyan.

Método de ejecución.-Esta partida se ejecuta con la ayuda de instrumentos manuales consistentes en palas y buguies.

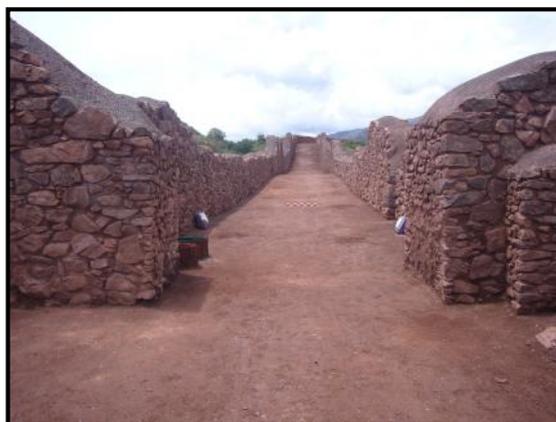
23.02.01.-SEÑALIZACION PARA TRANSITO DE TURISTAS.

Descripción.- Los trabajos de preservación y conservación del monumento requieren de una señalización de transito. Por lo que se ha previsto la colocación de avisos de señalización que son ubicados de acuerdo al plano propuesto en anexo.

Método de ejecución.- Las características de estas señales son bloques de piedra de acuerdo al diseño de la institución cuyas dimensiones son de 0.60 x 0.40 x 0.15 m.

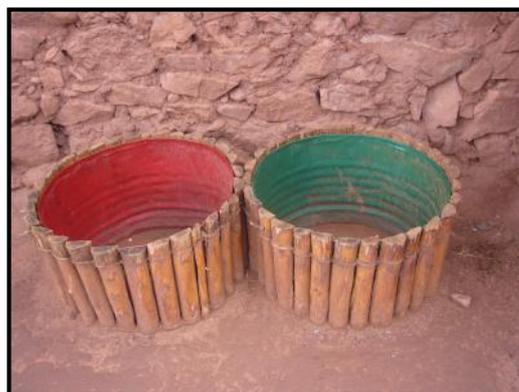
23.10.20.-INSTALACION DE BASUREROS.

Descripción.- Los trabajos de preservación y conservación del monumento requieren de una implementación de basureros para evitar la proliferación de basura en el monumento.

Por tanto se ha previsto la colocación de basureros que son ubicados de acuerdo al plano propuesto en anexo.

Método de ejecución.- Las características de estos basureros son de cilindros (diámetro de 0.35m) soterrados en un 50% en la superficie sobre una base de concreto, los cuales son recubiertos en su alrededor por palos rollizos cortados por la mitad (Rollizos de 3" x 4m.), y fijados con una base de concreto.

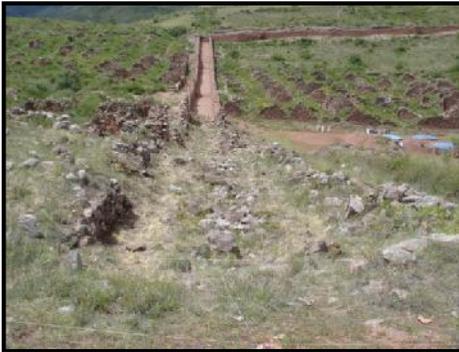
VISTA DE LA VIA 05 ANTES DE LOS TRABAJOS RESTAURATIVOS

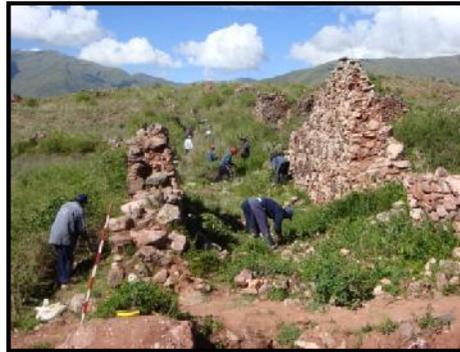
VISTA DE LA VIA 05 DURANTE LOS TRABAJOS DE ELIMINACION DE MALEZA DE FACIL EXTRACCION

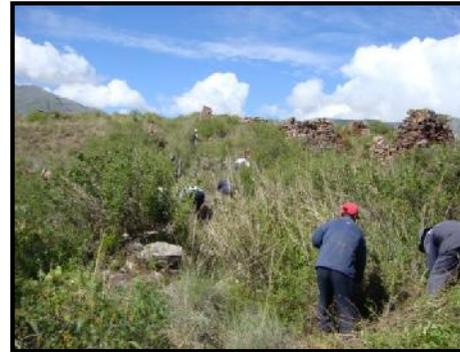
VISTA DE LA VIA 05 DURANTE LOS TRABAJOS DE ELIMINACION DE MALEZA BASTANTE PRESENCIA DE ESPINOS

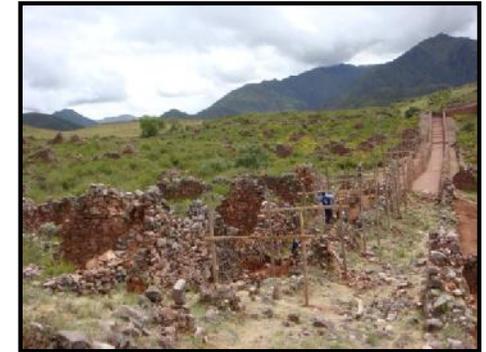
VISTA DE LA VIA 05 DURANTE LOS TRABAJOS DE COLOCADO DE BALIZAS

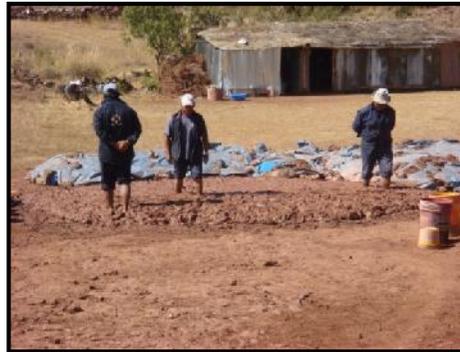
VISTA DEL PREPARADO DE MORTERO

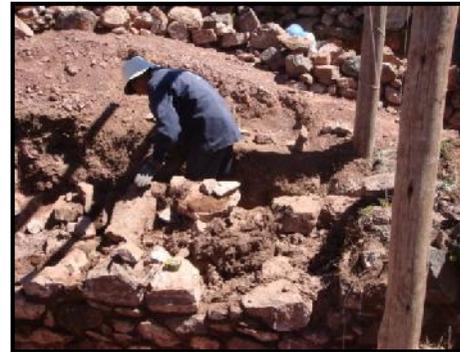
VISTA DE LOS TRABAJOS DE RECOMPOSICION

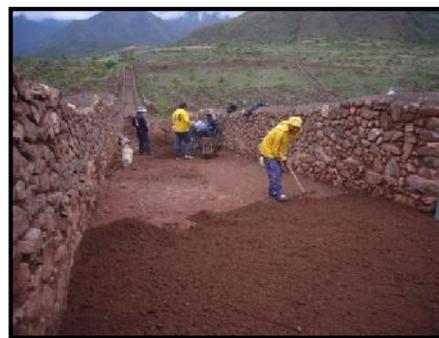
VISTA DE LOS TRABAJOS DE NIVELADO Y APISONADO

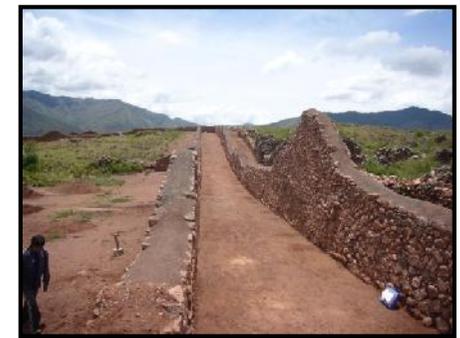
VISTA DE LA VIA 05 DESPUES DE LOS TRABAJOS RESTAURATIVOS

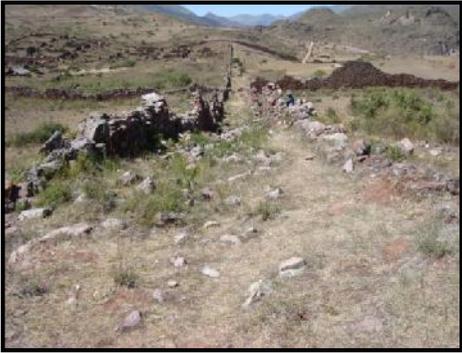
VISTA DE LA VIA 06, ANTES DE LOS TRABAJOS RESTAURATIVOS

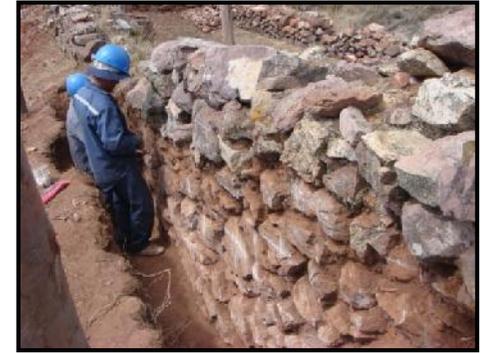
VISTA DE LOS TRABAJOS DE RETICULADO Y CODIFICADO

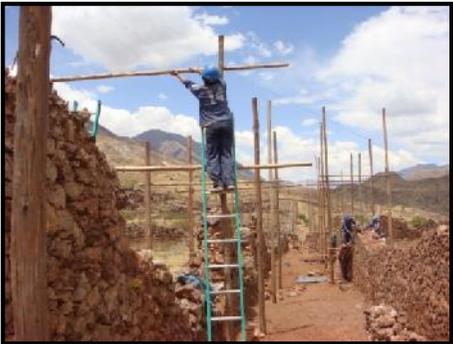
VISTA DE LOS TRABAJOS DE COLOCADO DE BALIZAS Y CRUCETAS

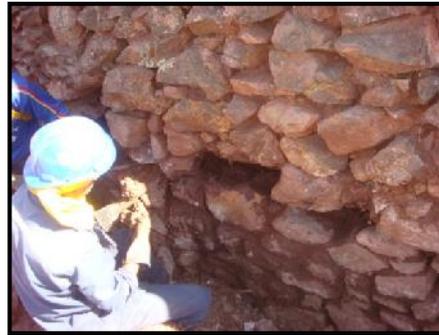
VISTA DE LOS TRABAJOS DE CONSOLIDACION Y CALZADURA DE MUROS

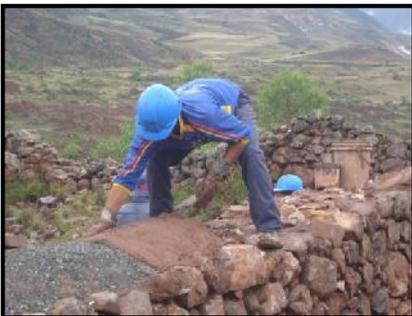
VISTA DE LOS TRABAJOS DE CUBERTINA DE PROTECCION

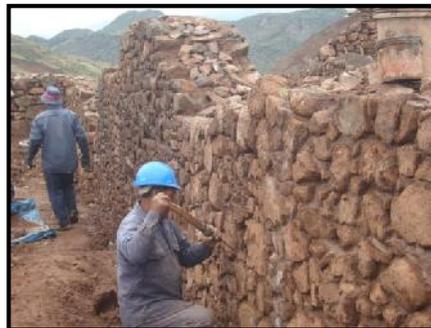
VISTA DE LOS TRABAJOS DE EMBOQUILLADO DE PARAMENTO

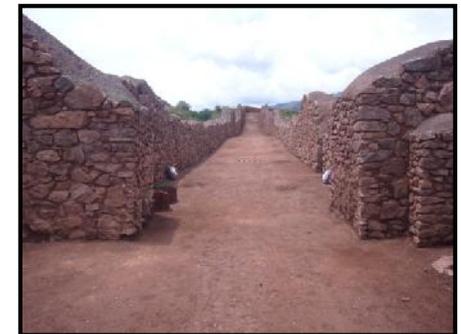
VISTA DE LA VIA 06, DESPUES DE LOS TRABAJOS RESTAURATIVOS

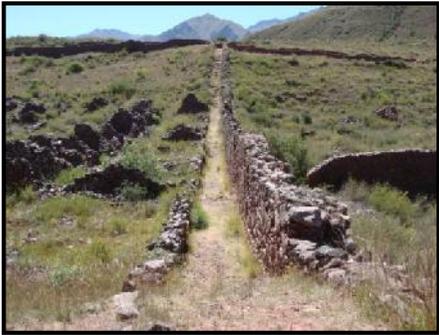
VISTA DE LA VIA 04 ANTES DE LOS TRABAJOS RESTAURATIVOS

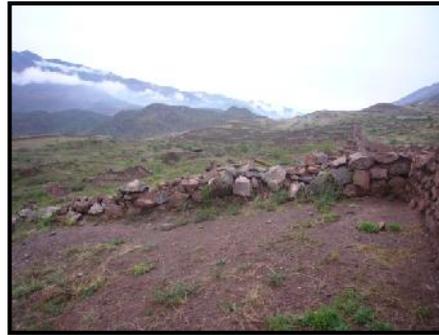
VISTA DEL TRAMO DEL MURO LADO OESTE VIA 04, ANTES DE LA INTERVENCION

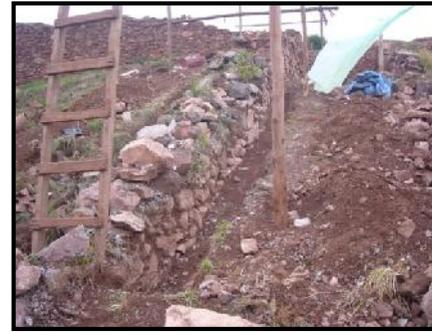
VISTA DE LA VIA 04 DURANTE EL PROCESO DE LOS TRABAJOS RESTAURATIVOS

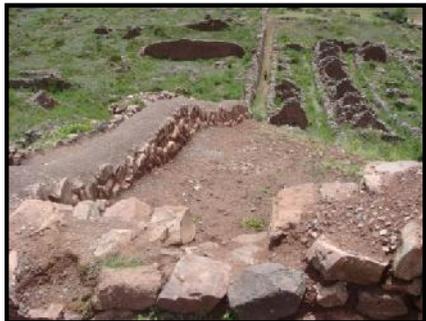
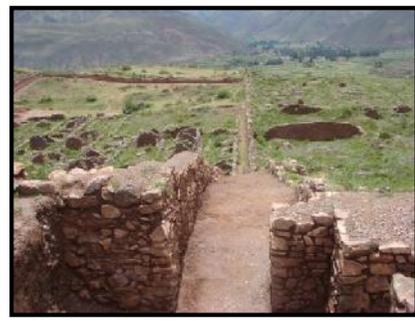
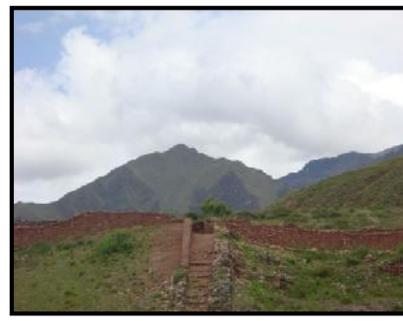
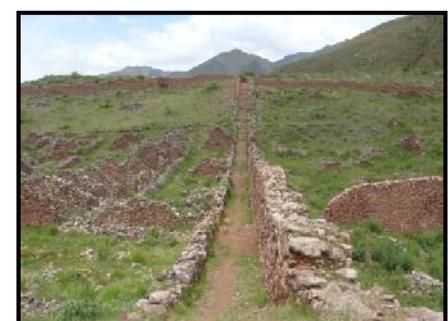
VISTA DE LA VIA 04 DESPUES DE LOS TRABAJOS RESTAURATIVOS
