**OBRA DE “RESTAURACIÓN Y PUESTAS EN VALOR DE LA  
 ZONA ARQUEOLOGICA DE ANKASMARKA SECTOR “A”  
 INFORME ANUAL 2009**

**ARQ. CARLOS RENATO POBLETE ZEGARRA**

# **INFORME FINAL DE LA OBRA R.P.V. DE LA ZONA ARQUEOLOGICA DE ANKASMARKA – CALCA 2009**

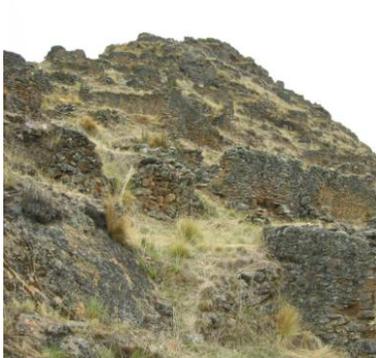
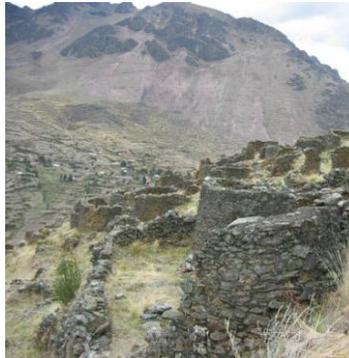
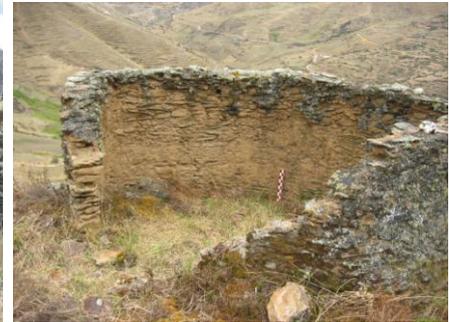
LAS EDIFICACIONES NO CUENTAN CON UN PATRON URBANISTICO, SON CIRCULARES, EN BASE A MAMPUESTOS DE LAJAS DE ESQUISTO PIZARROSO, UNIDAS CON MORTERO DE BARRO; LOS MUROS MUESTRAN EVIDENCIA DE REVESTIMIENTO

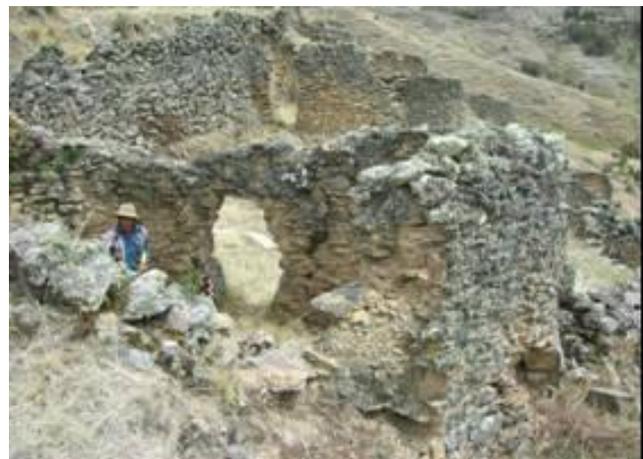
VANOS DE ACCESO CONCAVOS

acceso de forma cóncava en sus extremos, cuentan con anchos no mayores de 0.70 m. y 0.50 en la base. Recintos que fueron adecuados a las pendientes naturales de la zona, de esta manera también pueden encontrarse estructuras de carácter funerario en las concavidades de las rocas a las cuales se han adecuado, logrando una especie de chullpas con cubiertas en falsa bóveda.

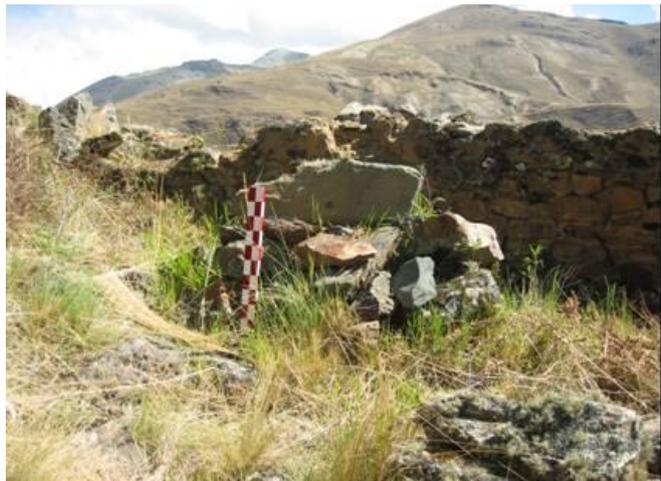
PRESENCIA DE UN TUMULO DE PIEDRAS QUE APARENTE SER UNA TUMBA AL INTERIOR DE UN RECINTO CIRCULAR, HACIA LA IZQUIERDA LAS HUELLAS DEL MURO COLAPSADO.
