**OBRA: “RESTAURACIÓN Y PUESTA EN VALOR DEL EX
CUARTEL 27 DE NOVIEMBRE - KUSICANCHA”**

INFORME TERCER TRIMESTRE - 2006.
ARQ. AMERICO CARRILLO ROSELL

INFORME TÉCNICO TERCER TRIMESTRE, 2006

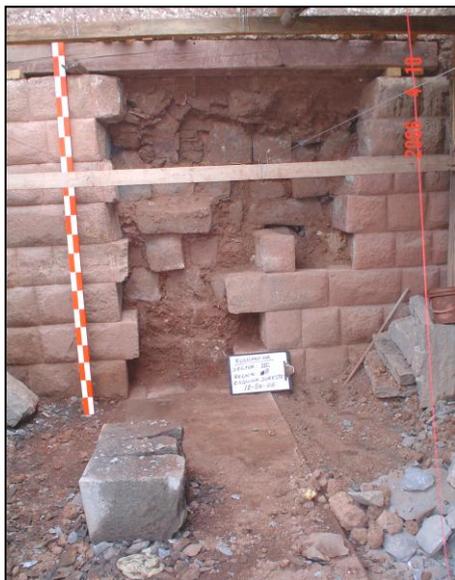
RESTITUCION DE MURO INKA
OBSERVESE LOS ARRANQUES DE
LA ESQUINA SURESTE DEL
RECINTO 08

RESTITUCION DE MURO INKA
DEL RECINTO 08 DEL SECTOR
III. DEL KUSICANCHA

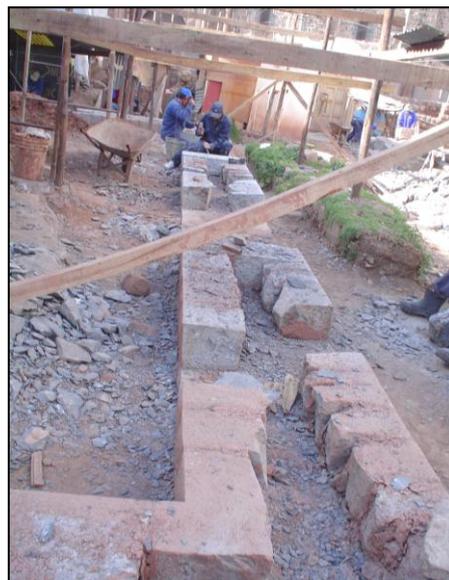
RESTITUCION DE MURO INKA DEL
RECINTO 06 DEL SECTOR III

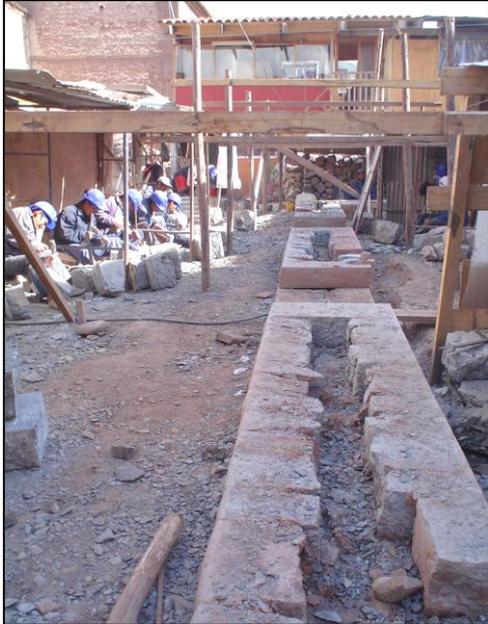
RESTITUCION DE MURO INKA
OBSERVESE LOS ARRANQUES DE

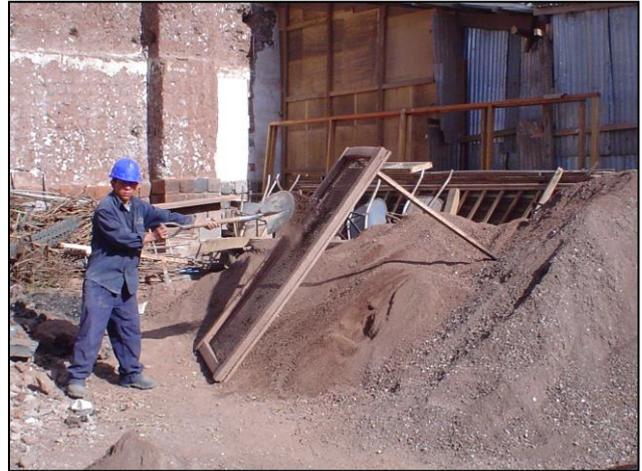
SARANDEO DE TIERRA PARA
EL PREPARADO DE ADOBE
PARA CALZADURA

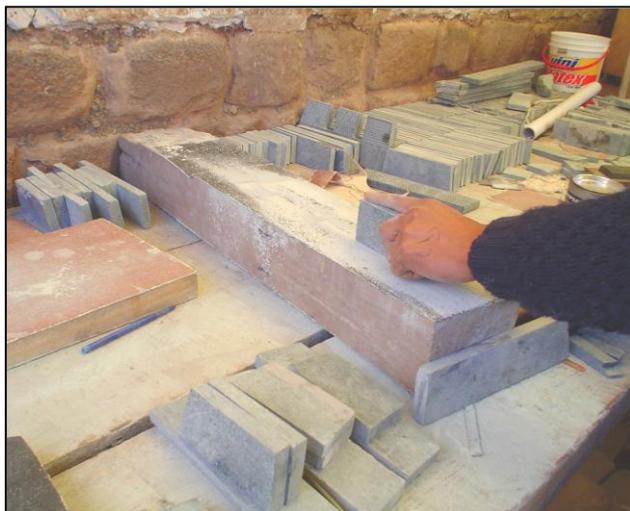
LABRADOS DE PIEDRA PIZARRA PARA LA
MAQUETA DELA MANZANA 37 DEL
CENTRO HISTORICO

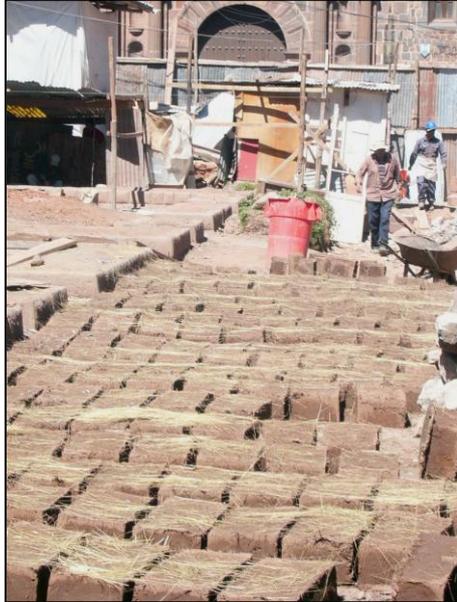
PREPARACION DE BARRO PARA LA ELABORACIÓN DE ADOBES

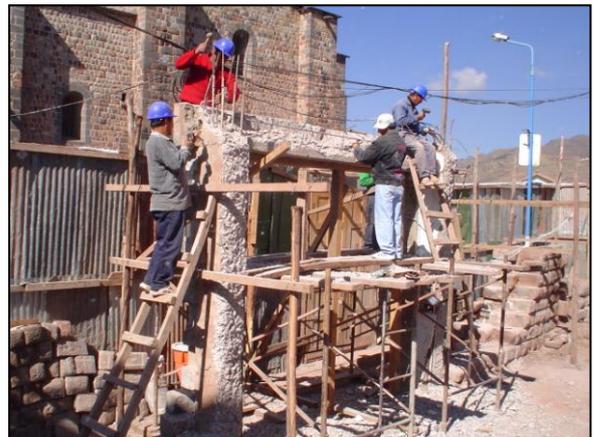
DEMOLICION DE COLUMNAS DE CONCRETO QUE SE ENCUENTRA EN LA FACHADA HACIA LA PLAZOLETA DE SANTO DOMINGO

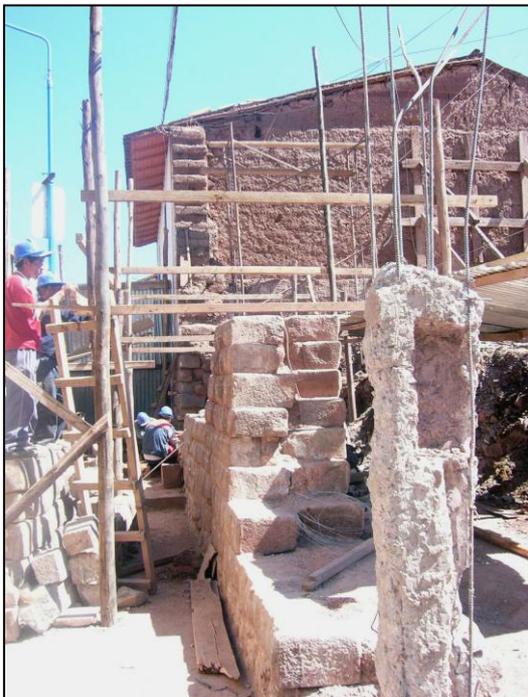
COLOCACION DE BALIZAS PARA LA RESTITUCION DE MUROS INKAS EN LA FACHADA HACIA LA PLAZOLETA DE SANTO DOMINGO

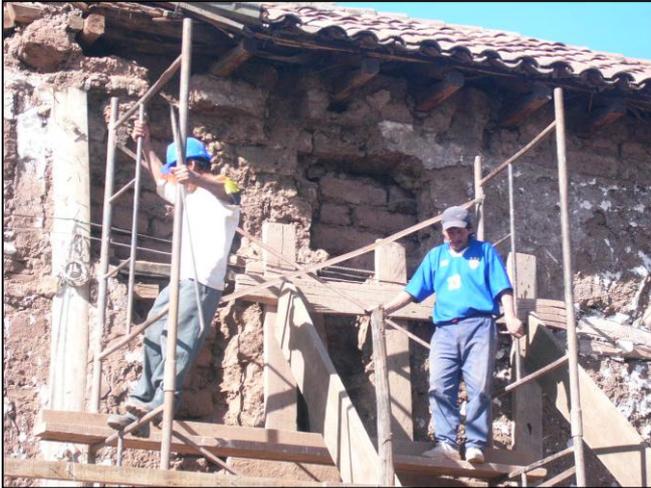
COLOCACION DE PUNTALES EN EL MURO MEDIANERO CON LA PROPIEDAD DEL SR BARRIONUEVO DENTRO DEL SECTOR III.

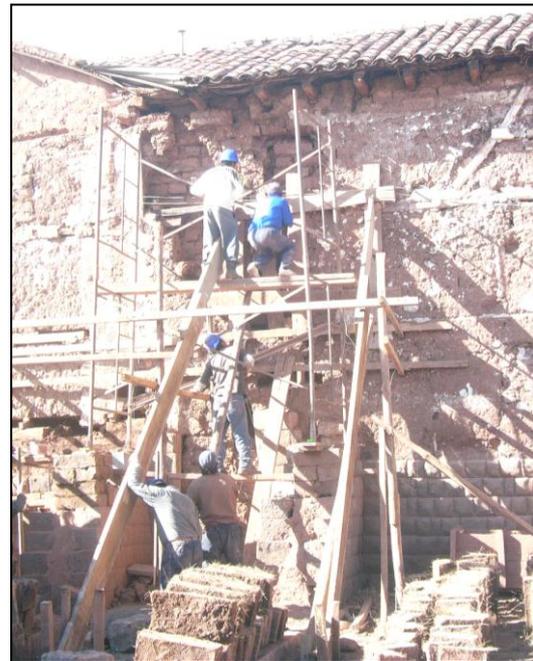
APUNTALAMIENTO DEL MURO MEDIANERO Y DESARMADO DEL MURO QUE SE ENCUENTRA EN UNA SITUACION DE PELIGRO

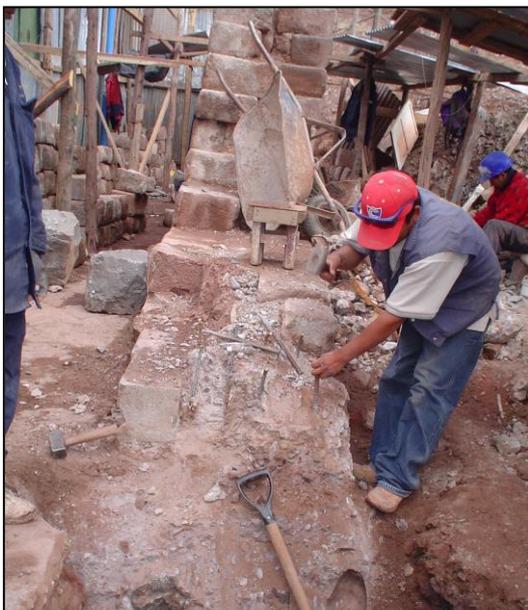
DEMOLICION DE ESTRUCTURAS DE CONCRETO, CIMIENTOS DE CONCRETO EN LA FACHADA DEL SECTOR III.

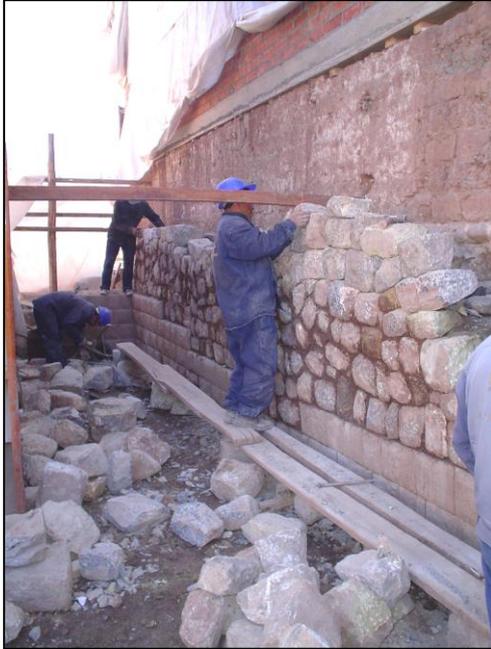
CONSTRUCCION DEL MURO DE APAREJO RUSTICO CON PIEDRA CALIZA PARALELA A LA PROPIEDAD DEL SR. BARRIONUEVO DENTRO DEL SECTOR III.

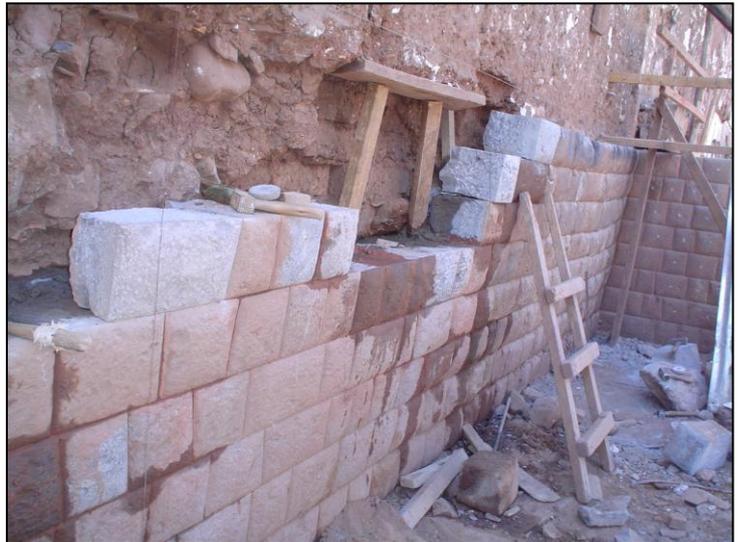
RESTITUCION Y RECOMPOSICION DE ESTRUCTURAS DE MURO INKA, DEL MURO PERIMETRAL PARALELA A LA PROPIEDAD DEL SR BARRIONUEVO.

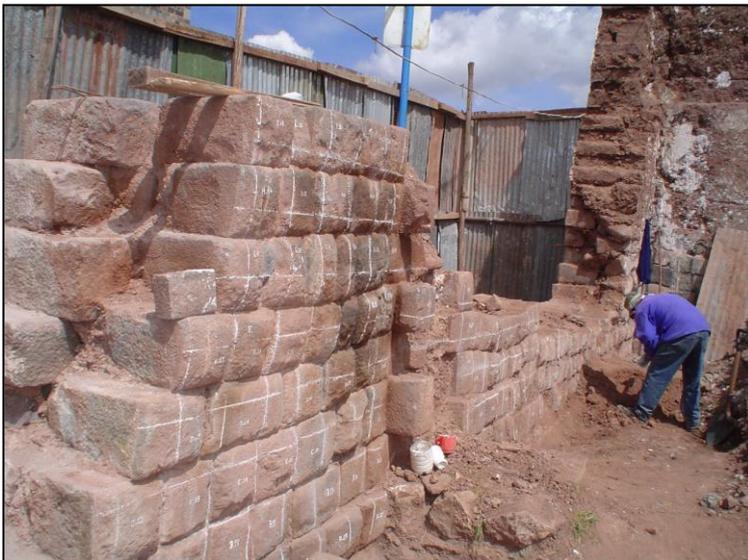
DESARMADO DEL MURO, PARA POSTERIORMENTE REALIZAR EL TRABAJO DE RECOMPOSICION DE ESTRUCTURAS DE MURO INKA, OBSERSE MURO ORIGINAL INKA CON SU ARRANQUE

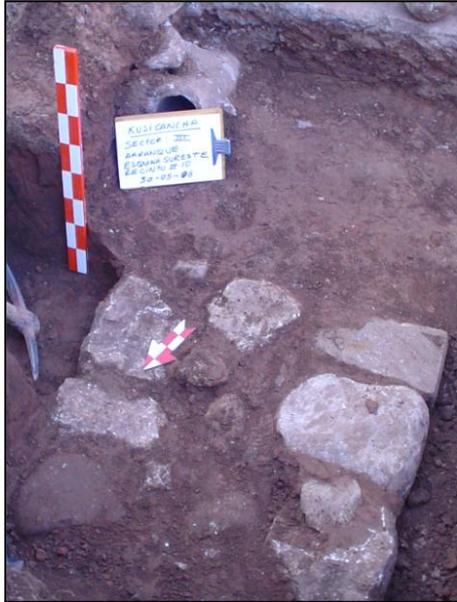
ESTRUCTURA A NIVEL DE CIMIENTO DE LA EPOCA INKA, OBSERVESE LA ESQUINA SURESTE DEL RECINTO 10 DEL SECTOR III.

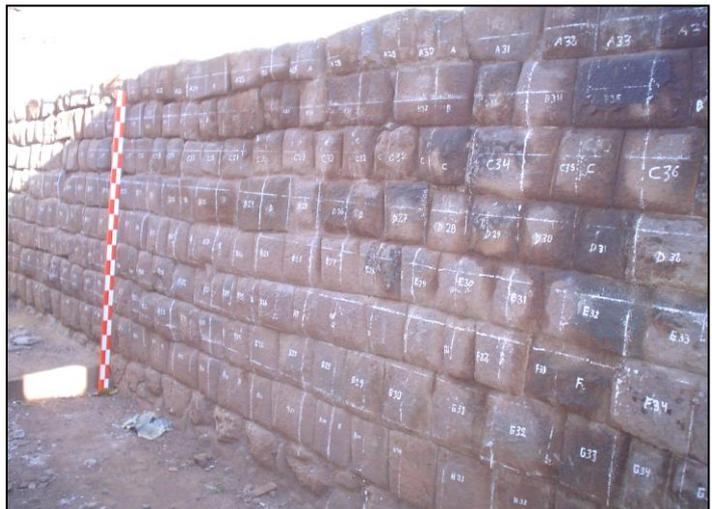
CODIFICADO Y RETICULADO DE LAS ESTRUCTURAS DE MURO INKA, QUE SE ENCUENTRA EN LA FACHADA QUE DA HACIA LA PLAZOLETA DE SANTO DOMINGO.

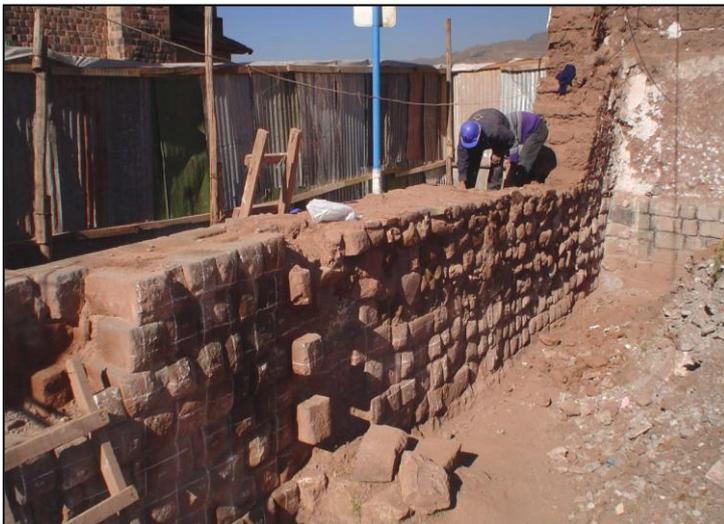
DESARMADO DE MURO REARMADO EN LA EPOCA DE LA COLONIA, CON LA UTILIZACION DE MATERIAL LITICO INKA.

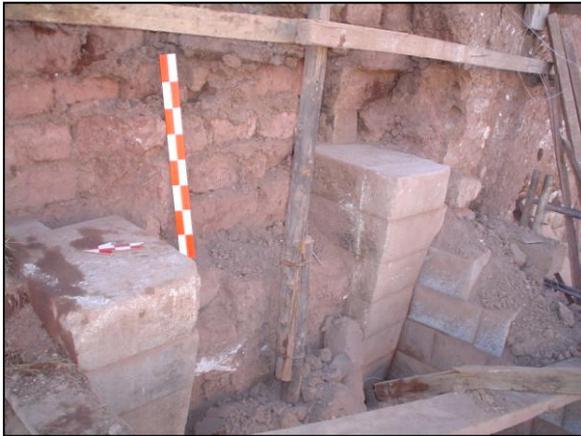
EVIDENCIA DEL VANO DE ACCESO DE DOBLE JAMBA ORIGINAL DE LA EPOCA INKA, EN EL SECTOR III. PARALELA A LA PROPIEDAD DEL SEÑOR BARRIONUEVO.

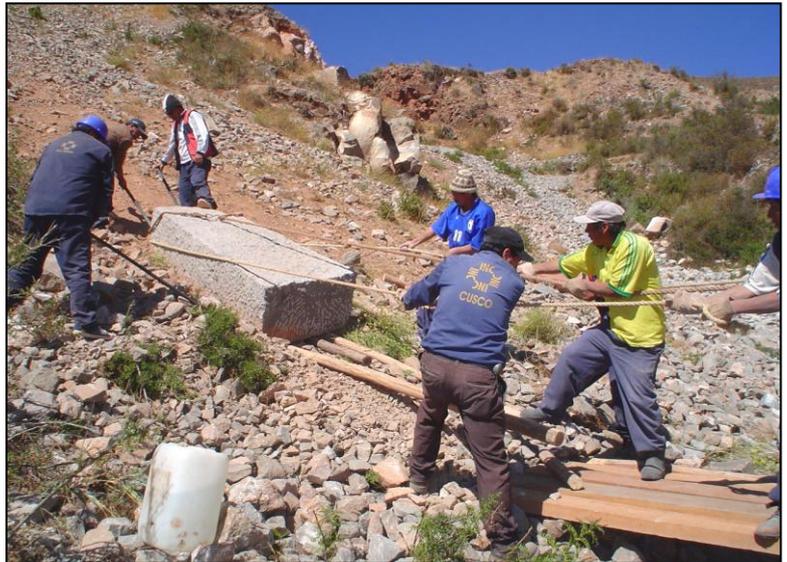
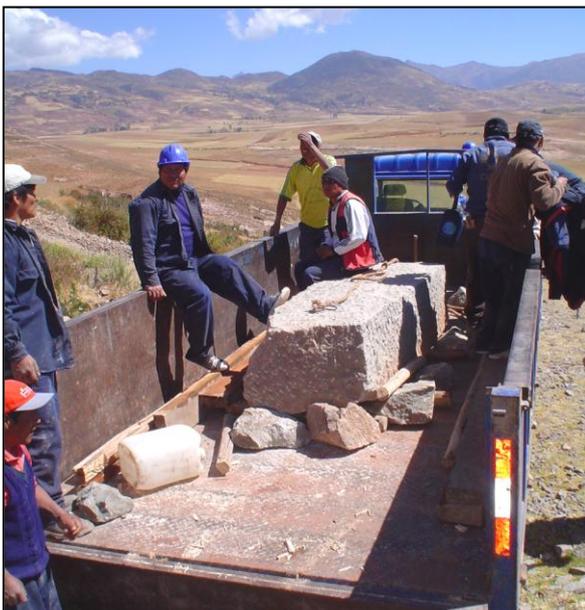
TRASLADO DE TAJOS DE PIEDRA DESDE LA CANTERA DE MARAS, ESTE DINTEL SERVIRA PARA RESTITUIR EL VANO DE ACCESO DE LA EPOCA INKA DENTRO DEL SECTOR III.

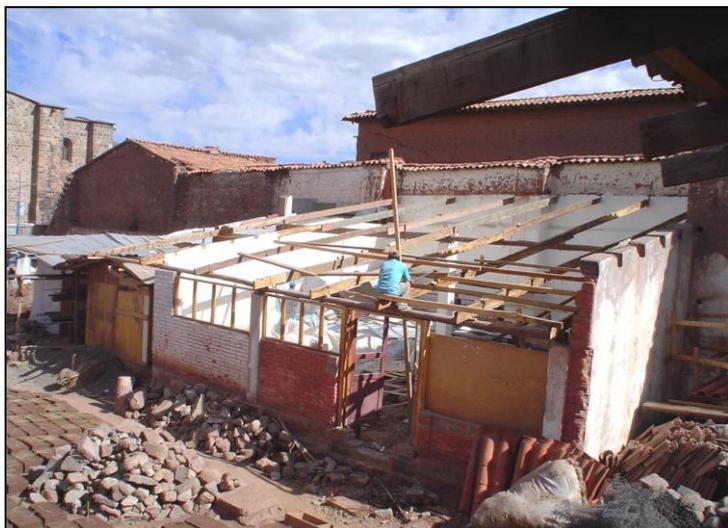
DESSARMADO DE LA CUBIERTA Y PARTE DEL ENTABLADO DEL AMBIENTE QUE CORRSPONDE AL ARCHIVO DEL INC. ESTO ESTA UBICADO DENTRO DEL SECTOR III.

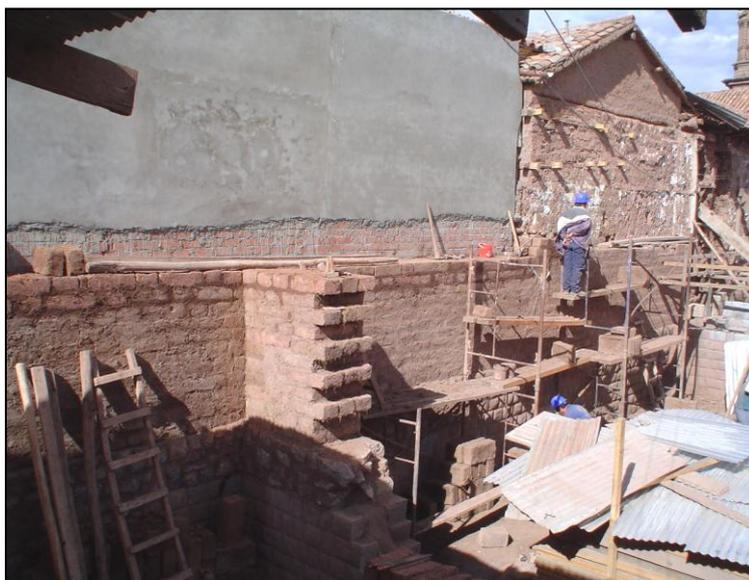
CONSTRUCCION DE MURO DE ADOBE QUE SERVIRA COMO PROPIEDAD DEL INC. QUE SE ENCUENTRA PARALELA A LA PROPIEDAD DEL SEÑOR BARRIONUEVO DENTRO DEL SECTOR III.

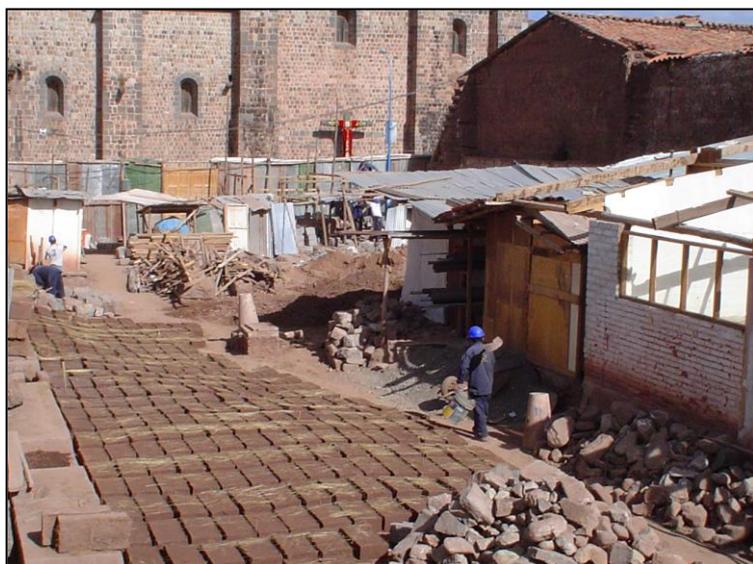
EXTRACCION DE ADOBES, PARA LA CONSTRUCCION DE MUROS DE ADOBE DENTRO DEL SECTOR III. MÁS ESPECIFICAMENTE LOS MUROS PERIMETRALES

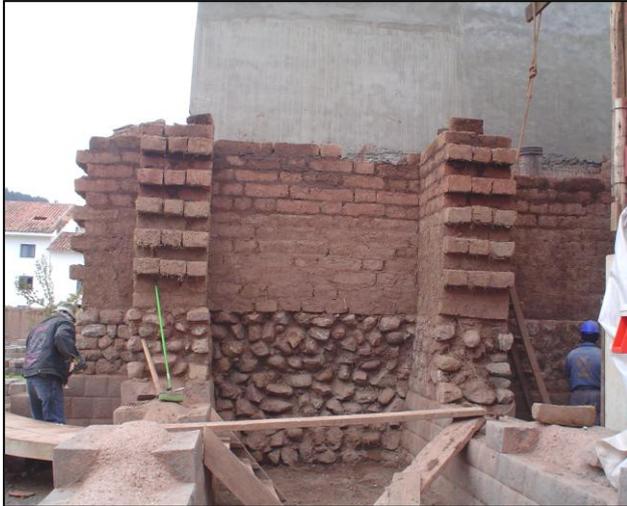
CONSTRUCCION DE MUROS DE ADOBE QUE SERVIRA COMO MURO PERIMETRALES DE LA PROPIEDAD DEL INC. UBICADAS EN EL SECTOR III.

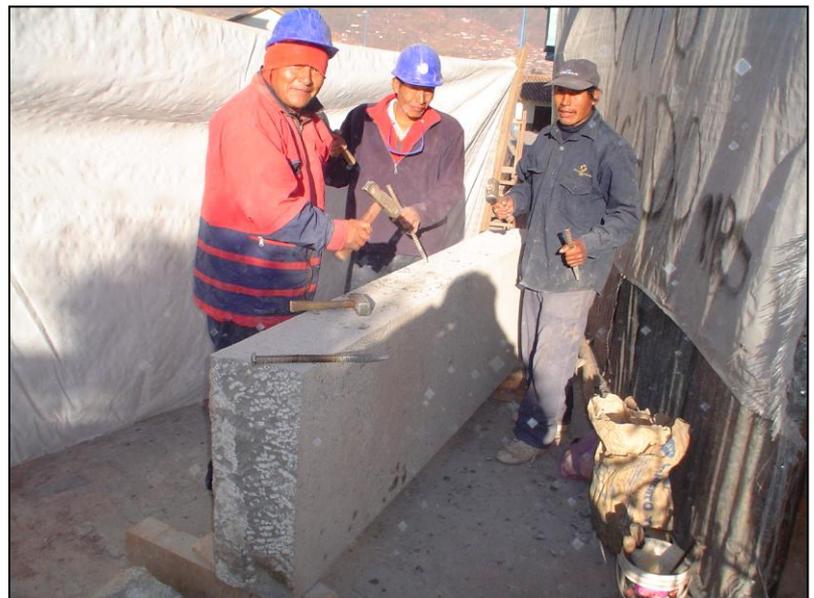
LABRADOS DE TAJOS DE PIEDRA, OBSERVESE EL LABRADO DEL DINTEL PARA EL VANO DE ACCESO DE DOBLE JAMBA UBICADO DENTRO DEL SECTOR III

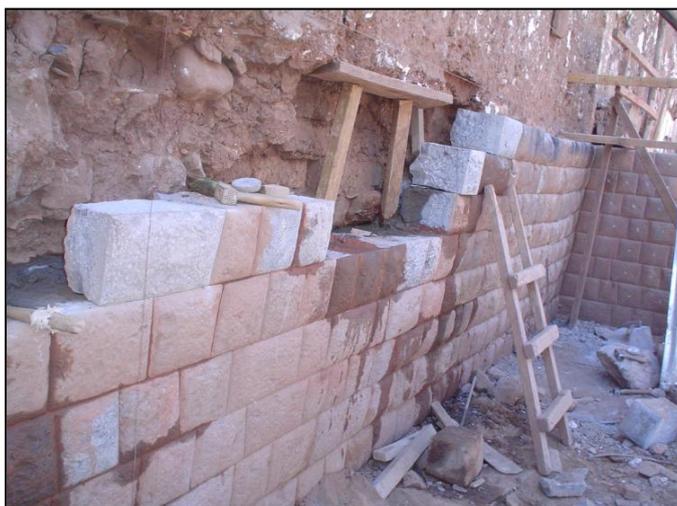
RESTITUCION DE MURO INKA, EN LA FACHADA QUE DA HACIA LA PLAZOLETA DE SANTO DOMINGO Y PARALELA A LA PROPIEDAD DEL SENOR BARRIONUEVO, DENTRO DEL SECTOR III.
