INFORME ANUAL DE PRELIQUIDACION -2009

**OBRA: RESTAURACION Y PUESTA EN VALOR
DEL C. A. KANAMARKA- ESPINAR**

CUSCO - 2009

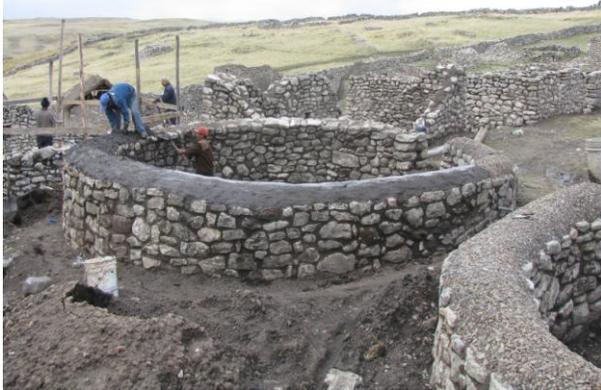
EL PROCESO DE TRABAJO CUBERTINA DE PROTECCION EN LA CABECERA DE MURO CON MORTERO PREPARADO SECTOR TUPAQ YUPANQUI.

Se desarrollo en las cabeceras de los muros restaurados de aparejo rustico en su ultima hilada y por encima de ella a manera de un lomo de camello de 0.50m de espesor los que se protegerán con mortero preparado de cal ,tierra, arcilla ,reforzado con un porcentaje de cemento para darle impermeabilidad en el sector Tinkuq y Tupaq Yupanqui,se ejecuto en una longitud de:

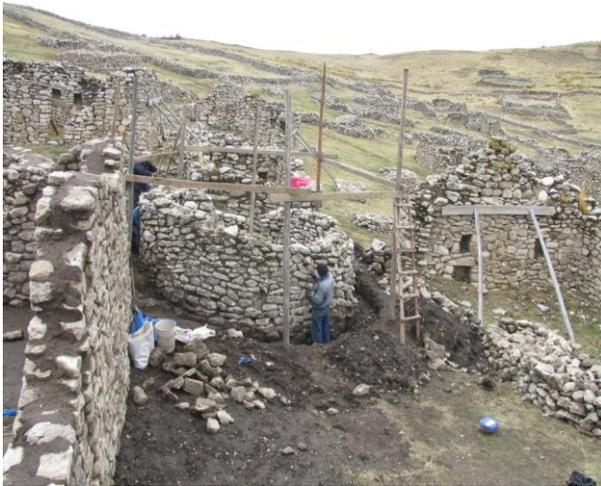
SE APRECIA EL RETICULADO Y CODIFICADO DE MURO ANTES DE SU INTERVENCION

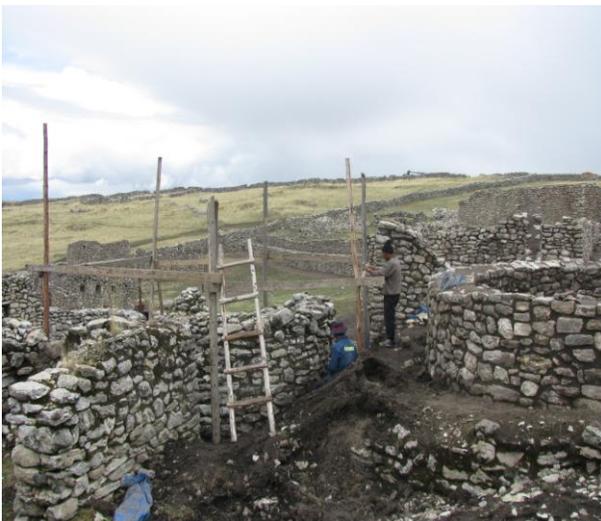
SE OBSERVA EL PROCESO DE COLOCADO DE BALIZAS EN RECINTOS SECTOR TUPAQ YUPANQUI

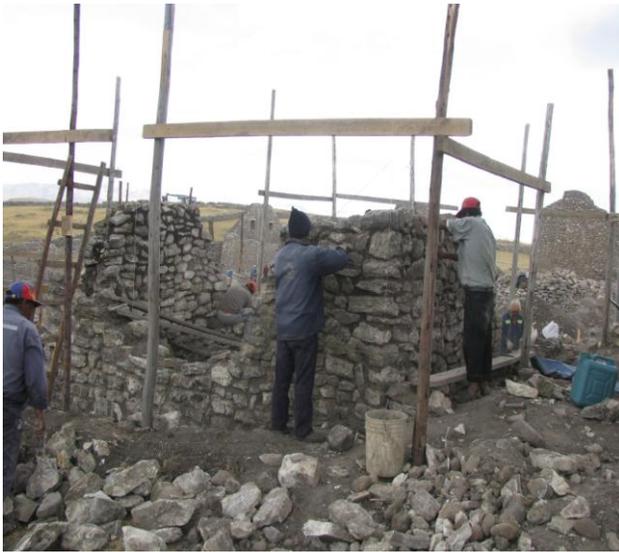
SE OBSERVA EL EMBOQUILLADO DE MURO CON MORTERO PREPARADO EN SECTOR TUPAQ

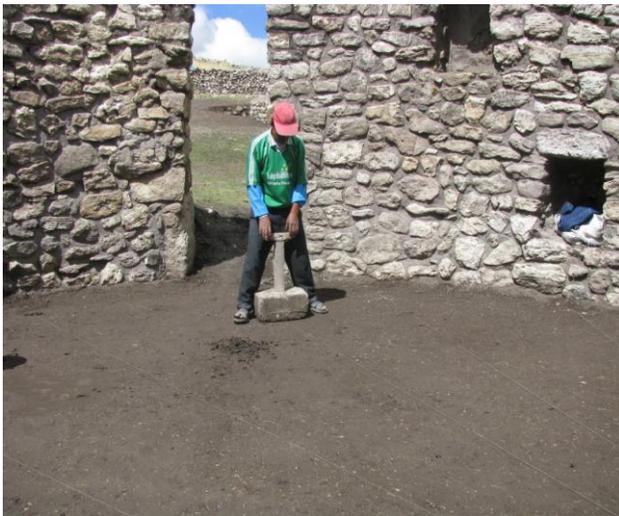
SE OBSEVA EL TRABAJO DE TRATAMIENTO DE PISO CON PISON DE MANO.

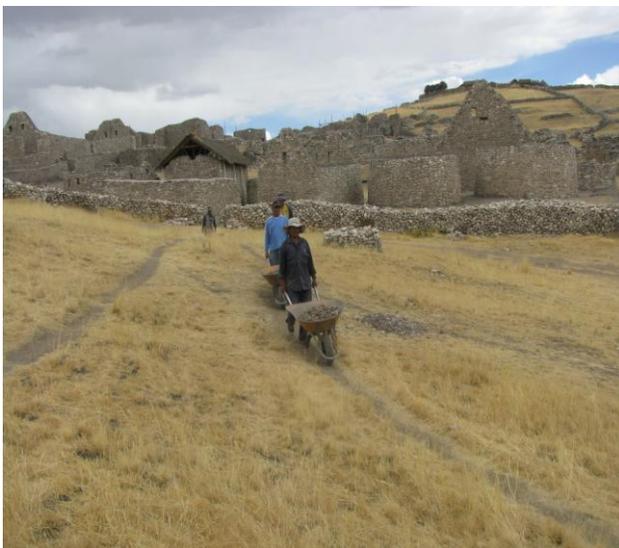
SE APRECIA EL TRASLADO DE MATERIAL EXCEDENTE

El material procedente del desmontaje o desarmado de muros, considerado como material degradado, con carga de raíces, musgos y humus, lascas de piedras han sido eliminados y transportados fuera del contexto urbano arqueológico, para evitar obstrucción en el proceso de los trabajos restaurativos de los recintos arqueológicos del Conjunto Arqueológico de K'anamarca se ejecuto con un avance de .

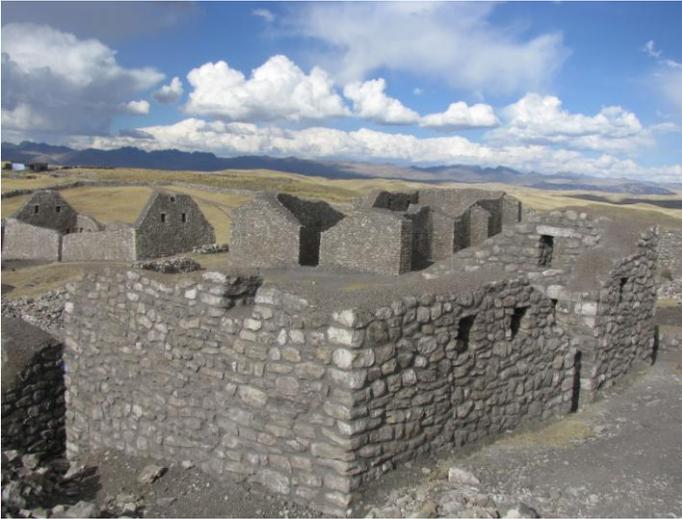
SE OBSERVA CUBERTINA DE PROTECCION EN LA CABECERA DE MURO CON MORTERO PREPARADO SECTOR TINKUQ.

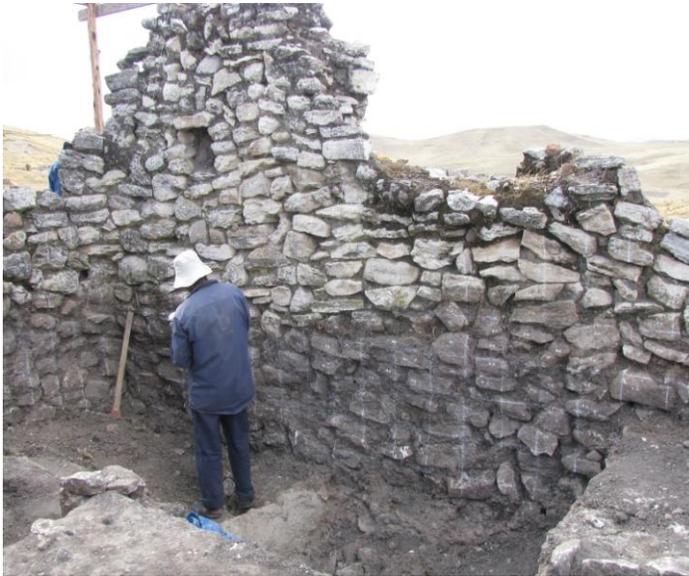
SE APRECIA EL RETICULADO Y CODIFICADO DE MURO ANTES DE SU INTERVENCION

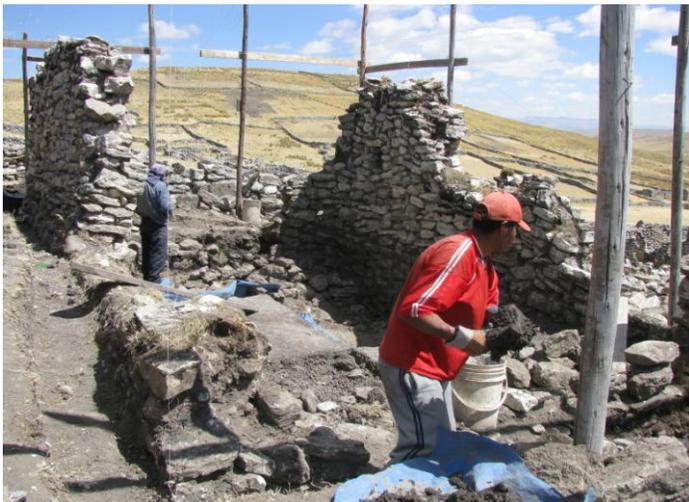
SE OBSERVA EL PROCESO DE INTERVENCION DEL RECINTO EN SECTOR TINKUQ

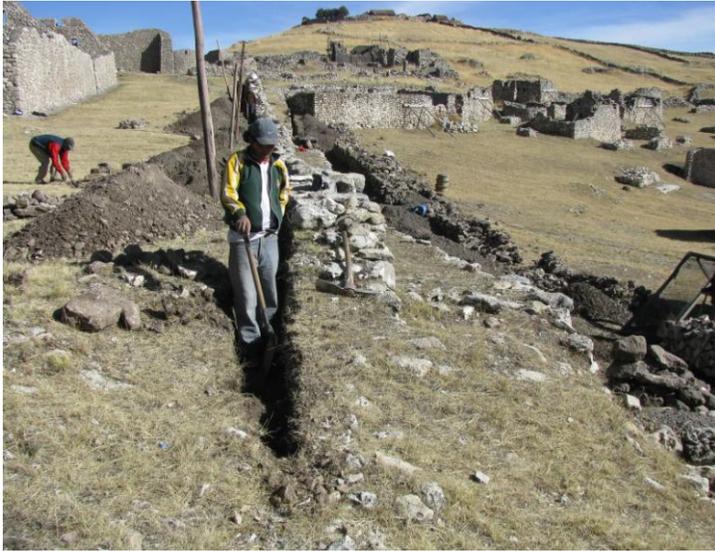
SE OBSERVA LA APERTURA DE EXCAVACION EXTENSIVA AMBOS LADOS DEL MURO ANTES DE SU INTERVENCION.

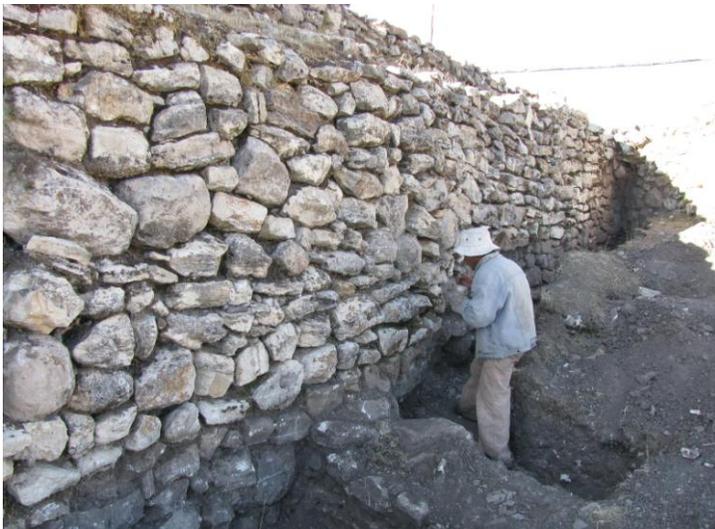
SE OBSERVA EL RETICULADO Y CODIFICADO DEL MURO DIVISORIA ANTES DE SU INTERVENCION

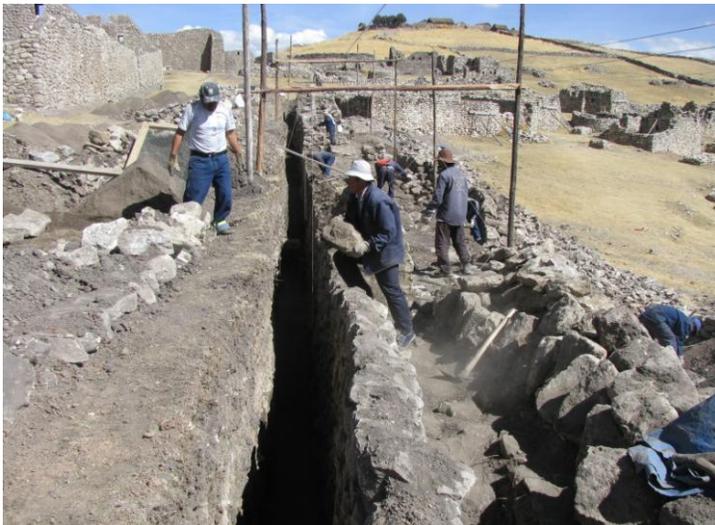
SE APRECIA EL PROCESO DE DESARMADO DE MURO RETICULADO PARA SU INTERVENCION

09.13.03.3 RECOMPOSICION DE MUROS DE APAREJO RUSTICO

Esta partida se ejecutó en muros en proceso de desplome o inestable que requieran una recomposición total o parcial (dependiendo de su estado de conservación: pérdida de verticalidad original fisuras, grietas, etc. Para ello se siguió necesariamente los siguientes pasos:

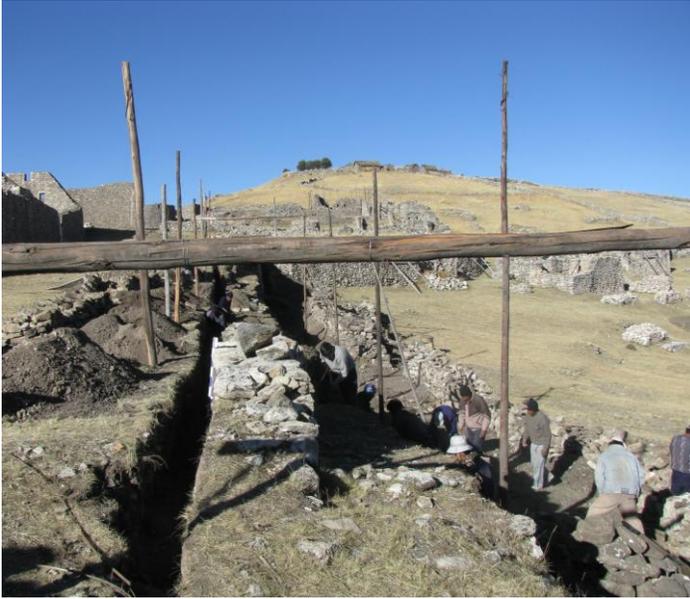
SE OBSERVA EL ARMADO DE BALIZAS Y CRUCETAS DE ROLLIZOS.

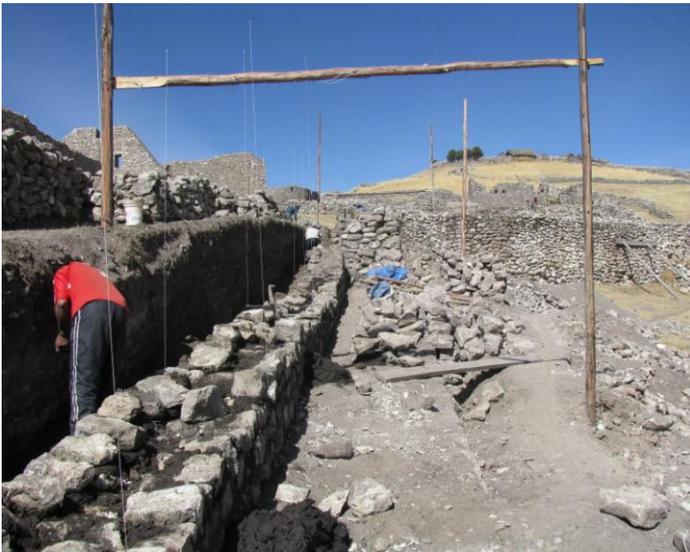
SE APRECIA EL PROCESO DE INTERVENCION DEL MURO DIVISORIO SECTOR TINKUQ.

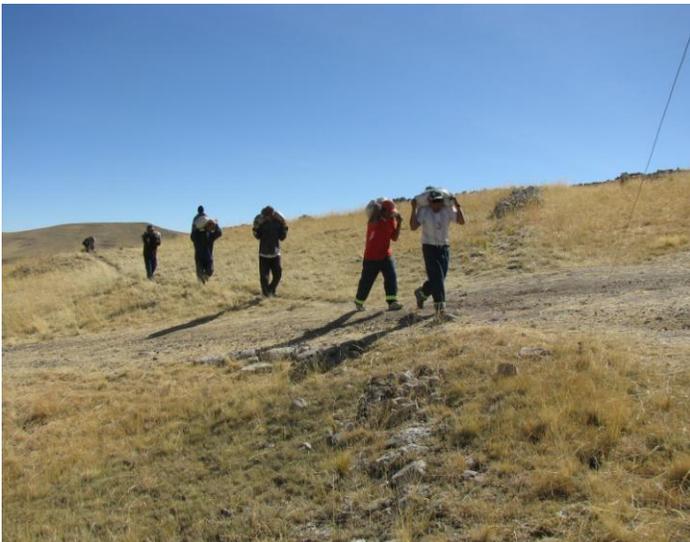
SE OBSEVA EL TRASLADO DE MATERIAL DE TIERRA SARANDEADO PARA EL PREPARADO DE MORTERO
