UNIDAD EJECUTORA-MINISTERIO DE CULTURA- DIRECCION REGIONAL CUSCO
 OBRA: RESTAURACION Y PUESTA EN VALOR DEL MONUMENTO HISTORICO
 ARTISTICO IGLESIA NUESTRA SEÑORA DE COCHARCAS

PRELIQUIDACION EJECUCIÓN

RESTAURACION Y PUESTA EN VALOR DEL MONUMENTO HISTORICO ARTISTICO IGLESIA "NUESTRA SEÑORA DE COCHARCAS"

ARQ° PROYECTISTA : MEDALITH VARGAS QUISPE – S.D.E.P.
 ARQ° RESIDENTE DE OBRA : URIETA DEL CARMEN CHIHUANTITO GIBAJA – S.D.O.
 INFORME FINAL Y PRELIQUIDACION 2010

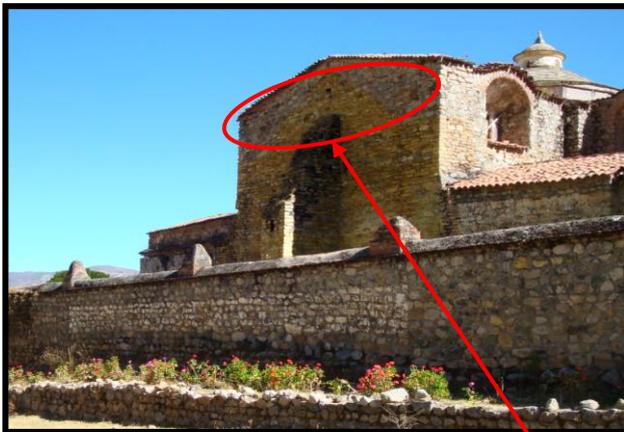
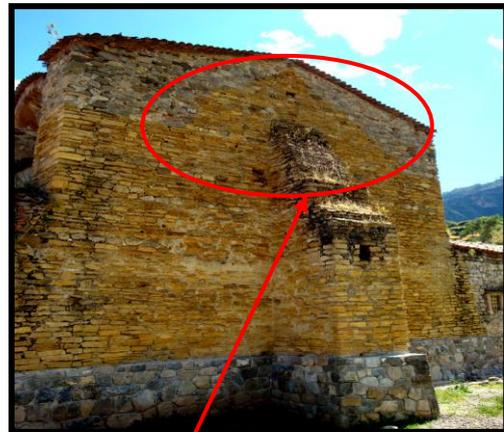
Se aprecia en la parte externa del muro testero, inclusive con piedra de color ocre amarillo notándose la base original del muro testero y altura de los muros portantes del primer templo.

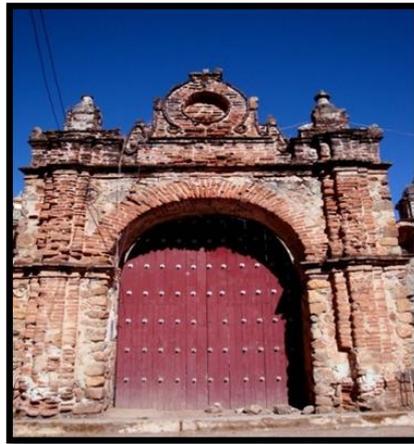
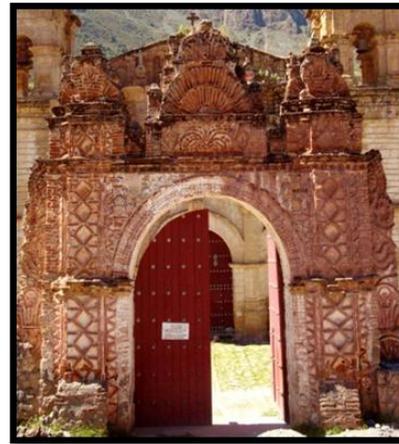
ARCOS POSTERIOR Y FRONTAL, EDIFICADOS EN LA SEGUNDA ETAPA DE LA CONSTRUCCION DEL SANTUARIO DE COCHARCAS (1650-1669)

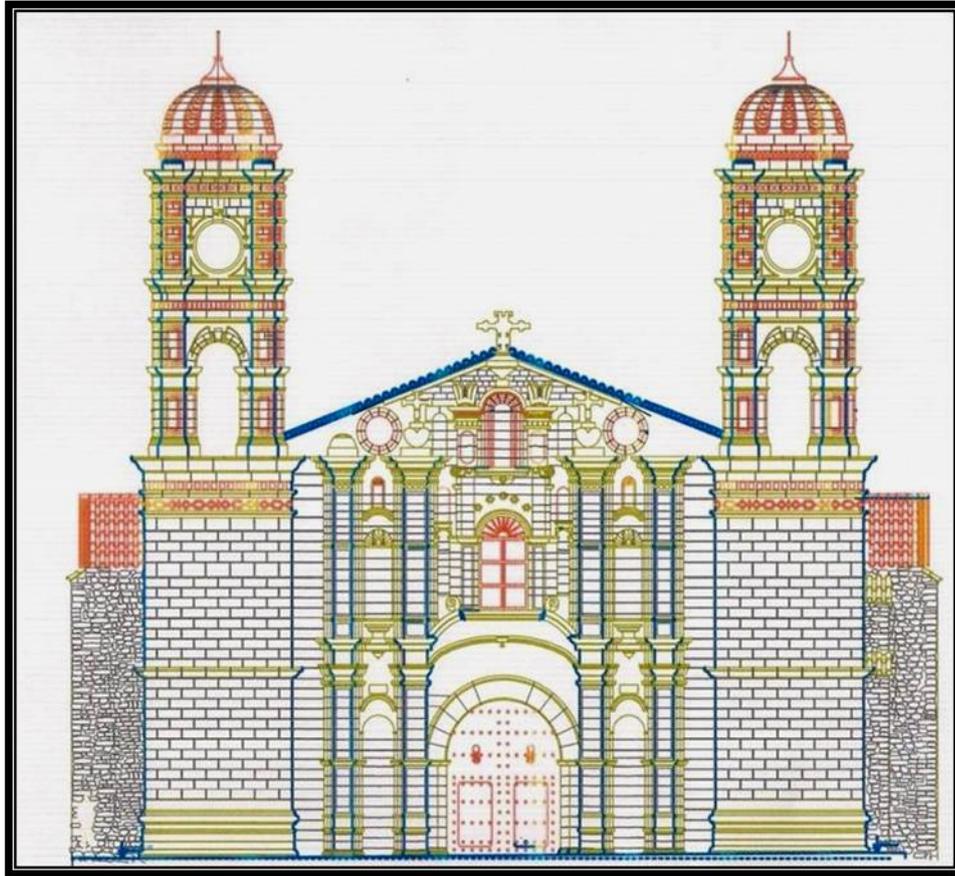
ELEVACION PRINCIPAL DEL SANTUARIO DE COCHARCAS EN SU TERCERA ETAPA DE CONSTRUCCION 1670-1680. SE APRECIA LA EDIFICACION DE LAS DOS TORRES PRINCIPALES DEL MENCIONADO TEMPLO.

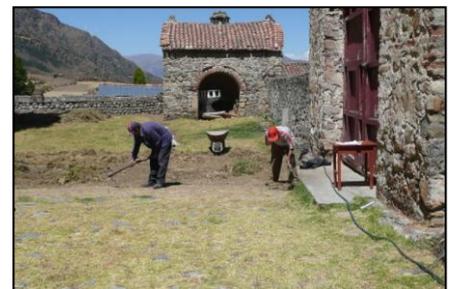
Históricamente los atrios sirvieron como cementerios a los desposeídos y a gran parte de la población, sin embargo en nuestro siglo estos atrios son espacios que desempeñan la función de albergar a pobladores y especialmente a peregrinos que vienen en recorrido hacia la iglesia de Cocharcas, colmándose durante las épocas festivas, bajo este concepto es que se interviene estas áreas con la finalidad de otorgar un espacio al peregrino para su permanencia y para el recorrido de las celebraciones de procesiones de la Patrona de la Iglesia y de algunos santos en recorrido por su fecha festiva. No se intervino este sector en la presente ejecución.

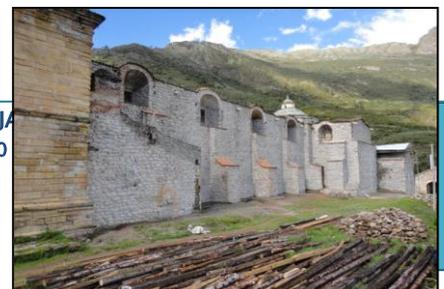
ATRIO PRINCIPAL:

Este espacio conduce al ingreso principal de la Iglesia y a la salida por el arco triunfal hacia el exterior. Por lo que se realizó una limpieza general de la maleza y se evidenciará el piso existente y se explorará a través de calas los pisos. No se intervino este sector en la presente ejecución.

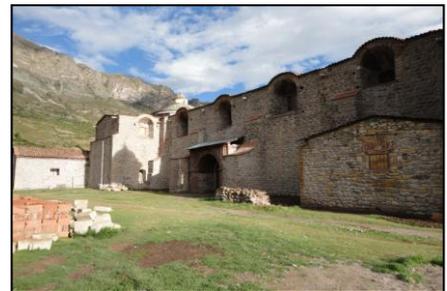
ATRIO LATERAL IZQUIERDA:

Este es uno de los atrios que comunica con el acceso del arco Triunfal lateral, que al igual que el acceso principal se plantea la construcción de un sendero de empedrado irregular que emparejara con la vereda perimetral de la Iglesia a un mismo nivel y con el mismo tratamiento se propone así mismo una vereda perimetral. En la ejecución del presente año se ejecutó la limpieza de maleza de raíces cortas, así como mantener la vereda de la Iglesia, limpieza de canales de evacuación de aguas pluviales. No se intervino este sector en la presente ejecución.

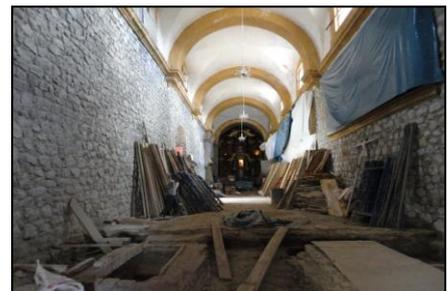
NAVE DE IGLESIA:

Se ingresa por la puerta principal – muro de pies al soto coro donde el espacio es continuo, con una ligera pendiente que conduce hacia el presbiterio, está pendiente se tendrá en toda su extensión hasta las escalinatas del presbiterio. Se realizaron los trabajos de calzaduras de cimientos y sobrecimientos a una profundidad de 2.00 m. con una zarpa de 0.50 m. esta zarpa fue restituida con material nuevo y calzada el cemento por el interior y por el exterior, por lo que se realizaron zanjas de un ancho de 1.00 m. – 1.20 m., en todo el perímetro de la nave se realizó el mismo trabajo de calzaduras y restituciones, considerando las áreas más vulnerables como son la continuidad de grietas, fisuramientos, que atraviesan por debajo del subsuelo, hasta llegar a fondo de cimentación.

Se intervino también los sobrecimientos que tienen las mismas características que el muro tanto en mezcla como en el tratamiento del núcleo del muro, se ejecutó estas partidas los años 2008 y 2009.

Este año se intervino los muros del Evangelio en un 85 % hasta el nivel de la cornisa, en el Muro de la Epístola se intervino el muro en un 65%, no se pudo culminar con la intervención en este sector debido principalmente a que

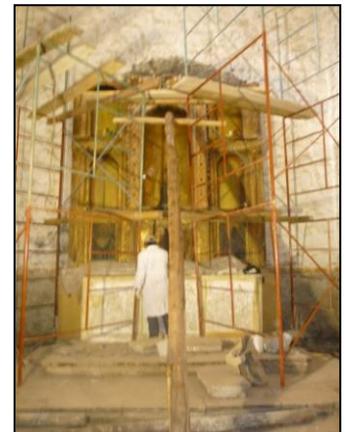
CAPILLA DE SAN JOSÉ GLORIOSO:

En el sector del muro de la epístola se encuentra la Capilla de San José Glorioso, área donde se realizó las calzaduras de cimientos, sobrecimientos en los años 2008 y 2009, el año 2010 se realizó las calzaduras, consolidación y restitución de los muros en un 85%, estos trabajos se realizaron por ambos frentes hasta llegar al núcleo del mismo para que no exista una separación entre mortero nuevo y mortero de intervenciones anteriores se llenó con concreto líquido al que se le denomina como lechada de concreto llegando hacia los resquicios menos accesibles, así mismo se retiró el sotabanco de adobe del retablo mayor por encontrarse en malas condiciones, por lo que el mismo elemento arquitectónico fue restituido en su totalidad desde la base, se desmontó el peldaño existente, en el proceso de recomposición del sotabanco se utilizó los mismos materiales por encontrarse en buen estado.

En esta capilla tampoco se pudo intervenir los muros interiores al 100% por la presencia de las obras de arte existentes en este sector (Lienzos y marquerías).

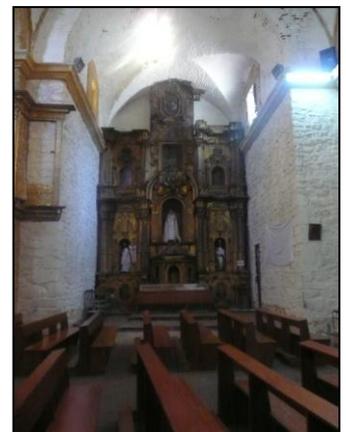
CAPILLA DE LA VIRGEN DEL SANTO ROSARIO:

La simetría de los espacios y el nivel de deterioro de los mismos nos plantea un tratamiento igual al de la capilla de San José Glorioso, por tener las mismas características, se realizaron trabajos de calzaduras de cimientos, restituciones en zarpas y consolidaciones en algunas áreas, se calzaron los sobrecimientos en los años 2008 y 2009, en el año 2010 se intervino los muros con trabajos de calzaduras, consolidación y restitución de los muros en un 95%, para lo cual se armó un tabladillo desde el piso hasta la altura de la bóveda de arista, se realizaron trabajos preliminares de apuntalamiento y cerchado de la bóveda de arista de este sector.

Se realizaron los trabajos de calzaduras por ambos lados tanto por el interior y por el exterior utilizando mortero Cal: Hormigón : Cemento, en los muros se utilizó concreto se utilizó concreto $F_c = 175 \text{ Kg/cm}^2$.

Esta es una de las capillas donde se pudo ejecutar al 95% la intervención de los muros ya que fue desmontado el retablo existente en este sector lo que posibilitó que se pudiera intervenir el paramento del muro.

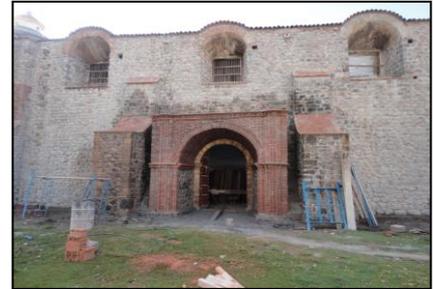
FRONTIS DE MURO DE EVANGELIO:

Esta es una de las portadas de acceso lateral al templo por lo que se consolidó y restituyó sus elementos arquitectónicos especialmente en la base de dicha portada por encontrarse el material en proceso de exfoliación y disgregación, no ofreciendo soportabilidad al área, también se calzaron en el frontis de la portada, por lo que durante la ejecución de obra se realizó el desmontaje de dichas piezas para que tenga que solicitar el aplanillado de dicho ladrillo moldurado con las dimensiones exactas las que fueron fabricadas a pedido, como el sector del cornisamiento de portada que tiene grecas de estilo geométrico, se restituirán las cabeceras de portada, así como cobertura de ladrillo pastelero a los costados de dicha área deberá considerarse una canaleta de evacuación de aguas pluviales con pendiente del 2%, los contrafuertes que se encuentran a los costados de la portada también fueron intervenidos con trabajos de calzadura, consolidación y restitución de las cabeceras de muro con ladrillo pastelero tradicional de similares características al original, manteniendo la pendiente de los mismos, así como serán restituidos las gárgolas de dimensiones mayores, manteniendo su ubicación original, en los sectores donde se ubican las gárgolas se empotraron montantes de evacuación de aguas pluviales con tubería PVC-SAP de $\varnothing 4"$, la cual está unida a una red de evacuación de las aguas pluviales, se ejecutó esta partida debido principalmente a que las precipitaciones pluviales en los meses de Setiembre a Marzo son constantes lo que venía deteriorando las unidades pétreas de los paramentos de los muros. Para ejecutar esta partida se reticó y codificó las unidades pétreas para luego ser liberadas.

Los vanos de la nave tendrán ladrillo pastelero con un alero de 0.125 mtrs, ver detalle en planos, se realizarán calzaduras en muros por ambos lados, así como se intervendrá en cimientos y sobrecimientos, otra de las acciones serán las restituciones tal como se indica en hojas de metrados.

El frontis de la capilla de la penitenciaría que tiene un acceso lateral, se mantendrá, con las escaleras de acceso en tres pasos, los mismos que serán recubiertos con lajas de piedra, las jambas del vano fueron restituidas por encontrarse el material pétreo deteriorado y en proceso de exfoliación, fueron restituidas las piezas deterioradas y se restituyó por otras de similares características físicas (areniscas de color amarillento), el tejazo que se tiene será restituido manteniendo el mismo ancho y pendiente, la estructura de madera será recubierta con encachado, se realizaron calzaduras y restituciones de elementos líticos que se encuentran en proceso de exfoliación y disgregación de su estructura. Para lo cual se liberó los emboquillados existentes y en los tramos donde era necesario calzar los muros se reticó y codificó los elementos pétreos. Así mismo se cambió los dinteles de los vanos de este por encontrarse en mal estado de conservación.

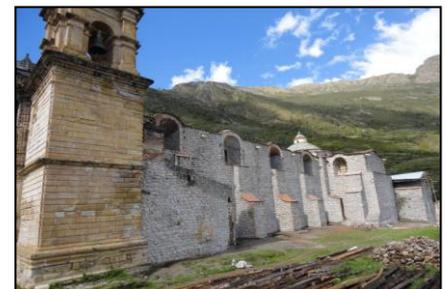
FRONTIS DEL MURO DE EPISTOLA:

En este frontis se mantendrá las alturas de contrafuertes sobre todo las dimensiones originales, en los muros se realizaron calzaduras y se procedió a la restitución de algunos sectores donde era necesario se restituyó una zarpa de ancho 0.50 m, se enfatizó los trabajos donde existían agrietamientos que bajan desde los muros, también descienden por debajo del subsuelo, por tanto se ha considerado las calzaduras en el área indicada,

asi como serán restituidos las gárgolas de dimensiones mayores, manteniendo su ubicación original, en los sectores donde se ubican las gárgolas se empotraron montantes de evacuación de aguas pluviales con tubería PVC-SAP de $\varnothing 4"$, la cual esta unida una red de evacuación de las aguas pluviales, se ejecuto esta partida debido principalmente a que las precipitaciones pluviales en los meses de Setiembre a Marzo son constantes lo que venía deteriorando las unidades pétreas de los paramentos de los muros. Para ejecutar esta partida se retículo y codifico las unidades pétreas para luego ser liberadas.

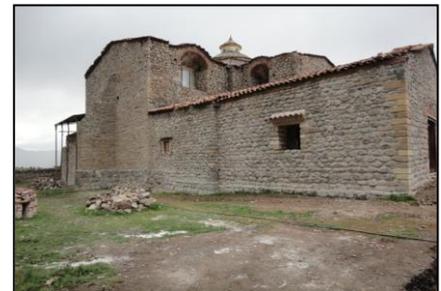
FRONTIS DE MURO TESTERO:

La volumetría de este frente es variada con un eje simétrico, cuyos lados son semejantes, en cuanto a alturas, con la diferencia de que el sector del muro del evangelio el área de capillas como la de la penitenciaría es más larga, considerando que estas áreas fueron adicionadas de acuerdo a los procesos constructivos y a las etapas de ampliación que se han dado durante la historia, sin embargo es necesario mencionar e incidir sobre los cambios de altura que fueron desarrollándose en la estructura del templo, como en la cabecera del muro de presbiterio la evidencia del tipo de material usado como es la piedra de un color amarillento de cantera cercana al Templo. Estas evidencias son muestra de los procesos de adecuaciones y ampliaciones que hicieron durante nuestra historia sin embargo las intervenciones que se realizaron en el presente año de ejecución fueron en el muro tanto en el interior como en el exterior con trabajos de calzaduras en un 35% y consolidación en un 75% manteniendo la estructura original de este paramento, en las restituciones se utilizo material de similares características al original para no alterar su originalidad. Se restituyeron algunas de las piezas que se encuentran en proceso de exfoliación del muro antiguo de elemento lítico de color amarillento que como primera etapa esta en un acelerado proceso de deterioro, se deberá de tener especial cuidado en el cambio de cada pieza como antes de cada intervención.

Se retículo el paramento en su totalidad por razones arriba expuestas del cambio de piezas y ubicaciones que afectaran a gran parte del monumento, en las cabecera de muro de contrafuerte central se colocó piedra labrada para evitar filtraciones hacia el interior del contrafuerte, y el deslizamiento sea libre de las aguas pluviales, los vanos que se presentan en el muro testero se mantendrán con la siguiente consideración de tapiar a 1/3 de ancho de muro para evitar ingreso de animales pequeños dentro del recinto del templo, en el frontis de la penitenciaría se mantienen los vanos y las alturas del mismo restituyendo las rejas de seguridad por otras nuevas las mismas que irán recubiertas con un color negro, se retirara el tejeroz pequeño que se ha colocado en uno de los vanos para que este tenga una homogeneidad en el tratamiento de superficies y tratamientos de vanos de este frontis, los sobre-cimientos que sobresalen en referencia al perfil del muro, se utilizara un mortero de cal – arena definiendo como un derrame en las áreas necesarias, para que esta no destaque en dicho frente.

En el frontis de la sacristía se mantendrá la volumetría, dejando como evidencia el arco anterior que fue tapiado con una ligera sobresaliente en acabado.

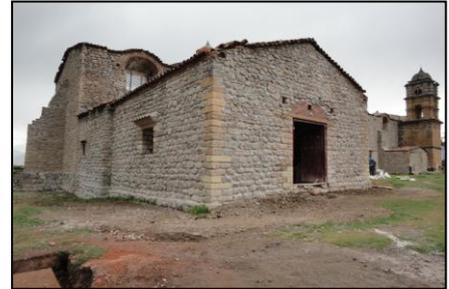
PENITENCIARIA:

En los años anteriores se calzo los cimientos a una profundidad tal como indica en el plano de cimentaciones, donde se restituyó una sección tipo zarpa con material nuevo para dar mayor estabilidad a dicho espacio, sin embargo por las características del material pétreo utilizado en paramentos estos fueron restituidos con material nuevo en algunos sectores por la pérdida de peso y la presencia de exfoliación.

El presente año se ejecutó las partidas de calzaduras, consolidación, restitución de muros, así mismo se cambió los dinteles de los vanos de iluminación por encontrarse en mal estado de conservación, en los accesos se mantuvo los dinteles originales haciéndoles tratamientos con materiales químicos para evitar el deterioro por agentes biológicos.

Así mismo se ejecutó la partida de colocación de drenajes en todo el ambiente para luego empedrarlo y colocar las tuberías de las instalaciones eléctricas de acuerdo al plano de las instalaciones eléctricas, posteriormente se ejecutó el vaciado del piso.

En los siguientes años se continuará con la ejecución a nivel de bóveda se realizó calzaduras en direcciones donde se presentan fisuras y grietas calzando el ladrillo de plomo, retirando todo el contenido de argamasa y por ende la liberación de teja y retiro de ladrillo pastelero que cubre la cubierta en dos faldones, una vez retirada estas capas y habiendo calzado las áreas de fisuramiento y agrietamientos en bóvedas se procederá a un vaciado de argamasa en una altura de 0.225 m. de altura sobre la que se colocará una malla de metal armada con F° corrugado de 3/8" con una separación de 0.25 x 0.25 m. y la construcción de unas vigas secundarias ubicadas a 3.78 m. de eje a eje; estas vigas secundarias tendrán un peralte de 0.25 x 0.25 m. por longitud de arco de bóveda de 8.50 m. con una capa de compresión de 0.125 m., esta malla tendrá unos barrotes de metal que se anclarán en casquete de bóveda de cañón para sujetar dicha malla metálica, en tramos de área de 1.20 x 1.20 m. una vez vaciado el concreto de 175 kg/cm², se dejará para su fraguado por el lapso de 42 horas hasta que el concreto haya logrado la resistencia requerida, el mismo que deberá tener el mismo tratamiento en cuanto al curado de dicha área, sobre esta capa se colocará la mezcla de argamasa de 0.15 m., sobre la que se colocará una capa de concreto de 2" para asentar el ladrillo pastelero, esta capa de concreto deberá de contener mínimas proporciones de cal por estar en superficie expuesta a los cambios climáticos ambientales y las fuertes temperaturas durante el periodo de invierno y verano. Por tanto tendremos un espesor de bóveda de 0.75 m. a esta viga secundaria se tendrá una viga principal de 0.35 x 0.35 m., viga con 04 F° corrugadas de 5/8" y 02 fierros de 1/2", con estribos de 3/8", asentadas sobre la coronación de muro la que servirá como base para dicha viga esta tendrá una longitud de 14.88 m., viga que se ubicará en el eje del muro para que la distribución de cargas sea homogénea.

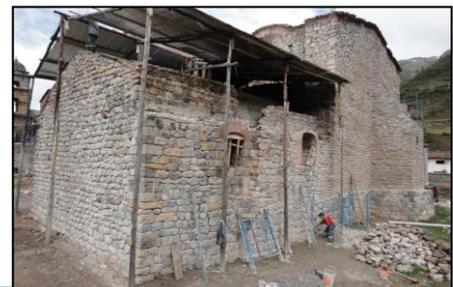
SACRISTIA:

En la capilla de San José Glorioso se tiene un acceso que conduce a la Sacristía, con características similares al acceso de la penitenciaría, llegando al espacio de forma regular, esta es una de las áreas donde se realizan los trabajos de: calzadura de cimientos a una profundidad tal como indica en el plano de cimentaciones, donde se restituyó una sección tipo zarpa con material nuevo para dar mayor estabilidad a

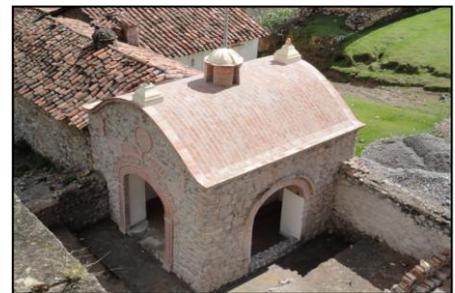
CAPILLA POZA AMBIENTE 101:

Esta capilla tiene dos vanos de acceso, se ejecuto el presente año las partidas de calzaduras y consolidación de cimientos y sobrecimientos en todo el interior del ambiente así como en el exterior en un 50%, posteriormente se dreno todo el espacio utilizando tubería cribada PVC-SAP de $\varnothing 4"$, se empedró todo el ambiente y se vació el piso para restituir el piso original de ladrillo pastelero tradicional asentado en palmera, se restituyo las jambas de los vanos de acceso, así como la consolidación de muro de piedra de aparejo rustico y en el frontis de cada ingreso la restitución y calzadura de algunas de las piezas de ladrillo, se eliminara el emboquillado para restituir con mortero de cal – cemento – arena, así como se calzaran las cimentaciones y en algunas de las áreas se consolidaran. Las portadas laterales de acceso a este ambiente fueron Restituidas con materiales de las mismas características al original, para ello se registro y retículo todos los paramentos intervenidos.

En el presente año se ejecuto: calzadura de cimientos, sobre-cimientos, en un 100%, en el interior del ambiente se calzo los muros exteriores Norte y Este, a demás se cercho los dos vanos de acceso, se intervino la bóveda liberando la cubierta de teja, y se registro el pandeamiento y grietas que habia sufrido por el paso de los años esta estructura por lo que se procedió a realizar trabajos de calzadura de la bóveda y la liberación del sector de la clave para devolverle su alineamiento, se coloco un refuerzo estructural (Malla de fierro corrugado con fierros de $\frac{1}{2}"$ y $\frac{1}{4}"$, los cuales fueron recubiertos con pintura anticorrosiva para evitar el deterioro de la estructura en contacto con la cal.) Se procedió a restituir la argamasa de la cubierta para luego restituir el ladrillo pastelero tradicional.

Asi mismo se restituyo los elementos ornamentales de la cubierta como es la linterna y dos podios en los costados los cuales fueron registrados antes de ser desmontados.

Esta liberación se realizo en las bóvedas de las capillas poza Amb. 101, 104,105, retirando los morteros de las juntas en una profundidad de 0.05 a 0.10 mtrs. A mas profundidad, de todo el aparejo externo e interno cuya finalidad es la de verificar las fisuras y grietas, trabajo que se realizara con puntos de 1/2" y 3/8", utilizando cinceles y combas de 3 y 4 kls. Humedeciendo cada tramo.

En esta partida se ejecuto la calzadura de la Bóvedas bóvedas de Ladrillo pastelero de los ambientes 101, 104, las cuales se encontraban en mal estado de conservación, para lo cual se libero las unidades de albañilería que se encontraban deterioradas, previo humedecido de la estructura, para ser reemplazadas por unidades de albañilería nuevas las cuales fueron mandadas a ser con las mismas características, se utilizo mortero Cal: arena fina: cemento.

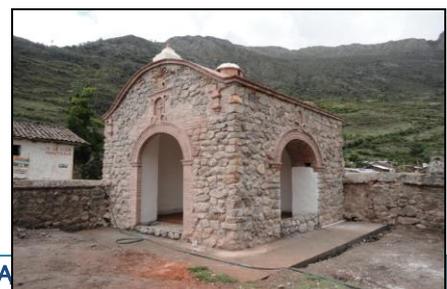
CAPILLA POZA AMBIENTE 104:

Esta capilla tiene dos vanos de acceso, se ejecuto el presente año las partidas de calzaduras y consolidación de cimientos y sobrecimientos en todo el interior del ambiente así como en el exterior en un 50%, posteriormente se dreno todo el espacio utilizando tubería cribada PVC-SAP de $\varnothing 4"$, se empedró todo el ambiente y se vació el piso para restituir el piso original de ladrillo pastelero tradicional asentado en

palmera, se restituyo las jambas de los vanos de acceso, así como la consolidación de muro de piedra de aparejo rustico y en el frontis de cada ingreso la restitución y calzadura de algunas de las piezas de ladrillo, se eliminara el emboquillado para restituir con mortero de cal – cemento – arena, así como se calzaran las cimentaciones y en algunas de las áreas se consolidaran. Las portadas laterales de acceso a este ambiente fueron Restituidas con materiales de las mismas características al original, para ello se registro y retículo todos los paramentos intervenidos.

En el presente año se ejecuto: calzadura de cimientos, sobre-cimientos, en un 100%, en el interior del ambiente se calzo los muros exteriores Norte y Este, a demás se cercho los dos vanos de acceso, se intervino la bóveda liberando la cubierta de teja, y se registro el pandeamiento y grietas que habia sufrido por el paso de los años esta estructura por lo que se procedió a realizar trabajos de calzadura de la bóveda y la liberación del sector de la clave para devolverle su alineamiento, se coloco un refuerzo estructural (Malla de fierro corrugado con fierros de ½” y ¼”, los cuales fueron recubiertos con pintura anticorrosiva para evitar el deterioro de la estructura en contacto con la cal.) Se procedió a restituir la argamaza de la cubierta para luego restituir el ladrillo pastelero tradicional.

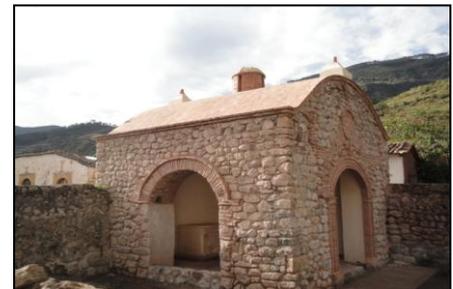
CAPILLA POZA AMBIENTE 105:

Esta capilla tiene dos vanos de acceso, se restituyo las jambas de los vanos de acceso, así como la consolidación de muro de piedra de aparejo rustico y en el frontis de cada ingreso la restitución y calzadura de algunas de las piezas de ladrillo, se eliminara el emboquillado para restituir con mortero de cal – cemento – arena, así como se calzaran las cimentaciones y en algunas de las áreas se consolidaran. Las portadas laterales de acceso a este ambiente fueron Restituidas con materiales de las mismas características al original, para ello se registro y retículo todos los paramentos intervenidos.

En el intradós de la bóveda se intervino con la liberación de emboquillado, y la restitución del mismo.

En el presente año se ejecuto: calzadura de cimientos, sobre-cimientos, en un 100%, en el interior del ambiente se calzo los muros Norte y Oeste, a demás se cercho los dos vanos de acceso, y la bóveda de la cubierta realizando trabajos de recomposición de la bóveda la cual ya se encuentra estructurada adecuadamente al 100%.

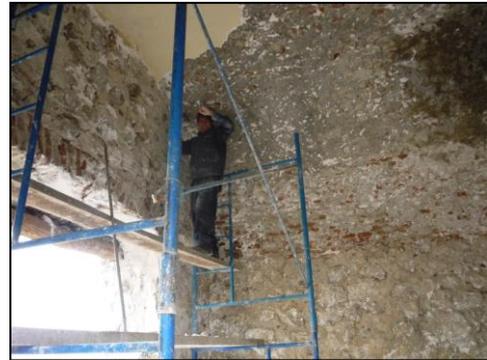
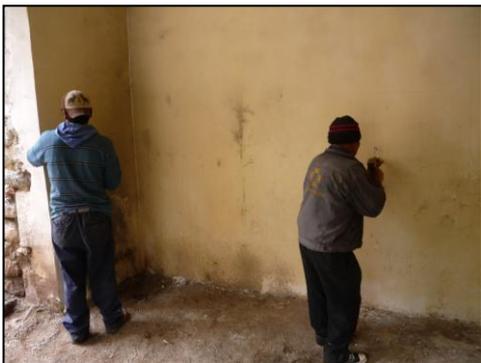
Liberación de revestimiento de yeso en muros de piedra. Capilla N° 104

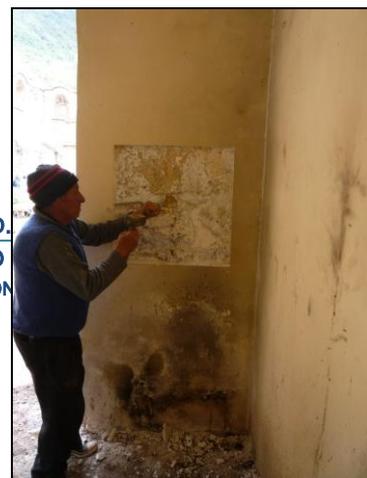
Se realizo calas de exploración en los muros de 0.60m x 0.60m, en el Amb. 101

Se realiza los trabajos de liberación de Piso original de ladrillo pastelero Amb. N° 104 (Capilla Procesional)

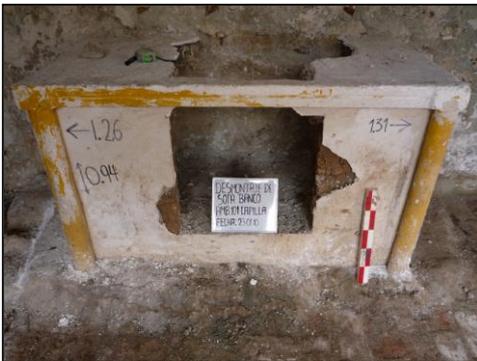
Se apertura zanjas de 2.20 mts de profundidad, para su restitución y calzadura de cimientos Amb, N°104 (Capilla Procesional)

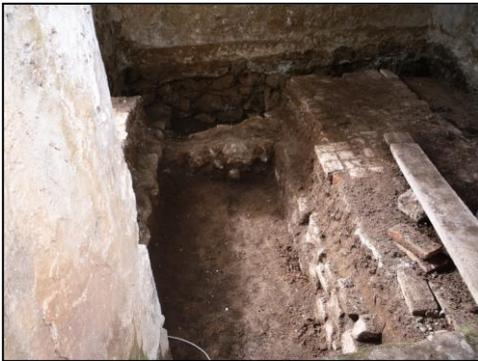
Se registra un Muro Soterrado a 0.35 mts, de profundidad desde el nivel de Piso (Periodo Prehispánico) Amb, N°104 (Capilla Procesional)

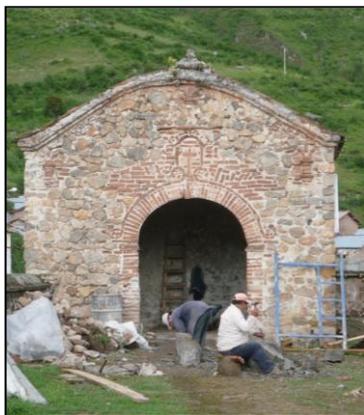
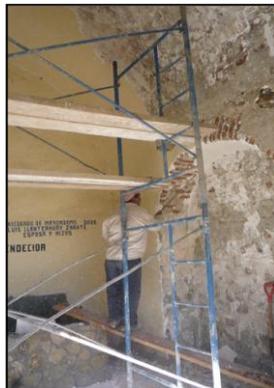
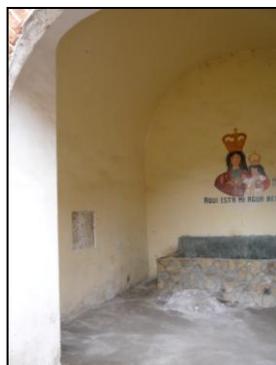
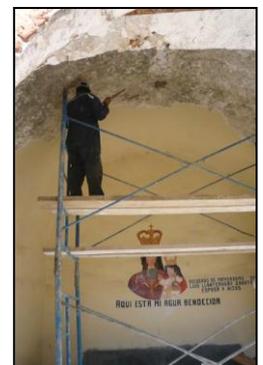
En el Amb. 104 (Capilla poza), se realizo calas de exploración en los muros y bóveda no se encontró ningún tratamiento especial en estos, por lo que se procedió a liberar el revestimiento de yeso que este poseía el cual ya era contemporáneo, al liberar toda esta capa de estuco se evidencio que este ambiente se encontraba caleado; hacia el sector Nor – Este se tiene un vano tapiado.

En el Amb. 104 (Capilla poza), se iniciaron los trabajos de calzadura y restitución de cimientos, se abrió una apertura zanjas con entibado hasta una profundidad de 3.00 metros, en las calzaduras y restituciones de cimientos se utiliza piedra caliza y mortero cal. Hormigón: cemento.

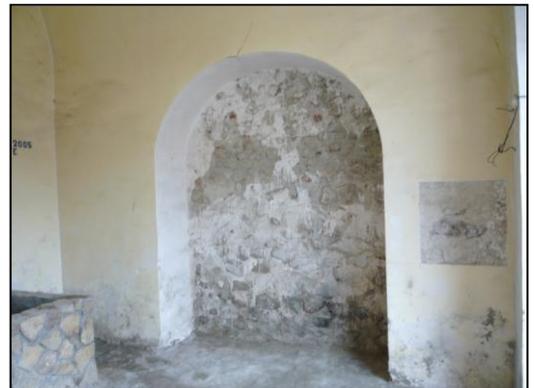
De acuerdo a la información recogida por José María Gálvez Pérez (1993), el primer templo, habría sido una estructura de muros portantes y hastial de dos vertientes según las evidencias que manifiesta, así dice, se aprecian en la parte externa del muro testero inclusive con piedra de color ocre amarillo notándose, agrega también la altura de los muros portantes del primer templo.

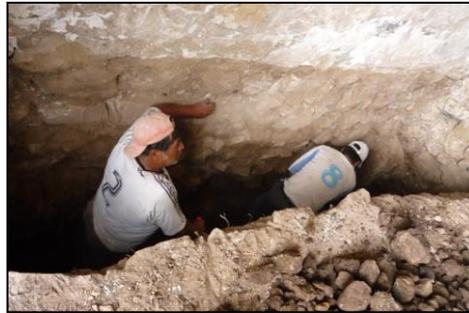
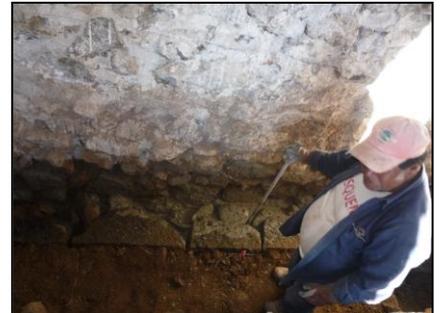
En el Amb. 101 (Capilla poza), se empezó con las calzaduras y restitución de cimientos, para lo cual se apertura zanjas de 2.00 m. de profundidad con entibado, para las calzaduras y restitución de cimientos se utiliza piedra Cliza y mortero cal : hormigón : cemento.

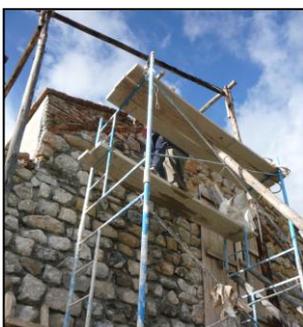
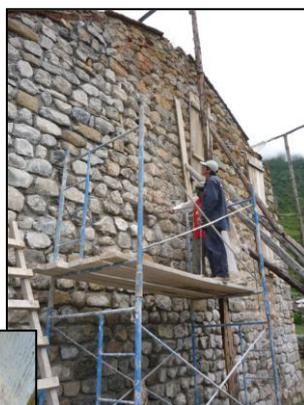
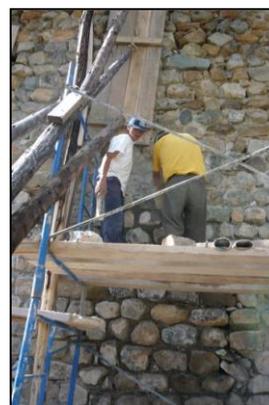
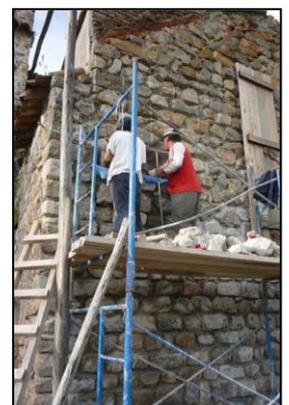
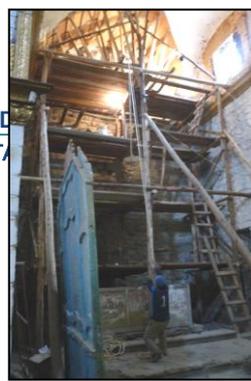
En el ambiente 110 (Sacristía), se continua con los trabajos de calzadura de muros de piedra con mortero Cal : Hormigón : Cemento, para lo cual se procede a liberar el emboquillado de las juntas y posteriormente se retícula y codifica el tramo a intervenir. Reemplazando las piezas que se encuentran en mal estado de conservación.

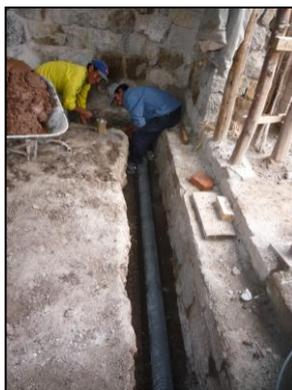
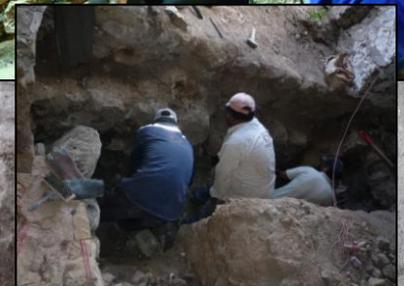
En el ambiente 105 (Capilla Poza) y en el ambiente 112 (Capilla Del Santo Rosario), se realiza los trabajos de apertura de zanjas para el drenaje y se coloca los drenajes al interior de estos ambientes, para lo cual se utiliza tubos PVC - SAP de 4" Y 6" los cuales se encuentran cribados para poder captar la humedad de ambiente, para impermeabilizar se coloco arcilla en la zanja y se cubrió la tubería con piedra chancada de 1/2" y 1/4" hasta el nivel del piso.

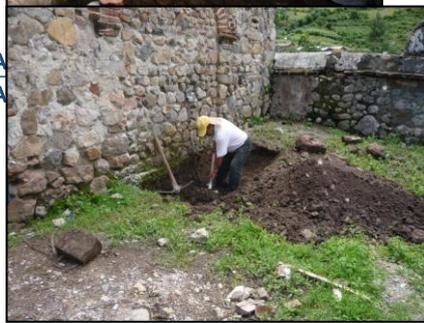
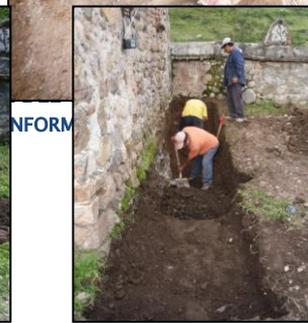
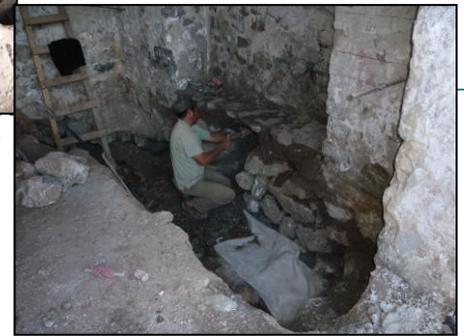
En los Amb. 101y 104 (Capilla poza), se continua restitución de cimientos, consolidación de cimientos

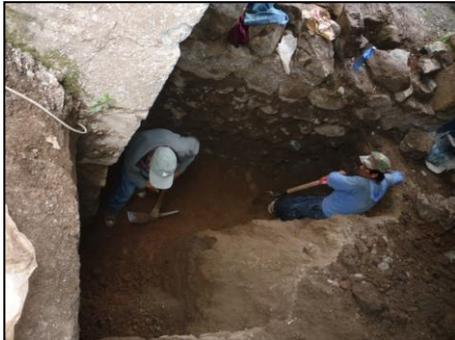
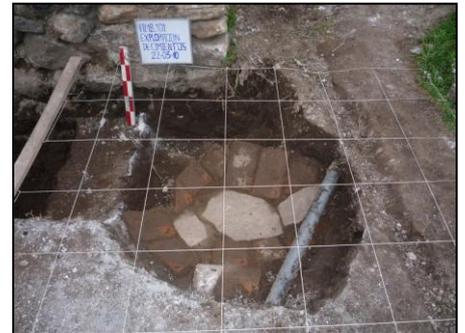
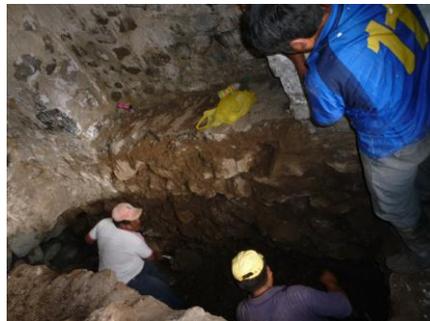
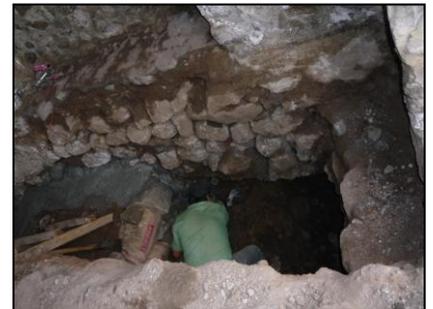
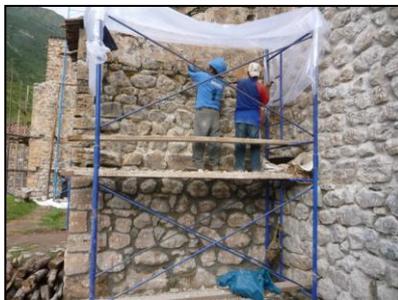
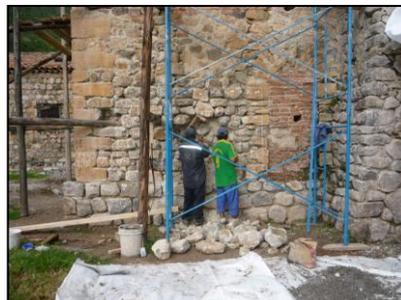
Se continua con los trabajos de calzadura, consolidación y Restitucion de Muros de piedra para lo cual se realiza primero la codificación de las unidades petreas, para luego intervenirlos, se utiliza mortero cal:hormigón, Cemento.

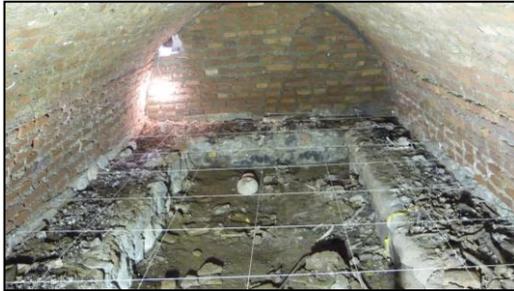
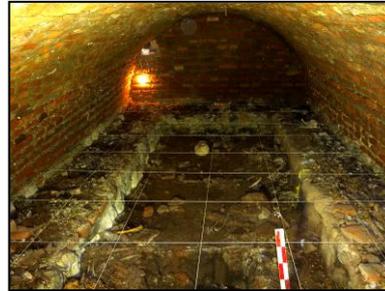
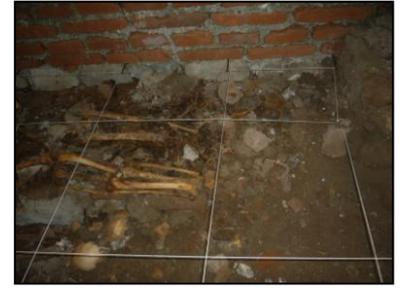
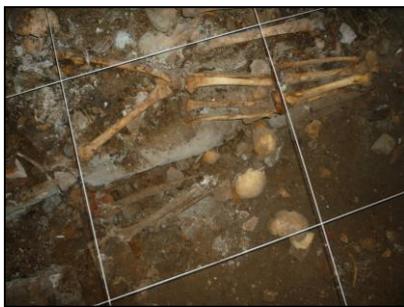
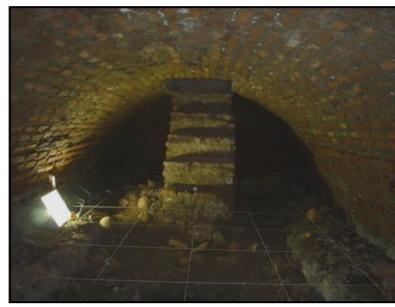
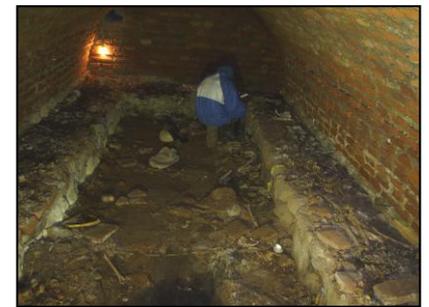
En las criptas se realizo el registro grafico, de acuerdo a las recomendaciones de Supervisión de Obras, para tener el registro de toda la osamenta y otros objetos encontrados en estas criptas.

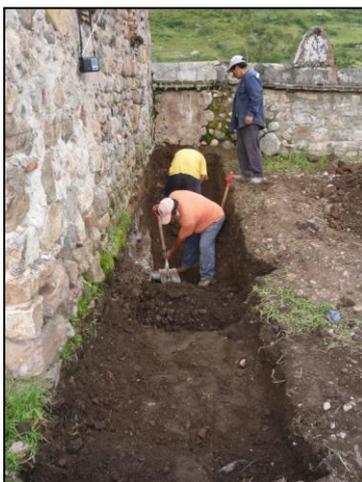
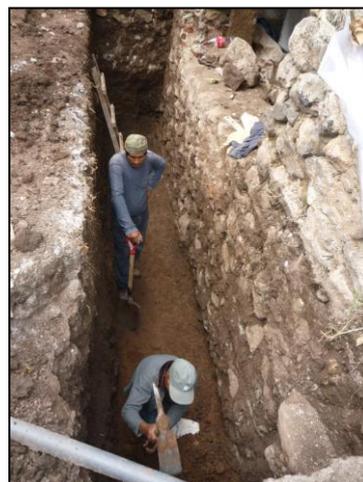
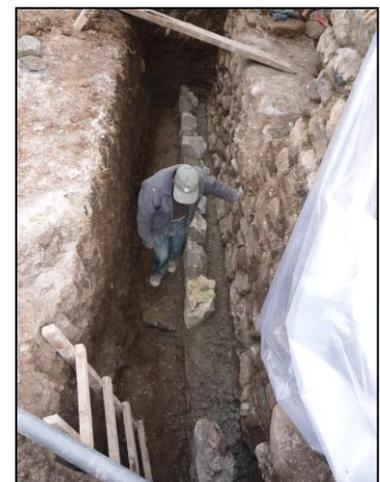
En los Amb. 101y 104 (Capilla poza), se continua con los trabajos de, apertura de zanjas para la Calzadura de cimientos, restitución de cimientos, consolidación de cimientos, para lo cual se utiliza piedra caliza, mortero cal hormigón cemento.

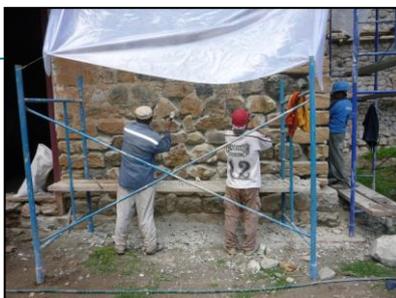
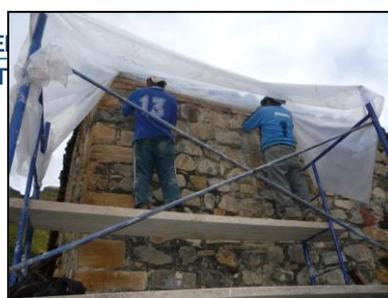
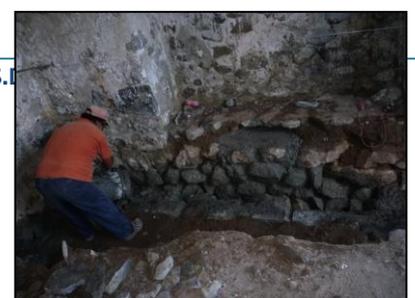
En los Amb. 110 (Sacristía),102 (Penitenciaria), Muro del Evangelio, se libera el emboquillado del muro, para luego proceder con el Reticulado y Codificado de los paramentos de Muro Rustico y finalmente realizar los trabajos de Calzadura, Restitución y Consolidación de muros de piedra rústicos..

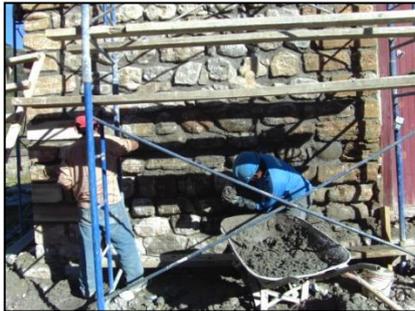
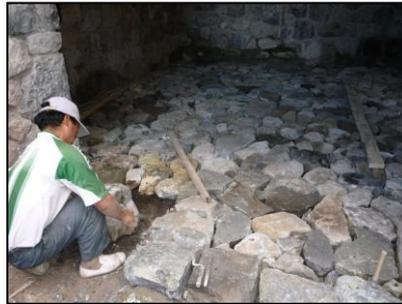
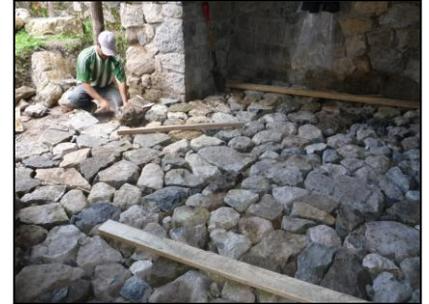
En el Amb. 112 (Penitenciaria) se procedió al empedrado de este para luego vaciar el piso con C°S° Fc=175 Kg/cm2 E=0.05 m, sobre empedrado de E=0.15m.

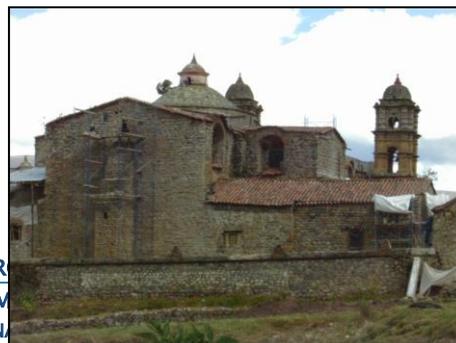
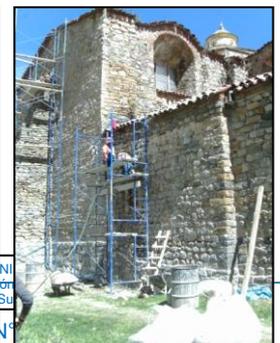
En los Amb. 101y 104 (Capilla poza), se continua con los trabajos de, apertura de zanjas para la Calzadura de cimientos, restitución de cimientos, consolidación de cimientos, para lo cual se utiliza piedra caliza, mortero cal hormigón cemento.

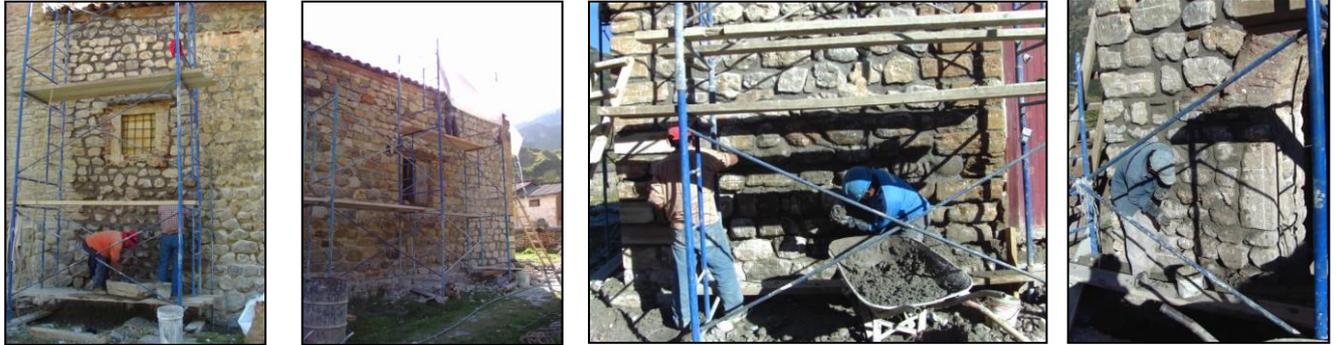
En el muro testero se continua con los trabajos de liberación de morteros para proceder con las Calzadura y consolidación de muros de piedra, para lo cual se utiliza mortero de cal : hormigón : cemento.

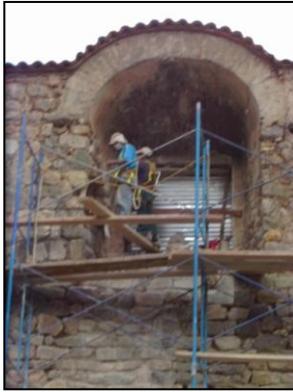
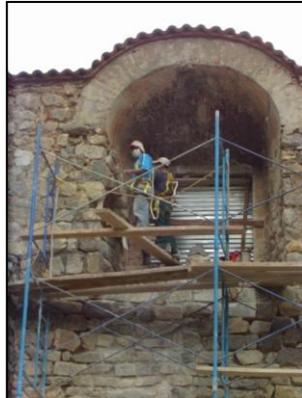
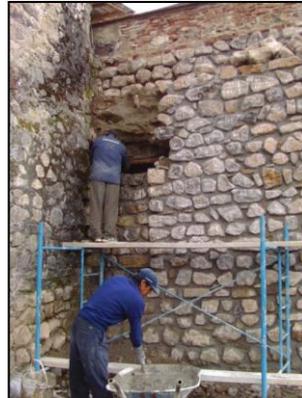
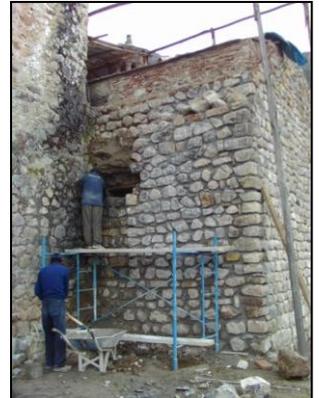
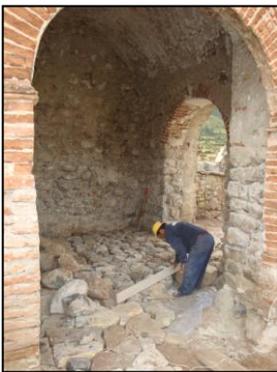
En los sectores del Transepto de la Epístola, Transepto del Evangelio, Muro del Evangelio, Capilla poza Amb. 101 y 104, se realiza los trabajos de liberación de mortero en las juntas para luego realizar la codificación de los elementos pétreos en los sectores donde se intervendrá con las partidas de Calzadura, Consolidación, Restitución de muros de piedra, se utiliza mortero Cal : Hormigón : Cemento.

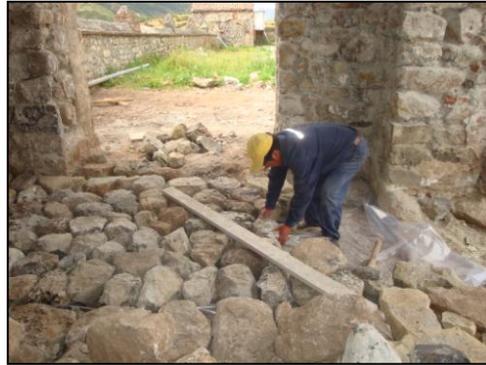
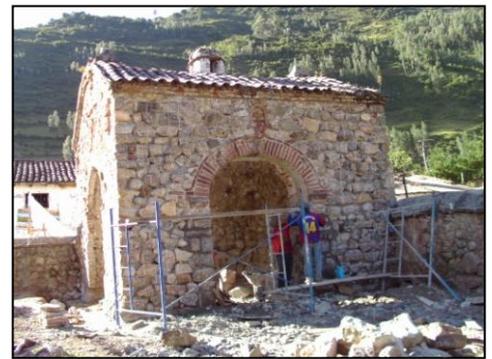
UNIDAD EJECUTORA-MINISTERIO DE CULTURA- DIRECCION REGIONAL CUSCO
OBRA: RESTAURACION Y PUESTA EN VALOR DEL MONUMENTO HISTORICO ARTISTICO
IGLESIA NUESTRA SEÑORA DE COCHARCAS

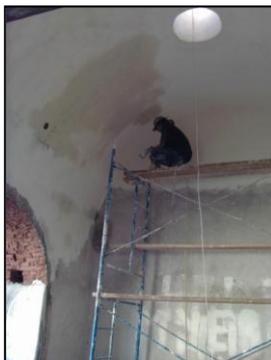
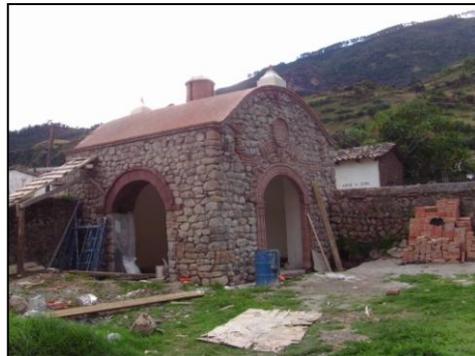
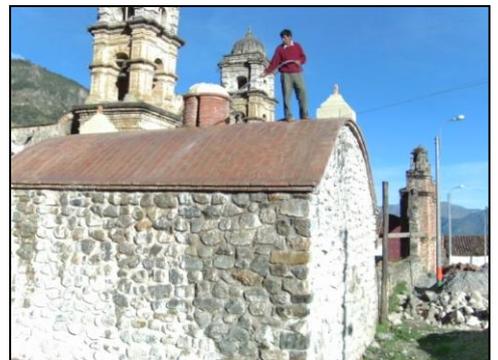
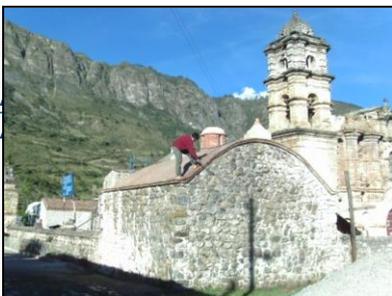
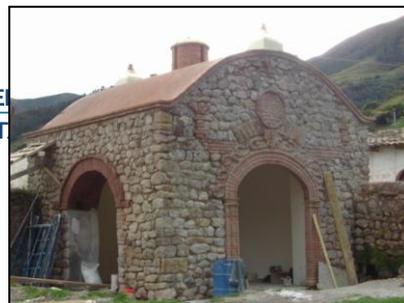
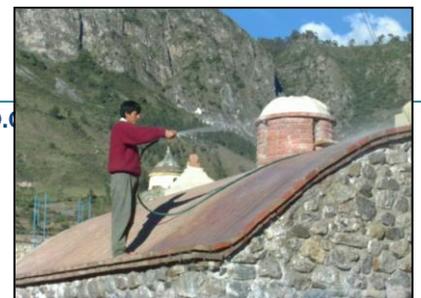
En el Amb. 104 (Capilla poza) se procedió al empedrado de este para luego vaciar el piso con C°S° Fc=175 Kg/cm2 E=0.05 m, sobre empedrado de E=0.15m.. así mismo se libera el mortero de las juntas de los muros.

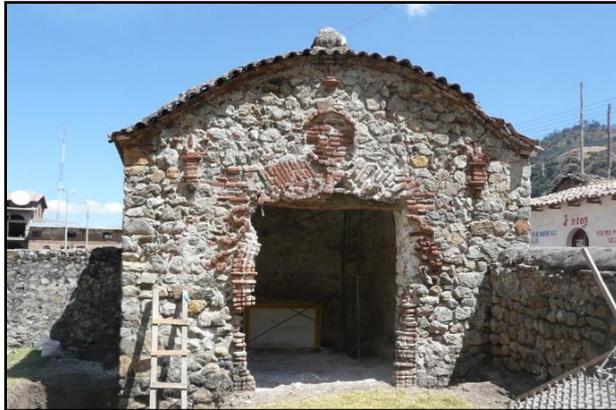
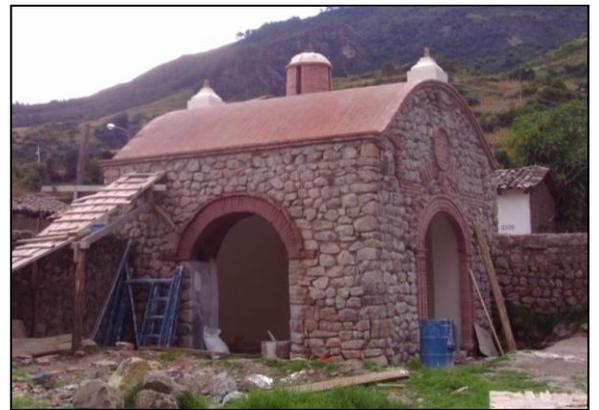
*“...unas rejas del coro doradas y en medio su (manchado) marco dorado con la imagen de Nuestra Señora de Cocharcas (manchado)=un escaño=dos torres de cal y canto concluidas con (manchado) coronaciones =ocho campanas sinco en la una torre y tres en la otra de las quales hay dos rajadas=quatro capillas de bóvedas (manchado) simerterio con llaves y chapas en dichas capillas en la (manchado) esta un lienso del Transito de Nuestra Señora con su marco de (manchado) y en la otra hay otro lienso de la Purificación con su marco (manchado) otro lienso de la Concepcion con su marco dorado (manchado) otra de Jesus, María y Joseph con su marco dorado y un (manchado) viejo sin bastidor=una matraca con una argolla de (manchado) **en el simerterio dos arcos de cal y piedra con sus llaves.**”*

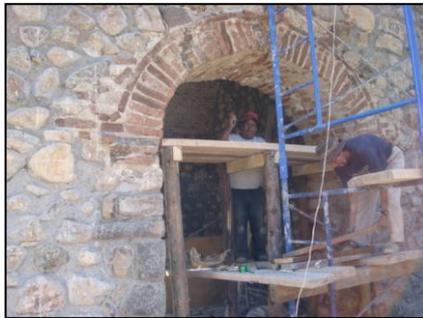
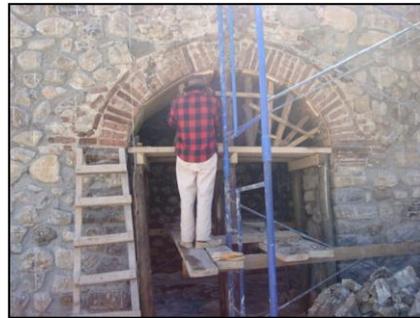
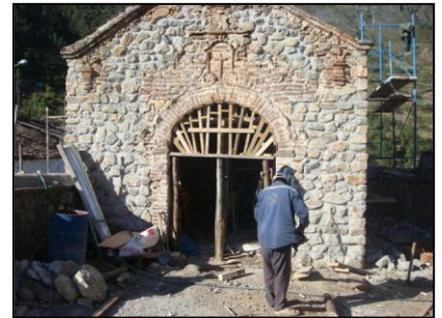
En el Amb. 101 (Capilla poza) se cercho los dos arcos de este ambiente, para luego proceder con la caladura y restitución de los elementos ornamentales de ladrillo pastelero, en el muro Este se encontraba en mal estado de conservación incluso en proceso de pérdida por lo que se procedió a realizar la restitución de esta portada en base a las evidencias existentes.

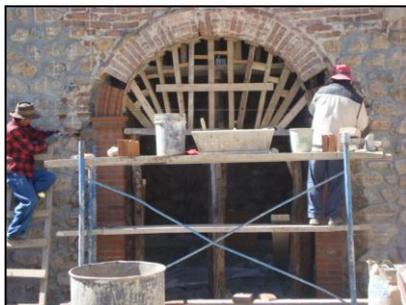
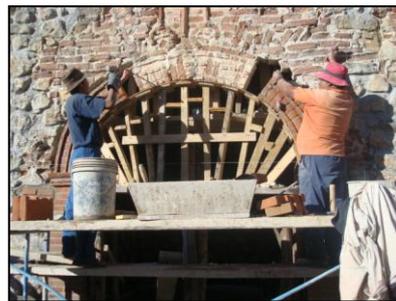
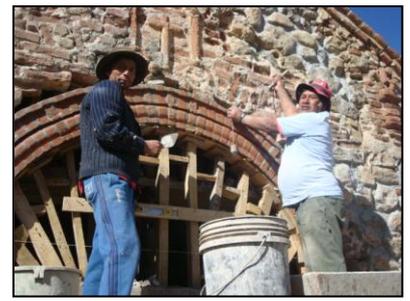
En el Amb. 104 (Capilla poza) se cercho el arco de acceso de 1/2 pto. que presenta este ambiente, restitución de los elementos ornamentales de ladrillo pastelero en base a las evidencias existentes exploración para luego liberar la teja colonial existente.

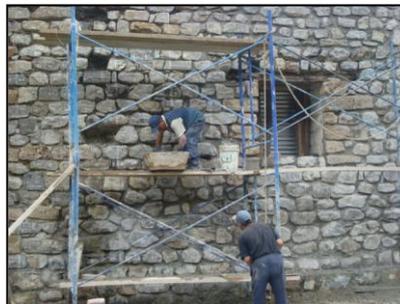
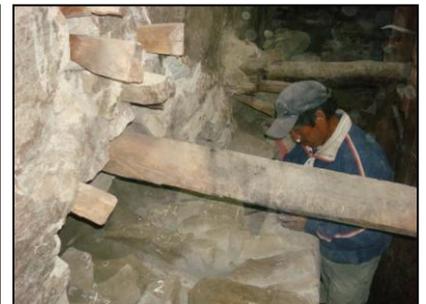
En el muro Testero se realiza trabajos de Calzadura, consolidación de muros de piedra, para lo cual se utiliza mortero Cal: Hormigón: cemento, en el interior de este muro hacia el sector del presbiterio presenta un arco de piedra y ladrillo pastelero por lo que se procedió a realizar el cerchado para luego realizar los trabajos de calzadura.

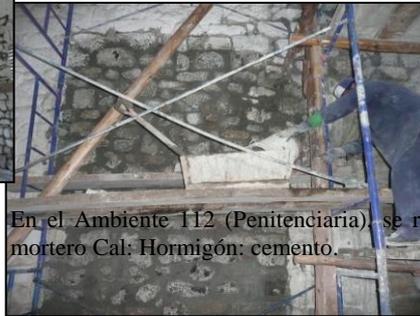
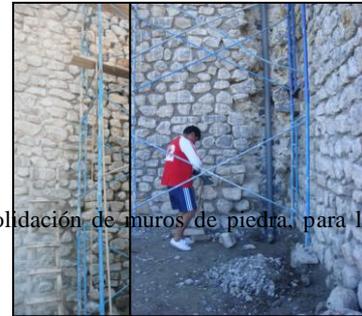
En el Ambiente 112 (Penitenciaria) se realiza trabajos de calzadura y consolidación de muros de piedra, para lo cual se utiliza mortero Cal: Hormigón: cemento.

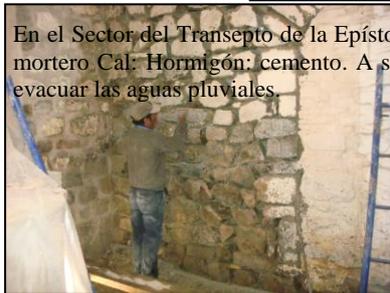
En el Sector del Transepto de la Epístola, se realiza trabajos de calzadura y consolidación de muros de piedra, para lo cual se utiliza mortero Cal: Hormigón: cemento. A si mismo se embute en el muro tubería PVC-SAP de \varnothing 4" que servirán como montantes para evacuar las aguas pluviales.

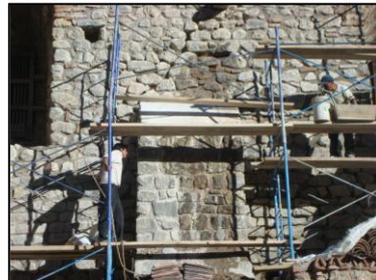
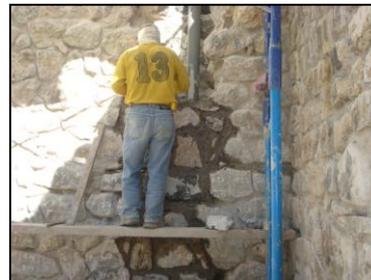
En el Sector del Transepto del Evangelio y en el muro del evangelio, se realiza trabajos de calzadura y consolidación de muros de piedra, para lo cual se utiliza mortero Cal: Hormigón: cemento. A si mismo se embute en el muro tubería PVC-SAP de \varnothing 4" que servirán como montantes para evacuar las aguas pluviales.
