UNIDAD EJECUTORA-MINISTERIO DE CULTURA- DIRECCION REGIONAL CUSCO
 OBRA: RESTAURACION Y PUESTA EN VALOR DEL MONUMENTO HISTORICO
 ARTISTICO IGLESIA NUESTRA SEÑORA DE COCHARCAS

PRELIQUIDACION EJECUCIÓN

RESTAURACION Y PUESTA EN VALOR DEL MONUMENTO HISTORICO ARTISTICO IGLESIA "NUESTRA SEÑORA DE COCHARCAS"

ARQ° PROYECTISTA : MEDALITH VARGAS QUISPE – S.D.E.P.
 ARQ° RESIDENTE DE OBRA : URIETA DEL CARMEN CHIHUANTITO GIBAJA – S.D.O.
 INFORME FINAL Y PRELIQUIDACION 2010

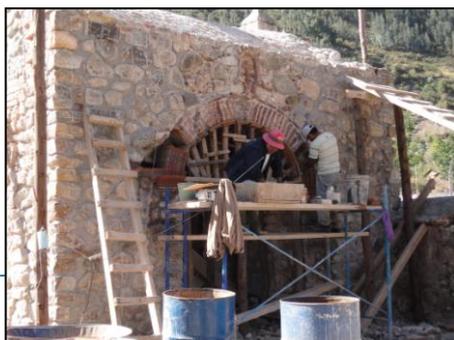
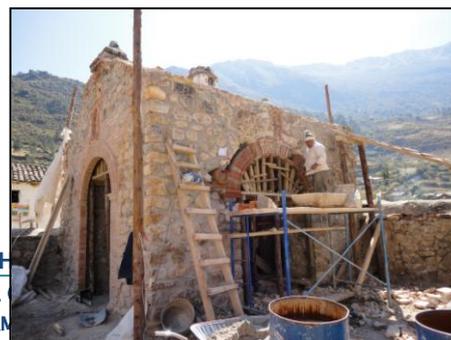
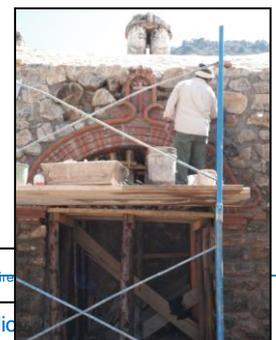
En el Amb. 104 (Capilla poza) se ejecuta las partidas de caladura y recomposición de los elementos ornamentales de ladrillo pastelero en base a las evidencias existentes. Se elimina el material excedente producto de estos trabajos.

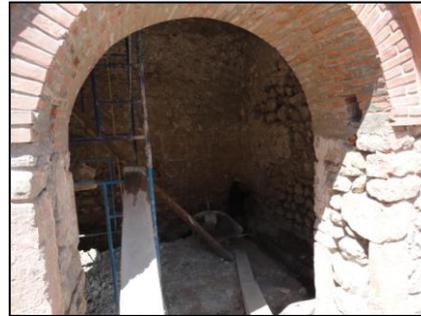
En el Amb. 101 (Capilla poza) se viene realizando las partidas con la caladura y recomposición de los elementos ornamentales de ladrillo pastelero en el muro Este, se libera el emboquillado de los muros de piedra y se procederá con la consolidación y calzadura de muros de piedra..

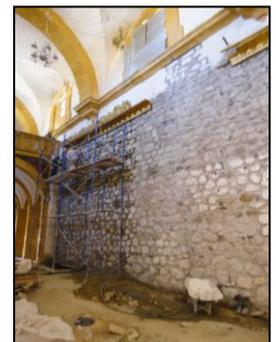
En la nave de la Iglesia en el muro del Evangelio se viene realizando las partidas de calas de exploracion en los muros de piedra, para luego proceder con la caladura y consolidación de los muros de piedra, se libera el recubrimiento de pintura látex de los muros de piedra.

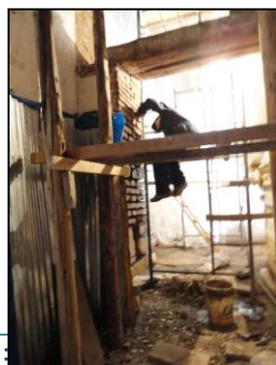
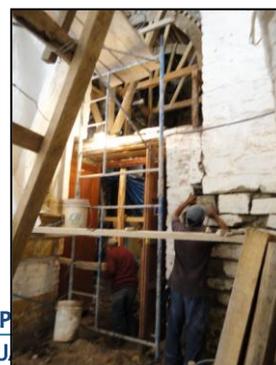
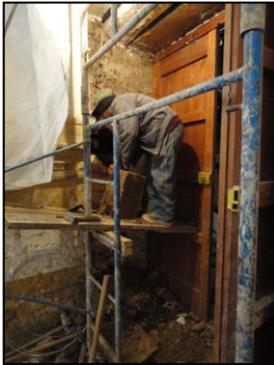
En el Muro de la Epístola exterior, se realiza trabajos de exploración e interpretación de muros de piedra, se viene realizando la liberación de emboquillados y la liberación de muros de piedra en los sectores donde se colocara las montantes para la evacuación de aguas pluviales.

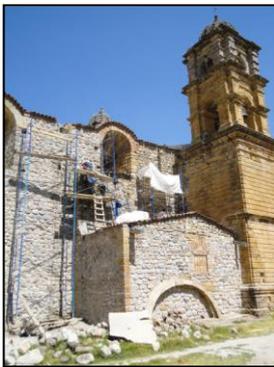
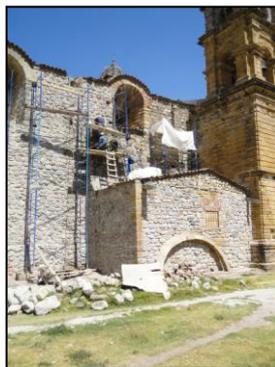
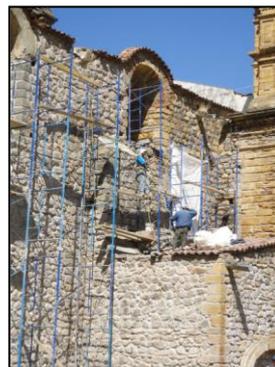
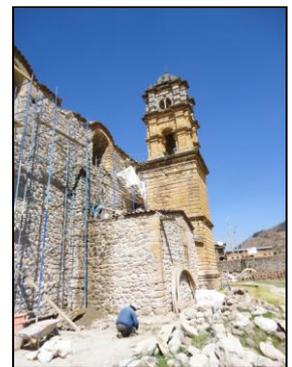
En el Ambiente 112 (Penitenciaría), se realiza trabajos de exploración e interpretación de muros de piedra, se viene realizando la liberación de emboquillados y la liberación de muros de piedra en los sectores donde se colocara las montantes para la evacuación de aguas pluviales. En la parte del zócalo es muro de adobe y frente a la presencia de pintura mural hacia el sector del presbiterio, así como un dintel de madera aliso el cual sea recuperado por encima de este dintel el muro es de piedra caliza. Se realiza el desmontaje de muro de adobe, elaboración de adobes, calzadura y restitución de muros.

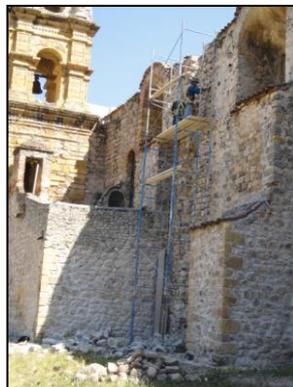
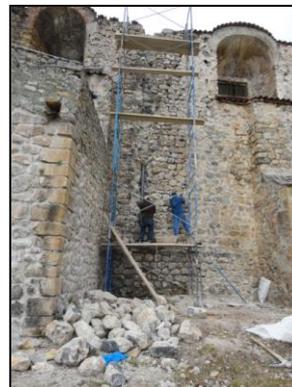
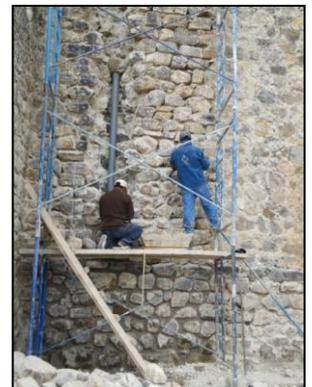
En el Muro del Evangelio exterior, se realiza trabajos de exploración e interpretación de muros de piedra, se viene realizando la liberación de emboquillados y la liberación de muros de piedra en los sectores donde se colocara las montantes para la evacuación de aguas pluviales. Así mismo se está calzando el muro de piedra a la altura del coro.
