# **INFORME DEL “PROYECTO DE INVESTIGACIÓN ARQUEOLÓGICA – OBRA RESTAURACIÓN Y PUESTA EN VALOR DE LA ZONA ARQUEOLÓGICA DE ANKASMARKA, CALCA – CUSCO**

**PRESENTADO:** Arqlga. SANTITA S. VILLAFUERTE CAMARGO  
COARPE N°.040688 - RNA S.V - 0770

Cusco – 2010

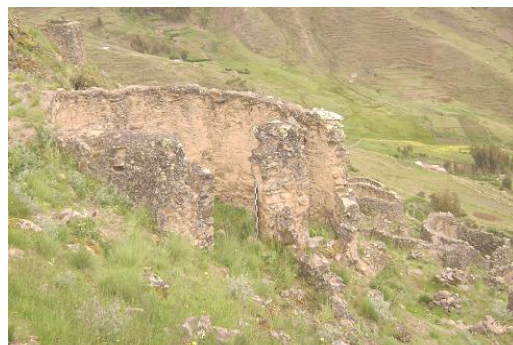
Las estructuras arquitectónicas de la Zona Arqueológica de Ankasmarka, se encuentran en mal estado de conservación, se aprecia fuerte erosión del suelo, las estructuras de los recintos en su mayoría se aprecian colapsadas, por diferentes factores, manteniendo hasta el tercio superior de las estructuras, en algunos casos no se aprecia claramente su sistema de articulación a consecuencia del colapso de las estructuras arquitectónicas, se aprecian también sistemas de plataformas que posiblemente sirvieron como sistemas de acceso de articulación y andenes de cultivo. El plano de planta de los recintos muestran distintas formas circulares, semicirculares, irregulares y rectangulares en menor escala, las estructuras de los recintos y las plataformas de muros de contención y andenes, fueron acondicionadas a la topografía del terreno, que presenta una inclinación pronunciada en algunos sectores, en cuanto se refiere a la mampostería es de elemento lítico de pizarra en proceso de metamorfosis, ligeramente trabajada a manera de lajas unida con mortero de barro con un ancho promedio de muro de 0.40 m., en algunos recintos se aprecia un enlucido de barro, permitiendo aislar los líticos y abrigando los recintos.

Detalle del estado actual en que se encuentra el recinto N°

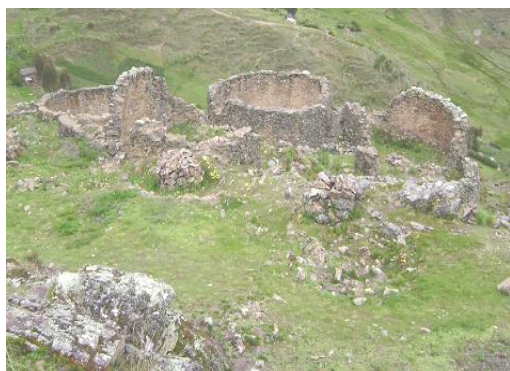
Vista de los recintos en el estado en que se registró

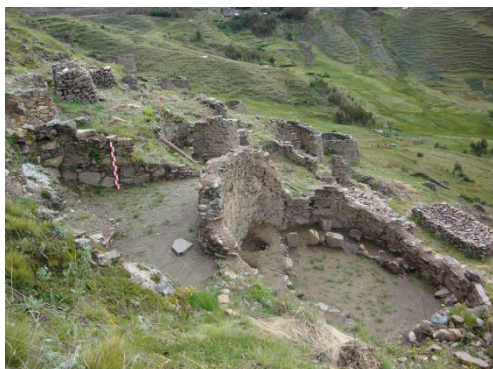
El estado actual en que se encuentra el recinto N° 194

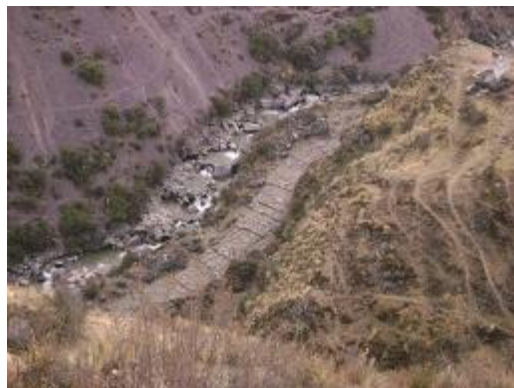
**Sitio Arqueológico Camino Inka.**-Consiste en una vía prehispánica que va desde Calca y se proyecta hasta Lares, en algunos tramos está seccionado por efectos de la carretera y su ampliación, siendo su estado de conservación es de regular a malo, en todo el colindante a la carretera Calca – Machacancha- Qellopuyto. En algunos tramos se mantienen su ancho original de 2 a 3 metros, caso en la altura del sitio arqueológico Calispugio y la quebrada Waqan Huayqo hasta llegar al sitio Qellopuyto.

Vista de evidencia de camino Inka, quebrada de Waqan Huayqo

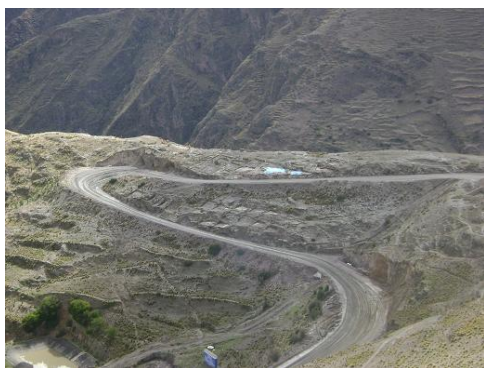
**Sitio Arqueológico Ankasmarka 1.**- Se ubica en el (KM18+800) está conformado por estructuras de piedra y espacios enlajados, conservada a nivel de cimentación, lo cual ha sido registrada en las excavaciones de descarte en el mejoramiento de la carretera Calca–Qellopuyto, en lo que han definido como un posible depósito y restos de muros por definir. Este sitio ha sido cortado por la carretera existente y su estado de conservación es

Vista de corte de carretera en la Z.A. de Ankasmarka, dividido en tres secciones

malo.

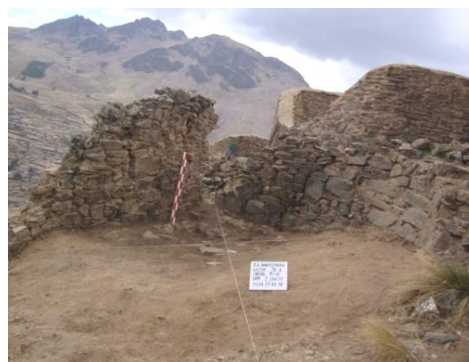
Vista del recinto 81 Capa I - 2010

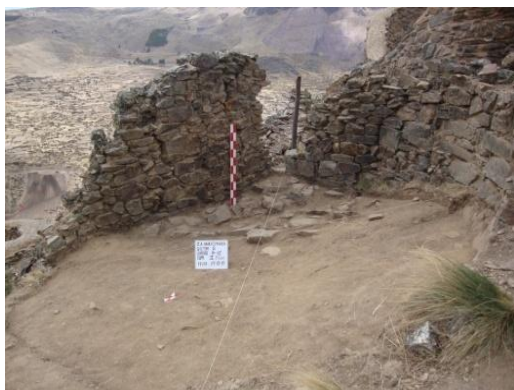
**CAPA II:** El estrato II muestra suelo compuesto de arcilla arenoso de consistencia suelta de color amarillento "pálido con presencia de raicillas, asociados con elementos líticos en forma diseminadas por causas de colapso del paramento, de tamaños que varían de 0.39m x 0.19m, 0.28m x 0.14m y 0.17m x 0.13m, fragmentos de cerámica dispersos en mayor proporción como, cuerpos, bases, asas, bordes de color monocromo, que

Vista del recinto 81 Capa II - 2010

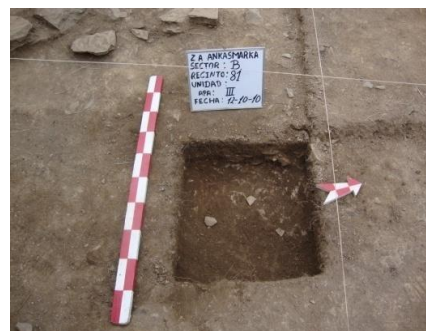
En este nivel el suelo está compuesto de material tierra arcilla gravoso color amarillento de consistencia semicompacta, asociado con material cultural en menor cantidad, a una profundidad de 0.06m. Desde el nivel de la superficie de la capa II. A partir de este nivel se registra el afloramiento rocoso, presenta la potencia de esta capa 0.12m. Promedio. Aquí se concluye la excavación sin determinar el vano de acceso, fundación de cimentación en los cuadrantes B y parte de C.

Vista del recinto 81 profundizaciones Capa

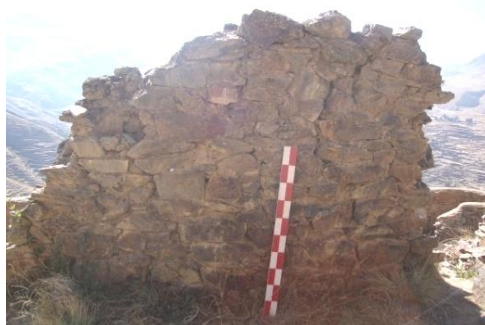
Vista actual del estado del paramento recinto 81

El recinto está edificado con elementos líticos ligeramente trabajados a manera de lajas de origen pizarra esquisto y roca arenisca canteada, unido con mortero de arcilla y gravilla con cuñas pequeñas, la estructura presenta de mampostería simple con hileras discontinuas interior y exterior de amarre irregular, compuesto con elementos líticos que varían de dimensiones de 0.43m x 0.16m, 0.28m x 0.17m y 0.18m x 0.06m. En estado de agrietamiento.

El área promedio del recinto interno es de 4.50m x 3.90m, presentando una superficie irregular, con inclinación de Oeste a Este, asimismo el paramento en la parte mejor conservada mide 1.45m. de altura, ancho del muro en la parte corona de cabecera es 0.41m promedio.

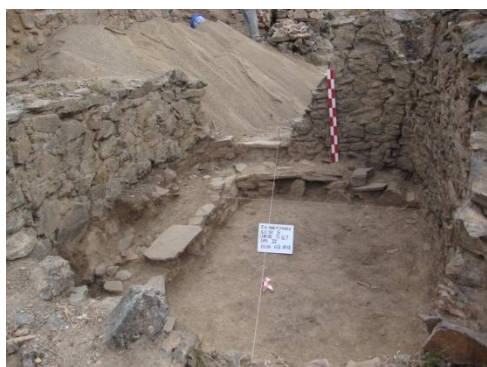
Vista final capa III evidenciando estructuras adosadas al muro del recinto.

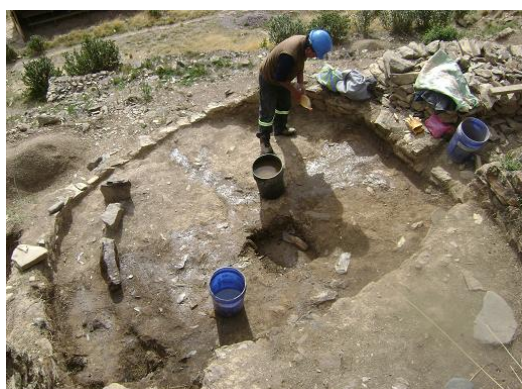
**CAPA II:** Corresponde a tierra de color marrón de consistencia semicompacta de textura granular con presencia de regular humedad, asociado con elementos líticos diseminados producto del colapso de la estructura del recinto, en los cuadrantes A y B, asimismo en este nivel se registra el muro divisorio, ubicado hacia el cuadrante A, adosado a la jamba del vano de acceso lado oeste a un nivel de 0.46m promedio desde el punto referencial.

Vista del proceso de trabajo capa II recinto 86

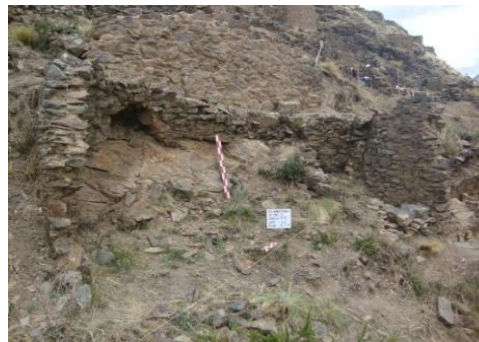
**SUPERFICIE: N-0.00-0.72m, S-0.00-1.05m, W-0.00-0.20m, E-0.00-1.60m.** El interior del recinto está constituido de crecimiento de malezas, arbustivas nocivas propios de la zona, como es el ichu, llauili, cheqche, q'era y gramíneas, por los cuales la estructura se encuentra desestabilizado, mostrándose agrietamiento de los paramentos y colapso total en 85% producto de ello se registra los elementos líticos diseminados en todo el área interior del recinto, así mismo la cimentación está superpuesta sobre el afloramiento rocosa en 25%. El área de superficie presenta una inclinación ligera de W-E.

Vista de superficie recinto N° 91

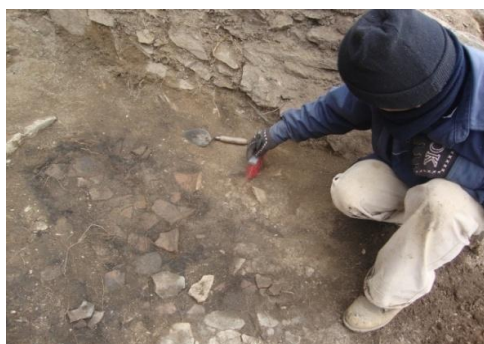
Vista de proceso de decapado capa II recinto N°

**CAPA II.** El estrato II corresponde suelo compuesto de material areno gravoso de color marrón oscuro, de consistencia suelta con presenta de humedad, asociada con elementos líticos, producto del colapsamiento del recinto, y biodisturbación. El espacio del recinto, en este nivel está dividido por un muro en dirección de

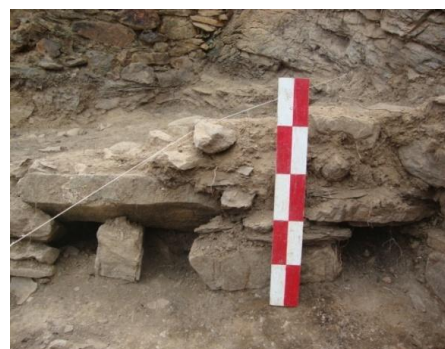
Vista de evidencias de ductos entre el muro

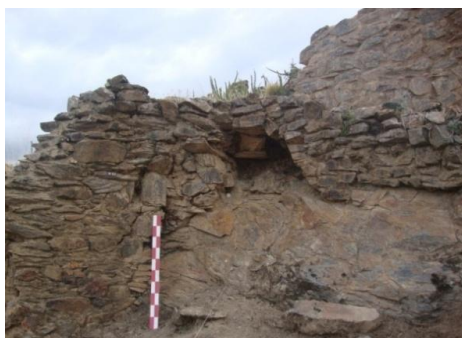
Vista del estado actual del paramento interior

3.60m<sup>2</sup>, los paramentos en el lado N-S se aprecia en total estado de colapso, quedando evidencia de la estructura en el lado W, con una altura de 1.15m en la parte mejor conservada, el ancho del muro a nivel del sobre cimiento es 0.35m, en la parte final al nivel de cabecera mide 0.37m, con una inclinación al interior de 0.28%, la fundación de la cimentación esta superpuesta sobre afloramiento rocoso devastado en el lado W, la edificación presenta adecuado a la topografía del terreno, aún no se define la orientación del vano de acceso por producto del colapso de la

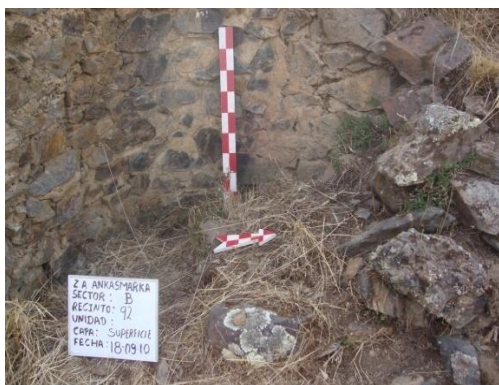
Vista de superficie del recinto N° 92

abundante de malezas arbustivas y nocivas propio de la zona en estado de retoño, asociado con elementos líticos en menor cantidad, producto del colapso de los paramentos superiores y en parte en total estado de colapso desde la cimentación por encontrarse en área declinado, por lo mismo en la planta del

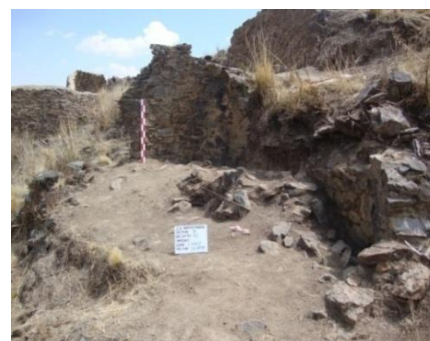
**CAPA I.** La capa muestra suelo de color amarillento compuesto de material humosa de arcilla grava arenosa de textura granular de consistencia suelta con presencia de humedad en menor porcentaje, asociado con elementos líticos dispersos entre los raíces de gramíneas, producto de colapso de los paramentos, registrados a una profundidad de 0.81m desde el punto referencial, asociado con material cultural, consistentes de fragmentos de cerámica en menor proporción, como cuerpos bordes, bases y 02 fragmentos de óseo posible de camélido, de dimensiones de 0.18m., en este nivel se evidencia hacia al medio del espacio del recinto una estructura semicircular, con medidas de 0.70m x 0.44m, ubicada en el cuadrante W, al nivel de piso se aprecia un enlucido con apariencia de cocción en un área de 0.53m.x 0.40m. En el cuadrante Norte se registra 02 morteros de mano de origen canto rodado a una profundidad de 0.82m. del punto referencial, la potencia de esta primera capa muestra de 0.09m promedio.

Vista del estado en que se encuentra el recinto, correspondiente capa I

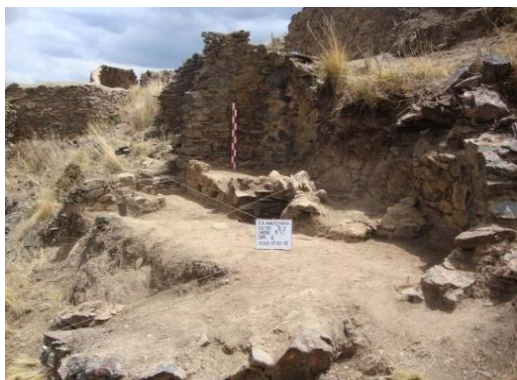
Vista del muro divisorio en el interior del recinto

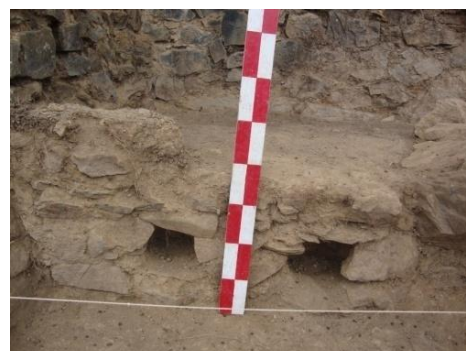
Capa II con detalle de muro divisorio recinto N° 92

Muestra una morfología de planta ovoide irregular de un área de 4.36 x 3.02m<sup>2</sup> promedio, los paramentos presentan un cierto grado de inclinación hacia el interior, el paramento al SE se encuentra en total colapso, evidenciando el muro conservado en el ángulo NW en 10%, la orientación del vano de acceso se ubica hacia el lado Sur, la estructura mejor conservada tiene una altura de 1.84m x 1.25m., el ancho del muro en la base mide 0.35m. En la cabecera del muro (corona) es 0.42m promedio.

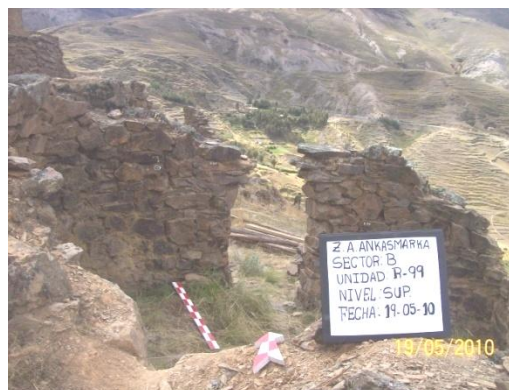
Vista del estado en que se registro, con paramentos colapsados en 60%

**SUPERFICIE:** N 0.00-0.77m.; S 0.00-0.61m.; E 0.00-1.12m.; W 0.00-0.67m. La superficie está compuesta de tierra color marrón amarillento gravoso de consistencia suelta, estrato irregular con poca humedad, sobre el cual está cubierta con pastos secos y gramíneas en proceso de retoño, asociados con elementos de material pizarra esquisto de regular tamaño (0.32m x 0.22m.) disperso por todo el área, producto del colapso de los paramentos del recinto.

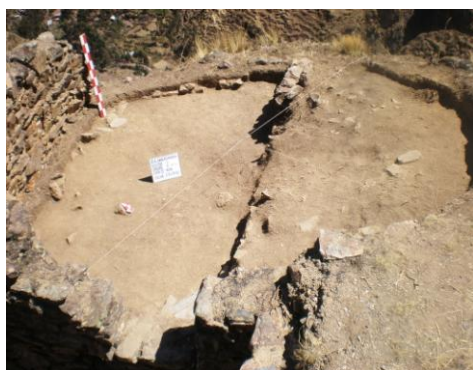
Capa II con detalle de muro divisorio recinto

El tipo de parámetro muestra mampostería rústica, con elementos líticos naturales y otros canteados de tipo esquisto de dimensiones distintas entre grandes 0.46m x 25m. Regular 0.38m x 19m y pequeño 0.12m x 0.06m. , unidos con mortero de barro de color marrón con juntas delgadas y gruesas de 0.03m a 0.04m con presencia de cuñas. El paramento registra hileras discontinuas por el interior y exterior. Estado de conservación se califica entre regular y pésimo, presentando problemas de estabilidad y agrietamiento en algunas partes.

Es de forma circular irregular, con orientación del vano de acceso hacia el lado norte, con un área promedio entre 3.83m y 4.10m<sup>2</sup> con paramento en la parte mejor conservada 1.40m y mínimo de 0.45m, el ancho en la cabecera más alto mide 0.38m. Y la parte más baja 0.36m. Su inclinación en la parte interna es 0.18m. Y parte externa 0.22m.

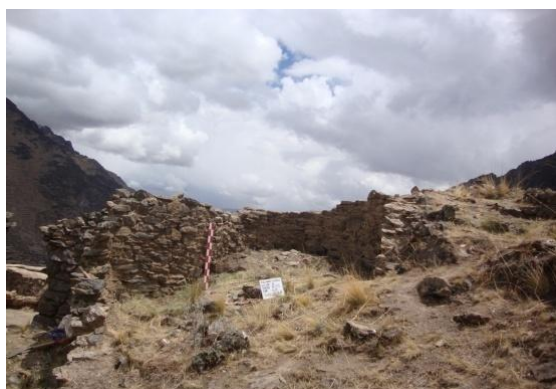
Vista superficie del recinto 125

Está compuesto de malezas, arbustivas, nocivas de la zona (gramínea), también presenta elementos líticos dispersos por producto de colapsamiento de los paramentos, registrando entre gramíneas típicos de la zona, sobre la superficie con inclinación de oeste a este, manteniendo los paramentos en mal estado de conservación, producto del acción del tiempo y humano, presentando el paramento de lado Noreste en total colapso desde el nivel del sobrecimiento.

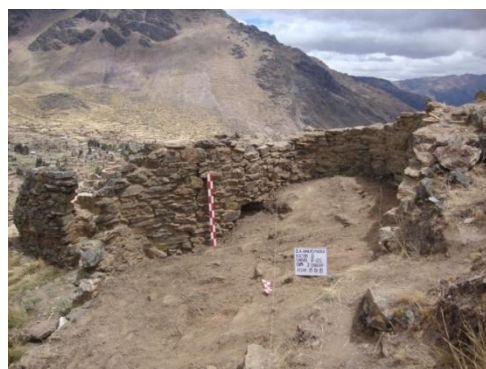
**CAPA I.** Corresponde suelo compuesto de material areno gravoso, de consistencia suelta de color marrón claro, presenta humedad, se pudo registrar elementos líticos diseminados en mayor proporción asociado a raíces (humus), por producto de colapsamiento de la estructura, las dimensiones que varían entre: 0.71m x 0.26m., 0.78m x 0.19m. Y 0.24m x 0.18m. A una profundidad de 0.7m. Del punto referencial. Asimismo se

Vista del decapado capa I recinto 125

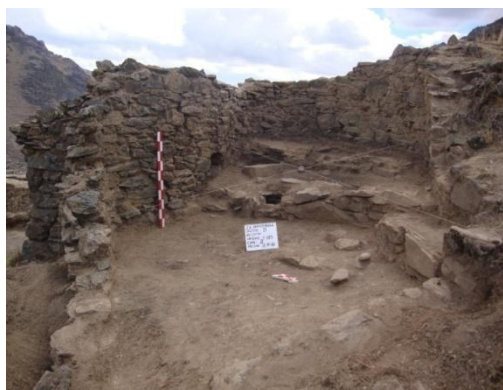
Vista del piso original del recinto 125

estructura del recinto de forma de media luna cuya medida es de 2.26m x 0.40m, la altura es de 0.20m., asimismo se registra en el lado este material cultural en menor proporción como: cuerpos, bordes, asas de color monocromo a una profundidad 1.46m. del punto referencial, en el cuadrante B-1 se registra un mortero de mano de origen canto rodado y una tunawa en estado de fractura a una profundidad de 1.26m. Del punto referencial, se registra el piso de ocupación. Aquí concluye la excavación presenta una potencia de 0.12m en promedio.

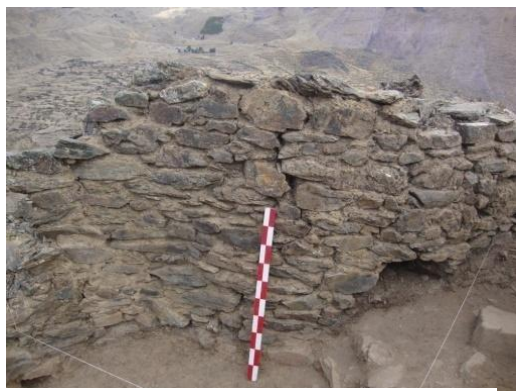
Vista del detalle de la estructura

Muestra una morfología ovoide con apariencia de un riñón, adosado a otro recinto, con estructura de cierto grado de inclinación hacia el interior con paramentos colapsados en un 65%, el área del recinto es de 3.92m x 3.72m., con una altura en su parte mejor conservada de 1.57m., el ancho del muro en la base es de 0.39m., en la parte de la corona de cabecera es 0.40m, con una inclinación al interior de 0.13%, en el lado norte se aprecia en

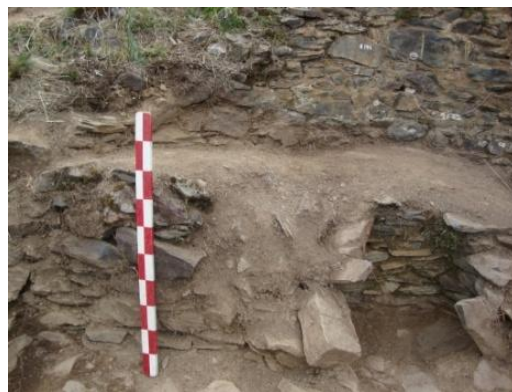
Vista del recinto en el estado en que se encuentra

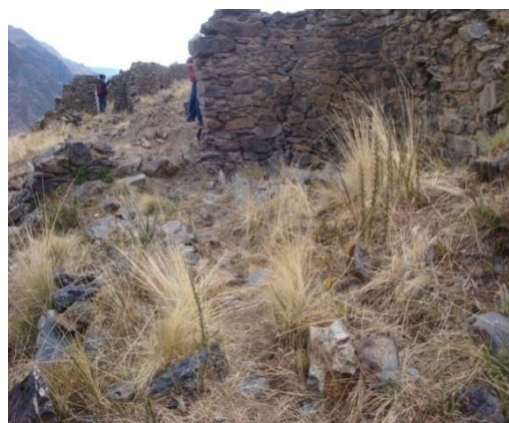
**SUPERFICIE:** N: 00-0.81m. E: 00-1.42m. S: 00-0.94m. W: 00-0.96m. En la superficie de este recinto se registro malezas arbustivas y nocivas propios de la zona así como el ichu, chilca, quera, llauilli, raki raki, mullaca y sullu sullu asociado a elementos líticos diseminados, los cuales corresponden a piedra esquisto pizarroso, registrados en diferentes niveles con respecto al punto referencial en una topografía accidentada, con inclinación de Oeste a Este, donde el punto más alto se encuentra en el lado Oeste y el punto más bajo se encuentra en

Vista de superficie del recinto N° 119 con malezas

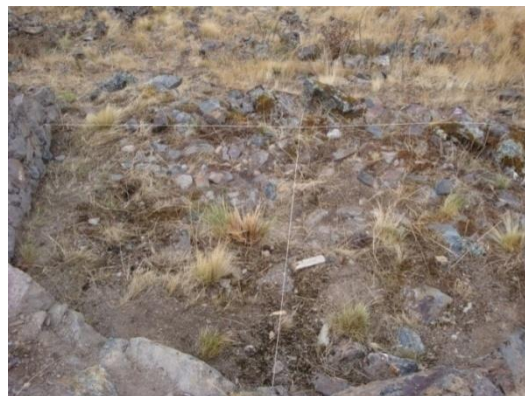
**SUPERFICIE:** N: 00-0.66m. E: 00-0.99m. S: 00-0.94m. W: 00- 0.36m. En la superficie se registro tierra gravosa de consistencia suelta color marrón oscuro, asociado a pastos naturales y nocivas propios de la zona así como el ichu, chilca, cheqche, llaulli y sullusullu asociado a elementos líticos dispersos de material esquisto pizarroso en diferentes niveles, con respecto al punto cero referencial, en una topografía accidentada, adecuadas sobre plataformas artificiales, teniendo la parte más alto hacia el lado Oeste y el punto más bajo se encuentra en el lado Este, cabe mencionar que con los elementos líticos dispersos en la superficie se armó un muro seco de forma rectangular y en el proceso se registro fragmentos de cerámica pero en mínima cantidad.

Vista de superficie del recinto N° 120

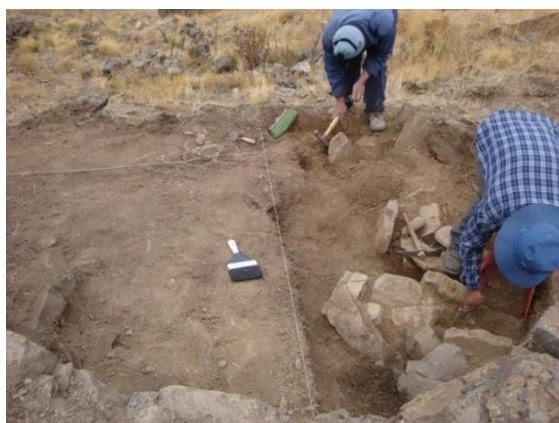
Vista de capa I con evidencia de muro divisorio

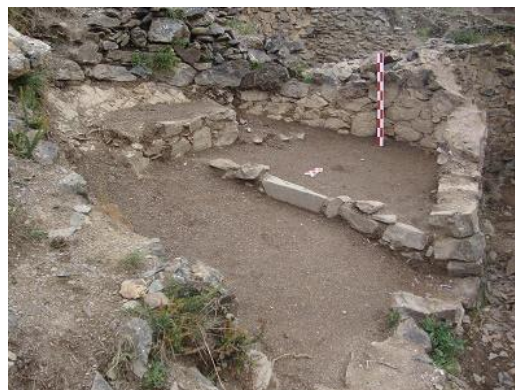
Vista del detalle de plano de planta original recinto N° 136

El recinto presenta planta circular ovoide de medidas de 3.92m. de N-S por 2.76m. de E-W, se encuentra en un pésimo estado de conservación ya que en un 80% está colapsado, en el lado norte cuanta con una altura de 1.00m, en el lado este no se evidencia estructura alguna hasta el lado sureste en donde solo se observa una hilera de estructura el cual se encuentra soterrado mientras que por el lado oeste se registra un muro cuya altura conservada de 0.75m, el ancho de cabecera de este recinto es de 0.35m de promedio, así mismo durante las excavaciones se determino el vano de acceso con orientación hacia el este, dicho vano de acceso se registró tapeado y tiene un ancho de umbral de 0.60m, los elementos

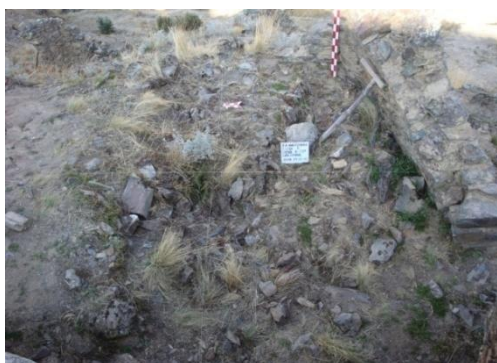
Vista del plano de planta antes de su intervención

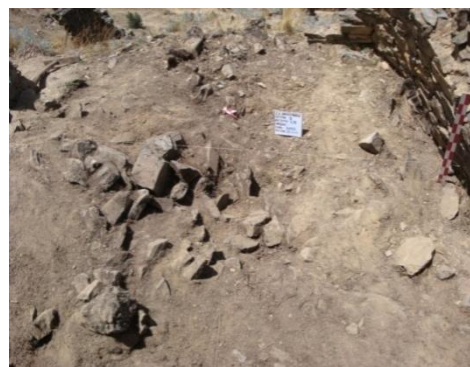
Vista capa II con acumulación de elementos líticos

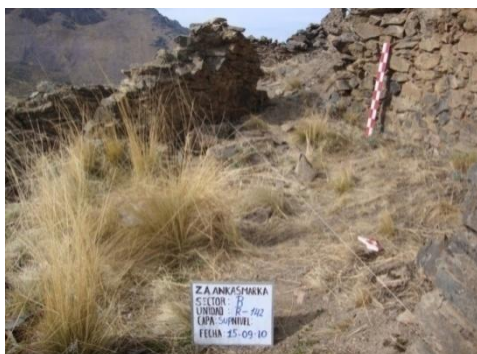
Vista plano de planta superficie recinto N° 142

**SUPERFICIE.** NW 0.00-0.61m 0.61m., NE 0.00-0.92m., SW 0.00-0.48m., SE 0.00-0.85m

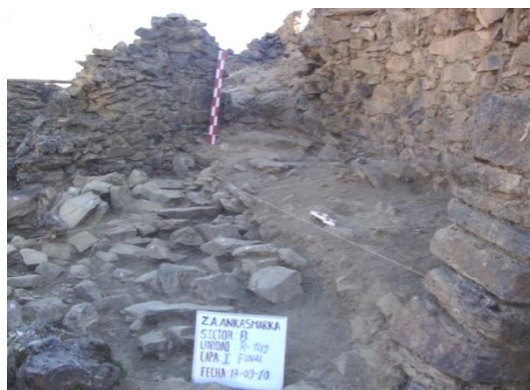
**CAPA I:** El estrato I está compuesto de tierra arenisca de consistencia suelta de color marrón oscuro alternado con gravilla en menor porcentaje con raíces (humus), también se registra elementos líticos diseminados por producto de colapso de los paramentos del recinto en mención, que varían la dimensión entre 0.57mx0.17m., 0.39m.x0.32m. Y 0.21mx0.14m. A una profundidad de 0.69m, y 0.89m. Del punto referencial, asimismo se registra material cultural fragmentos de cerámica entre cuellos, bases, cuerpos y asas, en menor proporción, con decoración de líneas paralelas de color negro, con pintura

Vista capa I con acumulación de elementos líticos

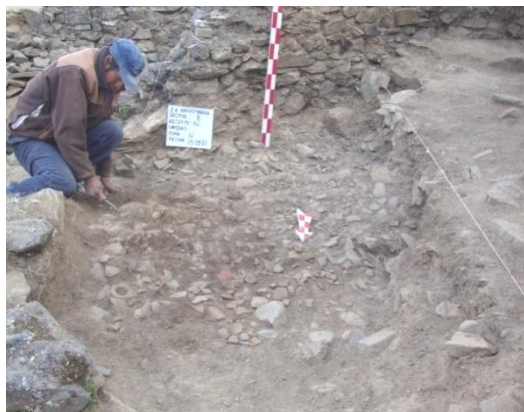
**CAPA II:** La capa II muestra suelo compuesto de material arcilloso de consistencia semicompacta de color amarillento, con presencia de humedad en menor porcentaje con algunas raicillas, también se registra elementos

Vista capa II con acumulación de material cultural

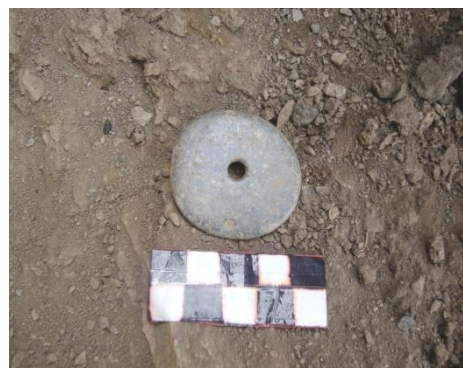
**NIVEL 1.-** En el cuadrante B y C, se registra material cultural dispersos en mayor proporción, entre cuerpos, bases, cuellos, bordes y asas a una profundidad de 1.35m. Del punto referencial, en el cuadrante C se aprecia lente de ceniza en un área de 0.80m x 0.70m, sobre este lente se registra una fusayola de material lítico de origen pizarra, 0.03mx0.03m. A una profundidad de 1.30m del punto referencial, la potencia de esta capa es 0.10m, promedio.

Vista de una fusayola lítica de material esquisto

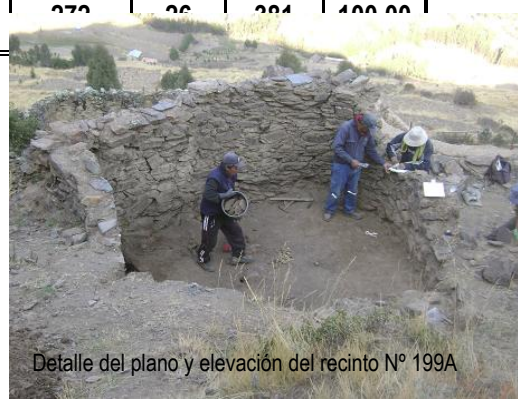
Detalle del plano y elevación del recinto N° 199A

: Arquitectura del recinto, presenta plano de planta ovoide

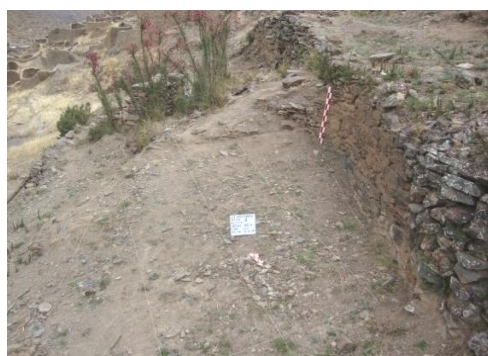
Capa I con detalle de diseño de planta recinto N° 148

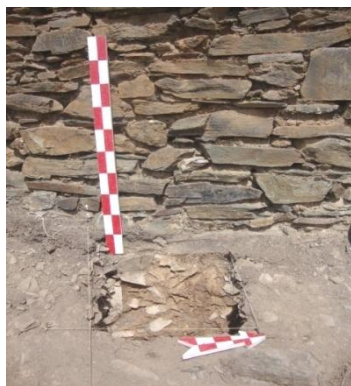
Capa II con evidencia de tratamiento de relleno

**CAPA II:** El estrato II corresponde suelo areno gravoso de consistencia semicompacta de color amarillento, se pudo registrar material cultural en menor proporción, como: cuerpos, bordes, cuellos de color monocromo, algunos con pintura de color guinda posible del estado inca a una profundidad de 0.98m. del punto referencial, en el cuadrante A se registra un cuchillo lítico en estado de fractura a una profundidad de 0.60m. Del punto referencial, cuya medida del objeto es 0.04mx0.03m la potencia de esta capa es 0.08m, promedio.

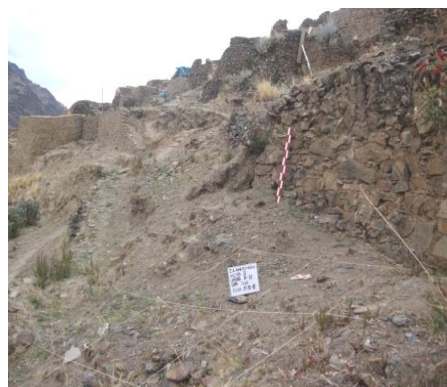
Vista de la superficie del recinto con topografía accidentada

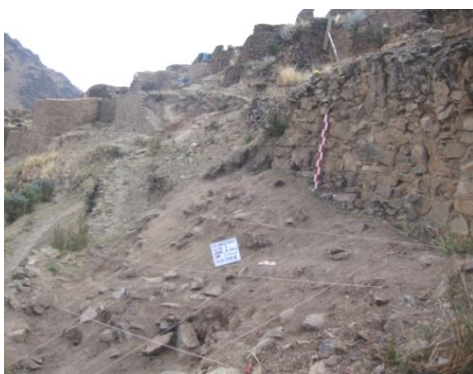
Vista capa I con evidencia de cimentación

**CAPA I:** El estrato I corresponde a una tierra humosa alternado con gravilla de consistencia suelta de color marrón claro, asimismo se pudo registrar elementos líticos diseminados producto del desplome de la estructura, a una profundidad de 0.47m. Con respecto al punto referencial, también se registra material cultural, fragmentos de cerámica en mayor proporción diseminados en toda el área de la unidad como: bases, cuerpos, bordes, de color monocromo, posiblemente corresponda al estilo inca, como también se registra

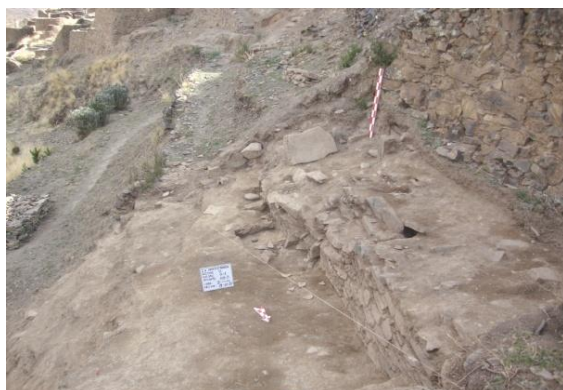
Vista de muro divisorio con cauelas

En el cuadrante A-2 se registra un batan (maran) de posición recostada, cuya medida es 0.69m.x0.45m. a una profundidad de 0.92m. del punto referencial, próximo a este batan se halla una tunawa, mide 0.26mx0.16m. a una profundidad de 0.68m del punto referencial, asimismo se evidencia la orientación del vano de acceso en el lado NE en estado de desplome.

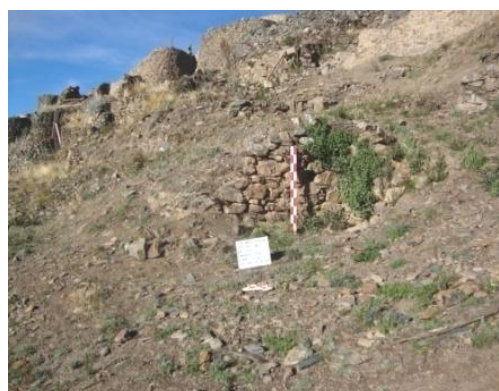
Vista del recinto antes de intervenir

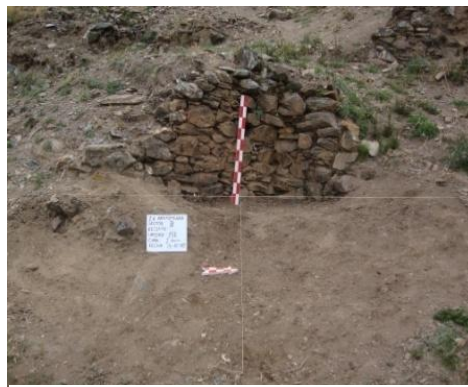
Vista de evidencia de estructura

Presenta una morfología diagonal con un largo de 3.60m x 1.16m de altura, como que cumplía la función de muro de contención y retención, presentado en la corona de la cabecera del muro un ancho de 0.32m. en estado pandeado y con presencia de grietas.

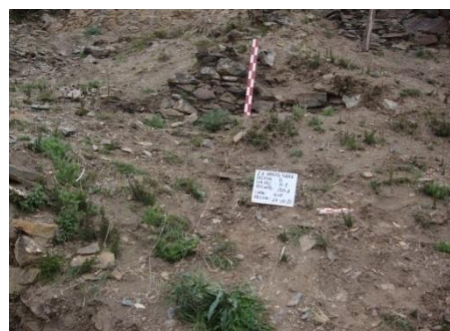
**SUPERFICIE.** NW-0.00-0.64m., NE-0.00-1.24m., SW-0.00-0.60m. SW-0.00-0.89m. Superficialmente está constituido de malezas, arbustivas y nocivas propios de la zona, como es el llauilli, qera, etc. (gramínea), se registra elementos líticos dispersos en menor proporción por producto del colapso de la estructura, este espacio pertenece al área de cultivo de tierra color marrón claro de consistencia suelta, así mismo en el cuadrante este se evidencia un tramo de muro a lo cual registraron en el plano como recinto tumba 150 , en el momento de limpieza se determinó que corresponde al muro de contención del recinto 150B

Vista de estructura antes de intervenir

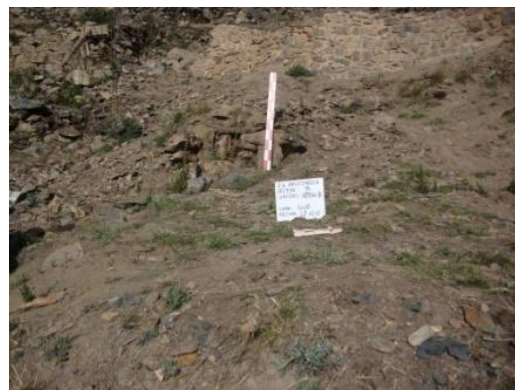
**SUPERFICIE.** NW-0.00-0.65., NE-0.00-1.30., SW-0.00-0.93m., SE-0.00-1.38m. Superficialmente está constituido de malezas arbustivas nocivas de la zona, como es el llauilli, k'eto -k'eto y (gramínea), esta compuesto de tierra de color marrón claro de consistencia suelta, el recinto posible se encuentra en total de estado colapsado con hacinamiento de elementos líticos hacia el lado oeste y parte del área corresponde al área de cultivo.

Vista panorámica del posible recinto

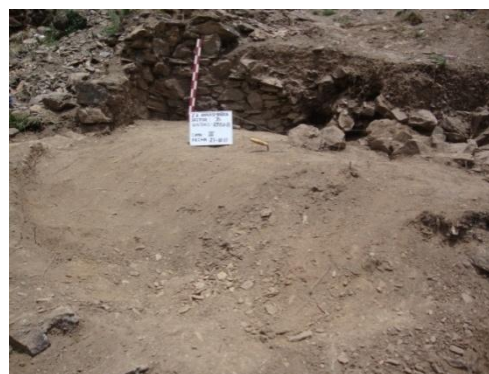
**CAPA III:** El estrato III muestra suelo compuesto de material gravoso de consistencia suelta de color marrón claro por acumulamiento de deslizamiento natural, en el lado E presenta relleno con apariencia del tratamiento de piso, con material grava en abundante, asociado con material cultural en mayor proporción con pintura de color guinda entre asas, cuellos, bordes, cuerpos, a la profundidad de 1.41m del punto referencial, también se registra fragmentos de osamenta corresponde a mandíbula posible de camélido a la profundidad de 1.93m del punto referencial, se registra elementos lítico diseminados por producto del desplome de la estructura del lado W a una profundidad de 1.33m del punto referencial.

En el cuadrante Norte se registró un cincel metálico, mide 0.10m x 0.01m. Con 5 milésimo, en la parte filuda, mide 0.05m, registrada a una profundidad de 1.54m. del punto referencial, también en el cuadrante Oeste se registró un percutor de origen canto rodado, mide 0.12m x 0.05m a una profundidad de 1.42m. Se registra el piso de ocupación aquí se concluye la excavación logrando el objetivo del comportamiento del piso de ocupación. La potencia de esta capa es 0.08m, promedio.

Vista planta del recinto capa III

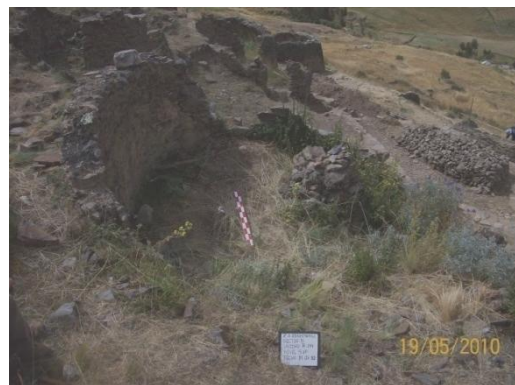
**SUPERFICIE.** W-0.00-0.39m, N-0.00- 0.40m, E- 0.00- 1.02m, S- 0.00- 0.40m El interior del recinto está constituido de malezas arbustivas, nocivas propios de la zona, como es el ichu, cheqche, llauilli, q'era, gramínea, entre el hacinamiento y huaros de elementos líticos, algunos disperso en todo el área, producto del colapsamiento de los paramentos que forman parte del recinto, el área de superficie presenta una inclinación ligera de W-E. Sobre superficie accidentada

Vista de la superficie con huaros formados

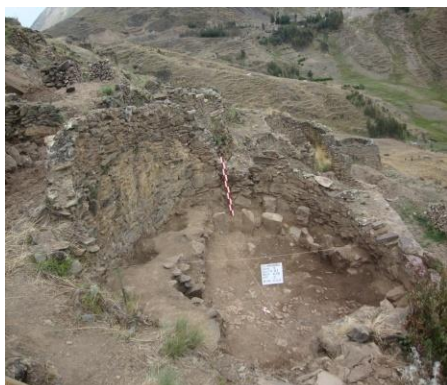
**CAPA.I:** Suelo compuesto de material areno gravoso de consistencia suelta, de color marrón claro, presenta humedad, hay presencia biodisturbación asociado a elementos líticos dispersos por producto del colapso de los paramentos de regulares dimensiones, en el cuadrante Este se registro un tupu metálico, en estado fractura, con medidas de 0.06m de largo por 0.04m de ancho en la parte plana, a una profundidad de 0.32m del punto referencial, se evidencia la estructura que forma la parte divisorio que se dirige de la jamba lateral izquierdo,

Vista panorámica del recinto capa I

hacia el lado norte en la misma dirección se aprecia una estructura semicircular, mide 0.50mx0.40m, en el cuadrante Norte se evidencia 05 elementos líticos en forma ordenada a manera de media luna, tras de estos elementos líticos se aprecia 02 elementos líticos adosados al paramento, también se registra una cupana fracturado a una profundidad de 0.97m. Del punto referencial, asimismo en esta capa se evidencia el vano de acceso con orientación hacia el lado sur con su respectivo umbral formado de dos elementos líticos a una profundidad de 0.68m del punto referencial, la altura de ambas

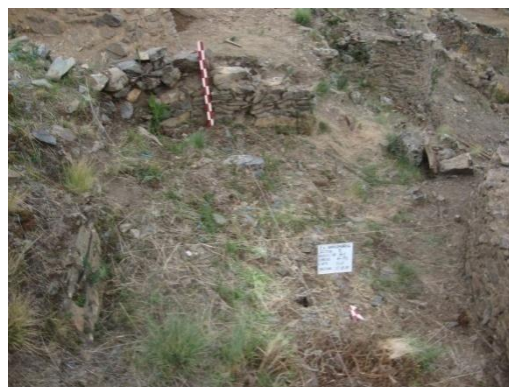
**SUPERFICIE.** N-0.00-0.45m, S-0.00-0.77m, W-0.00-0.20m, E-0.00-1.08m. El interior del recinto está constituido de malezas, arbustivas, nocivas de la zona como es el, ichu, llauili cheqchi, raki- raki, q'era y gramínea propias de la zona, asociado con elementos líticos diseminados en todo el área, producto del colapso que sufrido los muros que forman parte del recinto, el área del recinto presenta una inclinación de 35° de W-E. de forma de media luna, observando hacia el Este inmediatamente se registra el muro del recinto 194.

Vista de superficie en que se encontró

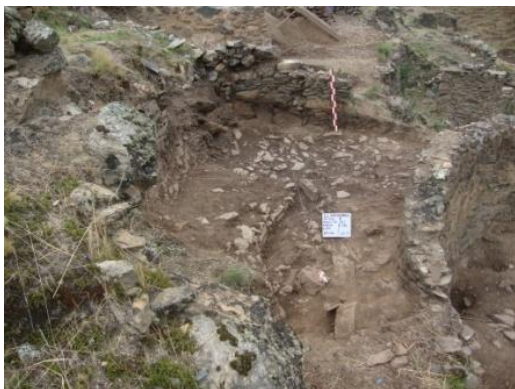
**CAPA I:** El estrato I corresponde suelo compuesto de humo areno gravoso de color marrón oscuro de consistencia suelta en estado húmedo, con presencia de elementos líticos en mayor proporción por producto del destrucción de las estructuras y acumulamiento de elementos líticos de otros recintos, muros de retención que se hallan en la parte superior, se registra material cultural en menor proporción entre; cuerpos, bordes, bases, a una profundidad de 1.10m. Del punto referencial, en el cuadrante B se registra una plomada de elemento lítico

en estado de exfoliación, mide 0.08mx0.05m. A una profundidad de 1.12m del punto referencial, se evidencia la estructura que forma la parte del divisorio con características de media luna compuesto de elementos líticos de menor dimensión, que se dirige del lado sur hacia el lado norte, en el cuadrante A se registra un cuchillo lítico, mide 0.07mx0.03m a una profundidad de 1.01m. Del punto referencial, próximo a este cuchillo lítico se halló un percutor de origen canto rodado,

Vista de la planta del recinto capa I en media

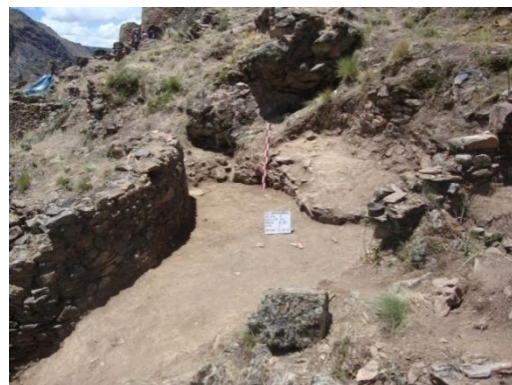
Vista del recinto en media luna con muro divisorio

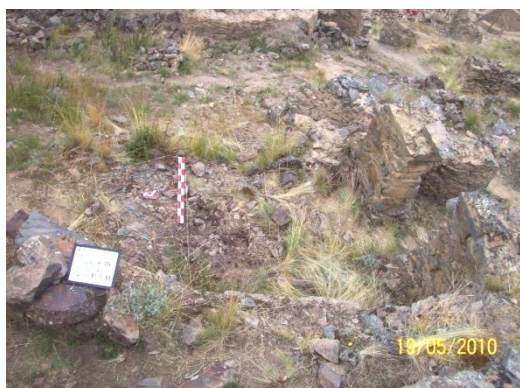
**CAPA I :** Conformado por tierra de color marrón oscuro (humus) de consistencia suelto, textura granular , de regular humedad, en esta capa se encuentra los elementos líticos diseminados en todo el área del recinto como

Vista de superficie recinto N° 14

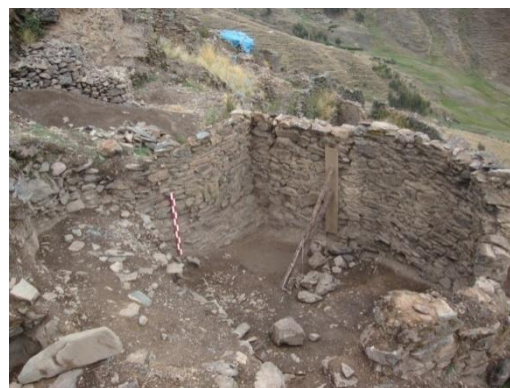
Este recinto es de planta circular ovoide cuyas dimensiones son 3.45 m. Del N - S por 3.50 m. De E – W, se encuentra en pésimo estado de conservación ya que en un 50% se encuentra colapsado registrando ausencia de evidencias de muros en los cuadrantes B y D lados NE y SE, así mismo por el lado Sur se registra parte del vano de acceso en donde solo se diferencia la jamba del lado derecho con una altura de 1.45m, la altura del muro mas conservado es de 2.10m, con un ancho de cabecera de 0.40m. Este recinto esta acondicionado por el lado norte sobre un afloramiento rocoso el cual tiene un largo de 1.50m en sentido Este Oeste, con una altura de 0.80m.

Vista de superficie recinto N° 14

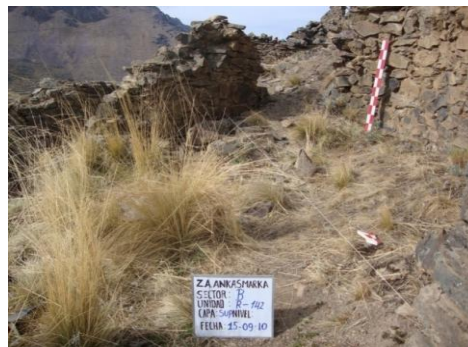
Vista panorámica de superficie del recinto 140

**SUPERFICIE:** N 0.00 – 0.47m, E 0.00 – 0.70m, S 0.00 – 0.68m, W 0.00 - 0.26m

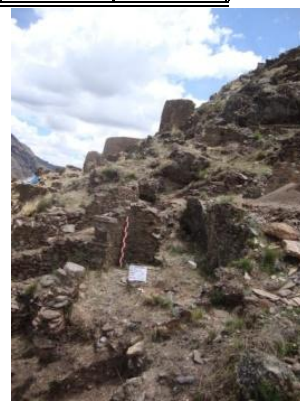
La morfología de este recinto muestra semicircular, con apariencia de un caracol, por que presenta en el lado W la estructura que continua hacia el lado sur

prolongado, en el lado este presenta la estructura de forma curveado, (ver el imagen), al nivel de superficie presenta un pasadizo, mide 0.94m de ancho, la orientación del vano de acceso se ubica hacia el lado este, el umbral mide 1.08m el ancho de la jamba en promedio es de 0.30m, presenta de forma cuadrangular, la jamba lateral derecha muestra en estado de colapso solo se aprecia 04 hileras de forma ordenada, en el lado lateral izquierda presenta en estado regular conservación, el recinto en mención presenta con estructura colapsado en mayor parte, en el lado N y S. se aprecia en total estado de colapso hasta la fundación del cimiento, la altura en promedio de 0.97m. en la parte mejor conservada, el ancho del muro del muro en sobre cimiento mide 0.29m, en la parte de la corona mide 0.35m. De ancho, con una inclinación al interior del paramento de 0.28m por un metro, la edificación se aprecia adaptado a la topografía del terreno, la tipología constructiva se halla edificado con elementos líticos ligeramente trabajadas a manera de lascas y de origen pizarra (metamórfica), algunos litos presentan simplemente canteadas, amorfos asimismo presenta cuñas pequeñas de dimensiones que varían entre; 0.55mx0.22m, 0.26mx0.15m, 0.07mx0.03m. Están unidos con mortero de arcilla de color amarillento, el paramento presenta de hileras discontinuas, se encuentra en mal estado de conservación en un 70% colapsado la presencia de vegetación al interior y exterior ha desestabilizado la estructura del recinto.

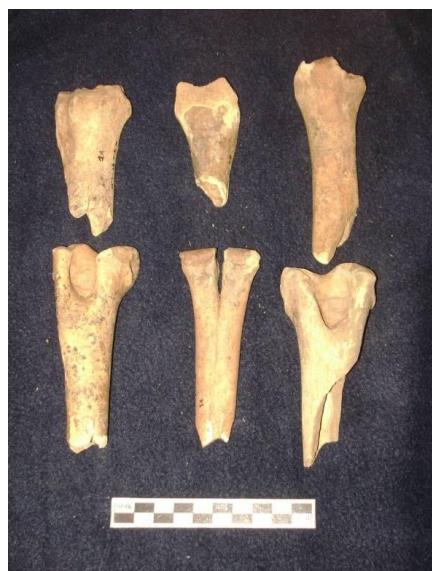
**Foto 1.**

Tiene dos cortes profundos realizados con cuchillo de hoja fina, no presenta cortes superficiales; está en proceso de degradación. No presenta indicios de haber sido quemado.

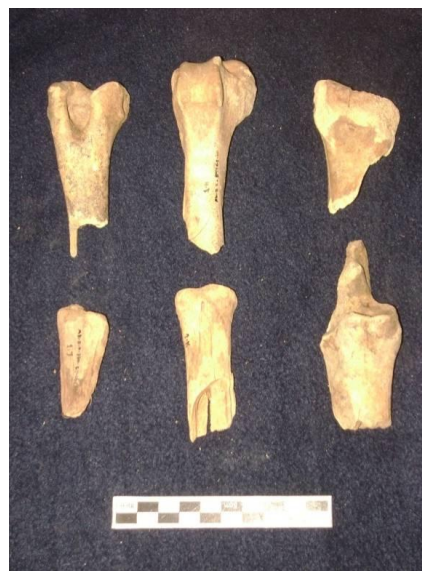
**Foto 2**

Tiene dos cortes profundos realizados con cuchillo de hoja fina, está en proceso de degradación lo que impide el reconocimiento de cortes superficiales. Presenta indicios de haber sido quemado.

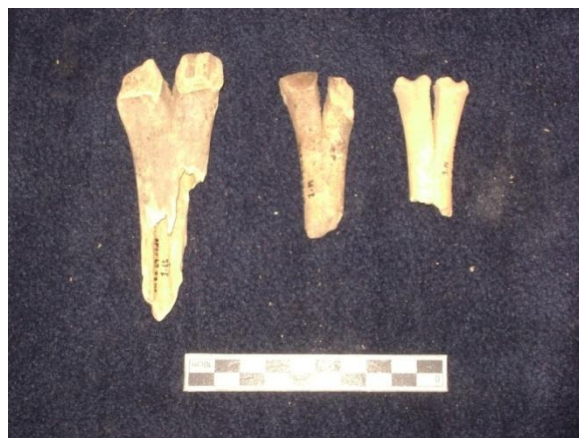
**Foto 3.**

Tiene un corte aserrado y signos de haber sido fracturado por golpe. No presenta indicios de haber sido quemado.

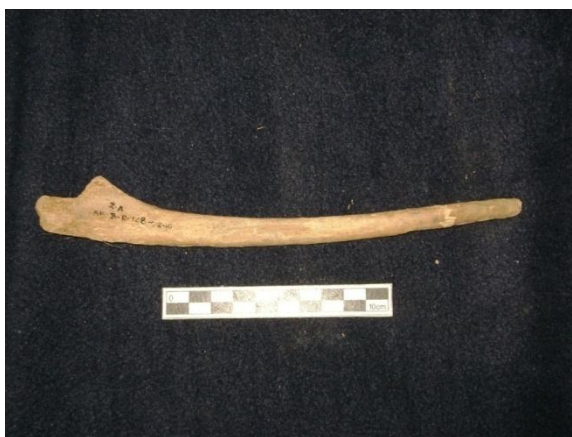
**Foto 4.**

Esta muestra no presenta cortes de ningún tipo, sin embargo la fractura fue realizada por golpe. No presenta indicios de haber sido quemado.

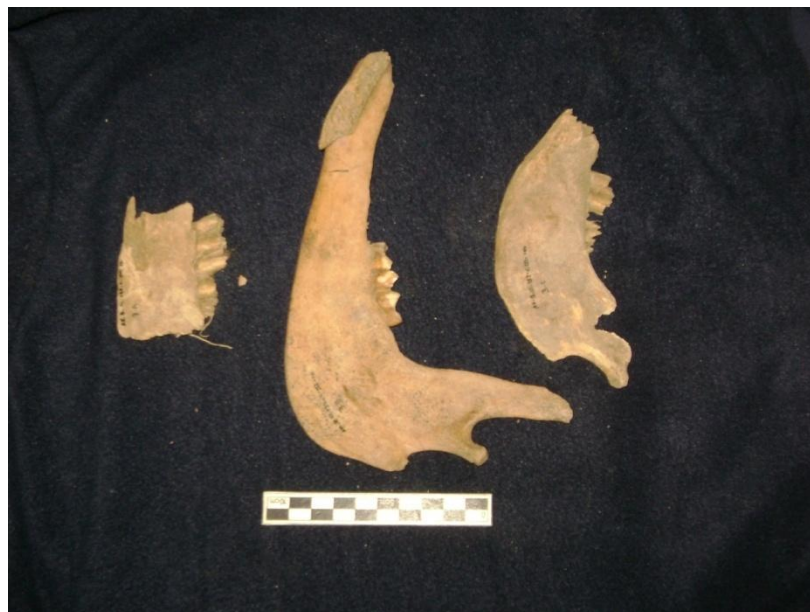
**Foto 5.****MUESTRA P – 4.**

No presenta cortes profundos ni superficiales, al parecer fue fracturado a golpes por algún objeto duro. Presenta evidencias de haber sido quemado.

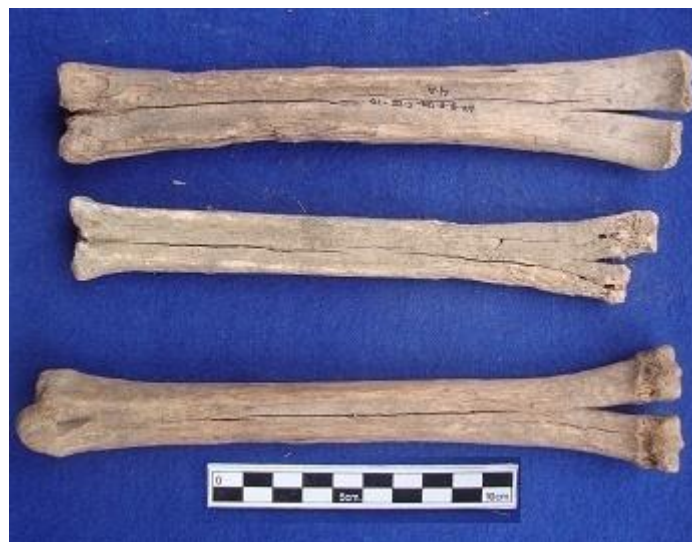
**Foto 6.****MUESTRA P – 5.**

No presenta cortes profundos ni superficiales, está en un estado de degradación, evidencias de haber sido quemado.
