INFORME TECNICO ANUAL DE OBRA

“IMPLEMENTACION DEL MUSEO DE SITIO DEL CENTRO CULTURAL DE PAUCARTAMBO”

META 130

**RESIDENTE: ARQTA. INGRID KAREN BARRA MATEOS
CAP 11065**

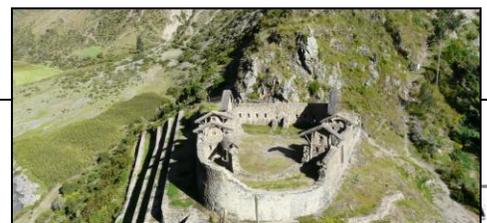
Otro Sitio Arqueológico es el de Watoqto, ubicado a 17 Km. del poblado de Paucartambo, aguas arriba, sobre la ribera izquierda del río Mapacho y sobre la ribera derecha del riachuelo de Watoqto, encima del caserío del mismo

nombre; presenta una impresionante portada de doble jamba y de doble dintel, rodeada de recintos, muros, vanos, andenes y acueductos.

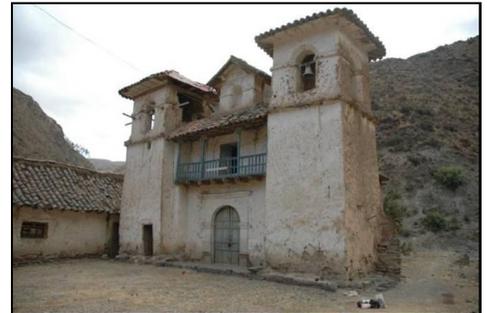
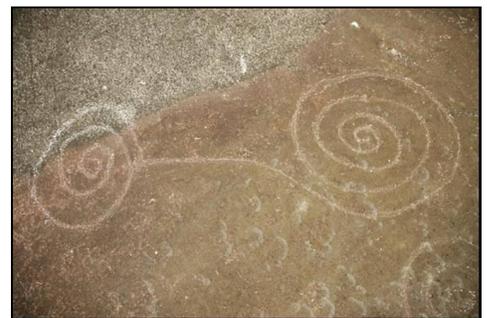
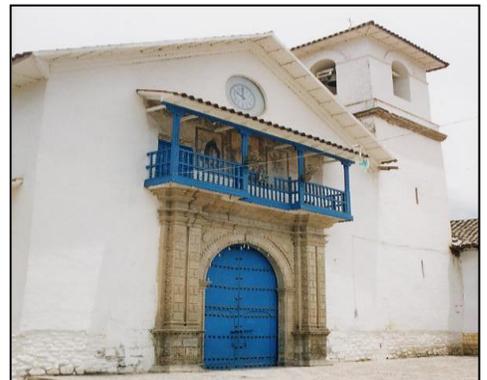
El Templo y Santuario de la Virgen del Carmen, es otro monumento cultural de importancia, su construcción data de la segunda mitad del siglo XVII durante la gestión del Obispo Manuel Mollinedo y Angulo y pese a las modificaciones de que ha sido objeto como el cambio del retablo de altar mayor por uno de estilo neo clásico, continúa manteniendo su tipología original de la época colonial. Corresponde a una estructura de planta rectangular con dos capillas laterales adosadas al muro de epístola.

Su fachada es de estilo renacentista, con portada de ladrillo de plomo con cimientos de piedra ciclópea, muros de adobe y cubierta de techo de teja andina sobre estructuras de par y nudillo, entremezclada con tijerales que distorsionan su originalidad. Sus revestidos son mortero de barro y pintado a la cal. Destacan en su interior el púlpito de estilo barroco y

lienzo de la Escuela Cusqueña. Adosada al templo se ubica la torre, en cuyas campanas existe la siguiente inscripción “a los 30 días de agosto de 1794 - Sábado a honra y gloria de María Santísima Sra. Del Rosario” aspecto que nos indica que el templo debió haber sido intervenido en dicha época.

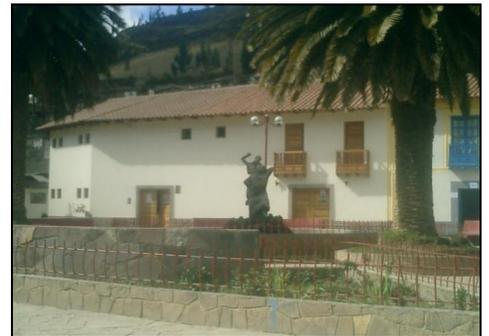
Una de las particularidades de la infraestructura del Centro Cultural de Paucartambo, es que plantea dentro se requerimiento del cuadro de necesidades 04 salas para la implementación de un Museo de Sitio. Pero debemos de mencionar que estas cuatro salas proyectadas a la implementación del Museo no fueron diseñadas de acuerdo a un guion museográfico, el cual determina la morfología de los espacios, por esta razón el guion museográfico ha debido acondicionarse a los espacios ya planteados.

La propuesta arquitectónica del Centro Cultural del Centro Cultural de Paucartambo ha sido establecida en dos niveles, una parte en estructura de adobe y otra en concreto armado. Teniendo en su cuadro de necesidades las siguientes zonas, espacios y áreas:

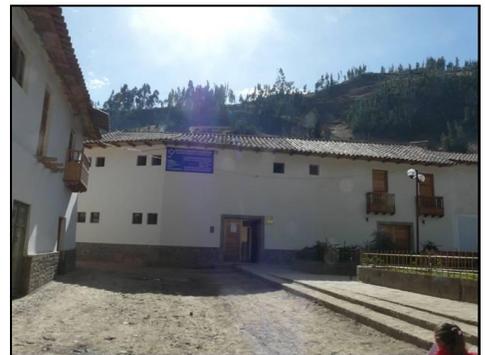
El patio central cumple con la función de relacionar los diferentes ambientes del centro cultural tanto por su ubicación y características, el mismo que fue diseñado de acuerdo a las características arquitectónicas del Centro Histórico de Paucartambo, integrándose a la trama urbana y a la volumetría existente.

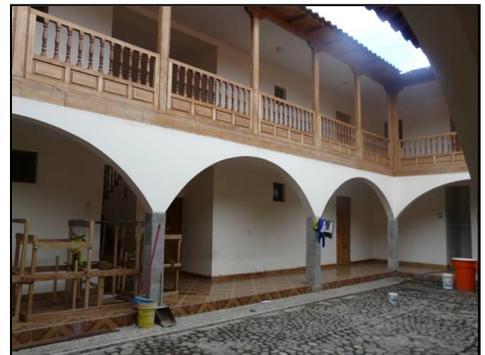
El Hall y Foyer son espacios destinados para informes de la Casa Cultural, tendrán la función de ser espacios de atención y control de usuarios, cuando entre en funcionamiento el Museo y el Auditorium. Actualmente viene funcionando como una galería de fotografías relacionadas con la fiesta de la Virgen del Carmen y es aperturada solo para eventos importantes del poblado de Paucartambo.

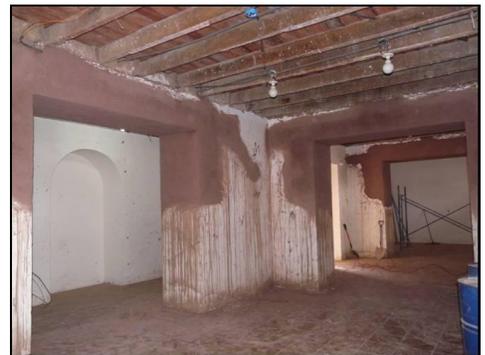
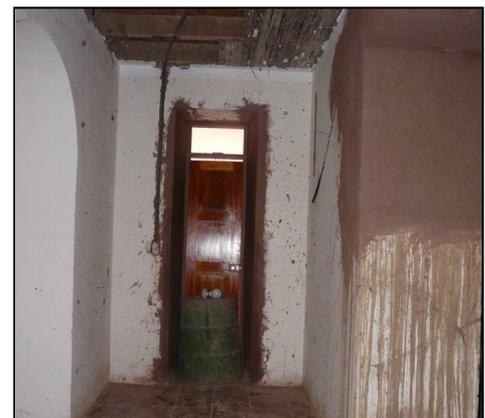
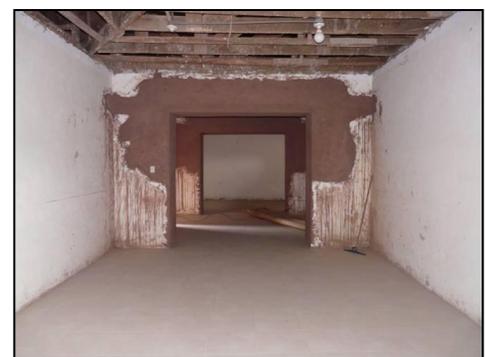
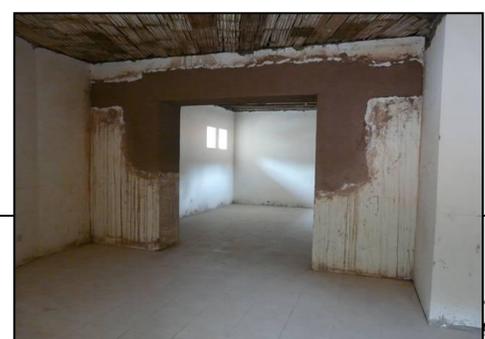
Salas 11, 12, 13 y 14

Ubicadas hacia el lado oeste y norte de la construcción, se muestran cuatro espacios distribuidos en forma de L que ocupan un área aproximada de 106.00m², intercomunicados entre sí. El acceso a estas salas se da por el

corredor oeste, la puerta tiene un ancho de 1.40m y lleva directamente a la Sala 12, la cual posee una forma irregular y dos ventanas altas frente a la puerta. Hacia la izquierda de este ambiente se encuentra la sala 11 de pequeñas dimensiones y de forma regular, posee dos vanos de ingreso constituidos por arcos de medio punto de 1.50m de ancho. Hacia la derecha de la sala 12 encontramos la sala 13 que se comunica a esta mediante un vano de 4.50m de luz, el ambiente es irregular y cuenta con 04 ventanas altas pequeñas. La sala 13 se comunica con la sala 14 mediante un vano de 2.40m de luz que anteriormente fue un arco de medio punto. El ambiente es regular y posee 04 ventanas altas pequeñas dispuestas de par en par y enfrentadas. La altura de piso a cielorraso en estos ambientes es de 2.95m.

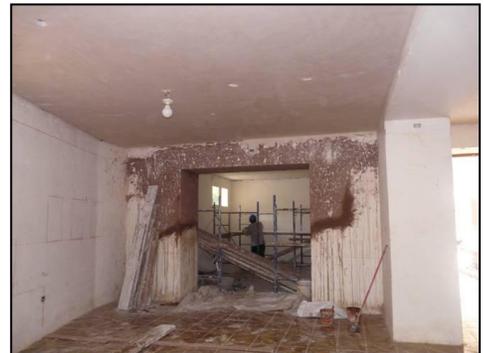
Al 31 de diciembre del 2010, tanto el zaguán como las salas 01, 02 y 03 se encontraban con cielorrasos acabados, dejando las salidas para los sistemas de iluminación especial y de seguridad.

Asimismo el vano que comunica a la sala 02 con la 03 fue completamente intervenido y embarrado quedando pendiente el empastado y la pintura.

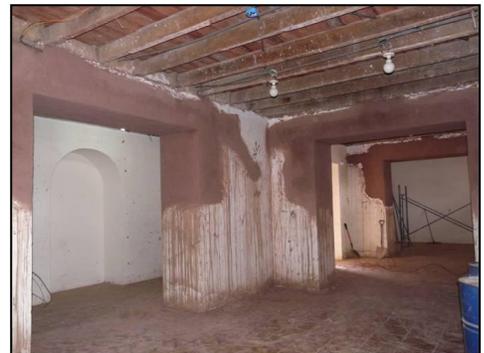
Salas 04, 05, 06 y 07

Al 31 de diciembre del 2010, las salas 04, 05, 06 y 07 se encontraban sin cielorraso y con los vanos de intercomunicación completamente intervenidos y embarrados quedando pendiente, el enchaclado y enlucido de cielorraso con las salidas para luminarias especiales y seguridad así como el empastado de muro con yeso y la pintura.

También queda pendiente en la sala 07 la instalación de un tablero general independiente al existente en el centro cultural y la puesta a tierra

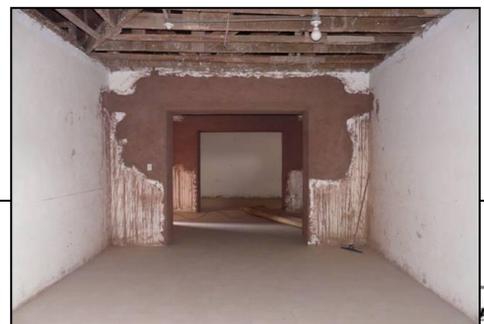
Salas 08, 09 y 10

Al 31 de diciembre del 2010, las salas 08, 09 y 10 se encontraban sin cielorraso y con los vanos de intercomunicación completamente intervenidos y embarrados quedando pendiente el enchaclado y enlucido de cielorraso

con las salidas para luminarias especiales y seguridad así como el empastado de muro con yeso y la pintura.

Los pisos de cerámico colocados en estos ambientes se encuentran concluidos.

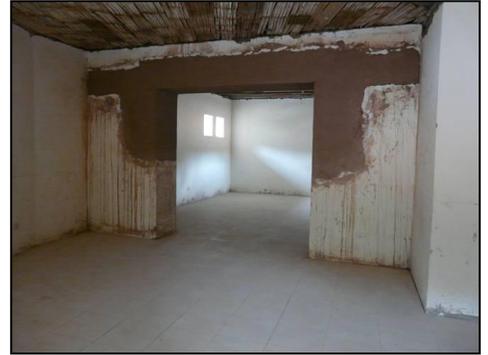
Salas 11, 12, 13 y 14

Al 31 de diciembre del 2010, las salas 08, 09 y 10 se encontraban sin cielorraso y con los vanos de intercomunicación completamente intervenidos y embarrados quedando pendiente el enchaclado y enlucido de cielorraso con las salidas para luminarias especiales y seguridad así como el empastado de muro con yeso y la pintura.

Los pisos de cerámico colocados en estos ambientes se encuentran concluidos.

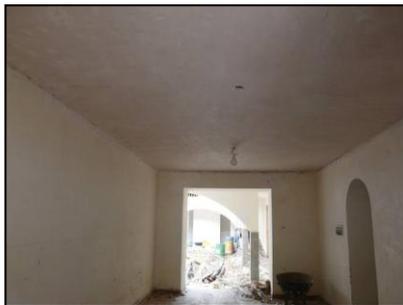
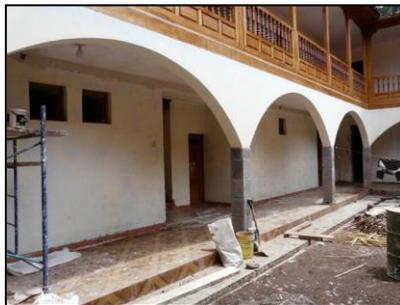
Zaguán y corredores del primer nivel

Al 31 de diciembre estos espacios se encontraban intervenidos en cuanto a cielorraso quedando pendiente la colocación de conductos para los sistemas de iluminación especial y seguridad que serán realizados a través del muro y el pintado de cielorrasos y muros.

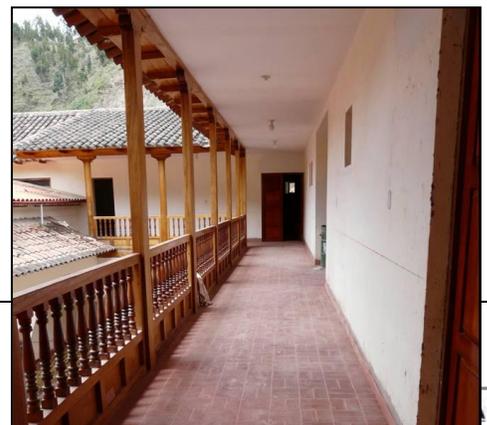
Corredores del segundo nivel y gradas

Los pisos de estos espacios se encuentran intervenidos quedando pendiente la conclusión de la colocación de los contrazocalos y la aplicación de pintura tanto en cielorraso, como en muros y carpintería de madera.

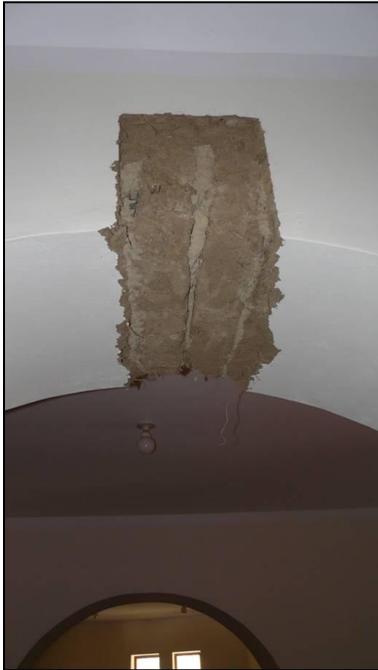
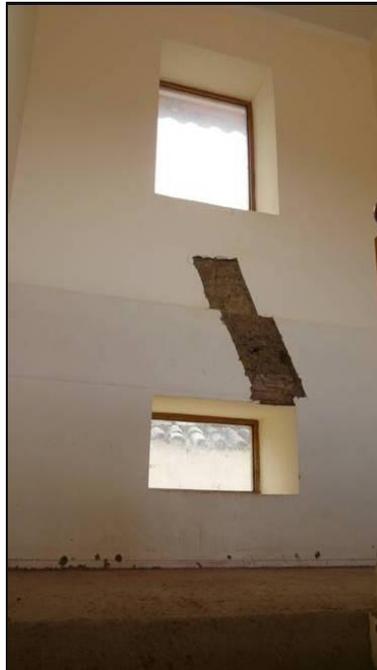
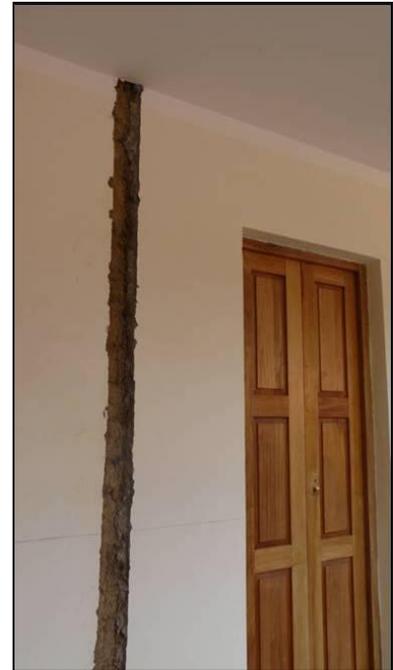
Apertura de calas de exploración sobre las fisuras existentes en muros, arcos y juntas de construcción. Partidas ejecutadas por recomendación de la Sub Dirección de Obras.

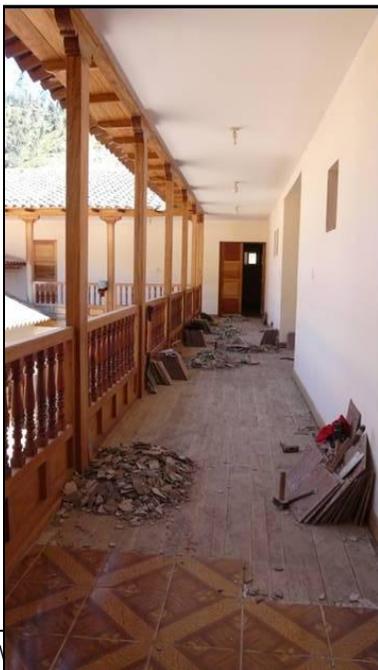
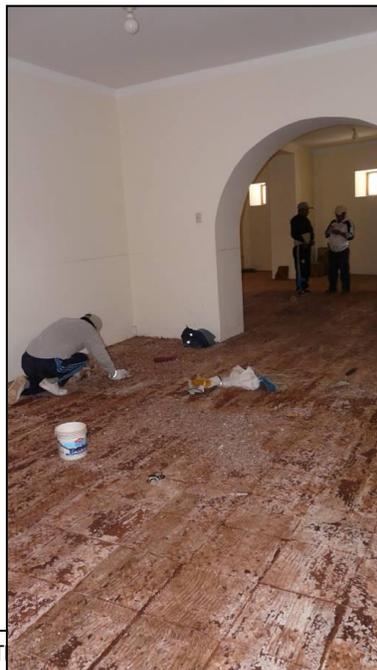
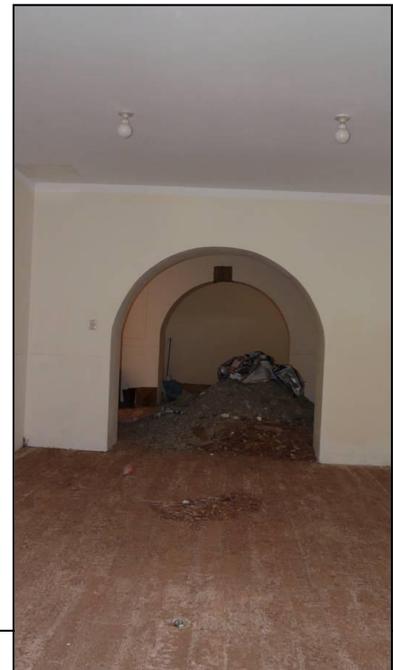
Remoción del piso cerámico en el segundo nivel nótese que se usaron dos tipos de pegamento para el cerámico, que complico su remoción llegando a usar una cepilladora eléctrica.

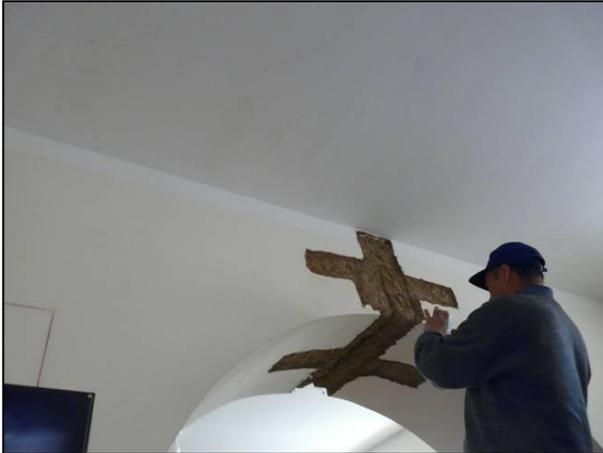
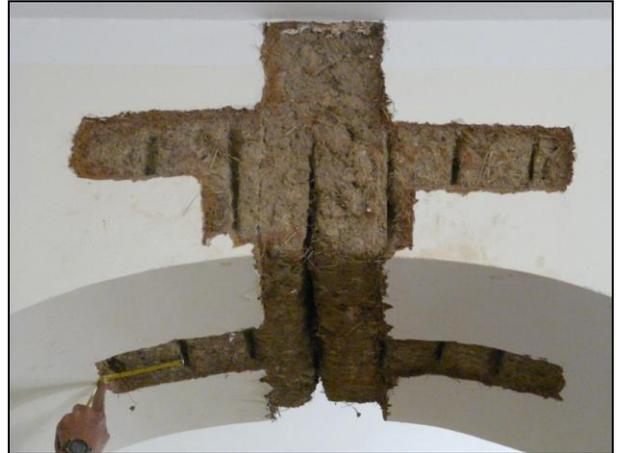
El 12 de mayo se presento el Arqto. Wilfredo Barrios supervisor de obras quien realizo las verificaciones del estado actual de la infraestructura, ampliando las calas de exploración, para ver con mayor detalle las juntas y llaqas.

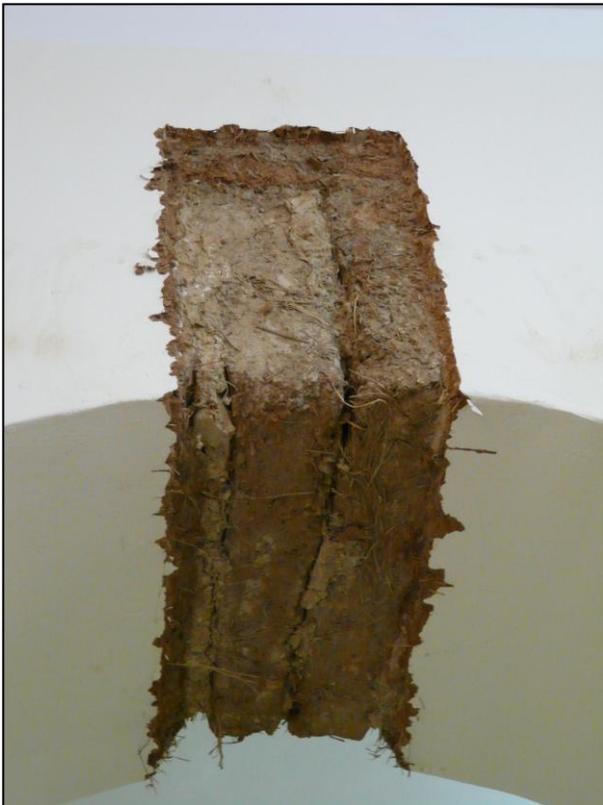
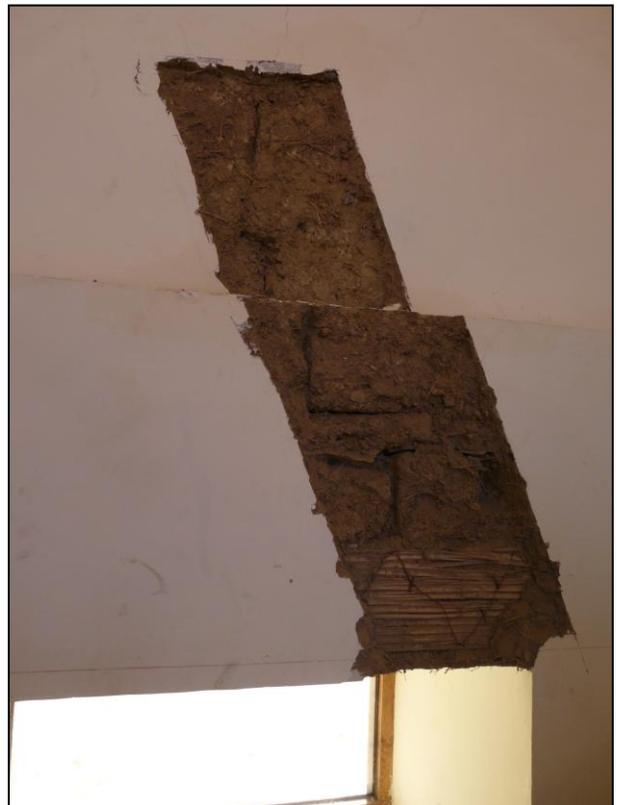
Vista de la cala de exploración practicada en el arco y en el sector de las gradas la misma que fue ampliada por el supervisor de obra.

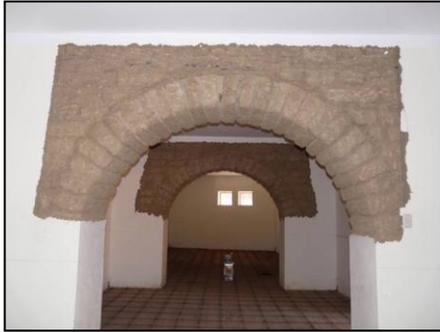
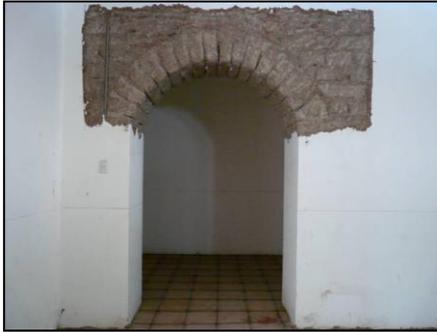
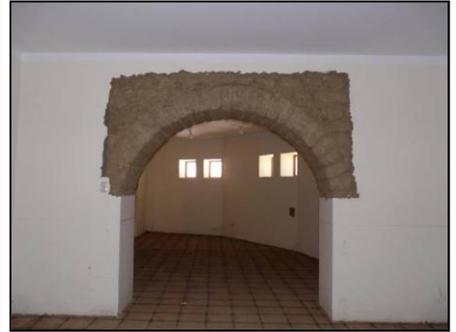
Vista de la remoción de embarre practicada en los arcos de adobe

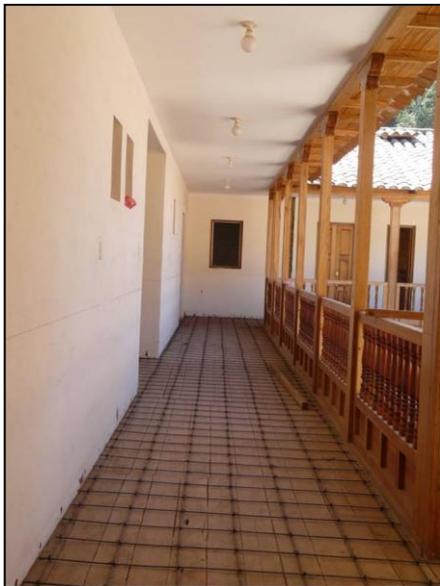
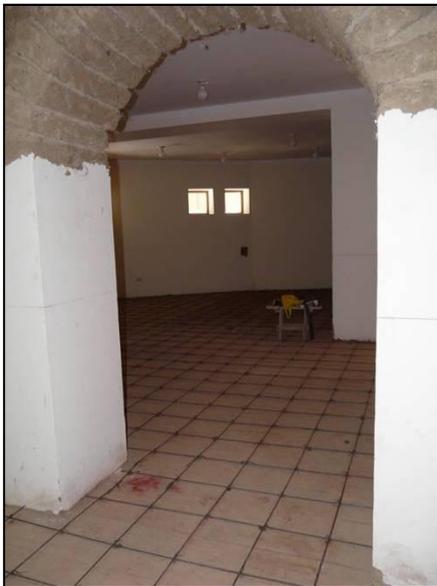
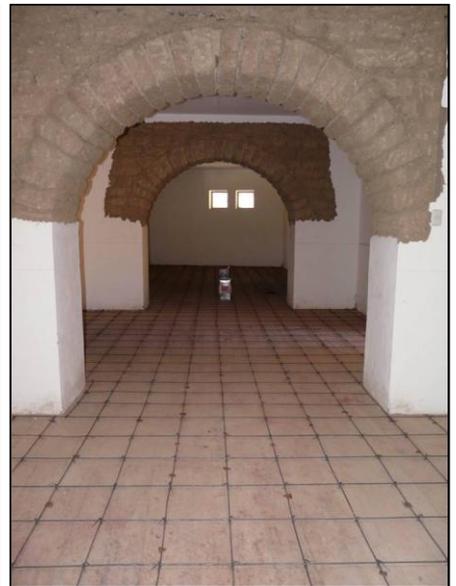
Vista del trazado en piso y del armado de la parrilla de hierro corrugado de ¼" distanciado cada 30 cm

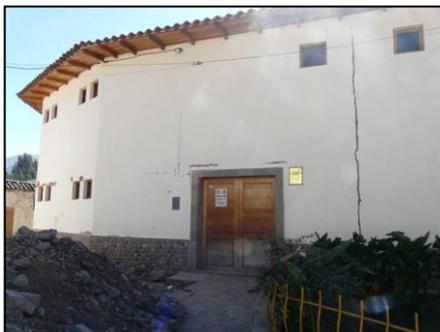
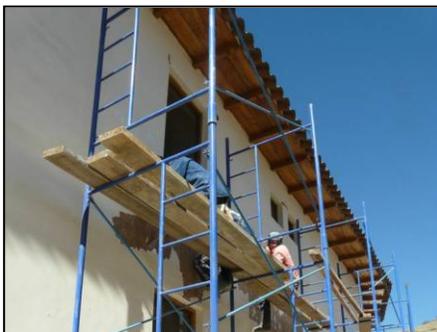
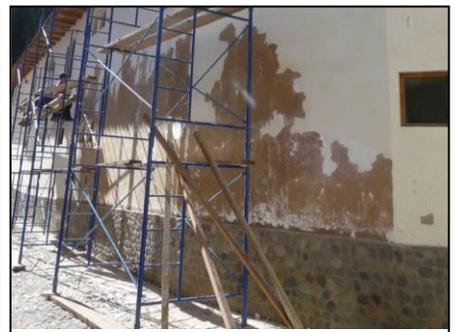
Vista de los trabajos de lijado y resanado de muros de la fachada exterior previo a la pintura. Estas partidas serán valorizadas hasta que se realice el pintado del muro.

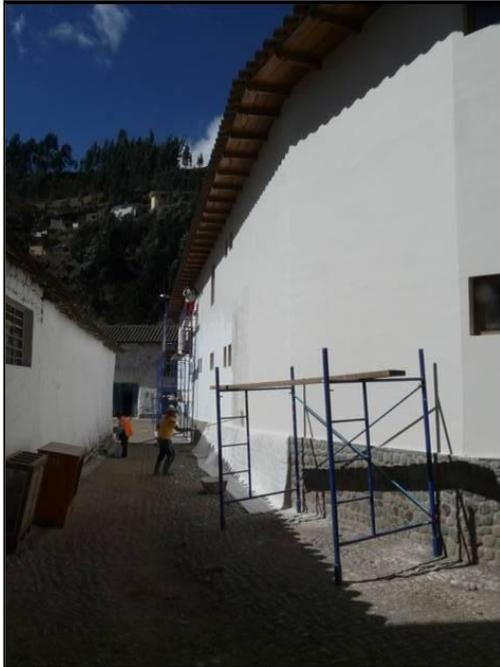
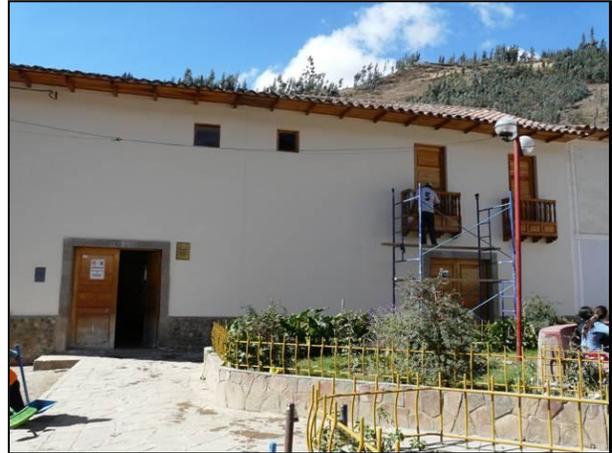
Vista de los trabajos de pintura realizados en la carpintería de madera y en los muros de las fachadas del centro cultural de Paucartambo, infraestructura que alberga las instalaciones del Museo.

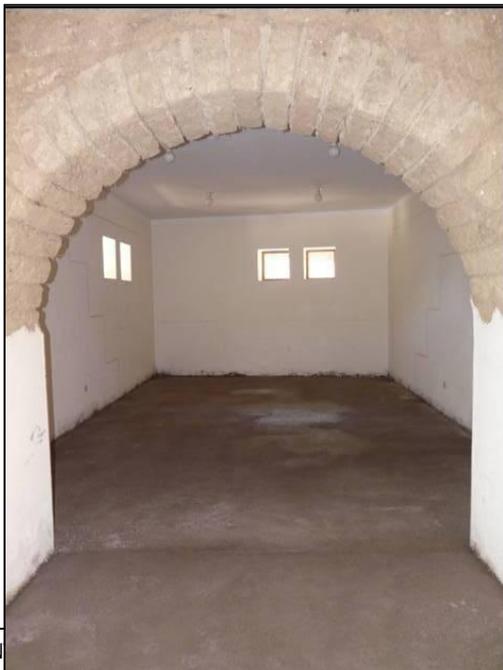
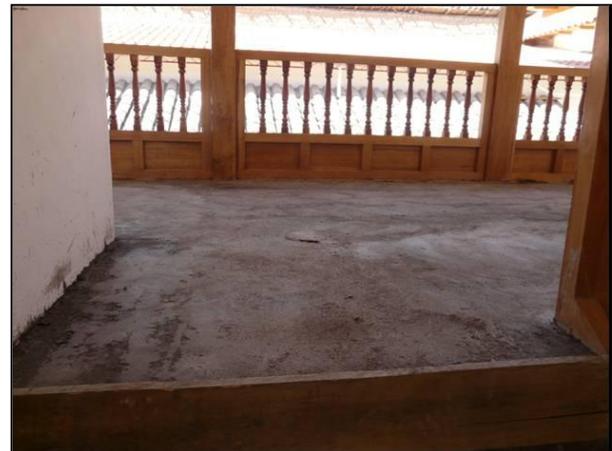
Vista de los trabajos de vaciado de contrapiso efectuados en el segundo nivel tanto en las salas de exhibición como en el corredor del segundo nivel. Previo a este trabajo se ha realizado el nivelado colocando guías o maestras.

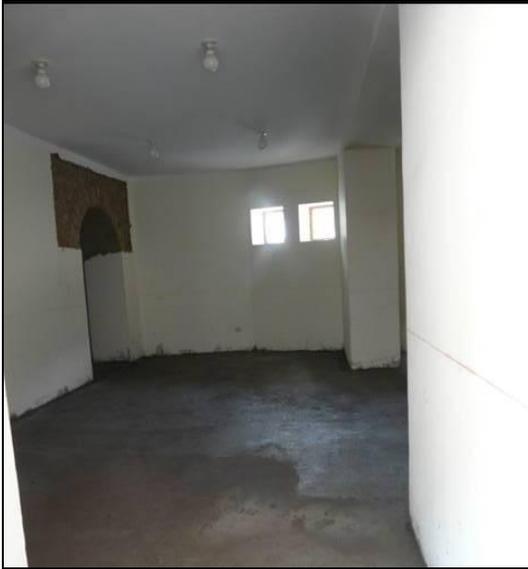
Vista de los trabajos de vaciado de contrapiso en el segundo nivel. Este mes se concluyó con la partida, el piso se encuentra listo para recibir el acabado final el cual será en cerámico color claro debido a que este no debe resaltar sino quedar neutro.

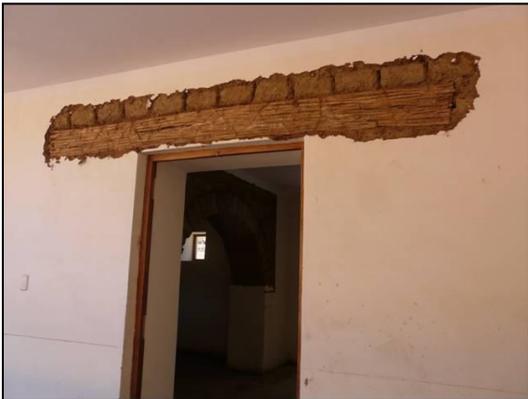
Vista de los trabajos de remoción de embarre en aquellas áreas donde se encontraba abombado o en mal estado. Parte superior de los vanos.

- Utilización de embarre mal colocado sobre enchaclado de dintel que causo el desprendimiento del enlucido sobre estas zonas en la mayoría de los vanos.

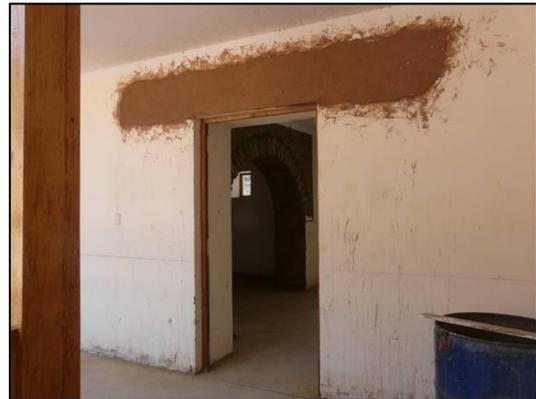
Vista de los trabajos de restitución de embarre en las zonas donde este se encontraba dañado. Vista de la parte superior del vano de acceso a la sala 09.

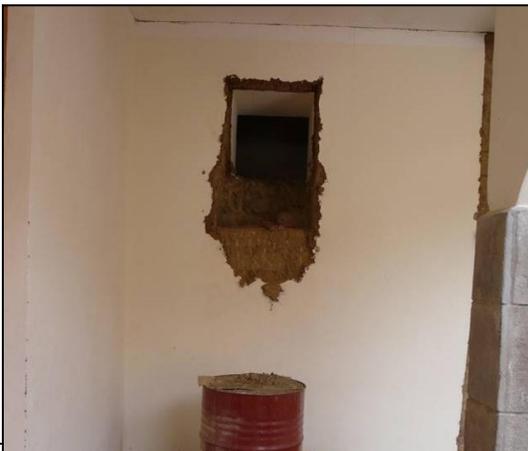
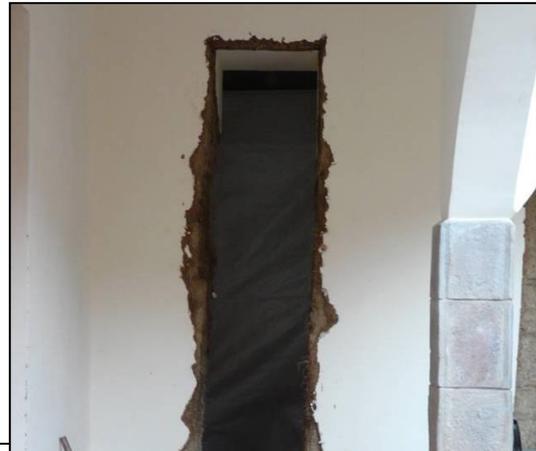
Vista del proceso de apertura de vano realizado en la sala 07, se aprovecho la ventana existente.

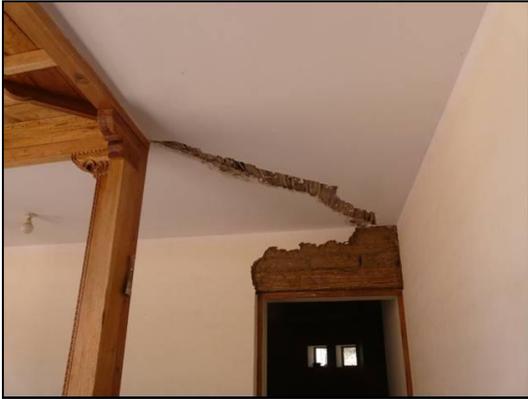
Vista de los trabajos de resane realizados en el cielorraso del corredor del segundo nivel. Primeramente se retiro las partes dañadas y luego se volvió a enlucir con yeso.

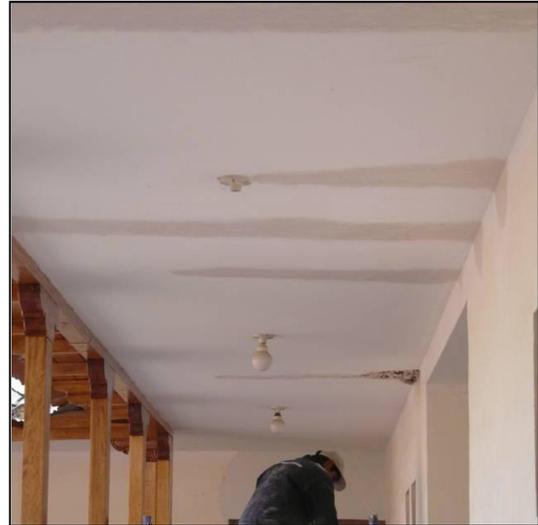
Vista del cielo raso una vez removida una de las zonas con bolsones. Sala 13 - Segundo nivel. Casi todo el ambiente presenta abombamiento en el cielorraso.

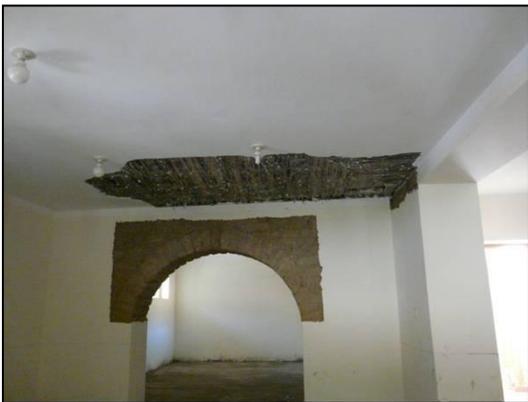
- Utilización de caña partida sin suficientes cintas o soportes para cubrir grandes luces lo cual produjo que en algunas zonas el cielorraso se colgara generando bolsones y fisuras. (Cielorraso ejecutado por la Municipalidad de Paucartambo)

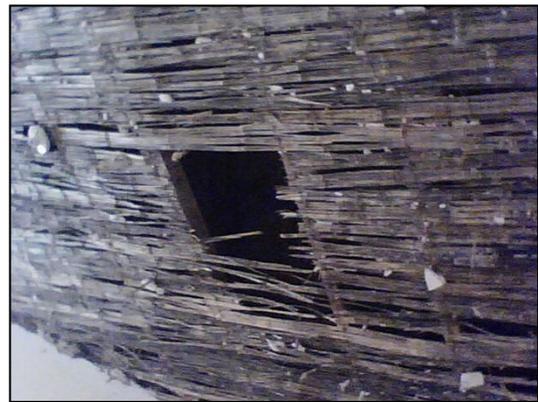
Vista de estado en el que se encontraba el encarrizado una vez removido el enlucido de yeso que presentaba problemas. Sala 13 - Segundo nivel

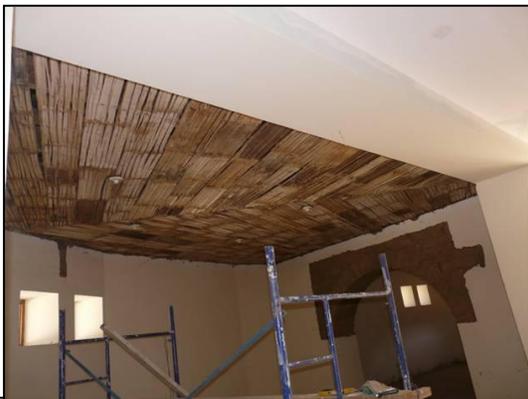
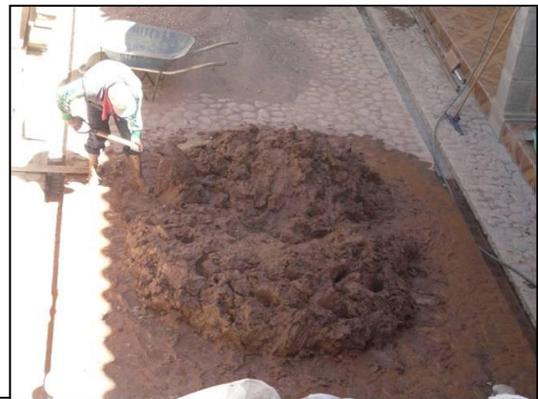
Vista de la restitución de enchaclado realizado en la sala 13- segundo nivel, se utilizado paca partida por ser más resistente y por no contar con carrizo de primera.

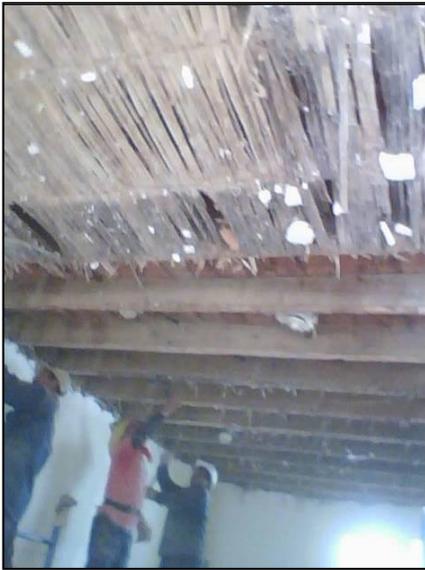
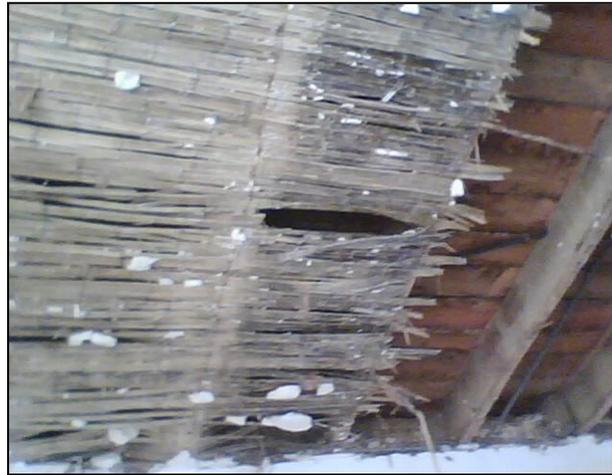
Vista de los trabajos de remoción de enlucido y enchaclado de yeso dañado en los cielorrasos.

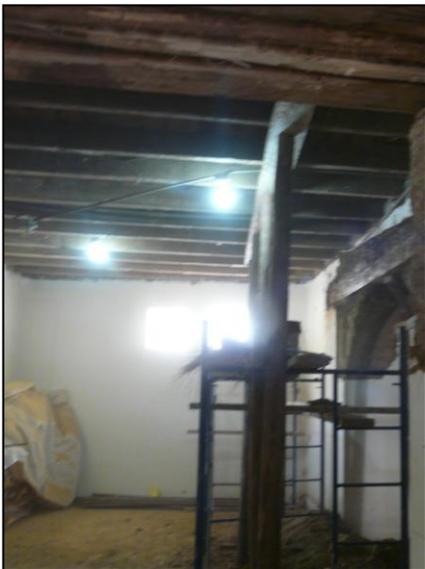
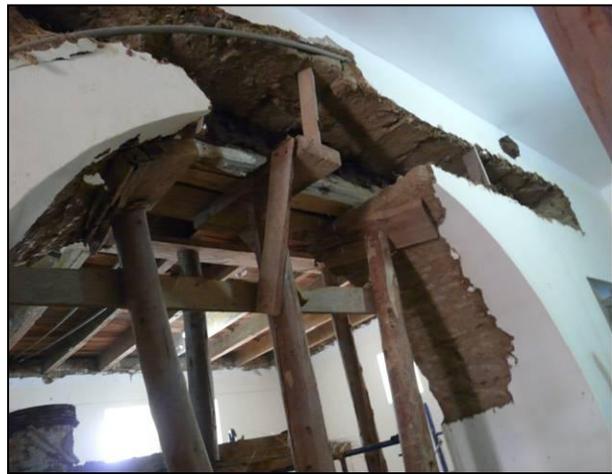
Vista de los trabajos de apuntalamiento de arcos, remoción de adobes para la calzadura de dinteles.

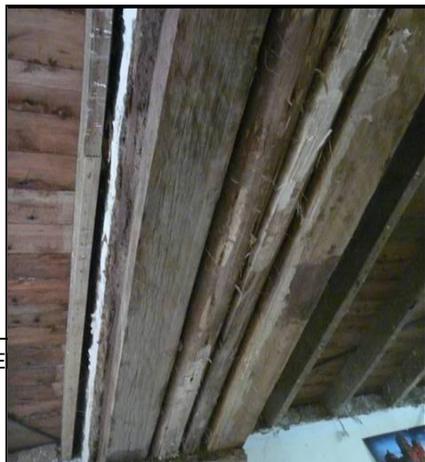
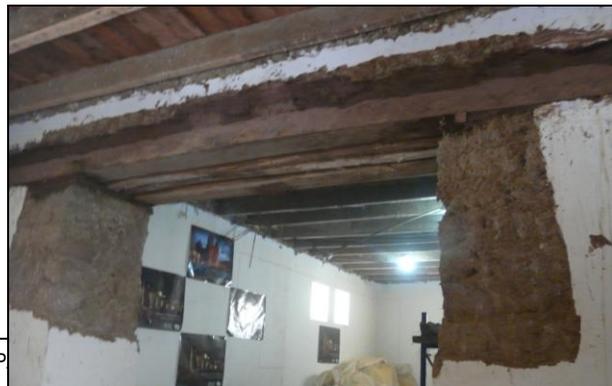
- Insuficiente mortero en juntas, ausencia de clave y falta de adovelamiento de las piezas de adobe que formaban los arcos de medio punto que causo las fisuras en estos.

Vista de los dinteles calzados y la liberación de los arcos de adobe

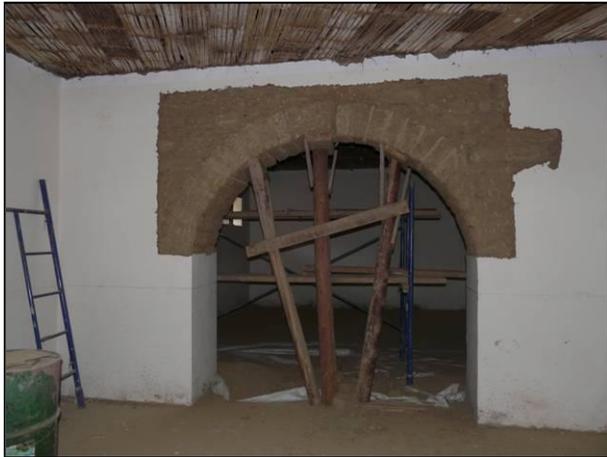
Apuntalamiento de los arcos previo a la colocación de los dinteles. Se colocaron 3 puntales soportando el intradós del arco

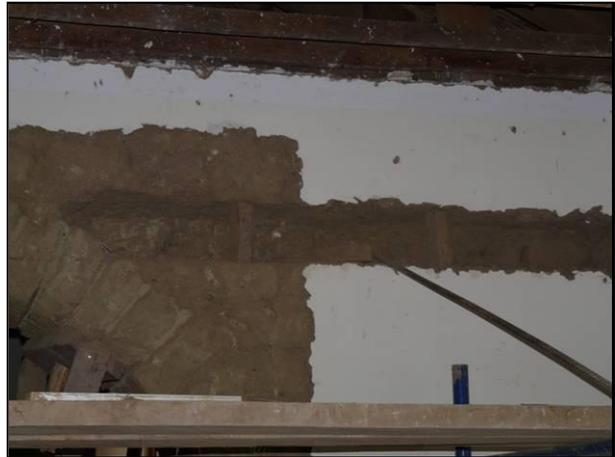
Apertura de cala para la colocación del dintel. Profundidad 45 cm por un lado y 20 cm por la otra cara, en el segundo nivel.

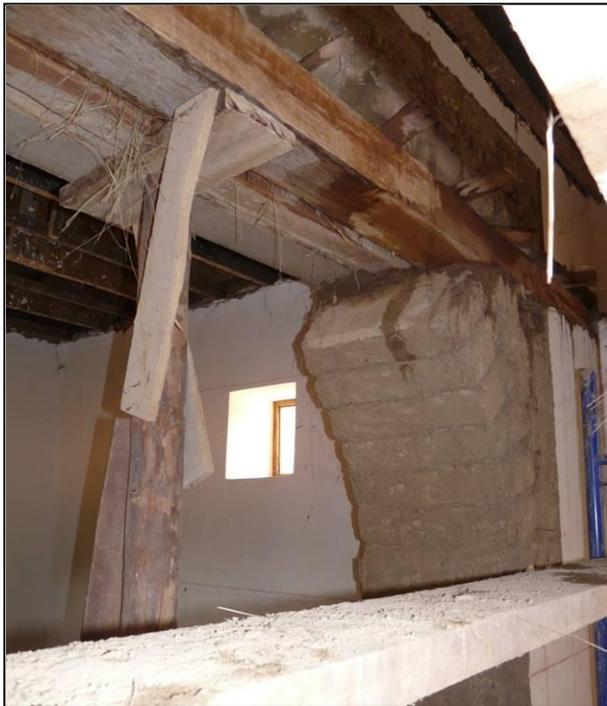
Colocación de dintel, se colocaron 3 piezas de madera en cada arco del segundo nivel 2 de 8"x6"x4.50m ubicados en los extremos y 01 pieza de rollizo desbastado de 6" colocado en medio del vano. Luego se procedió al apuntalamiento del dintel para proceder con el retiro de las dovelas del arco y posteriormente la calzadura de muros desde el arranque del arco hasta la parte superior del dintel.

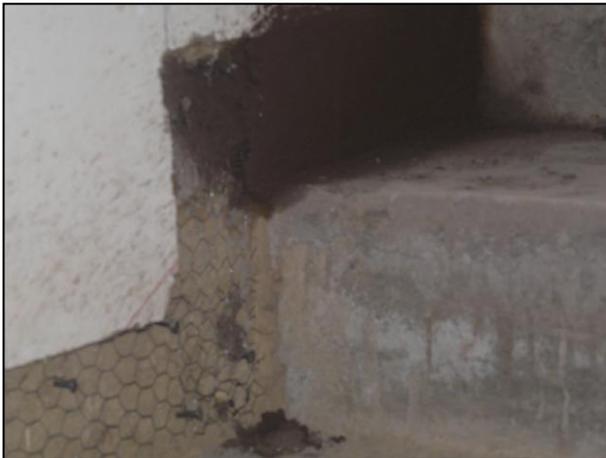
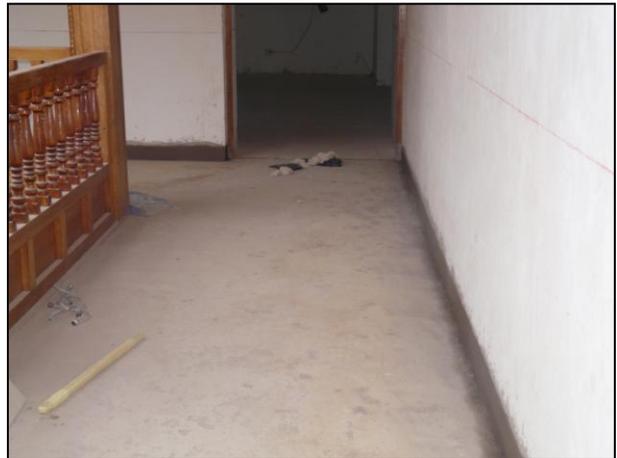
Remoción de embarre, enmallado y tarrajeo de contrazocalo

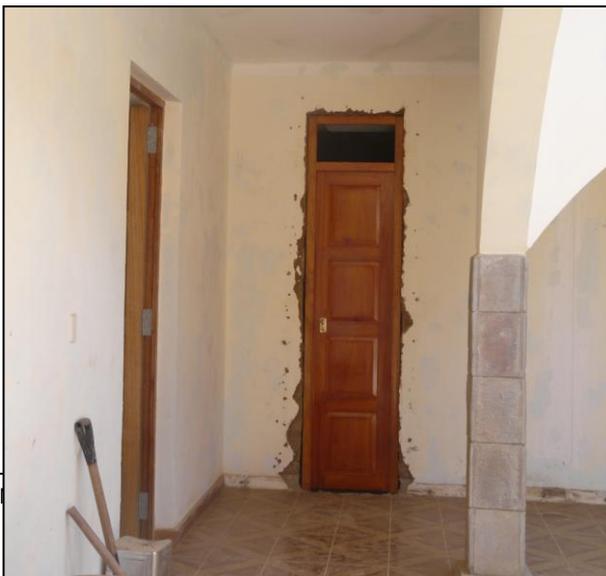
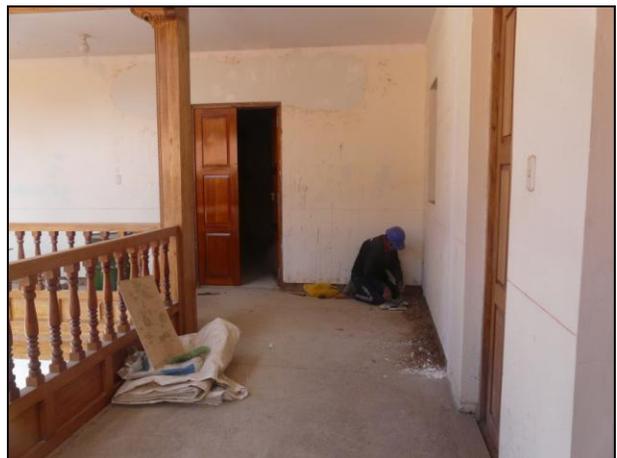
Colocación de puertas de madera rebajadas en el segundo nivel y colocación de puerta nueva en la sala 07 del primer nivel. Partida realizada por contrato

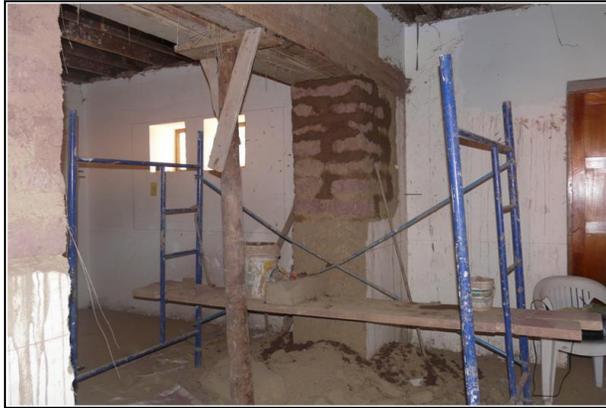
Calzadura de muros en los vanos 7,8 y 9 del segundo nivel. Se utilizo adobes de 0.60x0.15x0.30m

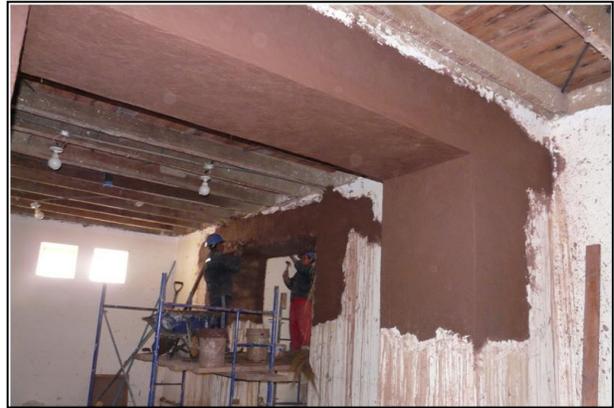
Embarre realizados en los muros y en los dinteles de los vanos 1,2,3 y 4 del primer nivel y en los vanos 7,8 y 9 del segundo nivel

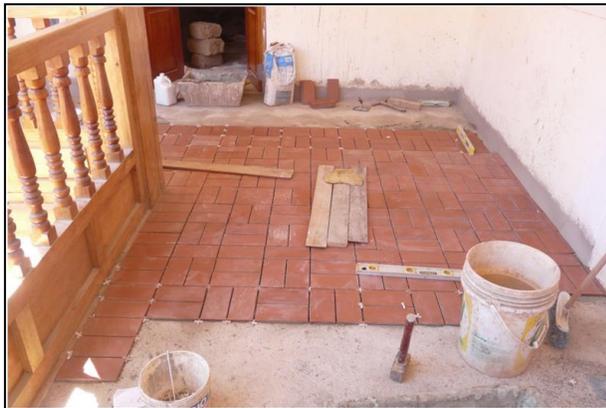
Colocación de piso cerámico tipo tableta colonial en el corredor del segundo nivel (lado este y norte)

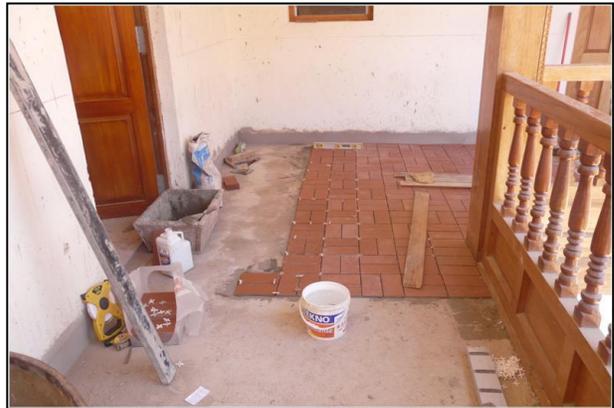
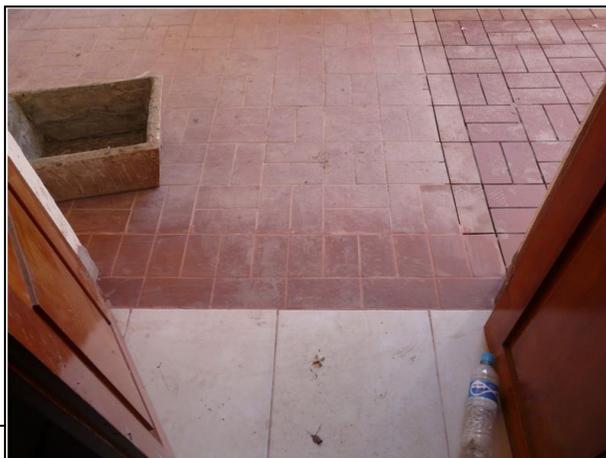
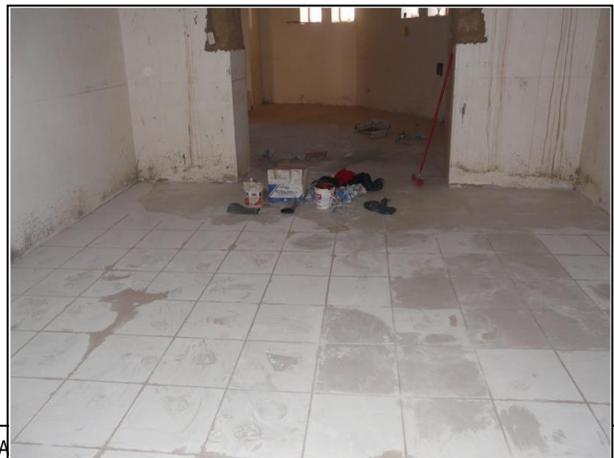
Fraguado de piso cerámico, en el corredor del segundo nivel, partida considerada dentro de la partida de piso cerámico

Colocación de piso cerámico en la sala 14, se utilizó cerámico de 40 x 40 cm color cemento perla.

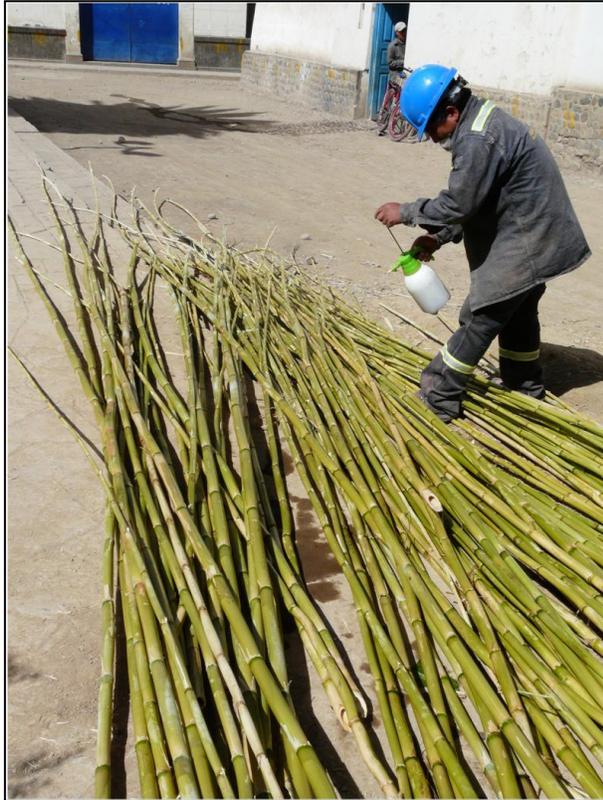
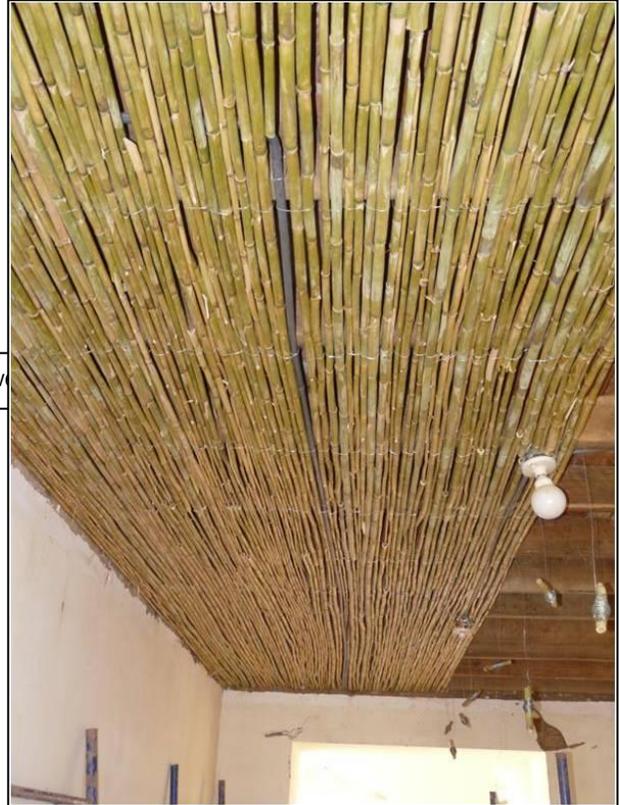
Vista de los trabajos de pelado y tratamiento de carrizo con chemaderill previo al enchaclado de cielorraso. Este trabajo se realizó en el exterior del Museo por la ventilación.

Vista del enchaclado de cielorraso, paralela a esta partida se ejecutó el entubado para las conexiones eléctricas y de seguridad. Asimismo se trató con chemaderill las vigas.

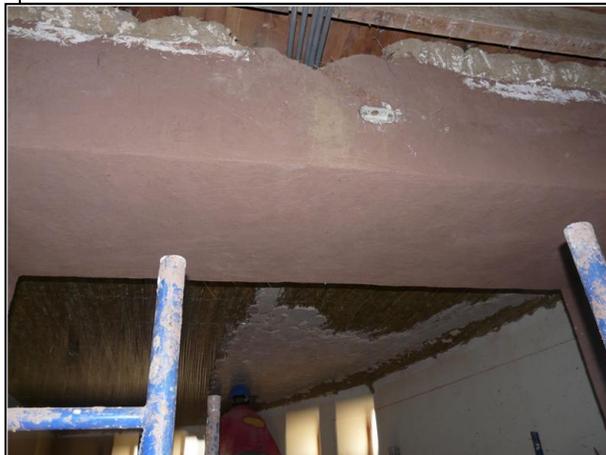
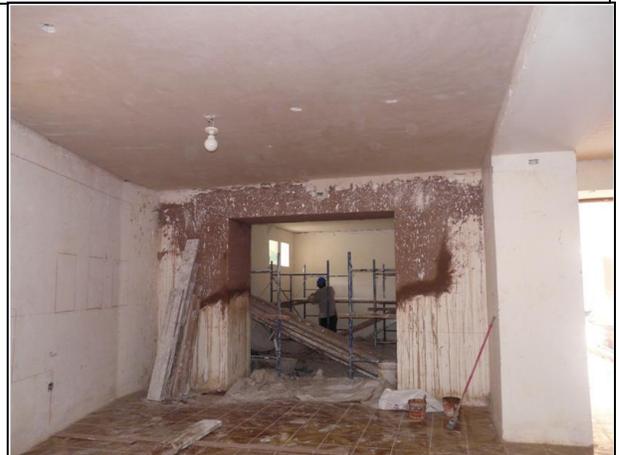
Vista de los trabajos de enlucido de yeso en cielorraso. Esta partida se realizó en las Salas 01, 02 y 03 del primer nivel y en el zaguán o ingreso principal, no se pudo avanzar más debido al poco personal disponible en obra. Previo a este trabajo se realizó el entubado de los sistemas de iluminación y seguridad, asimismo se dejaron los puntos de salida para los dicróicos ubicados según los planos museográficos de iluminación.

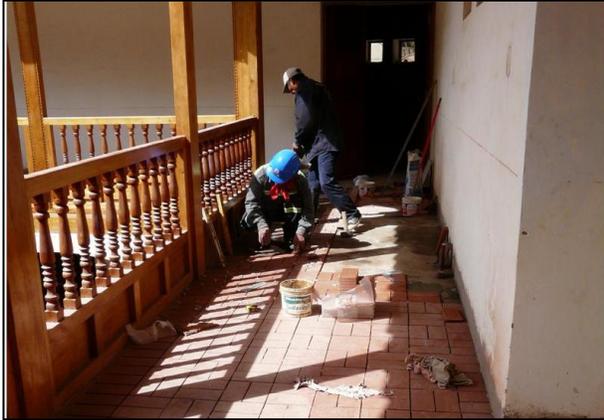
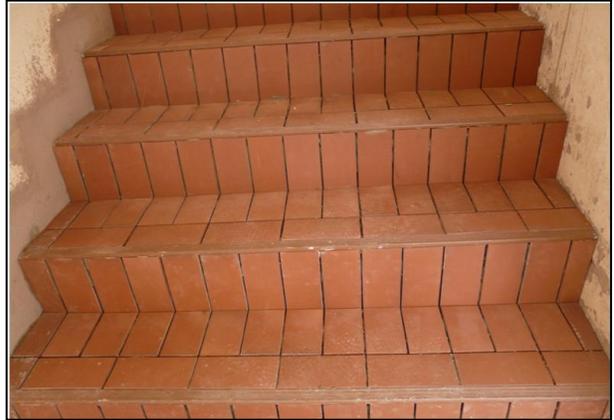
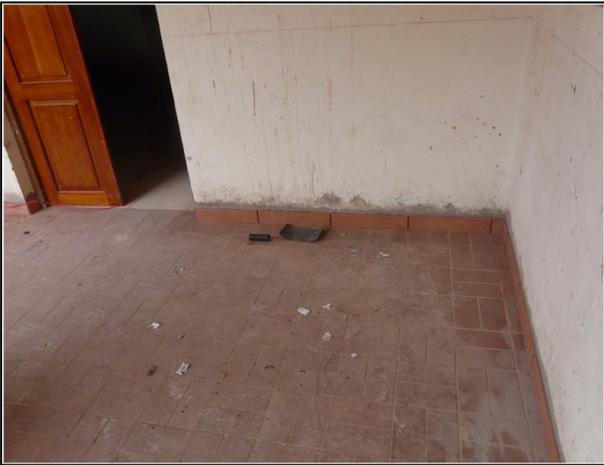
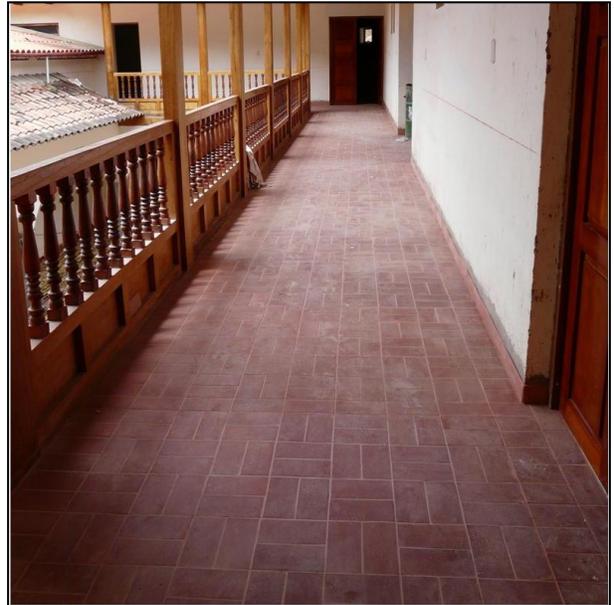
Colocación de piso cerámico tipo tableta colonial en las gradas y en el corredor del segundo nivel (lado norte y oeste).
Colocación de contrazocalos de cerámico en corredor del segundo nivel.
