INFORME TECNICO ANUAL DE OBRA

“IMPLEMENTACION DEL MUSEO DE SITIO DEL CENTRO CULTURAL DE PAUCARTAMBO”

META 130

**RESIDENTE: ARQTA. INGRID KAREN BARRA MATEOS
CAP 11065**

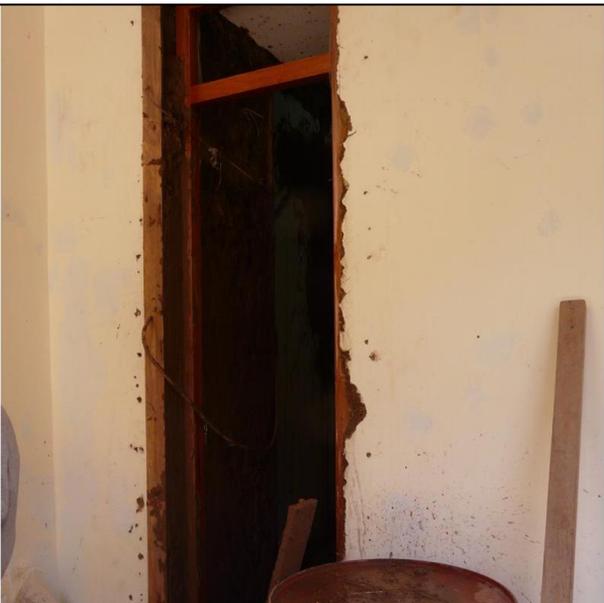
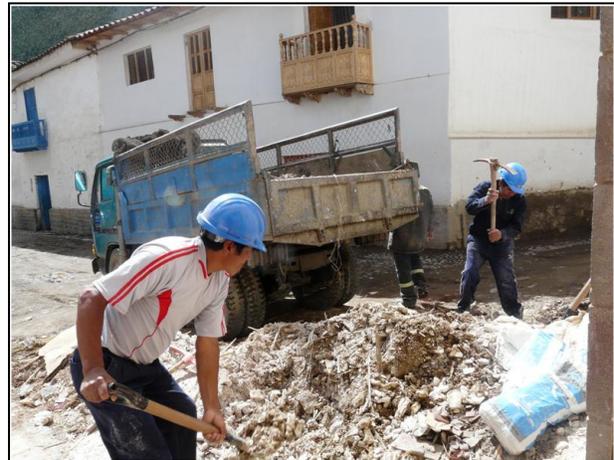
Vista de los trabajos de embarre en derrame de puerta del taller de conservación (sala 07). Vista de los trabajos de eliminación de desmonte en volquete facilitado por la municipalidad de Paucartambo.
