**RESTAURACION Y PUESTA EN VALOR DEL  
SECTOR DE CHINKANA GRANDE QOCHA**

# **INFORME FINAL VALORIZACIÓN DE CORTE 2011**

**PARTIDA: EVALUACION DE  
IMPACTO AMBIENTAL Y  
RESTAURACION  
PAISAJISTICA**

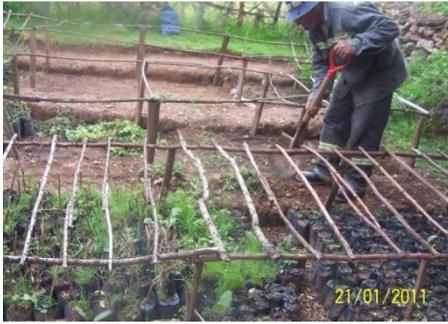
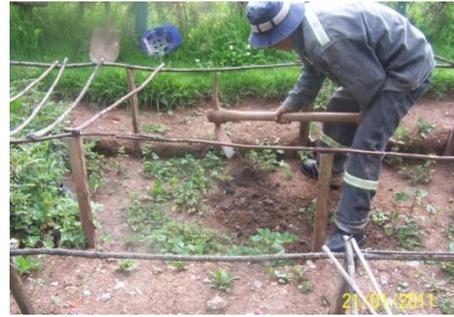
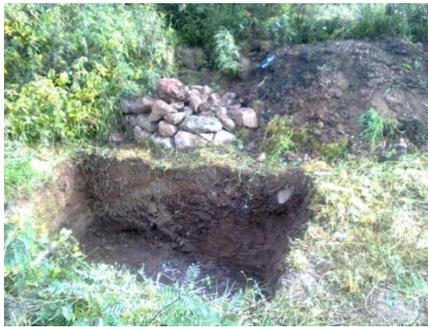
En el Sub Sector Wakas II (parte posterior de la Casa Velasco), se encuentra la Poza de Compost, las paredes de esta poza se han desmoronado, a causa de las precipitaciones pluviales; es por eso que se realizado el mantenimiento y también se ha ampliado el área destinada a este fin, como se puede apreciar en la foto.

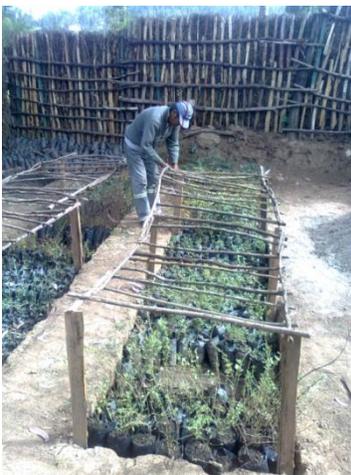
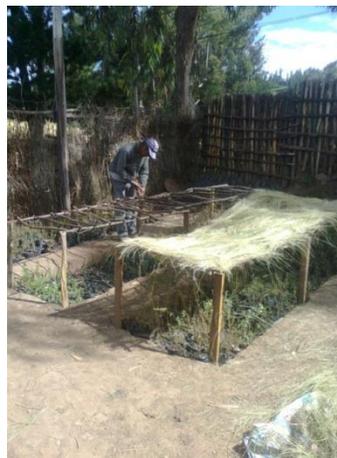
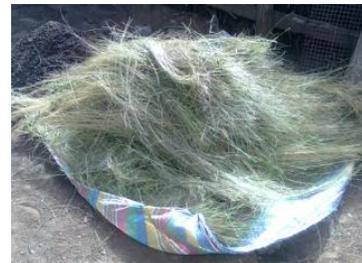
Se puede apreciar el tinglado de las camas utilizando ramas, después se procedió a traer paja para realizar la cubierta de las camas en prevención y protección a las heladas.

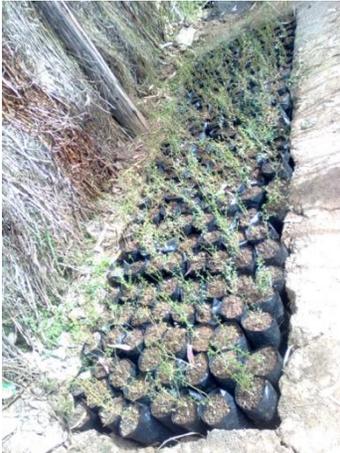
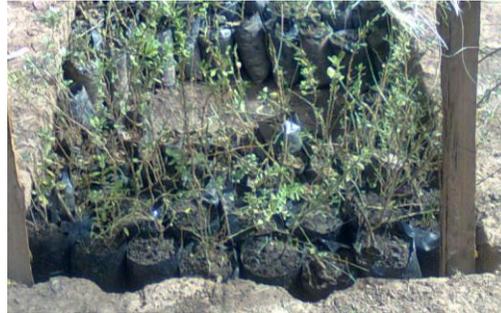
Se realizó el Replique de plantones de “Huayruro cusqueño” y de “Kantu”, esta actividad es considerada dentro de la reposición de plántulas ya que no se cuenta con una actividad dentro de la partida. Se realizó el replique de 218 unidades, de ambas especies.

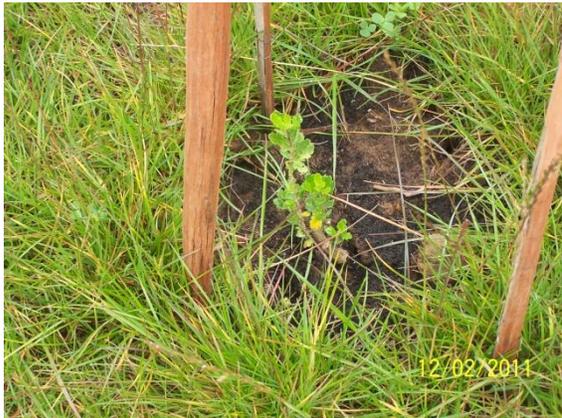
Se puede observar un Kantu, en el sub Sector Andenes Terrazas, el registro se tiene en fichas.

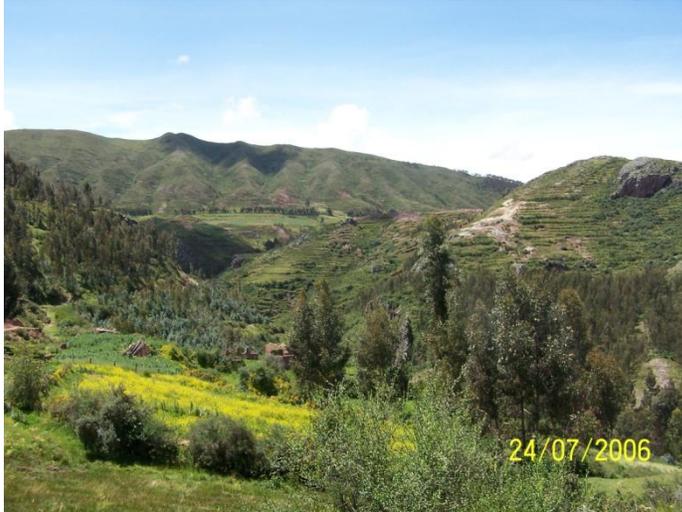
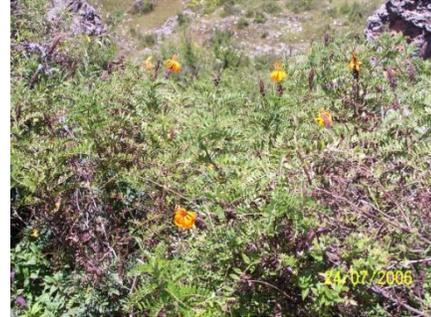
Para la Identificación de Fuentes Semilares se fue hasta el Sector de Huayllarcocha – Lacco, por esta zona se encuentran numerosas especies nativas, pero estas aun se encuentran en flor, por lo que no se pudo realizar la recolección de semillas.

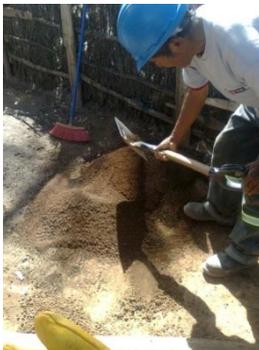
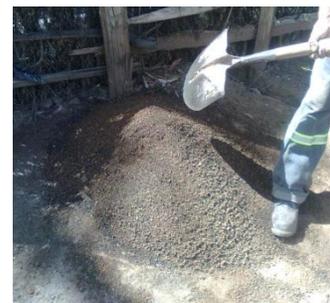
En las fotografías se puede apreciar el proceso de preparación de tierra, esta incluye el traslado de tierra del lugar, tierra negra y arena, luego el zarandeo de esta y finalmente la mezcla de estos tres elementos.

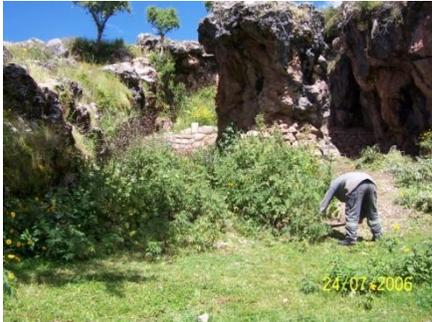
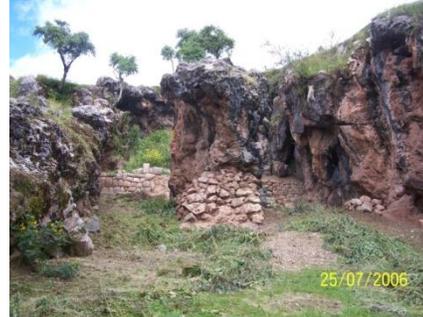
Se puede apreciar en el Sub Sector Wakas I, intervenido el año 2009, se encuentra cubierto

totalmente de vegetación. También se puede observar después de la limpieza, se puede valorar de mejor manera las estructuras incas existentes

La extracción de maleza (hierbas, arbustos, musgos, etc.) es importante para el mantenimiento adecuado de las estructuras líticas, esta limpieza debe de ser ejecutada de acuerdo a parámetros técnicos adecuados.

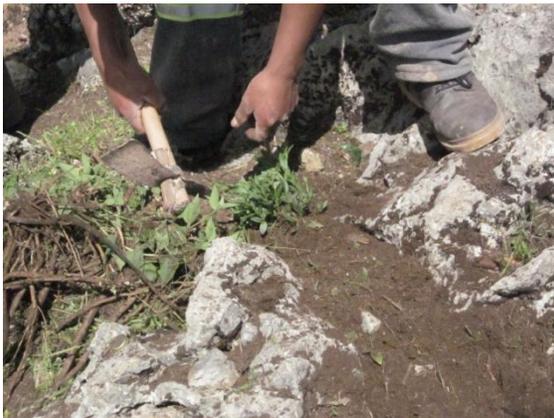
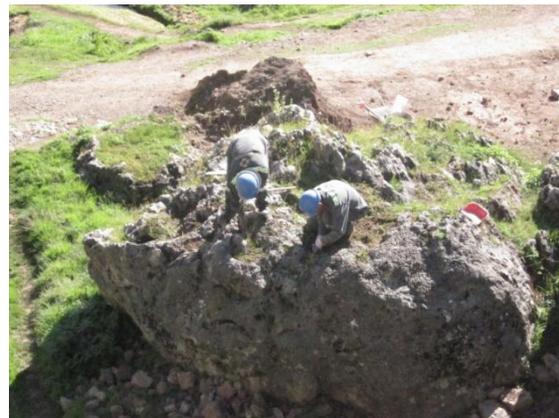
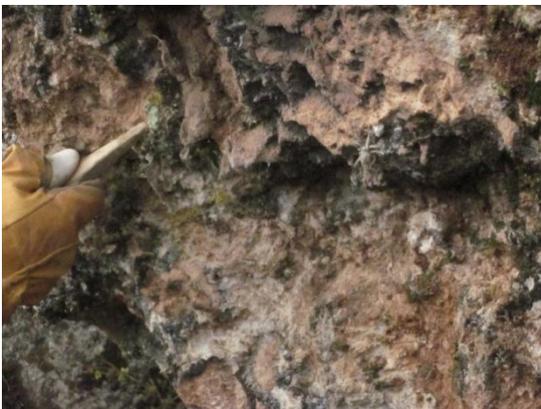
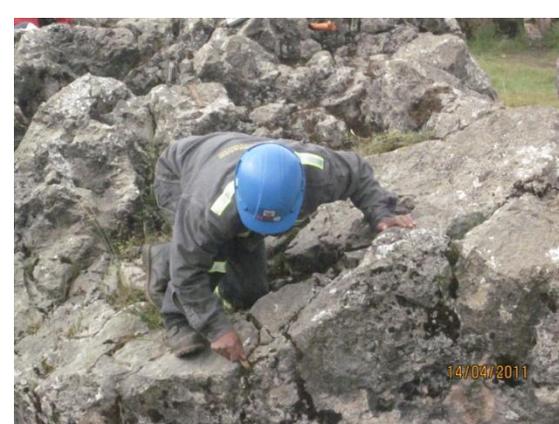
Las fotografías muestran el trabajo de limpieza realizados en los Afloramientos Rocosos del Sub Sector Wakas II

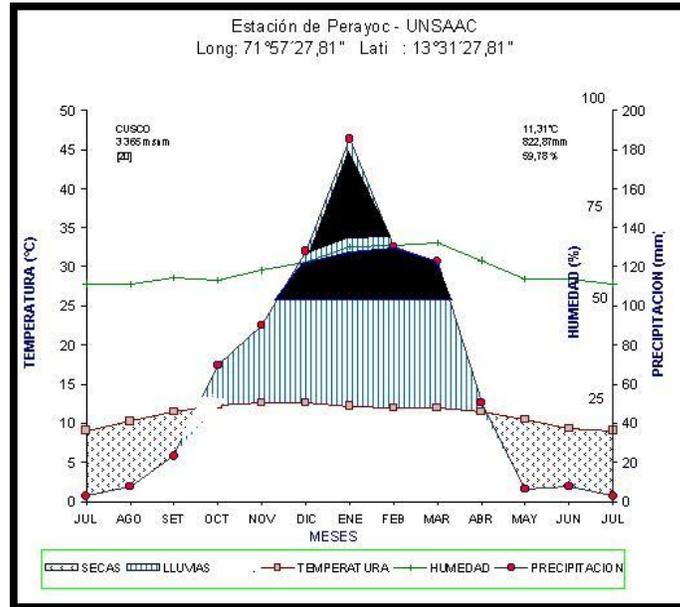
**GRAFICO N°01. CLIMATODIAGRAMA DEL PARQUE ARQUEOLOGICO DE SAQSAYWAMAN**

Se debe indicar que no existen observatorios meteorológicos en el Parque Arqueológico de Saqsaywaman, por esta razón se utilizan los datos del centro meteorológico de la Universidad Nacional de San Antonio Abad del Cusco. (Grafico N° 01).

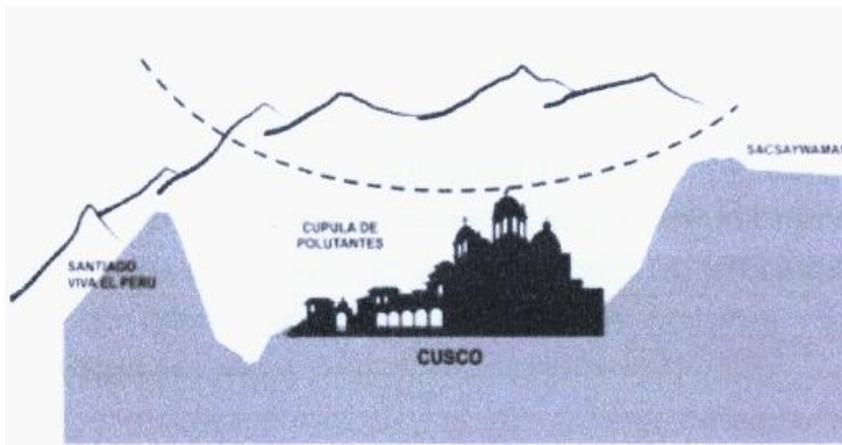
**FIGURA Nº 01.  
CONCENTRACIÓN  
DE POLUTANTES EN  
A BAJA  
TROPOSFERA DE LA  
CIUDAD DEL CUSCO**

Se prevé que actividades como remoción de tierra y la presencia de vehículos que transportan material en el PIP RPV Chinkana Grande Qocha, producirán material particulado (polvo), pero contaminantes el impacto será temporal y de menor intensidad.
