Ministerio de Cultura
Dirección Regional De Cultura Cusco
Sub Dirección De Obras

INFORME DE OBRA PRE LIQUIDACION 2010
META 0031OBRA: "RESTAURACIÓN Y PUESTA EN VALOR
DEL P.A. TIPON

CUSCO - 2010

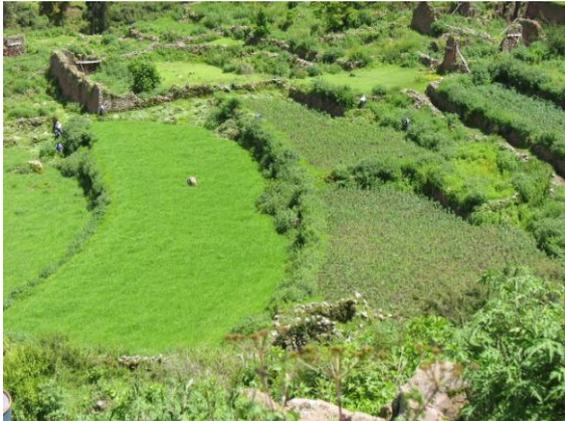
VISTA DE LOS ANDENES 5, 6 Y7 ANTES DE LA RESTAURACIÓN
RECINTO N° 1 SECTOR PUKARA

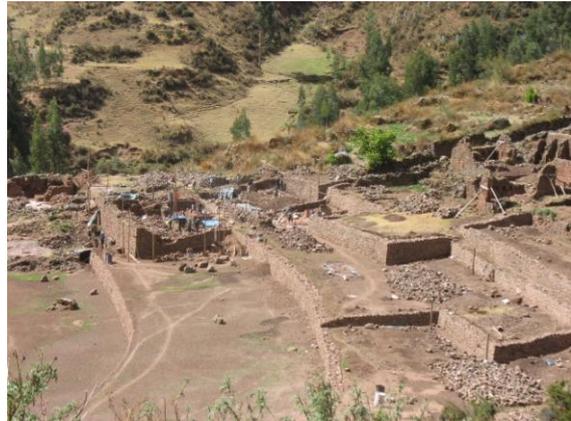
VISTA DE LOS ANDENES 5, 6 Y7 EN PROCESO DE
RESTAURACIÓN RECINTO N° 1

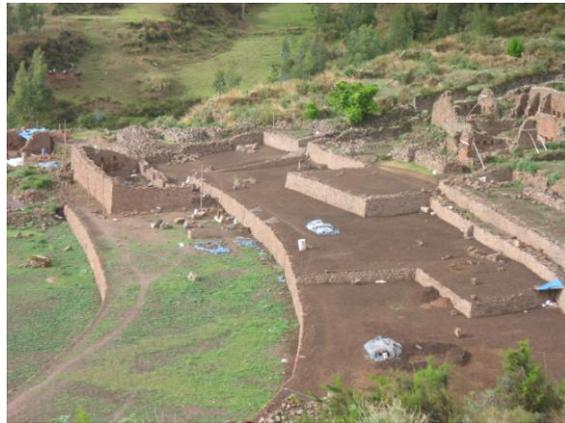
VISTA DE LOS ANDENES 5,6Y7 RECINTO N° 1 TERMINADA LA
RESTAURACION

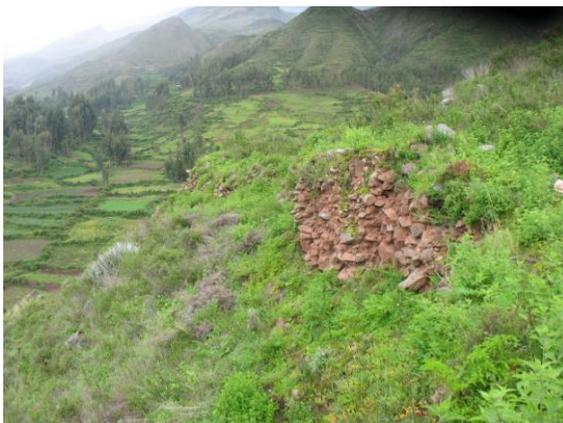
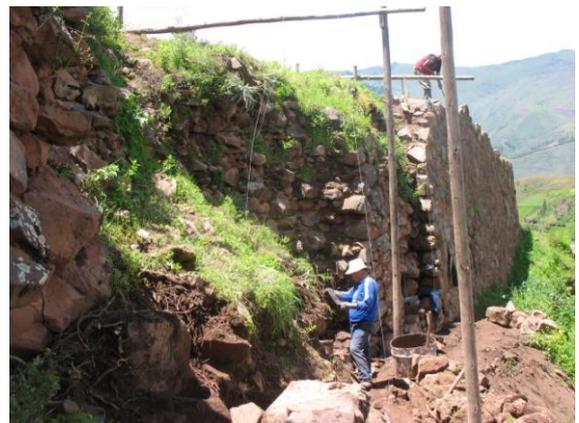
VISTA DE LA MURALLA ANTES DE LA RESTAURACION, EN PROCESO DE
RESTAURACION EN EL SECTOR DE PUKARA.

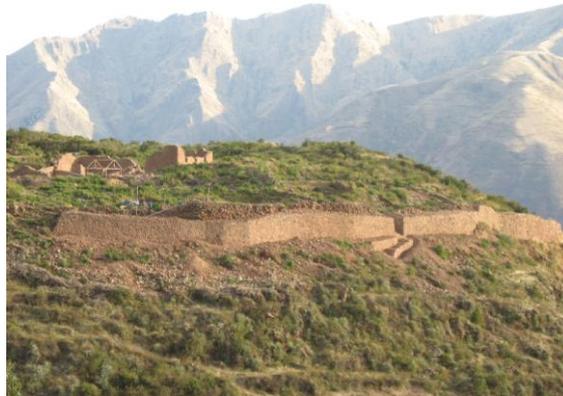
VISTA DE LA MURALLA GENERAL TERMINADA LA RESTAURACION EN EL SECTOR PUKARA

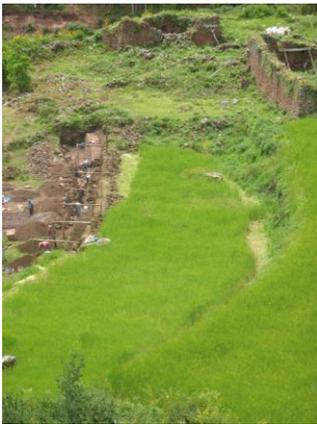
VISTA DEL RECINTO N°2 Y 1 LOAS ANDENES 4 Y 5 DEL SECTOR PUKARA

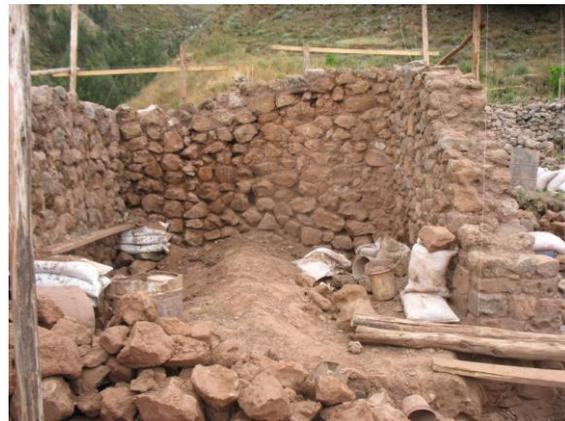
VISTA DEL RECINTO N°2 EN PPROCESO DE RESTAURACION

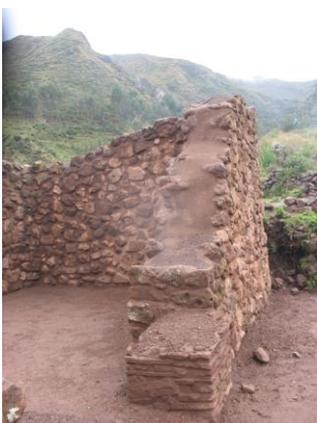
VISTA DEL RECINTO N°2 TEERMINADA LA RESTAURACION

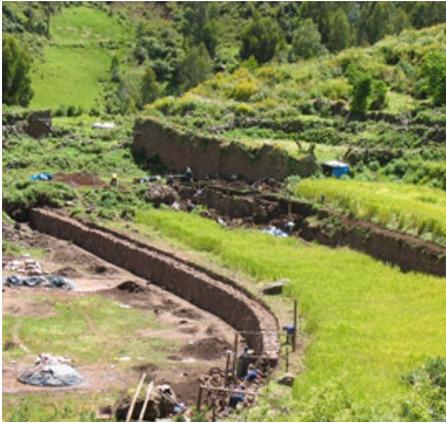
**VISTA DEL RECINTO N°1 Y 1 LOAS
ANDENES 4 Y 5 DEL SECTOR PUKARA
ANTES DE LA RESTAURACION**

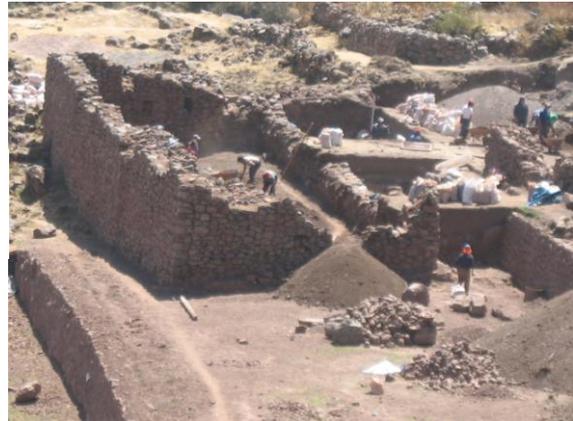
**VISTA DEL RECINTO N°1 EN PROCESO DE
RESTAURACION**

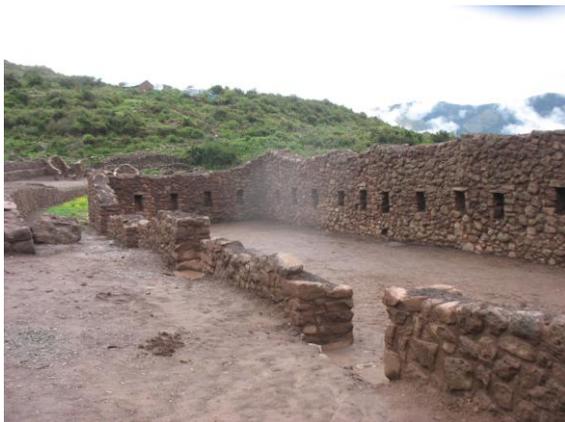
**VISTA DEL RECINTO N°1 TERMINADA LA
RESTAURACION**

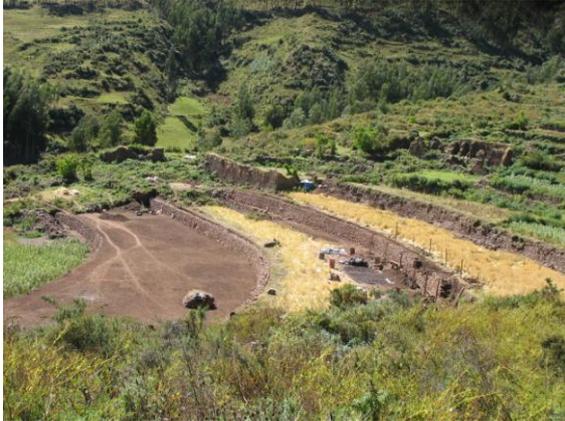
VISTA DE LOS ANDENES 6Y 7 ANTES DE LA RESTAURACION SECTOR PUKARA

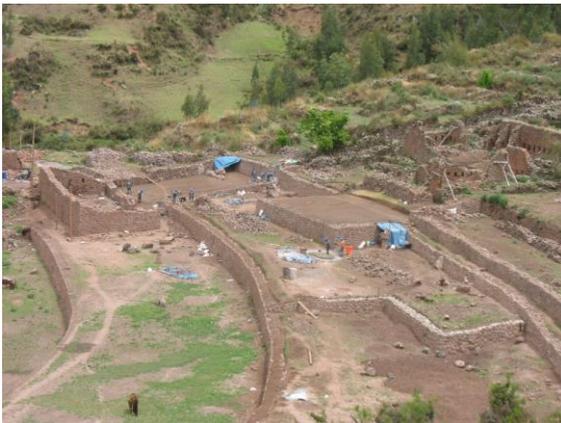
VISTA DE LOS ANDENES 6Y 7 ANTES EN PROCESO DE LA RESTAURACION SECTOR PUKARA

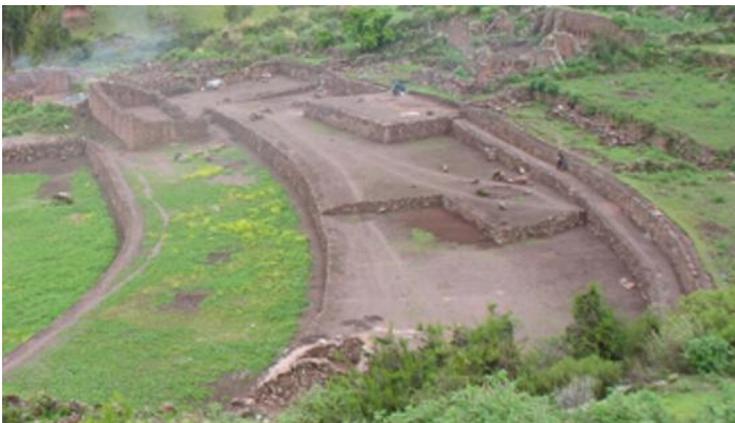
VISTA DE LOS ANDENES 6Y 7 TERMINADA LA RESTAURACION

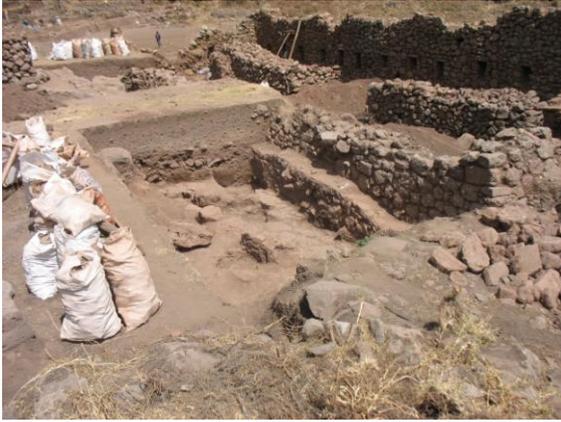
VISTA DE DE LAS UNIDADES DE INVESTIGACION ARQUEOLOGICA EN EL SECTOR PUKARA

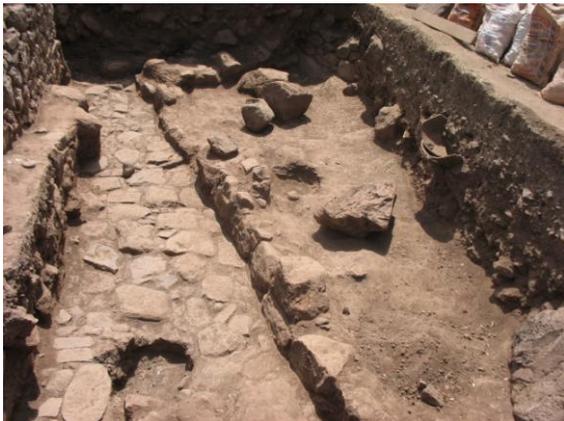
VISTA DE DE LAS UNIDADES DE INVESTIGACION ARQUEOLOGICA DONDE SE MUESTRA EL EMPEDRADO KILQUE

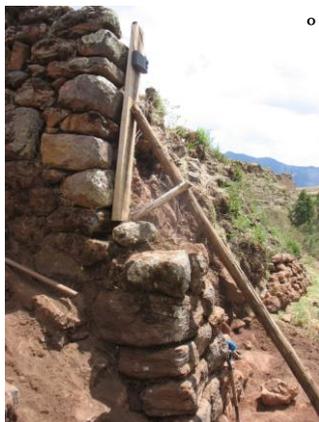
VISTA DE LA ENTRADA N° 2 AL PARQUE ARQUEOLOGICO DE TIPON SECTOR DE PUKARA. ANTES DE LA RESTAURACION

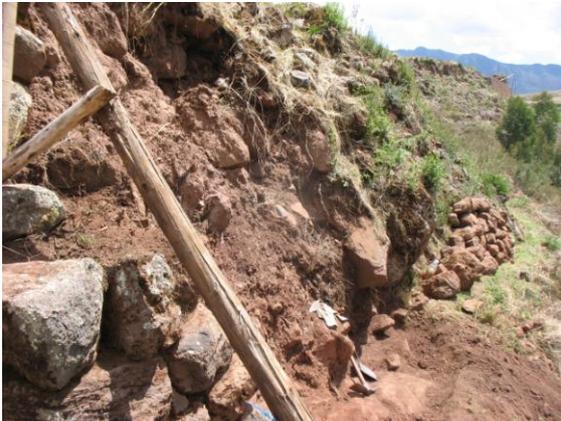
VISTA DE LA MURALLA COLAPSADA EN LA ENTRADA N° 2 DEL SECTOR PUKARA ANTES DE LA RESTAURACION

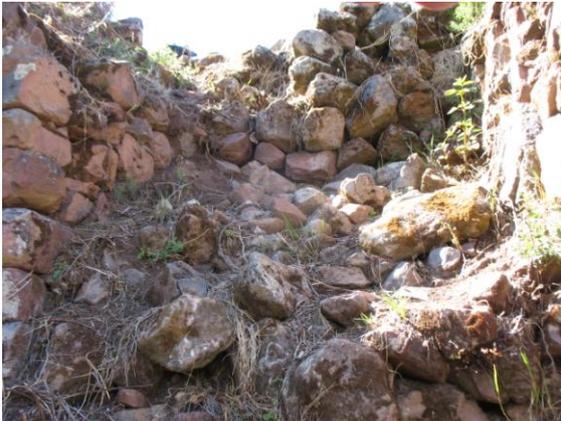
VISTA DE LA ENTRADA N° 2 DE LA MURALLA COLAPSADA DEL SECTOR PUKARA ANTES DE LA RESTAURACION

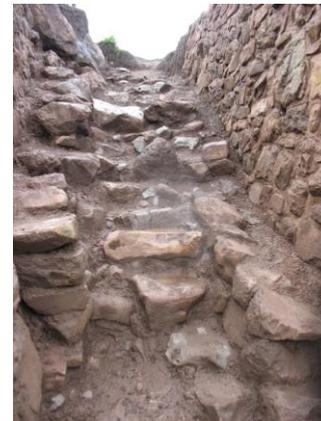
VISTA DE LA ENTRADA N° 2 DE LA MURALLA TERMINADA LA RESTAURACION

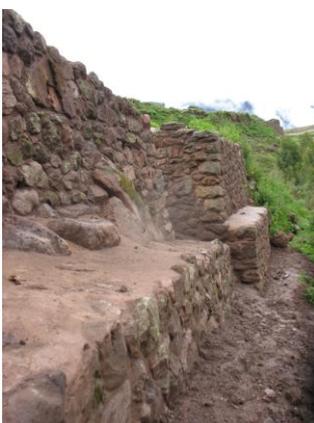
VISTA DE DEL MURO DE LA MURALLA ENTRADA N° 2 TERMINADA LA RESTAURACION

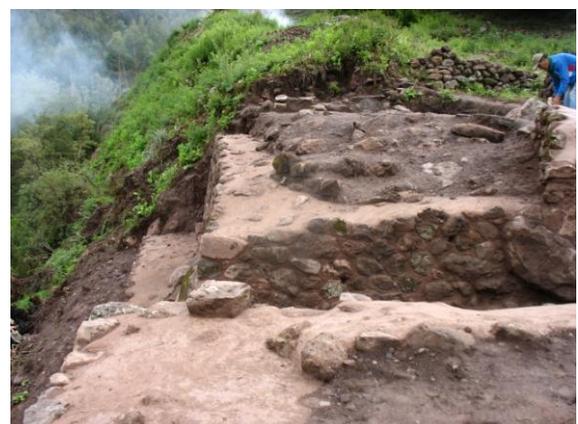
VISTA DE LA ENTRADA N° 2 DE LA MURALLA CON LA CUBERTINA TERMINADA LA RESTAURACION
