**MINISTERIO DE CULTURA**  
**DIRECCIÓN DE CONSERVACIÓN DEL PATRIMONIO CULTURAL INMUEBLE**  
**SUB DIRECCIÓN DE OBRAS**

**INFORME FINAL**  
**"PROYECTO DE INVESTIGACION ARQUEOLOGICA**  
**EN EL PARQUE ARQUEOLOGICO DE TIPON**  
**SECTOR PLAZA CEREMONIAL Y PUKARA"**  
**TEMPORADA - 2010**

**DIRECTOR DEL PROYECTO:**  
**ARQLG. JAVIER CONDORI LLAMACCHIMA**  
**COARPE N° 040370**  
**RNA: CC-0778**

**CUSCO, DICIEMBRE-2010**

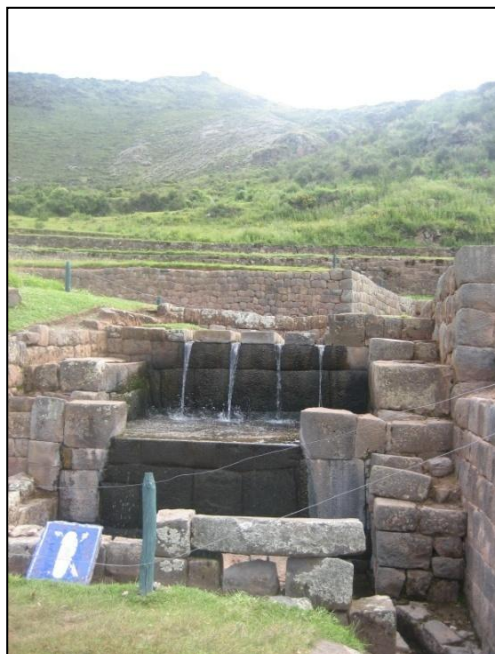
#### **FUENTES DE TIPÓN.**

Ubicado en la parte Norte del conjunto de terrazas de Tipón y en la parte anterior a la captación de agua de manante. Es una sucesión de fuentes que están articulados por un canal matriz por donde circula agua que se dirigen hacia las áreas agrícolas, lo característico de estas fuentes es que del canal matriz se divide en dos, justamente para dos fuentes (paqchas), luego nuevamente se juntan en forma de “Y” al canal matriz.

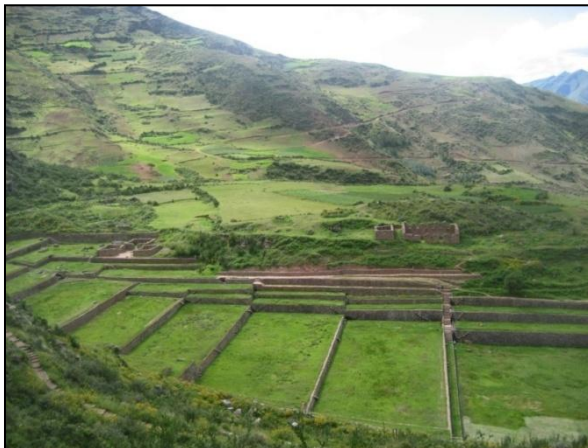
### **ANDENES DE TIPÓN.**

Se ubica sobre una quebrada poco pronunciada que tiene una orientación de Nor-Este a Sur-Oeste. Se caracteriza por la construcción de terrazas, andenes, en forma de “U”, sistemas de riego, sectores sagrados, su mampostería es concertada con acabado fino, presenta varios tipos de aparejo (poligonal, cuadrangular y rectangular almohadillado), en algunos sectores presentan tipos de aparejo rústico.

En cuanto a la distribución espacial de los testimonios de arquitectura, en la parte Nor-Oeste, se sitúa un pequeño grupo de terrazas, cuyo diseño en planta tiene forma escalonada, aparenta la representación del rayo (Dios illapa).

En la parte Central se ubican las terrazas más grandes del parque Arqueológico de Tipón, en los extremos Oeste y Este, están ubicados los andenes con menor área cuya distribución espacial está de acuerdo a la topografía.

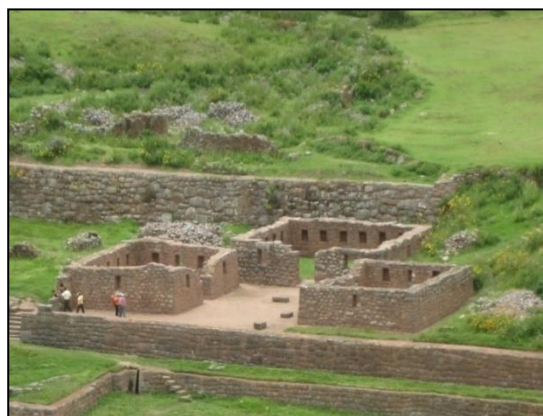
### **CANCHA INKA**

Se ubica al Este de la captación de agua de los andenes de Tipón, se caracteriza por presentar un pequeño grupo urbano (cancha inka), la distribución espacial de los recintos, los que conservan nichos y ventanas, es en forma de “U” con un patio central.

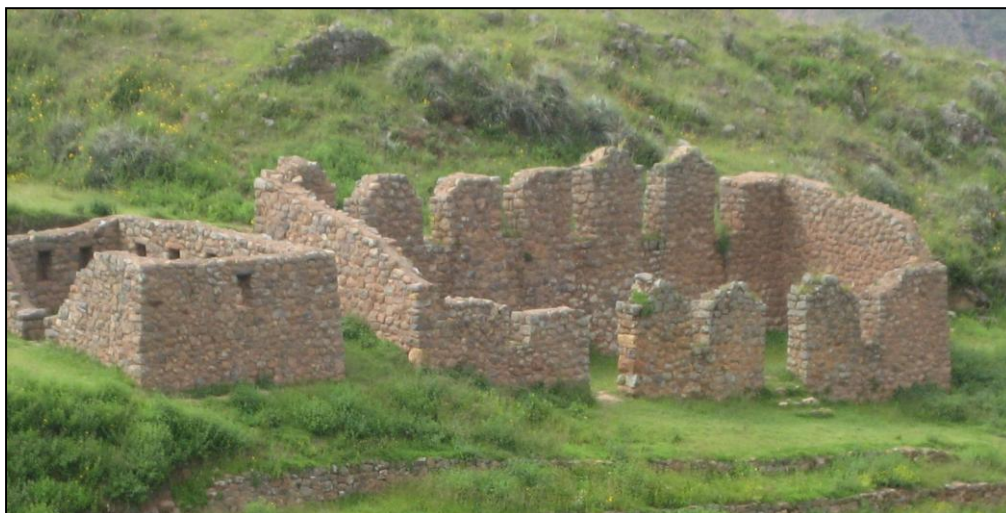
### **IGLESIA RAQUI**

Se ubica en la parte central Este del sector Andenes, las estructura arquitectónicas se construyeron sobre afloramiento de capas rojas.

Se caracterizan por su ubicación especial, donde hay bastante circulación de aire, uno de los recintos de mayor dimensión tiene una morfología rectangular con tres vanos de acceso de forma trapezoidal para el primer nivel, para el segundo nivel tiene seis vanos por la parte posterior, hacia la parte Norte se tiene la presencia de un recinto de planta rectangular de menor dimensión, los materiales de construcción utilizados son la andesita canteada.

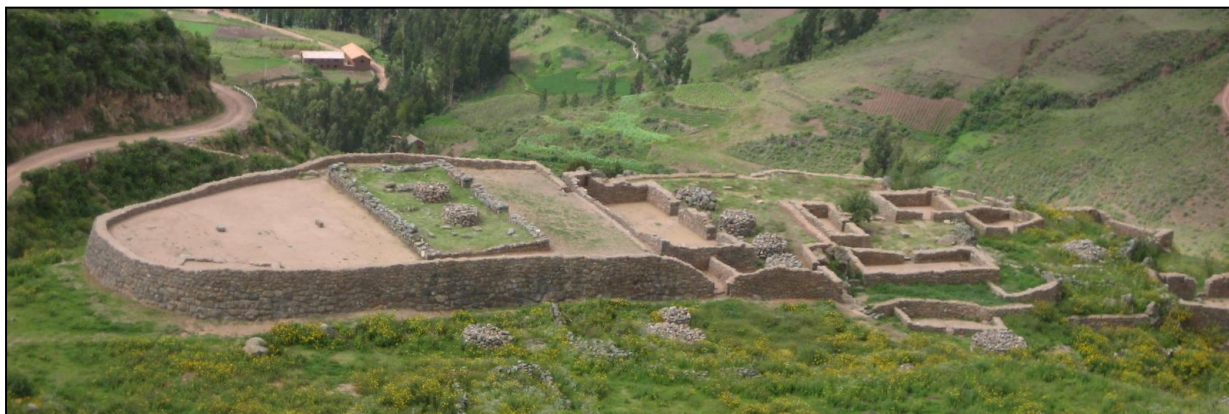
### **SINKUNA KANCHA.**

Se halla al Sur Oeste del conjunto de andenes de Tipón a 200 m. aproximadamente, este sitio está emplazado sobre un afloramiento rocoso de roca andesita y basalto, su configuración topográfica es una pequeña colina natural. Se caracteriza por la presencia de recintos de planta rectangular, que están distribuidas a manera de kanchas inka, con patios centrales, el ordenamiento de los recintos no tiene un alineamiento debido a la topografía irregular, en la parte interna de los recintos se observan nichos de forma trapezoidal, la mampostería es poso concertada, se nota una tendencia al poligonal almohadillado.

Sinkuna kancha, está asociada a un espacio que tiene la forma de luna, que se ubica en la parte Norte del sector urbano, este espacio más el sector urbano están circunscritos por una muralla cuya mampostería es concertada (ciclópea y poligonal almohadillado), por otra parte está asociada al camino principal que conduce hacia las andenerías de Tipón.

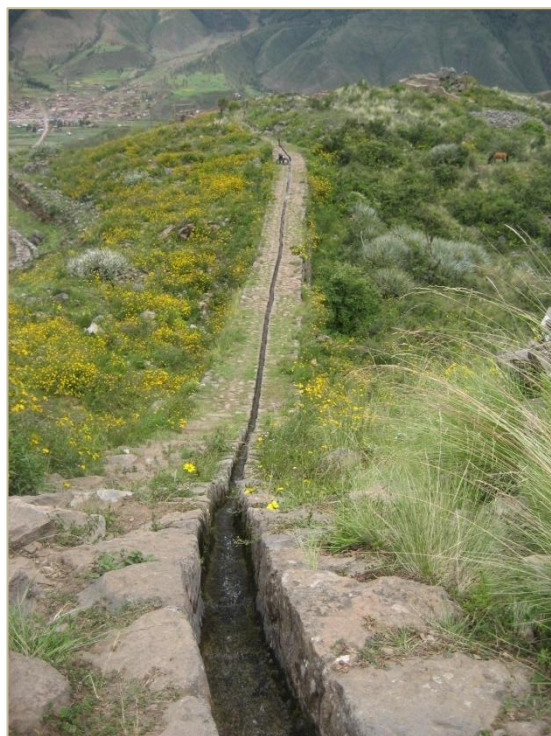
### **ACUEDUCTO CANAL.**

Se halla en la parte Central Sur del Parque Arqueológico de Tipón, este acueducto se construyó sobre el afloramiento rocoso, se aprovecharon los promontorios rocosos para el diseño y proyección del canal, en el caso del acueducto se construyó una gran estructura, hasta lograr el nivel de permite fluir el agua, entre los sectores de Charqochapampa e Intiwatana.

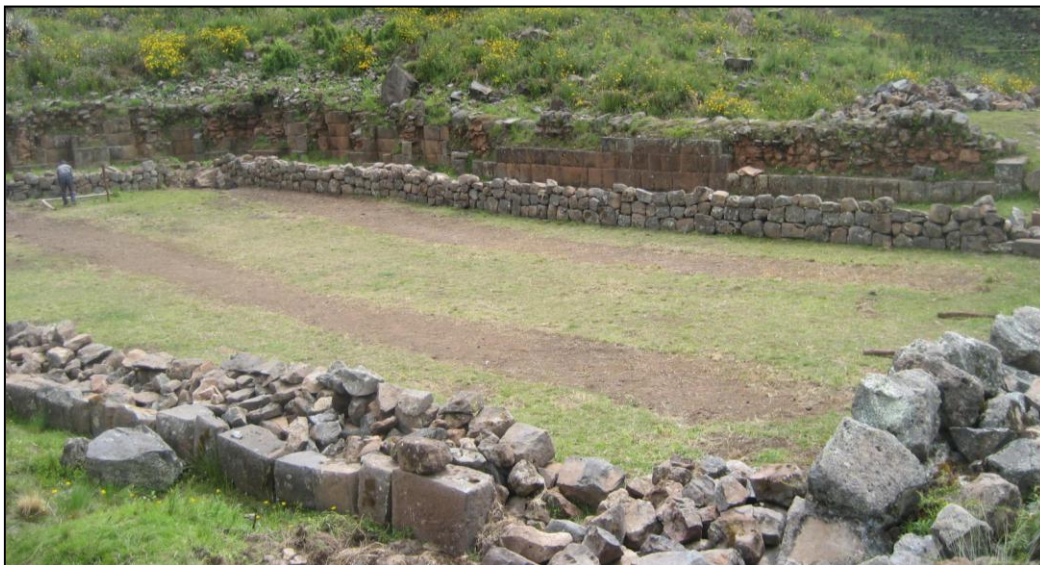
### **PLAZA CEREMONIAL.**

Se ubica hacia el Sur Este del acueducto a 20 m, con referencia al intiwatana se halla hacia el

Nor-Oeste a 130mt, en línea recta. Se caracteriza por ser una plaza ceremonial, cuya forma planimetría es en forma de “U”, la parte abierta se orienta hacia el Sur, en la parte norte presenta grandes nichos de forma trapezoidal, cuya mampostería es concertada, cuadrangular y rectangular almohadillado, con acabado fino, los materiales de construcción que se utilizaron son piedra andesita y están asentados en argamasa de tierra arcillosa.

Es espacio ceremonial está asociado a dos canales de distribución de aguas que tienen del acueducto, el canal de la parte Nor-Este vertía sus aguas a la parte interna de un pequeño recinto, posiblemente sea una fuente ceremonial (paqcha). En la superficie se hallan fragmentos de cerámica inka decorada con acabado fino.

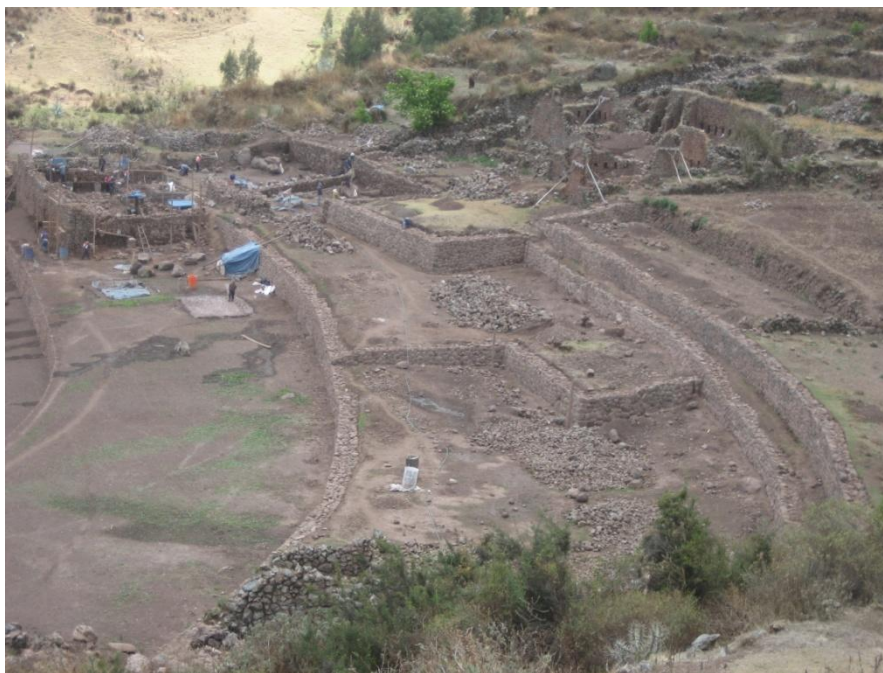
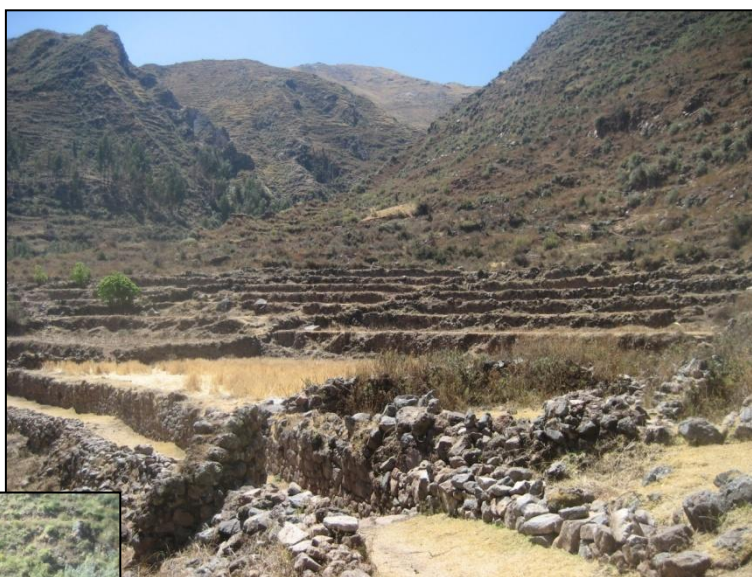
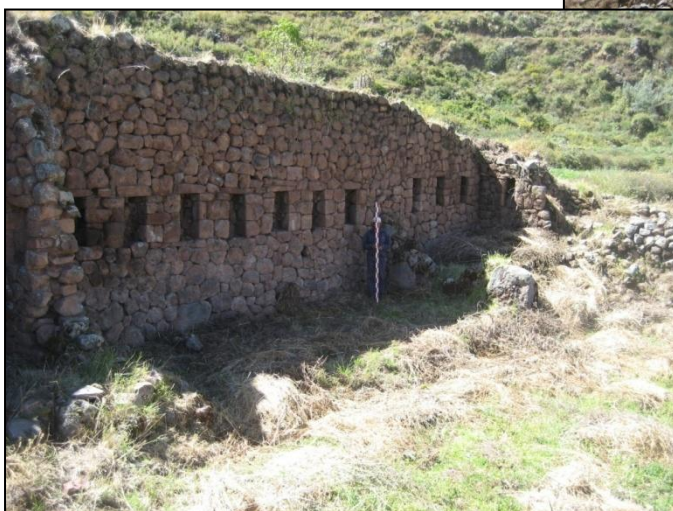
### **PUKARA.**

Se sitúa al Oeste del cerro Chunchughata, su configuración topográfica está conformada por una ladera con poca gradiente de Nor-Este a Sur-Oeste, los sectores urbano y agrícola se construyeron sobre un depósito de material morrénico cuaternario. La parte Este de las andenerías se construyeron sobre el afloramiento rocoso de andesita, este sitio se caracteriza por presentar sectores bien definidos: urbano, agrícola y ceremonial.

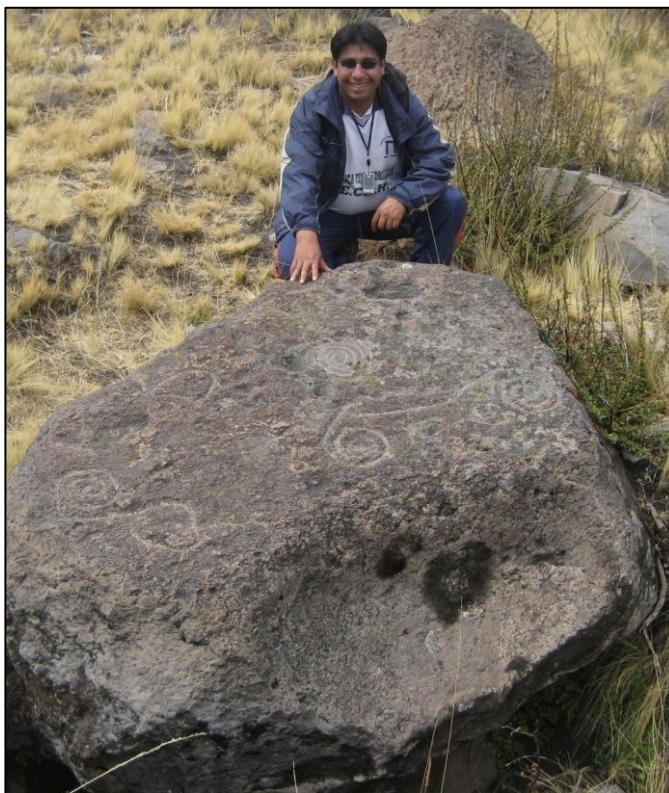
### **CRUZ MOQO.**

Se sitúa en la parte Noreste del P.A de Tipón, topográficamente es el cerro más alto de este Parque, este sitio está caracterizado por una secuencia de terrazas, cuya mampostería es concertada del tipo cuadrangular y rectangular almohadillado con acabado fino, en la parte Este se nota la presencia de un muro con mampostería ordinaria que encierra otro espacio donde están situadas grandes moles rocosas. Se tiene la presencia de petroglifos que están ahocados a estructuras arquitectónicas con acabado fino; los petroglifos con grabados en bajo relieve, cuyos diseños son: espirales, puntos alineados, pequeñas cavidades cóncavas, son varias moles rocosas que tienen estos diseños.

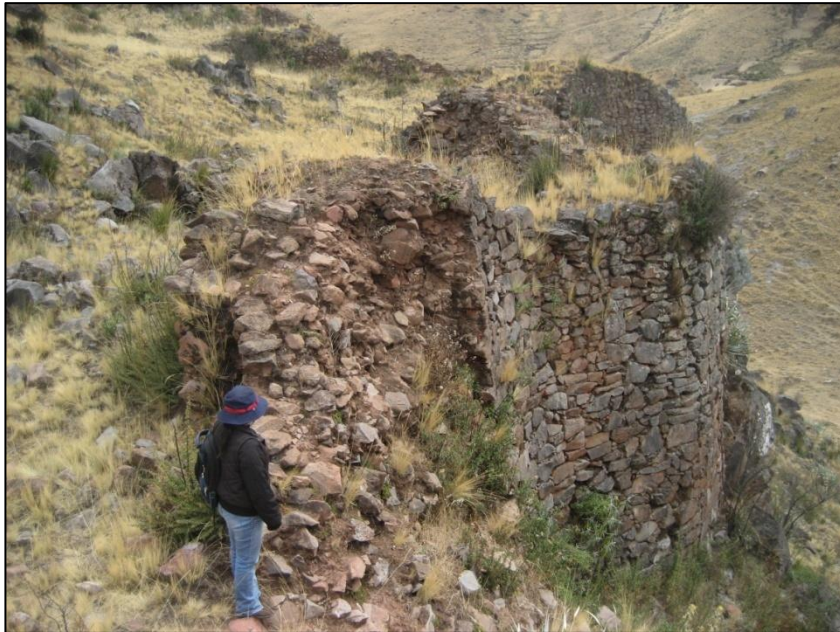
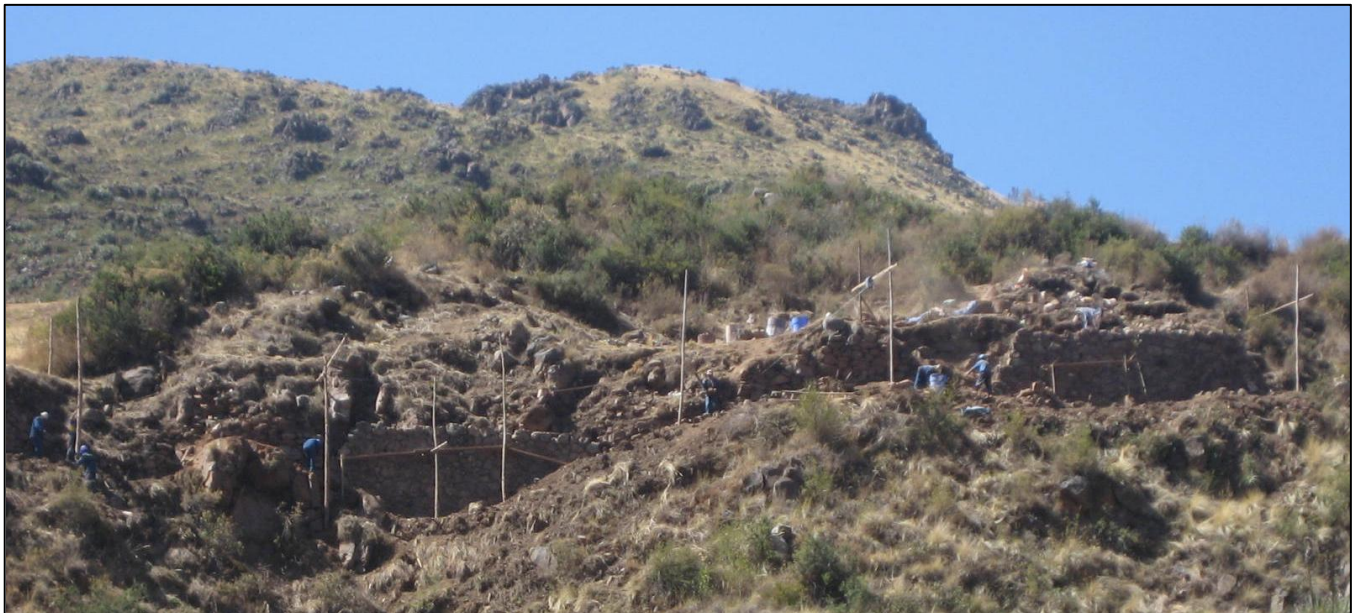
### **MURALLA INKA.**

Se emplaza en todo el borde del afloramiento rocoso de basaltos, andesita y calcita del Parque Arqueológico de Tipón, en cuanto a su configuración topográfica es variada, presentando en el borde del afloramiento rocoso taludes, laderas y pequeñas quebradas, que son de formación natural.

En la parte Norte del Parque Arqueológico de Tipón se observa hasta tres murallas, que tienen las mismas características morfológicas, estilísticas, estas murallas encierran los sectores de Pukakancha, Cráter y Oqororuyoq.

Varias fracciones de murallas sirvieron como muros de contención y para la seguridad del espacio urbano y agrícola de Tipón.

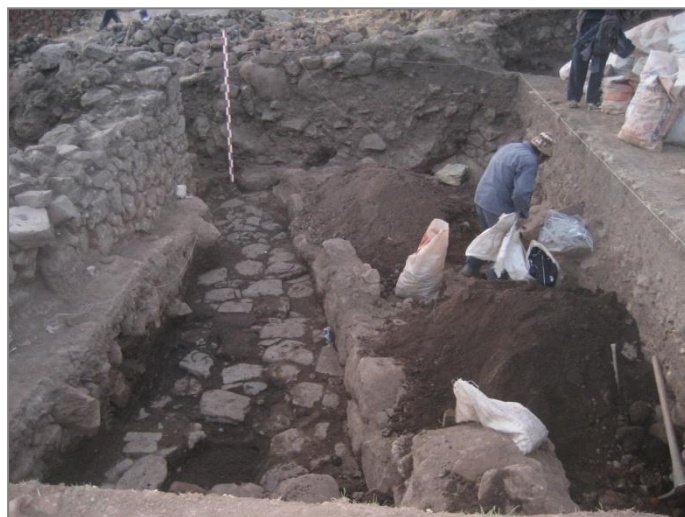
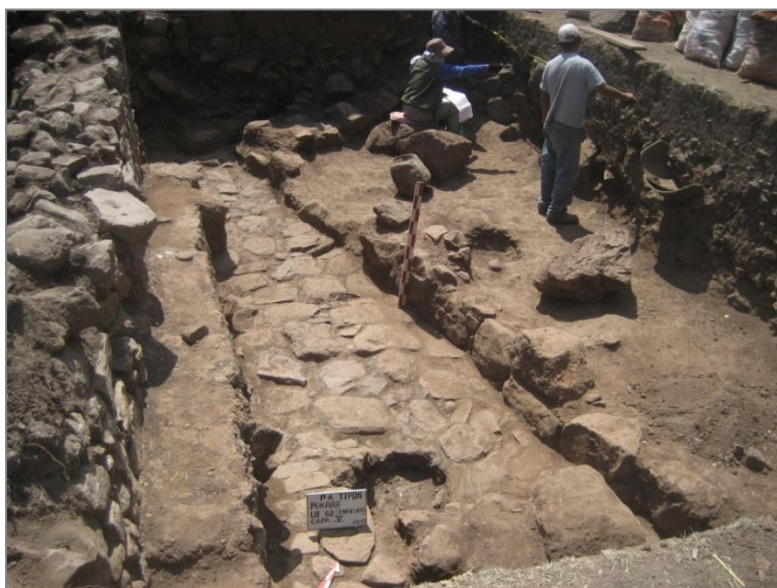
Se ha realizado una pequeña cala de 1.00 m. 0.80 m. en el perfil Sur, junto al Muro Este (exterior Recinto – 1). Tierra marrón de textura arenosa, con arcilla y grava; compacta; registrando un afloramiento rocoso.

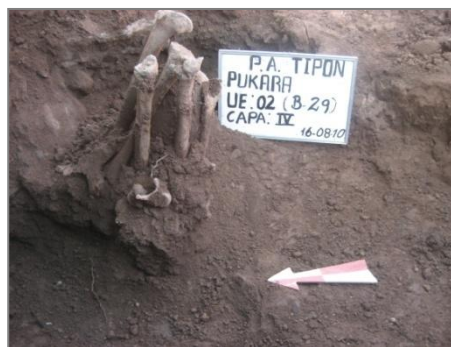
#### Contexto B – 29

Constituye una fosa funeraria alterada de 1.20 m. de diámetro y 0.45 m. de profundidad, compuesto por un relleno de tierra, mezclada de ceniza y gránulos de carbón vegetal, y piedras de andesitas, asociada a fragmentos de cerámica inka, correspondientes a distintos objetos.

Posición de del individuo es flexionado. Mostrando únicamente el cráneo, sujetado por dos elementos líticos de andesita, seguida de los huesos largos de las extremidades superiores e inferiores (fémur, tibia; radio, cubito y humero). De acuerdo a la disposición del cráneo estaba al suroeste.

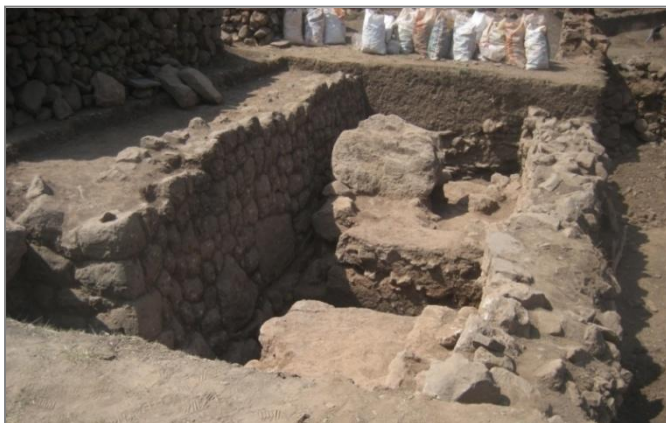
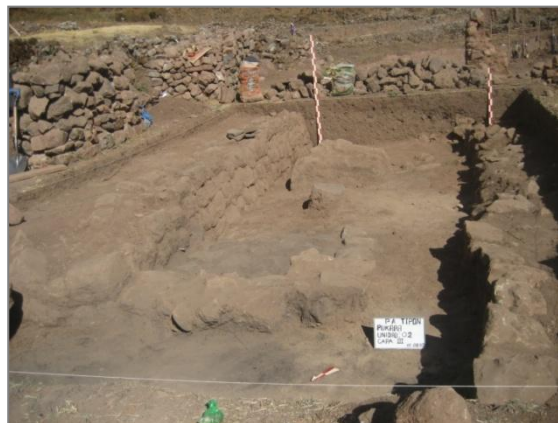
Estrato natural constituido por tierra negra de textura humos ay gravilla con presencia de humedad. Se ha excavado una potencia de 0.30 m. no registra material cultural.

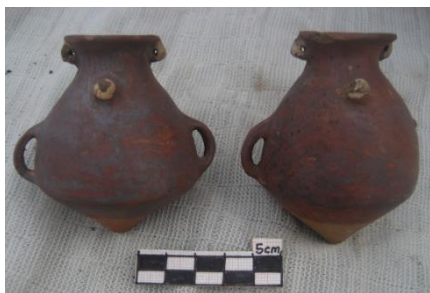
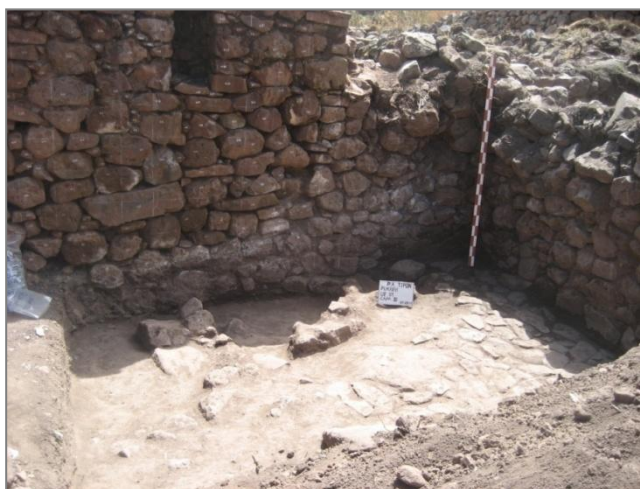
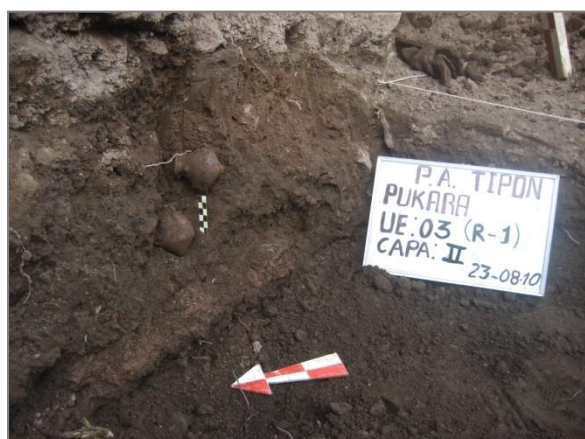
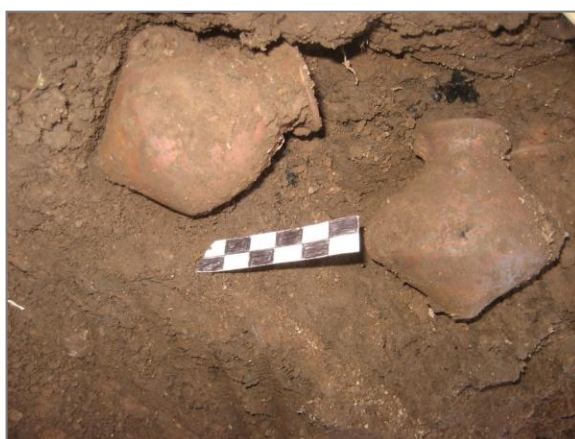
Corresponde a parte de un muro doble de 0.50 m. de andesita y arenisca de tamaños que van de 0.43 m. x 0.34 m. a 0.24 m. x 0.20 m. unidos con mortero de barro, que va de Norte a Sur, ubicándose en el extremo Oeste.

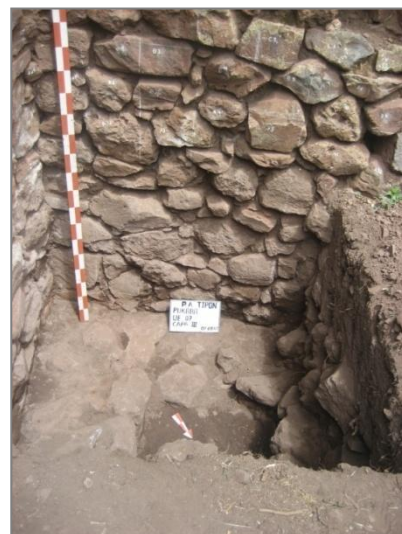
Se observa un alineamiento de piedras al pie de muro Sur, a manera de zarpa, a una profundidad de 2.36 m. del nivel "0". Constituido por andesitas de tamaños que van de 0.42 m. x 0.22 m. a 0.23 m. x 0.15 m. unidos con mortero de barro.

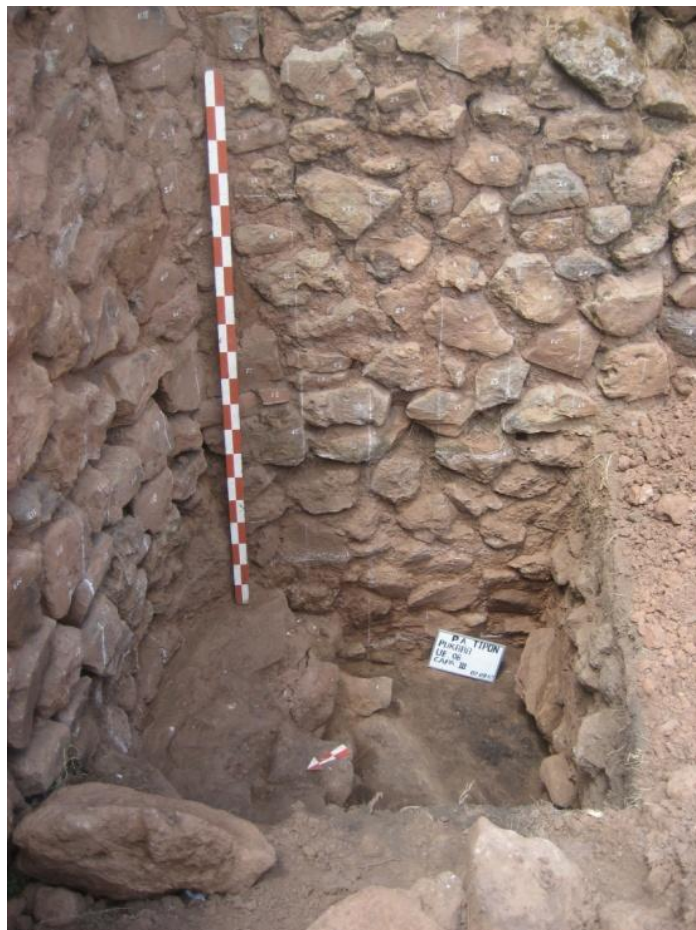
nivel de piso de ocupación, formado por una tierra negra calcinada de textura limo arcillosa compactada, ubicada a una profundidad de 2.15 m. del nivel 0.00. el perfil Sur, continua registrando parte del muro del recinto 2; no se ha registrado material alfarero.

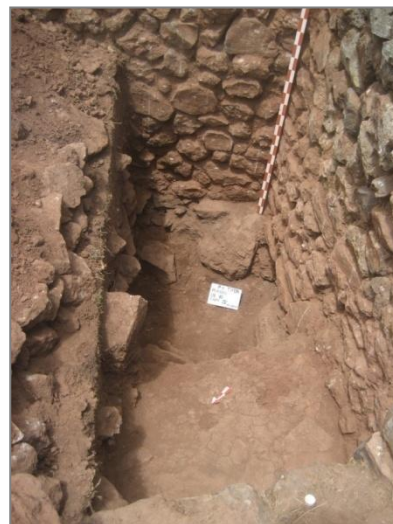
A una profundidad de 2.32 m. del nivel se observa la base de cimiento del recinto y el extremo SW, del cimiento, está asentado sobre un afloramiento rocoso.

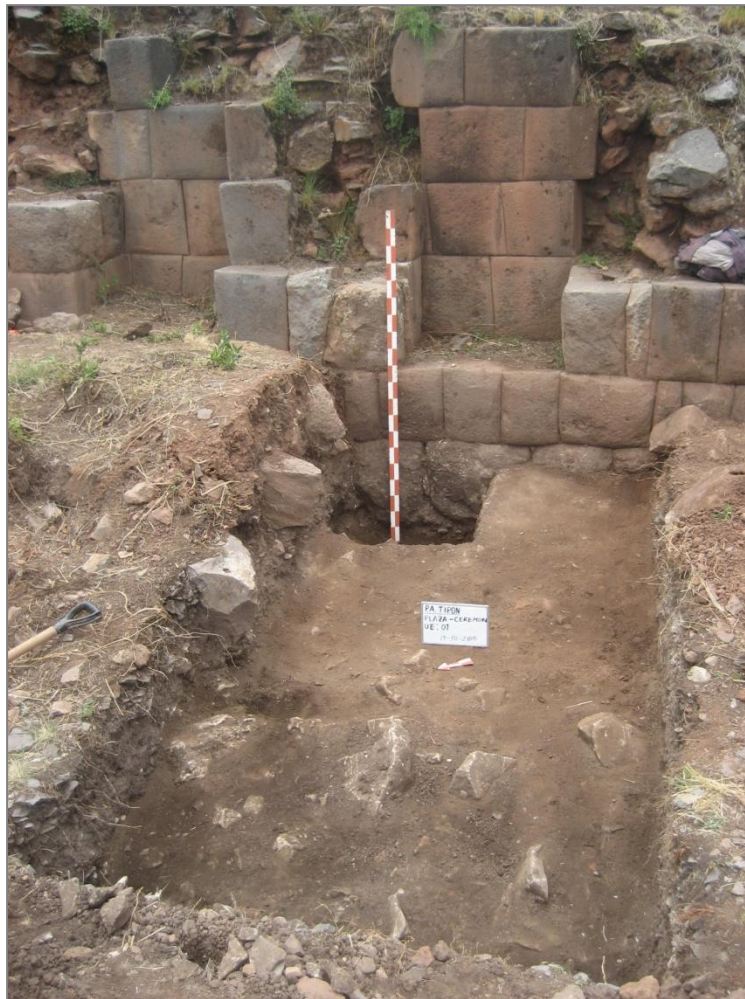
A 4.32 m. de profundidad del nivel 0.00 m., se observa la base de muro de andesitas labradas de 0.40 m. x 0.60 m. de formas cuadrangulares, registrándose dos hileras.

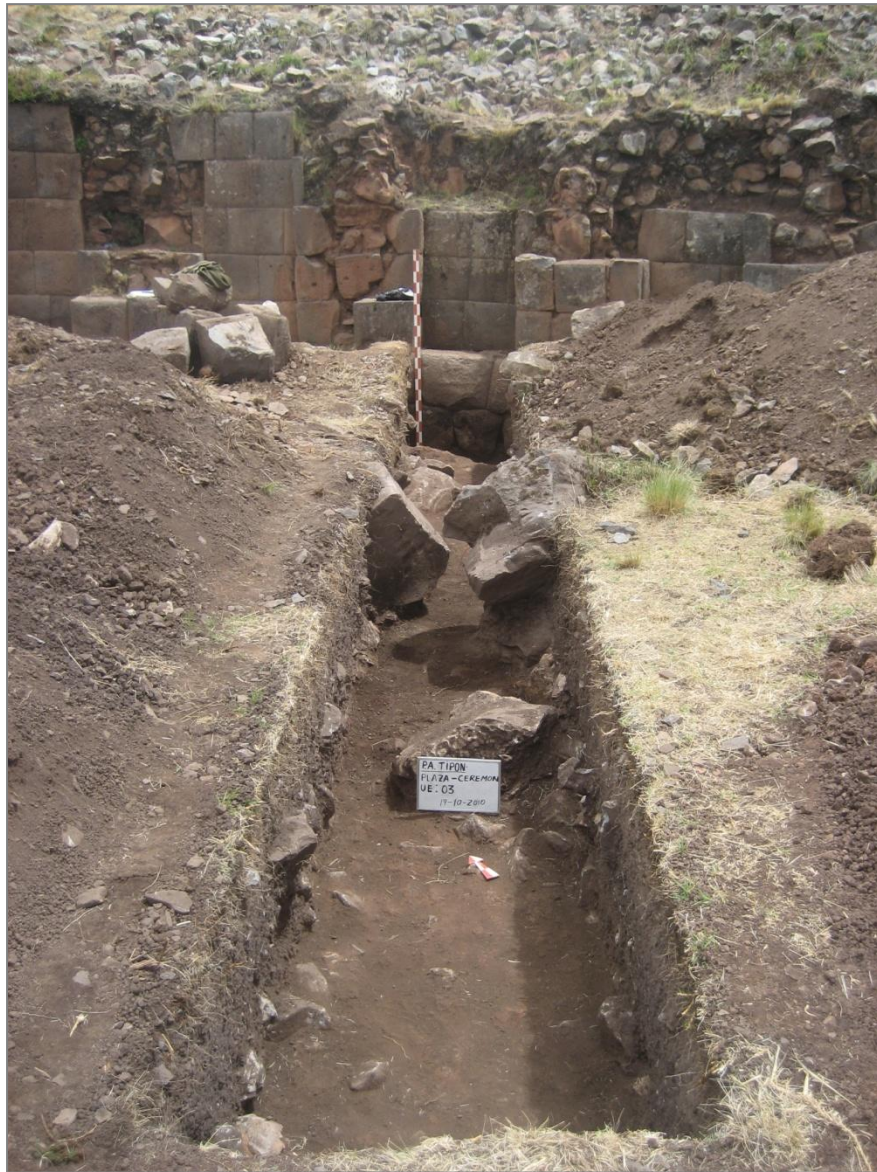
A 2.38 m. de profundidad del nivel; muestra la base del cimiento de muro (Este) de la plaza ceremonial.

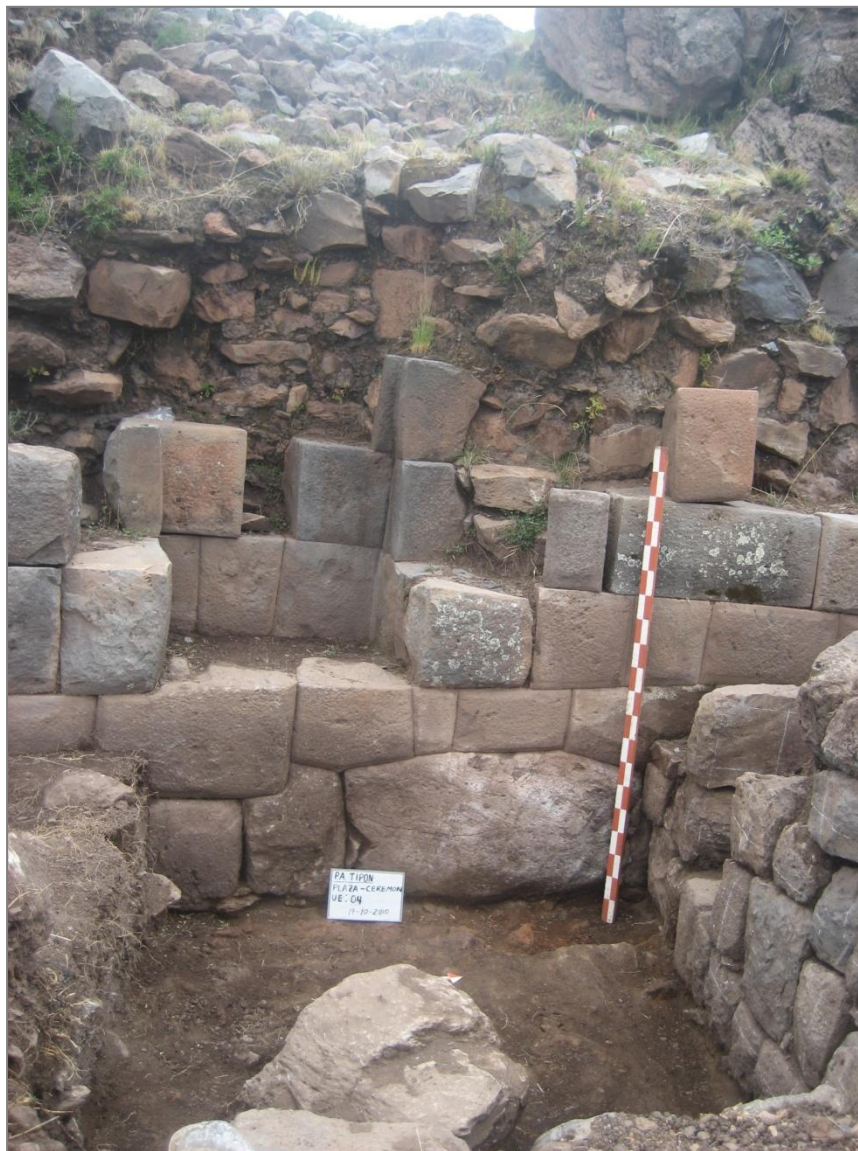
Tierra de color marrón amarillenta de textura limosa con arena y grava, compactada. Observándose a una profundidad promedio de 1.65 m. de se halla la base de muro de la plaza ceremonial y recinto (lado Oeste y Norte). No presenta material cultural.
