**INFORME ANUAL DE OBRA:  
2010**

**RESTAURACIÓN Y PUESTA EN VALOR DE LA  
ZONA ARQUEOLOGICA DE  
MACHU QOLQA  
CAMINO DEL CHINCHAYSUYU**

## **INFORME ANUAL DE OBRA –PRELIQUIDACION**

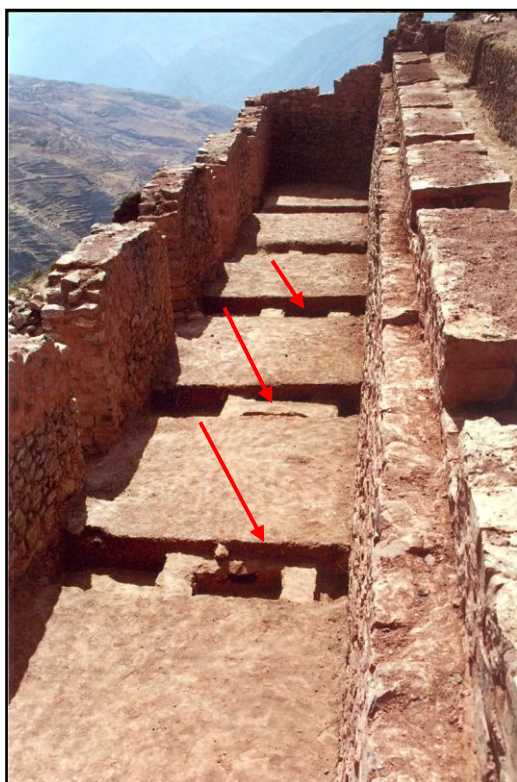
**Fo ° to N01.-** Qolqa 02, Observe la ubicación sobre lo que estaban los “Taqes” al interior.

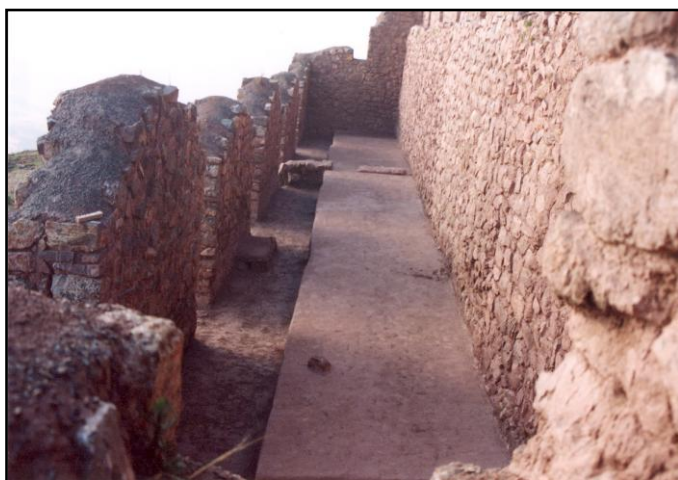
**Foto N° 02.-** Qolqa 01, Observe la plataforma (con sistema de ductos de ventilación) sobre los cuales iban los “Taqes” al interior del recinto.

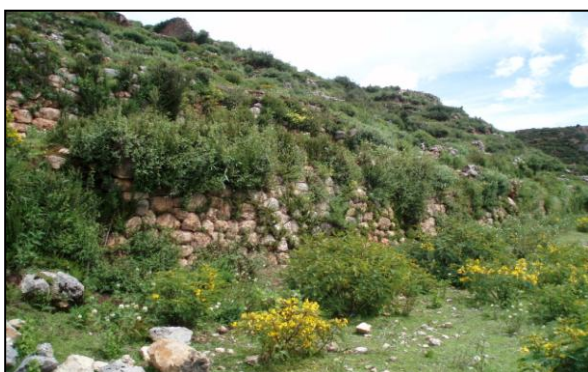
**Foto N° 07.-** Vista de la abundante vegetación que se encuentra cubriendo los recintos

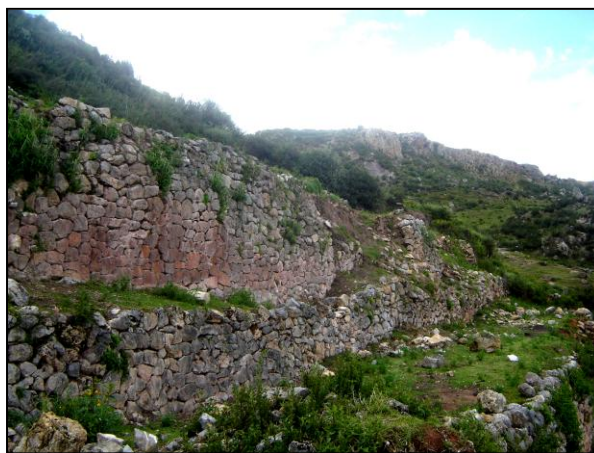
**Foto N° 10.-** Colapsamiento del muro de contención ubicado entre el recinto B-1 Y B-2

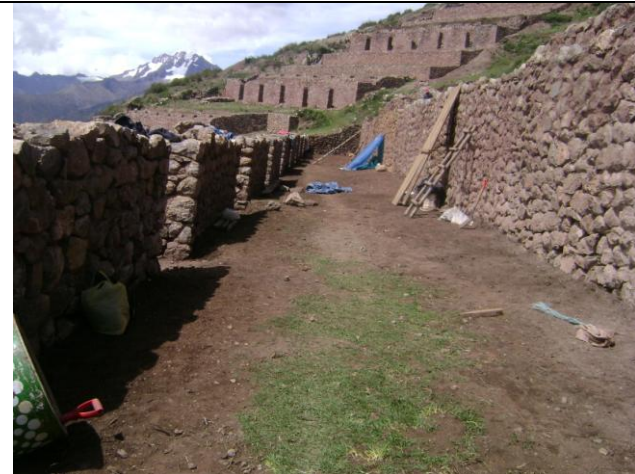
| <p>Recinto N° 2 del sector “B” una vez concluido se procede a la limpieza y emboquillado de los muros.</p> | <p>En esta vista se puede notar que falta la cubertina de protección e los muros.</p> |

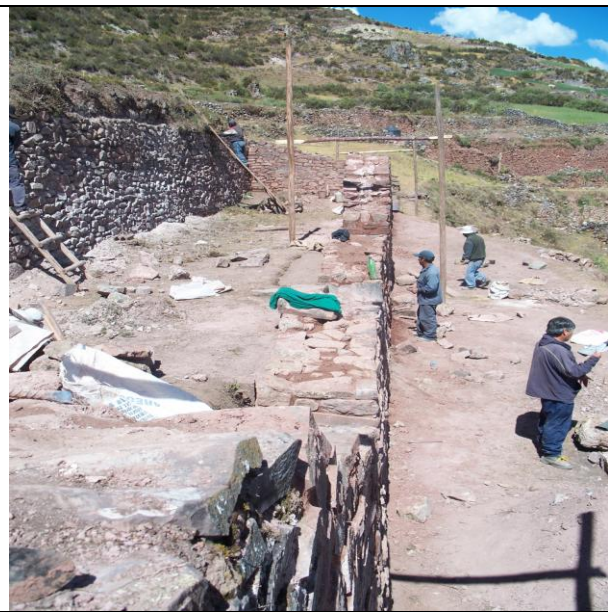
Vista panorámica de recinto en proceso de restauración y el desyerbe del muro posterior.

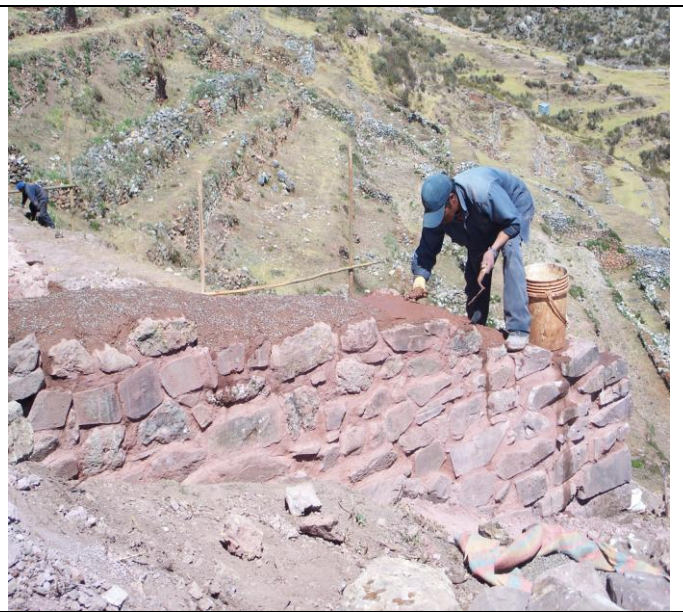
Muro lateral ya concluido se procede a colocar la cubertina respectiva.

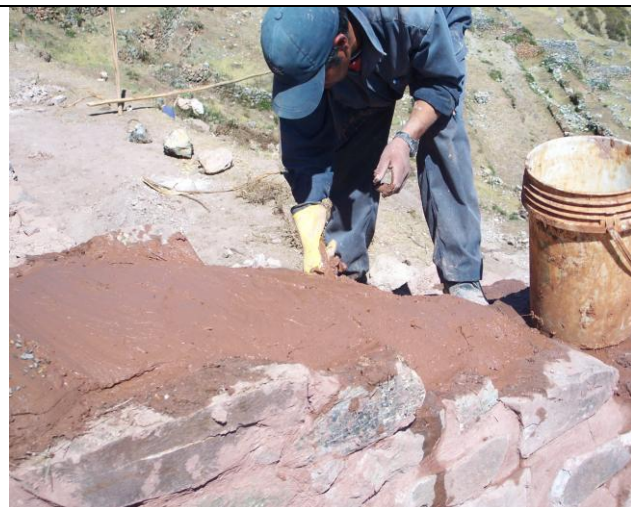
Después de la intervención colocado de cubertina.de protección de muro.

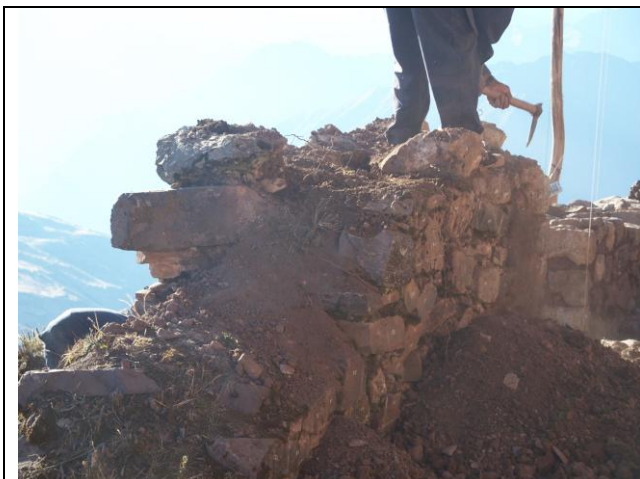
Desmontado de muro plagado de raíces en el núcleo, los mismos que perjudican la estructura del mismo.

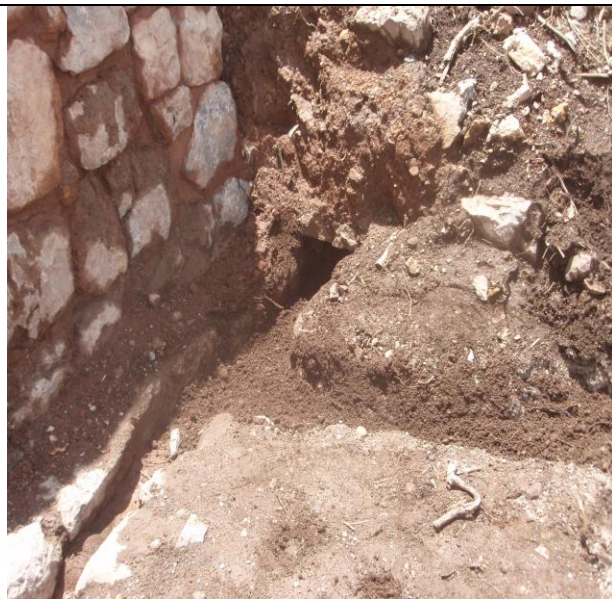
Se observa el canal de drenaje, la misma que esta obstruida evitando que las aguas pluviales discurran.

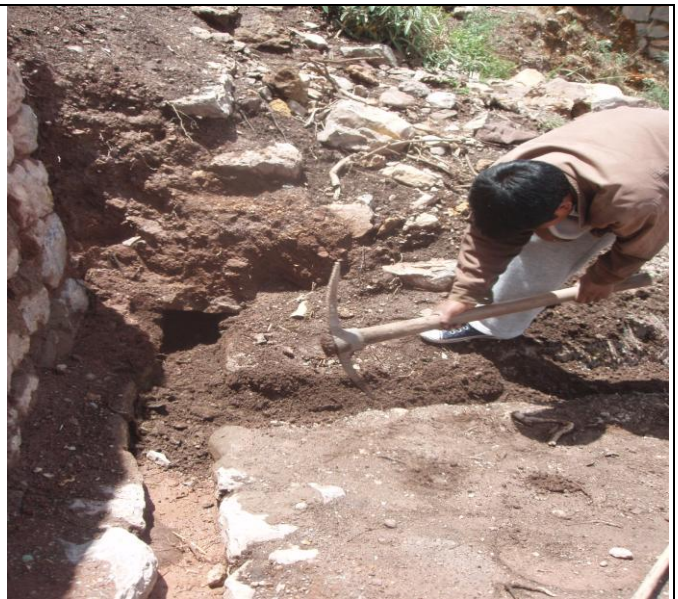
Razón por la cual se apertura un canal adicional con la finalidad de que no se empoce y provoque problemas en los muros aledaños..

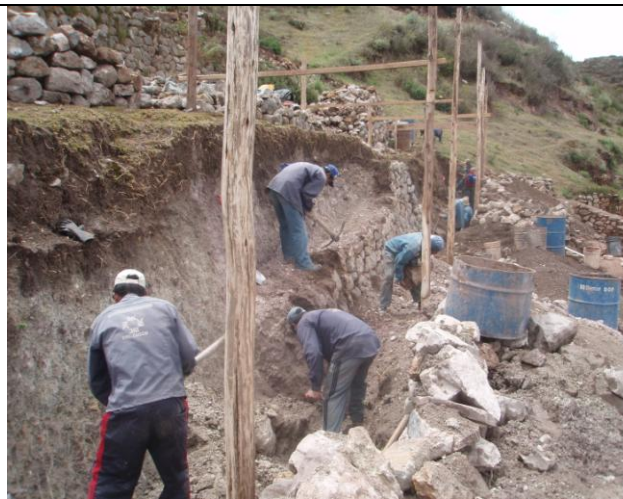
Desmontado de muro de contención No. 12, con armado de balizas y crucetas

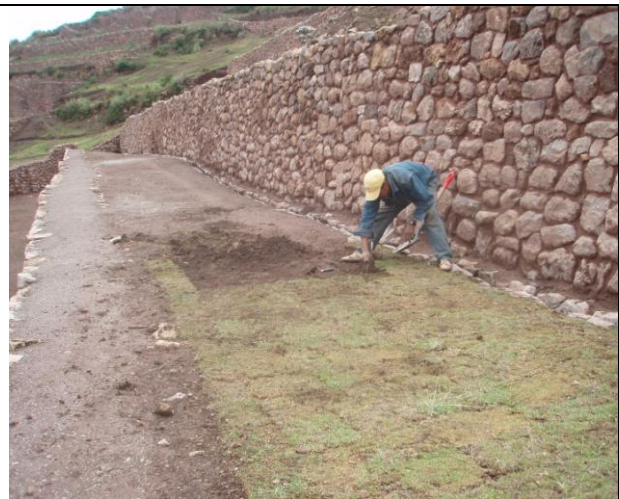
Tratamiento de piso del muro de contención No. 6

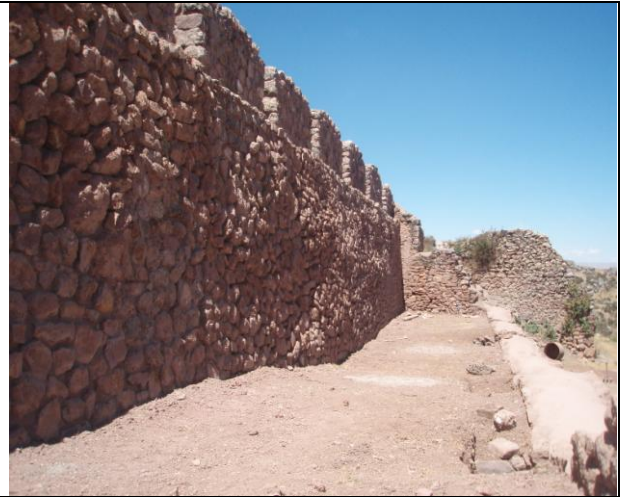
En la parte posterior del recinto se puede notar la calzadura, consolidación y recomposición con las respectivas pestañas.

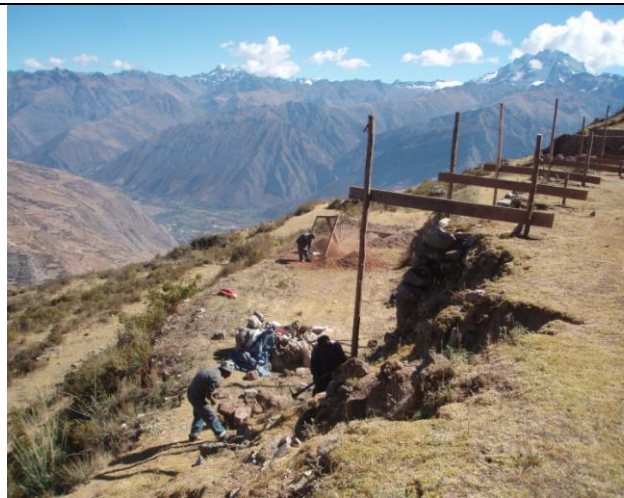
Desmontado del muro de contención N°1 una vez reticula y codificado y el armado de balizas para su intervención restaurativa.

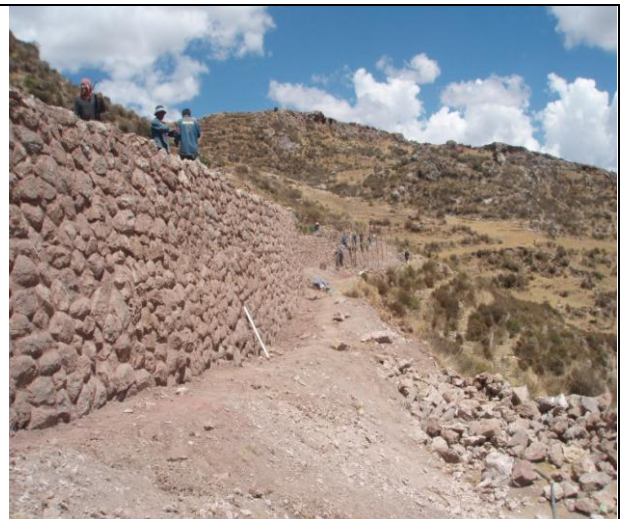
Muro de contención N° 1. Diferenciando Recomposición de Restitución, dad su magnitud y altura.

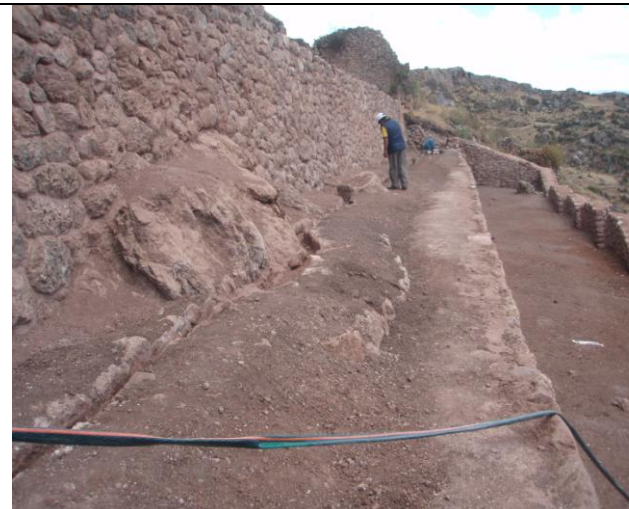
Vista del canal de drenaje conservando la topografía, la misma que esta ubicada después de cada recinto, la misma que desagua al canal del medio – gradas.

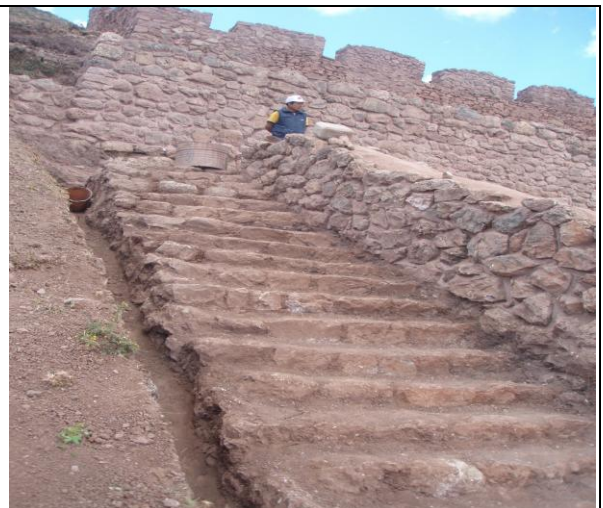
Estas gradas del sector B tienen un canal lateral la misma que esta conectada de la parte superior del recinto, estas gradas no han sido intervenidos sino tan solamente la limpieza, observándose que se encontraba en perfectas condiciones con todos sus elementos líticos.

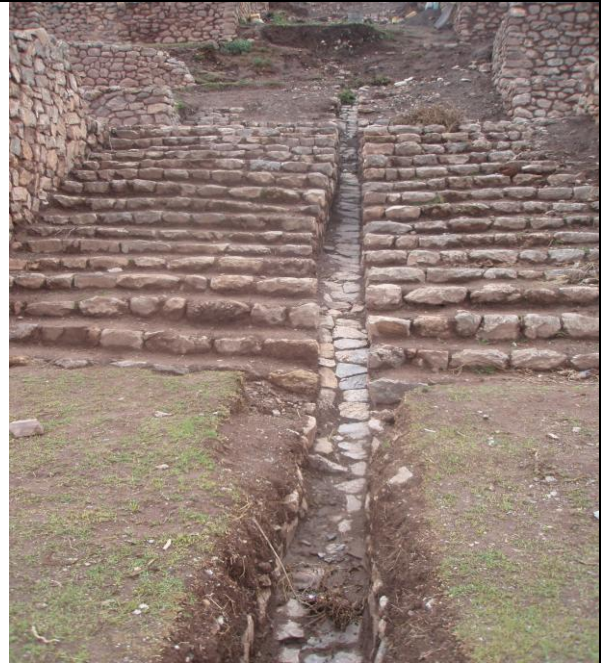
El mismo canal que tiene continuidad pasando por el muro de contención N°1 , se puede notar que ya discurrieron las aguas pluviales, el mismo que se conserva con todos sus elementos líticos.

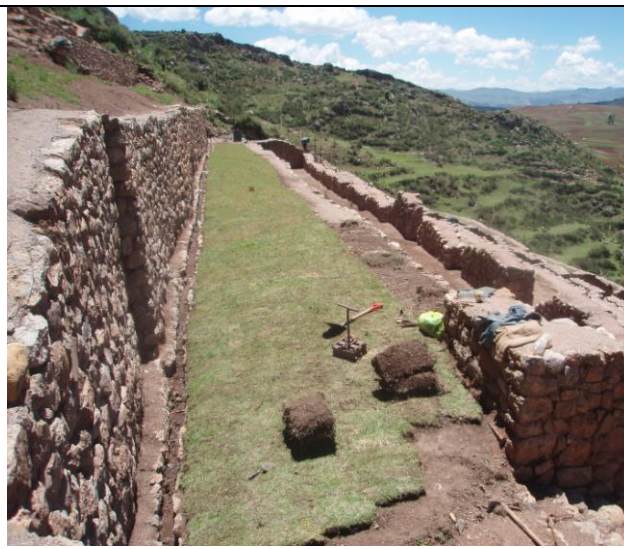
Tratamiento de piso en el muro de contención N°6 Plataforma.

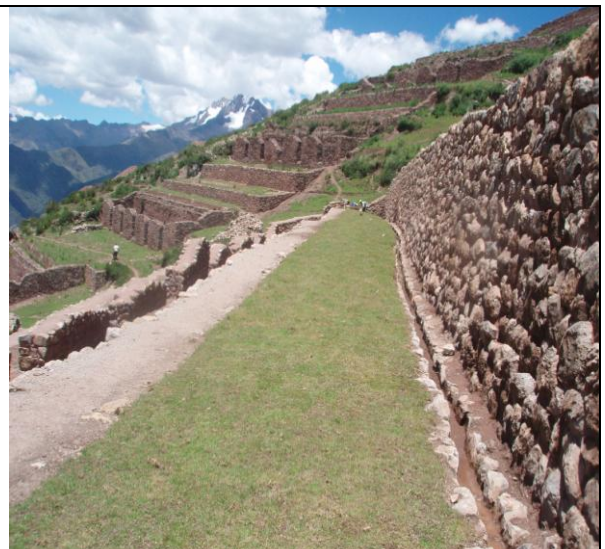
Este tratamiento de piso protege a los muros de la erosión que provocan las lluvias y el tiempo, haciendo que cumpla el canal el de drenar las aguas pluviales.

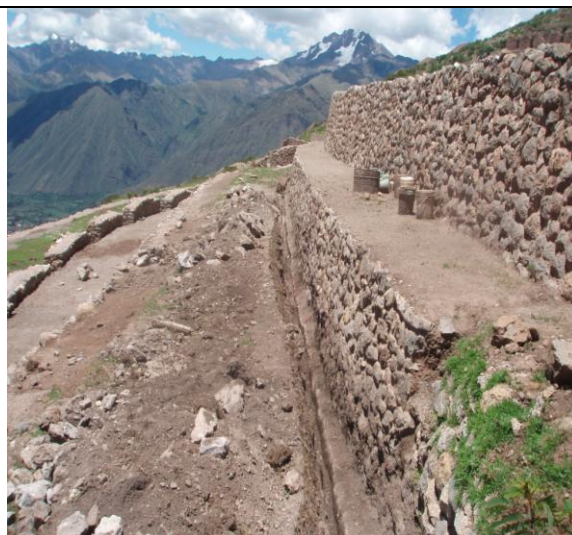
En esta vista se puede observar que los muros de contención tienen doble muro lo que indica que no es muy estable el terreno de esta parte del sector B.

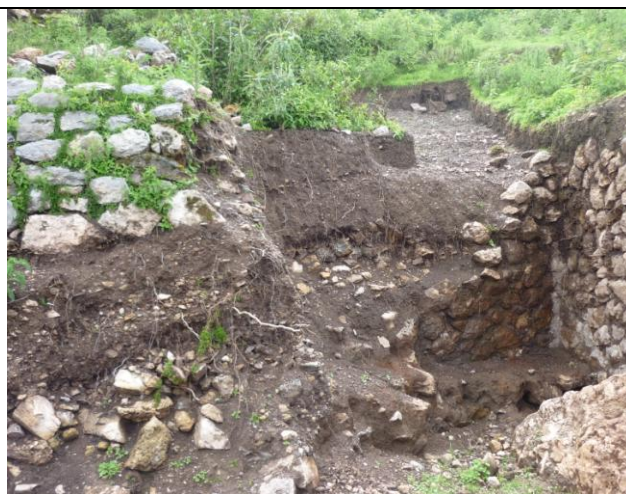
Se observa el muro original a punto de colapsar, Recinto N° 8.

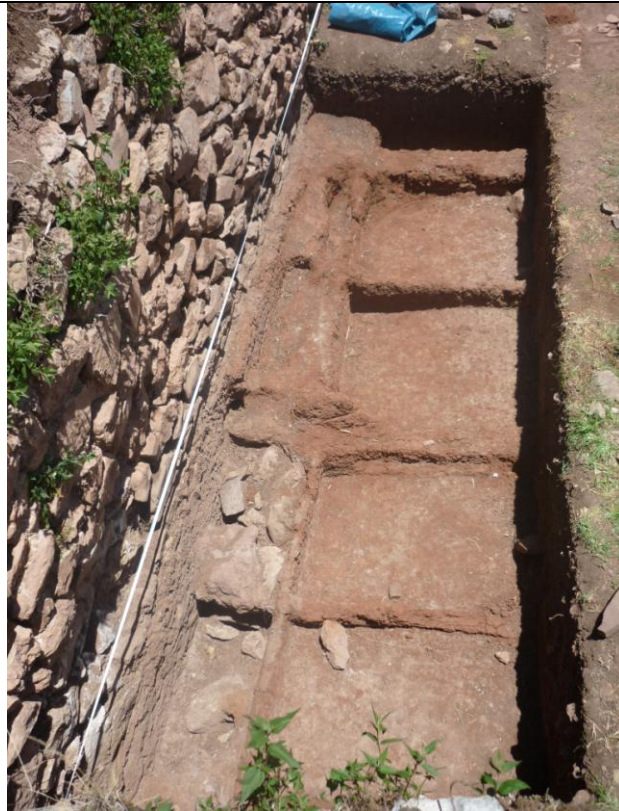
Excavación en el Sector C se puede observar la existencia de los TAQUES sobre la plataforma de ventilación .

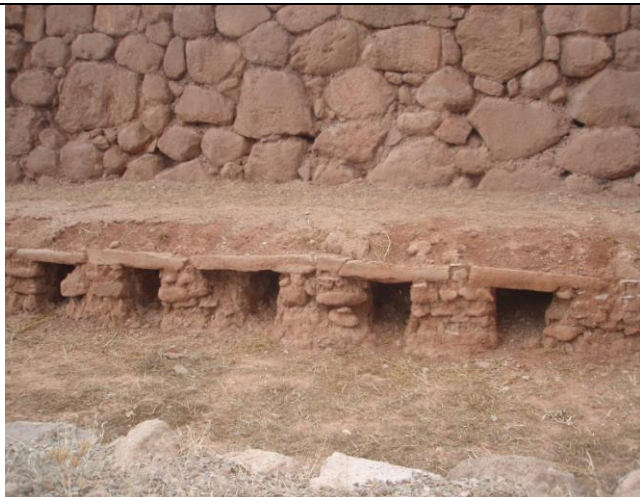
Sistema de ventilación que también existen en Machu Qolqa sin que ae haya encontrado evidencias de los **Taques**.

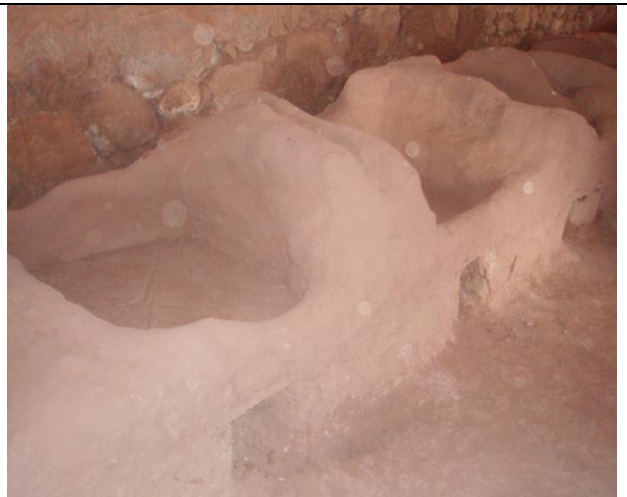
En esta vista se puede ver claramente los Taques que van encima del sistema de ventilación.
