**INFORME ANUAL Y PRELIQUIDACIÓN - 2011
COMPONENTE DE INVESTIGACIÓN ARQUEOLÓGICA-
OBRA: RPV/Z.A ANKASMARKA SECTORES A y B -
CALCA – CUSCO**

ArqIga. S. SABINA. VILLAFUERTE CAMARGO

INFORME ANUAL Y PRELIQUIDACIÓN DE OBRA - 2011

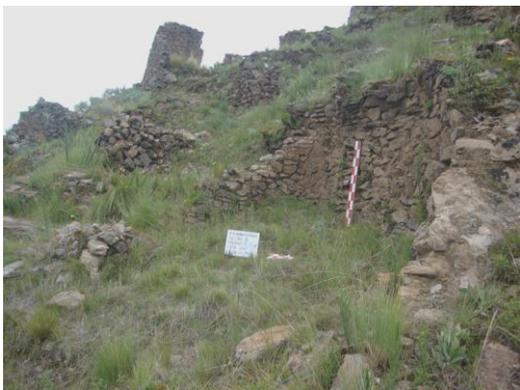
Detalle del estado actual en que se encuentran los recintos

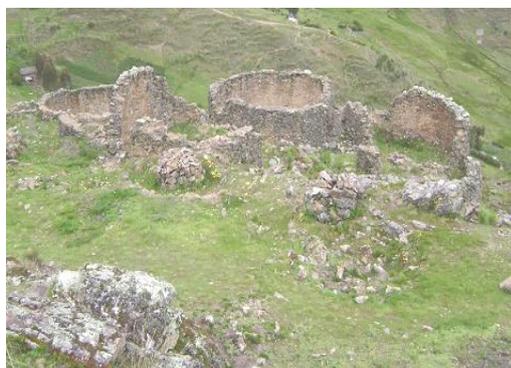
Vista de los recintos en el estado en que se

trabajada a manera de lajas unidas con mortero de barro con un ancho promedio de muro de 0.40mt, en la corona de la cabecera y en la parte del sobrecimiento 0.32mt., en algunos recintos se aprecia un enlucido de barro, permitiendo aislar los líticos y abrigando los recintos, con inclinación hacia el interior, por lo que presenta el plano de planta más ancho que la cabecera.

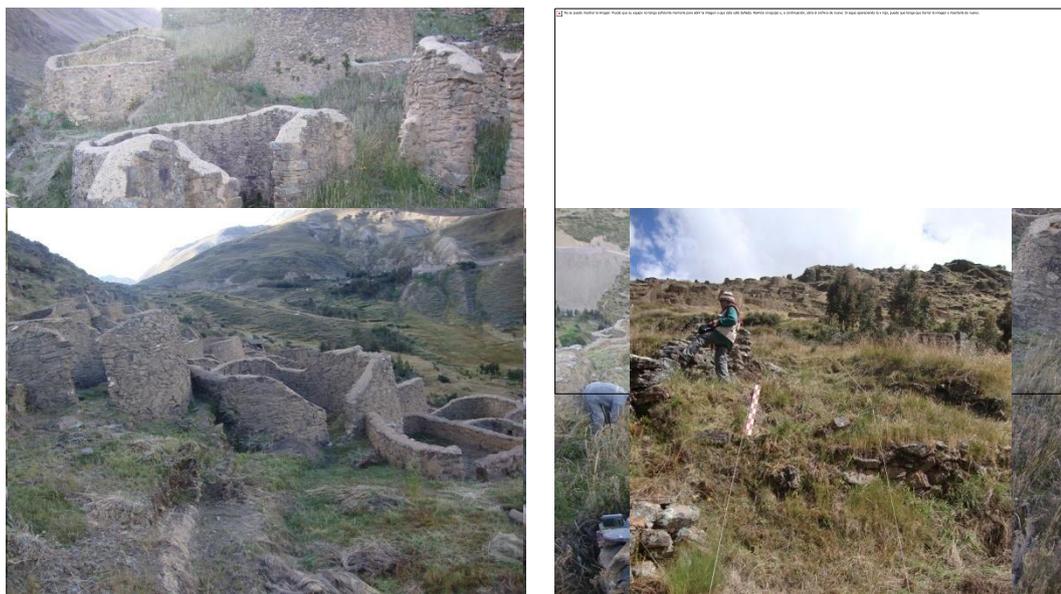
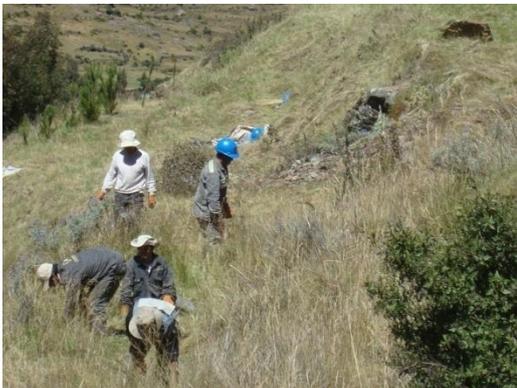
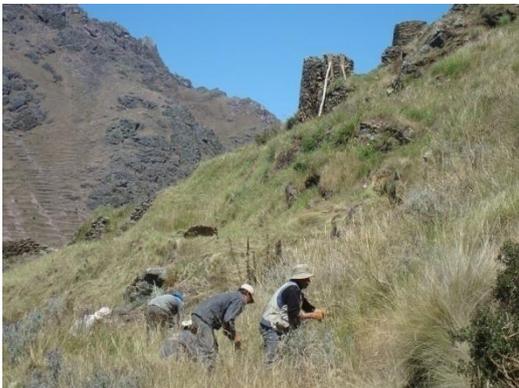
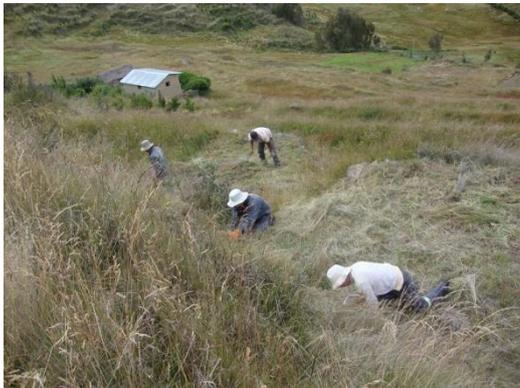
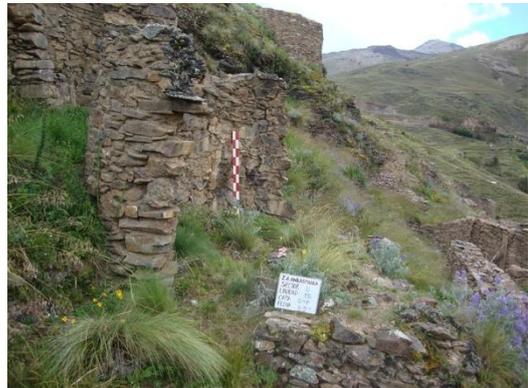
Foto 35 hasta 43 vista del proceso de corte de vegetación en el Sector A y B

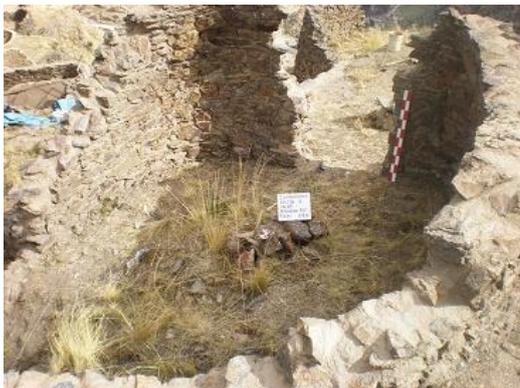
Vista 44 proceso de trazo de unidades

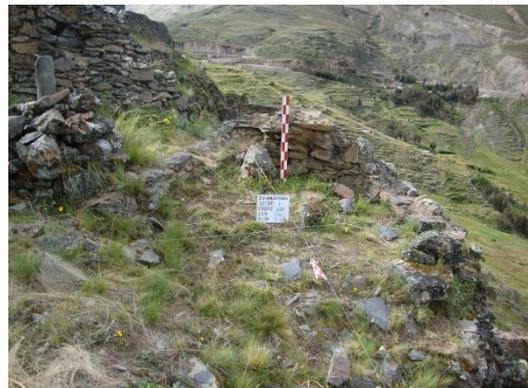
Vista 45 proceso de trazo de unidades

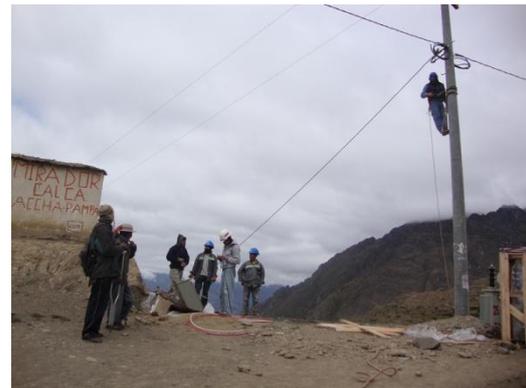
Vista 52 proceso de colocación de postes para la instalación eléctrica.
