**MINISTERIO DE CULTURA
DIRECCIÓN REGIONAL DE CULTURA CUSCO
DIRECCIÓN DE CONSERVACIÓN DEL PATRIMONIO
CULTURAL INMUEBLE
SUB DIRECCIÓN DE OBRAS**

**INFORME DE INVESTIGACIÓN ARQUEOLÓGICA DEL P.A. DE
PISAQ, SECTOR ANDENES DE K'ALLAQASA, 2011 (CON
EXCAVACION), CON FINES DE CONSOLIDACIÓN,
CONSERVACIÓN, MANTENIMIENTO Y PUESTA EN VALOR,
META: 0138**

Arq|ga. AVELINA QUISPE PALOMINO
RNAP : N° A.Q – 0119
COARPE: N° 040515

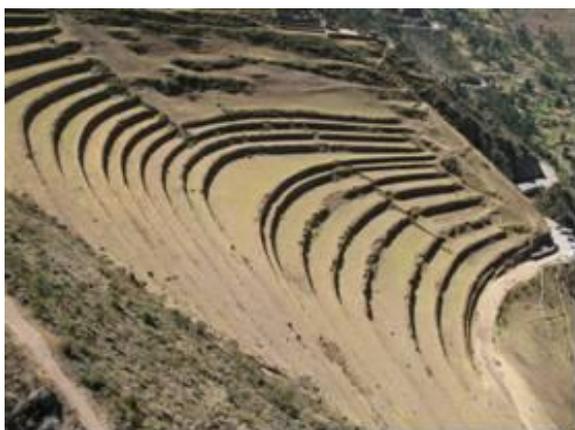
SUB SECTOR "A" Ubicado hacia el este del área de intervención, compuesto por

una sucesión de 23 andenes agrícolas y 01 muro de contención. Edificados de acuerdo a la pendiente del terreno, con piedras canteadas y semi labradas, unido con mortero de barro de mampostería simple y concertado, asimismo la configuración de los muros en la parte media simula en forma de media luna y en los extremos son ligeramente rectas, igualmente en cuanto a la altura varía desde 1.28m hasta 5.50 m y de longitud varía desde

128 hasta 3.30 m de longitud, del mismo modo en cuanto a la inclinación varía desde 5% a 18% en un metro de altura.

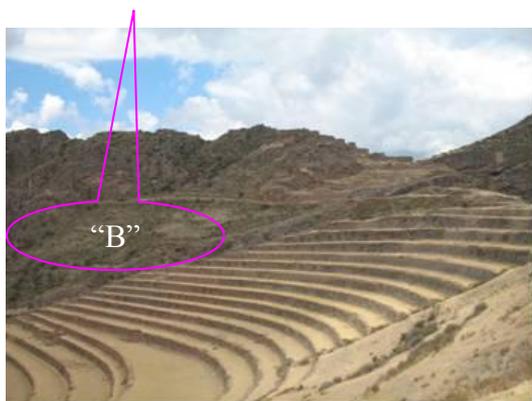
SUB SECTOR "B".

Hacia el Oeste del área de intervención, Compuesto por muros de contención, construido con rocas andesitas, canteadas unidas con mortero de barro, de una altura de 0.90 a 1.30 m de mampostería simple, concertado y fino, y 02 murallas que circundan el área, una de las murallas se proyecta desde la portada de K'allaqasa que da acceso hacia la parte urbana y el túnel, la muralla está construido con bloques de piedra

andesita, de junta seca con aparejo ciclópeo.

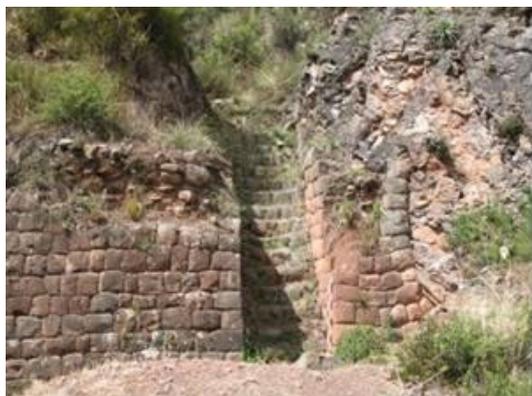
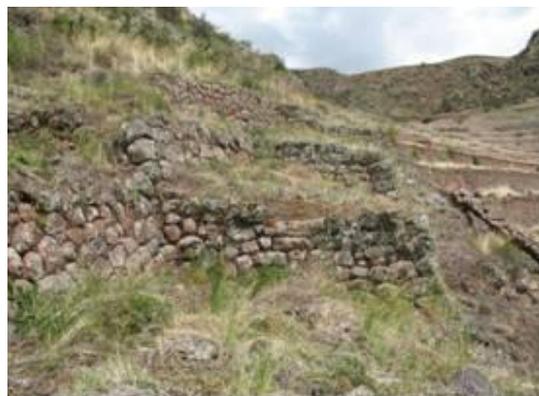
Asimismo en este sub sector se encuentra muros de contención de mampostería fina construida con andesita de junta seca unido con mortero de barro bastante delgada, articulado este detalle se encuentra escalinatas de piedra que esta ascendiendo hacia el interior del sub sector

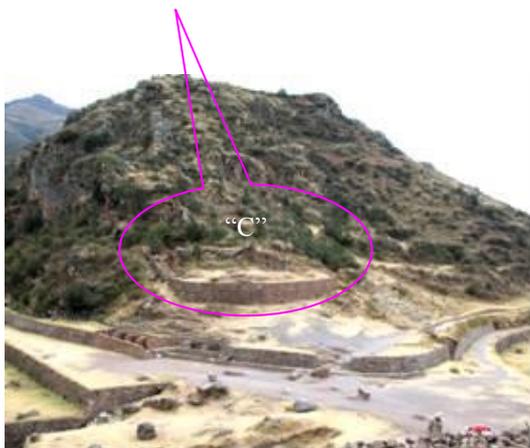
SUB SECTOR "C".

Conformado por un muro perimétrico que encierra a 02 recintos de forma rectangular, construido con piedras ligeramente labradas unido con mortero de barro, de mampostería simple y concertado en las esquinas del recinto, igualmente en el paramento interior del recinto aun se aprecia 03 hornacinas ligeramente trapezoidales.

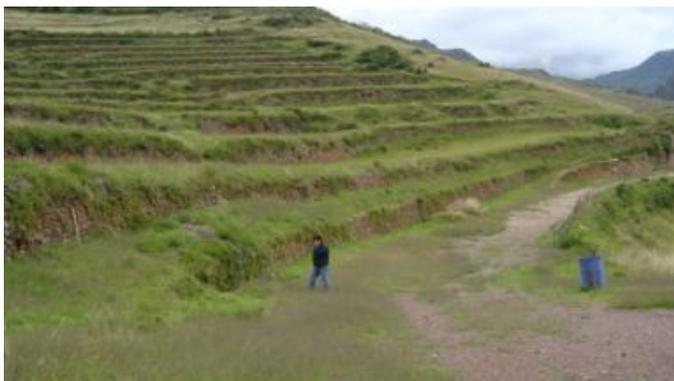
Se encuentra al Norte de la carretera de ingreso al parque arqueológico, representa al andén más pequeño y mide 128.00 m de longitud, con alturas promedio de 1.10 y 1.40 m, se encuentra regularmente conservado con intervenciones restaurativas de años anteriores, presenta vegetación gramínea en superficie y en el paramento de muro. Hacia el extremo Oeste del andén se observó acumulación de tierra las cuales mediante la excavación arqueológica practicada se pudo determinar su continuidad.

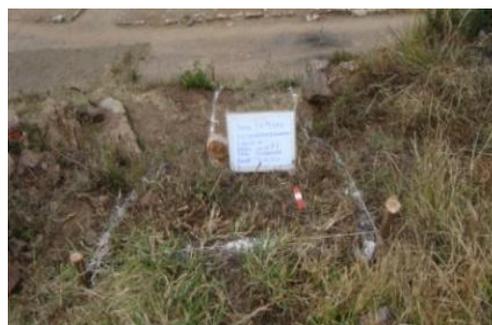
CAPA I.- Está constituido de un relleno de

tierra humus con grava gruesa en un 73 % de color marrón oscuro con humedad relativa de consistencia suelta, con una potencia promedio de 0.25m, asociado a raíces de gramínea y elementos líticos dispersos; hacia el lado norte de la unidad se registra el tras muro del andén 1, no registra material cultural.

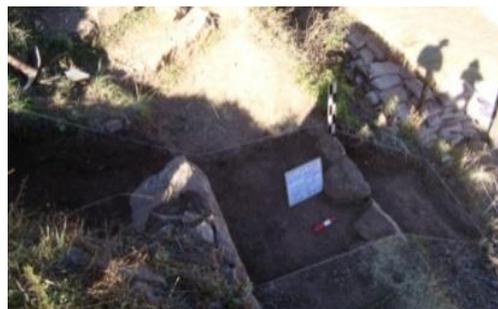
CAPA II.- La composición de la tierra presenta gravas en un 58 % con arena limo y arcilla de color marrón con presencia de humedad de consistencia semi compacta con una potencia promedio de 0.24 m, con presencia de raíces de gramínea y elementos líticos, se recuperó fragmentos de cerámica del periodo intermedio tardío (killke) y horizonte tardío (inca).

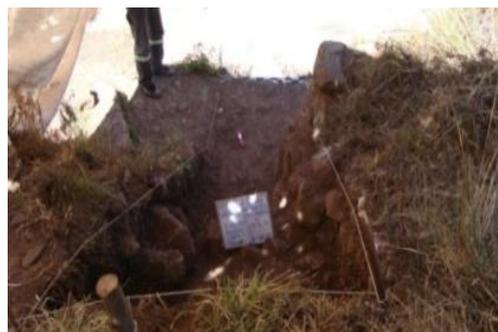
CAPA III.- Está constituido de grava en un 73% con arena limo y arcilla de color marrón claro, con humedad relativa, de consistencia compacta, con una potencia promedio de 0.42 m, el comportamiento del estrato es alterado, se continua con el registro del tras muro del andén 01, así como el ancho del muro del andén 02 que mide 0.96 m Al finalizar la capa III se registra grava en el tras muro del andén 02, sin evidencia de material cultural.

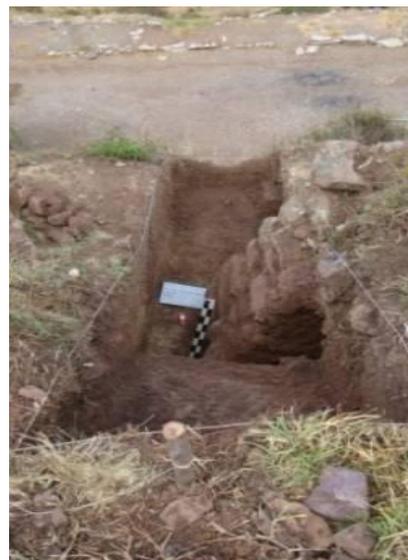
CAPA IV.- Está constituido de tierra limo-arenos-arcillosa 65% con presencia de grava gruesa con presencia de humedad de color marrón naranja y ceniza de consistencia compacta con una potencia promedio de 0.40m, en esta capa finaliza la base del andén tiene un ancho de muro 1.10 m con inclinación de 4c m X 1 m de altura como también finaliza la longitud del andén la grava que se registra en el tras muro se profundiza, hasta el nivel de la cimentación.

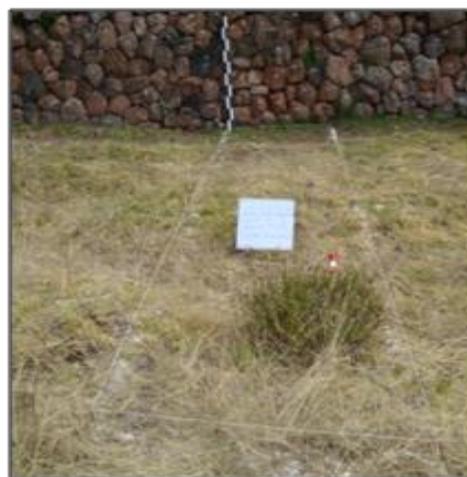
CAPA II: Corresponde a tierra areno-limosa con grava mediana, de color marrón rojo semi con presencia de humedad de consistencia semi compacta, con una potencia

promedio de 0.28 m, asociado a raíces de gramíneas y elementos líticos, en esta capa aparece el muro de la cabecera del andén 01 a nivel de 0.99 m, con fragmentos de cerámica inca y killke no decorado.

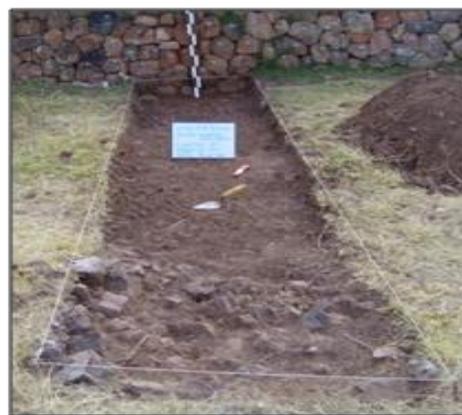
CAPA IV.- A partir de esta capa la excavación se profundiza al pie de muro del andén 01, constituido de tierra areno-limosa con grava mediana, de color marrón rojo con presencia de humedad de consistencia suelta, con una potencia promedio de 0.40 m no se evidencia material cultural. El muro del andén 01 se encuentra en buen estado de conservación.

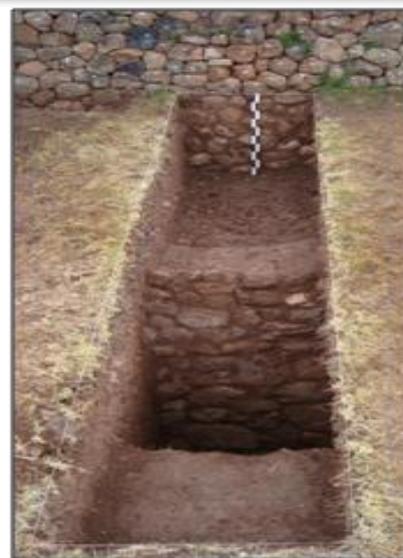
CAPA V.- La composición de la tierra presenta grava gruesa en un 73 % con arena limo arcilloso de color marrón oscuro con presencia de humedad de consistencia suelta, con una potencia promedio de 0.80 m, los líticos componentes del muro son más grandes y la inclinación es mayor se recuperó 01 fragmento de cerámica killke

CAPA VI: Se realizó una cala de 0.50 m a pie del muro del andén 01 en el punto NE, con la finalidad de llegar a la base de la cimentación. La estratigrafía está constituido de tierra limo-areno-arcillosa 65% con presencia de gravilla de color marrón rojo de consistencia suelta con una potencia promedio de 0.56m no registro elementos de cultura material en esta capa termina la cimentación del andén 01 a nivel de 4.30 m la altura del andén es de 3.25 m, con una inclinación de 9 c m por metro.

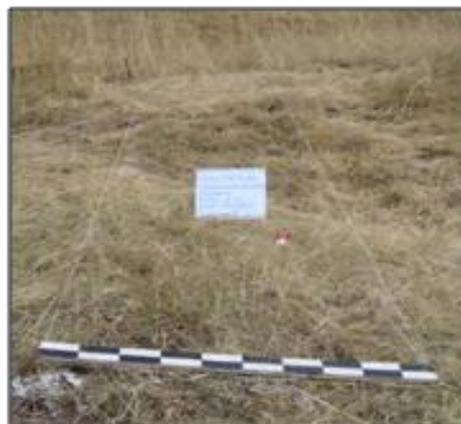
CAPA I: Está constituido de tierra relleno areno-gravosa en un 59 % de color marrón sin humedad de consistencia semi compacta, con una potencia promedio de 0.28m , asociado a raíces de gramíneas, se recuperó fragmentos de cerámica en porcentajes mínimos de estilos killke e inca

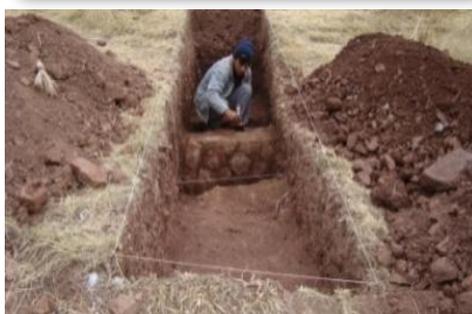
CAPA II.- Corresponde a tierra areno-limosa con grava mediana, de color marrón rojo no presenta humedad de consistencia compacta, con una potencia promedio de 0.45m, asociado a raíces de gramíneas en los puntos NW y NE a 0.90 m del nivel se recuperó fragmentos de cerámica killke e inca no decorado, luego a 1.70 m del punto NW y NE al punto SW y SE se evidenció la cabecera del muro del andén 02 a 1.32 m del nivel tiene un ancho de 0.50 m el muro se profundiza al interior en buen estado de conservación.

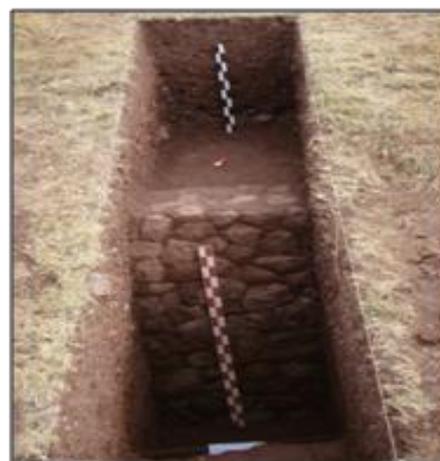
CAPA III.- Presenta tierra areno-limosa con grava gruesa y mediana, de color marrón con presencia de humedad de consistencia semi compacta, con una potencia promedio de 0.30m, se registra un lente de gravillas en los puntos NW a NE, se evidencio fragmentos de cerámica killke, inca y doméstico. El estado de conservación del muro es bueno.

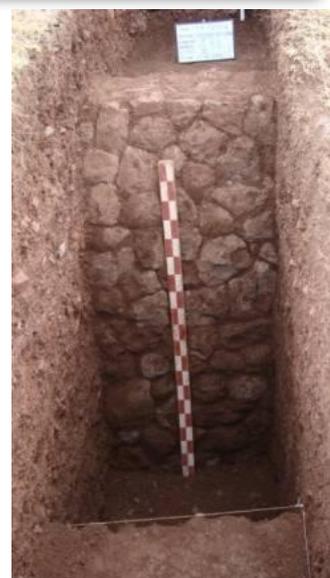
CAPA V: Está constituida de gravas y arena en un 85 % de color plomo verdoso semi con presencia de humedad de consistencia

suelta, con una potencia promedio de 0.40 m, en esta capa a 3.60 m Del nivel se registra todo el ancho del muro del andén 01 que mide 0.74 m Luego al profundizar a 0.26 m de la cabecera del andén 01, se registra una pestaña que sobresale a 0.10 m y finalmente a 3.92 m del nivel cero termina la base de la cimentación del andén 02 el estado de conservación del andén 02 es buena presenta una inclinación de 0.26 m por 2.70 m de altura total del andén 02. Se evidencio 01 elemento lítico trabajado (percutor), de material hematita.

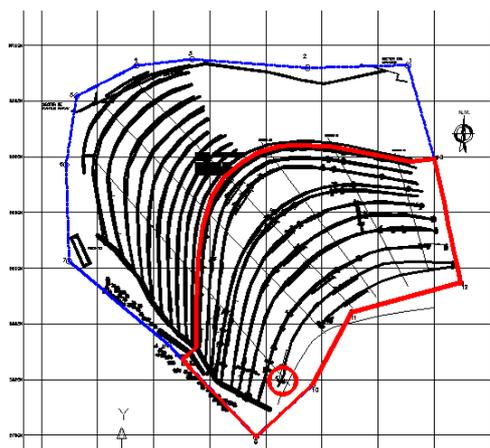
Ubicado al lado oeste de finalizado el andén 02 en el acumulamiento de tierra a 27.90 m en dirección al andén 02, corresponde a un área de 5.00 x 1.00 m orientada de norte a sur la topografía tiene una inclinación hacia el sur entre las Coordenadas UTM, 192159.21 E 8515820.93 N, la finalidad de la excavación es determinar muros soterrados causas de deterioro y secuencia ocupacional de los andenes

SUPERFICIE.- Está cubierta de grama y cebadilla la topografía del terreno presenta una inclinación al Sur. El punto cero fue ubicado en el ángulo NW, con 3380.5 msnm.

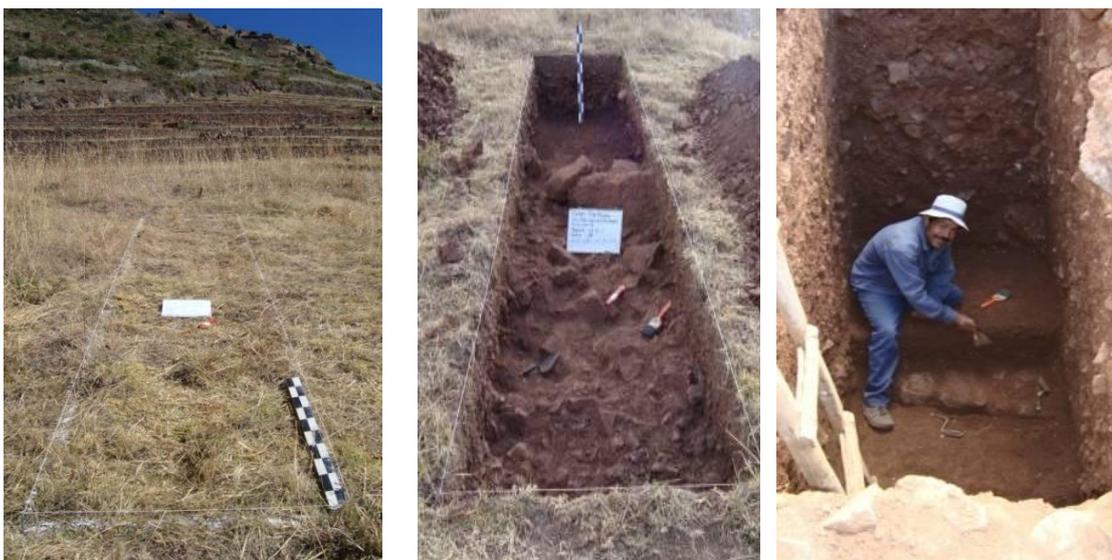
CAPA II: Está constituida de gravas y piedras en un 73 % con arena limo y arcilla de color marrón oscuro con presencia de humedad de consistencia suelta, con una potencia promedio de 0.30 m, asociado a raíces de gramínea y elementos líticos dispersos en el área, se recuperó fragmentos de cerámica en menor porcentaje, del periodo intermedio tardío (killke) e inca.

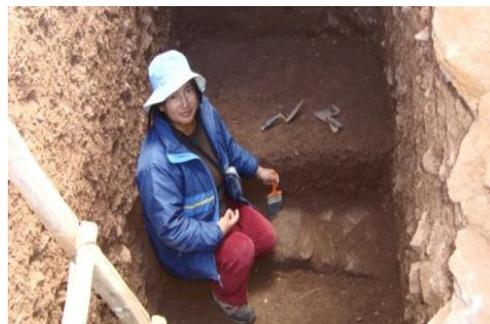
CAPA V: Está constituido de material areno-gravosa en un 65%, de color marrón de consistencia semi compacta con una potencia promedio de 0.46 m, asociado a 1 elemento lítico ubicado en el punto NE de andesita de 0.50m x .0.14 m de ancho, finalmente a 0.60 m del punto NW y NE se evidencio el muro del andén 02 a niveles de 3.70 y 3.78 m con un ancho de muro de 0.76 m se recuperó fragmentos de cerámica kilke e inca sin decorar y decorado. Este muro se prolonga al interior a 0.10 m se deja la excavación, por la mayor profundidad en la que se encontraba el muro.

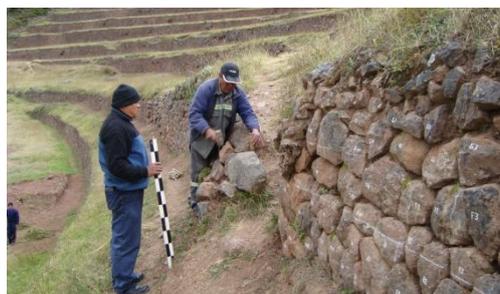
El andén 02 se encuentra en estado crítico de conservación, con muros colapsados y pandeados en sus diferentes tramos, con rellenos ex profesos en las plataformas en todo el largo del andén y un añadido posterior de pircado en seco con elementos líticos no propios del muro, las cabeceras de muros cubierto de pastos y vegetación de la zona y la presencia de caminos abiertos por los transeúntes que visitan la zona, algunos muros se encuentran con pérdida de mortero de barro en las juntas y lechos.

El andén 02 mide 163.40 metros de longitud y de 1.30 m a 1.50 m de altura. Al lado Oeste se encuentra un acumulamiento de Tierra donde se evidencio el muro del andén soterrado. La excavación arqueológica se desarrolló en los tramos críticos del andén.

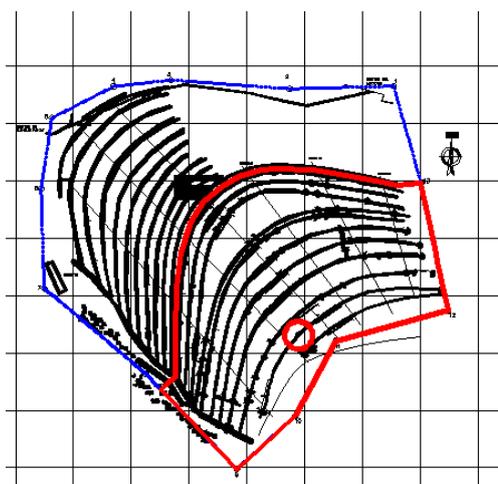
Está ubicado en el andén 02 en la parte superior de la cabecera del muro en el tramo 5, a 45.00 m del inicio del andén con dirección al este la trinchera mide 3.00 x 1.00 m orientado de este oeste. Entre las coordenadas UTM, 192202.84 E 8515880.77 N. El objetivo de esta investigación es para determinar las causas que han generado el deterioro y el colapso del andén y la secuencia ocupacional del sitio.

SUPERFICIE.- La superficie está cubierta de pastos secos y cebadilla presenta un desnivel al lado sur a causa del colapsamiento de la cabecera del muro del andén de 1.50 m de largo del punto SW al punto SE. El punto cero fue ubicado en el ángulo NW, con 3369 msnm.

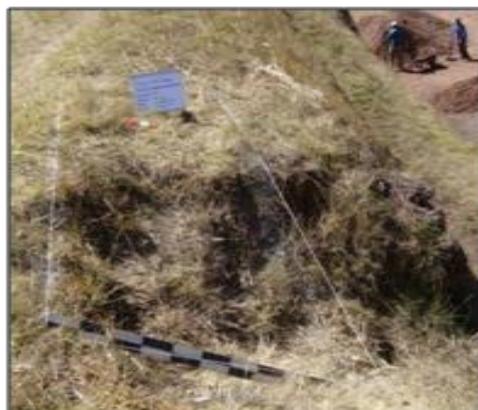
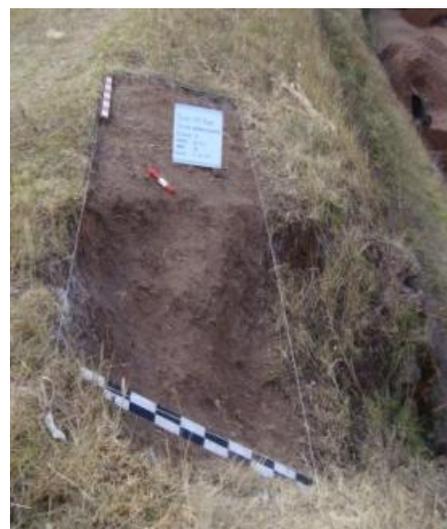
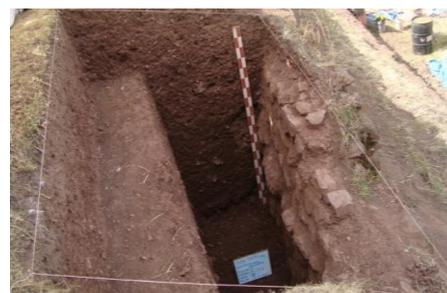
2.3.1 TRINCHERA – 5:

CAPA III.- Se amplía la trinchera al lado SE y SW de 0.75 m para poder ubicar el tras muro del andén el estrato está constituida de grava gruesa en un 85% y arena de color marrón oscuro con presencia de humedad de consistencia suelta, con una potencia promedio de 0.50 m, asociado a elementos líticos, en esta capa aparece el tras muro del andén a niveles de 1.68, 1.63, 1.71 m a 1.75 m del nivel cero se registra una pestaña que sobresale del tras muro a 0.15 m con elementos líticos grandes.

CAPA V.- Está constituida de gravas mayores y arena en un 85 % de color marrón con presencia de humedad de consistencia suelta, con una potencia promedio de 0.26m, se recuperó fragmentos de cerámica en menor porcentaje, del estilo killke e inca. El tras muro del andén se encuentra en buen estado de conservación.

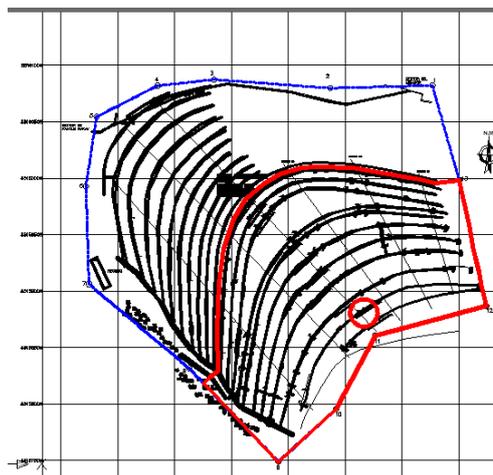
Está ubicado a pie de muro del andén 02 tramo 8 a 74 m del inicio del andén 2 la trinchera mide 3.00 x 1.00 m, orientado de este a oeste, existe un rompimiento del andén en el punto NW a NE de 1.73 m, el mismo que sirvió de camino a los visitantes. Se encuentra en las coordenadas UTM, 192229.38E 8515891.97N. El objetivo de la investigación es para determinar el comportamiento de la base del muro las causas que han generado el deterioro y el colapso del andén.

SUPERFICIE.- Esta constituido de elementos líticos colapsados con acumulamiento de tierra de color marrón, el colapsamiento del muro mide 1.15 m del punto NW al NE con presencia de pastos al lado sur. El punto cero fue ubicado en el ángulo NW, con 3368.38 msnm.

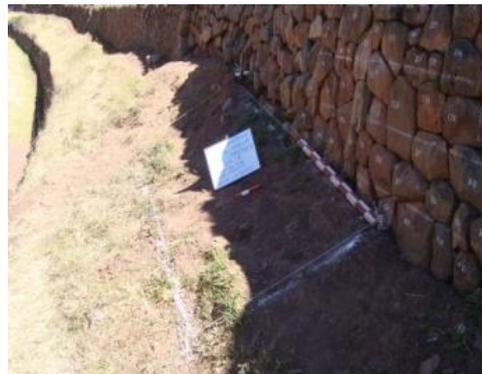
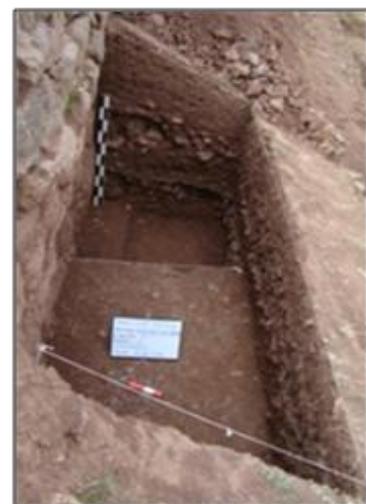
CAPA I.- Está constituido de tierra areno-gravosa en un 59 % de color marrón con presencia de humedad relativa, de consistencia suelta, con una potencia promedio de 0.75 m de espesor, asociado a raíces de gramíneas y elementos líticos a pie del andén, el muro se halla colapsado en el punto NW a NE se evidencia material cultural de cerámica killke.

CAPA IV.- Al iniciar la capa se apertura una cala de 1.00 x 1.00 m en los puntos NE y SE, la estratigrafía está constituida de una delgada capa de láminas de piedra pizarra de color plomo verdoso de consistencia suelta, con una potencia promedio de 0.40 m, estos líticos se presenta en toda la trinchera, que viene a constituir parte del tratamiento del andén.

CAPA V.- Está constituida de gravas mayores y arena en un 85 % de color blanqueado con presencia de humedad de consistencia suelta, con una potencia promedio de 0.20 m, no se evidencia material cultural de cerámica en esta capa finaliza la base del andén 02 en buen estado de conservación. Se evidencio material cultural lítico 01 percutor de canto rodado en regular estado de conservación.

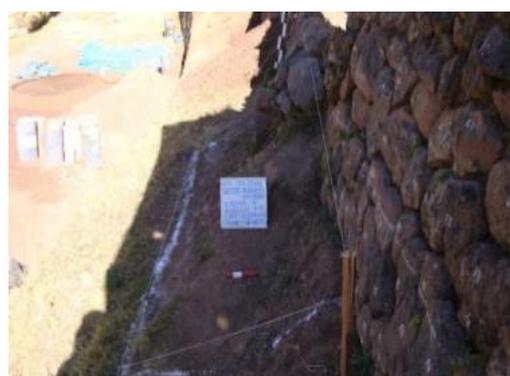
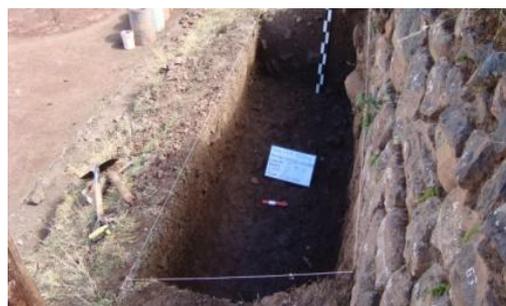
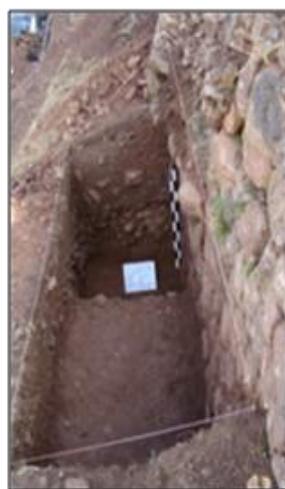
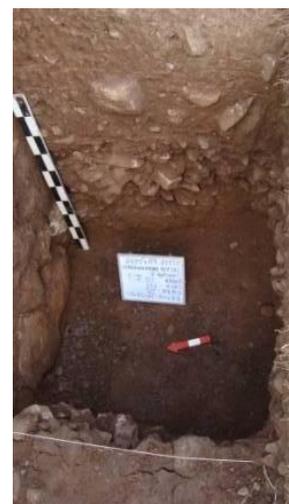
2.3.3 TRINCHERA – 7

Está ubicado a pie de muro del andén 02 tramo 9 a 87.00 m del inicio del andén 2 la trinchera mide 3 m x 1 m de forma longitudinal. Entre las coordenadas UTM, 192242.21E 8515894.06N. El objetivo de esta investigación es para determinar las causas que han generado el deterioro y el colapso del andén y la secuencia ocupacional del sitio.

La superficie presenta un acumulamiento de tierra de color marrón con elementos líticos dispersos en superficie, con presencia de pastos secos a pie del muro

CAPA I.- Está constituido de tierra areno-gravosa en un 59 % de color marrón con presencia de humedad de consistencia suelta, con una potencia promedio de 0.76 m, asociado a raíces de gramíneas y elementos líticos el muro del andén se halla colapsado a 1.73 m del punto NW a NE.

CAPA IV.- Está constituida de gravas mayores y arena en un 85 % de color blanqueado con presencia de humedad de consistencia suelta, con una potencia promedio de 0.32m, con fragmentos de cerámica del estilo killke en esta capa finaliza la base del andén 02 en buen estado de conservación, construido con elementos líticos mayores.

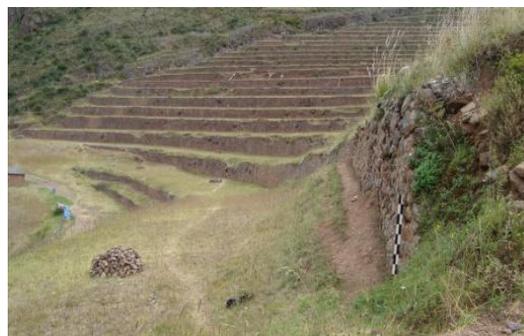
2.4 ANDEN 03: (TRINCHERAS: 8, 9 10 11, 12, 13, 14 Y 15)

Andén 03 Tiene una longitud de 177.00 m y de 0.90 m a 3.10 m de altura con una inclinación de 12% a 15% por metro de altura. El estado de conservación del andén es crítico con presencia de tierra y elementos líticos de relleno a pie de muro, existen pircados con líticos comunes sin mortero de barro siguiendo la continuación del andén cubierto de pastos y malezas de la zona y dos tramos colapsados al final del andén lado este en una longitud aproximada de 14 m. La excavación arqueológica determinó la longitud total del andén 03, en el lado Oeste cubierto por un montículo de tierra.

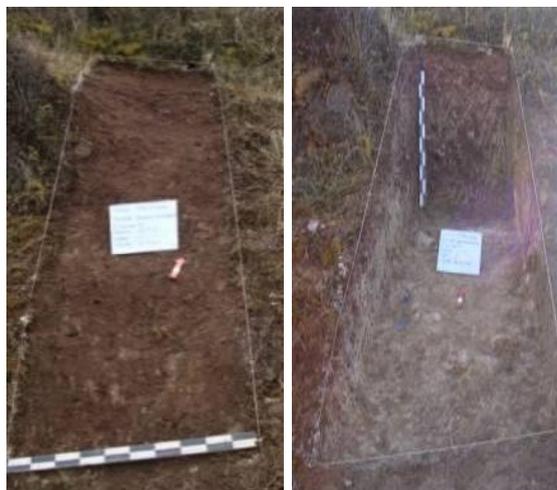
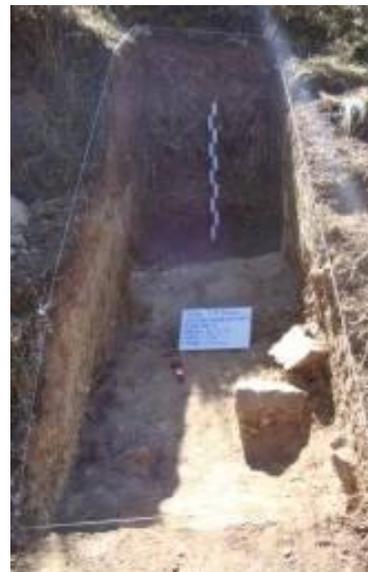
2.4.1 TRINCHERA – 8.

Ubicado al este del andén 03 a 15.15 m de finalizado en andén lado Este, se encuentra en un área libre mide 3.00 x 1.00 m orientada de norte a sur en las coordenadas UTM, 192331.62E 8515906.49N presenta una inclinación al lado sur. La excavación se realizó con la finalidad de ubicar la continuidad del muro del andén.

SUPERFICIE.- Esta cubierta de pastos o kikuyo así como de plantas propios de lugar y la presencia de elementos líticos pircado en medio de la trinchera presenta una inclinación al lado sur. A 3367.27msnm.

CAPA II.- Está constituido de tierra limo-areno-arcillosa 65% con presencia de grava gruesa de color marrón naranja con presencia de humedad de consistencia compacta en el punto NW A NE al finalizar la capa se registra un lente de gravas y piedras comunes con presencia de raíz, no se evidencia muro de andén, y presenta una potencia promedio de 0.38m, no registro elementos de cultura material.

CAPA III.- Está constituido de tierra limo-areno-arcillosa 65% con presencia de gravilla de coloraciones diferentes naranja, rojas, amarillas y cenizas de humedad relativa de consistencia suelta con una potencia promedio de 0.435 m, sin evidencia cultural, corresponde a suelo natural o geológico.

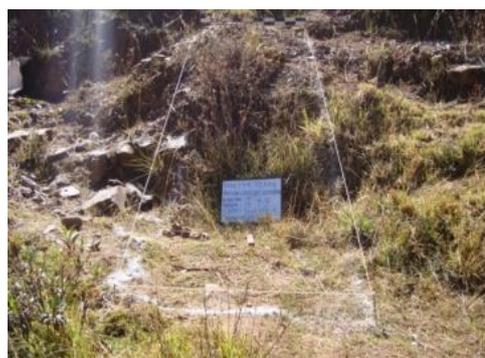
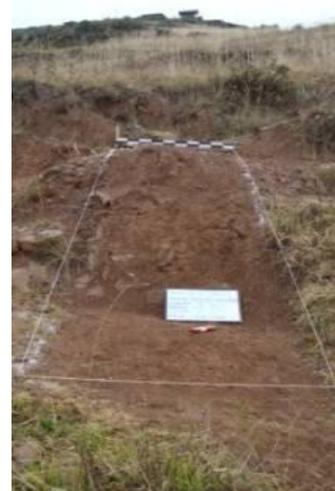
2.4.2 TRINCHERA N° 9.-

Ubicada en dirección al andén 03 a 4.60 m de finalizado el andén lado Este, éste espacio sirvió de camino a los transeúntes que visitan la zona arqueológica la trinchera mide de 3.00 x 1.00 m de forma vertical, con un desnivel de Norte a Sur entre las coordenadas UTM, 192287.21E 8515909.6 N, la finalidad de la investigación es evidenciar estructuras soterrados, secuencia ocupacional a través de los materiales recuperados.

SUPERFICIE.- En la actualidad constituye un camino de paso a los sectores del P.A. de Písac por lo que está constituido de tierra de relleno de color marrón con presencia de elementos líticos y la escasa presencia de la grama seca. A 3371.64msnm.

CAPA I.-Está constituido de tierra areno-gravosa en un 59 % de color marrón claro no existe humedad de consistencia semi compacta, con una potencia promedio de 0.30 m, asociado a raíces de gramíneas y lente de gravas, a pie de muro se observa elementos líticos de relleno con tierra. Se evidencia la cabecera del muro de andén 03 a 0.65 m del nivel, no presenta material cultural.

CAPA II.- Está constituida de gravas y arena en un 85 % de color rojo con presencia de humedad de consistencia suelta, con una potencia promedio de 0.20 m, en todo el área se registra elementos líticos dispersos, de igual forma se registra todo el ancho del andén que mide 1.10 m la primera hilera del muro se encuentra pandeada, las siguientes 3 hileras se registran en buen estado de conservación, presenta una inclinación de 0.5 m x 0.50 m de altura de muro por lo que la excavación finaliza en esta capa. No se evidencia material cultural.

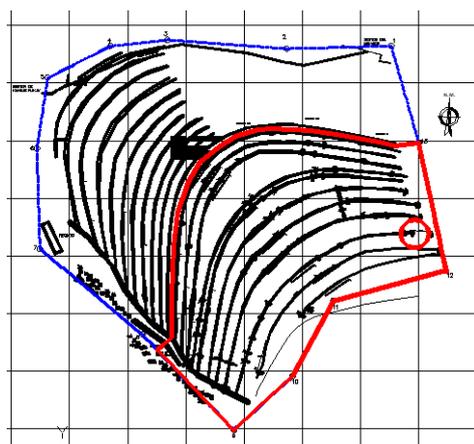
Está ubicada en el tramo 17 final del andén 03 con dirección al este, el trazo corresponde a un área de 3.00 x 1.00 m, orientada de norte a sur entre las coordenadas UTM, 192311.85E 8515910.33E, presenta una inclinación de Norte a Sur La trinchera fue aperturada con la finalidad de determinar las causas que han generado el deterioro y el colapso de este sector de los andenes asociado a los materiales.

SUPERFICIE.- Está cubierta por pastos naturales como gramíneas o kikuyo propio de la zona y parte del andén que había colapsado, la topografía del terreno presenta una inclinación de Norte a Sur el punto cero fue ubicada en el ángulo NW, con 3370.64msnm.

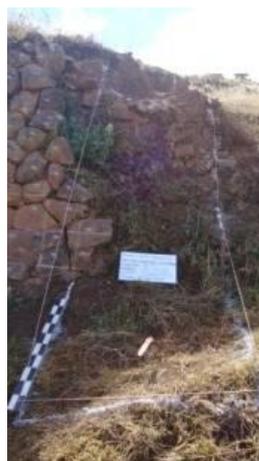
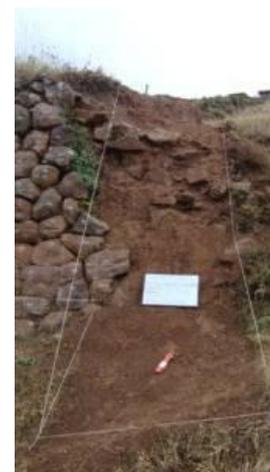
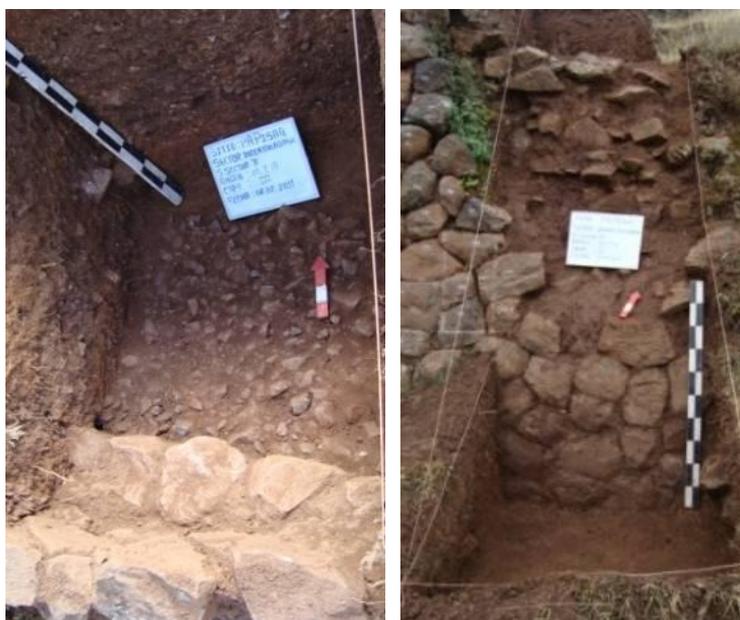
2.4.3 TRINCHERA Nº 10.-

CAPA II.- Está constituido de tierra limo-areno-arcillosa 65% con presencia de grava de color marrón naranja con presencia de humedad de consistencia compacta con una potencia promedio de 0.50 m, asociado a raíces de gramíneas en esta capa se registró parte del núcleo del muro del andén a nivel de 1.18 m luego a 1.38 m del nivel se evidencia el tras muro del andén la cabecera de andén tiene un ancho de muro de 0.55m; se registró material cultural cerámica del tipo killke e inca.

CAPA III.- El tras muro está constituida de gravas mayores y arena en un 85% de color marrón con presencia de humedad de consistencia suelta, esta grava solo se registra en el tras muro del andén a 73 y 75 cm que vendría a constituir los drenes de la estructura del andén. La inclinación en el tras muro es de 0.6 m x 0.45 m de altura.

A pie de muro presenta una tierra de color marrón oscuro con escasa presencia de gravillas de consistencia suelta, el

muro del andén registra en buen estado de conservación con bastante humedad la inclinación del muro es de 0.14 m x 1.00 m de altura. No se llegó a la base del Andén. Observándose el tras muro con una zapata como parte de la técnica constructiva del muro.

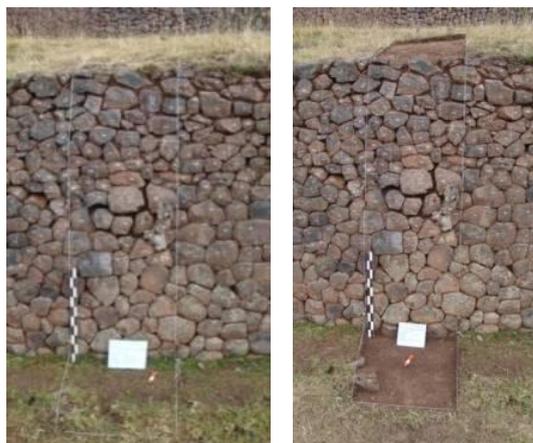
2.4.4 TRINCHERA N° 11.-

Ubicada en el tramo 9 a 83 m de iniciado el del andén 03, por el extremo oeste, orientada de norte a sur con un área de 3.00 x 1.00 m. Con un desnivel de Norte a Sur entre las coordenadas UTM, 192217.83E 8515907.02N, la trinchera fue aperturada con la finalidad de determinar las causas que han generado el colapso la secuencia ocupacional y las características arquitectónicas del proceso constructivo de los andenes a través de los materiales recuperados como son fragmentos de cerámica y/o estructuras soterradas por debajo de niveles estratigráficos.

SUPERFICIE.- Cubierta de gramíneas secos en la parte superior a pie de muro del andén la vegetación se mantiene verde, el punto cero fue ubicado en el ángulo SW con 3,373.90 msnm.

CAPA I.- Corresponde a un suelo humoso mezclado con arenilla de color marrón oscuro de consistencia suelta, con una potencia promedio de 0.75 m, asociado a raíces de plantas y pequeños elementos líticos en el área, en esta capa aparece la cabecera del muro del andén a niveles de 0.80 y 0.85 m con un ancho de muro de 0.50 m se recuperó fragmentos de cerámica inca y killke

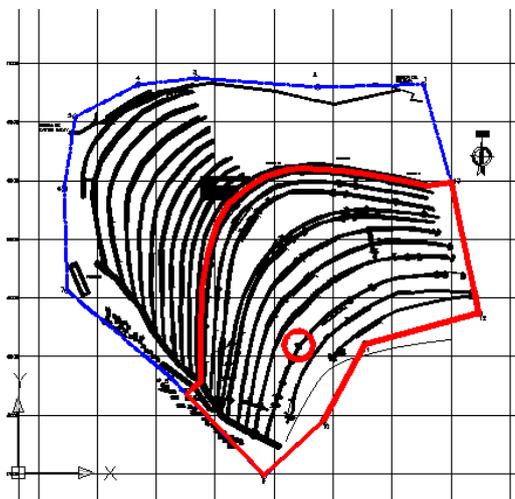
Está ubicada en el tramo 8 a 78.00 m del andén 03 iniciado el andén a partir del extremo oeste la trinchera corresponde a un muro colapsado trazado en un área de 3.00 x 1.00 m orientada de norte a sur entre las Coordenadas UTM, 192212.09 E 8515905.1N, presenta una inclinación de Norte a Sur, La trinchera fue aperturada con la finalidad de evidenciar estructuras soterradas causas de deterioro, colapso y secuencia ocupacional.

SUPERFICIE.- Cubierta de vegetación que es propio de la zona gramíneas en el lado NW a NE se registra elementos líticos sobrepuestos la superficie de este sector es casi plana por el colapsamiento del andén el punto cero fue ubicada en el ángulo NW, con 3373.76. Msnm.

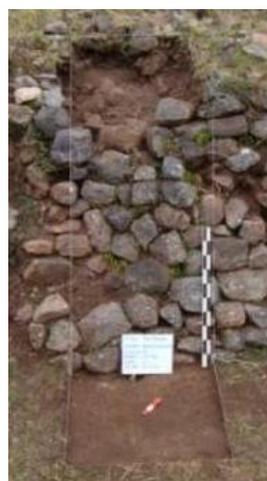
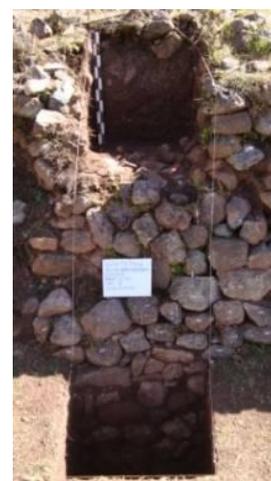
2.4.5 TRINCHERA N° 12

CAPA I.- Está constituida de un relleno de tierra humosa con gravilla de color marrón oscuro de consistencia suelta, con una potencia promedio de 0.18m de espesor, no se registra material cultural.

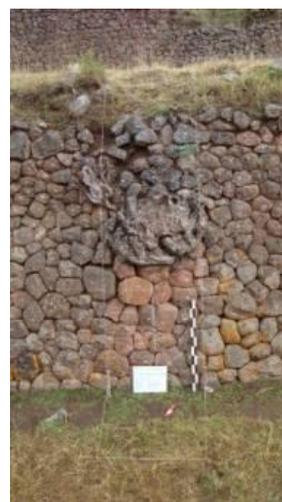
CAPA I.- Está compuesta por tierra humosa con presencia de gravillas y raíces de color marrón oscuro de consistencia semi compacta con una potencia de 0.50 m sin evidencia de material cultural.

CAPA II.- Corresponde a tierra areno-limosa con grava mediana, de color marrón rojo de consistencia semi compacta, con una potencia promedio de 0.72 m de espesor, asociado a raíces de gramíneas, en esta capa se evidencio la cabecera del muro del

andén a 0.64 m del nivel con un ancho de muro de 0.48m, a pie de muro el andén se encuentra en buen estado de conservación. Se recuperó fragmentos de cerámica killke e inca.

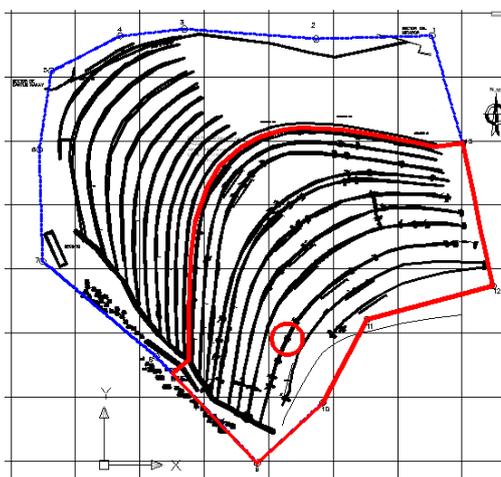
Está ubicado en el tramo 3 a 19.09 de iniciado el andén 03 por el extremo oeste, trazado en un área de 3.00 x 1.00 m orientada de norte a sur la superficie es regularmente plana, se encuentra entre las Coordenadas UTM, 192170.41E 8515864.61 N, la finalidad de la excavación es determinar las causas de deterioro del andén, secuencia ocupacional, existencia de estructuras soterradas.

SUPERFICIE.- Está cubierta de vegetación propio de la zona con gramíneas secas, el muro del andén se encuentra colapsado a nivel de superficie el punto cero fue ubicado en el ángulo NW con 3384.36 msnm.

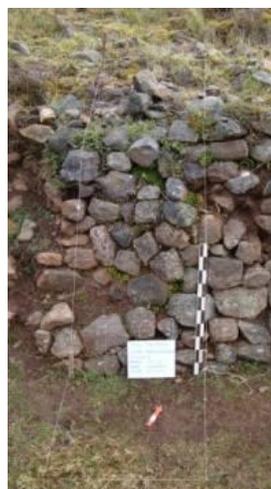
2.4.6 TRINCHERA N° 14.-

CAPA II.- Corresponde a tierra areno-limoso con grava mediana, de color marrón rojo relativamente húmeda, de consistencia compacta, con una potencia promedio de 0.38 m, asociado a raíces de gramíneas, a 0.92 m del nivel se evidencia el muro del andén 03 registrándose el ancho del andén a 0.40 m , se recuperó fragmentos de cerámica killke e inca.

CAPA III.- Está constituida de gravas y arena en un 85 % de color marrón con presencia de humedad de consistencia suelta, con una potencia promedio de 0.60 m, se recuperó fragmentos de cerámica en menor porcentaje, del estilo killke e inca. El muro se profundiza al interior de esta capa en buen estado de conservación.

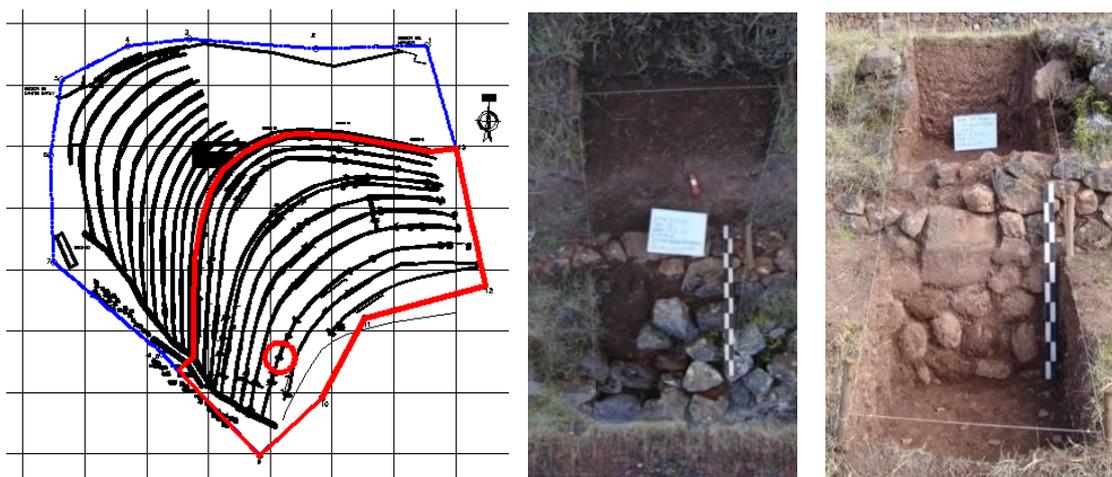
Está ubicado al inicio del andén 03, lado Oeste, trazado en un área de 3.00 x 1.00 m orientada de norte a sur la topografía del terreno es ligeramente inclinada, entre las Coordenadas UTM, 192160.21E 8515848.12N, la finalidad de la excavación es determinar la continuidad del andén causas de deterioro, secuencia ocupacional de los andenes de acuerdo a los objetivos planteados en el proyecto de Investigación Arqueológica.

SUPERFICIE.- Está cubierta por pastos o kikuyo secos propio de la zona, asociado a elementos líticos dispersos la topografía del terreno presenta una inclinación de Norte a Sur. El punto cero fue ubicado en el ángulo NW, con 3374.27 msnm.

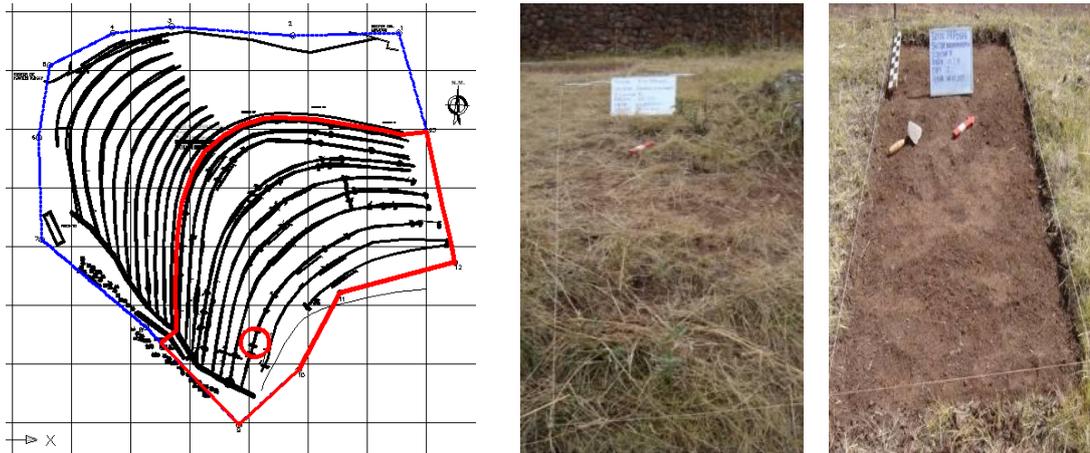
2.5.1 TRINCHERA No. 16.-

Está ubicado al Oeste del andén 03 en un área libre a 11.80 m en dirección al andén trazado en un área de 4 x 1 m orientada de norte a sur la topografía del terreno es ligeramente inclinada, entre las Coordenadas UTM, 192157.31E 8515835.54 N, la finalidad de la excavación es determinar la continuidad del andén, y secuencia cultural.

SUPERFICIE.- Está cubierta de vegetación gramínea seca y cebadilla, la superficie es ligeramente horizontal con una inclinación de norte a sur, el punto cero fue ubicado en el ángulo NW con 3374.49 msnm.

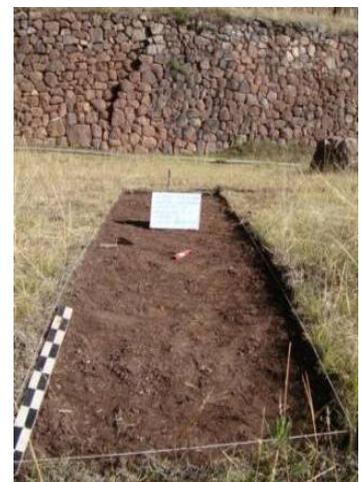
2.5.2 TRINCHERA No. 17.-

Está ubicado al Oeste del andén 03 en un área libre a 19.20 m en dirección al andén y a 8 m al sur del andén 04, trazado en un área de 5.00 x 1.00 m orientada de norte a sur la topografía del terreno es ligeramente inclinada, entre las

8515826.97 N, la finalidad de la excavación es determinar la continuidad del andén causas de deterioro y la secuencia ocupacional.

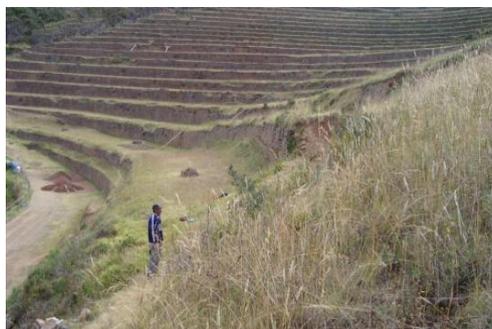
El andén 04 tiene una longitud de 230.03 m y de 1.20 m a 3.50 m de altura, con una inclinación de 12% por metro de altura de muro las cabeceras de muro se observa perdida de verticalidad en una altura que oscila de 0.20 m a 0.35 m apreciándose relleno y un añadido de pircado sin mortero de barro cubierto de raíces arbustivas. Igualmente en más de seis tramos se encuentran colapsados los muros del andén y el resto del paramento del muro se encuentra con pérdida de mortero de barro en las juntas y lechos, por tramos presenta perdida de plomada por la presencia de 12 raíces de Chachacomo.

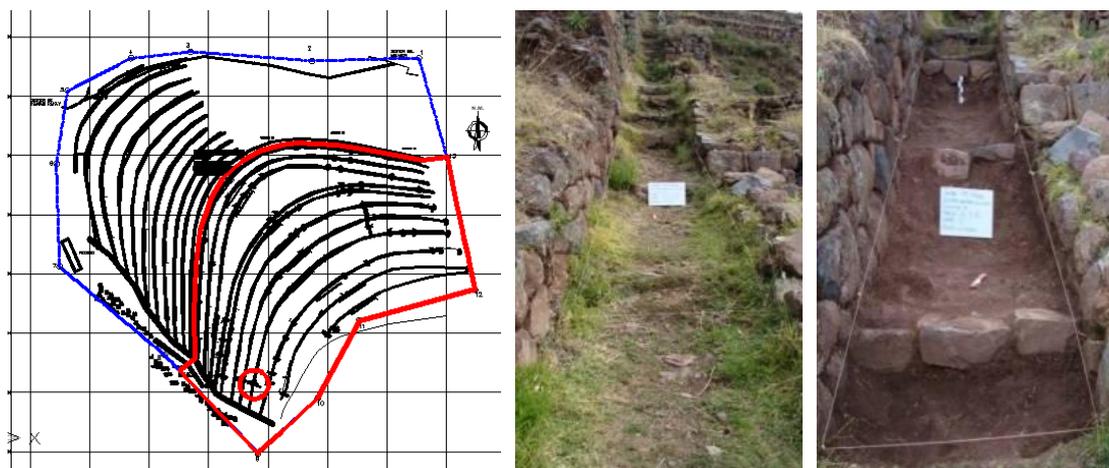
Ubicado al oeste de finalizado el andén 04 en las escalinatas camino de herradura que conduce a la parte alta y baja de la zona arqueológica en medio de los sectores "A" y "B" la trinchera mide 5.00 x 1.00 m orientada de norte a sur la topografía es irregular y con pendiente hacia el Sur, observándose una escalinata que flanquea el sistema de andenes de este sector, ubicada entre las Coordenadas UTM, 192138.97E 8515814.24 N, la finalidad de la excavación es determinar estructuras soterradas como es la secuencia de la escalinata existente, causas de deterioro y secuencia ocupacional.

SUPERFICIE.- Cubierta de gramíneas, cubre el extremo norte de la trinchera tres escalinatas a distancias de: 0.70 m , 2.70 m y 4.50 m la topografía del terreno presenta una inclinación hacia el Sur. El punto cero fue ubicado en el ángulo NW, con 3380.07 msnm.

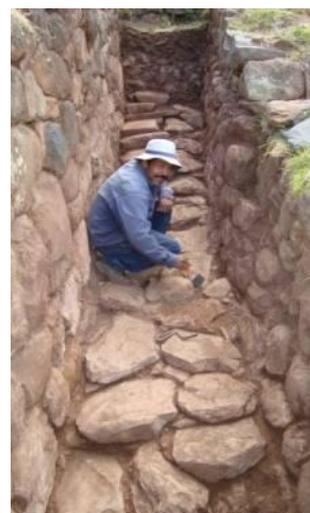
CAPA II.- Esta constituido de material areno-limo-gravoso en un 80% de color marrón ceniza húmeda de consistencia semi compacta, en esta capa se evidencia fragmentos de cerámica inca en mínima cantidad y los pasos originales de las escalinatas en los lados NW a SW y NE a SE, el mismo que sigue intruyendo a capas inferiores, la potencia es de 0.28 m

CAPA III.- .Está constituido de arena con gravas mayores en un 85%, de color marrón ceniza, de consistencia suelta con una potencia promedio de 0.38 m, en esta capa aparece un piso empedrado, con lajas de elementos líticos de andesita con un desgaste lizo la superficie estos líticos miden entre 0.46 x 0.28 m, 0.22 x 0.46m, 0.36 x 0.32 m y de altura entre 0.08 a 0.10 m, sin presencia de material cultural. Se profundizo la excavación a 0.80 m en el punto NW y NE y 0.88 m en el punto SE a SW, llegando a definir una calzada de camino.

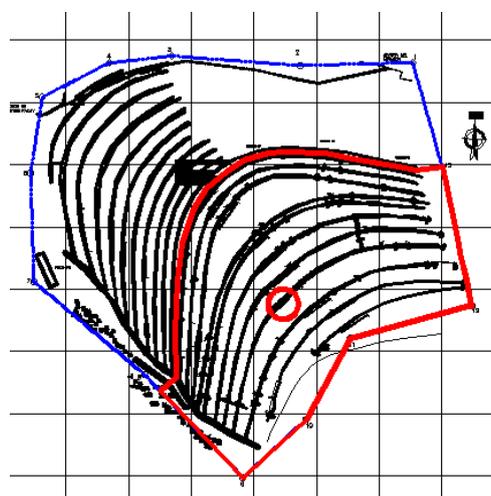
Está ubicado a pie de muro del andén 04 tramo a 90 m del extremo oeste del muro, trazado en un área de 3.00 x 1.00 m orientado de este a oeste, la topografía del terreno es horizontal, entre las Coordenadas UTM, 192180.55 E 8515895.41 N, la finalidad de la excavación es determinar la continuidad del andén causas de deterioro, secuencia ocupacional de los andenes.

SUPERFICIE.- Al medio de la trinchera la superficie presenta elementos líticos dispuestos en forma horizontal con presencia del kikuyo verde. El punto cero fue ubicado en el ángulo NW, con 3378.41 msnm.

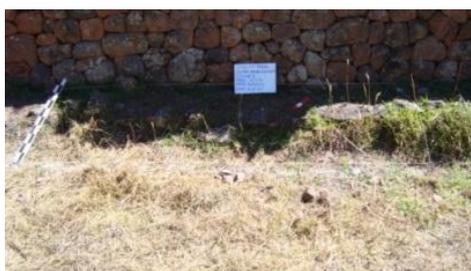
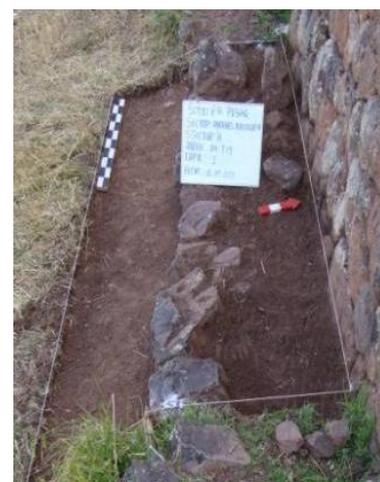
2.6.2 TRINCHERA N° 19.-

CAPA I.- Está compuesta de tierra humosa con presencia de gravillas y raíces del kikuyo de color marrón oscuro de

consistencia semi compacta con una potencia de 0.30 m, con evidencia de material cultural cerámica del estilo killke e inca y 01 elemento lítico (cupana) fracturada por el medio, lograda de canto rodado arenisca, en esta capa se evidencio una hilera de líticos a lo largo de la trinchera los mismos que fueron puestos ex profesamente en tiempos posteriores a la construcción del muro, posiblemente en tiempos contemporáneos.

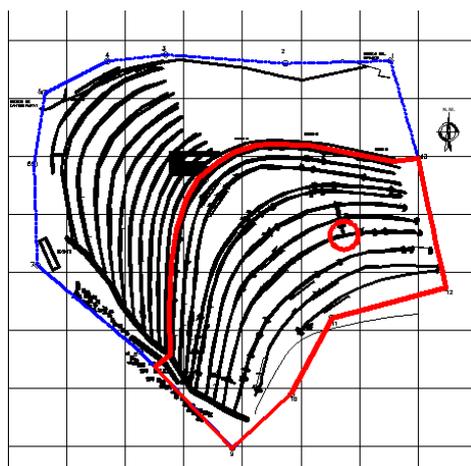
Está ubicado en la cabecera del andén 03 en la esquina formada por el muro transversal en la plataforma entre los andenes 3 y 4, trazado en un área de 3.00 x 1.00 m orientado de norte a sur, entre las Coordenadas UTM, 192262.04 E 8515912.85 N, la finalidad de la excavación es determinar la continuidad del muro transversal del andén, causas de deterioro y la secuencia ocupacional del sitio.

SUPERFICIE.- la topografía del terreno es ligeramente horizontal. Está cubierta de vegetación de gramíneas secas la superficie presenta una ligera inclinación de Este a Oeste el punto cero fue ubicado en el ángulo NW con 3372.17 msnm.

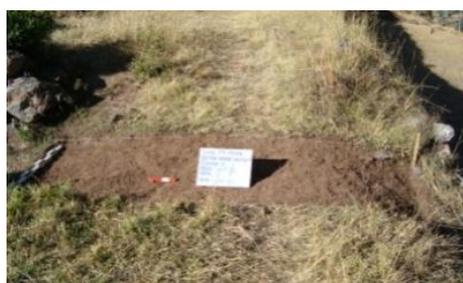
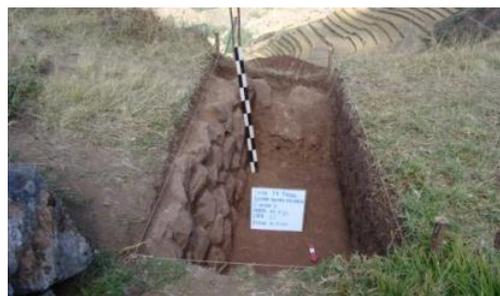
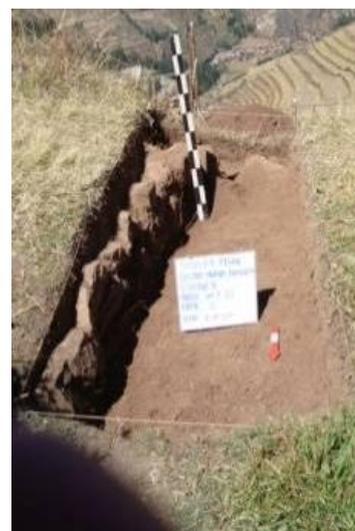
2.6.3 TRINCHERA No. 20.-

CAPA I.- Está compuesta de tierra humosa con presencia de gravillas y raíces del kikuyo de color marrón oscuro de consistencia compacta con una potencia de 0.40 m , con evidencia de material cultural cerámica killke e inca, en esta capa se evidencio el muro transversal del andén en el punto NW así como parte del tras muro del andén 3, el mismo que se proyecta al interior de esta capa.

CAPA II.- Corresponde a tierra areno-limoso con grava mediana, de color marrón rojo de humedad relativa de consistencia semi compacta, con una potencia promedio de 0.35m, el muro transversal intruye al interior de la unidad manifestando un buen estado de conservación. Por lo que se concluye con la excavación arqueológica.

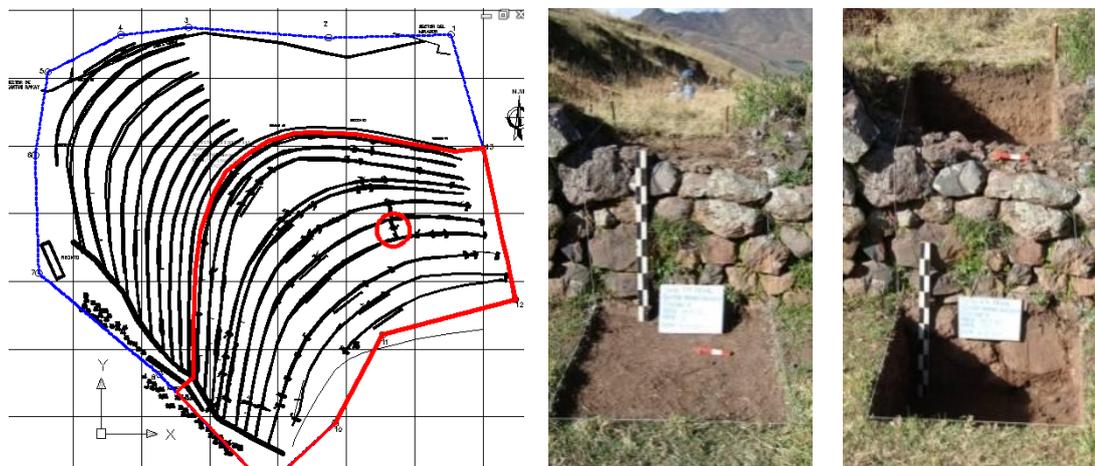
Está ubicado al medio del muro transversal, plataforma del andén 04 a 5.55 m del pie del muro del andén, trazado en un área de 3.00 x 1.00 m de forma vertical, la topografía del terreno presenta dos niveles El punto NW se encuentra en un nivel más bajo y el punto NE está en un nivel más alto entre las Coordenadas UTM, 192261.36 E 8515915 N, la finalidad de la excavación es determinar las causas de deterioro, asociación cronológica de los andenes transversales, determinar las características arquitectónicas de los andenes.

SUPERFICIE.- La superficie está cubierta de elementos líticos dispuestos unos sobre otro correspondiente al muro transversal, con presencia de plantas de Chachacomo, Roke y vegetación de gramíneas el punto cero fue ubicado en el ángulo NW con 3372.2 msnm.
