**MINISTERIO DE CULTURA
DIRECCIÓN REGIONAL DE CULTURA CUSCO
DIRECCIÓN DE CONSERVACIÓN DEL PATRIMONIO
CULTURAL INMUEBLE
SUB DIRECCIÓN DE OBRAS**

**INFORME DE INVESTIGACIÓN ARQUEOLÓGICA DEL P.A. DE
PISAQ, SECTOR ANDENES DE K'ALLAQASA, 2011 (CON
EXCAVACION), CON FINES DE CONSOLIDACIÓN,
CONSERVACIÓN, MANTENIMIENTO Y PUESTA EN VALOR,
META: 0138**

Arq|ga. AVELINA QUISPE PALOMINO
RNAP : N° A.Q – 0119
COARPE: N° 040515

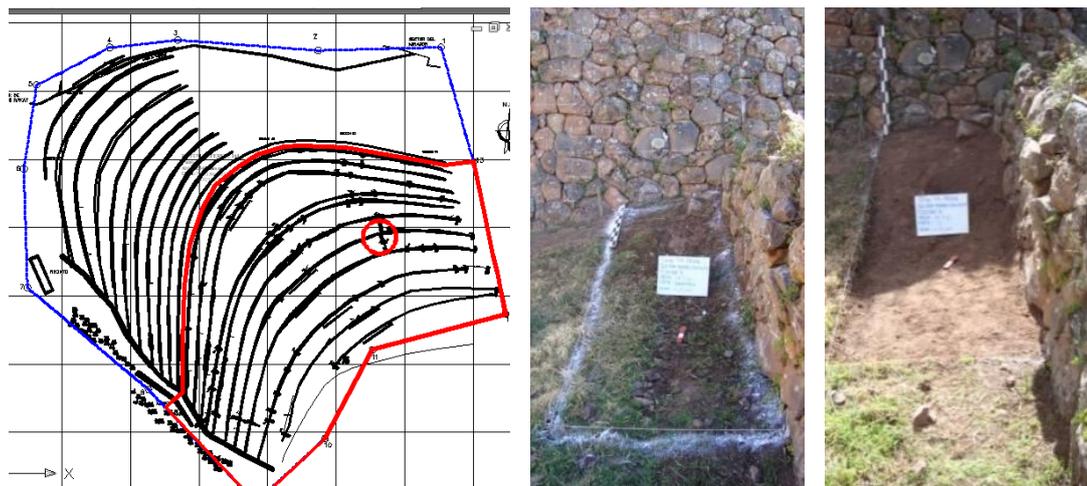
Está ubicado a pie de muro del ángulo que forma el andén 04 con el muro transversal en el tramo 17 trazado en un área de 3.00 x 1.00 m de superficie horizontal con una ligera inclinación al lado sur, se ubica entre las Coordenadas UTM, 192261.41 E 8515920.57 N, la finalidad de la excavación es determinar las causas de deterioro, secuencia ocupacional, características arquitectónicas de los andenes.

SUPERFICIE.- La superficie está cubierta de kikuyo seco y elementos líticos dispersos el punto cero fue ubicado en el ángulo NW con 3372.4 msnm.

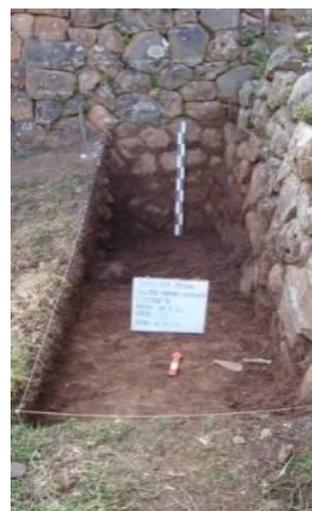
CAPA I.- Está compuesta de tierra con presencia de gravillas y raíces del kikuyo de color marrón oscuro de consistencia compacto con una potencia de 0.16 m, con evidencia de material cultural cerámica killke, en esta capa se evidencio el muro transversal en mal estado de conservación.

CAPA II.- Corresponde a tierra areno-limosa con grava mediana, de color marrón rojo con presencia de humedad de consistencia compacta, que se registra en un 40% en el punto SW y NW y la presencia de gravas mayores de consistencia suelta en un 60% que se registra a pie de muro con una potencia promedio de 0.38m, sin evidencia de material cultural, el muro se profundiza al interior en buen estado de conservación.

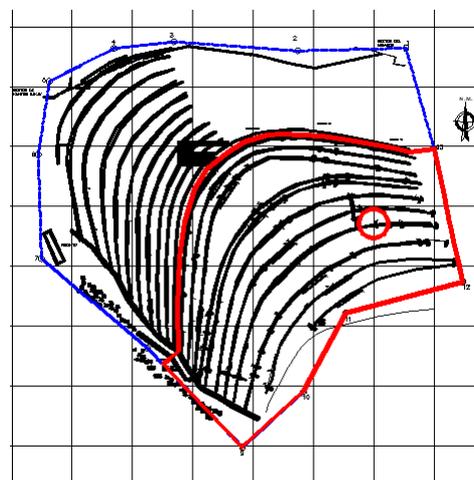
Ubicado en el andén 04 tramo 19 a 184.50 m de iniciado el andén 04 en dirección al este, trazado en un área colapsado hasta la base de la cimentación la trinchera mide 3.00 x 1.00 m orientada de norte a sur entre las Coordenadas UTM, 192265.9 E 8515923.02 N, la finalidad de la excavación es determinar muros soterrados causas de deterioro y secuencia ocupacional de los andenes

SUPERFICIE.- La superficie está cubierta de kikuyo, plantas propios de la zona y elementos líticos dispersos el punto cero fue ubicado en el ángulo NW con 3374.1 msnm.

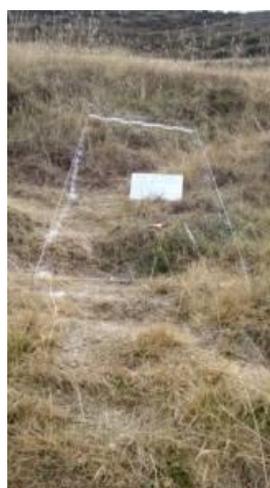
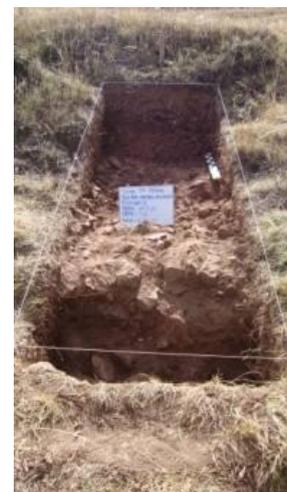
2.6.6 TRINCHERA 23.-

CAPA I.- Está compuesta de tierra humosa con presencia de gravillas y raíces del kikuyo de color marrón oscuro de consistencia semi compacta con una potencia de 0.35 m , con evidencia de material cultural cerámica inca.

CAPA II.- Está constituido de tierra limo-areno-arcillosa 65% con presencia de grava gruesa de color marrón naranja con presencia de humedad de consistencia compacta con una potencia promedio de 0.22 m

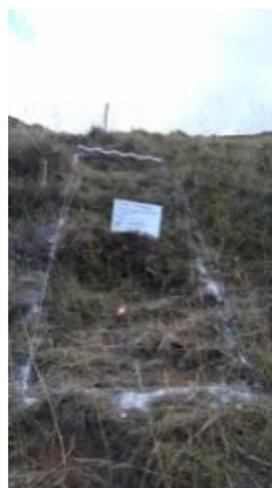
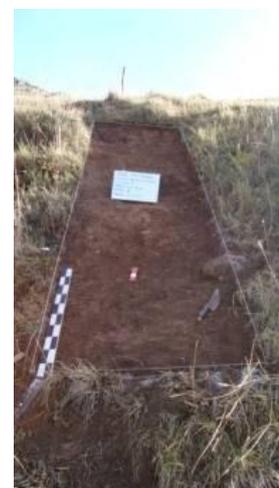
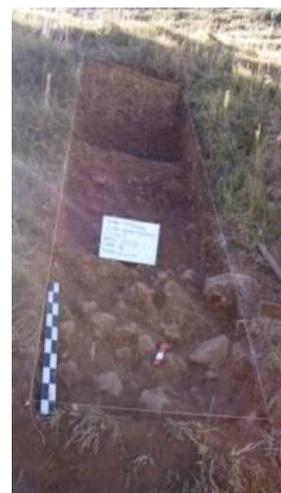
2.6.7 TRINCHERA 24.-

Ubicado en el andén 04 tramo 20 a 196.00 m en dirección al este, corresponde a un área colapsado hasta la base de la cimentación la trinchera mide 3.00 x 1.00 m de superficie inclinada entre las Coordenadas UTM, 192277.31 E 8515922.49 N, la finalidad de la excavación es determinar muros soterrados, y secuencia ocupacional de los andenes

SUPERFICIE.- La superficie está cubierta de kikuyo y cebadilla, el punto cero fue ubicado en el ángulo NW con 3374.33msnm.

CAPA I.- Está compuesta de tierra humosa con presencia de gravillas y raíces del kikuyo de color marrón de consistencia semi compacta con una potencia de 0.18 m, Se recuperó un elemento lítico de 01 percutor de material arenisca en buen estado de conservación.

CAPA II.- Corresponde a tierra areno-limosa con grava de color marrón oscuro con presencia de humedad de consistencia semi compacta con una potencia promedio de 0.65 m , a pie del muro del andén los elementos líticos se hallan colapsados asociado a raíces de gramíneas sin evidencia de cultura material.

CAPA III.- Está constituido de tierra limo-areno-arcillosa 65% con presencia de grava gruesa de color marrón naranja con presencia de humedad de consistencia compacta con una potencia promedio de 1.28 m , en esta capa se evidencia el muro del andén que mide 1.04 m de ancho a nivel de 2.64m se recuperó 02 fragmentos de cerámica killke.

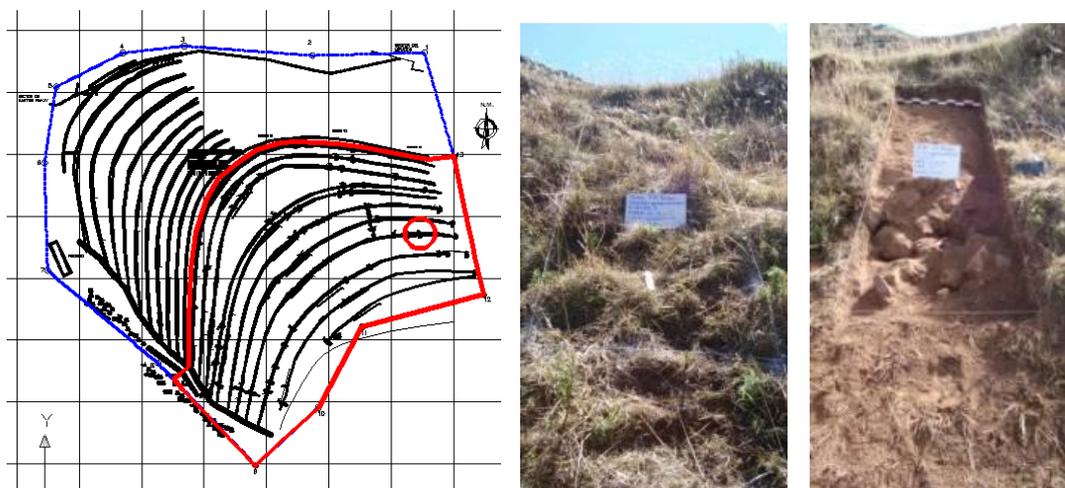
Ubicado en el andén 04 tramo 21 a 205.74 m en dirección al este, corresponde a un área colapsado no existe el muro del andén la trinchera mide 3.00 x 1.00 m orientada de norte a sur entre las Coordenadas UTM 192296.65 E 8515921.19 N, la

finalidad de la excavación es determinar muros soterrados causas de deterioro y secuencia ocupacional de los andenes

SUPERFICIE.- La superficie está cubierta de kikuyo y plantas de la zona con una inclinación de norte a sur, el punto cero fue ubicado en el ángulo NW con 3374.28 msnm.

CAPA I.-Corresponde a tierra areno-limosa con grava mediana, de color marrón rojo semi con presencia de humedad de consistencia semi compacta, con una potencia promedio de 0.25 m, a pie del muro del andén el estrato corresponde a un relleno de tierra y líticos del andén colapsado, sin material cultural. En el punto NW a nivel de 1.60 m , se registra el núcleo del muro.

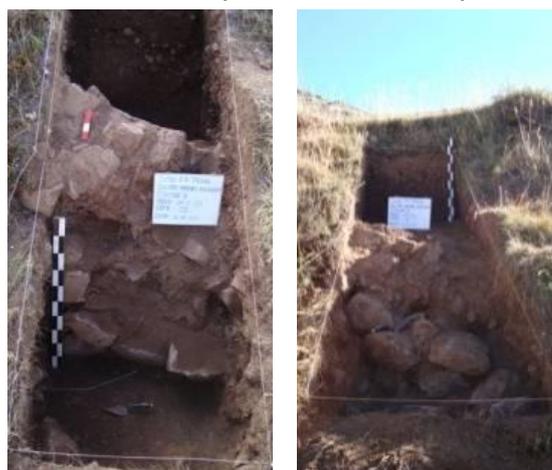
CAPA II.- Corresponde a tierra areno-limosa con grava mediana, de color marrón rojo con presencia de humedad de consistencia compacta, con una potencia promedio de 0.75 m de espesor, con presencia de raíces de gramíneas y elementos líticos dispersos a pie de muro, se recuperó 02 fragmentos de cerámica inca, el núcleo del muro se profundiza a esta capa.

CAPA III.- Está constituida de gravas y arena en un 85 % de color naranja con humedad relativa de consistencia suelta, con una potencia promedio de 0.60 m , se recuperó fragmentos de cerámica killke e inca. En esta capa se evidencio el ancho del muro del andén 04, que mide 0.84 m el muro se profundiza al interior en buen estado de conservación. Se recupero un percutor en buen estado de conservación.

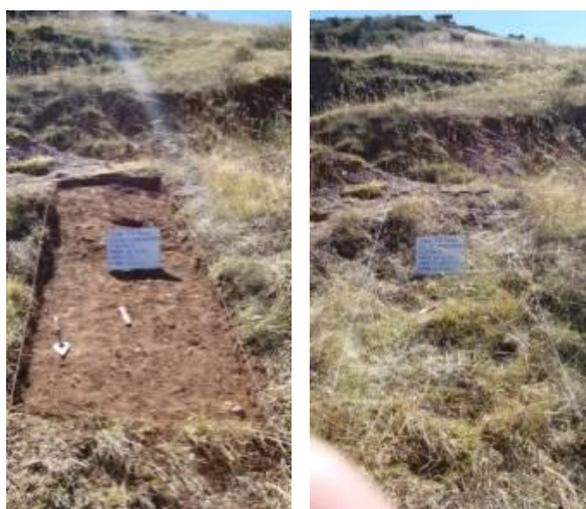
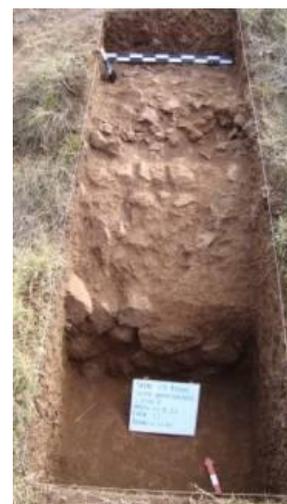
2.6.9 TRINCHERA 26.-

Ubicado a 4.60 m de finalizado el andén 04 hacia el extremo Este, el área corresponde a un camino peatonal actual por donde transitan los visitantes al parque arqueológico, la trinchera mide 3.00 x 1.00 m orientada de norte a sur entre las Coordenadas UTM 192316.12 E 8515918.99 N, la finalidad de la excavación es determinar la continuidad del muro, causas de deterioro y secuencia ocupacional.

SUPERFICIE.- La superficie está cubierta de kikuyo y cebadilla silvestre con una inclinación de norte a sur, el punto cero fue ubicado en el ángulo NW con 3370.64 msnm.

CAPA I.- Está constituido de tierra areno-gravoso en un 59 % de color marrón con presencia de humedad relativa de consistencia semi compacta, con una potencia promedio de 0.65 m , asociado a elementos líticos y relleno de tierra a pie de muro. Se recupero 01 jiwaya fragmentada.

CAPA II.- Está constituida de gravas y arena en un 85 % de color naranja, con humedad relativa, de consistencia suelta, con una potencia promedio de 0.80 m, se recuperó fragmentos de cerámica killke. En esta capa se evidencio el muro del andén 04, que mide 0.90 m de ancho el muro intruye a capas inferiores y se encuentra en buen estado de conservación.

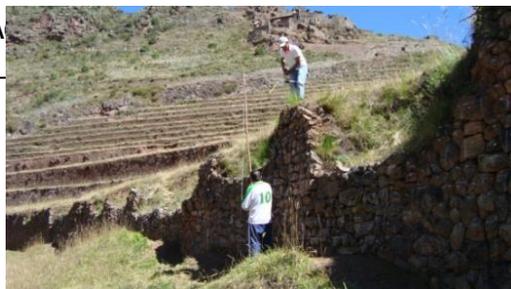
El andén 05 tiene una longitud de 255.40 m y de 2.40 m a 3.40 m de altura, con una inclinación que varía de 10%, 13% y 19% por metro de altura, la plataforma del andén en ambos extremos es de 15 m promedio y en la parte media es de 20 m existe 10 tramos colapsados con pérdida de verticalidad a nivel de la cabecera de muro que oscila entre 0.20 m a 0.35 m apreciándose relleno y pircado adicional sin mortero de barro en las juntas y lechos y otros tramos presenta perdida de verticalidad por la presencia de 20 raíces de Chachacomo.

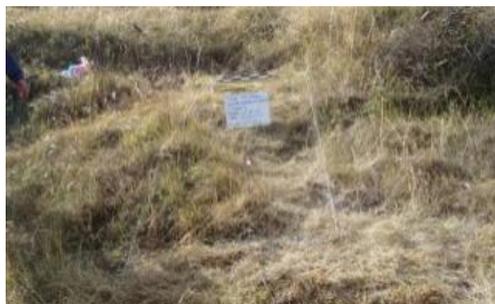
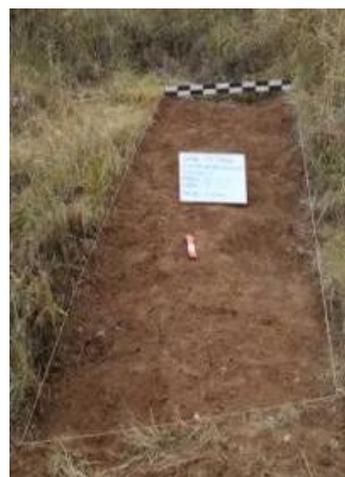
2.7.1 TRINCHERA 27.-

Ubicado al este de finalizado el andén 05 a 6.66 m, la trinchera mide 3.00 x 1.00 m orientada de norte a sur el terreno es inclinado hacia el sur el mismo que sirvió de camino a los visitantes de la zona ubicada entre las Coordenadas UTM, 192319.11 E 8515936.36 N, la finalidad de la excavación es determinar la continuidad del muro de andén, causas de deterioro y secuencia ocupacional.

SUPERFICIE.- Está cubierta de grama y plantas de la zona la topografía del terreno presenta una inclinación hacia el Sur. El punto cero fue ubicado en el ángulo NW, con 3382.12 msnm.

CAPA I.- Está compuesta de tierra humosa con presencia de gravillas y raíces del kikuyo de color marrón oscuro de consistencia semi compacta con una potencia de 0.20 m, sin evidencia de material cultural.

CAPA II.- Corresponde a tierra areno-limosa con grava mediana, de color marrón rojo, de consistencia compacta, con una potencia promedio de 0.40 m, asociado a raíces de gramíneas y elementos líticos dispersos, se recuperó fragmentos de cerámica del tipo killke llano y decorado.

CAPA III.- Esta constituido de tierra areno-gravosa en un 59 % de color marrón claro con presencia de humedad relativa de consistencia suelta, en el punto NW a NE y en el punto NE a SW presenta tierra limo-areno-arcillosa con presencia de grava de consistencia compacta sin evidencia de material cultural, **no se registra muro de andén**, correspondiendo a suelo geológico.

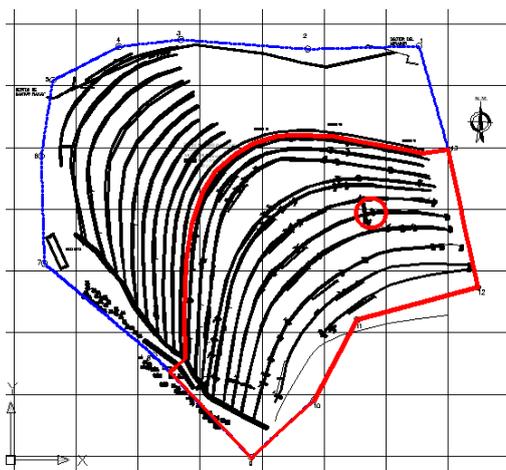
Ubicado en el andén 05 tramo 21 a 201.50 m de iniciado el muro desde el extremo oeste, la trinchera se ubica en el tramo crítico del andén muro colapsado y por ende camino. La trinchera mide 3.00 x 1.00 m orientada de norte a sur ubicada entre las Coordenadas UTM, 192258.78 E 8515939.79 N, la finalidad de la excavación es determinar la trayectoria del muro de contención del andén, causas de deterioro y secuencia ocupacional.

SUPERFICIE.- Presenta inclinación de norte a sur, y hacia el extremo norte de la unidad está cubierta de grama, correspondiendo al tras muro, hacia el extremo sur de la unidad, el muro la superficie presenta elementos líticos sueltos cubiertos de tierra que se proyecta a 0.10 m de la plataforma del andén El punto cero fue ubicada en el ángulo NW, con 3380.52 msnm.

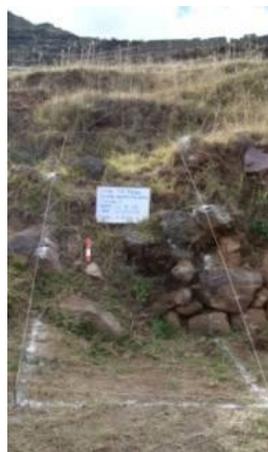
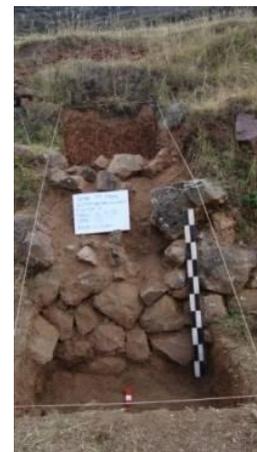
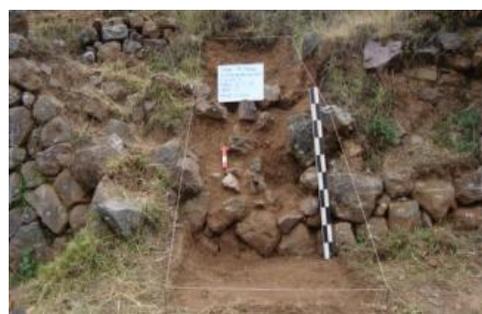
2.7.2 TRINCHERA 28.-

CAPA I.- Está compuesta de tierra humosa con presencia de gravillas y raíces del kikuyo de color marrón oscuro de consistencia suelta con una potencia de 0.16 m , sin evidencia de material cultural.

CAPA II.- Está constituido de tierra limo-areno-arcilloso 65 % con presencia de grava, de color marrón naranja, con presencia de humedad relativa, de consistencia compacta, con una potencia promedio de 0.65 m, en el tras muro aparece la grava que constituye el tratamiento del andén, se evidencia el muro del andén que mide 0.90 m de ancho, a pie de muro se presenta elementos líticos sueltos que corresponden al colapsamiento de muro, el cual ha sido cubierto de tierra, se registró material cerámica killke e inca.

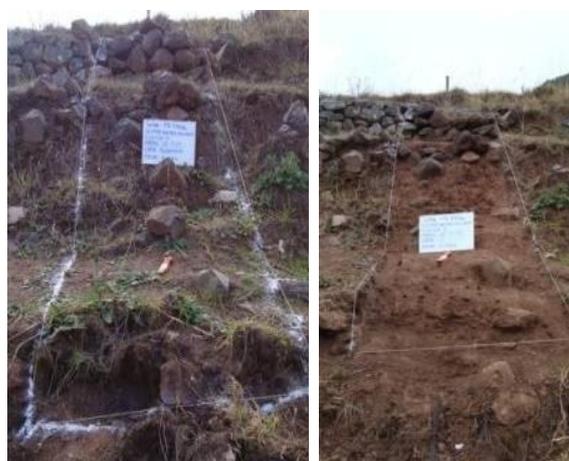
2.7.3 TRINCHERA 29.-

Ubicado en el andén 05 tramo 14 a 133.00 m m de iniciado el muro desde el extremo oeste, la trinchera se ubica en la alineación y proyección del muro de anden, en el cual se aprecia que hubo colapsamiento, sirviendo este espacio como camino para los visitantes, se aprecian elementos líticos armados en seco siguiendo la continuación del andén. La trinchera mide 3.00 x 1.00 m orientada de norte a sur ubicada entre las Coordenadas UTM, 192177.77 E 8515920.93 N, la finalidad de la excavación es determinar la trayectoria original del muro de contención del andén, causas de deterioro y secuencia ocupacional.

UPERFICIE.- De superficie con inclinación hacia el sur de la unidad, demostrando una clara insinuación de la continuidad de la trayectoria del andén, cubierta de grama seca y algunos líticos colapsados y enterrados con tierra presentando desniveles en toda la superficie El punto cero fue ubicada en el ángulo NW, con 3382.09 msnm.

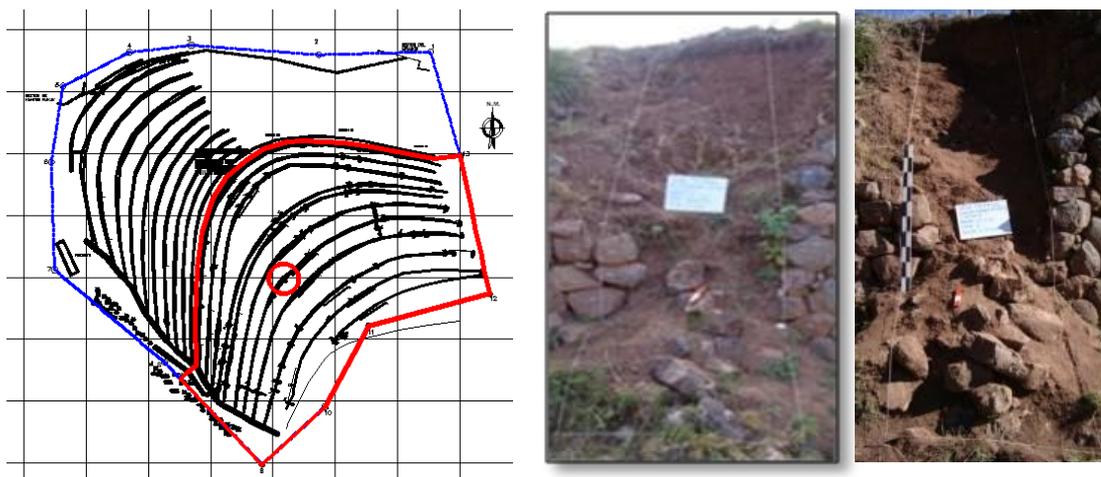
Ubicado en el andén 05 tramo 11 a 105.25 m de iniciado el muro desde el extremo oeste, donde existe un deslizamiento de muro que correspondería a la trayectoria original del muro de andén, mostrando un soterramiento de elementos líticos se hallan soterrados a pie de muro. La trinchera mide 3.00 x 1.00 m, orientado de norte a sur, ubicada entre las Coordenadas UTM, 192170.92 E 8515908.81 N, la finalidad de la excavación es determinar muros soterrados causas de deterioro y secuencia ocupacional de los andenes

SUPERFICIE.- Presenta un acumulamiento de tierra y elementos líticos soterrados sobre la cual la vegetación cubrió, presentándose la unidad como un montículo de elementos rocosos sueltos, con la aparente continuidad de la trayectoria de muro. El punto cero fue ubicado en el ángulo NW, con 3379.45 msnm.

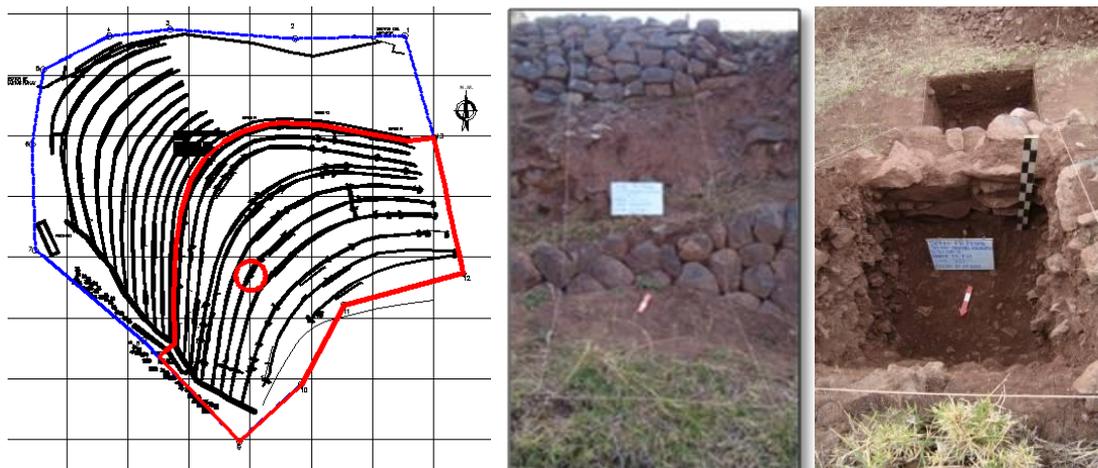
Ubicado en el andén 05 tramo 9 a 89.00 m de iniciado el muro desde el extremo oeste, espacio en el cual existe un deslizamiento del muro del andén quedando solo el muro a 0.40 m de altura. La trinchera mide 3.00 x 1.00 m orientada de norte a sur ubicada entre las Coordenadas UTM, 192164.16 E 8515896.07 N, la finalidad de la excavación es determinar muros soterrados causas de deterioro y secuencia ocupacional de los andenes.

SUPERFICIE.- La superficie presenta una inclinación al lado sur con presencia de grama seca y en la parte superior en los puntos NW y NE presenta un muro armado en seco de elementos líticos que son parte del andén El punto cero fue ubicada en el ángulo NW, con 3380 msnm.

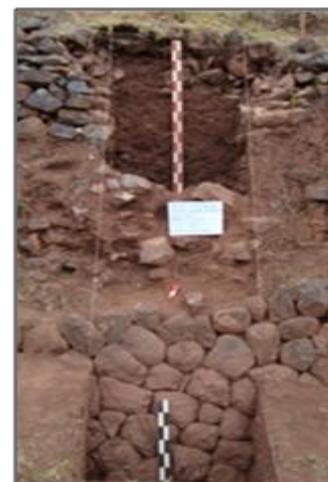
CAPA II.- Corresponde a tierra areno-limosa con grava mediana, de color marrón rojo con humedad relativa, de consistencia semi compacta, con una potencia promedio de 0.80 m, en el tras muro se registra gravas sueltas definiéndose así el núcleo del andén a 1.90 m msnm.

CAPA III.- La parte superior del tras muro, está constituida de gravas y arena en un 85 % de color marrón rojo con presencia de humedad, de consistencia suelta, con una potencia promedio de 0.76 m, en esta capa el tras muro se profundiza al interior en buen estado de conservación a pie de muro el suelo es

compacto constituido de tierra limo-areno-arcillosade color marrón naranja con presencia de humedad de consistencia compacta y el muro del andén se encuentran en buen estado de conservación. Se registró fragmentos de cerámica killke.

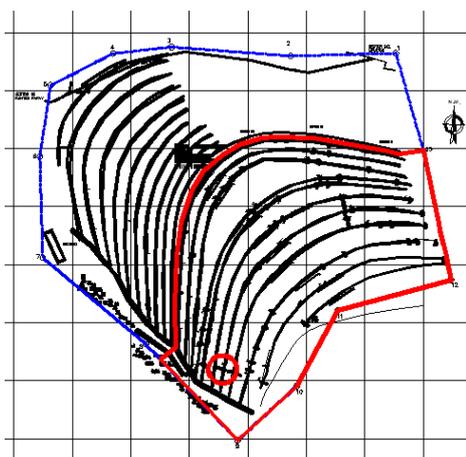
Ubicado al inicio del andén 05 en el ángulo del muro del andén que comprende el tras muro y la plataforma, el muro de inicio del andén conserva su muro original en todo el largo de la trinchera la trinchera comprende el muro lateral del lado Oeste y el muro del andén que se ubica al medio de la trinchera parte del muro del andén se encuentra colapsado. Y parte se encuentra soterrado La trinchera mide 5.00 x 1.00 m orientado de norte a sur ubicada entre las Coordenadas UTM, 192130.72 E 8515817.77 N, la finalidad de la excavación es determinar muros soterrados causas de deterioro y secuencia ocupacional de los andenes

SUPERFICIE.- La superficie está cubierta de gramma y plantas típicas de la zona con una inclinación al lado sur El punto cero fue ubicada en el ángulo NW, con 3380.65 msnm.

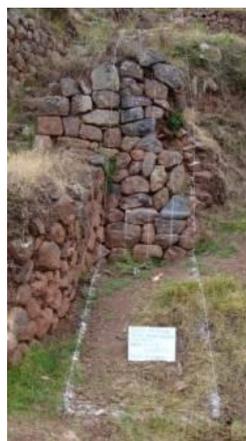
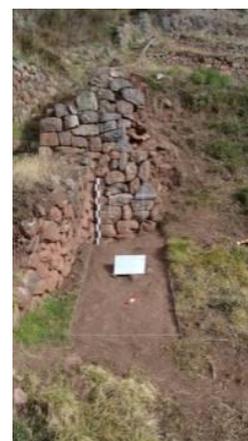
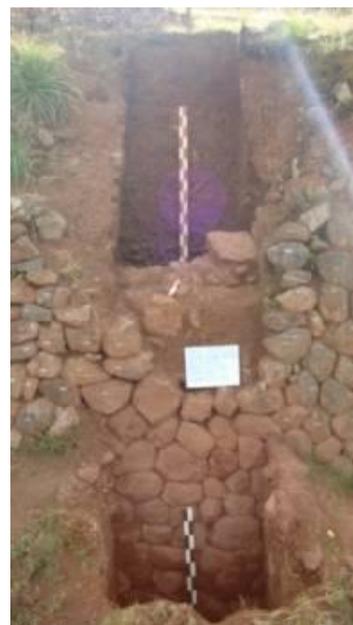
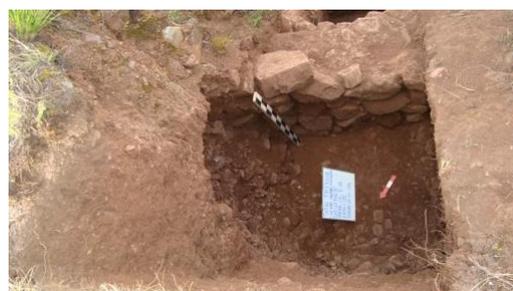
2.7.6 TRINCHERA 32.-

CAPA I.- El tras muro está constituido de una capa de tierra con grava de consistencia suelta, se evidencia que el muro ubicado hacia el lado NW-SW de la unidad se encuentra en regular estado de conservación, hacia este sector de la

unidad, a pie de muro, el estrato está constituido de tierra humosa con presencia de raíces de la grama. Con una potencia de 0.30 m, en esta capa se evidenció el muro del andén a nivel de 1.12 m en el punto NW a SW así como parte del tras muro del andén a una profundidad de 1.90 m del nivel, en los puntos NE a SE se recuperó 03 fragmentos de cerámica inca

CAPA II.- Hacia el área que corresponde a pie de muro de la unidad, se presenta tierra areno-limosa con grava mediana de color marrón rojo con presencia de poca humedad de consistencia compacta. En el punto NE a SE y en el punto NW a SW está constituido de grava suelta, con una potencia promedio de 0.38 m, asociado a raíces de gramíneas y elementos líticos dispersos en el área; se recuperó fragmentos de cerámica llano y decorado inca y killke. y 01 moledora (tunao) la quinta parte.

CAPA III.- Está constituida de gravas y arena en un 85 % de color marrón oscuro con presencia de humedad de consistencia suelta, con una potencia promedio de 0.18 m, el muro del andén tiene un ancho de 0.55 m y se encuentra en buen estado de conservación y el ancho del muro transversal es de 0.78 m, no se evidencia de material cultural.

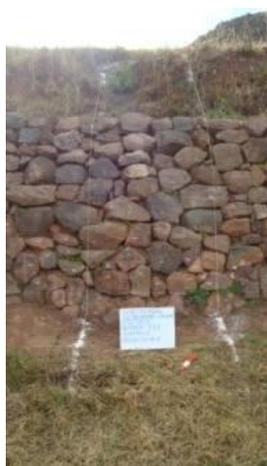
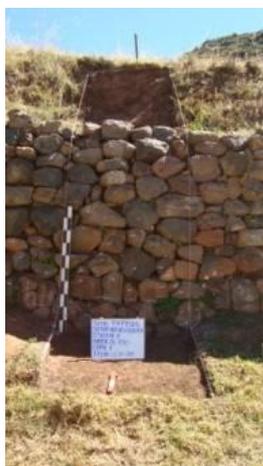
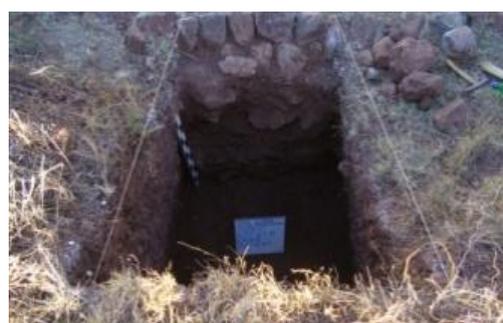
2.8.1 TRINCHERA 33.-

Ubicado en el andén 06 tramo 14 a 139.00 m de iniciado el muro desde el extremo oeste; la trinchera se ubicó en el muro pircado de 1.36 m, debajo del cual se evidencia el muro original con muestras de pandeamiento, con unos 0.35 m de altura de la superficie. La trinchera mide 3.00 x 1.00 m de orientada de norte a sur, ubicada entre las Coordenadas UTM, 192181.83 E 8515944.05 N, la finalidad de la excavación es determinar causas de deterioro y cronología de estructuras.

SUPERFICIE.- La superficie está cubierta de tierra humosa de grama y plantas típicas de la zona con una inclinación hacia el Sur asociado a elementos líticos no trabajados. El punto cero fue ubicado en el ángulo NW, con 3384.4 msnm.

CAPA I.- Corresponde a tierra areno-limosa con grava de color marrón oscuro de consistencia semi compacta con una potencia promedio de 1.50 m, asociado a raíces de gramíneas, se desmontó el muro pircado, para liberar el muro prehispánico, y poder identificar de mejor manera sus técnicas constructivas, luego a

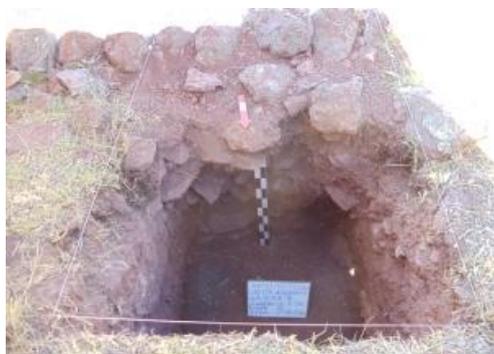
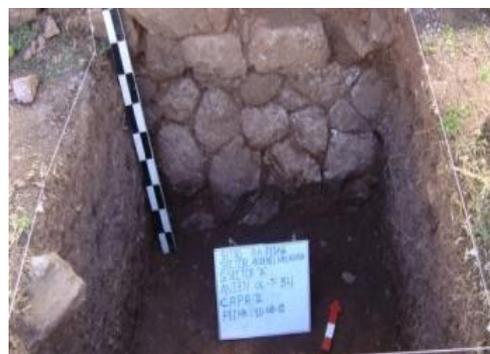
CAPA I.- Corresponde a tierra areno-limosa con grava de color marrón oscuro de consistencia semi compacta con una potencia promedio de 0.58 m, asociado a raíces de gramíneas y elementos líticos soterrados a pie de muro y armado en muro seco las mismas que fueron recogidas y registradas. Se registró fragmentos de cerámica inca.

CAPA II.- Corresponde a tierra areno-limosa con grava mediana, de color marrón rojo con presencia de humedad, de consistencia compacta, con una potencia promedio de 0.50 m, en esta capa se evidencia el muro original del andén a niveles de 1.90 y 1.95 m asociado a material cultural de fragmentos de cerámica killke e inca el muro se encuentra en buen estado de conservación tiene un ancho de 0.55 m.

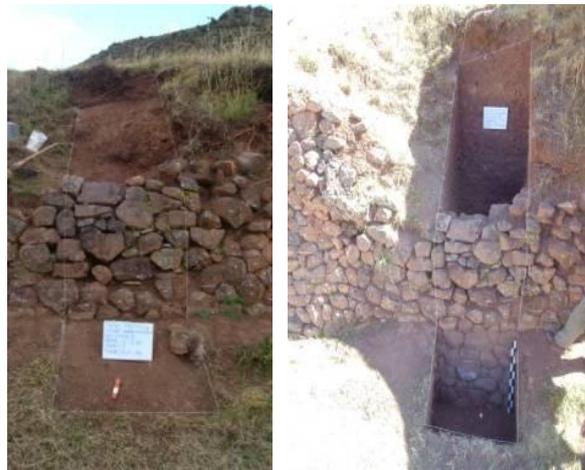
2.8.3 TRINCHERA 35.-

Ubicado en el andén 06 tramo 16 a 152 m de iniciado el muro desde el extremo oeste; la trinchera se ubicó en un tramo colapsado, sobre el cual presenta un picado de 1.00 m msnm, y apreciándose el muro original a 0.20 m de la superficie con muestras de pandeamiento, el estado de conservación es pésimo. La trinchera mide 3.00 x 1.00 m orientada de norte a sur ubicada entre las Coordenadas UTM,

192194.78 E 8515948.36 N, la finalidad de la excavación es determinar muros soterrados causas de deterioro y secuencia ocupacional de los andenes.

SUPERFICIE.- La superficie presenta una fuerte inclinación de norte a sur y está cubierto de grama y cebadilla, presenta el muro que atraviesa la unidad de este a oeste en la parte media de la unidad. El punto cero fue ubicado en el ángulo NW, con 3387.99 msnm.

CAPA I.- La estratigrafía del tras muro y pie de muro está constituido de un relleno de tierra areno-limosa con grava de color marrón con presencia mínima de humedad, elementos líticos comunes, raíces del kikuyo y la presencia de un lente de acumulación de tierra con grava de consistencia semi compacta, la potencia es de 0.95 m, al finalizar esta capa se evidencia la cabecera del muro original con un ancho de 0.50 m No presenta material cultural.

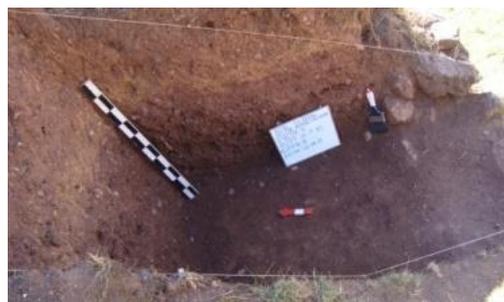
CAPA II.- Corresponde a tierra areno-limosa con grava mediana, de color marrón rojo con presencia de humedad de consistencia compacta, con una potencia promedio de 0.38 m, al finalizar esta capa a 2.34 m y 2.39 m del nivel se registra una zapata del muro que en sección del muro mide un ancho de 0.20 m, asociada a fragmentos de cerámica llano y decorado del estilo killke e inca.

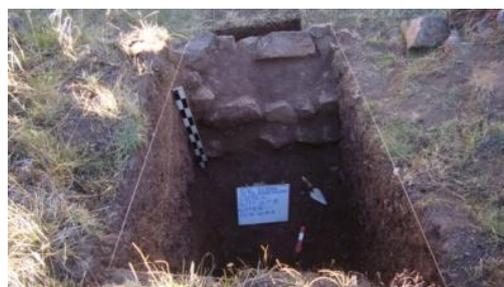
CAPA III.- Está constituida de gravas y arena en un 85 % de color marrón naranja con presencia de humedad, de consistencia suelta, con una potencia promedio de 0.26 m, en esta capa el muro del andén se evidencia con mayor ancho presentando la zapata como parte de su estructura con un ancho de 0.90. Sin evidencia de material cultural, a esta profundidad el muro del andén se encuentra en buen estado de conservación.

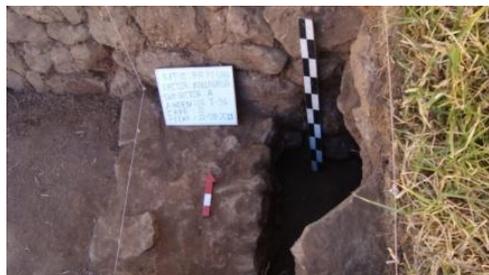
del muro del andén transversal que abarca casi todo el ancho de la trinchera lo cual no se profundizo la excavación en este punto. A pie de muro se profundiza la excavación y se registra una zaruna a nivel de 2.87 m y presenta un largo de 0.40 m que se dirige al Este., así como el muro del andén 06 a 2.13 m msnm. Se recuperó 01 elemento lítico que corresponde a una porra de material arenisca fraccionada por la mitad.

CAPA II.- Hacia el extremo sur de la unidad y a pie de muro, corresponde a tierra areno-limosa con grava mediana, de color marrón rojo con presencia de humedad de consistencia compacta, con una potencia promedio de 0.39 m, en esta capa en la base del andén 06 se evidencia la cabecera del muro transversal a nivel de 3.10 m No se evidencia material cultural.

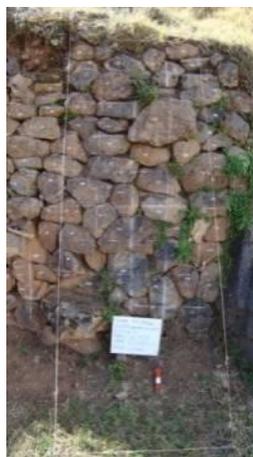
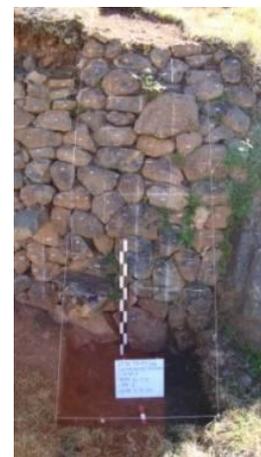
2.8.5 TRINCHERA 37.-

Ubicado en el andén 06 tramo 27 a 264.50 m de finalizado el andén hacia el extremo Este, la trinchera se ubicó en un tramo del muro del andén con pérdida de verticalidad en la cabecera del muro el muro tiene 2.20 m de altura con presencia de dos escalinatas y una roca ciclópea al final del andén que mide 2 m de altura. La trinchera mide 3.00 x 1.00 m orientada de norte a sur ubicada entre las Coordenadas UTM, 192307.41 E 8515948.47 N, la finalidad de la excavación es determinar continuidad del muro y causas de deterioro.

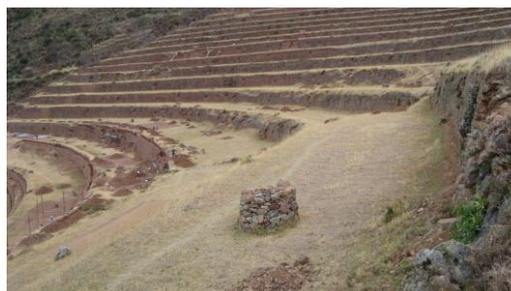
Andén 07 tiene una longitud de 260 m y de 3.50 m a 4.00 m de altura promedio, con una inclinación que varía por tramos desde 17%, 19% por metro de altura la plataforma del andén en ambos extremos es de 4.30 m y 7.60 m en la parte media es de 12.40 m de ancho, a lo largo del andén el muro presenta las siguientes características:

Tramos 1 y 2 el muro del andén mantiene su altura original; el tramo 3 presenta un muro restituído de trabajos anteriores; el tramo 4 al 15 mantiene la altura original presentando pandeamientos leves; los tramos 18, 19 y 20 son los más críticos por cuanto estos muros han colapsado hasta el nivel de la superficie; los tramos 22 al 28 corresponden al inicio del muro transversal tiene una altura de 2.40 m; el tramo 28 está representado por un muro armado en seco con una altura de 1.70m el cual presenta interrogantes a resolver.

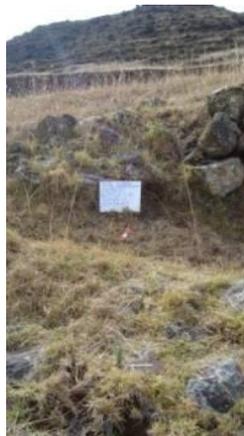
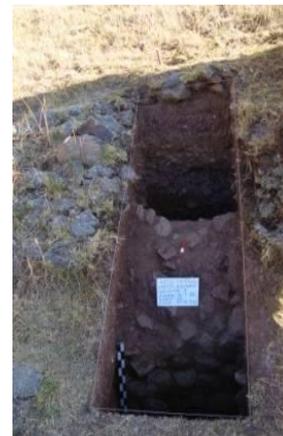
2.9.1 TRINCHERA 38.-

Las trincheras 38 está ubicado en el andén 07 tramo 20 a 191.75 m, de finalizado el andén hacia el extremo Oeste la trincheras se han ubicado en el muro colapsado hasta la superficie con inclinación al lado sur la trinchera mide 3.00 x 1.00 m orientada de norte a sur ubicada entre las Coordenadas UTM, 192229.28 E 8515962.49 N, la finalidad de la excavación es determinar muros soterrados causas de deterioro y secuencia ocupacional de los andenes

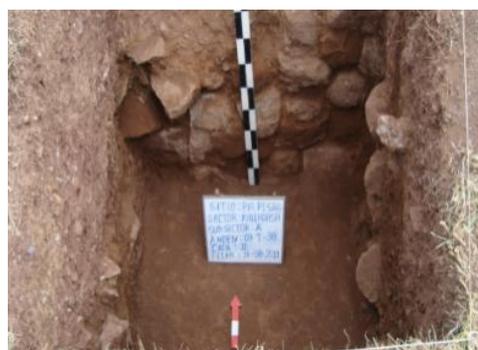
CAPA II.- Está constituido de tierra areno-gravosa en un 59 % de color marrón claro con presencia de humedad de consistencia, semi compacta, con una potencia promedio de 0.18 m, a pie de muro se aprecia una capa más compacto. asociada a gramíneas, se recuperó fragmentos de cerámica en porcentajes mínimos de estilo killke.

CAPA III.- Tras muro está constituido de gravas gruesas y arena en un 85 % de color marrón con presencia de humedad, de consistencia suelta, con una potencia promedio de 0.90 m, en esta capa aparece parte de la cabecera del muro colapsado con un ancho aproximado de 1.00 m se recuperó fragmentos de cerámica del estilo intermedio tardío killke e inca. El muro del andén se encuentra en buen estado de conservación.

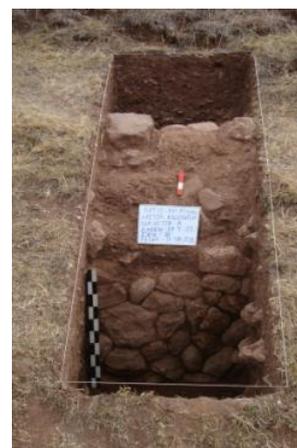
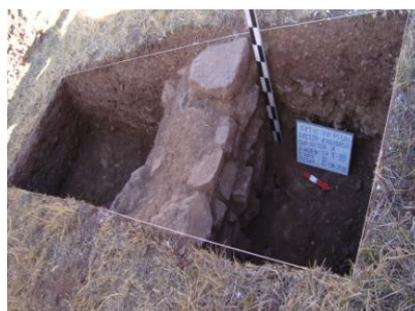
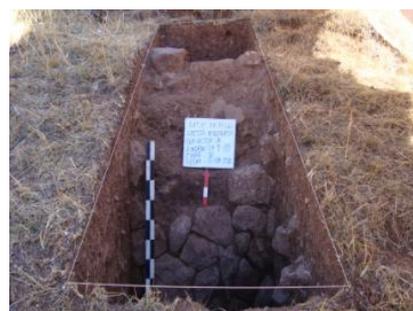
2.9.2 TRINCHERA 39.-

Las trinchera 39 está ubicado en el andén 07 tramo 19 a 181.95 m, de finalizado el andén hacia el extremo Oeste la trinchera se ha ubicado en un suelo inclinado no existe presencia de muro la trinchera mide 3.00 x 1.00 m orientada de norte a sur ubicada entre las Coordenadas UTM 192219.35 E 8515962.13 N, la finalidad de la excavación es determinar la trayectoria del muro de andén y causas de deterioro.

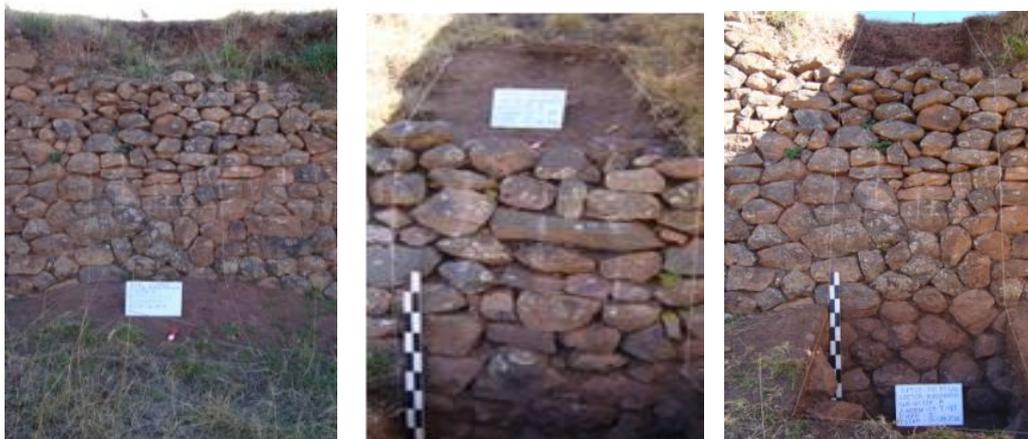
ubicada entre las Coordenadas UTM 192184.41 E 8515958.87 N, y 192172.96 E 8515954.01 N la finalidad de la excavación es determinar la traza original del muro de andén y causas de deterioro.

SUPERFICIE.- La parte superior presenta un colapsamiento total del andén a pie de muro existe un relleno de terrones y elementos líticos soterrados cubierto con grama de la misma forma se aprecia el muro en seco siguiendo la continuación del andén. El punto cero fue ubicado en el ángulo NW, con 3390.28 y 3392.36 msnm

CAPA I.- Corresponde a capas procedentes de muros colapsados compuesta por arena-limosa con grava mediana, de color marrón rojo con presencia de humedad, de consistencia compacta, con una potencia promedio de 1.25m (T-40) y de 0.70 m (T-41) de espesor, asociado a raíces de gramíneas y elementos líticos soterrados a pie de muro, en esta capa se registra el muro del andén de la T-41 a nivel de 1.88 m se recuperó fragmentos de cerámica llano y decorado del estilo killke e inca (T-41).

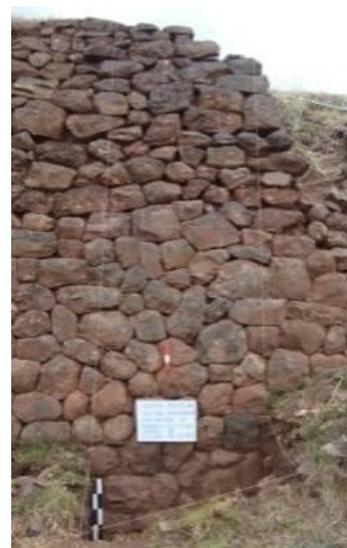
CAPA I.- Corresponde a tierra areno-limosa con grava mediana, de color marrón rojo semi con presencia de humedad de consistencia compacta, con una potencia promedio de 0.55m, asociado a raíces de gramíneas a pie de muro se registra elementos líticos dispersos. En esta capa aparece parte del muro del andén a 1.02 m Se recuperó fragmentos de cerámica llana killke

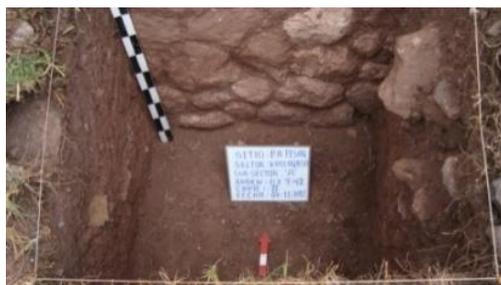
CAPA II.- Está constituida de gravas y arena en un 85 % de color marrón con presencia de humedad de consistencia suelta, con una potencia promedio de 0.50 m, en esta capa se evidencio todo el muro del andén 07 a nivel de 1.22 m, sin evidencia de material cultural. El muro intruye en capas inferiores denotando un buen estado de conservación.

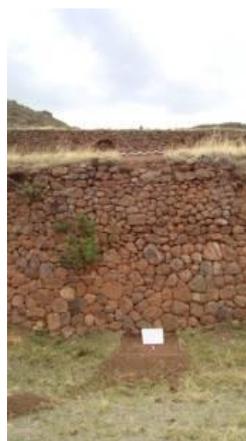
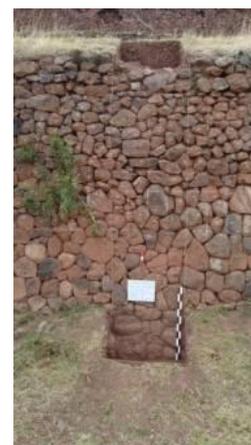
2.9.5 TRINCHERA 43.-

Las trinchera 43 está ubicado en el andén 07 tramo 12 a 115.50 m de finalizado el andén hacia el extremo Oeste la trinchera se han ubicado en medio del muro del andén pandeado construido con elementos líticos canteados tiene una altura de muro de 3.20 m la trinchera mide 3.00 x 1.00 m orientada de norte a sur ubicada entre las Coordenadas UTM, 192154.59 E 8515930.35 N, la finalidad de la excavación es determinar muros soterrados causas de deterioro y secuencia ocupacional de los andenes

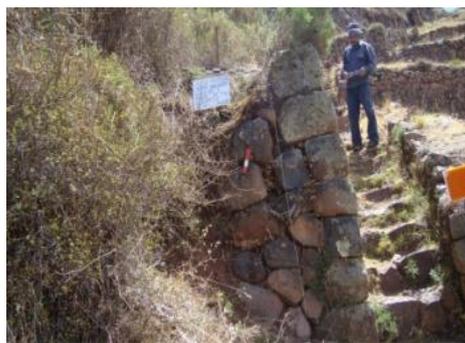
2.10.1 TRINCHERA 44-

La trinchera 44 está ubicado al extremo oeste del andén 07 en la esquina formada por el siguiente andén del sub sector B, se observa un montículo de tierra y elementos líticos que insinúan la esquina de un andén, cubierto con vegetación de gramas y chilkas y rok'e, la trinchera mide 3.00 x 1.00 m orientada de norte a sur ubicada entre las Coordenadas UTM, 192113.18 E 8515820.46 N, la finalidad de la excavación es determinar muros soterrados causas de deterioro y secuencia ocupacional de los andenes

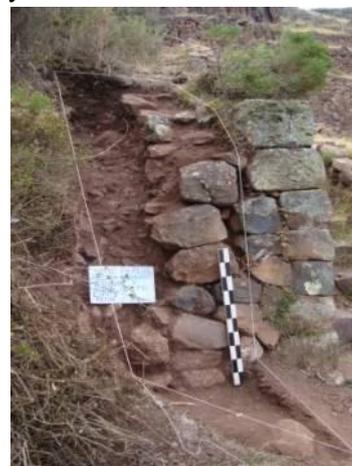
CAPA I.- Esta constituido de material arena limo gravoso en un 80% de color marrón plomo ceniza húmeda de consistencia semi compacta de 0.70 m, asociado a raíces de gramíneas, en esta capa en los puntos NE a SE a 0.31 m y 0.76 m del nivel se evidencia la cabecera del andén lateral del sub sector "B". No presenta material cultural.

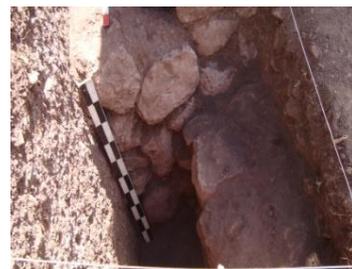
CAPA II.- Está constituida de gravas y arena en un 85 % de color ceniza con presencia de humedad, de consistencia suelta, con una potencia promedio de 0.60 m, en esta capa se evidencio el muro del andén soterrado a nivel de 2.90 m Se recuperó fragmentos de cerámica en menor porcentaje, del estilo intermedio tardío killke e inca

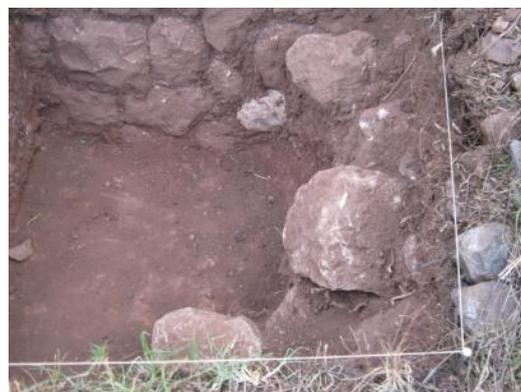
CAPA III.- A partir de la capa III se reduce la unidad a 2.00 m hacia el extremo este, esta capa está constituida de gravas y arena en un 85 % de color ceniza con

presencia de humedad de consistencia suelta, con una potencia promedio de 0.58 m, en esta capa se evidencio el muro original del andén que estaba soterrado a 0.72 m msnm, adosado al lado sur a una roca madre de una altura de 0.60 m el mismo que se intruye a capas inferiores. Se recuperó fragmentos de cerámica en menor porcentaje, del estilo killke e inca y 01 porra lítica de canto rodado fragmentada por la mitad.

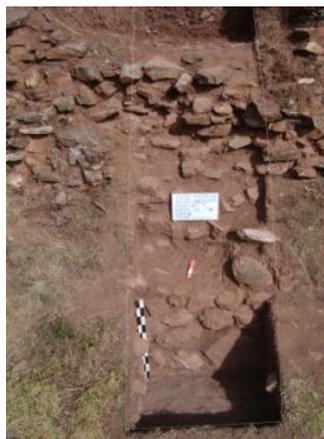
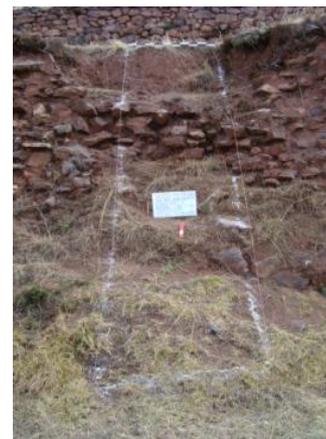
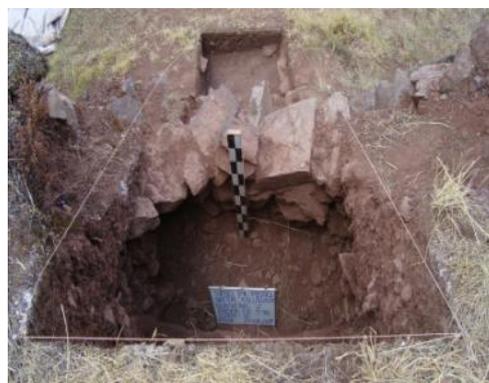
2.11.1 TRINCHERA 46.-

Está ubicado en el andén 08 tramo 3 a 22.50 m, iniciado el andén a partir del extremo oeste, la trinchera se ha ubicado en el colapsamiento total del andén a pie de muro existe un relleno de tierra con una inclinación al sur, no existe presencia de muro la trinchera mide 3.00 x 1.00 m orientada de norte a sur ubicada entre las Coordenadas UTM, 192109.83 E 8515846.21 N, la finalidad de la excavación es determinar trayectoria original del muro y causas de deterioro.

RFICIE.- Está cubierto de elementos líticos con presencia de tierra y fragmentos de cerámica al lado sur está cubierto de grama seca. El punto cero fue ubicado en el ángulo NW, con 3397.92 msnm.

CAPA I.- Corresponde a tierra areno-limosa con grava mediana, de color marrón rojo con presencia de humedad de consistencia semi compacta, con una potencia promedio de 0.52 m, asociado a raíces de gramíneas a pie de muro existe un relleno de elementos líticos dispersos en el área, se recuperó fragmentos de cerámica killke e inca.

CAPA II.- Esta constituido de material arena limo gravoso en un 80% de color marrón ceniza húmeda de consistencia compacta, con una potencia de 0.34 m en esta capa se evidencia el tras muro del andén a nivel de 1.38 m con el tratamiento con elementos sin mortero a 0.48 m de profundidad y fragmentos de cerámica llano y decorado del estilo killke e inka en mínima cantidad. El muro del andén intruye a capas inferiores manifestando en buen estado de conservación.

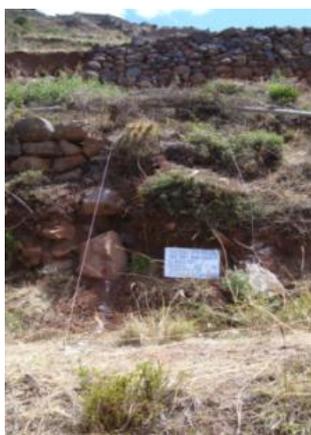
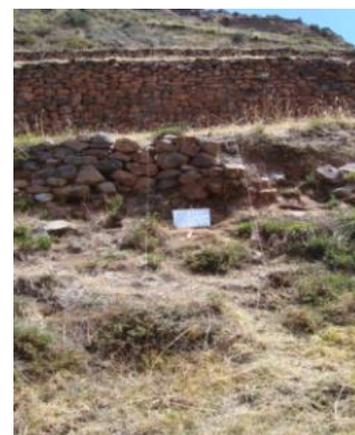
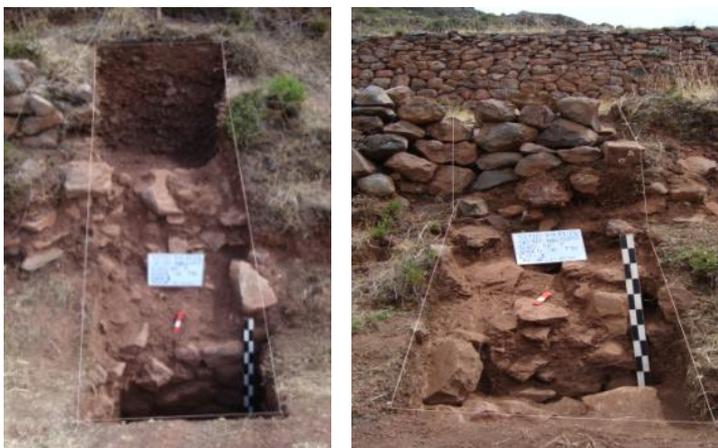
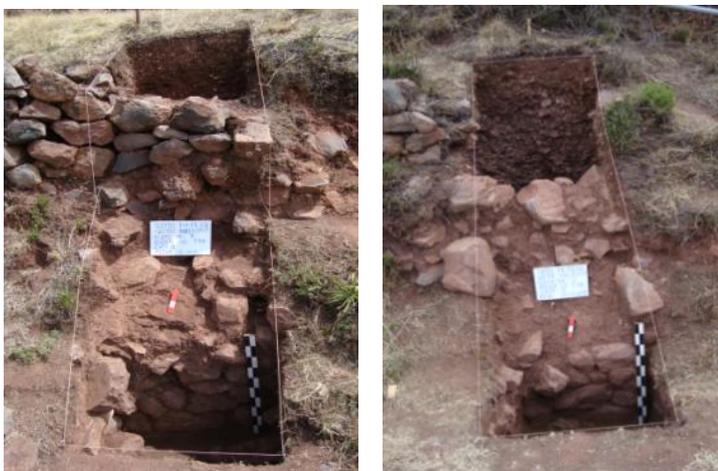
2.11.2 TRINCHERA 47 Y TRINCHERA 48.-

Las trincheras 47 y 48 están ubicados en el andén 08 tramos 4 y 6 a 35.00 m y 52.00 m con dirección al este, las trincheras fueron ubicadas en muros colapsados hasta el nivel de la superficie a pie de muro existe un relleno de tierra con elementos líticos soterrados cubierto con escasa vegetación las trincheras miden 3.00 x 1.00 m orientada de norte a sur ubicada entre las Coordenadas UTM 192112.88 E 8515858.49 N, y 192117.16 E 8515875.02 N, la finalidad de la excavación es determinar muros soterrados causas de deterioro y secuencia ocupacional de los andenes

SUPERFICIE.- La superficie se encuentra con muestras de muro colapsado, con presencia de terrones y elementos líticos sueltos cubiertos por la vegetación de la zona. El punto cero fue ubicado en el ángulo NW, con 3398.19 y NW 3398.25 msnm

CAPA I.- Corresponde a capa de relleno constituido por areno-limosa con grava mediana, de color marrón rojo semi con presencia de humedad de consistencia semi compacta, con una potencia promedio de 0.80 m (T-47) y de 0.60 m (T-48), asociado a raíces de gramíneas. Al finalizar la capa I, se evidenció el muro del andén. Se recuperó fragmentos de cerámica llano y decorado del estilo killke e inca (T-47).

CAPA II.- El tras muro está constituido de gravas y arena en un 85 % de color marrón con presencia de humedad de consistencia suelta, con una potencia promedio de 1.15 m (T-47) y de 1.40 m (T-48), con presencia de raíces del kikuyo, se recuperó fragmentos de cerámica

llano y decorado, del estilo intermedio tardío killke e inca y 01 percutor lítico (T-47) y 01 cupana ambos de material arenisca en regular estado de conservación la cupana fragmentada por la mitad y (T-48). El muro se profundiza al interior en buen estado de conservación.

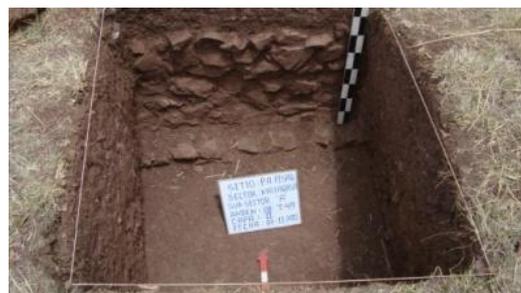
Está ubicado en el andén 08 tramo 15 a 148.00 m, iniciado el andén a partir del extremo oeste, la trinchera se ha ubicado en el muro pandeado y parte de la cabecera que había colapsado el muro tiene una altura de 3.20 m en medio de la trinchera se aprecia una raíz del chachacomo el cual forma ocasionó el deterioro del andén. La trinchera mide 3.00 x 1.00 m orientada de norte a sur ubicada entre las Coordenadas UTM, 192156.31 E 8515962.54 N, la finalidad de la excavación es determinar causas de deterioro.

CAPA I.- Corresponde a tierra areno-limosa con grava mediana, de color marrón rojo semi con presencia de humedad de consistencia compacta, con una potencia promedio de 0.45 m, asociado a raíces de gramíneas, en esta capa se evidencio parte del muro del andén a nivel de 0.48 m No presenta material cultural

CAPA II.-- Esta constituido de material areno-limo-gravoso en un 80% de color marrón ceniza húmeda de consistencia semi compacta, con una potencia de 0.44 m, en esta capa se evidencia que el tras muro manifiesta un tratamiento de zapata que en sección tiene un ancho de 0.30 m No se registró material cultural.

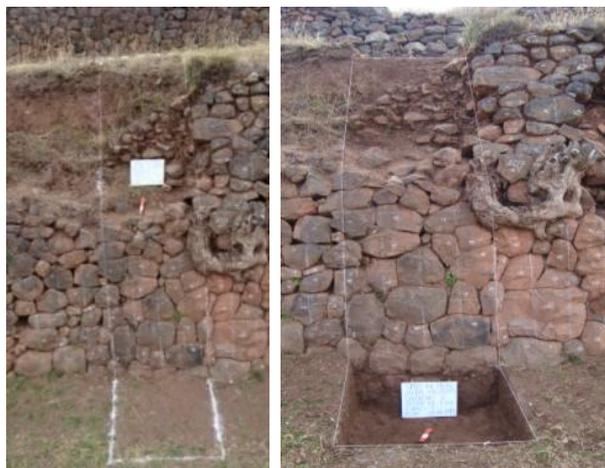
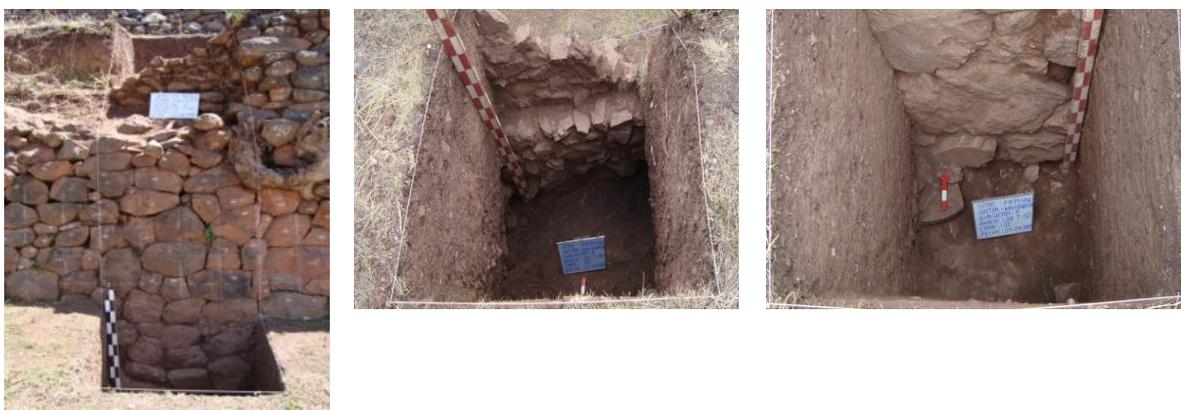
2.11.4 TRINCHERA 50.-

Está ubicado en el andén 08 tramo 16 a 153.75 m, iniciado el andén a partir del extremo oeste la trinchera se ha ubicado en el muro del andén pandeado la trinchera mide 3.00 x 1.00 m orientada de norte a sur ubicada entre las Coordenadas UTM, 192161.78 E 8515967.06 N, la finalidad de la excavación es determinar muros soterrados causas de deterioro y secuencia ocupacional de los andenes

SUPERFICIE.- La superficie está cubierto del kikuyo y de plantas propios de la zona en medio de la trinchera aparece el núcleo del muro del andén el muro del andén mantiene el muro original con presencia de la raíz del chachacomo. El punto cero fue ubicado en el ángulo NW, con 3399.50 msnm.

CAPA II.- Esta constituido de material arena limo gravoso en un 80% de color marrón ceniza húmeda de consistencia semi compacta, con una potencia de 0.45 m en esta capa se evidencia la pestaña del andén a nivel de 1.36 m con un ancho de 0.20 m se recuperó fragmentos de cerámica llano y decorado del estilo killke e inka.

CAPA III.- Está constituida de gravas y arena en un 85 % de color marrón oscuro con presencia de humedad de consistencia suelta, con una potencia promedio de 0.32 m, se recuperó fragmentos de cerámica en menor porcentaje, del estilo intermedio tardío killke e inca.
