**MINISTERIO DE CULTURA
DIRECCIÓN REGIONAL DE CULTURA CUSCO
DIRECCIÓN DE CONSERVACIÓN DEL PATRIMONIO
CULTURAL INMUEBLE
SUB DIRECCIÓN DE OBRAS**

**INFORME DE INVESTIGACIÓN ARQUEOLÓGICA DEL P.A. DE
PISAQ, SECTOR ANDENES DE K'ALLAQASA, 2011 (CON
EXCAVACION), CON FINES DE CONSOLIDACIÓN,
CONSERVACIÓN, MANTENIMIENTO Y PUESTA EN VALOR,
META: 0138**

Arq|ga. AVELINA QUISPE PALOMINO
RNAP : N° A.Q – 0119
COARPE: N° 040515

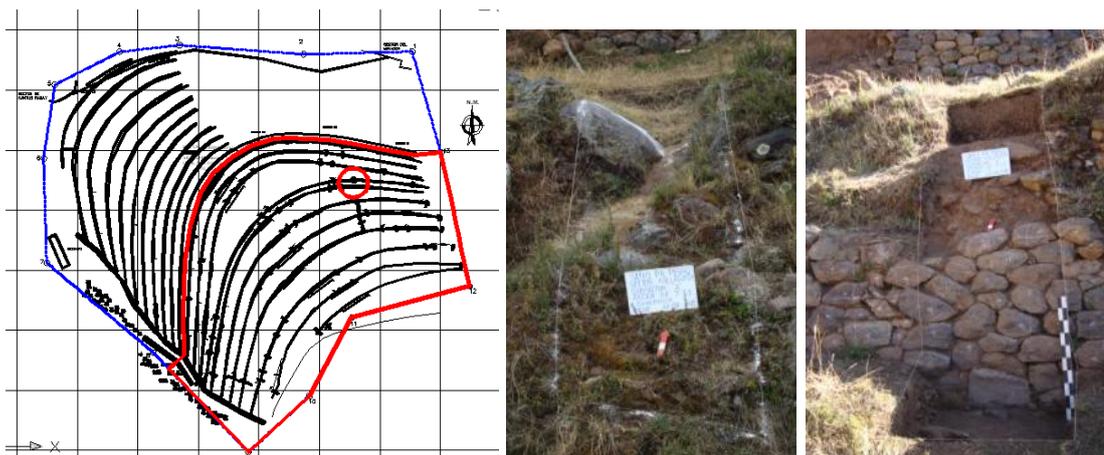
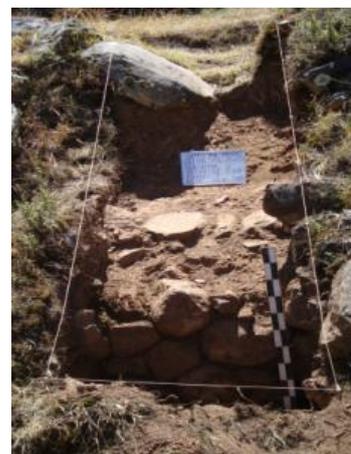
2.11.5 TRINCHERA 51.-

Está ubicado en el andén 08 tramo 22 a 213.75 m , iniciado el andén a partir del extremo oeste la trinchera se ubica en el muro del andén colapsado hasta el nivel de la superficie la trinchera mide 3.00 x 1.00 m orientada de norte a sur ubicada entre las Coordenadas UTM, 192221.07 E 8515974.56 N, la finalidad de la excavación es determinar muros soterrados causas de deterioro y secuencia ocupacional de los andenes

SUPERFICIE.- La superficie está cubierta de la maleza crecida que es propio de la zona y de elementos líticos dispersos en el área asociado a una roca que se ubica en el punto NW. El punto cero fue ubicada en el ángulo NW, con 3398.14 msnm

CAPA I.- Esta constituido de material arena limo gravoso en un 80% de color marrón ceniza húmeda de consistencia compacta, con una potencia de 1.10 m en esta capa se evidencia parte del tras muro a nivel de 1.60 m con su tratamiento de la grava de 0.62 m se recuperó fragmentos de cerámica llano y decorado del estilo killke.

CAPA II.- Está constituida de gravas y arena en un 85 % de color marrón oscuro con presencia de humedad de consistencia suelta, con una potencia promedio de 0.52 m, que corresponde al tratamiento del andén. En esta capa se evidencia el muro del andén a nivel de 1.52 m Sin evidencia de material cultural

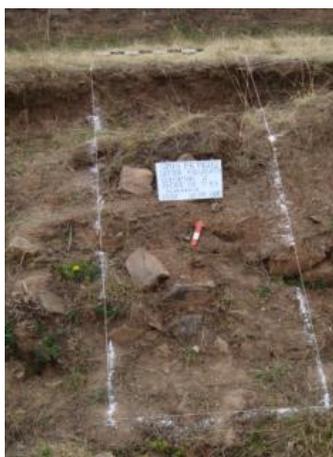
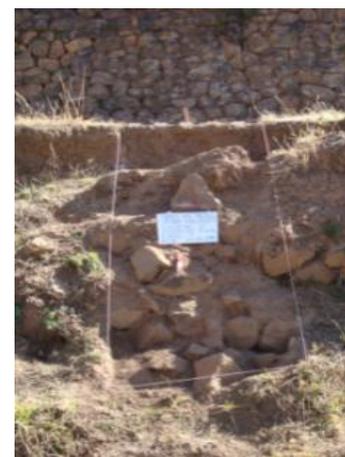
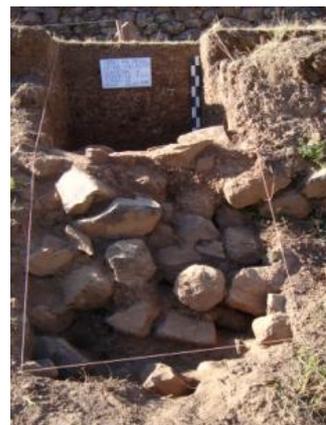
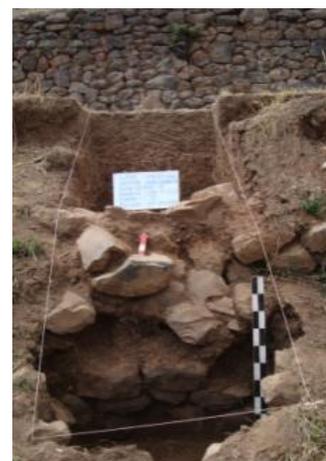
2.11.7 TRINCHERA 53.-

Está ubicado en el andén 08 tramo 28 a 279.50 m , iniciado el andén a partir del extremo oeste la trinchera se ubica en el muro del andén colapsado la parte superior hasta la base del andén la trinchera mide 3.00 x 1.00 m orientada de norte a sur ubicada entre las Coordenadas UTM, 192287.04 E 8515970.93 N, la finalidad de la excavación es determinar muros soterrados causas de deterioro y secuencia ocupacional de los andenes.

SUPERFICIE.- La superficie está cubierto de tierra y elementos líticos soterrados de mayores dimensiones, con escasa presencia de la maleza y pastos la superficie presenta una inclinación al lado sur con altibajos El punto cero fue ubicada en el ángulo NW, con 3395.16 msnm.

CAPA I.- Está constituido de tierra areno-gravosa en un 59 % de color marrón claro sin presencia de humedad de consistencia semi compacta, con una potencia promedio de 0.49 m, asociado a raíces de gramíneas, y elementos líticos dispersos que corresponden al andén. A pie de muro el estrato corresponde a un relleno de tierra disturbado con elementos líticos soterrados, sin evidencia de material cultural.

CAPA II.- El tras muro está constituido de tierra limo-areno-arcillosa 65% con presencia de grava gruesa de color marrón naranja con presencia de humedad de consistencia compacta con una potencia promedio de 0.48m, asociado a raíces del kikuyo, en esta capa se evidencia la cabecera del andén a niveles de 1.18 y 1.30 m Presentando un ancho de 1.15 m A pie de muro se evidencia 02 líticos parte del muro, al profundizar la excavación aparece dos hileras del muro pandeado donde finaliza la cimentación del andén llegando a suelo natural o geológico de composición dura. Sin presencia de material cultural.

CAPA III.- El tras muro está constituida de gravas medianas y arena en un 85 % de color marrón con presencia de humedad de consistencia suelta, con una potencia promedio de 0.62m, en esta capa el tras muro se encuentra en regular estado de conservación y se profundiza más al interior por lo que se culmina con la excavación para no debilitar el muro del andén

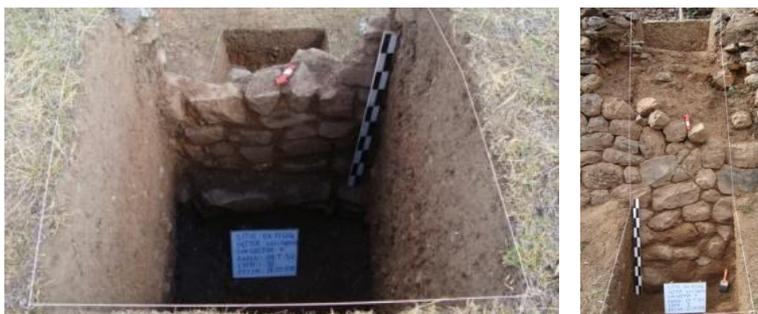
Está ubicado en el andén 09 tramo 28 a 273.00 m iniciado el andén a partir del extremo oeste la trinchera se ha ubicado en un sitio colapsado solo quedo 03 hileras de muro en la superficie que está pandeado, a pie de muro existe un relleno de tierra de aproximadamente 0.65 m en comparación a la plataforma del andén, con una inclinación al lado sur. la trinchera mide 3.00 x 1.00 m orientada de norte a sur ubicada entre las Coordenadas UTM, 192272.78 E 8515979.07 N, la finalidad de la excavación es determinar causas de deterioro.

CAPA I.- Está constituido de tierra areno-gravosa en un 59 % de color marrón claro con presencia de humedad de consistencia compacto, con una potencia promedio de 0.45 m , asociado a raíces de gramíneas, se recuperó 02 líticos que corresponden al tras muro. A pie de muro el andén se encuentra en regular estado de conservación. Sin evidencia de material cultural.

CAPA II.- Corresponde a tierra areno-limosa con grava mediana, de color marrón rojo semi con presencia de humedad de consistencia semi compacta, con una potencia promedio de 0.48m, en esta capa se registra 06 elementos líticos en todo el ancho de la trinchera que son parte de la cabecera del tras muro a niveles de 0.75, 1.02 y 1.07 m A pie de muro el estrato es más compacto. Sin evidencia de material cultural.

CAPA III.- El tras muro está constituido de tierra limo-areno-arcillosa 65% con presencia de grava gruesa de color marrón naranja con presencia de humedad de consistencia compacta con una potencia promedio de 0.42 m, asociado a raíces del kikuyo y elementos líticos pequeños dispersos en el área al finalizar esta capa se registra una pestaña en el tras muro del andén que sobresale entre 0.22 y 0.28 m No registra material cultural.

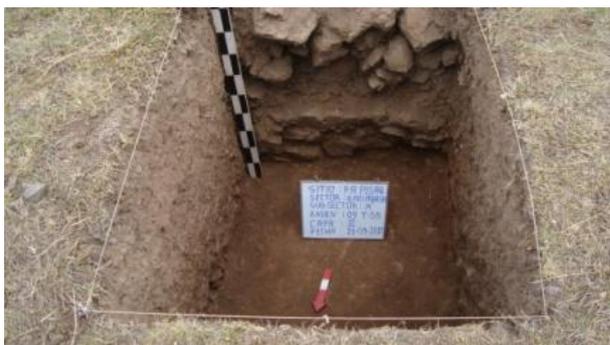
Está ubicado en el andén 09 tramo 23 a 229.00 m iniciado el andén a partir del extremo oeste la trinchera se ha ubicado en el andén de muro colapsado hasta la superficie del andén y que después había sido armado en seco con otros elementos líticos de una altura de 1.87 m que componen 07 hileras de muro con una inclinación al lado sur. la trinchera mide 3.00 x 1.00 m orientada de norte a sur ubicada entre las Coordenadas UTM, 192218.68 E 8515982.29 N, la finalidad de la excavación es determinar la trayectoria original de muro y causas de deterioro.

SUPERFICIE.- La superficie de está trinchera se encuentra cubierto de grama entre seco y verde con una inclinación al sur. Bastante desordenado El punto cero fue ubicada en el ángulo NW, con 3397.21 msnm

CAPA I.- Está constituido de tierra areno-gravosa en un 59 % de color marrón claro con presencia sin humedad de consistencia compacto, con una potencia promedio de 0.40 m , asociado a raíces de gramíneas, A pie de muro el estrato es de relleno asociado a elementos líticos de textura semi compacta, en esta capa en el punto SW a NW, se registra el núcleo del tras muro a niveles de 1.32 m Con presencia de material cultural de cerámica killke e inca.

CAPA II.- El tras muro está constituido de tierra limo-areno-arcillosa 65% con presencia de grava gruesa de color marrón naranja con presencia de humedad de consistencia compacta con una potencia promedio de 0.53 m, en los puntos NE a SE al finalizar la capa el muro armado en seco se profundiza al interior a pie de muro el estrato es la misma. Sin evidencia de material cultural.

CAPA III.- Está constituida de gravas gruesa y arena en un 85 % de color marrón rojo con presencia de humedad de consistencia suelta, con una potencia promedio de 0.48 m, en esta capa se evidencia el tras muro original del andén a nivel de 2.03 m con un ancho de 0.80 m que incluye con la pestaña de muro. Se recuperó fragmentos de cerámica killke e inca. Asociado a un elemento lítico fraccionado de una cupana fraccionado por la mitad de material arenisca. El estado de conservación del andén se encuentra en buen estado de conservación.

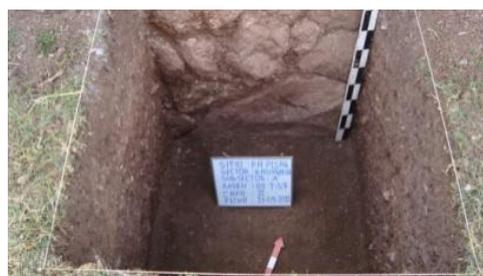
SUPERFICIE.- La superficie está cubierta de pastos secos en el tras muro asimismo se registro 06 líticos que corresponden a la cabecera del muro del andén a pie de muro la superficie es ligeramente plata cubierto con grama seca. El punto cero fue ubicado en el ángulo NW, con 3401.57 msnm.

CAPA I.- El tras muro está constituido de tierra areno-gravosa en un 59 % de color marrón con presencia de humedad de consistencia, semi compacta, con una potencia promedio de 0.25 m, asociado a gramíneas, se recuperó fragmentos de cerámica de estilos llano killke e inca a pie de muro el estrato es similar con presencia de humus.

CAPA II.- Tras muro y pie de muro, corresponde a tierra areno-limosa con grava mediana, de color marrón rojo semi con presencia de humedad de consistencia compacta, con una potencia promedio de 0.72m, asociado a raíces de gramíneas, en esta capa aparece el muro original del andén a nivel de 0.90 m se recuperó fragmentos de cerámica llano y decorado kilke e inca.

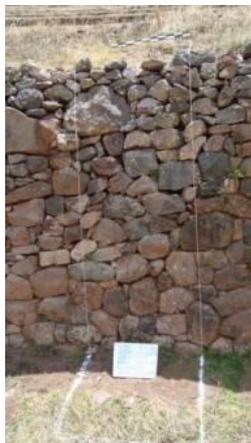
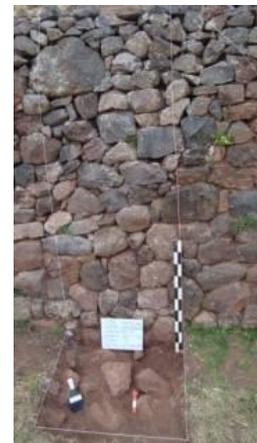
2.12.5 TRINCHERA 58.-

Está ubicado en el andén 09 tramo 15 a 149.00 m m iniciado el andén a partir del extremo oeste la trinchera se ha ubicado en el andén colapsado en un 90%, quedando de muro original 2 hileras de líticos la partir de este existe un muro de tipo pirca con una altura de 2.20 m armado en seco siguiendo la continuación del andén la trinchera mide 3.00 x 1.00 m orientada de norte a sur ubicada entre las Coordenadas UTM, 192151.24 E 8515965.4 N, la finalidad de la excavación es determinar muros soterrados causas de deterioro y secuencia ocupacional de los andenes.

SUPERFICIE.- La superficie de la unidad describe dos espacios, el extremo norte que se ubica hacia la parte superior del muro de anden, y el extremo sur que corresponde a pie de muro. El extremo norte presenta una inclinación hacia el sur y está cubierto de grama seco, en el extremo sur presenta una superficie que denota una acumulación de material terroso compactado, el muro de anden que atraviesa la unidad de este a oeste corresponde a un muro pircado al parecer por trabajos de mantenimiento del monumento. El punto cero fue ubicado en el ángulo NW, con 3401.46 msnm

CAPA I.- Está constituido de un relleno de tierra disturbada de grava gruesa y mediano con arena y presencia de humus de color marrón oscuro que se ubican a manera de lentes en los puntos NW, NE a SE y del punto SW a NW. Con una potencia promedio de 0.38 m, asociado a raíces de gramíneas y elementos líticos dispersos en el área del tras muro y pie de muro. En el tras muro se observa el pircado en seco del muro de andén. Este pircado se observa alineado de manera coherente al muro original siguiendo su trayectoria. En el extremo sur de la unidad se evidencia elementos líticos sueltos que corresponderían al muro colapsado, los cuales han sido soterrados con el tiempo y asociados a material cultural de cerámica llano y decorado del estilo killke e inca.

CAPA II.- En el extremo norte de la unidad (Tras muro) corresponde a tierra arenolimsa con grava mediana, de color marrón rojo con presencia de humedad de consistencia semi compacta, con una potencia promedio de 0.66 m, asociado a raíces de gramíneas y elementos líticos sueltos, No presenta material cultural.

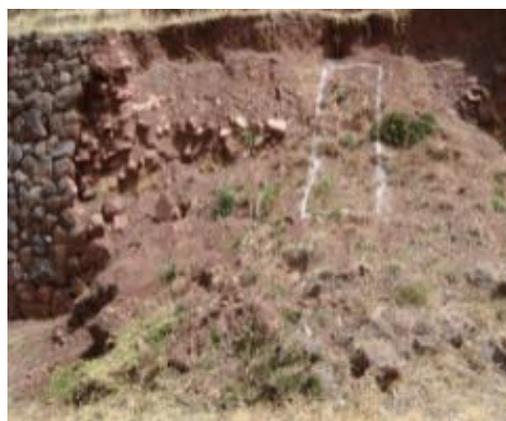
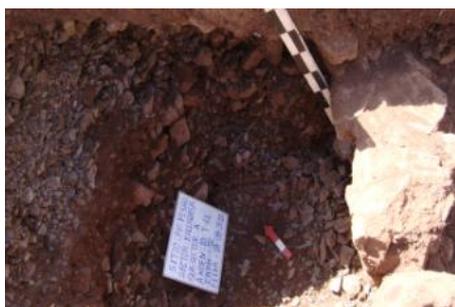
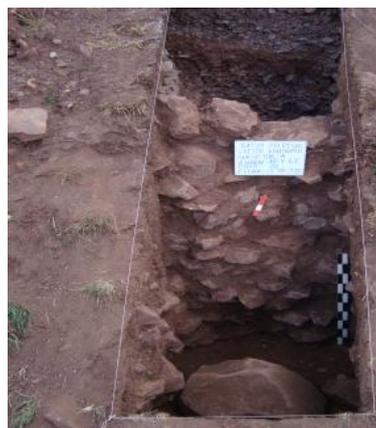
2.13.1 TRINCHERA 61.-

Ubicado en el tramo 10 del andén 10 iniciado el andén a partir del extremo oeste a 92.20 m, trazado en un área de 3.00 x 1.00 m orientada de norte a sur la topografía es bastante inclinado hacia el Sur por el colapsamiento del andén entre las Coordenadas UTM, 192102.68 E 8515919.03 N, la finalidad de la excavación es determinar muros soterrados causas de deterioro y secuencia ocupacional de los andenes

SUPERFICIE.- Está cubierta por un acumulamiento de tierra y elementos líticos dispersos con escasa vegetación de gramíneas propio de la zona, este material procede del colapsamiento del muro de andén, la topografía del terreno presenta una inclinación de norte a sur. El punto cero fue ubicado en el ángulo NW, con 3407.25 msnm.

CAPA I.- Corresponde a tierra areno-limosa con grava gruesa y mediana, de color marrón oscuro de consistencia semi compacta, con una potencia promedio de 0.42m, asociado a raíces de gramíneas y elementos líticos dispersos en el área, al finalizar la capa I aparece dos líticos que son parte del tras muro no existe el muro del andén se recuperó fragmentos de cerámica en menor porcentaje, del intermedio tardío Killke e Inca y 01 percutor lítico integro de hematita con desgastes en los bordes y una cupana fraccionado material arenisca.

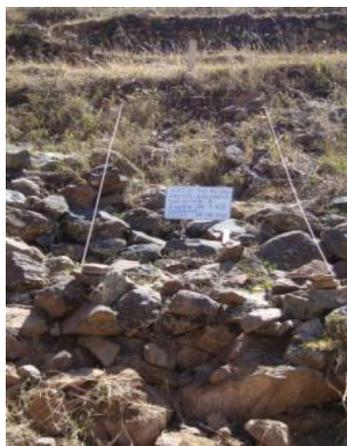
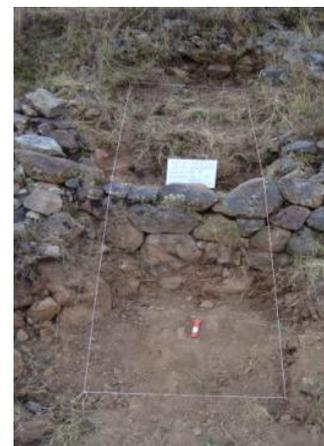
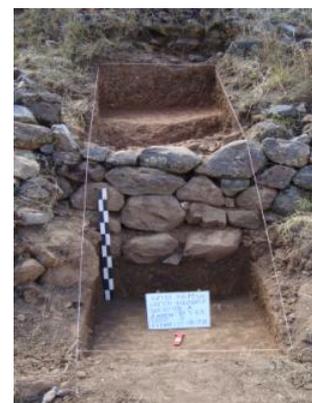
2.13.4 TRINCHERA – 63.

Ubicado en el andén 10 tramo 26 a 253.00 m del inicio del andén con dirección al Este, trazado en un área de 3.00 x 1.00 m orientada de norte a sur, sobre un tramo de muro colapsado en un 70%, mostrándose derruido casi al nivel de superficie. La trinchera se ubica en la Coordenada UTM, 192217.47 E 8515995.05 N, la finalidad de la excavación es determinar trayectoria de muro de andén y causas de deterioro.

SUPERFICIE.- En superficie, se hallaron elementos líticos dispersos y sueltos en todo el área de la trinchera, así como elementos líticos alineados y con muestras de mortero los cuales corresponden a la trayectoria del muro de andén, con presencia de pastos entre los líticos, La unidad se divide en dos espacios, un extremo norte correspondiente al tras muro, y un extremo sur que corresponde a pie del muro. Presenta 3 hileras de líticos armados en seco que no corresponden al andén, con una inclinación al lado sur. Se procedió a la liberación del muro con el retiro todo el material lítico, el punto cero fue ubicado en el ángulo NW, con 3400.79 msnm.

CAPA I.- El tras muro está constituido de tierra areno-gravosa en un 59 % de color marrón claro con presencia de humedad de consistencia semi compacta, con una potencia promedio de 0.30 m, asociado a raíces de gramíneas y elementos líticos, en esta capa se evidencio 2 líticos del núcleo del andén, a pie del muro existe la presencia de un relleno de elementos líticos con terrones no se registra material cultural.

CAPA II.- Está constituido de tierra limo arena arcilla 65% con presencia de grava gruesa de color marrón naranja con presencia de humedad de consistencia compacta con una potencia promedio de 0.10 m y 0.62 m, se recuperó fragmentos de cerámica killke e inca no decorado y 01 lítico martillo de material andesita en regular estado de conservación, en esta trinchera se profundiza hasta llegar a suelo natural o geológico. En esta capa finaliza la cementación del muro.

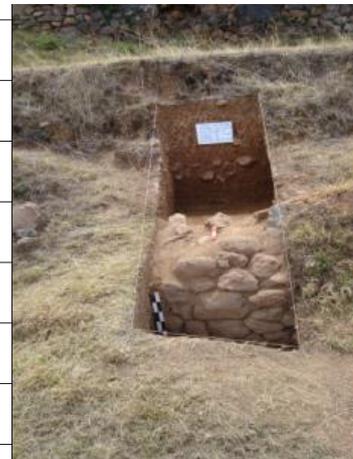
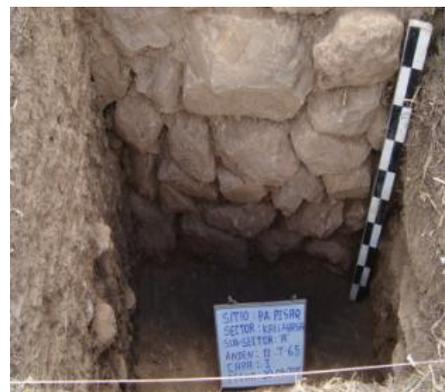
2.14.1 TRINCHERA – 65.

Ubicado en el andén 11 tramo 27 a 261.00 m del inicio del andén iniciado el andén a partir del extremo oeste donde existe un deslizamiento del muro del andén casi en su totalidad

registrándose a pie de muro un acumulamiento de tierra y elementos líticos soterrados de 1.12 m msnm. La trinchera mide 3.00 x 1.00 m orientada de norte a sur, presentando una inclinación

hacia el sur, ubicada entre las Coordenadas UTM, 192216.67 E 8516000.74 N, la finalidad de la excavación es determinar trayectoria de muro y causas de deterioro.

SUPERFICIE.- Presenta desniveles en todo el área de la trinchera al lado sur, se observa un acumulamiento de tierra y elementos líticos soterrados cubierto por la vegetación propio de la zona. El punto cero fue ubicado en el ángulo NW, con 3404 msnm.

CAPA I.- Está constituido de tierra limo-areno-arcillosa 65% con presencia de grava gruesa de color marrón naranja con presencia de humedad de consistencia compacta con una potencia promedio de 1.50 m, asociado a elementos líticos de regular tamaño a pie de muro en esta capa se evidencio el tras muro del andén colapsado a 1.50 m del nivel con un relleno de grava que se registra a 0.10 m del tras muro, a medida que se profundiza la excavación se registra el ancho total del muro que mide 0.85 m a niveles de 1.65 m a pie de muro se registra el relleno de tierra con elementos líticos soterrados y material cultural de cerámica killke e inca. Este suelo viene a constituir el suelo geológico.

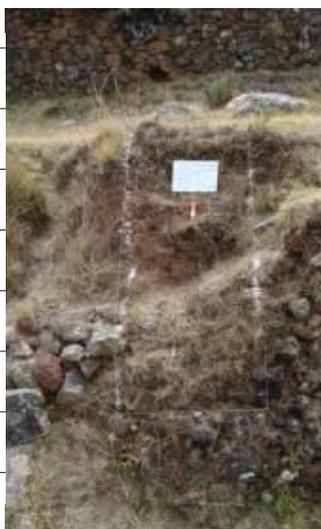
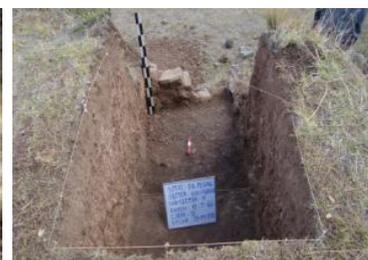
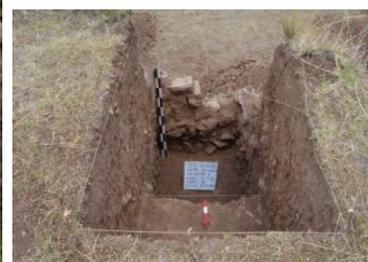
2.14.2 TRINCHERA – 66.

Ubicado en el andén 11 tramo 23 a 230.00 m del inicio del andén hacia el extremo Oeste; la trinchera se ubica a partir del muro del andén en un área colapsado hasta el nivel de la superficie y plataforma del andén 12. La trinchera mide 3.00 x 1.00 m. Orientada de norte a sur y ubicada entre las Coordenadas UTM, 192185.28 E 8516003.51 N, la finalidad de la excavación es determinar muros soterrados causas de deterioro y secuencia ocupacional de los andenes

SUPERFICIE.- Está cubierto de pastos secos y plantas propias de la zona con presencia de elementos líticos sueltos no trabajados presenta un desnivel de norte a sur por el colapsamiento del andén. El punto cero fue ubicado en el ángulo NW, con 3405.2 msnm.

CAPA I.- Corresponde a tierra areno-limosa con grava mediana, de color marrón rojo semi con presencia de humedad de consistencia semi compacta, con una potencia promedio de 0.28 m, asociado a raíces de gramíneas y elementos líticos no

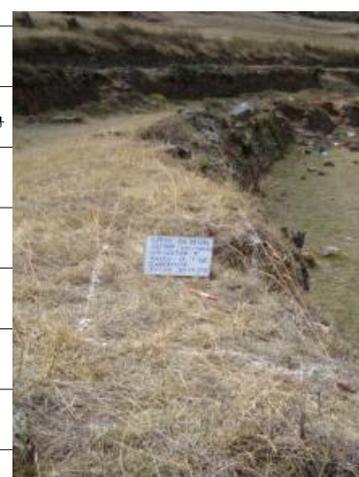
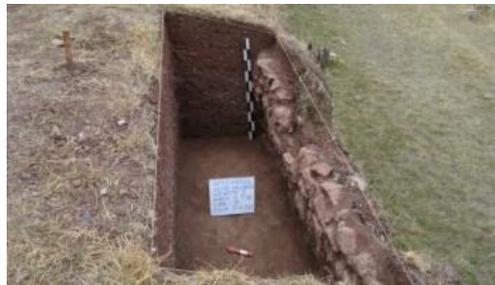
Ubicado en el andén 11 tramo 18 a 172.00 m del inicio del andén de finalizado el andén hacia el extremo Oeste, la trinchera se ubica en la parte superior del muro de andén, observándose que el muro está colapsado en una longitud de 1.26 m, y presenta una altura 0.46 m. La trinchera mide 3.00 x 1.00 m, orientado de este a oeste , entre las Coordenadas UTM, 192128.58 E 8515993.06 N, la finalidad de la excavación es determinar muros soterrados causas de deterioro y secuencia ocupacional de los andenes

SUPERFICIE.- Está cubierto de pastos y paja presenta una inclinación al lado sur por lo mismo que la cabecera del muro a colapsado. El punto cero fue ubicado en el ángulo NW, con 3911.26 msnm.

Corresponde a tierra areno-limosa con grava mediana, de color marrón rojo sin humedad, de consistencia semi compacta, con una potencia promedio de 0.46 m de espesor, asociado a raíces de gramíneas, en esta capa aparece la cabecera del tras

muro en el punto SE a 0.74 m y en el punto SW a 0.84 m del nivel, conformado de elementos líticos muy pequeños. Se recuperó fragmentos de cerámica llano decorado y domestico del estilo killke e inca.

CAPA II.- Está constituido de tierra areno-gravosa en un 59 % de color marrón claro con presencia de humedad de consistencia semi compacta, con una potencia promedio de 0.35 m, en esta capa el tras muro se va alineando y sus elementos líticos son medianos. Se recuperó fragmentos de cerámica en porcentajes mínimos, de estilos killke e inca.

CAPA III.- Está constituido de tierra limo-areno-arcillosa 65% con presencia de grava de color marrón naranja con presencia de humedad de consistencia suelta con una potencia promedio de 0.36 m, el tras muro del andén se encuentra en regular estado de conservación. Se evidencia material cultural de cerámica Killke, Así como 01 resto óseo.

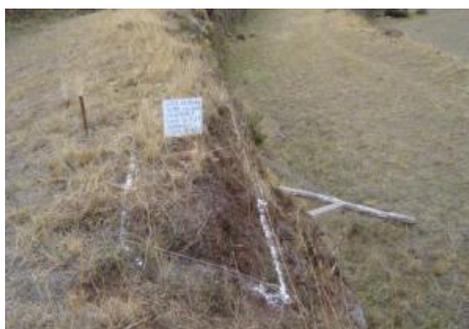
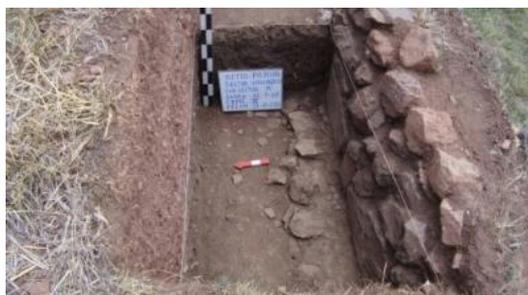
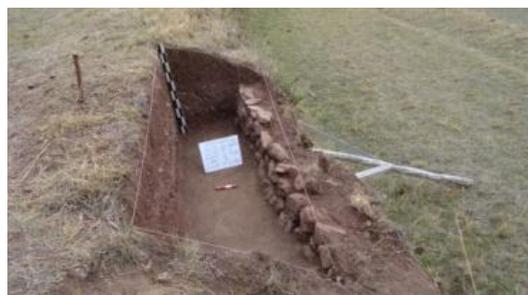
CAPA II.- Está constituido de tierra areno-gravosa en un 59 % de color marrón claro con presencia de humedad de consistencia semi compacta, con una potencia promedio de 0.40m, en esta capa el tras muro se encuentra pandeado hacia el sur con pérdida de mortero en sus juntas, se recuperó fragmentos de cerámica llana y decorado inca y killke, así como 01 hueso.

CAPA III.- En esta capa se reduce la unidad hacia el lado Sur con 1.50 x 1.00 m, presentándose una capa constituido por tierra limo-areno-arcillosa 65% con presencia de grava de color marrón naranja con presencia de humedad de consistencia suelta con una potencia promedio de 0.52 m, en esta capa se evidencia la zapata del andén a 1.88 m del nivel con un ancho de 0.38 m, que se registra en el punto NW paralelo a la zapata se halla la grava suelta que viene a constituir el tratamiento del andén. Con evidencia de material cultural de cerámica killke e inca.

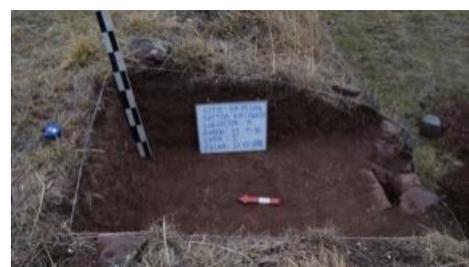
CAPA II.- En esta capa en el tras muro, persiste con la diferencia de que el estrato es más suelto de consistencia semi compacta de igual forma se aprecia la solera del canal vertical sobresale del tras muro, lo que indica que la altura del muro fue mayor. A pie de muro del andén, el estrato corresponde a un suelo rocoso de consistencia compacto constituido de material arena limo gravoso en un 80% de color marrón rozado. Se recuperó material cultural de cerámica killke, así como un hueso que probablemente es parte de la dieta alimenticia el muro del andén finaliza a 0.90 m de la superficie y corresponde a un suelo geológico.

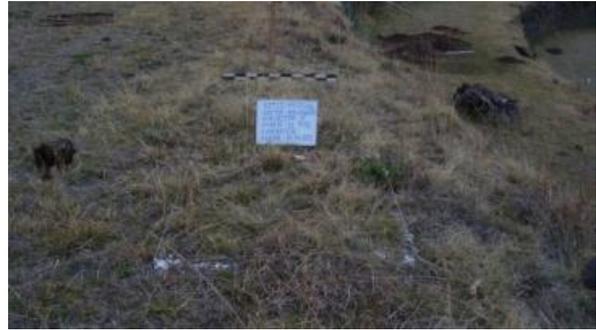
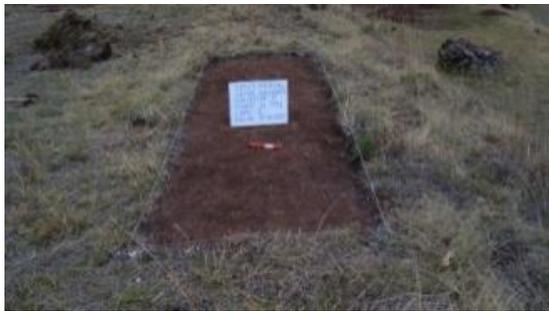
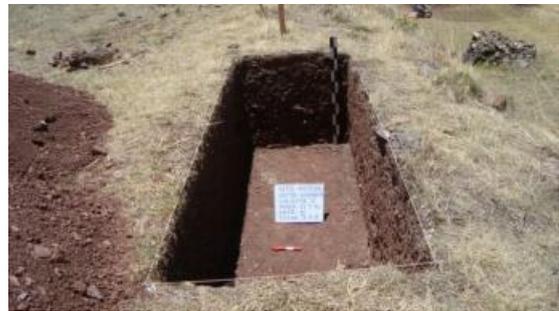
Ubicado en el andén 11 tramo 14 a 133.50 m de iniciado el andén en el extremo Oeste, la trinchera se ubica a 1.00 m de la cabecera del muro del andén es decir en la plataforma del andén 12, mide 3.00 x 1.00 m, orientado de este a oeste, entre las Coordenadas UTM, 192108.88 E 8515962.86 N, la finalidad de la excavación es determinar causas de deterioro.

SUPERFICIE.- Está cubierto de pastos secos y paja con 01 lítico que se encuentra en medio de la trinchera la superficie de la plataforma es ligeramente horizontal. El punto cero fue ubicado en el ángulo NW, con 3408.41 msnm.

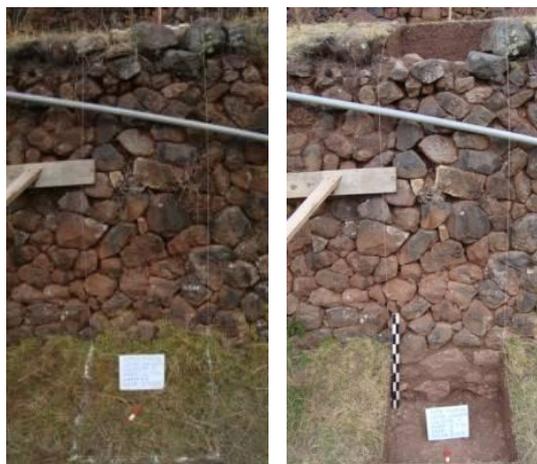
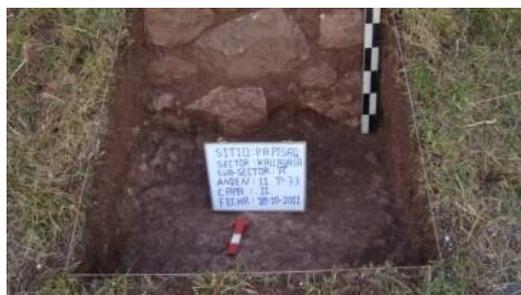
Ubicado en el andén 11 tramo 5 a 42.00 m de iniciado el andén en el extremo Oeste, el área corresponde al andén pandeado desde la superficie que tiene una altura de 2.36 m en la parte superior del muro están acondicionadas dos hileras de elementos líticos armados en seco. A 1.30 m de altura de pie de muro existe una raíz de chachacomo, el mismo que viene pandeando los elementos líticos del andén. La trinchera mide 3.00 x 1.00 m, orientada de norte a sur ubicada entre las

SUPERFICIE.- Está cubierto de pastos y paja entre verde y seca, registrándose en superficie 3 elementos líticos⁵. El punto cero fue ubicado en el ángulo NW, con 3406.44 msnm.

CAPA I.- Corresponde a tierra arenolimsa con grava mediana, de color marrón rojo semi con presencia de humedad de consistencia compacta, con una potencia promedio de 0.25 m, asociado a raíces de gramíneas, en esta capa en la parte superior del muro del andén, existen 1 lítico trabajado de medidas 0.42 m x 0.22 m el mismo que ha sido retirado una vez retirado este lítico se continúa retirando 7 elementos líticos que no corresponden al andén. No registra material cultural.

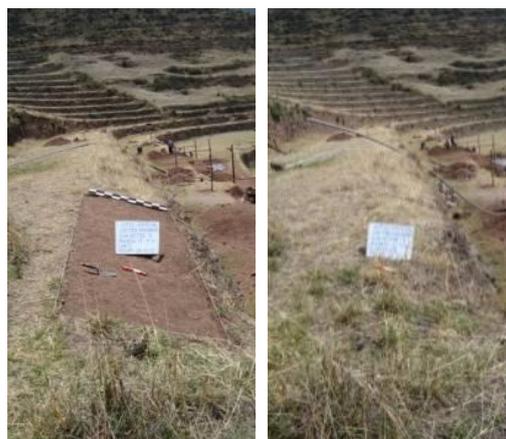
Ubicado en el andén 11 tramo 2 a 14.00 m iniciado el andén en el extremo Oeste, la trinchera se ubica en la parte superior, es decir en la cabecera del muro del andén mide 3.00 x 1.00 m. Orientado de este a oeste , entre las Coordenadas UTM, 192087.5 E 8515845.43 N, la finalidad de la excavación es determinar causas de deterioro.

SUPERFICIE.- Está cubierto de pastos secos y plantas de la zona con una inclinación al lado sur El punto cero fue ubicada en el ángulo NW, con 3405.81 msnm.

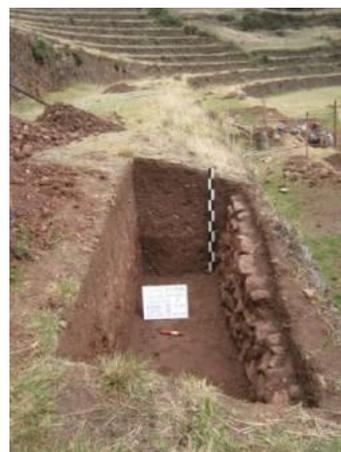
CAPA III.- Está constituido de tierra limo-areno-arcillosa 65% con presencia de grava de color marrón naranja con presencia de humedad de consistencia suelta con una potencia promedio de 0.32 m, el tras muro se profundiza al interior los elementos líticos son bastante pequeños, el estado de conservación es regular. Se evidencio material cultural llano killke.

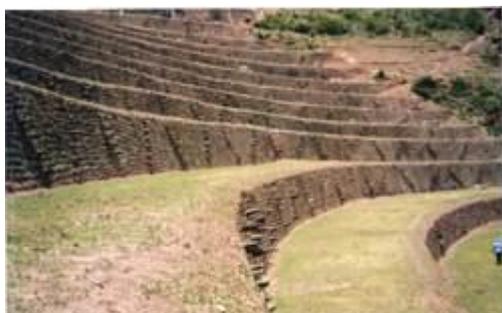
Andenes en el sector de Qosqa, nótese las gradas voladizas (sarunas) en forma geométrica
