### **CAMINO PREHISPANICO: QORICOCHA – LEONPUNKU – PORTADA A HUCHUY QOSQO - META 0017**

## **INFORME DE PRE LIQUIDACION 2012**

**OBRA: R.P.V. CAMINO PREHISPANICO: QORICOCHA LEONPUNKU PORTADA A HUCHUY**

**RESIDENTE: ARQ. GUSTAVO COLQUE OLAVE**

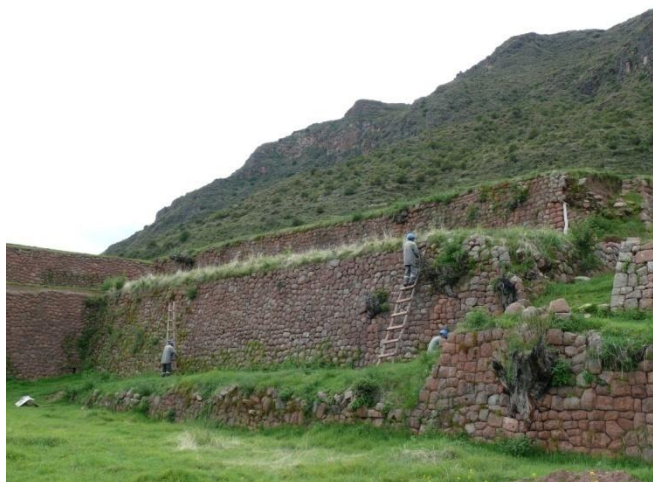
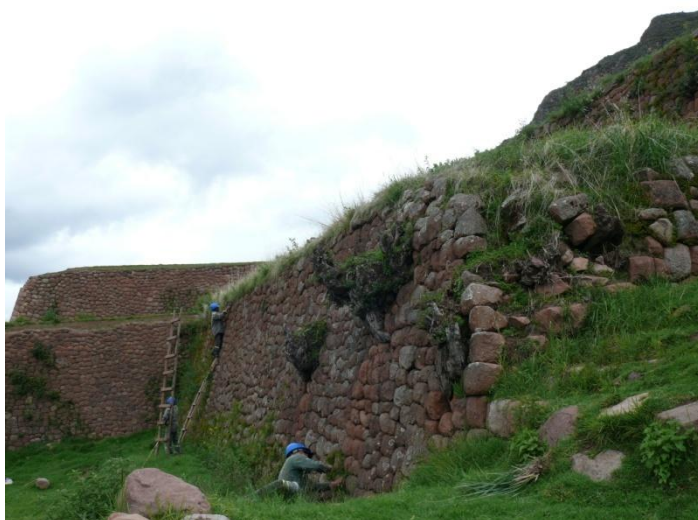
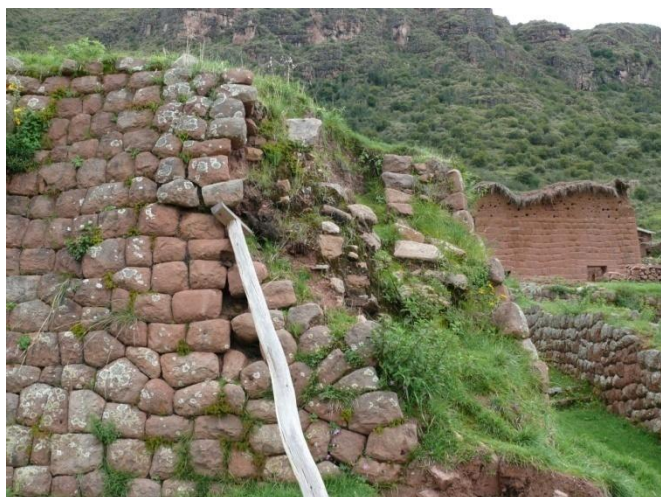
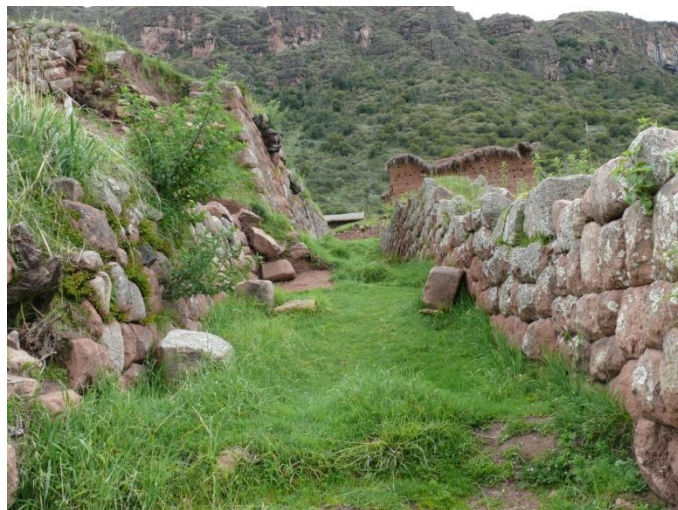
**FOTOS ANTES DE SU INTERVENCION SECTOR TERRAZAS ANDEN O6, O7.**

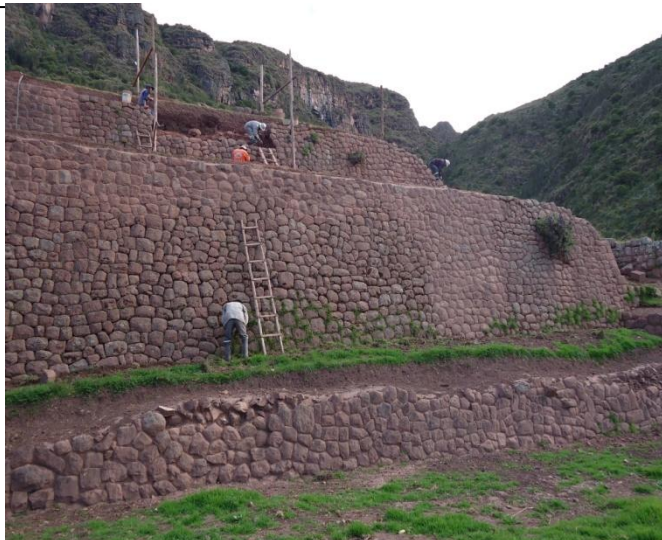
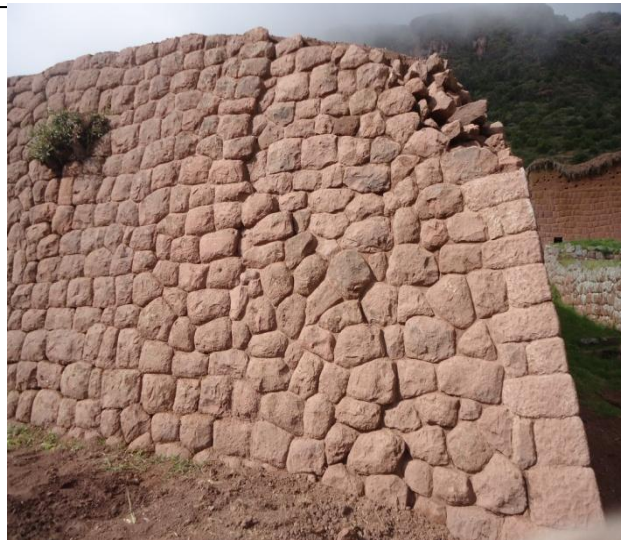
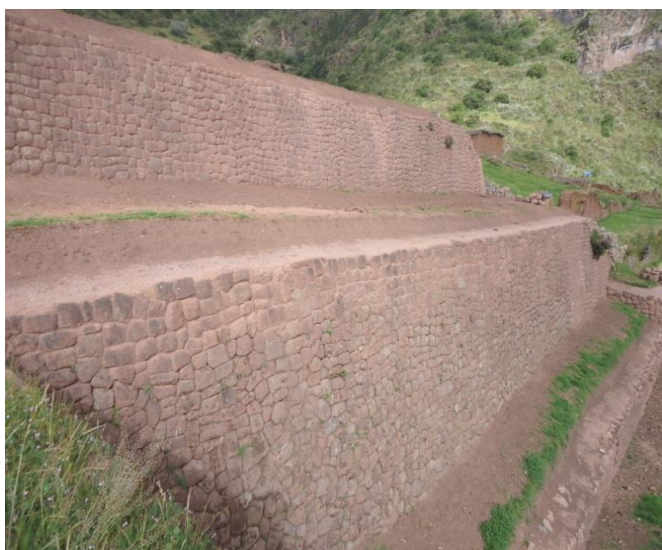
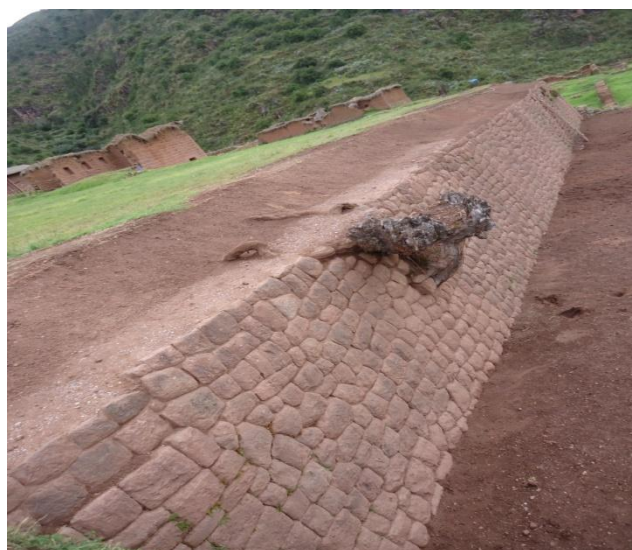
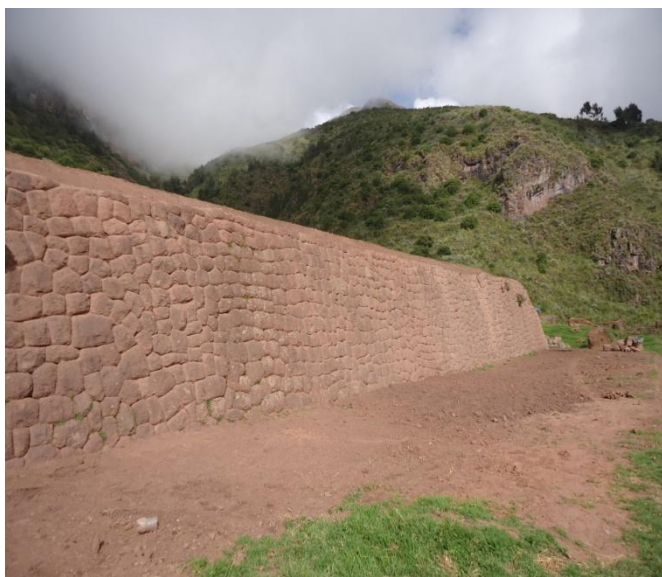
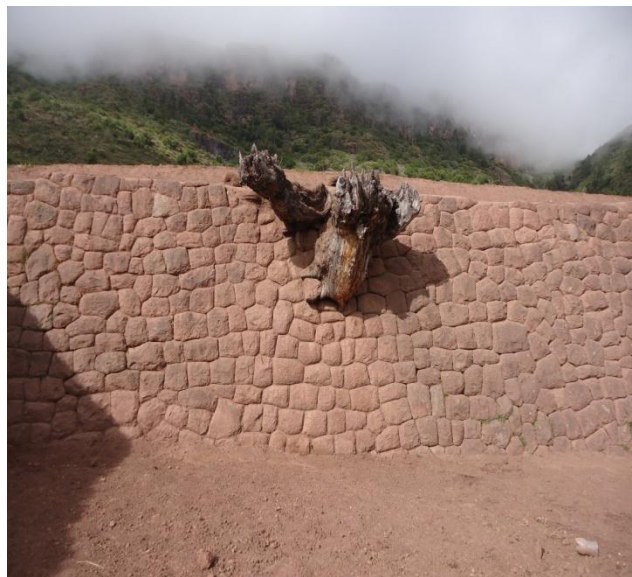
## FOTOS DESPUES DE SU INTERVENCION SECTOR TERRAZAS ANDEN 06, 07
