**OBRA: "RESTAURACION Y PUESTA EN VALOR DE LA ZONA ARQUEOLOGICA DE  
HUCHUY QOSQO SECTOR ROZAS KANCHA"**

**INFORME FINAL Y DE PRE LIQUIDACIÓN 2011  
COMPONENTE  
RECUPERACION DEL PAISAJE CULTURAL**

**META 091**

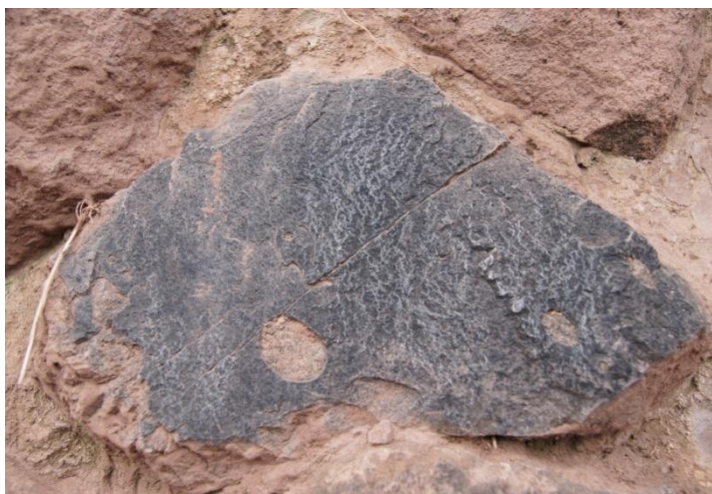
Foto.. Manchas de color oscuro en elementos líticos por colonización de microorganismos como bacterias y hongos. Zona plaza central

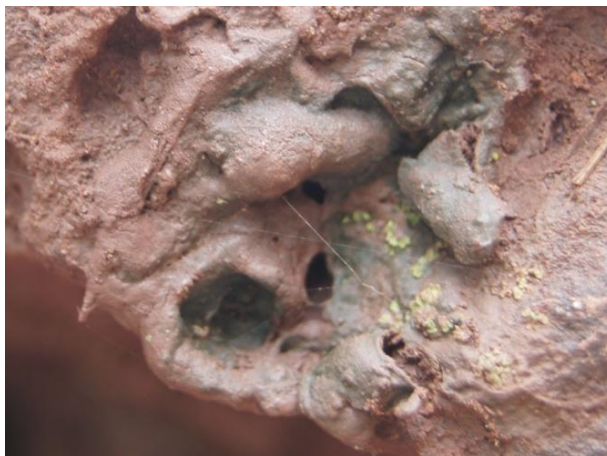
Colonización del mortero en zona lateral exterior del recinto 4. Especie de algas verde-azules del género *Oscillatoria*.

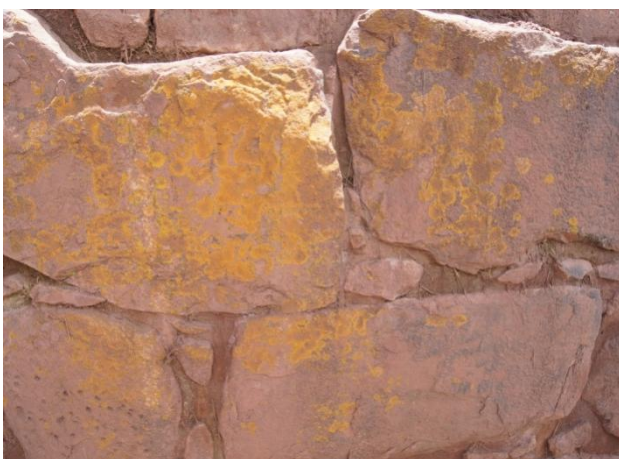
Foto..Colonización directa en superficie de la roca.  
Líquenes en roca del género Caloplaca.

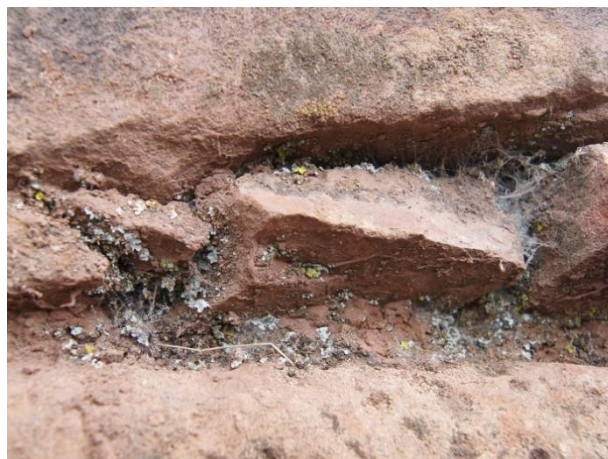
Foto..Colonización de líquenes en el mortero,  
especies del género Physcia iniciando la invasión.

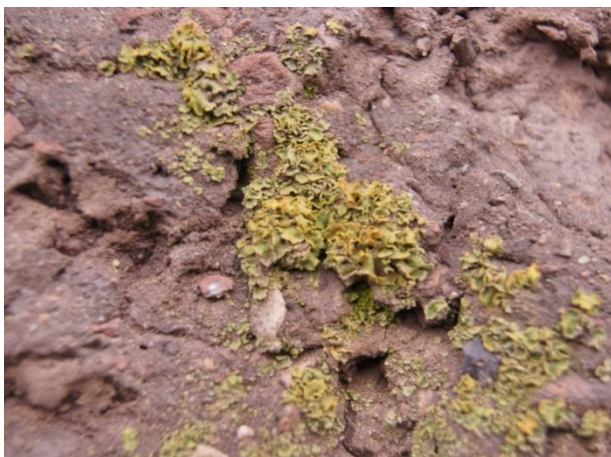
Colonización por especies indiferentes al sustrato, líquenes foliosos en estructuras de barro.

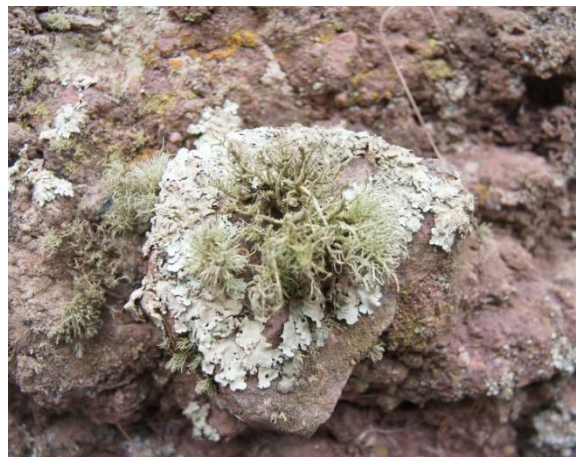
Colonización por especies liquenícolas, se aprecia un líquen del género *Usnea* sobre el sustrato del líquen del género *Xanthoparmelia*.

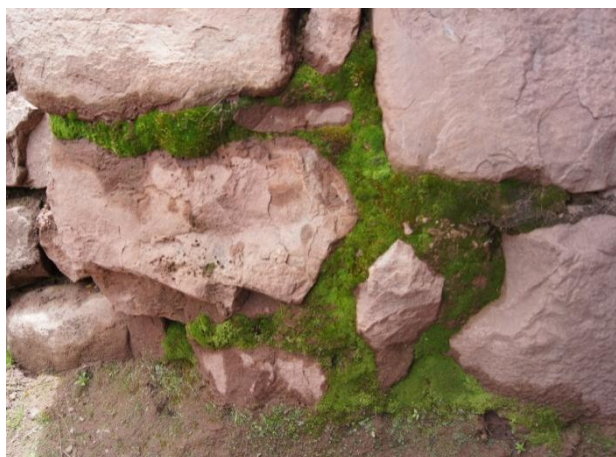
Presencia de musgos en el mortero de estructuras del recinto 1.

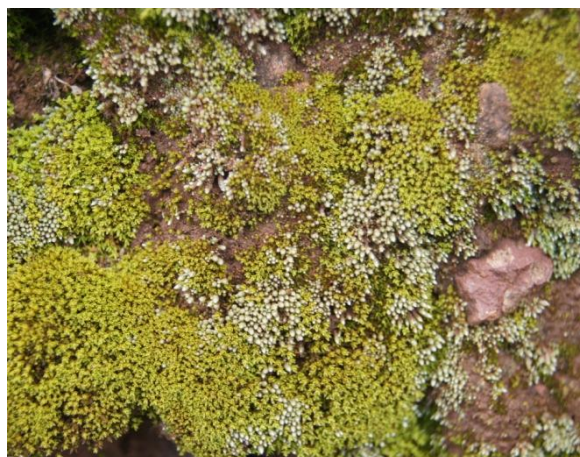
Presencia abundante de musgos en la parte exterior del recinto 6.

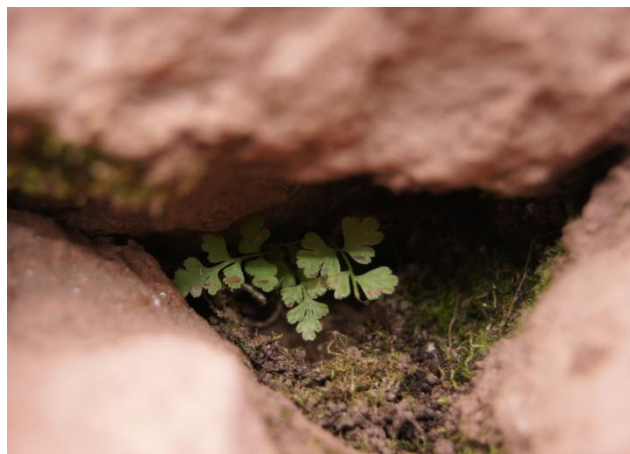
Presencia de helechos (género *Blechnum*) en el mortero de las estructuras de la zona de andenes.

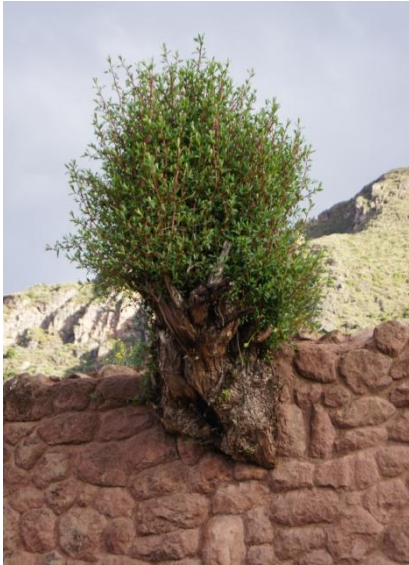
Chachacomo (*Escallonia resinosa*), formando parte de la estructura del muro del andén.

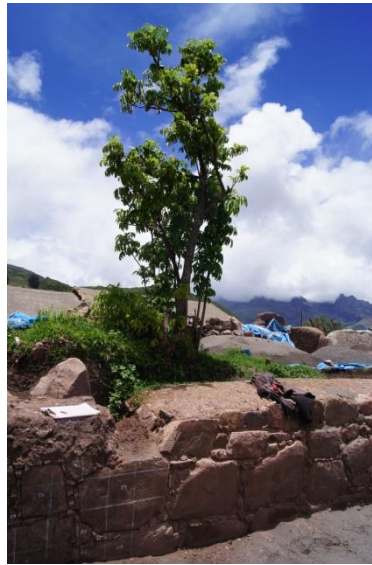
Sauco (*Sambucus peruviana*) dentro de la plaza central.

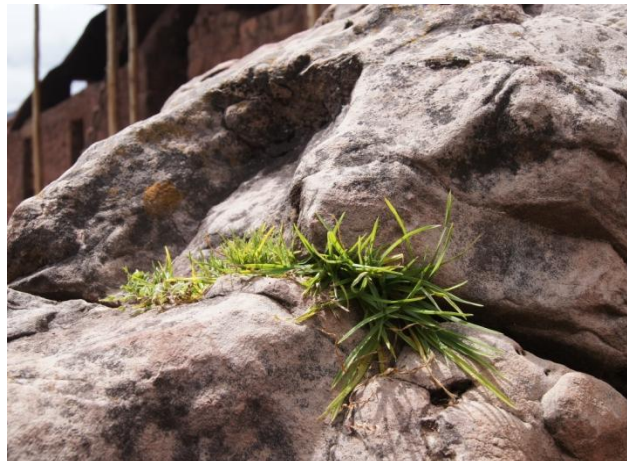
Kikuyo (*Pennisetum clandestinum*), en fisuras y grietas de rocas asociadas al recinto 2.

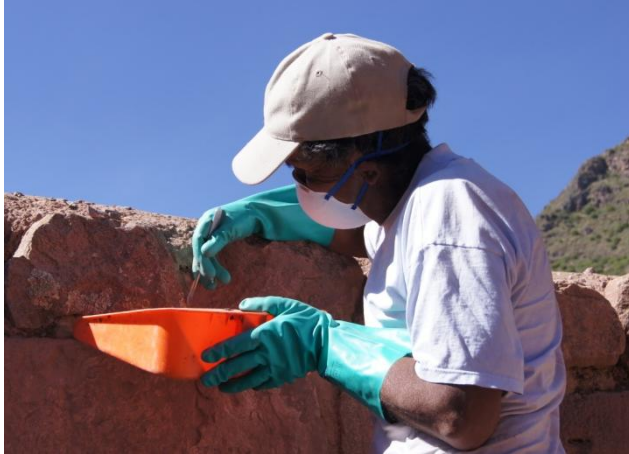
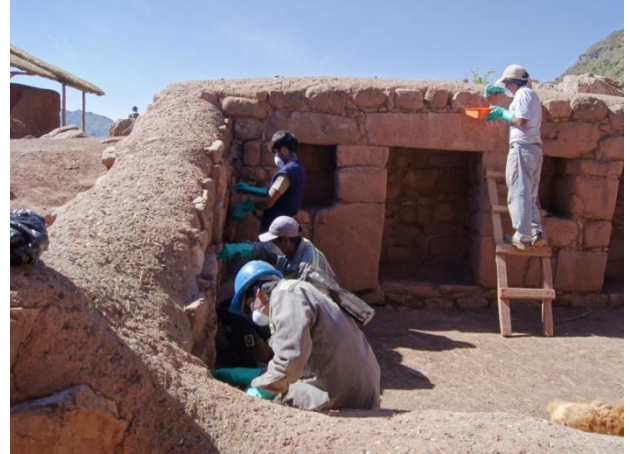
**LIMPIEZA MANUAL O MECÁNICA DE ELEMENTOS LÍTICOS Y ESTRUCTURAS EN BARRO**

Las tareas de limpieza tanto mecánica como química de las estructuras líticas y de barro, se realizaron con el cuidado necesario para la eliminación de los líquenes superficiales que se encontraban colonizando las estructuras. Antes de estos procedimientos se realizaron registros de las especies de líquenes que se encontraron para su posterior análisis.
