**MINISTERIO DE CULTURA**  
**DIRECCIÓN DESCONCENTRADA DE CULTURA DE CUSCO**  
**SUB DIRECCIÓN DESCONCENTRADA DE PATRIMONIO CULTURAL Y DEFENSA DEL**  
**PATRIMONIO CULTURAL**  
**DIVISIÓN DE OBRAS Y PUESTA EN VALOR DE BIENES MUEBLES**  
**E INMUEBLES**  
**"PUESTA EN VALOR DEL MONUMENTO COLONIAL**  
**RELIGIOSO TEMPLO SAN COSME Y SAN DAMIÁN**  
**DE LARES"**

**INFORME PRE LIQUIDACIÓN 2013**  
**META – 0132**  
**COD. SNIP - 74226**

**INFORME ANUAL DE PRE LIQUIDACIÓN DE OBRA 2013****“PUESTA EN VALOR DEL MONUMENTO COLONIAL RELIGIOSO TEMPLO SAN  
COSME Y SAN DAMIÁN DE LARES”****Sumario****01.0 INTRODUCCIÓN****02.0 DATOS GENERALES DE LA OBRA****02.01 RESOLUCIÓN DE APROBACIÓN DEL EXPEDIENTE TÉCNICO****02.02 NOMBRE DEL PROYECTO****02.03 NOMBRE DE LA META****02.04 LOCALIZACIÓN****02.05 UBICACIÓN.****02.06 CUADRO GENERAL DE ÁREAS****02.07 ÁREA TOTAL DEL PREDIO****02.07.01 ÁREA TOTAL CONSTRUIDA****02.07.02 ÁREA LIBRE DEL PREDIO****02.07.03 ÁREA PROGRAMADA INTERVENIDA****02.07.04 ÁREA DE METAS AMPLIADAS****02.07.05 ÁREA EJECUTADA TOTAL****02.08 AVANCE PORCENTUAL ACUMULADO ANTERIOR****02.09 AVANCE PORCENTUAL EJECUTADO DEL AÑO****02.10 METRADO ACUMULADO ANTERIOR****02.11 METRADO EJECUTADO DE

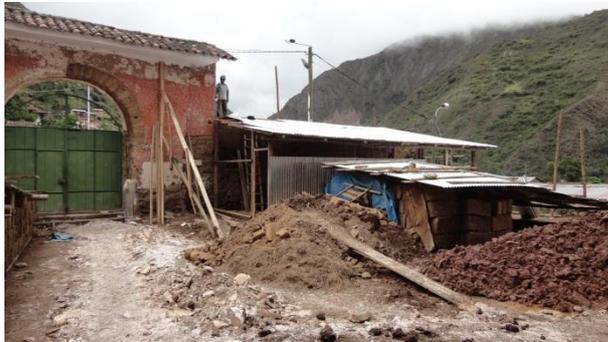
PROCESO DE ARMADO DE OFICINA Y COMEDOR ES SECTOR DEL ATRIO DEL TEMPLO DE SAN COSME Y SAN DAMIÁN

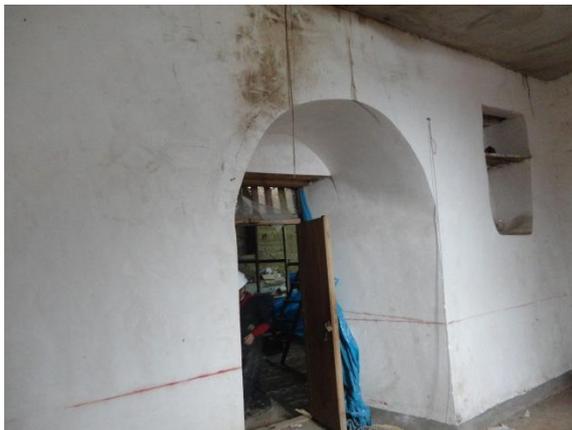
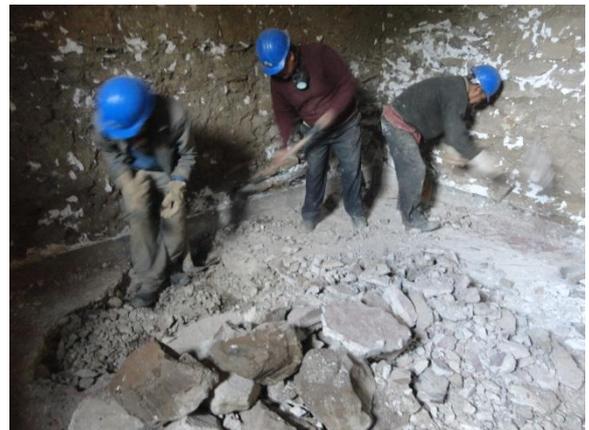
Se realizó la liberación de pisos de cemento pulido en el sector de la sacristía por existir dos niveles de piso vaciado en este ambiente siendo este el nivel superior, los trabajos se realizaron utilizando herramientas manuales.

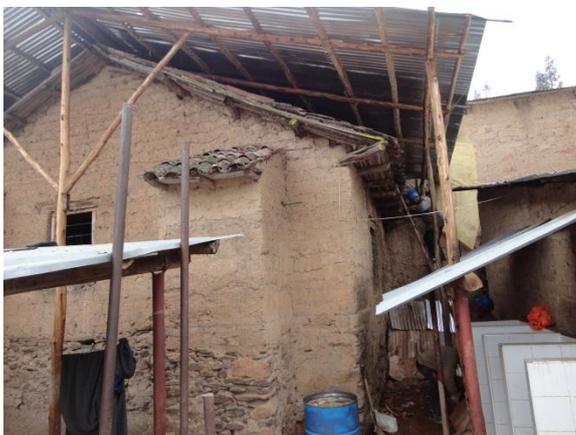
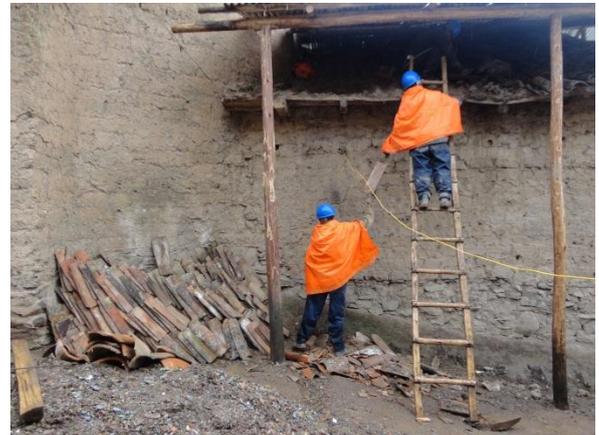
Se realizó la liberación de muro de adobe que se ubicaba en el sector del muro de contención de la plataforma del templo que da hacia la calle Natividad, para preparar los trabajos de intervención en el muro de piedra. Se utilizaron herramientas manuales.

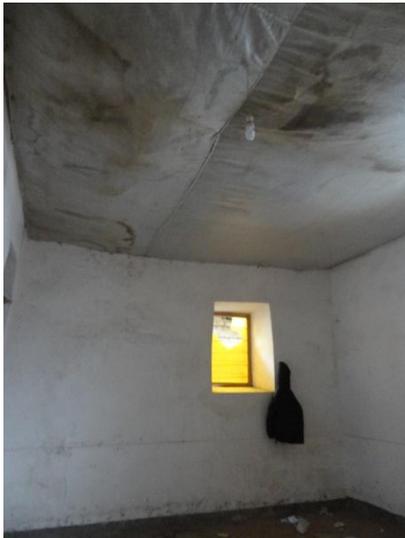
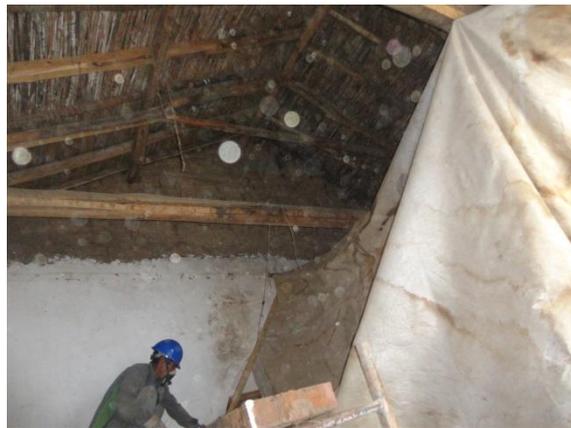
Se realizó el apuntalamiento de muros de adobe en los sectores donde se están presentando desplomes con riesgo a colapsar especialmente en esta época de lluvias. Se colocaron puntales en el muro del evangelio sector donde se encuentra la portada lateral que presenta graves problemas de desplome; en el arco de entrada al atrio del templo donde igualmente se presenta problemas de desplome.

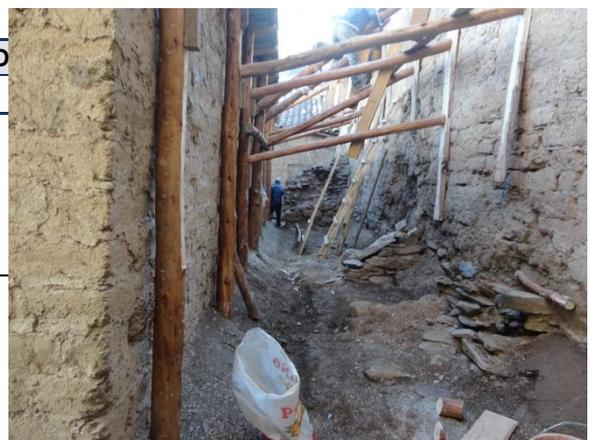
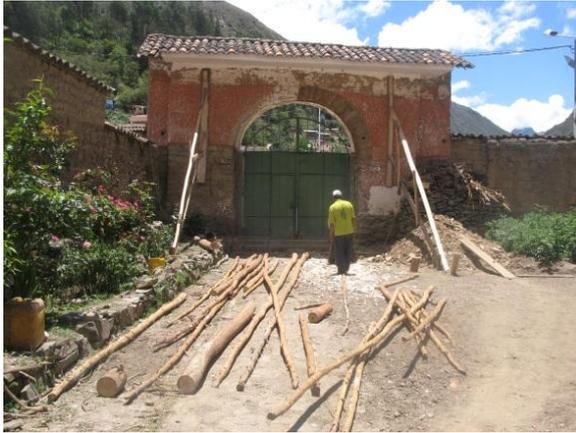
Se realizó el apuntalamiento de vanos adintelados utilizando estructuras de soporte elaborados con rollizos de eucalipto y tablas de madera corriente, ubicándolos en los puntos de riesgo, se colocaron en vanos del interior de la nave y torre.

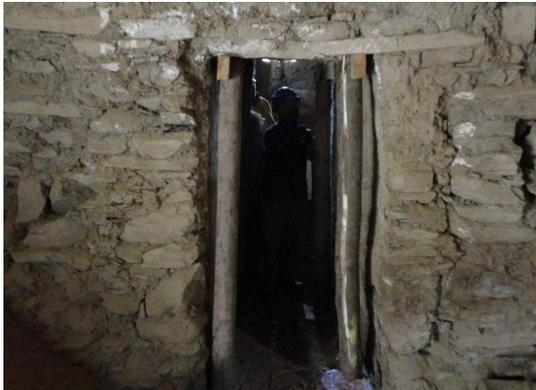
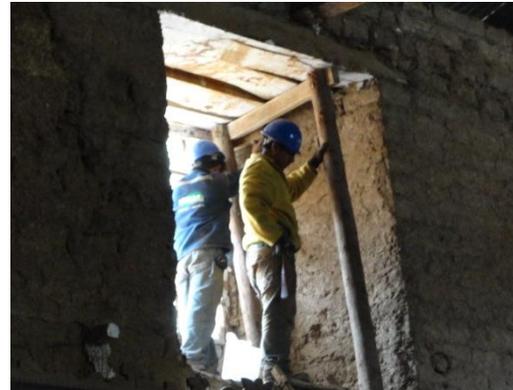
Se realizó el apuntalamiento del entrepiso del coro con rollizo de eucalipto de 5" en 05 puntos para realizar trabajos de liberación del piso de madera.

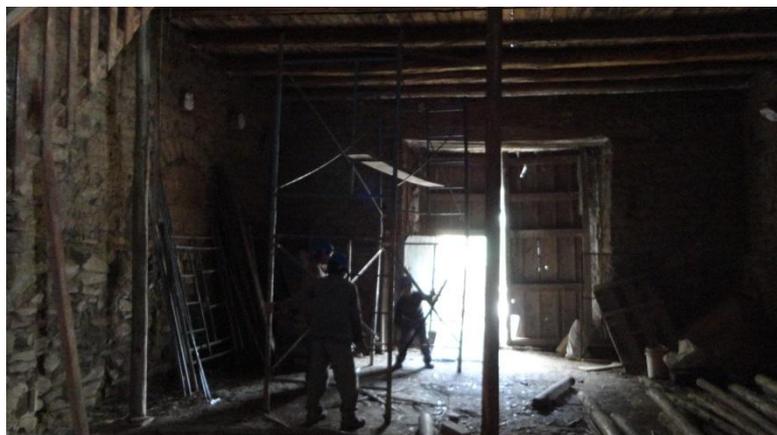
Se realizó el apuntalamiento de arcos de adobe de la torre segundo cuerpo utilizando madera corriente para el armado de los tambores y rollizos de eucalipto para los parantes.

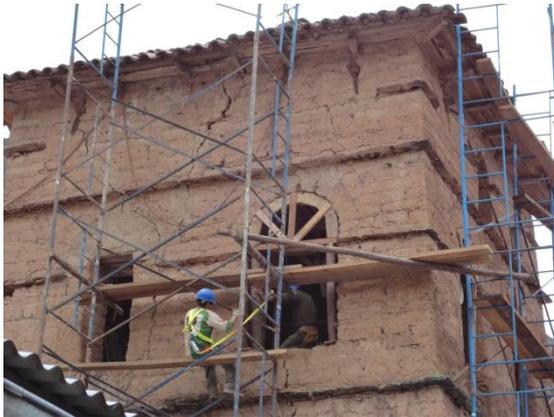
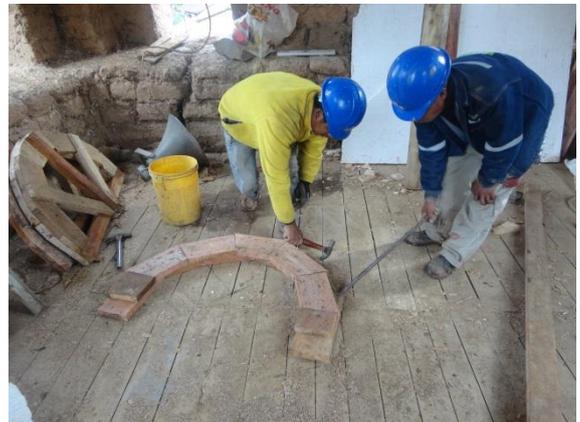
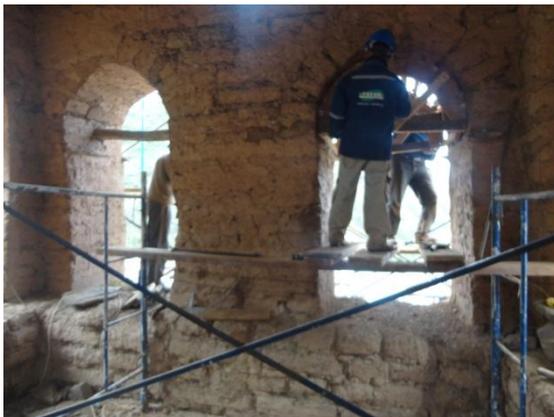
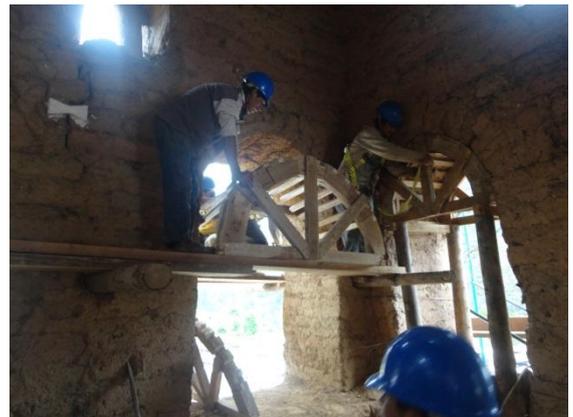
Se realizó el apuntalamiento de arcos de adobe de la torre primer cuerpo ( donde se ubican las campanas) utilizando madera corriente para el armado de los tambores y rollizos de eucalipto para los parantes.
