EXPEDIENTE DE PRE-LIQUIDACION:

“RECUPERACION DE MONUMENTO VIRREYNAL CONJUNTO RELIGIOSO SAN
JUAN BAUTISTA DE HUAYLLABAMBA-URUBAMBA”.
META 0119

CUSCO DICIEMBRE – 2013

**INFORME ANUAL DE PRE-LIQUIDACION DEL COMPONENTE DE
INVESTIGACION ARQUEOLOGICA DE LA OBRA: RECUPERACION DE
MONUMENTO VIRREYNAL CONJUNTO RELIGIOSO SAN JUAN BAUTISTA DE
HUAYLLABAMBA-URUBAMBA”.**

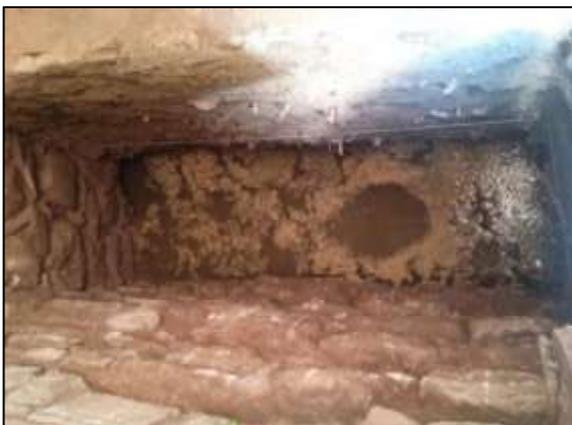
Una vez realizado los trabajos de intervención a nivel de calzaduras en los sobre cimios del exterior del templo; trabajos que implicaron calzaduras en material lítico y adobes; se identificaron evidencias de deterioro a nivel de estados de sufusiones o separaciones que forman fisuras en los muros de la Epístola y El Evangelio pese a que el templo fue intervenido anteriormente por COPESCO incluso a nivel de tratamientos en los cimios y el muro testero. Estas separaciones (fisuras) según las investigaciones que se realizaron al realizar exploraciones en los cimios por parte del Componente de Arquitectura; solo a nivel de los cuadros de excavación realizadas en el año 2011 del Proyecto de Investigación Arqueológica Templo de Huayllabamba 2011; son el resultado de la mala edificación de cimios y la constante filtración de aguas producto del crecimiento del río en temporadas de lluvias.

Imagen de filtración de agua a -1.83 m procedente de la crecida de río en temporadas de lluvia.
Cuadro de excavación 2011 liberado para exploración de cimios.
Profundidad de cimio 2.05m. hasta fundación.

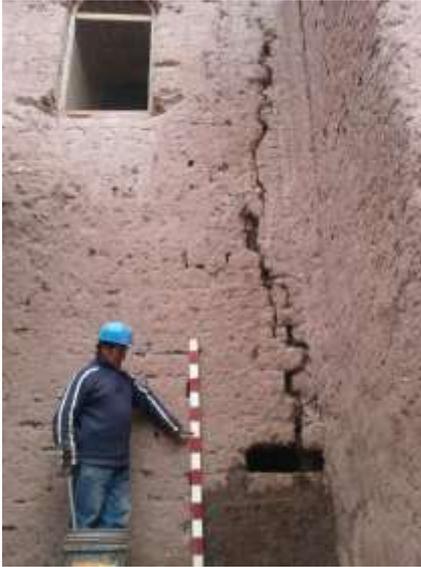
El templo también presenta en la parte externa a nivel de sobre cimio el craquelado de los líticos, caída de los mismos y la pérdida de cohesión de los adobes que se van disgregando producto de la humedad y salinización que proviene desde los cimios. Esta constante humedad produce movimientos internos en los cimios al carecer de

un tratamiento adecuado de zarpas y botonería, también los muros en mucho de los casos a lo largo de su extensión carece de amarre en los adobes y cimientos.

Imagen de fisura.
Muro del Evangelio y
contrafuerte.
Trabajos de tratamiento.

LESION : Muros: mecánicas de empujes y físicas grietas - fisuras
: Exfoliación, desprendimiento emboquillado y pérdida de cohesión del adobe.

CAUSA : Empujes, Humedad.

EVOLUCION : Activa

DIAGNOSTICO : Regular a Malo
