**DIRECCION DE PATRIMONIO CULTURAL INMUEBLE****SUB DIRECCION DE OBRAS****PUESTA EN VALOR Y RESTAURACION DEL MONUMENTO HISTORICO****ARTISTICO TEMPLO DE SAN SEBASTIAN CUSCO**

**EXPEDIENTE DE PRE-LIQUIDACION**  
**COMPONENTE DE INVESTIGACION ARQUEOLOGICA**  
**“PLAN DE MONITOREO ARQUEOLOGICO”**  
**META 0097**

## **INFORME ANUAL DE PRELIQUIDACION DEL COMPONENTE DE INVESTIGACION ARQUEOLOGICA DE LA OBRA: "R.P.V. DEL M. H. A. DEL TEMPLO DE SAN SEBASTIAN CUSCO"**

“PUESTA EN VALOR Y RESTAURACION DEL MONUMENTO HISTORICO  
ARTISTICO TEMPLO DE SAN SEBASTIAN-CUSCO”

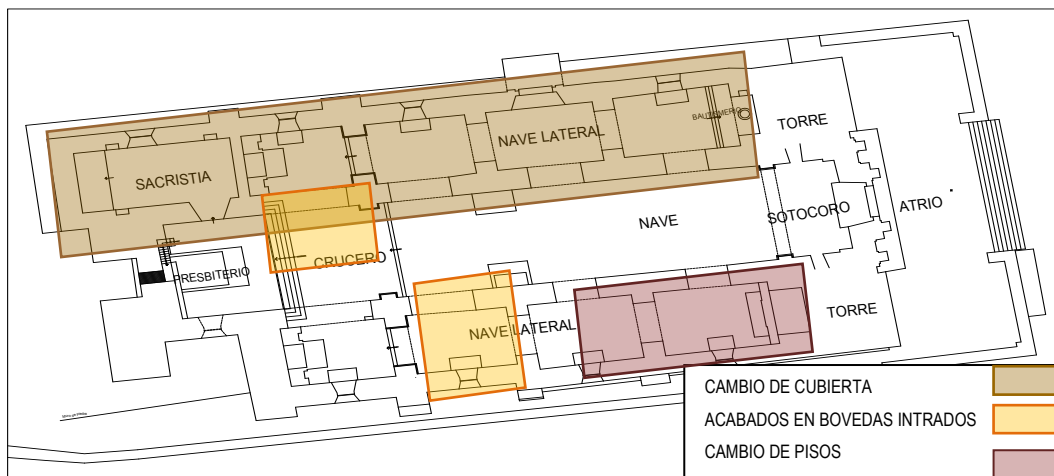
## PLANO DE DISTRIBUCION DEL TEMPLO DE SAN SEBASTIAN

Para el año 2013 el proceso de ejecución del Templo de San Sebastián abarco las áreas conformadas por La conclusión de cambio de cubierta de la Nave de la Epístola, acabados de encarrizado y enlucido con yeso en bóvedas intradós de la Nave Central y en la Capilla del Señor de Animas, embarre en muro de adobe hacia la parte exterior de la Nave de la Epístola, en pisos se inician los trabajos de cambio con la reutilización de lajas de piedra en algunos sectores y el asentado de ladrillo pastelero en las capillas del Dulce Nombre de Jesús y de la Preciosa Sangre de Jesús.

### IDENTIFICACION DE AREAS INTERVENIDAS

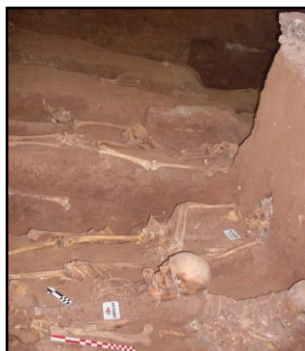
En la nave central se han realizado intervenciones arqueológicas con el propósito de evidenciar los cimientos de la nave principal, donde se han identificado muros como parte del cimiento hasta de una altura de 1.80m sostenidos por muros denominados zarpa los cuales son dejados para que el muro del cimiento pudiera tener sostenibilidad asociados a entierros cristiano de la época colonial. Los cuales se evidenciaron en toda la nave central, los muros de cimiento se encontraban en algunos elementos líticos fragmentados, los cuales se restituyeron con elementos líticos recuperados en las excavaciones.

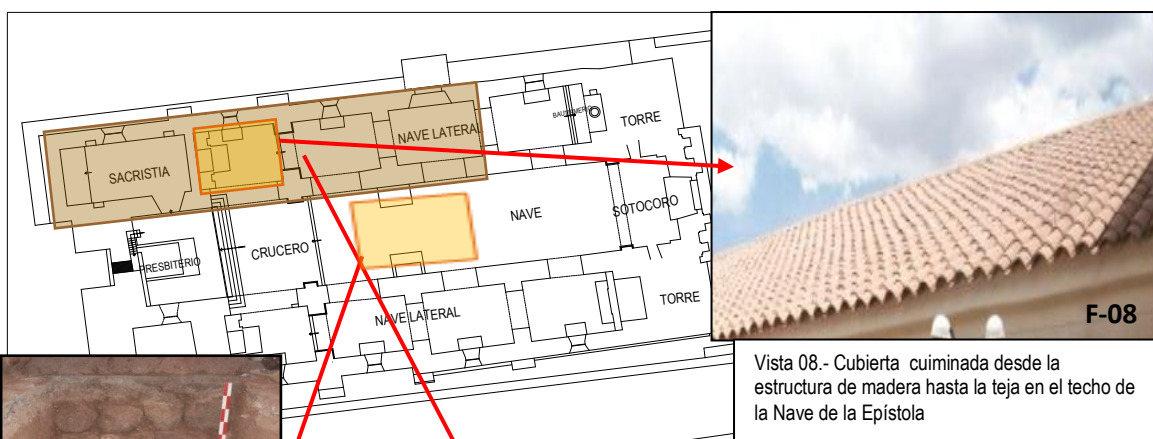
En muro exterior de la Nave de la Epístola se realizaron los trabajos de embarre en muro de adobe.

Vista 08.- Cubierta cuiminada desde la estructura de madera hasta la teja en el techo de la Nave de la Epístola

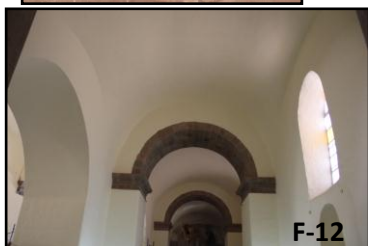
F-12

Visto 12.- Acabado en bóvedas intradós con el enlucido de yeso sobre encarrizado con qur qur real y carrizo.

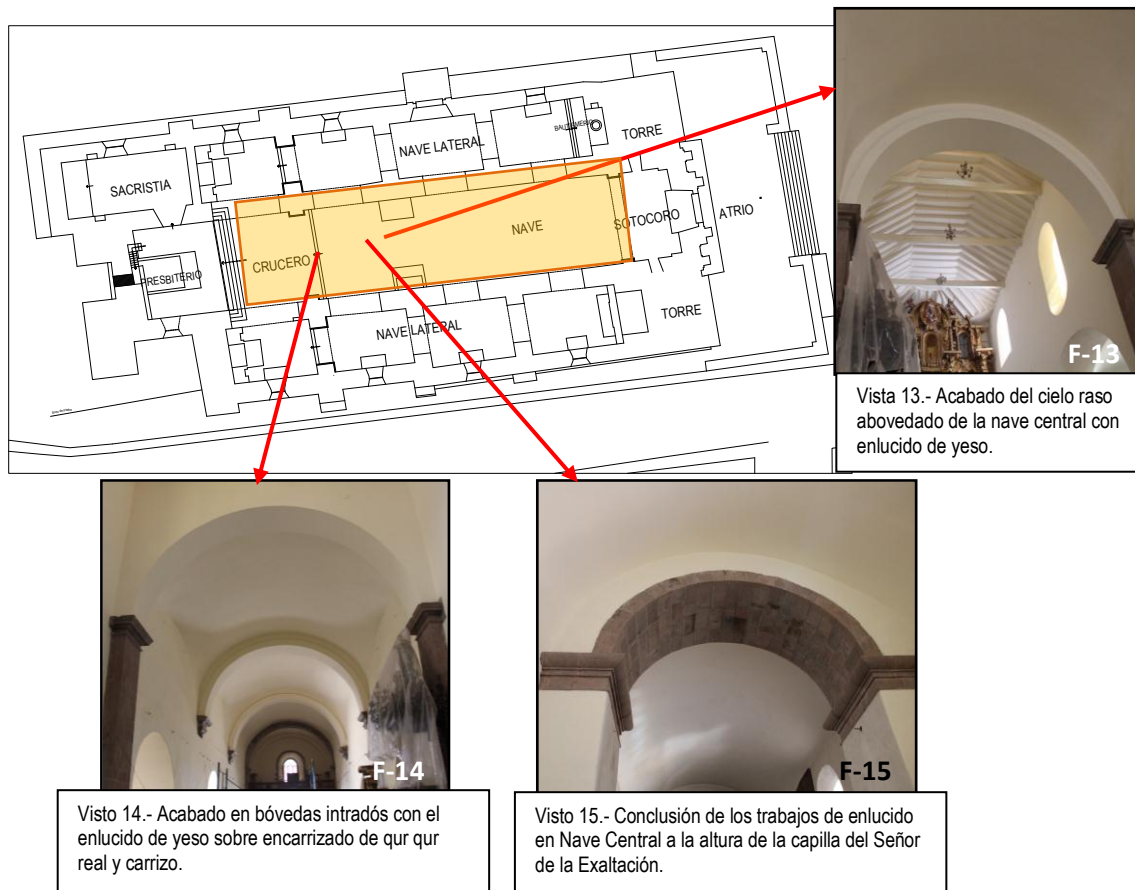
La Nave Central con gruesos pilares de piedra en crucero de tres que son el inicio de arcos transversales de  $\frac{1}{2}$  punto de piedra, el soporte es en muros de piedra y adobe con embarre y pintura a la cal, en este sector del templo se concluyeron los trabajos de armado de bóvedas intradós con el encarrizado de qur qur real y carrizo para posteriormente hacer el enlucido de yeso.

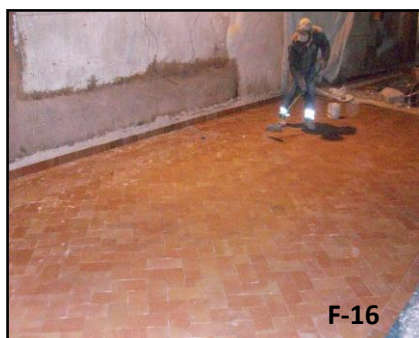
F-16

Vista 16.- piso acabado de ladrillo pastelero, donde se coloco el falso piso de concreto cemento arena 1:5 previo nivelado y apisonado de suelo.

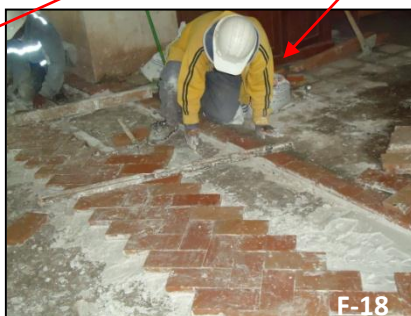
F-18

Vista 18.- Asentado de ladrillo pastelero tipo palmera y a los costados ribetes verticales se hace el asentado con mortero de yeso y agua. En el perímetro de muros se colocan los zócalos del mismo material con mezcla de cemento arena.

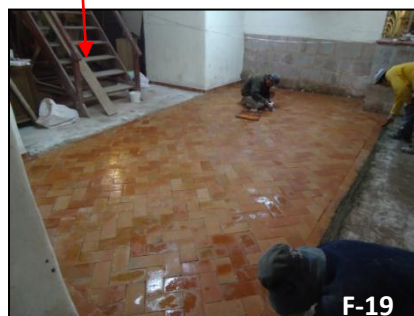
F-19

Vista 19.- Conclusión de asentado de ladrillo pastelero y pintura ocre de color rojo como acabado final en piso de las capillas del Dulce Nombre de Jesús y de la Preciosas Sangre de Jesús.

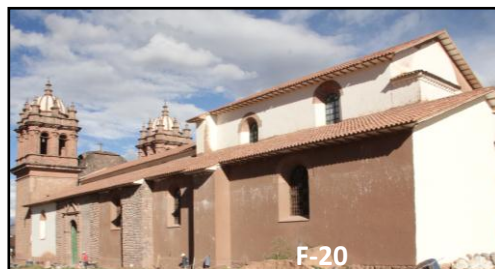
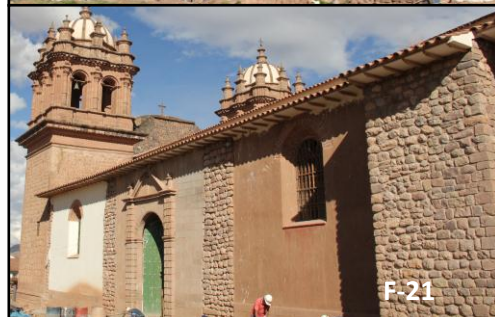
En el muro exterior se concluyo con el embarre en el muro de adobe cuidado en nivel y la plomada del muro este embarre se permitió tener una superficie pareja del muro con espesores que van desde 1" a 2".

Vista 20, 21.- Embarre en muro exterior de la Epístola con mortero de tierra, arcilla, paja y agua.

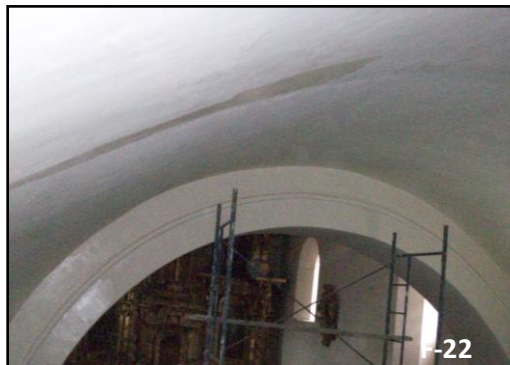
Vista 22.- Encarrizado en bóvedas intradós con qur qur real, carrizo y enlucido con yeso.

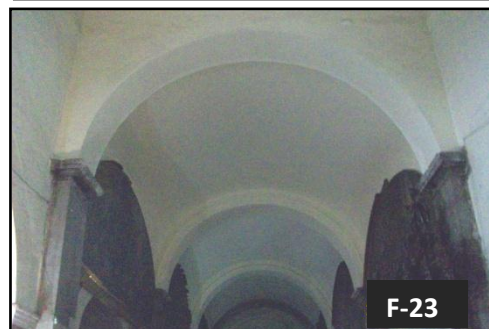
Vista 23.- Interior en bóvedas intradós enlucido con yeso.

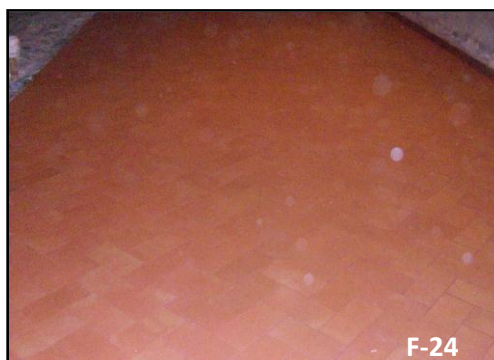
Vista 24.- asentado de piso de ladrillo pastelero en capillas de la Nave del Evangelio.

**Pisos:** los trabajos de todos los pisos, en la actualidad se concluyeron con el asentado de pisos en la capillas del Dulce Nombre de Jesús y la Preciosa Sangre de Jesús, toda la nave central con el asentado de lajas de piedra de 0.25 x 0.25 con el material reutilizado del material removido del piso anterior, este fue colocado en los ingresos de las capillas y a senderos hacia los altares de las mismas asentados con mezcla de cemento arena. En todas las demás áreas se hace el asentado de ladrillo pastelero tipo palmera asentado con mortero de yeso y agua.

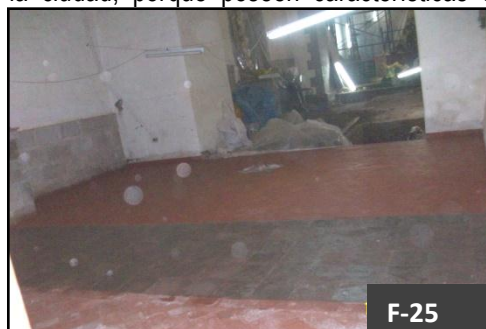
Vista 25.- Piso de lajas de piedra y ladrillo pastelero colocados en las Capillas del Dulce Nombre de Jesus y de la Preciosa Sangre de Jesus.

El piso que se ha determinado colocar corresponde al manejo de un lenguaje similar a los templos similares al templo de san sebastian existentes en la ciudad, porque poseen características de reversibilidad criterios empleados en las diferentes intervenciones de restauración, así mismo permitirá dar un mayor carácter al monumento por los contrastes entre Materiales. Sobre todo porque en las intervenciones arqueológicas de los diferentes años que se realizo se han identificado los dos tipos de piso, se conoce que primigeniamente el piso fue de ladrillo pastelero, y posteriormente después del terremoto de 1950 como parte de la restauración se incorpora las lajas de andesita con el objetivo de mejorar la durabilidad del material.

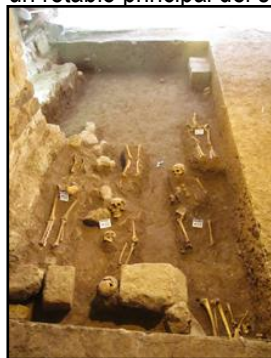
En la nave lateral se ha realizado intervenciones arqueológicas donde se evidencia muros de una altura de 1.40m los que corresponden a los cimientos del muro lateral, asociados a elementos líticos diseminados de cantería inka, entierros cristianos de la época colonial, bastante material oseo humano descontextualizado los que corresponden a los entierros retirados, con el objetivo de realizar nuevos entierros los que se realizaban en diferentes periodos de tiempo. Los muros de cimiento de este sector también se encontraban fragmentados, por ello se han realizado calzaduras en varios secotres, para ello se utilizo los elementos líticos recuperados de las

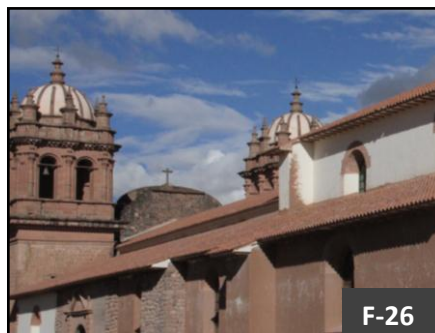
Vista 26.- Cambio de cubierta en la nave central.

**Techos:** Los trabajos realizados en las coberturas del templo se dirigieron al cambio total de la cubierta desde las estructura de par y nudillo, hilera, sobrepares, arrocabe, viga collar y termina en la colocación de qur qur real sobre el que se pone la cama de barro y los cuerpos de totora en donde descansan las tejas en la actualidad todas las coberturas se encuentran concluidos.

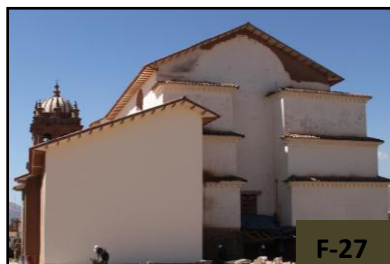
Vista 27.- Embarre en muro exterior sacristia con mortero de tierra, arcilla, paja y pintado final.

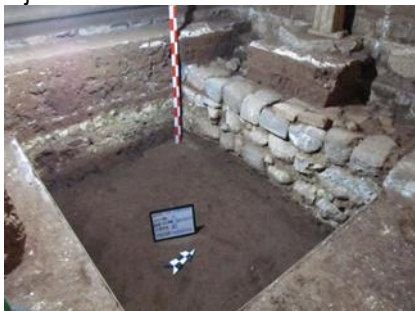
En las intervenciones arqueológicas que se ejecutaron mediante áreas de excavación se evidenciaron en el muro lateral de la sacristía un cimiento del mismo hasta una profundidad de 1.50m. De material lítico reutilizado de cantería inka, de piedra caliza y andesita, en los cimientos han dejado un espacio del muro el mismo que sirve como zarpa, para una mejor estabilidad del muro del recinto rectangular, asociado a restos del lago morki, como contay a una profundidad de 0.70m. Donde existe gran cantidad de humedad, por la existencia de filtración de aguas fluviales

por el lado norte del recinto. Para evitar que la filtración no continúe se han realizado trabajos de colocado de tubos de PVC clavados en todo este sector del lado norte del templo. Y también en la parte exterior se colocaron veredas de material lítico los cuales de alguna manera evitaban la filtración de aguas fluviales.

- ☞ Con el fin de evitar las constantes filtraciones de agua al interior del templo especialmente donde se ubica la sacristía que causaban daño a la estructura interna del recinto para evitar que estas filtraciones sigan dañando la estructura de los cimientos, se han realizado algunas acciones como la construcción de una vereda perimetral alrededor de todo el templo, y canales de evacuación de aguas fluviales con ello se garantizara la estructura interna de tan importante monumento histórico artístico.

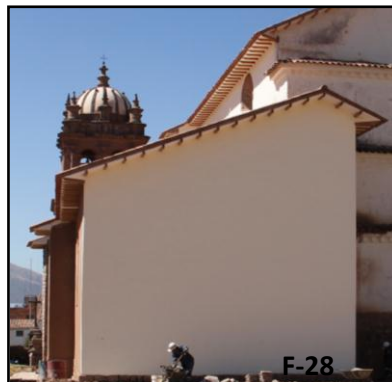
Vista 28.- Embarre y pintado concluido en muro exterior de la Sacristia con mortero de tierra, arcilla y pintura.

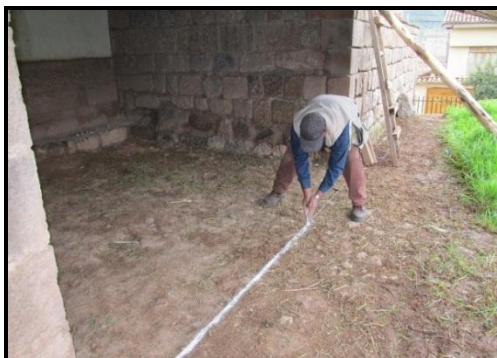
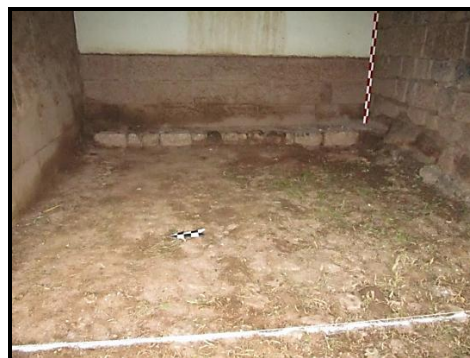
**REGISTRO FOTOGRÁFICO DE INTERVENCION DE CALA EXPLORATORIA 07  
(MURO TESTERO)**

Proceso de Intervencion de la Cala Exploratoria 07 (Muro Testero)

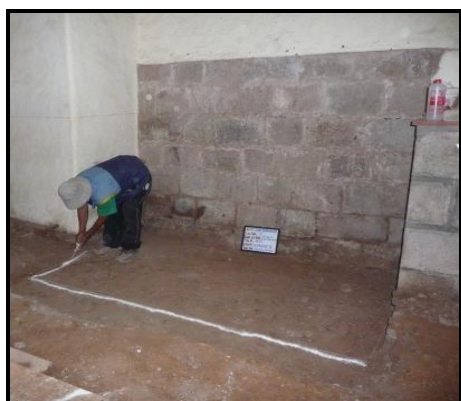
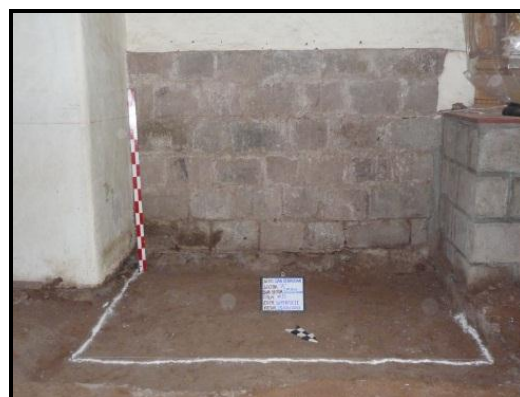
**REGISTRO FOTOGRÁFICO: DE INTERVENCION**  
**CALA EXPLORATORIAS N° 15 CAPILLA VIRGEN DEL ROSARIO**

Proceso de Trabajos: de la cala exploratoria N° 15, nave de acceso

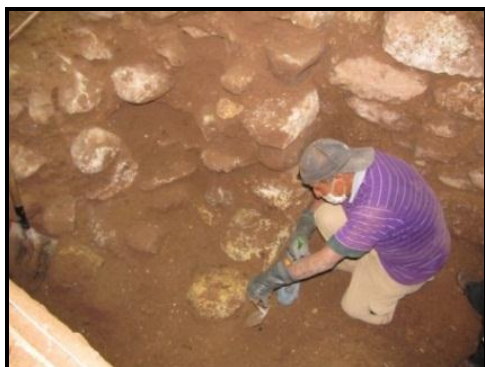
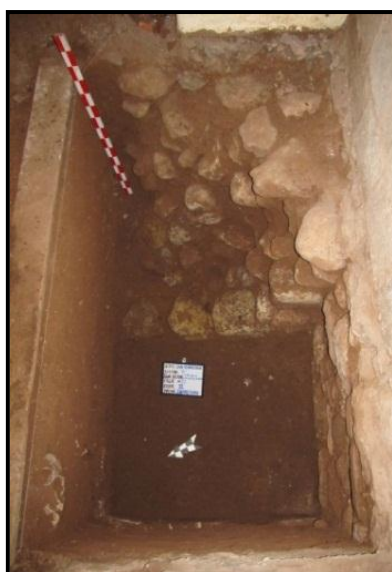
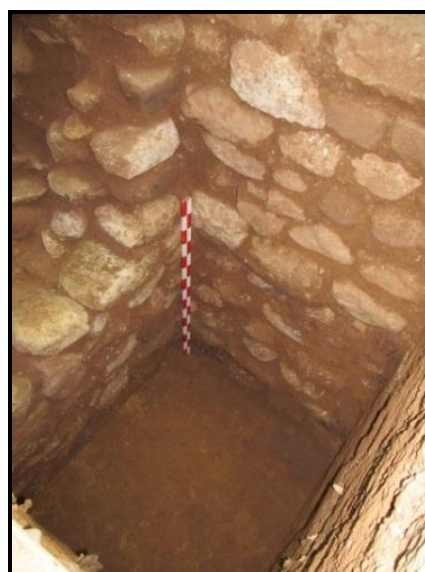
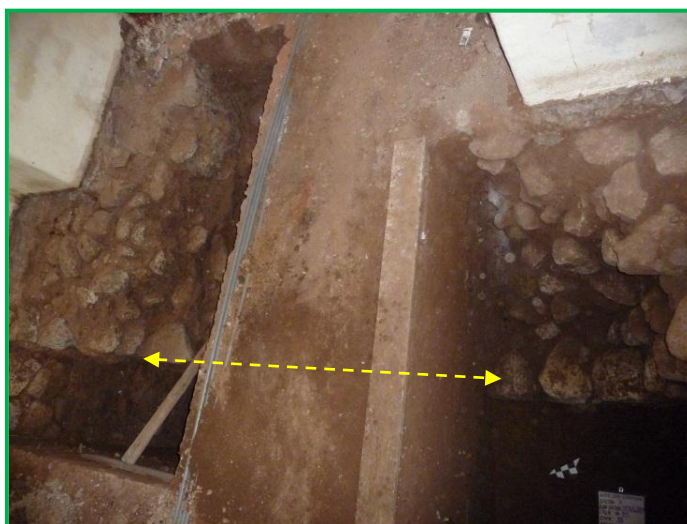
Se aprecia la continuidad del muro prehispánico entre las calas N<sup>a</sup> 13, y N<sup>a</sup> 15

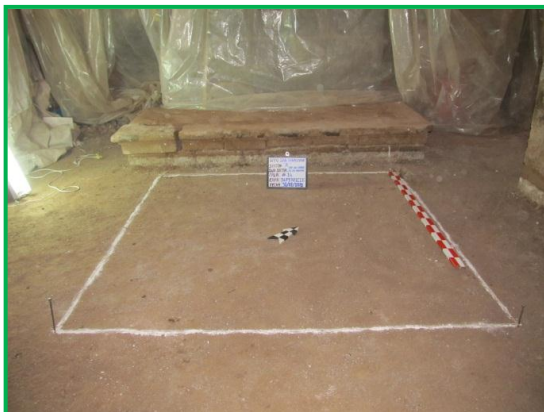
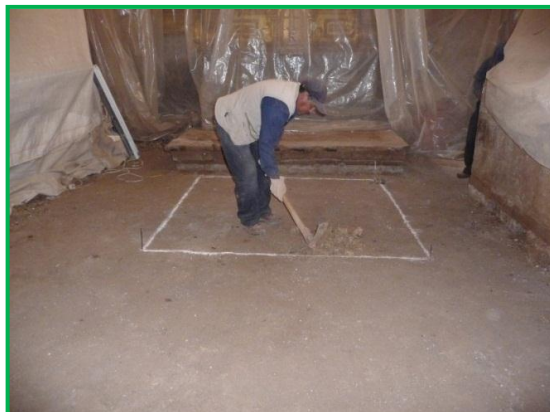
**REGISTRO FOTOGRÁFICO: DE INTERVENCION**  
**CALA EXPLORATORIAS N° 16 NAVE DE LA EPISTOLA**

Proceso de Trabajos: de la Cala Exploratorias N° 16, Nave de La Epistola

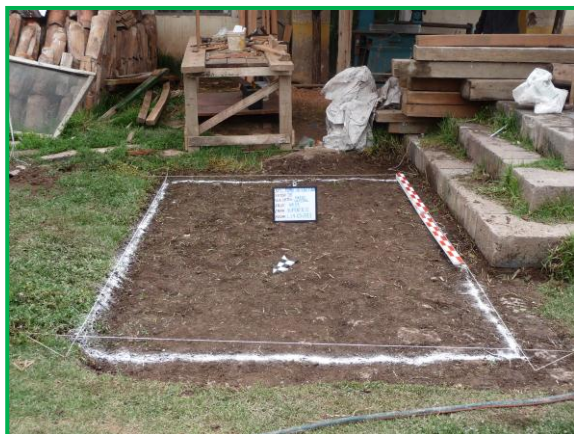
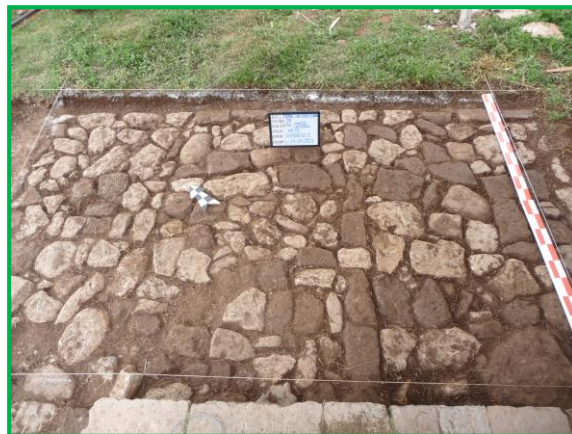
**REGISTRO FOTOGRÁFICO: DE INTERVENCION: CALA EXPLORATORIA 09**

Proceso de Trabajos de la Cala Exploratoria 09, Patio lateral

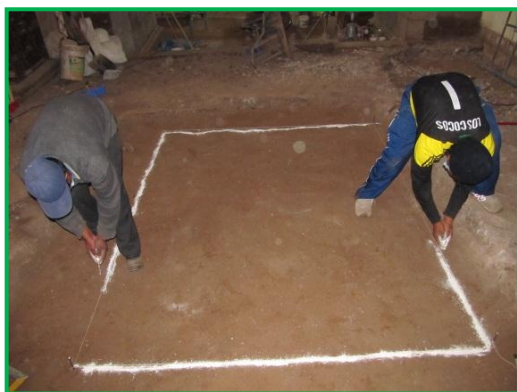
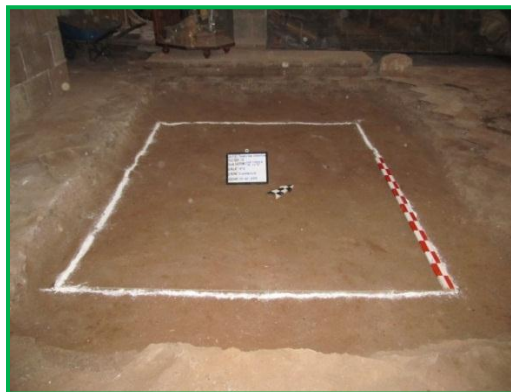
**CALA EXPLORATORIA 06, CAPILLA DE LA VIRGEN DE LA "O"**

**Proceso de Intervencion: Cala Exploratoria 06, Capilla Virgen de la "O"**

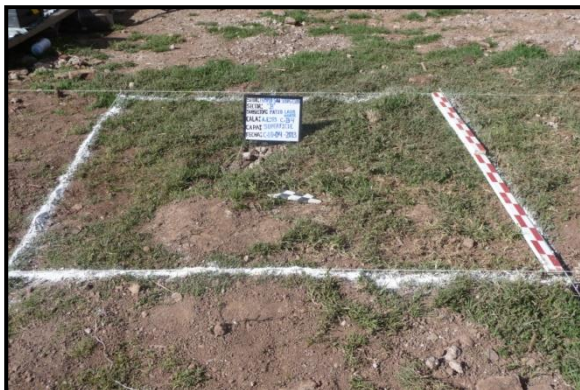
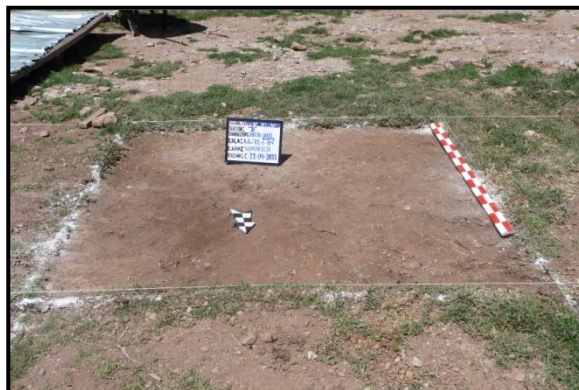
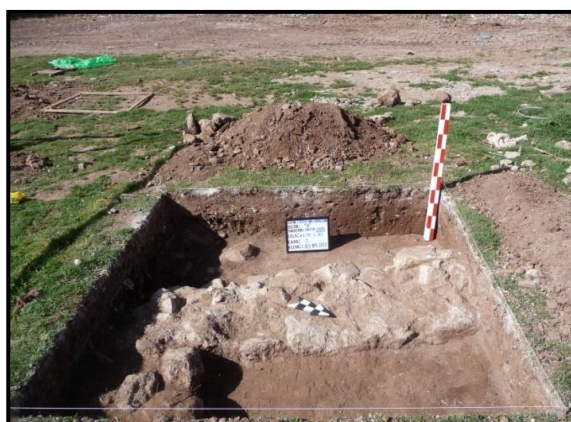
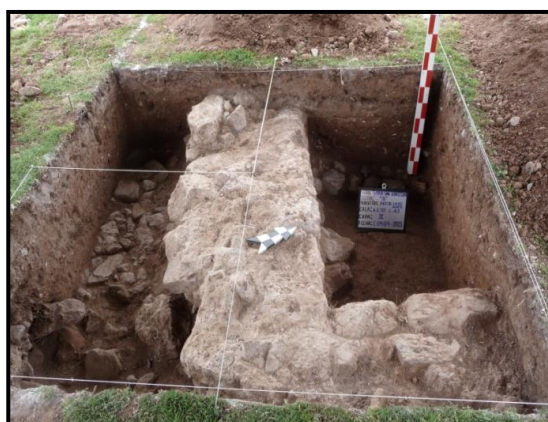
**AREA DE EXCAVACION 03, PATIO NORTE**

**Trabajos de Intervencion del Area de Excavacion 03, Patio Norte**

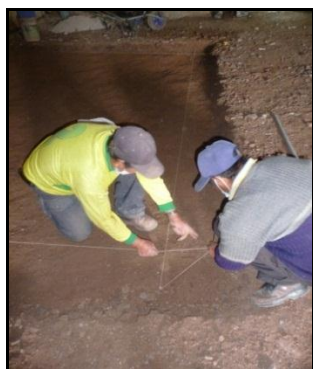
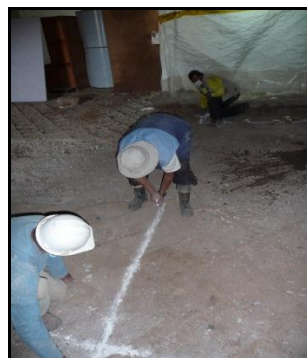
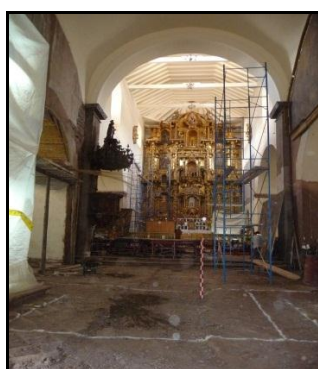
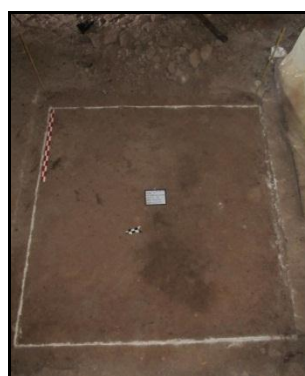
**REGISTRO FOTOGRÁFICO: DE INTERVENCION:**  
**AREA DE EXCAVACION 02, NAVE CENTRAL**

Proceso de Trabajos: de Excavacion del Area de Excavacion 02, Nave Central

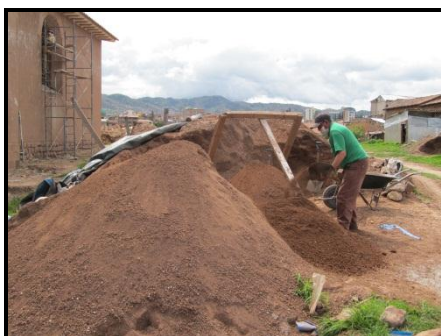
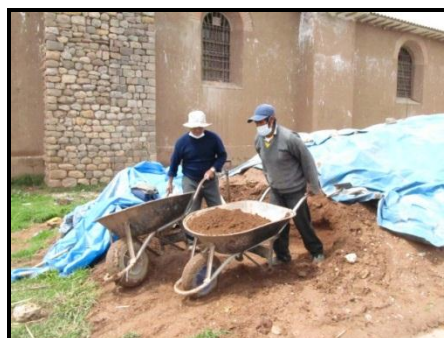
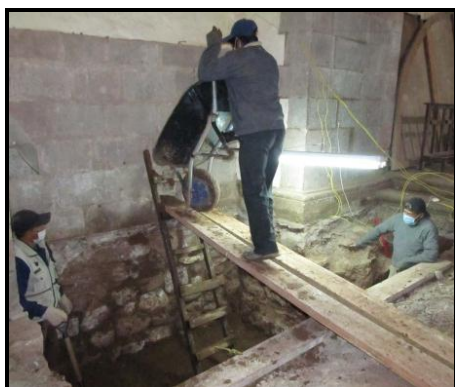
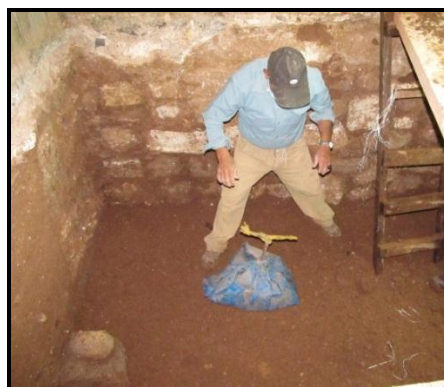
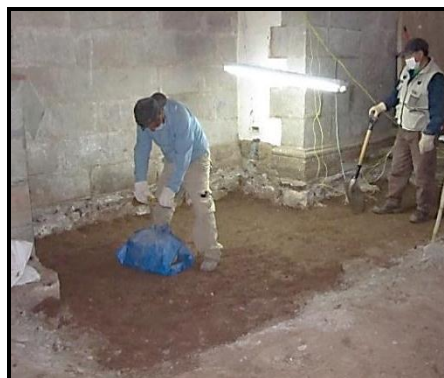
**PROCESO DE TRABAJOS: DE RELLENO CON MATERIAL PROPIO**

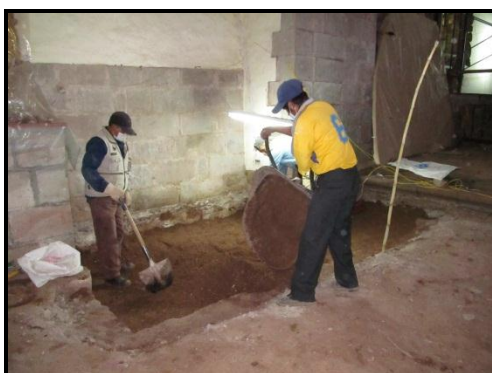
**Relleno con material propio.-** Partida que consistió en la devolución de material extraído de las calas y áreas de excavación arqueologica. La devolución se realiza para recuperar su volumen original, en todos los sectores, donde se abrieron las excavaciones, cumpliéndose con la meta propuesta en el expediente al 100%.

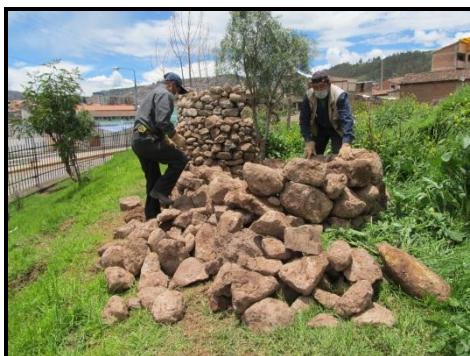
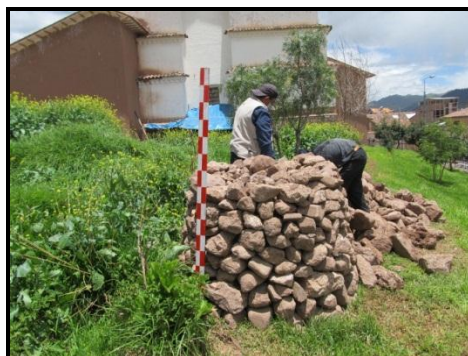
## **RECUPERACIÓN DE ELEMENTOS ARQUITECTÓNICOS**

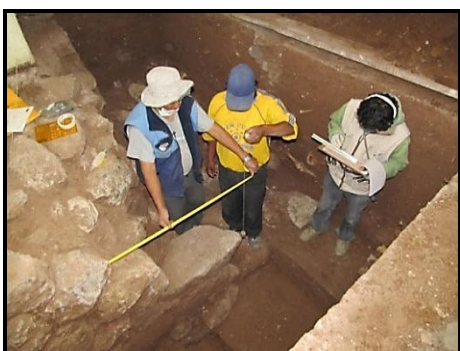
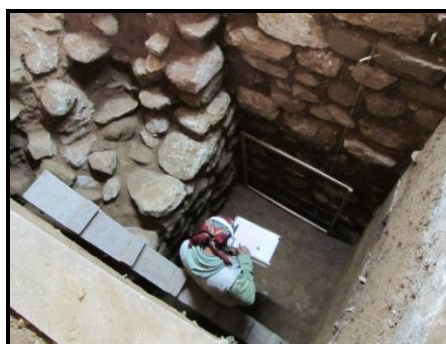
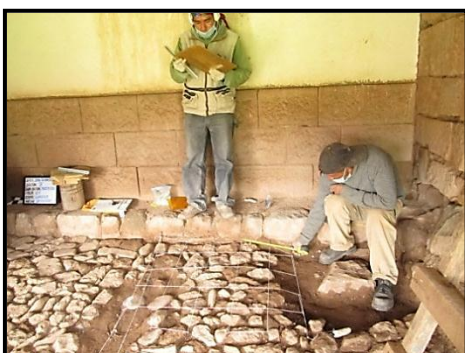
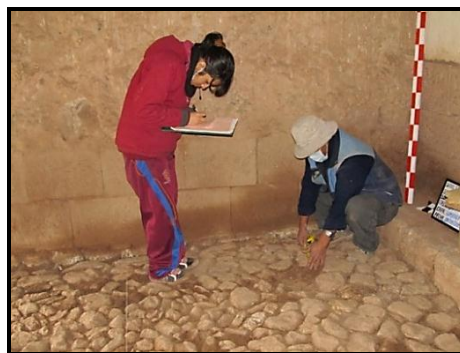
## **PROCESO DE TRABAJOS: DEL REGISTRO ARQUEOLÓGICO**
