**MINISTERIO DE CULTURA  
DIRECCIÓN REGIONAL DE CULTURA CUSCO  
DIRECCIÓN DE CONSERVACIÓN DEL PATRIMONIO CULTURAL INMUEBLE  
SUB DIRECCIÓN DE OBRAS**

***INFORME ANUAL DE OBRA Y  
PRE LIQUIDACIÓN - 2013***

*PROYECTO: "RESTAURACIÓN Y PUESTA EN VALOR  
DEL MONUMENTO PREHISPÁNICO DEL PARQUE ARQUEOLÓGICO  
DE TIPON; SECTOR PUKARA ALTO"*

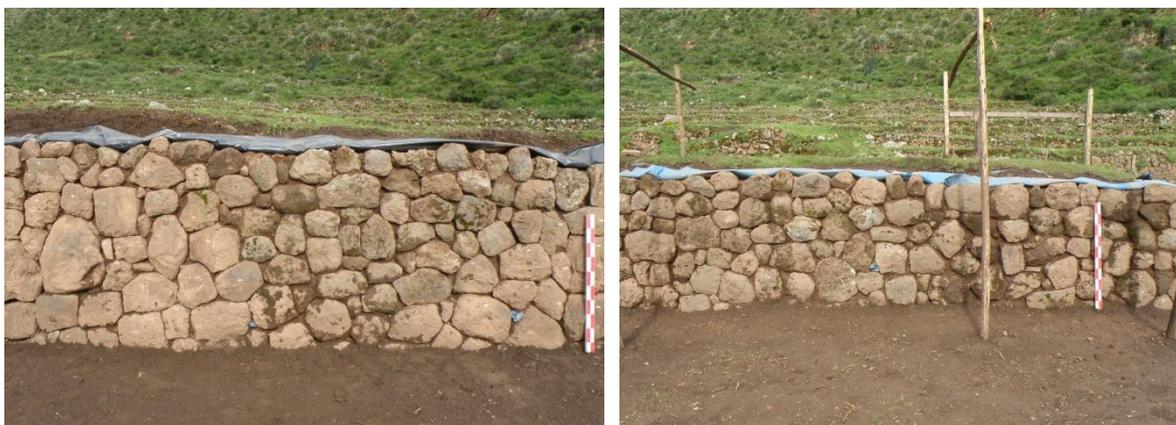
Se precisa que los trabajos de carácter restaurativo tal como: recomposición y restitución del muro de andén de aparejo concertado se ejecutó en el andén N° VIII, dicha estructura arquitectónica de data prehispánico tiene una longitud de 32.6m, altura promedio de 0.80m x 0.60m de ancho; la intervención se hizo tomando en cuenta los criterios de la originalidad y la autenticidad; dicha edificación a la fecha se encuentra en buen estado de conservación; tal como se detalla en las vistas inferiores:

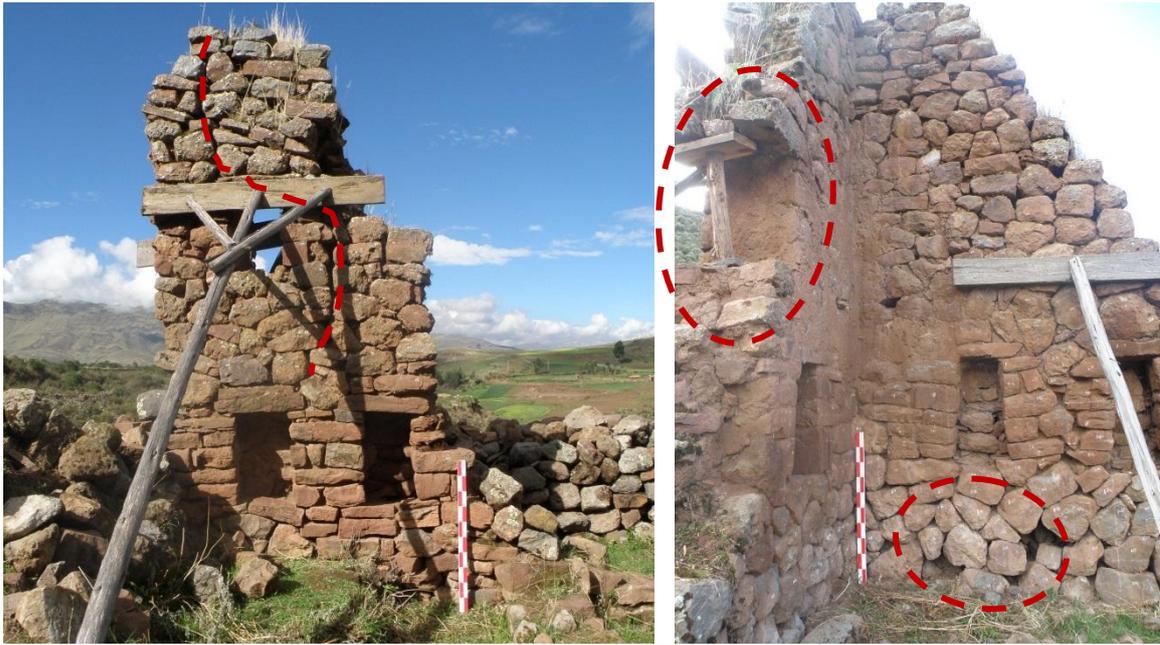
En ambas vistas se observa los paramentos de los muros de recintos de planta rectangular con presencia de grietas, pandeamiento y desprendimiento de elementos líticos, estas que se observan debidamente resaltados con líneas entre cortadas.

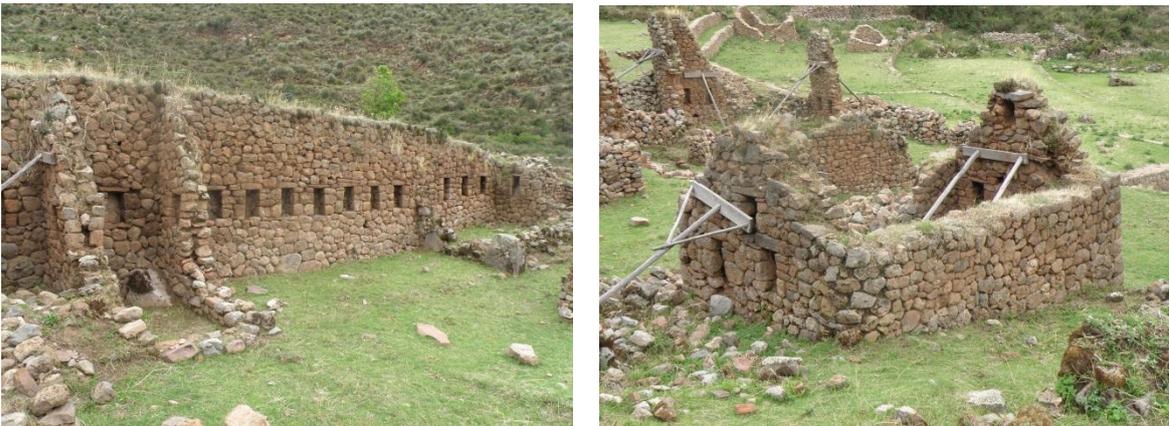
En las vistas se aprecia los recintos después de los trabajos de limpiezas, sub sector urbano.

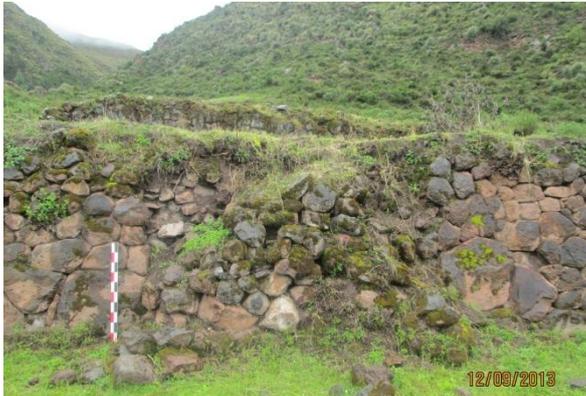
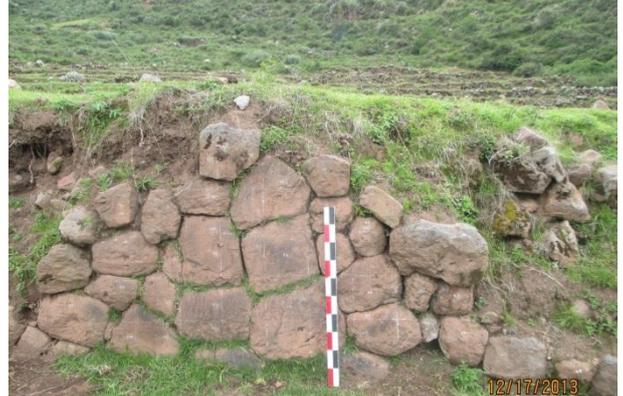
Vistas que fueron tomados después de los trabajos de corte y eliminación de malezas, vista superior izquierda, en la cual se detalla la aglomeración de elementos líticos , vista superior derecho detalla un tramo de muro en la cual se ha degradado el mortero

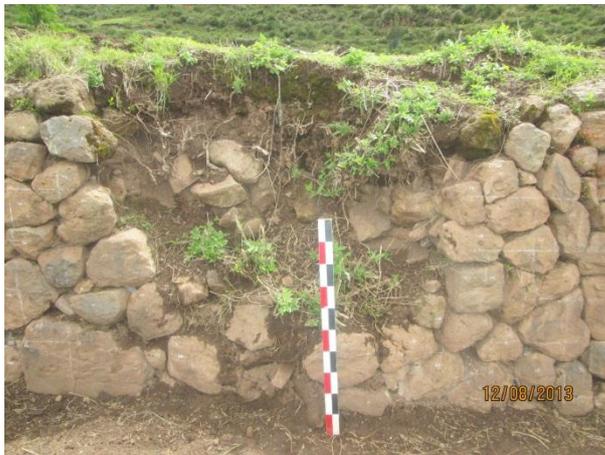
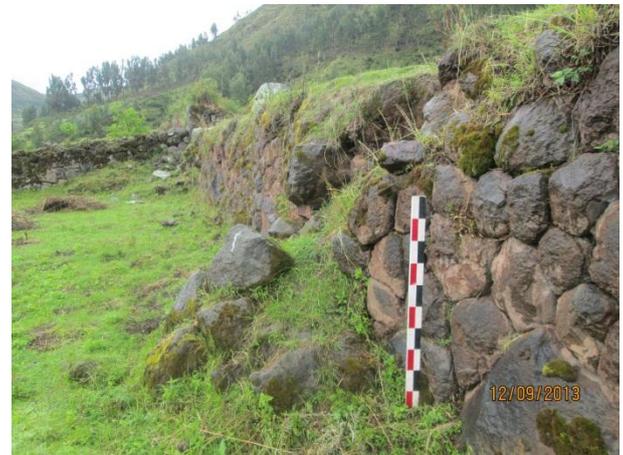
Vistas que fueron tomados después de los trabajos de corte y eliminación de malezas, vista superior izquierda, tramo de muro en la cual se aprecia el faltante de los elementos líticos, vista superior derecho detalla en pandeamiento del muro.

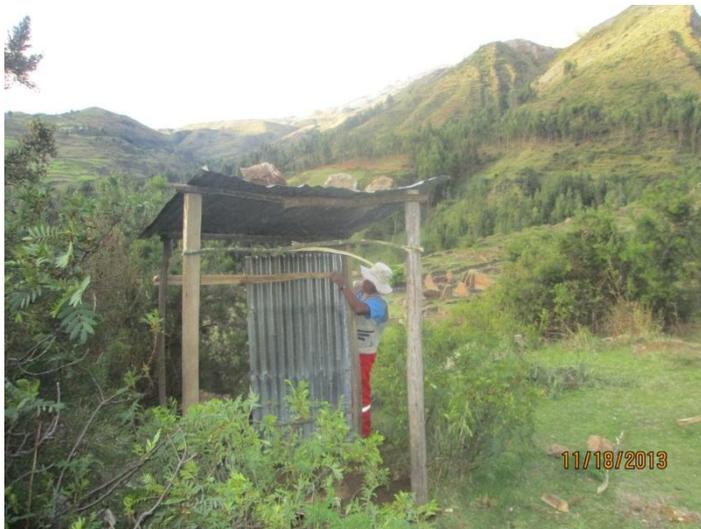
Vista en la cual se aprecia al personal en proceso de construcción (empleo de planchas calamina, clavos y listones)

Dicha actividad consistió en la construcción del baño de carácter provisional, la misma que fue habilitado como un silo séptico en una área de 3.50 m<sup>2</sup>; empleándose para su construcción insumos como listones para el armazón y calaminas, para las recubiertas tanto para la paredes y el techo. Dicha construcción de carácter provisional será tratada de manera sistemática con material de cal y cuando se colmate será anulado, para luego ser reubicado en otro espacio, ello de acuerdo a las necesidades de la obra. En el siguiente cuadro se detalla el costo de su ejecución y el registro fotográfico respectivo.

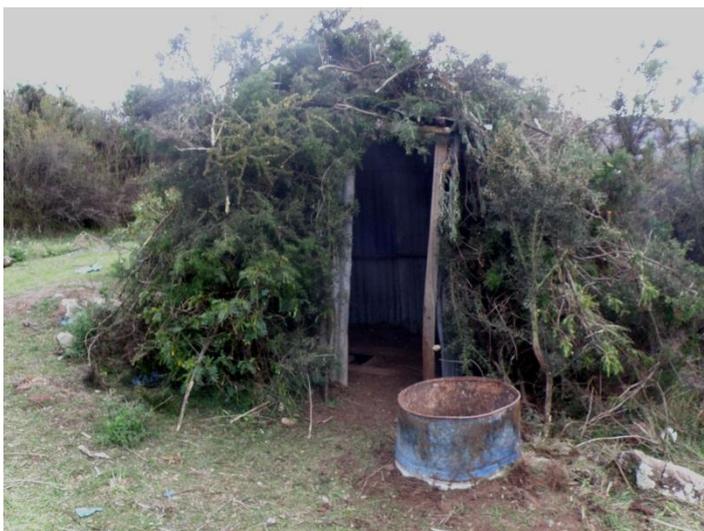
Vista que detalla el acabado final del baño provisional, la misma que fue mimetizado con malezas de la zona.

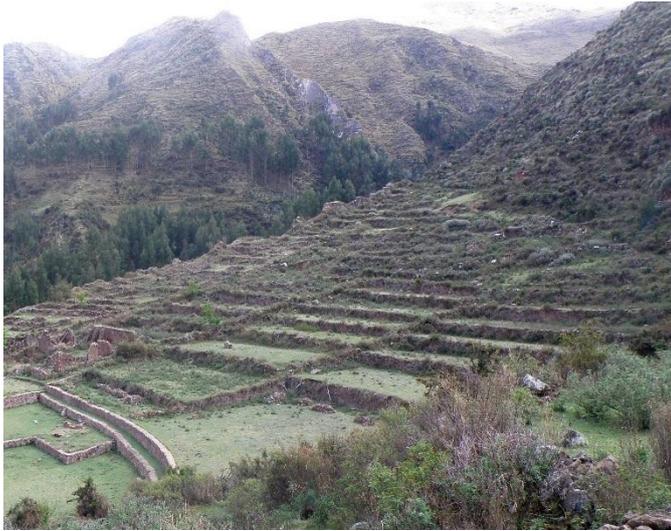
Vista panorámica del sector Pukara Alto, en la cual las estructuras prehispánicas se hallan cubiertas de malezas.

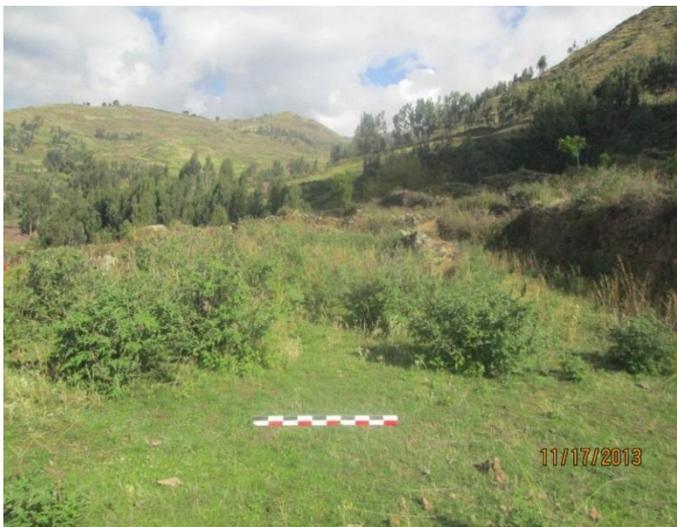
Vista que detalla la plataforma del andén N° VIII, cubierto de malezas

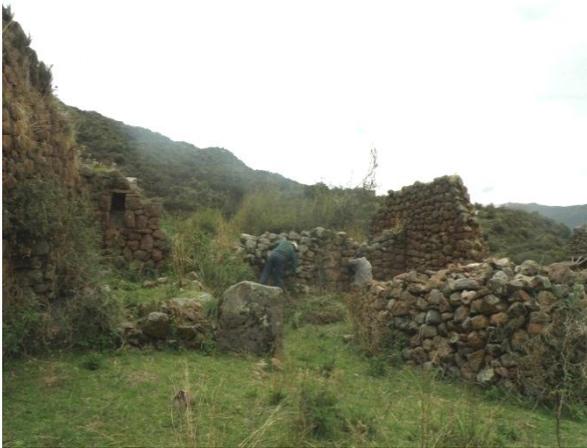
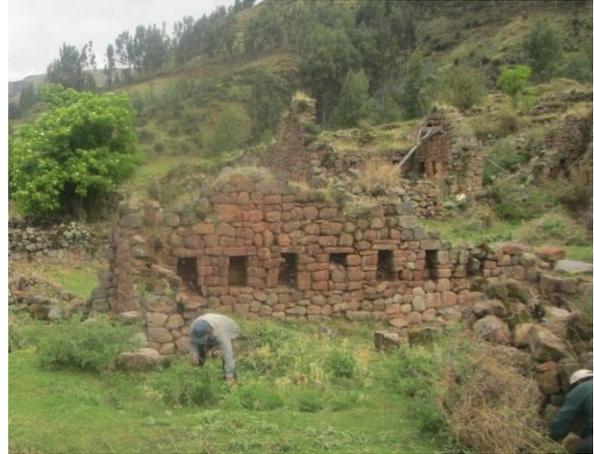
Vistas que detallan al personal en proceso de corte de vegetación en el área a los recintos de planta rectangular, denominado sub sector Urbano, así mismo se observa al personal empleando herramientas manuales.

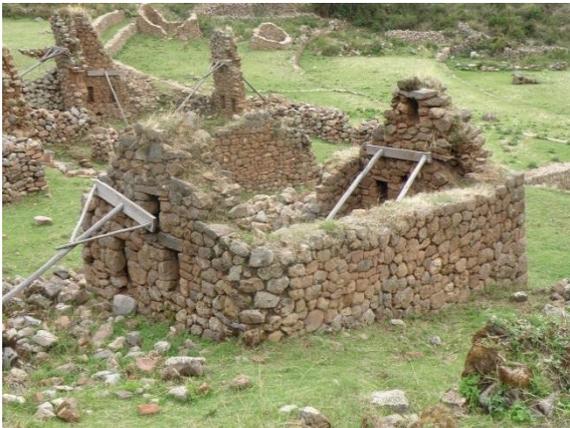
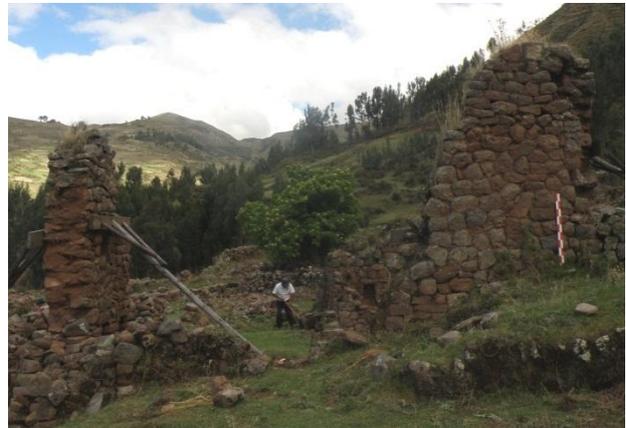
Imágenes en las cuales se observa los espacios después de la intervención, en la cual las estructuras arquitectónicas se encuentran libres de malezas.

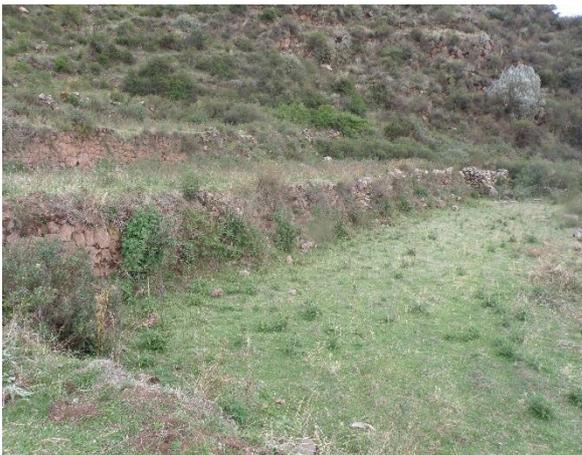
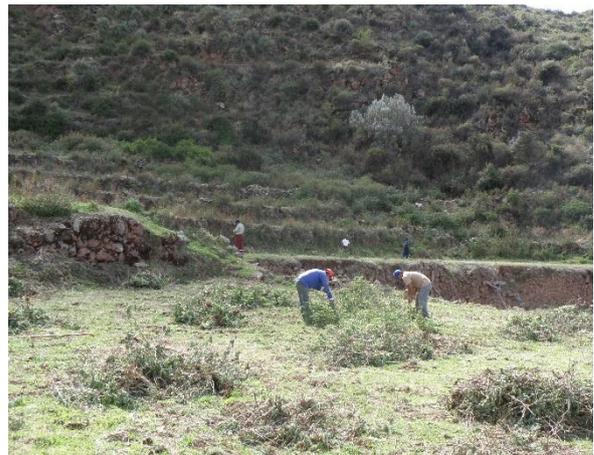
Vista superior izquierda detalla el área antes de la intervención con trabajos de corte de vegetación, vista superior derecho en la cual se observa al personal obrero en proceso de corte de vegetación de manera manual.

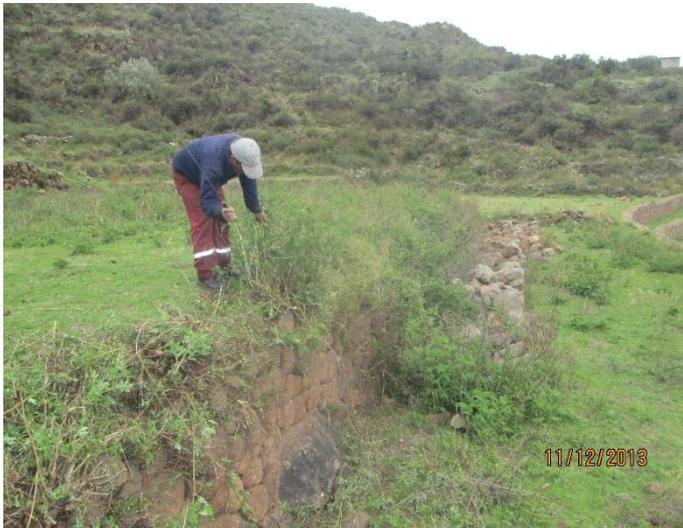
Vista en la cual se aprecia al personal obrero en proceso de extracción de raíz.

Descripción.- Partida que consistió en la eliminación de raíces de vegetación arbustiva, las mismas que se hallan incrustados en el paramento y la cabecera de los muros de data prehispánica; dichas raíces en su mayoría ocasionan el agrietamiento, pandeamiento y el desprendimiento de los elementos líticos conformantes de las estructuras murarias, ejecutándose en el sub sector de los andenes (Anden N° VIII, IX y XII)

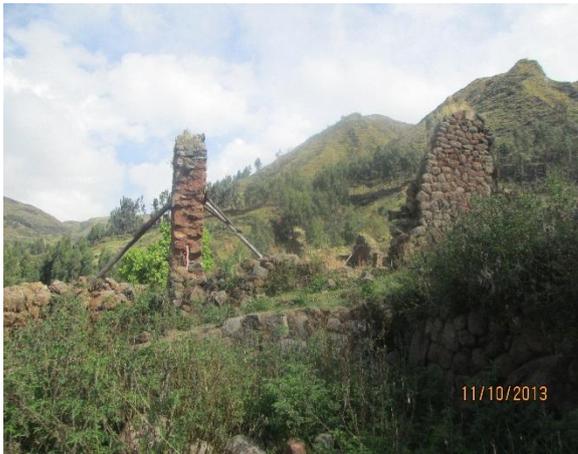
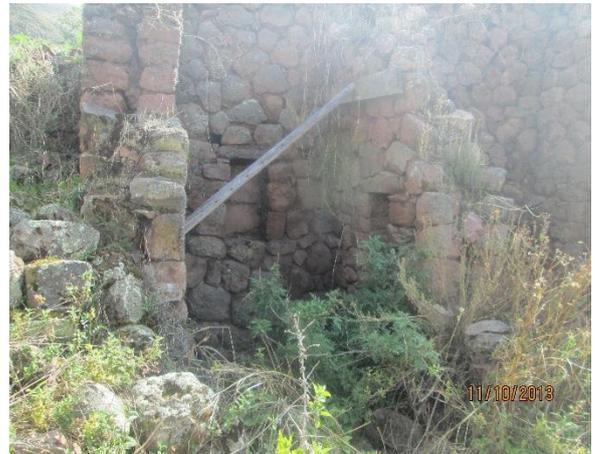
Imágenes que detallan los paramentos de los recintos con presencia de malezas, los que no permiten visualizar íntegramente dichas estructuras arquitectónicas

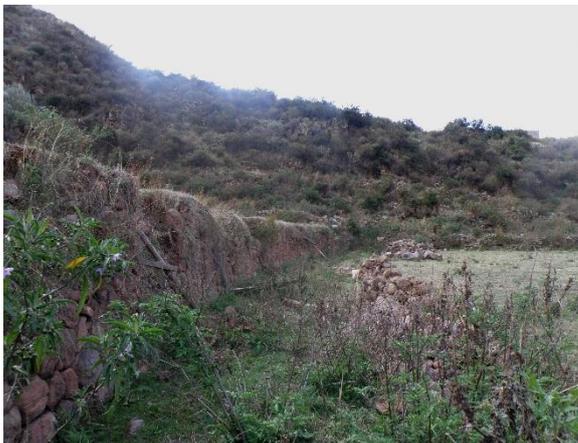
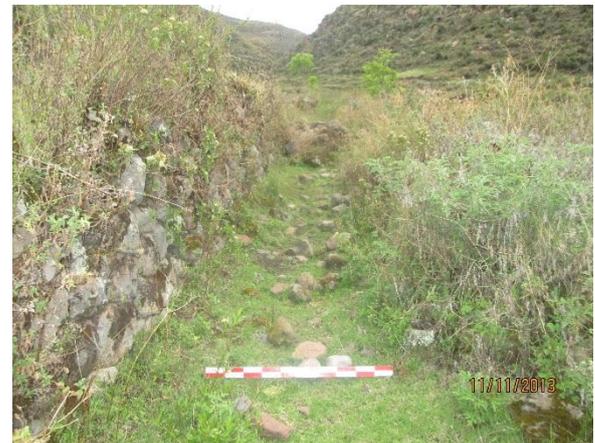
En ambas vistas se aprecia los paramentos de los andenes con presencia de malezas entre los intersticios de los elementos líticos

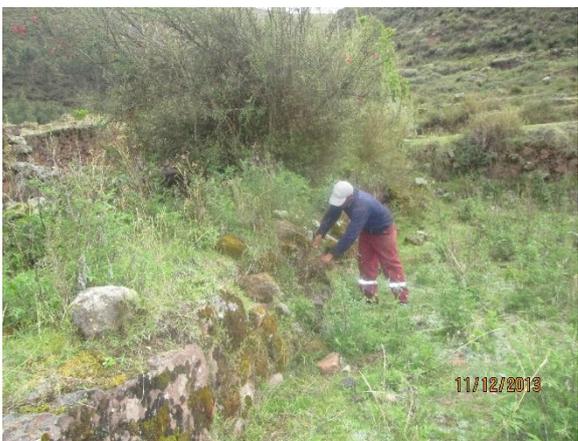
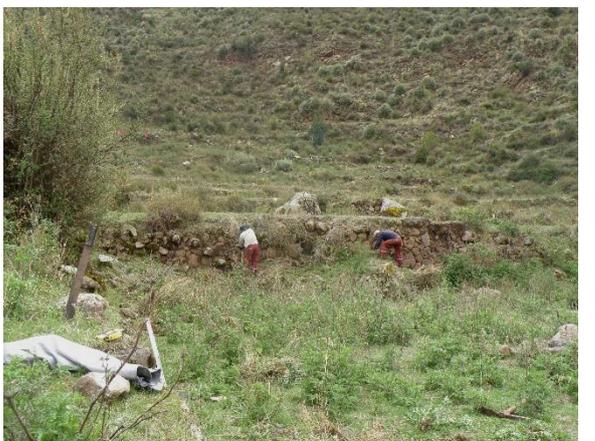
Vistas en las cuales se aprecia al personal en proceso de corte de malezas en los paramentos de los andenes

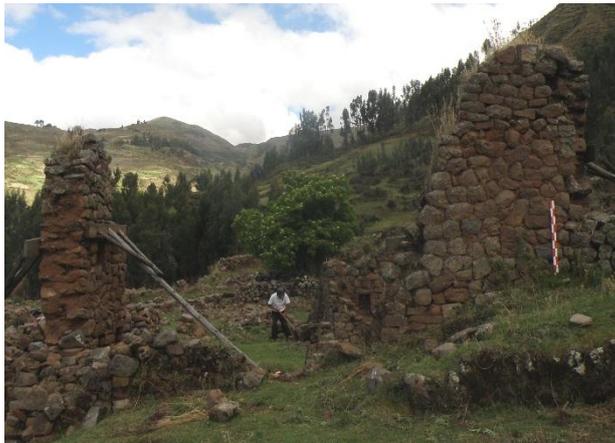
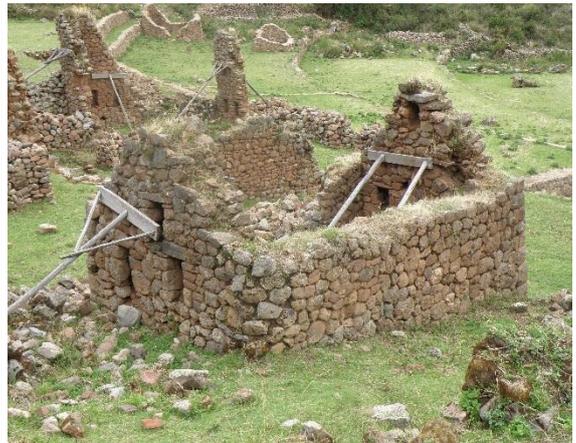
Vista del sub sector urbano, después de los trabajos de eliminación de malezas en los paramentos de los recintos.

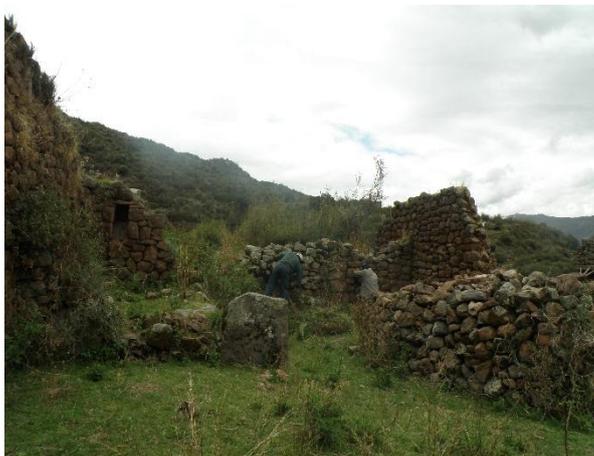
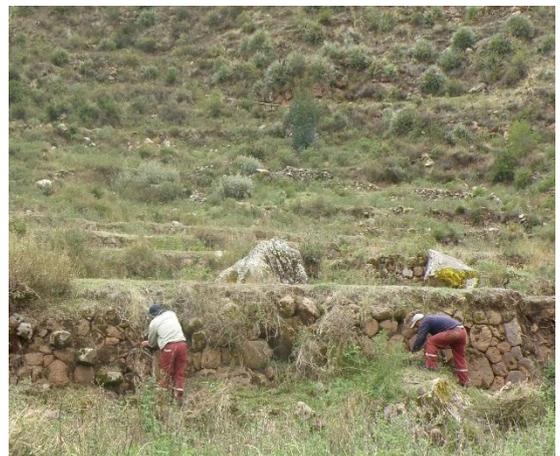
En ambas vistas se aprecia al personal en proceso de corte de vegetación con el empleo de herramientas manuales

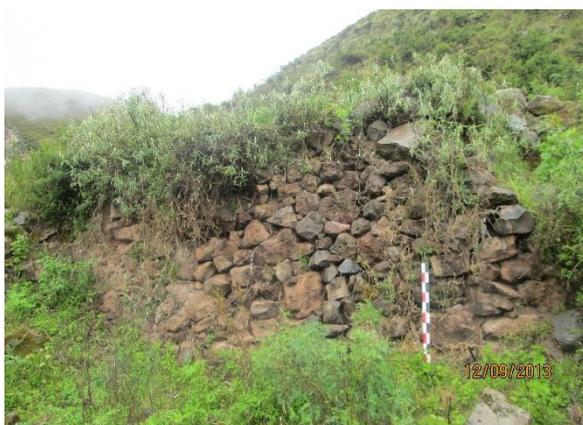
En ambas vista se aprecia tramos de los muros de andén (N° XII, XIX), en la cual se aprecia la presencia de vegetación herbácea

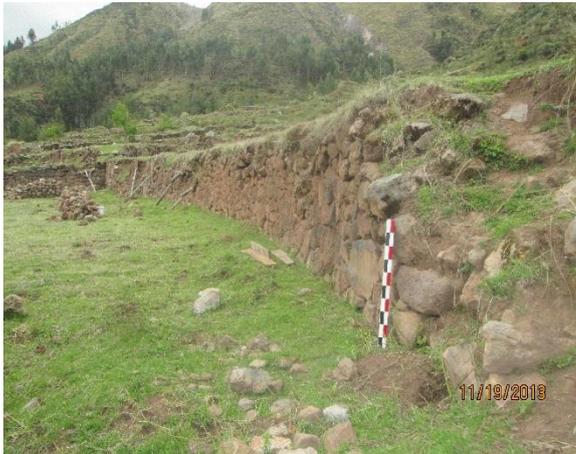
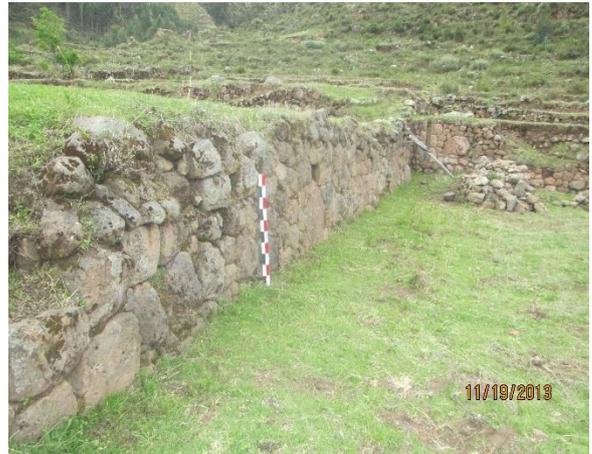
Vistas a detalle de los paramentos de los andenes después de los trabajos; en las cuales se aprecia la integridad del paramento

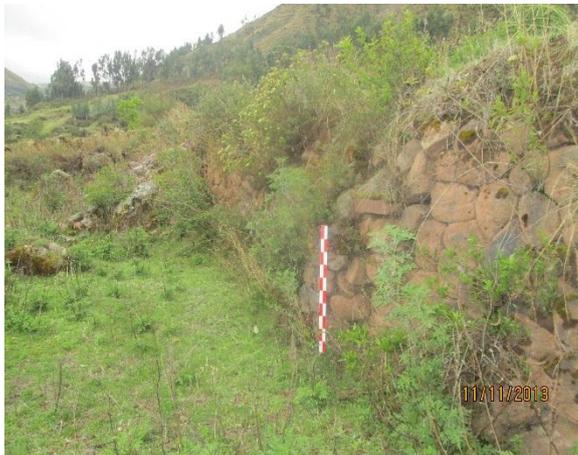
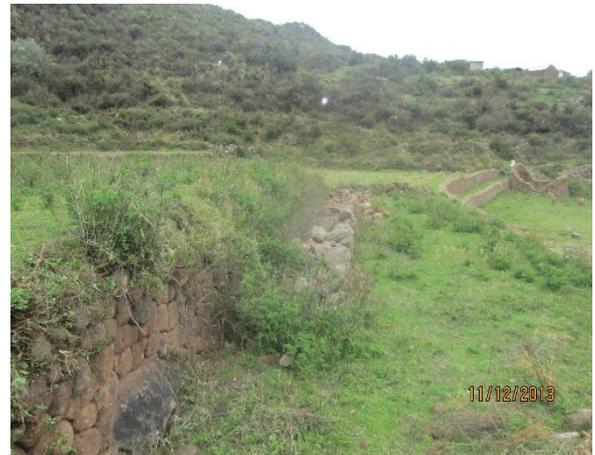
Vistas a detalle de los paramentos de los andenes, con presencia de malezas entre intersticios de los elementos

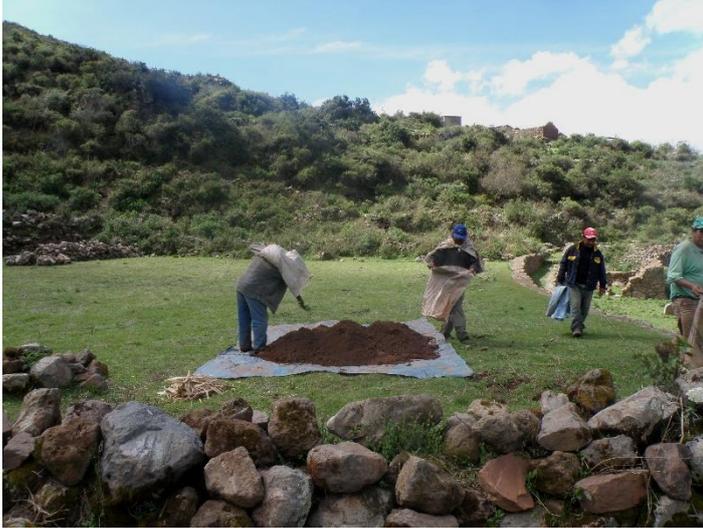
En la vista se puede apreciar el traslado y acumulación de material a hombro.

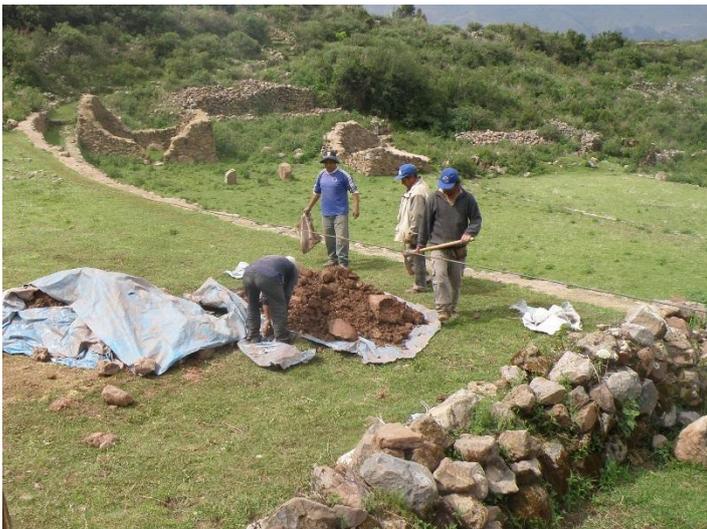
En la vista se aprecia al personal en el área en la cual se acumulo el material de arcilla.

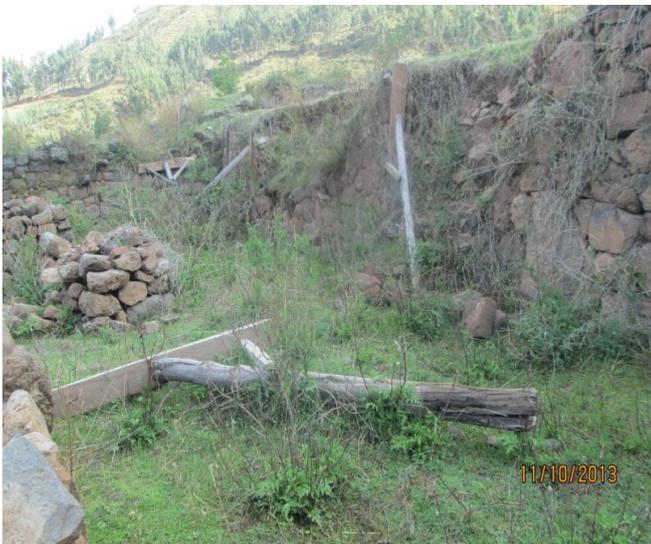
Imagen que detalla la situación en la cual se halló los tramos de muros que fueron apuntalados, anden IX

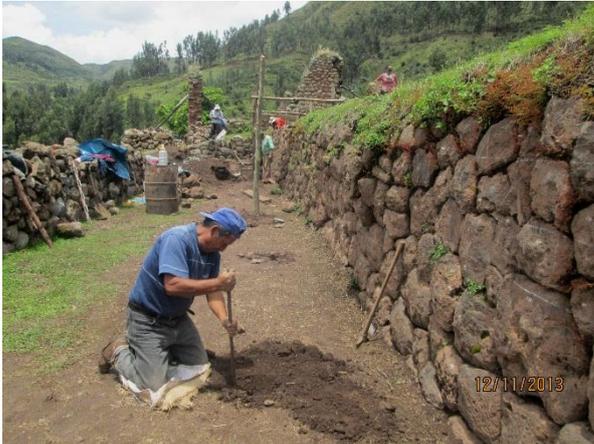
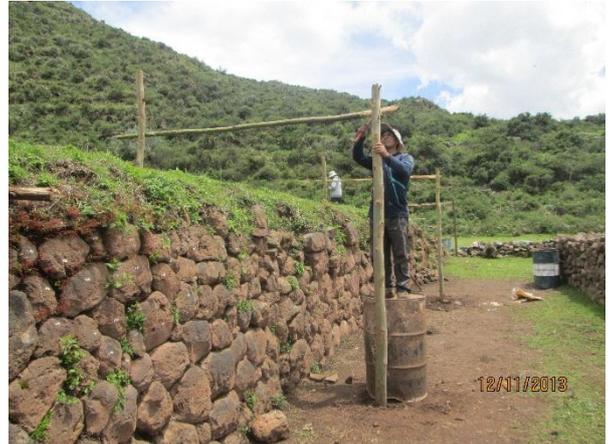
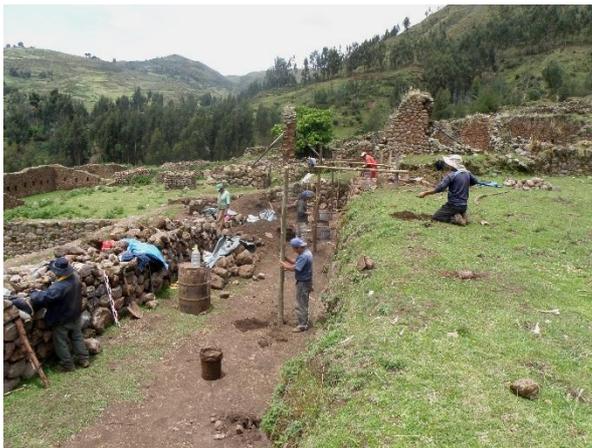
En las vistas se aprecia al personal en proceso de armado de las balizas y crucetas, para ejecutar los trabajos de recomposición y restitución.

Descripción: partida que se ejecutó en el sub sector de los Andenes, específicamente en el andén VIII, dicha partida consistió en el armado de las balizas y crucetas, las mismas que permitirán tener en control adecuado de la inclinación en el paramento de los muros; estas que fueron construidos siguiendo el diseño original de los muros, a fin de no ir en contra de la originalidad y autenticidad de las mismas; estas partida se efectuó para la ejecución de los trabajos de recomposición y restitución.

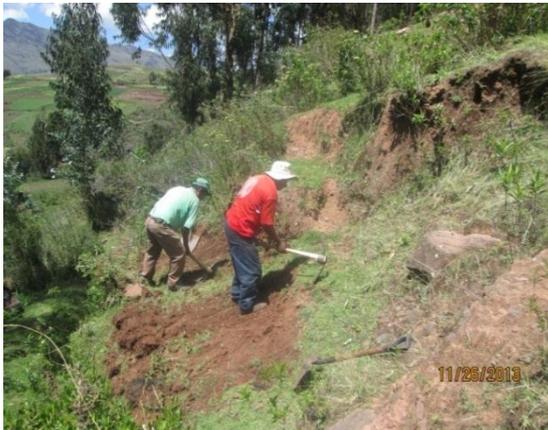
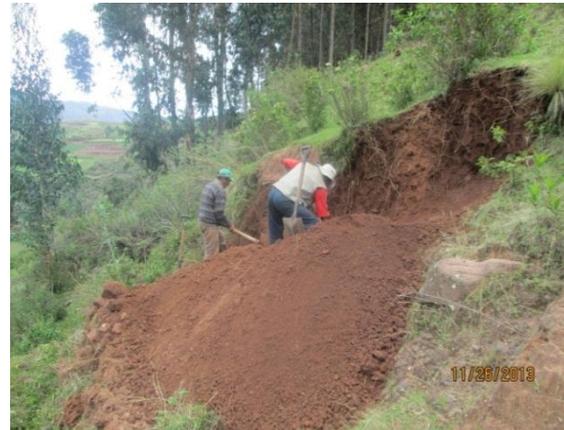
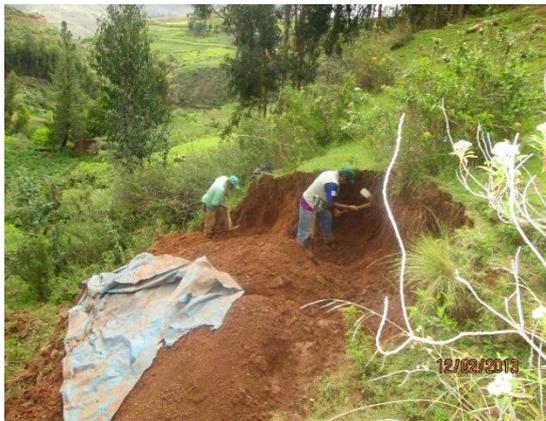
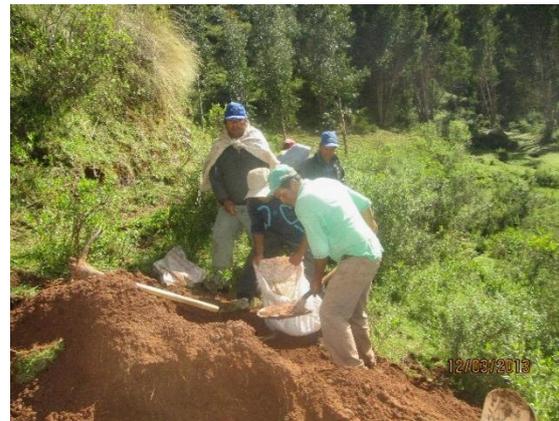
Vista superior izquierdo en la cual se aprecia al personal en proceso de extracción de tierra; vista superior derecho, en la cual se aprecia el material zarandeado, la misma que será trasladado.

Descripción.- dicha partida consistió en la preparación de tierra para morteros y otro tipo de requerimientos, el mismo que se efectuó fue del área de intervención, cuidando que no cause ningún tipo de impacto ambiental

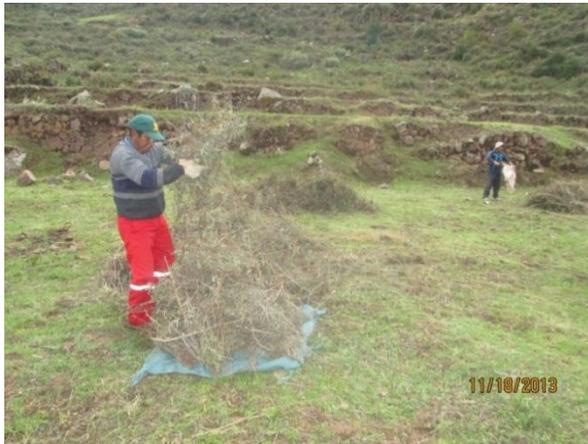
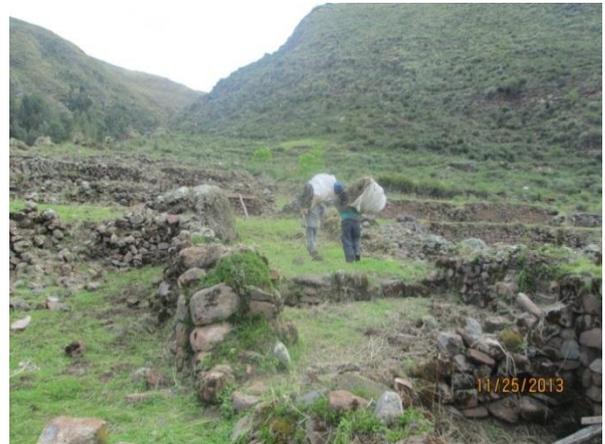
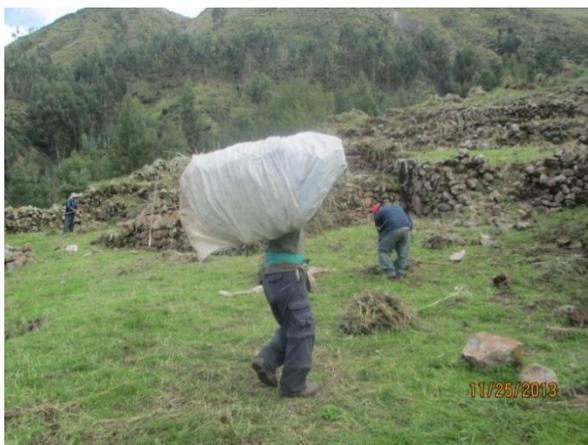
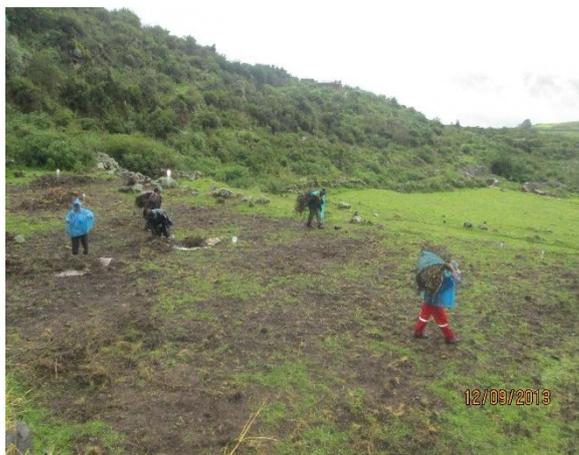
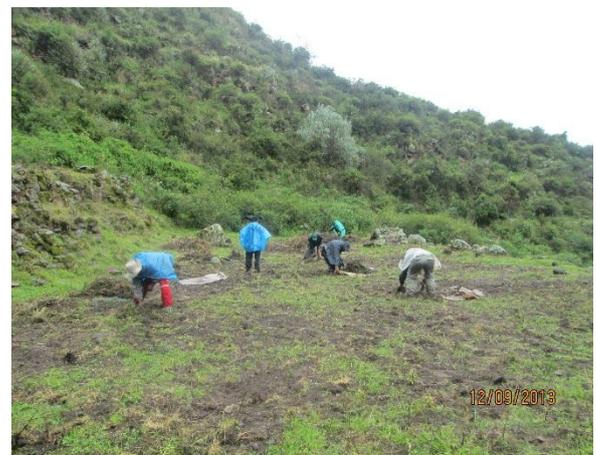
En ambas vista se aprecia al personal en proceso de eliminación de material excedente del corte y eliminación de malezas en paramentos, estas que se ejecutaron de manera manual.

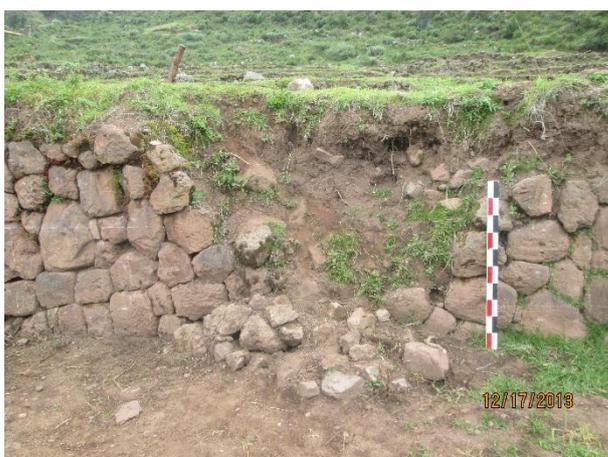
En ambas vistas se aprecia los elementos líticos colapsados a pie de muro, los mismos que fueron recuperados de manera adecuada, la misma que se hizo previo registro respectivo.

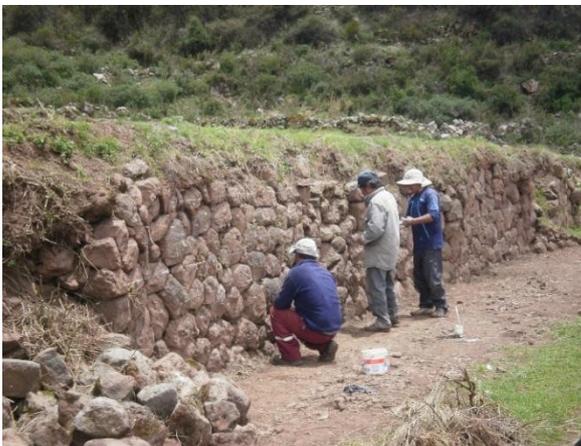
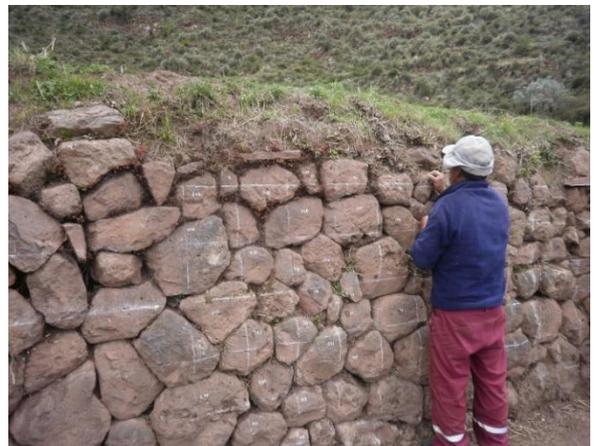
Vista en la cual se aprecia al personal en proceso de reticulado y codificado del paramento del andén N° VIII, para lo cual emplearon pintura lavable de color blanco, nivel aéreo y lienzo.

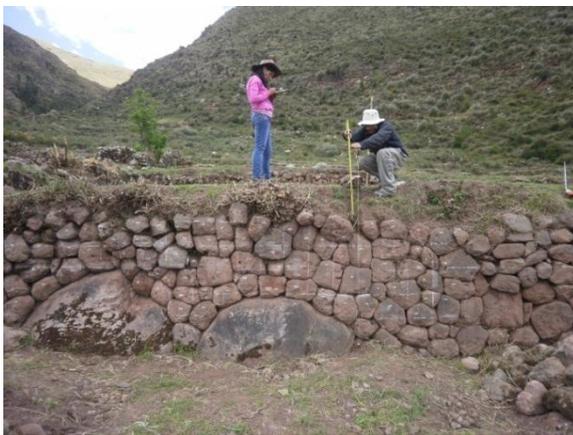
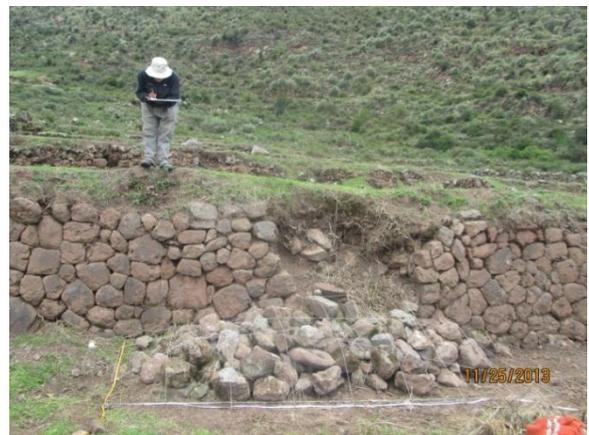
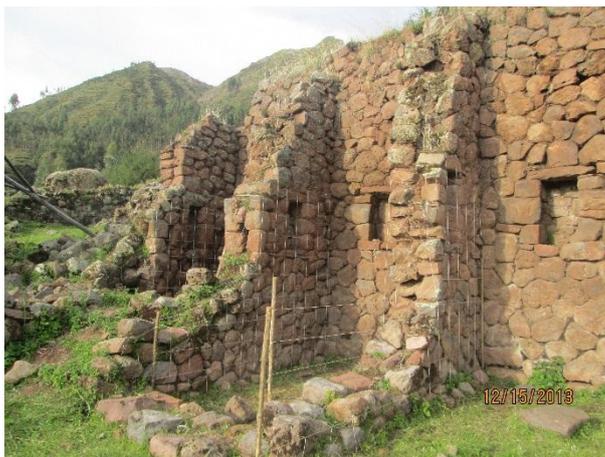
En las vistas se aprecia el trabajo de reticulado y codificado, ejecutado en el sub sector de Urbano.

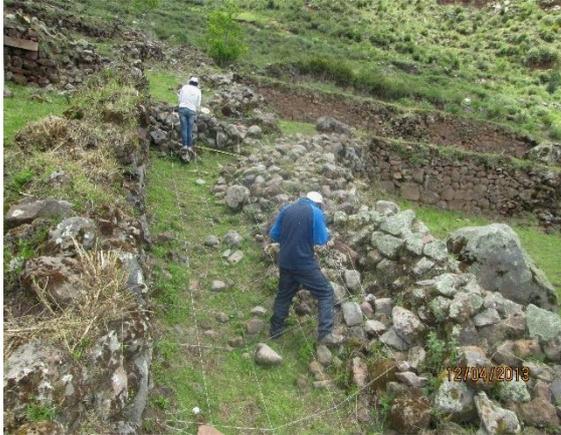
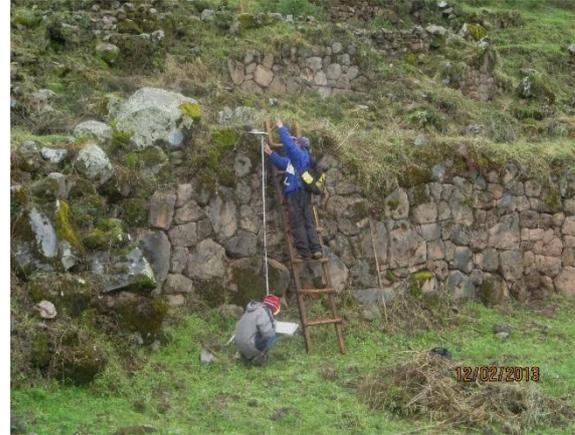
En ambas vistas se aprecia al profesional técnico en proceso de registro de las estructuras arquitectónicas a ser intervenidos.

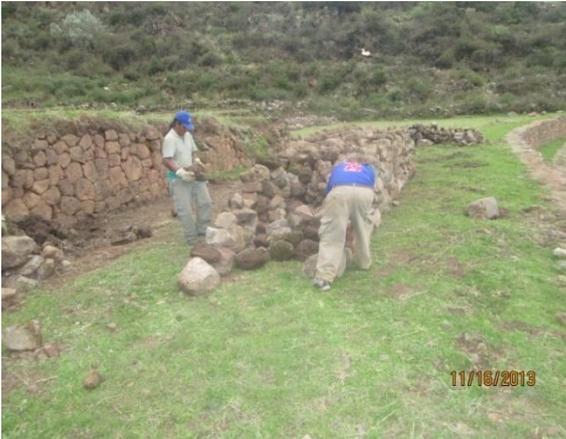
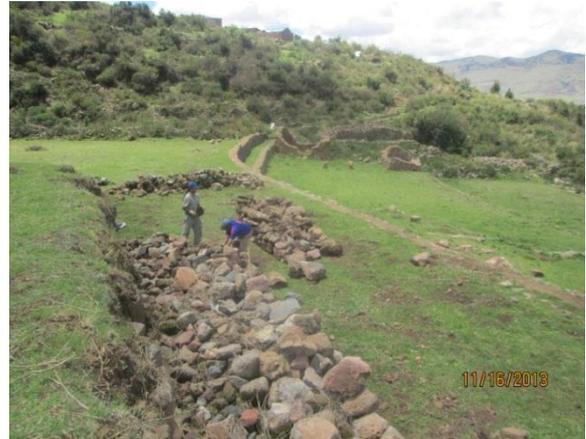
En las vistas se observa al personal en proceso de reubicación de elementos líticos descontextualizados (plataforma del andén VIII).

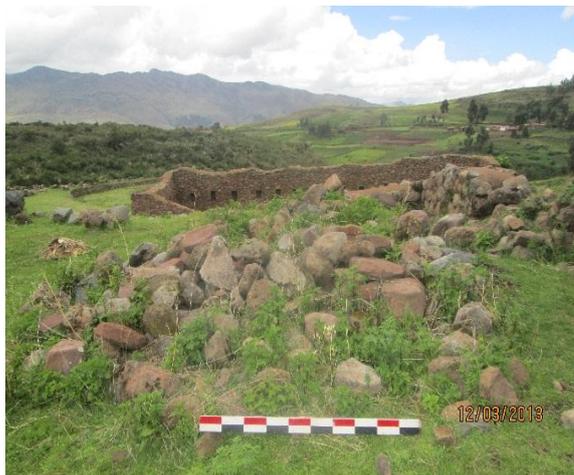
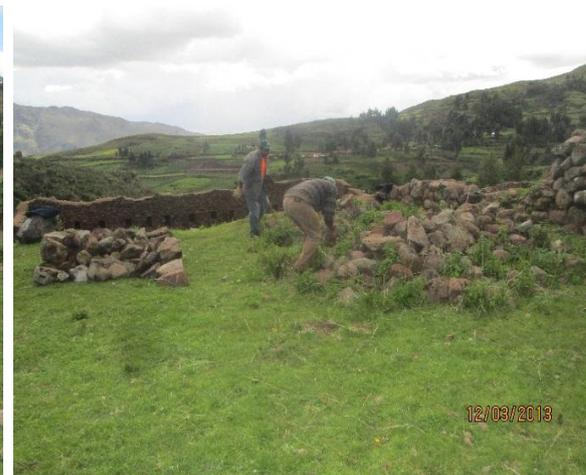
Vista superior izquierdo en la cual se observa la aglomeración de piedras proveniente de las intervenciones anteriores; vista superior derecho en la cual se observa al personal en proceso en proceso de reubicación de elementos líticos descontextualizados.

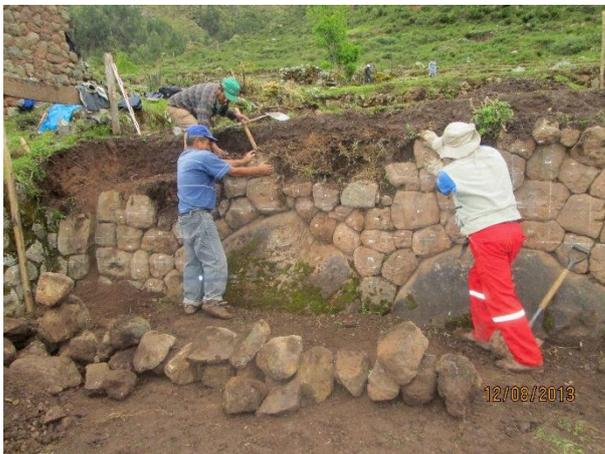
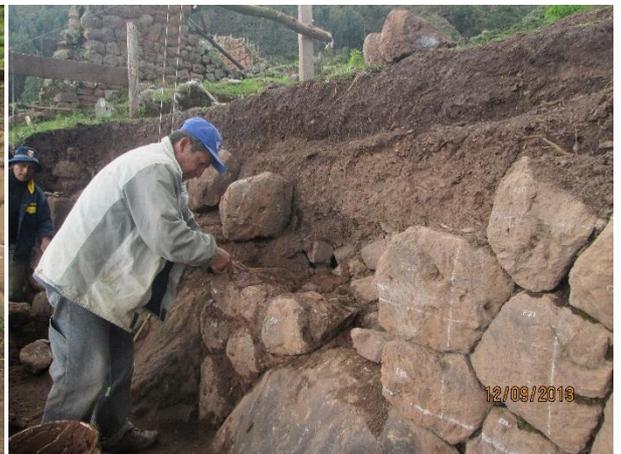
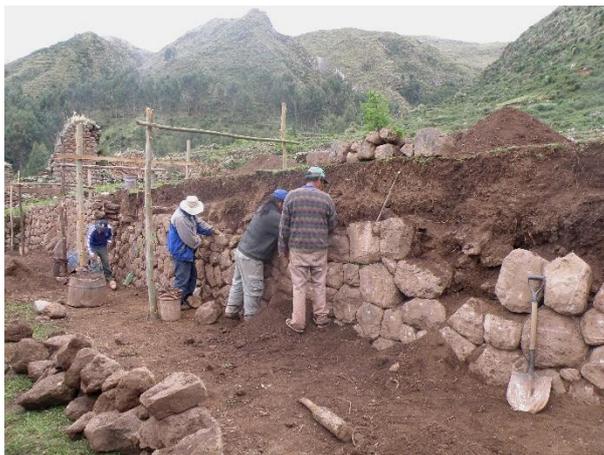
Descripción.- dicha partida se ejecutó en los tramos de muros de andén de aparejo concertado que presenta problemas estructurales, observándose la presencia de agrietamientos, pérdida de plomada y expansión de muros, los cuales requiere ser estabilizados con acciones de recomposición de muros.

En las vistas se aprecia al personal en proceso de recomposición del muro de andén de aparejo concertado (VII), ello con el empleo de herramientas manuales.

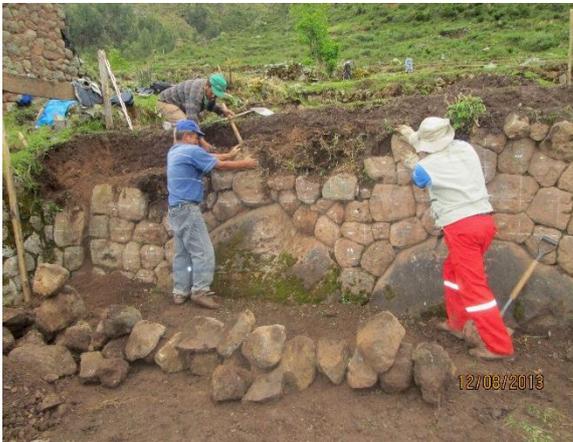
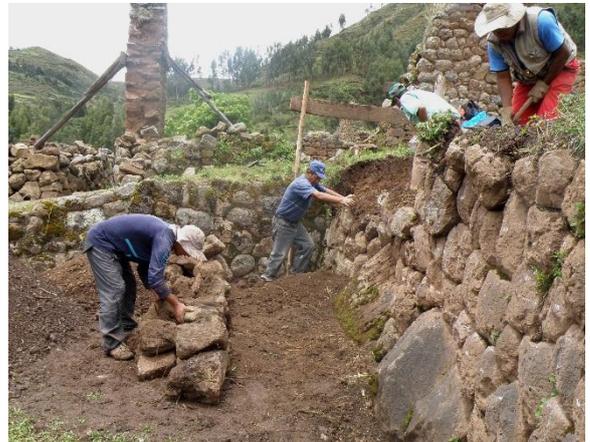
Vistas en las cuales se detalla la ejecución del proceso de desmontado del muro a ser intervenido con trabajos de recomposición, la misma que se hizo con el empleo de herramientas manuales.

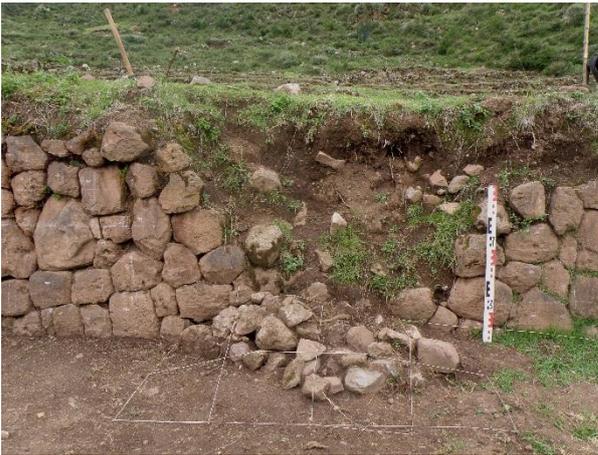
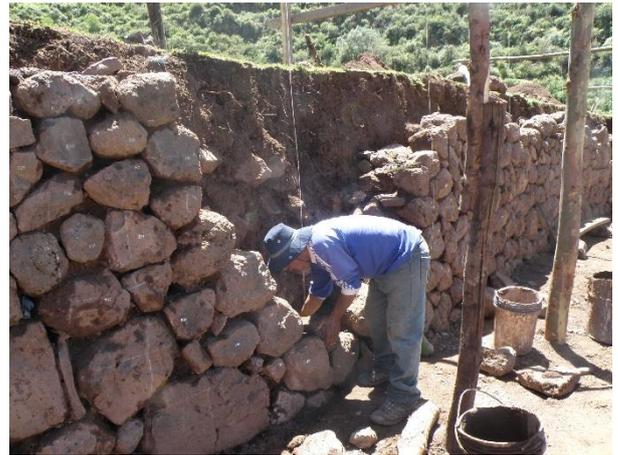
Vista superior izquierdo en la cual se detalla el tramo colapsado, mientras que en la vista superior derecho se aprecia al personal en proceso de restitución del tramo colapso con material propio, ello se hizo con la técnica de anastilosis.

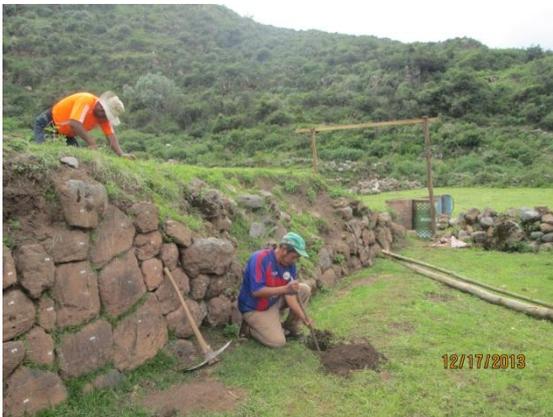
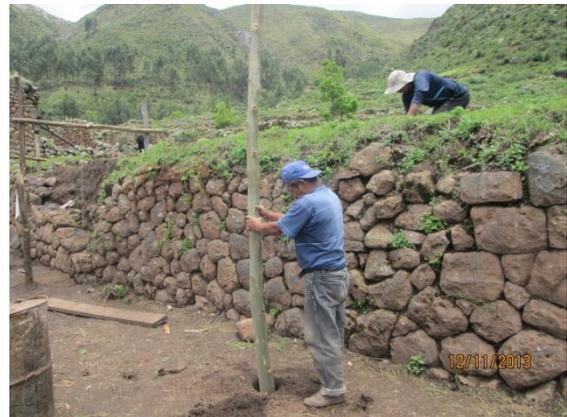
En ambas vistas se detalla al personal obrero en proceso armado de las balizas y crucetas, anden N° VIII.

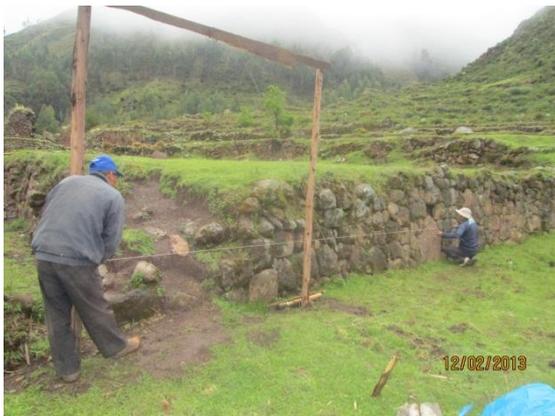
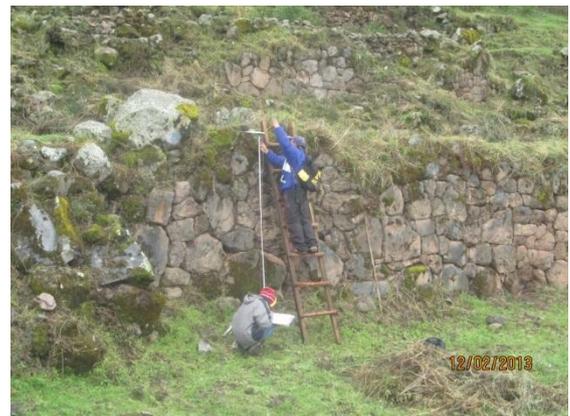
En ambas vistas se observa al personal obrero y profesional desarrollando actividades de medición y registro.

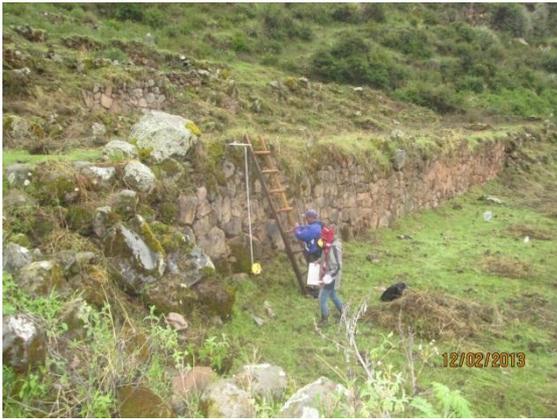
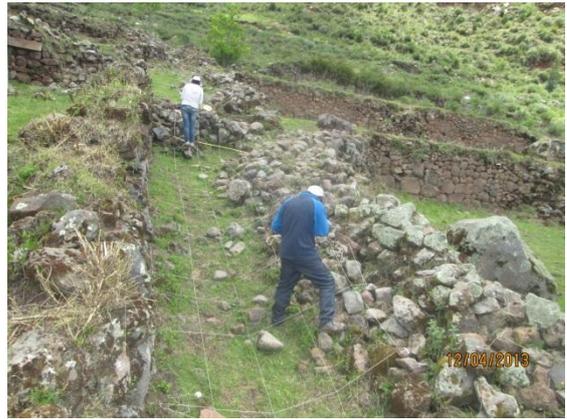
En ambas vistas se observa al personal profesional en proceso de registro de las estructuras de data prehispánico.
