**MINISTERIO DE CULTURA  
DIRECCIÓN REGIONAL DE CULTURA CUSCO  
DIRECCIÓN DE CONSERVACIÓN DEL PATRIMONIO CULTURAL INMUEBLE  
SUB DIRECCIÓN DE OBRAS**

***INFORME ANUAL DE OBRA Y  
PRE LIQUIDACIÓN - 2013***

*PROYECTO: "RESTAURACIÓN Y PUESTA EN VALOR  
DEL MONUMENTO PREHISPÁNICO DEL PARQUE ARQUEOLÓGICO  
DE TIPON; SECTOR PUKARA ALTO"*

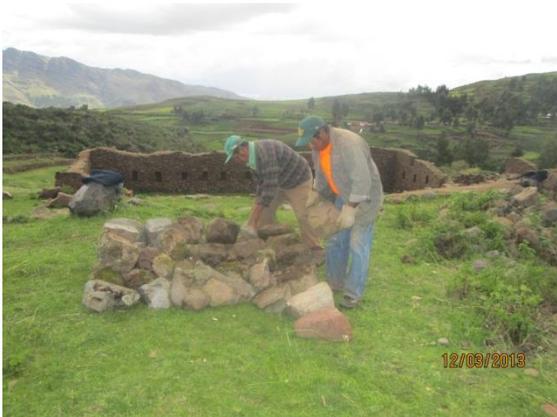
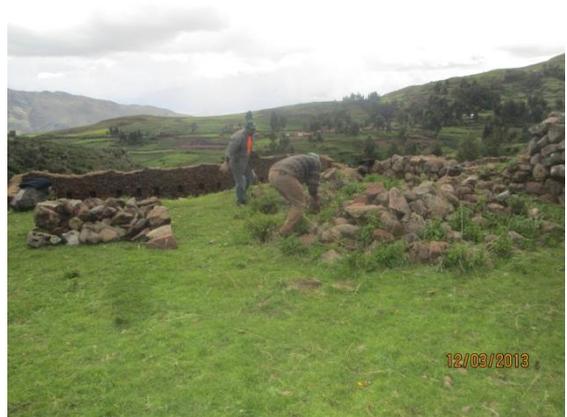
Las vistas detallan al personal obrero en proceso de reubicación de elementos líticos descontextualizados-sub sector Urbano

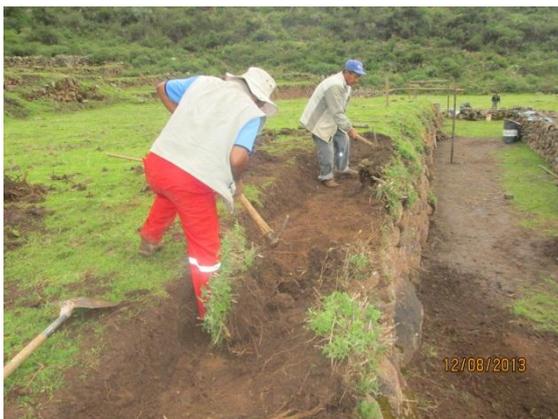
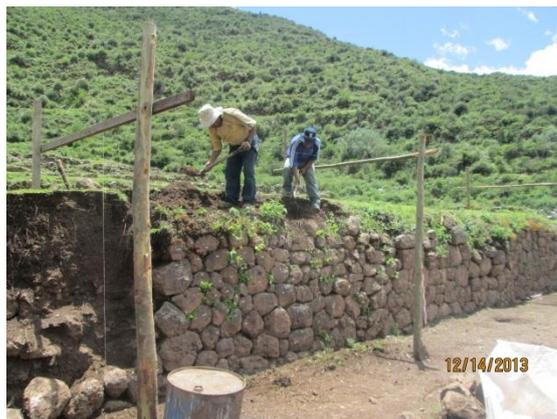
Las vistas detallan al personal en proceso de liberación de malezas en la cabecera del muro de anden VIII, con empleo de herramientas manuales.

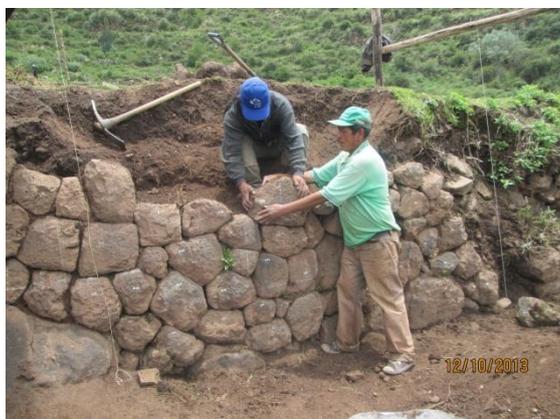
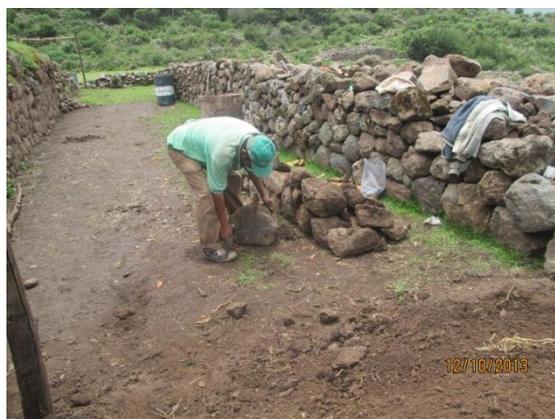
En ambas vistas se observa el proceso de desmontado del paramento de aparejo de anden N° VIII, las mismas que se hizo de manera manual.

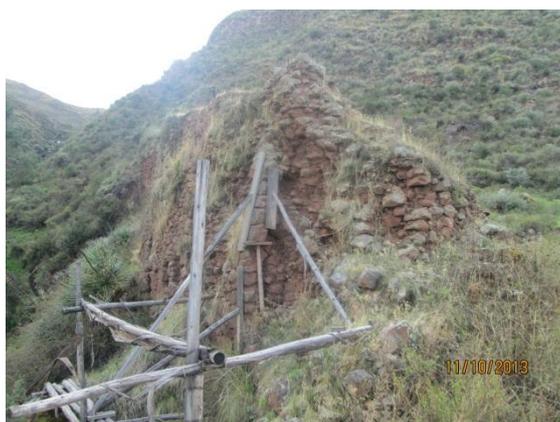
En ambas vistas se observa los tramos de los muros en pésimas condiciones de conservación, vistas superior derecho tramo de la muralla; vista superior derecho, paramento del recinto N° 04, sub sector Urbano.

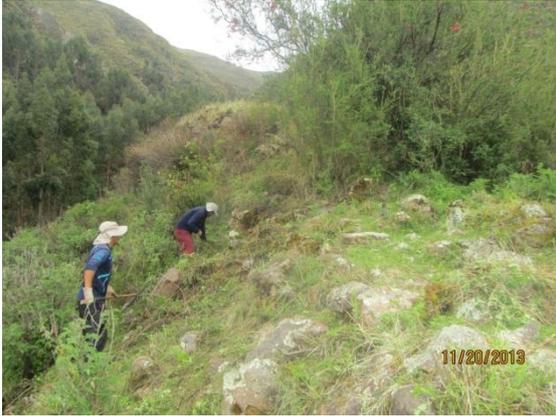
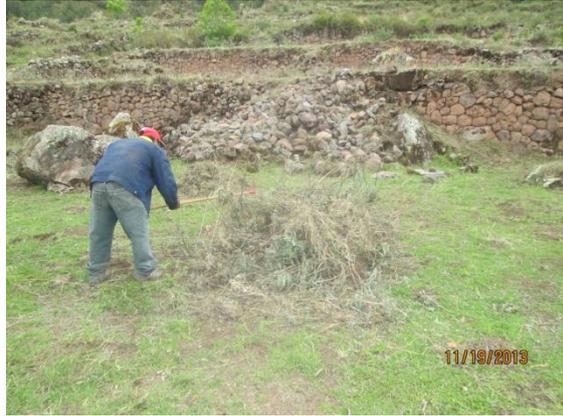
En ambas vistas se detalla al personal obrero en proceso de corte de vegetación, murralla y eliminación de material excedente, sub sector de los andenes.

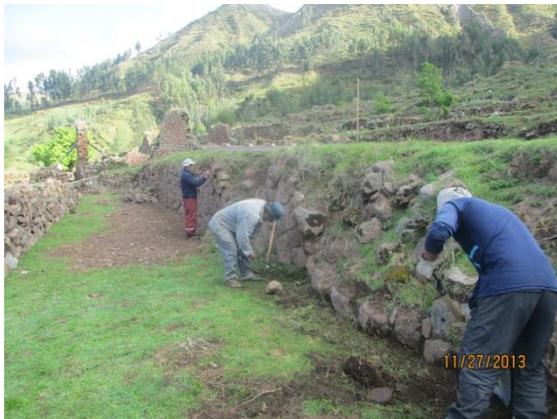
Vista panorámica del andén N° VIII, en la cual el personal está en proceso de trabajo
