## INFORME ANUAL DE OBRA 2013 PRE LIQUIDACION

**OBRA: "RESTAURACIÓN Y PUESTA EN VALOR DEL Z.A.**

**"ANKASMARKA" SECTOR (A y B) (meta - 033)**

**CUSCO - 2013**

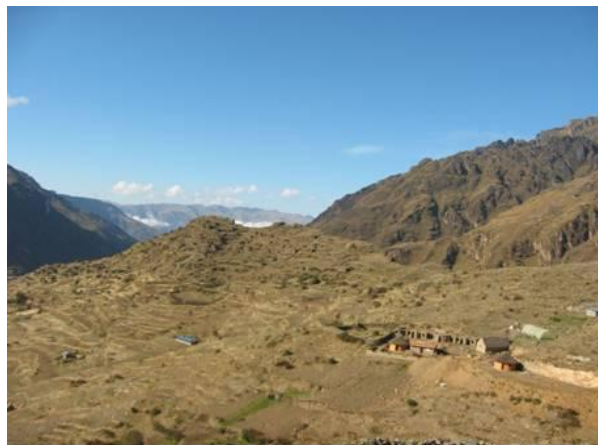
NOTESE AL LADO DERECHO DE LA VISTA EL TALLER DE ARTESANIA Y FUTURO ALBERGUE

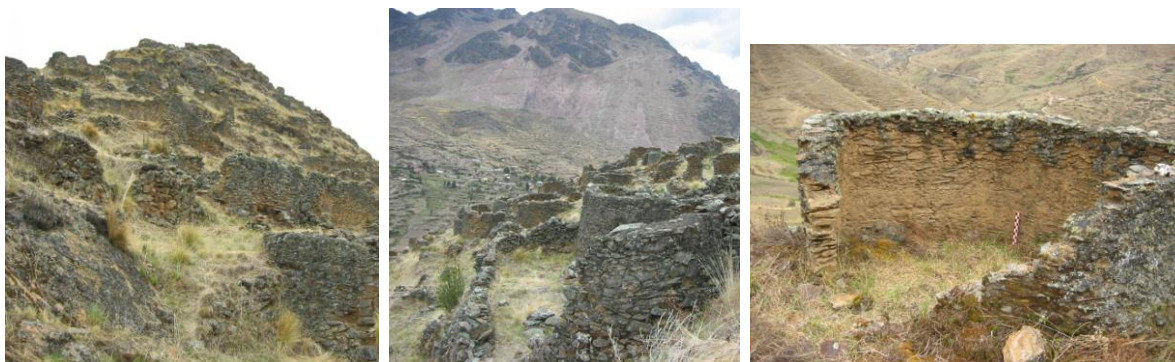
LAS EDIFICACIONES NO CUENTAN CON UN PATRON URBANISTICO, SON CIRCULARES, EN BASE A MAMPUESTOS DE LAJAS DE ESQUISTO PIZARROSO, UNIDAS CON MORTERO DE BARRO; LOS MUROS MUESTRAN EVIDENCIA DE REVESTIMIENTO

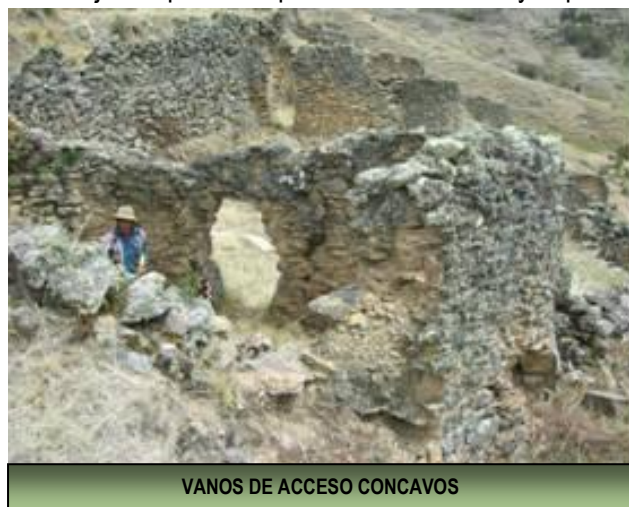
VANOS DE ACCESO CONCAVOS

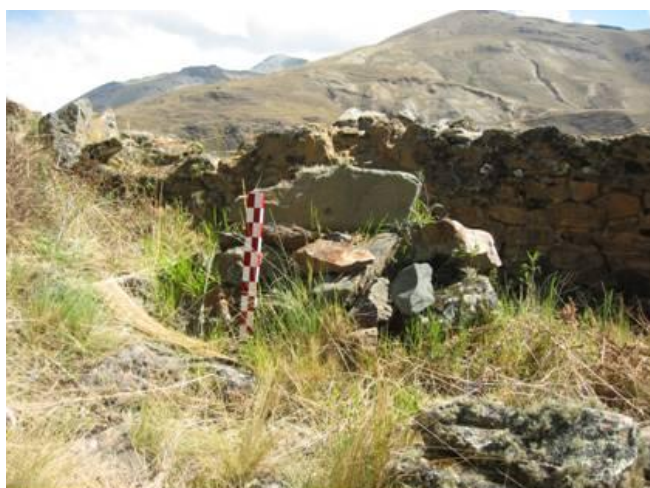
PRESENCIA DE UN TUMULO DE PIEDRAS QUE APARENTE SER UNA TUMBA AL INTERIOR DE UN RECINTO CIRCULAR, HACIA LA IZQUIERDA LAS HUELLAS DEL MURO COLAPSADO.

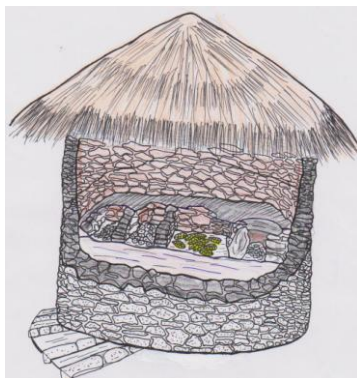
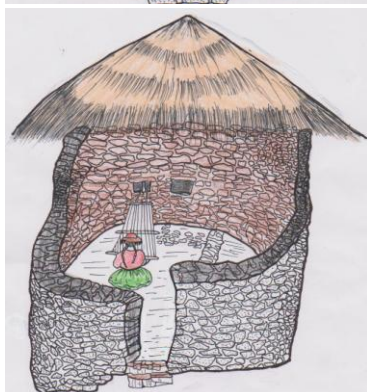
Tal como se muestra en el dibujo isométrico nos muestra la función de los recintos domésticos, donde se encontró vasijas domesticas estas estuvieron en contacto con el fuego, es decir existía su fogón en

el interior de dicho recinto, al lado del vano de acceso. También existen patanas, una especie de plataformas donde los utilizaban como cahuito o cama, también tenía la función de asiento y descanso, al pie de estas patanas existen cajuelas, pequeños hoyos cuadrangulares hacia el interior los cuales tenían una función múltiple, como depósitos de productos (maíz, chuño, moraya y papa) también sirvió para guardar algunas vasijas o mortero líticos, en algunos casos en el interior de recinto realizaron trabajos de hilado tal como mostramos en los dibujos isométricos.
