INFORME ANUAL DE OBRA Y
PRE LIQUIDACION - 2013

OBRA: "RESTAURACIÓN Y PUESTA EN VALOR
DEL PARQUE ARQUEOLOGICO DE PISAQ, SECTOR ANDENES DE
K'ALLAQASA" META: 037

INFORME ANUAL DE OBRA Y PRELIQUIDACION 2013

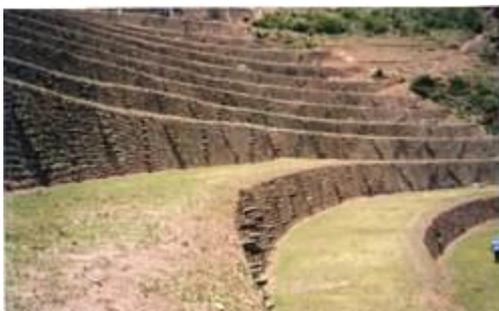
Andenes en el sector de Qosqa, nótese las gradas voladizas (sarunas) en forma geométrica

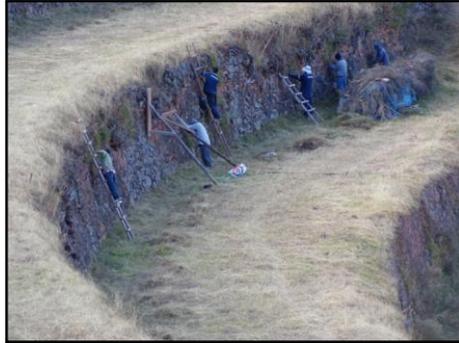
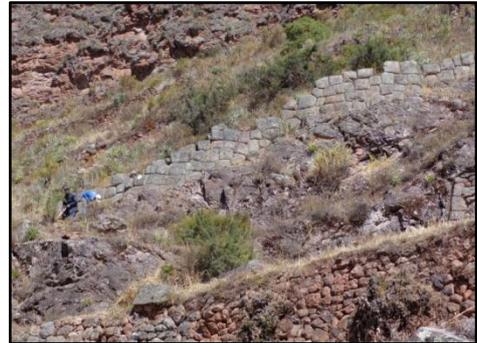
Partida que consistió en la liberación de malezas y arbustos de los paramentos y cabeceras de

muros en áreas de intervención, considerando

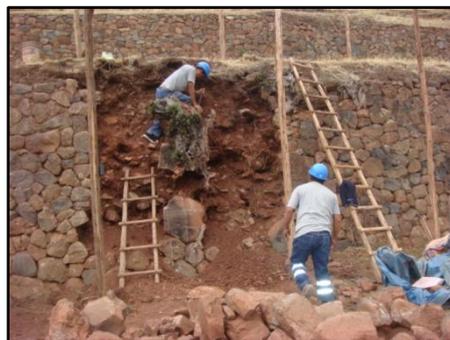
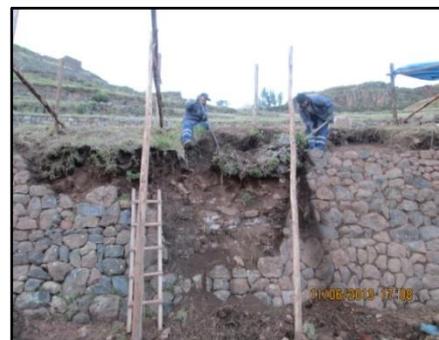
Partida que consistió en la Actividad de la eliminación de las raíces de chachacomo incrustados en los paramentos

en los muros laterales (Camino del andén 14° hasta 18°) lado Oeste, andén 14°, 15°, 16°, 17°, 18° raíces que se encuentran en brote de sus hojas, raíces en avanzado estado de desintegración previo evaluación y análisis se eliminaron (raíces que provocaron el pandeamiento, colapsamiento, fisura a los muros en diferentes tramos de los andenes) y las que no tiene mucho compromiso estructural se dejaron in situ, la eliminación de las raíces se ejecutaron en los andenes **14, 15, 16, 17 y 18 y en los diferentes tramos que se intervinieron y fueron necesarios y de acuerdo a su estado se eliminaron.**

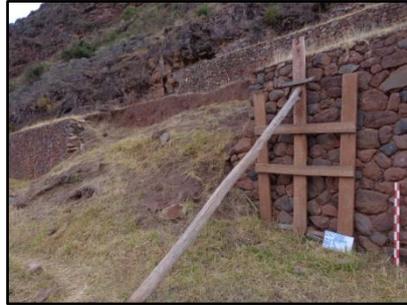
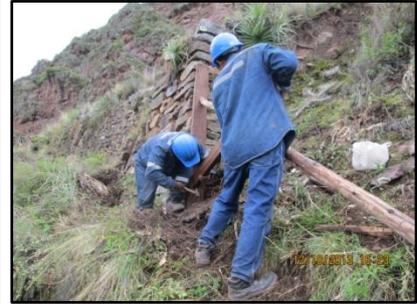
Descripción.- Partida que se desarrolló, en los muros que presentaban pérdida de verticalidad y a punto de colapsar, se aplicaron puntales de rollizo de eucalipto de

5"x 3 m. y de 5"x 4 m. y zapatas de madera corriente de 11/2"x8"x10.00m, apoyando sobre los muros afectados, asegurando y dando rigidez a la zapata de madera, colocando además "tornapuntas" de madera corriente de 2" x 2" x 10.00 m. los que se situaron a 45° con relación a la superficie, las estructuras fueron aseguradas con tacos y estacas que coadyuven a la estabilidad de la superficie, el mismo que evitará el colapso y pérdida de sus elementos líticos originales, la presente partida se ejecuto en el Sub sector "A" y "B".

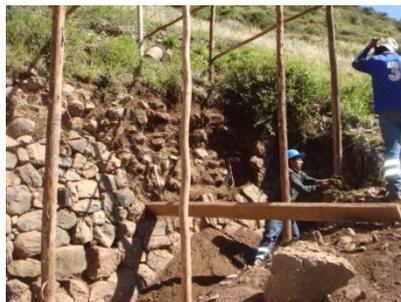
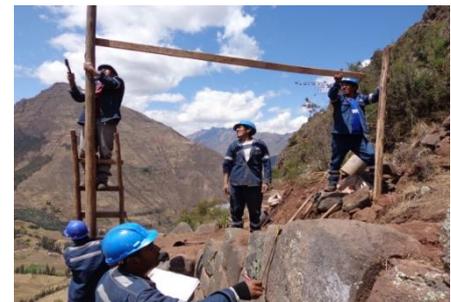
Partida que se ejecutó, siguiendo el diseño original de los muros, las crucetas y balizas se colocan a una distancia que varía

entre 1.25mts. a 2.50mts. de acuerdo a la sinuosidad y curvatura de las estructuras murarias y sucesivamente antes de desarmarse las estructuras a intervenirse y la altura suficiente, por encima de las cabeceras los muros, luego se corren 3 niveles de alambre N° 16 en forma horizontal, a las que se amarran a determinadas distancias alambre de similares dimensiones lienzas, siguiendo la inclinación de los paramentos. Estos puntos permitan la correcta colocación de los elementos líticos, con esta técnica se interviene en forma adecuada durante la intervención restaurativa, manteniendo su

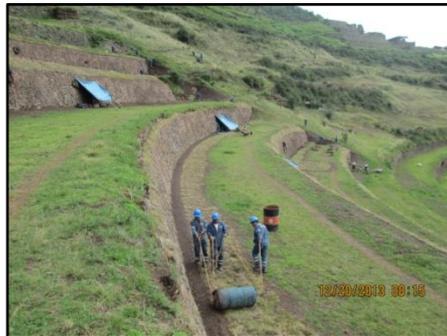
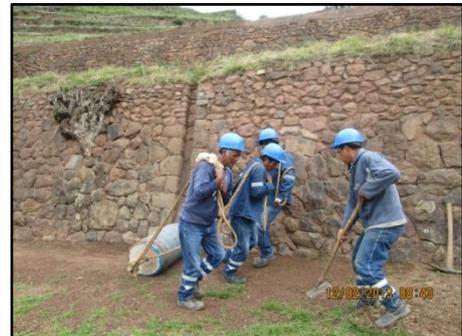
Se ejecuta dicha partida en los lugares donde se han realizado excavaciones arqueológicas, plataforma de

los andenes previo un registro correspondiente, luego de realizarse las labores de restitución del material extraído con la finalidad de devolver el nivel primigenio del piso el mismo que correspondió a la determinación de las evidencias o asociaciones que se hallaron en el proceso de excavación. El proceso de restitución del material se realizó por capas de 0.20c.m., de altura que se apisona previo regado con agua limpia.

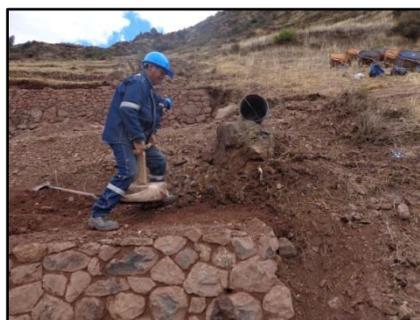
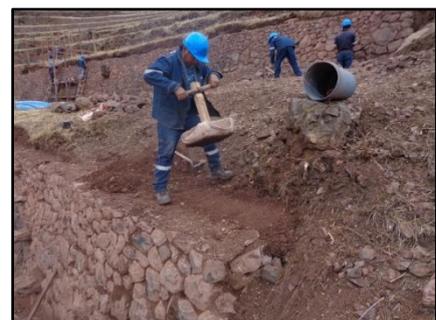
Partida que consiste en la devolución del material producto de las excavaciones arqueológicas extensivas,

colapsado y desplazado para recuperar su volumen original, debiendo devolver el material extraído y perdido con un apisonado de 0.20 m. capa por capa, humedeciendo con aspersion de agua.

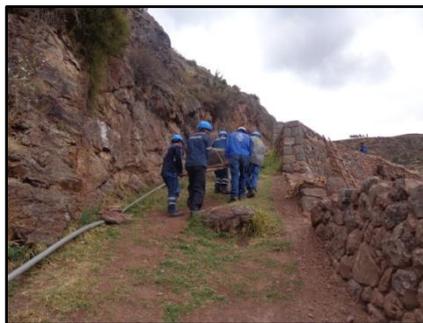
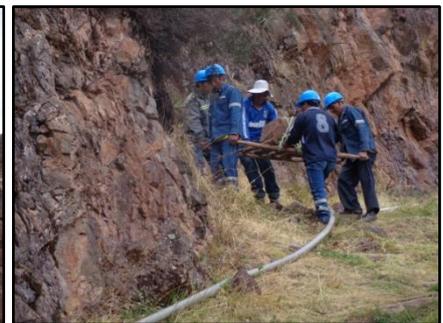
Partida que consistió en la recuperación de los elementos líticos (mampuestos) que corresponden a los muros que han colapsado, y que se

encuentran a pie de muro. La recuperación de los elementos líticos se efectúa previo un registro detallado aplicando la técnica de "anastilosis".

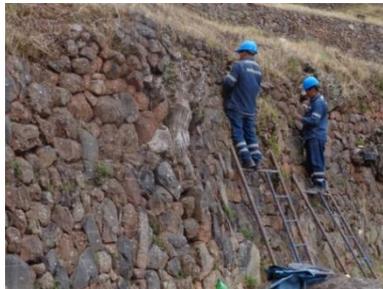
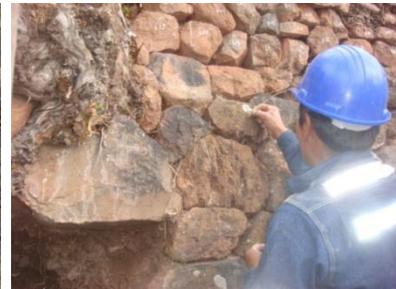
Descripción.- Partida que consistió en el registro de los elementos líticos que conforman un paramento, así como permitirá un registro minucioso de las

características de las juntas y mampuestos, su ordenamiento y distribución en los determinados tramos a intervenir; este registro se inicia en función a una línea base horizontal (nivel 0.00) y a partir de ello líneas secuenciales paralelas y transversales que difieren en 0.25 m. cada una, luego se procede a la codificación de cada elemento lítico enumerando con códigos para su ubicación y posterior registro gráfico, logrando así registrar todos los elementos compositivos de un paramento.

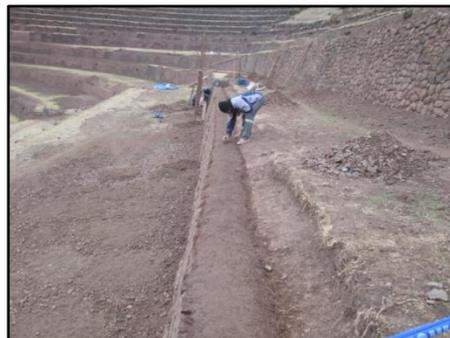
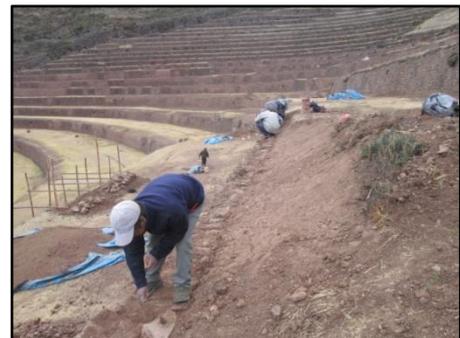
Después de las labores de consolidación recomposición y restitución se procedieron a colocar una capa de

mortero especialmente elaborado para tal fin, la protección de las cabeceras de los muros intervenidos a manera de una capa consistente y permeable, con la finalidad de evitar infiltraciones al núcleo del muro por efecto de aguas pluviales.

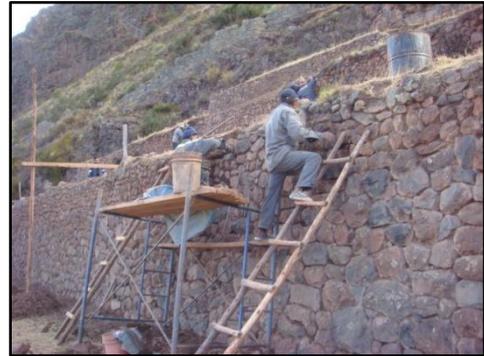
Descripción.- Por el tiempo transcurrido, el mortero original que en proporción media servía para unir las juntas de los elementos líticos arquitectónicos conformantes de los muros ha desaparecido casi en su totalidad poniendo en peligro de colapso. Para esta labor se aplicaron una mezcla preparada de cal, arcilla, tierra, como cohesionante cemento, en la siguiente proporción cal (0.06), 02 arcilla y tierra (03) y cemento 0.04. Esta argamasa fue colocada en los espacios limpiados previamente el mortero degradado. Esta mezcla no cubrirá las piezas líticas arquitectónicas componentes del aparejo, a fin de mantener la armonía de los paramentos originales.

Método de ejecución.- El material empleado para la preparación del mortero fue de arcilla, tierra de lugar y arcilla por uno de cal en la (cimentación) para mejorar su poder adhesivo y aglutinante. Las herramientas usadas son badilejos, emboquilladores y otras herramientas pequeñas para facilitar el trabajo de la partida.

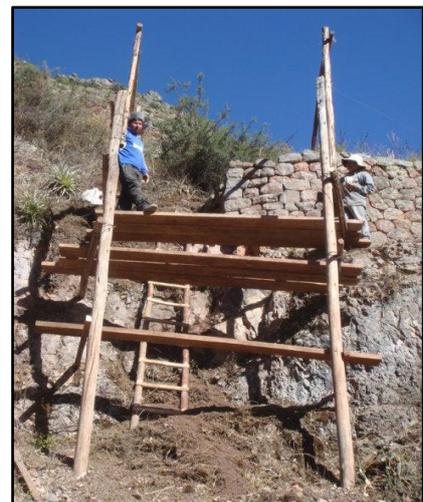
Descripción.- Por el paso de los años, el mortero original que en proporción media servía para unir las juntas de los elementos líticos arquitectónicos conformantes de los muros ha desaparecido casi en su totalidad poniendo en peligro de colapso. Para esta labor se aplicó una mezcla preparada de cal, arcilla, tierra, como cohesionante cemento, en la siguiente proporción cal (0.06), 02 arcilla y tierra (03) y cemento (0.04). Esta argamasa se colocó luego del retiro exhaustivo de material degradado, cuidando que no queden cuerpos de aire ni grietas que permitan la captación de partículas de agua ni de acumulación de agentes nocivos al muro.

Método de ejecución.- El material empleado para la preparación del mortero fue de arcilla, tierra de lugar y por uno de cal en la (cimentación) para mejorar su poder adhesivo y aglutinante. Las herramientas usadas son pico, palas, badilejos, brochas.

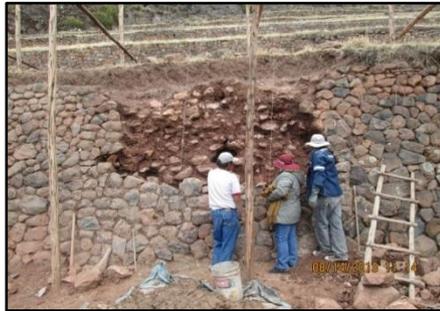
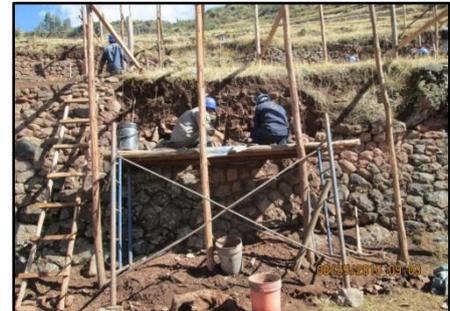
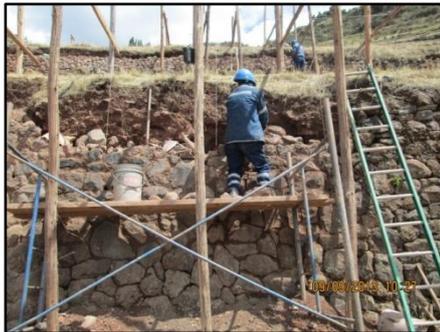
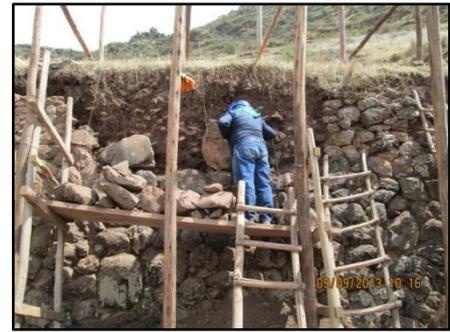
Las estructuras que requieran una reconstrucción total o parcial (dependiendo de su estado de conservación: pérdida de verticalidad original, fisuras, grietas, etc.) se sometieron a un proceso de consolidación estructural que

permita su permanencia a través del tiempo, restituyéndoseles su posición primigenia tanto en verticalidad como en su estereotomía. El proceso, siendo de consolidación y estabilización, tiende indudablemente a reforzar la estructura. Deberá seguirse necesariamente los siguientes pasos:

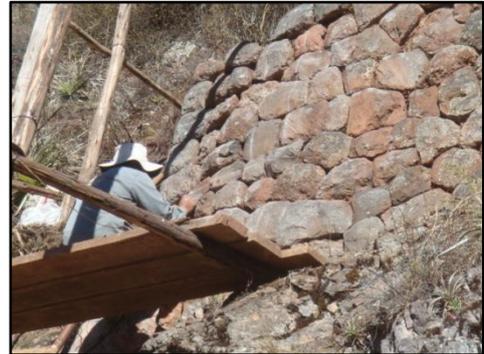
Descripción.- Los muros de contención y de los andenes, que se hallan con problemas estructurales con pérdida de acuesto original, fisuras grietas, desde la mampostería hasta el núcleo ya que se encuentran pandeados de manera muy acentuada y a punto de colapsar, con la finalidad de devolver y mantener la estabilidad general del muro a nivel de su sobre cimentación hasta la cabecera del muro.

Para esta actividad se ciñen los siguientes pasos técnicos: registro fotográfico, gráfico, con inclusión de levantamientos, cortes, secciones y escrito al detalle, previo reticulado, codificado de los paramentos a recomponerse.

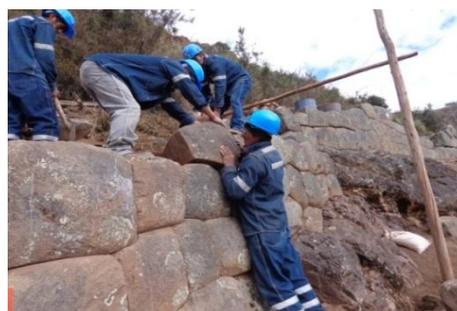
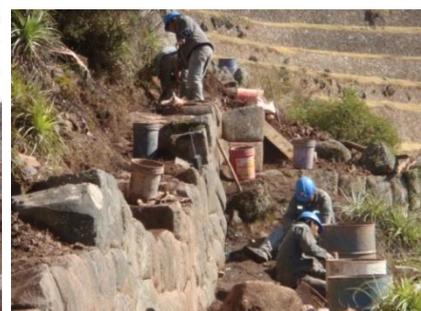
Descripción.- En el sub sector "B", los muros de contención que están adosados al afloramiento de roca y los muros de contención

que se proyectan desde la portada de K'allaqasa muro fino, los cuales por segmentos que se halla, con problemas estructurales con pérdida de verticalidad original, fisuras grietas, con raíces de arbustos desde la mampostería hasta el núcleo con pérdida de plomada de manera muy acentuada son intervenidos, con la finalidad de devolver y mantener la estabilidad general del muro a nivel de su sobre cimentación hasta la cabecera del muro, partida que se ejecuta en el sector "B".

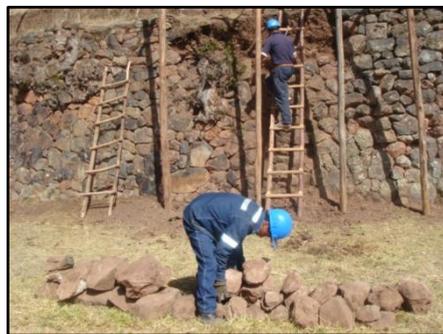
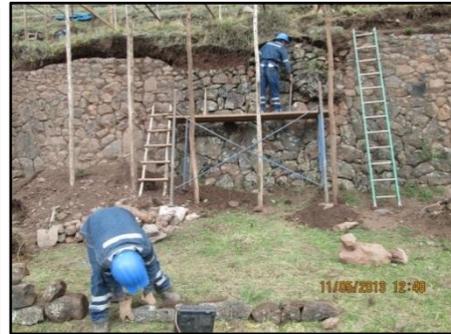
Después del proceso de la retícula y codificado, los elementos líticos se desarmaron con sumo

cuidado a fin de no variar su ubicación original, de forma tal que fue armado en seco sobre una superficie plana, distribuyendo en un área los elementos interiores y en otro los elementos exteriores, conformando muros "en seco".

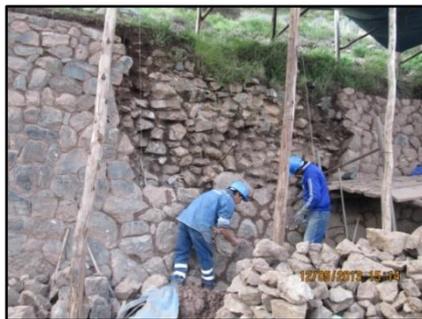
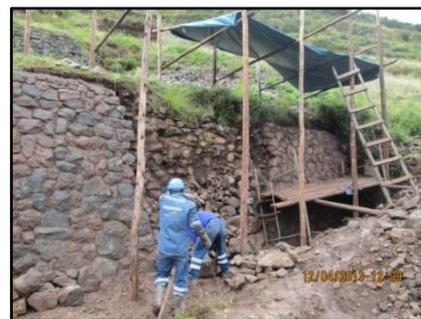
La "restitución" de muros y/o estructuras debe conceptuarse como la acción de "devolver a la estructura en su volumen y

estabilidad aquellos elementos que se encuentran al pie del muro e inmediaciones y de cuya ubicación se tiene certeza" es decir, que aquellos elementos colapsados por diferentes causas, deben volver a constituir realmente parte de las estructuras.

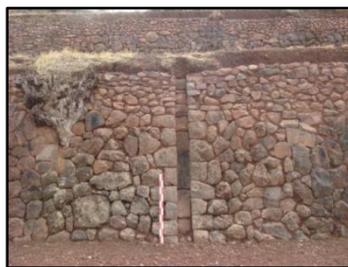
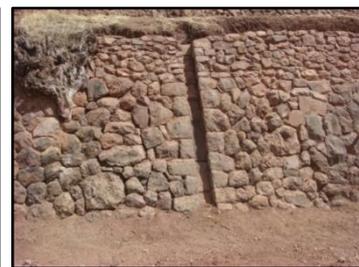
Descripción.- Esta partida se prevé en función a que cada canal ha sufrido agrietamientos, fisuras a nivel de juntas y desplazamiento de trayectoria, los cuales requiere su restablecimiento primigenio

con acciones de recomposición de elementos líticos, es decir, cada canal se intervenido con el proceso de consolidación estructural que permite volver a su posición primigenia tanto en morfología como en su estereotomía.
