## INFORME ANUAL DE OBRA

# “RESTAURACIÓN Y PUESTA EN VALOR DE LA ZONA ARQUEOLÓGICA DE QOTAKALLI” CUSCO

**cusco , diciembre del 2013**

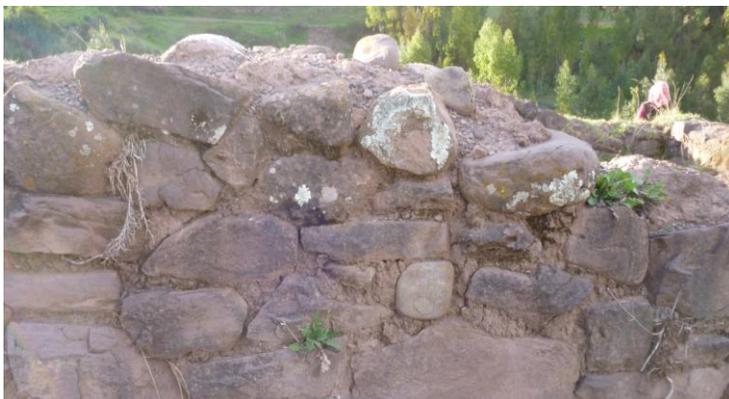
Las estructuras presentan muros de aparejo rustico conformado por piedras areniscas, calizas y cantos rodados unidos con mortero de barro, de acuerdo a la evidencia observada en la parte alta del sector, estas estructuras presentaban hornacinas interiores.

Tipo de aparejo original

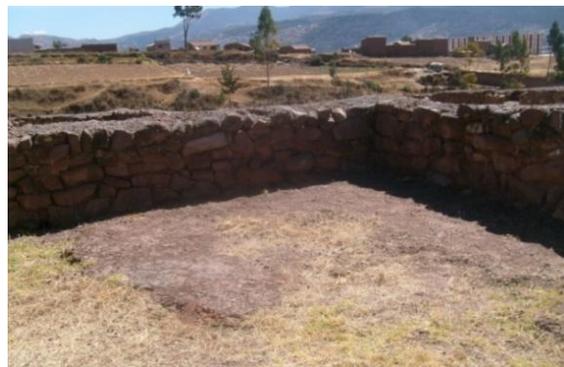
Varias de las estructuras han tenido modificaciones y adiciones posteriores, como por ejemplo se puede observar muros medianeros (0.40 m de ancho) que no tienen trabas a los muros laterales lo que sugiere que son posteriores, estos probablemente fueron adicionados para cambiar la función de las estructuras.

Adición posterior a la estructura primigenia

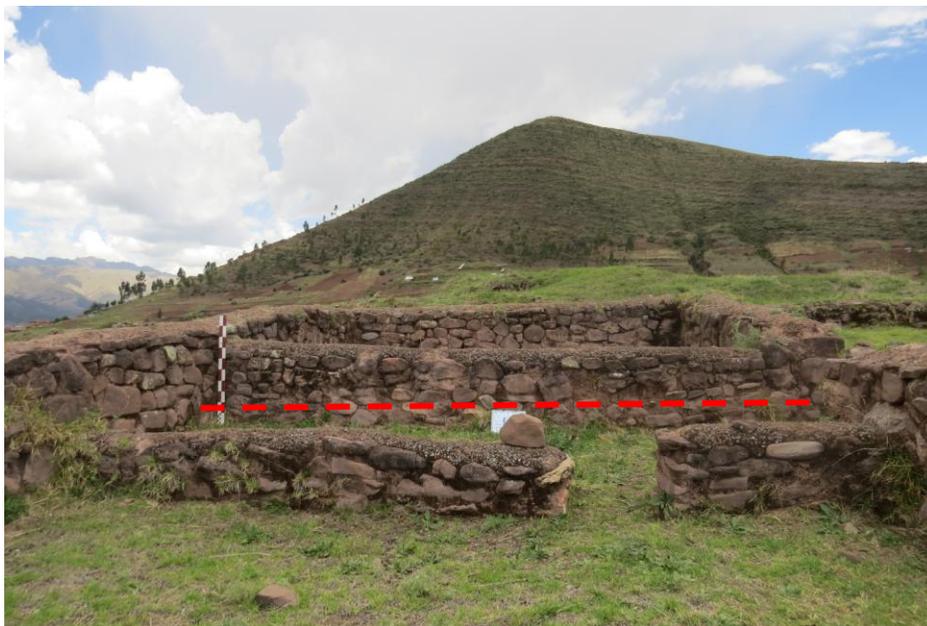
Muro medianero adicionado posteriormente, este se encuentra adosado a los muros laterales del recinto y presenta reutilización de elementos líticos

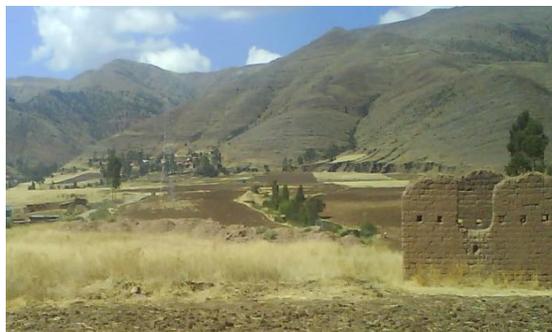
La Delimitación de la Zona Arqueológica seccionó la Zona Arqueológica, habiendo sido delimitada solamente un porcentaje del área total del monumento Arqueológico, sin embargo a pesar de la existencia de evidencia tangible de estructuras se observa la proliferación de asentamientos humanos y la creación de viviendas precarias alrededor de la zona monumental utilizando

para tal fin elementos líticos provenientes del fraccionamiento de estructuras, colectadas y trasladados para su posterior uso sin tomar en consideración que la zona es intangible.

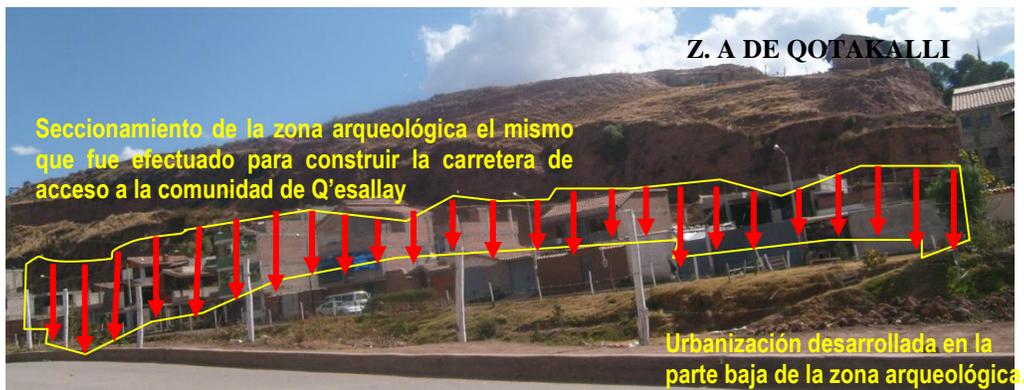
Seccionamiento de la zona arqueológica el mismo que fue efectuado para construir la carretera de acceso a la comunidad de Q'esallay

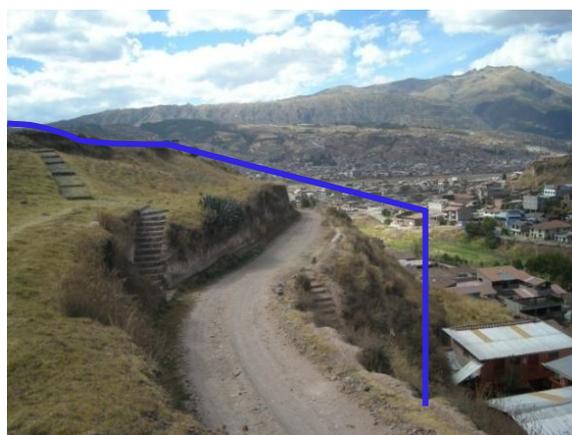
Además de la ocupación para uso agrícola y pastoreo, generado vías de acceso peatonal por zonas intangibles.

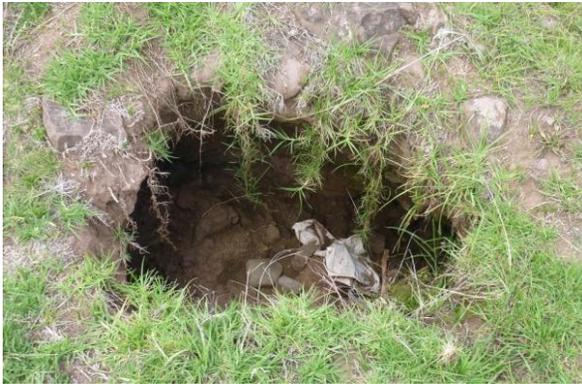
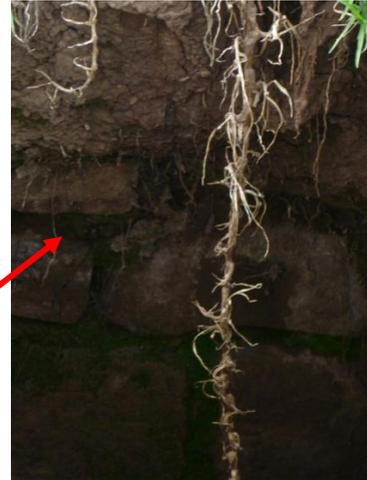
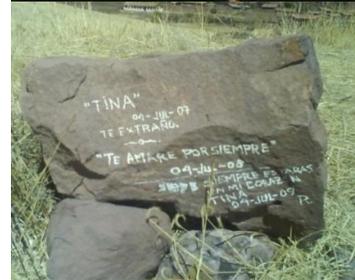
Muro soterrado, expuesto por huaqueo clandestino

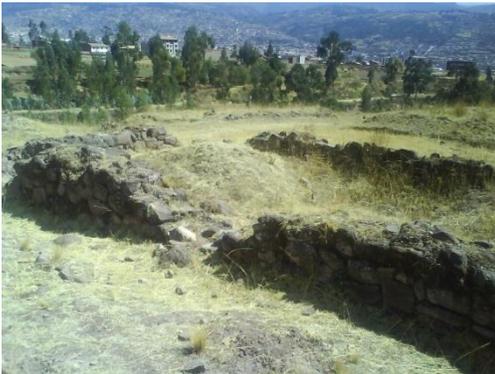
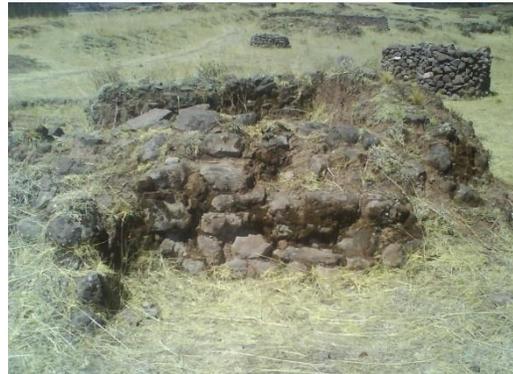
Pérdida de mortero original entre las juntas de los elementos líticos debido a la aparición de fisuras por donde fácilmente filtran las aguas pluviales hacia el núcleo del paramento degradando el material.  
Desplazamiento horizontal en segmentos de muro por acumulación de material orgánico sobre la superficie.

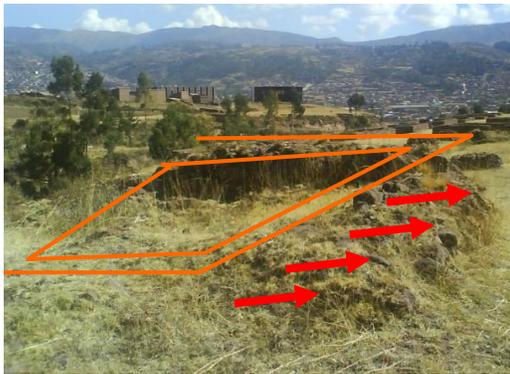
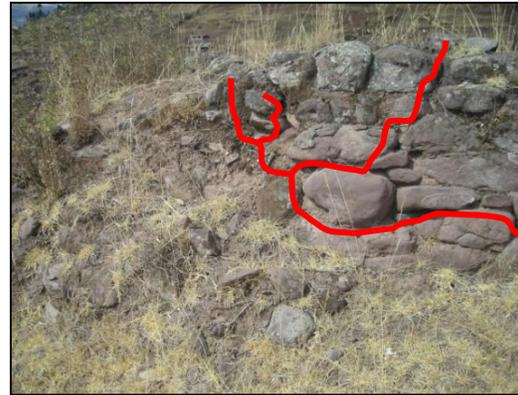
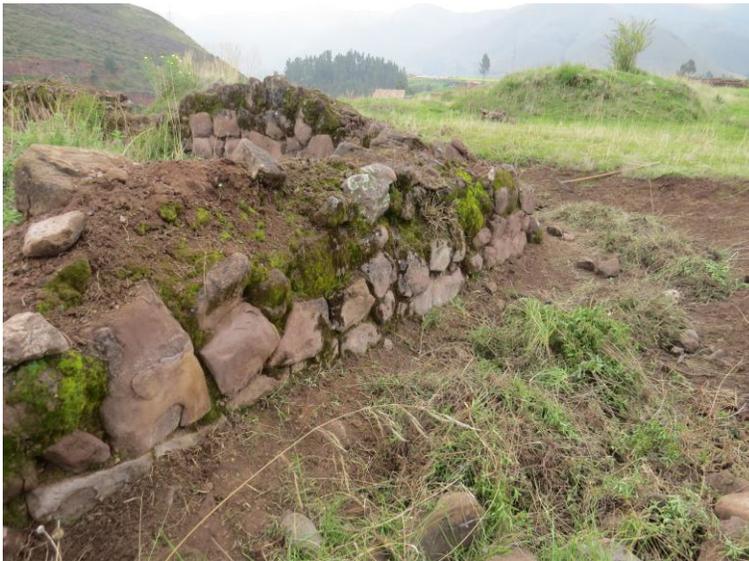
Pérdida de la volumetría de las estructuras, así como de un buen porcentaje de sus elementos líticos, los mismos que han colapsado al pie de los muros, tanto al interior como al exterior de las estructuras

Fisuras provocadas por el enraizamiento de vegetación en el núcleo del paramento generando pérdida del material ligante y por consiguiente pérdida de elementos líticos.

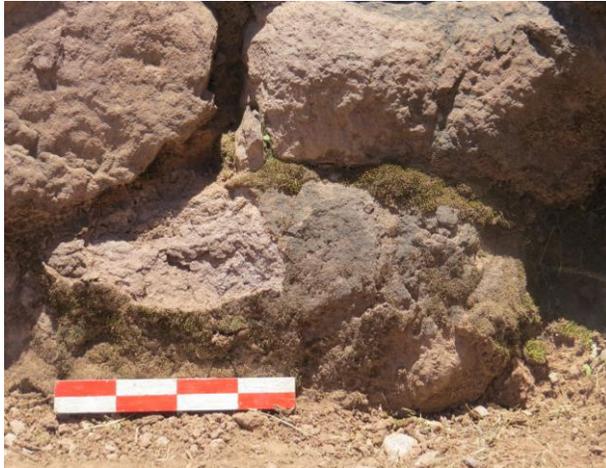
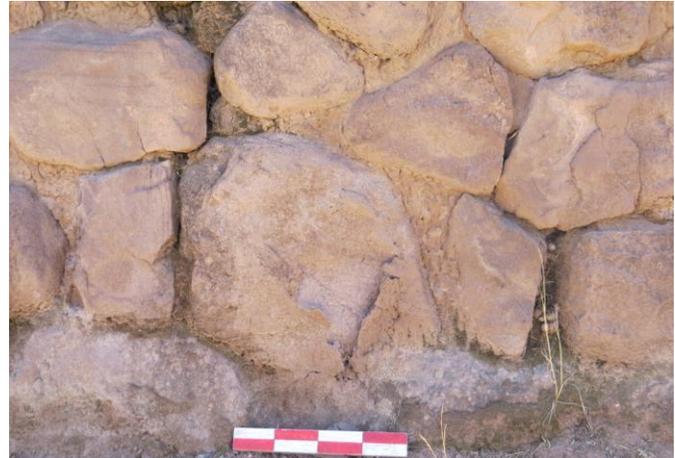
**LOS ELEMENTOS LITICOS VIENEN SUFRIENDO DEGRADACIONES ES DECIR SE VIENEN DESINTEGRANDOSE**

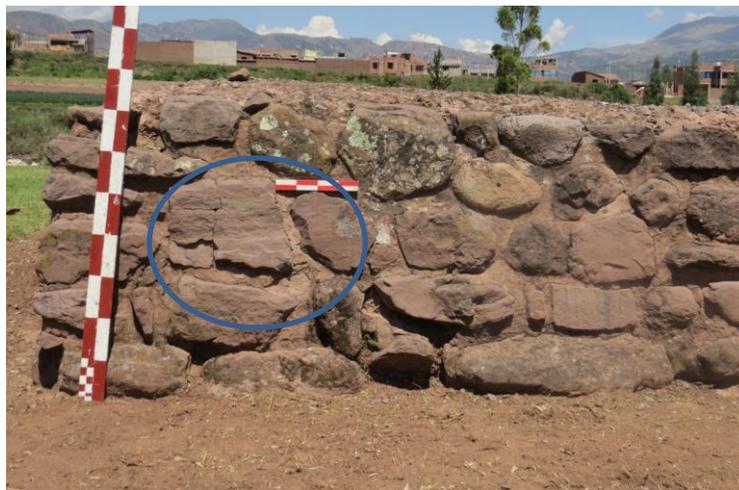
**MUCHOS DE LOS MAMPUESTOS DE LOS RECINTOS 01 Y 02 SE ENCUENTRAN CON FISURAS Y GRIETAS, SIENDO NECESARIO EL CAMBIO DE ESTAS POR ELEMENTOS LITICOS NUEVOS. ADEMAS SE OBSERVA QUE EL MORTERO SE HA DEGRADADO EN FORMA Y POR ENDE YA NO CUMPLE SU FUNCION DE ELEMENTO COHESIONADOR ENTRE LOS ELEMENTOS LITICOS.**

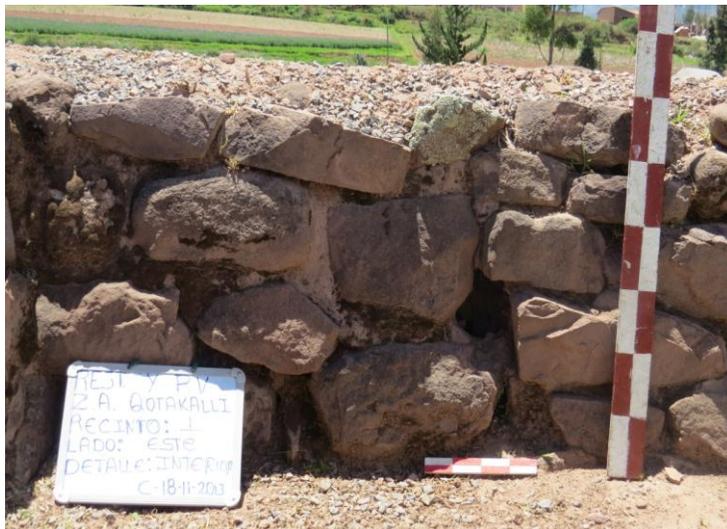
TESI Y PV  
Z.A. GUTAKALLI  
RECINTO: 1  
LADO: ESTE  
DETALLE: INTERIOR  
C-18-11-2013

**SE OBSERVA HUMEDAD EN LA BASE DE LOS PARAMENTOS, POR ENDE SE EVIDENCIA EL CRECIMIENTO DE MUSGOS Y LA AUSENCIA DE**

Perdida del nivel original, por acumulación de material excedente y elementos líticos diseminados, así mismo el crecimiento de malezas., lo que a la vez viene originando humedad y la proliferación de musgos y líquenes en los diferentes muros de las estructuras.

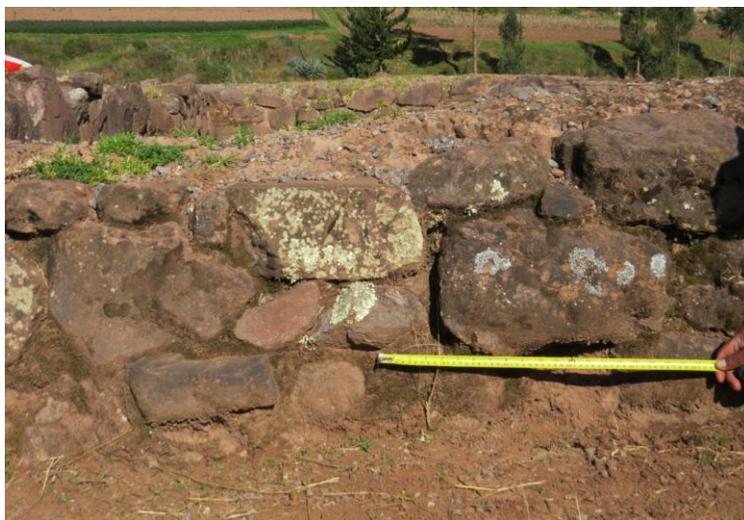
**PRESENCIA DE GRAN CANTIDAD DE MUSGOS EN EL MORTERO DEL RECINTO N° 01 (CARA EXTERNA)**

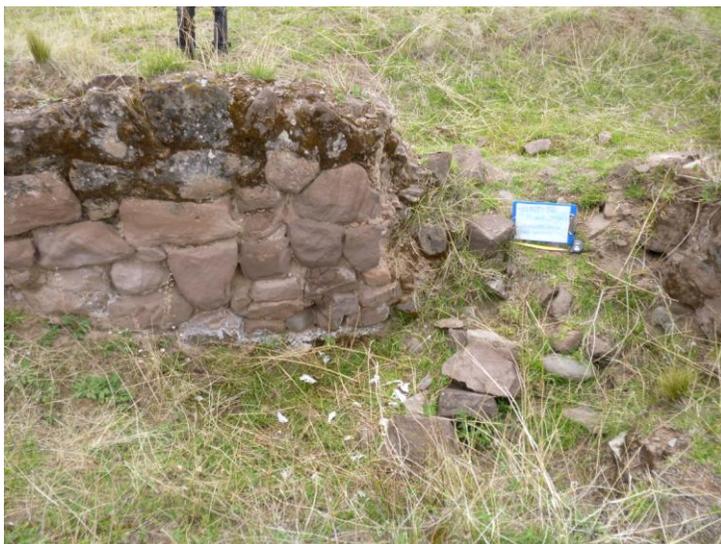
Asi mismo en el área se puede evidenciar los líquenes producto de la contaminación ambiental, los mismos que se observan en mínimo porcentaje.

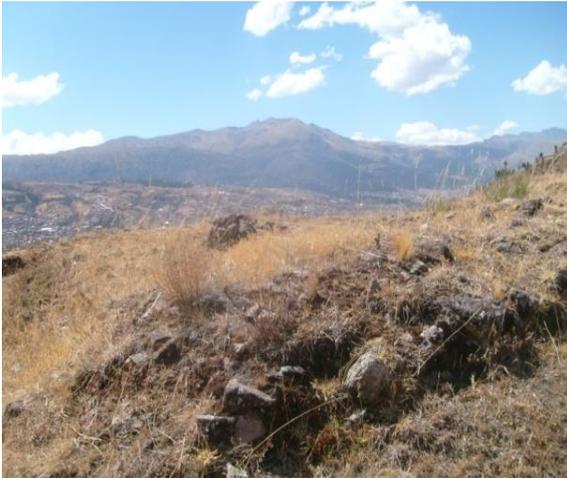
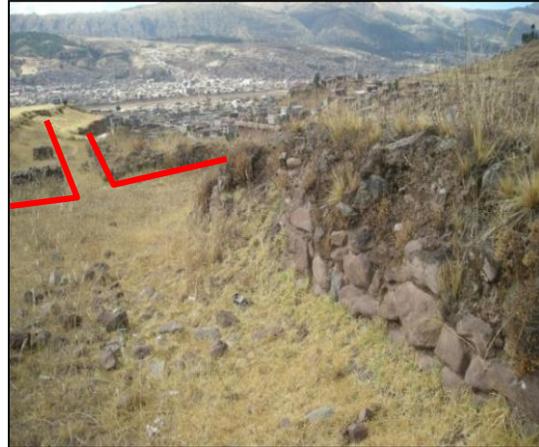
El sistema de vías que se evidencia en la zona Arqueológica de Qotakalli, se encuentran cubiertos por maleza y con material lítico acumulado.

Hacia el lado oeste del sector gran parte de estas vías han sido seccionadas, y los pocos tramos que se evidencian se encuentran cubiertos por maleza.

El empedrado y tratamiento que presentan los pisos de estas calles se encuentra muy deteriorado.

También los muros de contención que se evidencian al este y oeste del sector son tramos pequeños los mismos que han perdido gran porcentaje de sus elementos y se encuentran mayormente colapsados, y cubiertos por maleza.

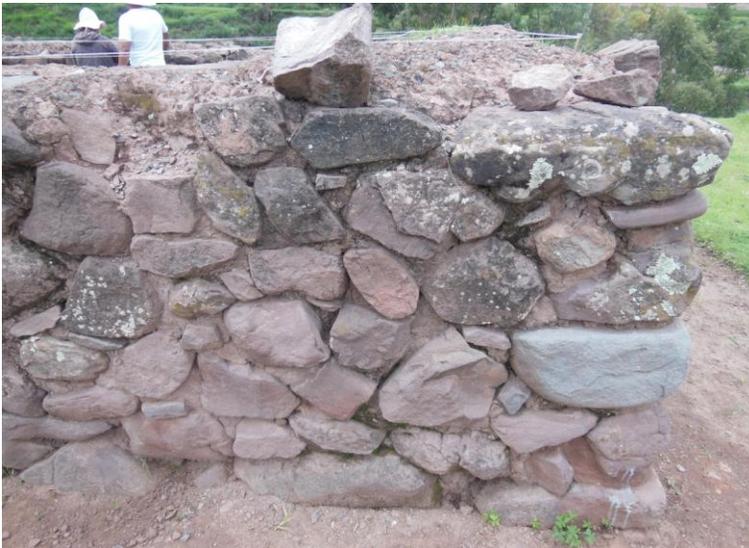
Los recintos intervenidos con anterioridad presentan un avanzado estado de deterioro, al parecer estos gran parte de estos fueron restituidos con material descontextualizado e incluso con material que no es de la zona, por que se puede observar una mixtura de material, así mismo esta intervención modificó la mampostería original de las estructuras, observándose también el uso excesivo de cemento como parte del mortero de unión entre los elementos líticos los que al desprenderse han dejado una mancha blanquecina en los elementos líticos, se puede evidenciar que en estas estructuras intervenidas un gran porcentaje de arañas han adaptado sus nidos, probablemente por el tipo de materiales que se usaron en el mortero.

Las estructuras intervenidas anteriormente, se encuentran en proceso de deterioro debido a la inadecuada intervención y uso de materiales irreversibles los que han ocasionado mayor daño a los elementos constituyentes de las diferentes estructuras.

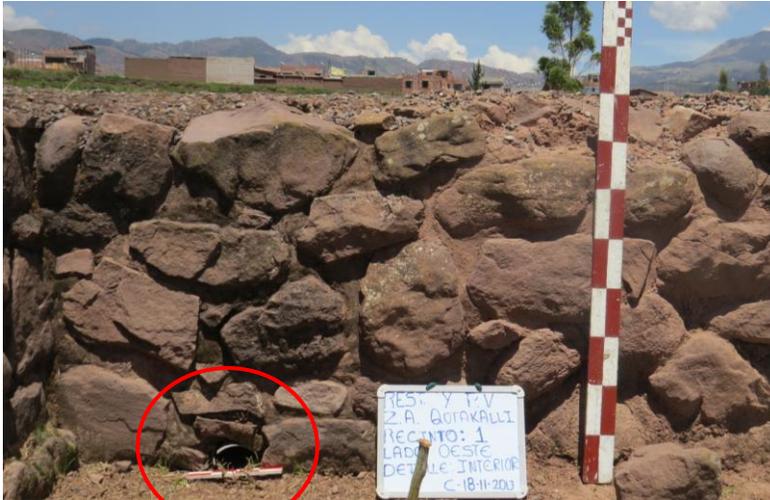
Tubos de PVC, colocados en una intervención anterior, las mismas que evacuan el agua de las lluvias hacia el interior de las estructuras, ocasionando humedad

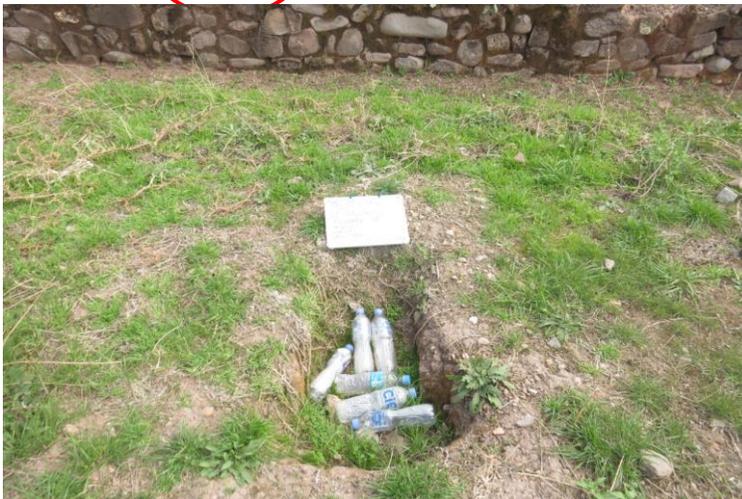
LA ZONA ARQUEOLOGICA HA SIDO UTILIZADO COMO AREA DE DEPOSITO DE BASURA, TAMBIEN SE ENCUENTRA BOTELLAS QUE CORRESPONDEN A BEBIDAS ALCOHOLICAS Y OBJETOS DE USO PERSONAL COMO PRESERVATIVOS

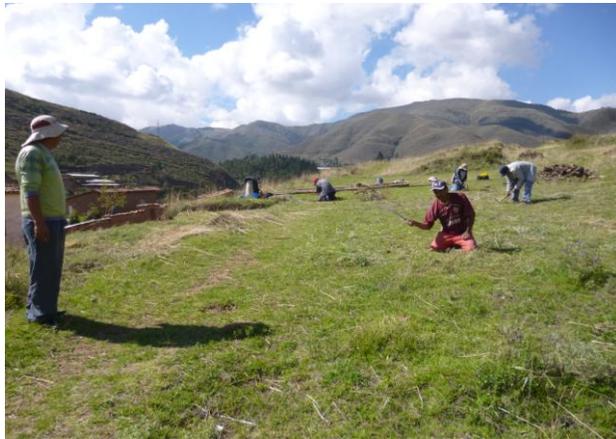
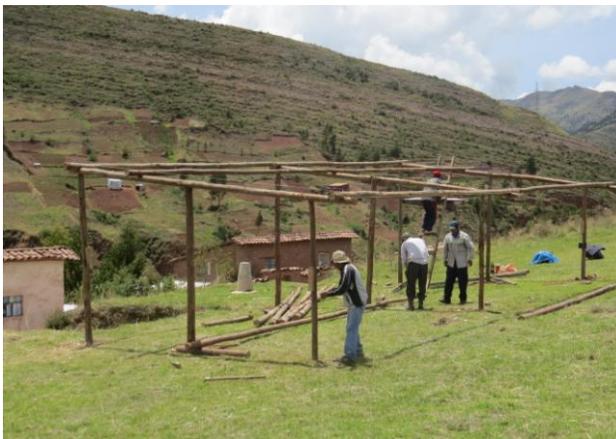
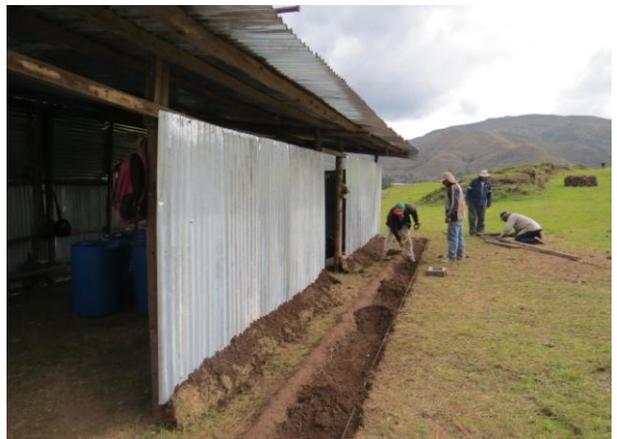
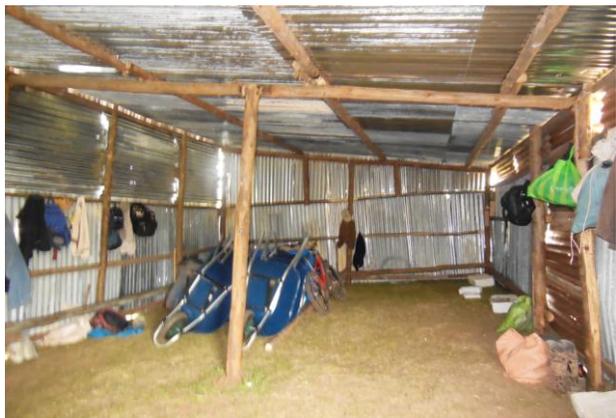
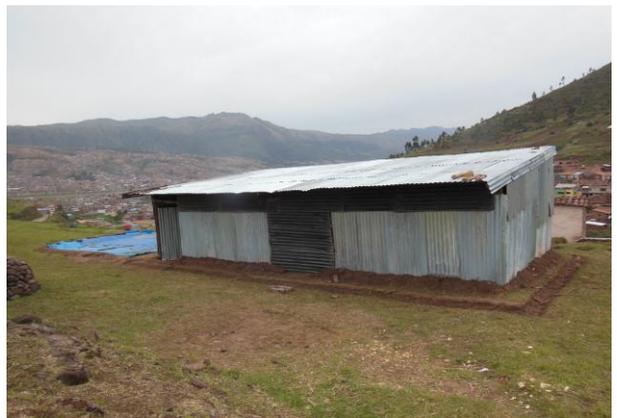
#### OE 1.1.4 REGISTRO FOTOGRÁFICO DE LA PARTIDA CAMPAMENTO TEMPORAL DE OBRA (SEGÚN DISEÑO)

FOTOS 01 AL 06. SE OBSERVA EL PROCESO DE TRABAJO, EL MISMO QUE CONSTA DE LA ELIMINACION DE MALEZA, POSTERIORMENTE SE EJECUTARON LOS TRAZOS Y FINALMENTE LA CONSTRUCCIÓN DEL ARMAZÓN DEL CAMPAMENTO, FINALMENTE SE REALIZO EL SISTEMA DE DRENAJE POR LA PARTE EXTERIOR

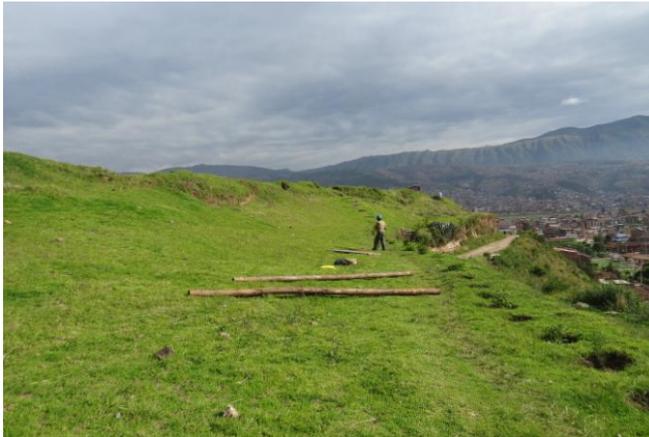
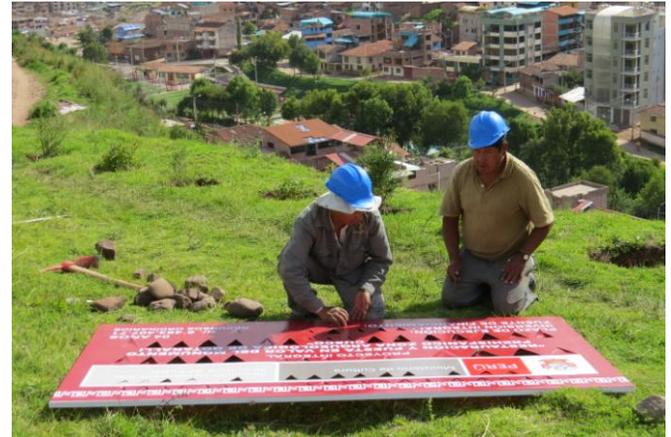
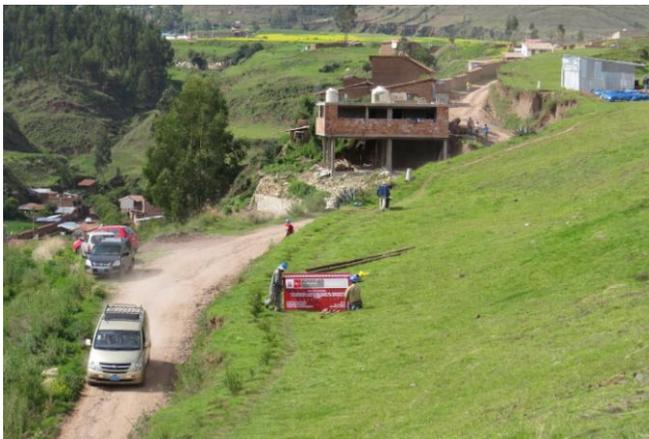
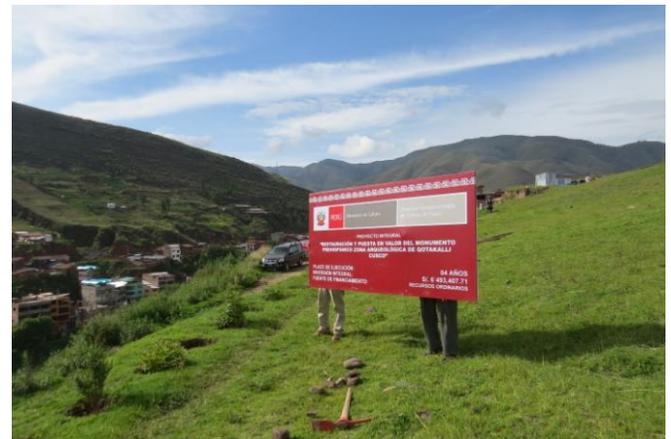
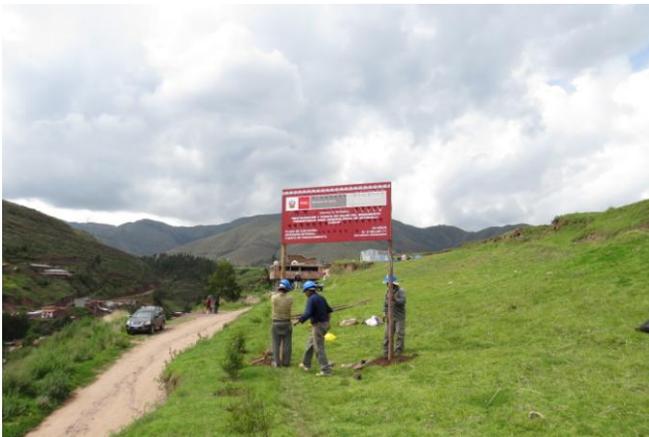
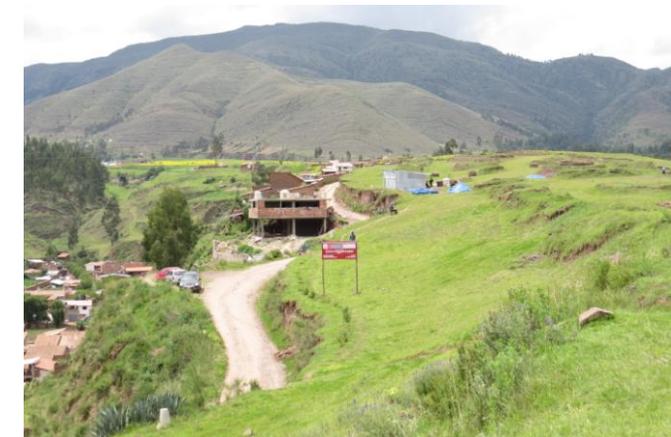
0E 1.1.1.81 REGISTRO FOTOGRÁFICO DE LA PARTIDA CARTEL DE OBRA SEGÚN MODELO.

FOTOS 07 AL 12. SE OBSERVA EL PROCESO DE LA COLOCACION DEL CARTEL., EL MISMO QUE CONTIENE LOS DATOS PRINCIPALES DE LA OBRA, SE ENCUENTRA UBICADO EN UN ÁREA CERCANA A LA TROCHA CARROZABLE.

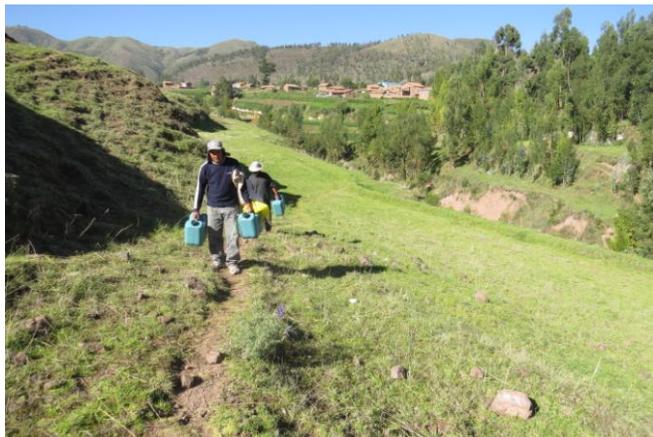
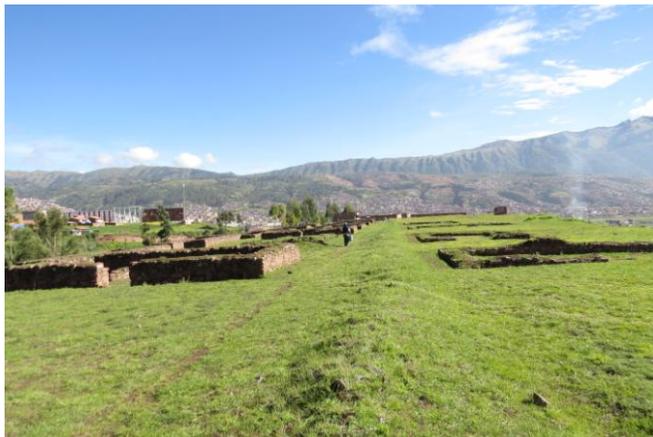
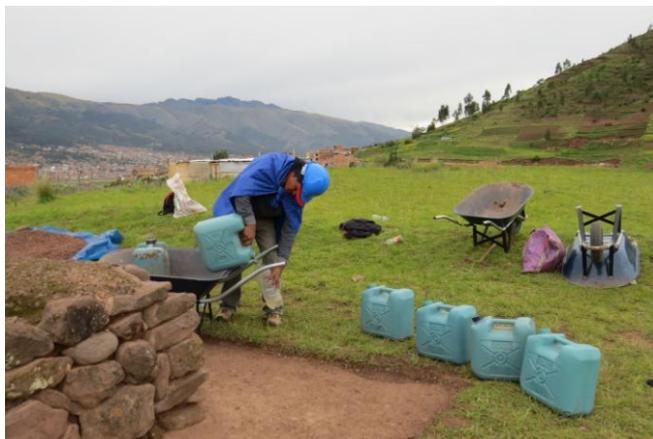
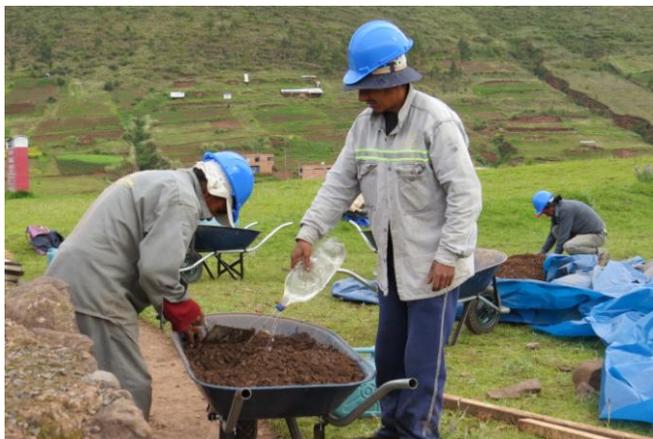
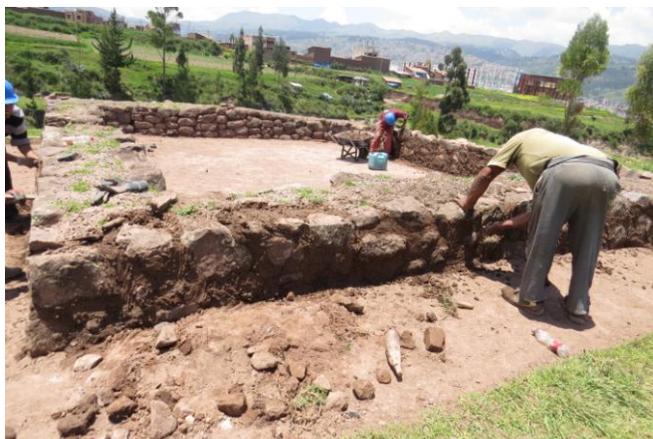
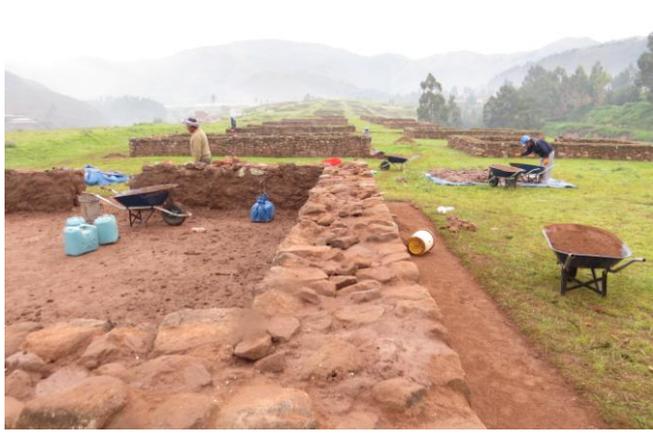
### OE 1.1.2.1 REGISTRO FOTOGRÁFICO DE LA PARTIDA AGUA PARA LA RESTAURACIÓN

FOTOS 13 AL 18. SE OBSERVA EL TRASLADO DE AGUA EN BIDONES EJECUTADO POR EL PERSONAL OBRERO Y LA UTILIZACION DEL LIQUIDO ELEMENTO EN DIFERENTES PARTIDAS.

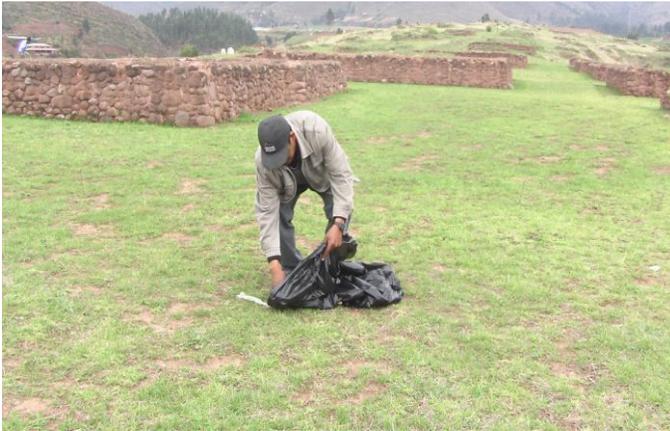
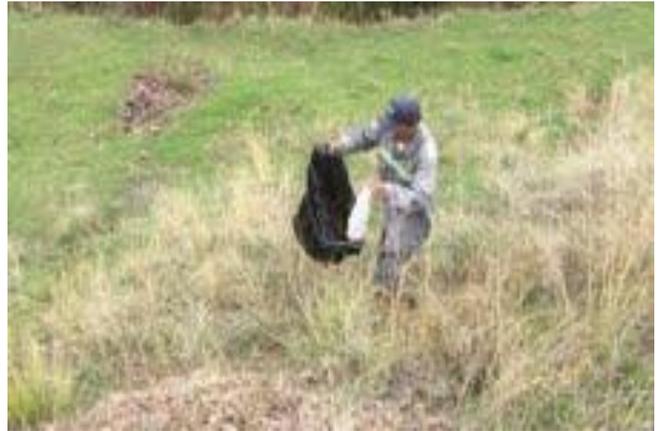
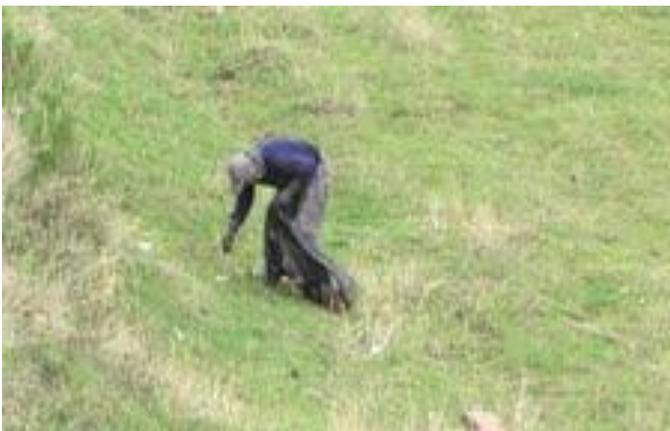
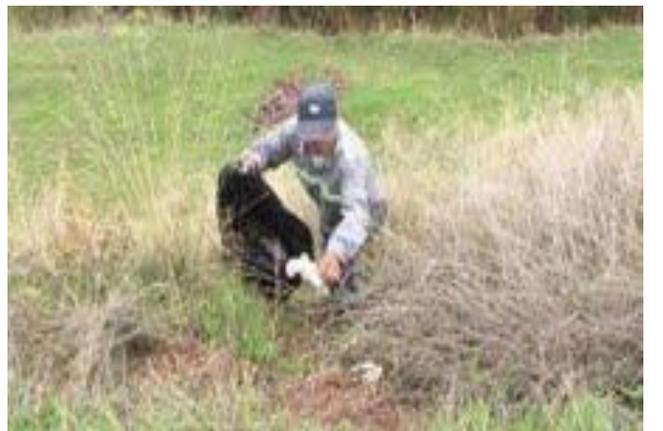
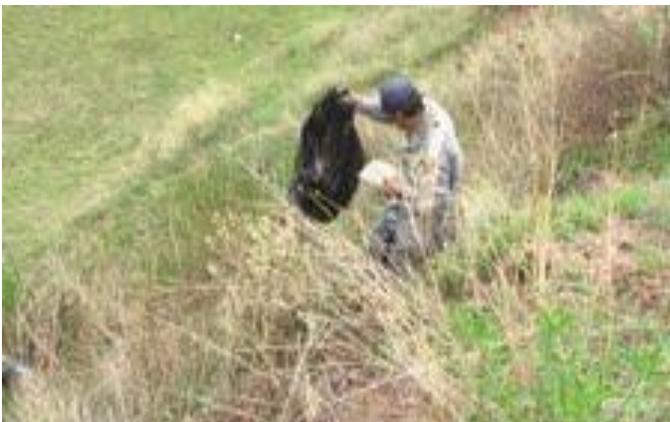
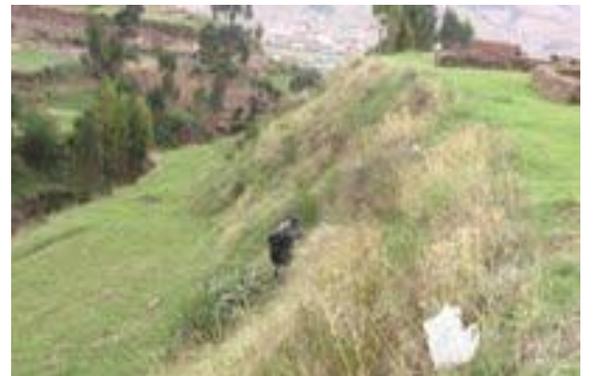
**OE 1.1.3.11 REGISTRO FOTOGRÁFICO DE LA PARTIDA ELIMINACIÓN DE BASURA Y  
ELEMENTOS SUELTOS LIVIANOS.**

**FOTOS 13 AL 18. EN LAS FOTOS SE OBSERVA LA LIMPIEZA Y ELIMINACION DE BASURA EN TODO EL AREA DELIMITADA COMO LA ZONA ARQUEOLÓGICA DE QOTAQALLI.I. ELIMINANDO GRAN CANTIDAD DE BASURA COMO PLASTICOS, BOTELLAS DE LICOR, OBJETOS DE USO PERSONAL EN DESUSO Y OTROS.**

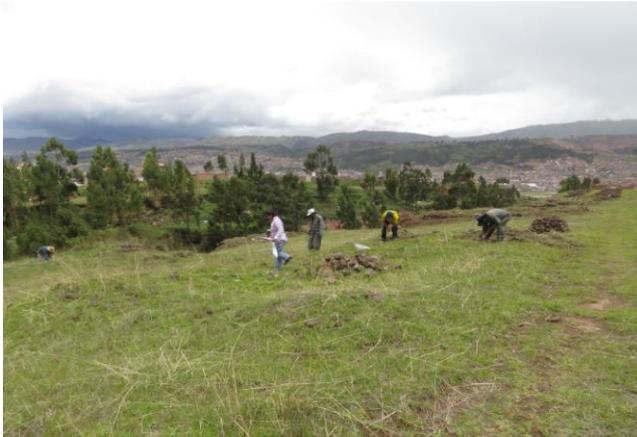
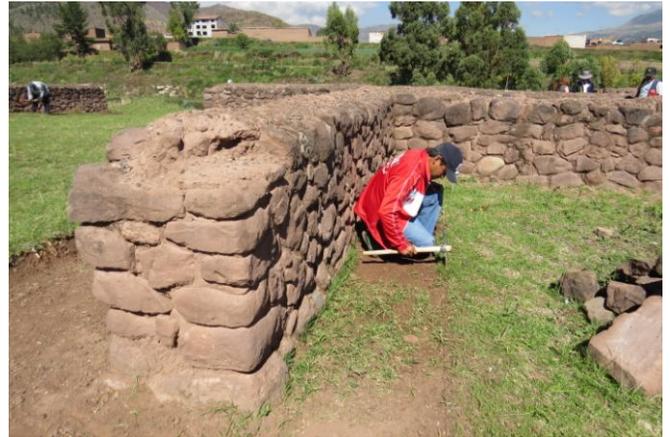
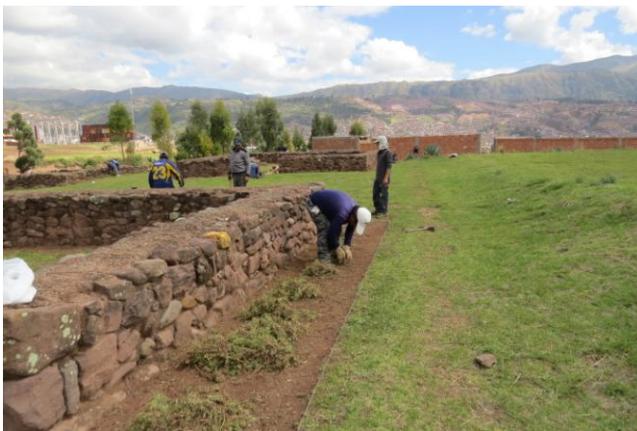
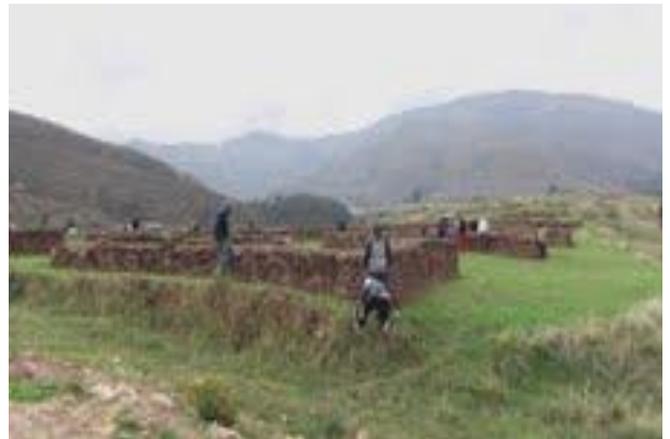
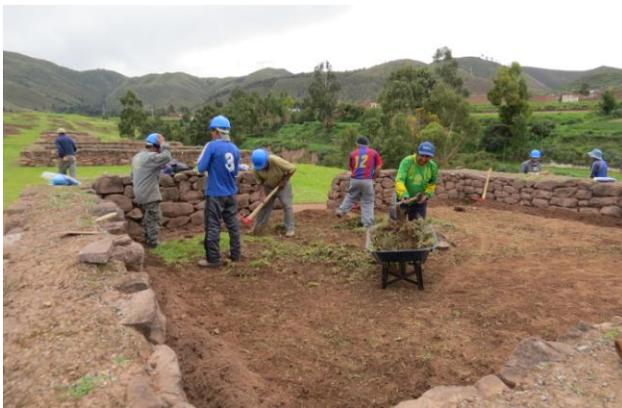
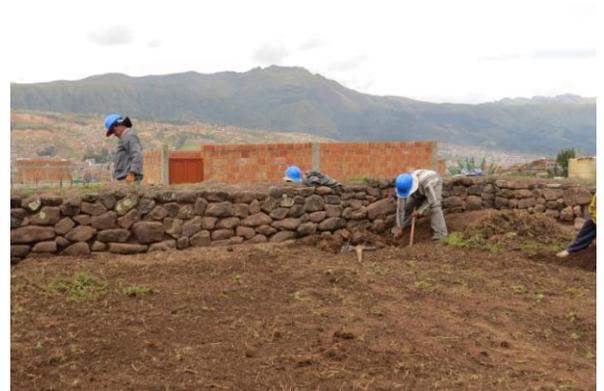
**OE 1.1.3.21 REGISTRO FOTOGRÁFICO DE LA PARTIDA ELIMINACIÓN DE MALEZA Y ARBUSTOS DE FACIL EXTRACCIÓN**

**FOTOS 19 AL 24: SE OBSERVA EL TRABAJOS DE ELIMINACION DE MALEZA EN LOS RECINTOS QUE FUERON INTERVENIDOS EN AÑOS ANTERIORES.**

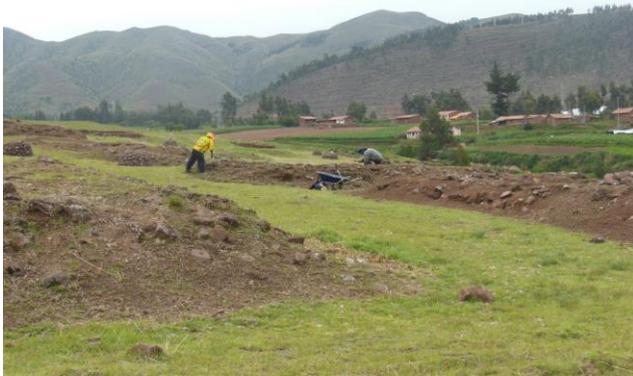
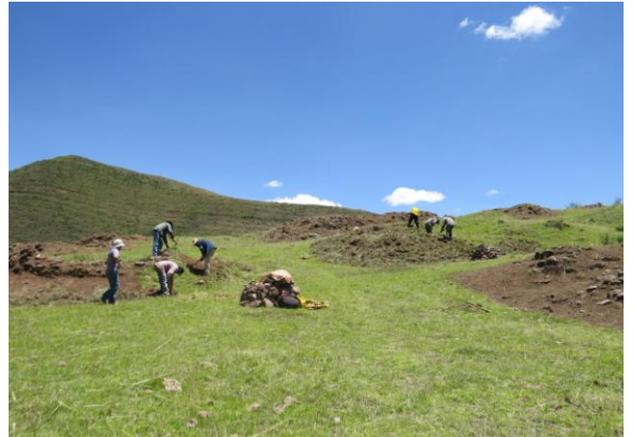
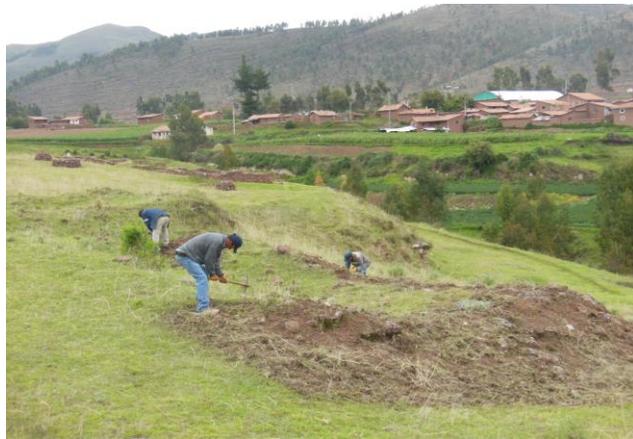
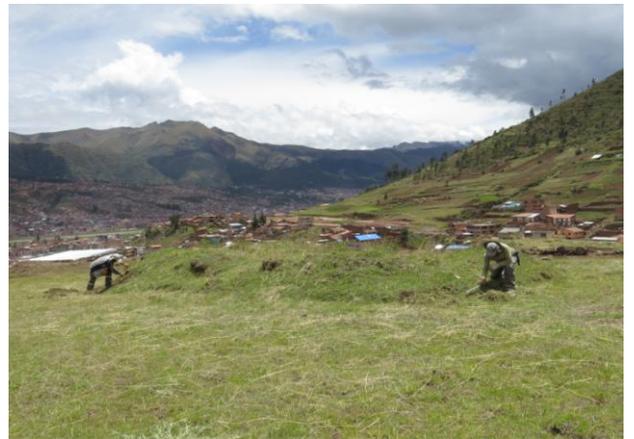
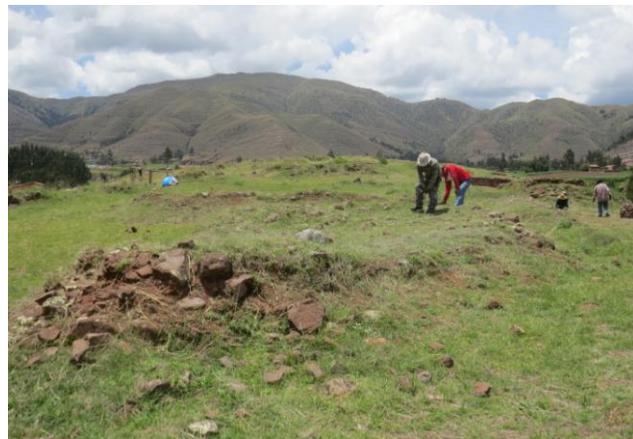
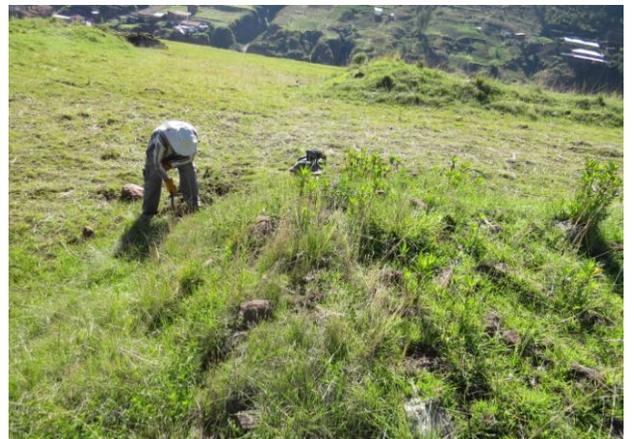
FOTOS 25 AL 31: SE OBSERVA LOS TRABAJOS DE ELIMINACION DE MALEZA EN TODO EL AREA DE LA ZONA ARQUEOLÓGICA DE QOTAQALLE, LAS LABORES SE EJECUTARON CON HERRAMIENTAS MANUALES CON MUCHO CUIDADO PARA NO ALTERAR LAS EVIDENCIAS Y/OTROS QUE PUDIESEN SER HALLADOS DURAN TE LOS TRABAJOS.

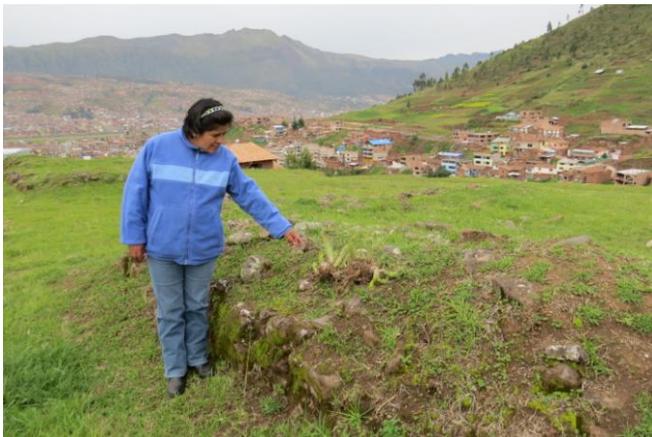
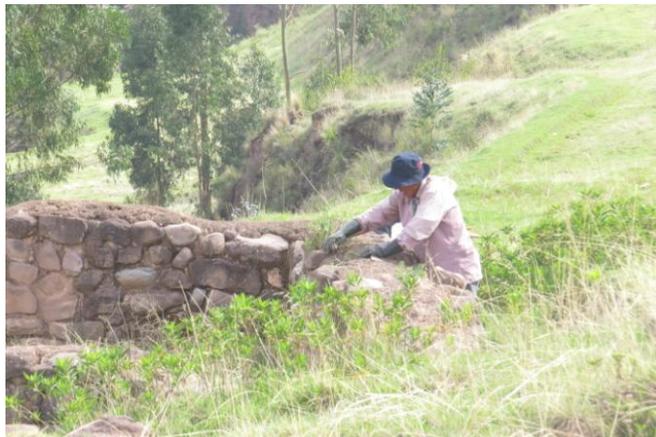
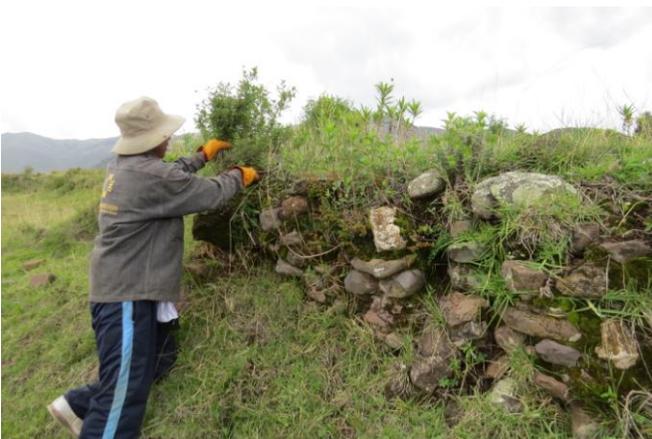
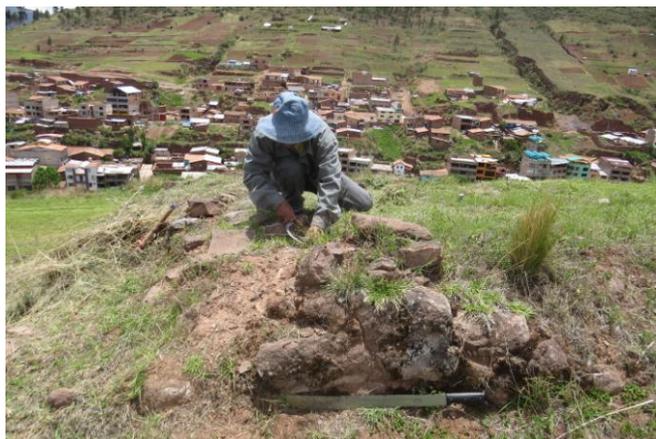
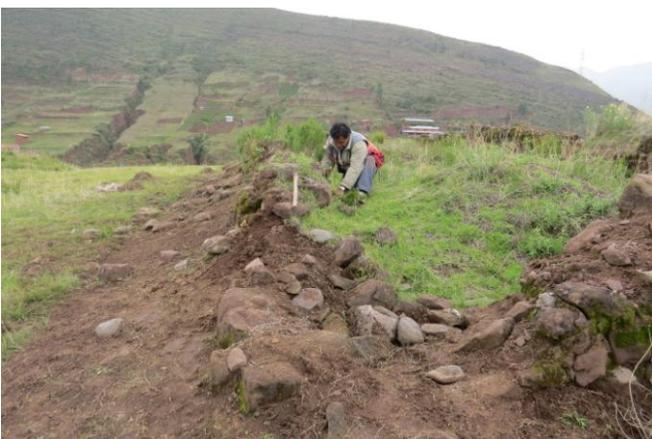
OE 1.1.3.5 REGISTRO FOTOGRÁFICO DE LA PARTIDA ELIMINACIÓN DE MALEZA EN PARAMENTOS

FOTOS 32 AL 37 SE OBSERVA LOS TRABAJOS DE ELIMINACIÓN DE MALEZA EN PARAMENTOS, SE HALLO GRAN CANTIDAD DE ESPINAS, PARA LA EXTRACCIÓN DE LA FLORA NEGATIVA SE UTILIZO SIERRAS, ALICATES.

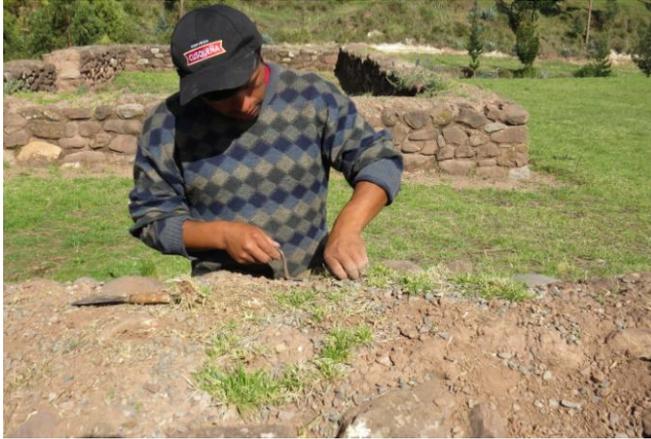
**FOTOS 38 Y 39: SE OBSERVA EL TRABAJO MINUCIOSO EJECUTADO EN LOS RECINTOS INTERVENIDOS ANTERIORMENTE. ESTA LABOR ES MUY NECESARIO DEBIDO A QUE LAS RAICES DE LA FAUNA QUE CRECE SOBRE LOS PARAMENTOS DESESTABILIZA EL NUCLEO DEL PARAMENTO.**

El constante desarrollo de la vegetación sobre las estructuras murarias y juntas de los elementos líticos se han convertido en un problema permanente, ya que estas ocasionaron deterioro a nivel de núcleo de la estructura, los morteros originales se han degradado hasta convertirse en material orgánico, han producido desestabilización de los elementos líticos que conforman los paramentos.

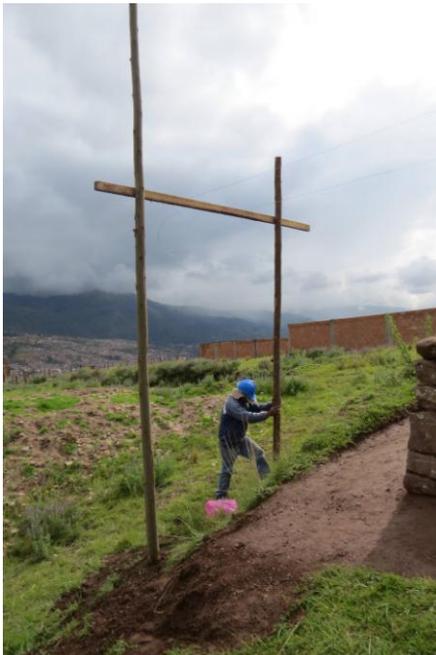
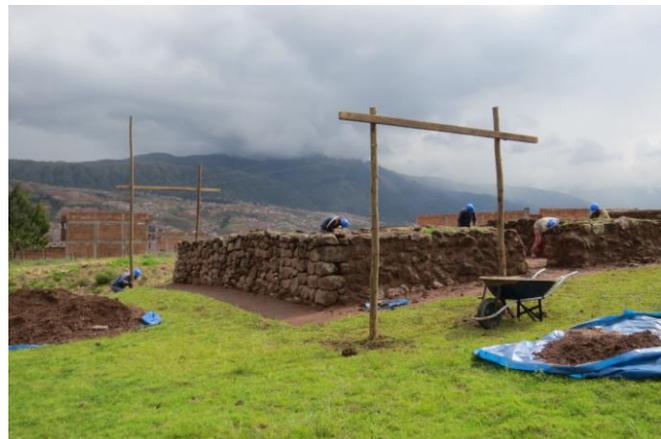
#### **OE 1.1.8.2 REGISTRO FOTOGRÁFICO DE LA PARTIDA BALIZAS Y CRUCETAS**

**FOTOS 40 - 41: EN LAS FOTOS SE OBSERVA EL TRABAJO LA COLOCACION DE LAS BALIZAS Y CRUCETAS PARA LOS TRABAJOS DE RESTAURACIÓN DEL RECINTO 02.**

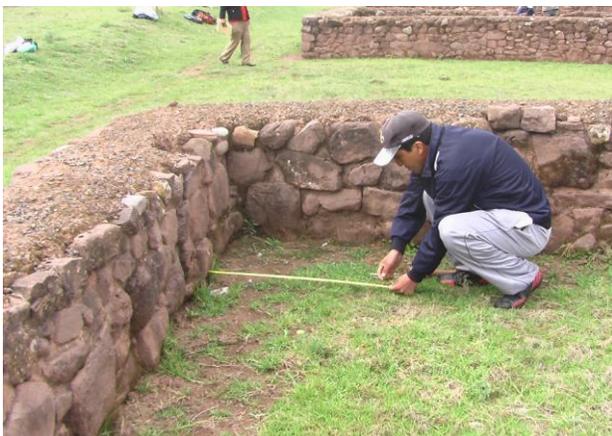
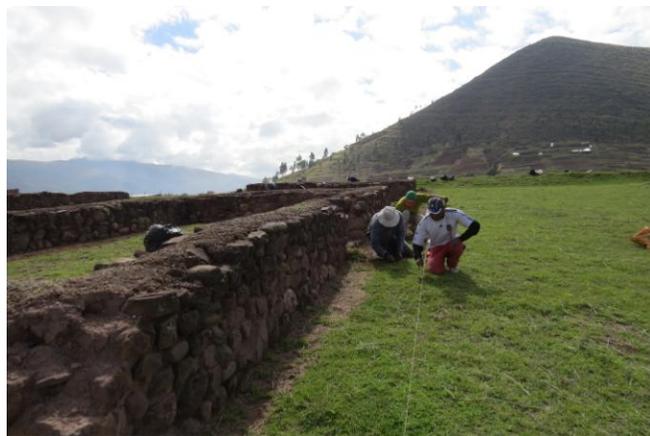
**OE 1.1.9.1 REGISTRO FOTOGRÁFICO DE LA PARTIDA TRAZOS NIVELES Y REPLANTEOS DURANTE EL PROCESO.**

**FOTOS 42 Y 43 SE OBSERVA LOS TRAZOS Y MEDICIONES PARA LA ELIMINACION DE LA MALEZA ADYACENTE A LOS PARAMENTOS DE LOS RECINTOS RESTAURADOS.**

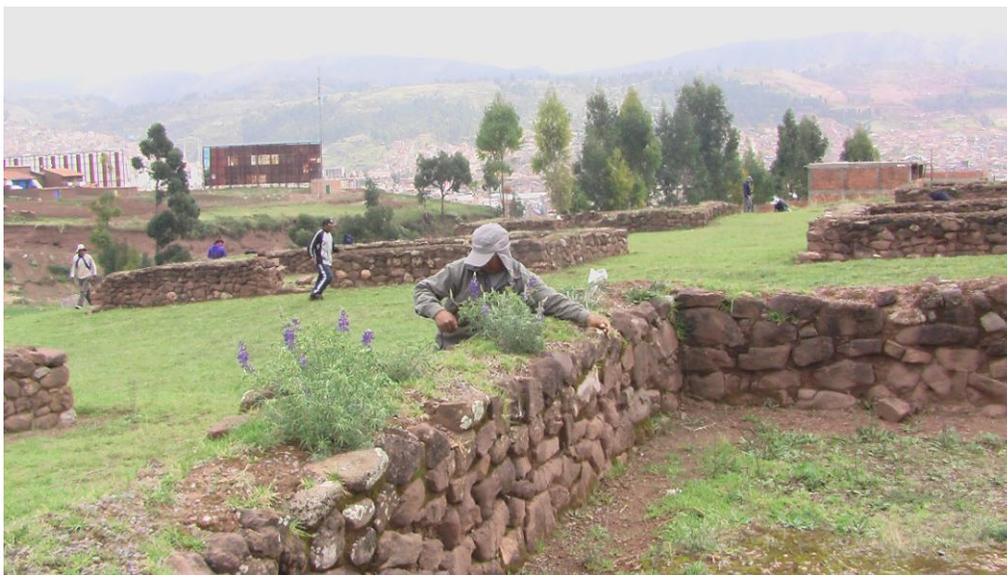
**FOTO 44 SE OBSERVA AL PERSONAL REALIZANDO LOS TRAZOS RESPECTIVOS PARA LA EJECUCION DE LOS TRABAJOS DE LA PARTIDA EN MENCIÓN.**
