## INFORME ANUAL DE OBRA

# “RESTAURACIÓN Y PUESTA EN VALOR DE LA ZONA ARQUEOLÓGICA DE QOTAKALLI” CUSCO

**cusco , diciembre del 2013**

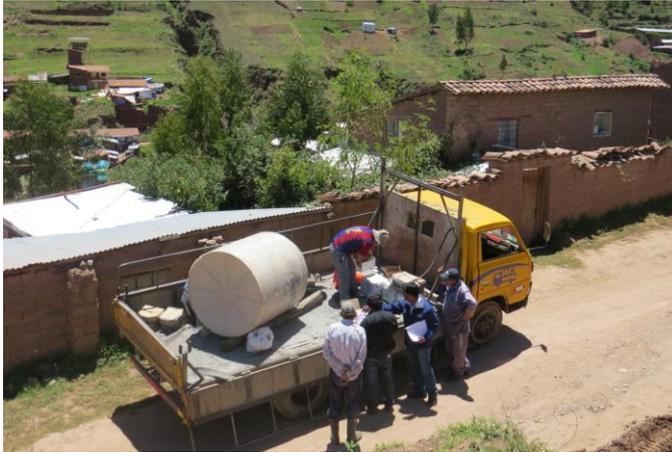
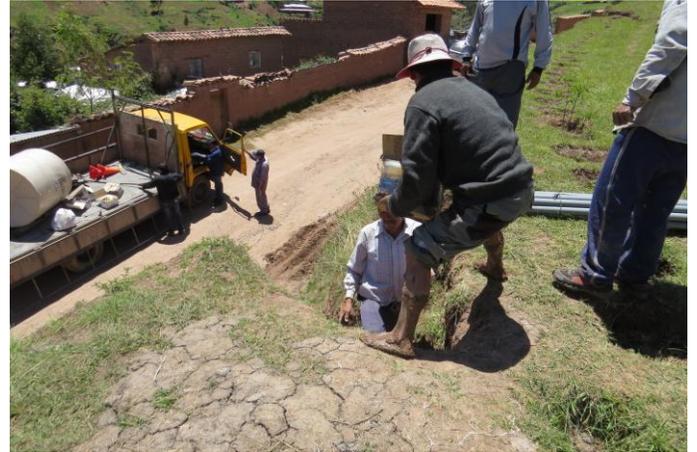
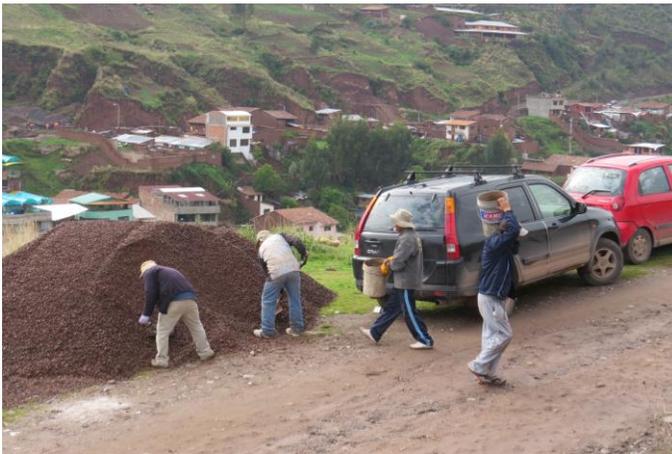
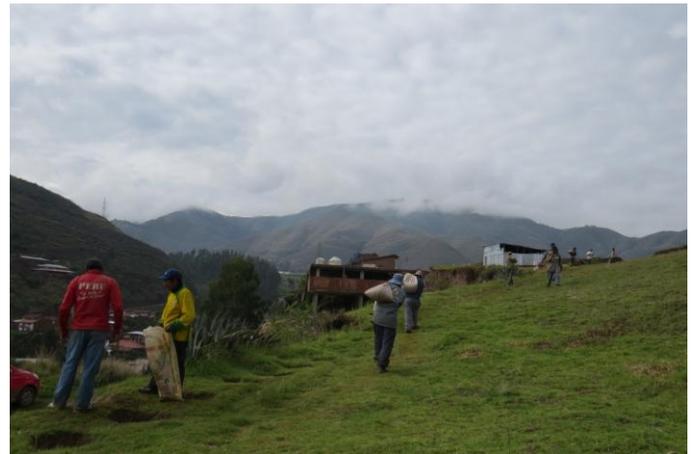
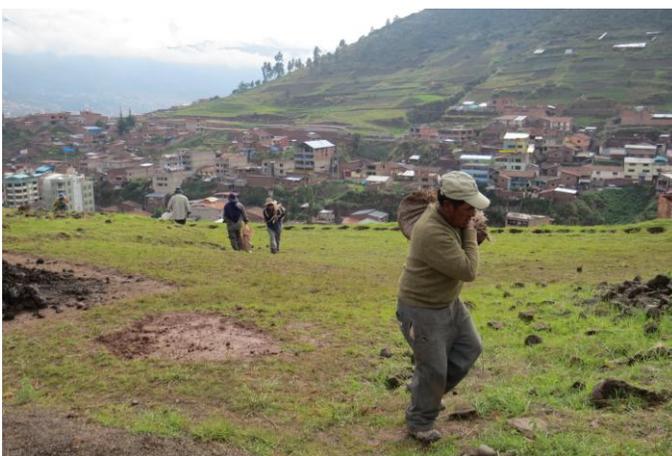
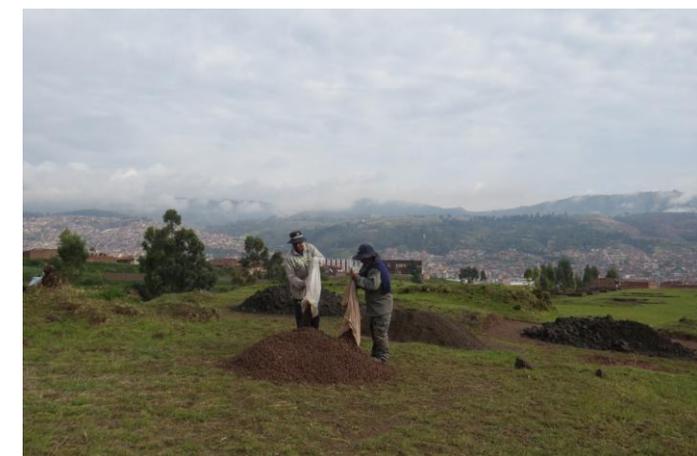
**OE 1.10.21 REGISTRO FOTOGRÁFICO DE LA PARTIDA TRANSPORTE DE MATERIALES A OBRA CON PEONES**

FOTOS 45 AL 50. LA PARTIDA EN MENCIÓN SE REALIZA DEBIDO A QUE LOS PROVEEDORES DE MATERIALES DE LA OBRA TRAEN EL REQUERIMIENTO HASTA LA TROCHA CARROZABLE QUE SE ENCUENTRA CERCANA A LA ZONA ARQUEOLÓGICA, POSTERIORMENTE LOS MATERIALES SON TRASLADADOS POR EL PERSONAL OBRERO HASTA LA ZONA DE LA OBRA.

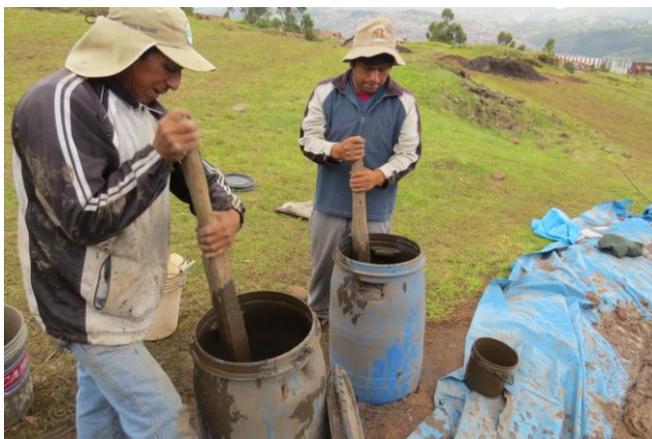
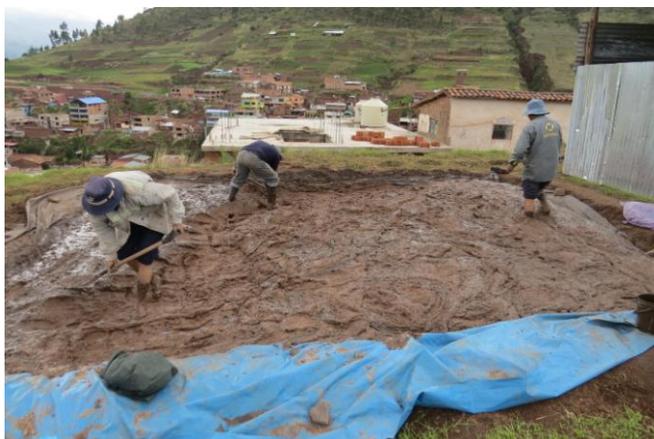
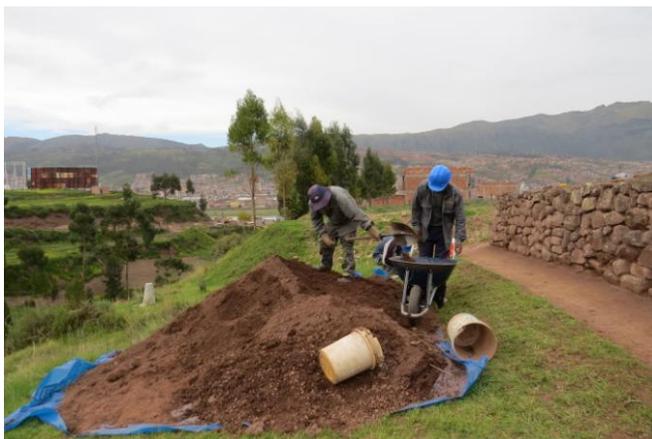
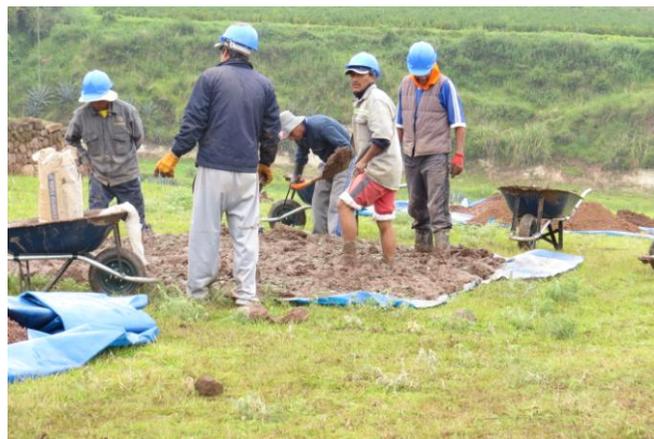
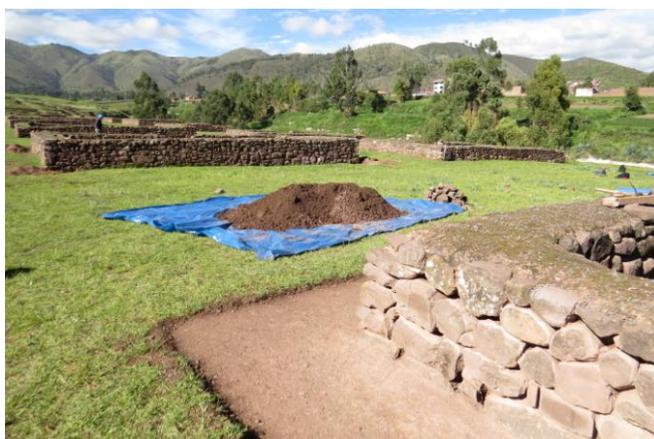
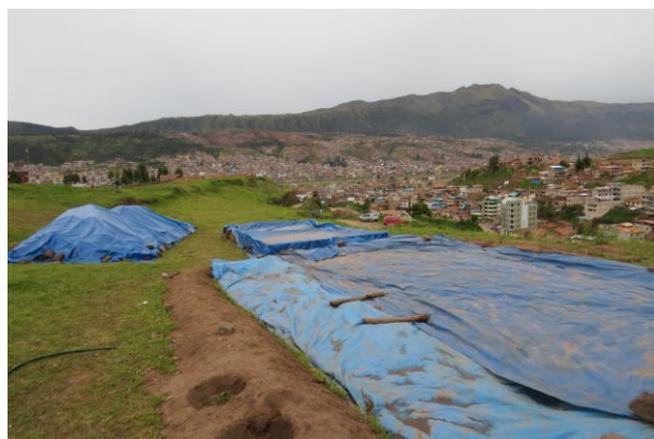
**OE.1.13.1 REGISTRO FOTOGRÁFICO DE LA PARTIDA EXTRACCIÓN Y ZARANDEO DE TIERRA PARA MORTERO Y OTROS**

**FOTOS 51 AL 56: SE OBSERVA LAS DIFERENTES ACCIONES PARA LA ELABORACION DEL MORTERO.**

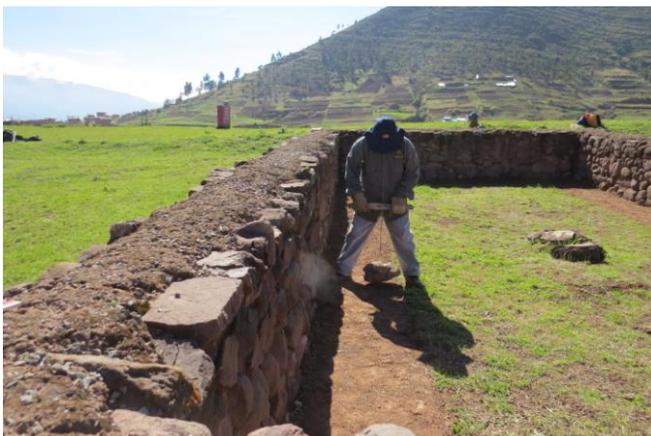
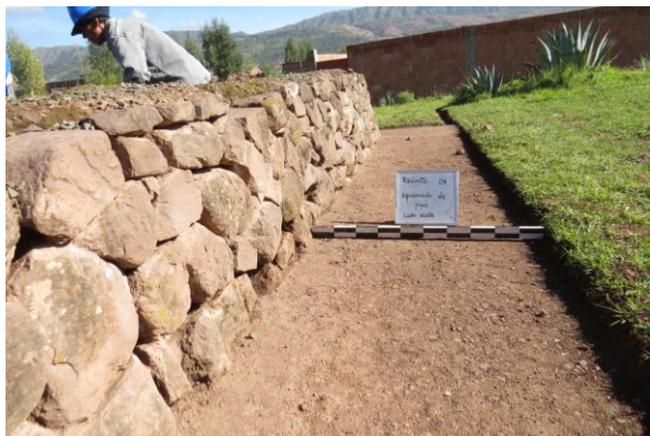
**OE 2.1.1.1 REGISTRO FOTOGRÁFICO DE LA PARTIDA NIVELACIÓN Y APISONADO MANUAL**

**FOTO 57- 58 EN LAS FOTOS SE OBSERVA LOS DIFERENTES TRABAJOS DE NIVELACION Y APISONADO MANUAL EJECUTADOS EN LOS RECINTOS INTERVENIDOS.**

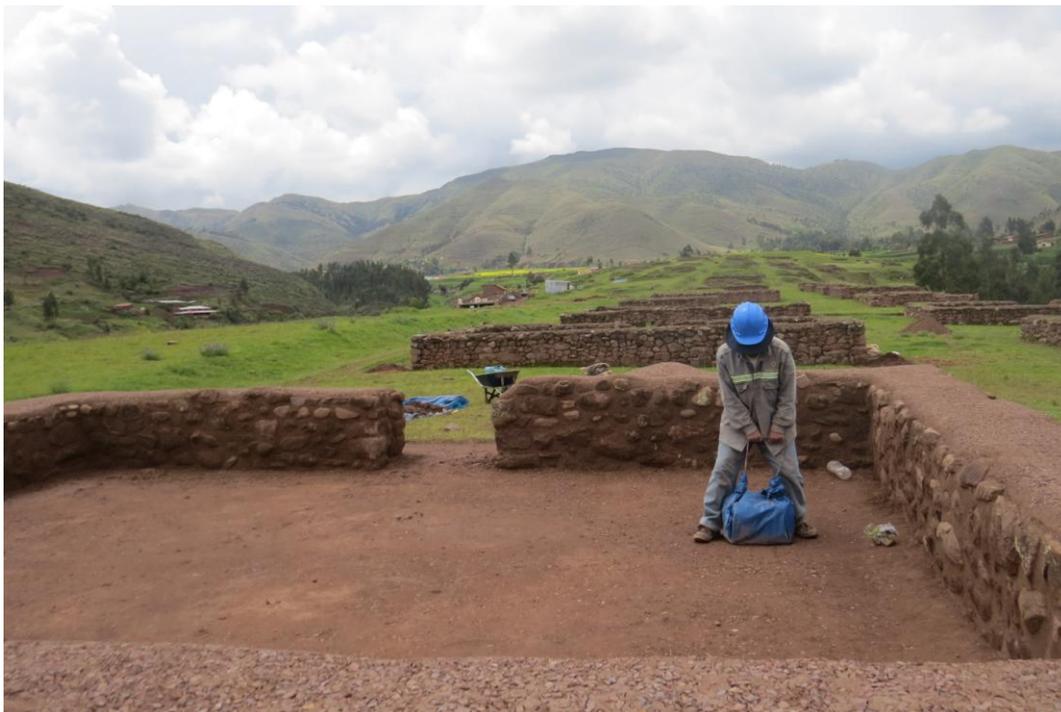
**FOTO 59. SE OBSERVA EL TRABAJO MANUAL QUE EJECUTA EL OBRERO EN EL RECINTO N° 01 DONDE SE EJECUTO LOS DIFERENTES TRABAJOS DE RESTAURACION Y CONSERVACIÓN.**

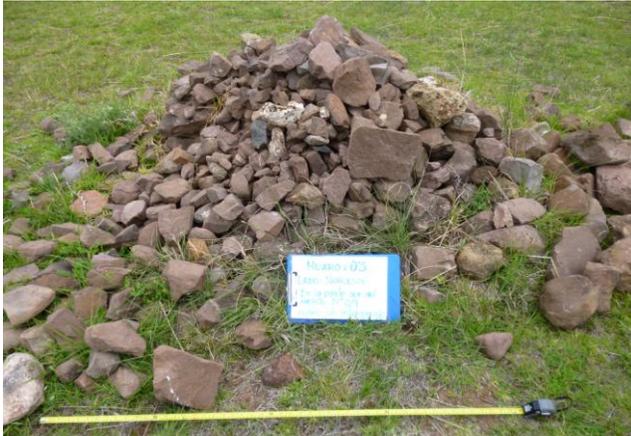
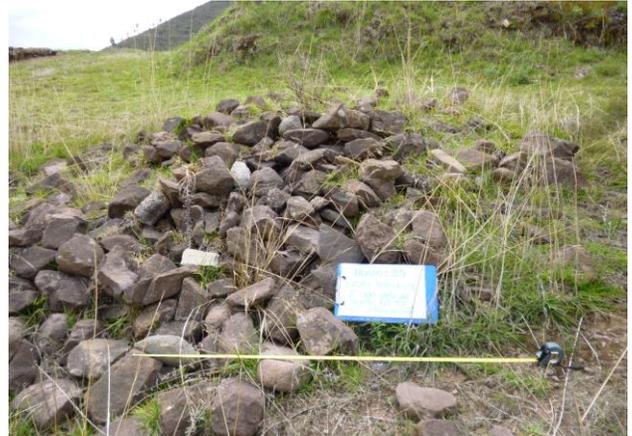
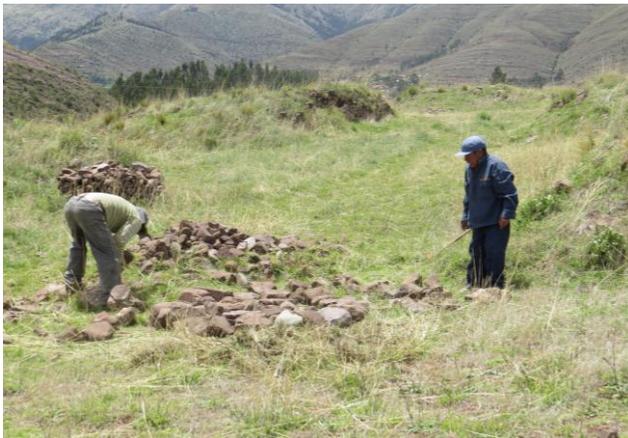
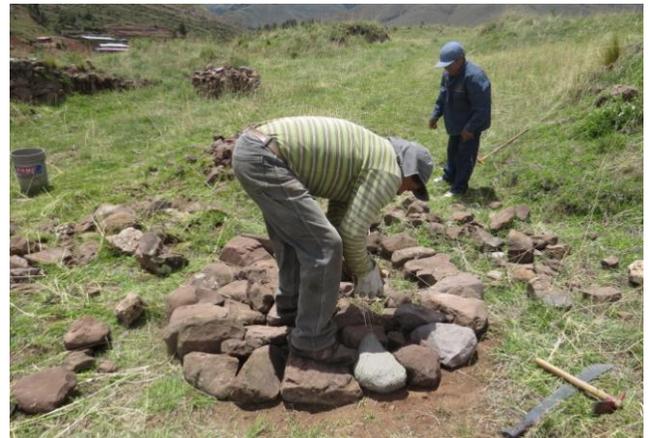
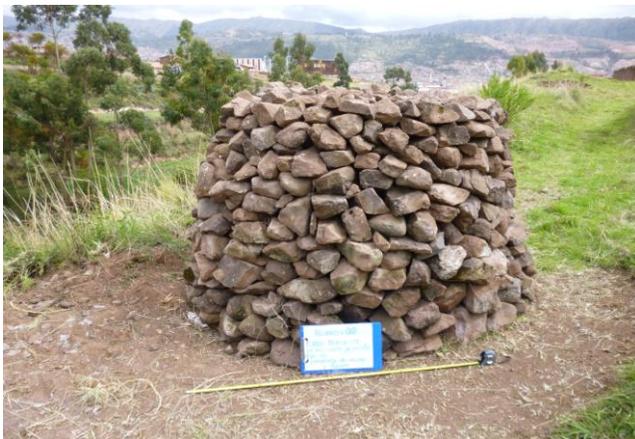
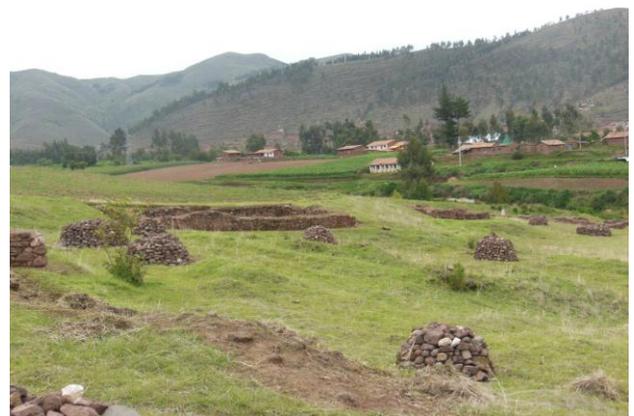
### OE2.1.5.1 REGISTRO FOTOGRÁFICO DE LA PARTIDA RECUPERACIÓN DE ELEMENTOS LÍTICOS

FOTOS 60 AL 65: EN LAS FOTOS SE OBSERVAN EL ESTADO COMO SE HALLO LOS ELEMENTOS LITICOS DISPERSOS, POSTERIORMENTE ESTOS SE REUNIERON EN HUAROS, LABOR EJECUTADA POR EL PERSONAL OBRERO.

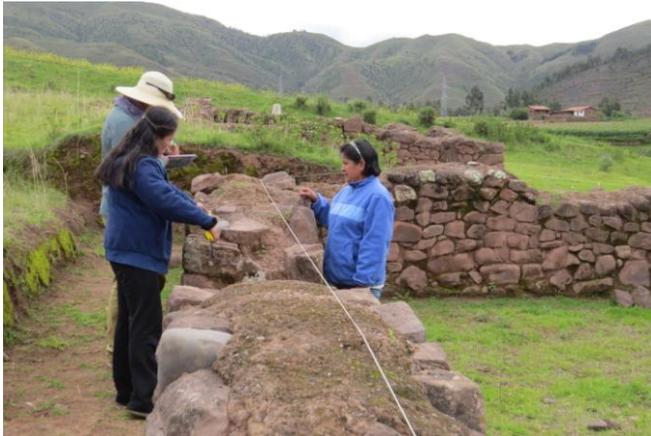
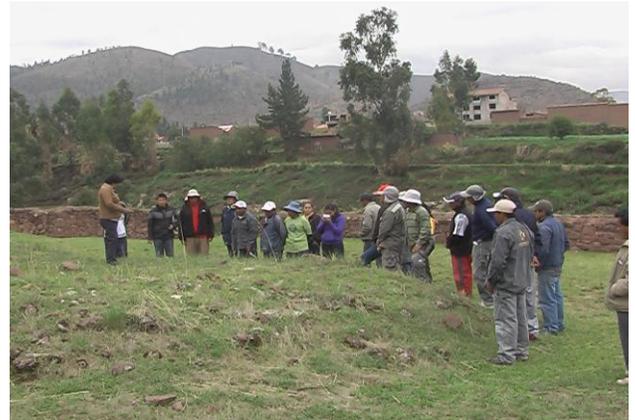
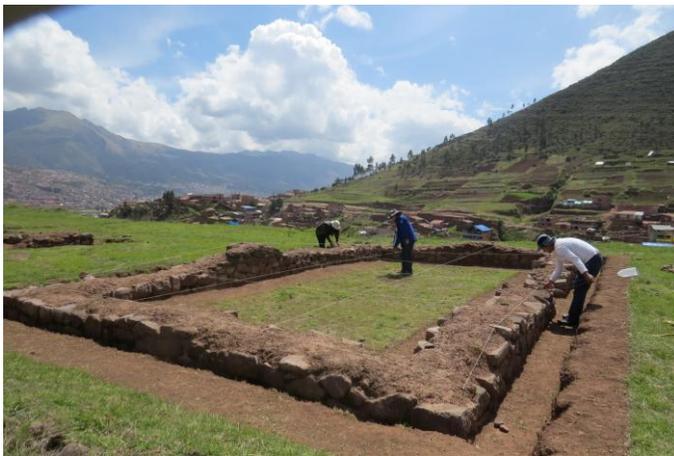
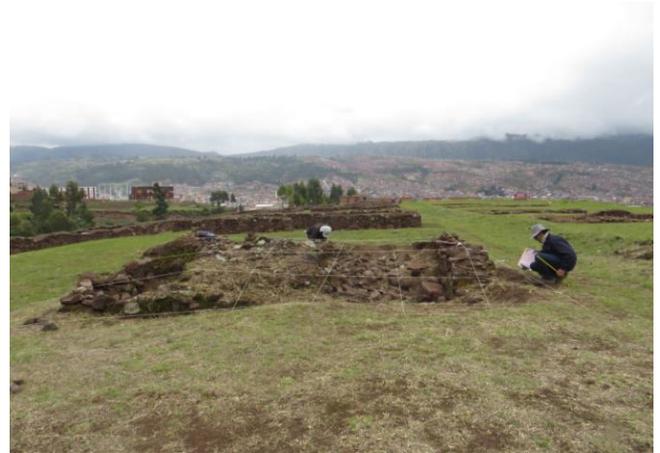
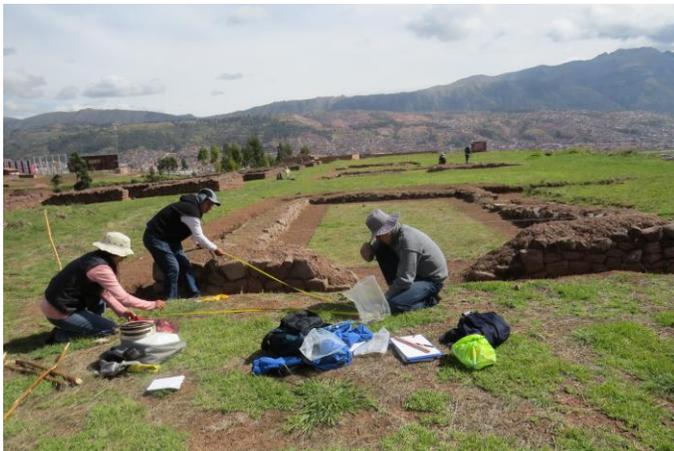
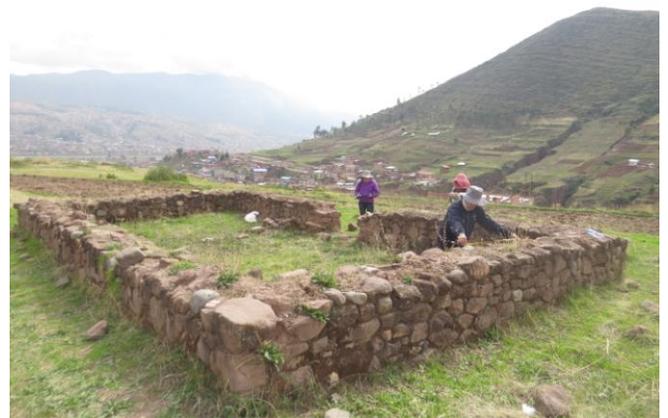
FOTOS 67 AL 71. SE OBSERVA LOS DIVERSOS TRABAJOS DE REGISTRO ESCRITO, FOTOGRAFICO Y GRAFICO EJECUTADO POR EL PERSONAL TECNICO.

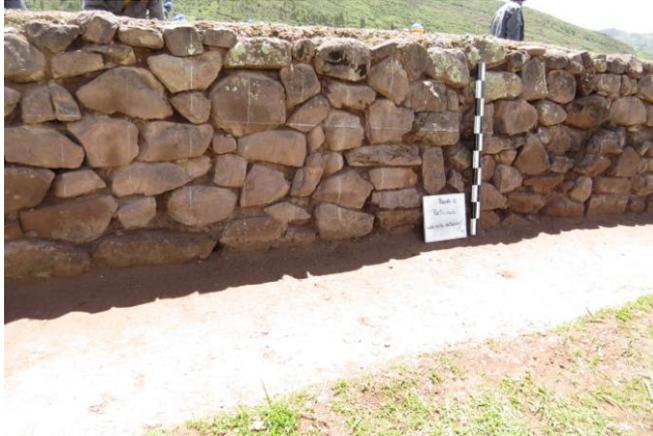
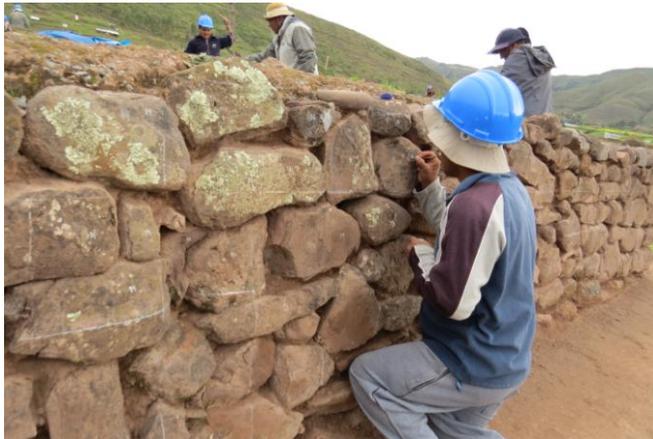
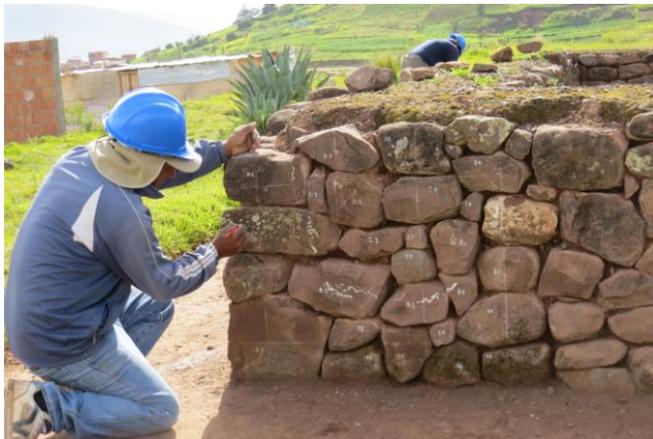
**FOTOS 72 AL 77: SE OBSERVA LOS TRABAJOS DE RETICULADO CADA 25 CM Y EL RESPECTIVO CODIFICADO CON LA SUPERVISION DEL RESIDENTE DE OBRA.**

El reticulado y codificado en los paramentos permitió realizar el registro grafico en papel milimetrado así como facilitará el desarmado y rearmado de las estructuras que se encuentran deteriorados, además de la evaluación del muro intervenido por la posición de las piedras y además de algún tipo de cambio si así lo amerita el caso.

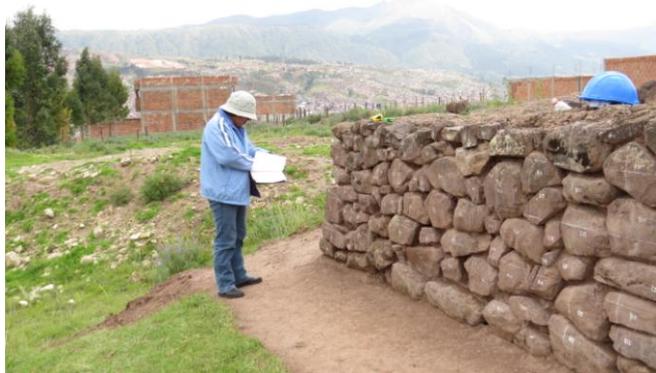
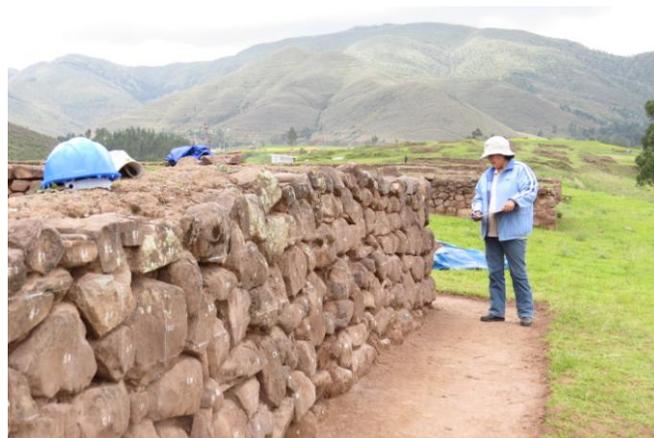
FOTOS 78 – 79. EN LAS FOTOGRAFIAS SE OBSERVA LOS TRABAJOS DE REGISTRO –DIBUJO DE ELEVACIONES PARA EL POSTERIOR TRABAJO DE ANASTILOSIS.

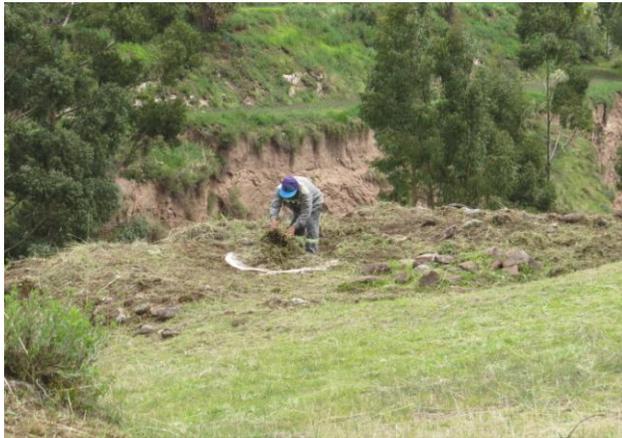
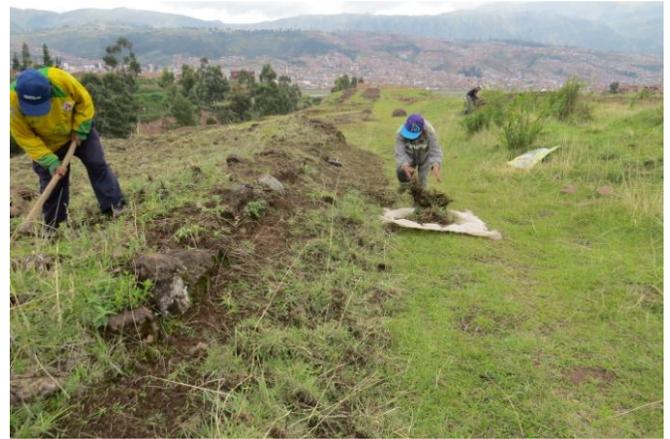
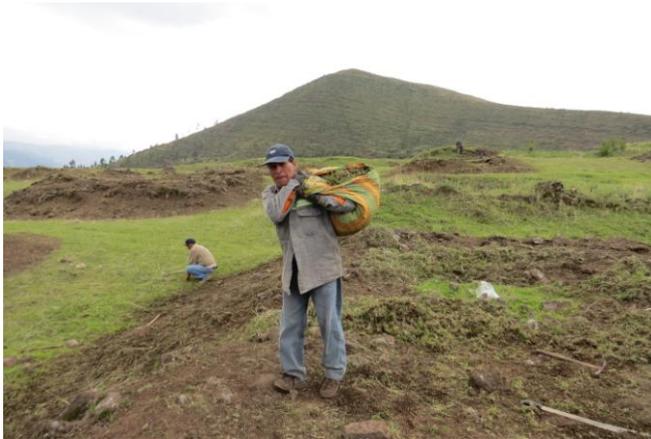
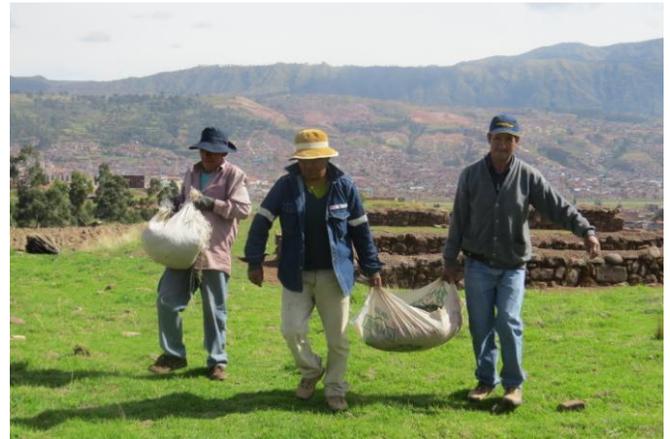
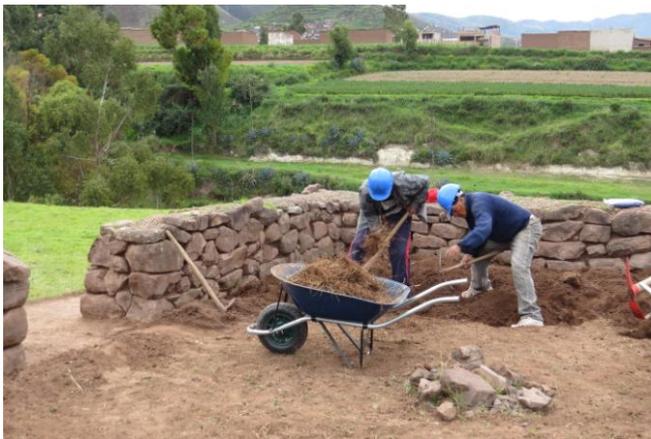
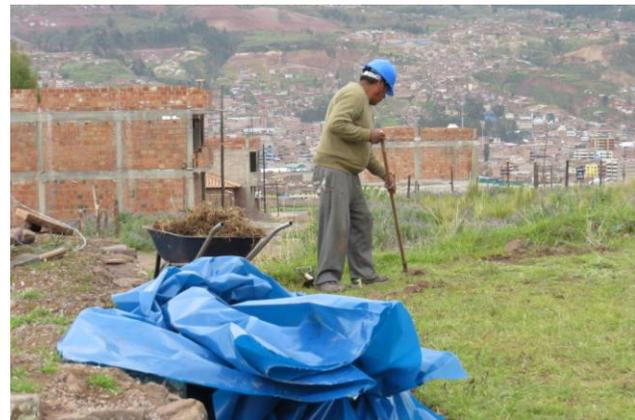
FOTOS 82 AL 87. SE OBSERVA EL RETIRO DEL MATERIAL EXCEDENTE A LUGARES INDICADOS POR LA RESIDENCIA.

También se procedió a eliminar el material extraído (mortero degradado) del desarmado y colapso de las estructuras murarias, serán liberados fuera del área de intervención, estos no fueron reutilizados por la gran cantidad de semillas de vegetación y gran cantidad de cal, por lo que estos no serán reutilizados previa liberación del material orgánico, en la preparación del mortero.

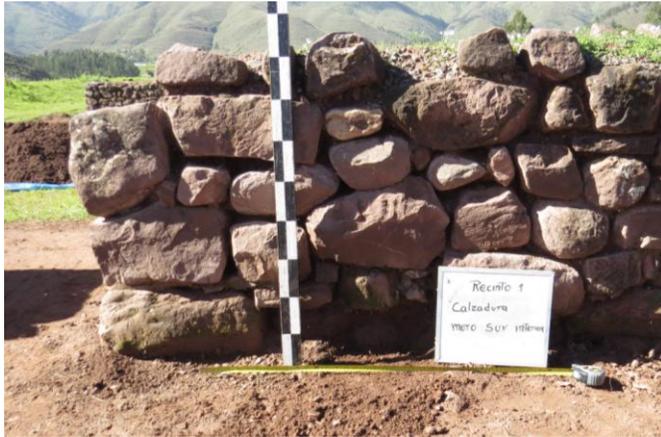
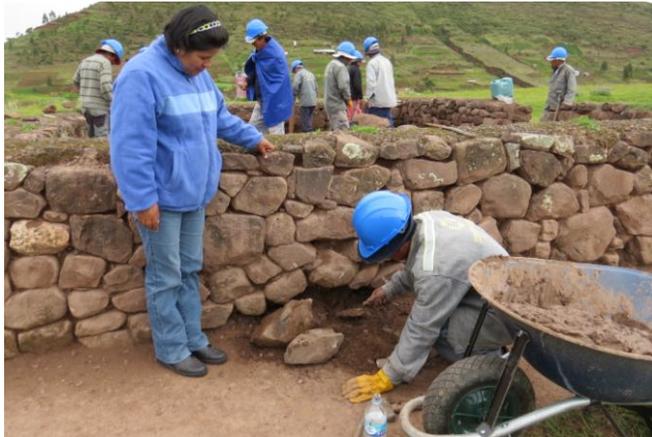
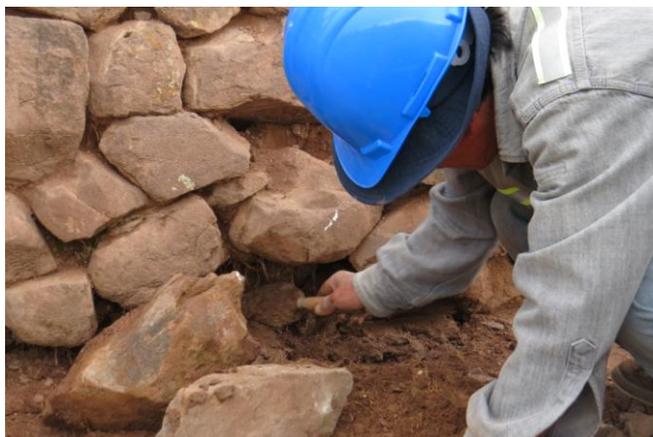
**FOTOS 88 AL 93. EN LAS FOTOS SE OBSERVA LOS TRABAJOS DE CALZADURA EJECUTADOS EN LOS RECINTOS CON LA FINALIDAD DE DARLE MAYOR ESTABILIDAD A LOS PARAMENTOS.**

Esta partida fue efectuada específicamente en los recintos intervenidos y en las áreas que bordean los recintos intervenidos, esta labor fue ejecutada con el fin de evitar el deterioro de la cimentación por filtraciones de agua y evitar el crecimiento de especies vegetativas; garantizando la estabilidad estructural del conjunto.

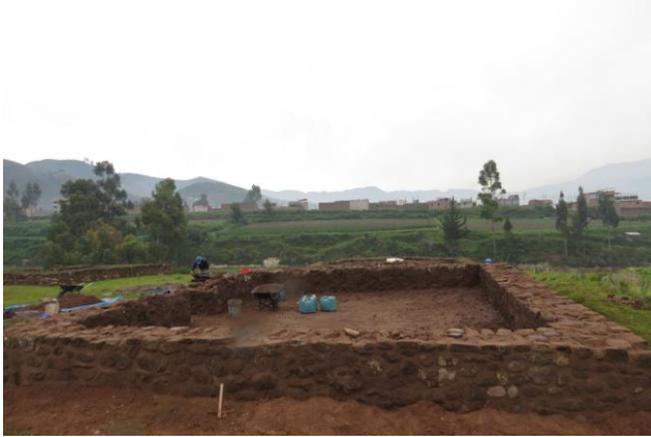
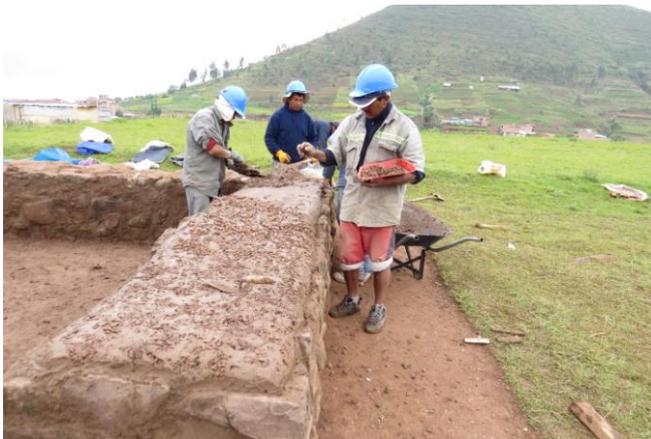
FOTOS 94 AL 98: SE OBSERVA LAS DIVERSAS FASES DE LA COLOCACION DEL MORTERO DE CUBERTINA, PARA LO CUAL SE RETIRO PREVIAMENTE EL MORTERO INSERVIBLE DEBIDO A LAS EROSIONES EOLICAS Y PLUVIALES.

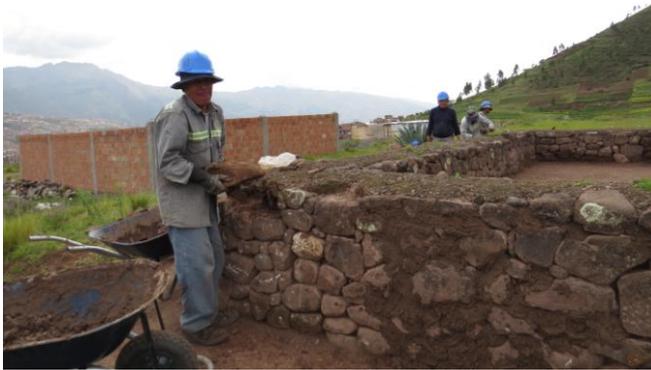
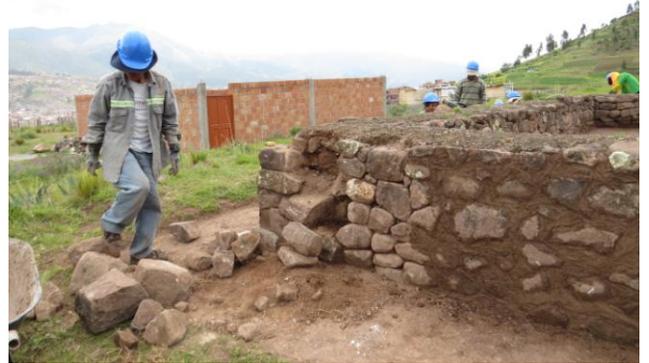
**FOTOS 99 – 100. SE OBSERVA EL DESARMADO DE MURO EJECUTADO EN FORMA MANUAL.**

Este procedimiento permite el desarmado de secciones y/o segmentos de muros que evidenciaron deterioro con muestras de desplazamiento, pandeo y rearmado en muro seco.

El principio de esta partida se fundamenta en armar el muro en forma invertida, vale decir que los elementos que se hallan en la parte superior pasan a la parte inferior, logrando durante el proceso tener un muro armado en forma invertida de tal manera que durante el armado definitivo sea fácil ubicar las piezas líticas a su lugar original y en forma secuencial, permite realizar el diagnóstico del estado de conservación de las piezas líticas, y paralelamente se va eliminando el material degradado, vegetación, raíces y otros. Como herramientas de apoyo se utilizaran combas, puntos y cuñas, el cual facilitara la manipulación de los diferentes elementos.

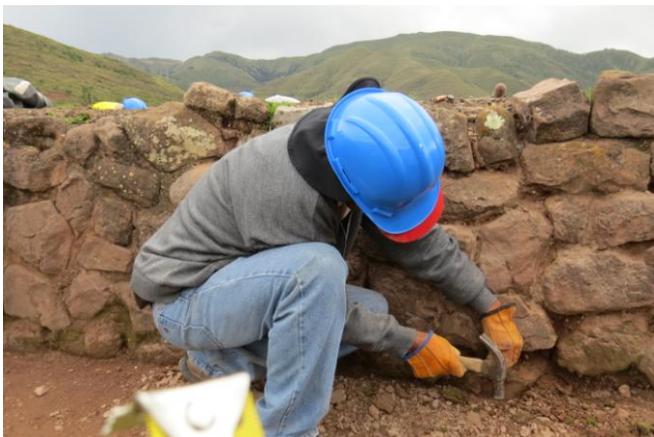
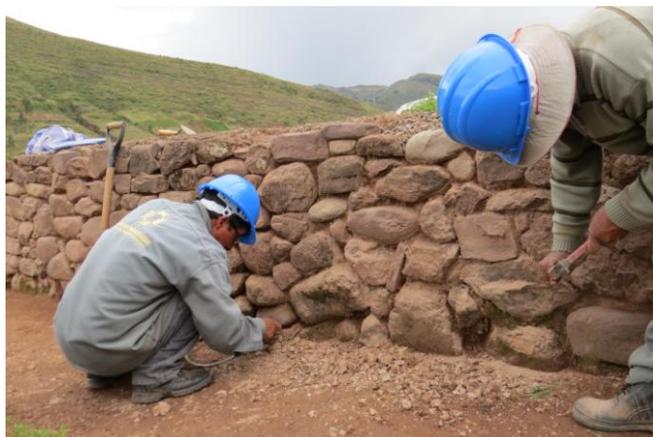
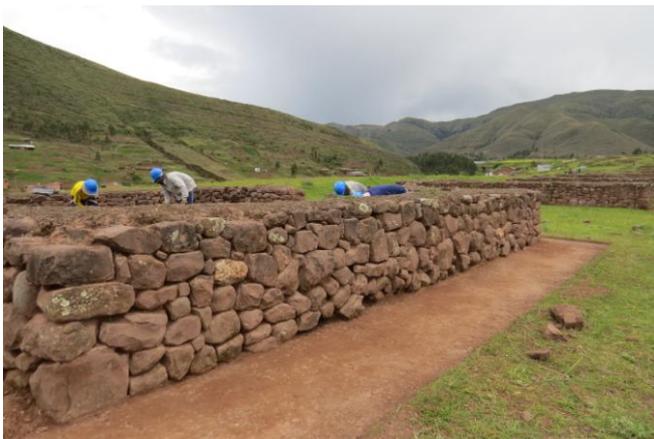
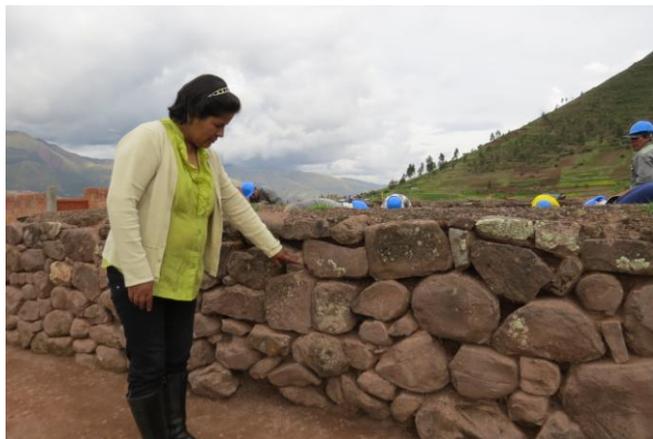
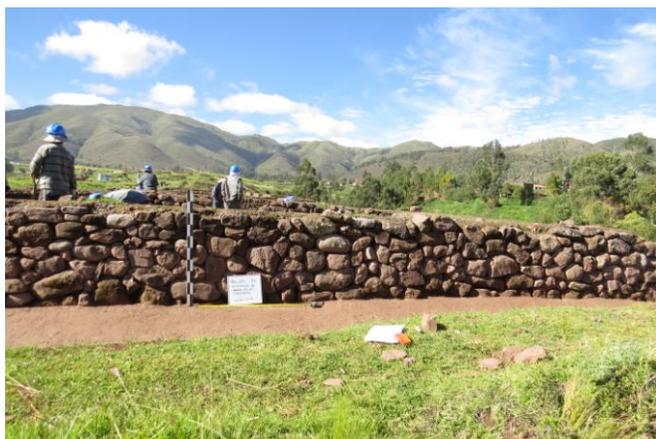
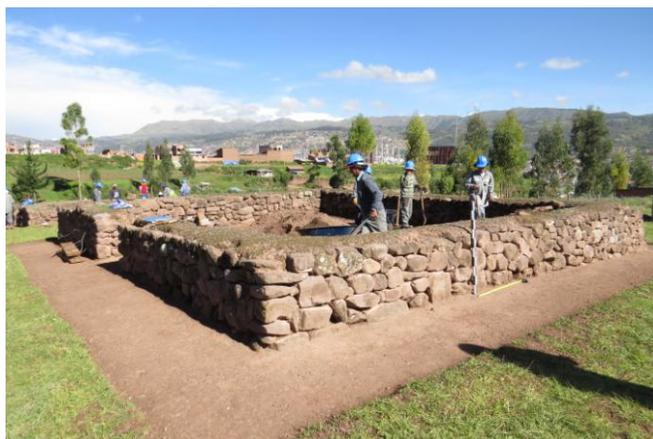
FOTOS 105 AL 110. EN LAS VISTAS SE OBSERVA EL TRABAJO Y VERIFICACION DEL RETIRO DEL MORTERO INSERVIBLE PARA LA POSTERIOR COLOCACION DE UN MORTERO NUEVO.

Esta partida se ejecutó una vez liberada el material degradado, vegetación y otros de las juntas de los elementos líticos a nivel de paramentos en ambas caras; este tipo de intervención será en mínimo porcentaje retornando los elementos a su posición original utilizando un nuevo mortero mejorado y remplazando algunas cuñas perdidas antes del proceso de intervención.

Los trabajos fueron ejecutados en forma manual y se utilizaron instrumentos de alambre o madera formando una especie de ganchos los cuales permitirán eliminar el material (mortero) degradado además de escobas y escobillas para la eliminación de líquenes y hongos que estén adheridos a las piedras.

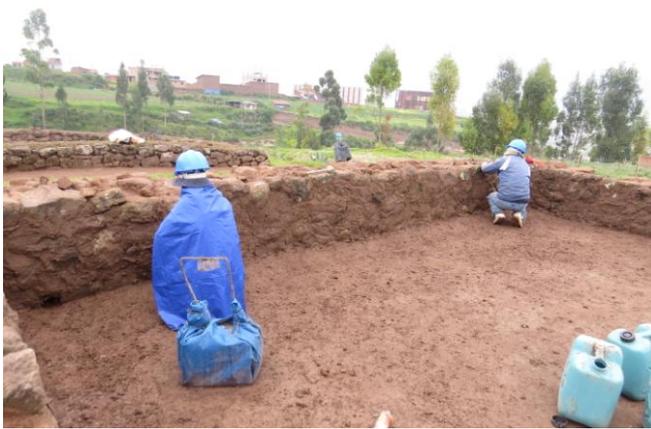
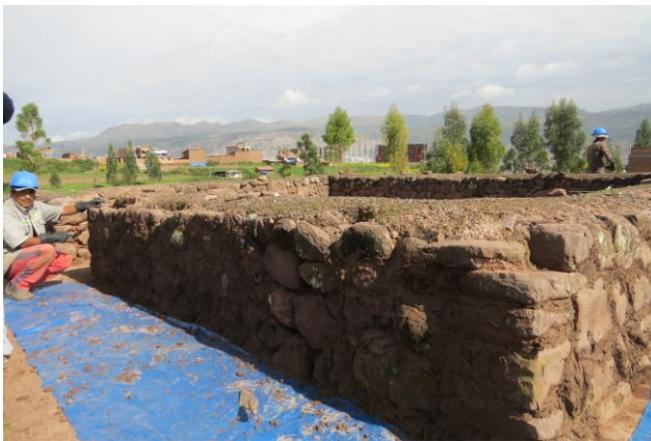
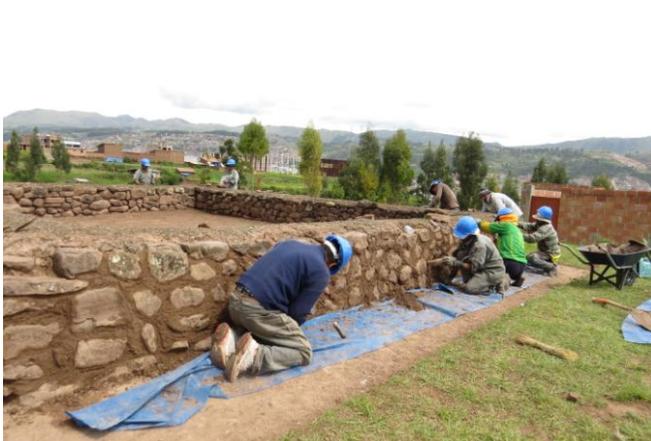
FOTOS 111 AL 116. SE OBSERVA LA COLOCACION DE UN NUEVO MORTERO Y EL TRATAMIENTO CON COBAS DE MADERA PARA APRISIONAR EL NUEVO MORTERO ENTRE LAS JUNTAS DE LOS ELEMENTOS LITICOS DE LOS PARAMENTOS.

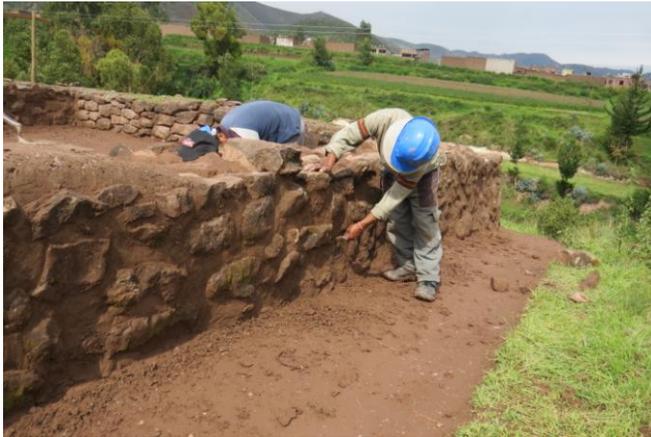
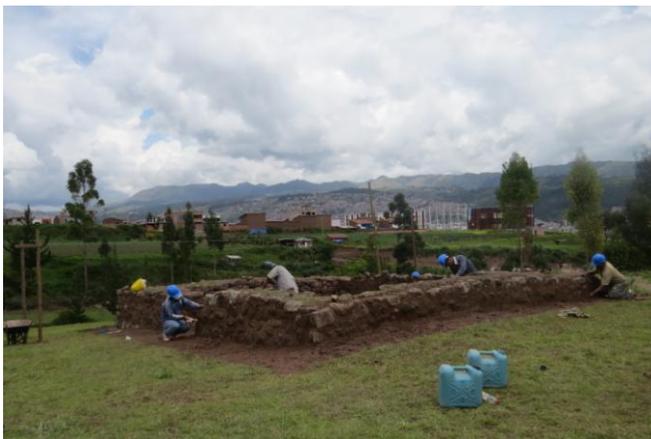
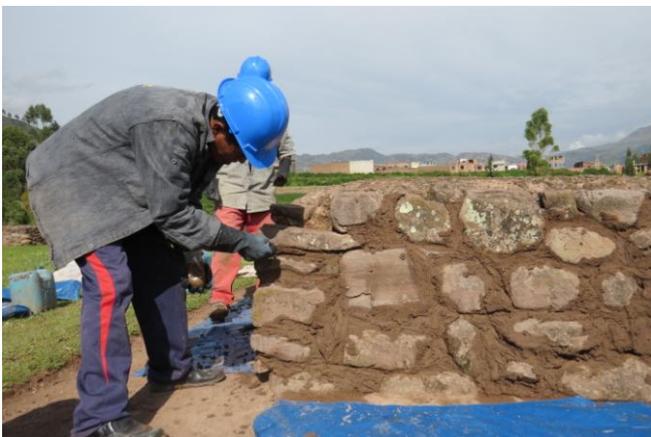
OTOS 129 AL 134. EN LAS FOTOS SE OBSERVA EL TRABAJO DE EMBOQUILLADO EN TRES ETAPAS, LAS MISMAS QUE SE EJECUTAN CON EL EMBOQUILLADOR EN FORMA MANUAL Y TENIENDO MUCHO CUIDADO EN NO MALOGRAR LAS JUNTAS DE LOS ELEMENTOS LÍTICOS QUE CONFORMAN EL PARAMENTO.

Al culminar con los trabajos de recomposición y restitución de los muros, se procedió a realizar el emboquillado de los paramentos con la finalidad de afianzar las uniones e impermeabilizarlas evitando la infiltración de agua y la consecuente pérdida de estabilidad estructural de los muros.

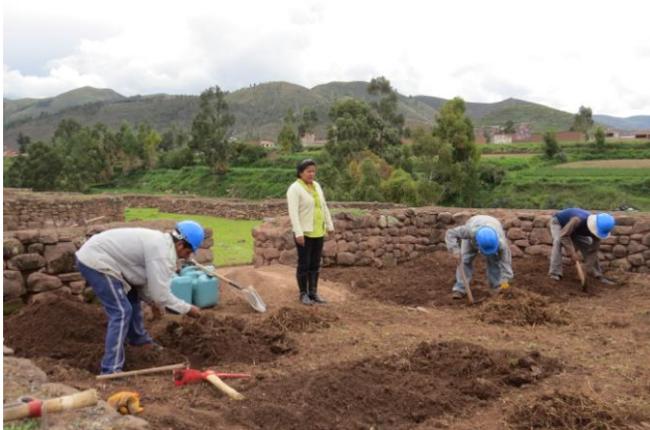
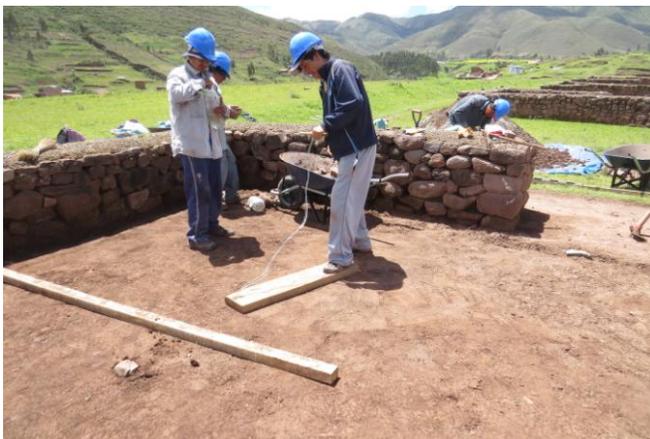
FOTOS 135 AL 139. SE OBSERVA EL RETIRO DE LAS RAICILLAS, EL POSTERIOR APISONADO CON UN MORTERO DE MEJOR CALIDAD COMO PARTE DEL TRATAMIENTO DE PISOS EJECUTADOS EN LOS RECINTOS.

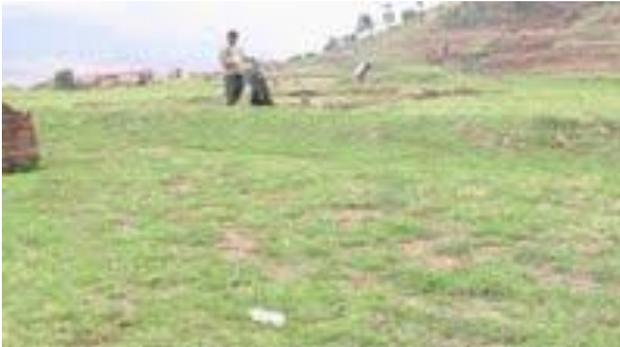
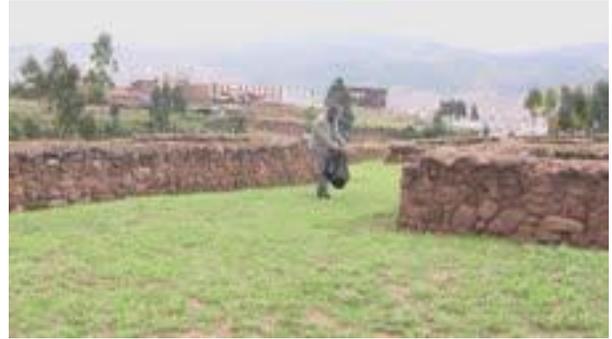
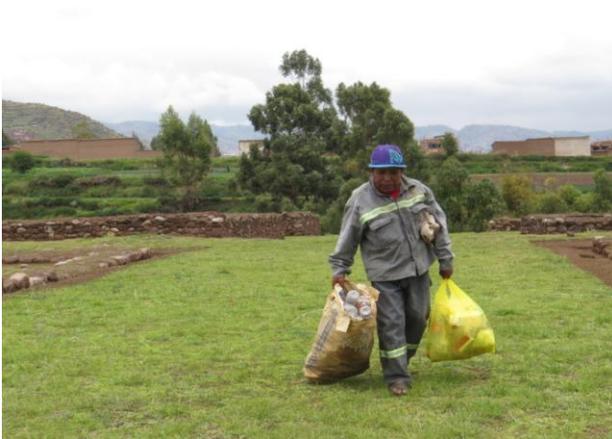
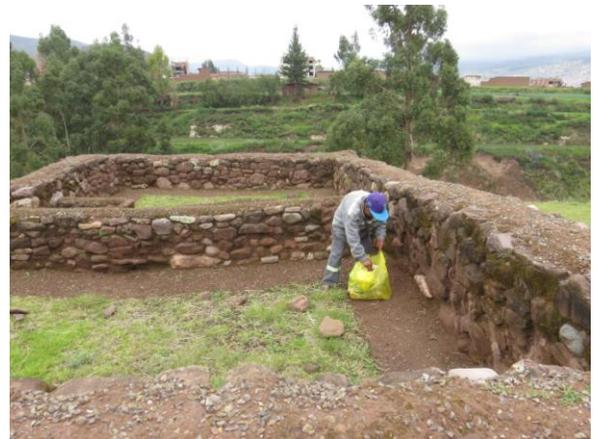
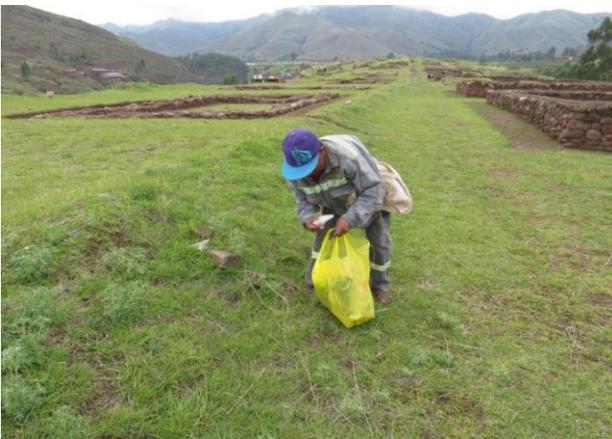
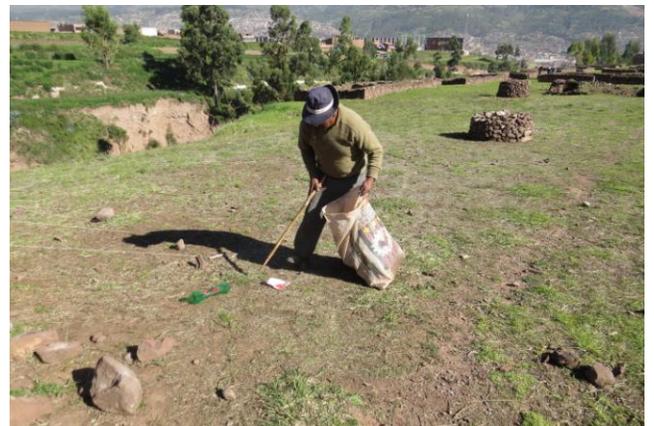
**OE 3.12.1.1 REGISTRO FOTOGRÁFICO DE LA PARTIDA LIMPIEZA PERMANENTE EN OBRA**

**FOTOS 140 AL 145. SE OBSERVA LA LIMPIEZA QUE SE EJECUTA EN FORMA DIARIA EN AL OBRA, DEBIDO A QUE POR MEDIO DE LA ZONA DISCURREN LOS POBLADORES QUE VIVEN EN LAS ZONAS ALEDAÑAS, ADEMÁS NO DEBEMOS OLVIDAR QUE ESTE SECTOR HA SIDO UTILIZADO CONSTANTEMENTE COMO ÁREA PARA INGERIR BEBIDAS ALCOHÓLICAS POR PERSONAS INESCRUPULOSAS.**
