EXPEDIENTE DE PRELIQUIDACION DE OBRA: "RESTAURACIÓN Y PUESTA EN VALOR DEL MONUMENTO PRE HISPÁNICO DEL PARQUE ARQUEOLÓGICO DE OLLANTAYTAMBO, ZONA ARQUEOLÓGICA DE PEROLNIYOC, SECTOR II- RAQAYPATA"

EXPEDIENTE DE PRE-LIQUIDACION

META 0127

INFORME ANUAL DE PRELIQUIDACION DE LA OBRA: "“RPV. MPH. P.A. DE OLLANTAYTAMBO, ZONA ARQUEOLÓGICA DE PEROLNIYOC, SECTOR II- RAQAYPATA”"

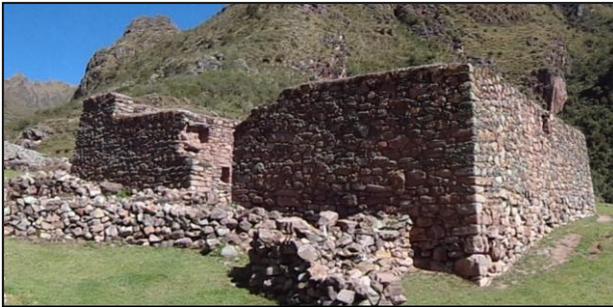
Recinto 01

Ubicado al este de la plaza, el cual se encuentra en regular estado de conservación debido a la degradación del mortero primigenio esta se halla en proceso de erosión, creando inestabilidad a nivel de cimentación por pérdida de piezas líticas. Cuenta

con un vano acceso que da a un patio central, al interior del se hallan hornacinas trapezoidales con dinteles de piedra, y con muestras del enlucido primigenio (barro con paja), también podemos encontrar una ventana en dirección este; la peculiaridad del espacio esta generada por la utilización de llaves de madera aliso sujetas con sogas de paja en los encuentros de muro. El estado de conservación Actual es regular.

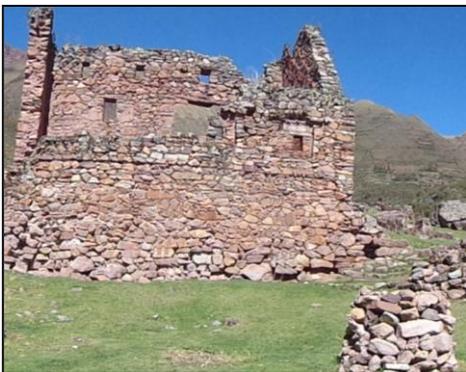
Recinto 02

Estructura rectangular en mampostería simple de piedras canteadas unidos con mortero de barro, se puede apreciar el enlucido interior (embarre) con mortero de barro mezclado con paja, Una de las peculiaridades del recinto es que consta de dos niveles, la tipología de vanos abiertos y cerrados.

Primer nivel.- muestra hornacinas interiores de forma trapezoidal, además en dirección al muro norte sugiere una pequeña plataforma que va relación directa hacia el acceso del segundo nivel posiblemente este haya sido utilizado como base para colocar los umbrales del segundo piso.

En el segundo nivel.- se puede apreciar ventanas y hornacinas trapezoidales distribuidas en forma

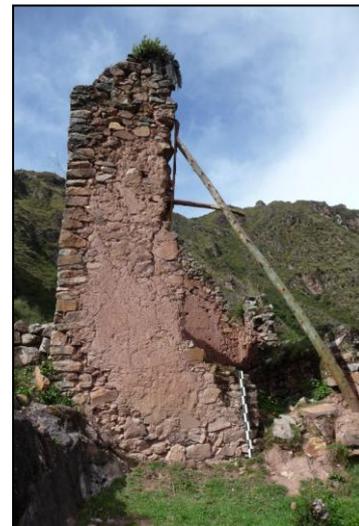
longitudinal hacia el lado oeste a diferencia del lado Este en el cual aprecian hornacinas de doble jamba.

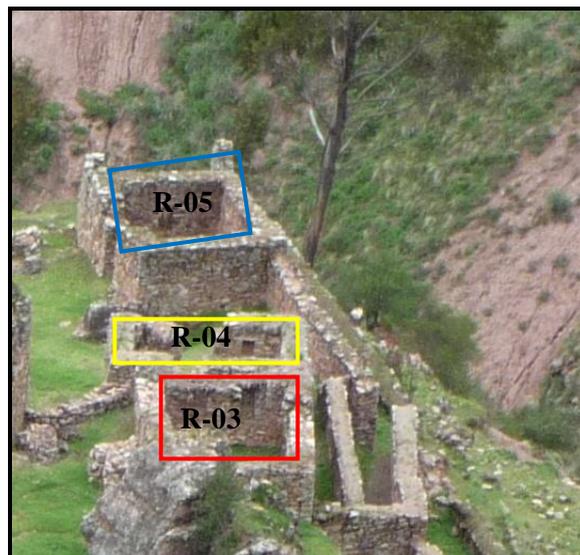
Ubicados al oeste de la plaza de trama regular cuenta con un ingreso principal, espacio de un nivel de mampostería simple en piedra rustica, actualmente se encuentran en mal estado de conservación, a punto de colapsar producto de inestabilidad de la estructura muraria, por efecto de grietas producidas por desplazamientos horizontales y verticales, por lo que se ha previsto de un apuntalamiento provisional.

En el recinto N° 03 se observa al lado oeste parte de la intervención que se hizo, también se observa en la cabecera de los muros paja que fue colocado en época contemporánea.

En el recinto N° 04 podemos observar el estado de conservación regular, algunas hornacinas están colapsadas, se observa también enlucido en el lado oeste del interior de este recinto.

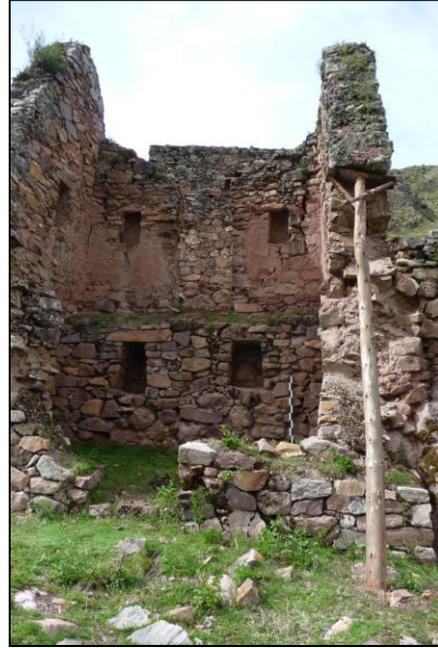
Este recinto presenta dos niveles, al igual que los recintos anteriores este mantiene la tipología constructiva de mampostería lítica y mortero de barro además del enlucido (barro y paja). En la primera planta se registran hornacinas interiores de formas trapezoidales, y una pequeña plataforma con hornacinas trapezoidales, y otra pequeña plataforma en dirección al ingreso al segundo nivel para el apoyo del entrepiso.

Actualmente este se encuentra en pésimo estado de conservación debido a asentamientos diferenciales y por la magnitud de altura. Para su conservación provisional se procedió a apuntalar con rollizos.

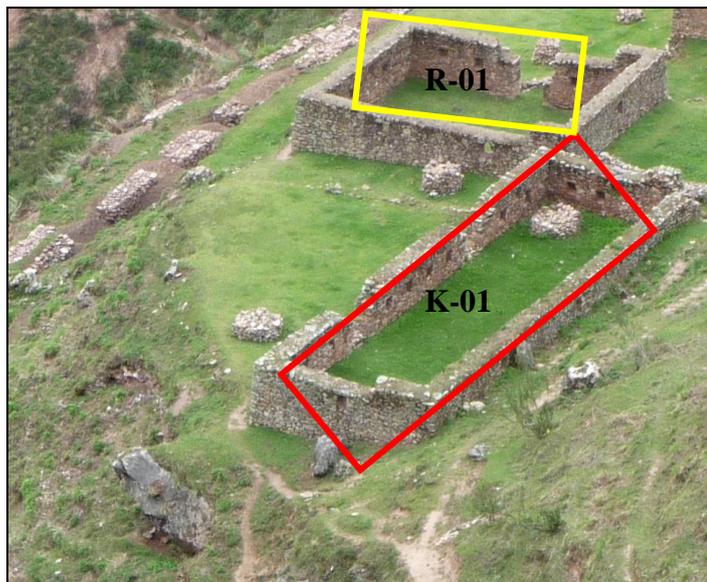
KALLANKA (K-1)

Se ubica al lado Noreste del conjunto de recintos, de planta rectangular construido con piedras canteadas unido con mortero de barro, con presencia de dos vanos de acceso que dan a un patio central, y hornacinas y ventanas, distribuidas simétricamente con los dinteles de piedra (interior). En el muro del lado Sur se tiene parte del muro colapsado lo que fue "tapiado" en época contemporánea, el Recinto tiene aparejo de piedra simple canteada con mortero de arcilla.

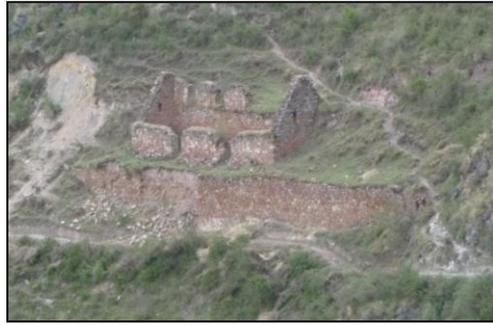
QOLQA (Q-1)

Se ubica en el extremo norte, emplazado sobre una plataforma - andén de sostenimiento; recinto de dos niveles con hastiales que aun mantiene los clavos de sostenimiento de la cobertura. Igualmente en la parte superior de este recinto se ubica una estructura funeraria parcialmente destruida.

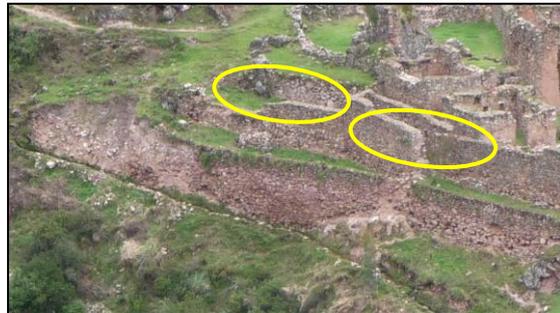
RECINTOS RECTANGULARES

Estos espacios están edificados con accesos cerca a los recintos N° 03, 04 y 05, presenta una disposición de tipo doméstico, en algunos de estos se puede observar hornacinas trapezoidales en proceso de colapso, algunos de los espacios están tapiados.

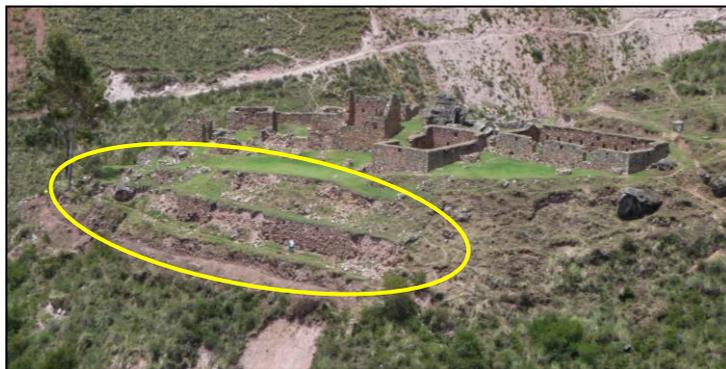
MUROS DE CONTENCIÓN N° 01, 02 Y 03

Los muros de contención están dispuestos en forma paralela una con respecto a la otra, presentan una altura promedio de 2.5 m, fueron construidas siguiendo la irregularidad de la topografía del terreno y bordean la parte inferior del Sector.
