**EXPEDIENTE DE PRELIQUIDACION DE OBRA - 2010**

**RESTAURACION Y PUESTA EN VALOR DEL MONUMENTO  
HISTORICO ARTISTICO**

**“TEMPLO INMACULADA CONCEPCION DE PACHAR”  
INVESTIGACION ARQUEOLOGICA**

**PARURO -CUSCO**

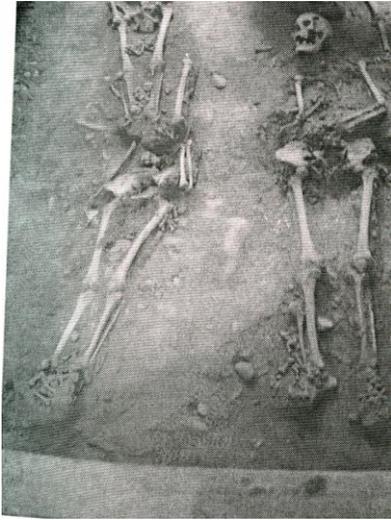
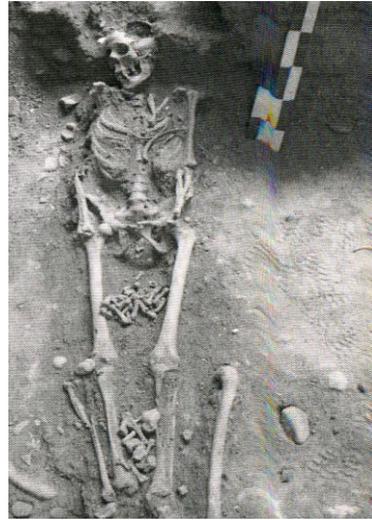
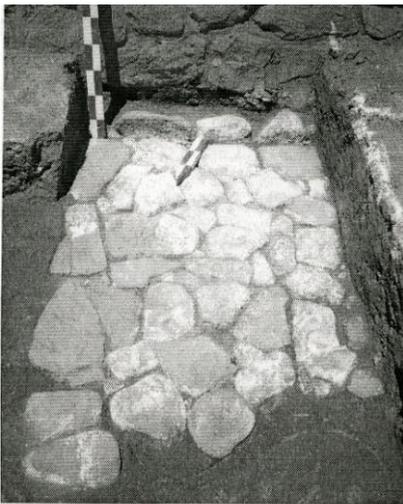
Unidades de excavación, se recuperó la osamenta de individuos enterrados en la periferie y dentro de la capilla

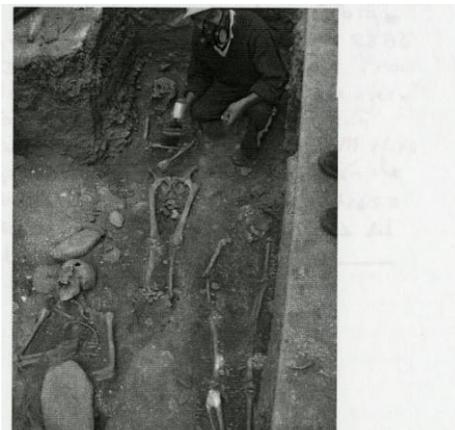
HALLASGOS DE UNDIVIDUOS EN NUMERO DE 03, EN LA  
UNIDAD DE EXCAVACION 03, APARENTEMENTE DE FEMINAS
