## INFORME DE PRE-LIQUIDACIÓN

RESTAURACIÓN Y PUESTA EN VALOR DEL MONUMENTO HISTORICO ARTISTICO

TEMPLO "SAN JERONIMO" DE COLQUEPATA

COMPONENTE: OBRAS DE ARTE

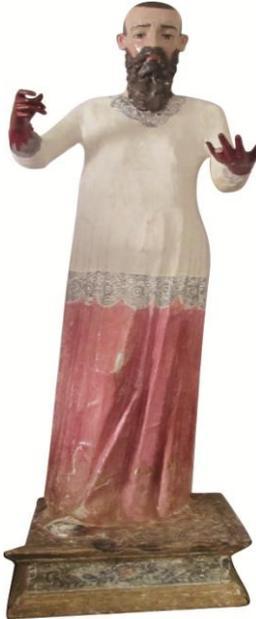
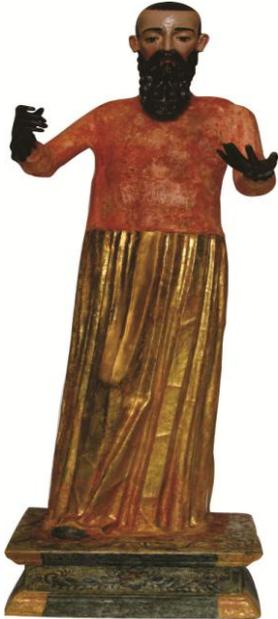
IDENTIFICACIÓN DE LA OBRA		FOTOGRAFIA ANTES	FOTOGRAFIA DESPÚES
<b>Título</b>	: “ San Jerónimo”

<b>Tema</b>	: Religioso		
<b>Técnica</b>	: Escultura en bulto		
<b>Atrib. Cronológica</b>	: Siglo XVIII		
<b>Ubicacion</b>	: Retablo de San Isidro		
<b>Procedencia</b>	: Templo San Jerónimo de Colquepata		
<b>Estilo</b>	:Barroco		
<b>Dimensiones Generales</b>	Alt.: 1.48m. Anch.:0.50m. Prof.:0.40m.		
<b>Metrado por superficie</b> : 2.63 m <sup>2</sup>		<b>OBSERVACIONES:</b> Esta Escultura esta constituida con partes y/o estructura de otra escultura anterior posiblemente una virgen por eso tiene apariencia irregular	
<b>Código Catalogación</b>	:Cz,11-v-2.1-B001-05	<b>Código interno</b>	: E-05

**CAPA PICTÓRICA.-** La capa pictórica se encontró completamente repintado por lo que este repinte cubriría todas las evidencias de dorado original de la obra escultórica, es notorio además que se realizó sin ningún criterio técnico ni estético. Así mismo en la carnación (manos y rostro) se encontró dos capas de repinte con pintura esmalte en un 100%; en las manos presentaba un repinte con pintura esmalte. De acuerdo a la cala de exploración se apreciaba la existencia de dorado en toda la vestimenta de la escultura y corlado en los guantes.

**Alteraciones Físicas.-** Roturas, agujeros y pérdida de estrato en el plinto, craquelados y fisuras.

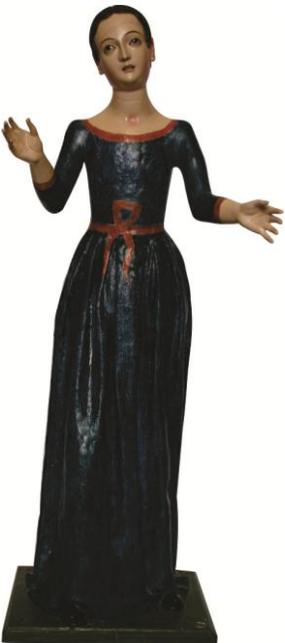
IDENTIFICACIÓN DE LA OBRA		FOTOGRAFIA GENERAL	FOTOGRAFIA
<b>Título</b>	: Virgen Asunta

<b>Tema</b>	: Religioso		
<b>Técnica</b>	: Escultura en bulto		
<b>Atrib. Cronológica</b>	: Siglo XVIII		
<b>Ubicación</b>	: Retablo del Altar Mayor		
<b>Procedencia</b>	: Templo San Jerónimo de Colquepata		
<b>Estilo</b>	: Barroco		
<b>Dimensiones Generales</b>	Alt.: 1.09m. Anch: 0.47m. Prof.:0.44m	<b>Metrado por superficie</b> :	: 1.22 m <sup>2</sup>
<b>Código Catalogación</b>	: Cz, 11 - V - 2.1 - B001 - 07	<b>Código Interno:</b>	E-10

**SOPORTE** El estrato correspondiente al soporte se puede determinar como soporte de madera a la parte estructural que la sostiene, y por otra parte se considerara también como soporte a la tela. Encolada que sostiene el fuste de la imagen, en el caso de la parte estructural se muestra solida sin problema alguno de movimientos, en cambio el fuste presenta movimientos en su soporte Presentando craquelados en gran parte de la obra así como fisuras y roturas por acción mecánica por lo que se considera al estrato como en mal estado de conservación.

**Alteraciones Físicas.-** Rotura a la altura del fuste y el plinto, craquelados y fisuras en gran parte del fuste de la imagen.

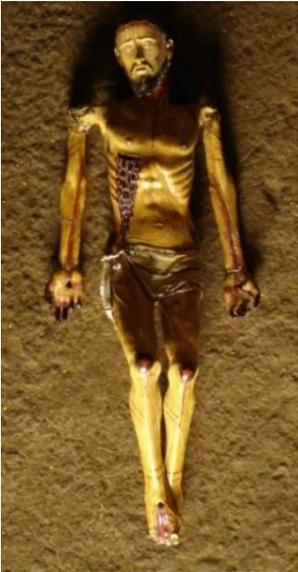
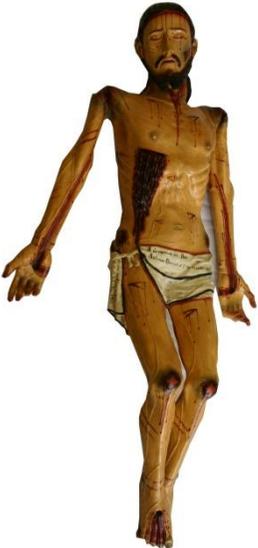
IDENTIFICACIÓN DE LA OBRA		FOTOGRAFIA GENERAL	FOTOGRAFIA
<b>Título</b>	: Santo Sepulcro

<b>Tema</b>	: Religioso		
<b>Técnica</b>	: Escultura en bulto		
<b>Atrib. Cronológica</b>	: Siglo XVIII		
<b>Ubicación</b>	: Sacristia		
<b>Procedencia</b>	: Templo San Jerónimo de Colquepata		
<b>Estilo</b>	: Barroco		
<b>Dimensiones Generales</b>	<b>Alt. : 1.48 Mts</b>	<b>Anch.: 0.48 Mts.</b>	<b>Prof. : 0.29 Mts.</b>
<b>Metrado por superficie :</b>		<b>2.53 m<sup>2</sup></b>	
<b>Código Catalogación</b>	: Cz, 11 - V - 2.1 - B001 - 12	<b>Código interno</b>	<b>: E-12</b>

**SOPORTE** El estrato correspondiente al soporte en la presente imagen está conformado por madera (maguey) y se encontraba en regular estado de conservación. El cuerpo de la escultura en general presentaba fisuras y agrietamientos, se encontró fracturas considerables en la muñeca derecha, hombros brazos y antebrazo, todas estas ocasionadas por daños mecánicos causados por la mano del hombre, la particularidad que presenta esta imagen dentro de sus características es que es articulado y el uso en el culto es de varios tipos ya que lo exponen crucificado y lo llevan en procesión recostado y esta manipulación son la principal causa de los daños y desgastes que presenta, en la zona de los hombros y cuello.

**CAPA DE PREPARACIÓN** Este estrato que corresponde a la base de preparación se encontró estable, las intervenciones anteriores son la que de alguna manera ha estabilizado el estrato por lo que no se presenta mayor deterioro excepto en pequeñas zonas donde se presenta daños de soporte afecta también a la base de preparación, por lo tanto se puede considerar a este estrato como en regular estado de conservación.

**Alteraciones Físicas.-** Fracturas y debilitamiento del soporte de cuero de hombros y cuello, perdidas de estratos.

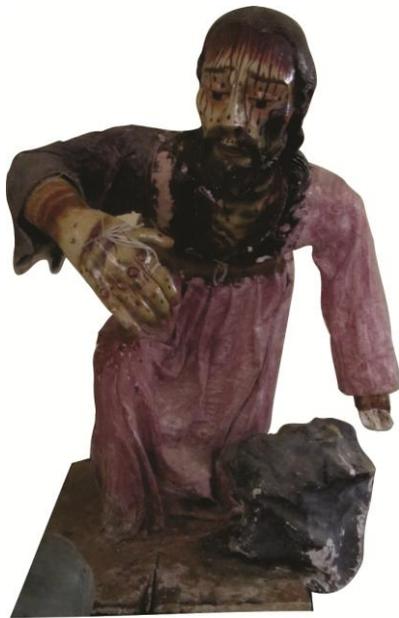
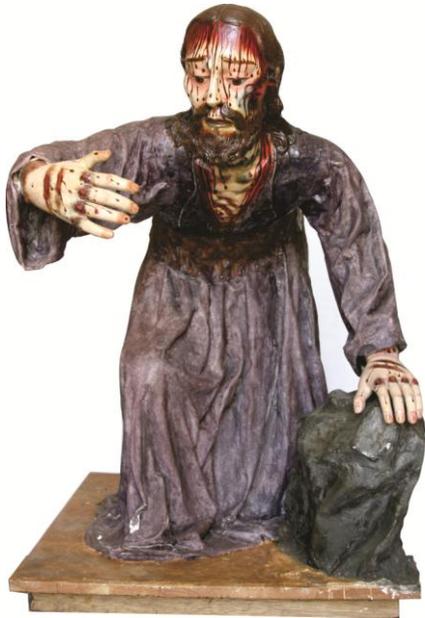
IDENTIFICACIÓN DE LA OBRA		FOTOGRAFIA GENERAL	FOTOGRAFIA
Título	: Dulce Nombre de Jesús

Tema	: Religioso		
Técnica	: Escultura en bulto		
Atrib. Cronológica	: Siglo XVIII		
Ubicación	: Retablo del Sr. De la Caída		
Procedencia	: Templo San Jerónimo de Colquepata		
Estilo	: Barroco		
Dimensiones Generales	Alt. : 1.09 Mts.	Anch.: 0.76 Mts.	Prof. : 0.83 Mts.
Metrado por superficie		: 4.33 m <sup>2</sup>	
Código Catalogación	: Cz, 11 - V - 2.1 - B001 - 13	Código interno	: Escult. 13

**CAPA DE PREPARACIÓN:** El estrato correspondiente a la capa de protección se encuentra también en mal estado de conservación la presencia de este estrato expuesto en el fuste, la cabeza y el elemento de apoyo son muestra de estado en el que se encuentra, los daños como craquelados fisuras y pérdida de estrato en estas zonas condicionan al deterioro constante de la imagen escultórica.

**Alteraciones Físicas.-** Craquelados roturas y fisuras en todos sus estratos.

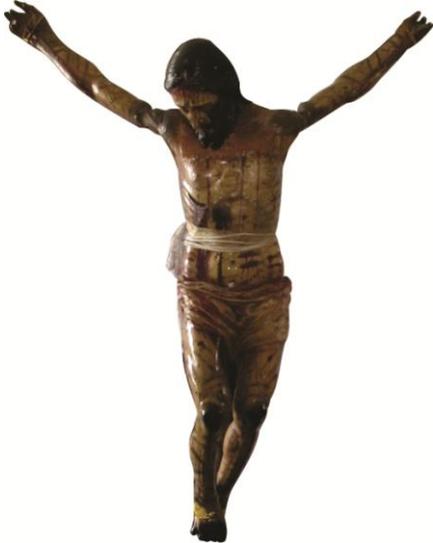
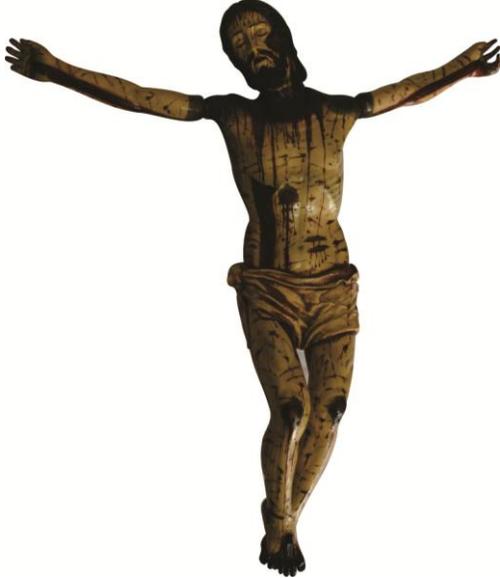
IDENTIFICACIÓN DE LA OBRA		FOTOGRAFIA GENERAL	FOTOGRAFIA
<b>Título</b>	: Cristo Crucificado

<b>Tema</b>	: Religioso		
<b>Técnica</b>	: Escultura en bulto		
<b>Atrib. Cronológica</b>	: Siglo XVIII		
<b>Ubicación</b>	: Retablo del Calvario		
<b>Procedencia</b>	: Templo San Jerónimo de Colquepata		
<b>Estilo</b>	: Barroco		
<b>Dimensiones Generales</b>	<b>Alt.</b> : 1.32 Mts.	<b>Anch.:</b> 1.14 Mts.	<b>Prof.</b> : 0.34 Mts.
<b>Metrado por superficie :</b>		: 6.39 m <sup>2</sup>	
<b>Código Catalogación</b>	: Cz, 11 - V - 2.1 - B001 - 14	<b>Código interno</b>	: E-14

**SOPORTE:** El estrato correspondiente al soporte en la presente imagen escultórica se encontraba en regular estado de conservación, las características constructivas de estos cristos en soporte de madera (maguey hace que no se deteriore con facilidad puesto que es un material que no es susceptible al ataque de xilófagos por lo tanto en esta imagen se mantiene estable.

**CAPA DE PREPARACIÓN:** Al igual que el soporte este estrato se encuentra en regular estado de conservación las laceraciones en los brazos y zona donde ha tenido intervención alguna son testimonios de pequeños detalles de la presencia de deterioro de este estrato.

**Alteraciones Físicas.-** Craquelados roturas y fisuras en todos sus estratos.

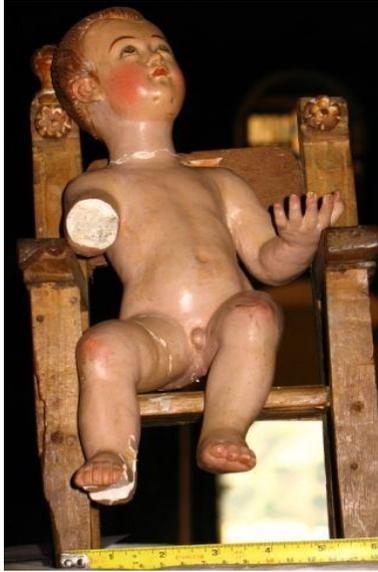
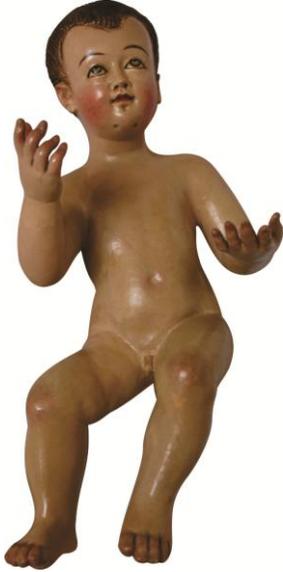
IDENTIFICACIÓN DE LA OBRA		FOTOGRAFIA GENERAL	FOTOGRAFIA
<b>Título</b>	: Niño Jesús

<b>Tema</b>	: Religioso		
<b>Técnica</b>	: Escultura en bulto		
<b>Atrib. Cronológica</b>	: Siglo XVIII		
<b>Ubicación</b>	: Retablo de San Isidro		
<b>Procedencia</b>	: Templo San Jerónimo de Colquepata		
<b>Estilo</b>	: Barroco		
<b>Dimensiones Generales</b>	<b>Alt. : 0.28 Mts.</b>		
<b>Metrado por superficie</b>		<b>: 0.26 m<sup>2</sup></b>	
<b>Código Catalogación</b>	: Cz, 11 - V – 2.1 – B001 – 20	<b>Código interno</b>	<b>: E-19</b>

**CAPA DE PREPARACIÓN:** La base de preparación se encuentra en regular estado de conservación las características estables de la presente obra muestran que este estrato no tiene mayor deterioro excepto por la zona de pérdida de uno de los brazos de la imagen y craquelados de los pies por causa de daños físicos, como también una fisura que rodea el cuello.

**CAPA PICTÓRICA .-** La capa pictórica también se muestra estable la policromía que consta en su integridad de encarnes y bruñido se mantiene bastante estable exceptuando el daño y pérdida de uno de los brazos de la pequeña imagen.

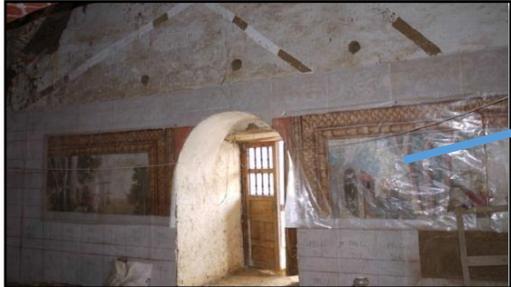
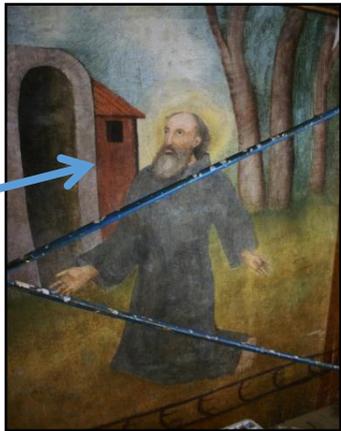
IDENTIFICACION DE LA OBRA		REGISTRO FOTOGRÁFICO	
<b>12</b>	: "Pintura Mural" 04	<b>FOTOGRAFIA INICIAL</b>	<b>FOTOGRAFIA FINAL</b>
<b>Tema</b>	: Decorativo

<b>Técnica</b>	: Temple Sobre Muro		
<b>Atrib. Cronológica</b>	: Siglo XVIII		
<b>Ubicación</b>	: Coro Alto		
<b>Procedencia</b>	: Templo " San Jeronimo" Colquepata		
<b>Estilo</b>	: Barroco		
<b>Dimensiones Generales</b>			
<b>Metrado Por Superficie</b>		: <b>18.87 m<sup>2</sup></b> Área a trabajada año 2014: <b>10.38 m<sup>2</sup></b>	
<b>Código de catalogación</b>	: Sin código de catalogación	<b>Código Interno</b>	: P-04

**Observaciones:** No se colocó la foto final panorámica de este sector por la cantidad de andamios ubicados para la plataforma en el coro.

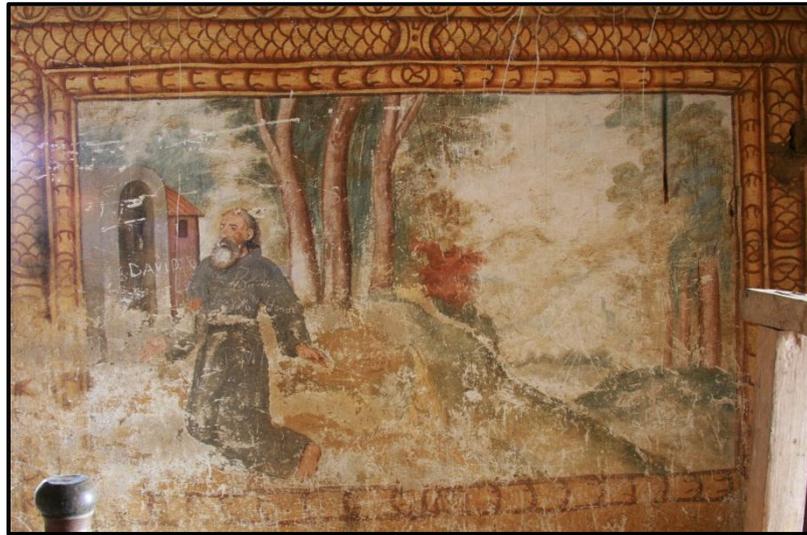
### ESTADO DE CONSERVACIÓN

- a) **Soporte.-** Estructura de adobe y barro preparado en mal estado de conservación,
- b) **Arricio-Enfoscado.-** Presenta pérdidas, sobre todo en el contorno de la puerta antes mencionado.

- e) **Capa pictórica.-** Este estrato, se encontró en pésimo estado de conservación, sobre todo en la parte media y zócalos de los muros en mención, en los que por diferentes razones se han deteriorado y perdido estratos de preparación y pictórico respectivamente. Las causas principales vienen a ser la humedad, las abrasiones ocasionadas justamente por negligencia e irresponsabilidad por parte de la feligresía.

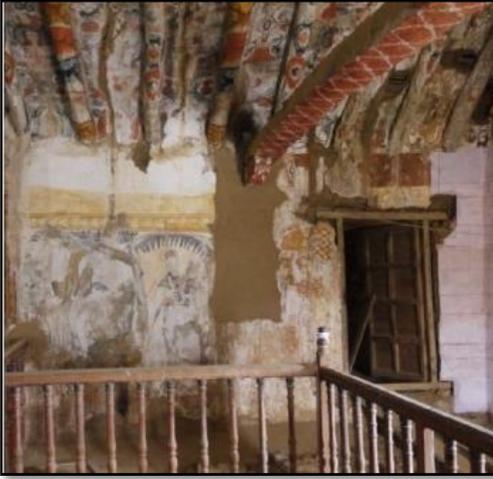
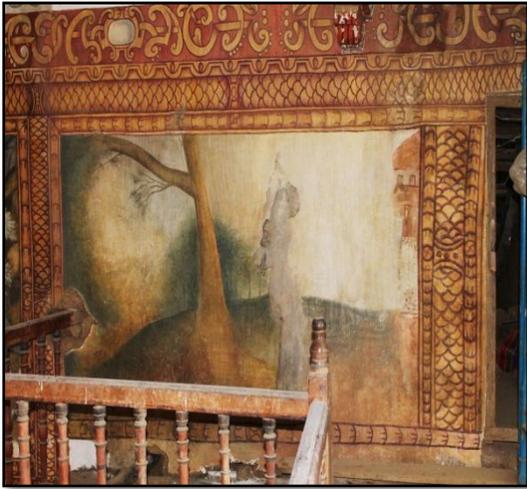
IDENTIFICACION DE LA OBRA		REGISTRO FOTOGRÁFICO	
<b>Título</b>	: "Pintura Mural" 05	<b>FOTOGRAFIA INICIAL</b>	<b>FOTOGRAFIA FINAL</b>
<b>Tema</b>	: Decorativo

<b>Técnica</b>	: Temple Sobre Muro		
<b>Atrib. Cronológica</b>	: Siglo XVIII		
<b>Ubicación</b>	: Coro Alto		
<b>Procedencia</b>	: Templo " San Jerónimo" Colquepata		
<b>Estilo</b>	: Barroco		
<b>Dimensiones Generales</b>		<b>ALT. : 2.68 Mts.</b>	<b>Anch. : 5.47 Mts.</b>
<b>Metrado Por Superficie</b>		: 14.66 m <sup>2</sup> Área a trabajada año 2014: 8.06 m <sup>2</sup>	
<b>Código de catalogación</b>	: Sin código de catalogación	<b>Código Interno</b>	: P-05

**ESTADO DE CONSERVACIÓN:** El estado de conservación era malo, el soporte presento pulverización en zonas ocasionadas por la humedad y animales externos, el estado del arricio era malo, ya que se encontraba expuesto en gran mayoría, este presentaba fisuras en gran tamaño de abertura y grietas en su mayoría; en caso del enlucido presento abolsamientos ocasionados por humedad, juntamente con fisuras, la capa de preparación presento abultamientos ocasionados por la falta de adhesión, entre la capa pictórica y este, sobre todo hacia el lado izquierdo del muro y la parte superior; en el encuentro con la puerta de acceso se puede apreciar un gran faltante, justamente en sentido vertical por debajo del tirante y por ende de la ménsula correspondiente, así mismo podemos apreciar otro faltante (laguna) en el contorno superior de la puerta y parte lateral izquierda de la misma la cual muestra todo el enmarque estructural de madera así como los adobes conformantes de este muro, la capa pictórica sufrió la pérdida casi en su totalidad por su mal estado de conservación a raíz de la anteriores capas que la anteceden; sin embargo cabe mencionar que se encontró perdidas en formas lineales a modo de trazos, indicando que este fue ocasionado por un elemento punzante ajeno al muro y dejando dibujos sobre la capa pictórica a modo de reintegrar y/o completar la imagen faltante, finalmente en la capa superficial se encontró impregnaciones de polvo y otros agente ajenos al muro.

- e) Capa pictórica.-** Este estrato, se encontró en pésimo estado de conservación, sobre todo en la parte media y zócalos de los muros en mención, en los que por diferentes razones se han deteriorado y perdido estratos de preparación y pictórico respectivamente. Las causas principales vienen a ser la humedad, las abrasiones ocasionadas justamente por negligencia e irresponsabilidad por parte de la feligresía.

- f) Capa Superficial.-** Se encontró recubierta por capas de impregnaciones de suciedad, polvo, grasa y otros agentes nocivos ajenos a la capa en mención.

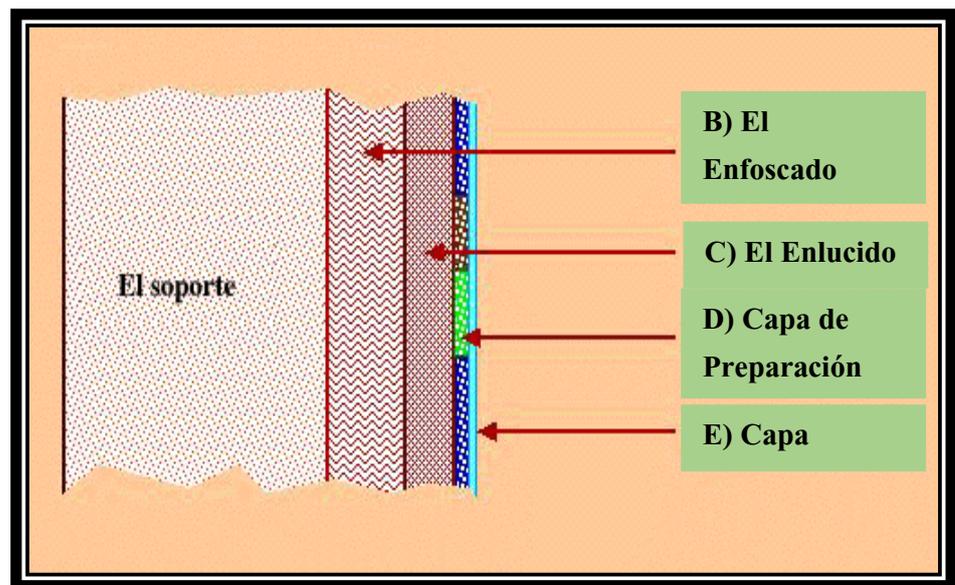
**a) Soporte.-** La estructura de adobe y barro se encontró en pésimo estado de conservación sobre todo en los sectores donde se presentan las fisuras, grietas.

**b) Arricio-Enfoscado.-** Presento pérdidas puntuales, grietas sobre todo a media altura hacia el lado derecho del vano y parte del zócalo encontrándose expuestos casi en tu totalidad.

**c) Enlucidos.-** Evidentemente también presento pérdidas de gran tamaño sobre todo en las áreas donde se aprecian faltantes y lagunas, grietas.

**d) Capa de preparación.-** Del mismo modo, se apreció deterioros en todas las áreas de pérdidas y faltantes como también en otros sectores puntuales de la capa pictórica.

**e) Capa pictórica.-** Este estrato, se encontró en pésimo estado de conservación, sobre todo en la parte media del muro en ambos lados del vano, en la cual presentó pérdidas de capa pictórica de gran tamaño siendo una de sus principales agente de deterioro la humedad ocasionada por las precipitaciones pluviales.

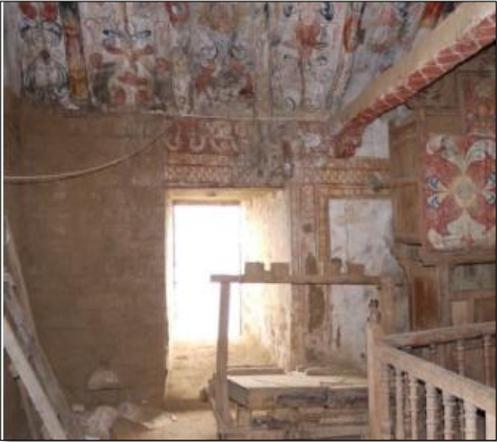
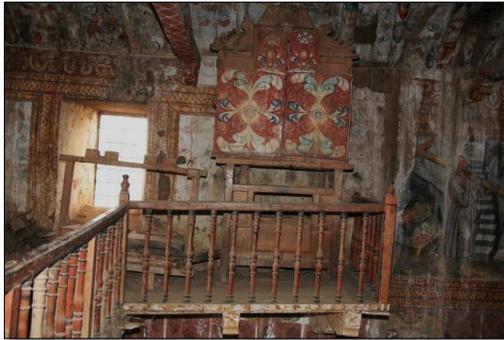
IDENTIFICACION DE LA OBRA		REGISTRO FOTOGRÁFICO	
<b>Título</b>	: "Pintura Mural" 06	<b>FOTOGRAFIA INICIAL</b>

<b>Tema</b>	: Decorativo		
<b>Técnica</b>	: Temple Sobre Muro		
<b>Atrib. Cronológica</b>	: Siglo XVIII		
<b>Ubicación</b>	: Coro Alto		
<b>Procedencia</b>	: Templo " San Jerónimo" Colquepata		
<b>Estilo</b>	: Barroco		
<b>Dimensiones Generales</b>		<b>ALT. : 2.68 Mts.</b>	<b>Anch. : 5.94 Mts.</b>
<b>Metrado Por Superficie</b>		: 15.92 m <sup>2</sup> Área a trabajada año 2014: 8.76 m <sup>2</sup>	
<b>Código de catalogación</b>	: Sin código de catalogación	<b>Código Interno</b>	: P-06

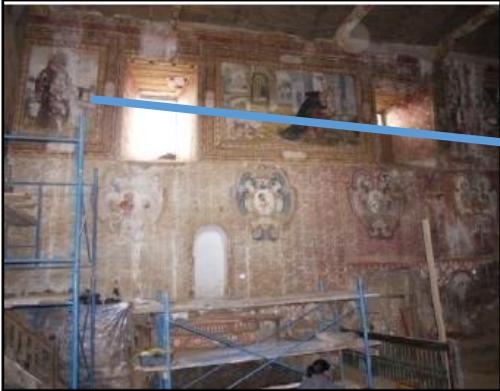
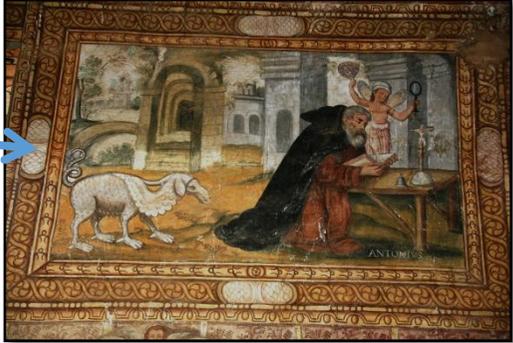
IDENTIFICACION DE LA OBRA		REGISTRO FOTOGRÁFICO	
<b>Título</b>	: "Pintura Mural" 09	<b>FOTOGRAFIA INICIAL</b>	<b>FOTOGRAFIA FINAL</b>
<b>Tema</b>	: Decorativo

<b>Técnica</b>	: Temple Sobre Muro		
<b>Atrib. Cronológica</b>	: Siglo XVIII		
<b>Ubicación</b>	: Nace Central		
<b>Procedencia</b>	: Templo " San Jerónimo" Colquepata		
<b>Estilo</b>	: Barroco		
<b>Dimensiones Generales</b>		<b>ALT. : 7.40 Mts.</b>	<b>Anch. : 10.50 Mts.</b>
<b>Metrado Por Superficie</b>		<b>: 77.70 m<sup>2</sup></b>	
<b>Código de catalogación</b>	: Sin código de catalogación	<b>Código Interno</b>	: P-09

Detalles de uno de las escenas

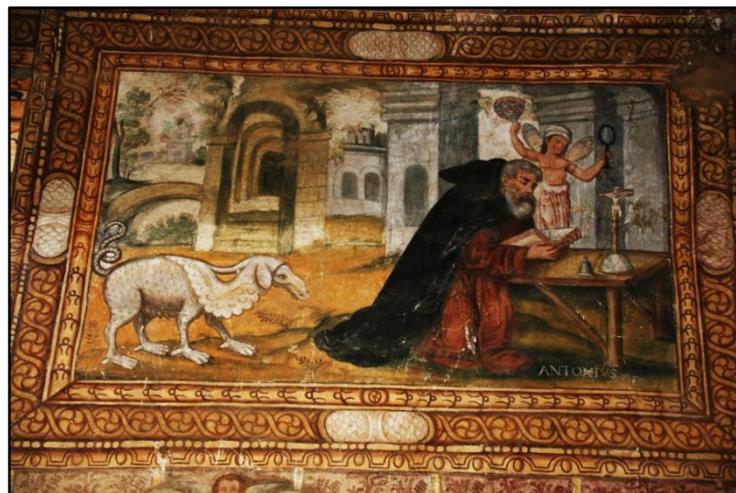
<b>Tipología</b>	: "PINTURA MURAL"
<b>Tema</b>	: Decorativo
<b>Técnica</b>	: Temple sobre muro
<b>Atribución Cronológica</b>	: Siglo XVIII
<b>Ambiente</b>	: Presbiterio
<b>Sector</b>	: Muro lateral - Evangelio
<b>Procedencia</b>	: Templo "San Jerónimo de Colquepata"
<b>Título</b>	: <b>La Tentación de San Antonio</b> <b>Abad (ANTONIVS)</b>
<b>Código</b>	: 09
<b>Estilo</b>	: Barroco

**ESTADO DE CONSERVACIÓN:** El estado de conservación del área en mención fue malo, sobre todo en la parte superior (extradós) del vano en el que observamos pérdidas sectorizadas de capa pictórica, la misma que fue lavada a causa de chorreras ocasionadas por las precipitaciones fluviales ocasionando grietas

**b) Arricio-Enfoscado.-** Presento pérdidas pulverización en gran magnitud sobre todo en el dintel del vano, se presenció grietas de las filtraciones de lluvias.

**c) Enlucidos.-** Se encontró en regular estado de conservación sin embargo se vio la perdida de enlucido juntamente con grietas, abolsamientos, humedad,

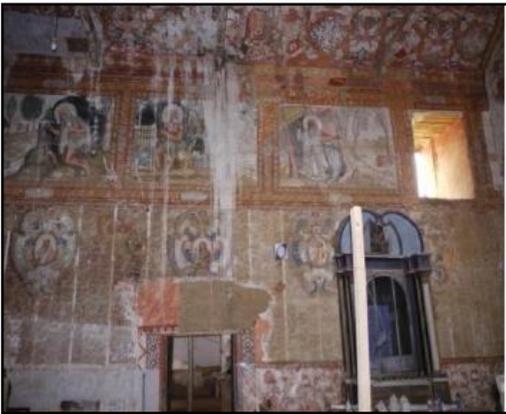
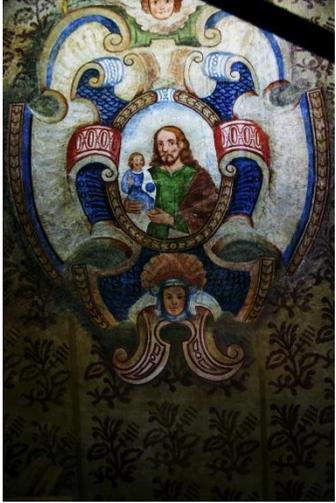
IDENTIFICACION DE LA OBRA		REGISTRO FOTOGRÁFICO	
<b>Título</b>	: "Pintura Mural" 12	<b>FOTOGRAFIA INICIAL</b>	<b>FOTOGRAFIA FINAL</b>
<b>Tema</b>	: Decorativo

<b>Técnica</b>	: Temple Sobre Muro		
<b>Atrib. Cronológica</b>	: Siglo XVIII		
<b>Ubicación</b>	: Presbiterio Muro de la Epístola		
<b>Procedencia</b>	: Templo " San Jerónimo" Colquepata		
<b>Estilo</b>	: Barroco		
<b>Dimensiones Generales</b>			
<b>Metrado Por Superficie</b>		<b>: 60.90 m<sup>2</sup></b>	
<b>Código de catalogación</b>	: Sin código de catalogación	<b>Código Interno</b>	<b>: P-12</b>

Detalle final de uno de los medallones

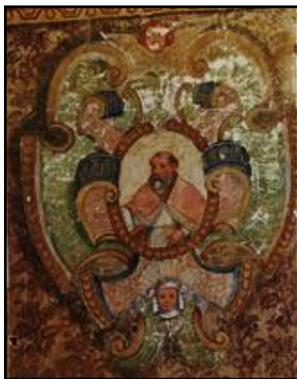
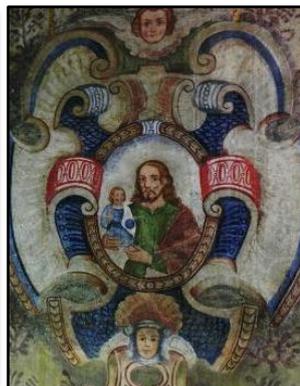
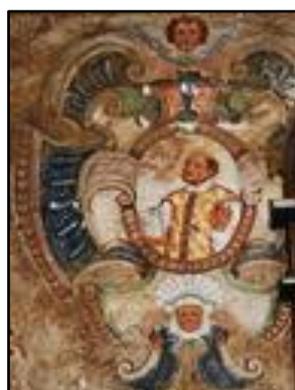
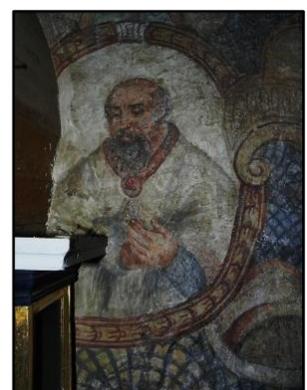
1. Santo no Identificado
2. San José, padre de Jesús.
3. San Francisco Javier, por el anagrama de Jesús, escudo de la orden Jesuita, en la parte superior de este.
4. San Ignacio de Loyola (por la casulla papal que tiene puesto)

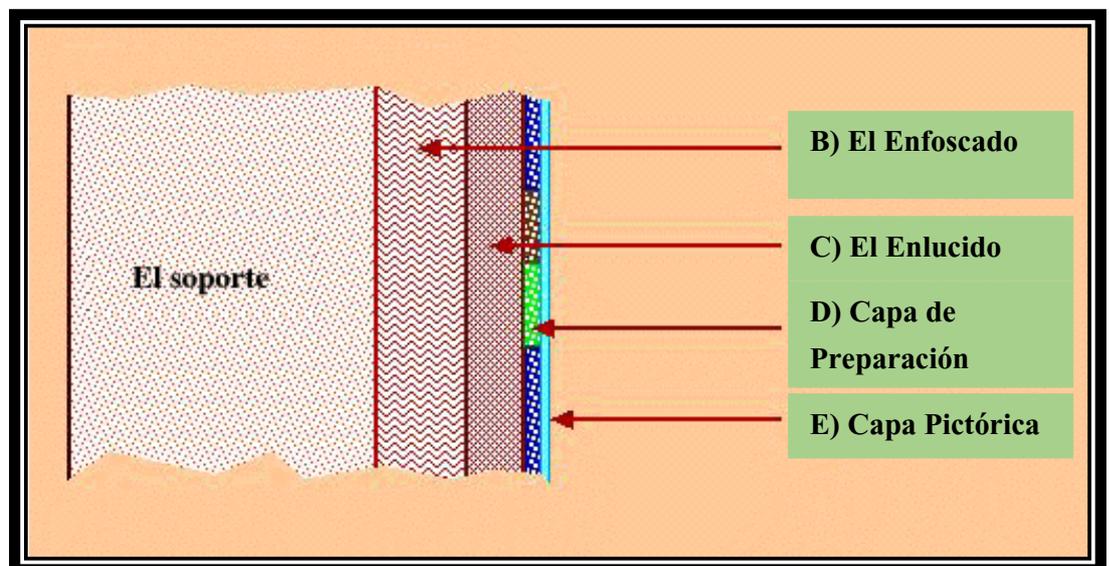
El estado de conservación del área era mala, puesto que se puede evidenciar pérdidas y deterioro de "enfoscados", y principalmente grietas, chorreras ocasionadas por un factor ;filtraciones de lluvias sobre todo en la base del tirante y ménsula que se encuentra en este sector respectivamente, así mismo, no debemos dejar de mencionar el deplorable estado en el que se encuentra el muro integral en mención, sobre todo en hacia el lado derecho

del muro (aristas), con el hastial del arco, que se encuentran separados por una grieta, que hace presumir no tener trabas dichas estructuras. De igual modo la pérdida de soporte, y capa pictórica a la altura de las cenefas y el zócalo respectivamente.

**f) Capa Superficial.-** Se encuentro recubierto por un estrato de polvo y embarres en lugares puntuales, chorreras de gran tamaño además de impregnaciones de suciedad, grasa y otros agentes nocivos ajenos.

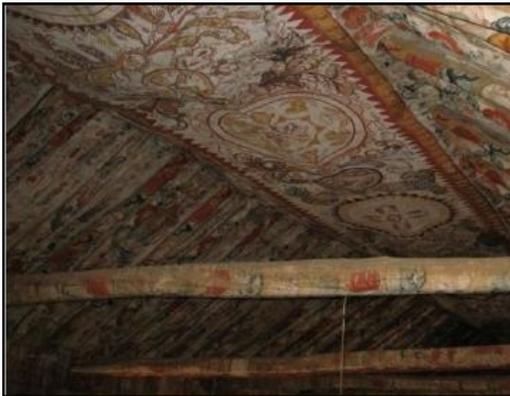
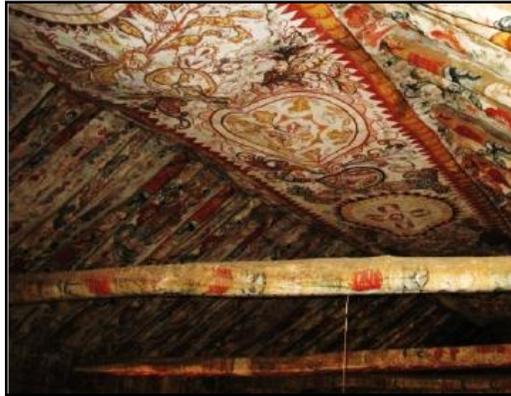
IDENTIFICACION DE LA OBRA		REGISTRO FOTOGRÁFICO	
<b>Título</b>	: "Pintura Mural" 14	<b>FOTOGRAFIA INICIAL</b>	<b>FOTOGRAFIA FINAL</b>
<b>Tema</b>	: Decorativo

<b>Técnica</b>	: Temple Sobre Muro		
<b>Atrib. Cronológica</b>	: Siglo XVIII		
<b>Ubicación</b>	: Nave Central Faldón del Evangelio		
<b>Procedencia</b>	: Templo " San Jerónimo" Colquepata		
<b>Estilo</b>	: Barroco		
<b>Dimensiones Generales</b>		<b>ALT. : 37.52 Mts.</b>	<b>Anch. : 3.30 Mts.</b>
<b>Metrado Por Superficie</b>		<b>: 123.82 m<sup>2</sup></b>	
<b>Código de catalogación</b>	: Sin código de catalogación	<b>Código Interno</b>	: Muro 14

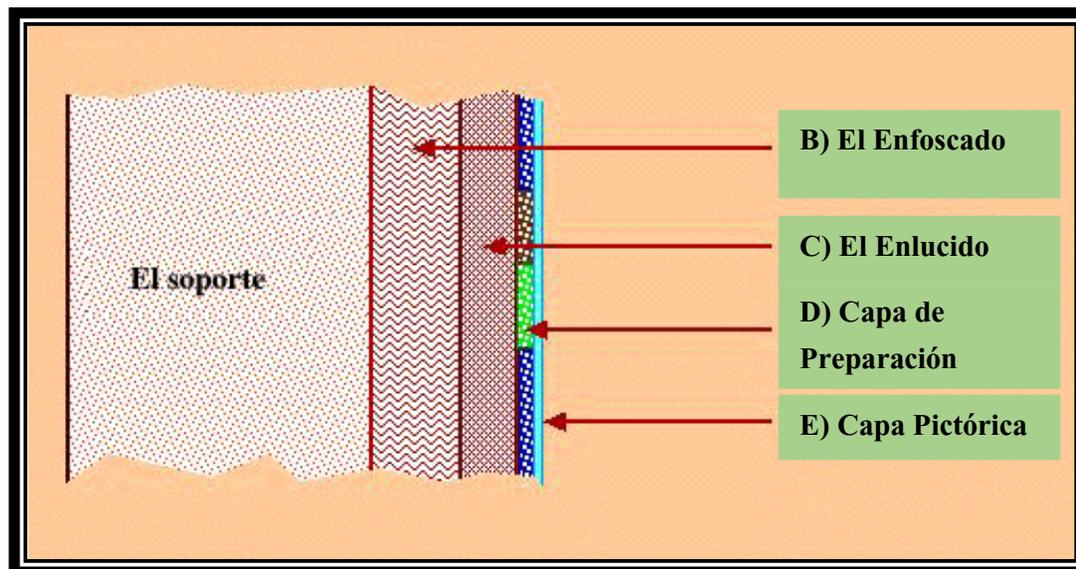
**ESTADO DE CONSERVACIÓN:** El estado de conservación de esta área era malo, puesto que se pudo apreciar pérdidas de enfoscados de gran tamaño como también presenta abolsados, fisuras, enconchamientos y exfoliaciones de capa pictórica conjuntamente con agentes ajenos al muro estando expuesto a una pérdida de su totalidad se observó que el principal agente de deterioro fue las filtraciones de lluvia y animales.

**a) Soporte.-** Estructura de adobe y barro con paja, madera este se encontró en mal estado de conservación ya que este sector se encuentra en la parte superior del templo donde estuvo más expuesto que otros sectores a las inclemencias del tiempo y acción de los animales de la zona ,siendo su principal agente de deterioro las grietas, fisuras, escamaciones .

**c) Enlucidos.-** Su estado de conservación fue malo, en los sectores puntuales, y en regular estado de conservación en el resto de área. Sin embargo la mayoría sufrió grietas, embolsamientos, manchas de Suciedad adheridas por las filtraciones.

**e) Capa pictórica.-** Este estrato, se encontró relativamente en regular estado de conservación, sobre todo en comparación a los sectores antes mencionados, puesto que mantiene un gran porcentaje de estrato pictórico, la misma que en forma panorámica se aprecia la decoración casi completa, no advirtiéndose con mayor problema las áreas puntuales que presentaron faltantes, sin embargo se apreció las craqueladuras y exfoliación de esta capa ocasionadas por la humedad; manchas que se impregnaron por las filtraciones ocasionando la oxidación de los colores .

**f) Capa Superficial.-** Se encontró recubierta por un estrato de polvo, además de impregnaciones de suciedad.

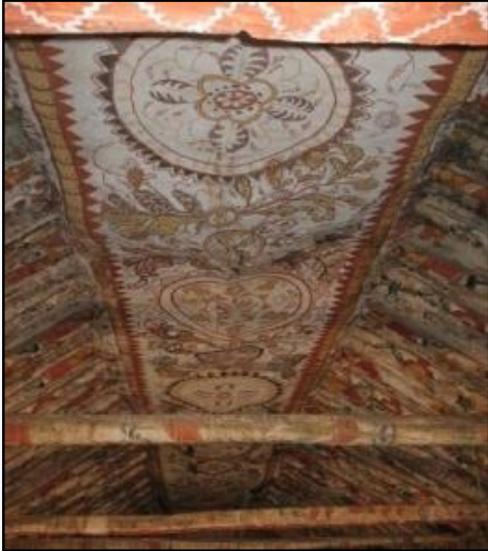
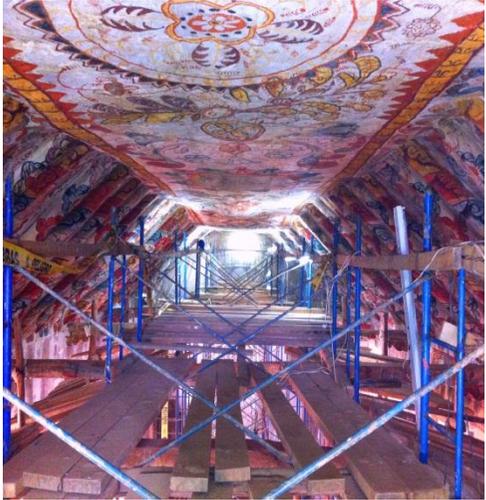
IDENTIFICACION DE LA OBRA		REGISTRO FOTOGRÁFICO	
<b>Título</b>	: "Pintura Mural" 15	<b>FOTOGRAFIA INICIAL</b>	<b>FOTOGRAFIA FINAL</b>
<b>Tema</b>	: Decorativo

<b>Técnica</b>	: Temple Sobre Muro		
<b>Atrib. Cronológica</b>	: Siglo XVIII		
<b>Ubicación</b>	: Nave Central Harneruelo		
<b>Procedencia</b>	: Templo " San Jerónimo" Colquepata		
<b>Estilo</b>	: Barroco		
<b>Dimensiones Generales</b>		<b>ALT. : 24.42 Mts.</b>	<b>Anch. : 3.00 Mts.</b>
<b>Metrado Por Superficie</b>		<b>: 73.26 m<sup>2</sup></b>	
<b>Código de catalogación</b>	: Sin código de catalogación	<b>Código Interno</b>	<b>:P-15</b>

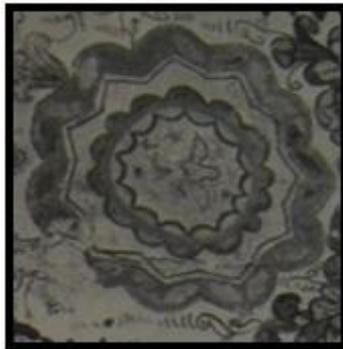
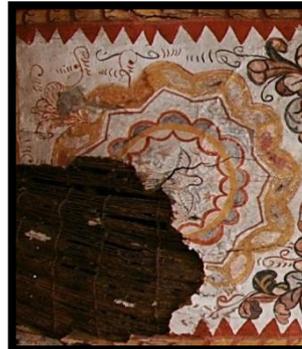
En el **PRIMER CIRCULO** ubicado hacia el lado del Arco Triunfal donde se aprecia en su interior a un ave con las alas extendidas de color celeste, esta advocado al Espíritu Santo, bordeada por estrellas de diferentes tamaños, de color rojo y a su vez encerrado por dos círculos ondulados que representan las nubes, polícromos entre ocre y rojo, por fuera de esta existe la representación de follajería y roleos; motivos enrollados en diferentes direcciones con líneas estilizadas y es que a partir de este caso se va intercalando en cada uno de los circulo estos elementos de decoración.

*Descripción iconográfica antes de su intervención con una pérdida del 45% en círculo ondulado*

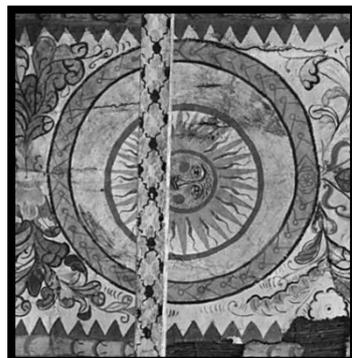
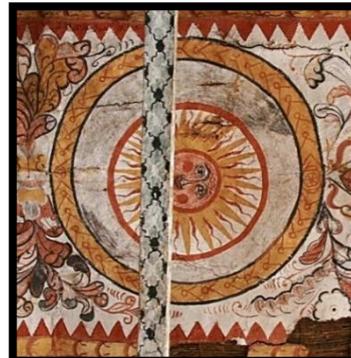
En caso del **SEGUNDO CÍRCULO** se observa en su interior la figura de un sol figurado radiante, con los rayos mixtos tanto rectos como ondulados de manera intercalada a lo mismo que sus colores entre amarillo y rojo, la figura descrita representa o sustituye a Dios Padre y su significado es del Poder divino ,Deidad Suprema, Creador del universo, bordeado de un círculo pequeño a manera de anillo de color rojo terroso, encerrado no solo por el primer aro, sino también por otro más grande de color amarillo, en su interior de este segundo círculo se aprecia pequeñas perlas laceadas.

*El Sol figurado muy peculiar, representando a Dios Padre*

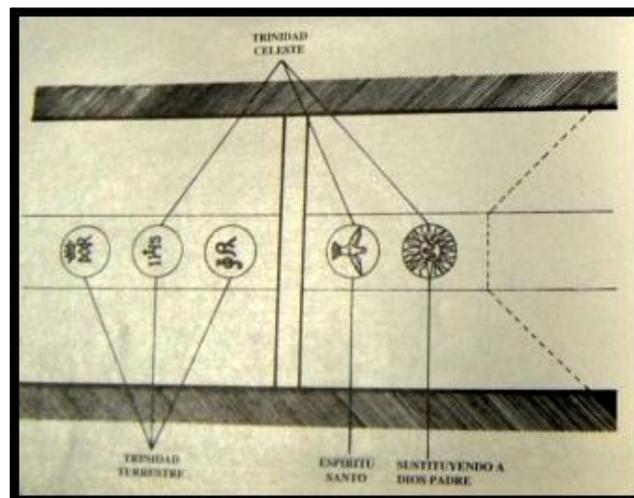
***Almizate de la iglesia de Colquepata, donde se representa las dos trinidades de acuerdo al esquema adjunto.***

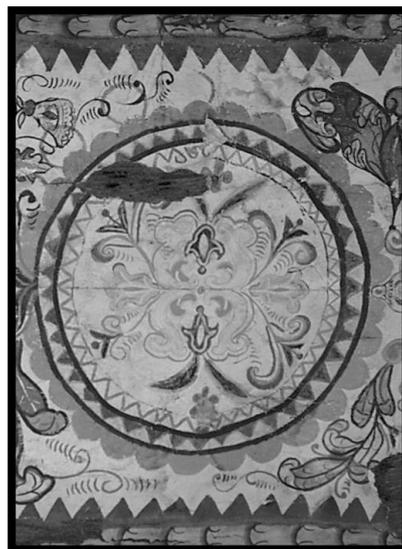
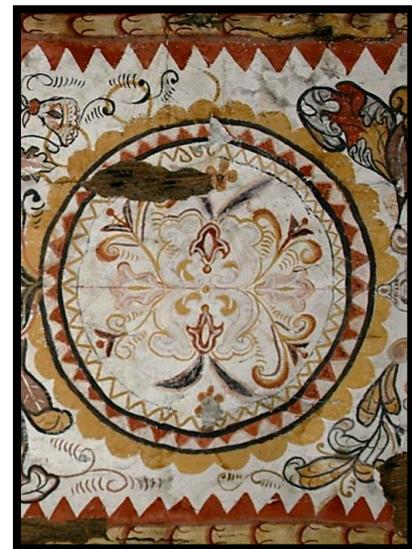
**CUARTO CASO:** El cuarto círculo muestra la decoración de follajería, entre flores de lis y roleos ocupando todo el espacio interior, el orleado luce con tres diferentes diseños; el primero diente de sierra (menudos), el segundo dentado (figura triangulares) y por último y encerrando todo el círculo con picos (forma de ondas), como observamos en la figura.

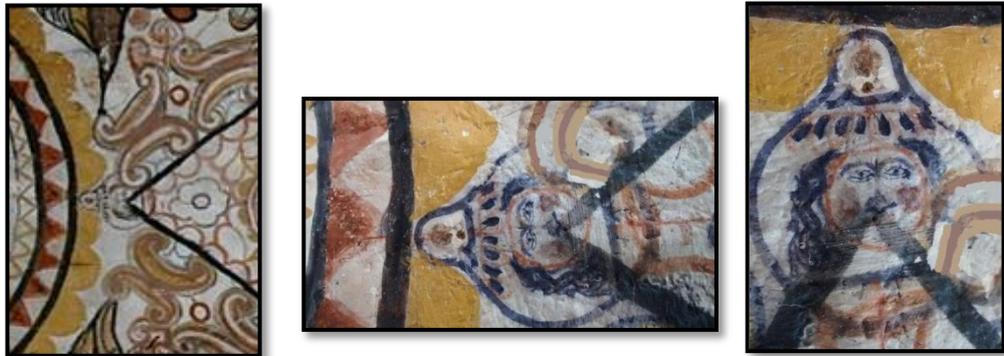
- Antes de describir el siguiente rombo nos llama la atención de una figura diminuta aunque pase desapercibido entre los diseños más grandes; tendría gran importancia en su lectura iconográfica, ubicado entre el círculo anterior y el tercer rombo, observándolo desde cerca podemos apreciar claramente que es un rostro andino de la zona, de cabellera larga con su respectiva gorra que vendría a ser el "chullo", los colores azul y rojo son el delineado de la pintura.

*Possible rubrica del artista, encargado de realizar la ornamentación en la nave central*

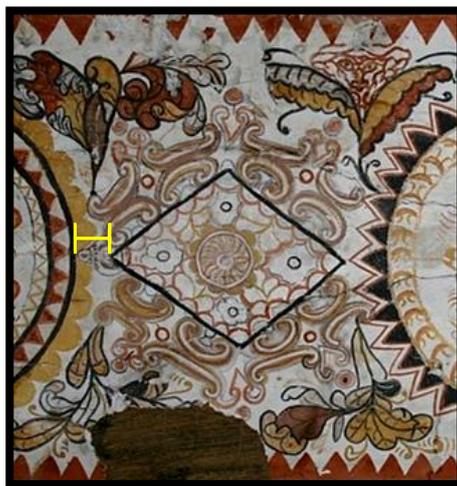
**TERCER ROMBO:** En su interior de este diseño se aprecia una flor centrada entre pétalos estilizados, cortejado de 4 flores más pequeñas, su decoración de roleos característica de la obra como de sus colores.

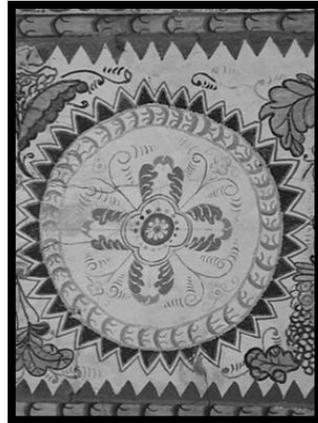
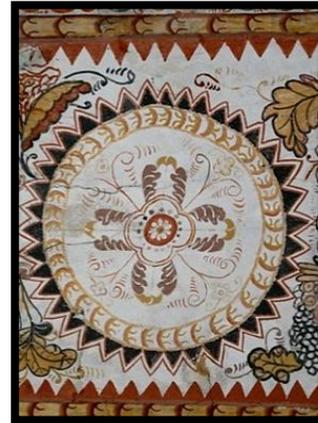
**QUINTO CASO:** Se observa en la figura un círculo pequeño y dentro de esta una flor contorneado por perlas (diamantes), bordeado por picos (forma ondeada) y de esta brotan cuatro pétalos (trifolios) como cuatro roleos que ocupan todo el espacio interior de este quinto círculo, el orleado está conformado por escamas e integrado por los dentados (diseño triangular).

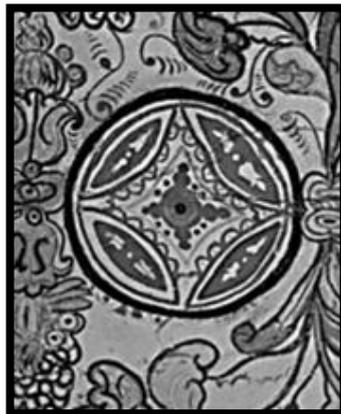
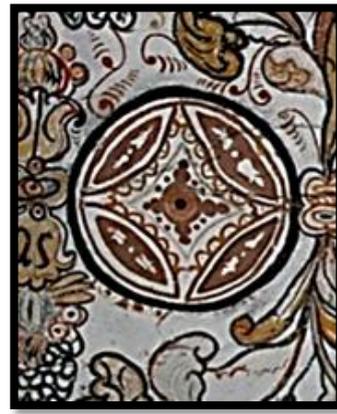
**CIRCULO PEQUEÑO:** Siendo el único círculo pequeño entre los diseños más grandes; en su interior podemos apreciar varios círculos y puntos menudos agrupados a uno en forma (+), no son otra cosa más que bezantes y perlas de color rojo terroso, cercado por un rombo ondulado y trazado por casquetes (diseño de media luna), entre los cuatro espacios externos del rombo ondulado, se observan en cada una de ellas una perla acompañado de flores, y todo el conjunto circular delineado de color neutro como lo apreciamos.

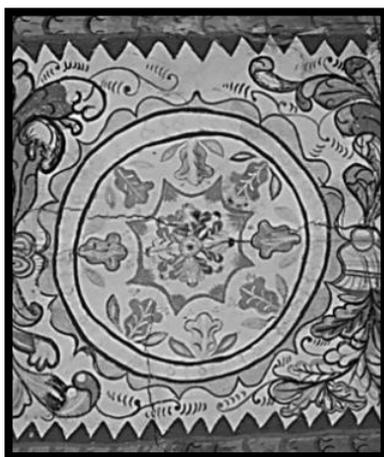
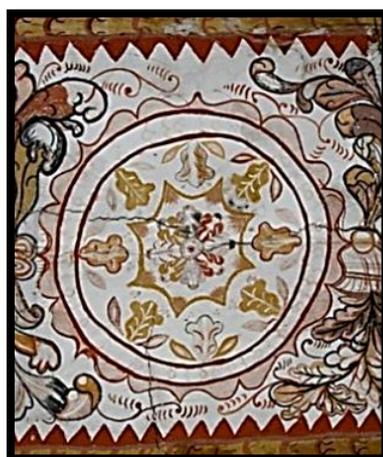
**SEXTO CASO:** Se aprecia en su interior un círculo pequeño (diamante / perla), por su contorno brotan ocho pétalos (trifolios) de color rojo, ocre y neutro debidamente intercalados, encerrado hacia el interior por picos (forma ondeada) y en sus espacios se observan ocho flores de lis que ocupan este sexto círculo exteriormente el aro va orleado por ménsulas ondeadas de color ojo terroso.

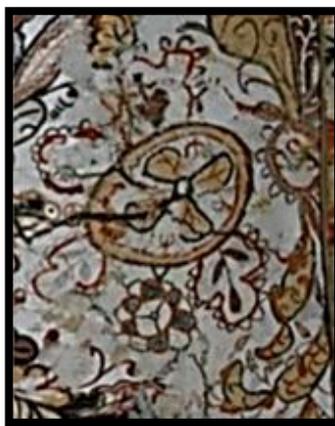
Así mismo los motivos de decoración en esta área están más saturados como se observa en la imagen; la flor encerrada en un aro, sin proporción y que de esta surgen seis flores cada una de ellas distintas unas de otras.

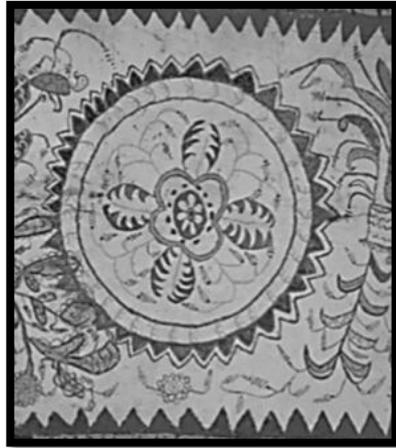
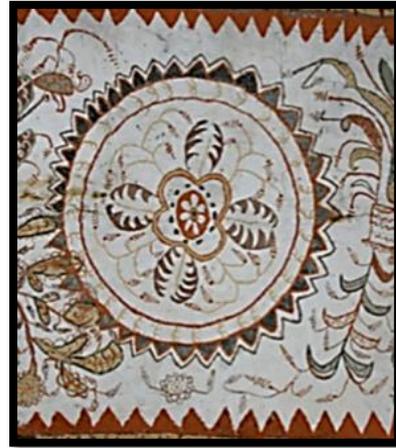
**SÉTIMO CASO:** Este círculo es idéntico en su orleado al quinto caso, siendo la diferencia los pétalos estilizados y en vez de roleos se aprecia espigas una sobre otra, por el exterior se observa la decoración de follajería (maíz), mostrando hojas alargadas como sus espigas que son característico.

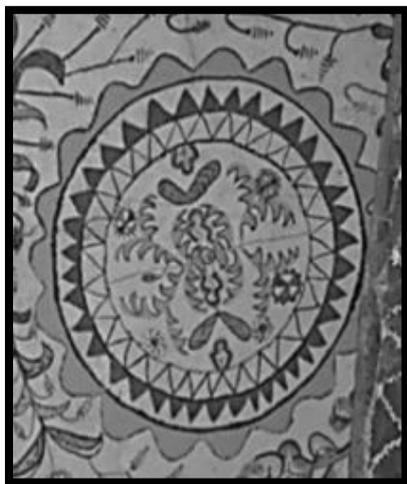
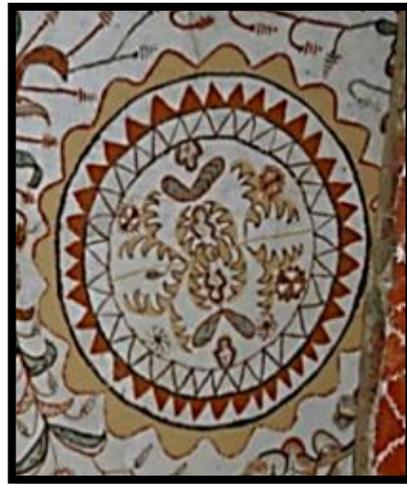
**CASO OCTAVO:** Penúltimo rosetón, en su interior observamos hojas y flores estilizadas, similares al cuarto círculo, orleado por el diente de sierra, dentado y bordeado por picos.

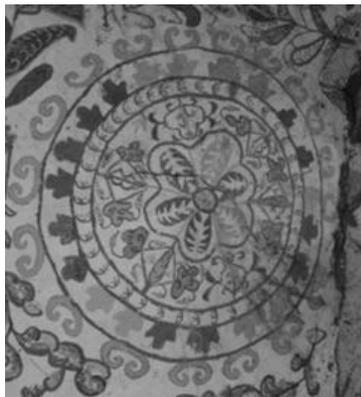
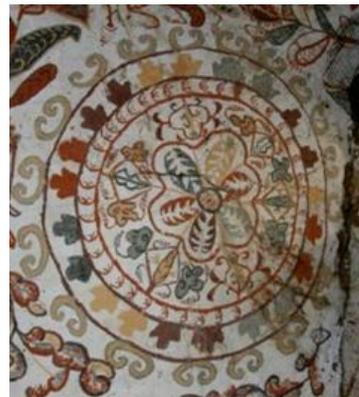
**CASO NOVENO:** Ultimo rosetón, en su interior se aprecia seis pétalos estilizados cada uno de ellos de diferentes colores, empalmados a un círculo muy pequeño, por fuera va contorneado de una línea en forma de picos (forma ondulada), en el espacio siguiente va complementado las flores y ojas estilizadas que se integran una a otra, su orleado compuesto de escamas, polilobulado y roleos que encierran este último círculo.

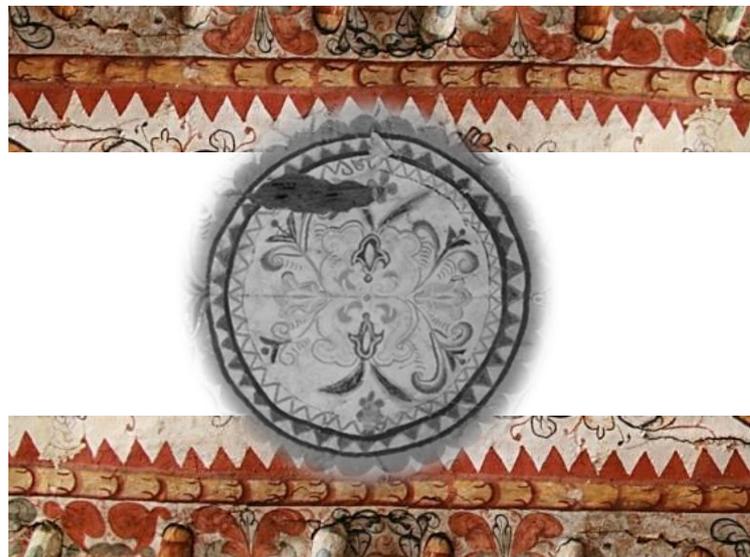
**BANDAS:** Las bandas vienen enmarcando con diseños de escamas como dentado por los laterales de inicio al final como se muestra en la composición inicial, pues van separando el diseño del harneruelo con los diseños de los faldones epístola y evangelio.

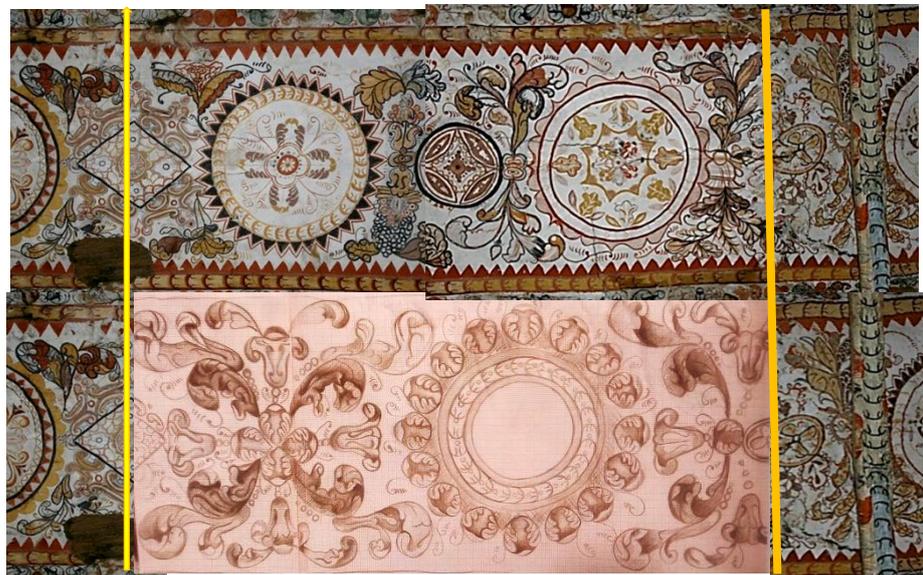
Imagen antes de su liberación

La imagen inferior nos muestra el área liberado, y su lectura iconográfica comienza del tercer rombo donde podemos apreciar claramente la fronda de hojas de acanto como los roleos conectados unas a otras directamente a los cuatro pétalos o trifolios ubicado en el centro, también se observa que de estos pétalos nacen cuatro flores nativas de la zona de nombre kampacho, sus combinaciones de colores son el verde, azul, rojo, y amarillo.

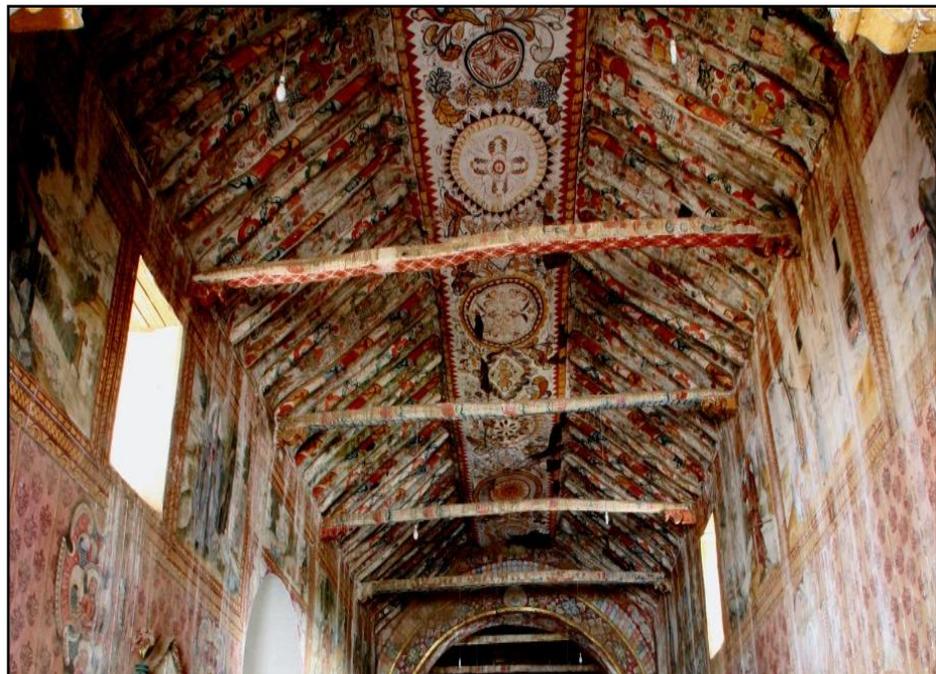
**ANÁLISIS ESTÉTICO:** Se trata del templo de Colquepata el sector harneruelo de la nave central, la pintura mural con un tema decorativo popular muy peculiar de un estilo Barroco –Indígena mestizo (folklórico), se aprecia que las figuras no son muy bien elaboradas, los círculos están decoradas con motivos de vegetación florales de la zona. La ornamentación fue realizado posteriormente del original a comienzos del siglo XX (Republicano), lo definimos posterior; porque al realizar el proceso de liberación en un determinado área se encontró una sobre posición de pinturas que más adelante lo detallaremos, la técnica que se aplico es el temple al seco utilizando pigmentos minerales de la zona como tierras arcillosas de colores cálidos y neutros mesclado con aglutinante de caseínas caseras exclusivamente para la obra mural.

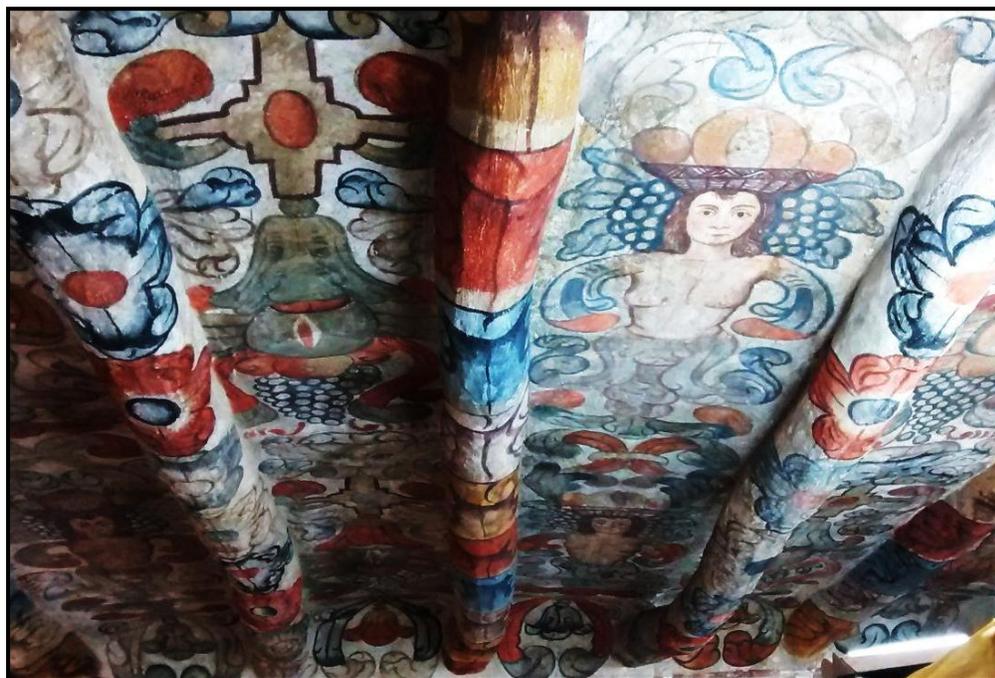
**ANÁLISIS ICONOGRÁFICO:** El faldón presenta una decoración pictórica repetitiva y simétricamente dispuesta en cada uno de los espacios divididos por los pares que igualmente se encuentran totalmente decorados con un estilo grutesco; los elementos representados estilizados (cabezas de leones), de vegetales, de roleos, follajería y frutos (sauco, pera, pacay, pomelo, sandilla, pina, granada), los mismos que se ubican en las parte superior de las canéforas (personajes femeninos con el torso desnudo hasta la cintura, y que cargan un cesto de frutas sobre la cabeza) así mismo, en las parte inferior se aprecia hojas de acanto rodeado a una flor nativa estilizada llamada kampacho, del mismo modo estas representaciones se encuentran de manera intercalada, gráfica y pictóricamente en colores azul, rojo y sienas . Por otra parte, cabe indicar que los pares también se encuentran totalmente decorados con cuadrifolias con pétalos semi enrolados y de forma también intercalada pictóricamente en rojos y azules, haciendo de todo este paño, un conjunto estético armoniosamente dispuesto como imitando una alfombra.
