## INFORME DE PRE-LIQUIDACIÓN

RESTAURACIÓN Y PUESTA EN VALOR DEL MONUMENTO HISTORICO ARTISTICO

TEMPLO "SAN JERONIMO" DE COLQUEPATA

COMPONENTE: OBRAS DE ARTE

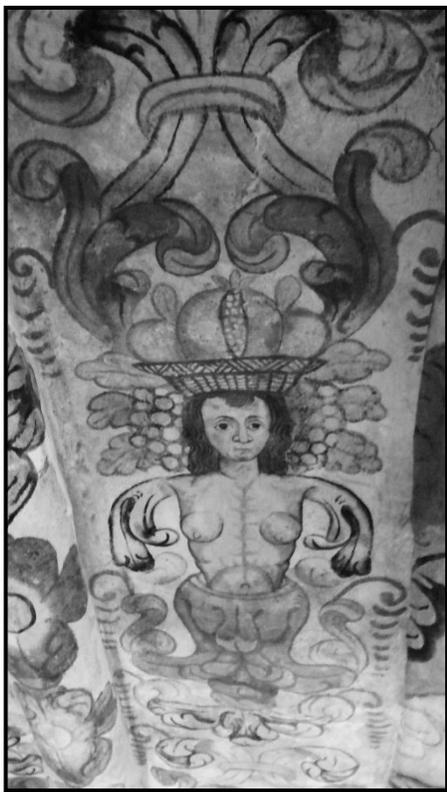
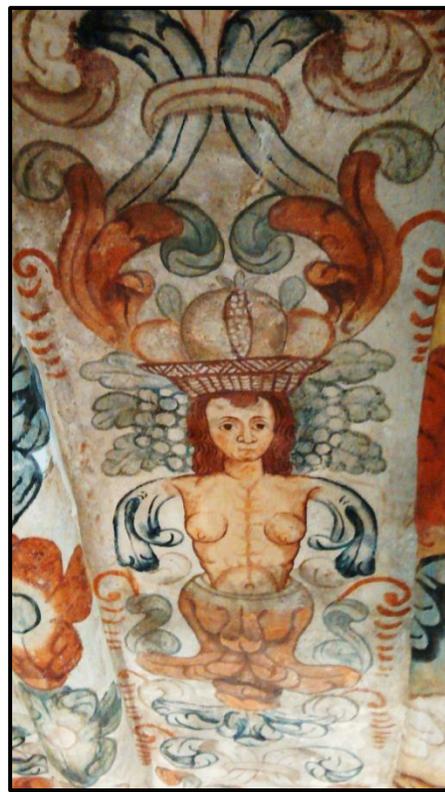
En la zona andina en la época colonial (barroco) se solía representar a las canéforas en forma estilizada, desnudas y con terminaciones en manos y pies con motivos florales de hojas de acanto y flores del lugar en este caso el kampancho.

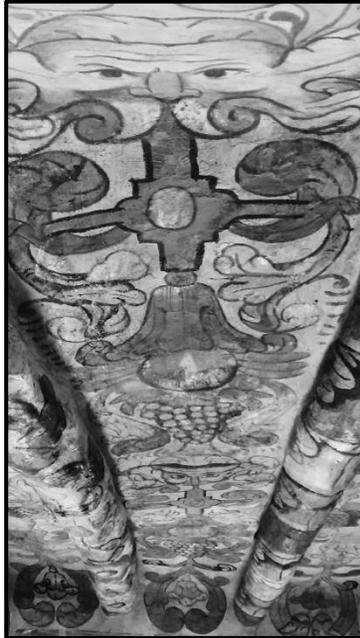
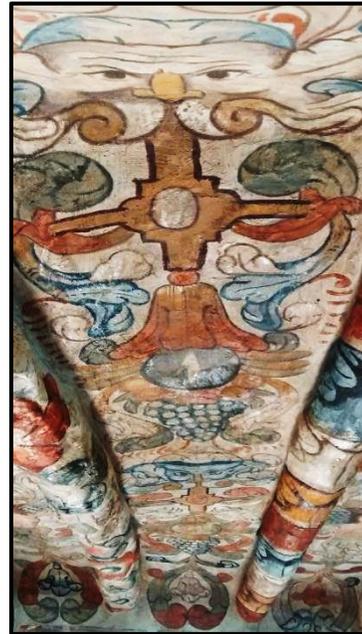
**FLORA:** Se aprecia una flor nativa de la zona; llamada Kampancho, que es una flor de pétalos amarillos con el borde de color rojo intenso, en la pintura mural colonial mestiza se utilizaba como tema decorativo la flora y fauna de cada zona en esta ocasión es utilizado como elemento decorativo.

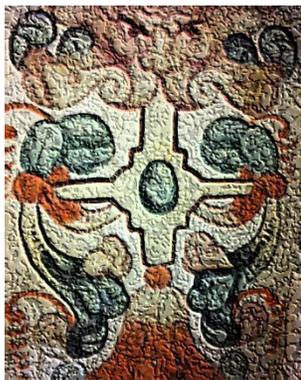
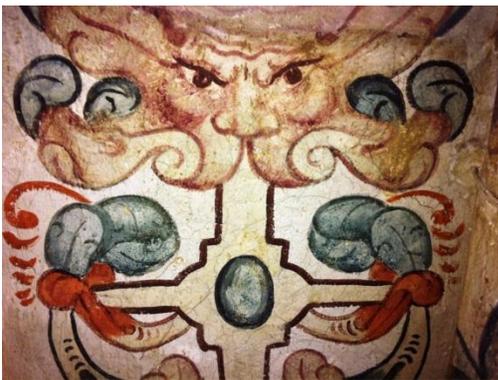
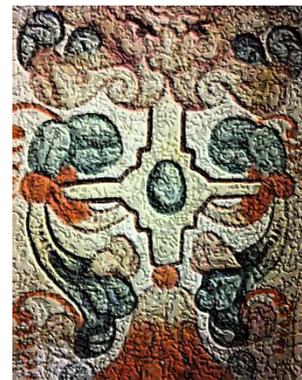
**ESTILO ARTÍSTICO DE LOS MASCARONES:** GRUTESCO- MASCARON Es un ornamento decorativo derivado de la decoración de las "cuevas" descubiertas en la Roma del siglo XV y que posteriormente se han identificado como habitaciones y pasillos de la Domus Aurea fueron muy utilizado en el renacimiento y se divulgó por toda Europa. Consiste en la combinación de elementos vegetales (follajes, guirnalda), Vasijas, cornucopias, panoplias, figuras humanas y terriomorfas ("bichas", centauros, sátiros, putti), animales fantásticos y seres mitológicos (sabandijas, quimeras), mascarones etc, que se relacionan de manera caprichosa y rellenan de manera profusa el espacio.

- **GRUTESCO- MASCARON:** *Se les da instintivamente un carácter serio grotesco. Por lo común son rostros de faunos, sabios, náyades o ninfas, etc.*

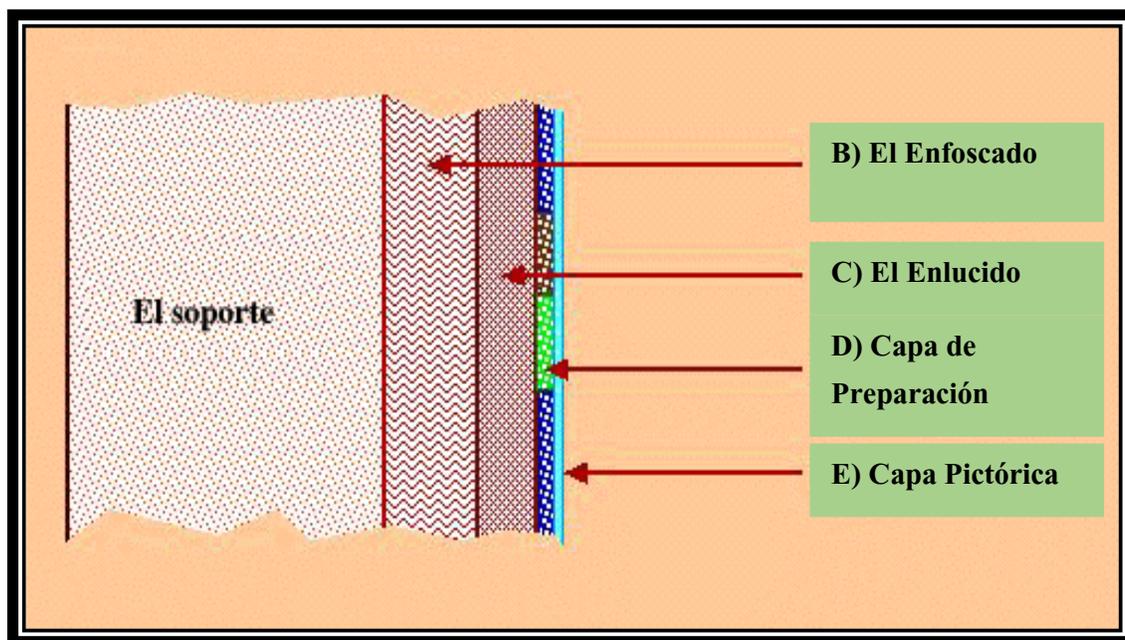
**a) Arricio-Enfoscado.-** Presento pérdidas, sobre todo en las partes puntuales ocasionadas por las filtraciones de agua, se encontró grietas, y pulverización de este estrato.

**b) Enlucido.-** Parcialmente en mal estado de conservación, en los sectores puntuales antes mencionados, y en regular estado de conservación, este estrato sufrió alteración por las grietas y filtraciones de agua ocasionando las manchas de color amarillento en este y haciendo que este estrato pierda la adherencia entre este y la capa pictórica.

**c) Capa pictórica.-** Este estrato, se encontró relativamente en regular estado de conservación, sobre todo en comparación a los sectores antes mencionados, puesto que mantiene un gran porcentaje de capa pictórica, la misma que en forma panorámica se aprecia la decoración casi completa.

**d) Capa Superficial.-** Se encontró recubierta por una capa de polvo, además de impregnaciones de suciedad, grasa y otros agentes nocivos ajenos a la capa en mención.

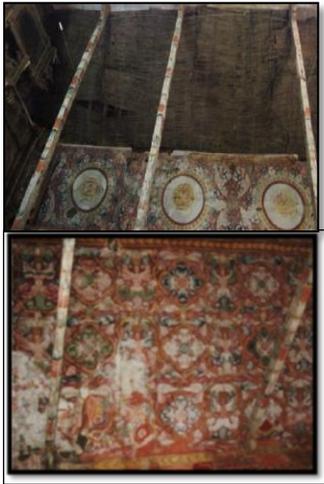
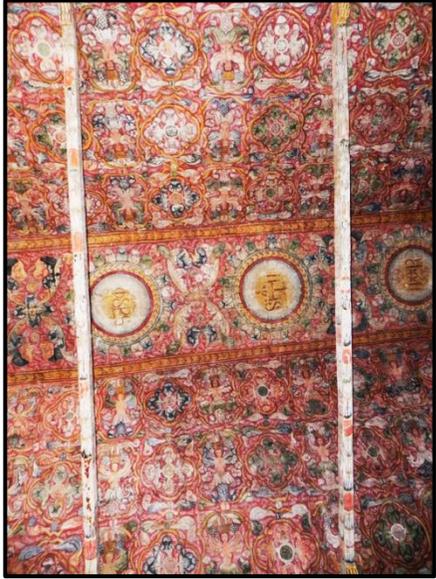
IDENTIFICACION DE LA OBRA		REGISTRO FOTOGRÁFICO	
<b>Título</b>	: "Pintura Mural" 20	<b>FOTOGRAFIA INICIAL</b>	<b>FOTOGRAFIA FINAL</b>
<b>Tema</b>	: Decorativo

<b>Técnica</b>	: Temple Sobre Muro		
<b>Atrib. Cronológica</b>	: Siglo XVIII		
<b>Ubicación</b>	: Faldones Evangelio - Epístola		
<b>Procedencia</b>	: Templo " San Jerónimo" Colquepata		
<b>Estilo</b>	: Barroco		
<b>Dimensiones Generales</b>		<b>ALT. : 11.37 Mts.</b>	<b>Anch. : 3.66 Mts.</b>
<b>Metrado Por Superficie</b>		<b>: 40.60 m<sup>2</sup> y 35.37 m<sup>2</sup></b>	
<b>Código de catalogación</b>	: Sin código de catalogación	<b>Código Interno</b>	<b>: P-20. 22</b>

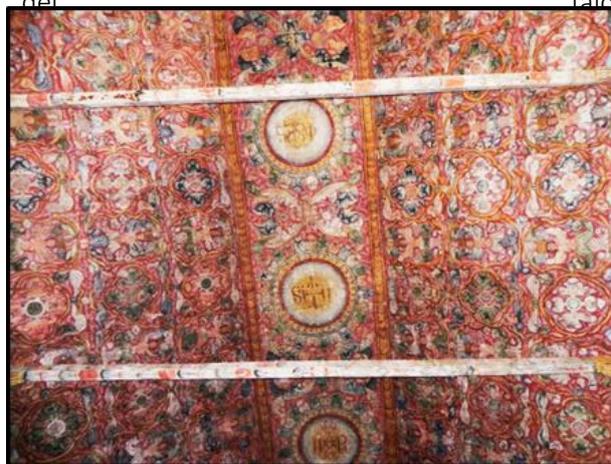
**Faldón del Evangelio: (20)** Se ubica en la parte superior del muro evangelio desde el arco triunfal hasta en muro testero, en este se ve diseños muy hermosos de fantasía, encontramos las Canéforas seres mitológicos griegos de cabeza y torso de mujer que sostenían canastos de frutas para el vino en ceremonias importantes o fiestas de Baco dios del Vino, en estas imágenes se observan a las canéforas con cabeza y torso de mujeres púberes y follajes en forma de cola que nace desde la cintura, no poseen brazos en lugar de estos naces hojas de acanto que ayudan a sostener el cesto de frutas como las uvas, melones, granadas, manzanas, piña y vainas de pacay, que representa la abundancia y que llevan en la cabeza, estos seres míticos eran empleados en lugares sagrados por ende su presencia en este lugar; estas criaturas están encerradas por un marco delgado de color ocre de forma de escudos y follajes que se presentan como uniones en la parte superior e inferior de estas. Estos diseños son intercalados por otro de forma de rosetones, flores pequeñas al centro con cuatro pétalos grandes de nacen de ella, encerrados por un marco ocre que bordea su figura y que lo relaciona con las canéforas, estas flores representan lo sagrado y bello del lugar donde se encuentran, tanto los follajes de las canéforas y rosetones están pintados con colores diversos haciéndolos más llamativos y distinguidos entre si, también se ven figuras estilizadas de estambres de color blanco que cubren los espacios vacíos por los diseños ya mencionados; en todo el contorno se encuentra una banda horizontal y verticales con escamas que determina el espacio del faldón.

**ANÁLISIS ESTÉTICO:** El sector 20 se encontró completamente desmontado, habiendo quedado únicamente la quinchá tejida con curcur y soguillas de paja. No obstante, sabemos que la temática pictórica es similar a la del faldón opuesto que corresponde al de la epístola. En consecuencia, los fragmentos de pintura mural desmontados se intervinieron con todos y cada uno de los procesos correspondientes, para finalmente ser devueltos a su lugar de origen.

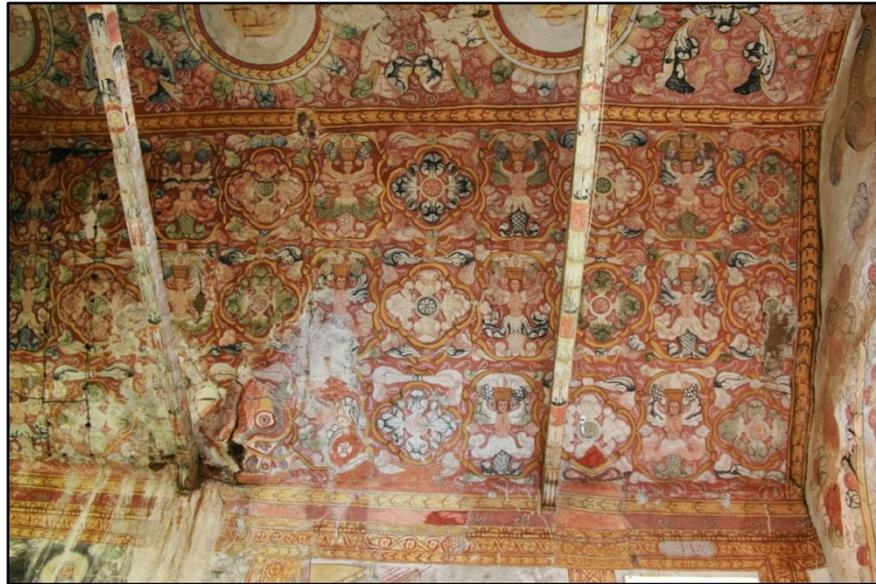
### Faldón Epístola: (22)

Este faldón es idéntico al otro, posee los mismos diseños de decoración que su gemelo el faldón evangelio, que tiene las canéforas con sus cestos de frutas, sus follajes en forma de cola y brazos y encerradas por un marco ocre en forma de un escudo, y los rosetones con florecillas de pétalos grandes que están encerradas dentro de un marco ocre que bordea su figura, existen follajes entre estos diseños que simulan su unión y también los estambres estilizados en las partes vacías del diseño.

En el sector 22 se aprecia una serie de decoraciones mixtas, los mismos que contienen canéforas, las mismas que en este caso están representadas como personajes femeninos sin brazos y con el tórax desnudo hasta la cintura, con un canasto de frutos en la cabeza, de donde rebalsan racimos de uvas, granadas, sandías etc. Las mismas que en su integridad se encuentran contorneadas por una cinta de color amarillo a manera de escudo a continuación podemos observar rosetones pequeños dentro de un círculo, y este a su vez flanqueado por cuatro pétalos estilizados de color oscuro en algunos casos y color claro en las que intercalan, cabe indicar que estas también tienen un contorneado de color amarillo siguiendo la forma de los volúmenes; cabe indicar que el resto de espacios libres también se

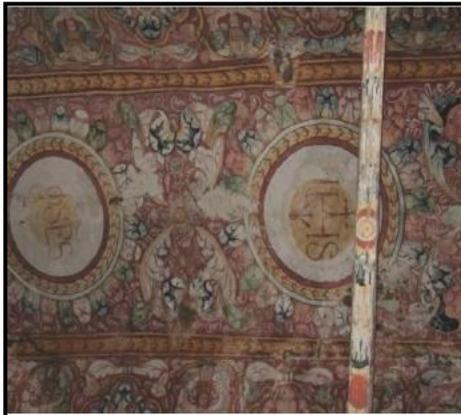
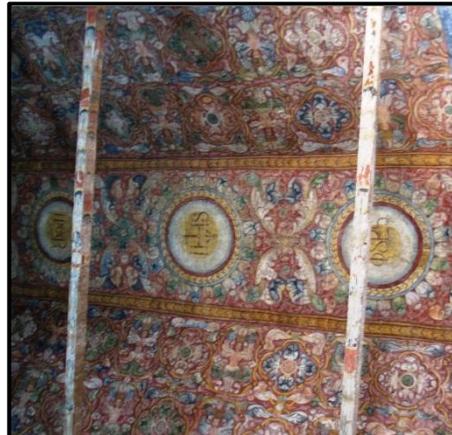
IDENTIFICACION DE LA OBRA		REGISTRO FOTOGRÁFICO	
Título	: "Pintura Mural" 21	<p align="center">FOTOGRAFIA INICIAL</p>

Tema	: Decorativo		
Técnica	: Temple Sobre Muro		
Atrib. Cronológica	: Siglo XVIII		
Ubicación	: Nave Central Harneruelo		
Procedencia	: Templo " San Jerónimo" Colquepata		
Estilo	: Barroco		
Dimensiones Generales		ALT. : 9.95 Mts.	Anch. : 1.67 Mts.
Metrado Por Superficie		: 20.82 m <sup>2</sup>	
Código de catalogación	: Sin código de catalogación	Código Interno	: P-21

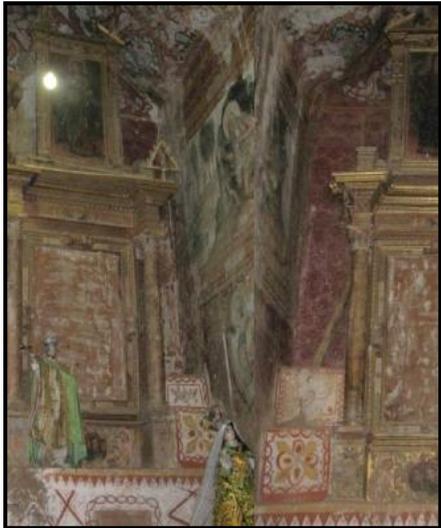
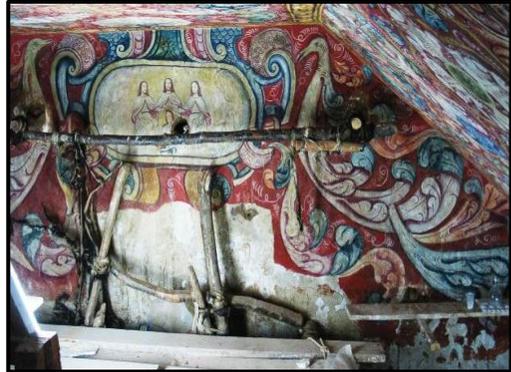
IDENTIFICACION DE LA OBRA		REGISTRO FOTOGRÁFICO	
Título	: "Pintura Mural" 23	FOTOGRAFIA INICIAL	FOTOGRAFIA FINAL
Tema	: Decorativo

Técnica	: Temple Sobre Muro		
Atrib. Cronológica	: Siglo XVIII		
Ubicación	: Muro Testero		
Procedencia	: Templo " San Jerónimo" Colquepata		
Estilo	: Barroco		
Dimensiones Generales		ALT. : 4.04 Mts.	Anch. : 8.22 Mts.
Metrado Por Superficie		: 33.21 m <sup>2</sup>	
Código de catalogación	: Sin código de catalogación	Código Interno	: P-23

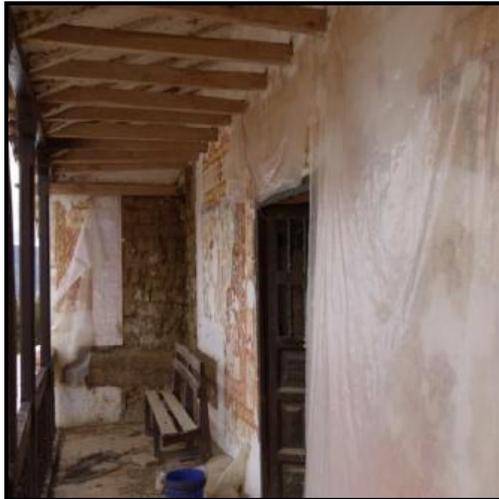
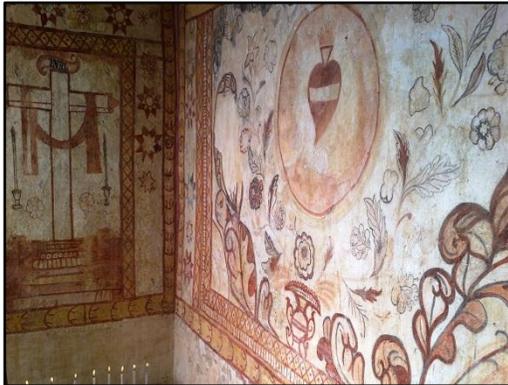
IDENTIFICACION DE LA OBRA		REGISTRO FOTOGRÁFICO	
Título	: "Pintura Mural" 24	FOTOGRAFIA INICIAL	FOTOGRAFIA FINAL
Tema	: Decorativo

Técnica	: Temple Sobre Muro		
Atrib. Cronológica	: Siglo XVIII		
Ubicación	: Capilla Abierta		
Procedencia	: Templo " San Jerónimo" Colquepata		
Estilo	: Barroco		
Dimensiones Generales		ALT. : 2.89 Mts.	Anch. : 8.22 Mts.
Metrado Por Superficie		: 29.67 m <sup>2</sup>	
Código de catalogación	: Sin código de catalogación	Código Interno	: P-24

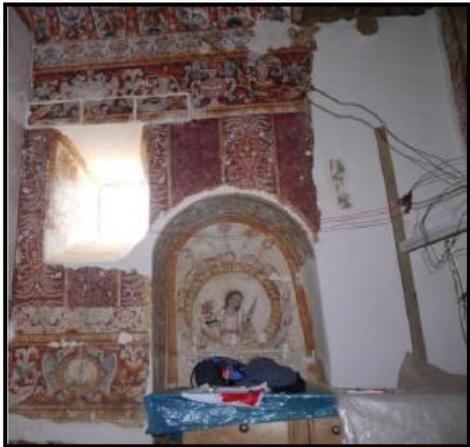
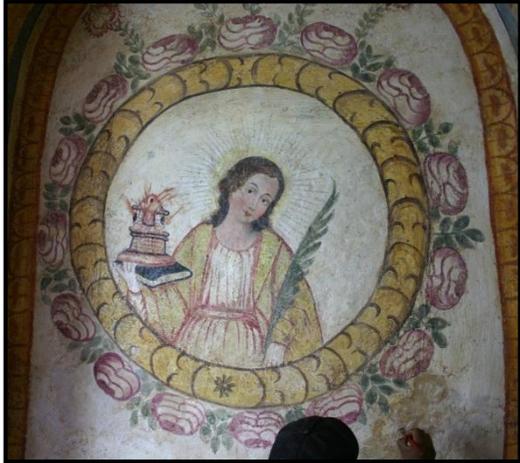
IDENTIFICACION DE LA OBRA		REGISTRO FOTOGRÁFICO	
Título	: "Pintura Mural" 29	FOTOGRAFIA INICIAL	FOTOGRAFIA FINAL
Tema	: Decorativo

Técnica	: Temple Sobre Muro		
Atrib. Cronológica	: Siglo XVIII		
Ubicación	: Sacristia		
Procedencia	: Templo " San Jerónimo" Colquepata		
Estilo	: Barroco		
Dimensiones Generales		ALT. : 4.54 Mts.	Anch. : 6.79 Mts.
Metrado Por Superficie		: 10.78 m <sup>2</sup>	
Código de catalogación	: Sin código de catalogación	Código Interno	: P-29

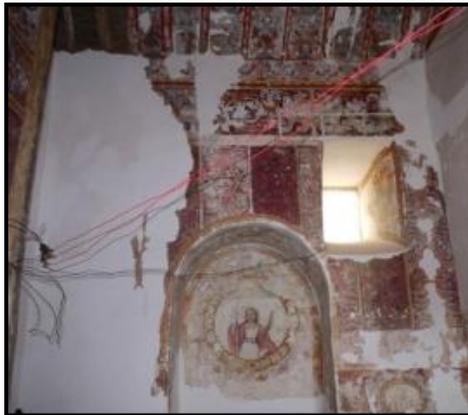
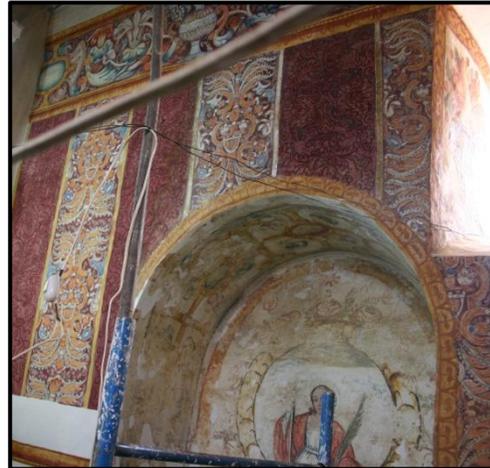
IDENTIFICACION DE LA OBRA		REGISTRO FOTOGRÁFICO	
Título	: "Pintura Mural" 31	FOTOGRAFIA INICIAL	FOTOGRAFIA FINAL
Tema	: Decorativo

Técnica	: Temple Sobre Muro		
Atrib. Cronológica	: Siglo XVIII		
Ubicación	: Sacristía		
Procedencia	: Templo " San Jerónimo" Colquepata		
Estilo	: Barroco		
Dimensiones Generales		ALT. : 5.41 Mts.	Anch. : 4.50 Mts.
Metrado Por Superficie		: 24.35 m <sup>2</sup>	
Código de catalogación	: Sin código de catalogación	Código Interno	: P-31

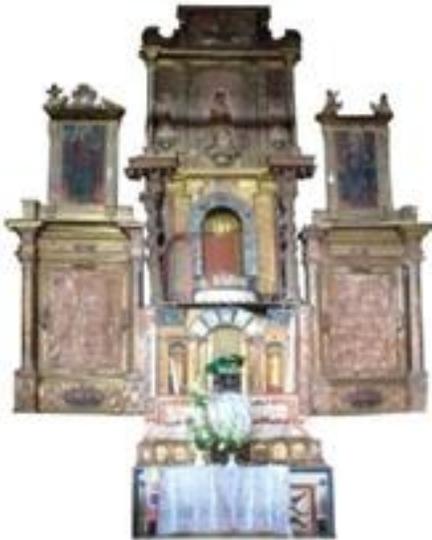
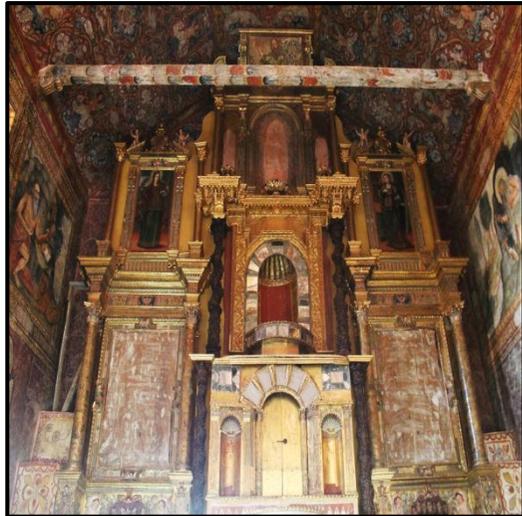
IDENTIFICACION DE LA OBRA		REGISTRO FOTOGRÁFICO	
Título	: "Retablo Altar Mayor"	FOTOGRAFIA INICIAL	FOTOGRAFIA FINAL
Tema	: Religioso Decorativo

Técnica	: Talla en madera y dorado		
Atrib. Cronológica	: Siglo XVIII		
Ubicación	: Muro Testero		
Procedencia	: Templo " San Jerónimo" Colquepata		
Estilo	: Barroco		
Dimensiones Generales		ALT. : 7.20 Mts.	Anch. : 8.45 Mts.
Metrado Por Superficie		: 118.37 Área intervenida restante 2014: 82.66 m <sup>2</sup>	
Código de catalogación	: Cz,13-V.2.2 B-03-04	Código Interno	: R-04

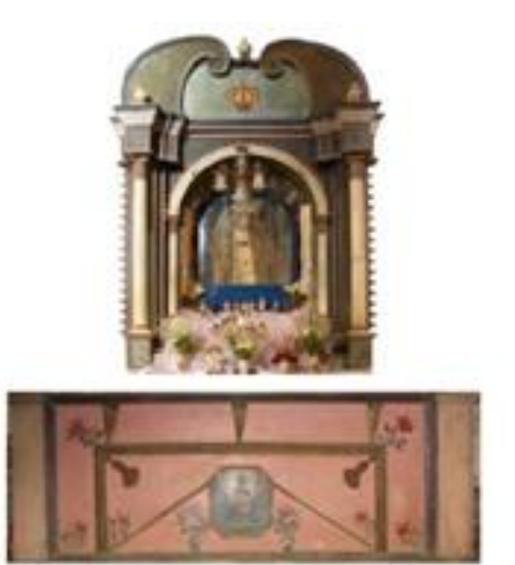
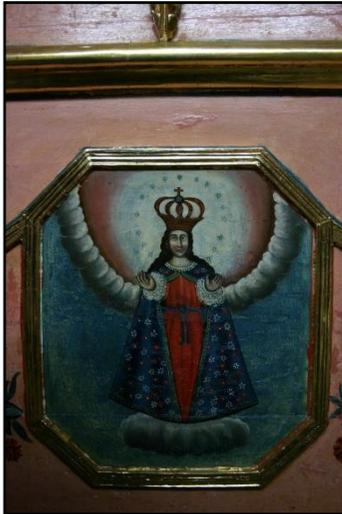
IDENTIFICACION DE LA OBRA		REGISTRO FOTOGRÁFICO	
Título	: "Retablo Virgen Asunta"	FOTOGRAFIA INICIAL	FOTOGRAFIA FINAL
Tema	: Religioso Decorativo

Técnica	: Talla en madera policromada		
Atrib. Cronológica	: Siglo XVIII		
Ubicación	: Muro del Evangelio		
Procedencia	: Templo " San Jerónimo" Colquepata		
Estilo	: Republicano		
Dimensiones Generales		ALT. : 3.09 Mts.	Anch. : 2.60 Mts.
Metrado Por Superficie		: 23.37 m <sup>2</sup>	
Código de catalogación	: Cz13-V.2.2B03-04	Código Interno	: R-06

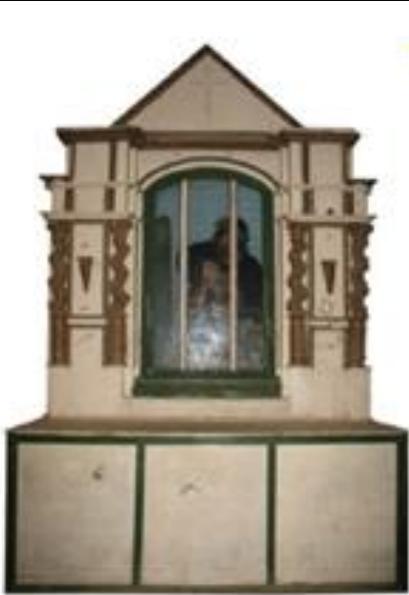
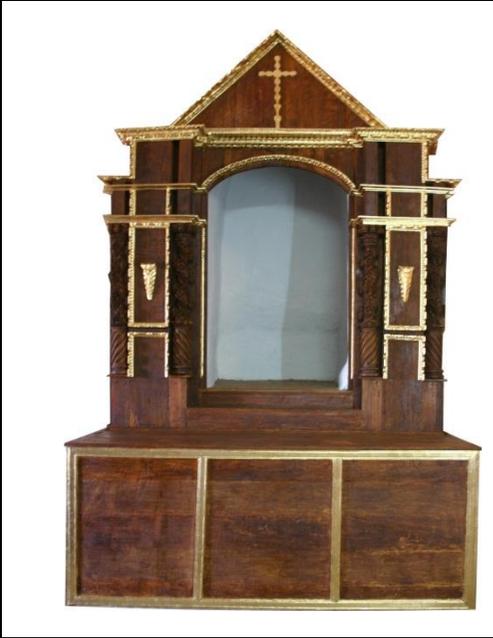
IDENTIFICACION DE LA OBRA		REGISTRO FOTOGRÁFICO	
Título	: "Retablo del Señor de la Caída"	FOTOGRAFIA INICIAL	FOTOGRAFIA FINAL
Tema	: Religioso Decorativo

Técnica	: Talla en madera		
Atrib. Cronológica	: Siglo XVIII		
Ubicación	: Muro del Evangelio		
Procedencia	: Templo " San Jerónimo" Colquepata		
Estilo	: Neoclásico		
Dimensiones Generales			
Metrado Por Superficie		: 14.66 m <sup>2</sup>	
Código de catalogación	: Cz,13-V2.2B-03-07	Código Interno	: R-07
