DIRECCIÓN DESCONCENTRADA DE CULTURA CUSCO
SUB DIRECCION DESCONCENTRADA DE PATRIMONIO CULTURAL Y DEFENSA DEL
PATRIMONIO CULTURAL
AREA FUNCIONAL DE OBRAS Y PUESTA EN VALOR DE BIENES MUEBLES E INMUEBLES

**“RECUPERACION DEL MONUMENTO VIRREINAL RELIGIOSO TEMPLO SANTIAGO APOSTOL DE
CCORCCA PROVINCIA Y DEPARTAMENTO DE CUSCO”**

**INFORME ANUAL TÉCNICO DE PRE LIQUIDACIÓN
COMPONENTE DE INVESTIGACION ARQUEOLOGICA
“PROYECTO DE INVESTIGACION ARQUEOLOLOGICA: PLAN DE MONITOREO
ARQUEOLOGICO”
META 0091**

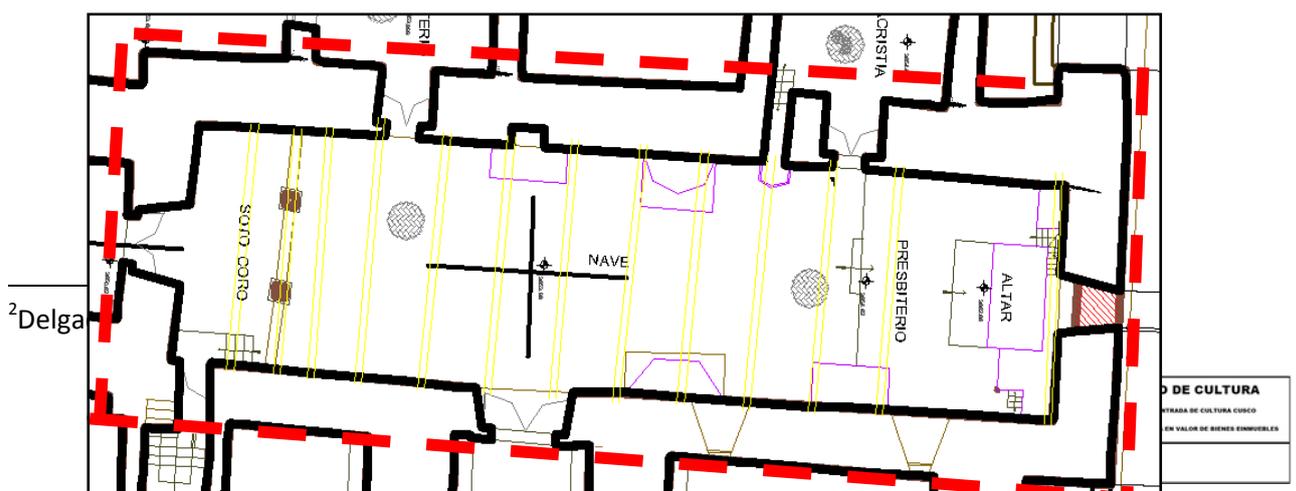
Hacia el año 1600 – Siglo XVI, se edifica inicialmente el templo en el que solo se construye posiblemente el sector de la Nave dejando el ingreso de las capillas del Baptisterio y Sacristía, para su posterior construcción.

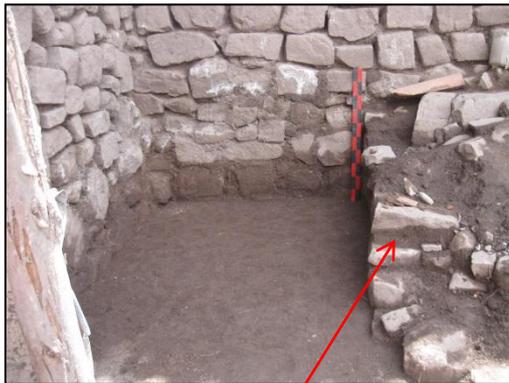
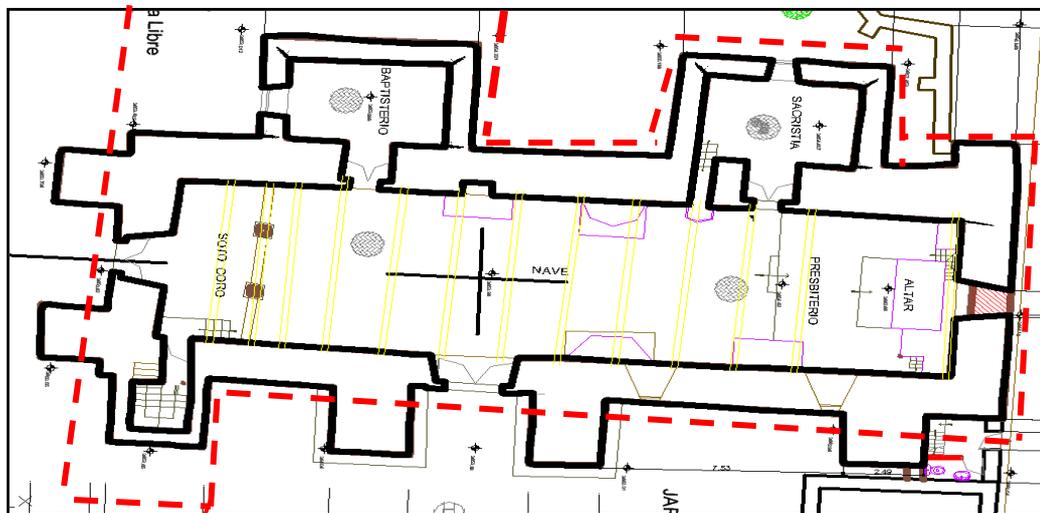
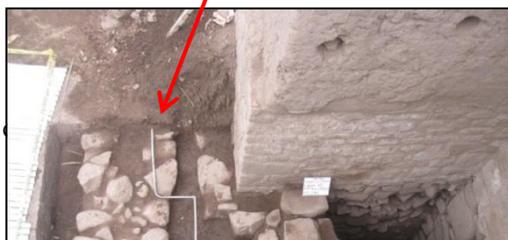
Al año 1610, de acuerdo a las referencias ya se habría terminado de construir el templo con sus capillas respectivas (baptisterio y Sacristía), ubicadas en el muro del Evangelio. Al lado de la capilla del Baptisterio en el lado oeste, en superficie se evidencio estructuras arquitectónicas que posiblemente formaban parte de la capilla antigua (Baptisterio), que se edificó en ese siglo, y por el ancho de muro la estructura cumpliría también la función de un posible contrafuerte, el cual aparentemente colapso por los terremotos que se dieron, pero se define que posiblemente la capilla era de una estructura más grande. En el lado Noroeste del templo, de acuerdo con las excavaciones, se evidenciaron los cimientos de un posible torreón que pertenecería a una traza original del templo que también colapso, pero con las evidencias se demuestra que el torreón aparentemente era más grande de lo que actualmente se presenta.

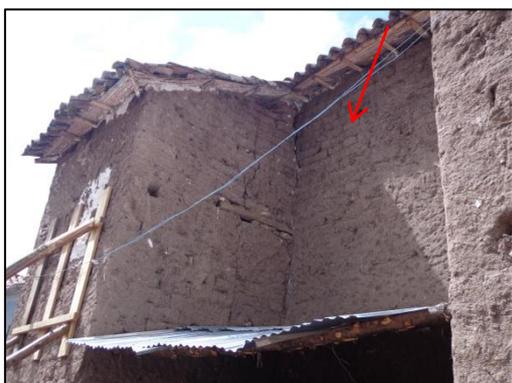
Aparentemente los contrafuertes fueron contruidos bien ya que se notan externamente; pero al momento de realizar la calzadura de los muros es los contrafuertes se demuestra que fueron contruidos de una muy mala forma ya que se presenta en el interior a manera de un relleno de material lítico y barro, producto de estos malas construcciones los muros presentan fisuras los cuales han sido intervenidas durante los trabajos para evitar que estos colapsen.

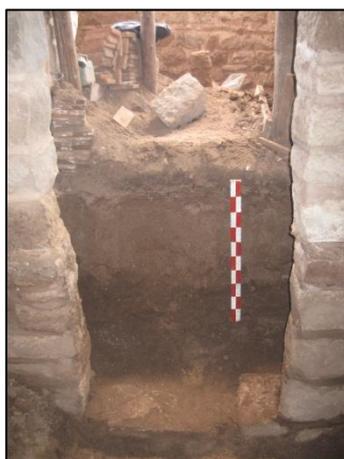
Con respecto al nivel de piso del templo se evidencia también que inicialmente el piso era aproximadamente 1.00 debajo del actual, esto se determinó durante las excavaciones arqueológicas evidenciando que el umbral de la capilla del Baptisterio se encontraba por debajo del mismo.

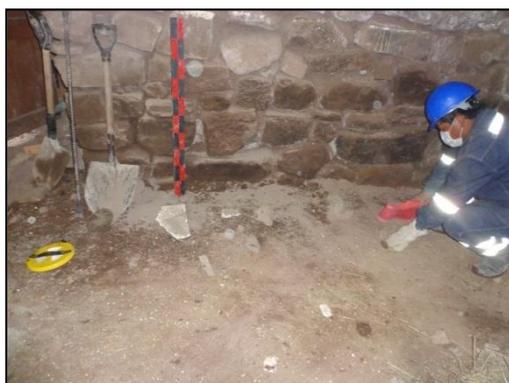
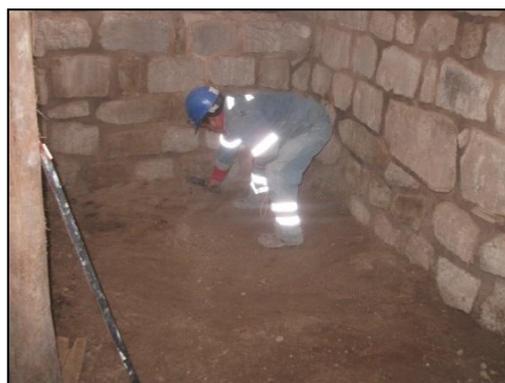
OE.9.1.2 APUNTALAMIENTO DE MUROS DE PIEDRA Y ADOBE CON PUNTALES DOBLES (h=4.00m).

Partida, que se ejecutó en los muros que presentan pérdida de verticalidad y estén a punto de colapsar, mientras se realizaba la apertura de unidades de excavación en los que se utilizó puntales de rollizos de eucalipto de 5"x3m y zapatas de madera corriente de 1/2x8"x10.00m apoyados sobre los muros deteriorados asegurando el espacio y dándole rigidez a la zapata de madera en el sector externo del templo.

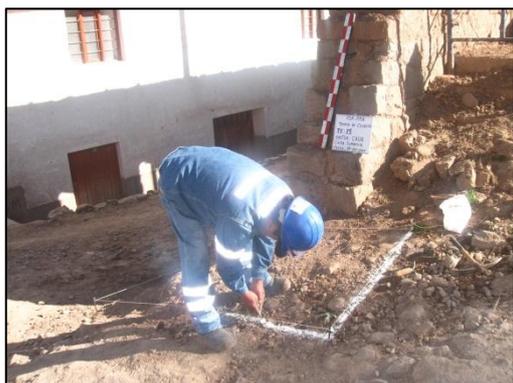
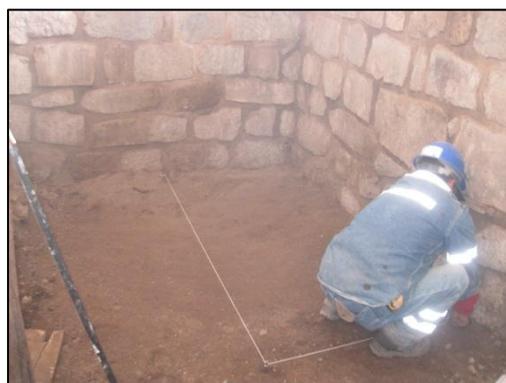
Partida que consiste en el trazo de las unidades de excavación antes de su excavación que tienen dimensiones de 2.00 x 1.00, trincheras de excavación con dimensiones de 3.00 x 1.00

así como también durante y después de la misma con el trazo de los diferentes niveles de las capas, estratos, contextos, detalles, etc. Esta partida es ejecutada con la ayuda de GPS, brújula, teodolito, plomada, escuadras, nivel aéreo, lienza, clavos o estacas y yeso.

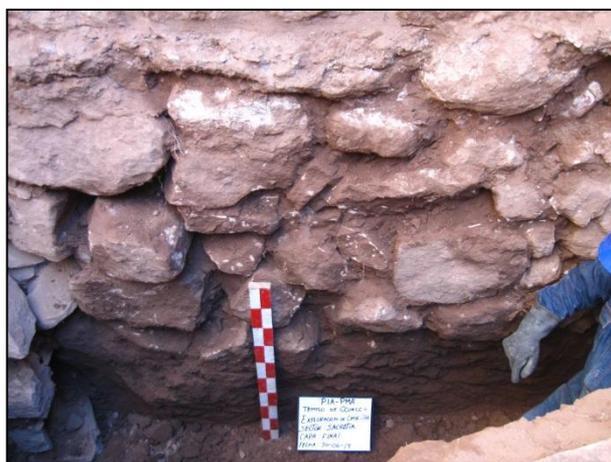
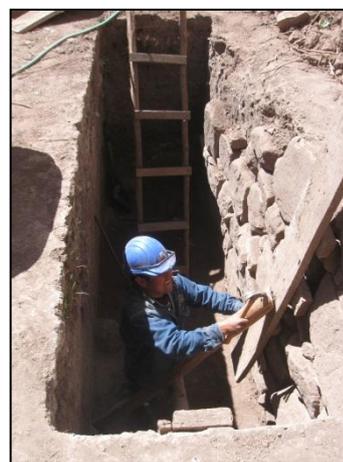
Se realiza esta partida apertura durante la apertura de la trinchera N° 12, ubicada al OESTE del templo al pie del contrafuerte N° 08 y parte del atrio, presenta las dimensiones de 3.00 m x 1.00 m, en el perfil ESTE y superficie de esta se observa parte de un muro con una altura de 0.80 a 1.00, posiblemente era de un contrafuerte que fue destruido que servía de soporte del muro del templo, la cimentación de este posible contrafuerte presenta pandeamiento originado por filtraciones de agua, presenta 08 hileras de piedras de regular tamaño con presencia de mortero de barro, de aparejo rustico propio de cimentación. Por presentar estas condiciones se recomienda que se realicen los respectivos trabajos para consolidar y darle soporte ya que forma posiblemente parte del contrafuerte N° 08 que pudo haber existido.

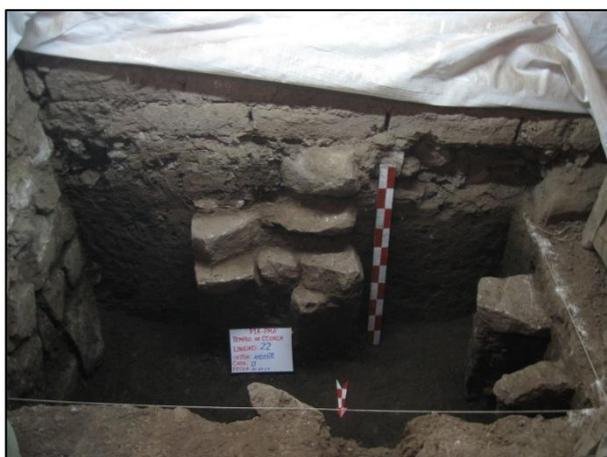
La Unidad de excavación N° 22, ubicado en el interior del ambiente N° 02, se abrió para determinar si existe el cimiento original de la barda, realizados los trabajos y llegando a una profundidad de 1.00 se observa la presencia de un posible muro en el perfil Sur de este, que atraviesa pero a la vez no presenta cimentación solo 01 hilera debajo de este sugiriendo que posiblemente perteneció a una construcción antigua y simplemente este último fue construido apoyándose. En el perfil Este si se observa la cimentación del ambiente N° 01 conformado por concreto y piedras de regular tamaño.

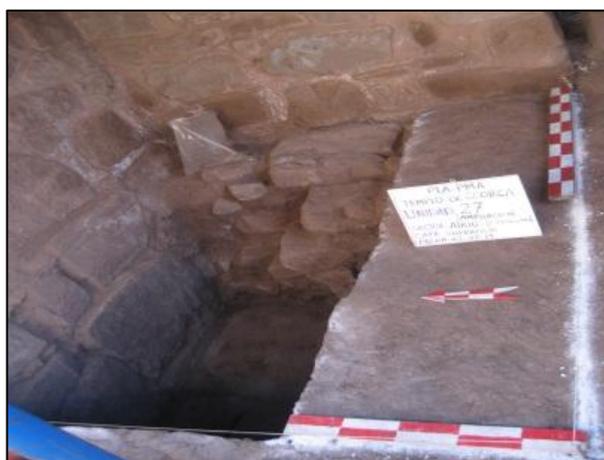
Se realiza la apertura de la unidad de excavación N° 27 se ubica en el lado N-W del templo, al lado derecho de la puerta de ingreso principal del templo, presenta las dimensiones de 2.00 m x 1.00 m. En el perfil NORTE se observa la evidencia del muro del cimientado del contrafuerte n-01 donde se evidencia del muro realizados de piedra con mortero de concreto armado presenta 04 hileras de rocas de gran tamaño. En el perfil ESTE se evidencia el muro de la puerta de ingreso principal la zarpa de soporte del muro, de dos niveles de hileras de piedra con mortero de barro esta zarpa llega a una profundidad de 1.10 y la potencia es de con respecto al nivel general, de donde se realiza el monitoreo es de tierra semi compacta y compacta y con de coloración marrón oscuro.

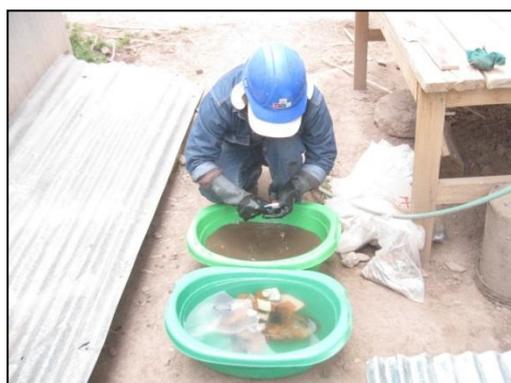
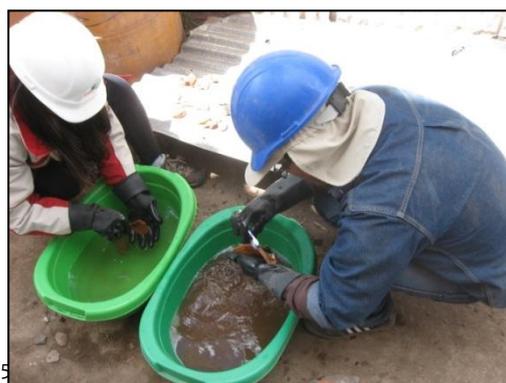
Todo el material cultural procedente de las excavaciones arqueológicas, especialmente la cerámica recuperada se lavó con abundante agua, utilizando cepillos (dentales) de plástico con la finalidad de despojar toda la tierra que lo cubre y nos permita identificar el color de su pasta así como la iconografía y los colores de esta. De igual manera se aplicó el mismo mecanismo para otro tipo de materiales arqueológicos como los instrumentos líticos recuperados. Todo el material recuperado resultaron de las 34 unidades de excavación y 15 trincheras de excavación.

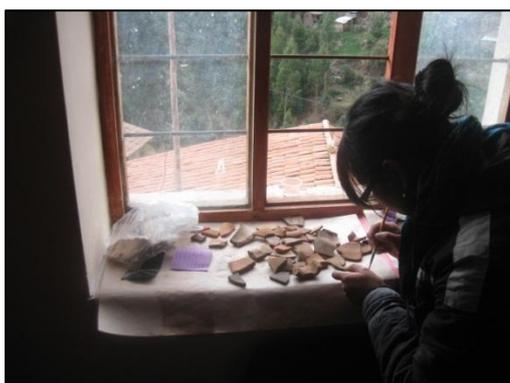
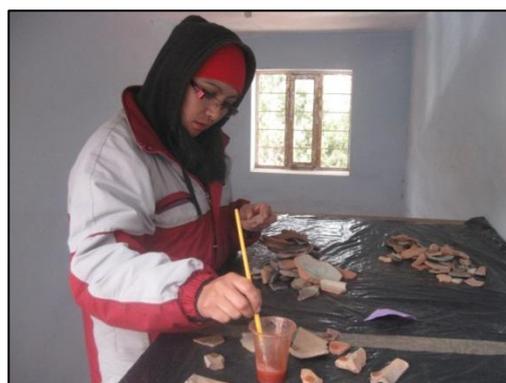
El codificado del material cultural es parte de las labores de la investigación durante el proceso del trabajo de campo, lo cual implica la codificación del material cultural ubicado en el proceso de la excavación (fragmento por fragmento) es decir la procedencia de cada una de estas que provienen de las tarjeta de las bolsas del material que fue recuperado, en donde se debe de indicar la nomenclatura correspondiente y el registro de muestras recuperadas para una posterior catalogación evaluación e interpretación del material cultura. Se La nomenclatura utilizada para este caso fue:

Templo de Ccorca
 U-01
 C I
 CC- 12/16/14

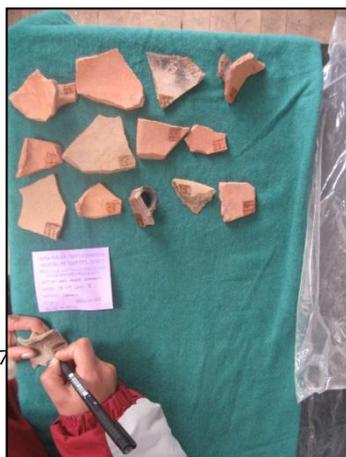
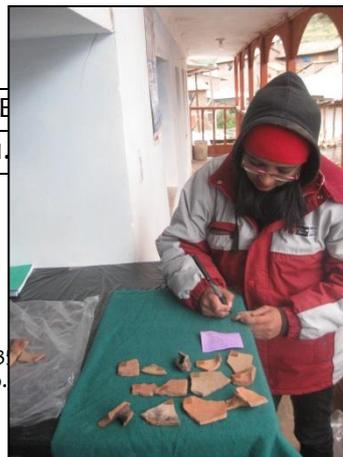
Consiste en una clasificación taxonómica particularmente de la cerámica por su pasta, color, diseño y contexto de donde fue recuperado. Antes de proceder a la clasificación todo elemento cultural será codificado de acuerdo a su contexto con tinta china, esta labor es eminentemente de carácter técnico que lo llevara a cabo el responsable del proyecto de investigación (arqueólogo).

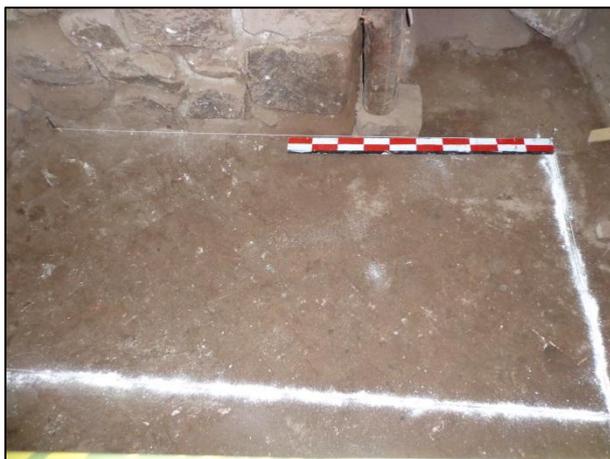
Se encuentra ubicado, en la parte interior de la iglesia, en el sector denominado Sotocoro, las dimensiones de esta unidad son de 2.00 x 1.00 m de longitud, esta superficie se presenta plana por la presencia de ladrillos pasteleros típicos de la colonia, de dimensiones de 0.20cm de largo por 0.13 de ancho, con un espesor de 2.5 cm, presenta un mortero de yeso de aprox. de 0.05 mm. Esta unidad presenta IV capas o niveles estratigráficos.

Capa I: Presencia de tierra de color marrón claro, suelta, de textura grumosa húmeda con una potencia de 0.5cm fácilmente se disgrega con el contacto superficial. En esta capa no se evidencia material cultural. La potencia de esta capa es de 0.5 cm.

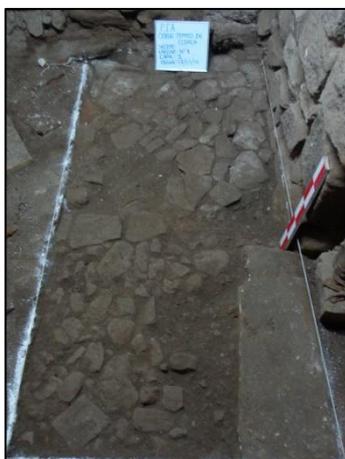
Capa II: Se evidencia empedrado con piedras pequeñas con mortero barro de tierra zarandeada (fina). en esta capa no se evidencia material cultural. Esta capa tiene un potencial de, 0.14 cm. con este registro podemos mencionar que el piso primigenio del templo está conformado por este antes de colocar el ladrillo pastelero.

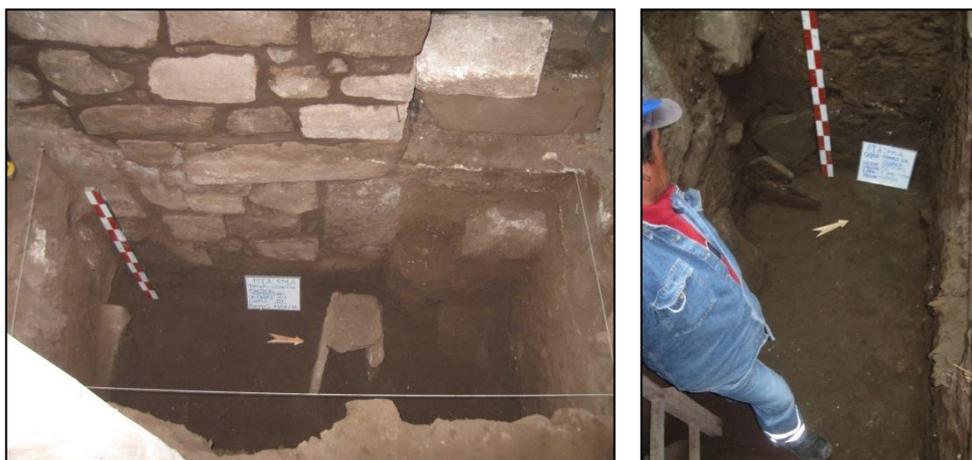
Capa IV: Se presenta tierra más clara que la anterior, textura compacta en esta capa se evidencian un conjunto de piedras una plana superpuesta por dos en forma de un posible canal a una profundidad de 0.50cm bordeado por tierra húmeda como base de este mismo. No se encontró material cultural, después de levantar los elementos líticos se realizó su respectivo registro. La potencia de esta capa es de 0.38 a 0.40cm. aprox.

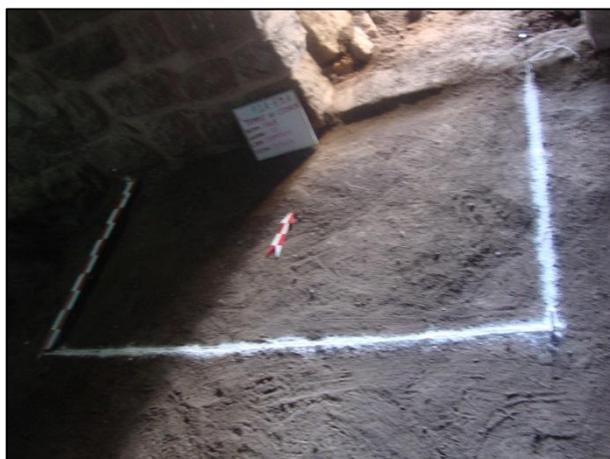
UNIDAD N° 02

Superficie: Esta unidad se encuentra ubicada al noroeste de la templo, en el muro del evangelio, en la puerta de ingreso de Baptisterio, esta unidad presenta las dimensiones (2.00 x 1.00 m). La superficie se halla con tierra de desmonte seguidamente ladrillo pastelero de dimensiones de (0.14cm de largo por 0.10cm de ancho) y con un grosor de 0.03 cm, de tipo lomo de pescado con un mortero de yeso de 0.03 cm.

Capa I: Esta capa presenta tierra suelta de color marrón, grumoso que pierde rápidamente su morfología con una potencia en todo el cuadrante de 0.05 cm a 0.08 cm, no se evidencia material cultural.

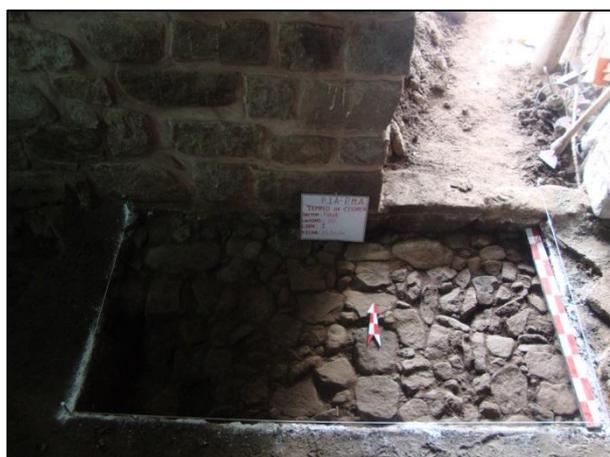
Capa II: En esta capa se evidencia un empedrado con piedras pequeñas se presenta como si fuera el falso piso del Templo con una potencia de 0.15 cm, no se evidencia material cultural. Seguidamente se realiza el levantamiento del piso para continuar con la excavación.

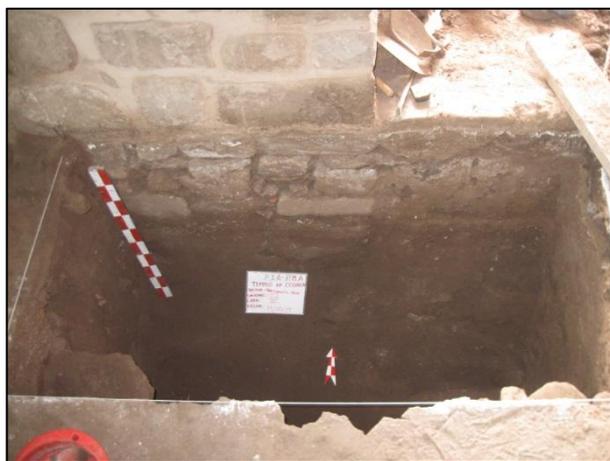
Capa III: Esta capa presenta tierra suelta de color amarillo, con presencia de arcilla y grava con una potencia de 0.07 cm a 0.09 cm no se evidencia material cultural.

Capa IV: Esta capa presenta tierra de color marrón de textura suelta limosa, con una potencia de 0.50 se evidencia material cultural que corresponde a fragmentos de cerámica y fragmentos de osamenta humana disturbada en mal estado de conservación en menor cantidad.

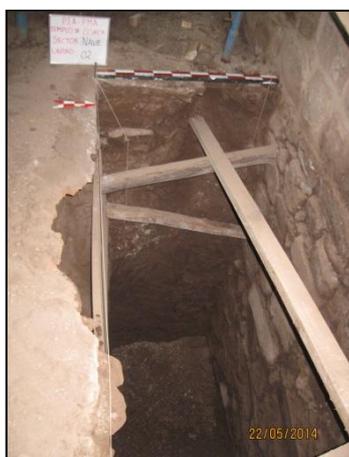
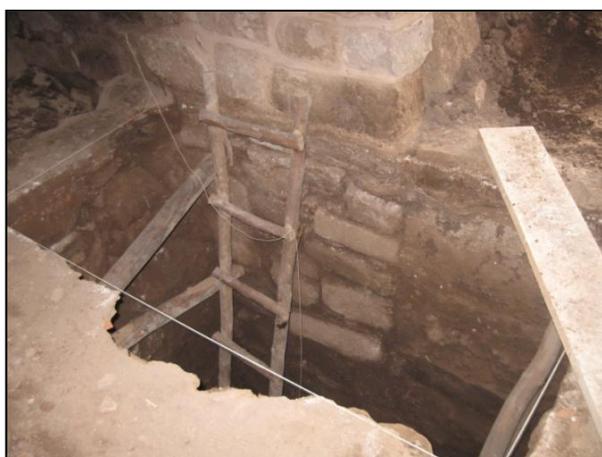
Capa V: Esta capa presenta tierra compacta de color marrón oscuro con una potencia de continuando con la excavación se evidencia material cultural que corresponde a fragmentos de cerámica y fragmentos de osamenta.

Se considera esta capa la final ya que se llega al cimiento del muro y llegamos a suelo firme conformado por piedras de regular tamaño.

Se concluye que las capas fueron disturbadas por intervenciones realizadas anteriormente ya que por este motivo el material cultural se halló cerámica fragmentada así como osamenta humana en muy mal estado de conservación realizada por trabajos que se dieron anteriormente.

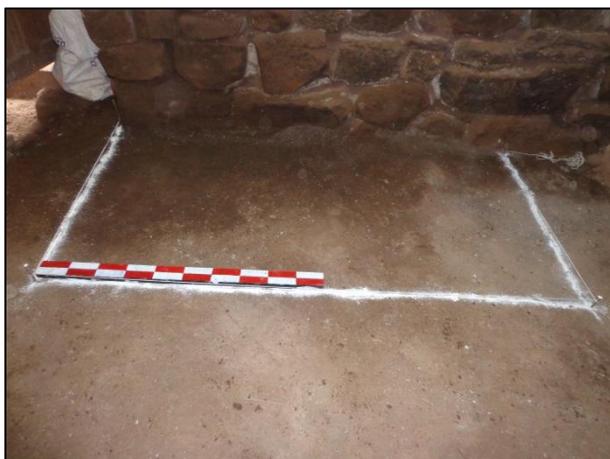
UNIDAD N° 03

Esta unidad se encuentra ubicada al noroeste de la iglesia, en el sector de la nave al lado del muro de la epístola, esta unidad posee las dimensiones (2.00 x1.00 m).La superficie se presenta, plana con ladrillos pasteleros, de dimensiones de (0.20cm delargo por 0.13cm de ancho) y con un grosor de 2.5 cm.

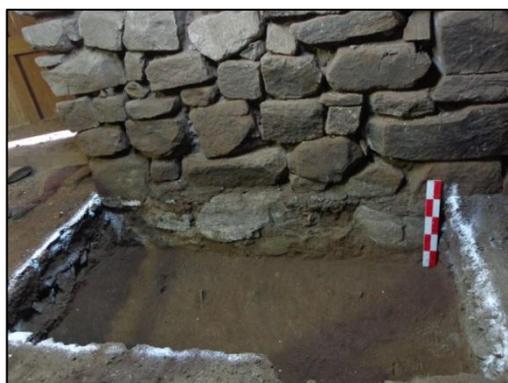
Capa III: Presenta tierra suelta de color marrón grumoso, con presencia de material cultural que corresponde a fragmentos de cerámica y osamenta, a una profundidad de (0.55cm), la potencia de esta capa es de (0.90cm)

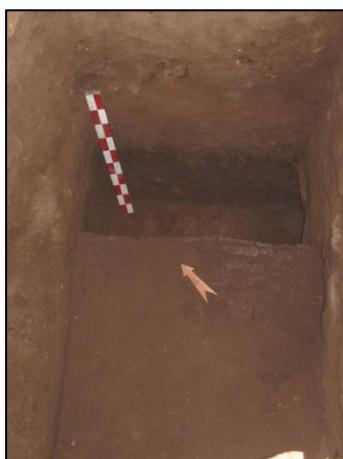
Capa IV: En esta última capa se muestra que la tierra se presenta más compacta, se encuentra húmeda, en esta capa no se evidencio material cultural. La potencia de esta capa es de (0.17 cm). Tenemos que indicar que se hizo una cala de 0.50 x 1.00 m con una profundidad de 0.50 aprox. después de la cuarta capa estratigráfica, esto con el objetivo de encontrar la cimentación del muro.

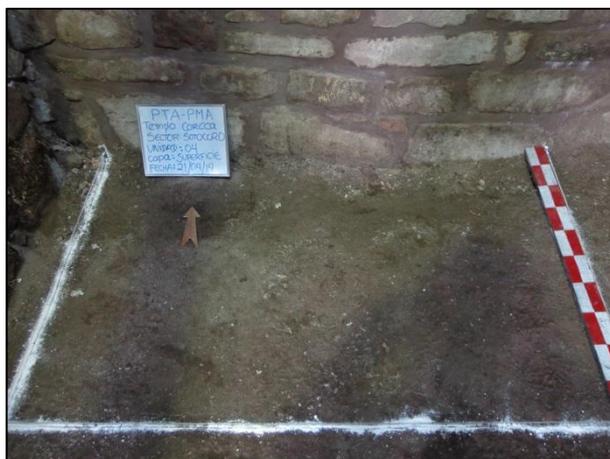
UNIDAD N° 04

Superficie: Esta unidad se encuentra ubicada en el muro del evangelio, entre dos retablos del siglo XX aproximadamente, (Neoclásico), las dimensiones de esta son de 1.60m de longitud por 1m de ancho, situada entre las capillas del baptisterio y sacristía. La superficie se presenta plana con ladrillos pasteleros de dimensiones, (0.20cm de largo X 0.13cm de ancho y con un grosor de 0.02cm, presenta un mortero de yeso de aproximadamente de 0.02mm.

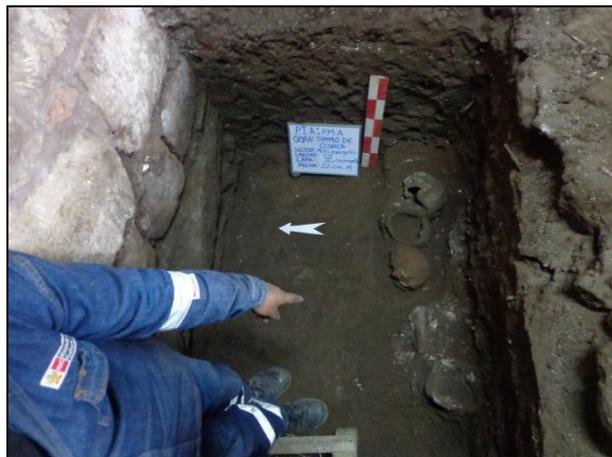
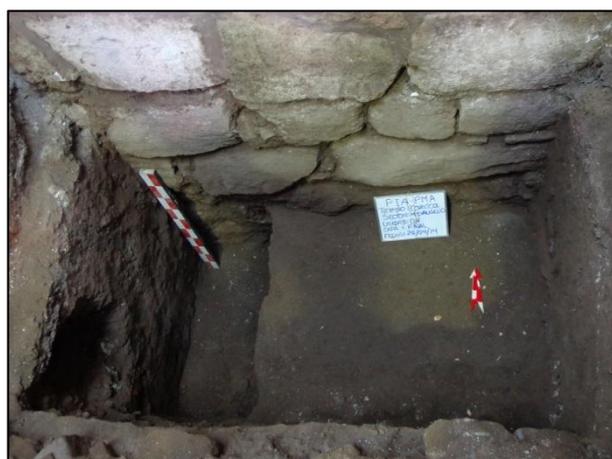
Capa III: Presenta tierra suelta de color marrón grumoso, con presencia de material cultural, que corresponde a fragmentos de cerámica y osamenta, también se halló material textil, contemporáneo, junto con una suela de zapato, a un nivel de 1.13 se evidenció 04 cráneos disturbados, asociados a fragmentos de osamenta humana, esto a manera de basura.

Capa IV: Presencia de tierra húmeda, compacta de morfología pareja no presenta, asociaciones de materiales propios. En esta capa no se evidencio material cultural. La potencia de esta capa es de (0.20cm)después de esta capa se realizó una cala de 0.50 x 1.00 m con una profundidad de 0.50 m, para identificar el nivel de suelo de esta unidad.

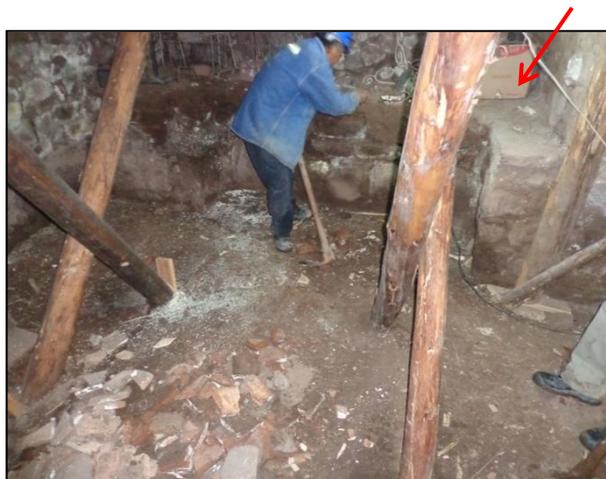
UNIDAD N° 05

Superficie: Para realizar esta unidad que está ubicada exactamente en la esquina de la capilla se tuvo que desmontar bloques de adobe que servían aparentemente como (repisa de adobe).

Unidad de excavación ubicada en el interior de la capilla de la sacristía, tiene las dimensiones de 2.00 x1.00 m de longitud, esta superficie se presenta relativamente plana, por la presencia de ladrillo pastelero (0.20cm de largo X 0.13cm de ancho y con un grosor de 2.5mm. después de levantar los ladrillos pasteleros, la unidad presenta 2 capas o niveles estratigráficos.

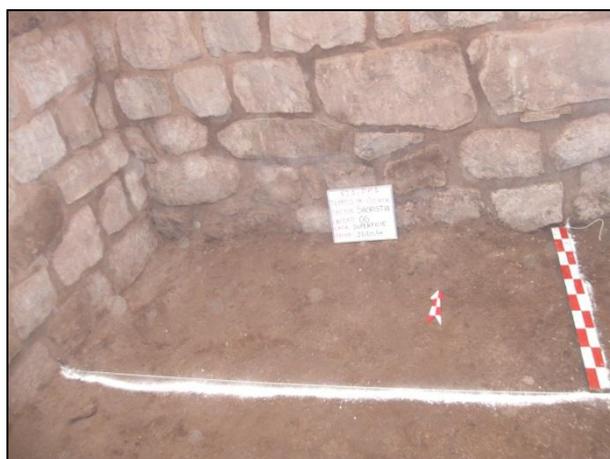
UNIDAD N° 06

Esta unidad se encuentra ubicada al noroeste de la iglesia, en el sector de la nave al lado del muro de la epístola, esta unidad posee las dimensiones (2.00 x1.00 m).La superficie se presenta, plana con ladrillos pasteleros, de dimensiones de (0.20cm delargo por 0.13cm de ancho) y con un grosor de 2.5 cm.

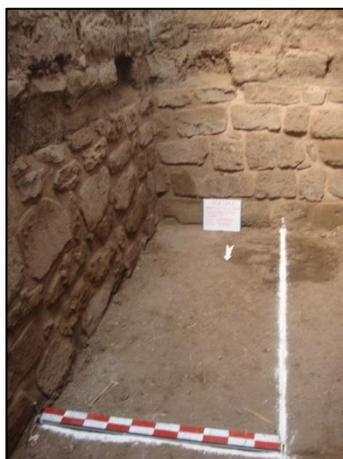
Ubicación: Se ubica en la capilla del Baptisterio hacia el noreste del templo presenta las medidas de 2.00 m x 1.00 m.

Superficie: Se presenta relativamente plana con tierra suelta, con presencia de humedad y grumosa, realizamos la limpieza de maleza remarcado de la unidad y el inicio de la excavación:

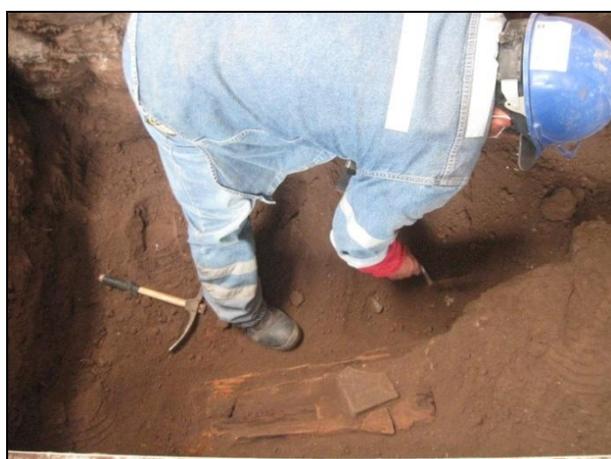
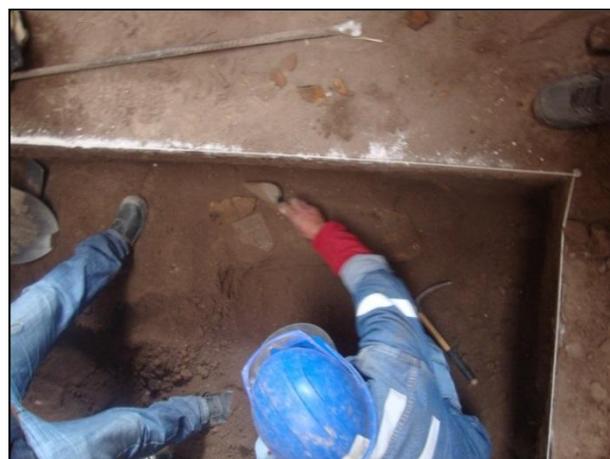
Capa I: Encontrándonos en la capa I a 0.40 cm de profundidad tomada desde el terreno, se evidencia la indicio de un ataúd de madera agrietado, aparentemente de niño por el tamaño, realizando el registro arqueológico

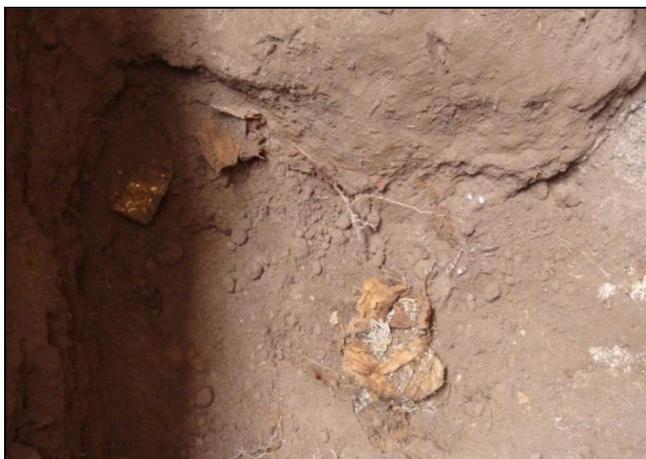
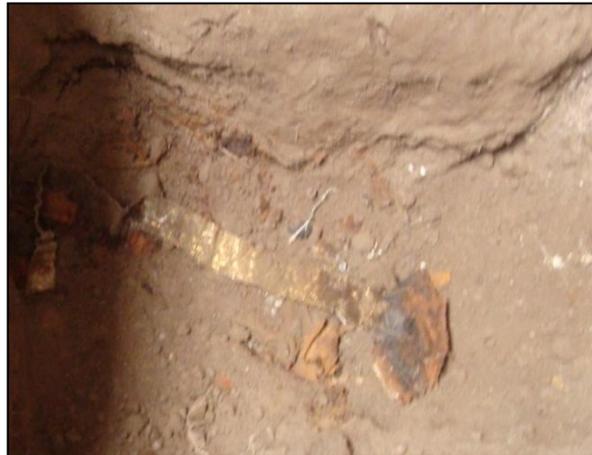
Se profundiza la unidad llegando a 0.55 cm se aprecia la evidencia de una prenda tejida con finas laminillas entrecruzadas de oro, al pie del ataúd de madera se halla una cuenta redonda pequeña de color blanco, las cuales son registradas y archivadas para su estudio correspondiente.

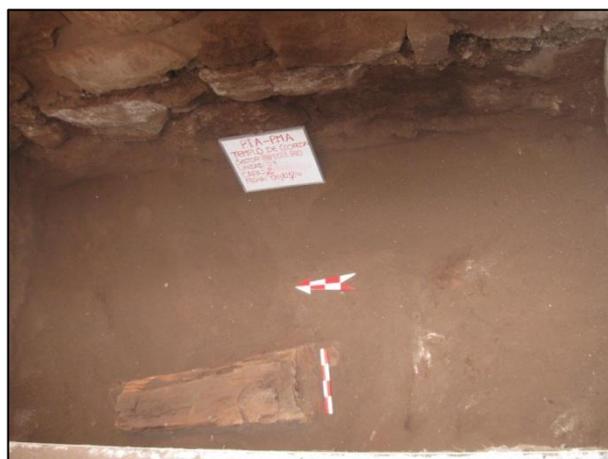
A una profundidad de 0.60 cm se realiza el registro arqueológico del ataúd presentando una forma trapezoidal las medidas de 0.74 cm de longitud de largo, 0.25 de ancho de cabecera, y 0.15 cm de ancho de pie.

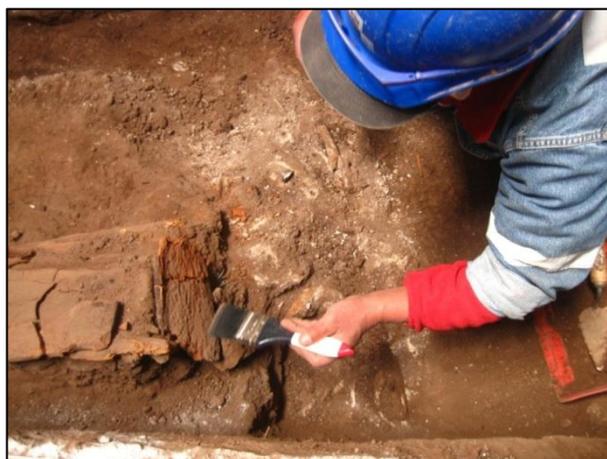
En la cabecera del ataúd a 0.03 cm se halla restos de franjas de telar con rombos de color turquesa con hilos amarillos y hiervas como si hubiera sido envuelto en un atado.

Se realiza el levantamiento del ataúd con el registro arqueológico limpieza con sumo cuidado y fotografiado a escala, el material cultural se halló en mal estado de conservación.

Iniciamos abriendo con sumo cuidado el ataúd ya que se encuentra en muy mal estado de conservación, por presentarse poroso y quebradizo de fácil fractura.

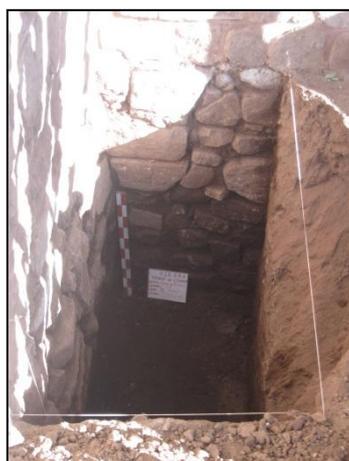
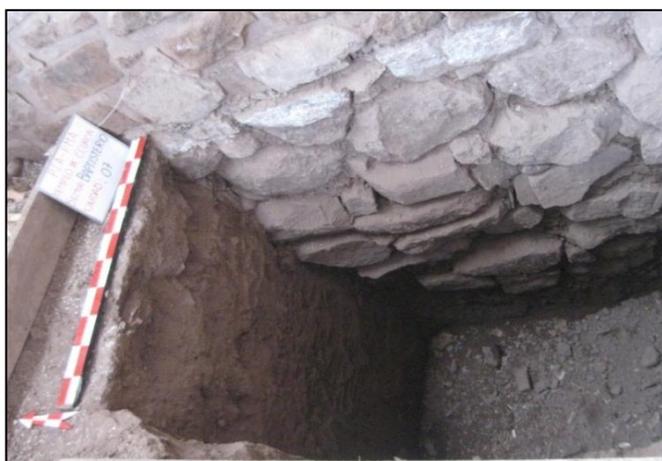
Capa II: Presenta tierra compacta no se encuentra evidencia de material cultural, se profundiza hasta llegar al cemento de muro.

Se llega a la conclusión que por el material cultural encontrado como la mayor parte restos de osamenta de niño el Baptisterio era parte de templo de suma importancia, al parecer estos niños fueron de nivel jerárquico importante, en su totalidad esta unidad se presentó disturbada algunos fragmentos menudos de osamenta

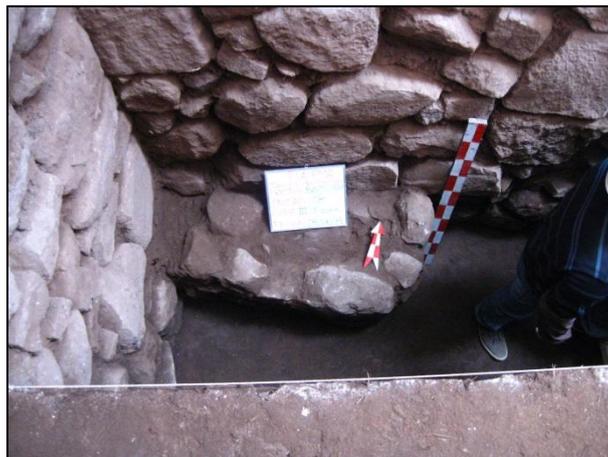
CAPA IV: La tierra es compacta de color marrón oscuro, presenta mucha humedad y de textura semi-lisa. Tiene una potencia que varía de 0.50m. a 0.70m. En esta última capa no se evidencia material cultural de ningún tipo.

PISO FINAL I: este piso inicial final, se encuentra a una profundidad de 2.07 y contiene sobre su extensión (CAPA IV) un ordenamiento de piedras, a manera de entierro, ubicado en la esquina NW de la unidad, se realiza el respectivo registro y se procede a levantar para descartar posible entierro. Al ser desmontado no se llegó a evidenciar material cultural.

PISO FINAL II: Este segundo piso final, se encuentra a una profundidad de 2.56m. y contiene sobre su extensión (CAPA IV), con una cierta cantidad de piedras extendidas sobre esta superficie, el cual no tiene relación alguna con la pila de piedras que se encuentran en el PISO INICIAL FINAL, debido a que estas dos están separadas por tierra de un espesor de 0.53m.

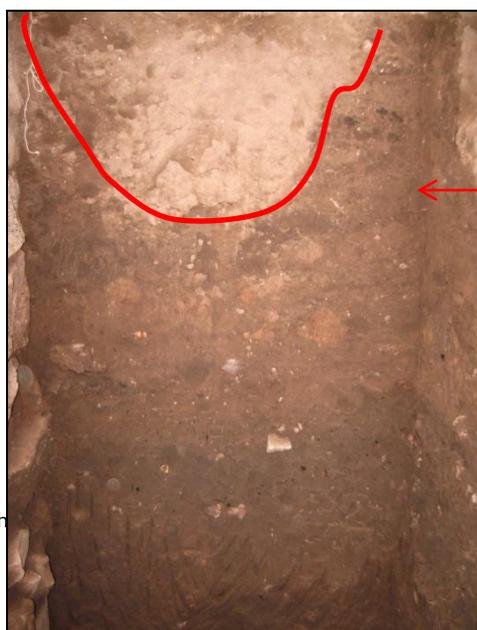
Capa I, disturbada,
presencia de material
cultural.

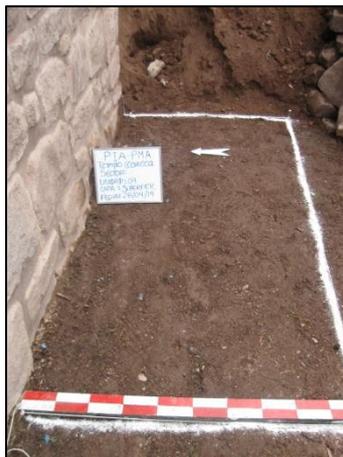
Está ubicado en la parte externa de uno de los contrafuertes del muro de la epístola, la superficie se presenta plana esta con la presencia de basura contemporánea tiene dimensiones de 2.00 x 1.00 m. la unidad se apertura con el objetivo de evidenciar la continuidad del contrafuerte que posiblemente se encuentra soterrado, como también la presencia de material cultural durante el proceso de remoción de suelos.

Capa I: En esta primera capa compuesta por tierra de color marrón suelta, de textura limosa se ha evidenciado material cultural que corresponde a fragmentos de cerámica esta en menor cantidad, acompañado de basura contemporánea, en casi toda la unidad se observa la presencia de elementos líticos dispuestos por su disposición estos formarían parte del contrafuerte que se encuentra adosado, posiblemente fueron retirados algunos elementos para la instalación de agua. La potencia de la capa 0.40 m.

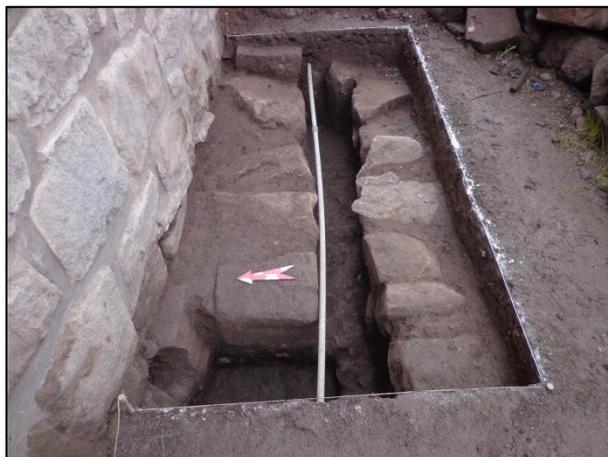
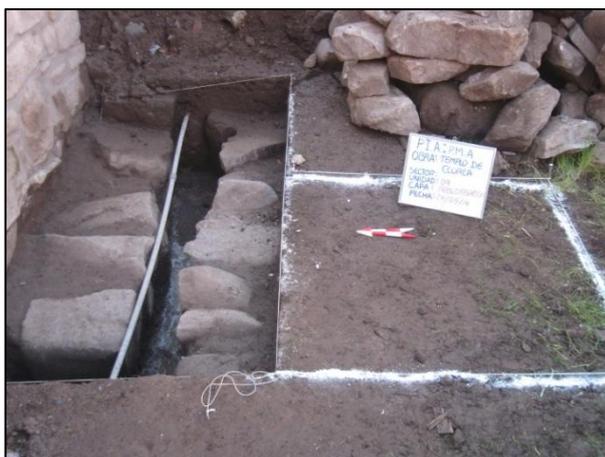
En la misma unidad N°9 se prolonga una longitud de 1 m x 1 m ubicada hacia el sur, con el objetivo de verificar la secuencia del cimiento en el terreno del atrio del templo. Se realiza la limpieza del terreno, remarcado en la superficie presenta tierra suelta y grama se llega a tierra firme a una profundidad de 0.20 cm en el cimiento del terreno se encuentran piedras colocadas a manera de relleno. No encontrando evidencia de que pudo ser el piso consecuente de piedras, llegando a la capa final.

Unidad N°9 se prolonga una longitud de 1 m x 1 m ubicada hacia el sur, con el objetivo de verificar la secuencia del cimiento en el terreno del atrio del templo. Se realiza la limpieza del terreno, remarcado en la superficie presenta tierra suelta y grama se llega a tierra firme a una profundidad de 0.20 cm en el cimiento del terreno se encuentran piedras colocadas a manera de relleno. No encontrando evidencia de que pudo ser el piso consecuente de piedras, llegando a la capa final.

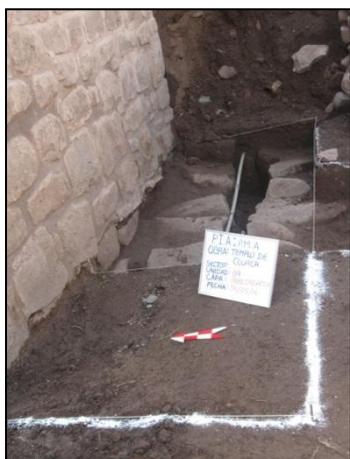
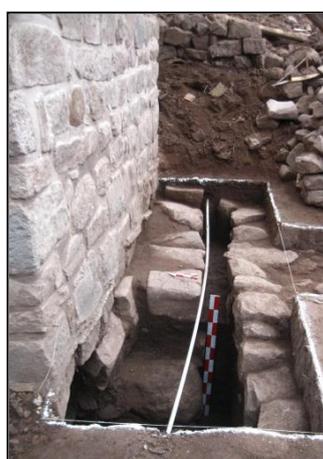
Capa II: Presenta tierra compacta, donde se evidencia restos de cerámica fragmentada se realiza una cala en el muro del contrafuerte n° 03 con el objetivo de verificar la secuencia de este, donde se hallan rocas a manera de relleno.

Realizando la excavación arqueológica muro del contrafuerte y de la profundización de cimiento se observa que el contrafuerte fue edificado posteriormente a la del templo. Al inicio de la excavación se podía apreciar la estructura de las piedras a manera de un canal de agua para descartar esta posibilidad se llegó hasta el suelo firme de tierra no encontrando el cimiento de roca.

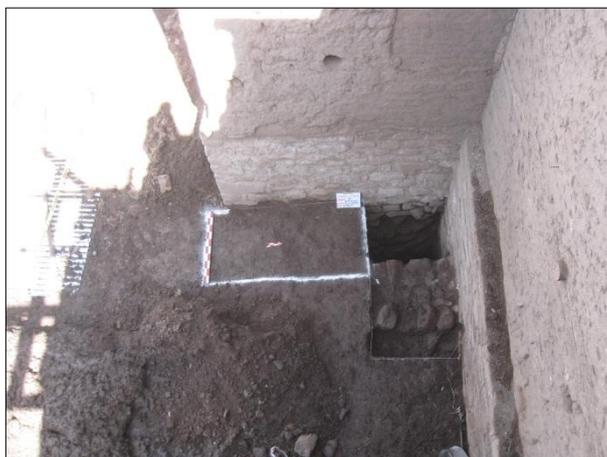
1° Ampliación: 2.00m x 1.00m, se realizó en la esquina SW, de la unidad para corroborar la presencia de cabeceras de muro que se halló fortuitamente durante la apertura de la excavación en el cual se observan que se prolongan hacia el lado sur de la unidad, esta primera ampliación para observar el cimiento del contrafuerte.

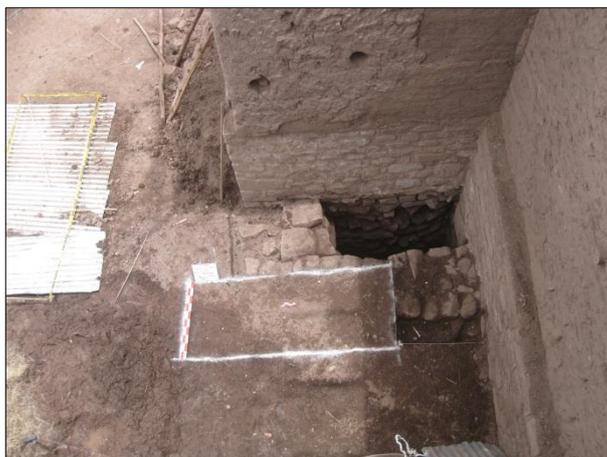
2° Ampliación: 2.50m x 1.00m, de igual dimensión pero en la esquina SE, para determinar el largo del muro y ver si este continua en la misma dirección

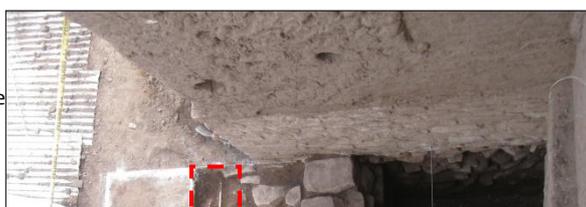
3° Ampliación: 1.00m x 0.50m, se trazó la ampliación de esta unidad en forma horizontal para poder cubrir casi todo el área de la unidad y determinar la continuidad del muro evidenciado.

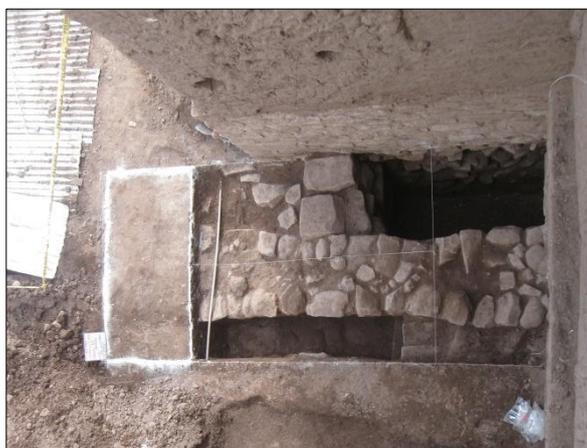
4° Ampliación: 2.00m x 1.00m, se realiza el mismo trazado para la cuarta ampliación y determinar la continuidad del muro

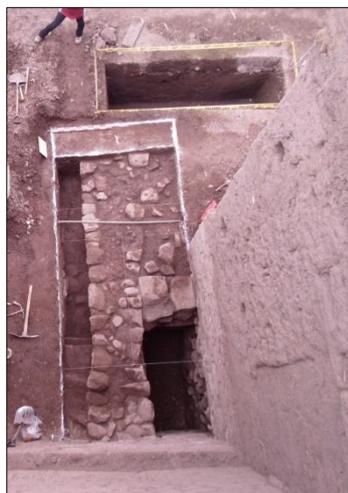
5° Ampliación: 2.00m x 0.50m, el mismo procedimiento pero con dimensiones solo de 0.50 m para determinar la continuidad del muro ya que se observa que este se prolonga a lo largo del contrafuerte N° 03.

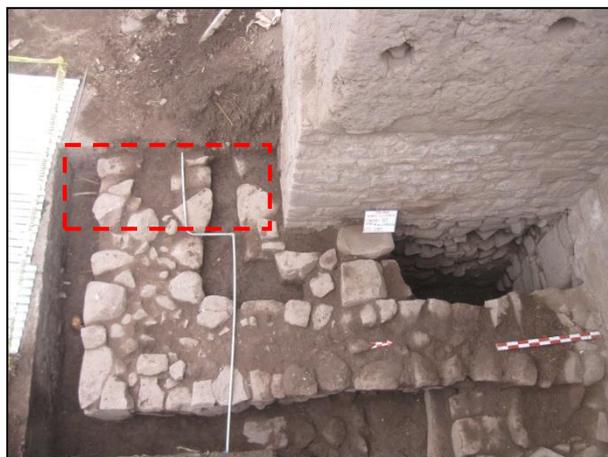
6° Ampliación: 2.00m x
realiza porque ya se

1.00m, la última ampliación se
observa la esquina del muro

evidenciado con el que podemos deducir que posiblemente este esta continuando

El muro evidenciado en las ampliaciones que se ha realizado en la Unidad N° 10, que corresponde a un número de 06, se ha determinado que el muro pertenecía a los cimientos de un recinto de forma rectangular contemporánea que formaba parte de una posible torre que ha sido construido en los año 80 aproximadamente, información recogida por parte de un comunero antiguo de la zona, y corroborada con las excavaciones arqueológicas

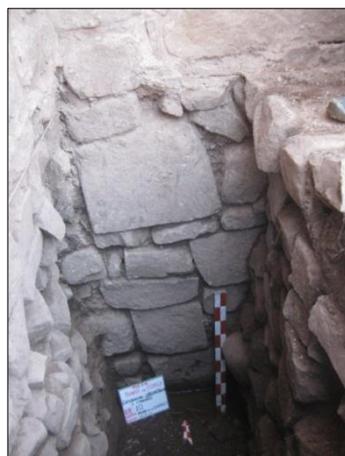
Perfil Norte: Este presenta el cimiento del muro de la epístola, se hallan piedras de diámetros menores a 57 cm x 60 cm y piedras medianas de 30 cm x 35 cm, se observan 07 hileras de piedras las más grandes ocupan un lugar uniforme de soporte de las estructura del uro de la epístola. Se llega a observar una profundidad de 2.26 m desde la superficie del cimiento siendo esta la más honda en descripción de ciento de esta unidad

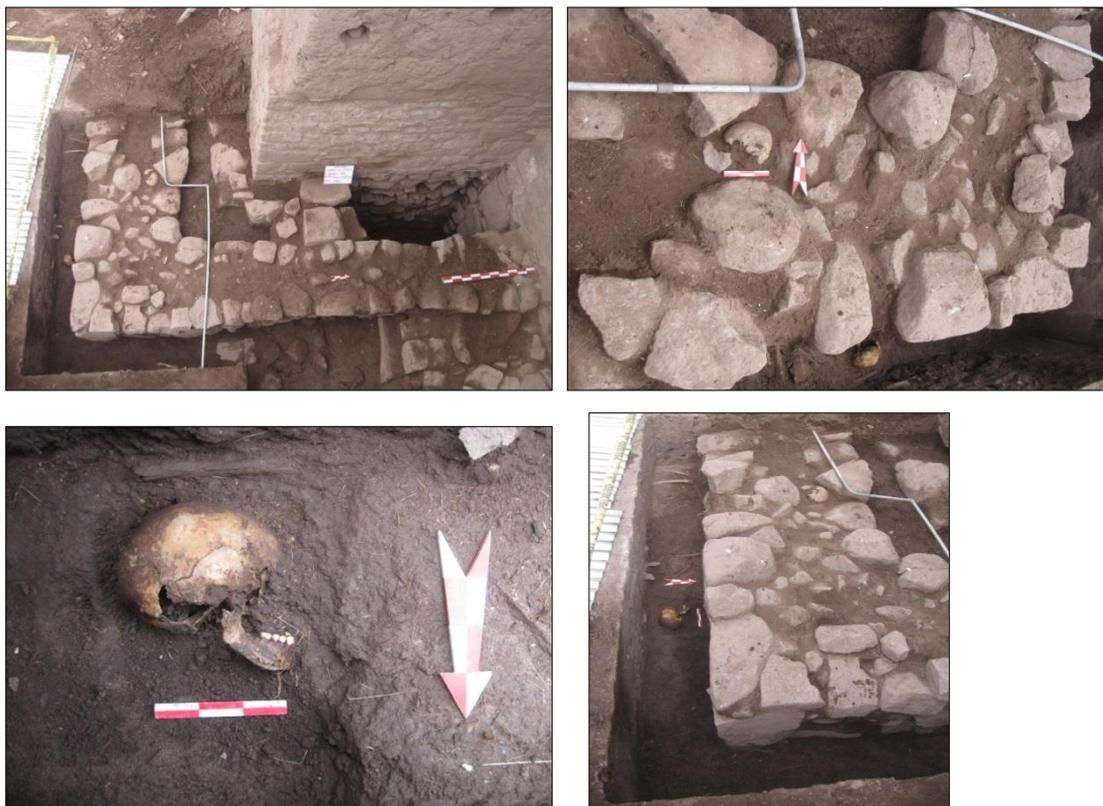
Perfil Oeste: Se presenta el muro del cimiento del contrafuerte n° 03, con una estructura rustica se observan 08 hileras de piedras edificadas. Su profundidad llega a 1.53 m desde la superficie.

Se evidencia material cultural correspondiente a osamenta humana de cráneos fracturados y extremidades superiores.

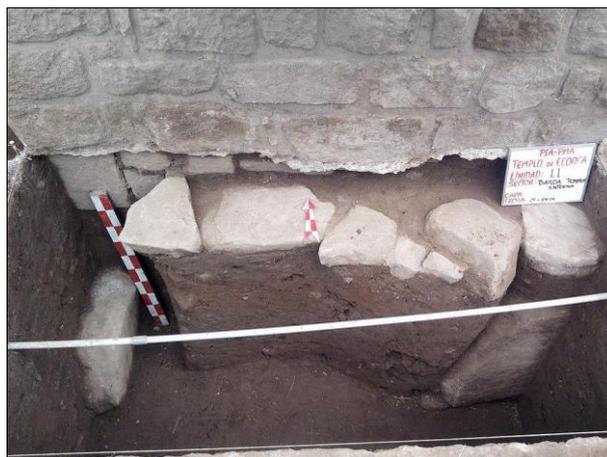
Perfil Norte: Se encuentra ubicada el cimiento del contrafuerte N°04 con rocas de mediano tamaño sin orden aparente, en su superficie presenta el mínimo comportamiento del trabajo de excavación arqueológico realizado en el contrafuerte N° 05.

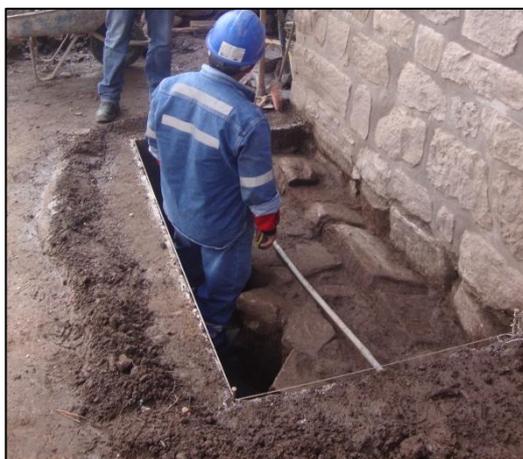
Capa I: Presenta piedras en cimiento y mortero de barro en medio de la unidad atraviesa un tubo de agua de 1/2 pulgada, esta fue hecha posterior a la construcción, esta capa presenta tierra de color marrón clara, y su morfología; es suelta, y de fácil desprendimiento, se evidencio material cultural que corresponde a fragmentos de cerámica disturbada en menor cantidad, el cual no presentaba orden alguno paso por el registro fotográfico y grafico de esta misma, La potencia de esta capa es de

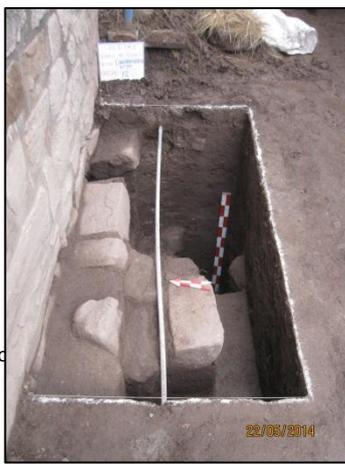
Capa II: Se realiza una cala de 1m x 1m presenta tierra de color marrón clara, y su morfología; es suelta, y de fácil retiro de algunas piedras profundidad de 1.60m, con lo que se observa la capa final.

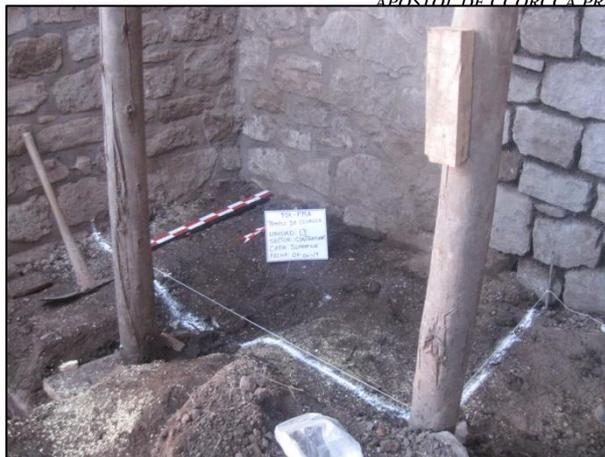
SUPERFICIE: la superficie es plana, con tierra de desmonte y con presencia de un rollizo el cual sostiene el techo de calamina que fue construido temporalmente.
