DIRECCIÓN DESCONCENTRADA DE CULTURA CUSCO
SUB DIRECCION DESCONCENTRADA DE PATRIMONIO CULTURAL Y DEFENSA DEL
PATRIMONIO CULTURAL
AREA FUNCIONAL DE OBRAS Y PUESTA EN VALOR DE BIENES MUEBLES E INMUEBLES

**“RECUPERACION DEL MONUMENTO VIRREINAL RELIGIOSO TEMPLO SANTIAGO APOSTOL DE
CCORCCA PROVINCIA Y DEPARTAMENTO DE CUSCO”**

**INFORME ANUAL TÉCNICO DE PRE LIQUIDACIÓN
COMPONENTE DE INVESTIGACION ARQUEOLOGICA
“PROYECTO DE INVESTIGACION ARQUEOLOLOGICA: PLAN DE MONITOREO
ARQUEOLOGICO”
META 0091**

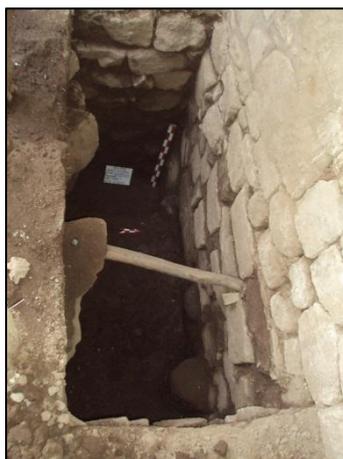
CAPA I: Se observa tierra suelta, con poca humedad, también se observa en el perfil Sur raíces acompañado de bloques de roca que llegan a sobre salir hacia adentro de la unidad y, el cual llega a extenderse hasta la CAPA II, presenta una potencia de 0.34m.

CAPA II: Se trata de tierra semi-compacta, de color marrón claro, húmedo, su textura es grumosa con inclusión de piedras de menor dimensión, en esta capa se evidencia y recupera osamenta (cráneo fragmentado) como también fragmentos de cerámica. Tiene una potencia de 1.13m

CAPA III: Tierra compacta, de textura grumosa, de color marrón oscuro y con una humedad mayor a la de la CAPA II. Presenta una potencia de 0.48m.

CAPA IV: se observa tierra limosa, de textura semi-fina, con exceso de humedad, de color marrón oscuro a negro. Tiene una potencia de 0.30m.,

Durante la apertura de zanjas, se determinó que en el muro de la Epístola si presenta cimentación con una profundidad de 2.00 m. En los dos perfil Norte la cimentación presenta un pandeamiento de 0.05 a 0.15 m. de regular estado de conservación, en el perfil Oeste presenta un pandeamiento 0.10 m. en regular estado, en los dos perfiles presenta humedad por presentar filtración de agua. La arquitectura presenta un aparejo rustico conformado

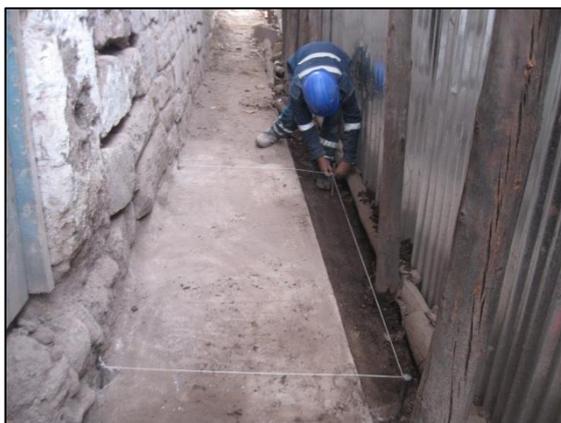
Superficie. Esta unidad de dimensiones de (2.00 x1.00 m),¹⁴ ubicada en el muro testero parte exterior de templo en la vereda esta presenta un desnivel de 0.09 cm de altura se presenta plana con piso de concreto armado de 0.80 cm de ancho y una altura de 0.10 cm, y 0.20 cm de parte de la pista es se halla con tierra de desmonte de los trabajos de obras.

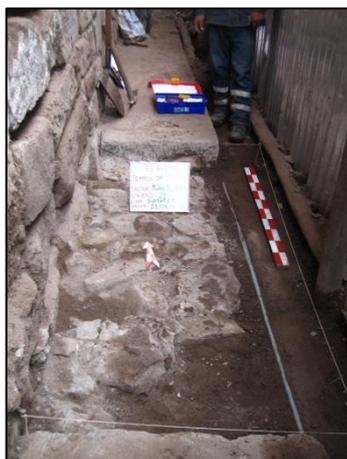
Capa II: Se observa un empedrado de rocas de menor tamaño con mortero de cemento está realizada en una época contemporánea, en medio de la unidad se halla un tubo de agua a 0.80 cm del muro hacia la vereda.

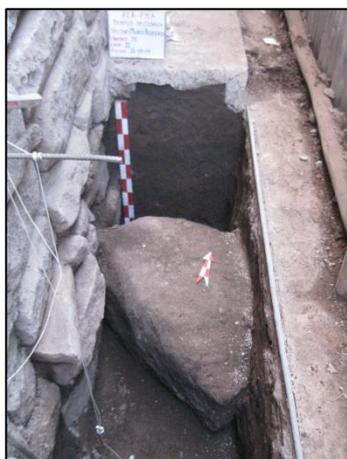
Capa III: Presenta tierra húmeda de color marrón compacta no se halla evidencia de material cultural ya que esta la vereda fue realizada en la actualidad realizando trabajos de obras donde disturbaron todo el terreno, finalizando la capa III se observa el indicio de una roca de gran tamaño de forma trapezoidal de 0.75 cm x 0.78 cm.

Al parecer esta roca no es original de lugar ya que se encuentra encima de otras rocas más pequeñas, pudo ser ubicada de manera fortuita.

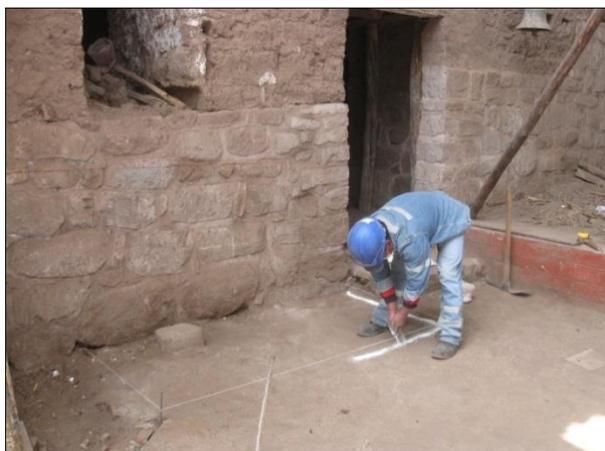
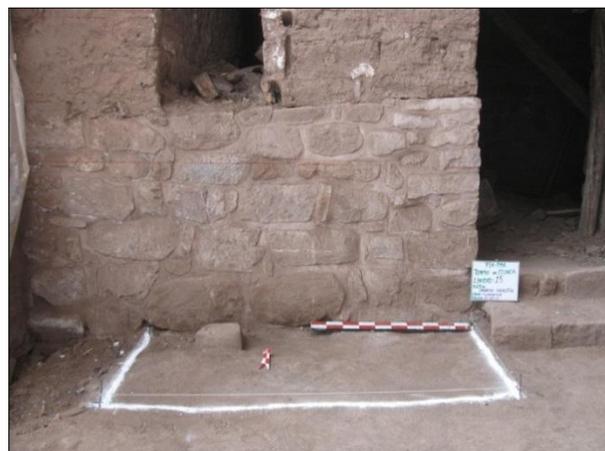
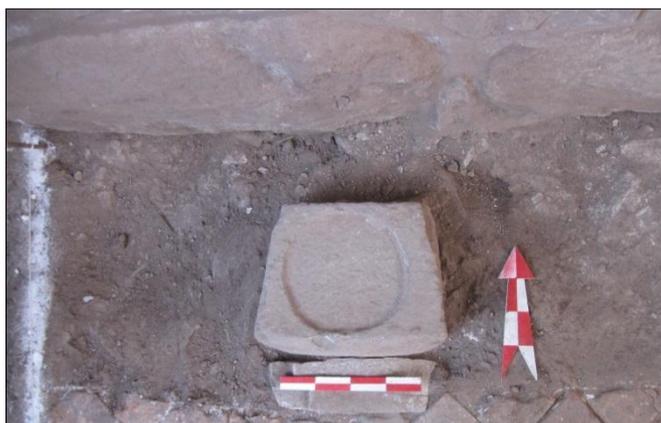
SUPERFICIE: Se halla en un área ligeramente plana, de superficie llana, dirigida al oeste de la unidad se observa evidencia de material cultural lítico el cual corresponde al soporte del pulpito de dimensiones 0.23 x 0.21m presentando en el medio un hoyo donde va encajado el pulpito con 1 diámetro de 0.23m.

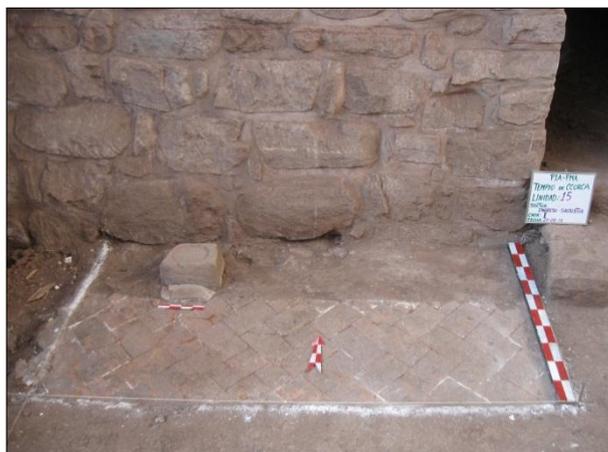
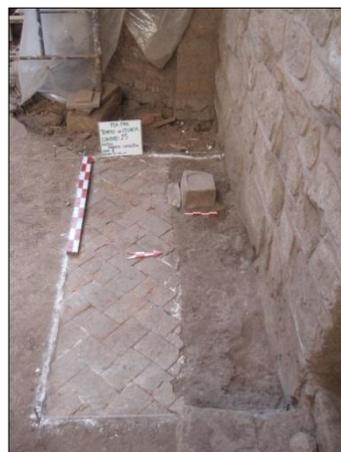
CAPA I: Presenta una potencia que varía de 0.03m a 0.04m de tierra suelta combinada con ladrillo pastelero.

El ladrillo pastelero abarca un área de 2.00m x 0.59m y el resto de la unidad presenta tierra de dimensiones de 2.00m x 0.41m.

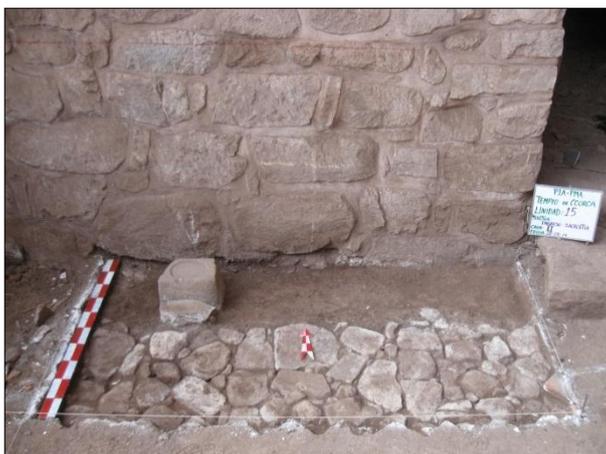
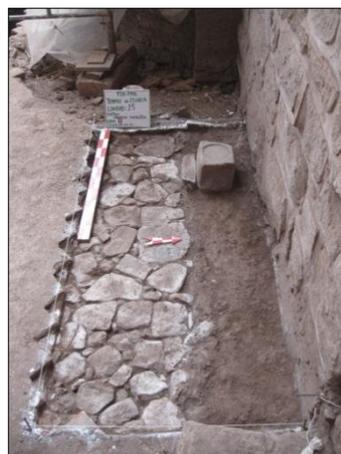
CAPA II: Presenta una potencia que varía de 0.06m a 0.12 m, presenta un empedrado de rocas medianas y pequeñas, la capa II ocupa de empedrado de 0.59 m x 2.00 m el resto se presenta como un relleno de tierra.

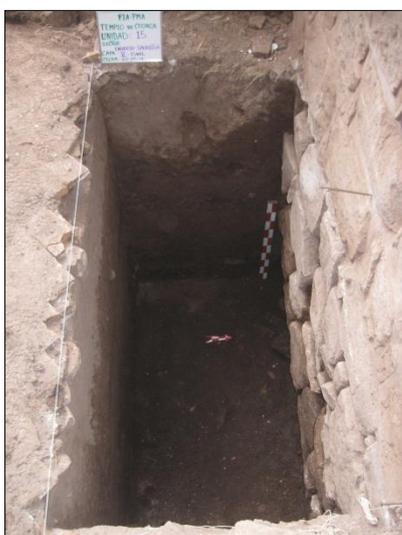
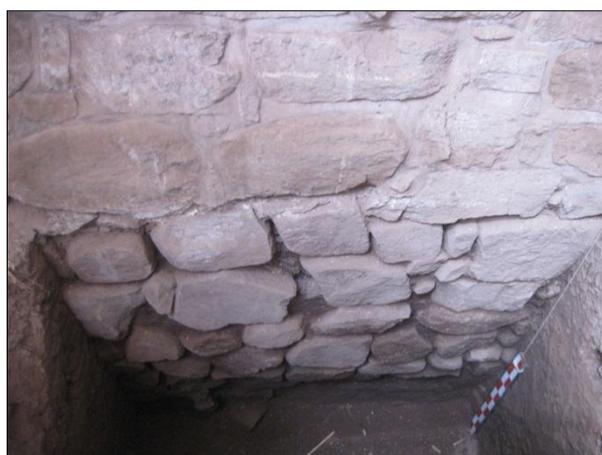
En superficie se realizó el registro de la base del pulpito, llegando a la capa II del empedrado para poder proseguir con la excavación se procede a levantar el material lítico para luego ser evaluado.

Se observa el cimiento del muro de la epístola que también pertenece parte de la capilla de la Sacristía, se presentan piedras medianas de 10 cm y 30 cm las más grande con dimensiones de 45 cm a 60 cm, ubicadas de manera rustica con mortero de barro, donde se observan 07 hileras de piedras, donde llegamos a una profundidad de 1.96 cm culminado el cimiento.

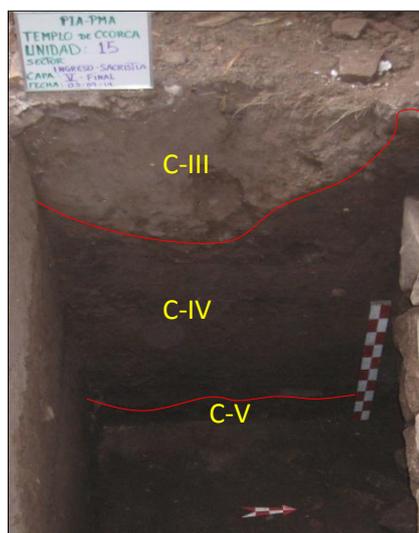
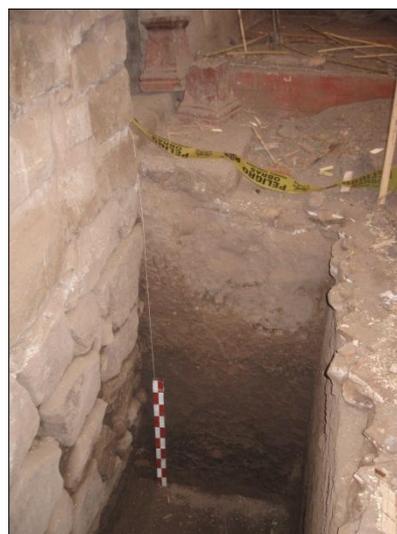
CAPA III: Presenta una potencia que varía de 0.07m a 0.66m de tierra suelta de coloración marrón claro .donde en el perfil se hallan restos de tallos relativamente gruesos y una concentración de osamenta que abarca una de 0.18m y 0.44 m de tallos y material cultural de osamenta esta se encuentra fragmentada y en muy mal estado de conservación.

CAPA IV: Presenta una potencia de 0.75m. a 1.53m correspondiente a tierra semi compacta de color marrón claro , con presencia de humedad en esta capa no se evidencia material cultural de ningún tipo solo se observa la presencia de acumulaciones pequeñas de cloración rijo ocre y piedrecillas menudas.

CAPA V: Presenta una potencia que varía de 0.16 m a 0.58 m, correspondiente a tierra compacta marrón oscuro, con mayor humedad en relación con la capa anterior, no se evidencia material cultural de ningún tipo.

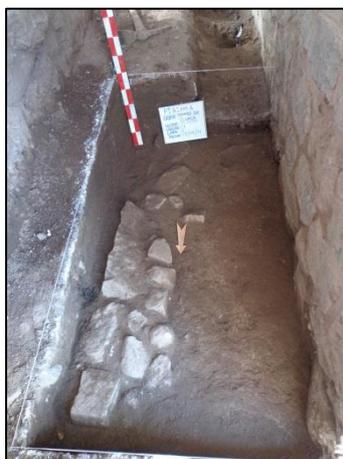
Capa I: Esta capa presenta tierra de color marrón clara, y su morfología; es suelta, y de fácil desprendimiento, se evidencio material cultural que corresponde a fragmentos de cerámica disturbada en menor cantidad a una profundidad de 0.25 m, lítico, un número promedio de 07 elementos a 0.47cm de profundidad, el cual no presentaba orden alguno paso por el registro fotográfico y grafico de esta misma, como también fragmentos de teja colonial. La potencia de esta capa es de 0.60cm

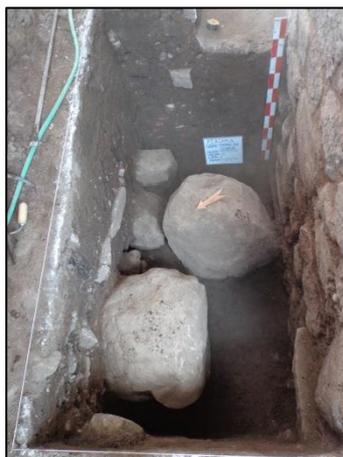
Capa II: Esta capa presenta tierra mezclada de color más oscura por estar húmeda, con fragmentos de tejas y piedras dentro de este estrato en esta capa se evidencio material lítico, fragmentos de cerámica, osamenta y tejas coloniales disturbado en poca cantidad a un profundidad de (0.32 cm) y la potencia de esta capa es de (0.56cm). La presencia del material lítico no corresponde a algún ordenamiento de piedras que represente a un muro, simplemente son piedras que han sido colocadas o han colapsado posteriormente durante la construcción del muro de adobe que se encuentra al lado ya que este conjunto de piedras no presenta mortero ni mucho menos una continuidad.

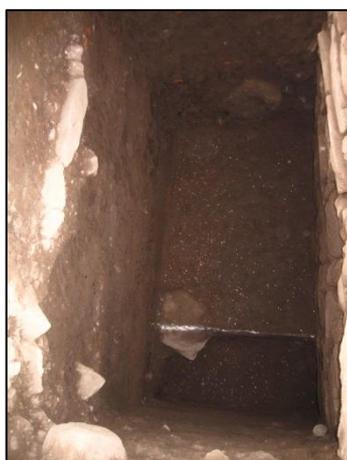
Capa III: La tierra se observa que posee un color marrón oscuro (humedad) su morfología es compacta en esta capa se observa la presencia de 2 elementos líticos de dimensiones considerables (grandes), su morfología son semicirculares, y su diámetro promedio es de 0.60cm y están a una profundidad de 1.04m. Estas piedras no presentan orden alguno. Lapotencia de esta capa es de 0.50cm.

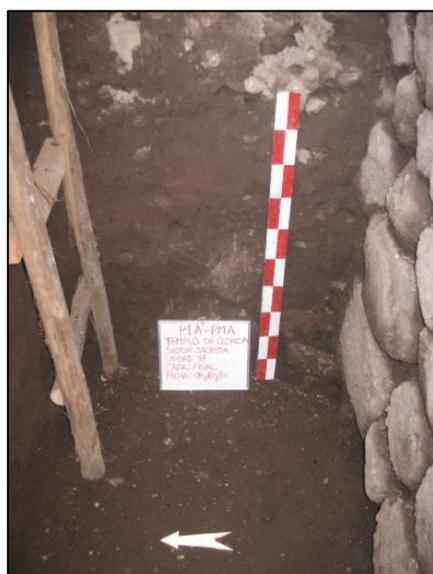
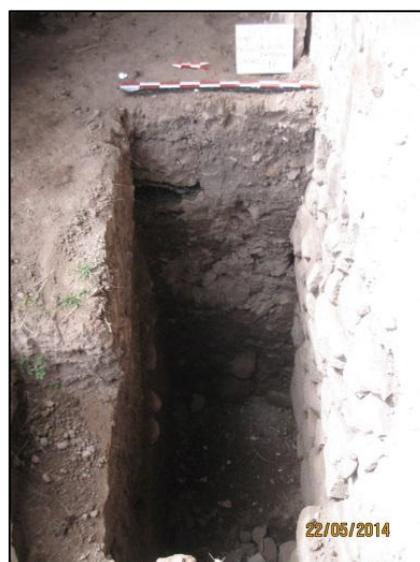
Capa III: Unidad explorada el mes de Abril se continúa con la excavación llegando a suelo firme la capa continua con el mismo orden del terreno de tierra compacta de color marrón oscura, no se halla evidencia de material cultural.

La unidad fue ubicada en este área por presentar un desnivel alto en el contrafuerte donde se halló abundante material de relleno y basura contemporánea se profundizó hasta llegar al cimiento donde el terreno se presentaba húmedo.

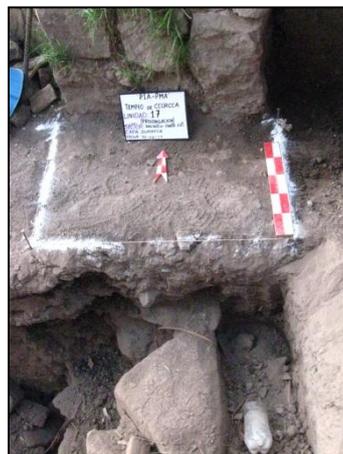
CAPA I: Presenta una potencia que varía de 0.30m. a 0.53m. con tierra semi-compacta, de color marrón claro, en esta capa se llega a observar osamenta de animal a una profundidad de 0.50m.

CAPA II: Presenta una potencia de 0.60m. a 0.70m. tierra compacta de color marrón oscuro, a una profundidad de 0.70m. se evidencia material cultural contemporáneo fragmentado perteneciente al cuello y parte de la asa de una jarrón de barro.

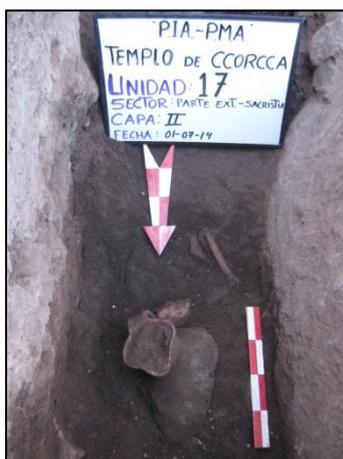
PERFIL SUR

CAPA I: Se observa el muro y parte del cimiento de la capilla de la sacristía. Iniciado el trabajo de excavación, se llega a una profundidad de 0.54m. se halla evidencia cultural lítico

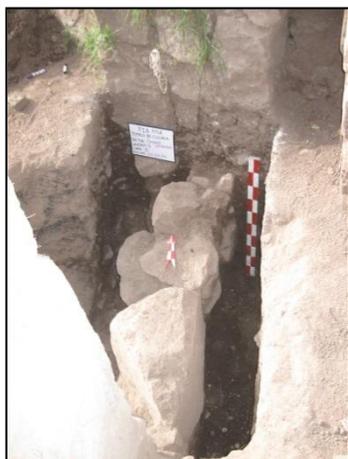
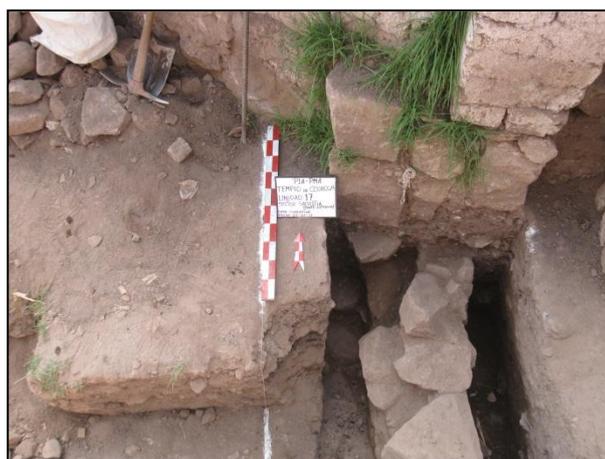
La ampliación realizada y dirigida hacia el perfil OESTE, de la tercera ampliación, se evidencia en la CAPA II abundante restos de carbón vegetal con una potencia de 0.50m.

La ampliación registra que el muro hallado es de construcción anterior, debido a que este muro se entrecruza por debajo del muro de la capilla de la sacristía.

Con relación al muro que presenta una hilera de piedras se puede indicar que posiblemente pertenece a una cimentación de una terraza que fue construida anteriormente esto para adecuarse a la morfología del terreno, este mismo patrón se observa en la cimentación de la capilla de la sacristía lo que construyeron sobre un cimiento preexistente.

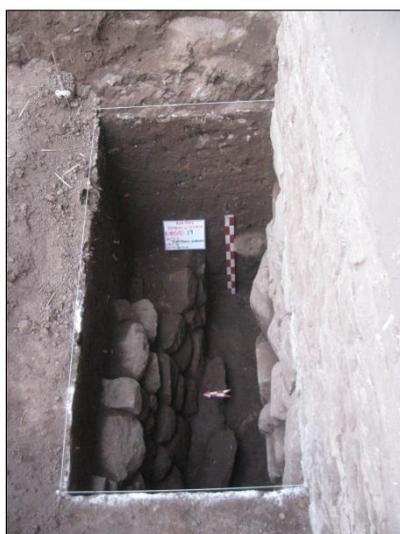
PERFIL SUR:

El perfil sur viene a ser la cara externa del muro de la capilla del baptisterio, se observa 06 hileras de piedras en su cimentación, enumeradas desde el nivel de superficie, se observa piedras de diferentes tamaños, los cuales no mantienen un nivel en plomada, posiblemente se calzo tomando en cuenta la cara interna del muro del baptisterio, en el perfil se observa una piedra de diámetro 0.75m. que muestra fisura, debido posiblemente a la carga por encima de ella.

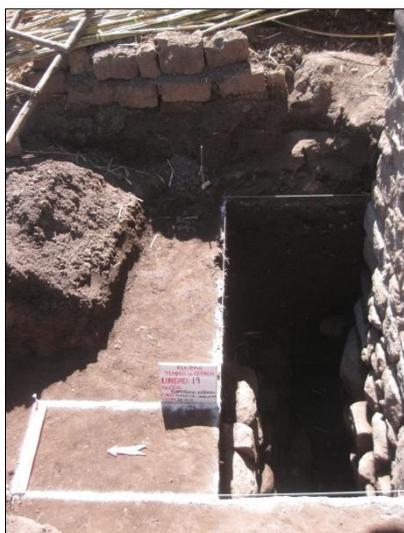
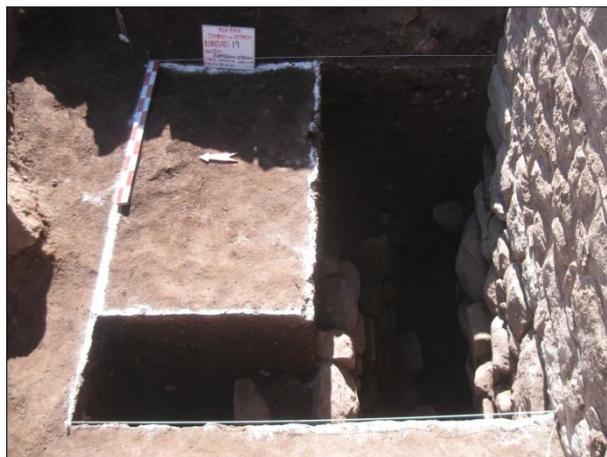
PERFIL NORTE

Se presenta la cara externa del muro, esta fue una posible edificación para una estructura de un ambiente que sería habilitado para uso del Templo o edificaciones anteriores.

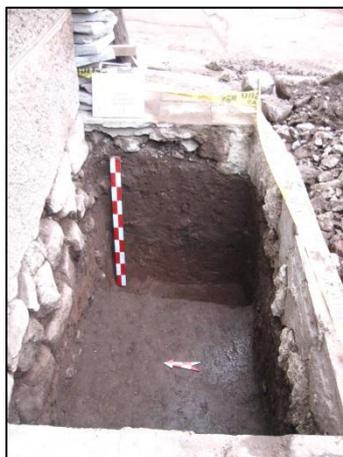
Capa III: Se realiza un cala de 0.50 x 1.00 m con el objetivo de profundizar y llegar al cimiento de la edificación contemporánea y poder observar si aún podemos hallar evidencia de la barda perimetral que antiguamente se encontraba.

Conclusión: El terreno se encontró disturbado y solo presenta cimentación de construcción de la edificación contemporánea mas no de la barda perimetral original.

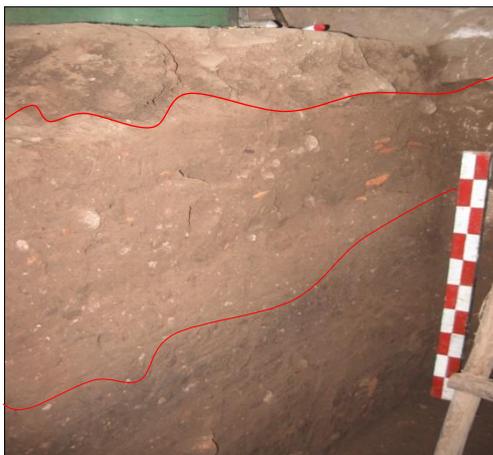
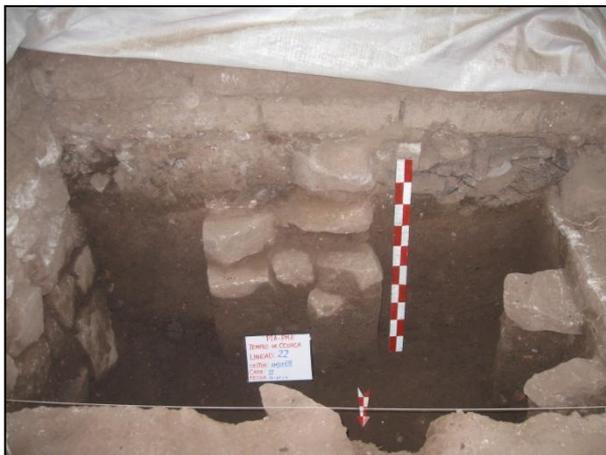
Perfil Este:

Se observa el cimiento del ambiente N° 01 con una profundidad de 0.78 m. esta corresponde a una edificación contemporánea, se presentan de manera rustica y con piedras de regular tamaño, con mortero de barro. Se observa 3 hileras de piedra. A una profundidad de 0.82m entre la primera y segunda hilera se halla incrustada la evidencia de material óseo correspondiente a dos fragmentos de menor tamaño, este elemento óseo posiblemente pertenece a la extremidad superior (cubito, radio) o extremidades inferiores (tibia, peroné).

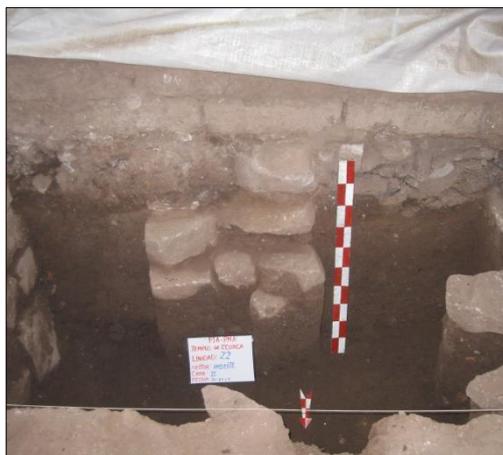
Perfil Sur: En la superficie se muestra adosado al perfil la evidencia de material lítico de piedra no trabajada de 0.32m de ancho por 0.19m de altura, el material lítico forma parte del perfil del muro, profundizando se halla el cimientado del muro donde se halla a 0.64m del nivel, este cimientado posiblemente pudo pertenecer a la barda o tal vez a otro tramo sur-norte que atravesaría el templo.

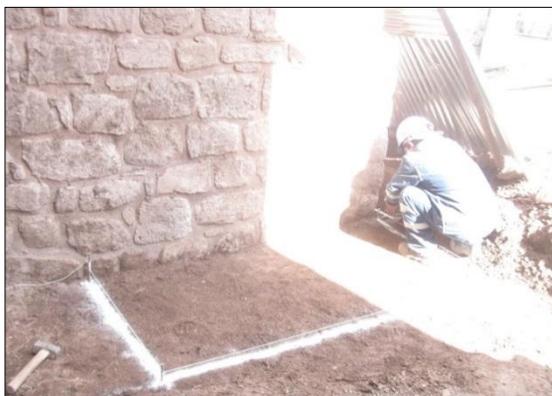
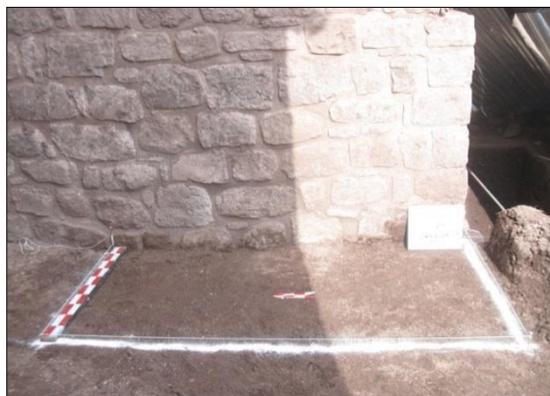
Ubicación: Se encuentra ubicado al sur del templo en el sector contrafuerte N° 04, y al Este de la Unidad N° 10, Para este caso con relación la Unidad N° 10 se apertura con el objetivo de presenciar y determinar el cimiento del contrafuerte N° 04, la unidad de excavación presenta las siguientes dimensiones 2.00m. x 1.00m.

Superficie: Se encuentra en un área ligeramente plana, con un desnivel que varía de 0.03m. a 0.05m. en toda el área a excavar

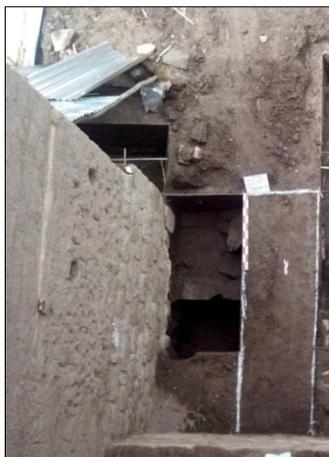
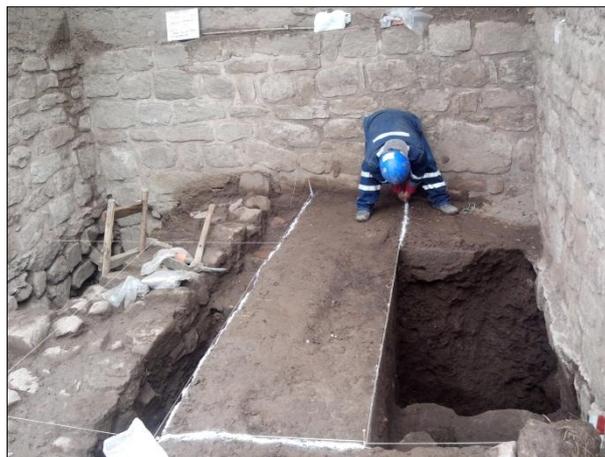
Capa I: Presenta tierra semi compacta de coloración marrón claro, en la tierra se observa la inclusión de basura contemporánea, como teja y restos de plástico en mínima cantidad, la CAPA I, contiene también pequeñas piedras con diámetros menores a 0.05m.

En esta capa se evidencia material cultural que corresponde a cerámica en un número de 22 fragmentos, así como también material óseo en un número de 04 fragmentos.

Capa II: Presenta tierra semi compacta de coloración marrón oscuro, se evidencia la inclusión de piedrecillas y en mínimo porcentaje de teja fragmentada, esta CAPA contiene también fragmentos de cerámica y osamenta en mínima cantidad. El material óseo se encuentra en mal estado de conservación por encontrarse disturbada.

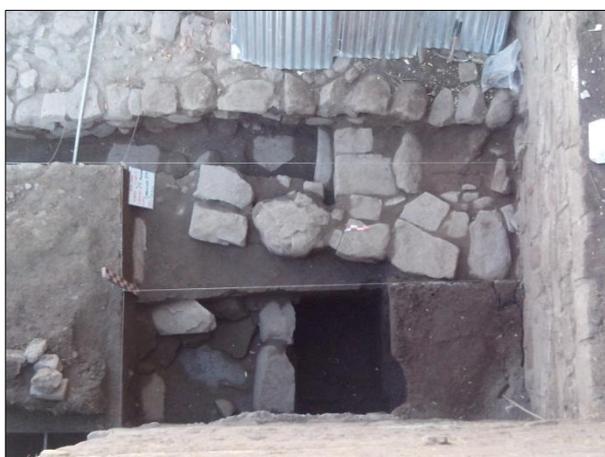
En planta se observa piedras grandes, medianas y de pequeño tamaño, en un número total de 42, con diámetros menores a 0.66m. dispersas en todo el área excavada, cuyas cuales no mantiene un orden lógico con la construcción del templo, por lo que se concluye que estas pudieron haber colapsado del muro en la etapa de construcción o posiblemente fue material lítico que no llegó a ser utilizado en la construcción, pero el cual estaba dispuesta para el mismo fin.

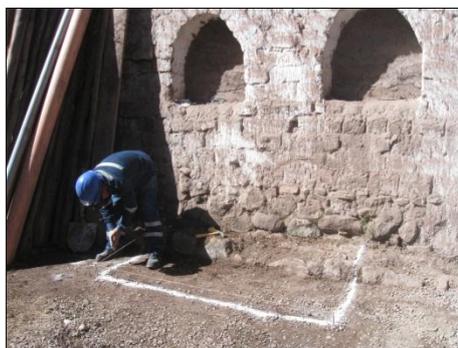
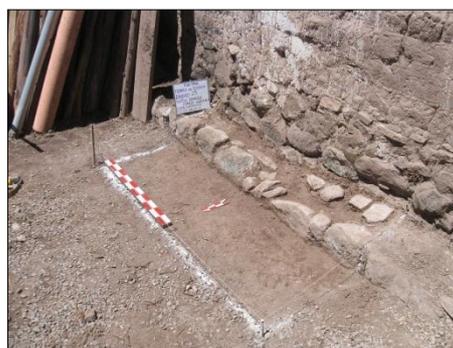
Perfil Sur

Se encuentra ubicado el muro del cimiento de la barda edificadas con rocas de regular tamaño entre pequeñas y medianas colocadas de manera rustica, con mortero de barro en su profundidad en superficie llega a 0.32 m, las cuales son retiradas para profundizar en el mismo cimiento de la barda perimetral no hallando ninguna evidencia anterior.

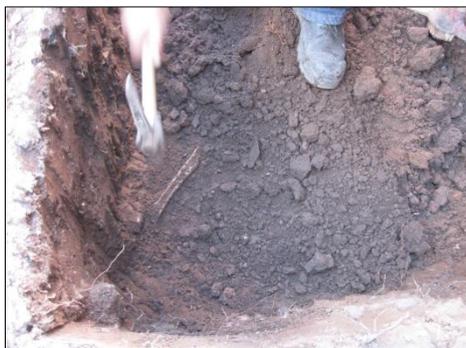
Capa I: Presenta una potencia que varía de 0.11m. a 0.42m de tierra semi compacta de coloración marrón claro, con inclusión de basura contemporánea con residuos de tejas, raíces, cenizas, y franjas delgadas de tierra de coloración negruzca.

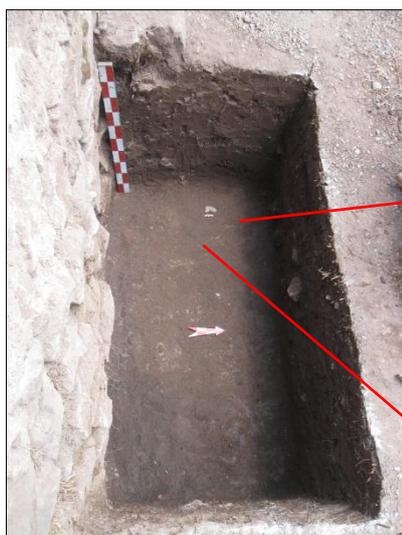
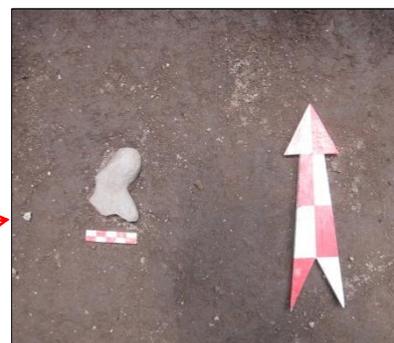
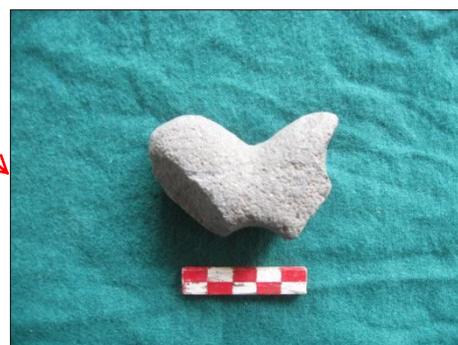
Capa II: Presenta una potencia que varía de 0.46m. a 0.78m de tierra compacta de color marrón oscuro, se evidencia material cultural, correspondiente a una porra fracturada (se encontraba entre las armas más utilizadas por los ejércitos, consta de material de piedra en forma estrellada. Y presenta un agujero central que servía para introducirles un mango de madera.) Presenta las dimensiones de 7m x 4m.

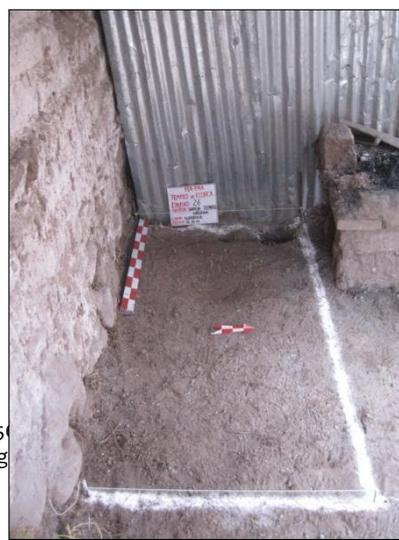
Perfil Sur: En el perfil observamos el cimiento de la barda perimetral, donde se presenta 03 hileras de piedras de diámetros 8cm. x 12cm, las más pequeñas y 20cm. x 60cm. la más grande, terminando el cimiento se observa la CAPA III de la unidad donde se hallan piedras menudas de coloración rojiza en tonos degradados.

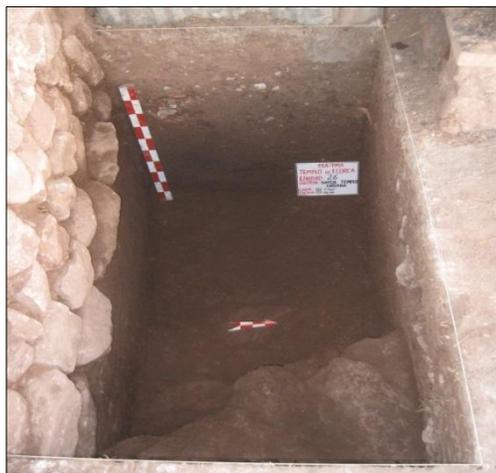
OBSERVACIONES: En la unidad presenta la misma morfología de terreno en la capa final de roca madre en relación con la trinchera 06 ubicada a 03m hacia el lado NW de la unidad 26. Llegamos a una profundidad total de 1.41m.

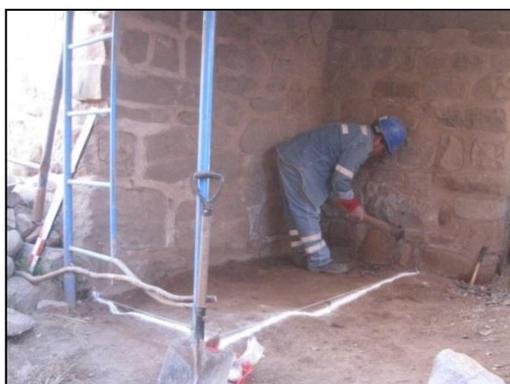
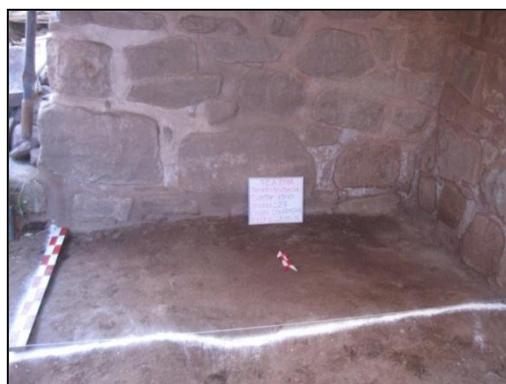
Perfil norte: Se encuentran los muros del cimiento del contrafuerte n-01, hasta la profundidad que se encuentra el avance de la excavación se pueden observar 02 hileras de piedras en dirección del muro.

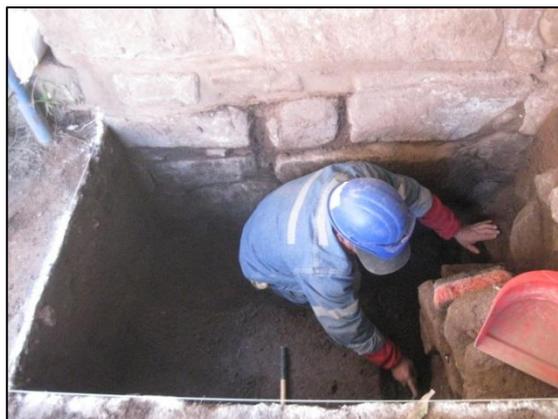
Perfil este: Se observa la primera evidencia de un empedrado rocoso a una profundidad de 0.31 m del nivel, esta evidencia lítica se presenta en forma de escalón abarracando dentro de la una unidad unja potencia que varía de 0.38 m a 0.75 m la piedra más profunda se encuentra a 0.80 m.

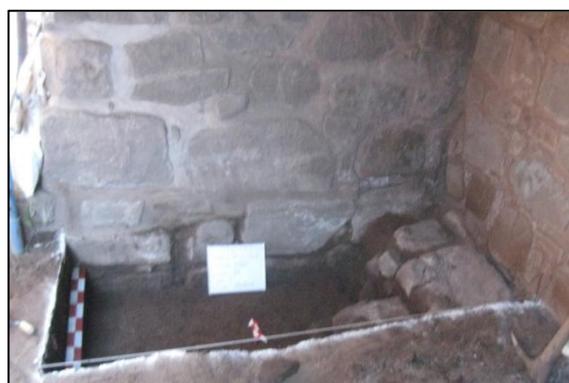
Capa I : Presenta una potencia que varía de 0.38 m a 0.57 m, donde se reconoce tierra de color marrón claro y tierra semi compacta, donde se evidencia material lítico, disgregadas sin un orden constructivo aparente.

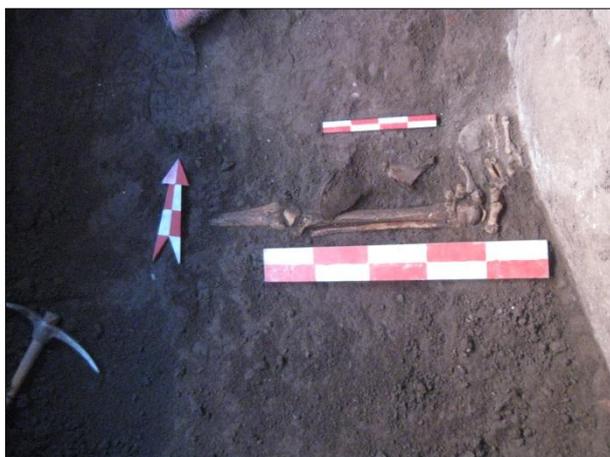
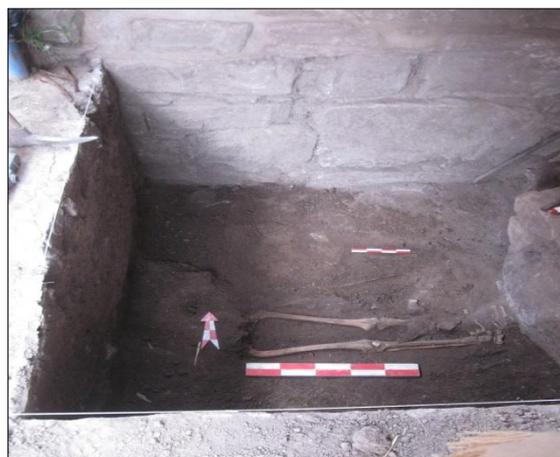
Se halla al individuo al interior de una fosa, correspondiente al sexo masculino con una edad aproximada de 35 a 40 años en posición extendida. Se observa en regular estado de conservación el cráneo, diagrama dentario, vertebras del área lumbar, cervicales y extremidades superiores; estas se presentan a manera de descanso, la extremidad superior derecha se encuentra por debajo de la extremidad superior izquierda y 3 fragmentos de falanges sobre el humero.

En las extremidades inferiores se halla asociado de un par de sandalias de cuero, que aparentemente no pertenecen al individuo ya que son de menor tamaño en referencia al individuo; estas se observan en mal estado de conservación una semicompleta de dimensiones 17cm de largo, 7cm de ancho y la otra fragmentada por la mitad de 7cm de largo y 7cm de ancho (esta presenta 3cm de amarradera).

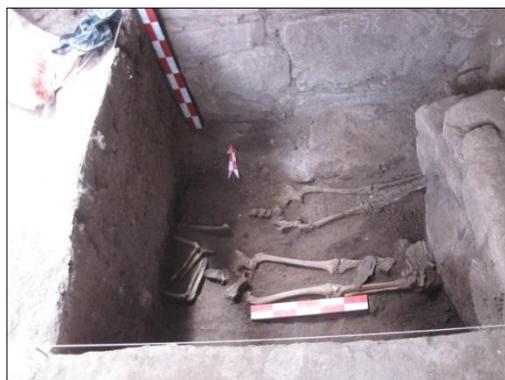
Se halla el individuo al interior de una fosa, correspondiente al sexo femenino con una edad aproximada de 40 a 45 años en posición extendido, se observa en muy mal estado de conservación.

Presenta cráneo y extremidades inferiores incompletas y extremidades superiores faltantes.

La posición del cráneo se ubica apoyado al hueso del humero del individuo N°01. La osamenta presenta un largo máximo de 1.48m y un ancho máximo de 0.28m.

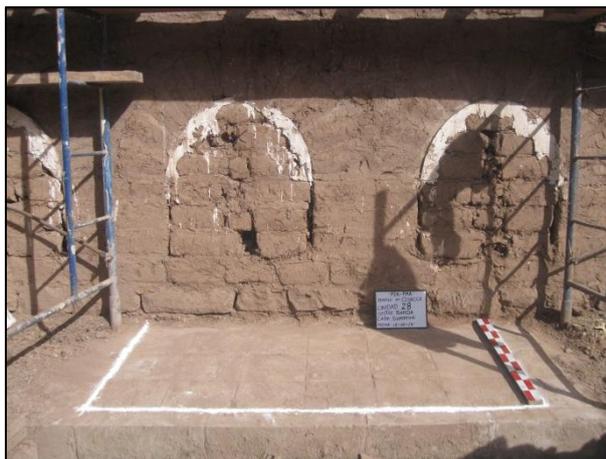
CAPA I: Esta capa presenta losas de piedra asfáltica con dimensiones de 0.31m. por 0.31m. y con un espesor de 0.05m. acompañado por debajo de las losas de piedra, por un agregado de concreto (gravilla con cemento), el cual sirvió para asentar las losas asfálticas.

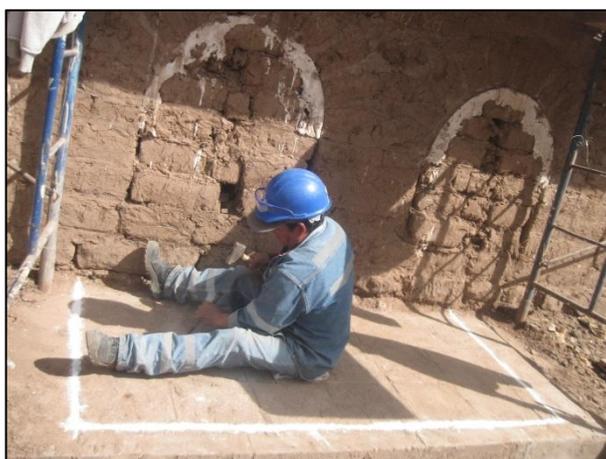
CAPA II: esta capa contiene empedrado con hormigón, el diámetro de las piedras varia de 0.12m. a 0.30m. Presenta una potencia de 0.18m.

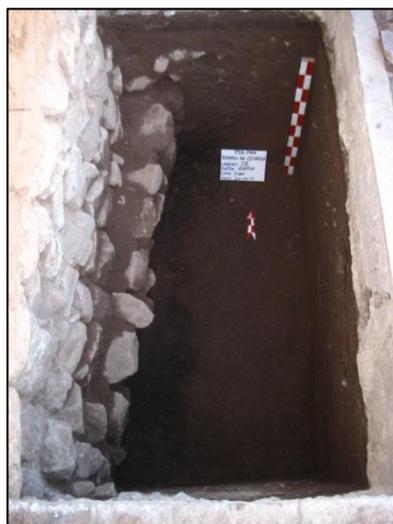
En el perfil SUR se observa una roca adherida con dimensiones de 0.42m. x 0.68m. sellega a una profundidad de 1.93

Perfil Oeste: Se observa el cimiento del muro de la barda, llegando a una profundidad total de 1.74m. el muro se presenta con piedras ubicadas sin un orden secuencial. Se encuentran con mortero de barro.

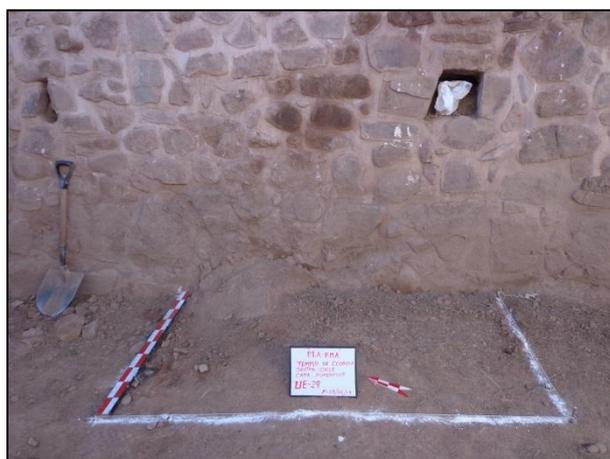
Superficie: Presenta una superficie irregular, con un desnivel de 0.07m. Se observa una roca de gran tamaño que sale hacia la superficie y el cual fue utilizado como parte de la cimentación de la barda perimétrica. El objetivo es determinar la cimentación original ya que esta presenta un desnivel fuerte con relación a la parte interna de esta

CAPA I: Esta capa presenta tierra suelta, de color marrón claro, se trata de tierra seca con inclusión de piedras y rocas fracturadas de diámetros que varían de 0.05m. a 0.18m. Tiene una potencia que varía de 0.10m. a 0.40m. Esta capa contiene bloques de rocas que salen hasta por encima de la superficie y el cual forma parte de la cimentación de la barda perimétrica.

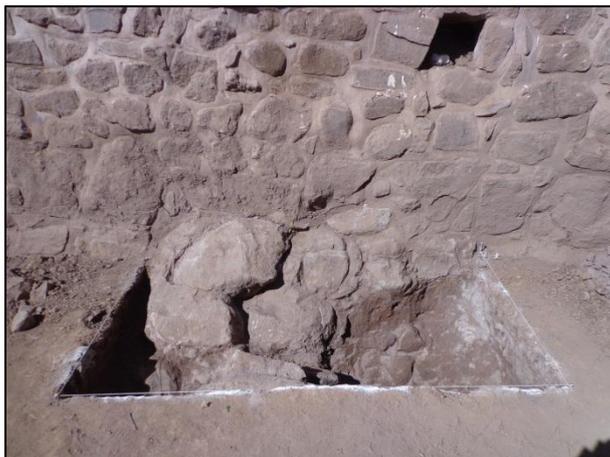
Se determinó con la excavación aperturada ya que la barda solo presenta una cimentación de 0.20 m. ya que esta esta sobre roca madre. que sirvió como soporte en el momento de la construcción, esto se observa en toda la barda perimetral.

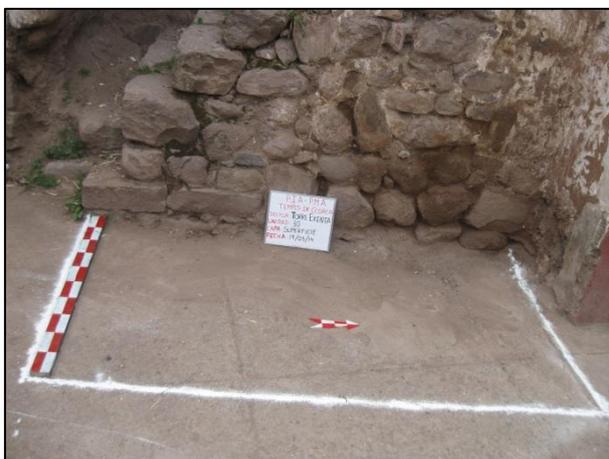
Presenta terreno llano realizado con material de concreto armado con mortero de barro.

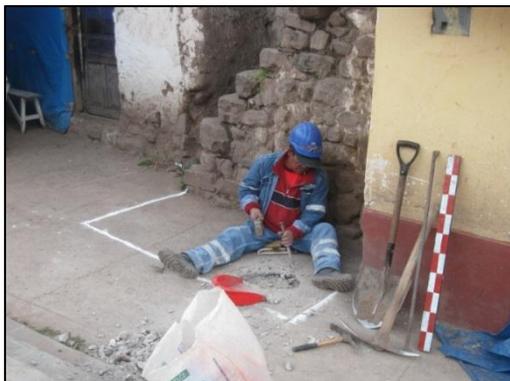
Capa I: Presenta concreto armado con espesor de 0.03 cm.

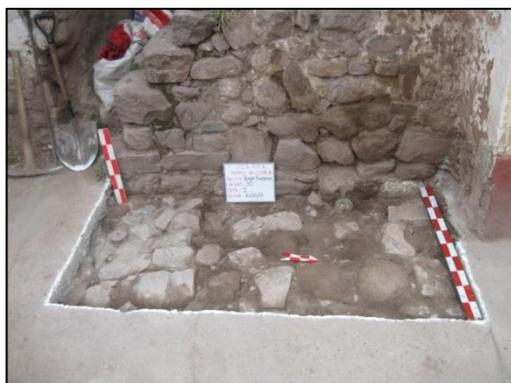
Capa II: Presenta un empedrado de rocas con mortero de cemento.

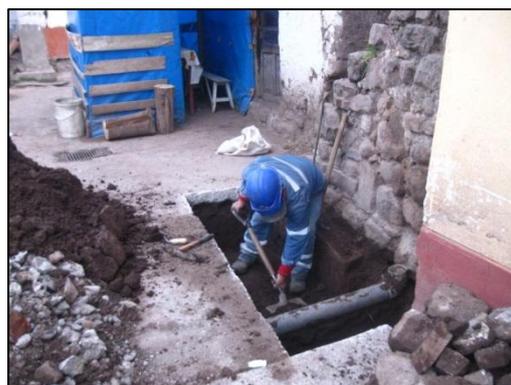
Capa III: Se presenta tierra compacta húmeda se observa un tubo de agua ½ pulgada, y un tubo de desagüe estos sin uso aparente. Se evidencia material cultural como cerámica fragmentada, llegando a capa final del cimientto y suelo firme.

Conclusión: La unidad se halla disturbada por la construcción de la vereda y el trabajo que se realizó para colocar estos dos tubos que se hallan dentro de la unidad.

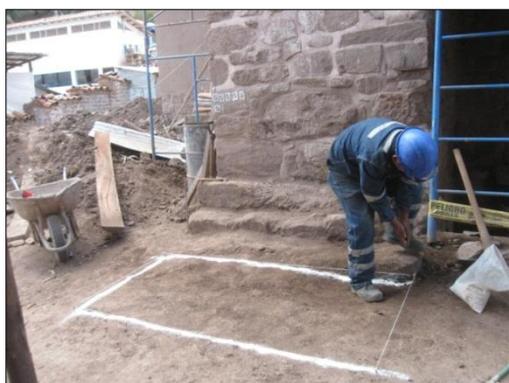
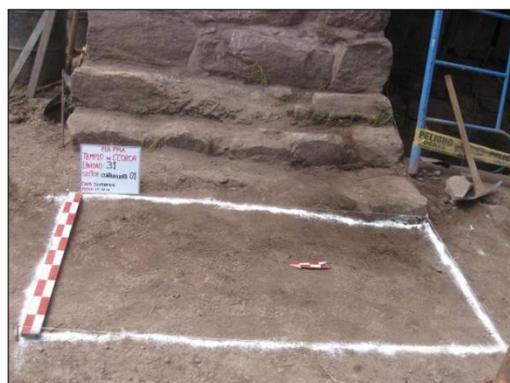
Perfil Este: Se presenta el muro del cimiento del contrafuerte desde el último peldaño del escalón, llega a una profundidad de 1.49m. se observa 06 hileras de piedras medianas, están edificadas de manera rustica.

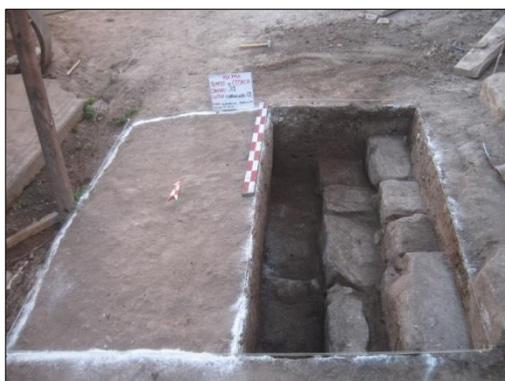
Capa I: Presenta una potencia de tierra compacta, de seca, de textura grumosa, donde se evidencia material cultural de fragmentos de cerámica en un número de 09 de los cuales 03 presentan decoración. En la misma capa en relación

que varía de 0.19 a 0.86 coloración marrón claro,

con la ampliación de la unidad se registra evidencia de material de 06 fragmentos presentan decoración y 12 fragmentos sin decoración en su superficie, también se observa osamenta en un numero de 01 bolsa conformado por huesos largos de las extremidades superiores e inferiores, en los perfiles se observa piedras menudas, pedazos pequeños de carbón, fragmentos de teja. En el perfil Norte y Sur abarcan las posibles zarpas o soportes del cimientto del contrafuerte.

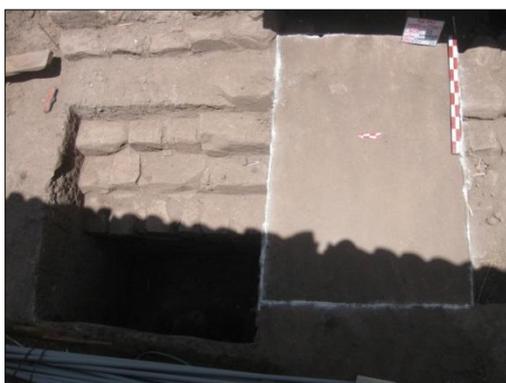
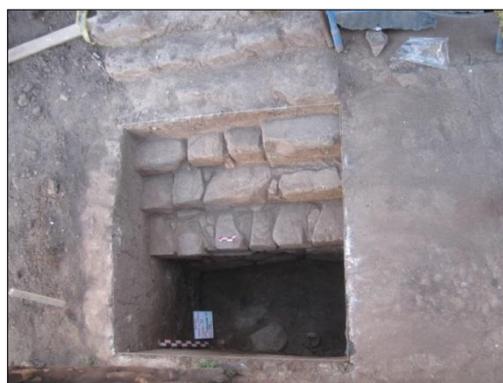
Capa II: Presenta una potencia que varía de 0.00m. a 1.24m. de tierra semi compacta de coloración marrón oscuro por presencia de material orgánico, con humedad mínima en los perfiles, se evidencia y recupera material cultural de fragmentos de cerámica en un numero de 19, los cuales no presentan decoración en su superficie.

Capa III: Presenta una potencia que varía de 0.12 a 0.21 de tierra compacta de coloración marrón claro, con mínima cantidad de humedad con restos de piedras menudas en el área, se halla evidencia de material cultural que corresponde a un cráneo fracturado a una profundidad de 2.03 del nivel y 02 piedras disgregadas de regular tamaño que no tienen relación con el contrafuerte.

Se llega a una profundidad de 1.27m.

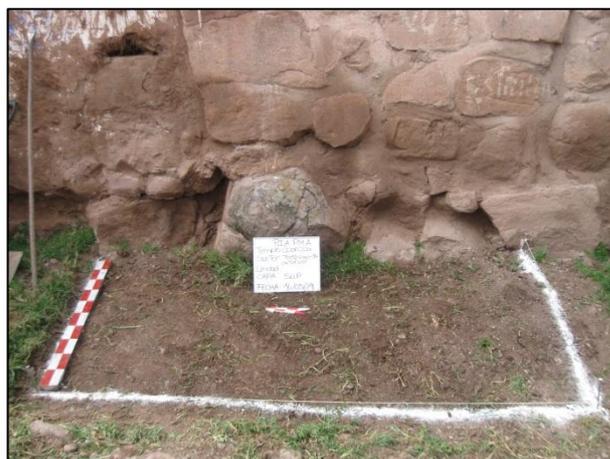
Superficie: La superficie se encuentra con mucha maleza rocas grandes y grama cerca a la unidad se encuentra un poste de electricidad.

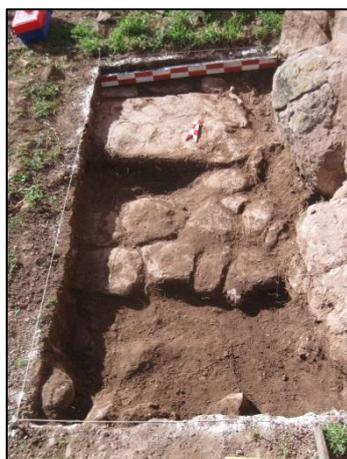
Capa I: En la excavación se observa tierra semicompacta color marrón se profundiza a 0.15 cm llegando al nivel del camino empedrado registro del camino QapacÑan.

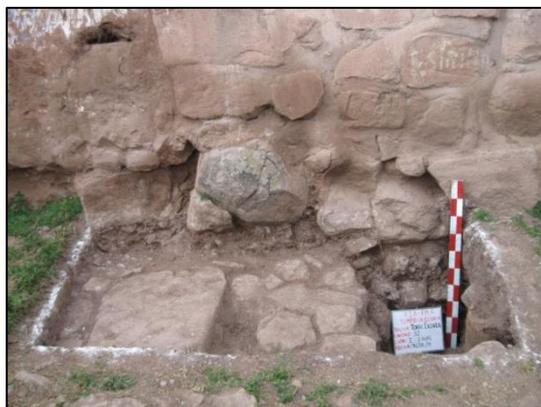
Se realiza una cala de 0.50cm x 0.50 cm, hacia el sur de la unidad se observa parte de un tronco de poste de electricidad, piedras de relleno y soporte alrededor del tronco.

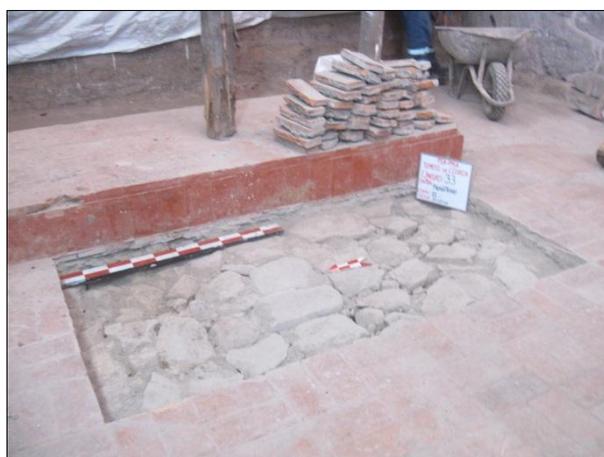
Capa II: Presenta una potencia que varía de 0.10m. a 0.25m. donde se encuentra un empedrado de rocas de mediano y pequeño tamaño a una profundidad que varía de 0.43m. a 0.48m, desde el nivel.

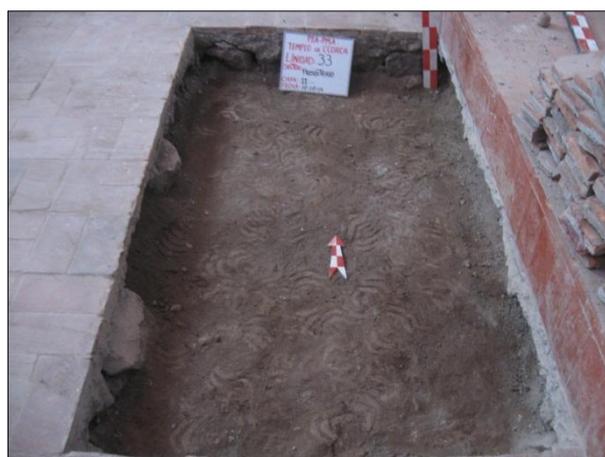
Capa III: Presenta una potencia que varía de 0.43m. a 1.20m. consta de tierra suelta el cual contiene una mínima cantidad de material cultural en relación a la hallada en la trinchera N° 11, la tierra presenta la inclusión de osamenta deteriorada, diminuta y de difícil clasificación.

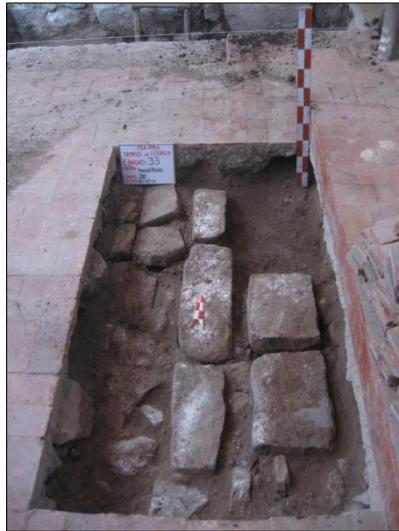
Capa IV: Se realiza esta consideración a rocas como CAPA IV, por hallárselas por debajo y en medio de la tierra suelta, que viene a ser la CAPA III, estas rocas se encuentran a una

profundidad que varía de 0.42m. a 0.53m. del nivel, estas se presentan sin un orden aparente de construcción..

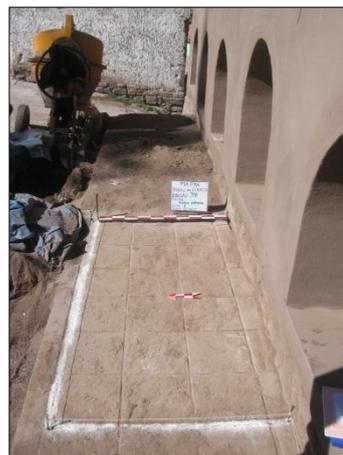
Perfil Oeste: Se observa en este perfil el cimiento de la barda perimetral de rocas pequeñas y medianas, la ubicación de estas se presenta de manera rustica con mortero de barro, en el muro se encuentra un pandeamiento llegando a una profundidad dirigida hacia el muro de 40cm, por el cual no se puede continuar con el trabajo de excavación en profundidad, sin embargo en el lado norte se llega al cimiento de roca madre.

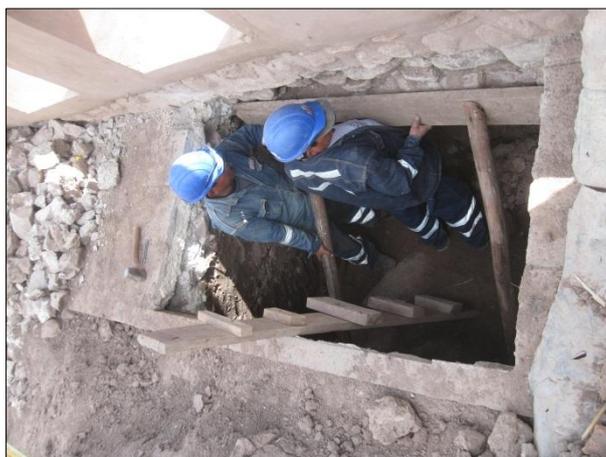
Perfil Este: Se observa en este perfil en concreto armado que pertenece a la vereda que presenta un escalón hacia la pista este presenta concreto armado y mortero de cemento donde no se evidencia restos de ningún material cultural.

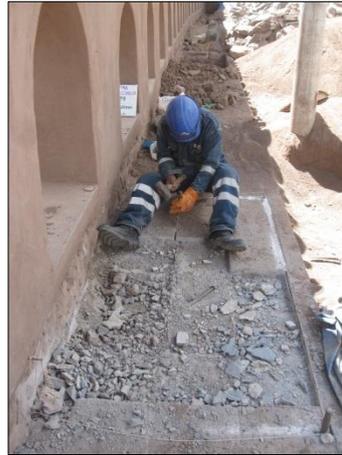
Capa I: Presenta una potencia que varía de 0.06m. a 0.12m. compuesta por lajas de concreto armado, estas presentan en superficie dimensiones de 37 cm x 39 cm, unidas con mortero de cemento y arena.

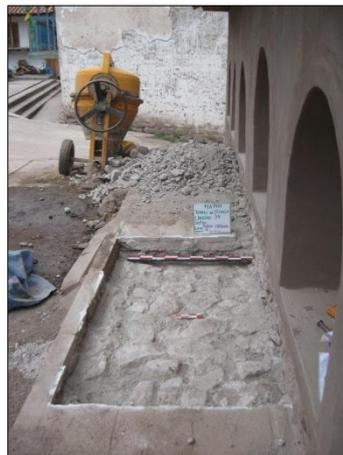
Capa II: Presenta una potencia de 0.15m. a 0.25m correspondiente a un empedrado de rocas pequeñas y medianas con niveles que varían de 0.32 m a 0.57m se encuentran unidas con mortero de cemento y arena.

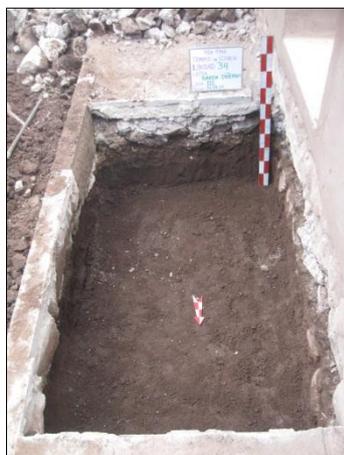
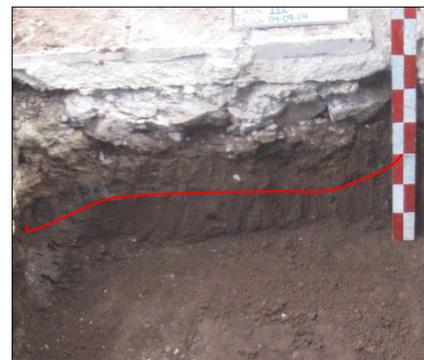
Capa III: Presenta una potencia que varía de 0.04 m a 0.14 m, correspondiente a tierra a una franja delgada de coloración negruzca y causa de carbón y ceniza hallada en el perfil, la capa también presenta humedad en el terreno no se evidencian restos de material cultural.
