DIRECCIÓN DESCONCENTRADA DE CULTURA CUSCO
SUB DIRECCION DESCONCENTRADA DE PATRIMONIO CULTURAL Y DEFENSA DEL
PATRIMONIO CULTURAL
AREA FUNCIONAL DE OBRAS Y PUESTA EN VALOR DE BIENES MUEBLES E INMUEBLES

**“RECUPERACION DEL MONUMENTO VIRREINAL RELIGIOSO TEMPLO SANTIAGO APOSTOL DE
CCORCCA PROVINCIA Y DEPARTAMENTO DE CUSCO”**

**INFORME ANUAL TÉCNICO DE PRE LIQUIDACIÓN
COMPONENTE DE INVESTIGACION ARQUEOLOGICA
“PROYECTO DE INVESTIGACION ARQUEOLOLOGICA: PLAN DE MONITOREO
ARQUEOLOGICO”
META 0091**

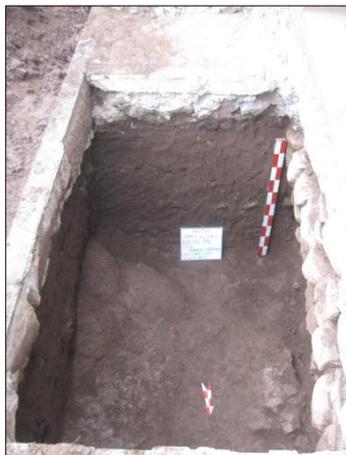
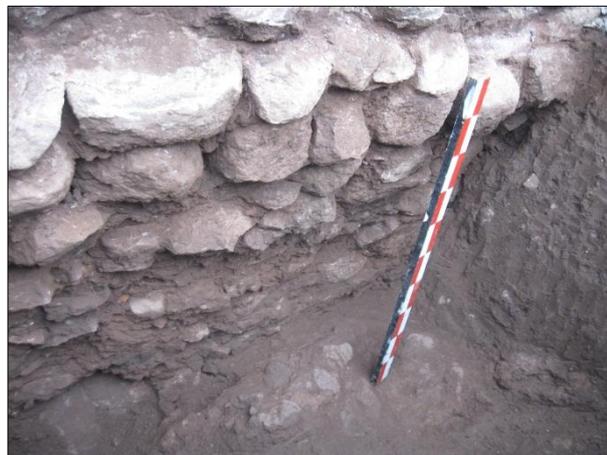
Capa IV: Presenta una potencia que varía de 0.53 m a 1.08 m con tierra semi compacta de coloración marrón oscuro, donde se hallan restos de fragmentos de tejas y piedrecillas menudas, no se evidencia restos de material cultural, llegando a la capa final evidenciamos roca madre concluyendo con el trabajo.

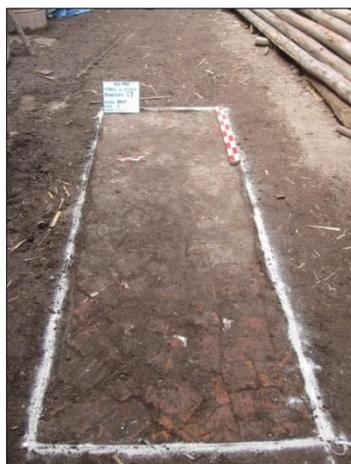
Perfil Norte

CAPA I: Presenta una potencia que varía de 0.03m a 0.05m con una capa combinada de tierra de coloración marrón claro con ladrillo pastelero de dimensiones 12.5cm por 0.20m y 0.03m de espesor con un aparejo espina de pez (palmera)

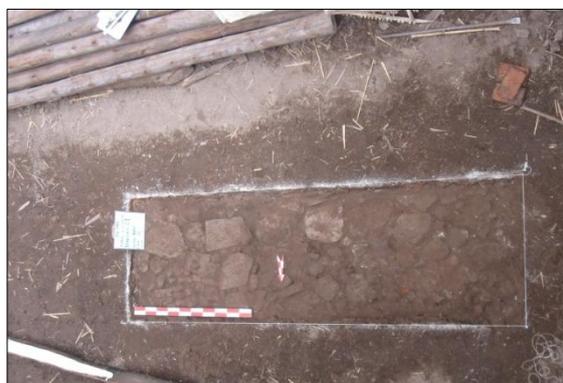
Capa II: Presenta una potencia que varía de 0.09m a 0.18m de una capa combinada de tierra de coloración marrón oscuro, con un empedrado de rocas de regular tamaño con dimensiones de 0.6m por 0.19m y las más pequeñas con dimensiones de 0.02m por 0.04m.

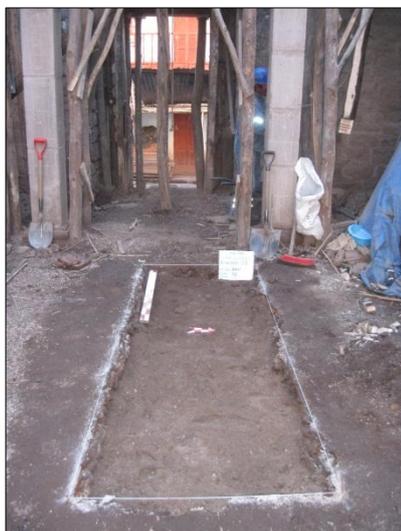
Capa III: Presenta una potencia que varía de 0.13m a 0.2m que corresponde a una capa de coloración amarillenta posiblemente de limo, con inclusión de cenizas y cal que pudo servir para la preservación del material orgánico en descomposición y su posible emanación en el momento y posterior al entierro.

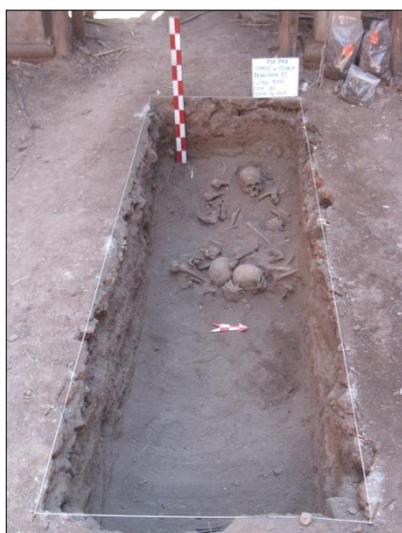
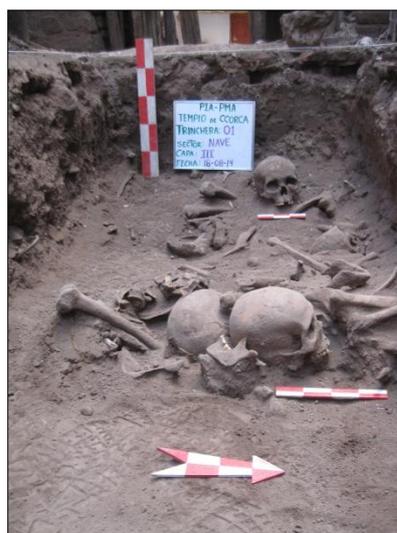
Capa IV: Presenta una potencia que varía de 0.54m a 0.72m, tierra suelta de coloración marrón clara; a una profundidad de 0.73m en el perfil se evidencia material cultural correspondiente a osamenta humana presentando una potencia de 0.36m (cráneos, fémur, tibias).

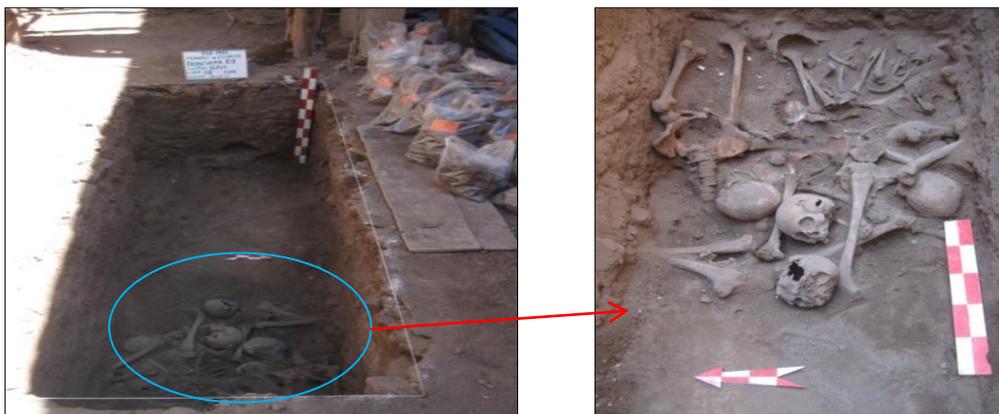
Prosiguiendo con la excavación nos ubicamos en la misma capa IV a una profundidad de 1.10m del nivel, se evidencia osamenta humana de cráneos, fémur, pelvis, vertebras.

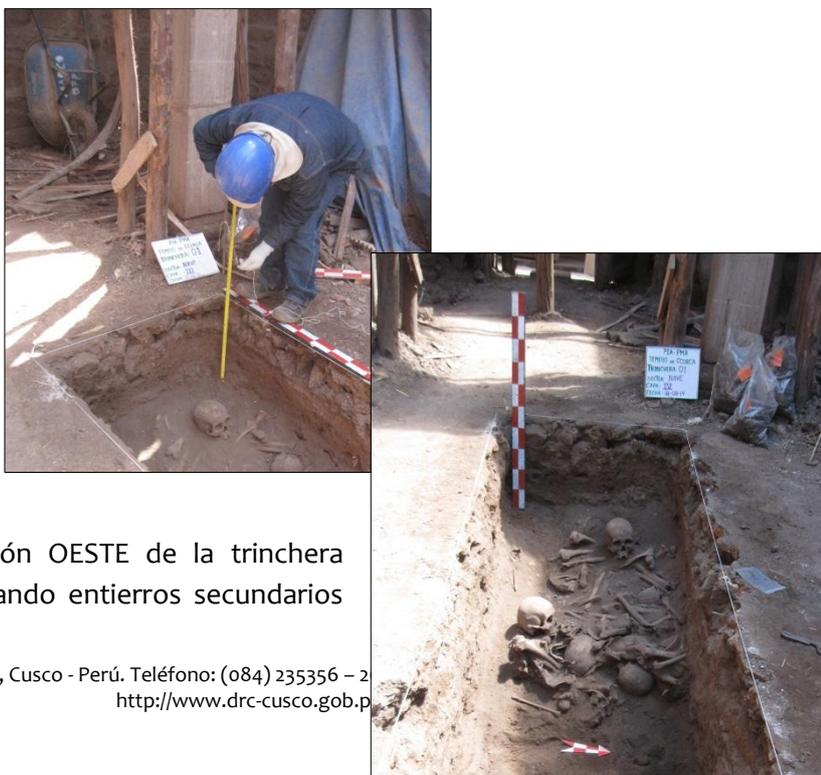
Capas:

Capa I: Presenta una potencia que varía de 0.3m a 0.5m combinada con tierra de coloración marrón claro y ladrillo pastelero de dimensiones de 12.5m por 0.20m con un espesor de 0.4m.

Capa III: Presenta una potencia que varía de 0.02m por 0.13m, de coloración amarillenta de limo con inclusión de cenizas y cal.

Capa IV: Presenta una potencia que varía de 0.54m a 0.72m, tierra suelta de coloración marrón claro.

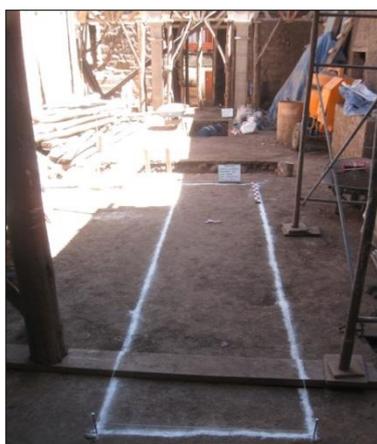
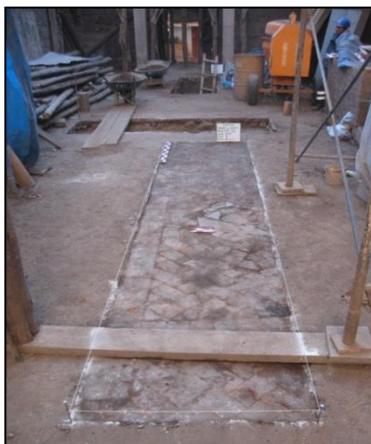
Capa I: Presenta una potencia que varía de 0.03m por 0.05m combinada con una franja de tierra de color marrón claro y ladrillo pastelero de dimensiones 12.5m por 0.20m y un espesor de 0.03m.

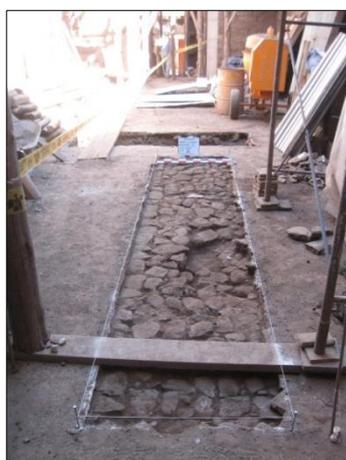
Capa II: Presenta una potencia que varía de 0.7m a 0.17m, con un empedrado de piedras pequeñas y medianas de dimensiones 2.5cm por 3cm y 10.5cm por 17cm, con mortero de barro.

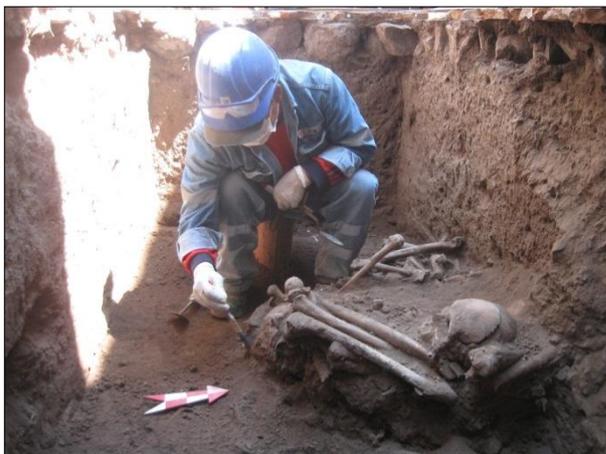
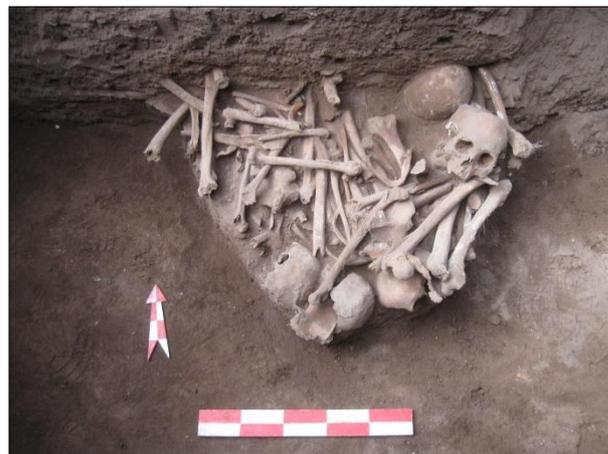
CAPA III: Presenta una potencia que varía de 0.68m a 0.76m de tierra suelta de color marrón claro. A una profundidad de 0.98m de nivel se evidencia material cultural de osamenta humana correspondiente a la parte frontal del cráneo conjuntamente con osamenta disturbada, dirigida hacia el lado OESTE de la trinchera de un número de 05 cráneos fragmentados en muy mal estado de conservación y huesos largos de extremidades ubicadas disgregada mente.

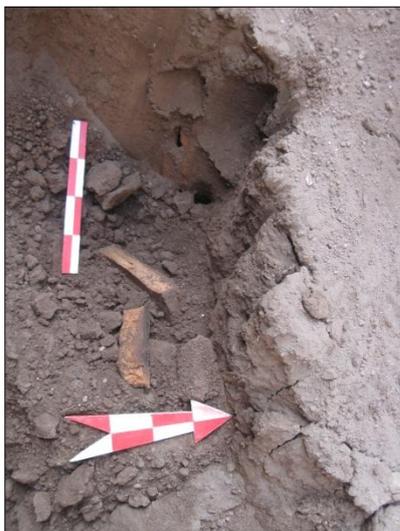
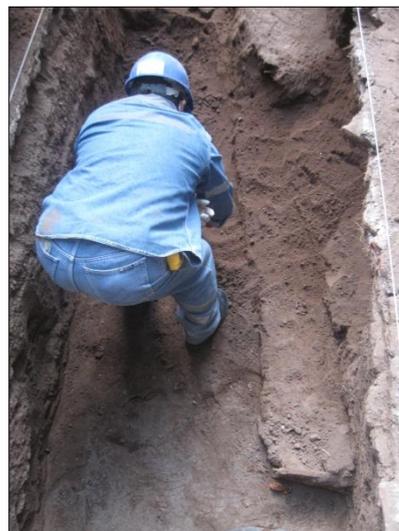
Ubicados en la trinchera 02 a una profundidad de 1.04m del nivel se halla la evidencia del material cultural correspondiente a un ataúd de madera, presentando como primer indicio la parte frontal del féretro

El hallazgo corresponde a un ataúd de madera en pésimo estado de conservación en forma trapezoidal, de un largo total de 1.80m, un ancho de cabecera de 0.46m y ancho de pie de 0.14m.

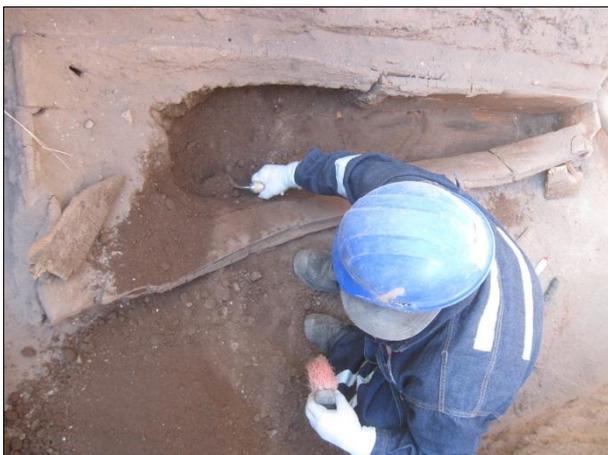
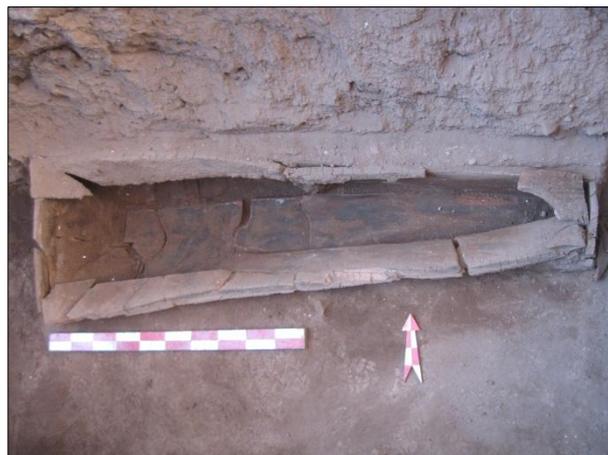
Iniciamos abriendo con sumo cuidado el ataúd ya que se encuentra en muy mal estado de conservación, por presentarse poroso y quebradizo de fácil fractura.

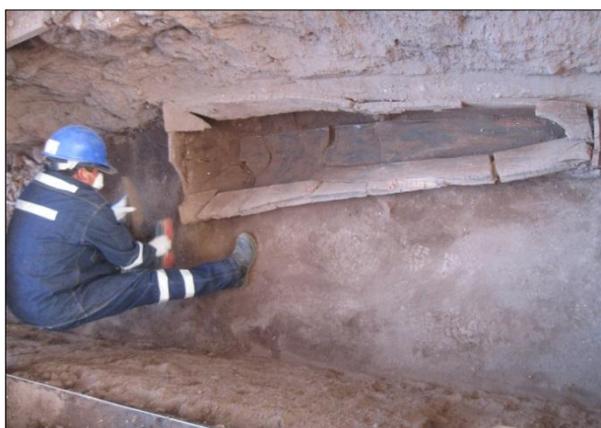
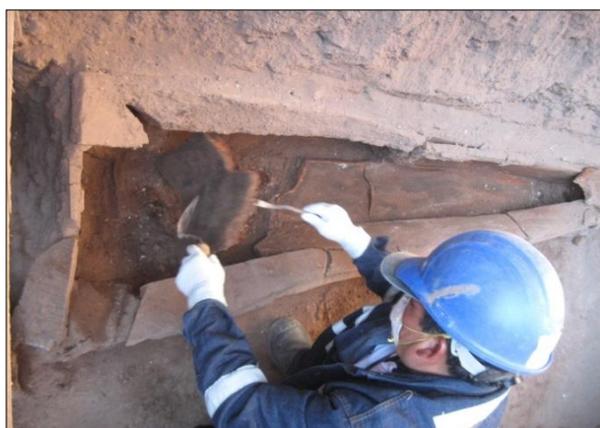
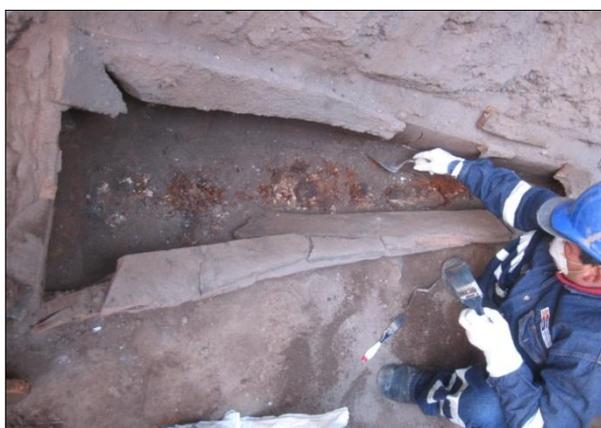
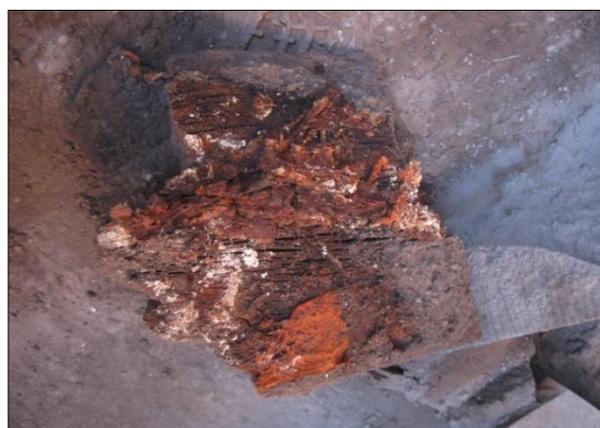
En el interior del ataúd hallamos la evidencia de un resto humano que casi no se distingue por encontrarse en muy mal estado de conservación de difícil descripción a simple vista. Proseguimos evaluando el ataúd no encontrando ninguna referencia de fechas o símbolos que hubieron podido ser realizados en la estructura del ataúd.

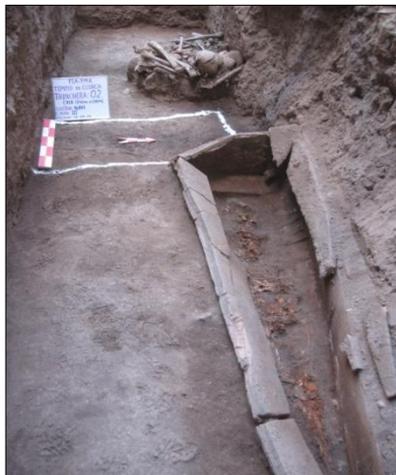
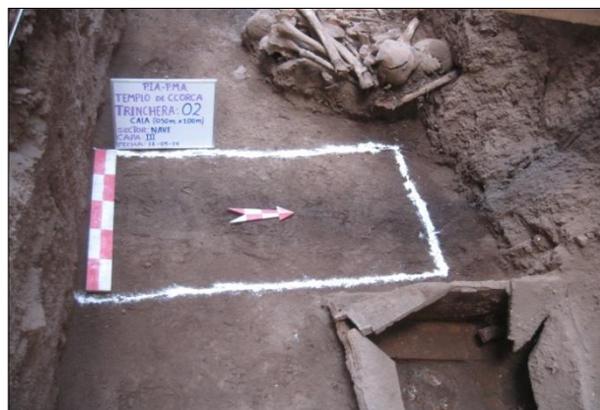
Realizamos una cala de exploración, ubicada en medio de los dos hallazgos entre la osamenta disturbada y el ataúd presenta dimensiones de 0.50 a 1.00m donde encontramos tierra de coloración marrón claro y en los perfiles tierra de fácil desprendimiento.

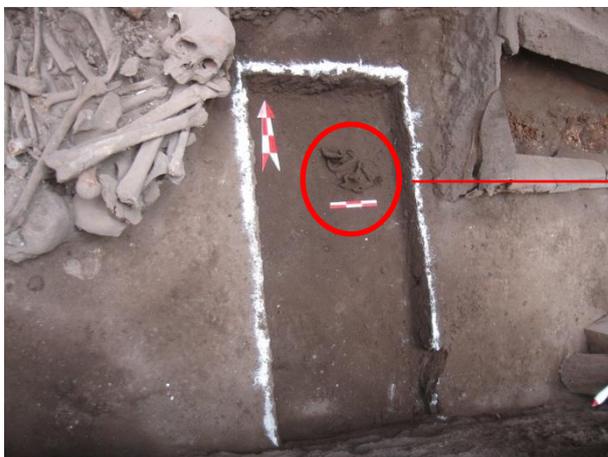
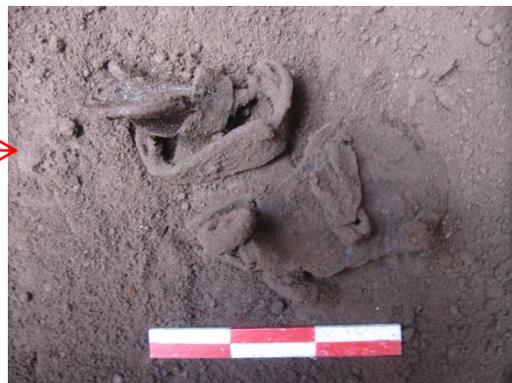
Se halla la evidencia de material cultural correspondiente a una sandalia de cuero, a una profundidad de 1.31m.

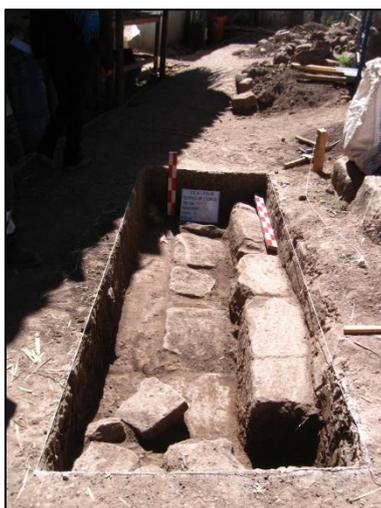
Capa I: Presenta una potencia que varía de 0.85m. a 0.12m. de tierra semi-compacta de color marrón claro, con basura contemporánea , pedazos de bolsas de plástico, fragmentos de teja y ladrillo. La CAPA I desde la superficie se agrieta porque; el área de excavación de la trinchera continua siendo transitada.

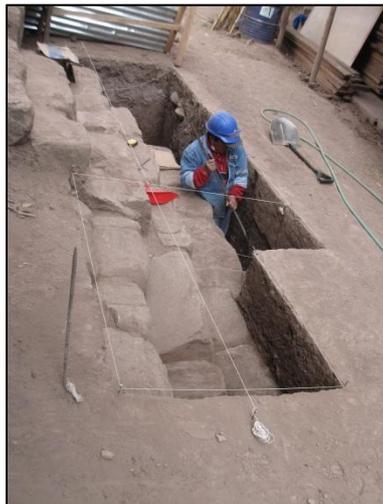
Capa II: presenta una potencia que varía de 0.87m. a 0.27m de tierra compacta de color marrón oscuro. Se observa pequeñas partículas de carbón vegetal y fragmentos de ladrillo.

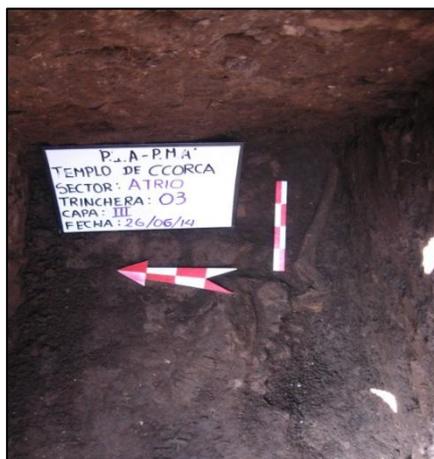
Capa III: Presenta una potencia que varía de 0.35m. a 0.04m. de tierra compacta, que varía de color marrón oscuro a tierra negra ubicada de acuerdo al contexto.

En esta CAPA III se evidencia un hallazgo de material cultural arqueológico, siendo esta osamenta humana.

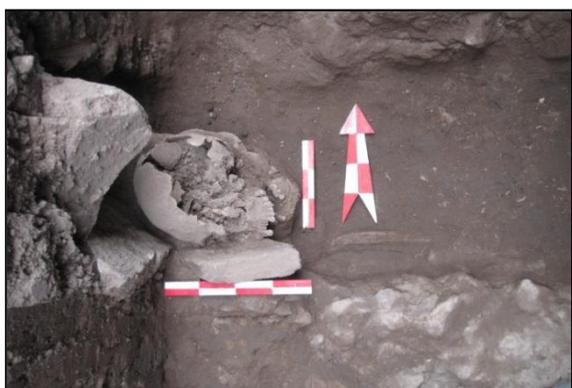
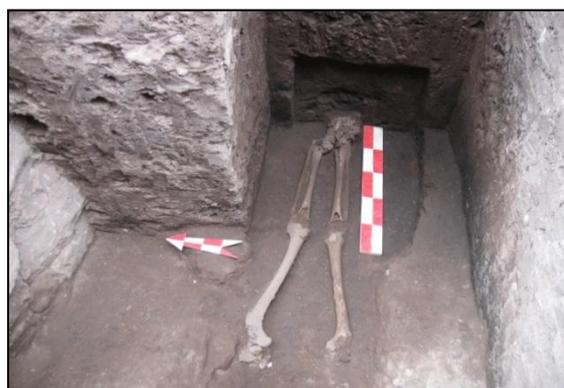
Entierro funerario de tipo secundario, se encuentra en posición extendida, la parte del cráneo se encuentra orientada hacia el OESTE en dirección del templo y las extremidades inferiores hacia el ESTE en dirección del templo, como si el individuo ingresaría al templo, esta posición es usual en este tipo de entierros en templos.

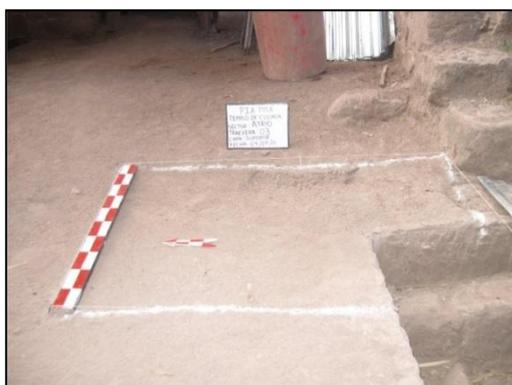
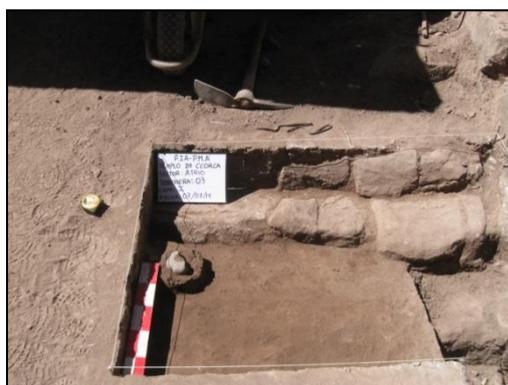
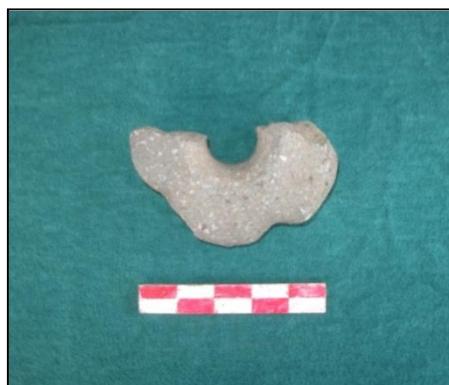
En el lado NW-NE, se realiza una ampliación de 1.00 x 1.00 m. como se observa en la foto las piedras presentan continuidad posiblemente forma parte de la estructura o a manera de gradas para el ingreso principal al templo. A un nivel de 0.44, durante los trabajos se evidencia material lítico que corresponde a un fragmento de una porra o macana (*chaskachuqui* en quechua o lanza con punta de estrella) dimensiones aprox. 0.10 x 0.06 cm. de piedra andesita con presencia de cuarzo y piedra blanca. Como se sabe esta pieza fue utilizada como arma de guerra, el agujero central servía para introducir el mango de madera, que eran utilizados por los honderos y arqueros pertenecía a las ramas de tipo ofensivo se registró en regular estado de conservación (fragmentada).

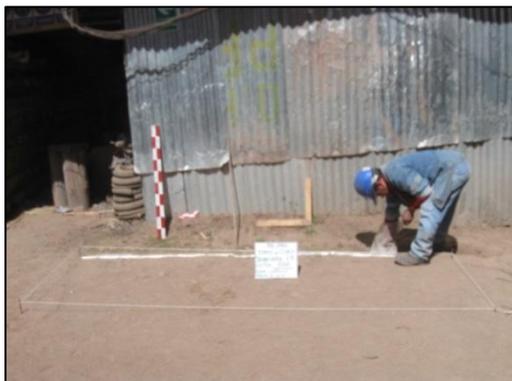
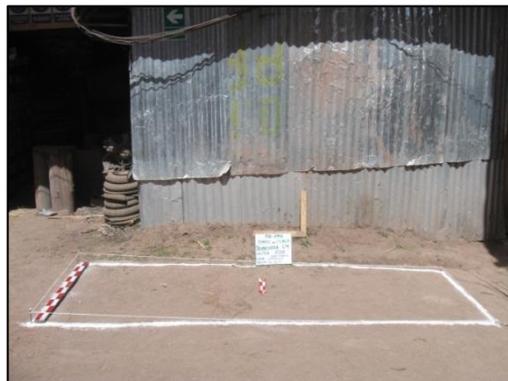
Ubicación: Se encuentra ubicado al SUR OESTE del templo en el atrio lateral de la epístola en la puerta de ingreso del ambiente del almacén de Obra, con dimensiones de 3.00m por 1.00m.

Superficie: Se halla en una superficie llana con un desnivel que varía de 0.15m a 0.20m

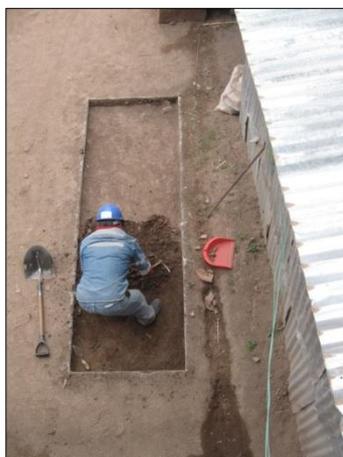
Capa I: Presenta una potencia que varía de 0.14m a 0.41m. Se observa tierra compacta de coloración marrón claro, con plásticos, piedras medianas y pequeñas, teja fragmentada, raíces y material cultural fragmentado de cerámica en cantidades mínimas.

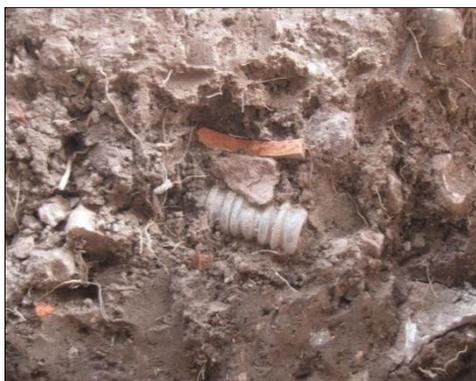
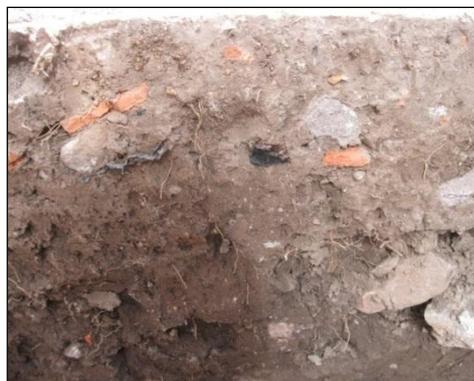
Capa II: Presenta una potencia que varía de 0.16m a 0.43m. Se observa tierra compacta de coloración marrón claro con humedad, en los perfiles se observa plásticos, piedras medianas, teja fragmentada y residuos de carbón.

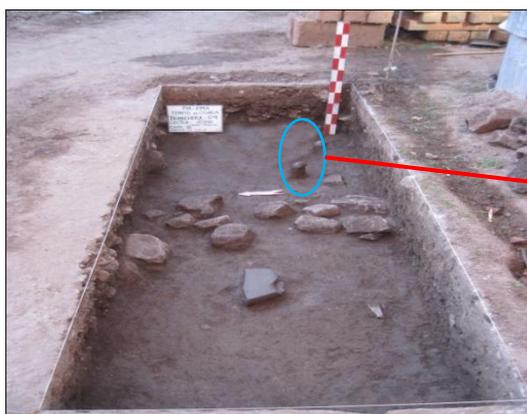
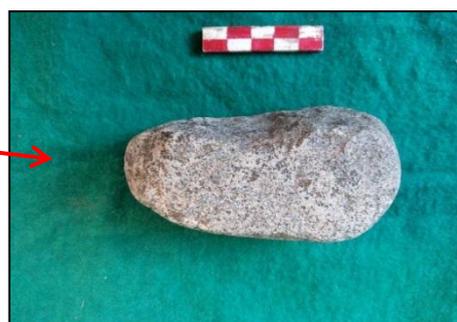
En esta capa con orientación hacia el OESTE, a una profundidad de 0.82m se evidencia material cultural lítico correspondiente a la parte de un MORTERO fracturado, en uno de sus lados presenta vitrificado con dimensiones de 12 cm de largo y 5.3 cm de ancho

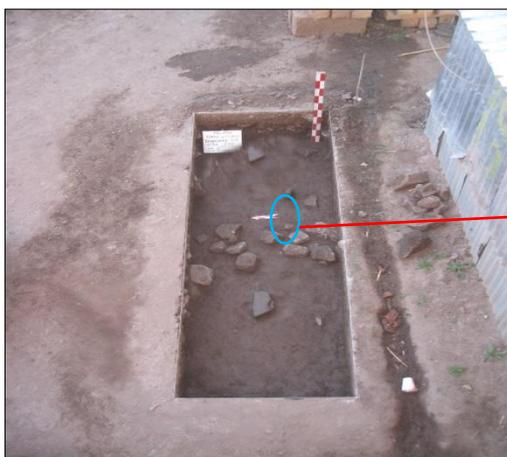
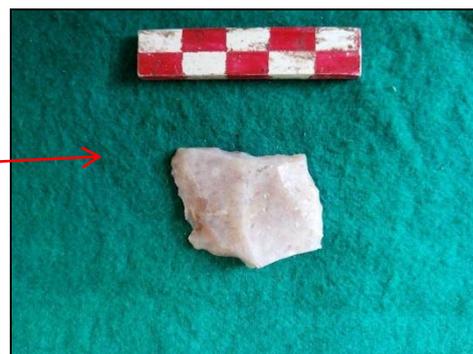
A una profundidad de 0.73m dentro de un terrón de tierra, al ser retirado se halla dentro de esta una lasca de cuarzo, presenta dimensiones de 3.3cm de largo y 2.1 cm de ancho.

En esta capa también se observa piedras disgregadas que varían en profundidad de 0.89m a 0.69m están dispersas sin un orden constructivo aparente.

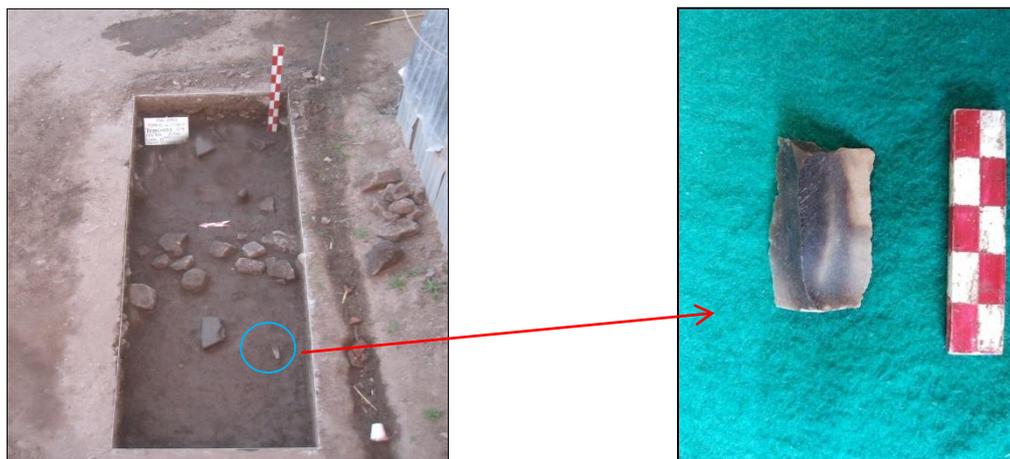
Capa III: Presenta una potencia que varía de 0.31m a 0.50m con presencia de tierra semicompacta con coloración marrón oscuro, con evidencia de fragmentos de cerámica en abundante cantidad, raicillas. Orientada al perfil SUR se observa una potencia de 0.10m de tierra negra. A una profundidad de 1.10m al interior de un terrón de tierra se halla evidencia de una segunda lasca de cuarzo trabajada en dimensiones 3.3 cm de largo y 3.5 cm de ancho.

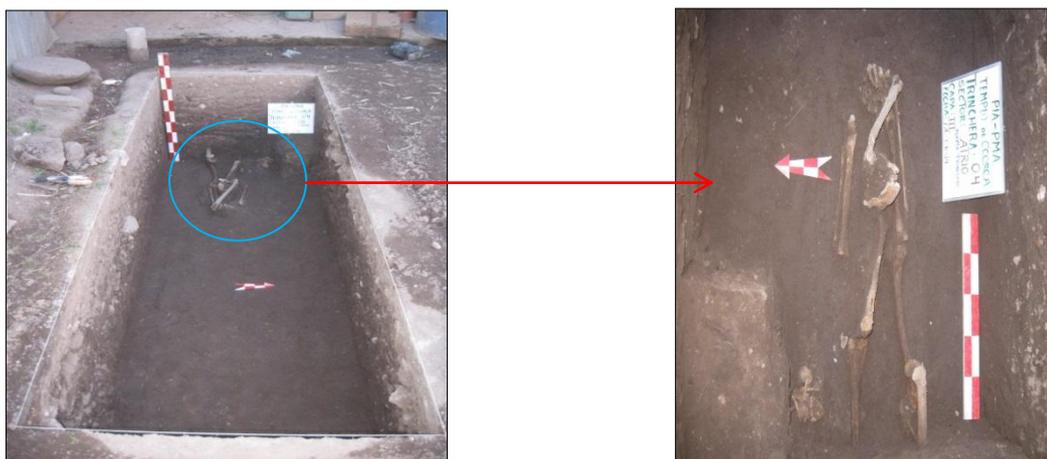
Dirigidas hacia el perfil OESTE a una profundidad de 1.13m hallamos la evidencia de material cultural, de fragmentos de osamenta disturbadas en mal estado de conservación, correspondientes a una mandíbula fracturada superpuesta entre los huesos largos (Fémur, tibia y peroné).

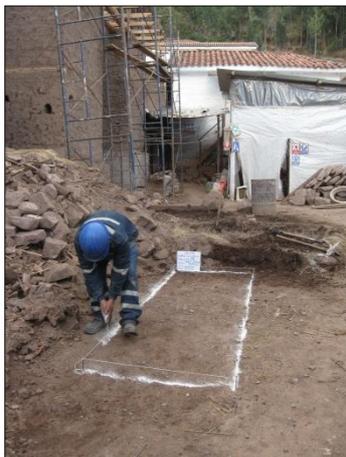
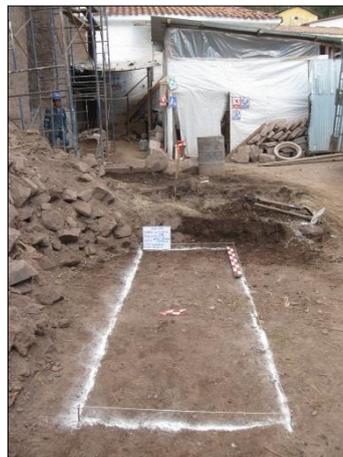
Ubicación: Se encuentra ubicado en el atrio lateral epístola presenta las dimensiones de 2.00 m x 1.00m. Se realiza la excavación de la trinchera con el objetivo de hallar alguna evidencia cultural.

Superficie: Se halla en un área relativamente plana con presencia de humedad en el área del terreno.

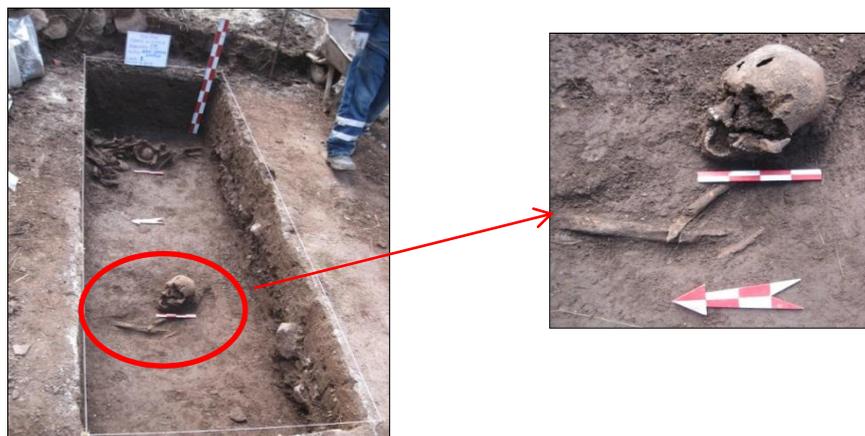
Capa I: Presenta una potencia que varía de 0.16m a 0.68m , correspondiente a tierra compacta de coloración marrón claro donde se evidencia basura contemporánea, pedazos de teja , rafias de plástico, raicillas, y evidencia de material arqueológico de fragmentos de osamenta humana disturbados, entre estos se observan, extremidades inferiores en su mayoría y 01 cráneo y piedrecillas de color rojo ocre.

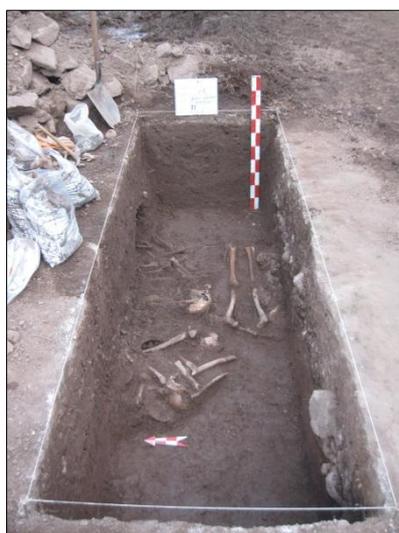
Capa II: Presenta una potencia que varía de 0.25m a 0.60m donde se observa material cultural correspondiente a fragmentos de osamenta humana fragmentada, ocupando un área de 180m en la trinchera y 0.35m de potencia en el perfil la osamenta se encuentra disgregada en la capa del extremo norte de trinchera y las extremidades inferiores que no presenta otra parte del contexto.

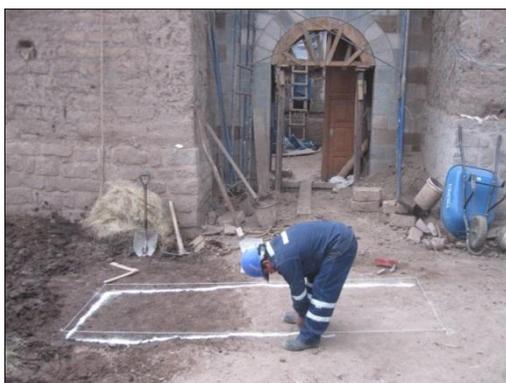
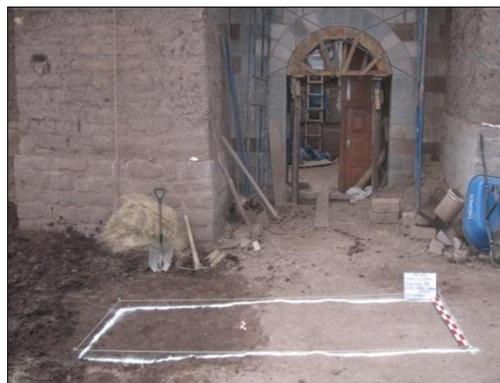
TRINCHERA N° 06

Ubicación: Se encuentra ubicado en el área denominado atrio lateral epístola, en dirección de la puerta de ingreso lateral de Templo presenta las dimensiones de 3.00m x 1.00m.

Superficie: Se halla en un área ligeramente plana y llana donde se realizaba parte del tratamiento del barro.

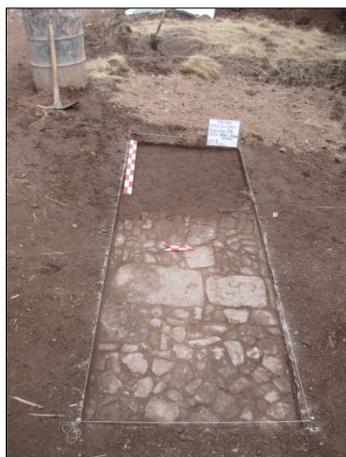
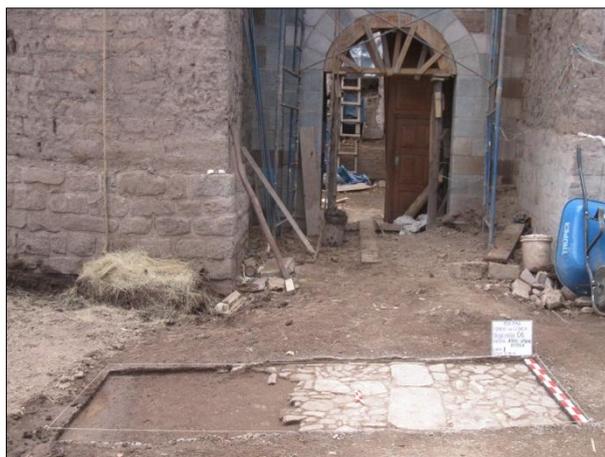
Capa I: Presenta una potencia que varía de 0.07m a 0.42 m de tierra semicompacta de coloración marrón claro con inclusión de relleno contemporáneo se observa un empedrado de piedras pequeñas que viene hacer el piso de del área abierta del Templo dejando como una pestaña de evidencia, y piedra de coloración rojo ocre, raíces pequeñas y delgadas, fragmentos de teja. En el perfil OESTE de esta capa se evidencia material cultural correspondiente a fragmentos de material óseo.

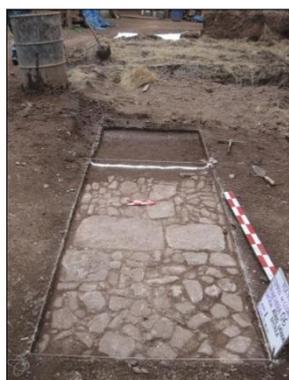
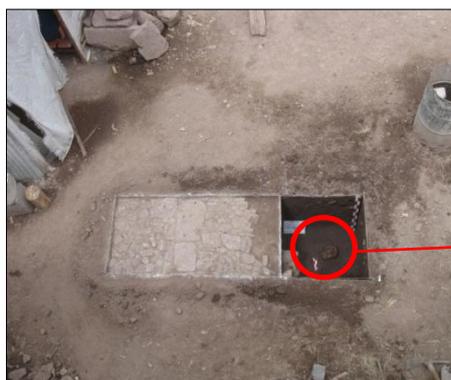
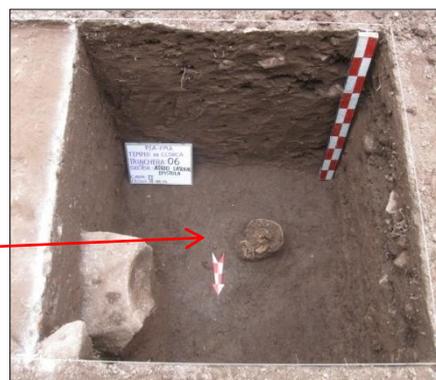
Capa II: Para continuar con la excavación realizamos una cala explorativa orientada hacia el lado OESTE de la trinchera. Presenta una potencia que varía de 0.78m a 1.10m, de tierra semicompacta de color marrón claro con una inclusión de basura contemporánea donde se observan raíces muy pequeñas, piedrecillas pequeñas con diámetros menores a 0.12 m y pequeños fragmentos de osamenta que se encuentran en muy mal estado de conservación.

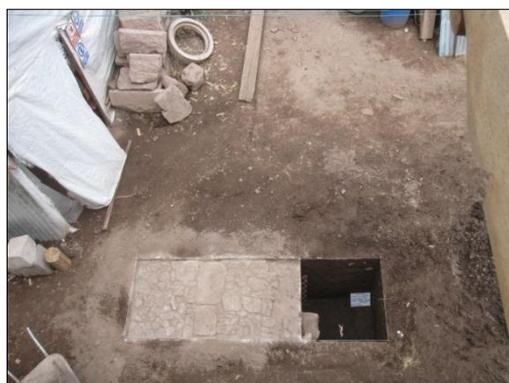
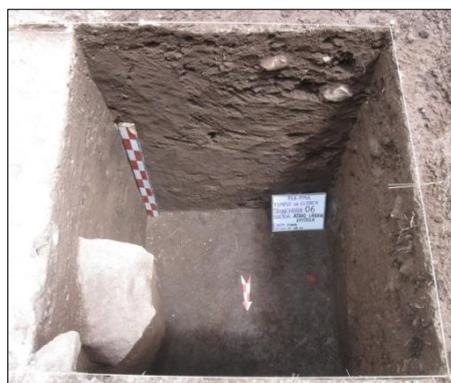
Capa III: Presenta una potencia que varía de 0.27 m x 0.50m consta de tierra semi arcillosa y limosa de coloración marrón oscuro a negro, debido a la inclusión de limo en gran cantidad, la capa presenta una humedad mínima.

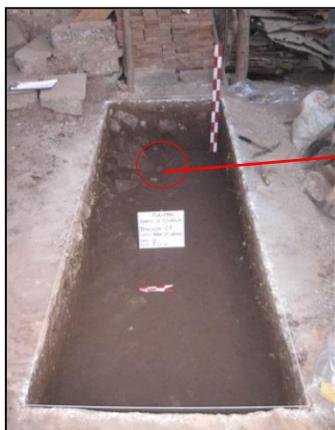
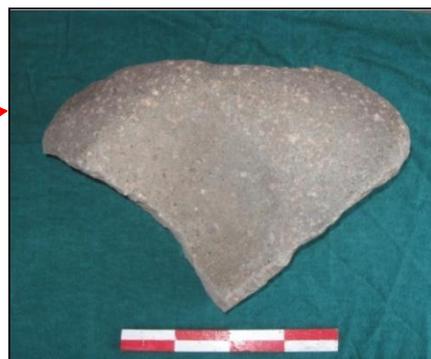
Se observa a una profundidad de 0.45m. – 0.82m. del nivel, piedras de regular tamaño disgregadas en la esquina NE, la piedra de un diámetro mayor se encuentra a una profundidad de 0.75m. Estas son retiradas para continuar con la excavación, debido a que no tienen un significado constructivo. A una profundidad de 0.42m. se evidencia material lítico correspondiente a un mortero fracturado, que tiene como dimensiones; 0.33m. de largo, 0.20m. de ancho y 0.16m. diámetro del gastado vitrificado.

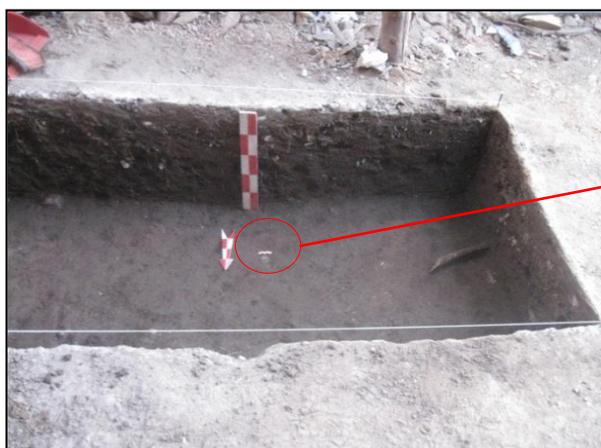
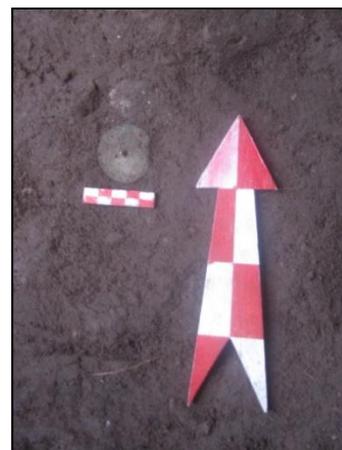
Llegando a una profundidad de 0.52m. se evidencia 01 material cultural de metal, objeto redondo con un orificio en medio 4.1cm. x 4.1cm.

También se evidencia fragmentos de cerámica y osamenta humana a una profundidad de 1.00m.

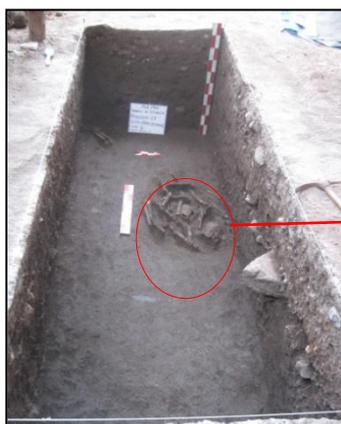
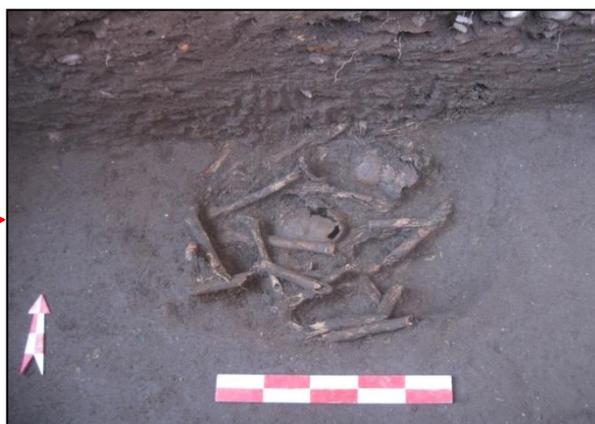
Entre la CAPA II y la CAPA III a una profundidad de 1.02m. de la superficie se evidencia fragmentos de osamenta, en una potencia de 0.11m. siendo estos restos óseos pertenecientes al fémur, tibia, partes de extremidades y dos cráneos ubicados a una profundidad de 1.40m. y 1.42m. en mal estado de conservación por la paresencia de humedad y totalmente disturbados.

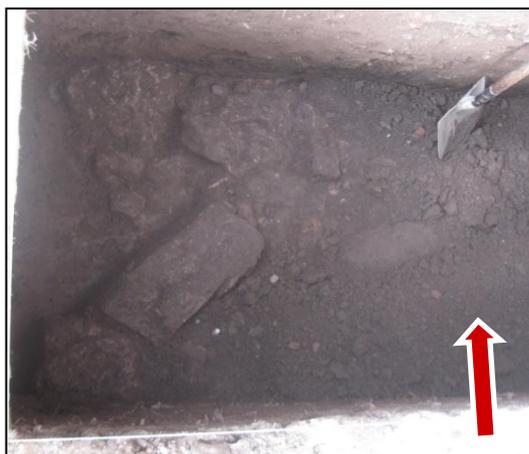
Capa III: a una profundidad de 1.59m. se evidencia rocas de gran tamaño, esta CAPA III presenta una potencia que varía de 0.50m. a 0.08m. con tierra compacta, color marrón oscuro y negra presentándose con más humedad que la capa anterior, se observan fragmentos de teja, piedras menudas y restos de carbón.

Se evidencia piedras de gran tamaño en la capa final, con una potencia de 0.40m. en su altura. Se llega a una profundidad total de 2.01m.

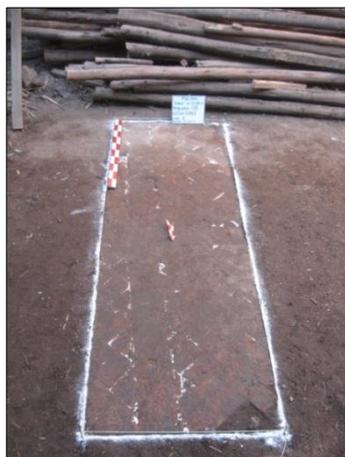
Capa I: Presenta una potencia que varía de 0.03m a 0.04m con una capa combinada de tierra de coloración marrón clara y ladrillo pastelero con aparejo espina de pez (palmera), de dimensiones 0.20m por 12.5m y un espesor de 0.03m, en esta parte de la ubicación de la trinchera se observa la unión en forma de cruz que va una hilera de ladrillos de NORTE a SUR y de OESTE a ESTE.

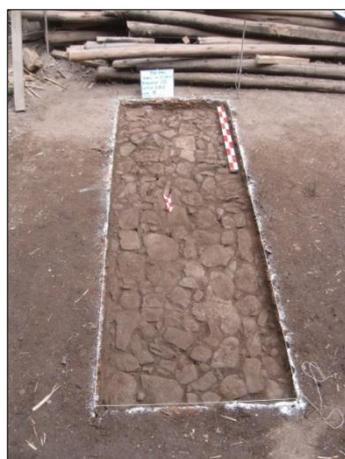
Capa II: Presenta una potencia que varía de 0.04m a 0.16m de un empedrado de piedras de pequeña y mediano tamaño con dimensiones de 0.02m por 0.04m y 0.16m por 0.20m, con mortero de barro.

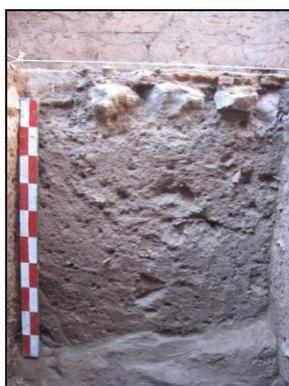
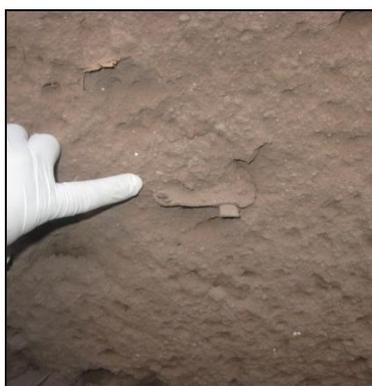
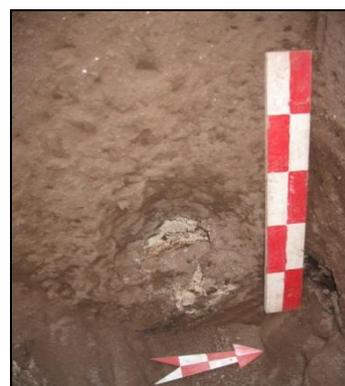
Se observan concentración de material óseo casi menudo en muy mal estado de conservación en mínimas cantidades, piedras menudas como cascajo, pedazos de ceniza, telas deterioradas e incompletas y una sandalia incompleta.

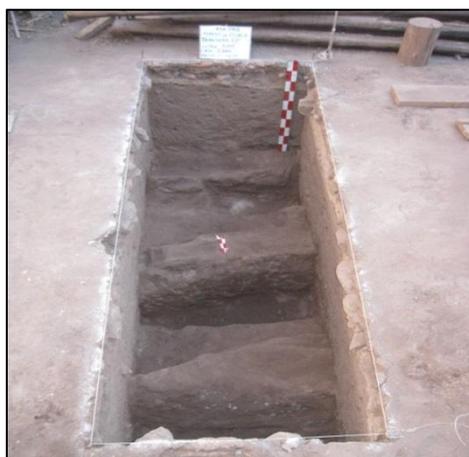
Llegamos a la capa final donde se evidencia roca madre en todo el perímetro de la trinchera, con profundidades irregulares que varían de 1.16m a 1.91m llegando a concluir que se trata de un afloramiento de rocas.

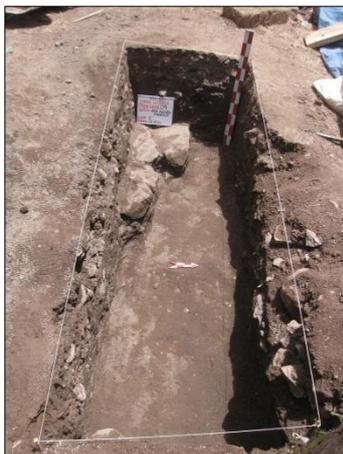
Capa I: Presenta una potencia que varía de 0.01m a 0.16m que corresponde a tierra compacta de coloración marrón claro en el perfil de textura seca, con piedrecillas menudas no se evidencia material cultural.

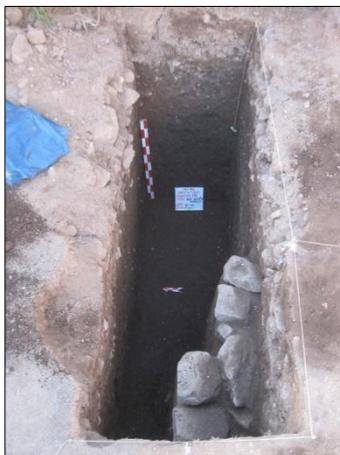
Capa II: Presenta una potencia que varía de 0.12m a 0.44m correspondiente a tierra semicompacta de coloración marrón claro de desmonte y basura contemporánea, plásticos y rocas medianas disgregadas, se evidencia material cultural de fragmentos de cerámica.

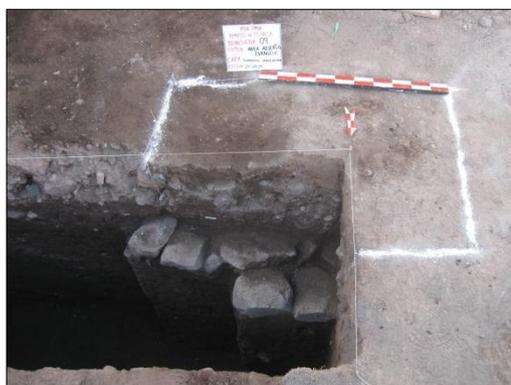
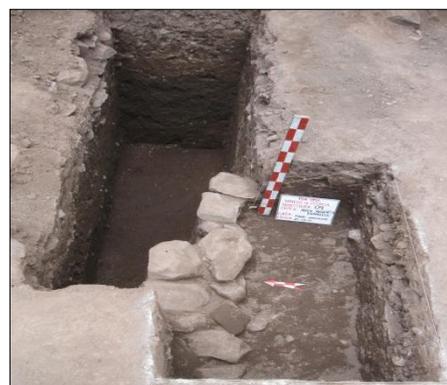
Capa III: Presenta una potencia que varía de 0.11m a 0.66m correspondiente a tierra semicompacta de coloración marrón oscuro, con inclusión de ceniza, vidrios con humedad mínima, donde observamos un posible empedrado, pero al realizar una ampliación ubicada hacia el lado SUR – ESTE de la trinchera verificamos que no se trataba de un empedrado sino que fueron disgregadas de manera indistinta, se evidencia material cultural de fragmentos de cerámica.

encia que varía 0.15m a 0.41m correspondiente a tierra compacta de coloración marrón, con inclusiones de residuos color rojizo y cenizas.

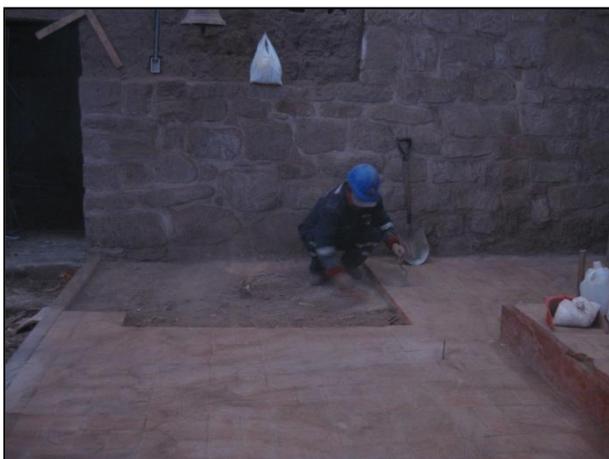
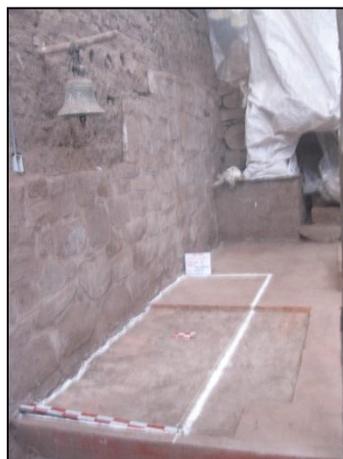
Ubicación: Se encuentra ubicado al interior del templo en el sector presbiterio junto al muro del evangelio presenta las dimensiones de 3.00m. x 1.00m. la unidad por su ubicación se apertura con el objetivo de evidenciar el cimiento del muro del Evangelio y evidencias materiales como osamenta humana, por encontrarse la unidad en un lugar sagrado.

Superficie: Se encuentra en un área plana cuyo desnivel varía en 0.01m. debido a la presencia de tierra sobre el ladrillo pastelero contemporáneo.

Capa I: presenta una potencia que varía de 0.05 a 0.07m. está conformado por ladrillo pastelero y una ligera capa de concreto, material con el que fue asentado el ladrillo pastelero.

El ladrillo pastelero presenta las siguientes dimensiones 0.24m. de largo, 0.12m. de ancho y 0.03m. de espesor, el ladrillo pastelero data de época contemporánea y presenta como características, color anaranjado claro, pasta fina y cocción uniforme.

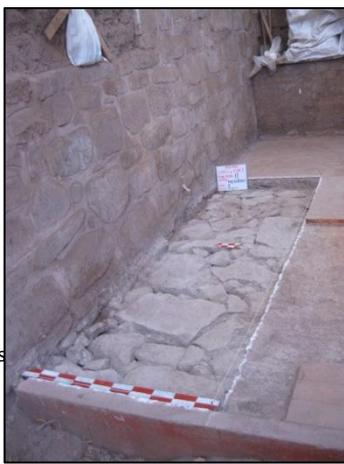
Capa II: presenta una potencia que varía de 0.16m. a 0.28m. donde se observa piedras de mediano y pequeño tamaño dispersas en toda la trinchera, juntamente con el concreto, las piedras tienen diámetros menores a 0.47m. y se encuentran por debajo de los 0.38m. del nivel.

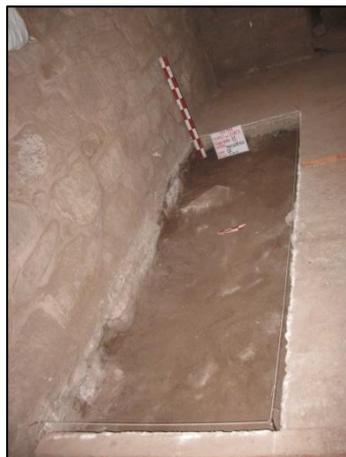
Capa III: presenta una potencia que varía de 0.10m. a 1.23m. donde se observa tierra suelta de coloración marrón claro, se evidencia material cultural que corresponde a cerámica y osamenta, se recupera 02 fragmentos de cerámica vidriada y 07 fragmentos de osamenta en mal estado de conservación.

A una profundidad de 0.92 del nivel, se evidencia material cultural que corresponde a un lítico, lo que se le vendría a denominar TUNAWA, el cual presenta las siguientes dimensiones 0.46m. de largo, 0.27m. de ancho y 0.05m. de espesor.

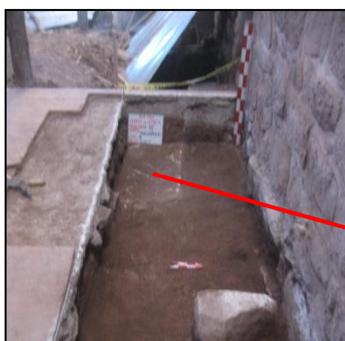
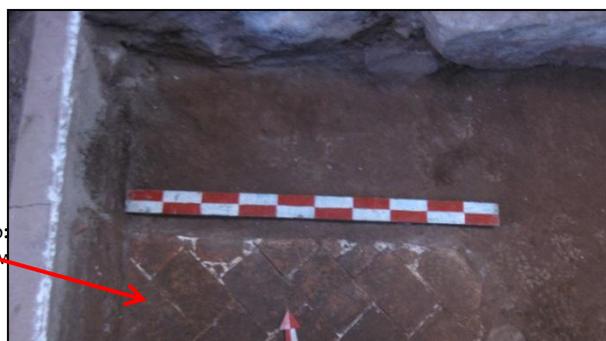
Capa IV: presenta una potencia de 0.03m. se evidencia ladrillo pastelero antiguo, con dimensiones de 0.20m. de largo 0.12m de ancho y con un espesor de 0.03m. de espesor, con un aparejo (textura) espina de pescado que se ha evidenciado a un nivel de 0.43 m, en el cual demuestra que todo el área estaba cubierto por ladrillo pastelero antiguo y fue retirado para realizar la nueva construcción y darle un nivel alto para diferenciarlo del nivel de piso de la nave. Este ladrillo pastelero se observa en el extremo OESTE de la trinchera por lo cual se sugiere que quede como pestaña en la restauración del templo.

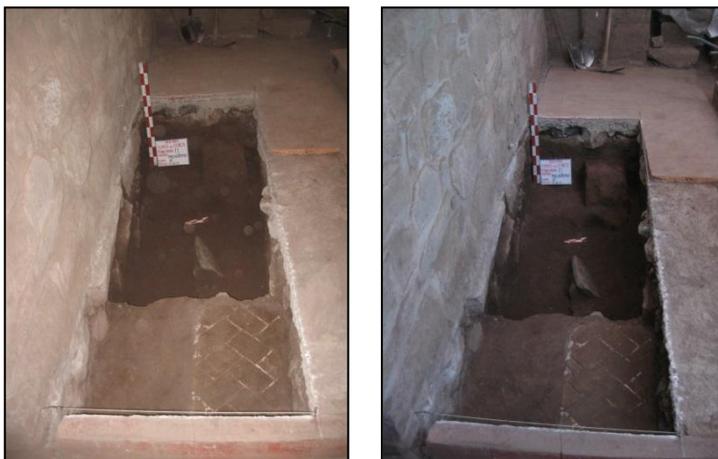
Capa V: presenta una potencia que varía de 0.50m. a 0.94m. consta de tierra compacta de color marrón claro, con inclusión de piedrecillas, no se evidencia material cultural.

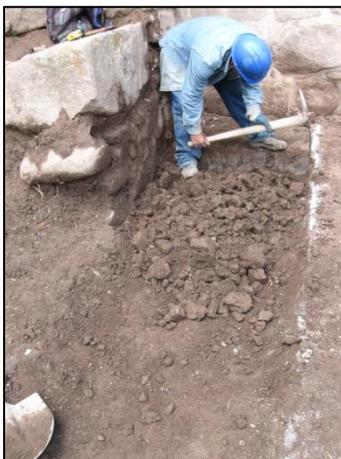
Ubicación: Se encuentra ubicado al nor-oeste del templo, al pie del contrafuerte N°08, presenta las dimensiones de 3.00 x 1.00 mt.

SUPERFICIE:- Se encuentra ubicado en un área de desnivel de 10cm, en la esquina sur este se ubica un posible contrafuerte que no fue concluido su construcción, alrededor se observa adobes del desmonte del techo, carrizos y basura contemporánea como bolsas de plástico y tejas fragmentadas.
