DIRECCIÓN DESCONCENTRADA DE CULTURA CUSCO
SUB DIRECCION DESCONCENTRADA DE PATRIMONIO CULTURAL Y DEFENSA DEL
PATRIMONIO CULTURAL
AREA FUNCIONAL DE OBRAS Y PUESTA EN VALOR DE BIENES MUEBLES E INMUEBLES

**“RECUPERACION DEL MONUMENTO VIRREINAL RELIGIOSO TEMPLO SANTIAGO APOSTOL DE
CCORCCA PROVINCIA Y DEPARTAMENTO DE CUSCO”**

**INFORME ANUAL TÉCNICO DE PRE LIQUIDACIÓN
COMPONENTE DE INVESTIGACION ARQUEOLOGICA
“PROYECTO DE INVESTIGACION ARQUEOLOLOGICA: PLAN DE MONITOREO
ARQUEOLOGICO”
META 0091**

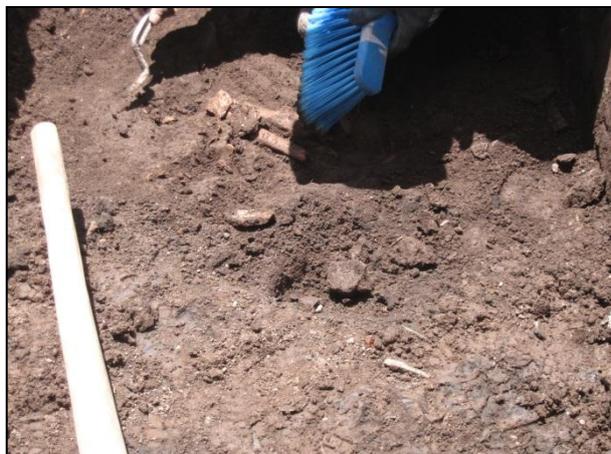
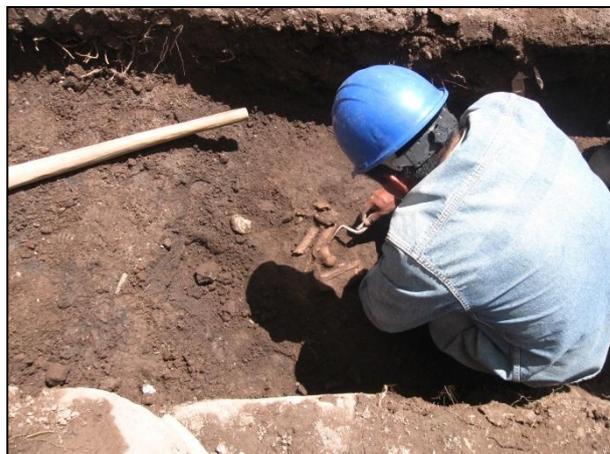
Perfil Este: El perfil este presenta una cimentación de muro con piedras de grande a regular tamaño, con diámetros que varían de 0.80 m a 0.10 m, se observa en promedio de 06 hileras de piedras con un tratamiento rústico en su construcción, con mortero de barro. Posiblemente fue parte de la cimentación de un contrafuerte que estaba junto al muro del evangelio. Presenta un ligero pandeamiento.

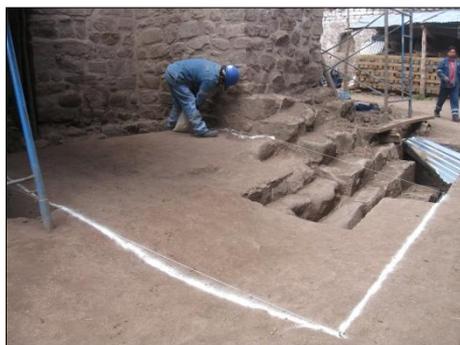
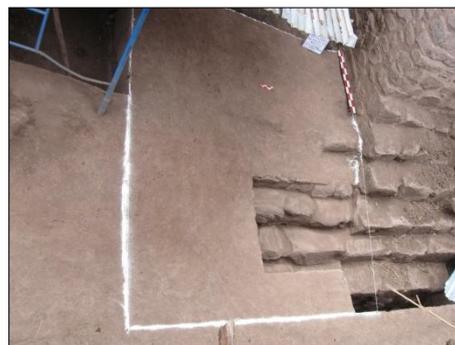
TRINCHERA – Ampliación TE- 13 TE – 03

Ubicación: Se encuentra ubicado en la parte del ingreso principal y parte del contrafuerte n°02 se toman las dos trincheras para realizar una ampliación en ambas trincheras TE -14 Y TE – 03 donde llegamos a unir las ocupando una excavación en área de dimensiones 3.70m x 3.00.

Superficie: Se halla en un área de un ligero desnivel ya que nos ubicamos en una posible escalinata.

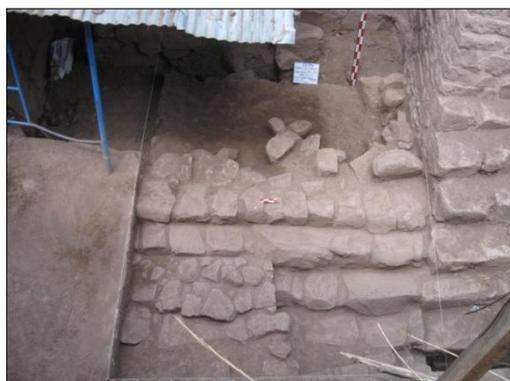
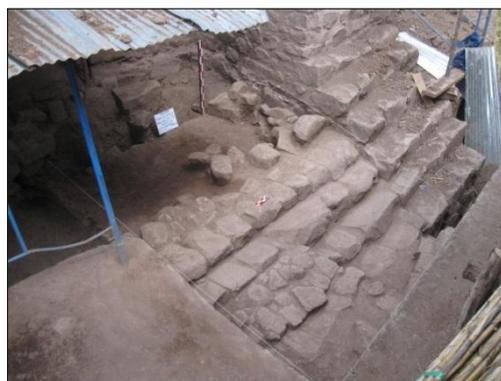
Capa I: Iniciamos la excavación con el tramo dirigida al NORTE de la TE – 03 donde ubicamos piedra a un nivel de 0.34m y 1.20m de rocas de gran tamaño.

En dicha capa dirigidos hacia la TE- 13 hallamos un empedrado a manera de escalinata con un nivel de 0.38m a 1.34m.

Realizando la investigación de excavación llegamos y observamos la naturaleza inicial de las rocas una parte del empedrado se observa más antiguo y una posterior por la ubicación de las rocas, y por el tamaño y orden de la rocas y formas del mortero.

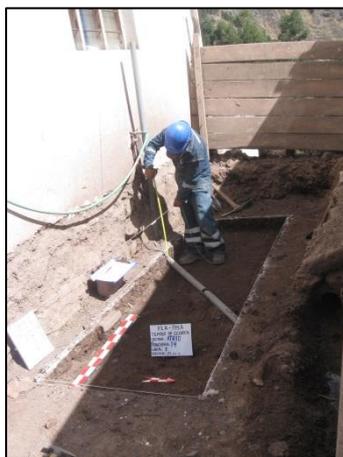
Perfil Sur

Capa I: Presenta una potencia que varía de 0.11 m a 0.24 m presenta tierra semi compacta, de color marrón claro, con agrietamientos presenta raicillas de chilca color amarillento, y piedras menudas cascajo.

En la trinchera se encuentra atravesando un conducto de tubería de agua. Esta tubería atraviesa este perfil, ubicándose a 0.02 m de profundidad del nivel de la superficie. El tubo es cortado para continuar con el trabajo de excavación.

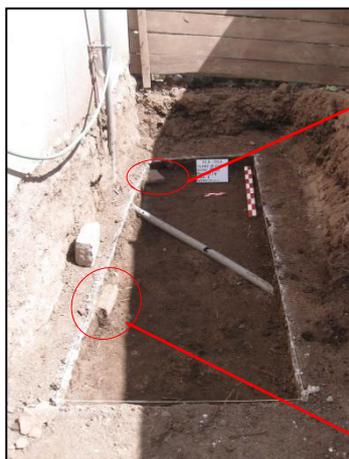
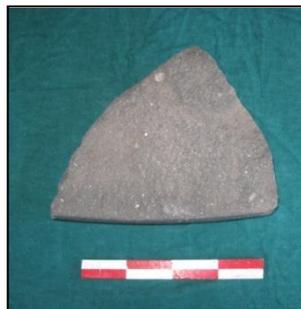
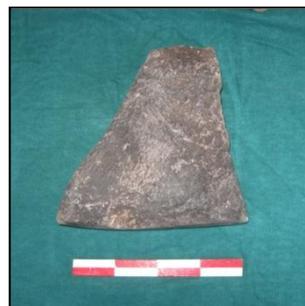
En este perfil se evidencia el cimiento de la edificación contemporánea de piedras, en donde se presencia 04 hileras. En este mismo perfil se evidencia material lítico que corresponde a 02 tunawas, la primera de diámetro 0.19 m x 0.27 m una profundidad de 0.37 m y la segunda 0.15 x 0.23 m profundidad de 0.29 m.

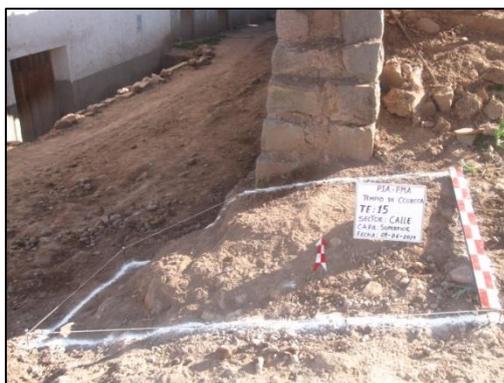
TRINCHERA N° 15

Ubicación: se encuentra ubicado al exterior del templo, junto a la barda perimétrica, al final y en medio de ella. Sus dimensiones de esta trinchera exploratoria son de 3.00m. x 1.00m. con una profundidad que varía en cada 1.50m. por encontrarse este en pendiente.

Superficie: La superficie que presenta esta trinchera, es la de pendiente pronunciada que varía de 0.70m. a 1.30m. por cada 1.50m de longitud de la trinchera. Con el objetivo de evidenciar la cimentación original de esta y posiblemente alguna arquitectura que formaba parte del arco que antiguamente conformaba la barda.

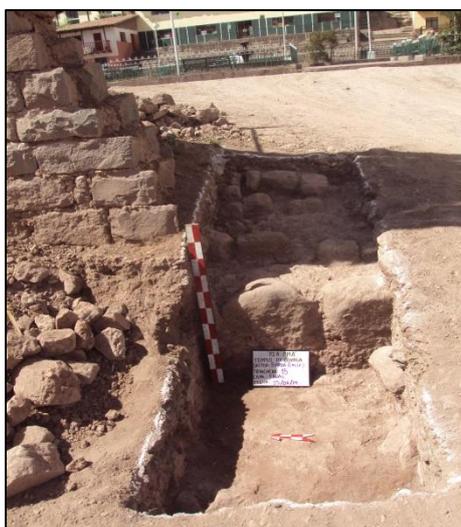
Capa II: tiene una potencia que varía de 0.06m. a 0.54m. presenta tierra suelta o de relleno, de color marrón claro, esta capa contiene en ella dos hileras de piedras el cual forma parte de la cimentación de la barda y el cual continua en dirección a la torre del campanario.

Se determinó con la excavación aperturada que la barda solo presenta un cimentación de 0.10 m. ya que se encuentra sobre roca madre, que sirvió como soporte en el momento de la construcción, esto se observa en toda la barda perimetra,mas no se evidencio arquitectura que formaba parte del arco según las referencias históricas ha existido.

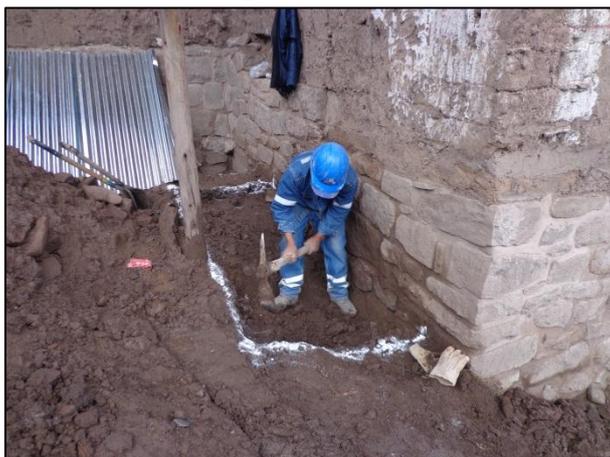
La zanja presenta dos capas, la primera corresponde a tierra suelta está acompañada de basura contemporánea como vidrios, plásticos, porque al parecer la capilla fue construida posteriormente a la construcción del templo, lo cual esto se observa en el muro del evangelio que no presenta un amarre. En esta capa se evidenció fragmentos de cerámica Inka, colonial vidriado y tejas coloniales en menor tamaño. La segunda está conformada por tierra compacta dura de color marrón oscuro. Aquí ya se observa una mínima cantidad de fragmentos de cerámica acompañados de tejas coloniales y llegando al final de esta capa ya no se observa el material lo cual se ha llegado a la cimentación del muro.

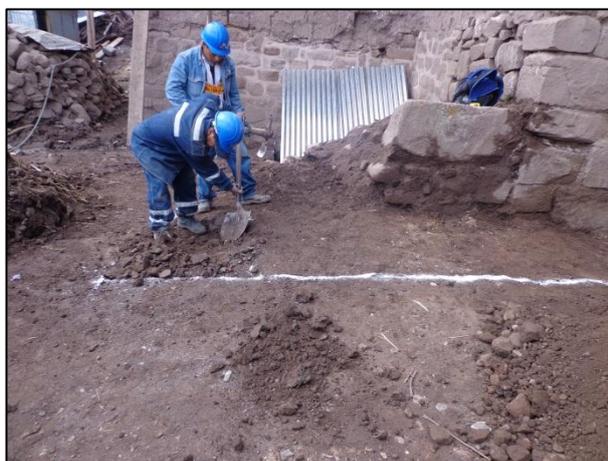
TRAMO II

Ubicado en la parte externa al lado de uno de los contrafuertes de 3.10 x 1.00 m. dentro de los trabajos de calzadura se abrió esta unidad con el objetivo de observar la continuidad de este posible contrafuerte que aparentemente ha sido colapsado por diferentes factores, lo cual esto servía como soporte a esta parte del muro del templo.

Durante estos trabajos de remoción de suelos se observa dos capas estratigráficas la primera está conformada de tierra suelta de relleno donde se puede observar la presencia de basura contemporáneas y tejas coloniales dispersas, se evidenció fragmentos de cerámica no diagnóstica, cerámica colonial vidriado y asociado a osamenta humana y de animales todo esto disturbado y fragmentado, todo esto a una profundidad de 0.40 m de la superficie. Lo cual se ha hecho su respectivo registro escrito, gráfico y fotográfico. La segunda capa está conformada por tierra compacta de color marrón oscuro en esta capa ya no se ha evidenciado material cultural, y se ha profundizado hasta llegar a la cimentación que tiene aproximadamente desde la superficie 1.50 m.

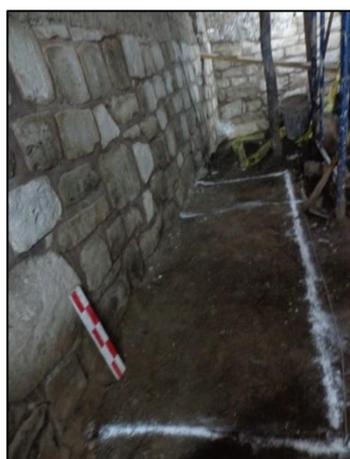
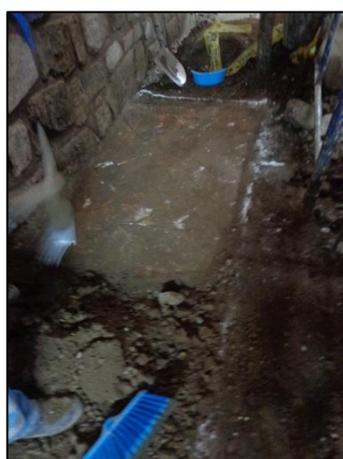
TRAMO III

Ubicado en el interior del templo entre la unidad de excavación N° 01 y 03, al lado del muro de la epístola tiene la siguientes dimensiones 5.10 x 1.00, esta con una profundidad de 2.15 m, zanja que se apertura para realizar trabajos de calzadura de cimientos de muros. Al igual que las unidades de excavación la superficie esta conformado por ladrillos pasteleros típicos de la colonia, después de levantar el ladrillo pastelero se conforma por una pequeña capa de tierra suelta, debajo de esta se evidencia un empedrado conformado por piedras de regular tamaño que posiblemente representaba a un piso primigenio antes de colocar el ladrillo pastelero, al finalizar esto la capa esta conformada por tierra suelta de color marrón, en donde aquí se evidencio material cultural que corresponde a fragmentos de cerámica no diagnóstica y el típico colonial vidriado todo esto ya disturbado y en menor tamaño acompañado de osamenta, todo esto con su respectivo registro escrito, gráfico y fotográfico de la ficha de control de Monitoreo Arqueológico. Al finalizar la excavación de la zanja la capa presenta tierra compacta de color marrón oscuro húmeda en donde ya no se evidencia material cultural de ningún tipo.

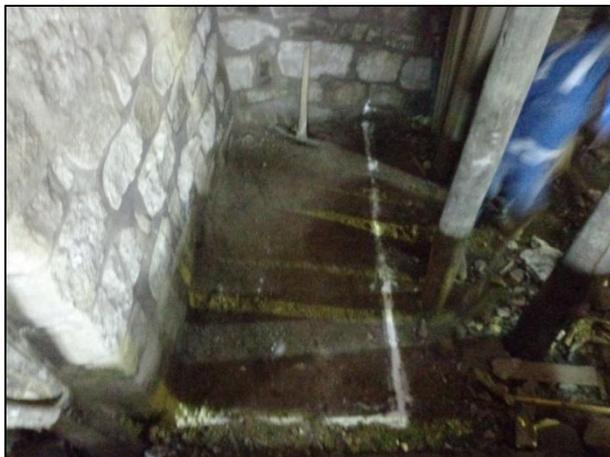
TRAMO IV

Ubicado en el interior del templo, en el sector del sotocoro, de 2.40 x 1.00 m de dimensión con una profundidad de 2.95 m, todas las zanjas que se aperturaran para realizar trabajos de calzadura de cimientos de muro presentan el mismo patrón conformado por ladrillos pasteleros y debajo de este la presencia de empedrado con piedras de regular tamaño, debajo de este presenta 2 capas estratigráficas la primera conformado por tierra suelta de color marrón en donde se evidencia material cultural que corresponde a fragmentos de

cerámica, colonial vidriado y un poco de osamenta humana esto acompañado de basura contemporánea, esto se presenta porque al momento de la construcción del templo se realizaron los cimientos de muros en donde se llegó a una profundidad considerable por lo tanto todo el estrato se encuentra ya removido por los diferentes trabajos que se han realizado anteriormente.

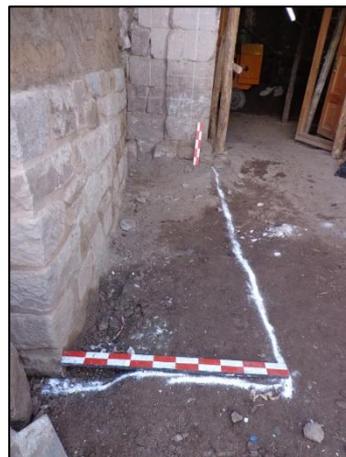
TRAMO V

Ubicado en la parte externa del templo, exactamente en la entrada del templo, (lado izquierdo) muro de la epístola, presenta las siguientes dimensiones 3.10 x 1.00 m llegando a una profundidad de 2.50 m. la zanja presenta dos capas estratigráficas la primera conformado por tierra suelta de color marrón en esta primera capa durante la remoción de suelos se evidencio poco material cultural como fragmentos de cerámica acompañado de osamenta humana en menor cantidad, la segunda capa esta conformado por tierra compacta de color marrón oscuro en esta capa ya no se ha evidenciado material cultural de ningún tipo, simplemente elementos líticos de tamaños regulares dispersos que no presentan orden alguno que posiblemente han sido colocados como relleno durante la construcción del templo.

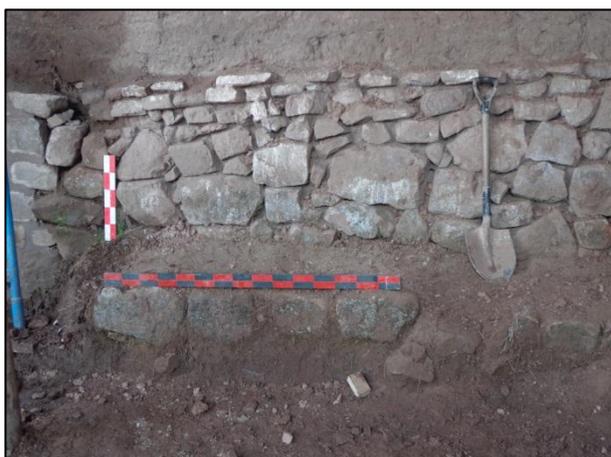
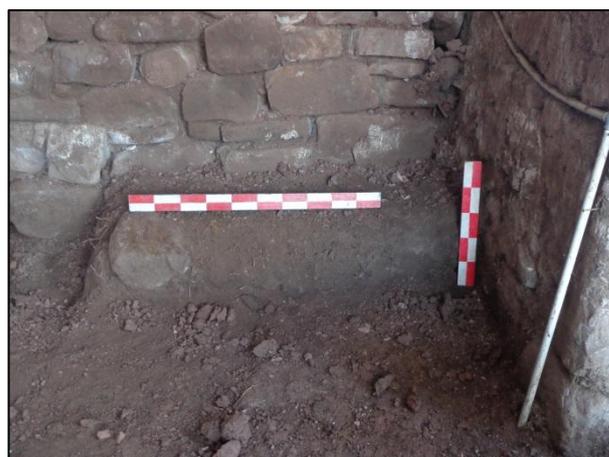
Luego de levantar y limpiar el material lítico en ambas superficies para tener una visión clara de la función que podía haber cumplido se procedió con la remoción de suelos para continuar con los trabajos, presentaron 2 capas estratigráficas.

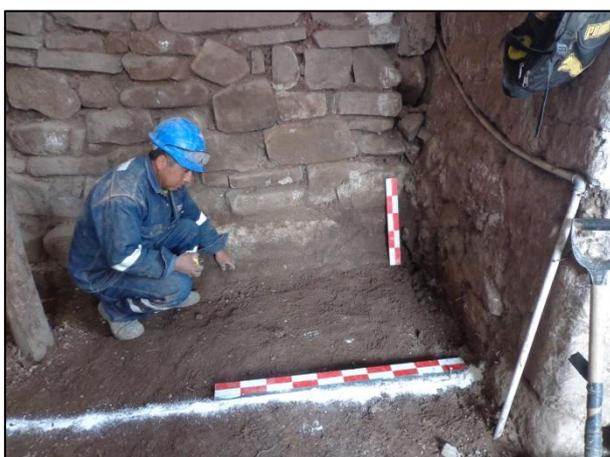
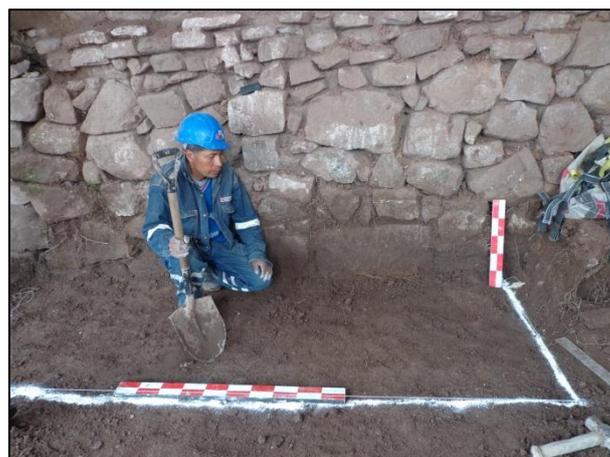
Se continúa con los trabajos y en la primera capa que está conformado por tierra suelta de color marrón esto acompañado de basura contemporánea, se volvió a evidenciar elementos líticos de tamaño regular donde se puede observar que tampoco presenta un orden que represente a un muro, no existe mortero en las juntas y acompañados de otras piedras sueltas, posiblemente formaban parte del muro en el momento de la construcción y fueron soterrados a manera de relleno.

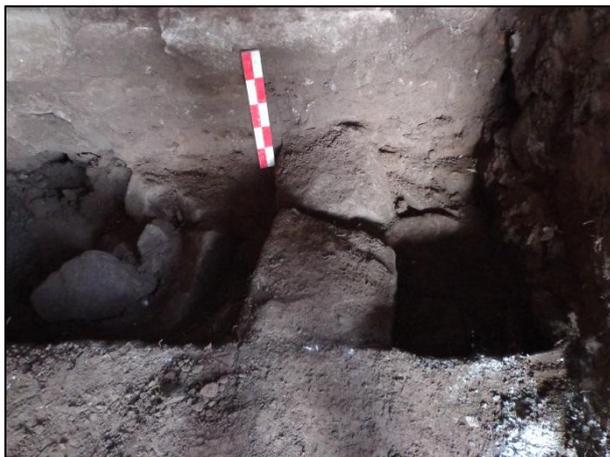
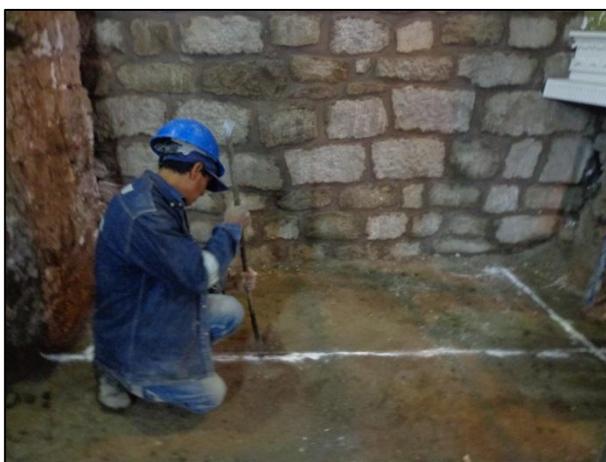
TRAMO VII

Ubicado en el interior del templo (nave) al lado del muro de la epístola, entre dos retablos, zanja que mide 2.40 x 1.00 m. con una profundidad de 2.60 m. se apertura con el objetivo de realizar trabajos de calzadura en los cimientos del templo y la presencia de hallazgos fortuitos que corresponden a material cultural por encontrarse en el interior de este. La superficie de la zanja presenta el mismo patrón con relación a las otras zanjas, compuesto por ladrillos pasteleros se procede a levantar con sumo cuidado después de este se evidencia un suelo empedrado conformado por piedras pequeñas.

Durante los trabajos de remoción de suelos se puede identificar 2 capas la primera de tierra suelta disturbada por causa de trabajos anteriores, en esta capa a una profundidad de 0.50 m se identificó el nivel de piso del templo acompañados a estos fragmentos de cerámica Inka, colonial vidriado y osamenta disturbada.

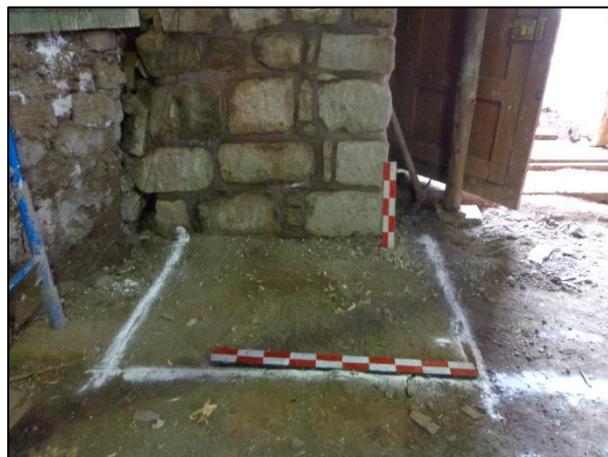
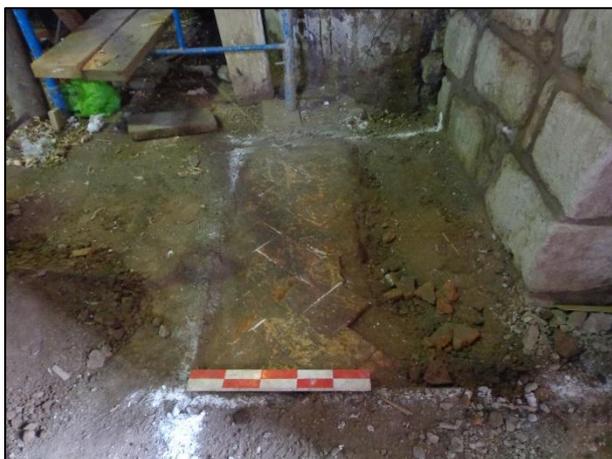
TRAMO VIII

Ubicado en el interior del templo (nave) al lado del muro de la epístola exactamente a la entrada del templo a unos 2.00 de la unidad de excavación N° 03 . Zanja que mide 2.20 x 1.00 m. con una profundidad de 2.20 m. se apertura con el objetivo de realizar trabajos de calzadura en los cimientos del templo y la presencia de hallazgos fortuitos que corresponden a material cultural por encontrarse en el

interior de este. La superficie de la zanja presenta el mismo patrón con relación a las otras zanjás, compuesto por ladrillos pasteleros se procede a levantar con sumo cuidado después de este se evidencia un suelo empedrado conformado por piedras pequeñas.

La primera capa está conformada por tierra suelta de textura limosa, húmeda en donde se ha evidenciado material cultural que corresponde a fragmentos de cerámica y osamenta disturbada que no presenta contexto, acompañada a este con fragmentos de tejas coloniales.

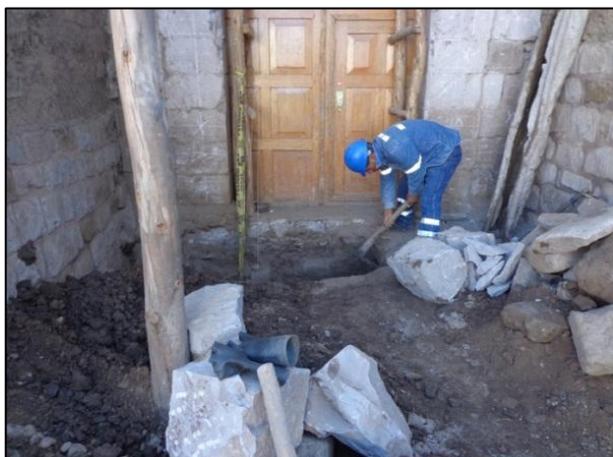
Se realiza una zanja dirigida hacia el muro del contrafuerte del mismo ingreso lateral se llega a una profundidad de 1.26 m y se realiza una cala con una profundidad de 1.00 m dirigida hacia el muro del contrafuerte encontrando piedras de relleno con mortero de barro, no siendo esta estructura adecuada para este cimiento.

La zanja presenta dos capas la Capa I presenta una potencia de 0.80 cm, de tierra suelta de textura porosa, de color marrón oscuro, y la Capa II tierra semicompacta (arenosa) con una potencia de 1.70 m en estas dos se observa basura contemporánea fragmentos de cerámica en menor cantidad tierra de desmonte en esta fragmentos de teja. Todo el terreno se encuentra disturbado por intervenciones de calzaduras y zanjás en área total de 5.00 m x 1.00 m.

Se realiza el desmonte de las piedras de ingreso para el trabajo de calzadura, se registra 01 bolsa de fragmentos de cerámica.

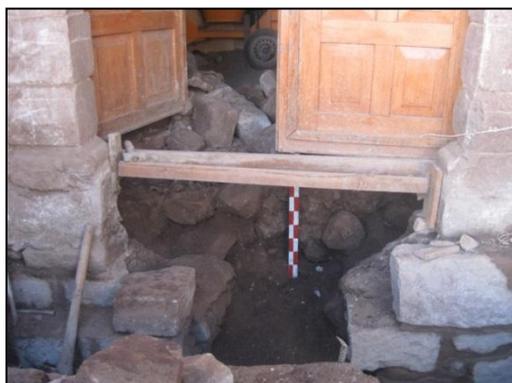
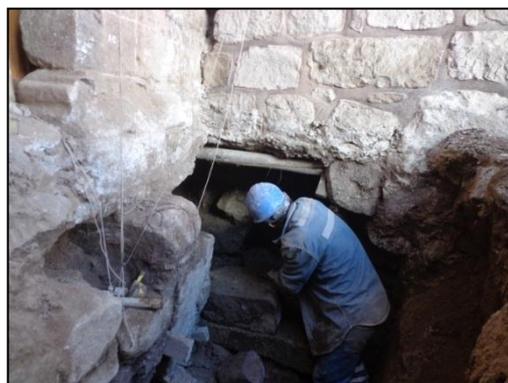
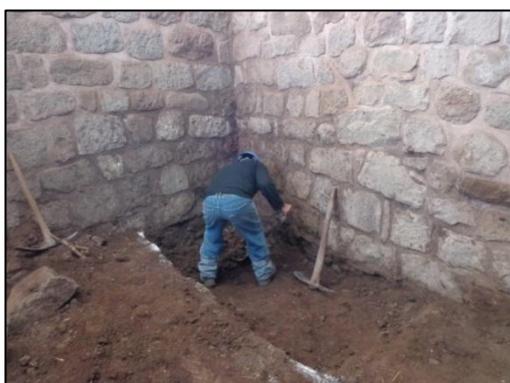
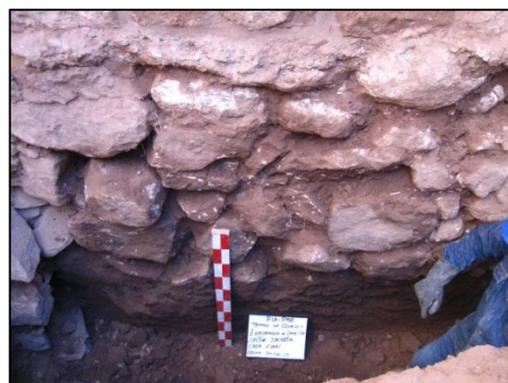
TRAMO X

Ubicado al interior de la capilla de la Sacristía ocupado en un área de desnivel de aproximadamente 1.00 m donde se observa sobre cimentación llegando a una profundidad total de 1.50 m desde las zanjas q realizar se encuentran en el muro norte de la unidad N° 05, con medidas de 2.60 m x 1.00 m. Presenta un área total de excavación de 4.40 m x 1.00 m.

La zanja presenta Capa I que presenta tierra de color marrón claro de textura suelta, y la Capa II de tierra compacta, la cimentación se halla en regular estado de conservación.

No se recupera material cultural de este tramo, continuando con los trabajos de calzaduras y zarpas.

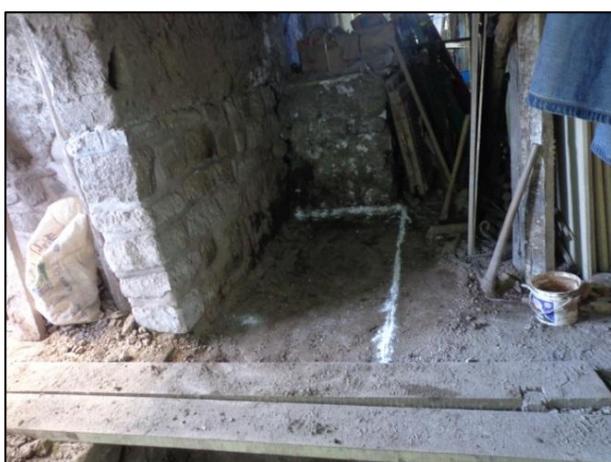
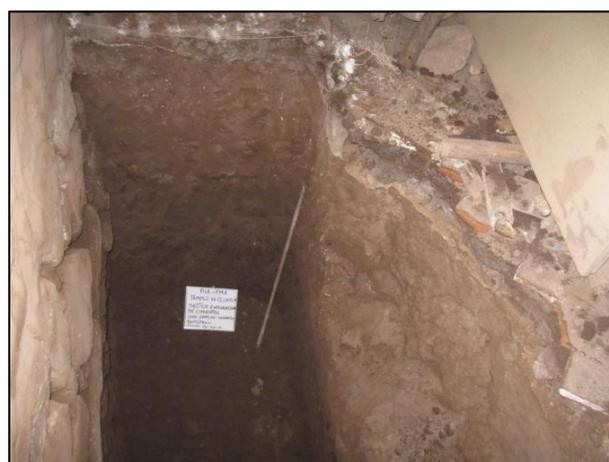
TRAMO XI

EL primer tramo se considera ubicada hacia el lado izquierdo de la puerta de ingreso del Baptisterio en el muro del Evangelio con dimensiones de 2.00 m x 1.00 m. En la superficie el terreno se presenta llana con tierra de desmonte de trabajos de excavación arqueológica, se observan cinco capas, la más resaltantes la Capa IV donde se registra material cultural con una potencia de 0.80 cm, hallando restos de madera porosa y húmeda fragmentada, retazos de prendas de entierros funerarios.

Capa V presenta una potencia de 0.85 llegando al cimiento y la capa final hallándose en regular estado de conservación, el muro del cimiento se ubica hacia el muro del Evangelio, con 07 hileras de piedras.

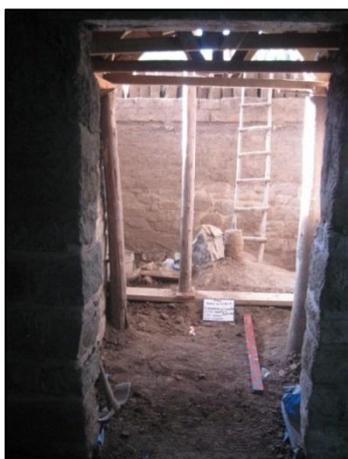
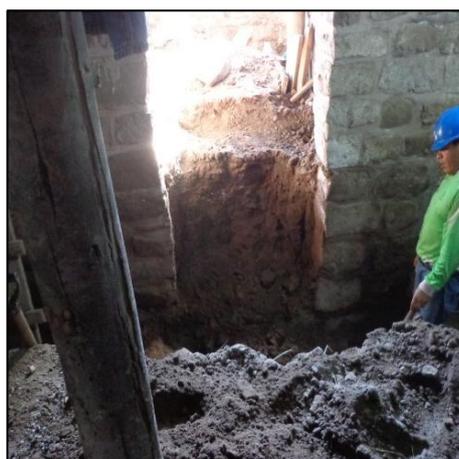
El segundo tramo se considera en la puerta del mismo ingreso del Baptisterio con un ancho de 1.20 m y llegando a una profundidad de 1.10 m, presentando tierra de relleno semi compacta, se realiza el trabajo de restitución cimientos no presentaba cimiento.

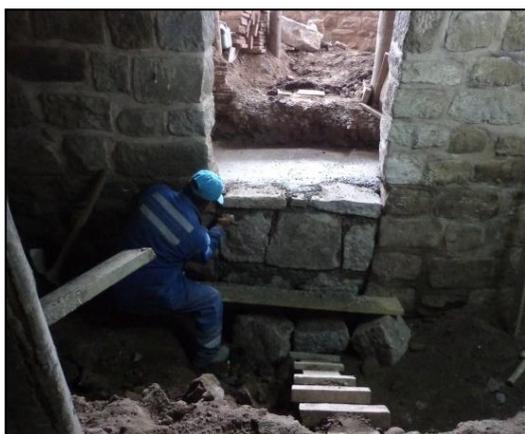
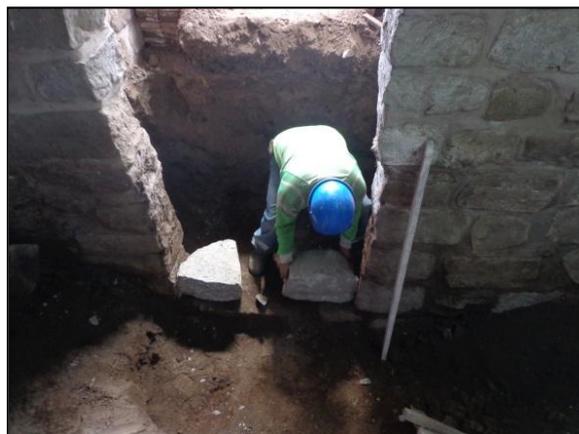
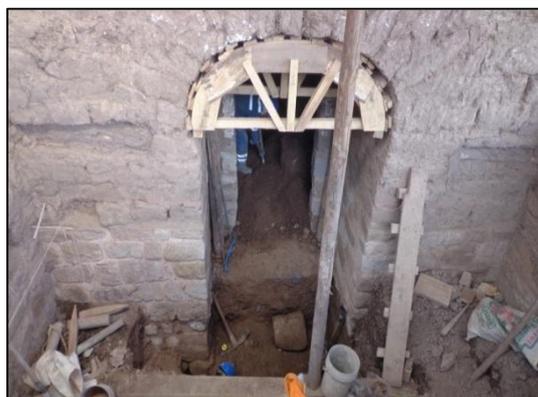
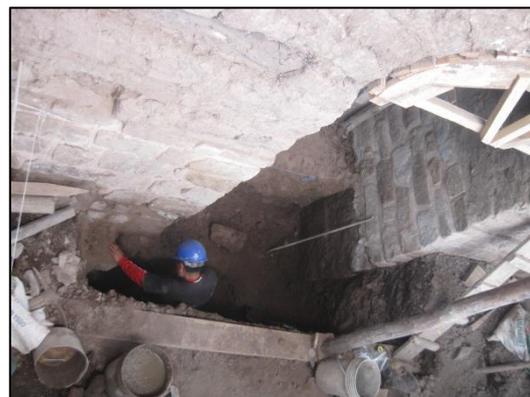
El tercer tramo de Baptisterio se considera a la parte interna de la puerta de ingreso a la Baptisterio se presenta tierra suelta de fácil desprendimiento, realizando también el trabajo de rectificación de cimiento y de calzaduras se llega a una profundidad de 1.30 m.

Se evidencia material cultural de 02 bolsas de osamenta, una bolsa de tejido, y 01 de cerámica.

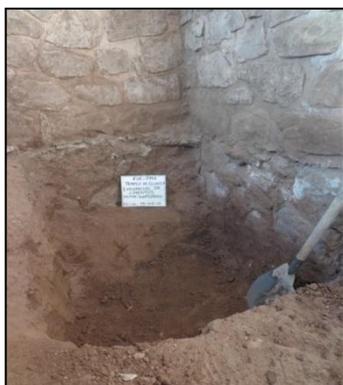
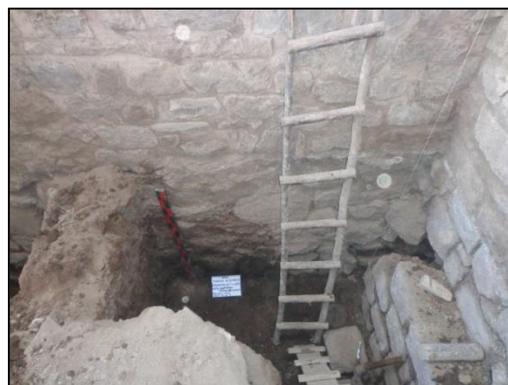
TRAMO XII

Se encuentra ubicada al interior de la capilla del Baptisterio en el muro noreste y al norte de la unidad N° 07. En la superficie se presenta llana se realiza el trabajo de excavación para calzaduras de cimiento se presentan 3 capas, de 2.00 x 1.00 m.. Capa I presenta una potencia de 0.50 cm de tierra suelta de color marrón claro con mínima cantidad de fragmentos de cerámica, Capa II presenta una potencia de 0.58 cm de color marrón oscuro semi compacta. Profundizando hasta llegar a la cimentación a 2.15 m.

En el perfil Este presenta cimentación de 0.70 cm aproximadamente que corresponde a un relleno de piedras lo cual no presenta cimentación adecuada para este tipo de estructura ya que son muros de soporte.

Se evidencia material cultural registrando 01 bolsa de cerámica.

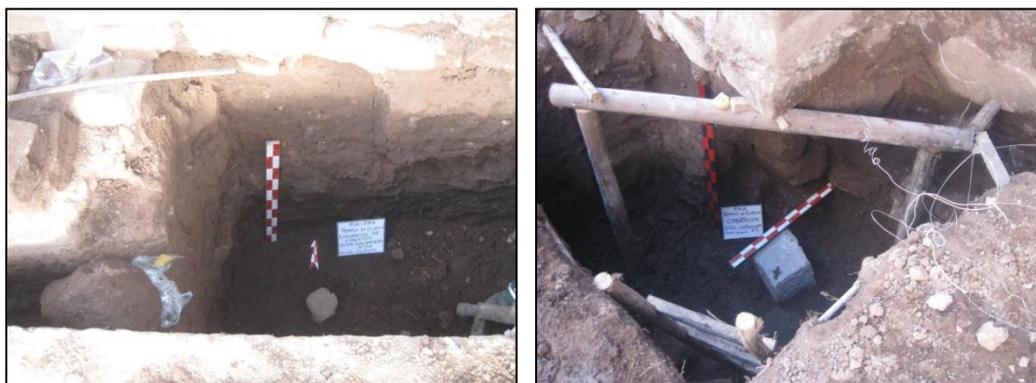
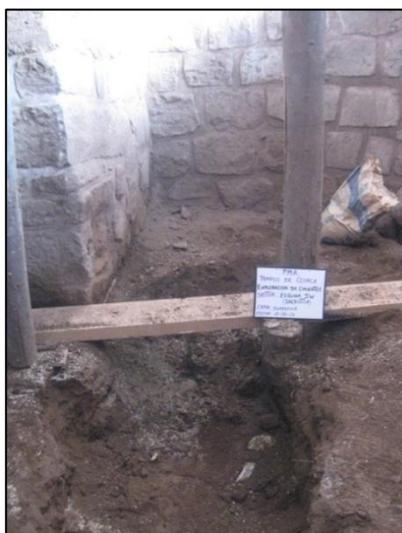
TRAMO XIII

Se encuentra ubicado en el contrafuerte N° 05 en la superficie, presenta un desnivel de 0.05 cm en donde se hallan basura contemporánea y tierra de desmonte, tejas fragmentadas, y carbón vegetal. De 1.20 x 1.00 m.

corresponde a un mortero de piedra fracturado de medidas de 0.22 de largo , 0.17 de ancho y un espesor que varía de 0.07 – 0.09, continuando con la excavación a profundidad de 0.45 se evidencia material cultural que corresponde a una plomada Inka con dimensiones largo de 5.5 cm, ancho de 3.5 cm, y un espesor de 2.5 cm, con un buen estado de conservación.

Capa II se presenta tierra de color marrón y tierra semicompacta en el lado Este del muro se encuentran piedras de regular tamaño con mortero de barro se profundiza a 2.00 m llegando a la cimentación final.

Se realizan los trabajos de calzadura, el material cultural se rescata en 01 bolsa de cerámica, 01 bolsa de material lítico, 01 varios.

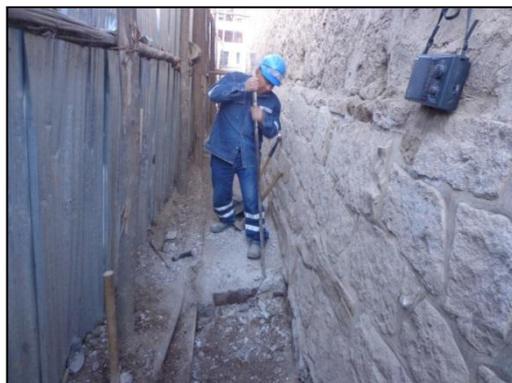
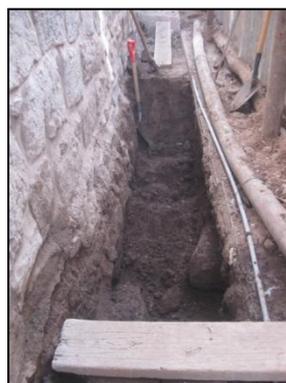
TRAMO XV

Se encuentra ubicado en muro testero parte posterior del Templo, se observan trabajos contemporáneos realizados como vereda y pista, la longitud de la zanja abarca un área de 3.00 x 1.00, con lajas de piedra y concreto armado, presenta un desnivel de 0.15 cm de la vereda.

Se presentan dos capas, Capa I presenta concreto armado de 0.37 de espesor, Capa II presenta un empedrado de piedras de regular tamaño con una potencia de 0.05 cm y la Capa III presenta una potencia de 2.80 m, con tierra de relleno removida por los trabajos de asfalto que se realizó, se evidencia basura contemporánea y fragmentos de teja.

Llegando a una profundidad de 3.00 m se realiza los trabajos de calzadura y restitución de cimientos.

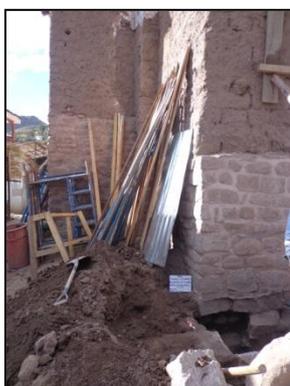
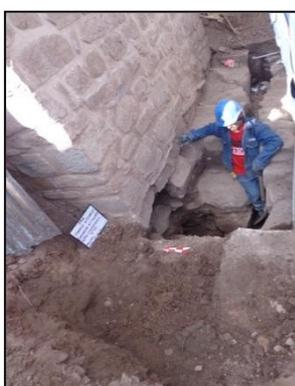
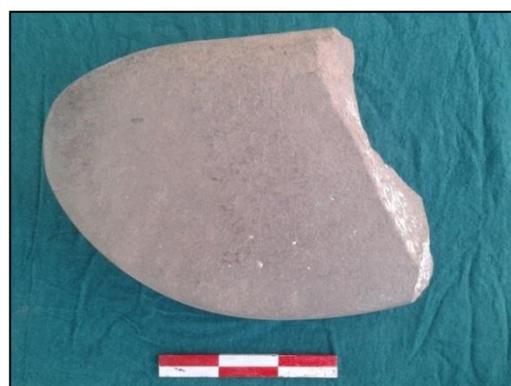
TRAMO XVI

En la Capa I presenta tierra suelta de textura grumosa entremezclado con casquijo, continuando con el trabajo de zanjas y restitución de cimientos en el contrafuerte por no encontrarse con un soporte adecuado en su estructura.

Se halla evidencia cultural arqueológica de material lítico correspondiente a una TUNAWA de canto rodado, trabajada de largo 0.30 cm ancho 0.20 cm -0.06 (ext.) espesor 0.11 cm – 0.05 cm (ext.)

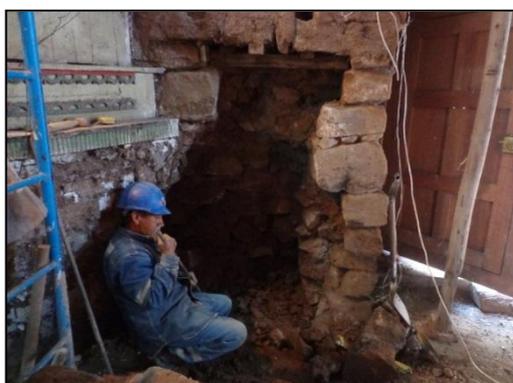
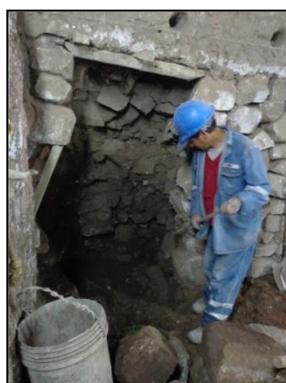
Calzaduras de sobre cimentación en el interior del templo sector capilla del Baptisterio.

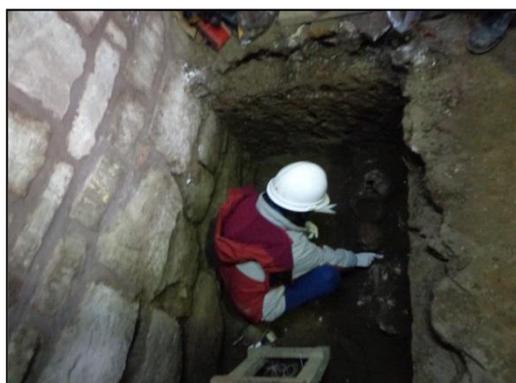
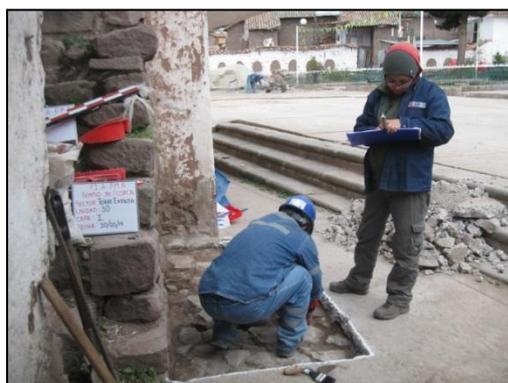
Trabajos que corresponden al levantamiento de osamenta humana (cráneos), durante los trabajos de investigación arqueológica y registro gráfico, escrito y fotográfico de las unidades de excavación.

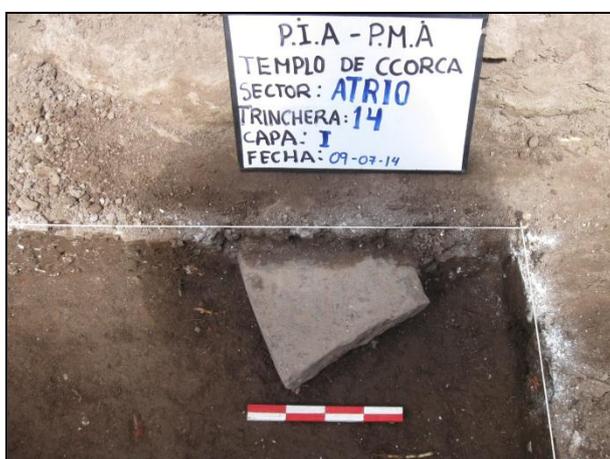
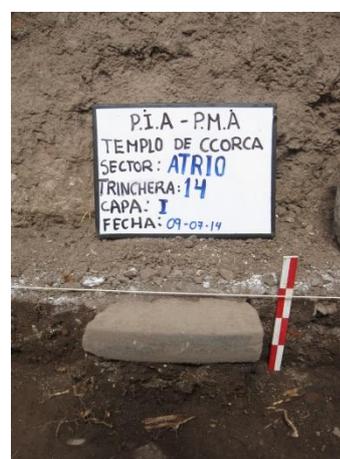
Durante los trabajos de excavación en la trinchera N° 14 se registraron 02 tunawuas fragmentadas, que se hallaron en los perfiles de la trinchera de excavación

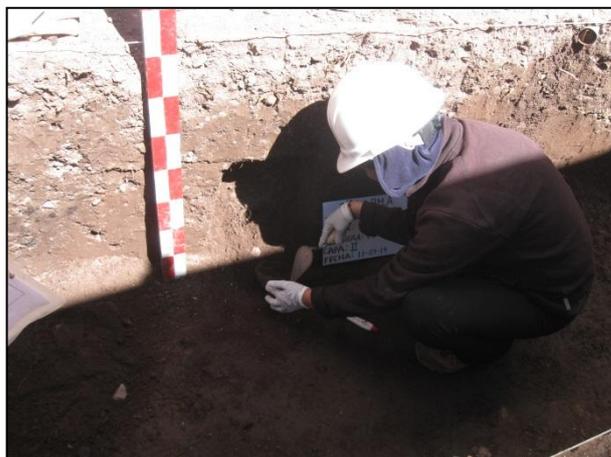
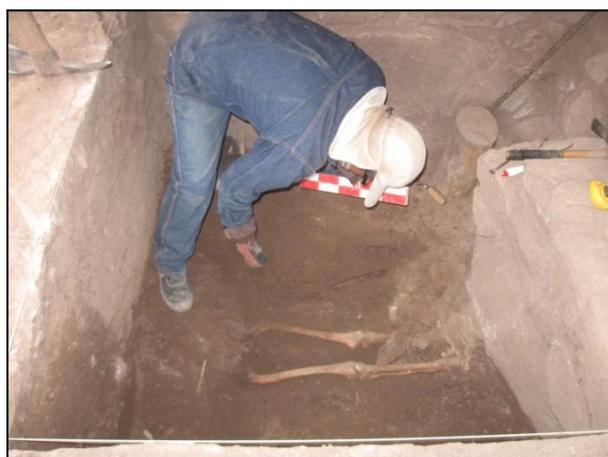
Trabajos que consisten en el recuperado del material cultural evidenciado durante los trabajos de excavación y registro Arqueológico

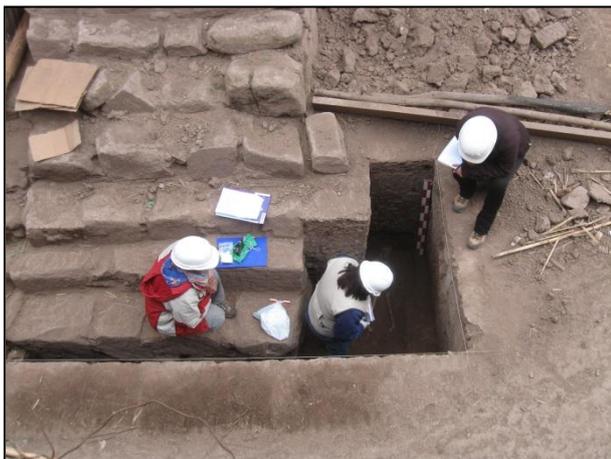
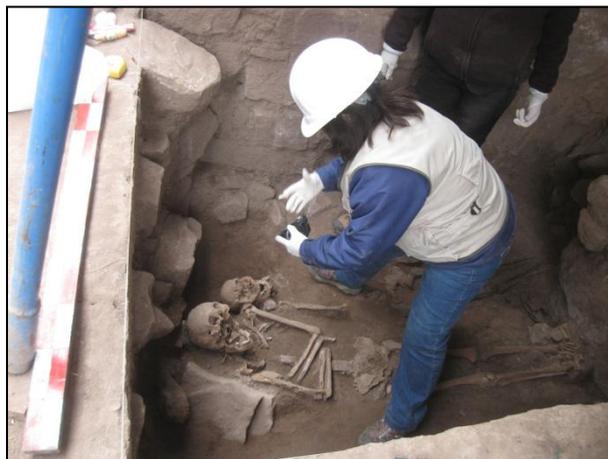
Análisis Insitu del material cultural (osamenta), que fue realizado por la Antropóloga Física la Lic. Elva Torres, del Gabinete de Antropología Física de la Institución.

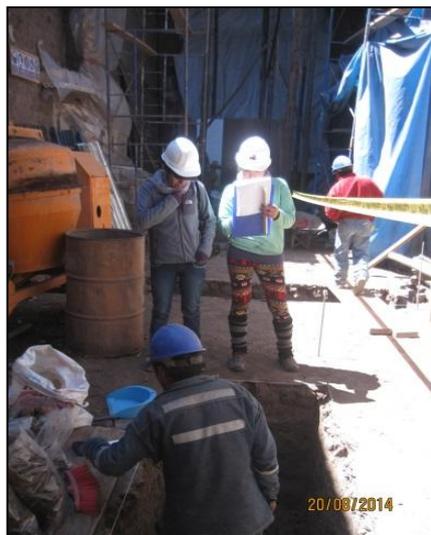
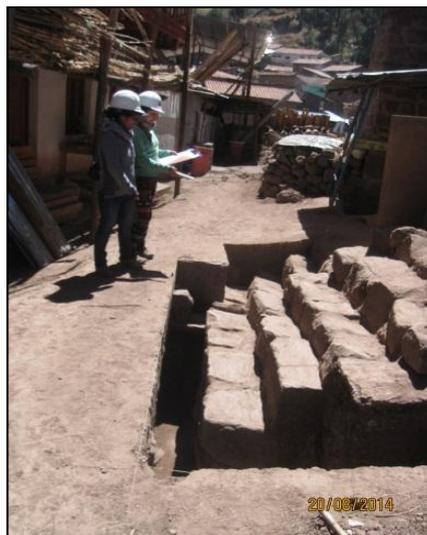
Segunda supervisión por parte de la Oficina de patrimonio, la Lic. Arqlga. Nery Lima verificando las unidades de excavación, en donde indico sus recomendaciones.

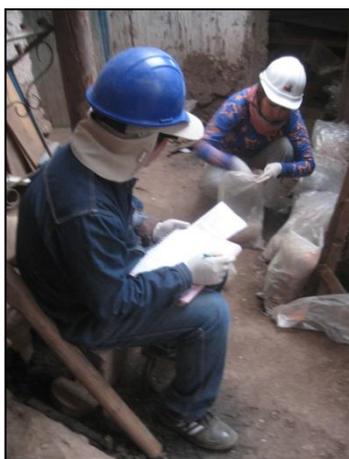
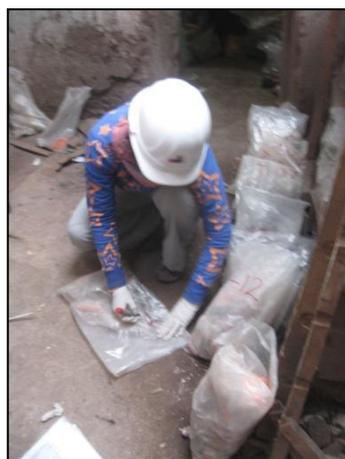
Proceso de selección de las bolsas de cerámica para proceder a su lavado.

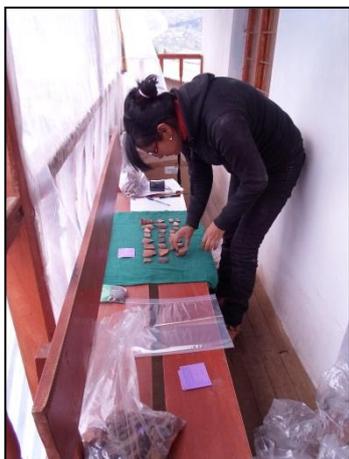
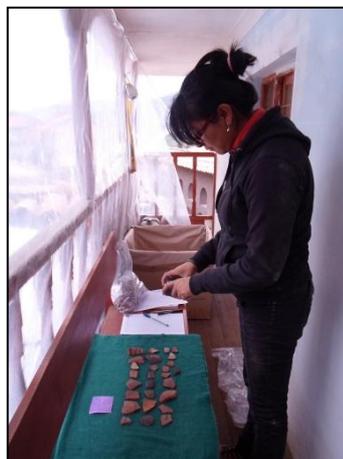
Proceso de selección para el registro fotográfico del material cultural.

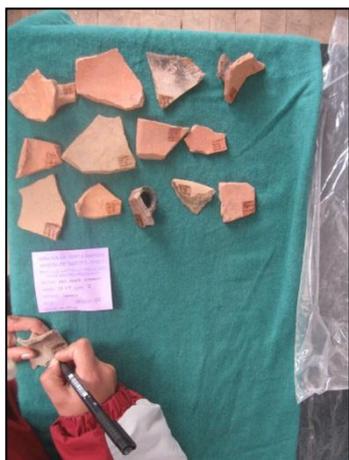
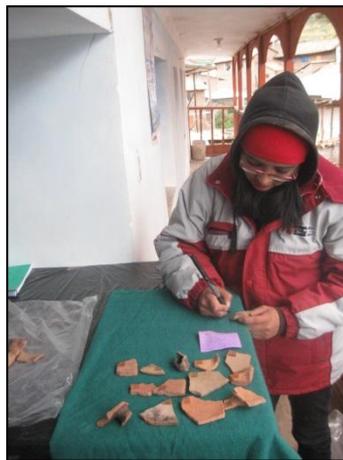
Proceso de codificado del material cultural (cerámica), cada fragmento con su respectivo código.

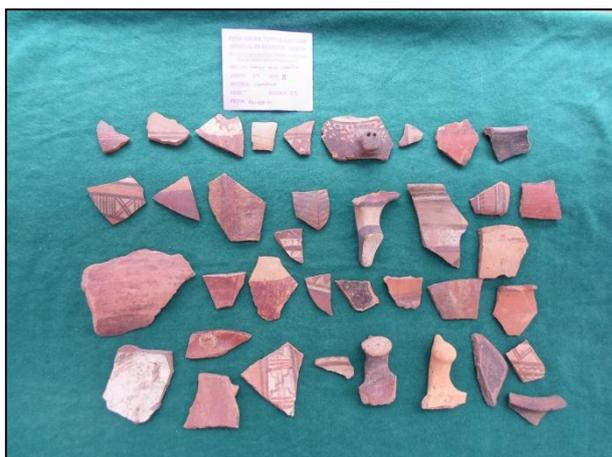
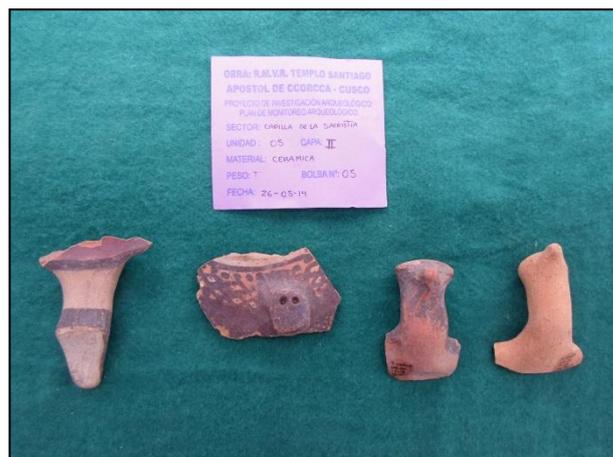
Registro Fotográfico del material cultural que corresponden a fragmentos de cerámica.
