**RECUPERACIÓN DEL MONUMENTO VIRREYNAL
RELIGIOSO TEMPLO MAYOR
DE SAN FRANCISCO DE ASÍS DE MARAS**

PROCESO DE RESTAURACIÓN JULIO 2013 – JULIO 2016

“Recuperación del Monumento Virreinal Religioso, Templo Mayor San Francisco de Asís de Maras Provincia de Urubamba – Departamento del Cusco”

Código SNIP: N° 164068.

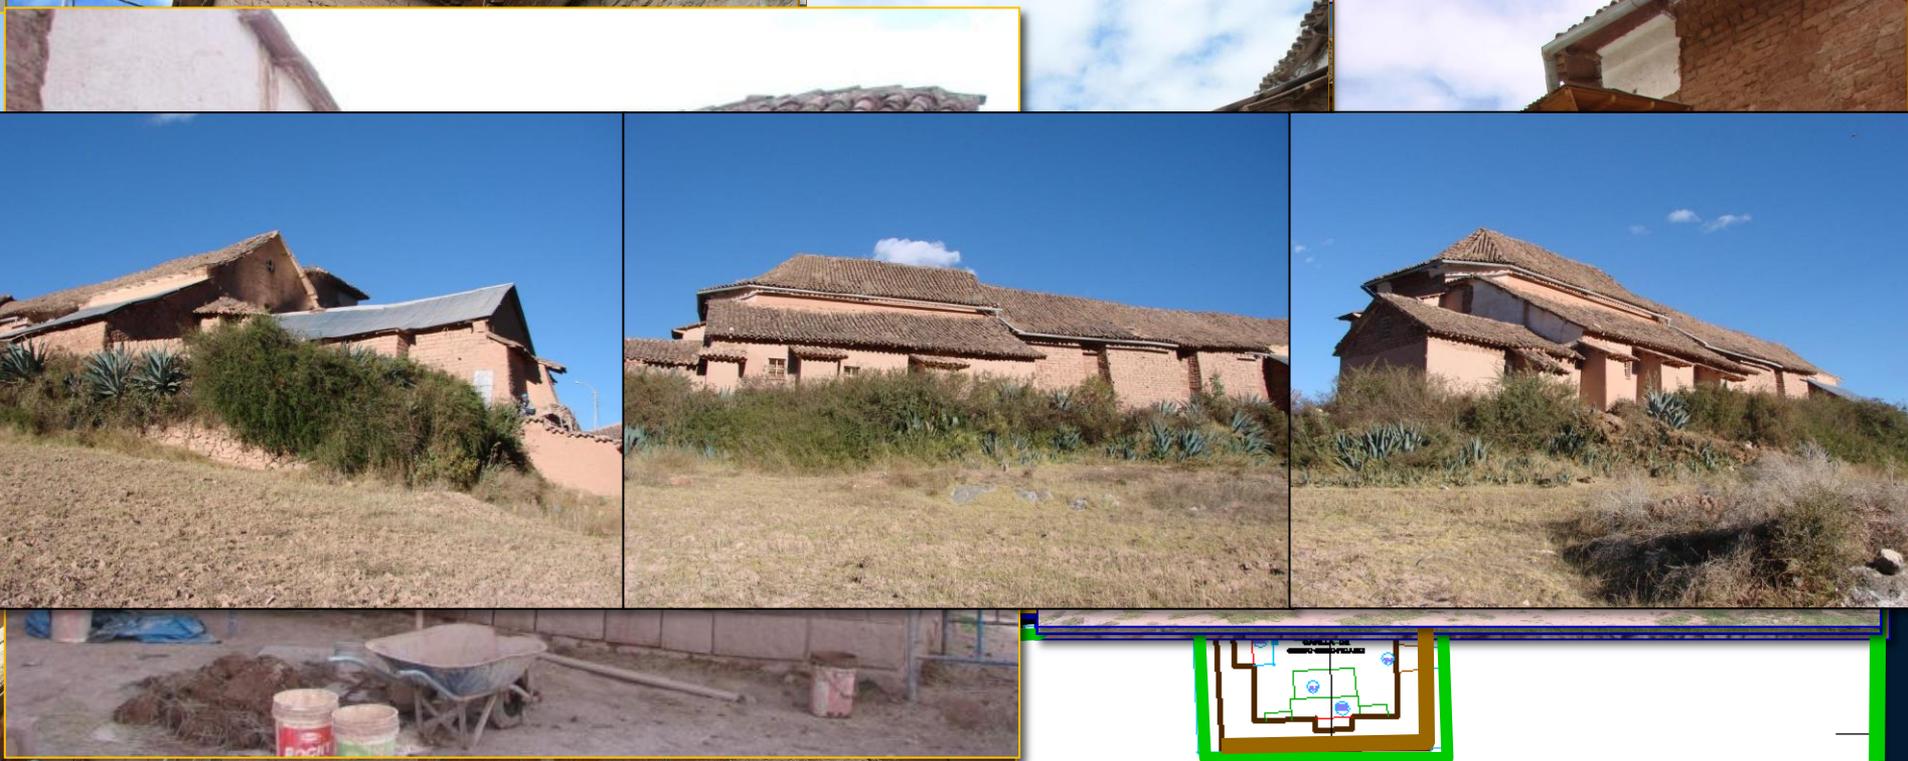
EMBARRE DE MUROS DE ADOBE

CALZADURA MUROS DE ADOBE

CORTE Y APISONADO DE TIERRA

CALZADURA DE SOBRECIMENTOS

ELIMINACION DE MALEZA Y ARBUSTOS

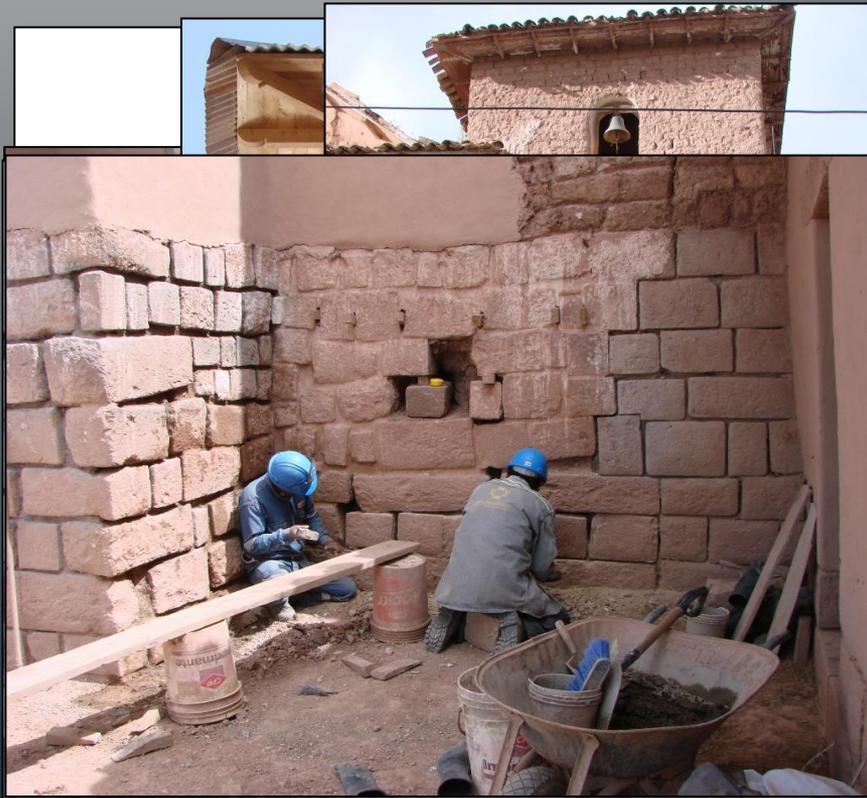
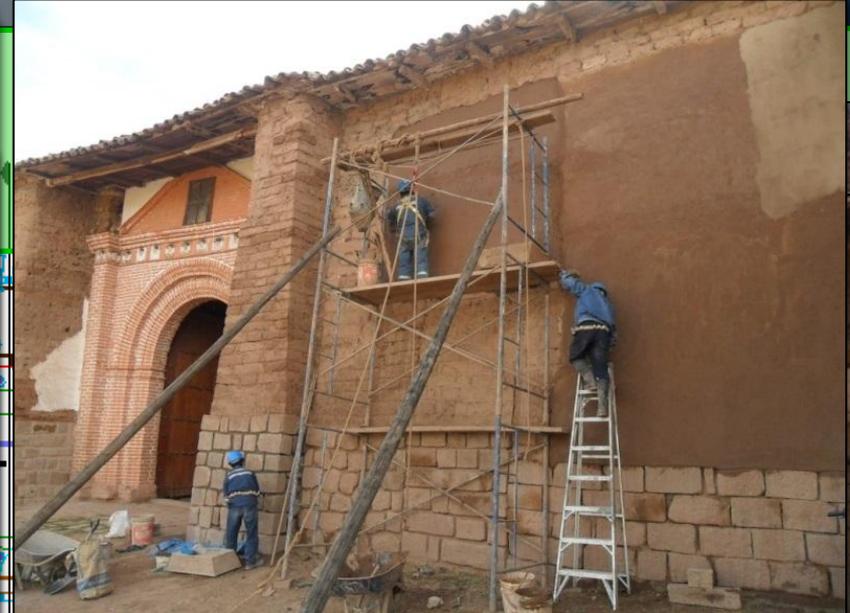
| | EMBARRE DE MUROS DE ADOBE | | DESEMBOQUILLADO | | DESMONTAJE DE PORTADA |
| | CALZADURA MUROS DE ADOBE | | EMBOQUILLADO FINAL | | RECOMPOSICION DE PORTADA |
| | CONSOLIDACION CIMIENTO/SOBRECIMIENTO | | LIBERACION DE VANOS | | ELIMINACION DE MALEZA/ARBUSTO |
| | RESTITUCION DE ALEROS Y CANES | | CONSOLIDACION DE SOBRECIMIENTOS | | |

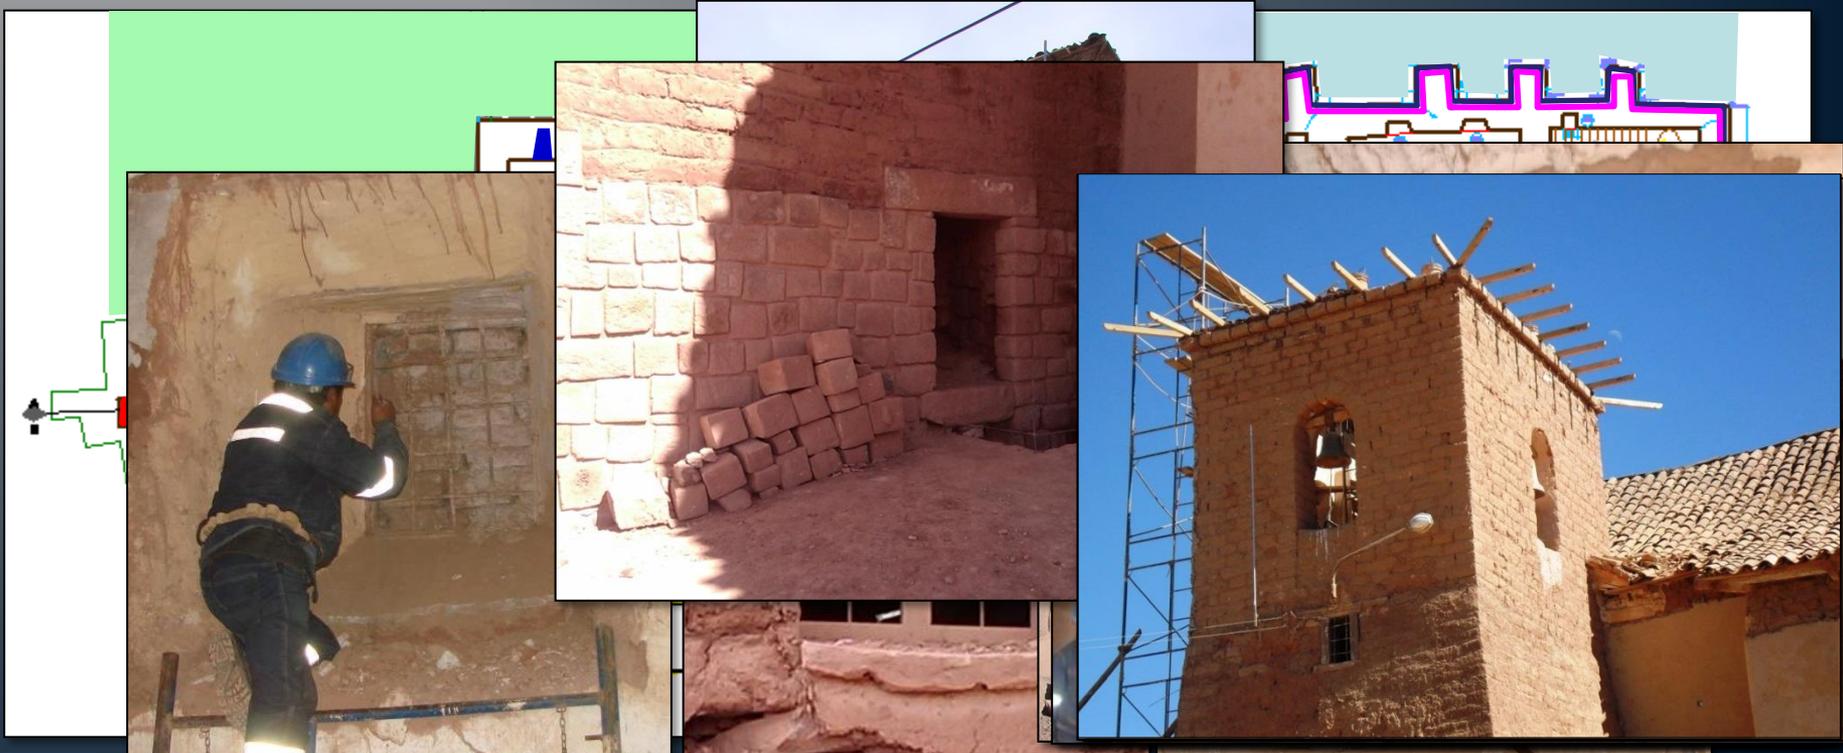
- EMBARRE DE MUROS DE ADOBE
- CALZADURA MUROS DE ADOBE
- CONSOL. CIMIENTO/SOBRECIMIENTO
- LIBERACION DE REVESTIMIENTO DE YESO

- DESEMBOQUILLADO
- EMBOQUILLADO FINAL
- LIBERACION DE EST. DE MADERA Y TEJAS

- ELIMINACION DE MALEZA/ARBUSTO
- ELIMINACION DE MALEZA/ARBUSTO
- RESTITUCION DE VENTANA DE MADERA
- LIBERACION DE VANO

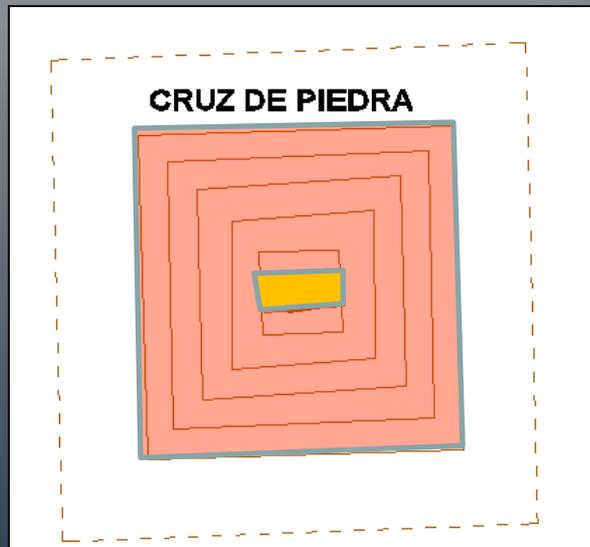
CONSOLIDACION DE PLATAFORMA
-

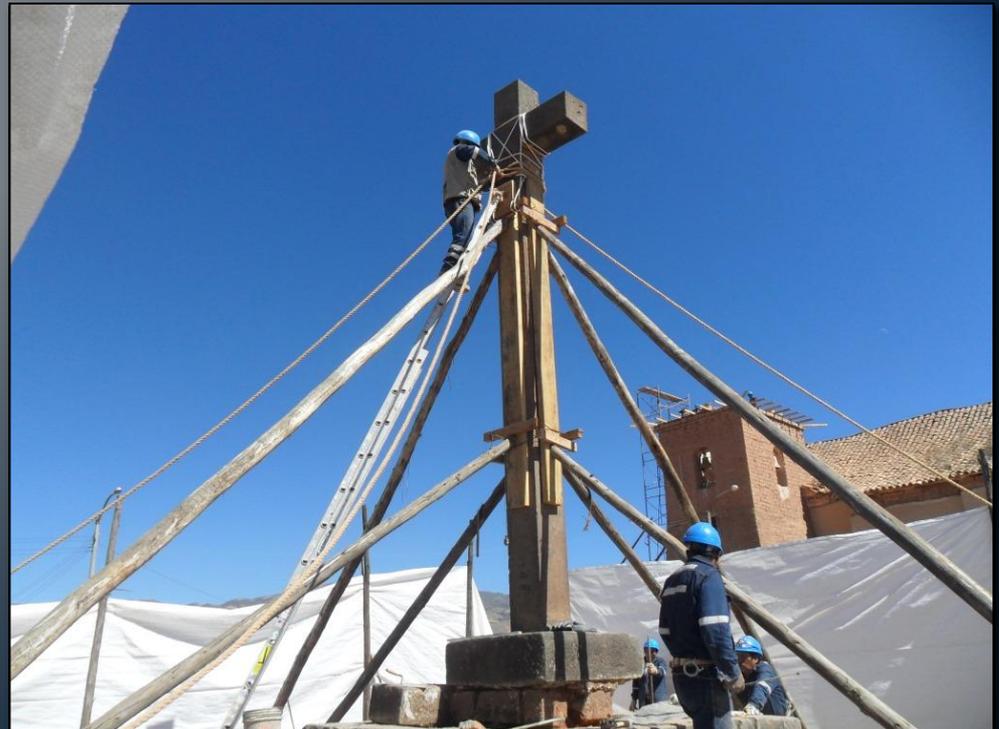
ENDERAMIENTO DE LA CRUZ

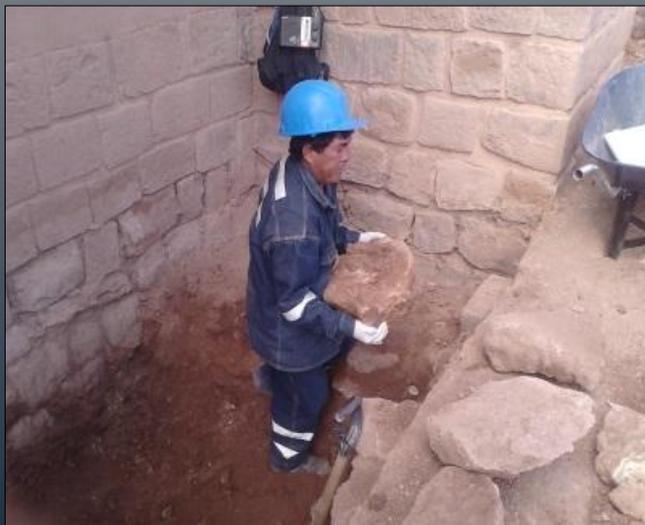
**S: B – Ss.: Sacristía (e) U.E-28-
recuperación de líticos
soterrados**

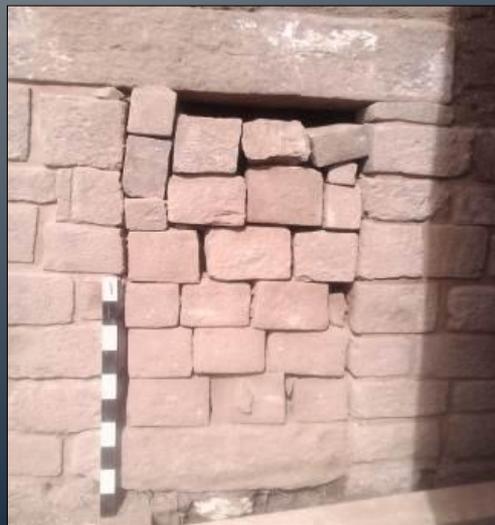
**S: B – Ss.: Torre (e) recuperación de elementos líticos de
vano tapiado**

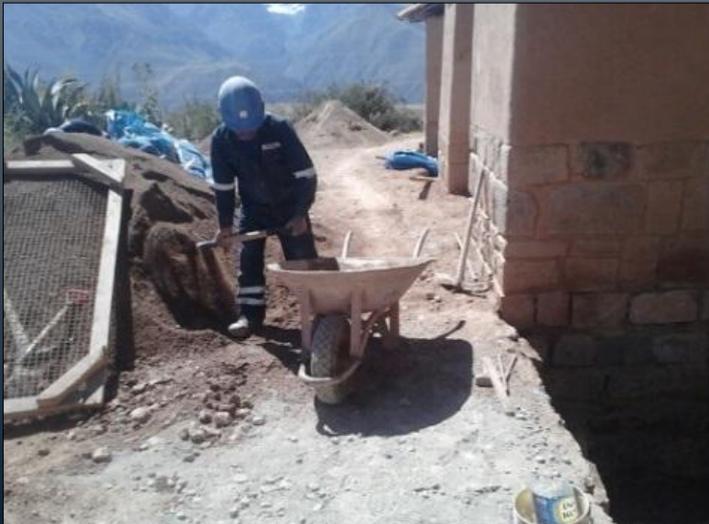
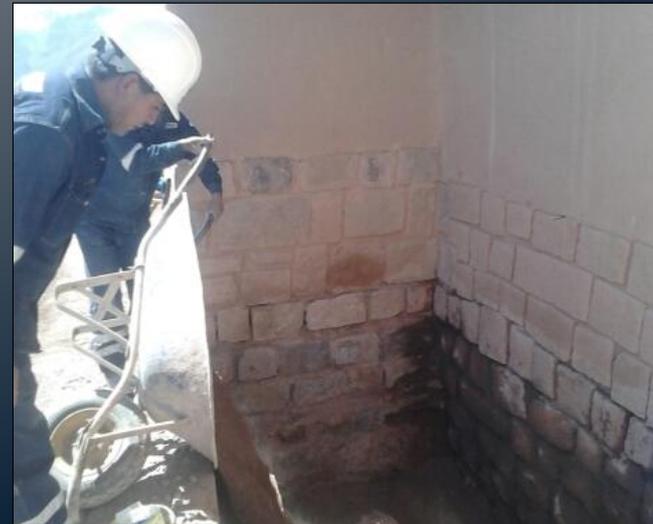
Relleno con material propio de la excavación en la U.E:28

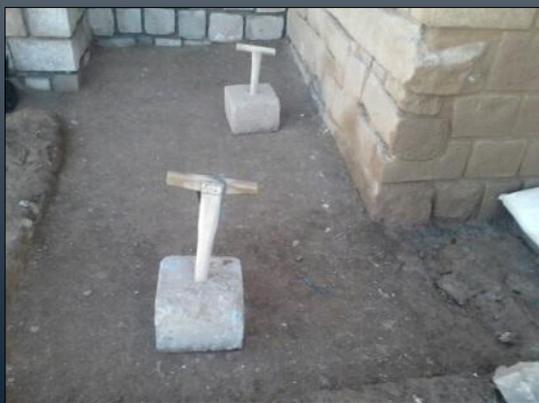
**NIVELADO Y APISONADO
DE LA U.E-18**

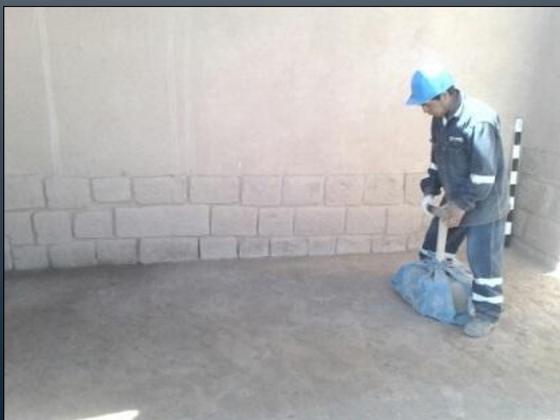
NIVELADO Y APISONADO DE LA U.E-28

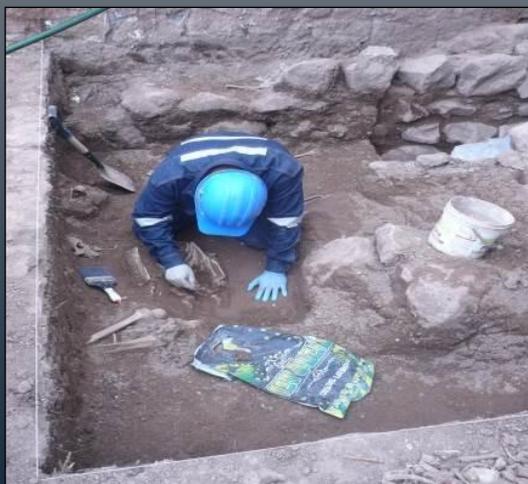
**Excavación en la unidad
17**

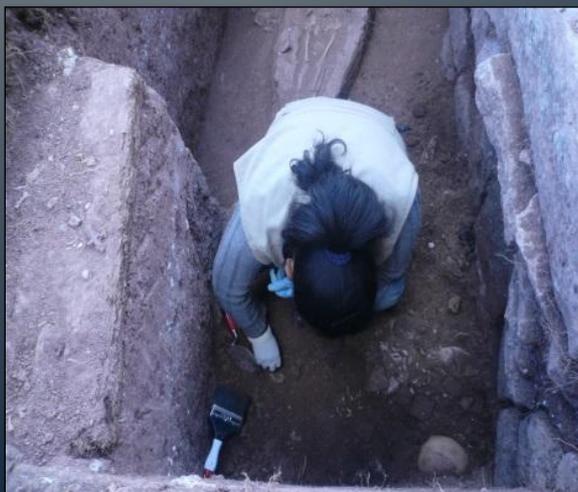
Excavación en la unidad 19

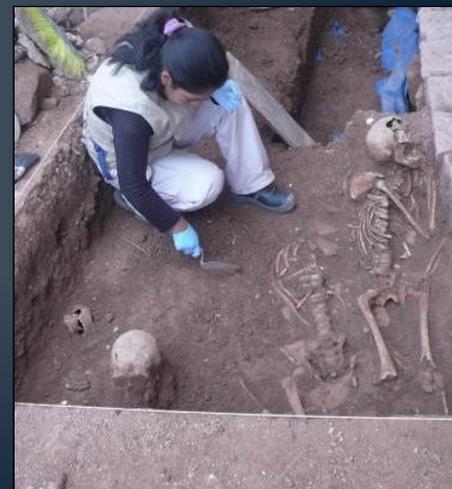
**Excavación en la
unidad 18**

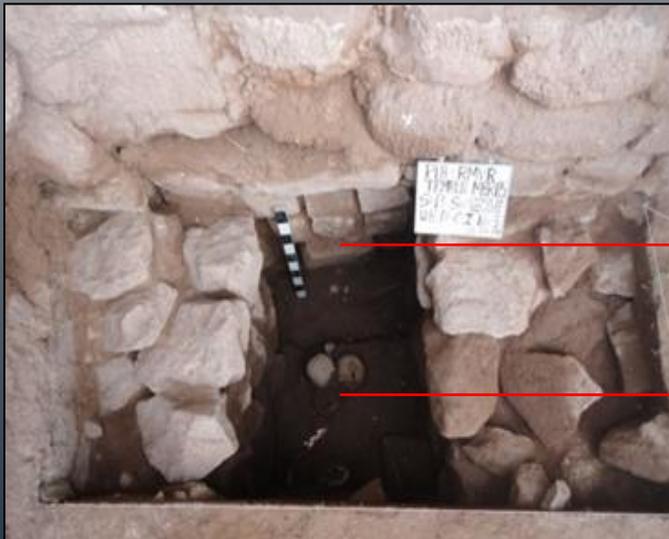
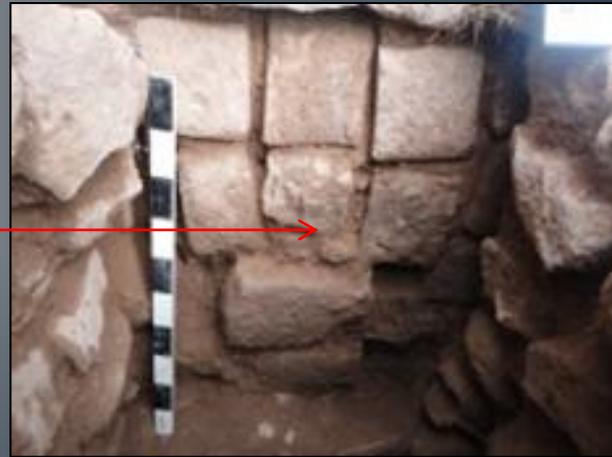
Cimentación con
elementos líticos
canteados

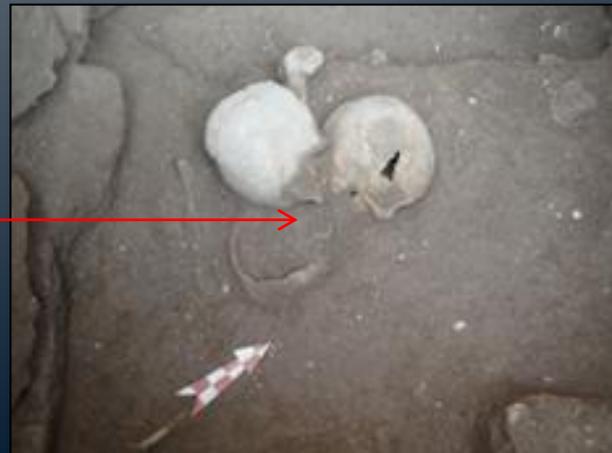
Cráneos
descontextualizados

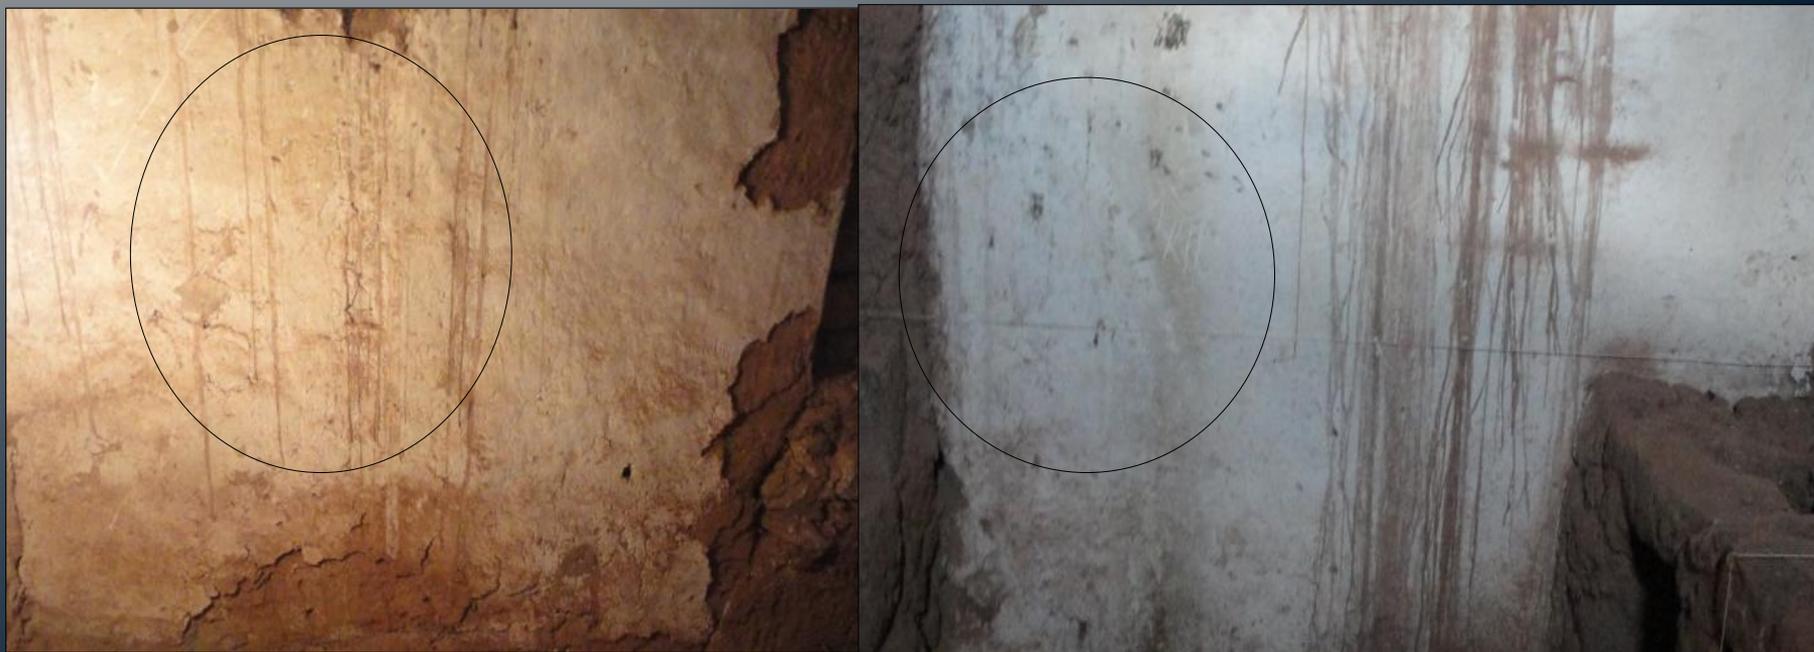
**Muros del Hostiario, donde se evidencia
pintura mural**

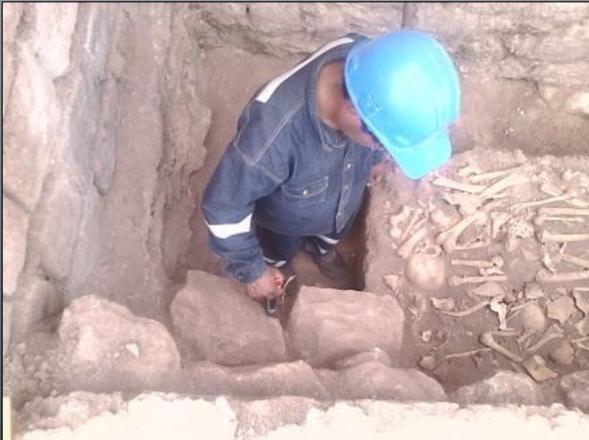
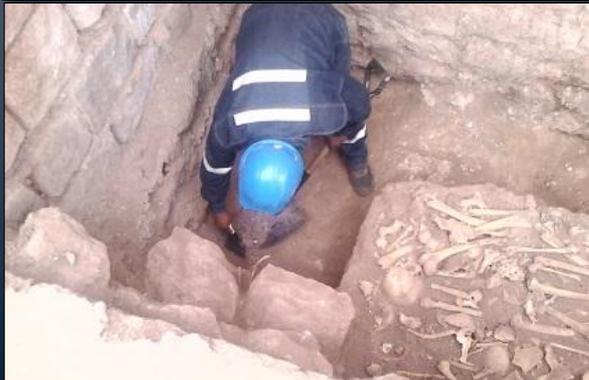
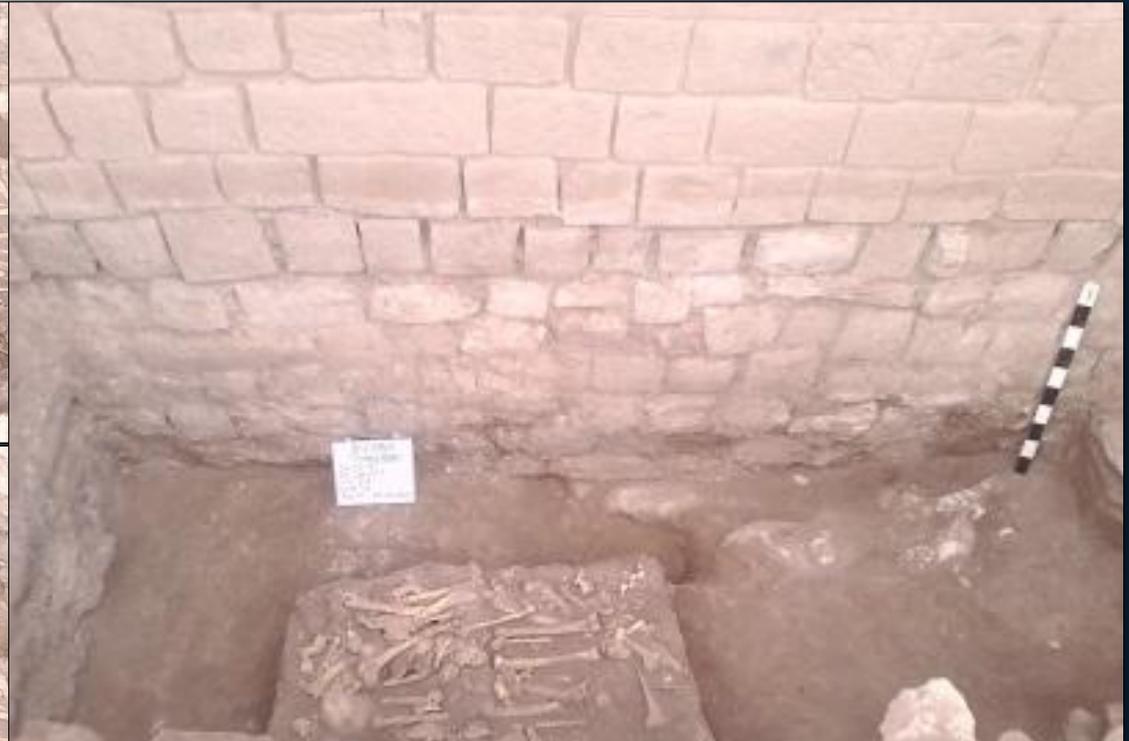
S-B Ss.-HOSTIARIO (e) – LIMPIEZA DE LA U.E-28
